ESTUDIO DE EVALUACION DE RIESGO
POR SISMO PARA EL PROYECTO:
"MEJORAMIENTO DE LOS SERVICIOS
TURÍSTICOS PÚBLICOS EN RECURSOS
TURÍSTICOS EN EL CERRO PUCARA,
DISTRITO DE OMATE DE LA PROVINCIA
GENERAL SANCHEZ CERRO DEL
DEPARTAMENTO MOQUEGUA"

Moquegua - 2025

ING. JOSE LUIS UNDA BARRIALES
EVALUADOR DE RIESGOS
Evaluador de Riesgo R. J. N° 127-2017-
CENEPRED/J

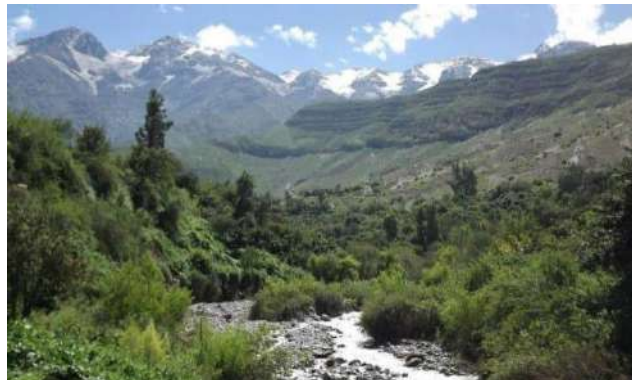
Depósitos Aluviales Recientes

Corresponden a materiales no consolidados acumulados en los fondos de valle y márgenes del río Omate, conformados por gravas, arenas, limos y arcillas de origen fluvio-coluvial. Son el resultado de procesos de arrastre y sedimentación actuales. Presentan

alta permeabilidad y baja compacidad, siendo su estabilidad variable según el contenido de humedad. En la ZEE se asocian a valles agrícolas y zonas de recarga hídrica superficial.

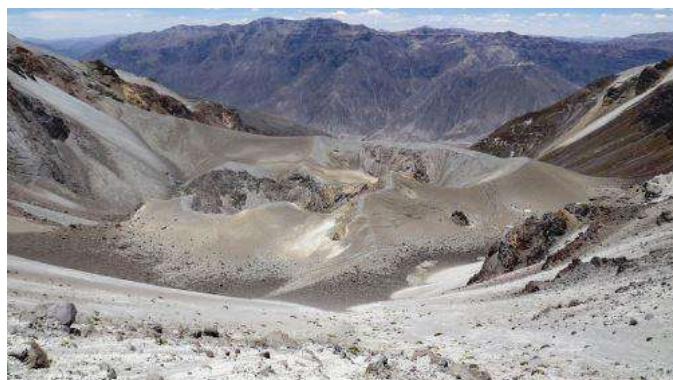
Depósitos Piroclásticos

Formados por la acumulación de cenizas volcánicas, pómez y tobas retrabajadas, producto de erupciones provenientes de los complejos volcánicos Ubinas, Ticsani y Huaynaputina. Se distribuyen en la parte media de la cuenca de Omate,

conformando mantos blanquecinos y sueltos de granulometría fina a media. Son materiales de baja densidad, alta erodabilidad y cohesión aparente dependiente de

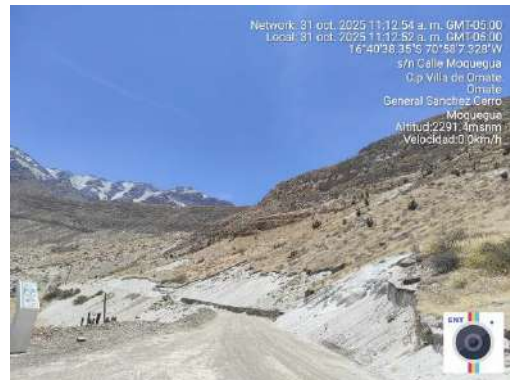
Formación Labra

Está conformada por conglomerados, areniscas y limolitas volcánicas de tonalidades amarillentas a pardas, dispuestas en estratos medianamente consolidados. Representa depósitos continentales del Terciario Inferior, generados por la erosión y transporte de materiales volcánicos antiguos. En el área de

Omate, forma transiciones entre la Formación Gramadal y los depósitos piroclásticos. Geotécnicamente es una unidad de resistencia intermedia y permeabilidad moderada, que actúa como soporte de laderas estables de relieve ondulado.

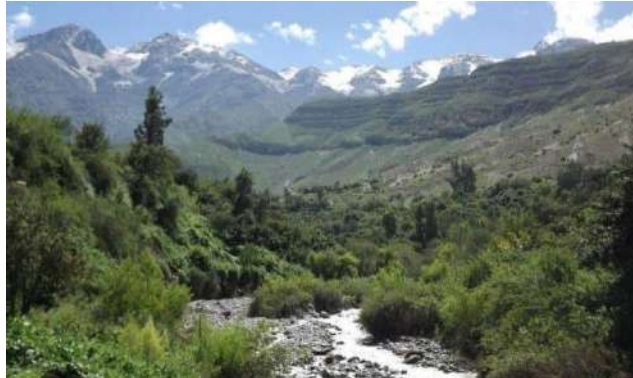
Fondos de valle aluvial

Corresponden a superficies planas o suavemente onduladas formadas por la acumulación de sedimentos fluviales recientes. Se asocian al cauce y márgenes del río Omate, donde predominan gravas, arenas y limos. Estas

áreas presentan alta permeabilidad y uso agrícola intensivo, pero también susceptibilidad a inundaciones y erosión lateral durante crecidas. Constituyen zonas de baja pendiente y de importancia económica para el desarrollo agrícola y turístico.

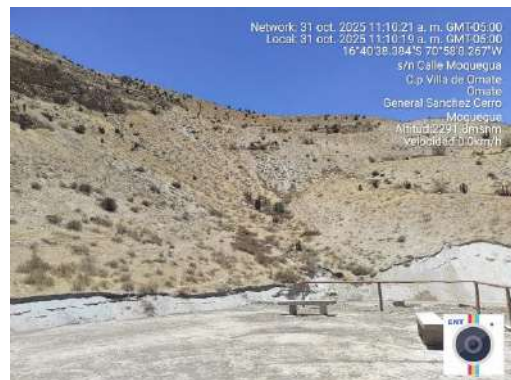
Montaña en roca sedimentaria

Unidad conformada por relieves estructurales moderados labrados sobre estratos de areniscas, limolitas y conglomerados de la Formación Labra y parcialmente de la Formación Gramadal. Las pendientes son medias a altas (15° – 35°) y las laderas muestran procesos de erosión laminar y reptación. Esta unidad presenta resistencia intermedia y un

grado de estabilidad moderado, siendo susceptible a movimientos en masa localizados cuando se modifica el equilibrio natural del terreno.

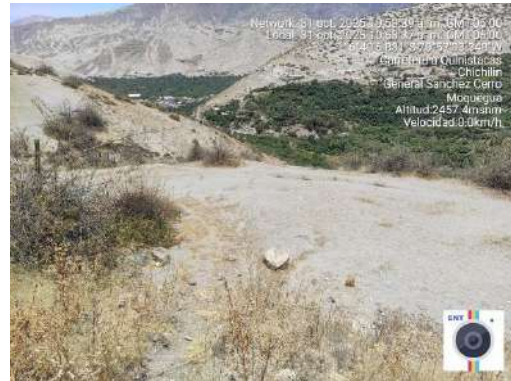
Montaña en roca sedimentaria-metamórfica

Representa relieves escarpados con laderas empinadas y materiales de rocas sedimentarias parcialmente metamorfizadas, con presencia de filitas y cuarcitas. Su morfología es irregular, con pendientes mayores a 35°, drenaje encajonado y escasa cobertura vegetal. Estas montañas poseen alta

competencia mecánica, pero son muy susceptibles a la meteorización física y a la formación de bloques inestables en cortes de carretera o taludes artificiales.

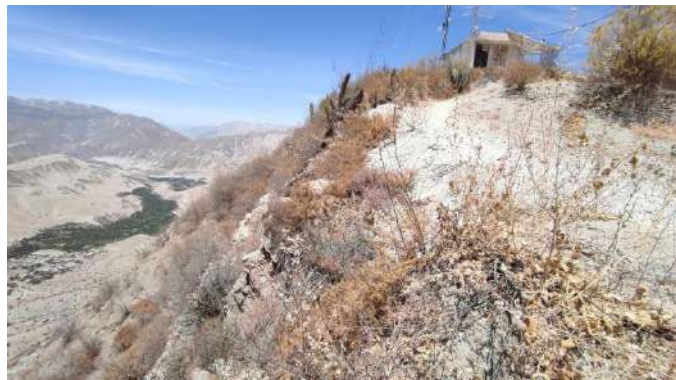
Montaña sedimentaria carstificada

Comprende relieves desarrollados sobre rocas carbonatadas y calizas fracturadas, donde se observan formas kársticas menores como cavidades, grietas y microdepresiones

producto de disolución. Predominan pendientes medias (20° – 30°) y un drenaje subsuperficial. Esta unidad posee permeabilidad elevada y capacidad portante variable, lo que exige un manejo cuidadoso en obras de cimentación o estabilización de taludes.

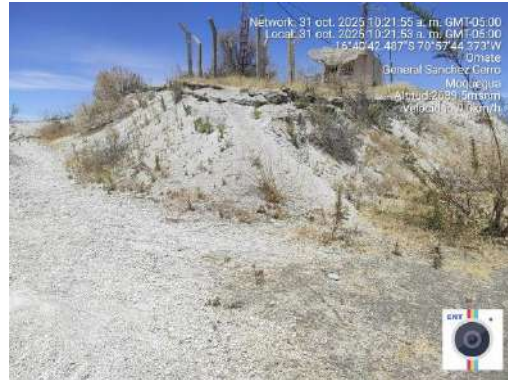
Los suelos que conforman el ámbito del proyecto en el Cerro Pucará corresponden principalmente a **materiales volcánicos retrabajados**, derivados de la erosión y meteorización de depósitos de cenizas y tobas del volcanismo miocénico que caracteriza a la región (INGEMMET, Hoja Geológica Omate). En las fotografías de

campo se observa un suelo **claro, suelto y de granulometría fina a arenosa**, con sectores donde afloran estratos delgados de toba alterada y niveles de ceniza consolidada. Este tipo de suelo presenta baja cohesión, alta susceptibilidad a erosión superficial y comportamiento deficiente ante vibraciones sísmicas.

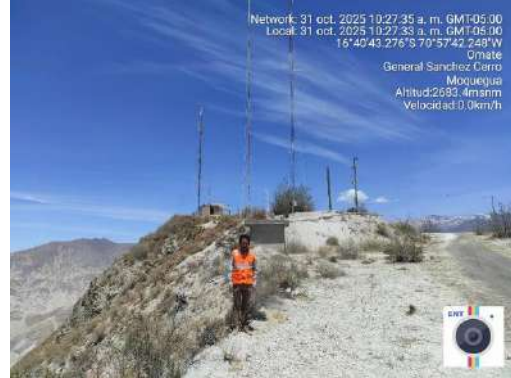
La topografía del área del proyecto en el Cerro Pucará se caracteriza por un **relieve accidentado**, con laderas de fuerte inclinación que ascienden hasta cotas cercanas a los **2680–2700 msnm**. El cerro presenta una morfología **convexo–alargada**, típica de las geformas volcánico-erosivas de la provincia General Sánchez Cerro. Las

plataformas donde se ubican las antenas, senderos y paradores turísticos se localizan sobre **crestas angostas** y pequeñas terrazas naturales, generadas por procesos de erosión diferencial y acumulación coluvial.

Las fotografías muestran taludes laterales irregulares, algunos con cortes verticales de hasta 1.5 m a 2 m, formados por material suelto de cenizas consolidadas y arenas volcánicas. El relieve en los accesos vehiculares es predominantemente **ondulado a fuertemente inclinado**, con pendientes variables entre **18% y 35%**, mientras que en sectores de cresta la pendiente disminuye a rangos de **5% a 12%**, lo que permite habilitar zonas de tránsito y miradores. Estas condiciones topográficas influyen directamente en la estabilidad local, especialmente en áreas donde el talud ha sido intervenido para ampliar la trocha.

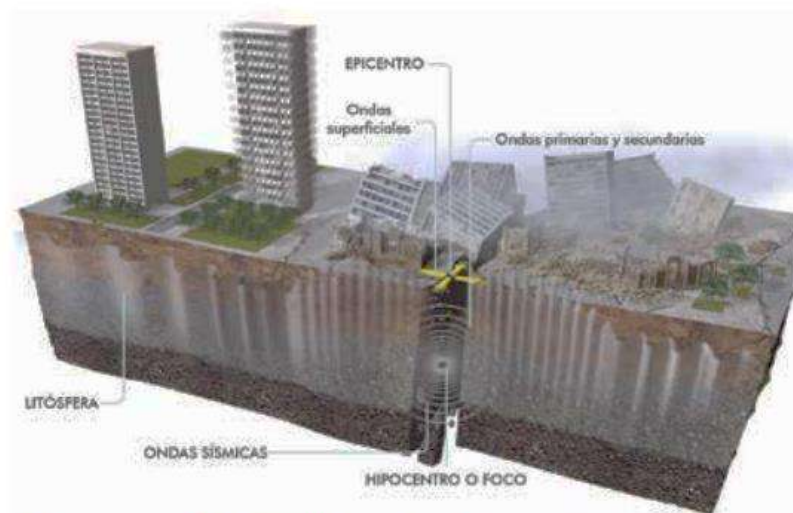
IMAGEN N° 3 Efectos de ondas sísmicas en edificaciones

Una onda sísmica es la perturbación efectuada sobre un medio material y se propaga con movimiento uniforme a través de este mismo medio. La imagen, muestra la propagación de ondas sísmicas.

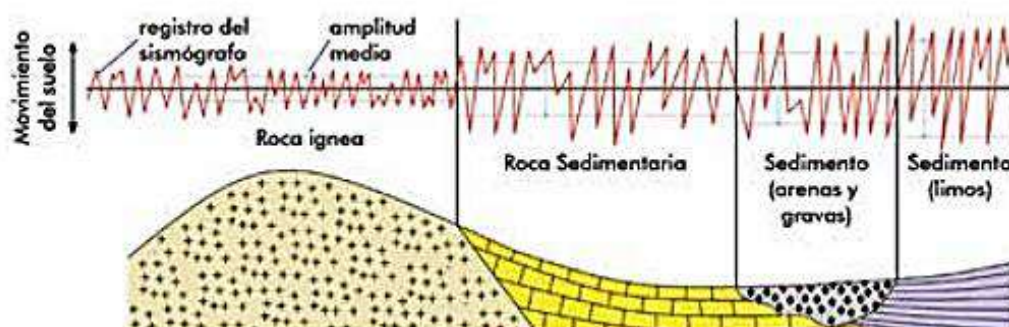
IMAGEN N° 12 Variación de amplitud de onda al propagarse por diferentes tipos de suelos

En zonas muy cercanas al epicentro del terremoto, puede haber diferencias muy importantes en los daños producidos, únicamente por la amplificación de la señal que pueden presentar los diferentes materiales que encontramos en la superficie.

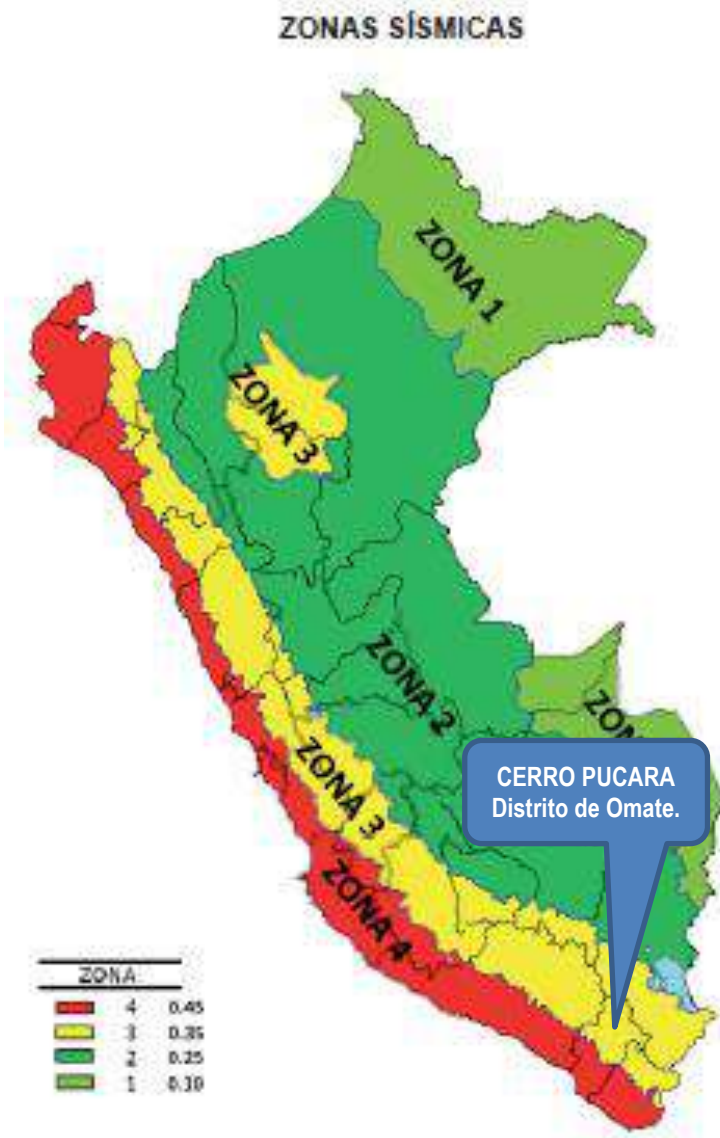
MAPA N° 9.- Zonas sísmicas

Dentro del territorio peruano se han establecido diversas zonas, de acuerdo al sismo esperado, las cuales presentan diferentes características de acuerdo a la mayor o menor presencia proyectada de los sismos. Según el mapa de Zonificación Sísmica del Perú, el cerro pucara del distrito de Omate, Provincia de general Sánchez cerro y Dpto. de Moquegua se encuentra en la zona sísmica 3, correspondiéndole una sismicidad alta y un factor de zona $Z=0.40g$.

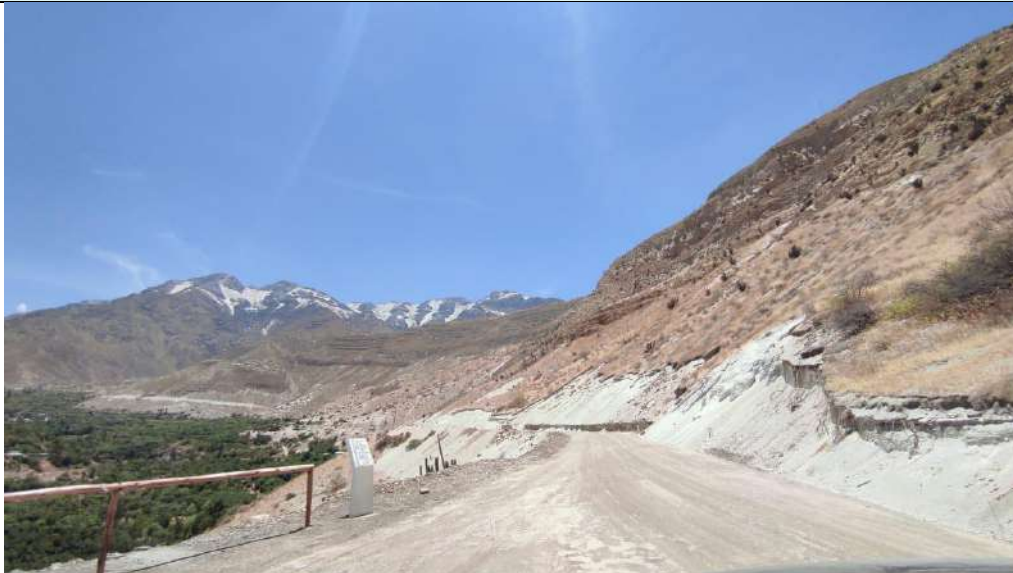
FOTO N.º 02

Se observa una vía afirmada que bordea la ladera, con cortes de terreno en material volcánico claro y vegetación escasa típica de zona semiárida andina. Los cortes en piroclastos sueltos pueden presentar desprendimientos locales ante sismos moderados a fuertes. No se observan fallas ni deslizamientos activos, esta vía no forma parte del proyecto.

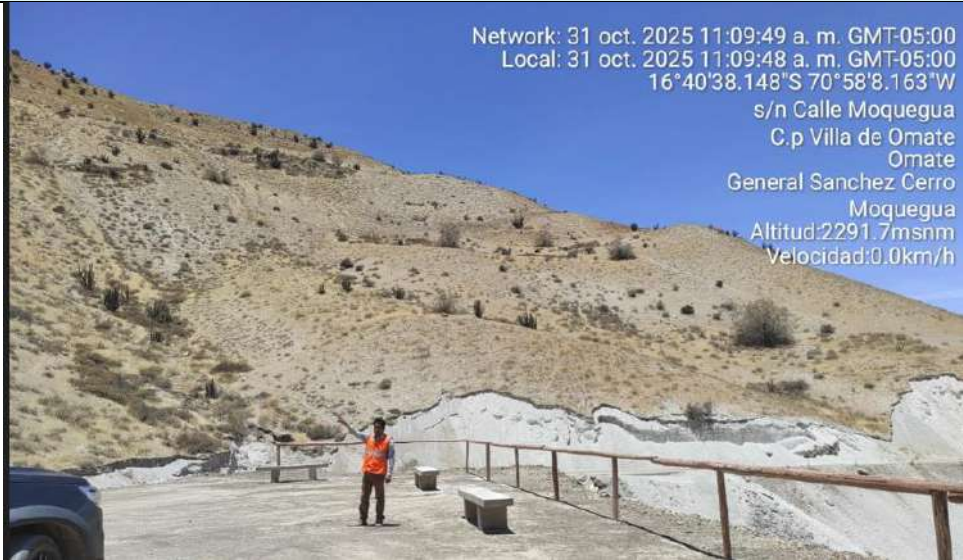
FOTO N.º 03

Se muestra una plataforma con vista al fondo del Cerro Pucará, en el pide de talud se inicia el camono peatonal de acceso al mirador, se observa también una ladera amplia y seca al fondo, cubierta por vegetación rala y cactus dispersos.

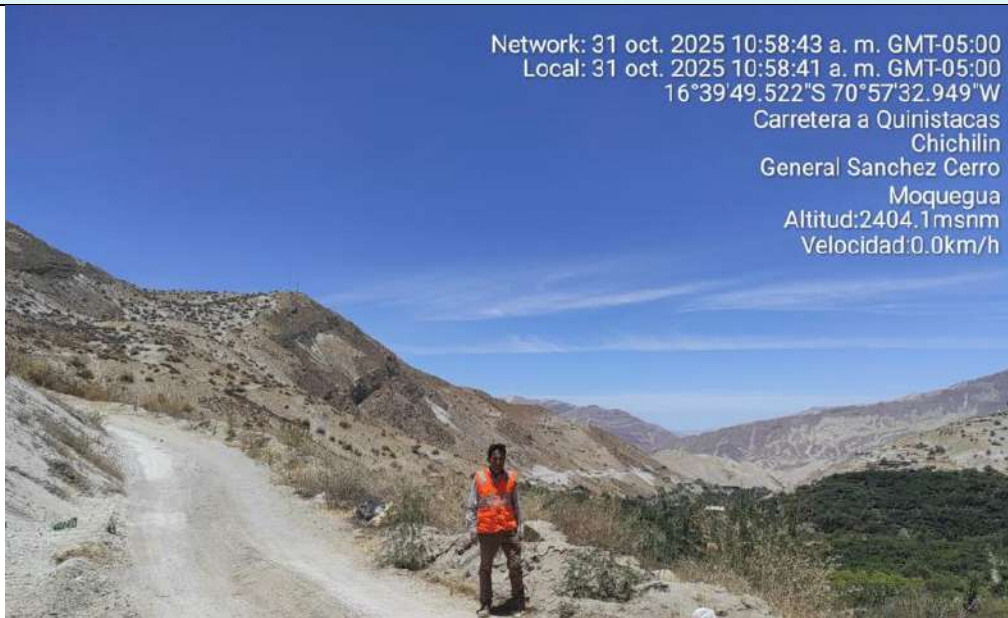
FOTO N.º 04

Se muestra el punto donde inicia el acceso vehicular hacia el Mirador Cerro Pucará. Se observa una trocha carrozable que asciende entre laderas áridas, con vegetación dispersa. La vía presenta cortes en piroclastos sueltos, erosión lateral y material fino removible. La anchura es reducida, por lo que requiere mantenimiento y control de taludes.

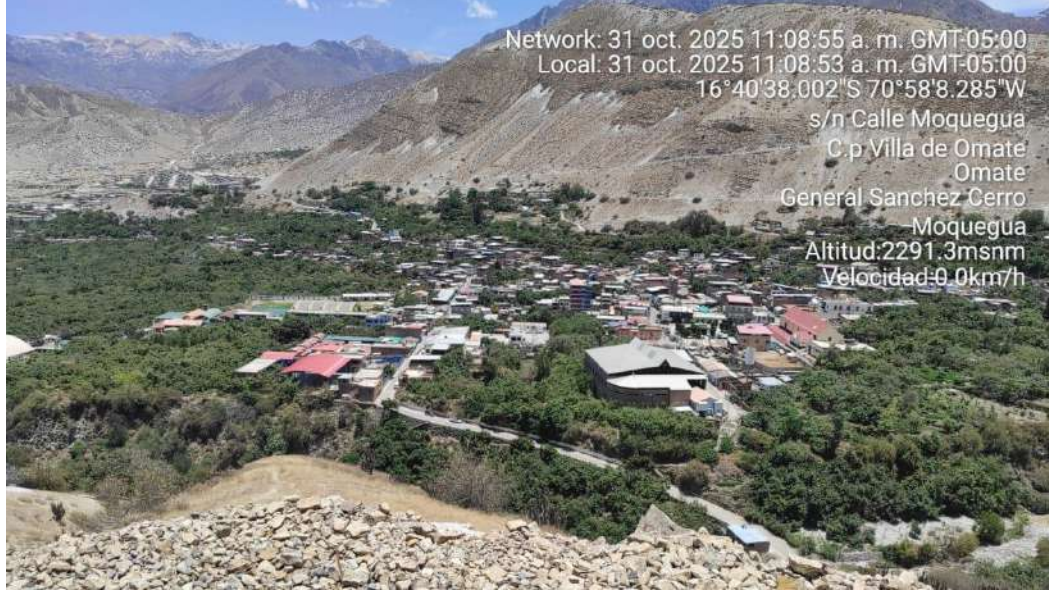
FOTO N.º 05

Se muestra la vista panorámica del **C.P. Villa de Omate** desde una ladera alta del Cerro Pucará. En primer plano se observa un talud con acumulación de **material suelto clasto–soportado**, producto de remoción y nivelación previa. Al fondo se aprecia el valle agrícola y la zona urbana asentada en la terraza fluvial del río Omate. La zona urbana al fondo, asentada en terracedamiento aluvial, presenta menor susceptibilidad directa, aunque podría recibir caída de bloques desde laderas cercanas.

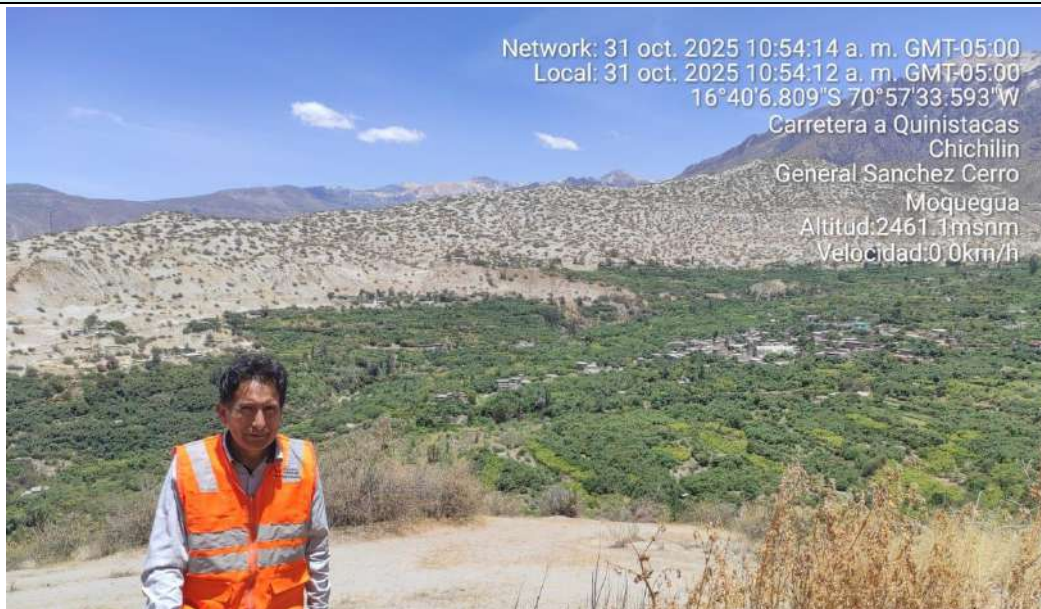
FOTO N.º 06

Se muestra un punto elevado en la ruta a Quinistacas, con vista hacia el valle agrícola del C.P. Villa de Omate. El entorno inmediato corresponde a una ladera cubierta por material volcánico claro y vegetación rala. Se aprecia material fino y cenizoso en superficie, fácilmente erosionable y susceptible a desprendimientos menores. La vegetación es escasa, predominando arbustos secos y matorral disperso.

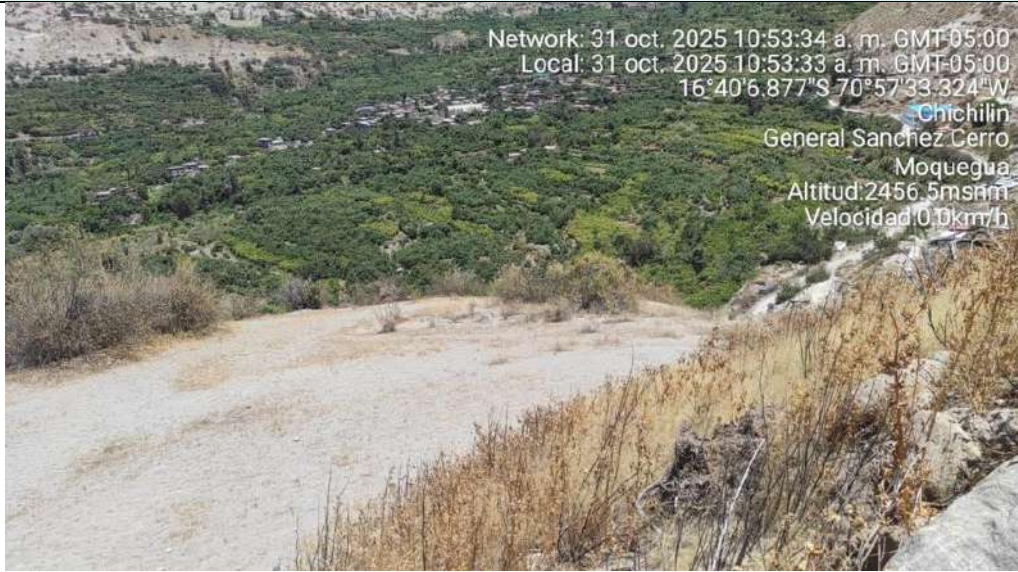
FOTO N.º 07

Se muestra una de las laderas superiores de Chichilín, con superficie compuesta por material volcánico fino y claro, típico de depósitos piroclásticos. El material superficial es altamente susceptible a desprendimientos y erosión dinámica durante sismos moderados o fuertes. La cercanía del borde incrementa el riesgo de rodadura de fragmentos hacia los caminos inferiores.

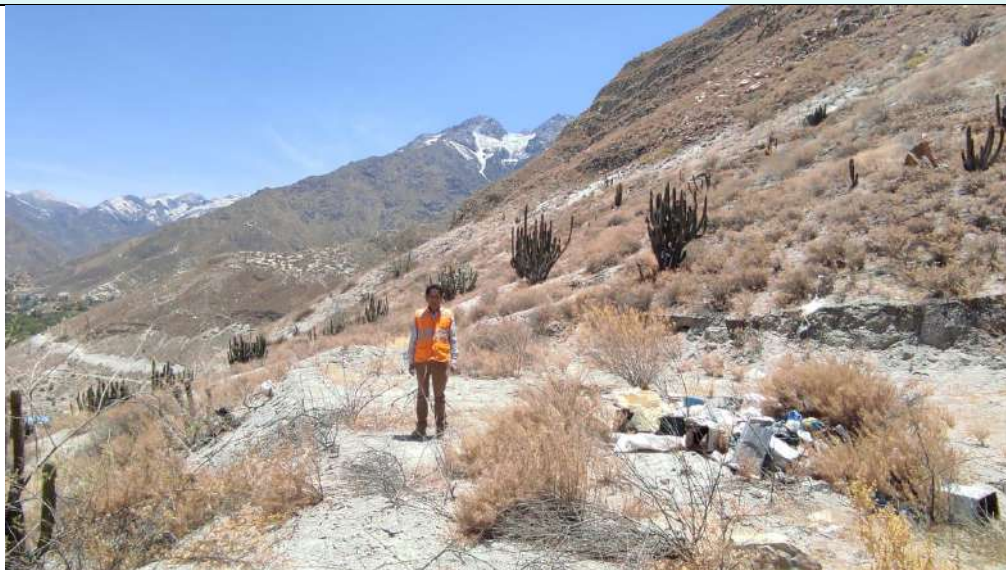
FOTO N.º 10

Se muestra la ladera media del sector Chichilín, en la ruta a Quinistacas.. El terreno está compuesto por material volcánico claro y vegetación xerófila dispersa, predominando cactus columnares. La ladera presenta inclinaciones aproximadas de 20° a 35°, con aumento hacia las zonas superiores que alcanzan valores cercanos a 45°. La pendiente y la baja cohesión del material incrementan la probabilidad de rodadura de rocas hacia zonas inferiores.

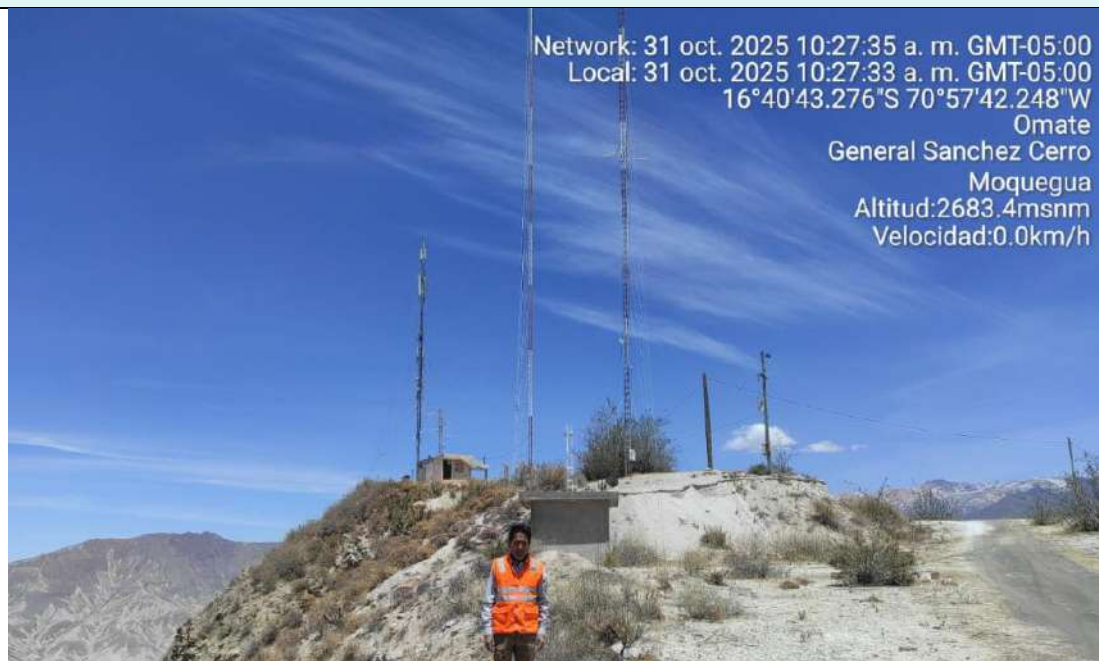
FOTO N.º 11

La parte alta de un cerro Pucara en Omate, donde se ubican torres de telecomunicaciones y una pequeña edificación de soporte, estas antenas serán reubicadas para ahí construir el mirador del cerro Pucara. La ladera inmediata hacia la izquierda presenta pendientes de 35°-45°, mientras que la zona donde se ubica la infraestructura ha sido nivelada artificialmente, con pendientes menores (5°-15°).

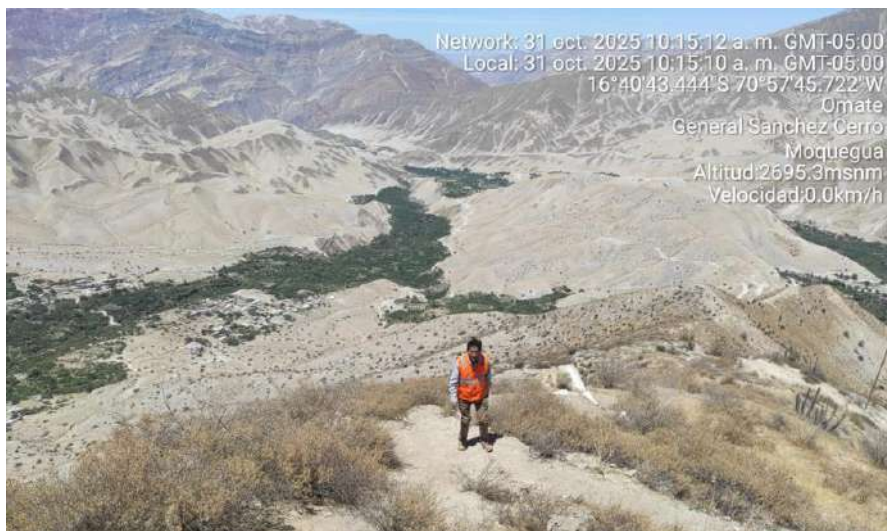
FOTO N.º 12

Vista panorámica desde una ladera muy elevada sobre el Cerro Pucara de Omate. La zona inmediata muestra pendientes de 35° a 45°, clasificadas como fuertes a muy fuertes. Las laderas del fondo oscilan entre 25° y 45°, con terrazas intermedias más suaves. la combinación de pendiente muy alta y material piroclástico suelto, el sitio presenta susceptibilidad a deslizamientos muy superficiales durante sismos moderados o fuertes.

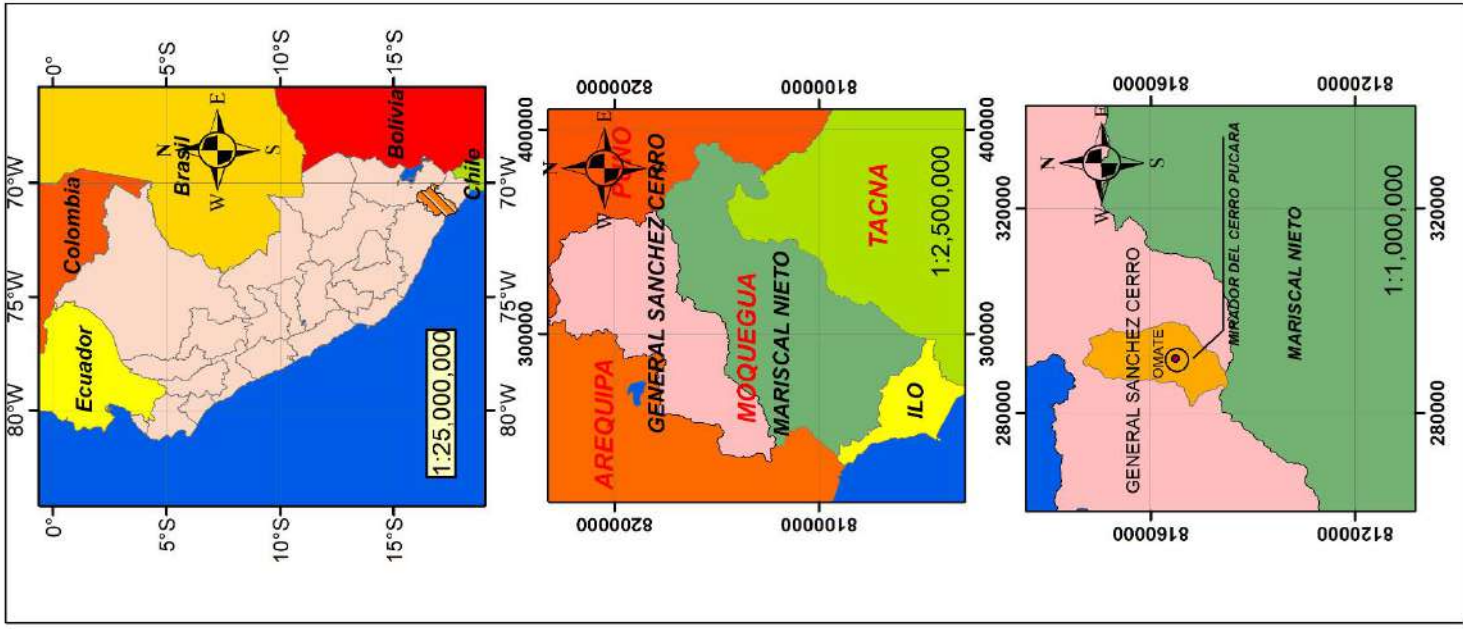
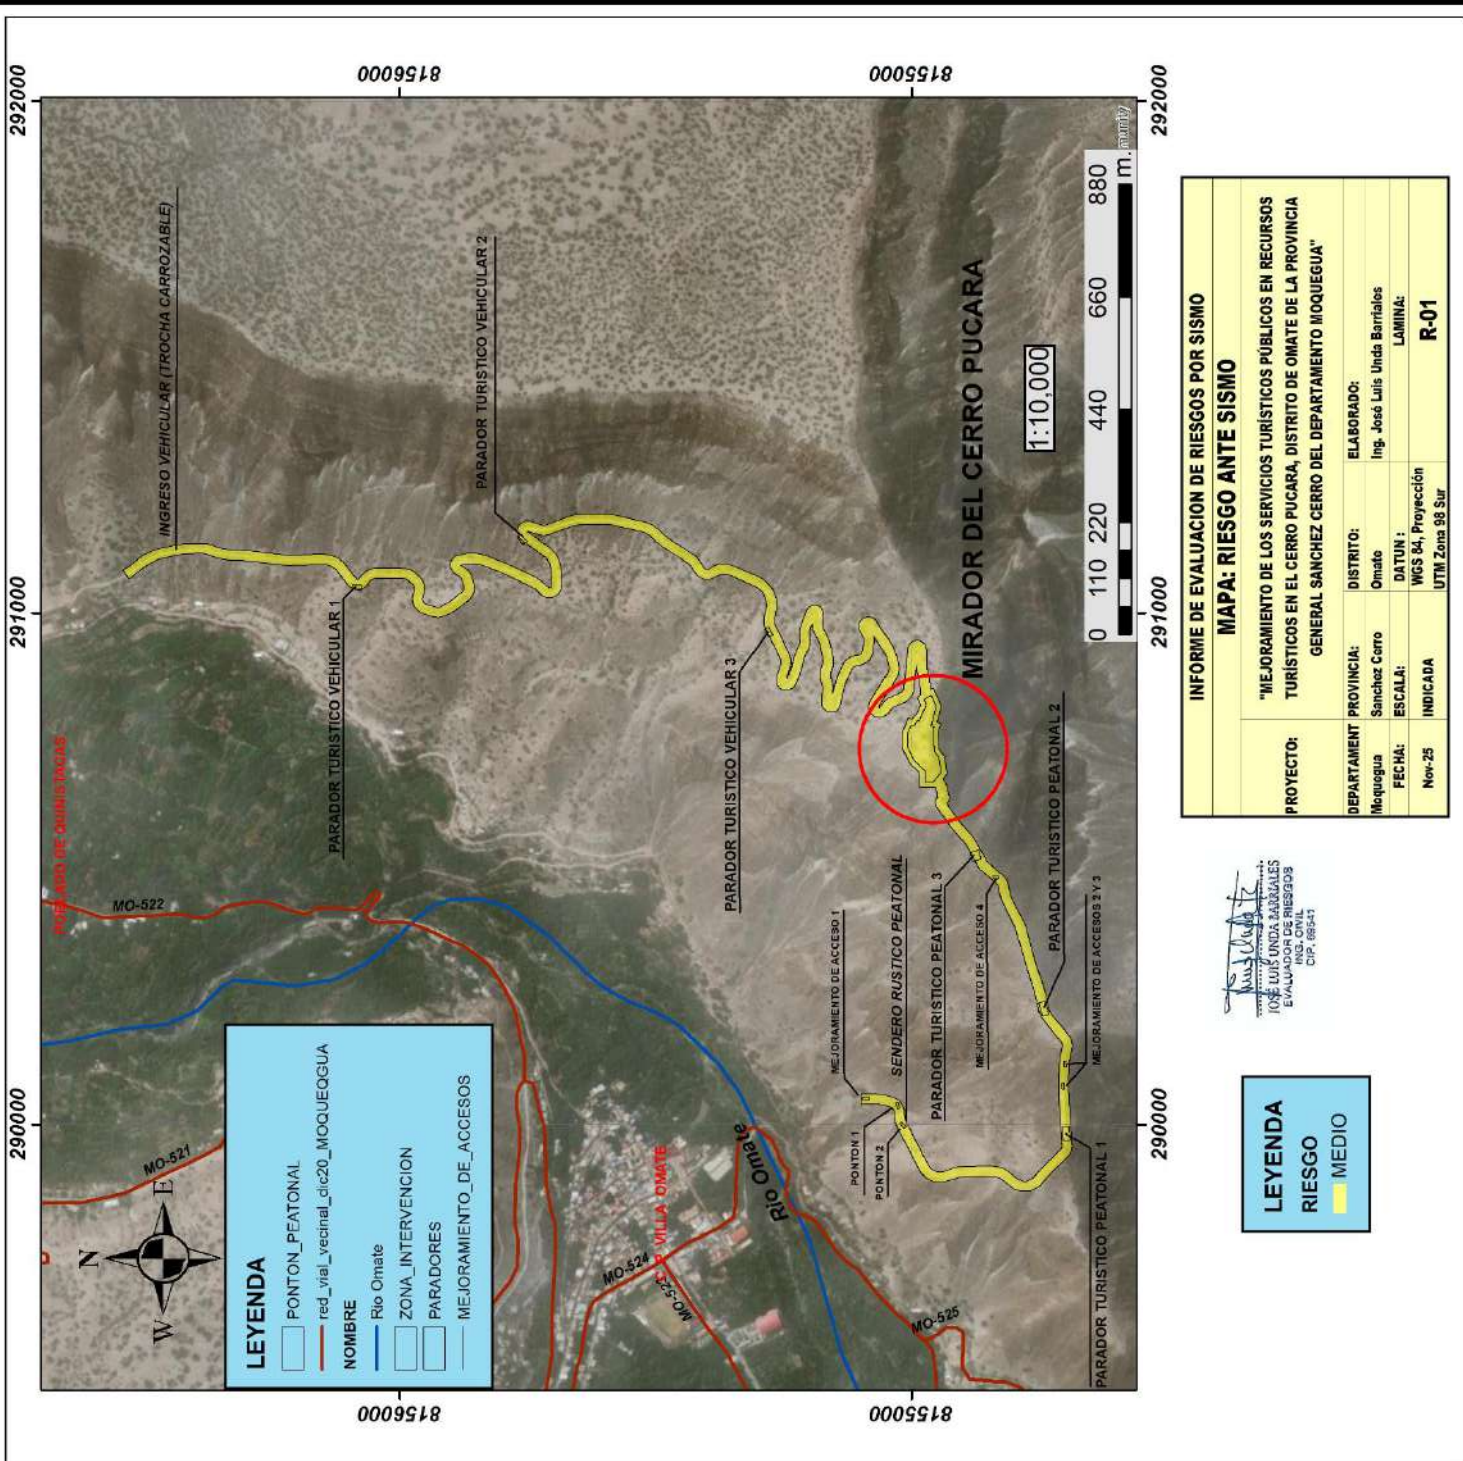
PROYECTO:	"MEJORAMIENTO DE LOS SERVICIOS TURISTICOS PUBLICOS EN RECURSOS TURISTICOS EN EL CERRO PUCARA, DISTRITO DE OMA TE DE LA PROVINCIA GENERAL SANCHEZ CERRO DEL DEPARTAMENTO MOQUEGUA"		
DEPARTAMENT	PROVINCIA:	DISTRITO:	ELABORADOR:
Moquegua	Sánchez Cerro	Omate	Ing. José Luis Unda Barriales
FECHA:	ESCALA:	DATUM :	LAMINA:
Nov-25	WGS 84, Proyección	UTM Zona 98 Sur	V-01
