MUNICIPALIDAD PROVINCIAL
DEL CUSCO

OFICINA DE DEFENSA
CIVIL

ESTUDIO DE EVALUACION DEL RIESGO DE DESASTRES POR DESLIZAMIENTO EN EL PREDIO PARQUE ZONAL III SANTA ROSA “CERRITO RETAMAL” – DISTRITO DE SAN SEBASTIAN, PROVINCIA Y DEPARTAMENTO DE CUSCO

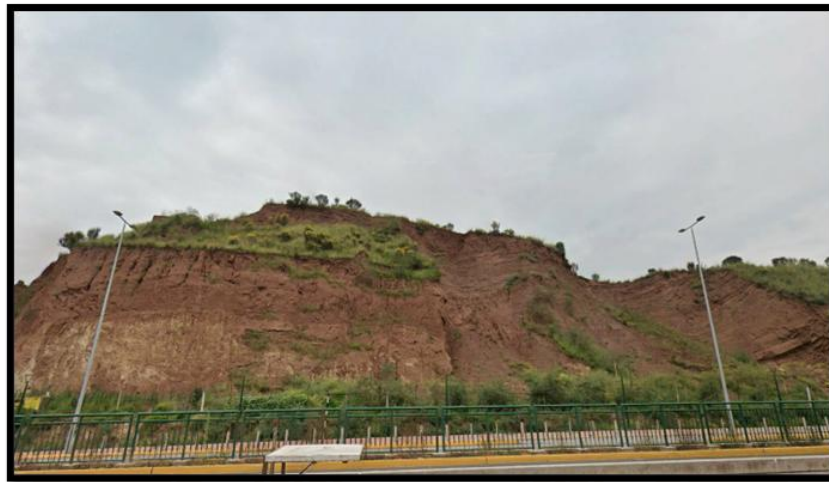
Fotografía 1: Fotografía del área de estudio en el sector norte

El sector “Cerrito Retamal”, se ubica contiguo a la vía expresa en dirección sur, a la altura del paradero Sol de Oro de la Av. La Cultura, del distrito de San Sebastián de la ciudad del Cusco a 3268 msnm.

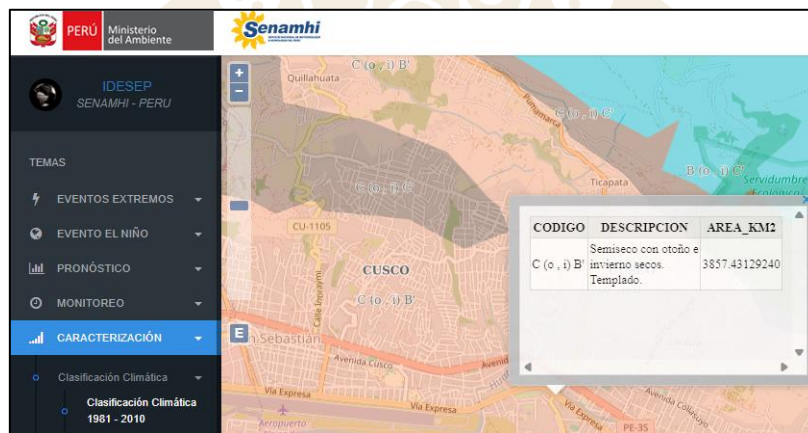
Figura 5: Extracto del visor climatológico del SENAMHI

El clima de la zona se clasifica como templado y seco. Durante el día, las temperaturas suelen ser elevadas, con una fuerte radiación solar y un cielo despejado de tono azul intenso. En contraste, las noches presentan un marcado descenso térmico, pudiendo registrarse temperaturas bajo cero durante la época de estiaje. La microcuenca posee un clima de transición entre el templado quechua y el de puna, característico de los valles interandinos. En la ciudad del Cusco, este régimen climático se manifiesta con dos estaciones bien definidas: la época de lluvias, que va de noviembre a abril, y la época seca o estiaje, comprendida entre mayo y septiembre.

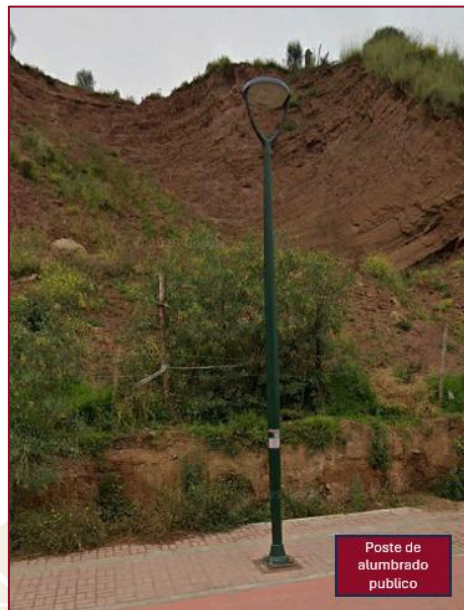
Figura 10: Elemento expuesto de poste de alumbrado público en la zona de estudio

Estos elementos se han considerado debido a su proximidad a los taludes del cerrito Retamales, ya que, en caso de originarse un fenómeno de deslizamiento, el material sedimentario que lo compone podría afectar directamente sobre estos elementos, generando daños moderados a leves y comprometiendo el servicio de transitabilidad.

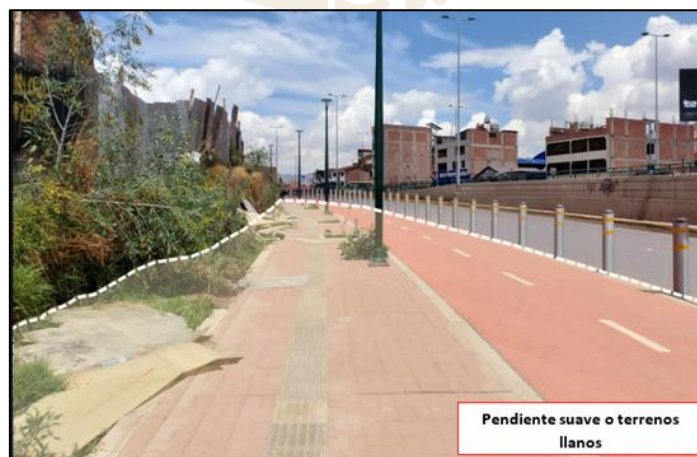
Imagen 2: Superficie con pendiente suave o llana.

Corresponde a zonas con pendientes suaves, entre 0° y 5°, que abarcan aproximadamente el 6.6% del área total de estudio. Estas superficies se distribuyen de forma continua a lo largo de la ciclovía, la cual constituye el límite norte de la zona analizada, su origen es completamente por acción humana.

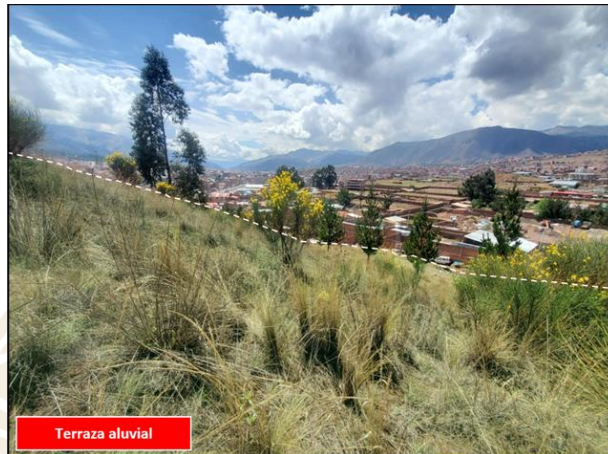
Figura 22: Terraza aluvial en la parte sur del área de estudio

Representa la unidad más estable dentro del área de estudio, conformada por antiguas superficies de sedimentación fluvial. Se ubica en el sector central y se extiende hacia el sur del área, con pendientes no mayores a 45°, se encuentra cubierto con vegetación baja y media.

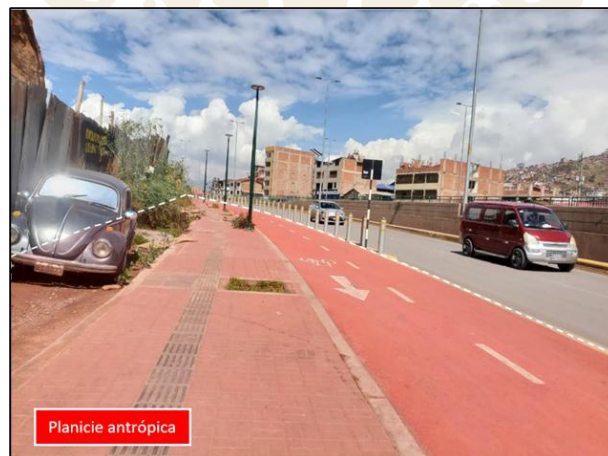
Figura 23: Planicie antrópica en las ciclovías y veredas contiguas a la Vía Expresa

Ubicada hacia el límite norte del área, colindante con la vía expresa. Corresponde a un terreno modificado por la acción humana como ciclovía y veredas pavimentadas de la vía. Presenta una morfología casi plana (0°–5°).

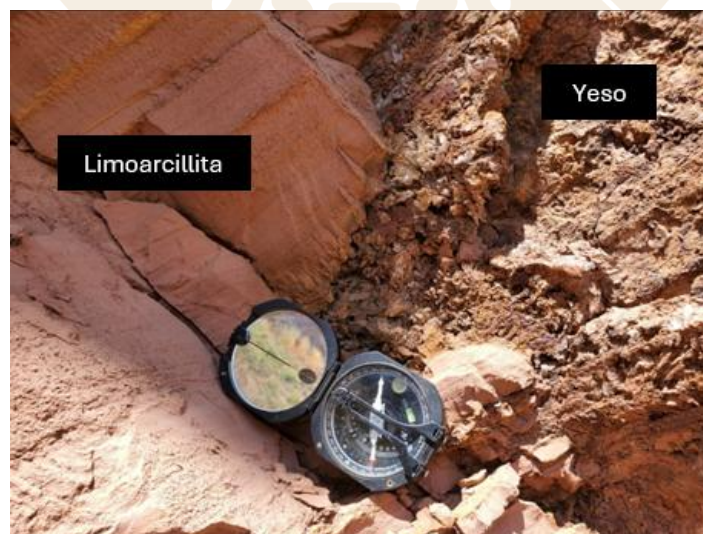
Figura 29: Limoarcillitas de la Fm. San Sebastián

Ubicadas en las zonas de transición hacia el norte, presentan una litología compuesta por limos y arcillas compactas, de color claro y moderada a baja plasticidad. En condiciones de saturación pueden mostrar deformaciones plásticas, en la zona de estudio este estrato presenta ocasionalmente fracturas semi-verticales por donde se existe una intrusión de yeso cristalino, como se observa en la parte derecha de la siguiente imagen.

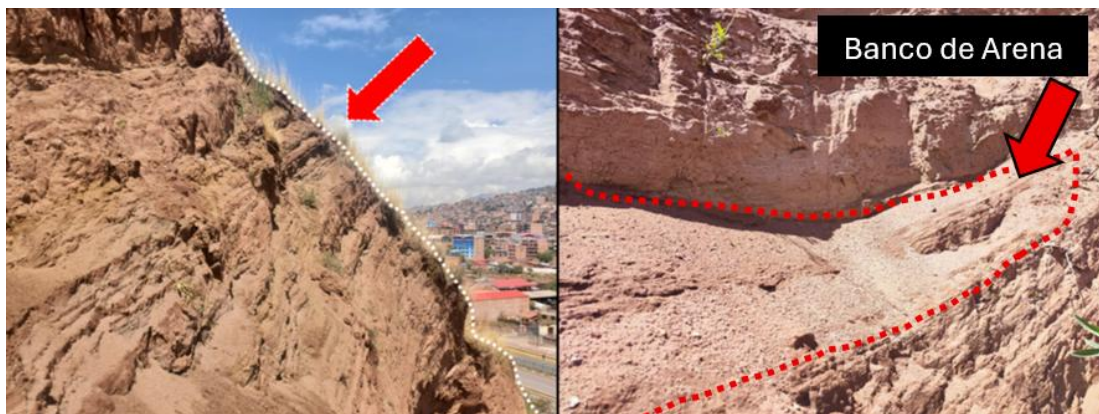
Figura 30: Intercalaciones de arcillitas con bancos de arena de granulometría media

Esta unidad está compuesta por intercalaciones de arcillitas, limo arcillitas y bancos de arena con estratificación en artesa con base erosiva sobre la arcillita, lo cual es evidencia de actividad fluvial antigua, estos estratos ocupan la parte media a superior de los taludes y debido a sus características presentan agrietamiento por disecación en los niveles de arcillas y los bancos de arena tienden a ser erosionados por efecto meteorológico.

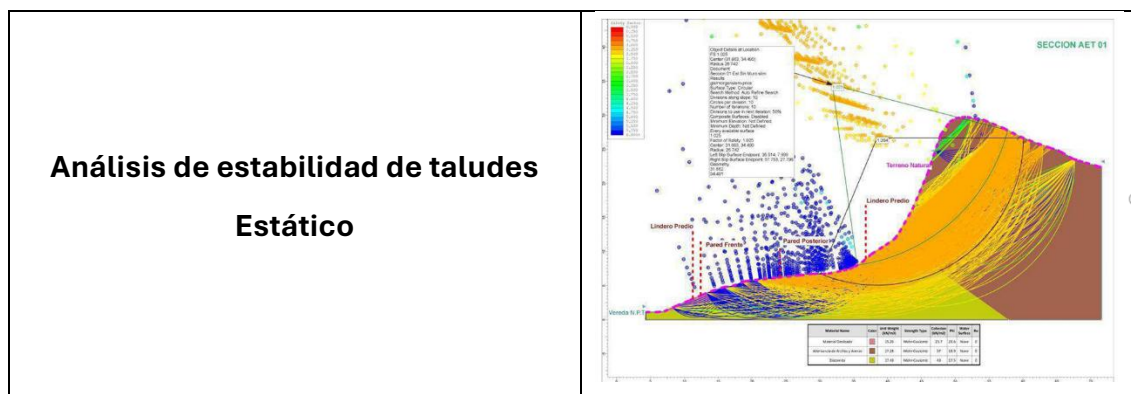
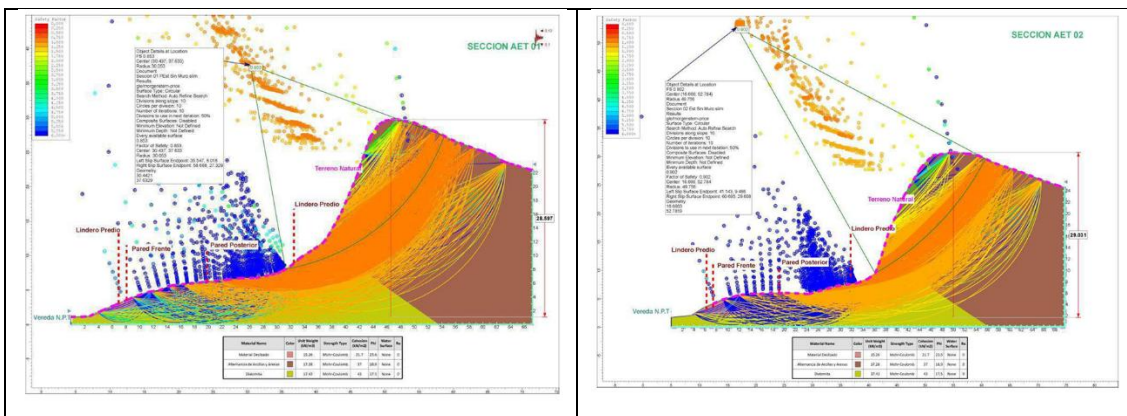
Figura 47: Análisis de estabilidad de taludes estático

“Análisis en Condición Estática: Se evaluó la estabilidad del talud natural bajo cargas gravitatorias permanentes. El modelamiento por equilibrio límite arrojó un Factor de Seguridad (F.S.) de 0.902 Este valor indica una condición de equilibrio límite precario, situándose muy por debajo del estándar normativo nacional (CE.020 del RNE), que exige un F.S. mínimo de 1.50 para condiciones estáticas. La superficie de falla crítica identificada es de tipo rotacional profunda, comprometiendo el lindero del predio y evidenciando un alto riesgo de deslizamiento activo ante cualquier variación en las condiciones de saturación o sobrecarga.”
