Informe Técnico N° A7725

EVALUACIÓN DE PELIGROS GEOLÓGICOS POR MOVIMIENTOS EN MASA EN EL SECTOR PUCA PASHTAG DEL CENTRO POBLADO CAYAS

Departamento: Áncash
Provincia: Huari
Distrito: Cajay

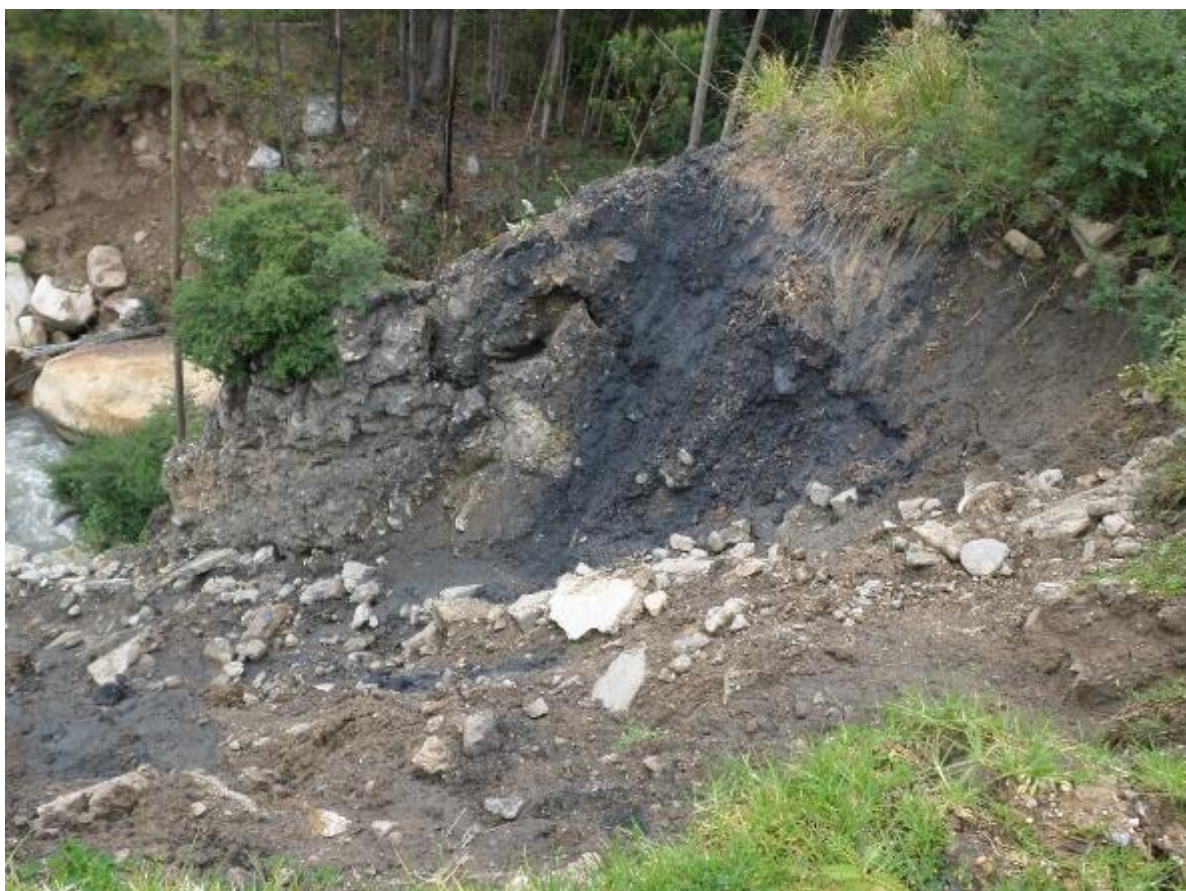
Son depósitos no consolidados, compuestos por bloques y cantos angulosos de tamaños variables, envueltos en matriz limoarcillosa, presenta también lentes de carbón de permeabilidad media a alta y que presentan nula o poca compactación y de naturaleza litológica homogénea producto del depósito de deslizamiento reactivado como derrumbe y deslizamiento, presentan fragmentos de rocas de tipo areniscas cuarzosas de 8 cm a 35 cm. El depósito se encuentra conformada por bloques (15%), gravas (30%), arena (20%), arcilla y limo (35%), (Fotografía 1).

Fotografía 1. Vista del depósito coluvial conformada por bloques (15%), gravas (30%), arena (20%), arcilla y limo (35%), se puede observar que corresponde a un depósito inconsolidado, producto de derrumbes, con dirección hacia el río Huaritambo.

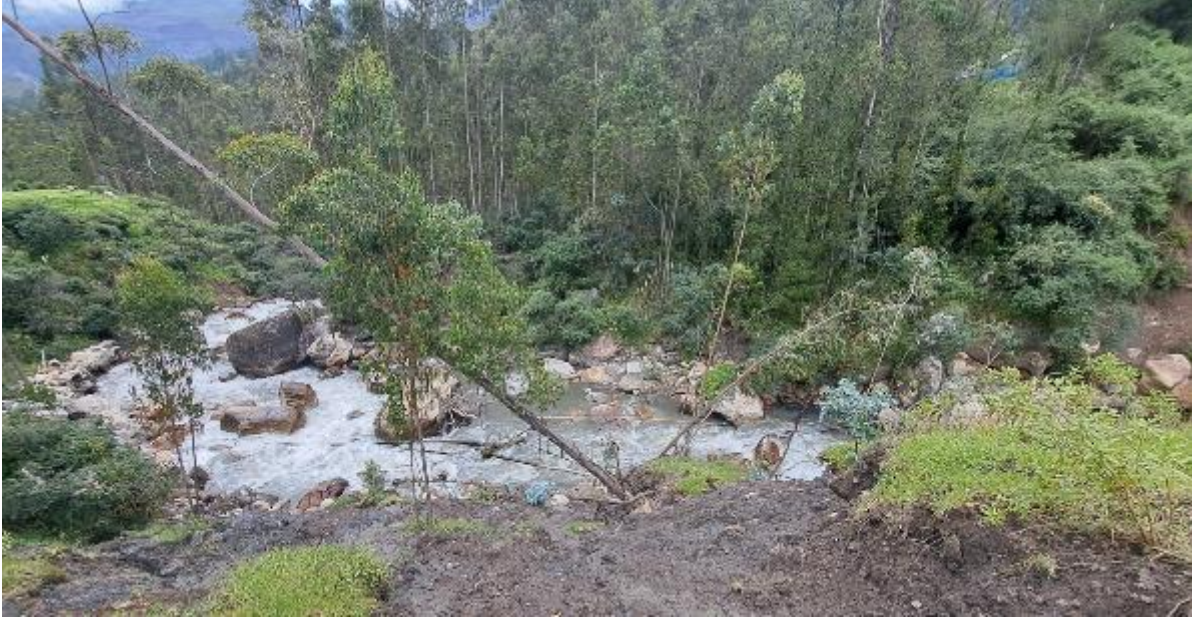
Son materiales transportados y depositados por el río Huaritambo. Su tamaño varía desde arena a gravas, cantos y bloques. Los fragmentos de roca más gruesos presentan bordes redondeados a subredondeados con diámetro de hasta 2 m distribuidos a lo largo del cauce del río (Fotografía 2).

Fotografía 2. Vista del depósito fluvial corresponde al cauce del río Huaritambo con presencia de bloques redondeados a subredondeados con diámetro de hasta 2 m.

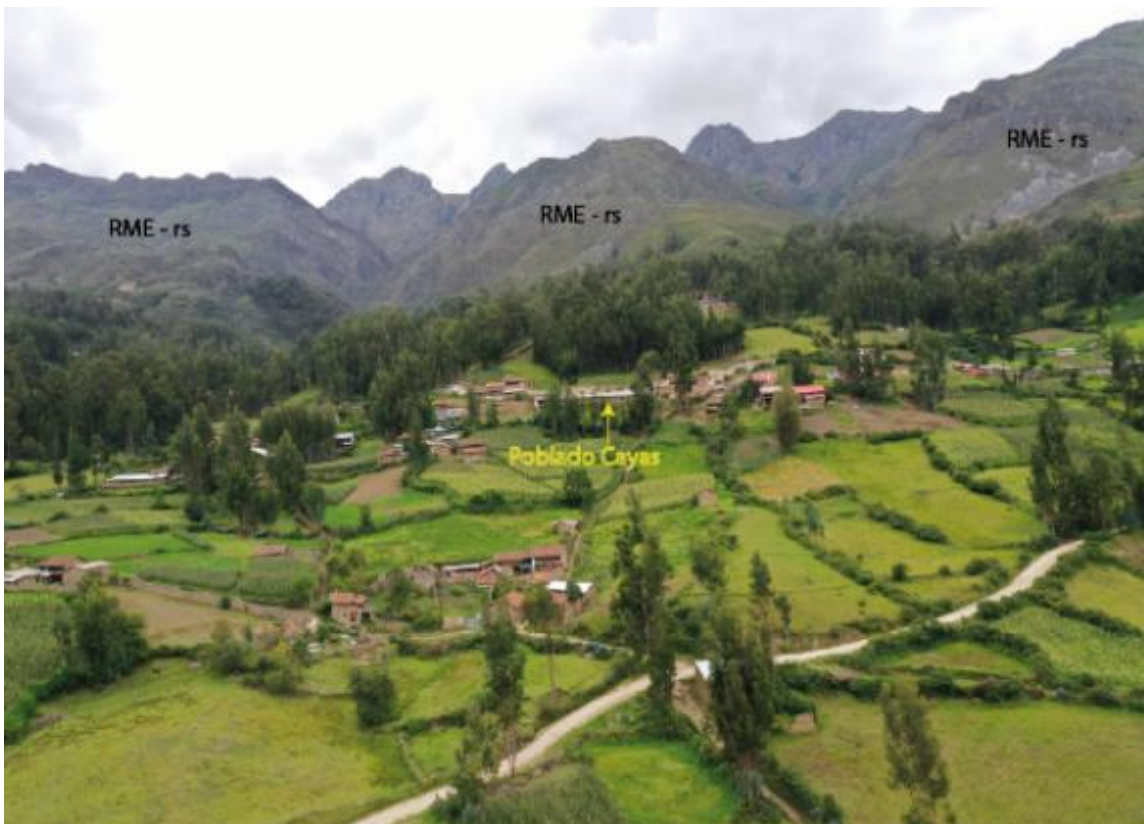
En la parte alta son afectados por la filtración de aguas por presentarse las rocas fracturadas, meteorizadas y plegadas, cuya descarga da origen a la formación de diferentes bofedales o manantes de agua que afloran en la zona de estudio.

Figura 6. Vista de la Subunidad de montaña estructural en roca sedimentaria (RME-rs), cuyas laderas presentan pendientes de fuerte a muy fuerte (15°-45°).

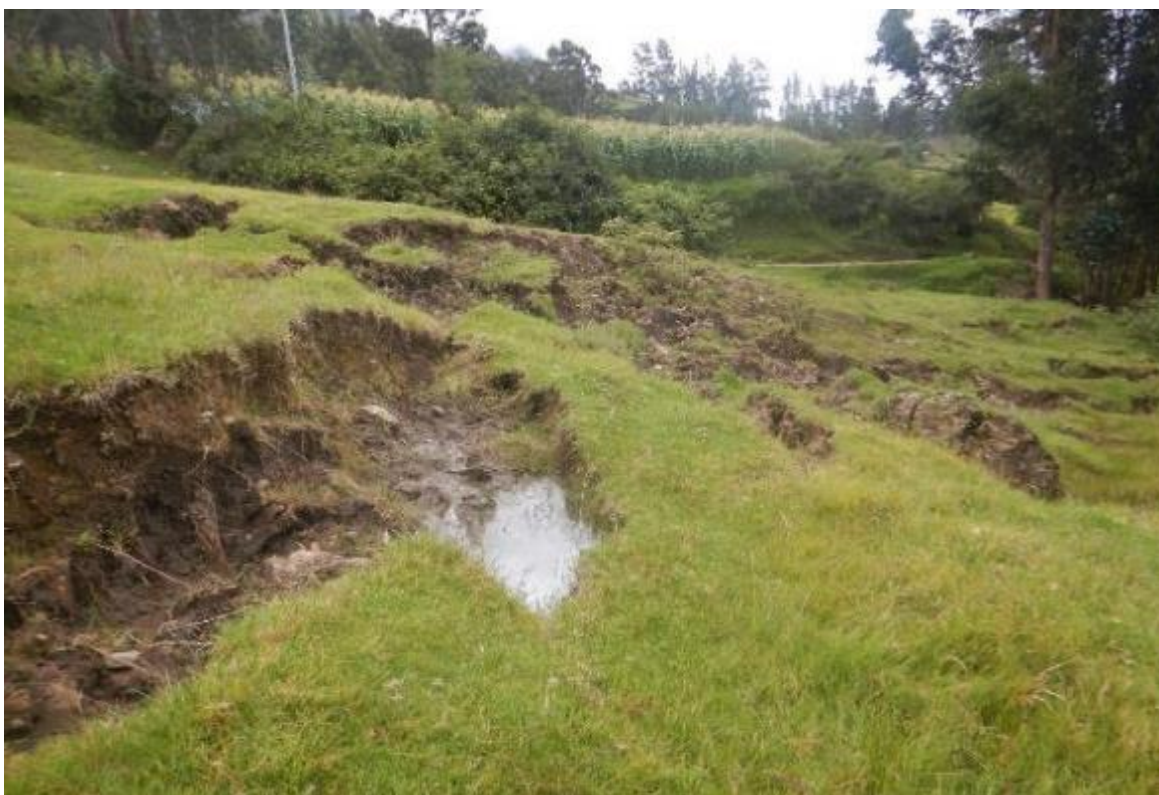
Los ojos de agua se muestran en la zona de derrumbes, lo que podría haber coadyubado a la ocurrencia de esta. (Fotografía 3).

Fotografía 3. Vista de acumulación de agua producto de la saturación del terreno y muestra presencia de agua subterránea que fluye hacia la superficie debido a la presión acumulada en un acuífero.

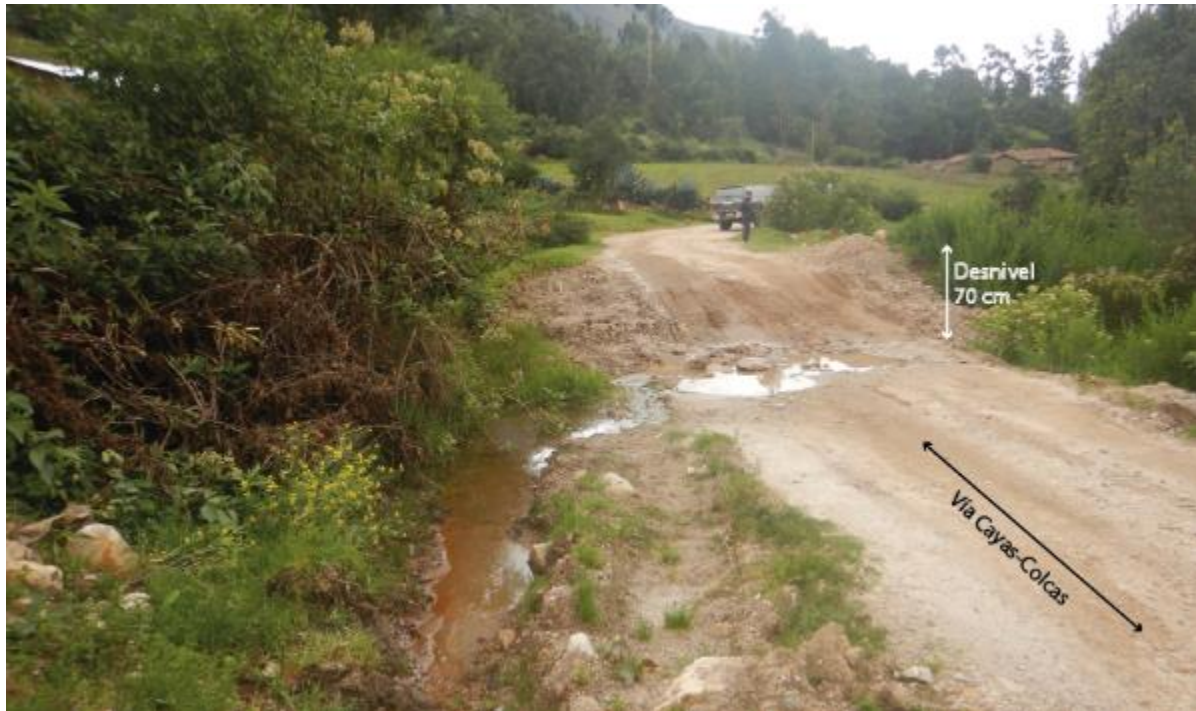
Figura 7. Vista del desnivel de 70 cm sobre la vía Cayas-Colcas que corresponde al flanco izquierdo del deslizamiento rotacional activo, ubicado con coordenadas 262302 E; 8970071 N.

- 1) Considerar el cambio del trazo de la carretera Cayas – Colcas de corto a mediano plazo.
- 2) Impermeabilizar los canales de riego o canalizarlos mediante tuberías HDPE que son flexibles para evitar la infiltración de las aguas hacia el subsuelo.

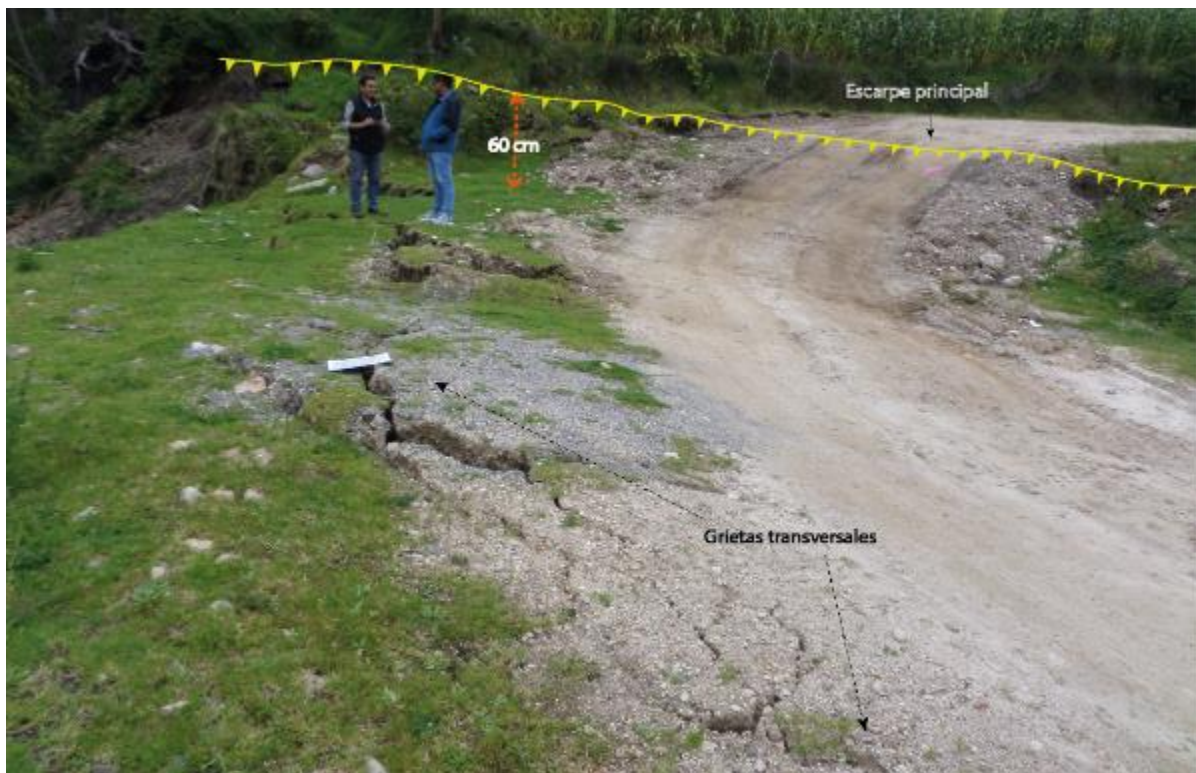
Figura 8. Vista del desnivel de 60 cm sobre la vía Cayas-Colcas que corresponde al flanco derecho del deslizamiento rotacional activo, ubicado con coordenadas 262281 E; 8970102 N, y la presencia de grietas transversales sobre el terreno.

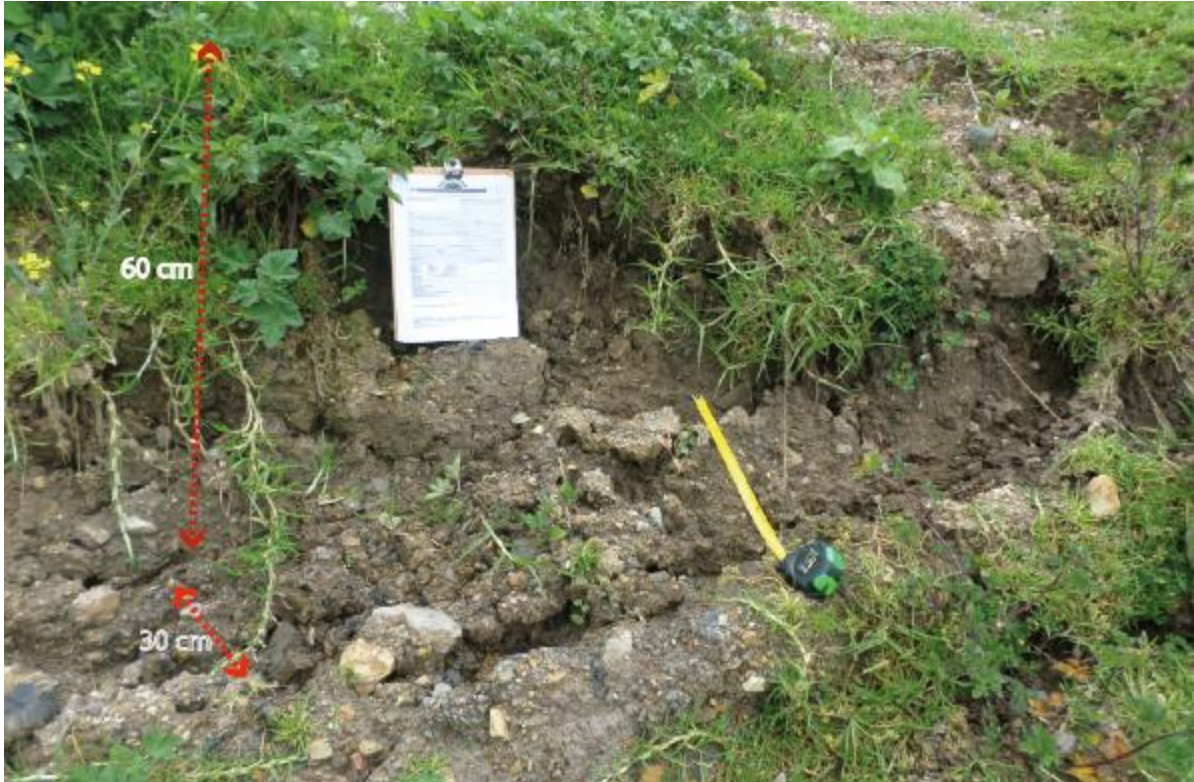
Figura 9. Vista del escarpe principal del deslizamiento rotacional, presenta un salto de 60 cm con 30 cm de desplazamiento horizontal.

- 4) El deslizamiento reactivado, presenta un escarpe principal de altura de 60 cm con desplazamiento horizontal de 30 cm. En el flanco derecho del deslizamiento presenta un salto de 60 cm. y el flanco izquierdo es de 70 cm, se evidencia también la presencia de múltiples grietas transversales con abertura de 8 a 12 cm, longitud de 10 m y profundidad de hasta 40 cm. Afecta la carretera Cayas – Colcas afecta 100 m.

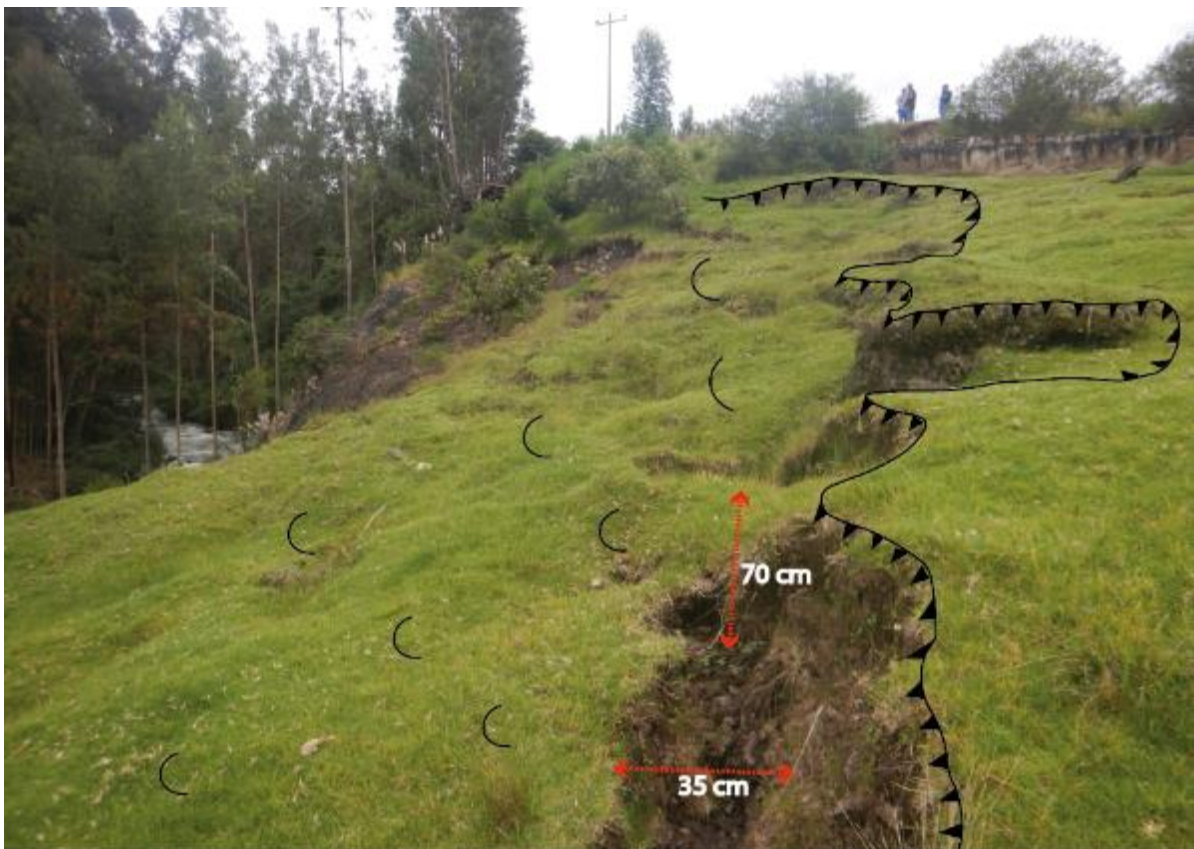
Al pie del deslizamiento se observa terrenos ondulados que evidencia procesos de reptación de suelos (Figura 10).

Figura 10. Se aprecia el escarpe de deslizamiento con desplazamiento de hasta 70 cm y desplazamiento horizontal de hasta 35 cm. Se aprecian, además, en el cuerpo del deslizamiento procesos de reptación de suelos.

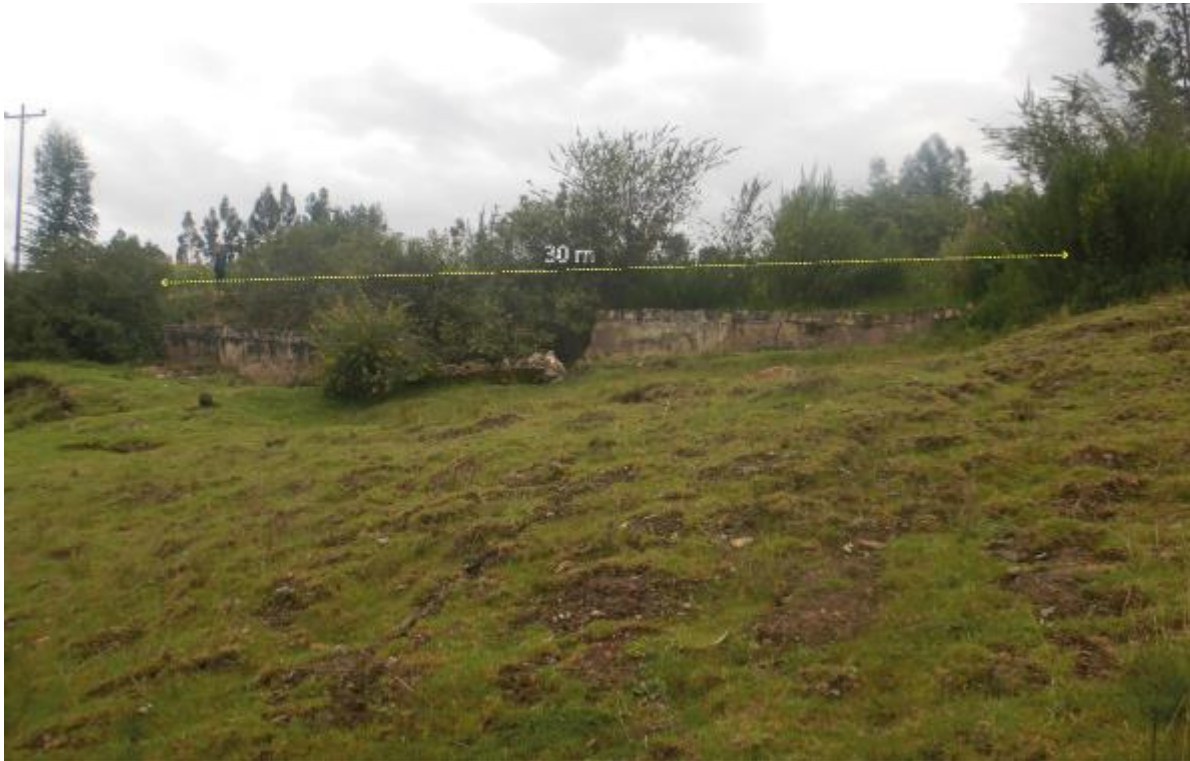
En la vía Cayas-Colcas, ladera abajo a 6 metros, se ha construido un muro de contención que tiene una longitud de 30 m (construido el 2023) con el fin de mitigar el peligro, en la actualidad muestra desplazamientos fallas (Figura 11).

Figura 11. Vista del muro de contención de concreto de 30 m de longitud, ubicada a 6 metros ladera abajo de la vía Cayas-Colcas, actualmente presenta grietas en su estructura y destruida por partes.

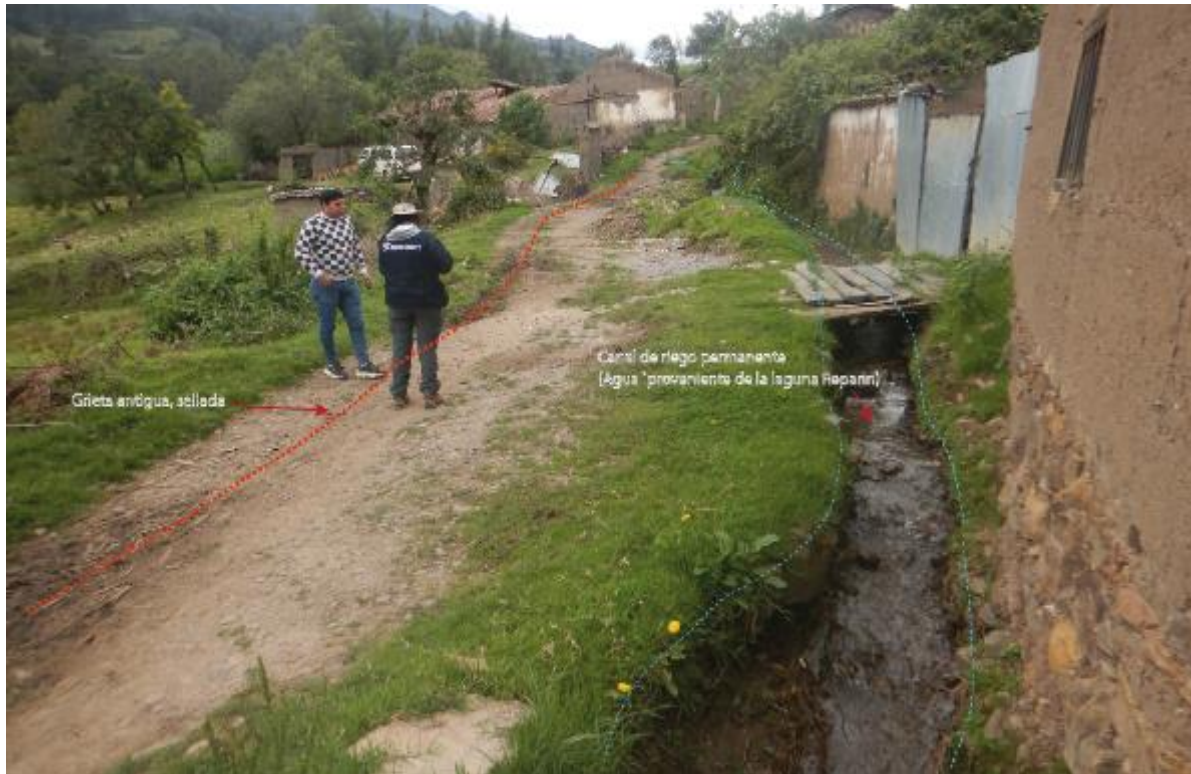
Por otro lado, desde la laguna Reparín, se tiene una captación de agua, donde los canales de riego, no se encuentran revestidos, el agua discurre todo el año (Figura 12). Lo cual ayuda a la saturación del terreno.

Figura 12. Vista de canales de riego no revestidos, por el cual discurre agua permanente durante todo el año. En líneas entrecortadas de color rojo se muestra una proyección del que podría ser una grieta transversal que fue sellada el año 2023, el cual fue obtenida por testimonios de la población. (actualmente no se evidencia alguna grieta)

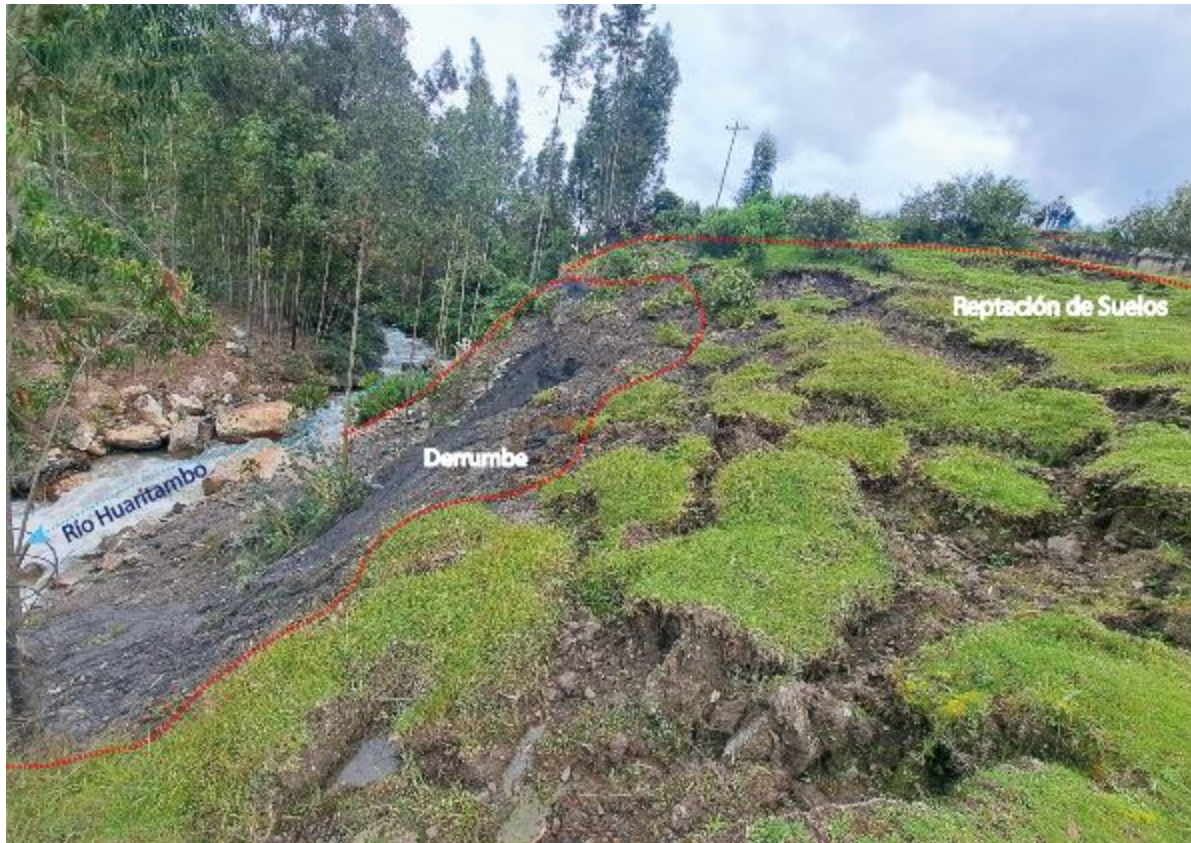
Figura 13. Vista de derrumbes ubicado en la margen izquierda del río Huaritambo, donde se puede visualizar también reptación de suelos por encima de la zona de arranque del derrumbe.

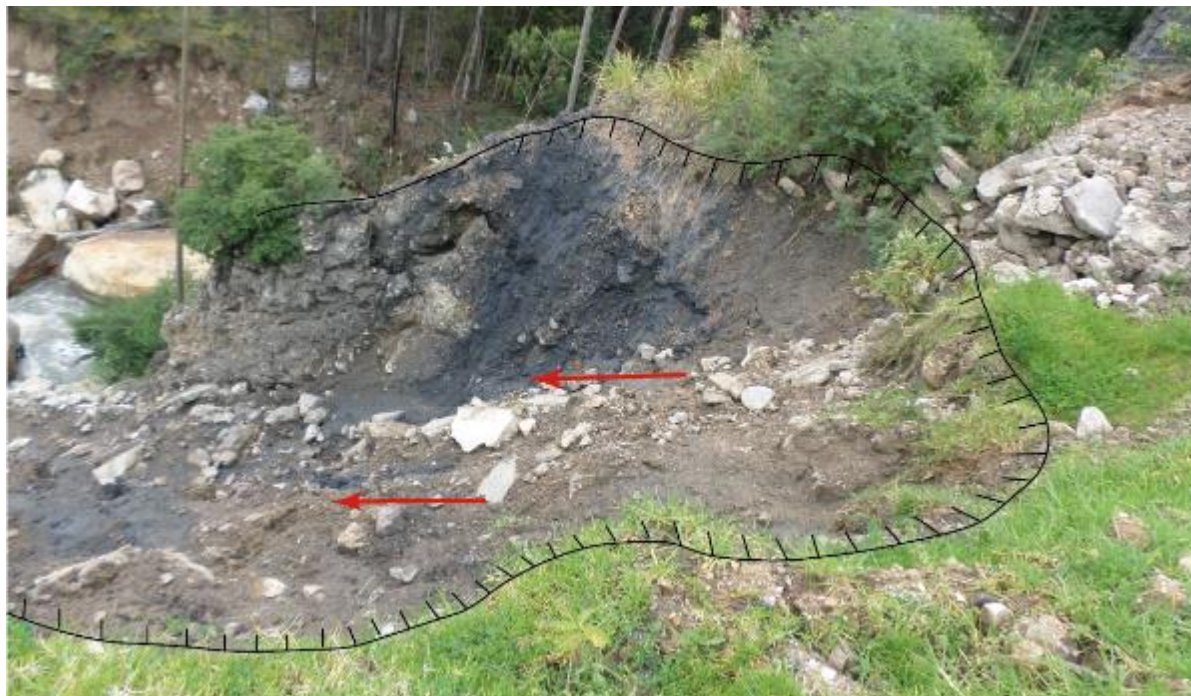
Figura 14. Vista del derrumbe, el cual podría ser también reactivado en temporada de lluvias por la erosión fluvial que ejerce el río Huaritambo, se puede distinguir material coluvial que fue depositado al pie del talud.

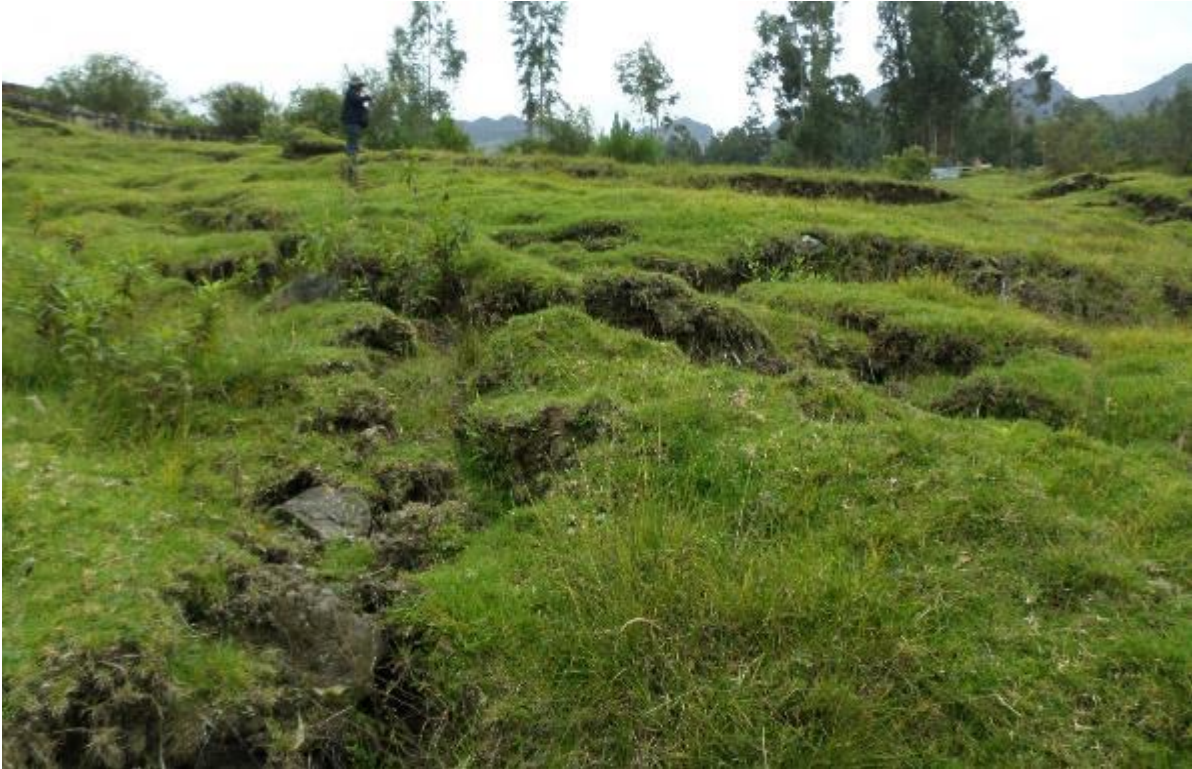
Fotografía 4. Vista de procesos de reptación de suelos en el cuerpo del deslizamiento, se visualiza terrenos ondulados y desplazamientos horizontales y verticales del terreno.

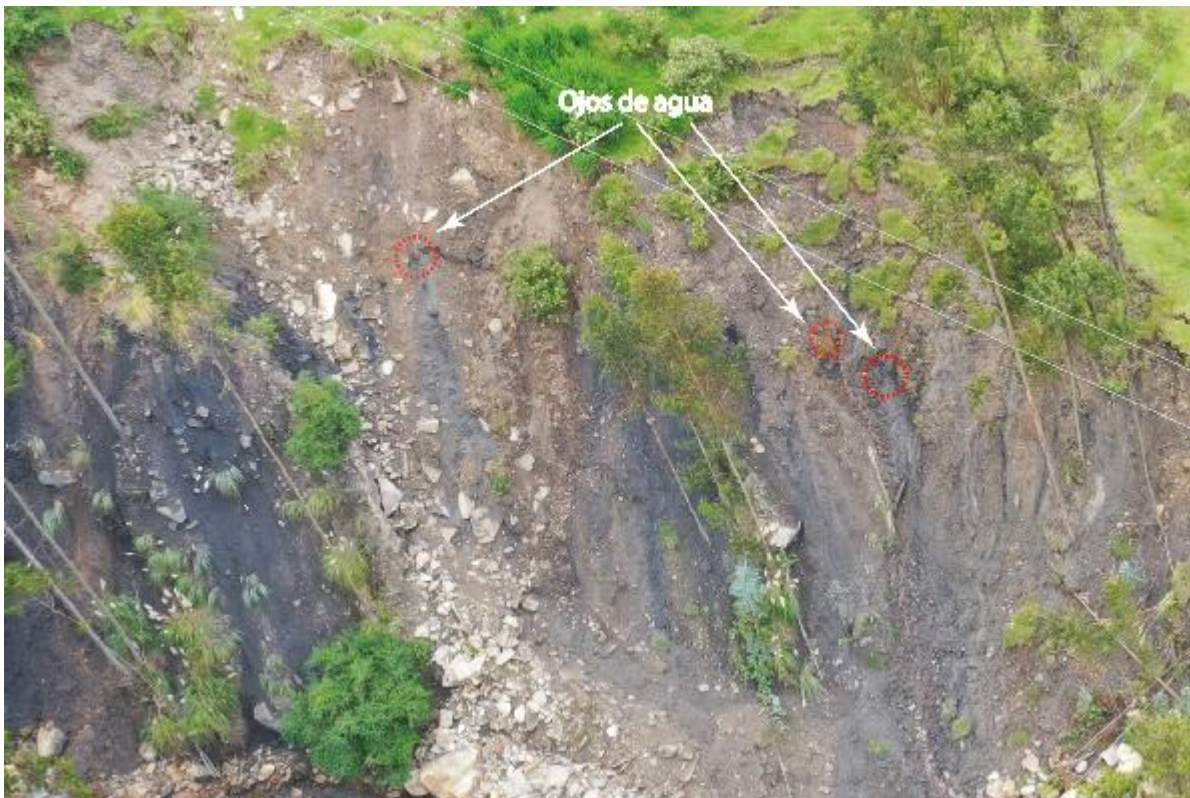
Figura 15. Vista de ojos de agua distribuidos a lo largo del talud afectado por derrumbes, lo cual demuestra la sobresaturación del terreno y se muestra la erosión que provoca.

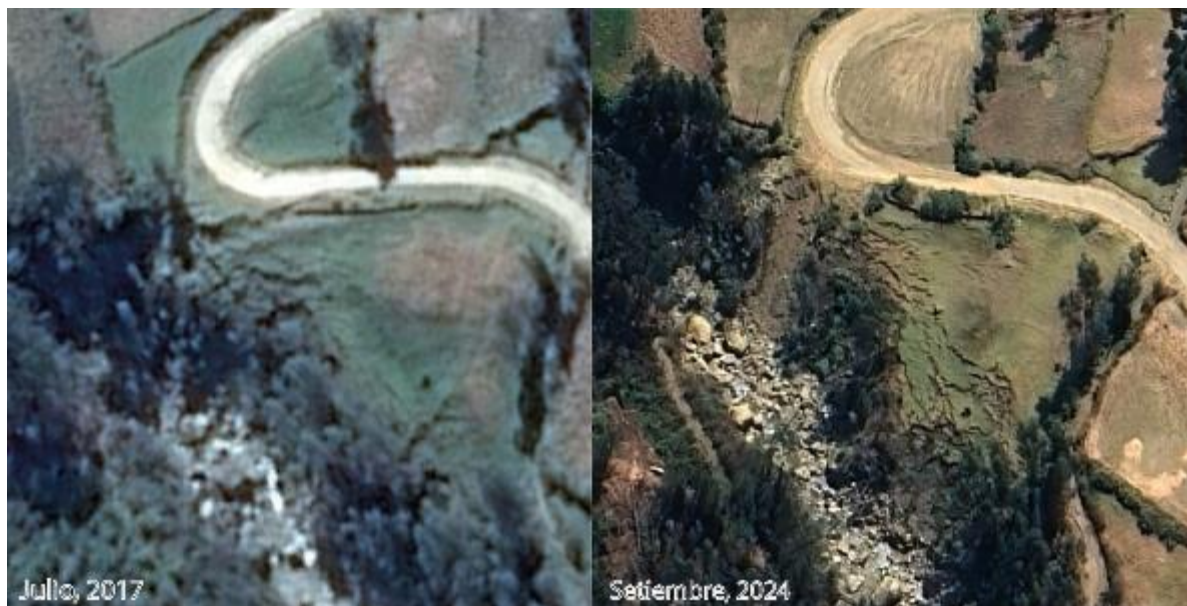
Dicho esto, las dimensiones del derrumbe y reptación de suelos se incrementaron a través del tiempo desde el año 2012 hasta la actualidad. (Figura 16).

Figura 16. Vista Imagen satelital multitemporal 2017-2024, donde se visualiza la actividad en la ladera ubicada en la margen izquierda del río Huaritambo, se parecían derrumbes y reptación de suelos, se incrementaron en el tiempo.
