Informe Técnico N° A7746

EVALUACIÓN DE PELIGROS GEOLÓGICOS POR DESLIZAMIENTOS EN EL CASERÍO LLOQUE

Departamento: Huánuco

Distrito: Santa María del Valle

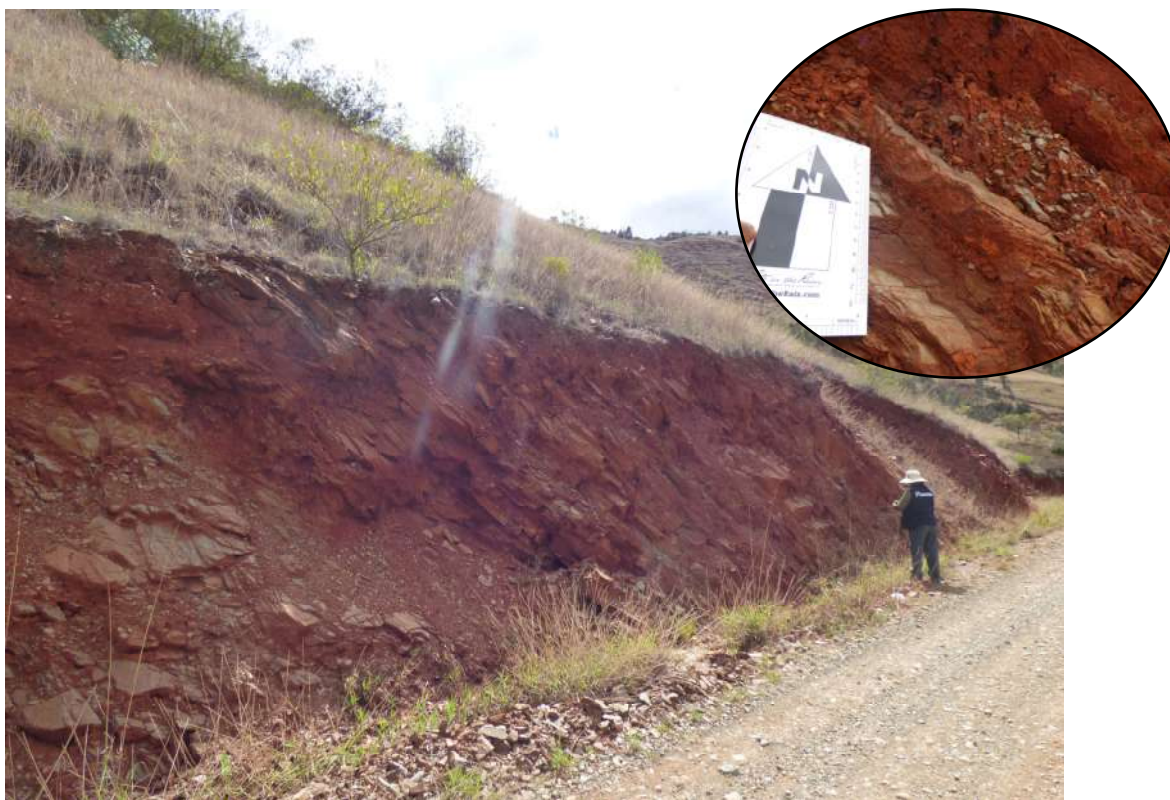
El Complejo del Marañón conforma macizos rocosos con características geomecánicas de resistencia baja que oscilan entre 25 a 50 Mpa. Estos macizos se encuentran muy

fracturados, identificándose más de tres sistemas de discontinuidades, con espaciamientos que van de 1 a 15 cm y con aberturas milimétricas de 1 a 8 mm, además, se hallan muy meteorizadas en superficie (**Figura 5**).

Figura 5. Afloramiento rocoso del Complejo del Marañón en las inmediaciones del sector Lloque. Se observa esquistos, en estructuras muy fracturadas y altamente meteorizadas. Vista en dirección este.

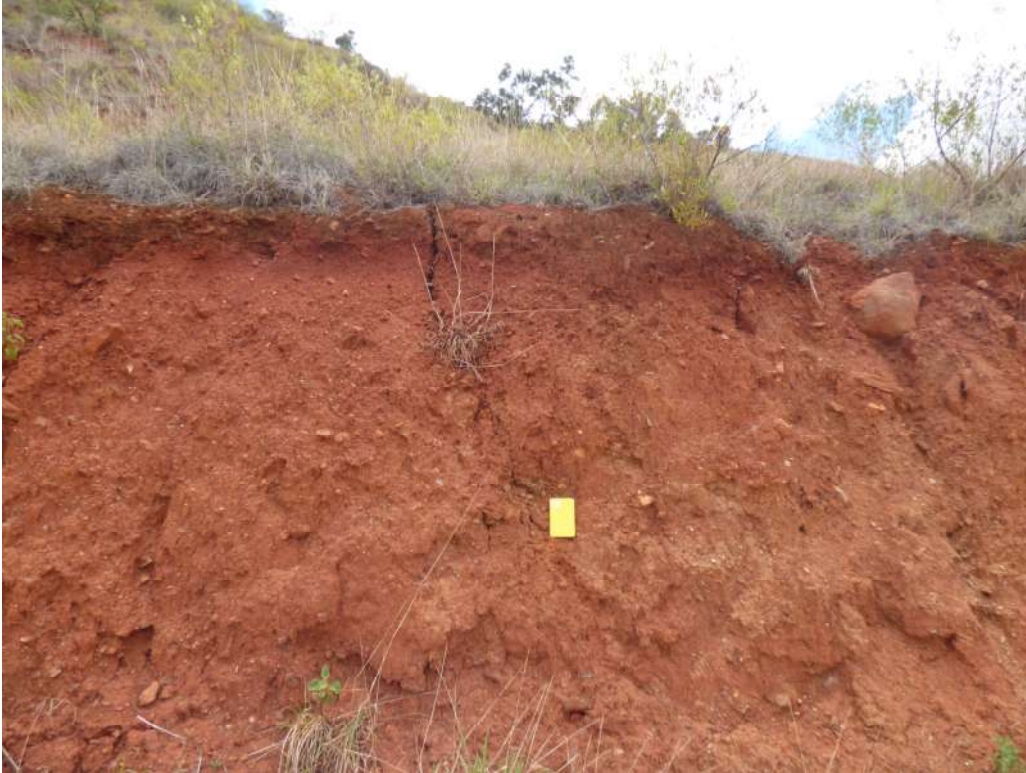
Estos depósitos se alojan en la parte media-baja de la ladera oeste del cerro Pachamuña. Se trata de secuencias no consolidadas, con fragmentos heterométricos y polimícticos constituidos de bolones, gravas y gravilla de esquistos, inmersos en matriz limo-arenosa pobremente gradada. Sus fragmentos tienen formas subredondeadas a subangulosas con 5 a 30 cm de diámetro, aunque de manera aislada se observan bloques mayores a 40 cm de diámetro (**Fotografía 1**).

Fotografía 1. Corte de carretera donde expone depósitos coluvio-deluviales, ubicados en la ladera media del cerro Pachamuña, en el sector Lloque.

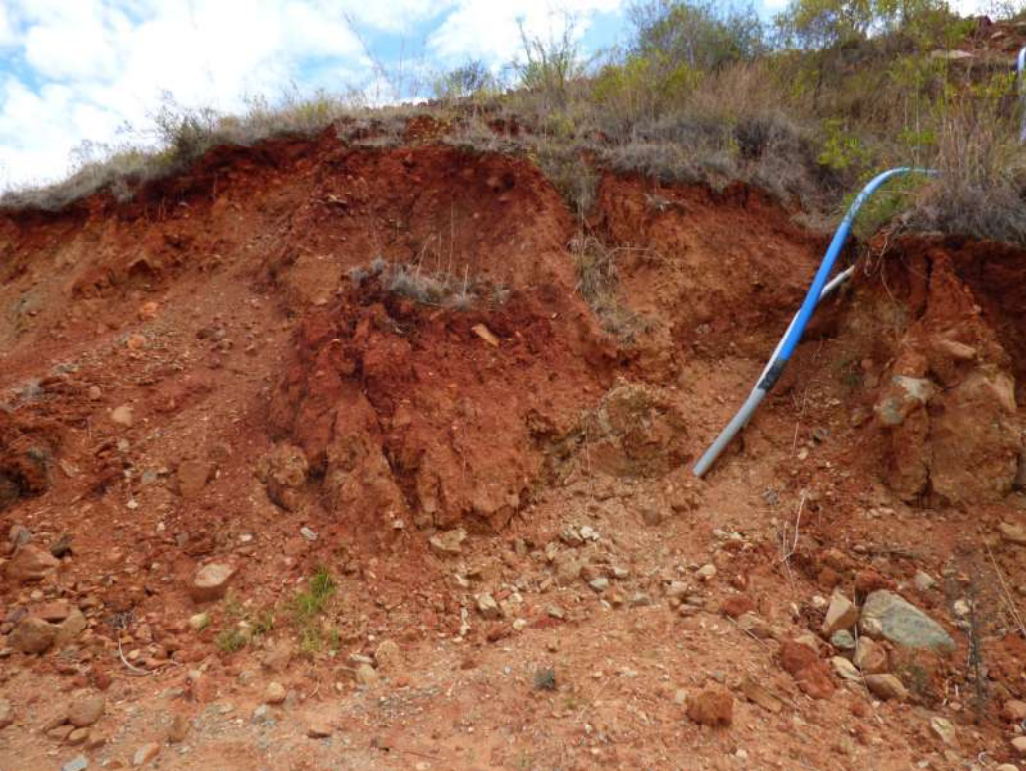
Por sus características físicas y geomecánicas, estas secuencias forman suelos inconsolidados con baja cohesión y poco competentes, ofreciendo baja resistencia al corte y a la erosión, el cual se disponen sobre una ladera con pendiente fuerte a muy fuerte, convirtiéndose en zonas altamente susceptibles a remoción en masa (**Fotografía 2**).

Fotografía 2. Detalle del depósito coluvio-deluvial adosado sobre la ladera baja del cerro Pachamuña, cerca del sector Lloque.

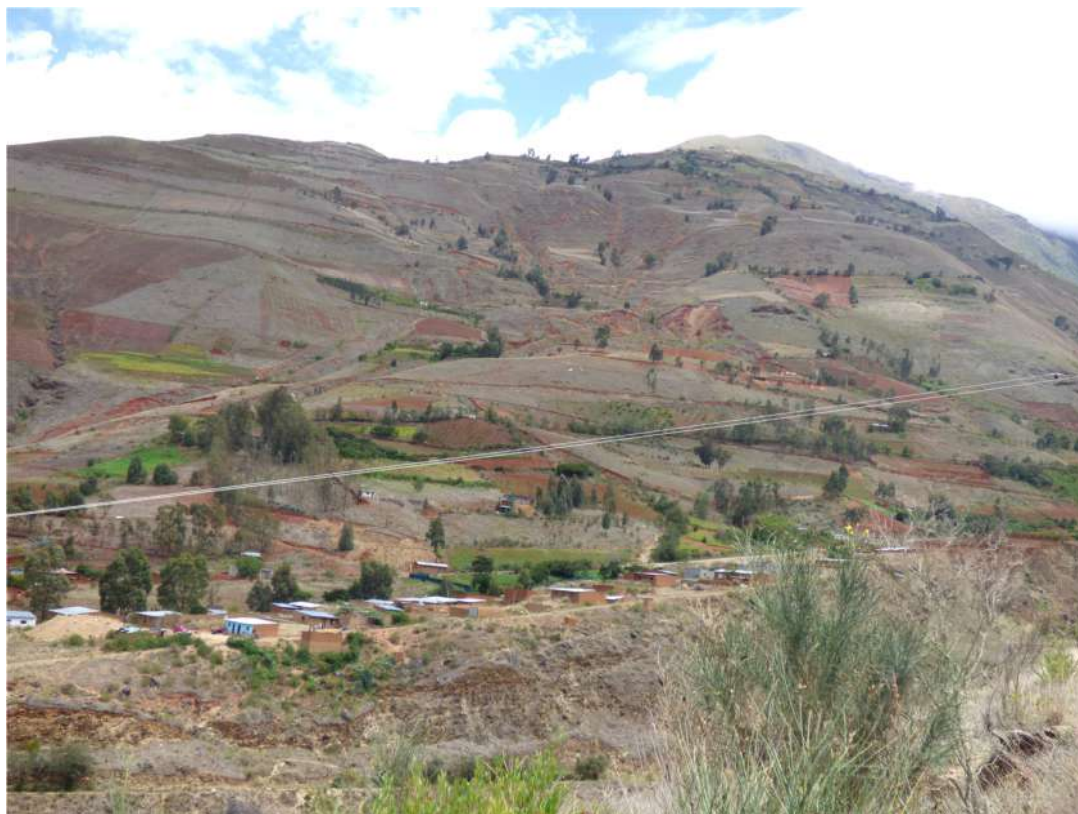
De acuerdo al relieve, el sector Lloque se encuentra asentada en una pendiente que oscila entre 5° a 45°, y su expansión rural se desarrolló sobre una ladera con pendiente suave a moderado de 1° a 15° (**Fotografía 3**).

Fotografía 3. Morfología escalonada a ondulada de la ladera oeste del cerro Pachamuña, donde se muestra la ladera media-superior con pendientes fuertes a muy fuertes, mientras que, en la parte inferior suaves a moderados. Vista en dirección al este.

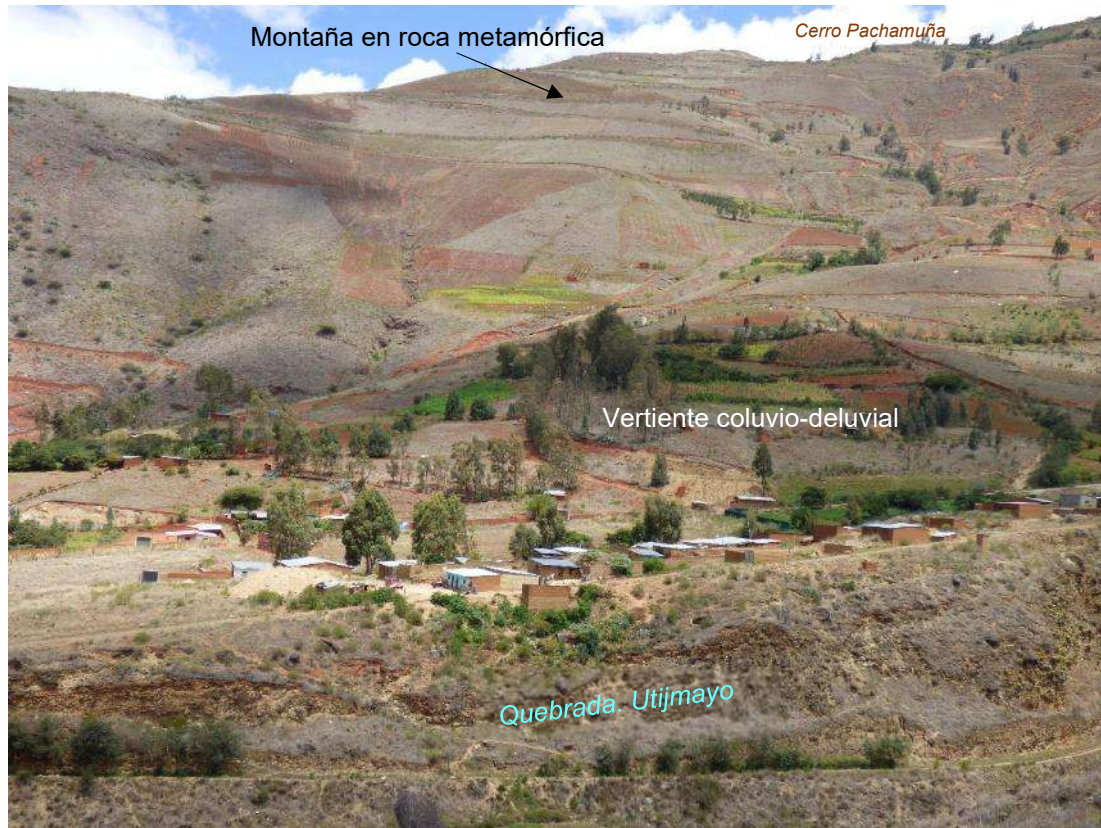
Su cima, el cerro Pachamuña tiene un desnivel casi de ~700 m respecto al pie de la ladera, coincidente con la quebrada Utijmayo. Su origen se debe principalmente a fases de exhumación¹ y levantamiento que involucró procesos tectónicos y erosivos que dieron lugar a una topografía accidentada. La ladera aloja vertientes coluvio-deluviales dispuestas sobre pendientes de moderado a muy fuertes, que, en la actualidad representan zonas inestables y sujetas a procesos de movimientos en masa (**Figura 7**).

Figura 7. Al fondo se observa un sistema montañoso (cerro Pachamuña) labrado en roca metamórfica, mientras que, la vertiente coluvio-deluvial se muestra en la ladera media-baja. Vista en dirección este.

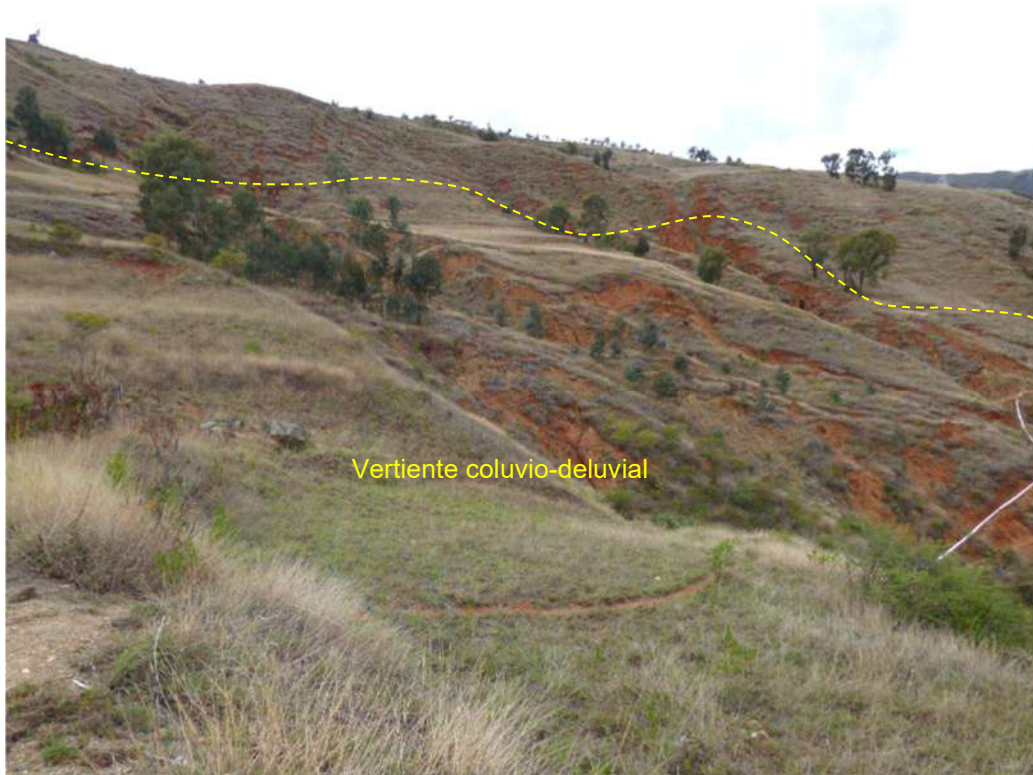
Estas geoformas se emplazan en la parte media-baja de la ladera oeste del cerro Pachamuña, en el sector Lloque. Estos depósitos han sido originados por la acumulación de materiales removidos por un deslizamiento antiguo, cuya geoforma resultante condujo a la formación de una vertiente coluvio-deluvial alojada al pie de la ladera, su geometría presenta concavidades y convexidades del terreno con morfología escalonada y ondulada. La pendiente varía desde moderado a muy fuerte entre 15° a 45° de inclinación (**Figuras 8 y 9**).

Figura 8. Vertiente coluvio-deluvial dispuesto en la ladera media del cerro Pachamuña en el sector Lloque. Vista en dirección suroeste.

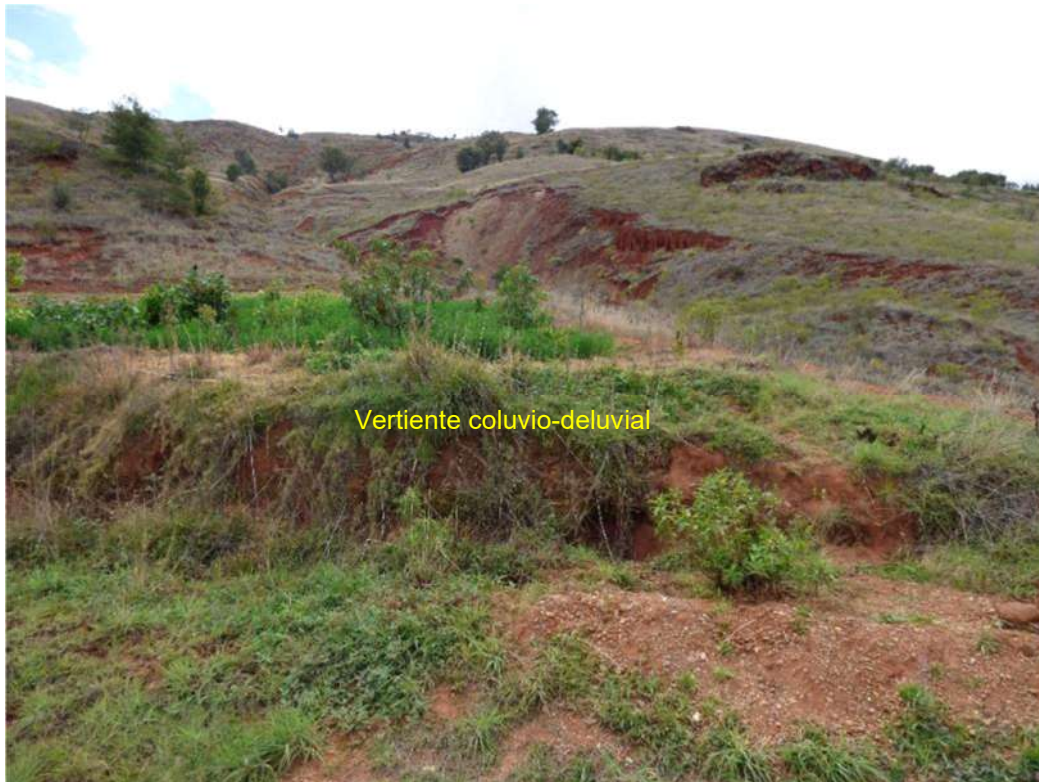
Figura 9. Vertiente coluvio-deluvial derivado de deslizamientos antiguos, adosado sobre la ladera pronunciada del cerro Pachamuña. Vista en dirección este.

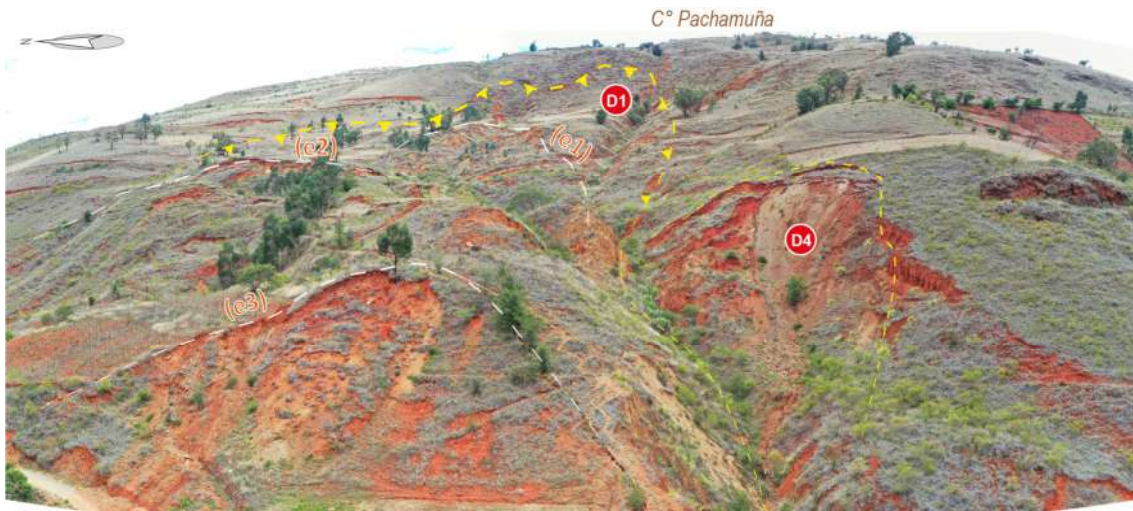
Figura 14. Detalle del deslizamiento compuesto y principal (D1) y los múltiples escarpes (e1), (e2) y (e3) sobre la ladera del cerro Pachamuña. Vista panorámica en dirección este.

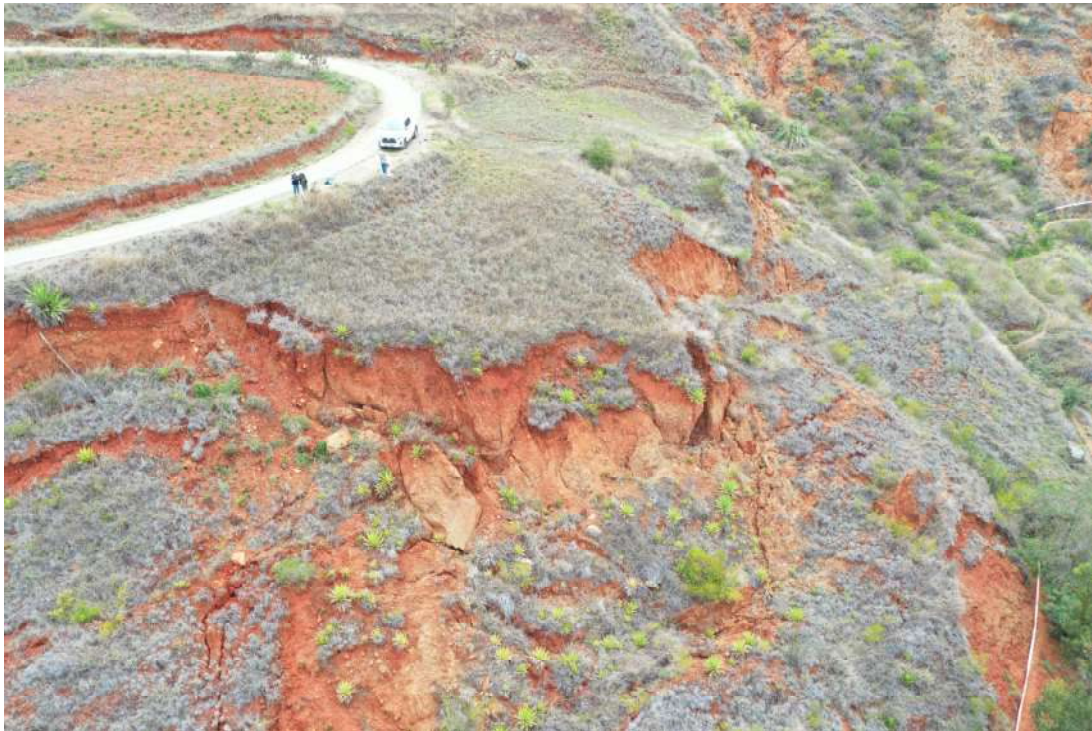
Fotografía 4. Escarpe (e2) y su propagación hacia la parte superior de la ladera. Nótese, el límite del escarpe a pocos metros de la trocha carrozable. Vista área en dirección este.

- 7) Sellar los agrietamientos con materiales arcillosos a fin de evitar la infiltración del agua durante lluvias intensas.
- 8) Reforestar la ladera con especies nativas y de raíces densas a fin de dar una mayor resistencia y cohesión a los suelos incompetentes.

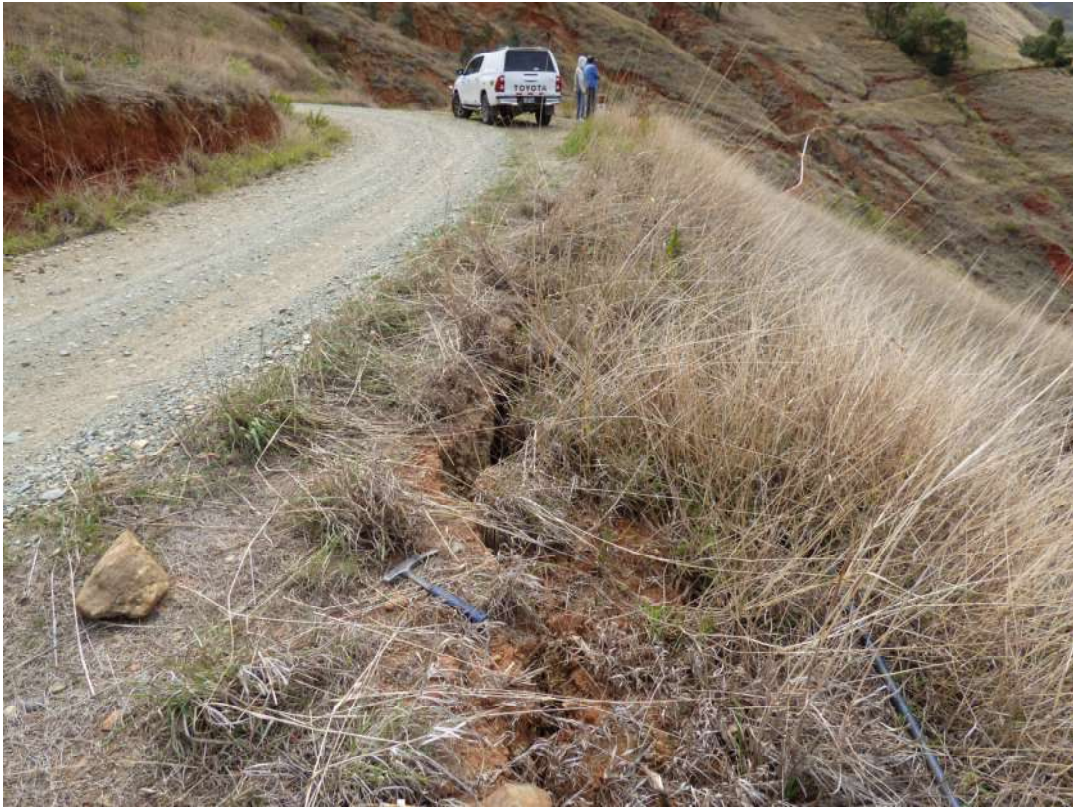
Fotografía 5. Grieta profunda sobre el escarpe (E2) que compromete la vía vecinal que se dirige hacia el poblado Mirachi. Vista en dirección sureste.

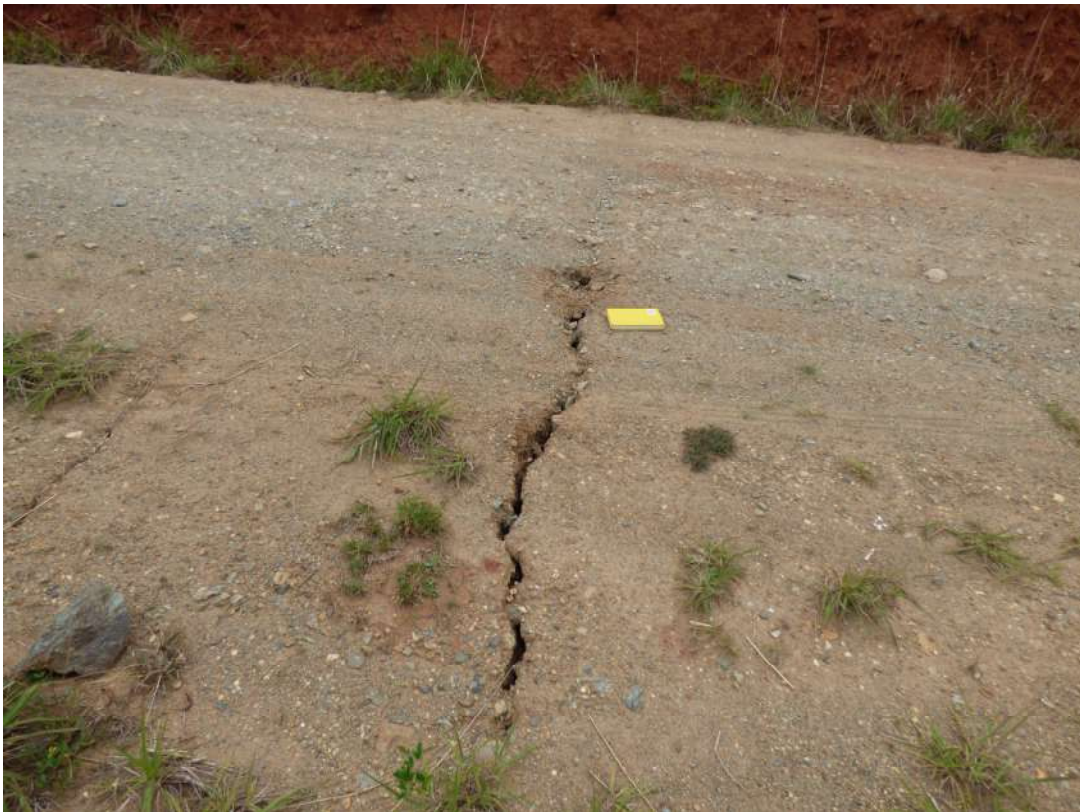
Fotografía 6. Grieta que atraviesa transversalmente la vía vecinal. La zona representa la proyección lateral del escarpe (E2).

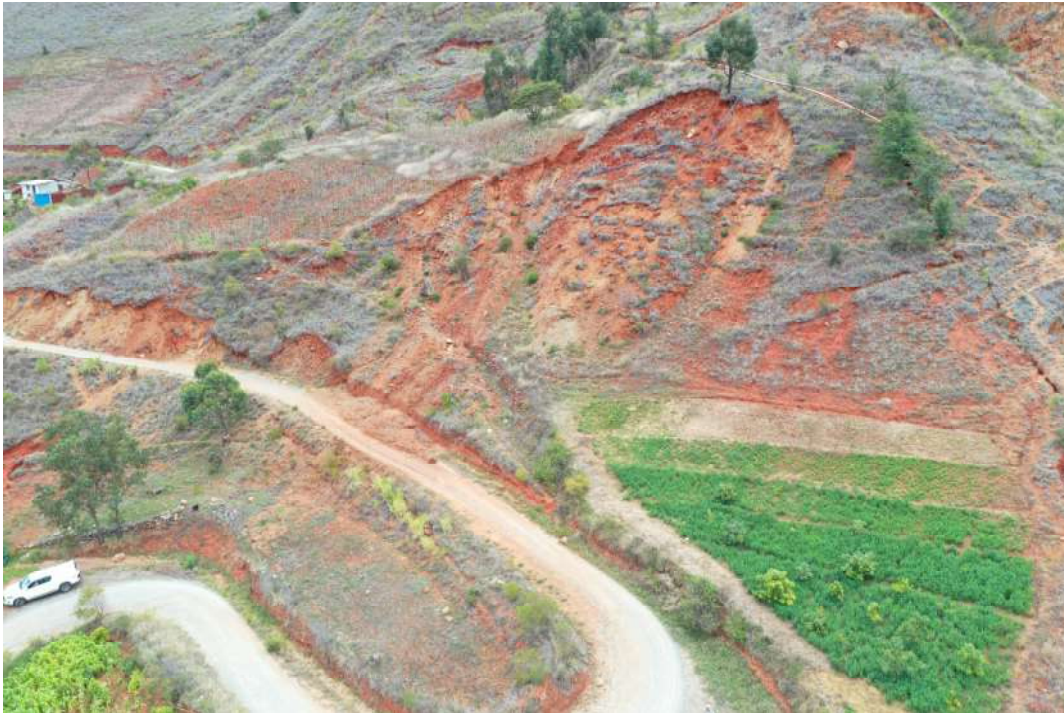
Fotografía 7. Escarpe (e3) dentro del cuerpo principal del deslizamiento, que afecta la trocha carrozable y terrenos agrícolas. Vista área en dirección norte.

5. Revestir las cunetas de la trocha carrozable, para evitar la infiltración del agua pluvial al subsuelo.

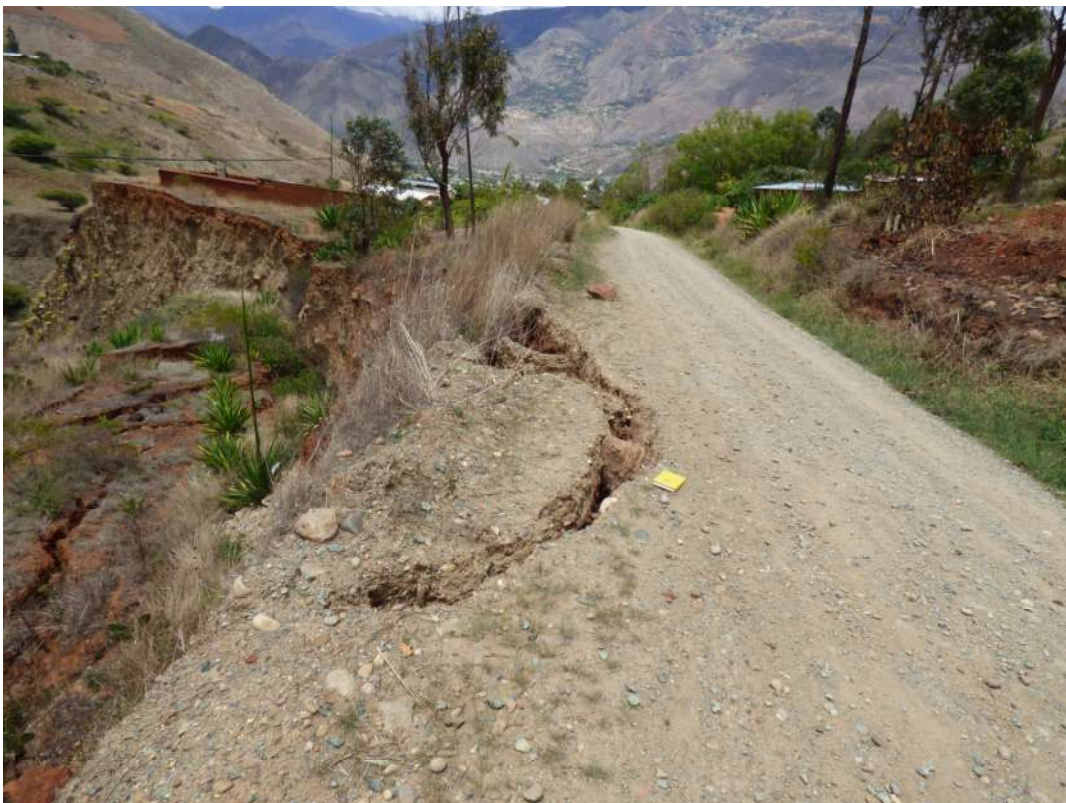
Por otro lado, al pie del cuerpo principal del deslizamiento activo, se registra otro deslizamiento (D2) de pequeñas dimensiones, involucra un área de 5.5 Ha. Este evento se ubica sobre la margen derecha de la quebrada Utijmayo, y compromete 50 m lineales la parte lateral de la vía vecinal (**Figura 13**). En la corona se observan grietas de longitud 8 m, con desplazamiento horizontal del terreno de hasta 40 cm, lo que indica que el movimiento sigue activo con avance retrogresivo y ascendente. Si persisten las condiciones que detonaron dicho evento, destruiría totalmente la vía vecinal, impidiendo el acceso vehicular al poblado de Mirachi (**Fotografía 8**).

Fotografía 8. Deslizamiento (D2) sobre la margen derecha de la quebrada Utijmayo. Se observa una grieta profunda que evidencia el estado activo y el avance retrogresivo que compromete la vía vecinal hacia el poblado de Mirachi. Vista en dirección noroeste.

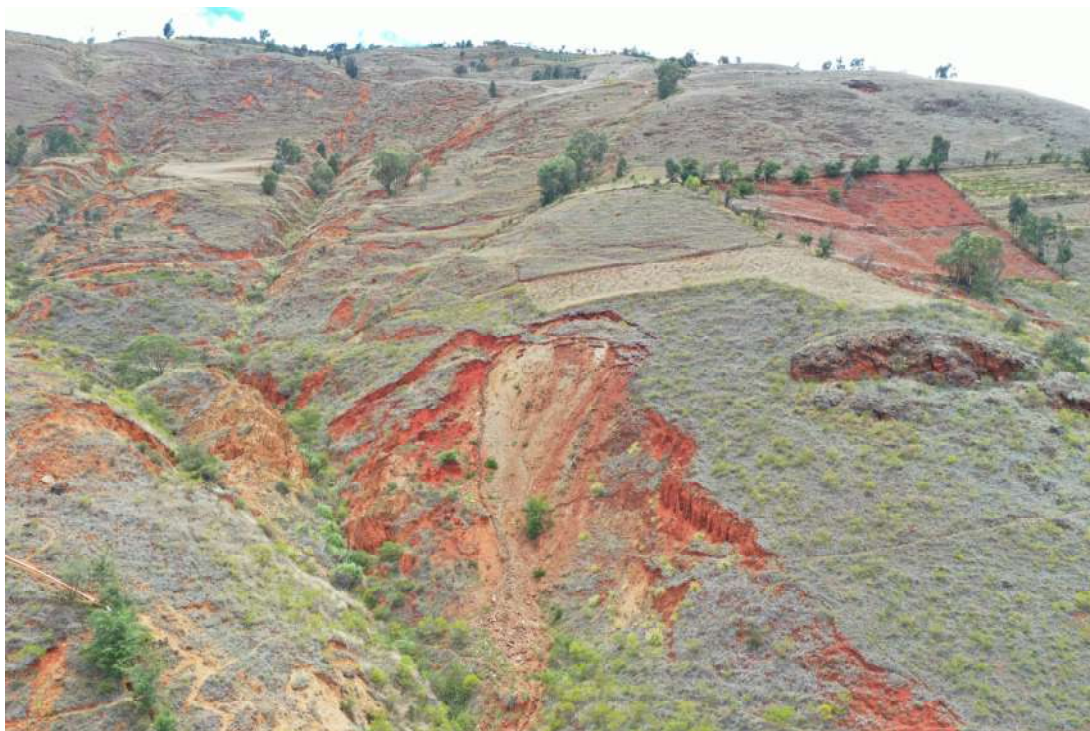
Fotografía 9. Deslizamiento (D4) que afecta el flanco izquierdo del deslizamiento principal (D1) de la ladera del cerro Pachamuña. Vista área en dirección noreste.

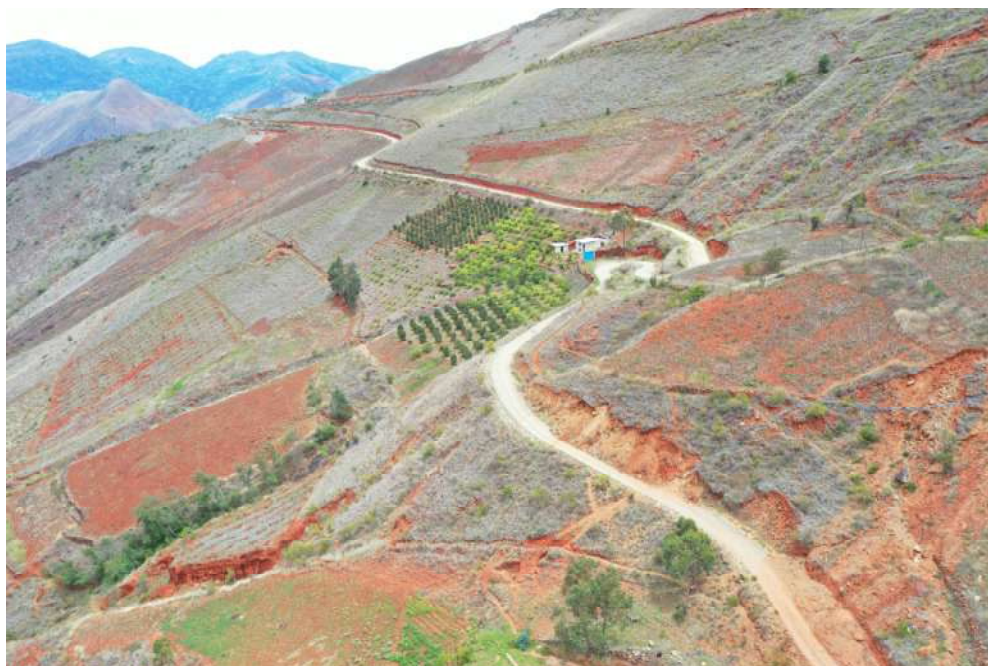
Fotografía 10. Al fondo se observa terrenos agrícolas con árboles frutales que requieren grandes cantidades de agua. La práctica de riego por gravedad ocasiona saturación del terreno, el cual induce a la pérdida progresiva de la resistencia al corte del suelo.

- 5) Los factores desencadenantes se atribuyen principalmente a las fuertes precipitaciones reportadas en el mes de marzo (2025), periodo donde se produce la mayor infiltración hídrica. El riego por gravedad usado para los cultivos ocasiona saturación del suelo e induce a la pérdida de cohesión y resistencia al corte de los materiales. Además, la intervención antrópica a través de cortes de carretera en la parte media-baja de la ladera, ocasiona reducción progresiva del equilibrio estructural.

- 6) Suspender definitivamente el riego por gravedad en zonas agrícolas. Implementar riego más tecnificado corroboradas por el Ministerio de Agricultura.

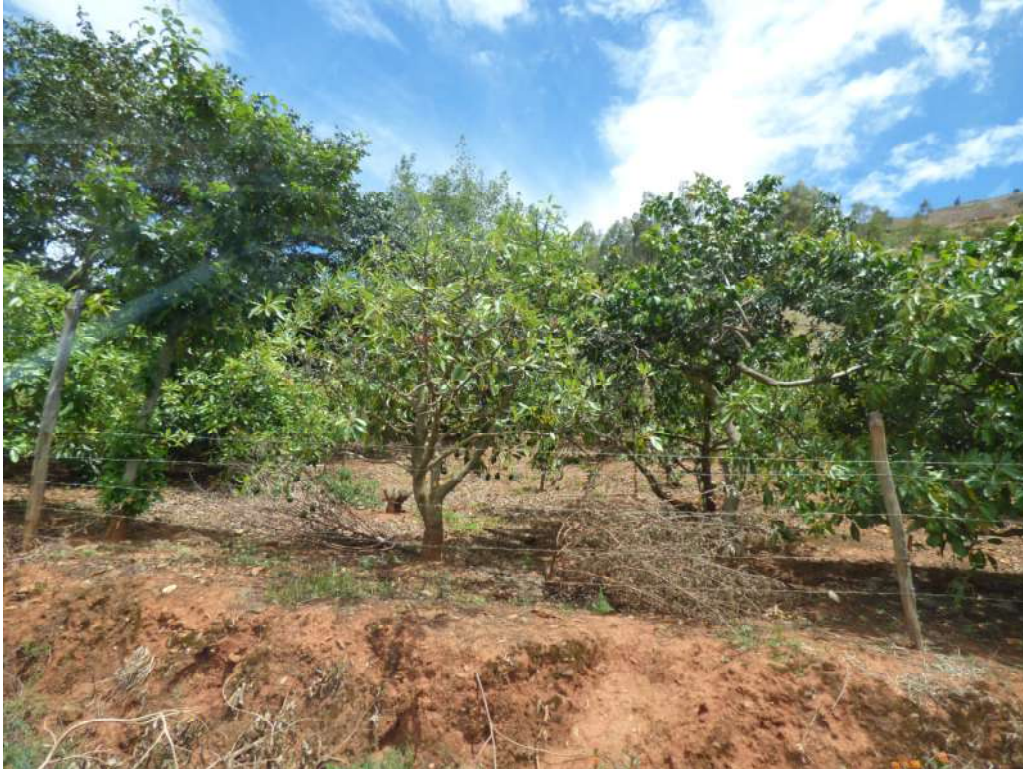
Fotografía 11. Plantación de cultivos de frutas con prácticas de riego por gravedad, ubicados al pie de la ladera y del deslizamiento principal.

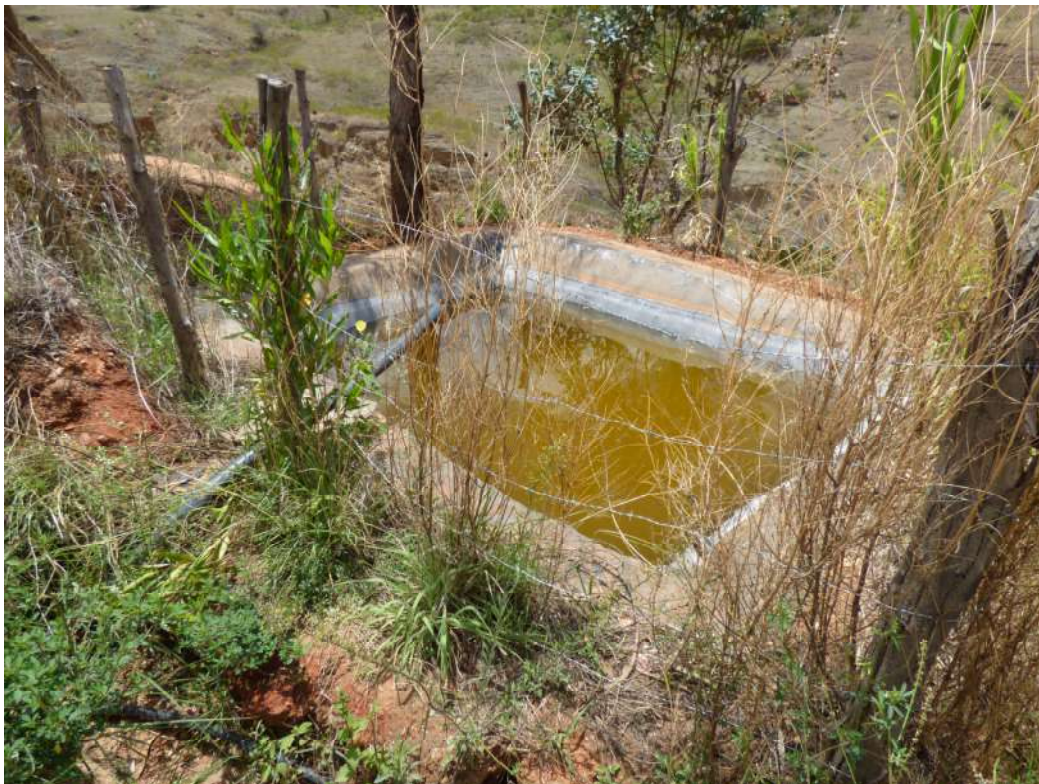
Fotografía 12. Reservorio artesanal de 4 m x 2 m póbrememente revestido para el almacenamiento de agua, ocasionan sobresaturación del suelo. Se ubica a 3 m de escarpe principal del deslizamiento (D2).

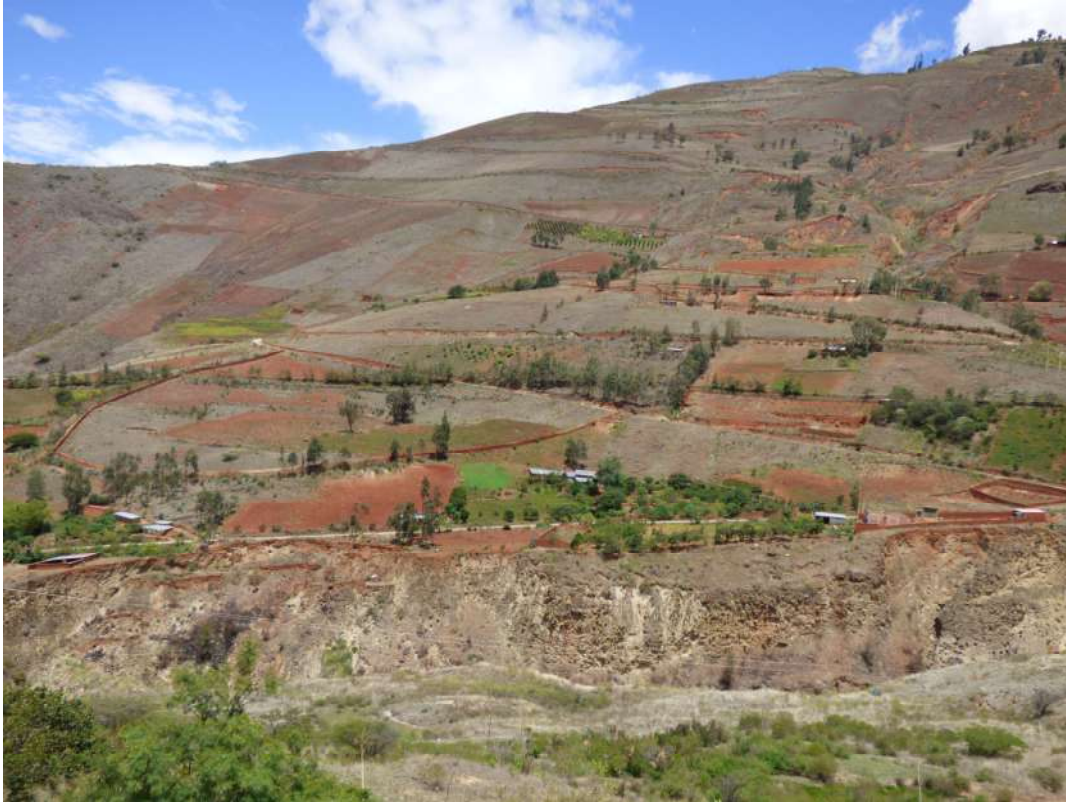
Fotografía 13. Corte de carretera sobre la ladera media-baja del cerro Pachamuña, el cuál ocasiona pérdida progresiva del equilibrio estructural de dicha ladera.

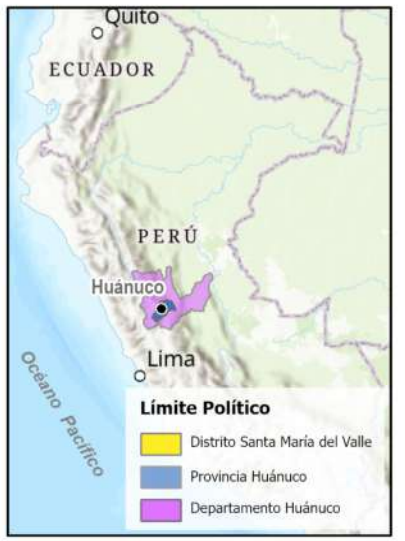
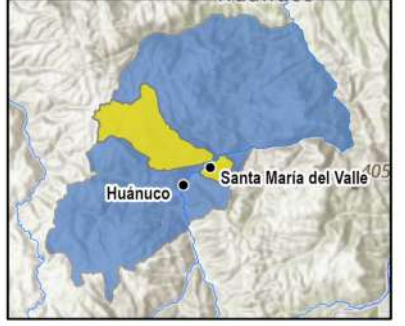
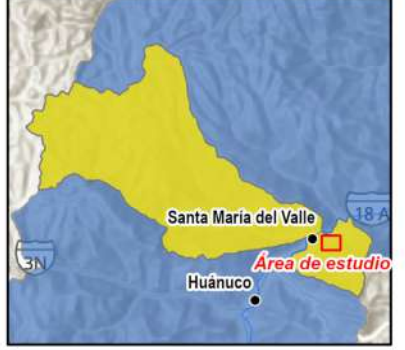
01

Unidades litoestratigráficas

- Depósitos Proluviales
- Depósitos Coluviales
- Depósitos Coluvio-deluviales
- Complejo del Marañón

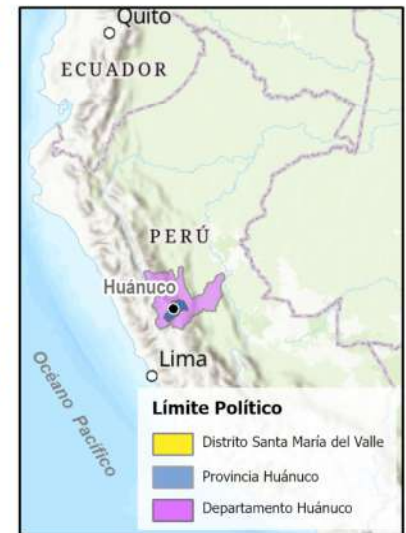
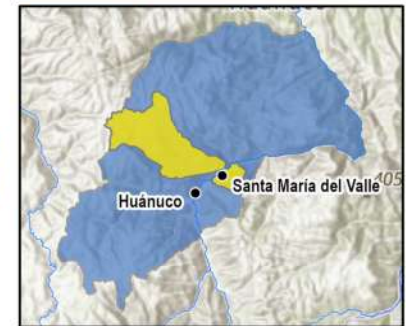
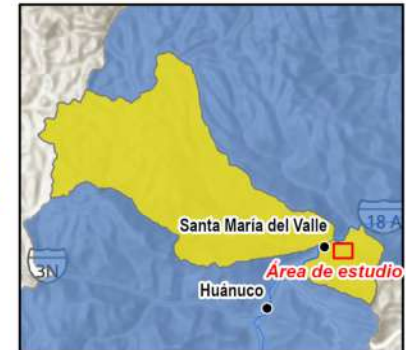
02

Unidades geomorfológicas

Montaña en roca metamórfica		Piedemonte proluvial ó aluviotorrencial
	Vertiente coluvio-deluvial		Socavamiento y erosión fluvial
	Vertiente coluvial		Cárcava

Mapa 02: Mapa Geomorfológico

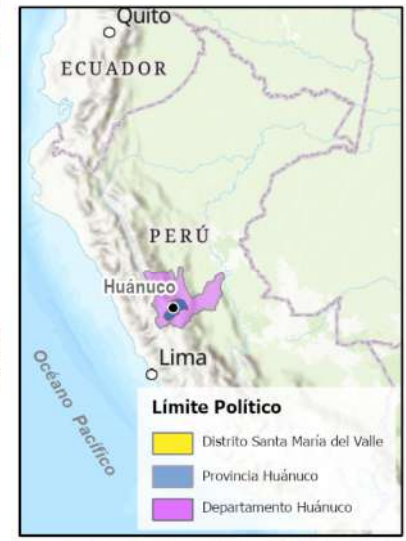
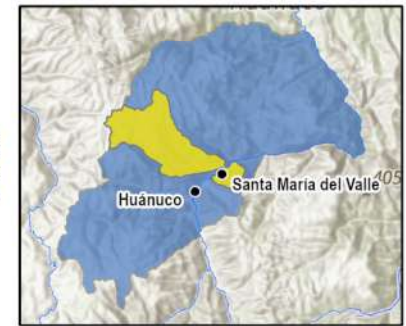
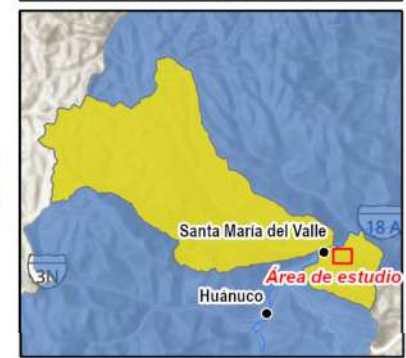
Mapa 03: Mapa de Cartografía de Peligros Geológicos

Cartografía de peligros geológicos

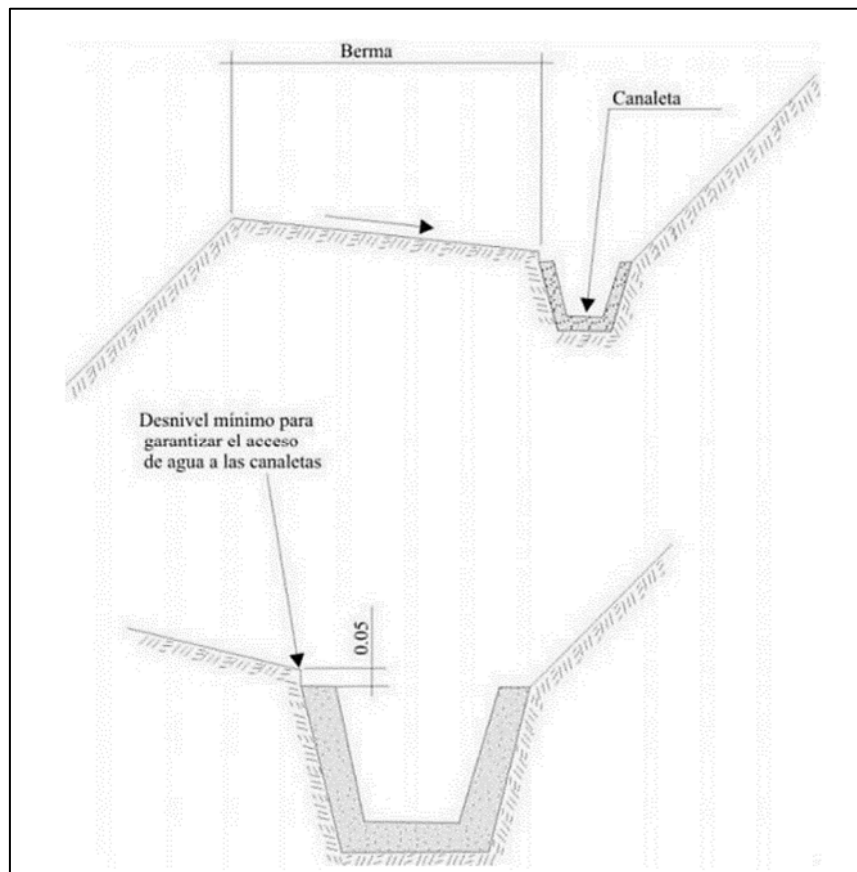
Las zanjas construidas permiten la recolección de aguas superficiales, captan la escorrentía tanto de la ladera, como de la cuenca de drenaje arriba del talud y desvía el agua a las quebradas adyacentes al cuerpo de la zona afectada, evitando su infiltración, captando el agua de escorrentía, llevándola a un sitio lejos del movimiento. Éstas deben ser construidas en la parte superior de la zona en movimiento (**Anexo 2.1**). En las obras construidas - zanjas de drenaje es necesario impermeabilizar la caja hidráulica captando y evitando totalmente la infiltración de las aguas de escurrimiento la ladera, según las imágenes adjuntas.

Anexo 2.1. Detalle una canaleta de drenaje superficial (zanjas de coronación). Tomado de INGEMMET (2000).

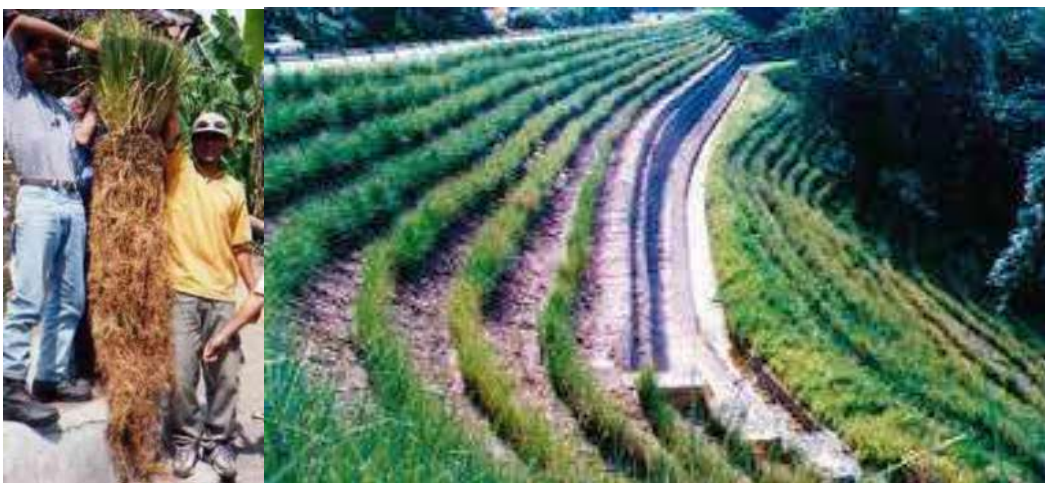
Anexo 2.3. Ejemplo de bioingeniería con arbusto (vetiver) en taludes de materiales sueltos.

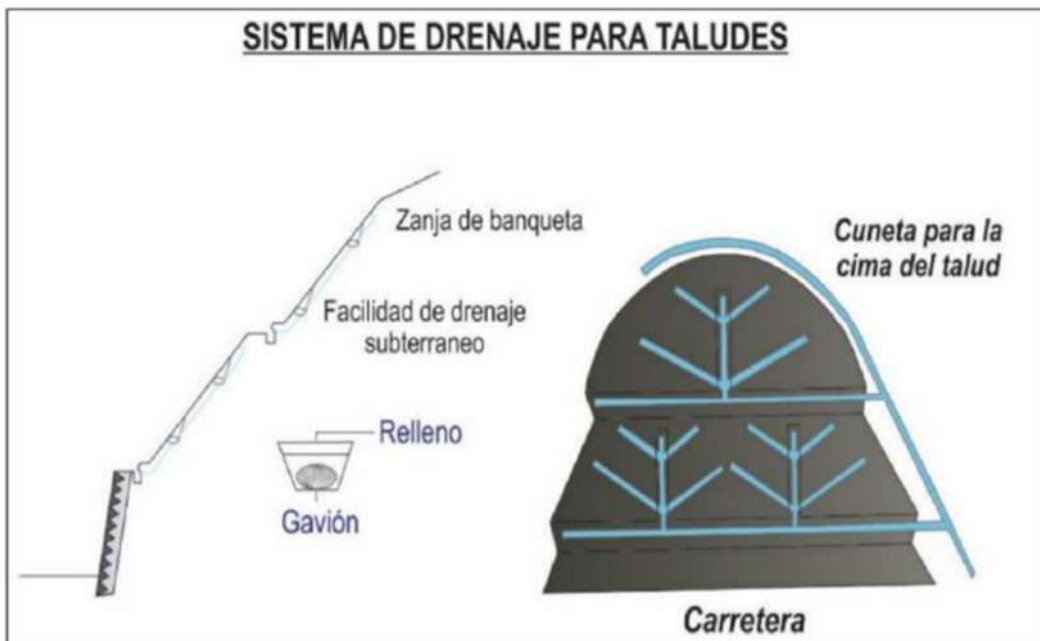
Anexo 2.6. Drenaje tipo espina de pescado. Tomado de INGEMMET (2000).

1. Implementar un sistema de drenaje a fin de disminuir la saturación del terreno en el cuerpo de los deslizamientos y alrededores.
2. Construir drenajes tipo espina de pez, con canales de mangueras flexibles o tuberías de PVC. Un primer canal en la parte superior con la finalidad de interceptar el escurrimiento en la zona de mayor pendiente (cambio de pendiente); el segundo canal en la parte media con la finalidad de evitar la infiltración de las aguas en la masa que actualmente se viene desplazando, las que podría detener en parte el avance de los deslizamientos. Los canales deben desembocar a un canal longitudinal con la finalidad de conducir el agua de escorrentía hacia la quebrada Utijmayo.

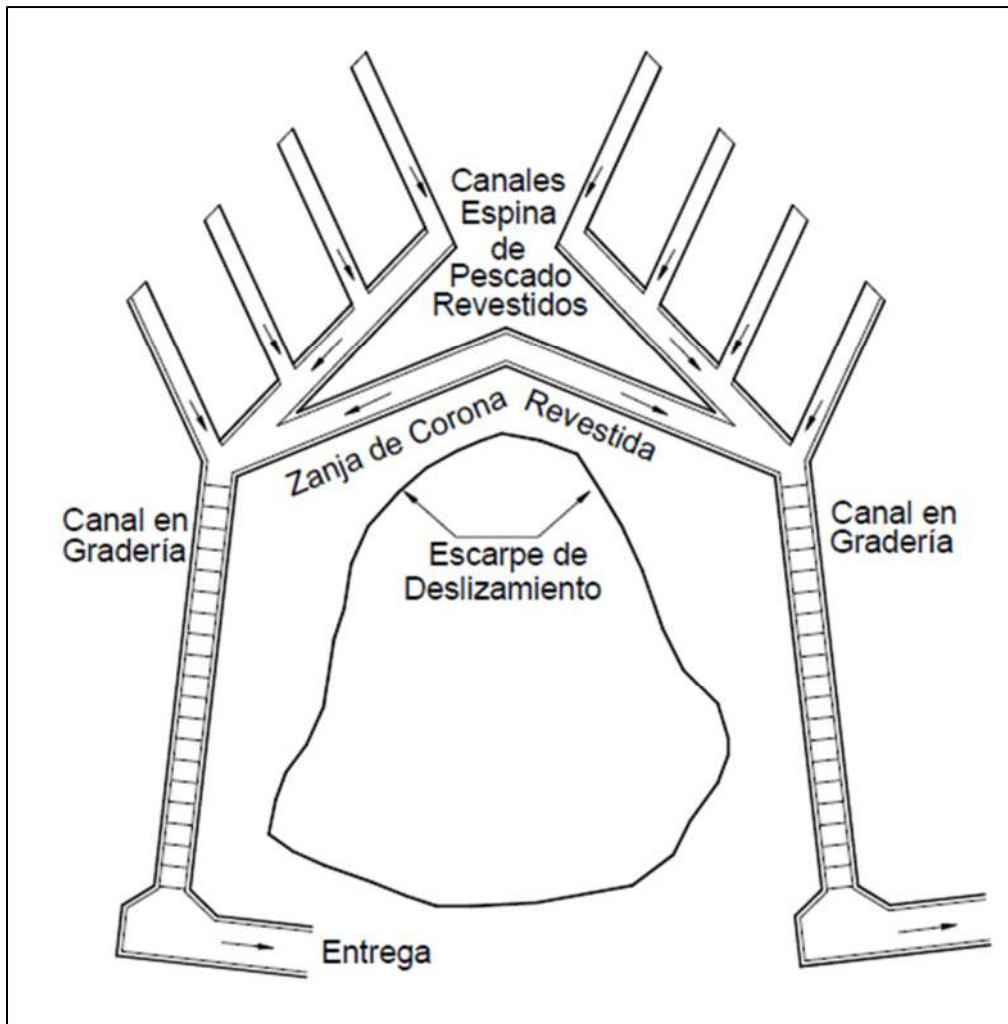
Anexo 2.7. Esquema en planta de canales colectores espina de pescado. Tomado de Suarez Diaz (2007).
