Informe Técnico N° A7733

EVALUACIÓN DE PELIGROS GEOLÓGICOS POR MOVIMIENTOS EN MASA DEL SECTOR NEGRO K'AKA EN LA COMUNIDAD CAMPESINA DE CURAMBA

Departamento: Cusco
Provincia: Anta
Distrito: Zurite

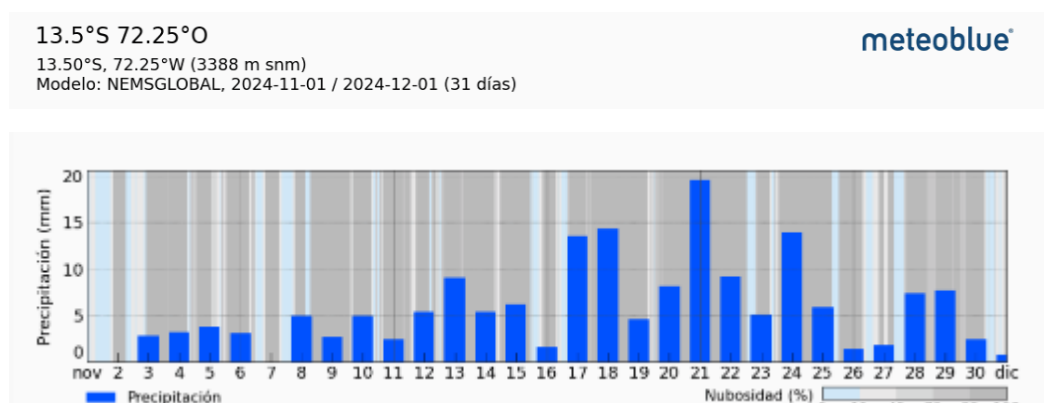
Se presenta datos de lluvia acumuladas diarias del mes de noviembre de 2024 donde muestra las precipitaciones diarias, siendo este mes, el más lluvioso del año alcanzando 19 mm de lluvias acumuladas diarias el día 21 de noviembre, coincidiendo con la reactivación del evento evaluado (meteoblue, 2025; figura 3).

Figura 3. Precipitaciones acumuladas diarias del mes de noviembre de 2024, del sector Negro K'aka y la comunidad campesina de Curamba. Se aprecia una mayor cantidad de lluvias las dos últimas semanas del mes, coincidiendo con la activación del evento. Fuente: Meteoblue.

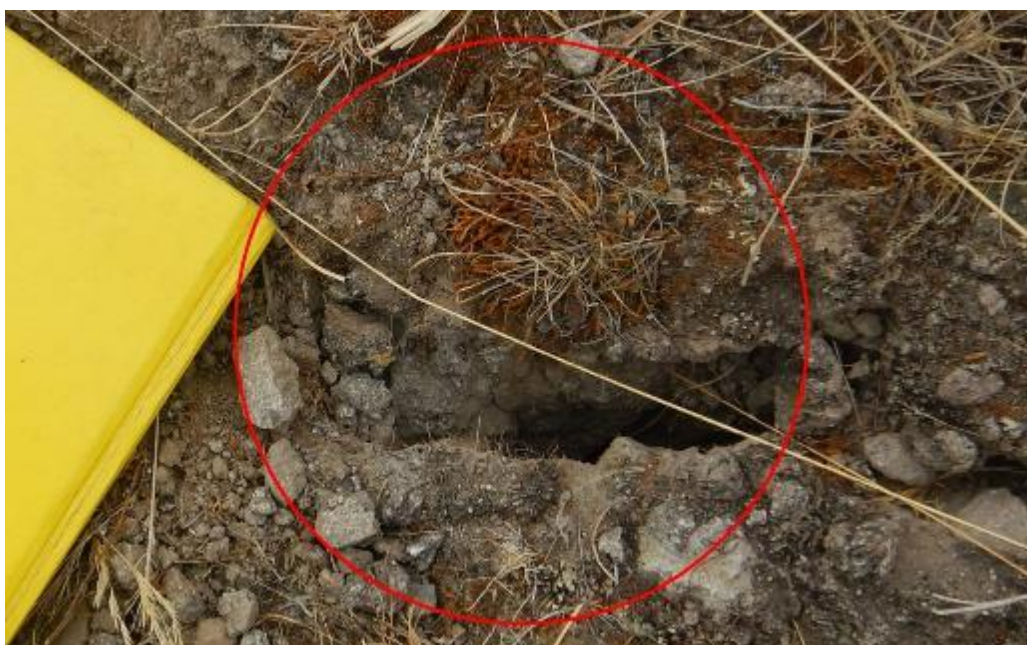
Los afloramientos se encuentran ampliamente circundando la zona de estudio y al sur de la comunidad campesina de Curamba, este grupo está conformado por ocho secuencias (Galdos et al., 2002). En el sector Negro K’aka se pudo apreciar tobas líticas polimícticas y conglomerados color rojizo, las que se encuentran muy fracturadas y completamente meteorizadas (figura 4).

Figura 4: Depósitos de tobas muy fracturados y completamente meteorizados.

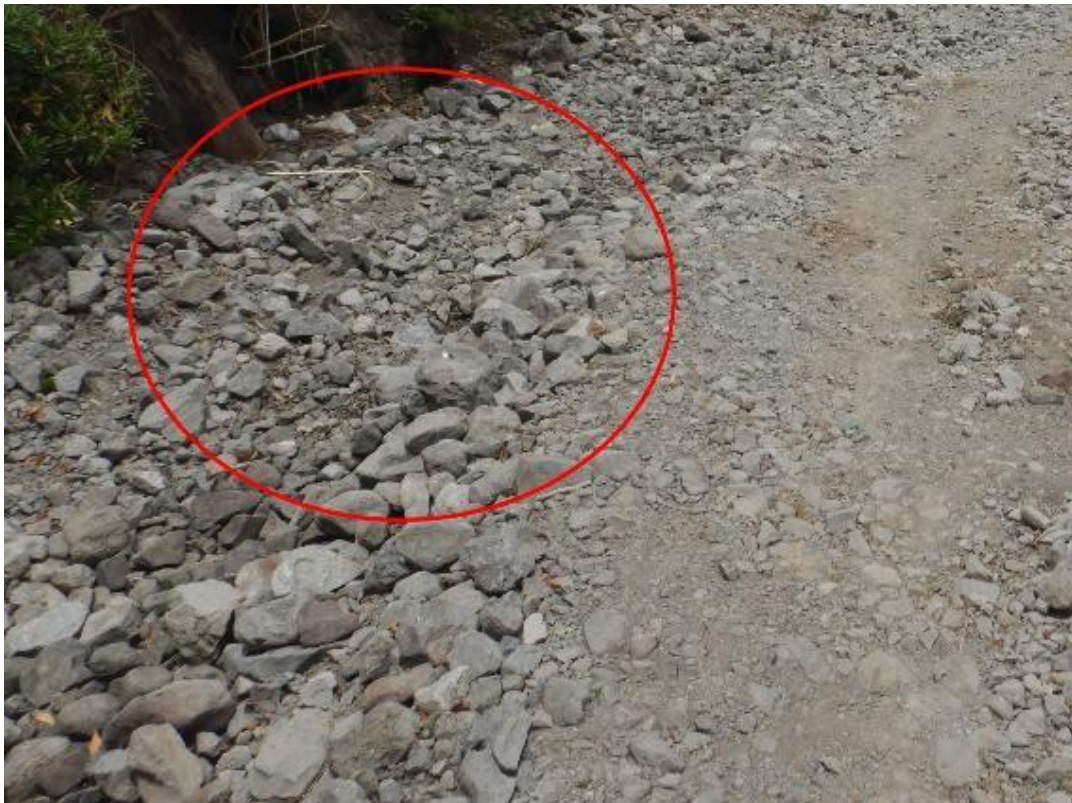
Los depósitos proluviales en la zona están conformados principalmente por bloques (10%), gravas (50%) sub angulosos de diferentes tipos de rocas en una matriz de arena (25%) y limos (15%) (Anexo 2 - Descripción de formaciones superficiales 1; figura 5).

Figura 5: Detalle del depósito proluvial en el cauce de la quebrada Miskiuno junto a una vía urbana de la comunidad.

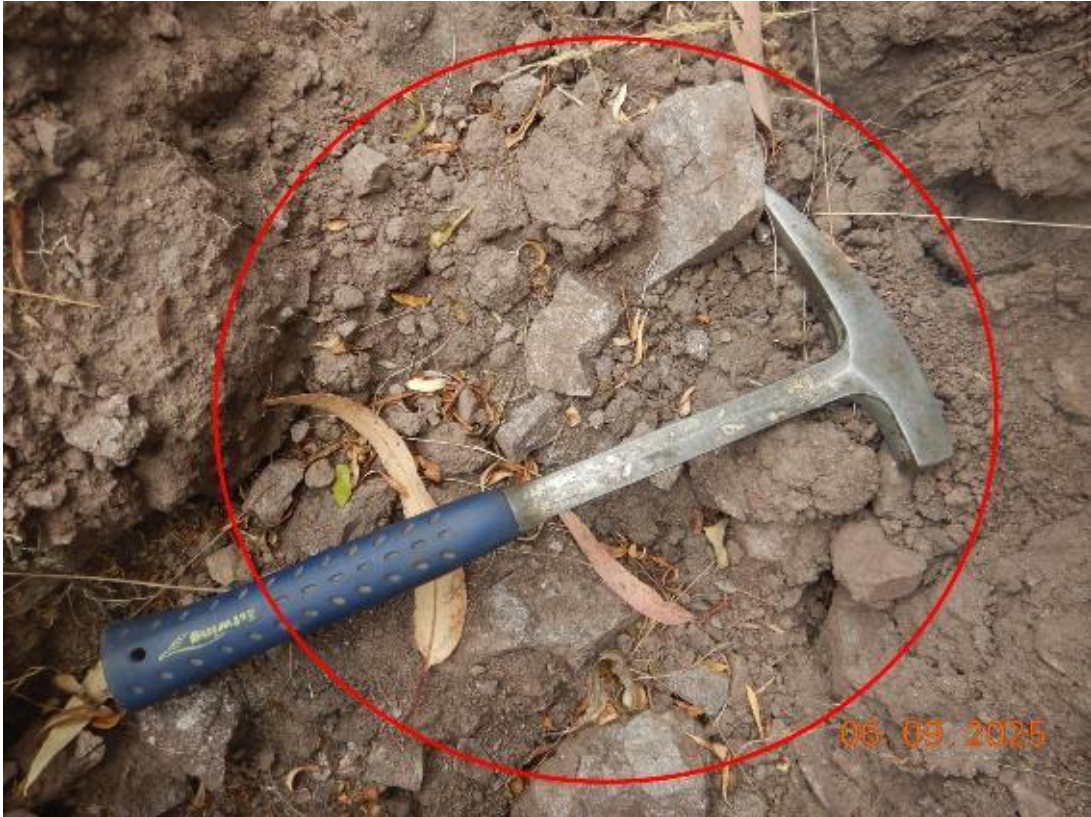
En la zona evaluada observamos una reactivación del deslizamiento, el cual se encuentra compuesto por bloques de hasta 50 cm (10%) de formas angulosas a sub

angulosas, con gravas heterométricas (30%) en matriz arena (35%) y limo (25%), los que son susceptibles a nuevos eventos de deslizamientos en el sector (Anexo 2 - Descripción de formaciones superficiales 2; figura 6).

Figura 6: Detalle del depósito coluvial en la ladera del sector Negro K'aka.

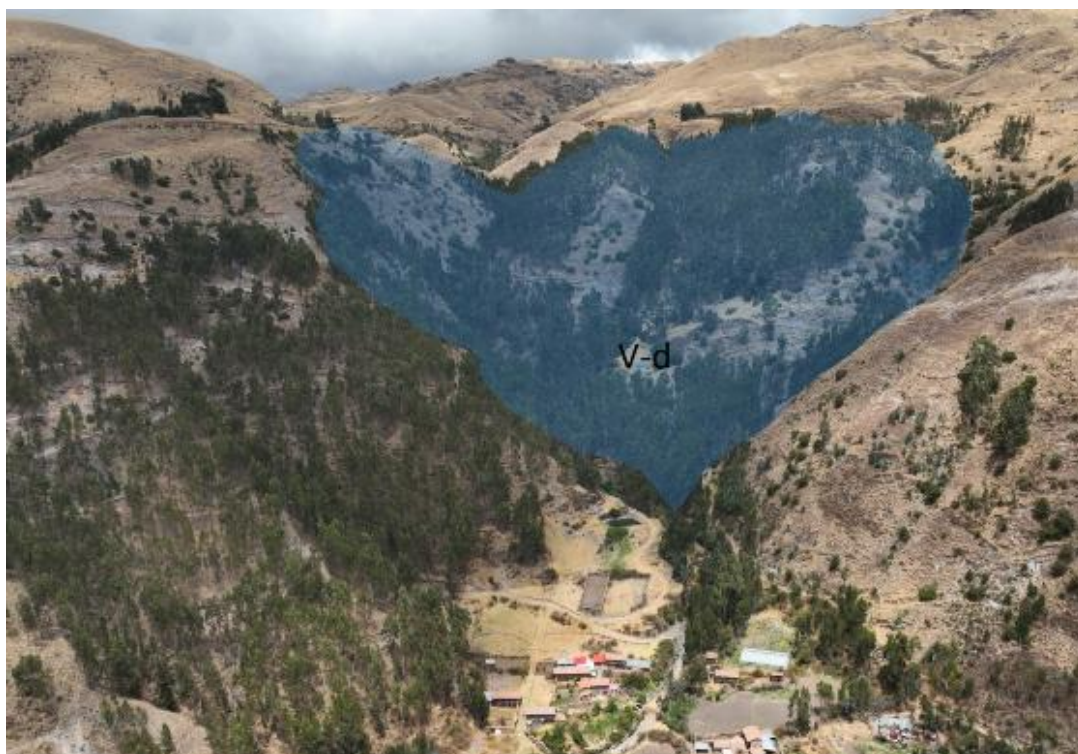
En el sector Negro K'aka, esta subunidad se encuentra en ambas laderas de la quebrada Miskiuno y alcanzan el canal de la quebrada, formando terrenos con pendientes fuertes ($15^\circ - 25^\circ$) a muy fuertes ($25^\circ - 45^\circ$) por lo que son susceptibles a generar nuevos movimientos (figura 8).

Figura 8: Se aprecia la quebrada Miskiuno, la que presenta la subunidad geomorfológica de Vertiente coluvial de detritos.

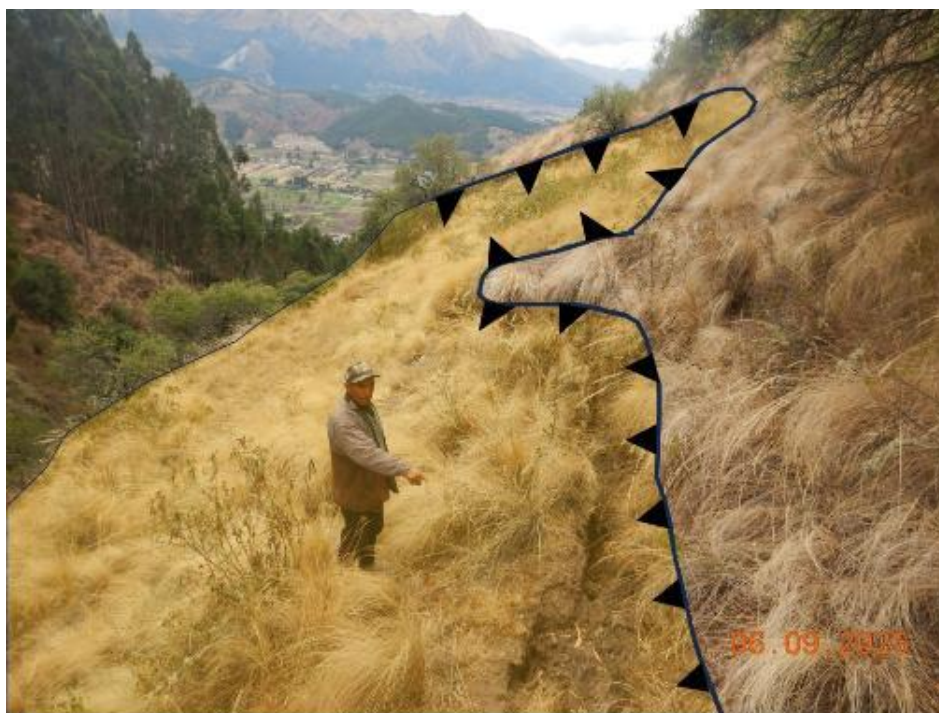
Se evaluó un deslizamiento rotacional en el sector Negro K’aka, cuya activación según comentan los dirigentes comunales ocurrió durante las dos últimas semanas de noviembre del año 2024, donde sus materiales cayeron cuesta abajo depositando parte de sus materiales en el cauce de la quebrada Miskiuno, otra reactivación de este evento podría embalsar el cauce de la quebrada y su desembalse generar un flujo de detrito que afecte a la comunidad de Curamba. Cabe precisar que, los pobladores reportan un antecedente de flujo el año 2023 (figura 9 y 10).

Figura 9: Deslizamiento rotacional en el sector Negro K'aka.

- a) Realizar zanjas de coronación y espina de pescado revestidas, para drenar las aguas de escorrentía del cuerpo de los deslizamientos, así evitar la infiltración y no perder la estabilidad de las laderas.

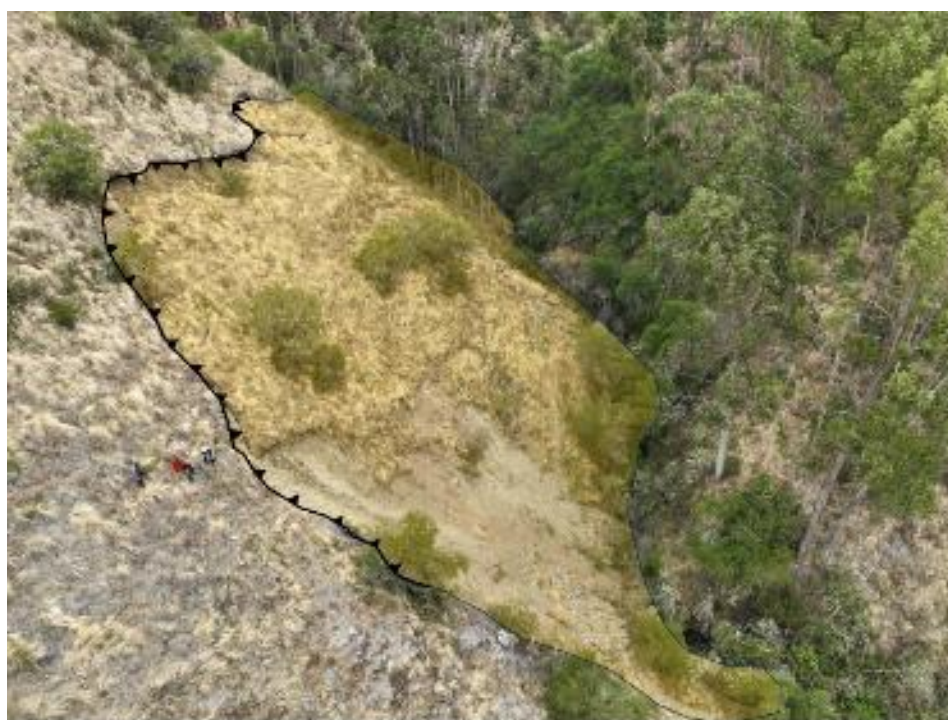
Figura 10: Vista del deslizamiento que alcanza parte del cauce de la quebrada Miskiuno en el sector de Negro K'aka.

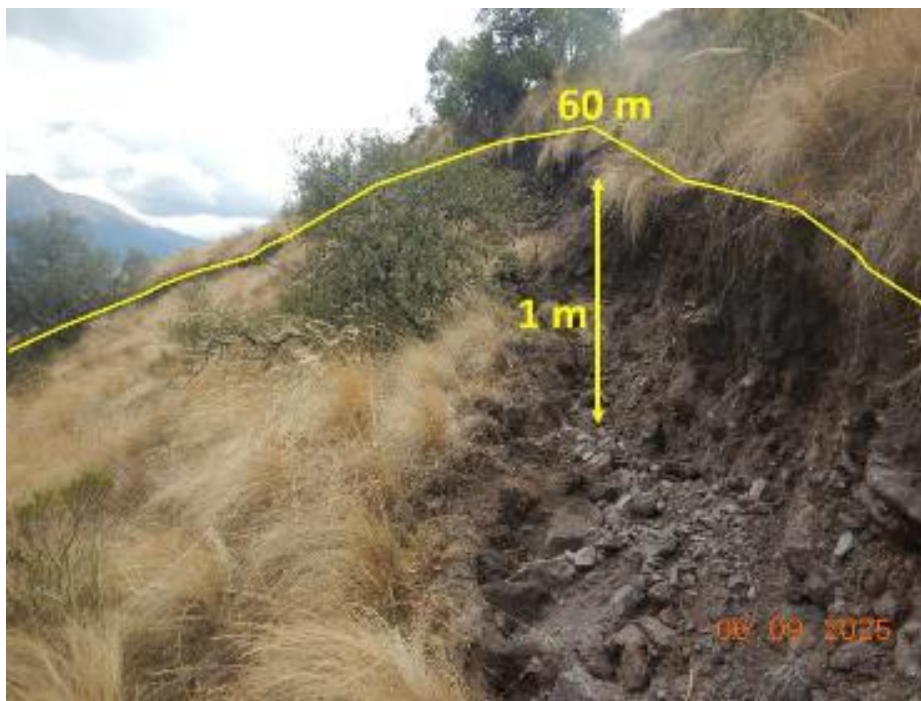
El deslizamiento presenta un escarpe de forma elongada semi circular de 60 m de longitud, con salto de 1 m y una diferencia de altura de la corona al pie del deslizamiento de 35 m. El área afectada es de 4 071 m² y los materiales trasladados presentan un volumen mínimo aproximado de 8 142 m³, los cuales podrían llegar al cauce de la quebrada.

Figura 11: Vista de las dimensiones del deslizamiento. La cabecera se ubica a media ladera del sector de Negro K'aka.

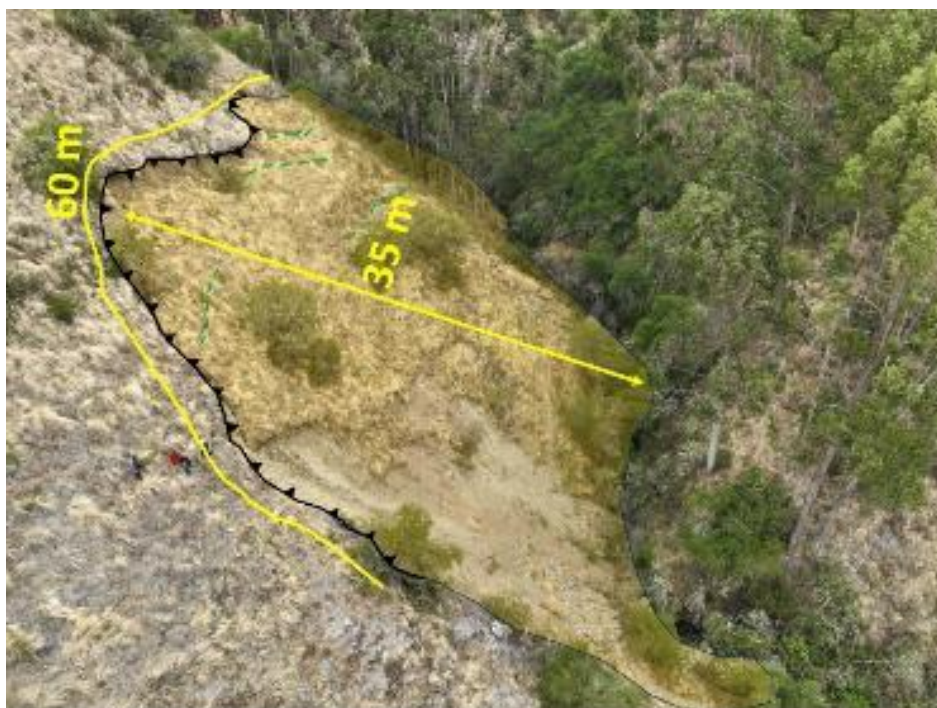
Figura 12: Vista de las dimensiones del deslizamiento, donde la base se encuentra en el cauce de la quebrada Miskiuno.

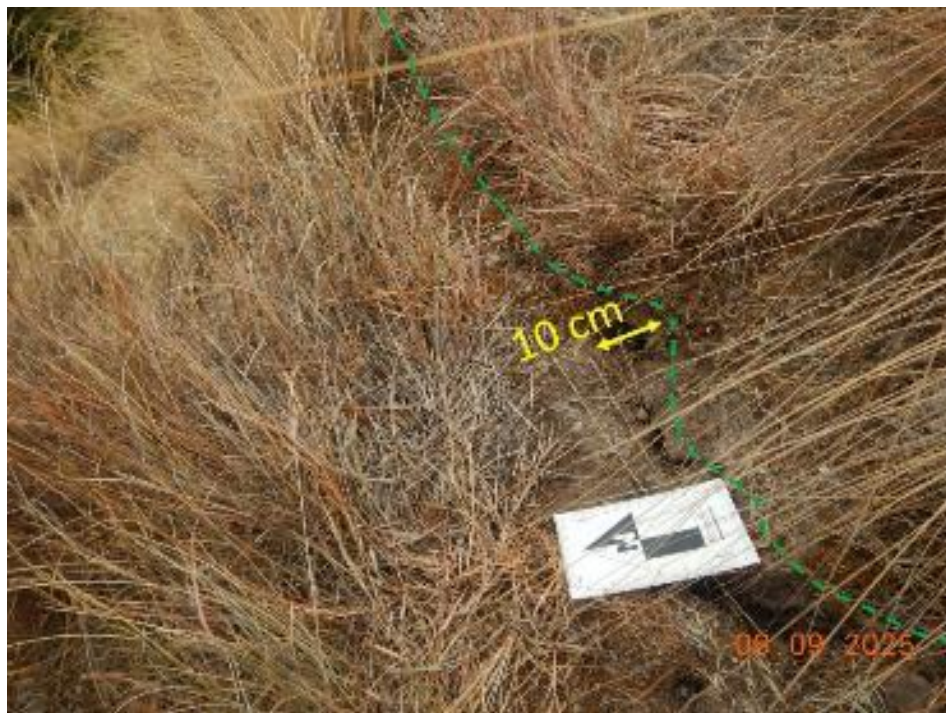
Dentro del cuerpo del deslizamiento se aprecian escarpes secundarios de hasta 70 cm y grietas ubicadas detrás de la cabecera del deslizamiento, indicando el crecimiento del evento, con separación de hasta 10 cm y longitudes de 10 m, además, parte del material deslizado alcanza el cauce de la quebrada Negro K'aka (figura 11, 12, 13 y 14).

Figura 14: Vista de una grieta retrogresiva ubicada por detrás del cuerpo del deslizamiento.

- b) Instalar canales de drenajes en sectores circundantes al deslizamiento que eviten la infiltración de agua en la ladera.
- c) Realizar el sellado de grietas para evitar la infiltración, esto puede ser con relleno de arcilla y un tapizado para impermeabilizar el sector.

- h) Sensibilizar a la población sobre los peligros geológicos que presenta el sector, para que puedan hacer un monitoreo sobre el avance a las grietas de la zona, ya que este deslizamiento tiene un avance retrogresivo y con estos conocimientos puedan tener una correcta reacción en caso se reactive este evento.

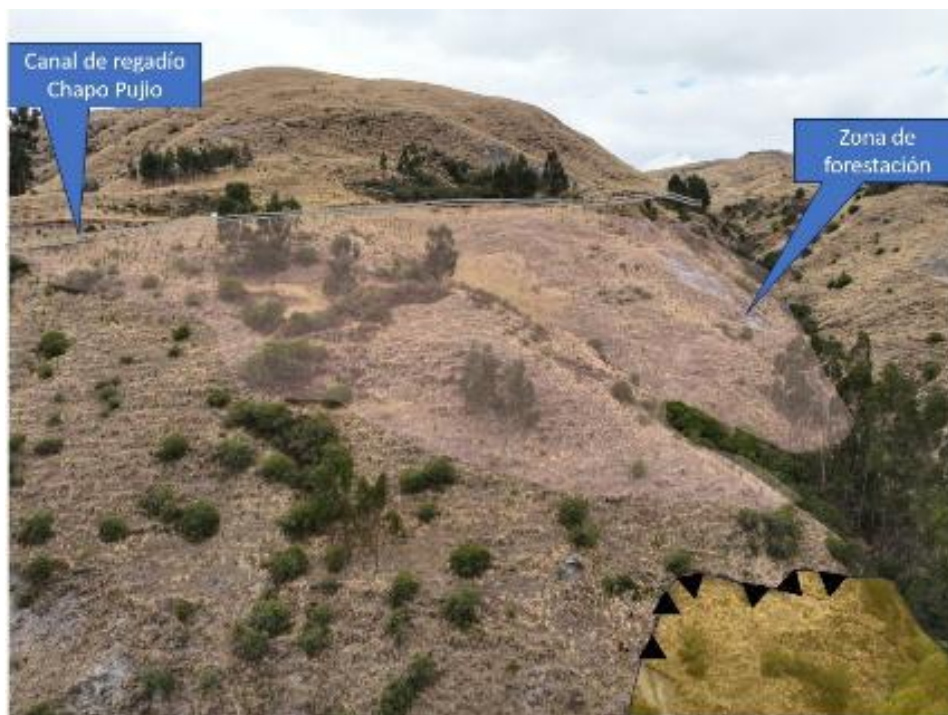
Entre los factores condicionantes, se aprecian agujeros realizados para la forestación de la ladera, los cuales no fueron tapados en su totalidad, los que captaron e infiltraron las aguas de escorrentía, igualmente se aprecia por encima del deslizamiento el canal de regadío Chapo Pujio que se encuentra sin mantenimiento y presenta infiltración por falta de impermeabilización (figura 15).

Figura 15: Vista de la cabecera del deslizamiento donde existen perforaciones para forestación se ubica a media ladera del sector de Negro K'aka.
