Informe Técnico N° A7735

EVALUACIÓN DE PELIGROS GEOLÓGICOS POR MOVIMIENTOS EN MASA EN EL ANEXO EL PORVENIR Y DE LA ZONA PROPUESTA PARA REUBICACIÓN

Departamento: Áncash
Provincia: Sihuas
Distrito: Alfonso Ugarte

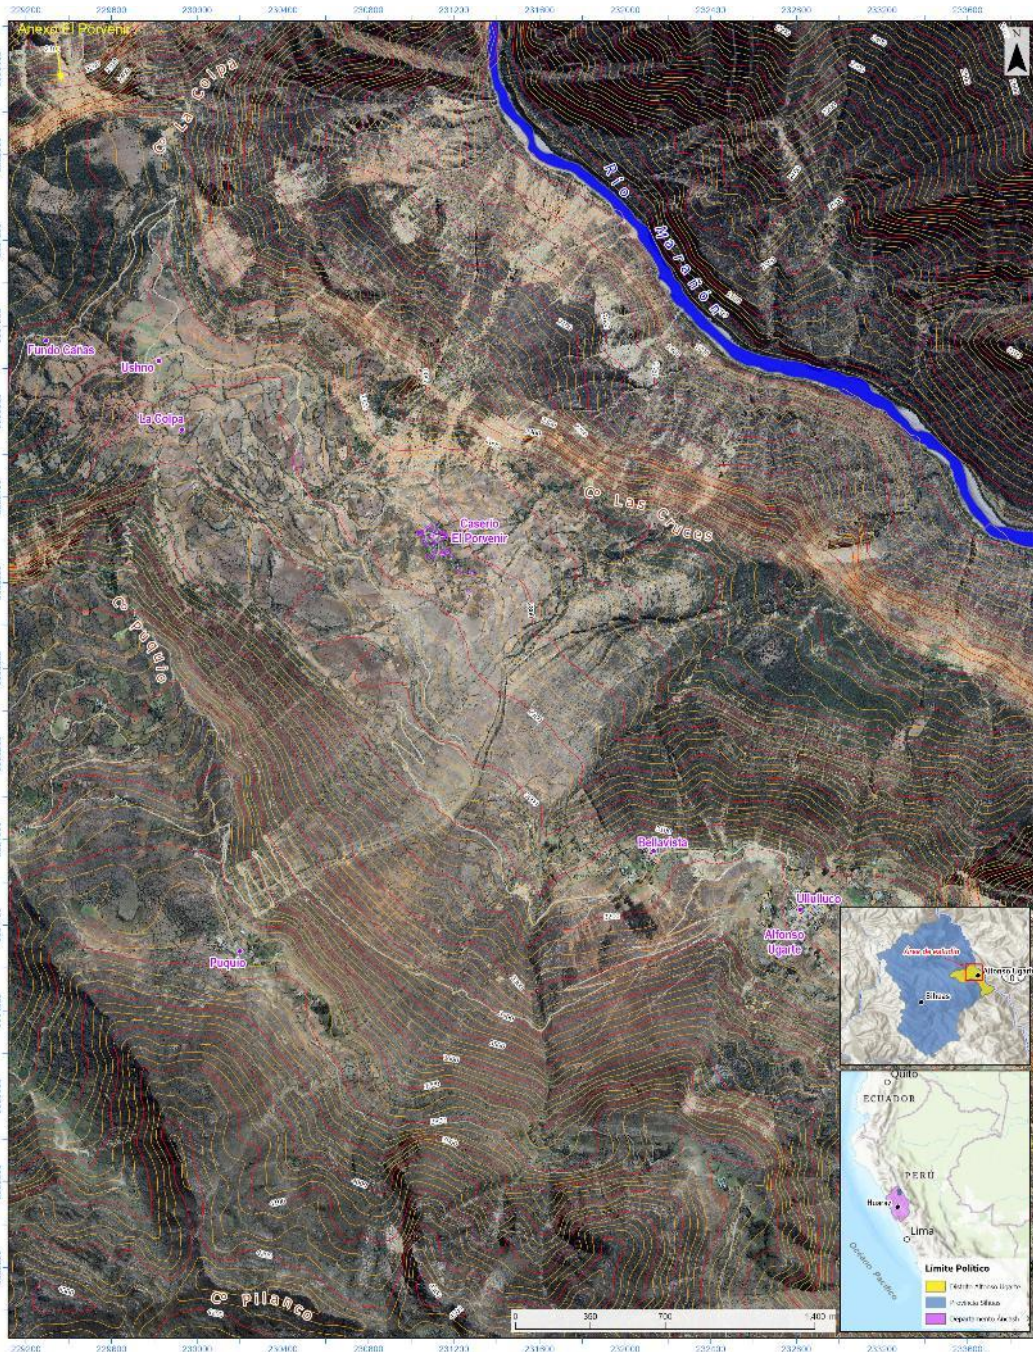
Figura 1. Ubicación del Anexo El Porvenir resaltada sobre una imagen satelital mostrando su expansión rural. Las curvas de nivel están cada 25 m.

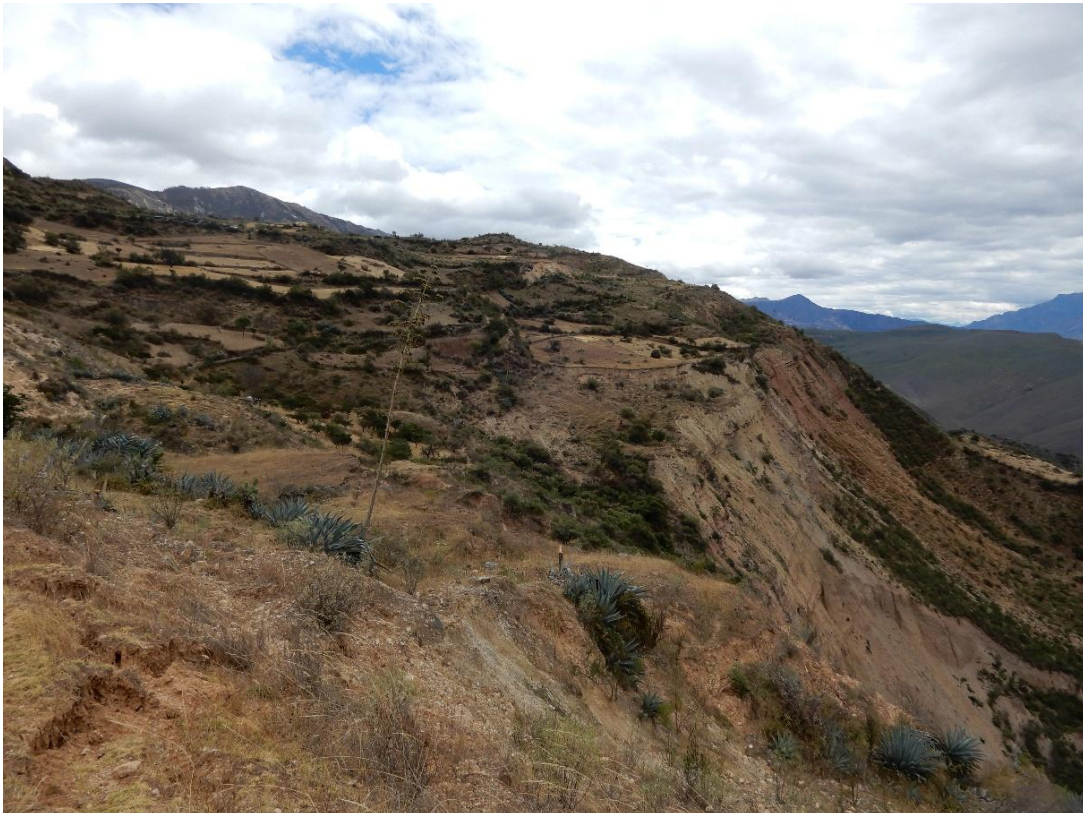
Fotografía 1. Afloramiento rocoso de la Formación Celendín en las inmediaciones del poblado El Porvenir. Se observa un talud natural constituido de calizas y lutitas gris amarillentas. Vista mirando al norte.

Esta unidad aflora extensamente en el área evaluada. Sus principales afloramientos se observan al este del cerro Puquio. Se trata de calizas margosas intercaladas con lutitas y limoarcillitas gris amarillentas en estratos delgados que van de 0.2 a 0.5 cm de espesor. Estas rocas se observan superficialmente muy fracturadas y de moderado a fuertemente meteorizadas.

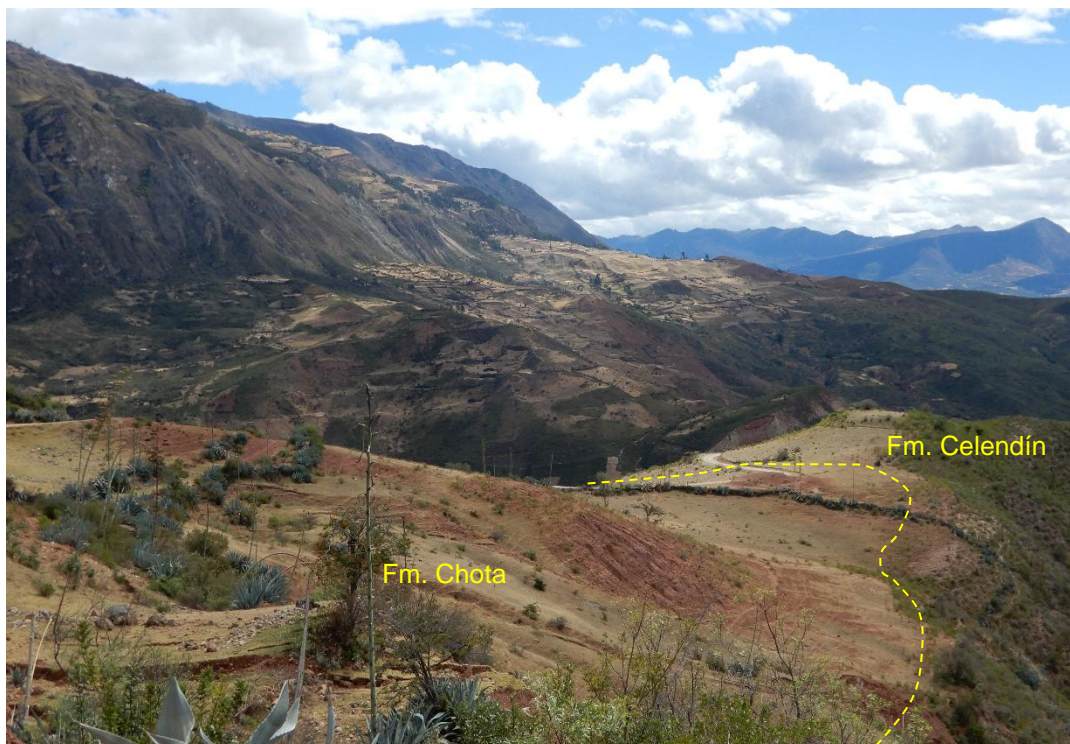
Figura 4. Afloramiento de areniscas y lutitas pardo rojizas de la Formación Chota en la parte media de la ladera norte del cerro Puquio en el Anexo El Porvenir. Vista panorámica mirando al sur.

Esta unidad aflora en la parte media del cerro Puquio, cuya litología consiste de areniscas cuarzo feldespáticas gris rojizas de grano medio a grueso en estratos tabulares intercalados algo ondulados con lutitas y limoarcillitas gris rojizas paquetes delgados de 5 a 20 cm de espesor. Conforman macizos rocosos muy fracturados y superficialmente presentan una moderada a fuerte meteorización (**Figura 4**).

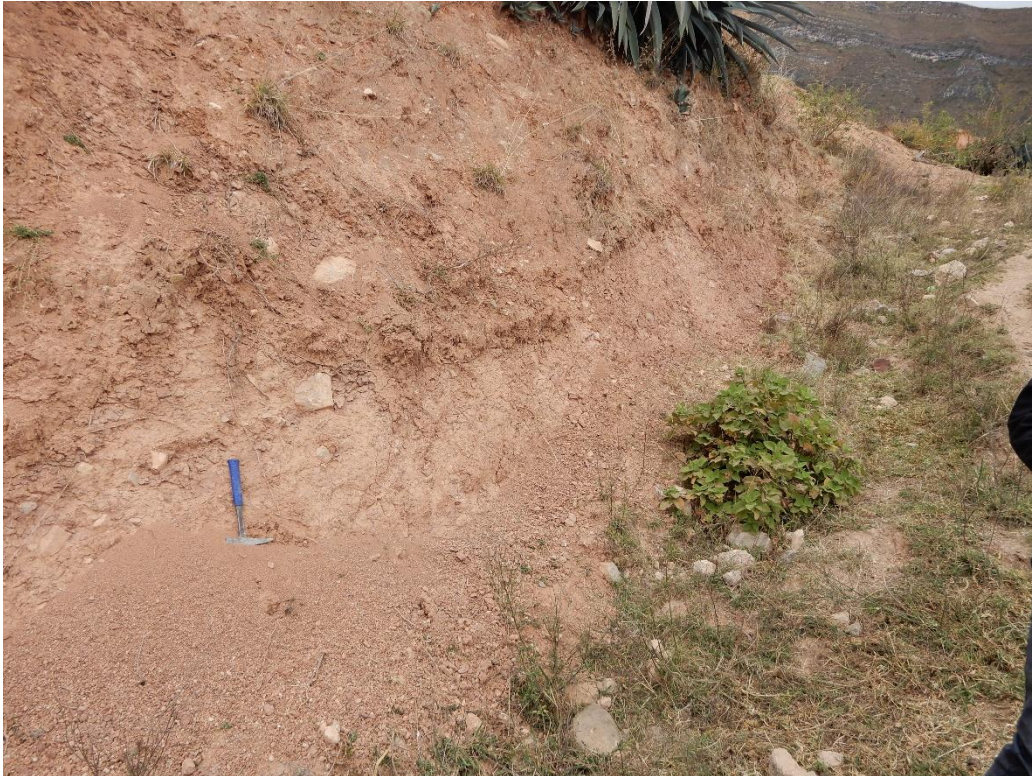
Fotografía 2. Depósitos coluvio-deluviales ubicados en la ladera media del cerro Puquio, en los alrededores del anexo El Porvenir.

Estos depósitos se alojan en la parte media de la ladera este de los cerros Puquio y Pilanco. Se trata de secuencias inconsolidadas, con fragmentos heterométricos y polimícticos constituidos de bolones, gravas y gravilla de areniscas y lutitas, envueltos en una matriz limo-arenosa pobremente graduada. Sus fragmentos tienen formas subangulosas a subredondeadas con diámetro de 5 a 30 cm, aunque esporádicamente se hallan bloques con diámetro mayor de 40 cm (**Fotografías 2 y 3**).

Por sus características físicas y geomecánicas, estas secuencias forman suelos no consolidados con baja cohesión y poco competentes, ofreciendo baja resistencia a la erosión, dispuestas sobre una ladera con pendiente fuerte. Esto implica terrenos inestables que las convierte altamente susceptibles a la remoción de masas y procesos gravitacionales, así como deslizamientos y derrumbes.

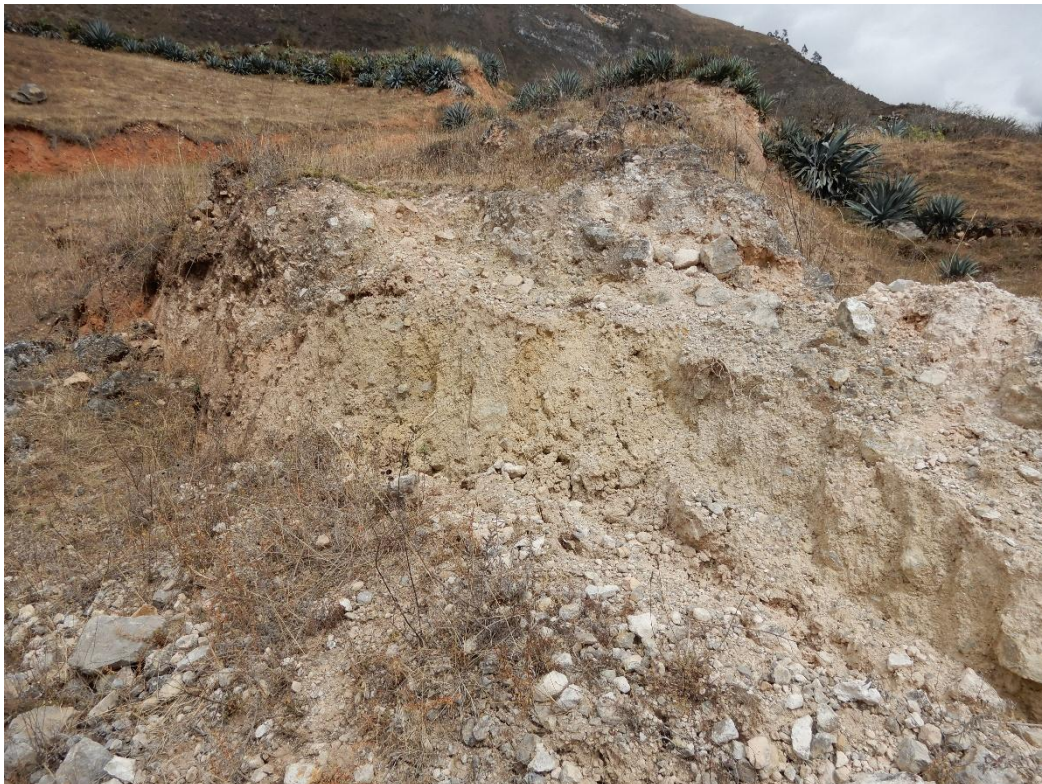
Fotografía 3. Depósito coluvio-deluvial dispuesto sobre la ladera media del cerro Puquio, cerca del Anexo El Porvenir.

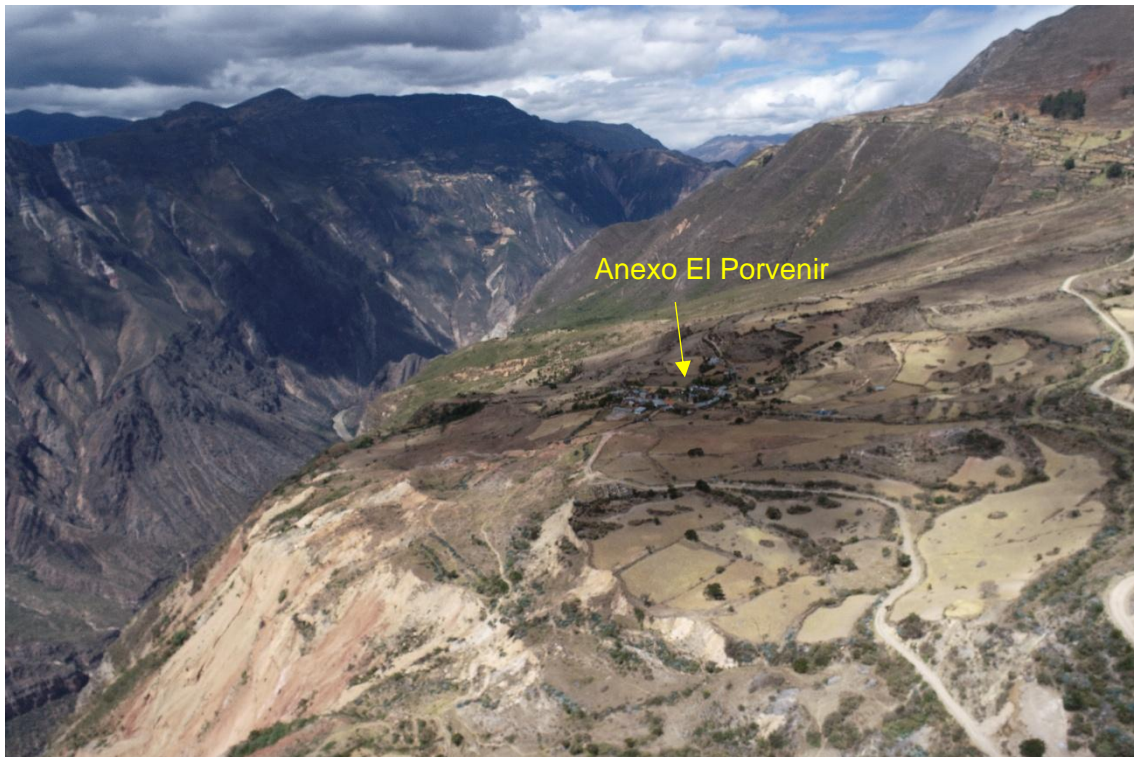
Fotografía 4. Morfología escalonada de la ladera este del cerro Puquio, donde se muestra en la parte inferior pendientes fuertes a muy fuertes, mientras que, la zona donde se asentó la población va de suave a moderado. Vista panorámica mirando al sur.

De acuerdo al mapa de pendientes, el anexo de El Porvenir se encuentra asentada en una pendiente que oscila entre 5° - 15° y 15° - 25° , y su expansión urbana se desarrolló sobre una ladera con pendiente suave a muy fuerte. Sus viviendas se disponen de manera escalonada por la morfología del terreno (**Fotografía 4**).

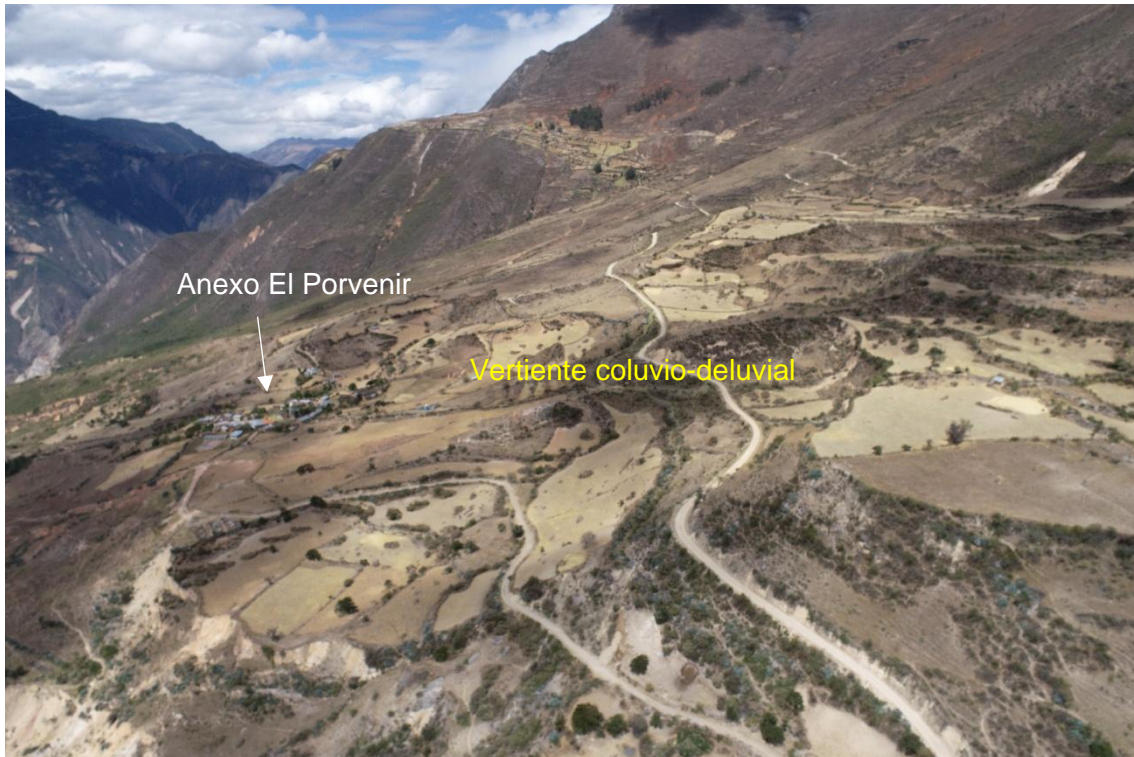
Figura 7. Vertiente coluvio-deluvial dispuesto en la ladera media del cerro Puquio en el Anexo El Porvenir. Vista mirando al noreste.

Estas geoformas se emplazan en la parte media a baja de la ladera norte del relieve montañoso en el Anexo El Porvenir. Estos depósitos han sido originados por la acumulación de materiales removidos por avalanchas antiguas que ocurrieron en el pasado y suelos residuales producto de la intensa meteorización de las calizas y lutitas de las formaciones Chúlec-Pariatambo y Jumasha (**Figura 7 y Anexo 1: Mapa Geológico**).

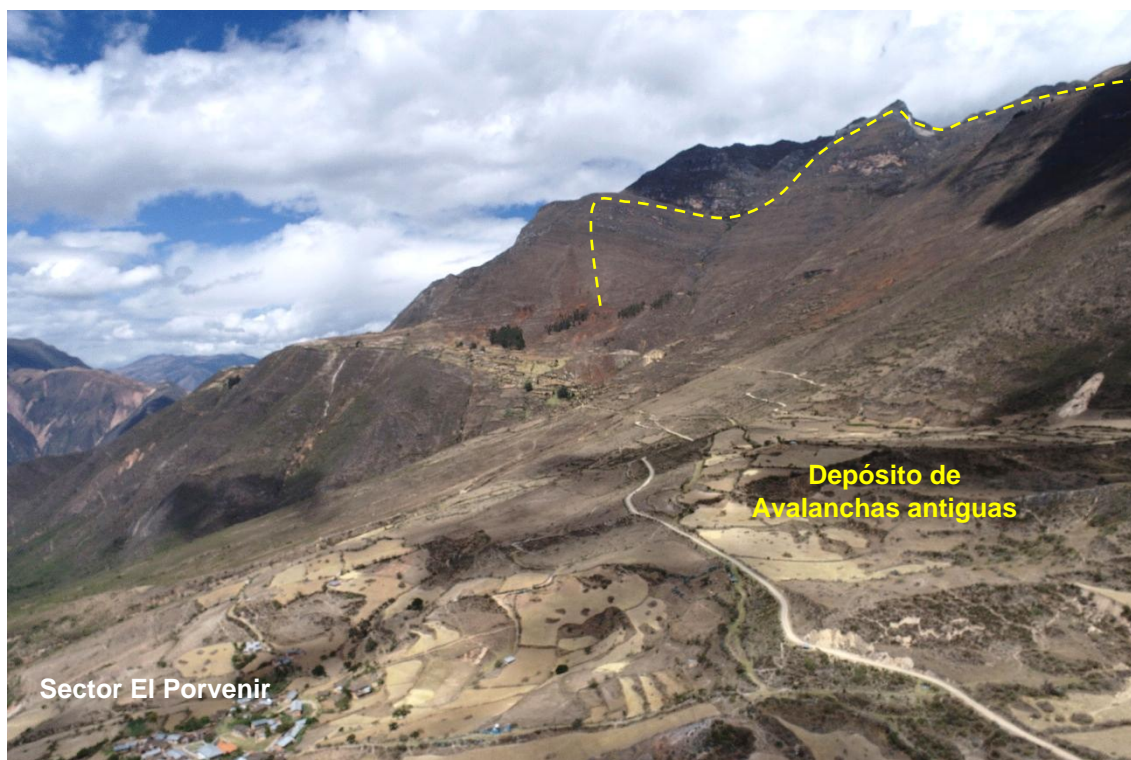
Este proceso removilizó material rocoso y residual, desplazándolo ladera abajo hasta depositarse en la zona media de la ladera, con morfología escalonada y algo ondulada de pendientes entre suaves a moderado y sobre el cual se asentó gran parte de la población de El Porvenir, lo que le convierte en una zona altamente susceptible a procesos de reactivación (**fotografías 5 y 6**).

Fotografía 5. Depósito de avalanchas antiguas alojados en la ladera media de los cerros Puquio y Pilanco, sobre este depósito se asentó la población de El Porvenir, donde actualmente representa actividad geodinámica activa. Vista mirando al sur.

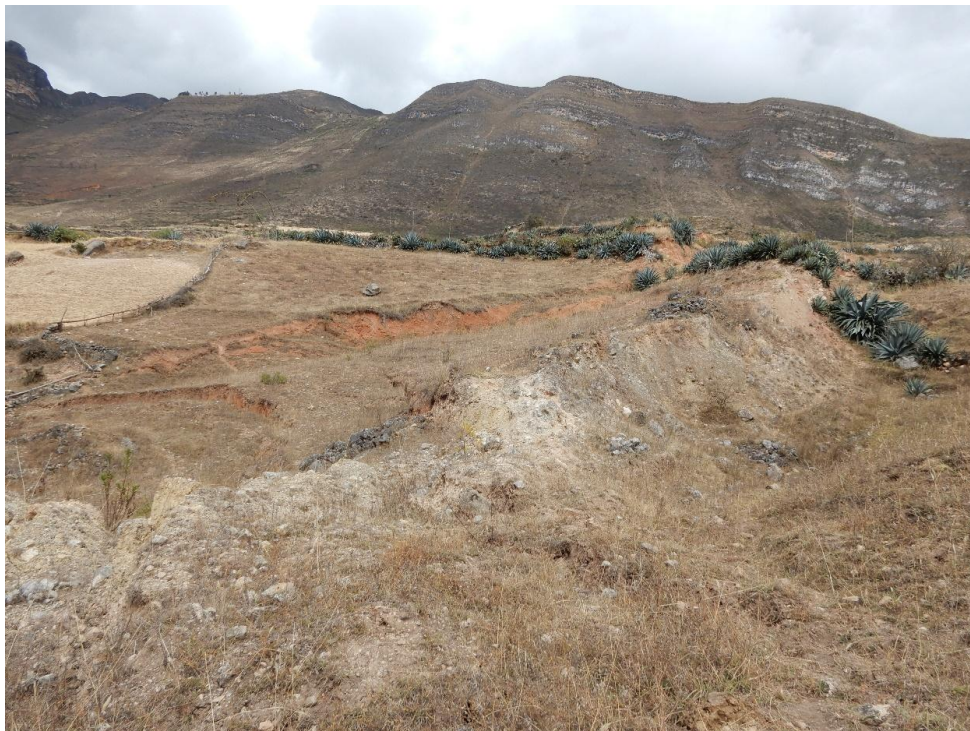
Fotografía 7. Al fondo de tonos rojizos se observa el escarpe principal del deslizamiento activo en 2025, mientras que, en la parte inferior se observa en tonos blancos el escarpe registrado en el 2008. Vista mirando a oeste.

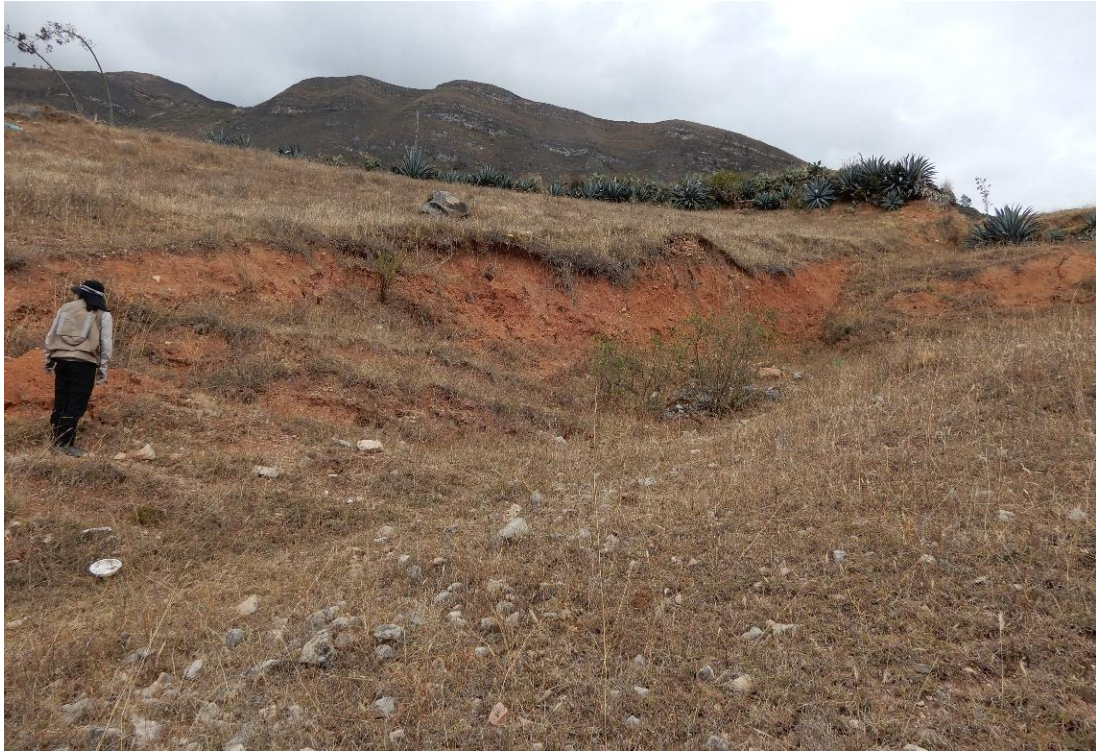
Fotografía 8. Escarpe principal ubicado en el flanco derecho del deslizamiento activo. Nótese, el salto de 0.8 a 1.2 m con respecto a la vertical. Vista mirando al oeste.

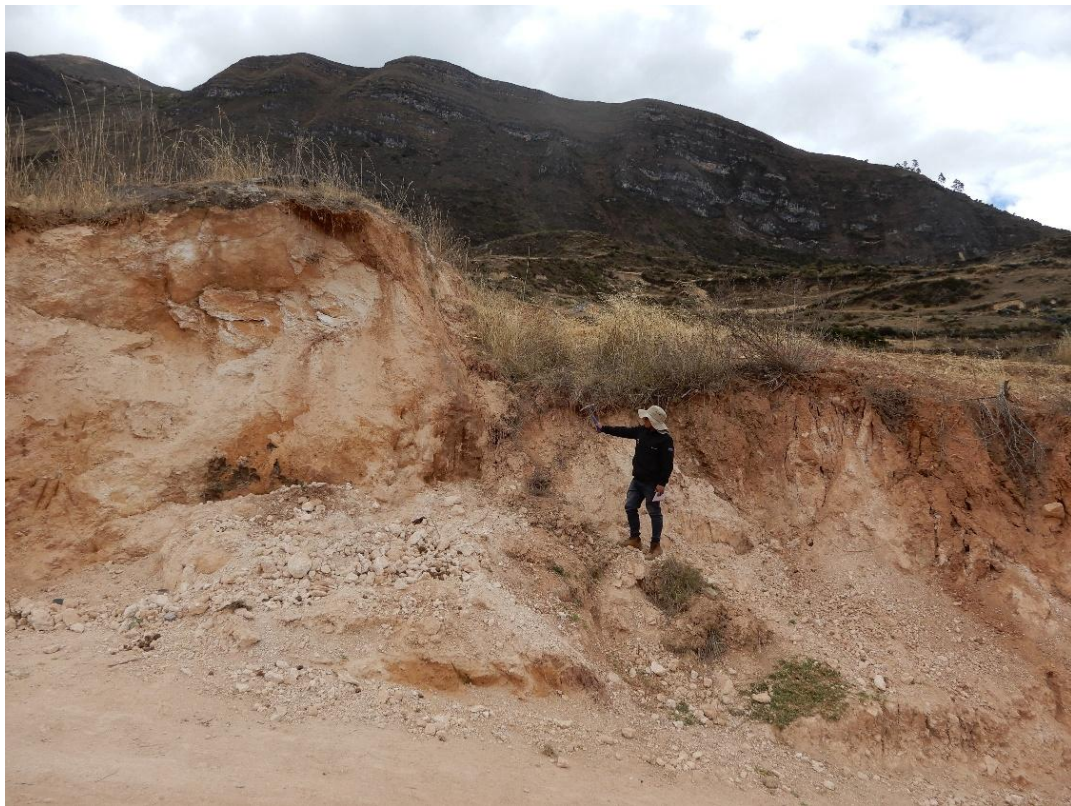
Fotografía 9. Salto de 2.5 m del escarpe principal en el flanco derecho del deslizamiento activo. Vista mirando al oeste.

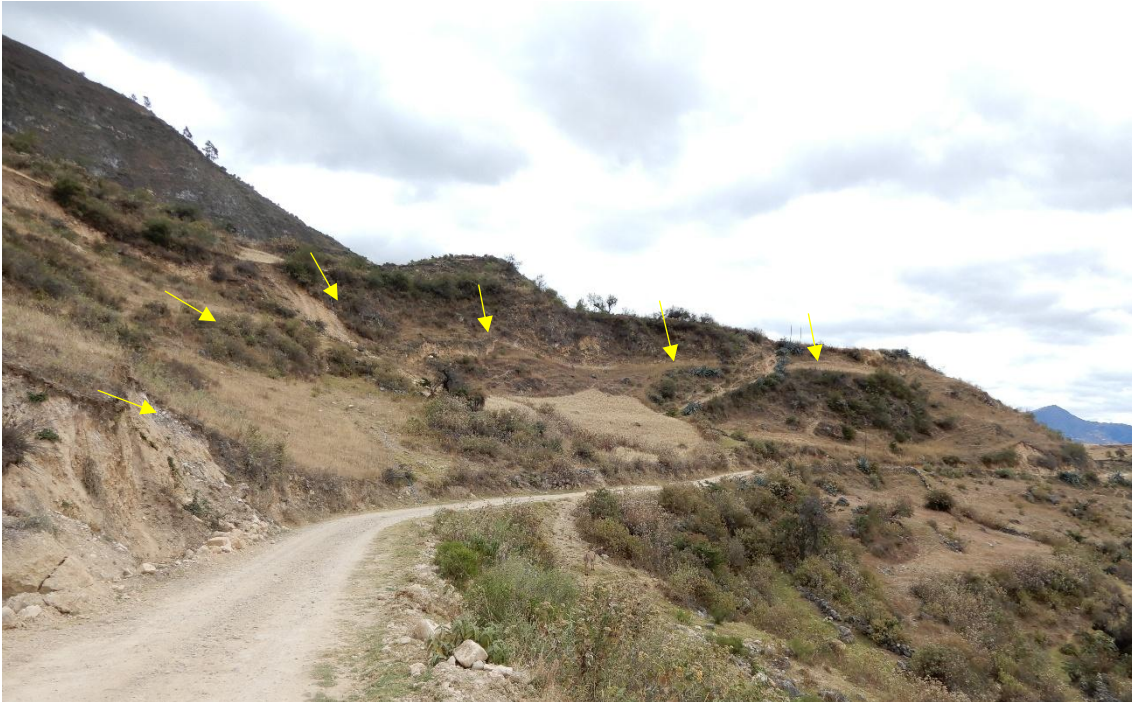
Figura 11. Prolongación del escarpe principal en la zona de la corona del deslizamiento activo. Vista mirando al noroeste.

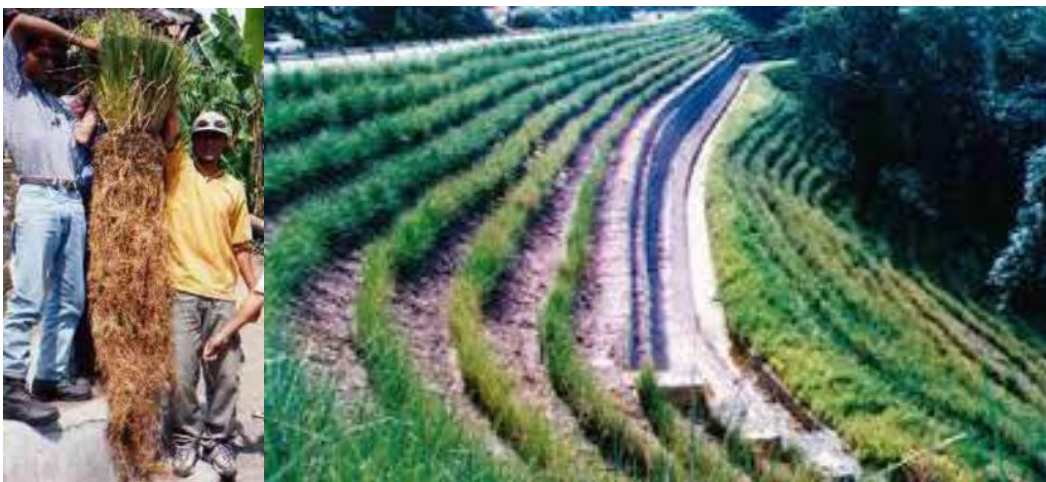
Anexo 2.3. Ejemplo de bioingeniería con arbusto (vetiver) en taludes de materiales sueltos.

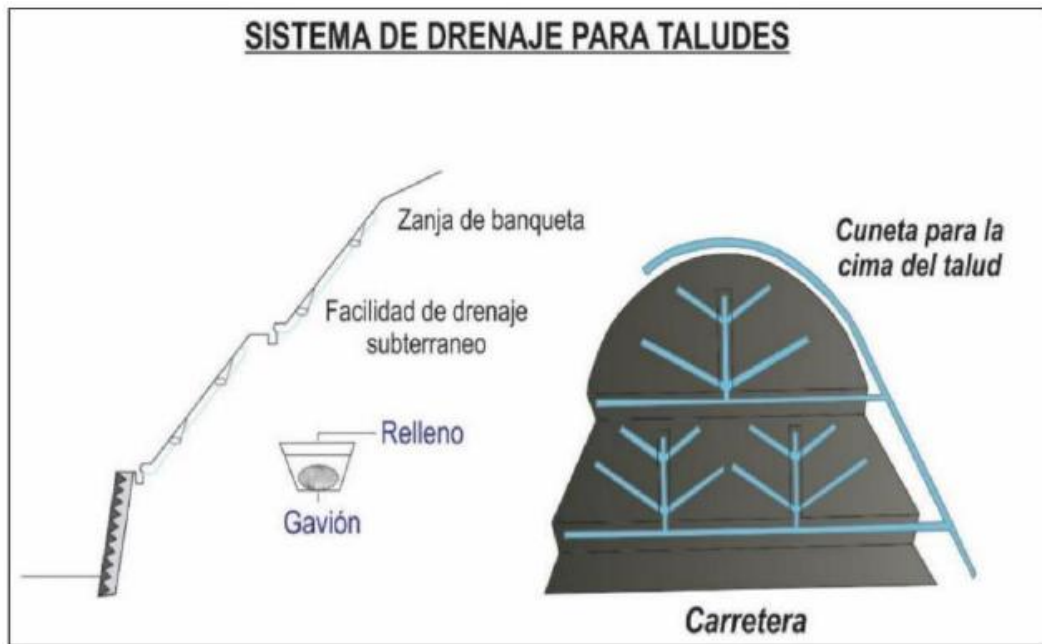
Anexo 2.6. Drenaje tipo espina de pescado. Tomado de INGEMMET (2000).

1. Implementar un sistema de drenaje a fin de disminuir la saturación del terreno, ubicadas en el cuerpo de los deslizamientos y alrededores.
2. Construir drenajes tipo espina de pez, con canales de mangueras flexibles o tuberías de PVC. Un primer canal en la parte superior del deslizamiento activo con la finalidad de interceptar el escurrimiento en la zona de mayor pendiente (cambio de pendiente); el segundo canal en la parte media con la finalidad de evitar la infiltración de las aguas en la masa que actualmente se viene desplazando, las que podría detener en parte el avance de los deslizamientos. Los canales deben desembocar a un canal longitudinal, ubicadas en los flancos del deslizamiento activo, con la finalidad de conducir el agua de escorrentía hacia el río Marañón (**Ejemplo: anexo 2.6 y 2.7**).
