«ESTUDIO DE DELIMITACIÓN DE FAJA MARGINAL DE LA QUEBRADA LÚCUMA, TRIBUTARIO AL RÍO SANTA EULALIA – MARGEN DERECHA (0,98 KM)»

METODOLOGÍA : Modelamiento Hidráulico
UBICACIÓN : Distrito : Santa Eulalia
Provincia : Huarochirí
Región : Lima

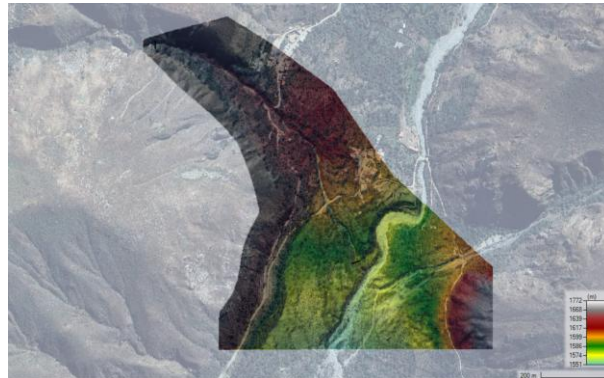
Figura 1: Modelo Digital de Elevación de la quebrada Lúcumá

Para el presente estudio se realizó la modelación hidráulica respectiva a partir de la topografía que fue generada en formato ráster en del tipo TIF para luego ser cargado al programa HEC-RAS a una resolución de píxel de 0,5 m x 0,5 m, que servirá para la delimitación de la faja marginal. Para el presente estudio tomaremos solamente el tramo correspondiente a la quebrada Lúcumá para realizar la modelación hidráulica respectiva, que servirá para la delimitación de la faja marginal.

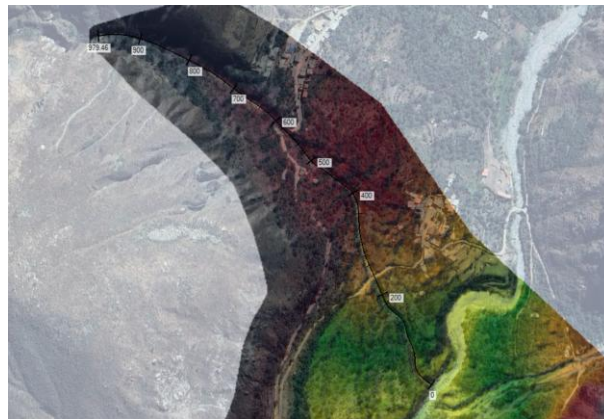
Figura 2: Eje de cauce principal de la quebrada Lúcura (0,98 Km)

La conformación del eje de la quebrada Lúcura se ha determinado a partir de la red topografía de curvas de nivel, convertida en modelo digital de elevación. El tramo trazado principal comprende la siguiente longitud:

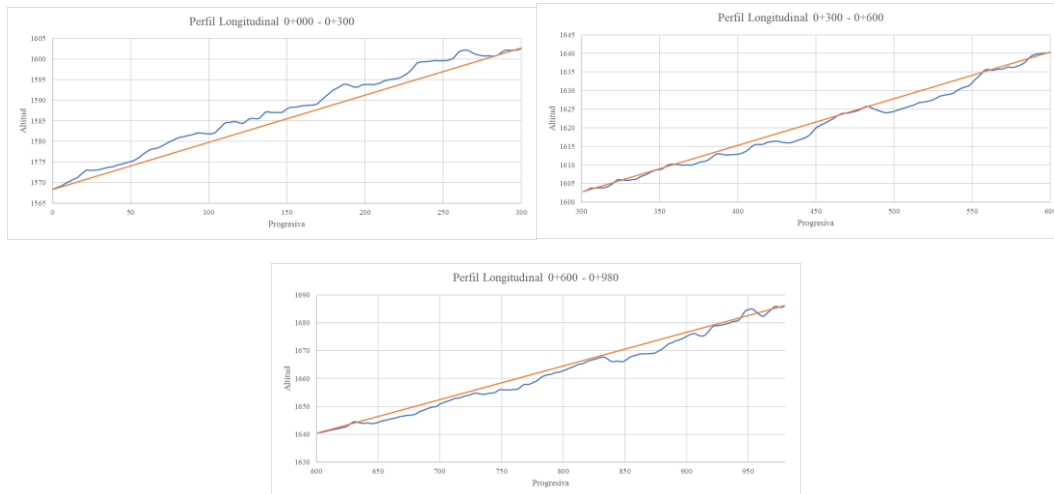
Figura 3: Perfiles longitudinales del cauce principal

Es una de las variables principales que determina la respuesta morfológica del cauce que actúa directamente en la dinámica propia del lecho del torrente. La forma del perfil longitudinal del cauce es el resultado de un número de factores actuantes e independientes, los cuales representan un balance entre la capacidad de transporte del cauce y el tamaño y cantidad de sedimentos disponibles y existentes para finalmente ser transportados a diferentes localizaciones que por esta condición el lecho está en constante cambio.

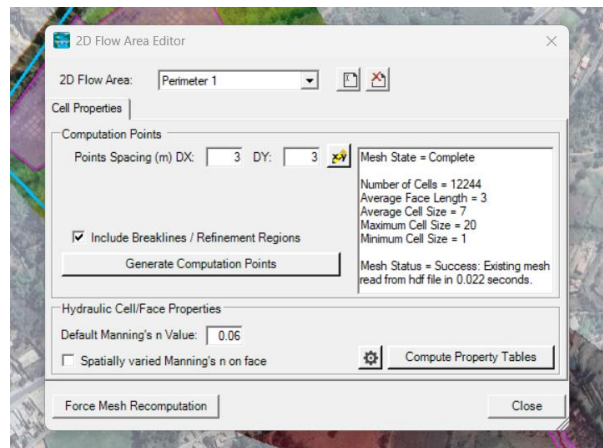
Figura 5: Tamaño de malla Quebrada Lúcuma: HEC RAS 6.3.1

Se realizó el preprocesamiento de datos con la creación, asignando las condiciones de contorno, propiedades y la malla no estructurada de 3 m en las zonas de inundación y 2 m en la zona de refinamiento, siendo esta discretización del modelo generado a partir de la geometría.

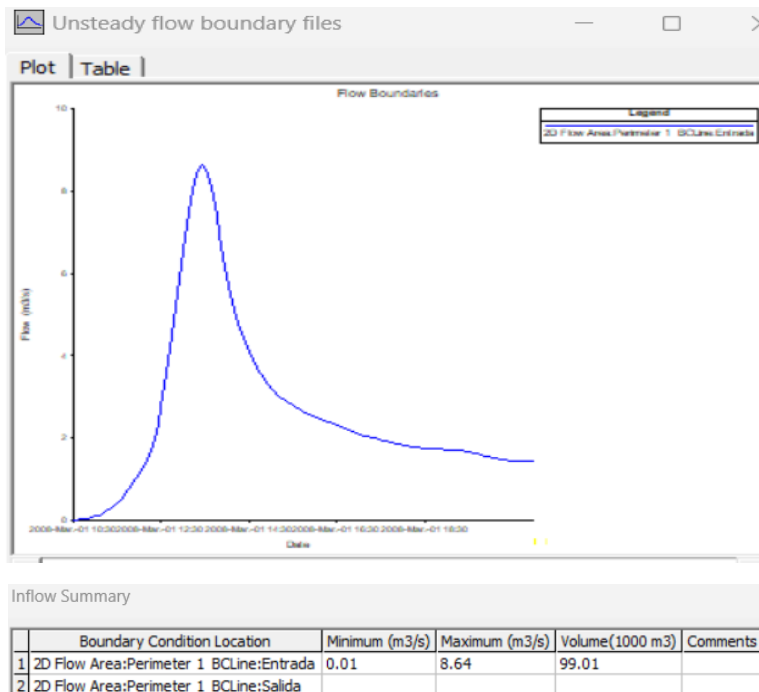
Figura 10: Hidrogramas de entrada ingresados en el software HEC-RAS – TR 100 años

Presentamos un hidrograma que es un parámetro necesario para las condiciones de contorno de ingreso en el modelo HEC-RAS:

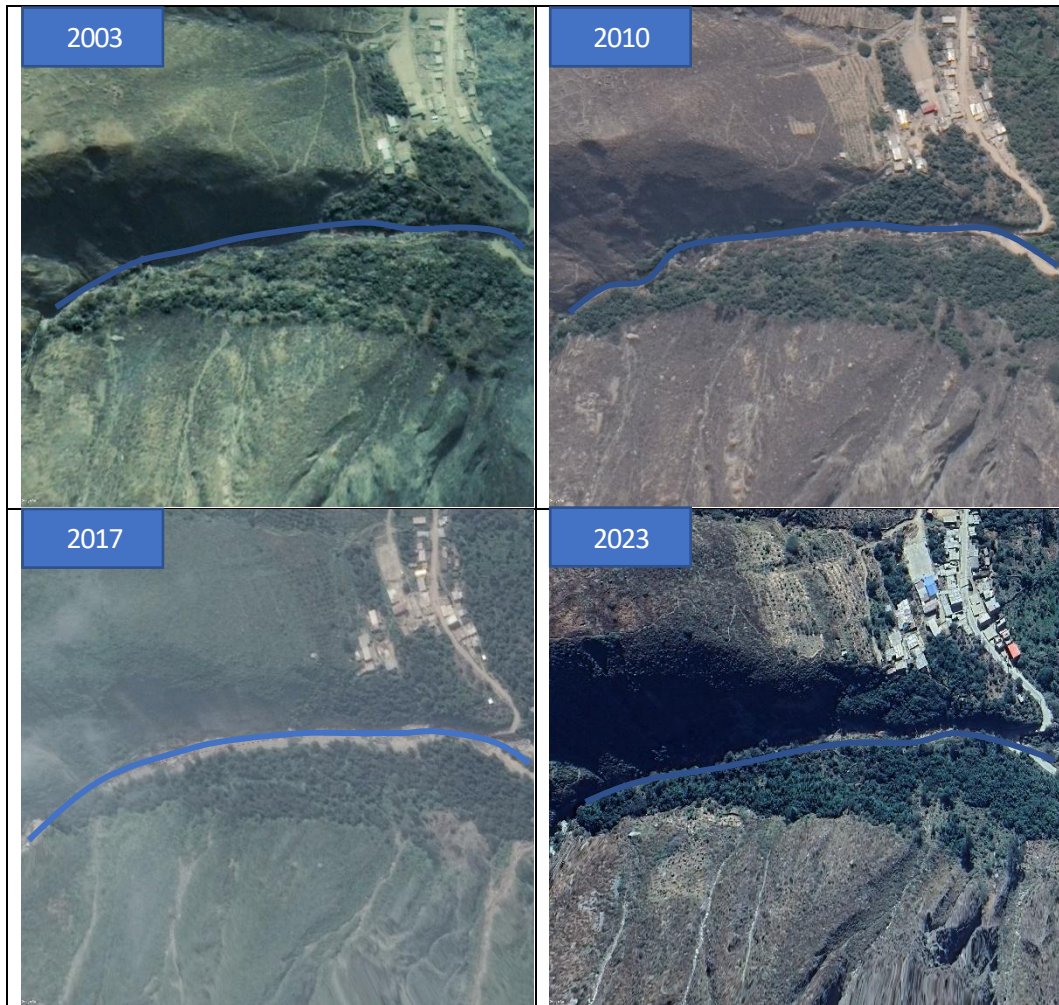
Figura 16: Comparación de imágenes 2003 – 2023 parte media

En la parte media, se puede apreciar que desde el año 2003 existe presencia de cobertura vegetal de la quebrada Lúcumá, se aprecia un cauce definido en condiciones naturales y zonas eriazas a sus márgenes. (Figura 16).
