GOBIERNO REGIONAL DE LIMA

# ESTUDIO DE EVALUACIÓN DE RIESGO POR DESLIZAMIENTO ROTACIONAL EN EL CENTRO POBLADO LLOCCHI, DISTRITO DE HUANCAPÓN, PROVINCIA DE CAJATAMBO, DEPARTAMENTO DE LIMA.

ABRIL - 2026

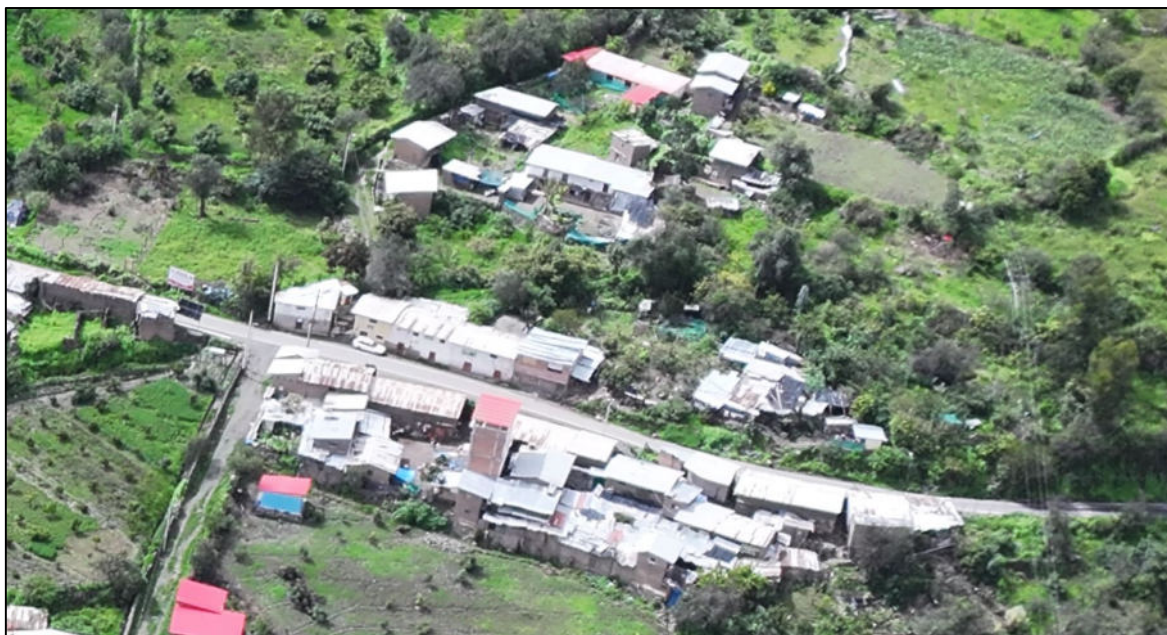
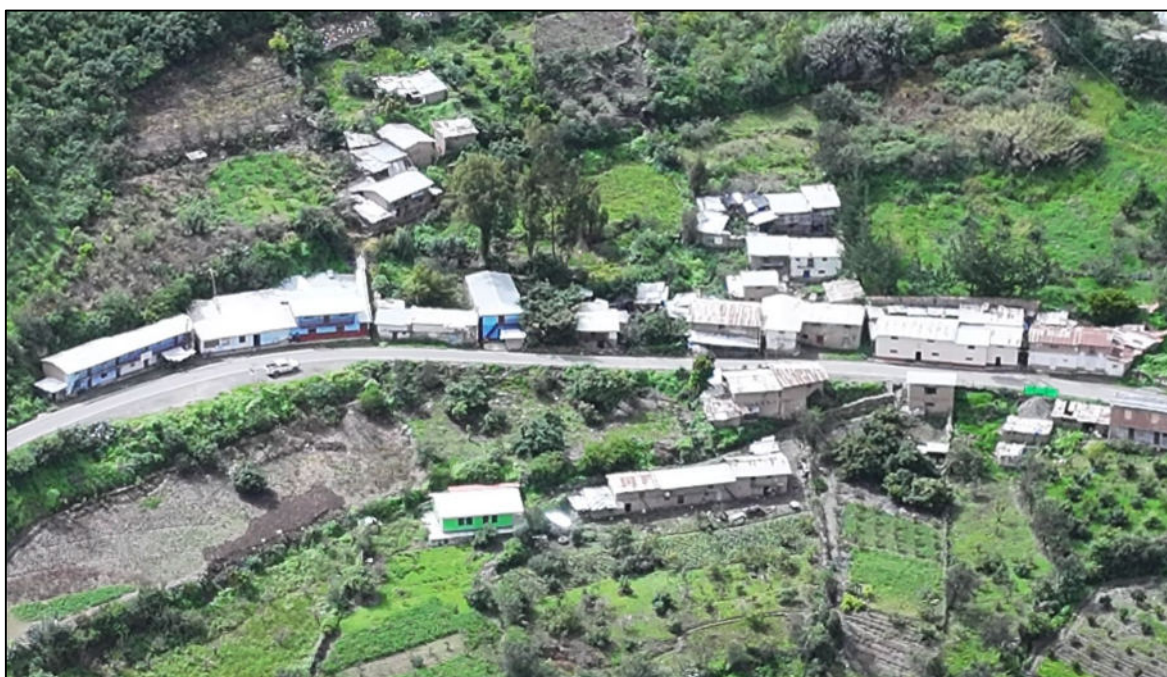
Foto 3: Vista de las viviendas construidas en adobe.

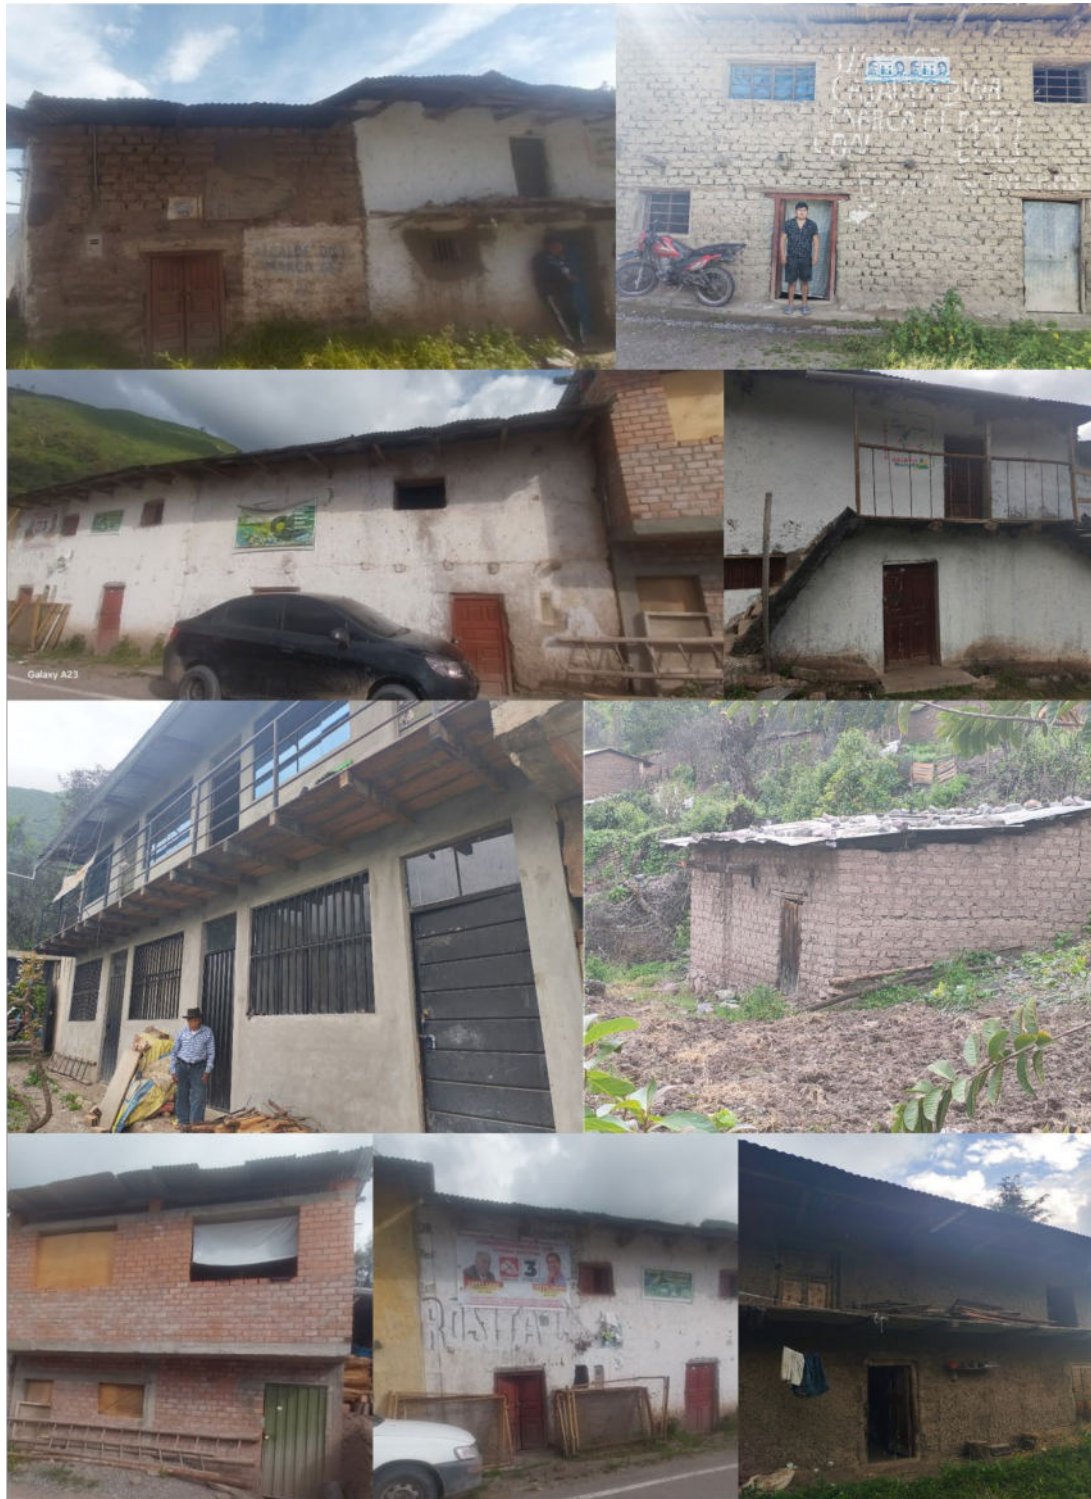
**Foto 4:** Edificaciones con estado de conservación bueno, regular y malo.

Este resultado evidencia que, si bien la mayoría de edificaciones se encuentra en condiciones aceptables, existe un porcentaje significativo en estado deficiente, lo cual puede incrementar la vulnerabilidad del ámbito ante eventos adversos, debido al deterioro de los elementos constructivos y la posible pérdida de capacidad estructural.

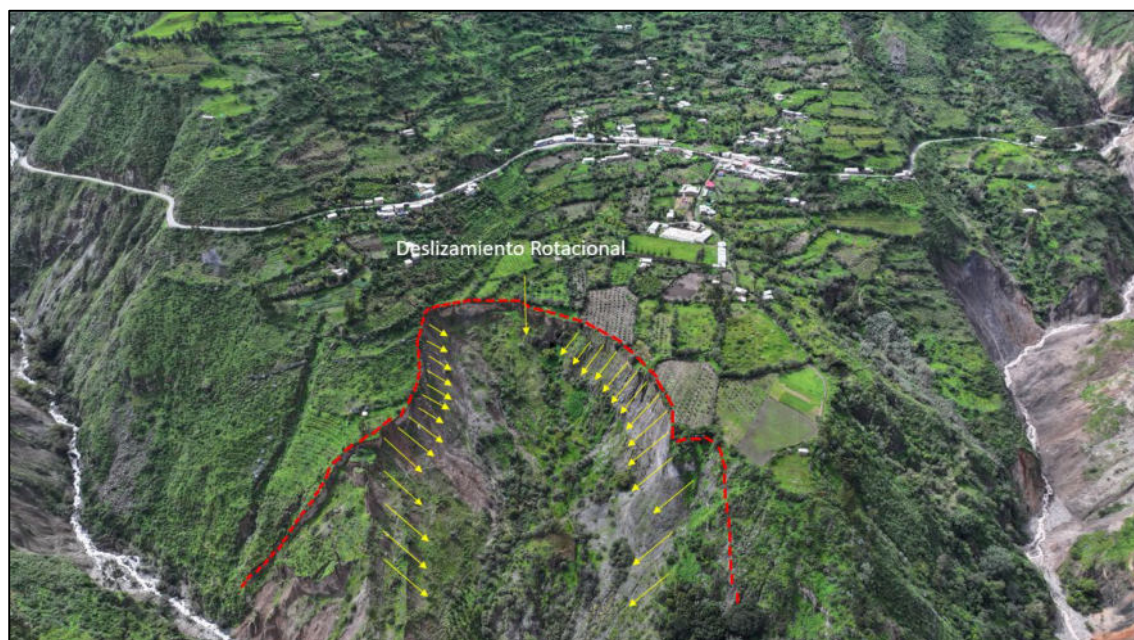
**Foto 5:** Deslizamiento rotacional en depósito coluvio-aluvial..

En la foto 5 se identifica un deslizamiento rotacional desarrollado sobre un depósito coluvio-aluvial, el cual presenta un desplazamiento continuo y progresivo. Asimismo, se observan zonas de debilidad evidenciadas por la presencia de grietas de tracción en los flancos laterales del deslizamiento, lo que indica una posible ampliación del movimiento y la ocurrencia de futuros deslizamientos. La dirección principal del desplazamiento se orienta hacia la quebrada principal.

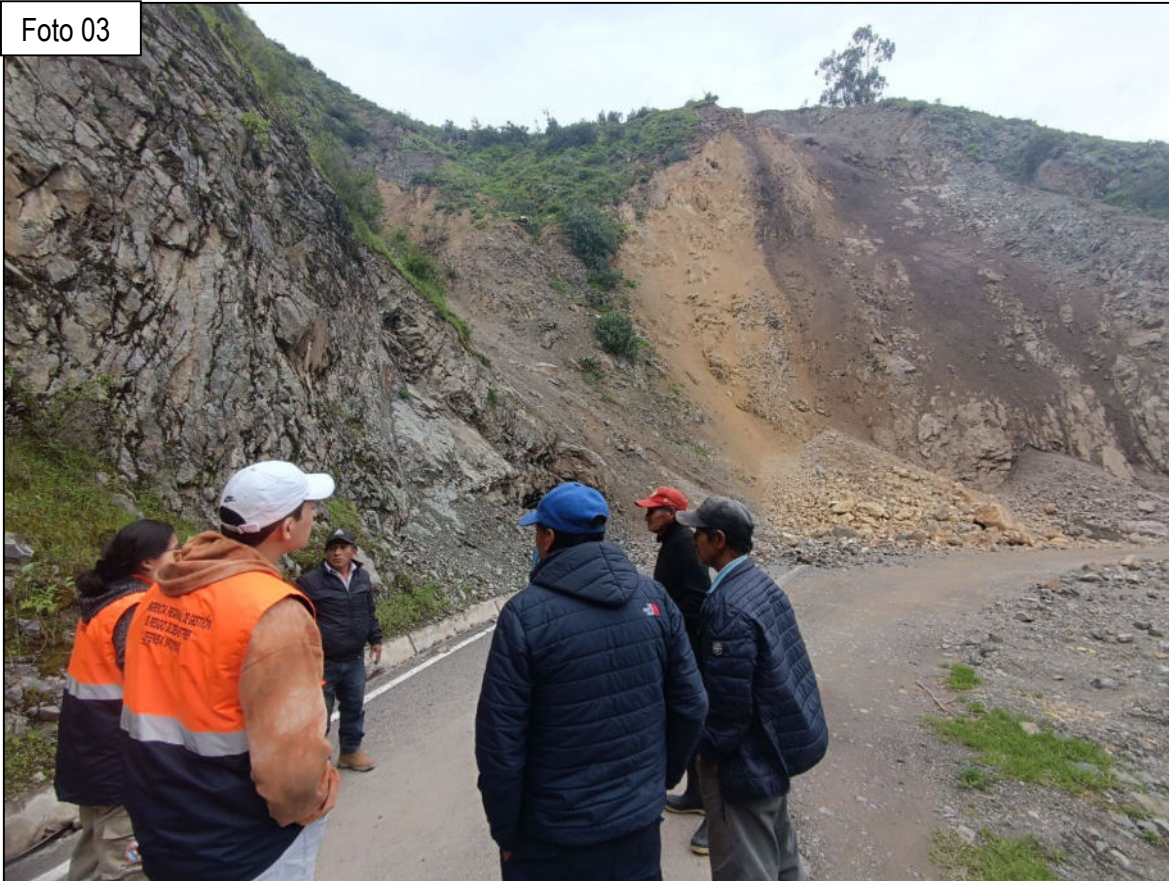
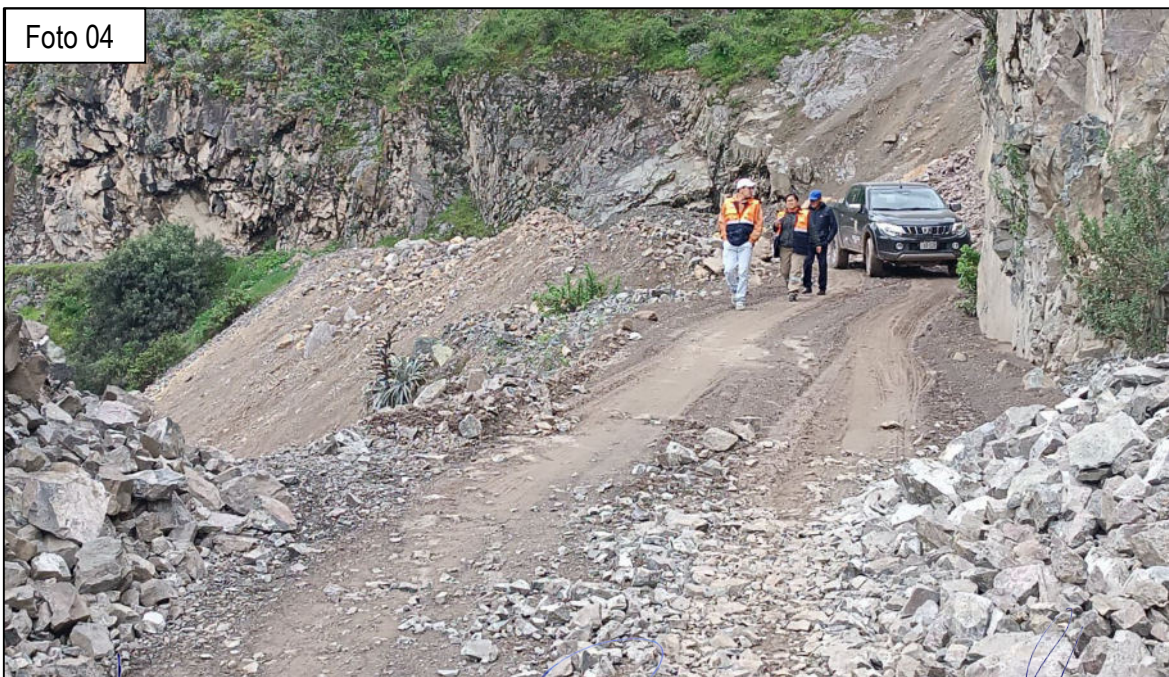
**Fotos del 03 al 04:** Imágenes del equipo técnico realizando las actividades de evaluación del área de estudio. Se aprecia la toma directa de datos en terreno.

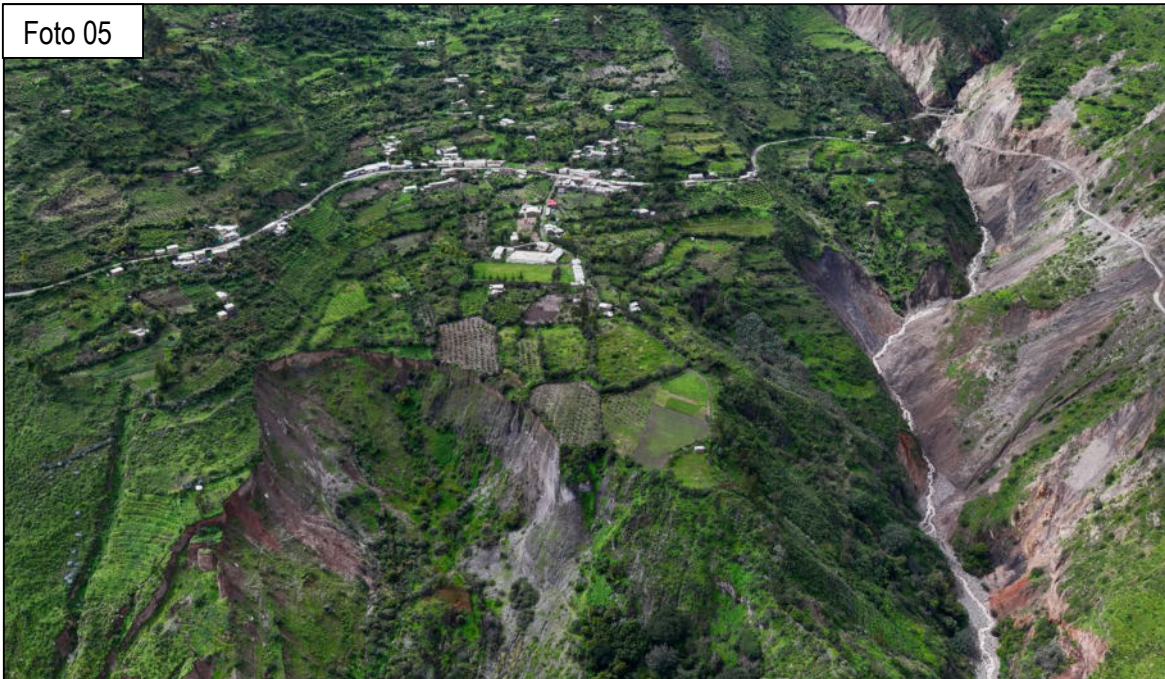
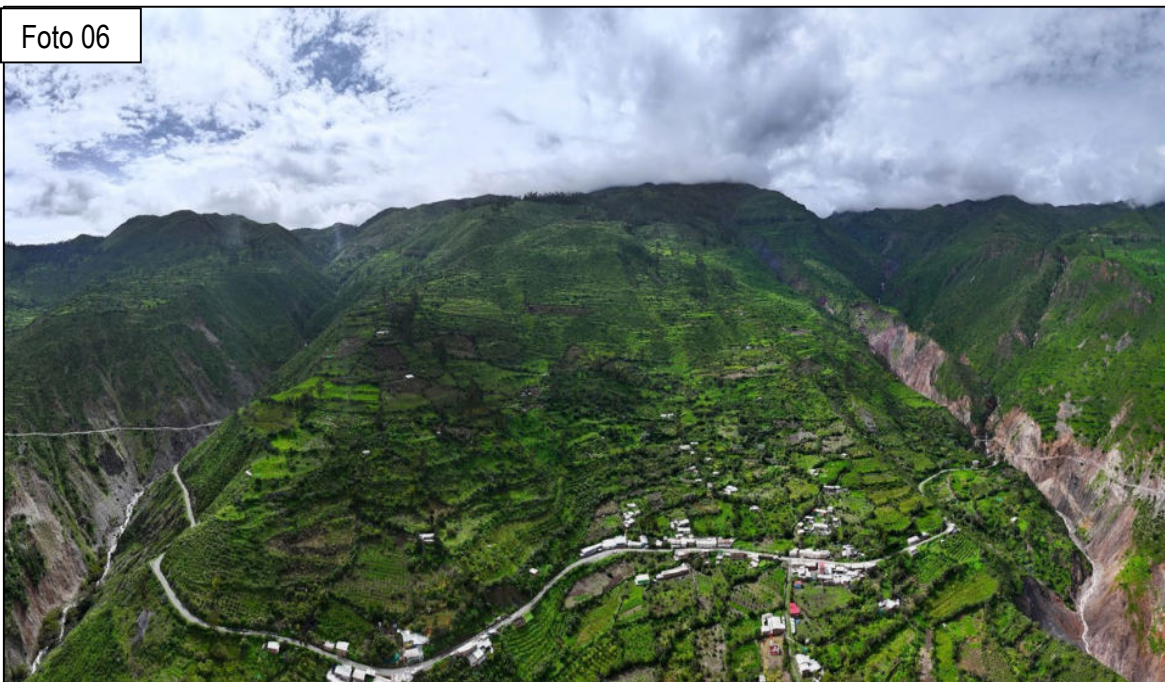
**Fotos del 05 al 06:** Imágenes capturadas durante el sobrevuelo en el área de estudio, con el objetivo de obtener registros geoespaciales desde una perspectiva aérea. Las fotografías muestran el entorno físico del centro poblado Llocchi, permitiendo una visualización amplia y detallada de las condiciones topográficas del terreno. Estas tomas forman parte del proceso de evaluación técnica para el análisis de riesgo por deslizamiento rotacional, complementando la información obtenida en campo por el equipo especializado.
