**ESTUDIO DE EVALUACIÓN DE RIESGO POR  
DESLIZAMIENTO EN EL PROYECTO “MEJORAMIENTO  
DEL SERVICIO DE TRANSITABILIDAD VIAL  
INTERURBANA EN EL CAMINO VECINAL DE CU 1628,  
CU 1629 Y R080258, TRAMOS: CU 1628 (EMP.CU 1627-  
EMP. CU 1629), CU 1629 (EMP.CU 1628-DV MOSOC-  
EMP.CU1628), CU 1628 (DV MOSOC-THUMI), R080258  
(EMP.CU-1628 THUMI-ROSASANI), DISTRITO DE  
MOSOC LLACTA DE LA PROVINCIA DE ACOMAYO DEL  
DEPARTAMENTO DE CUSCO”, CUI 2608099**

**MOSOC LLACTA - ACOMAYO  
2026**

**ESTUDIO DE EVALUACIÓN DE RIESGO POR DESLIZAMIENTO EN EL PROYECTO “MEJORAMIENTO DEL SERVICIO DE TRANSITABILIDAD VIAL INTERURBANA EN EL CAMINO VECINAL DE CU 1628, CU 1629 Y R080258, TRAMOS: CU 1628 (EMP.CU 1627-EMP. CU 1629), CU 1629 (EMP.CU 1628-DV MOSOC-EMP.CU1628), CU 1628 (DV MOSOC-THUMI), R080258 (EMP.CU-1628 THUMI-ROSASANI), DISTRITO DE MOSOC LLACTA DE LA PROVINCIA DE ACOMAYO DEL DEPARTAMENTO DE CUSCO”, CUI 2608099**

**EVALUADOR DE RIESGO:**

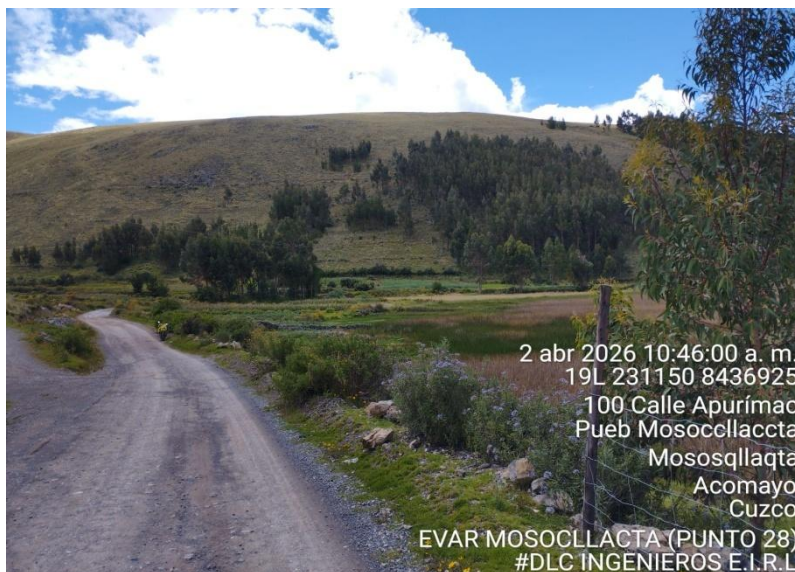
Foto 11 Pendiente de terreno llano a ligeramente inclinado (menor a 5°).

Corresponden a planicies elevadas en el ámbito de estudio del sector. La escorrentía superficial es lenta, favoreciendo la infiltración. Son áreas aptas para la urbanización y desarrollo de infraestructura, aunque pueden presentar problemas de drenaje o susceptibilidad a inundaciones.

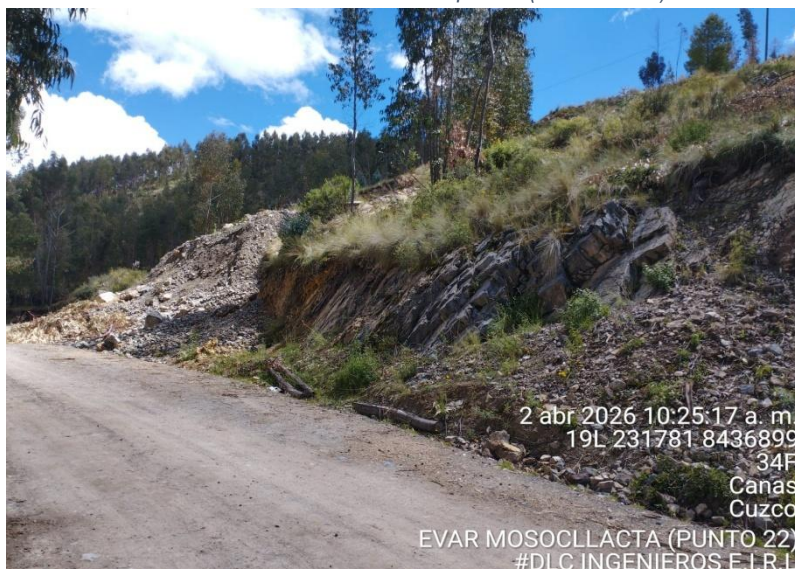
*Foto 14 Pendiente de terreno empinado (de 25° a 35°).*

Este tipo de pendiente se encuentra comúnmente en laderas o sectores montañosos, donde los procesos de denudación y modelado del relieve son intensos. Existe alta susceptibilidad a procesos de remoción en masa como deslizamientos, caídas de rocas y erosión acelerada. La estabilidad depende del tipo de litología, fracturamiento de la roca, condiciones hidrológicas y uso antrópico.

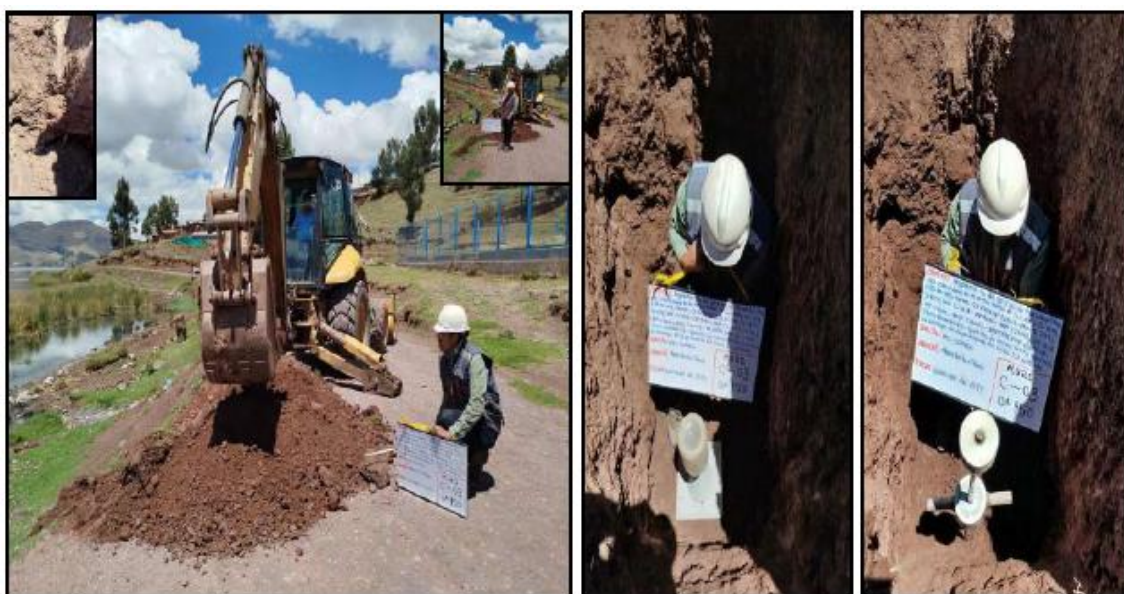
*Imagen 15 Fotografías de la calicata realizada para el estudio de mecánica de suelo*

La Estratigrafía de los tramos evaluados es variable predominando materiales granulares en matriz de limo con arena, también existen tramo de roca compuesta por calizas y areniscas y tramos de arcillas y/o limos de baja plasticidad estables. De la descripción estratigráfica de campo y los resultados de laboratorio mostrados anteriormente se puede concluir la clasificación de la sub rasante.

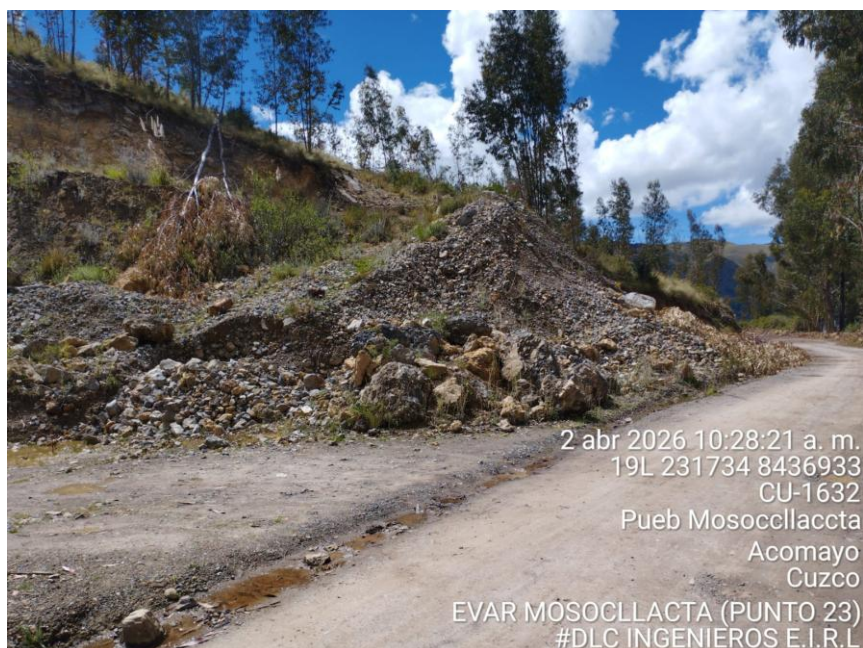
*Foto 17 Progresiva 3+000, deslizamiento de material inestable afectando a la carretera*

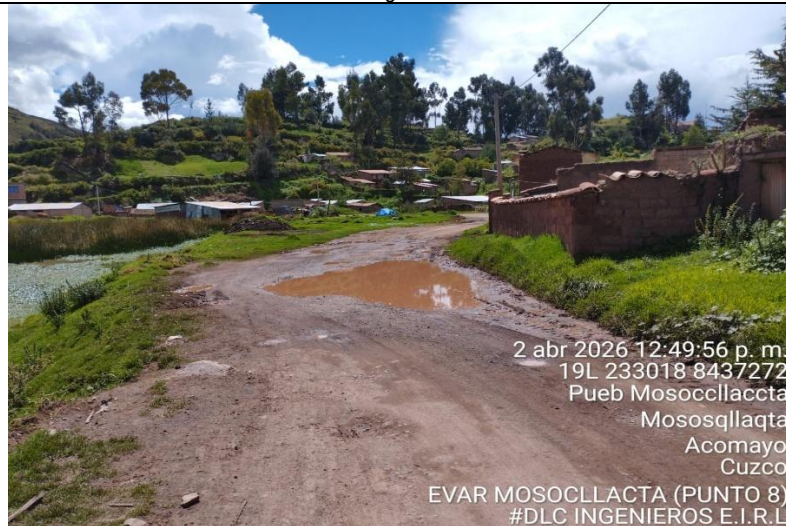
*Foto 24 Vista de la degradación de la carretera*

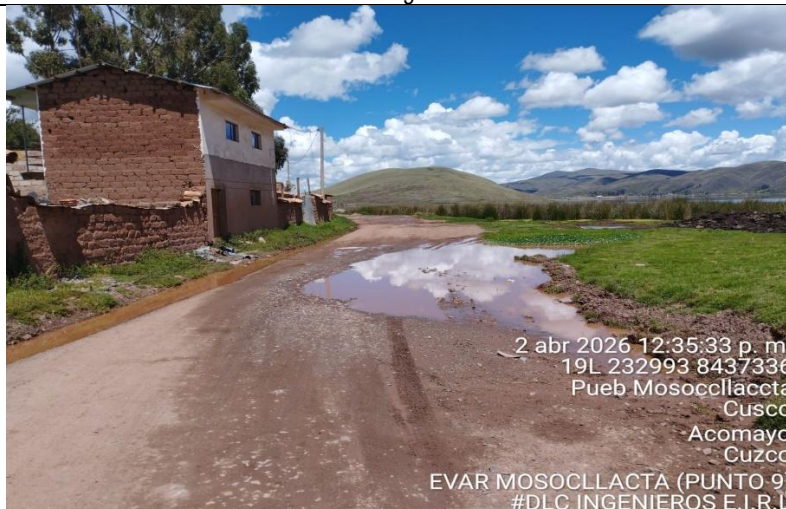
*Foto 25 Vista de la acumulación de agua formando charco en la carretera*

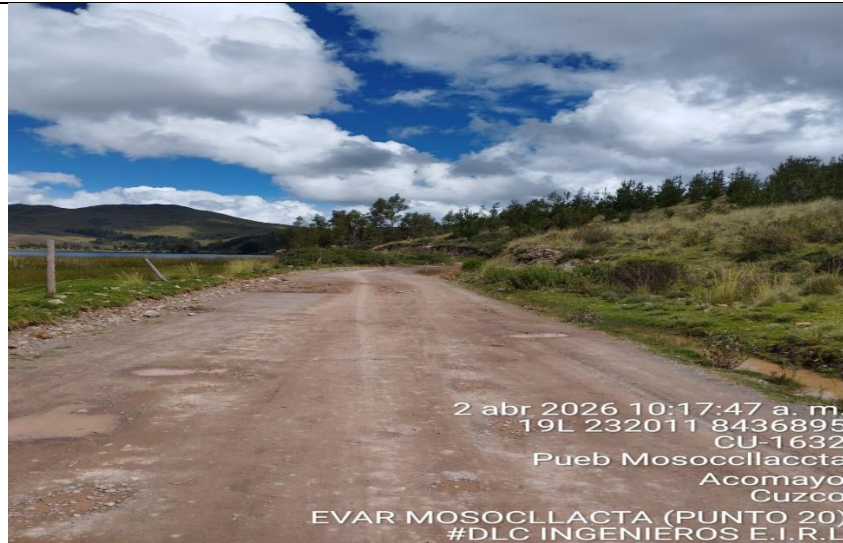
*Foto 26 Vista del deterioro de la carretera en la progresiva 2+300*

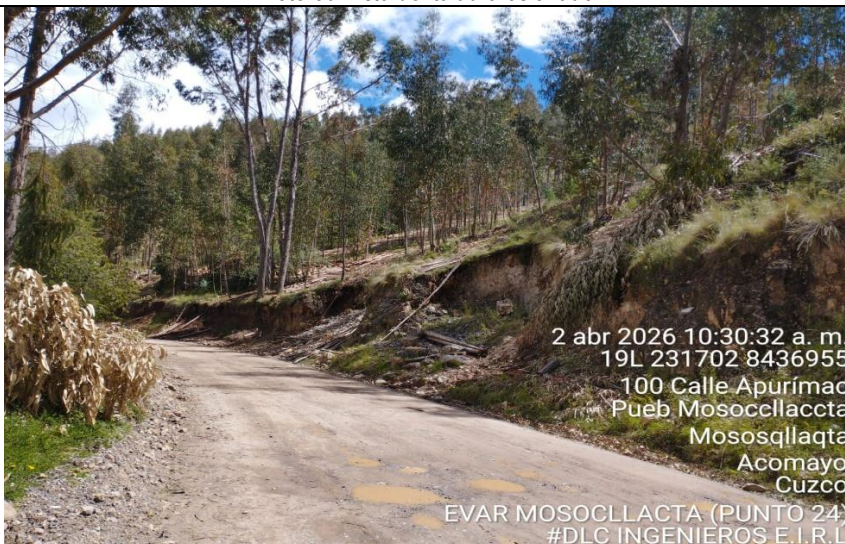
*Foto 30 Vista del talud erosionado*

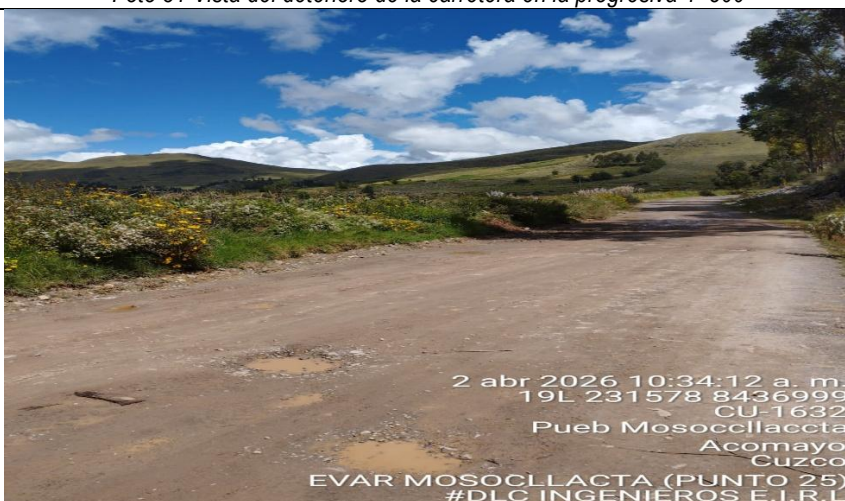
*Foto 31 Vista del deterioro de la carretera en la progresiva 4+500*
