REPORTE DEL MONITOREO DE DEFORMACION DEL DESLIZAMIENTO DE LARI PERIODO 2015

INSTITUTO GEOLÓGICO MINERO Y METALÚRGICO
DIRECCIÓN DE GEOLOGÍA AMBIENTAL Y RIESGO GEOLÓGICO

Por:
Edu Taipe Maquerhua
Rafael Miranda Cruz
Gael Araujo Huamán
Jonathan Diaz Apaza

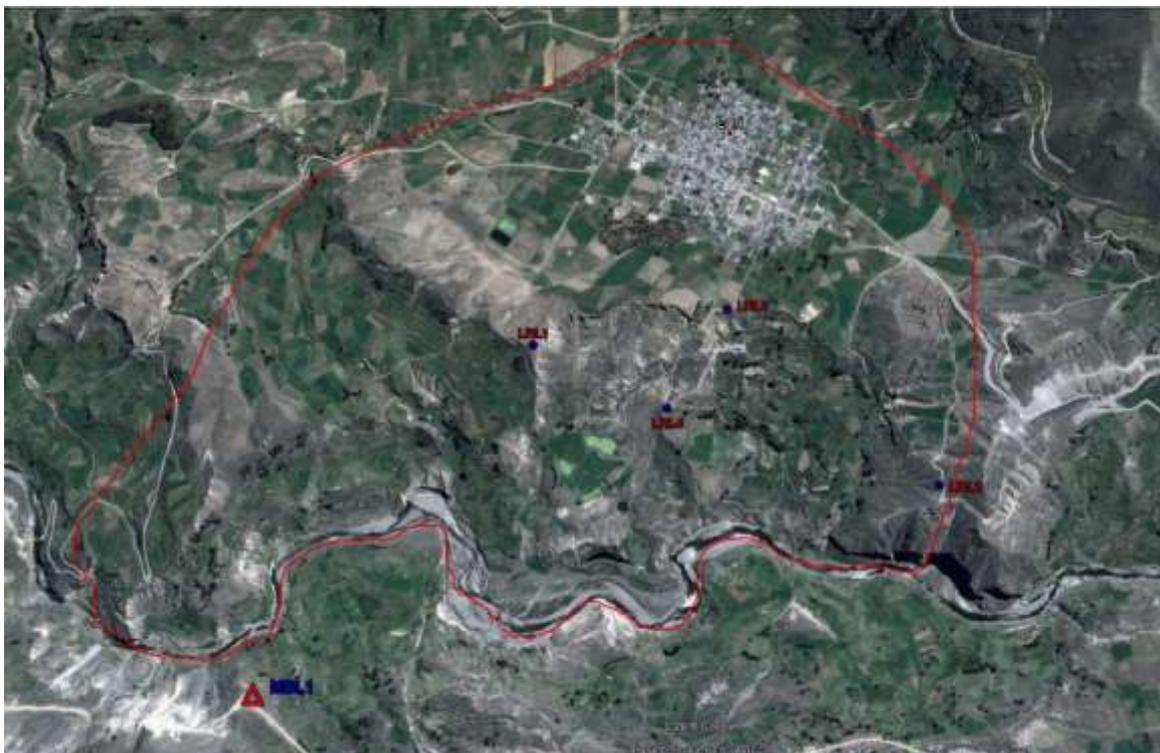
Figura 1. Vista general de la zona de estudio del deslizamiento de Lari, la línea roja indica el área en estudio, el triángulo color rojo es la estación para monitoreo mediante scanner 3D Lidar, los puntos color azul son estaciones de monitoreo con GPS.

Los movimientos en masa son fenómenos geológicos recurrentes identificados a lo largo del Valle del Colca que más interés ha generado en la población, autoridades y profesionales, con la finalidad de realizar investigación y monitoreo para conocer su evolución en el tiempo. El INGEMMET mediante la Dirección de Geología Ambiental y Riesgo Geológico realiza este trabajo desde el año 2010 y específicamente en Lari desde el 2015. Para el sector de Lari durante este periodo se ha realizado la implementación, instalación y establecimiento de la línea base, con la finalidad de elaborar estudios de la evolución mediante el método de GPS (Global Position Systems, por sus siglas en inglés), y a través de modelos digitales de elevación (DEM) obtenidos por un scanner LiDAR y así de esta manera, determinar los factores detonantes que contribuyen a la generación y avance del deslizamiento, la geología y dinámica del deslizamiento. En tal sentido y como parte de la línea base, se ha instalado una serie de estaciones para la vigilancia de dicho fenómeno, como se observa en la Figura 1.

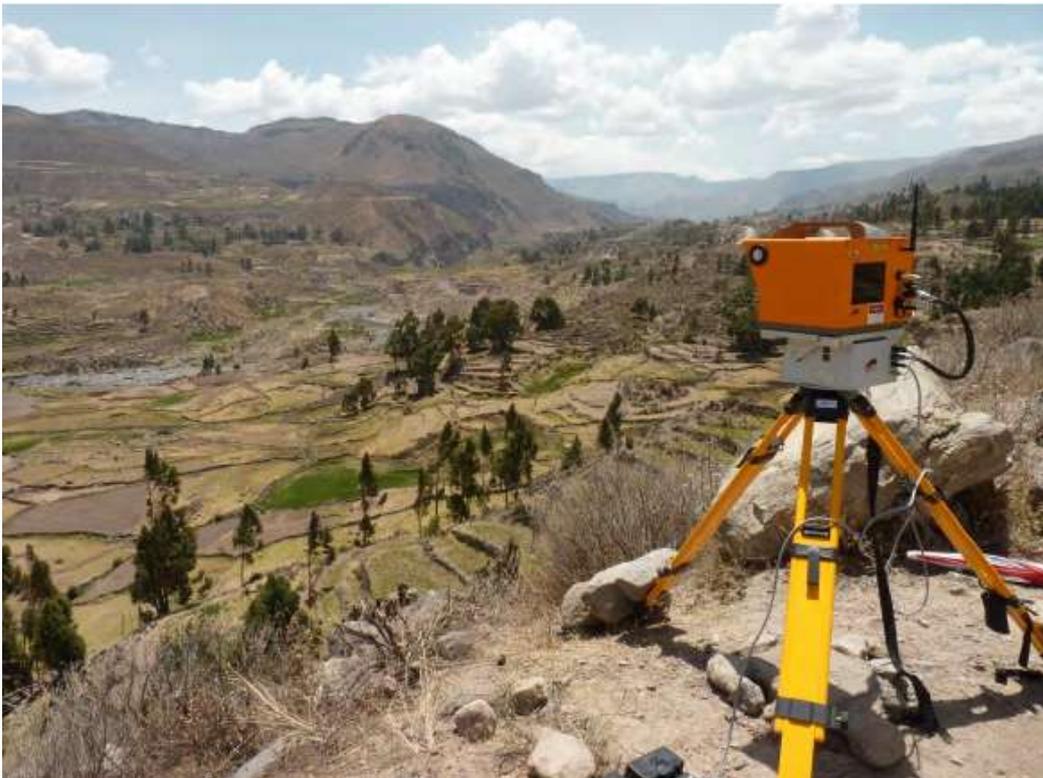
Figura 2. Instante de la obtención de la nube de puntos con scanner 3D LiDAR del deslizamiento de Lari, equipo ubicado frente al deslizamiento (extremo izquierdo del río Colca).

Durante el año 2015 se inició el monitoreo del deslizamiento de Lari, para lo cual se emplearon equipos de última generación. El scanner 3D LiDAR tiene un alcance de tres kilómetros (Figura 2), permitiendo así obtener un modelo del deslizamiento base; la ventaja sobre otras técnicas, es que se puede observar grandes áreas en un determinado tiempo con alta resolución y precisión. Así mismo, el GPS, otro equipo de alta precisión, útil para monitorear el deslizamiento desde un punto fijo, permite conocer y cuantificar la tasa de desplazamiento en un determinado periodo (Figura 3). Los detalles de los equipos empleados durante la campaña del 2015 son:

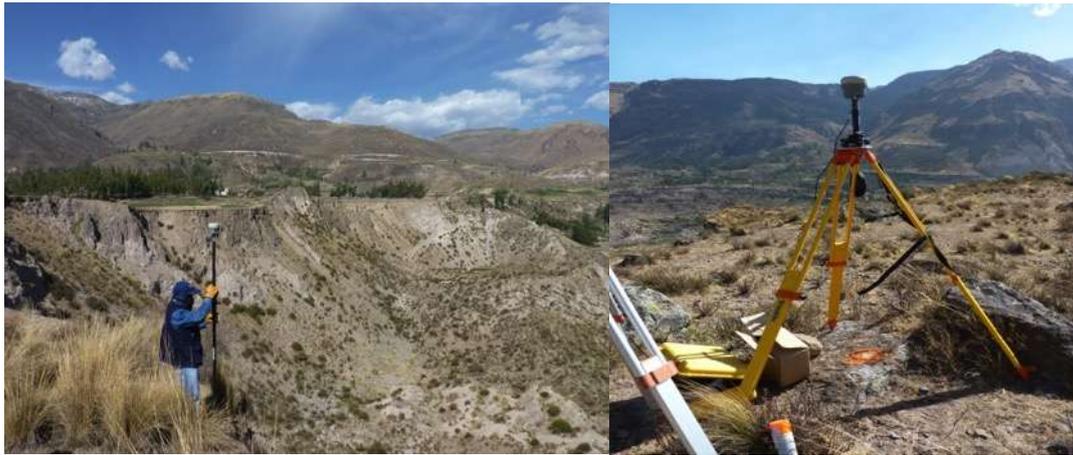
Figura 3. Vista general del monitoreo con GPS diferencial, a) Instante del levantamiento mediante el método cinemático continuo de la principal escarpa de Lari, b) Base de la estación GPS Diferencial ubicado en el extremo norte de la escarpa.

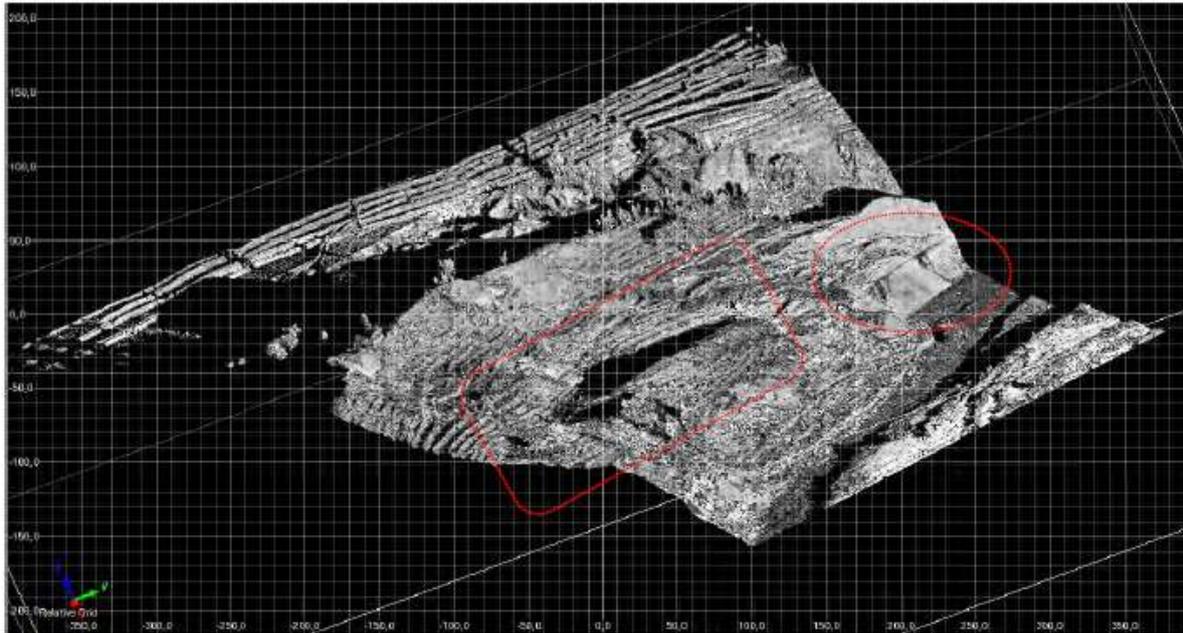
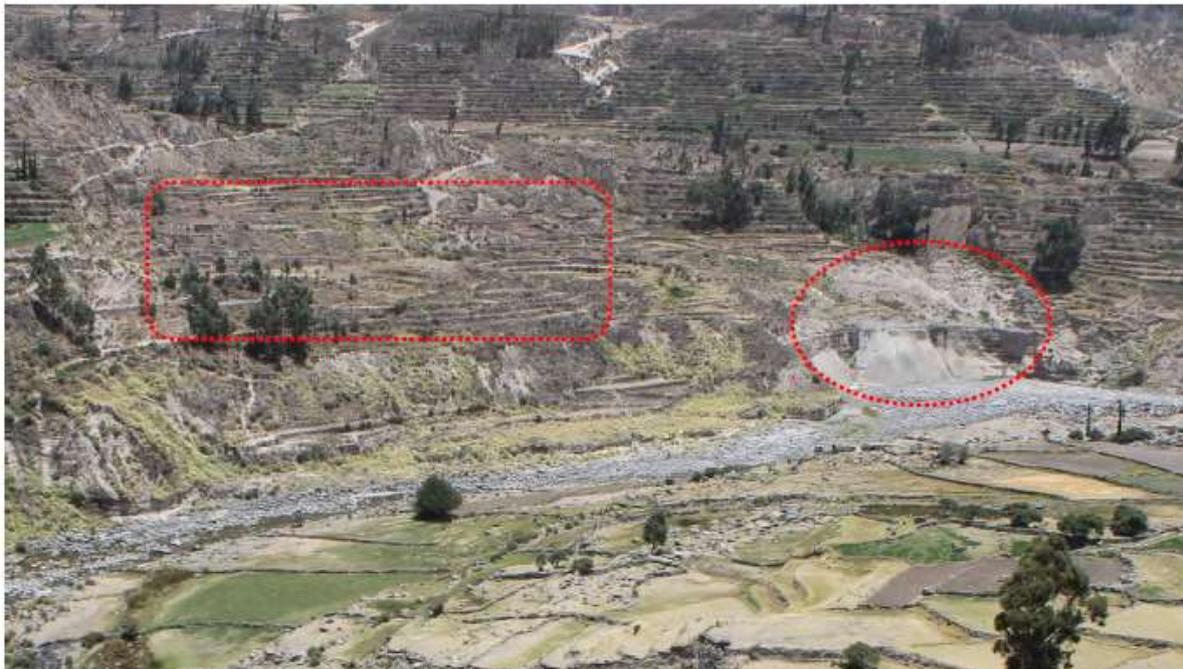
Figura 4. Vista superior, se observa el modelo digital de elevación obtenido con LiDAR de la zona norte del deslizamiento principal de Lari y vista inferior, la fotografía del área escaneada, la resolución de la imagen permite capturar cualquier cambio

Los resultados preliminares del escaneo permiten identificar algunos movimientos en masas antiguos posteriormente estabilizados mediante andenerías por el avance de la agricultura que ocupa las áreas menos propensas a deslizamientos, así como también existen zonas con andenería que están siendo afectadas por el avance de los movimientos en masa (debido al sistema de riego empleado en la zona), fenómenos climáticos y procesos tectónicos. Dichos resultados podrán ser corroborados con escaneos y monitoreo mediante GPS y Scanner LiDAR en próximas campañas de campo.

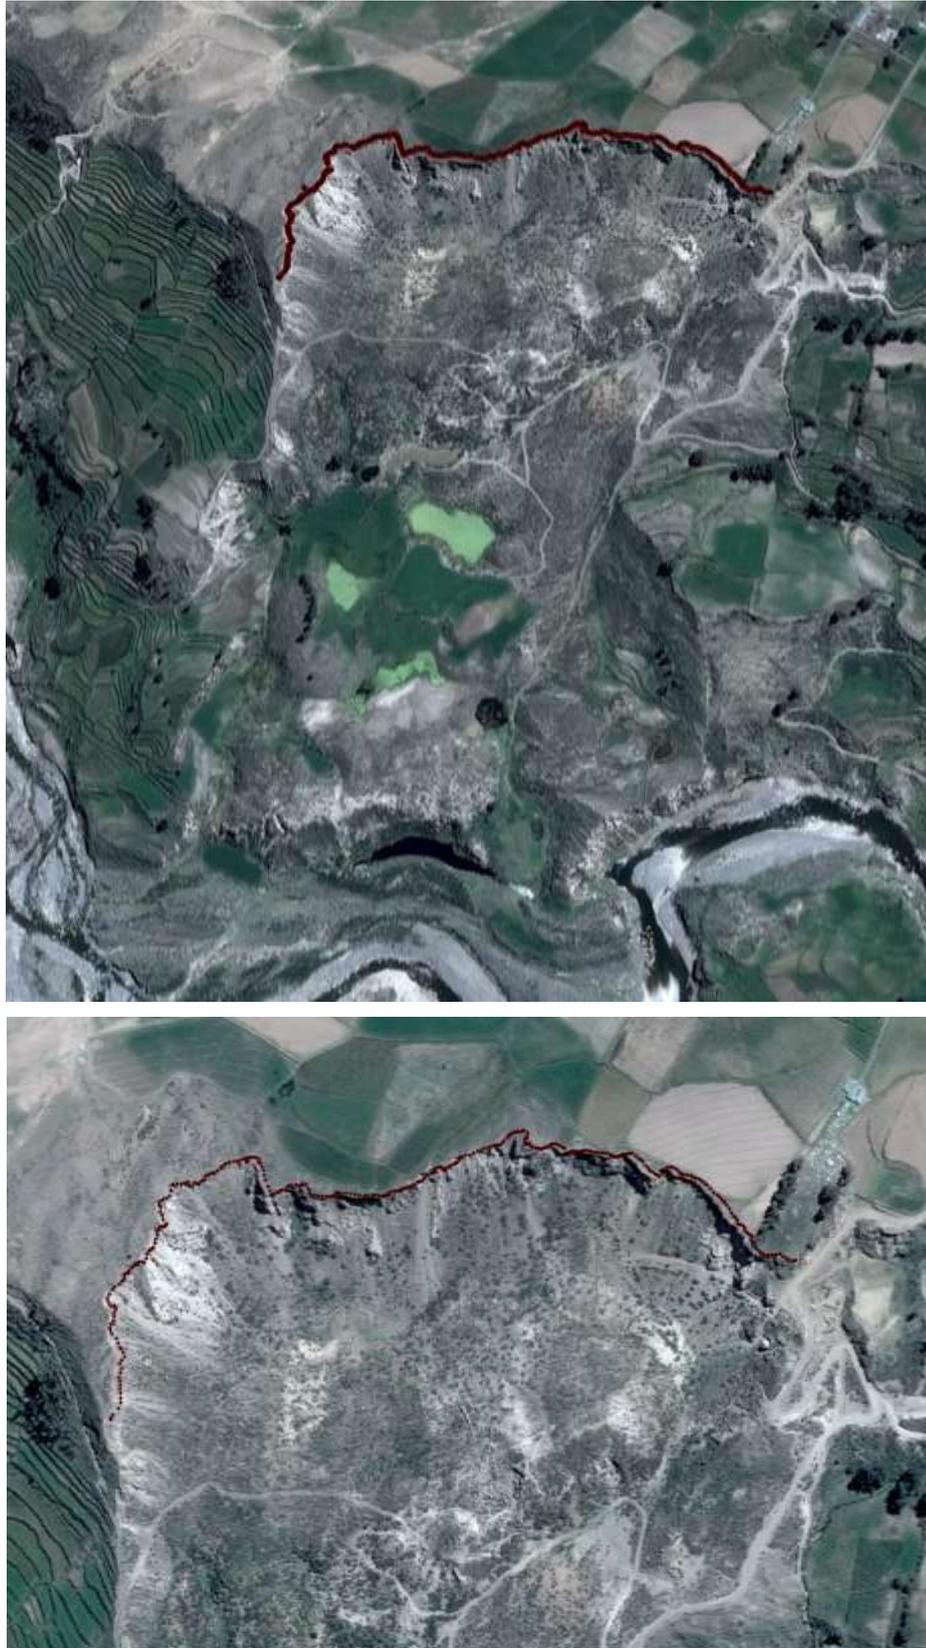
Figura 5. Vista general de la escarpa del deslizamiento de Lari, a) Escarpa principal del deslizamiento de Lari y b) Monitoreo del deslizamiento, los puntos de color rojo corresponden a la campaña de registro de datos GPS en modo cinemático en tiempo real.

Durante el año 2015 se realizó una campaña de mediciones y monitoreo en el deslizamiento de Lari, utilizando equipos de última generación como es el GPS Diferencial y un Scanner 3D LiDAR de alta precisión. Es así que se realiza las primeras mediciones de deformación con el LiDAR, los resultados obtenidos por este instrumento permitieron determinar movimientos menores a 4 cm a escala global, además se identificaron zonas o áreas con mayor desplazamiento, dichas mediciones se realizaron desde la base MDL1 ubicado frente al deslizamiento, las primeros DEM se pueden apreciar en la Figura 4, obtenidos a una muestra de 3 cm de resolución, este modelo servirá como base para las futuras campañas de campo y estudios de deformación, a través de escaneos reiterados desde el mismo punto. Así mismo, se ha obtenido el perfil de la escarpa actual a través de las mediciones GPS, estas mediciones corresponden a un equipo GPS modelo R10 de Trimble tal como se observa en la Figura 5, el primer resultado corresponde a una toma de datos por el método cinemático continuo que detalla las características de la escarpa (15 de noviembre, fecha del primer perfil).
