MONITOREO DE DEFORMACION DEL DESLIZAMIENTO DE MACA, PERIODO 2015

**INSTITUTO GEOLOGICO
MINERO Y METALURGICO
DIRECCION DE GEOLOGIA
AMBIENTAL Y RIESGOS
GEOLÓGICOS**

ACT3: MONITOREO GEOFISICO Y
GEODESICO DE FALLAS ACTIVAS Y
MOVIMIENTOS EN MASA ACTIVOS

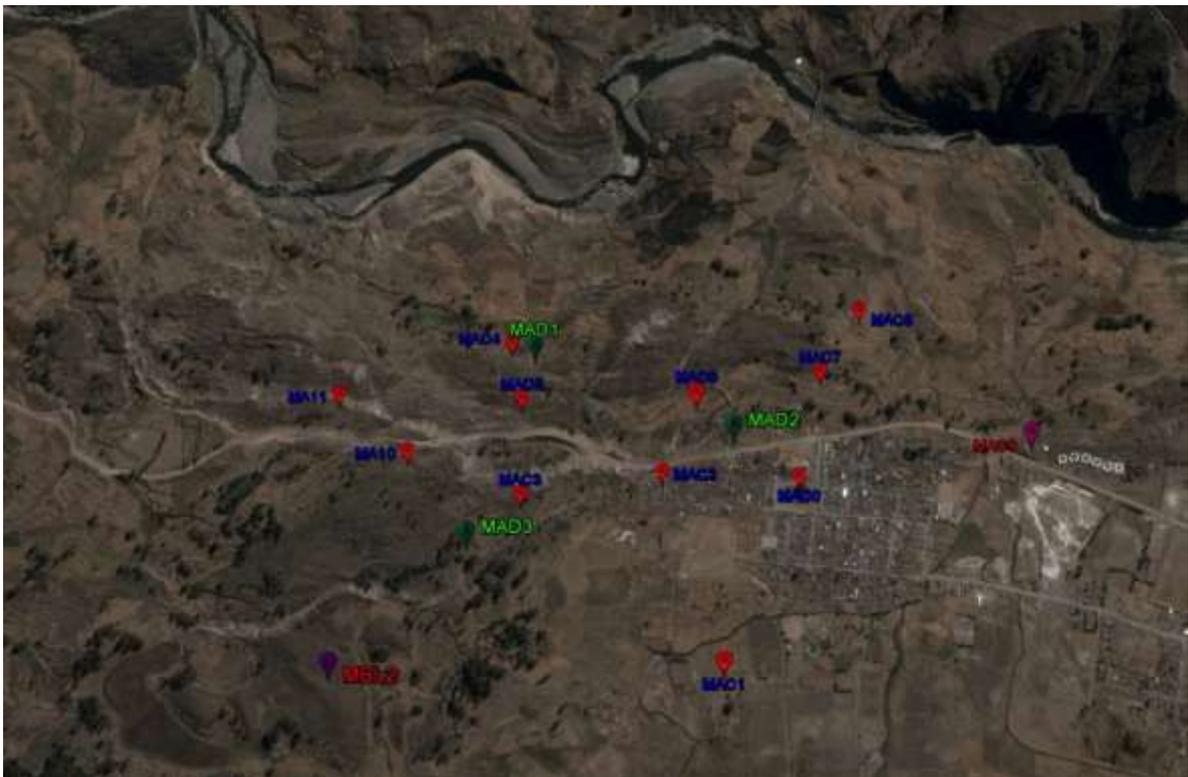
Figura 1. Distribución de hitos de monitoreo para el estudio del deslizamiento de Maca, símbolos de color rojo puntos de medición por campañas, símbolos color verde estaciones permanentes de monitoreo y símbolos color morado puntos de monitoreo LIDAR.

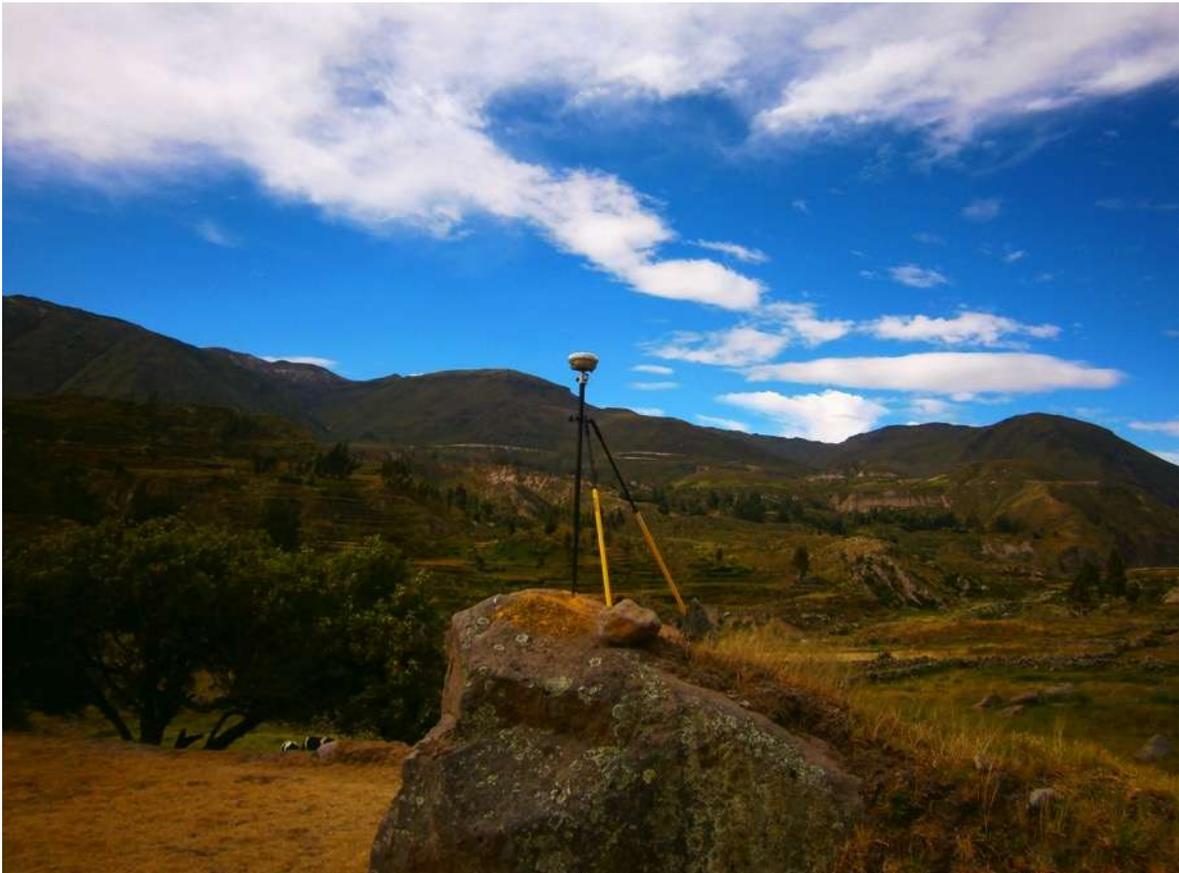
Figura 2. Equipo GPS diferencial marca Trimble modelo R6 de doble frecuencia instalado en uno de los hitos de monitoreo del deslizamiento.

Durante el periodo 2015 se realizaron reiteradas medidas geodésicas con GPS diferencial de doble frecuencia (Figuras 2). Las medidas de este instrumento, seguido de un procesamiento con el software TBC (Trimble Business center), permite medir la posición de un punto en la superficie del deslizamiento, con una precisión inferior al centímetro. La reiteración de las medidas sobre estos puntos permite conocer la dirección, magnitud y velocidad del deslizamiento y como es su comportamiento a través del tiempo. Con ello se puede interpretar las características geodinámicas del deslizamiento.

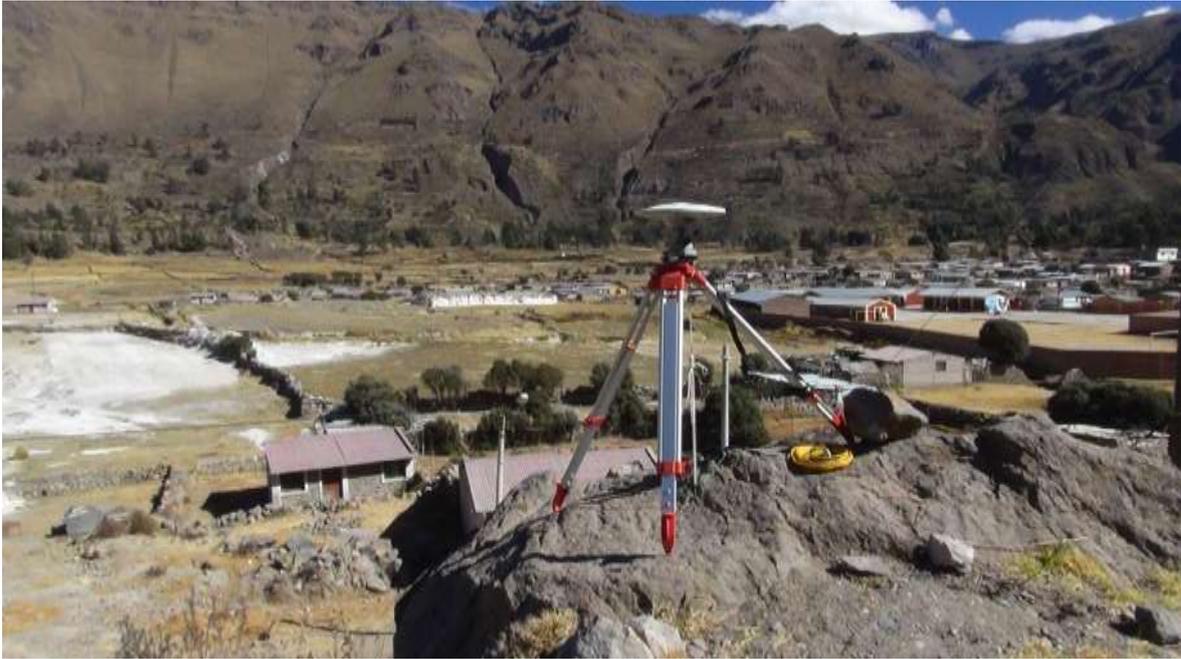
Figura 3. Foto del momento de registros de datos GNSS en el punto MA09.

Para el periodo de mediciones de campo durante el año 2015, se realizaron tres observaciones reiterativas en 12 puntos de monitoreo (ejemplo en la figura 3), que se encuentran distribuidos en diferentes puntos estratégicos donde el fenómeno natural se encuentra activo, estos puntos son fijados en roca aflorante mediante la incrustación de pines de bronce y sellados con pegamento epoxico (figura 1), el tiempo de medición de los puntos varía entre 1 a 3 horas, dependiendo de la distancia entre la base y el móvil usando GPS de doble frecuencia (Tabla 1).

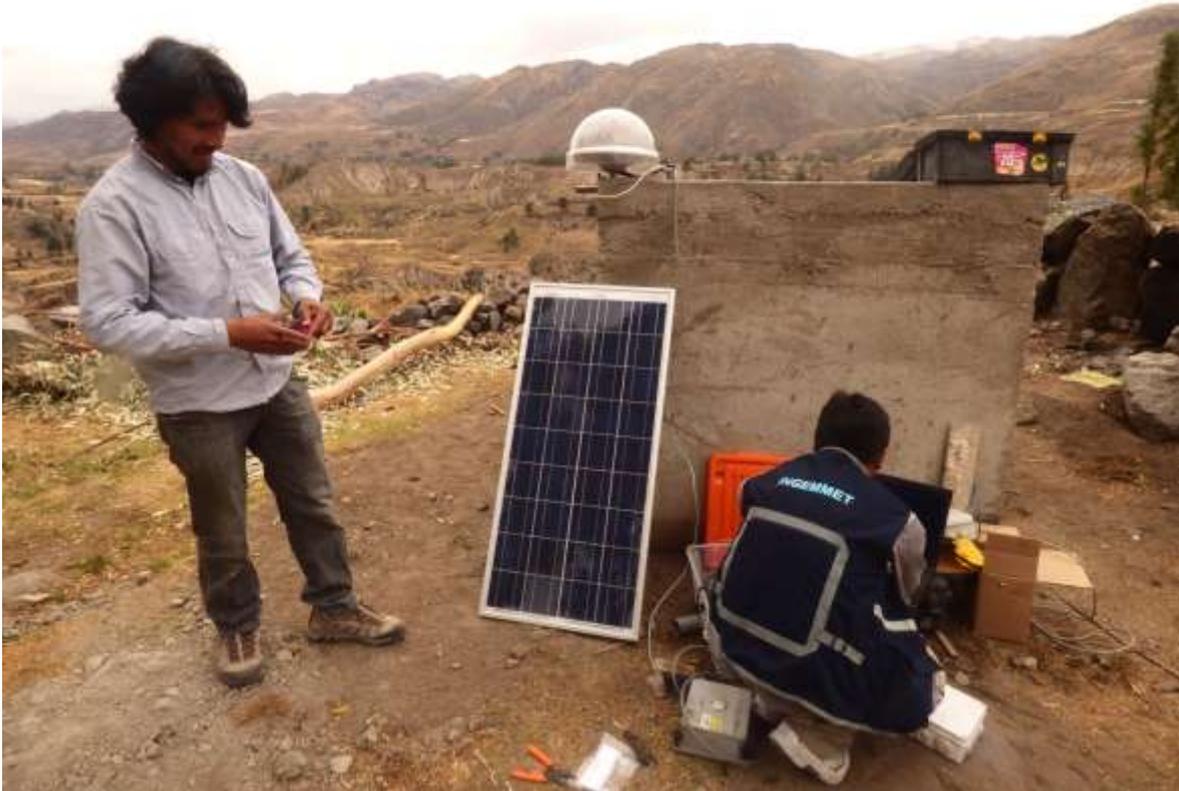
Figura 4. Foto de las estaciones GNSS MAD1 y MAD2 de registro permanente, el mismo es alimentado por una batería de 12V y dos paneles solares. El receptor GPS y accesorios están instalados dentro de la estructura de concreto.

La configuración de las estaciones será con una antena GPS sobre el techo de la estructura de concreto, así como los paneles blindados y empotrados en el techo y una antena WIFI, sistema diseñado para estos fines (Figura 4). Los equipos que irían dentro de la caseta son: tres receptores GPS marca TRIMBLE modelo NetR9 con antena Zephyr Geodetic Model 2 incluido el domo protector y un GPS TOPCON, modelo GB-1000. Dichas estaciones permitirán cuantificar y medir con mejor resolución temporal el comportamiento del deslizamiento (Velocidad, magnitud y posición) frente a factores meteorológicos (lluvia) o factores internos como los sismos locales o regionales.

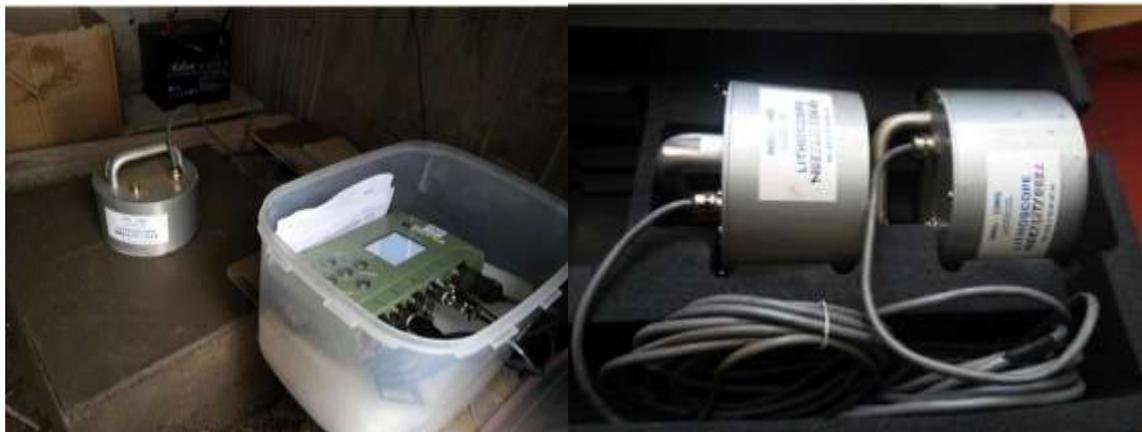
Figura 5. Sensores sísmicos marca AGECODAGIS, modelo NOEMAXNOE, instalados en las casetas de concreto MAD1, MAD2 y MAD3.

A través del IRD (Instituto de Investigación para el desarrollo) se obtuvieron 3 sismómetros marca AGECODAGIS, modelo NOEMAX (figura 5) donde estos sensores sísmicos proporcionan información sobre las vibraciones o ruido sísmico, con cuya información se propone analizar las variaciones de la rigidez de la estructura del deslizamiento y correlacionarla con probables aceleraciones del deslizamiento.

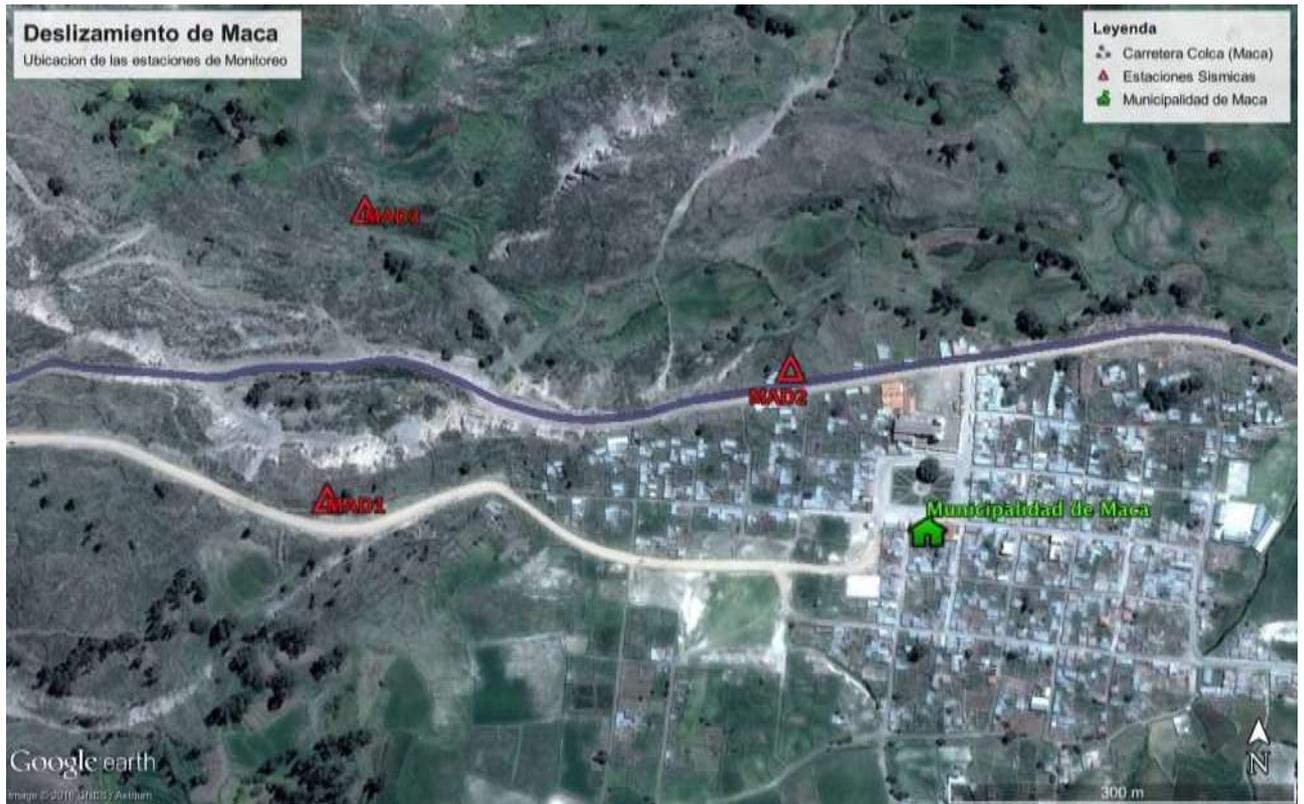
Figura 6. Ubicación de las estaciones GNSS permanentes y sísmicos (MAD1, MAD2 y MAD3)

Entre el 05 y 07 de octubre 2015, se instalaron tres (03) estaciones GNSS de manera permanente dentro de la zona con mayor deformación asignándole el nombre de MAD1, MAD2 y MAD3 (figura 6); estas estaciones albergaran los equipos dedicados al monitoreo permanente y en tiempo real del deslizamiento, siendo estos registradores sísmicos y GPS, sensores sísmicos, antenas GPS geodésicos de doble frecuencia y equipos de transmisión mediante tecnología WIFI.

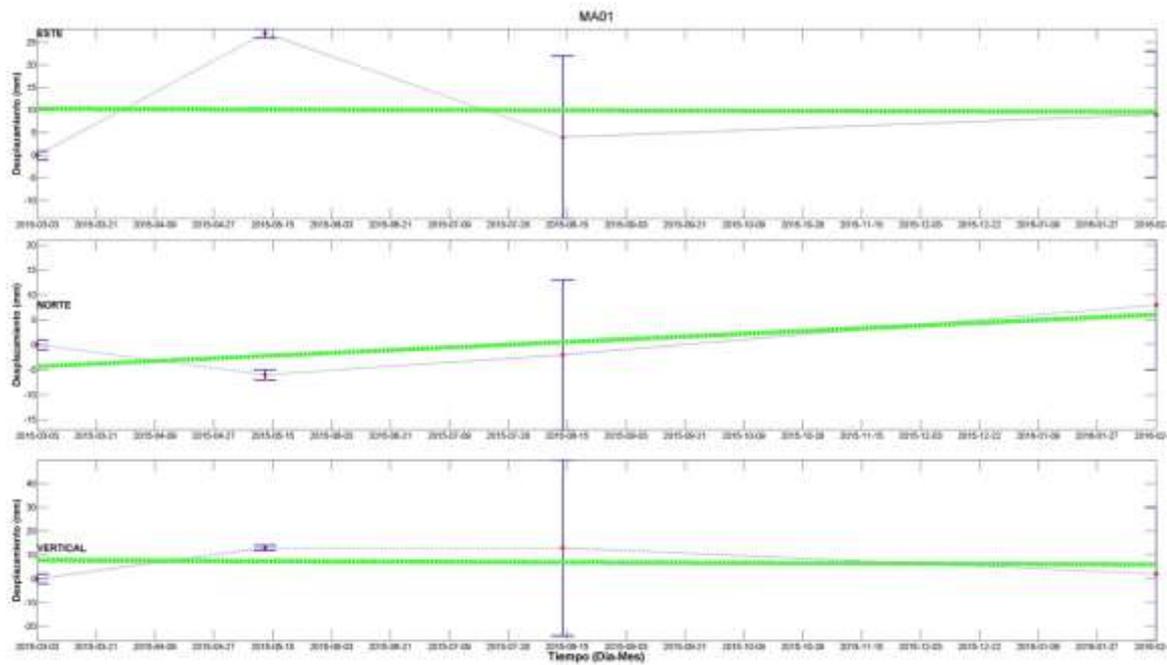
Figura 7. Serie temporal de posición GPS para el hito MA01, ubicado en la plaza principal de Maca.

Mostramos las series temporales de los puntos primero de menor desplazamiento MA00, MA01, MA02, MA06, MA07, MA08, MA09 (MA01 en la figura 7) y un segundo grupo de mayor desplazamiento; MA04, MA05, MA10 y MA11 (figuras 8 a 10, para MA04, MA05 y MA11 respectivamente). Estas series temporales muestran que el desplazamiento no es constante, se ha encontrado mayor desplazamiento en la primera mitad del año y esta se reduce para la segunda mitad. En relación a años anteriores el promedio de desplazamiento en la zona mas critica se habría reducido de 6 m/año a 1 m/año, esta reducción estaría directamente correlacionada con el nivel de precipitaciones en esta zona la cual se redujo en relación a años anteriores.

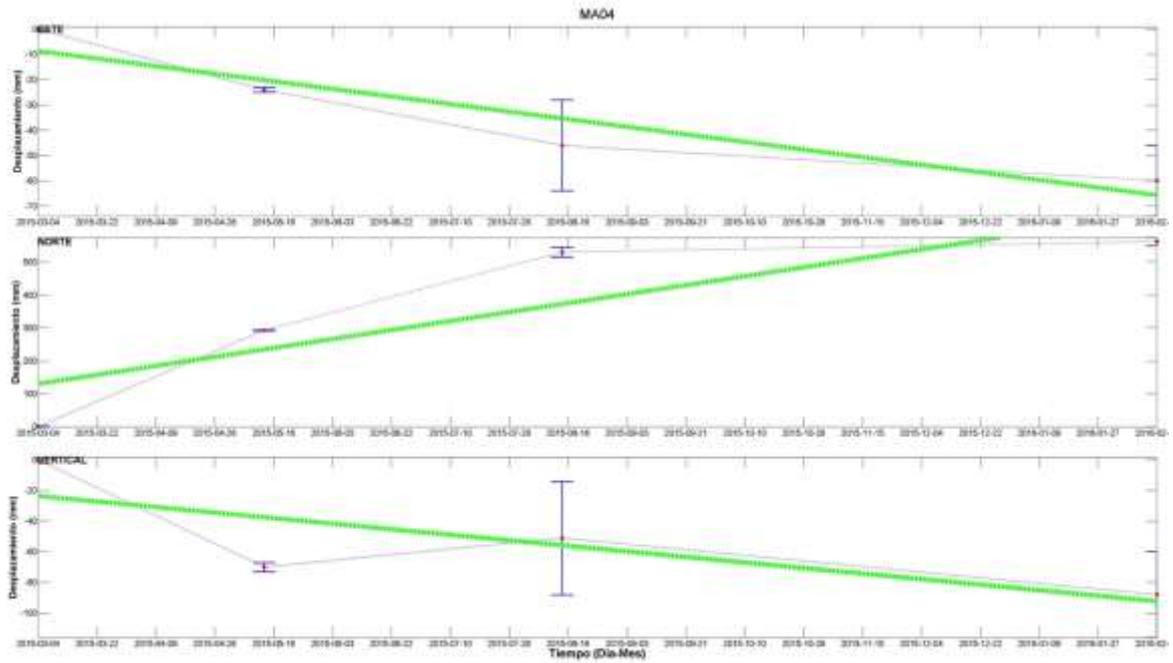
Figura 8. Serie temporal de posición GPS para el hito MA04, ubicado en la zona central de mayor desplazamiento.

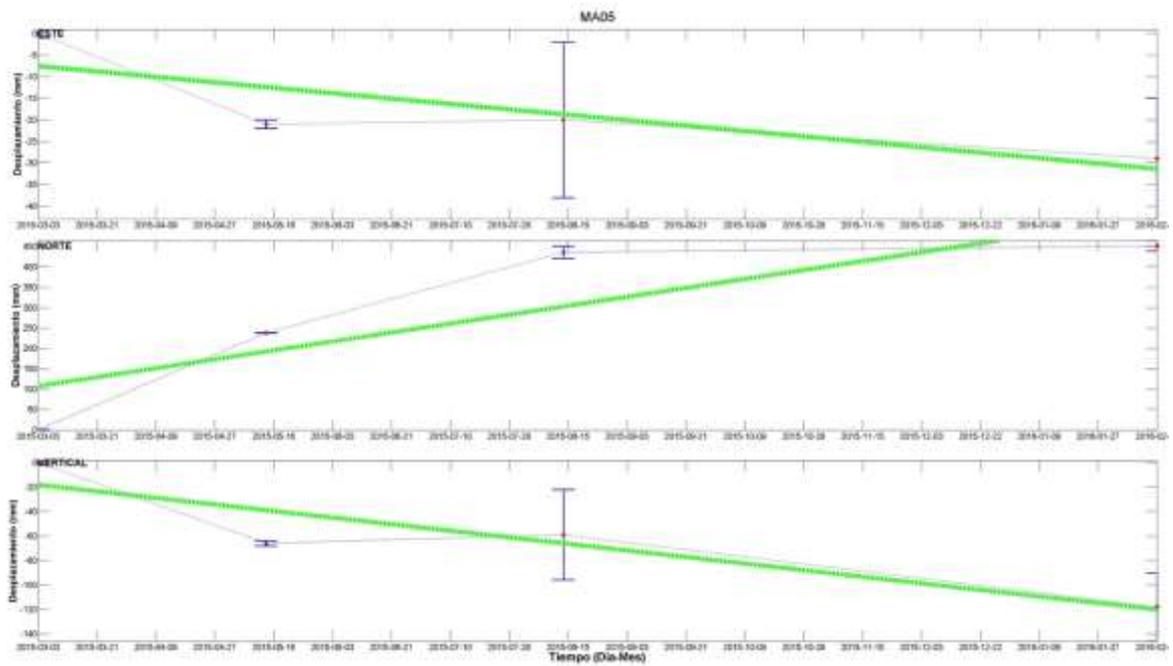
Figura 9. Serie temporal de posición GPS para el hito MA05, ubicado en la zona de central mayor desplazamiento.

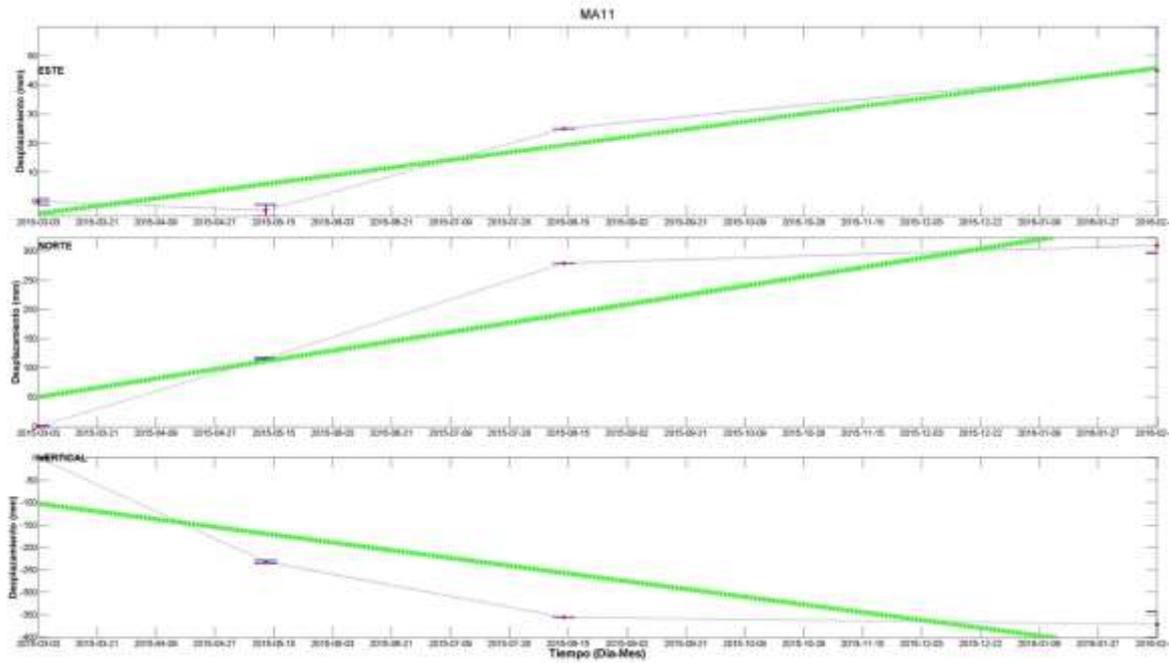
Figura 10. Serie temporal de posición GPS para el hito MA11, ubicado en la zona oeste de mayor desplazamiento.

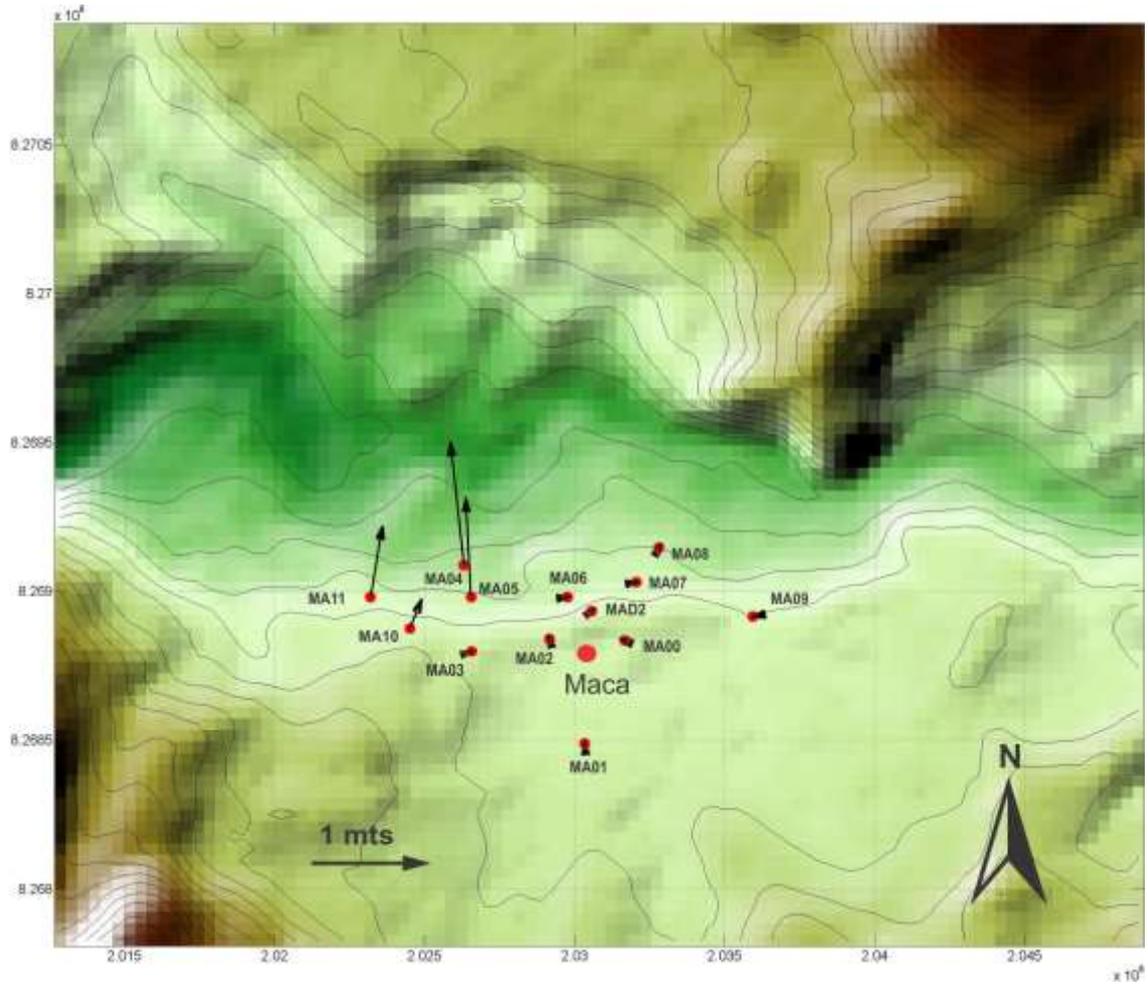
En la figura 11 podemos ver la totalidad de las estaciones procesadas en forma de

vectores de desplazamiento horizontal, estas muestran desplazamientos más fuertes sobre la componente Norte, y con mayor magnitud en los hitos ubicados en la zona norte y noroeste del deslizamiento. Y los hitos que presentan menor desplazamiento se encuentran ubicados al sur y este del desplazamiento, ambas zonas se delimitan bien por la presencia de las escarpas principales del deslizamiento.

Figura 11. Mapa de vectores de desplazamiento obtenido para el deslizamiento de maca periodo 2015.
