EVALUACIÓN GEODINÁMICA EN EL SECTOR OESTE  
DEL ÁREA URBANA DE SECHURA  
(Provincia de Sechura - Región Piura)

Informe Técnico N°017-2026/IGP CIENCIAS DE LA TIERRA SÓLIDA

Evaluación Geodinámica del Sector Oeste del área urbana de Sechura  
(Provincia Sechura - Región Piura)

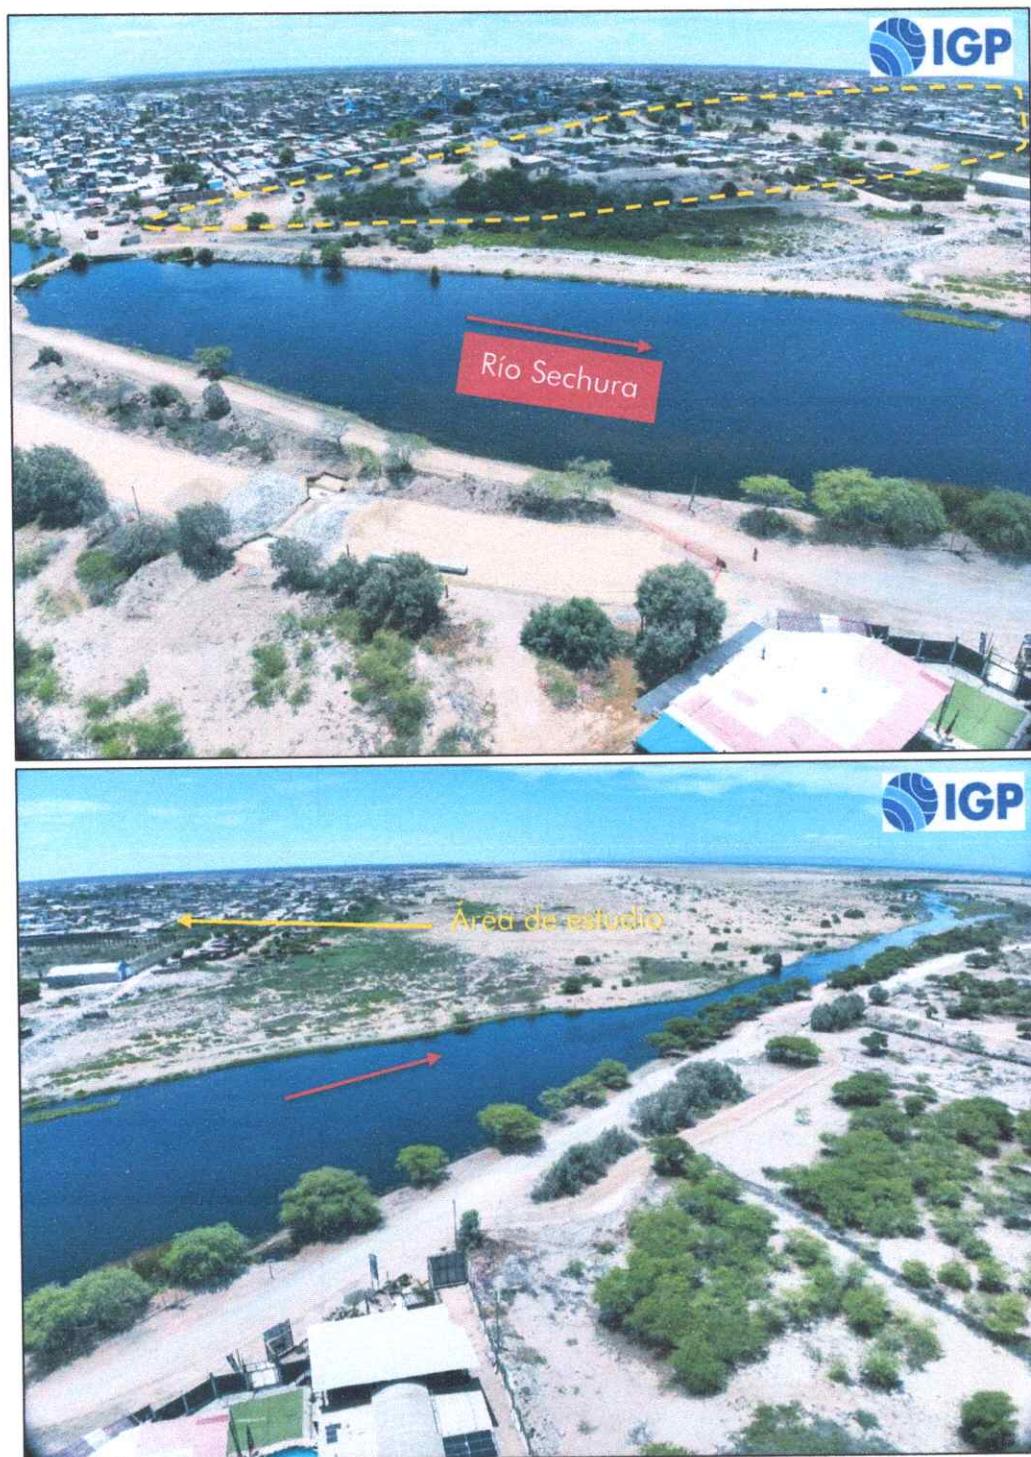
**Lecho fluvial:** También llamado cauce fluvial, es el canal excavado por el flujo de agua de un río y los sedimentos que éste transporta durante todo su desarrollo y evolución. La morfología del lecho depende del caudal, la pendiente, el tamaño de los sedimentos y de lo erosionable que sea el substrato rocoso; es decir, es producto de un equilibrio dinámico entre la carga de sedimentos y su capacidad de transporte. Esta unidad geomorfológica está conformada por el río Piura, que en su parte terminal (desembocadura), se denomina localmente río Sechura, drena sus aguas en sentido noreste - suroeste, además, de presentar anchos aproximados de 103 m. Durante la ocurrencia de eventos hidrometeorológicos extremos (Niño y Niño Costero), este cauce podría desbordarse e inundar las planicies adyacentes que se sitúan en el extremo norte del A.H. Las Peñitas (Figura 4).

Figura 4.- Unidad geomorfológica lecho fluvial del río Sechura, cuyo cauce presenta un ancho variable entre 60 y 97 m en el tramo evaluado. En la imagen superior se observa el área de estudio ubicada sobre la margen izquierda del cauce; mientras que la imagen inferior muestra una vista del río aguas abajo, donde se aprecia la configuración del lecho fluvial y sus márgenes.

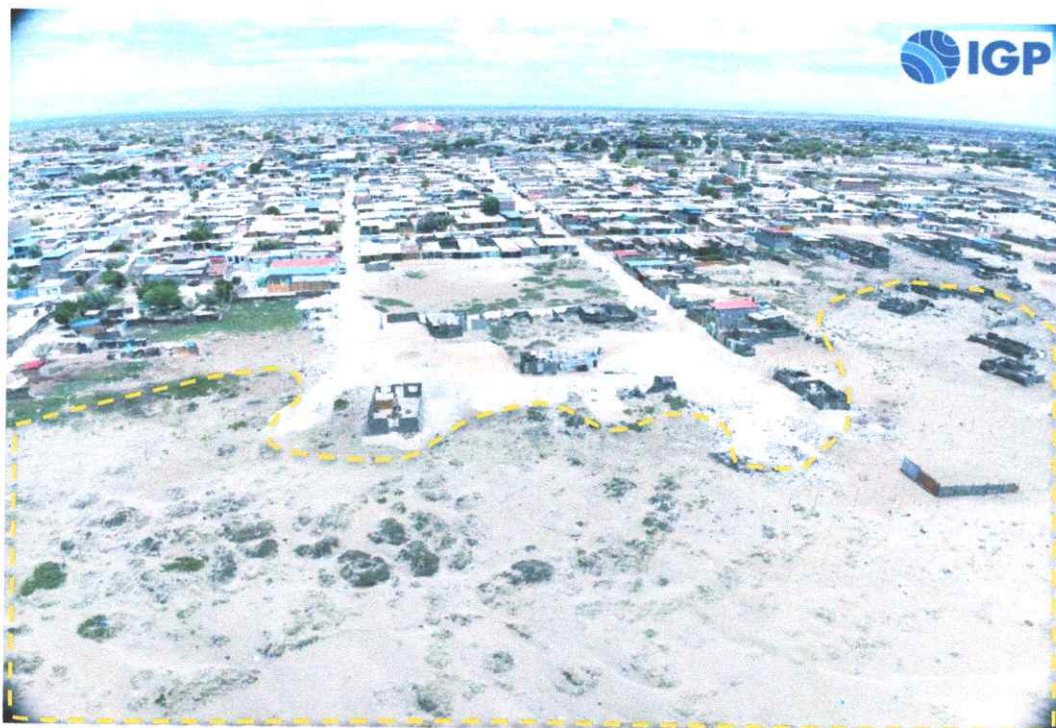
**Dunas:** Son acumulaciones de arenas finas por la acción dinámica del viento que erosiona y transporta partículas finas provenientes de una roca preexistente. Generalmente, se forman en las zonas costeras y varía su disposición en función al movimiento y dirección del viento, esta unidad geomorfológica presenta relieve ondulado y dinámica activa de migración por acción eólica. Esta unidad se ubica en el extremo occidental del área de estudio, cubriendo parte de los A.H. Las Brisas, Los Pinos y Virgen del Carmen (Figuras 6 y 7).

Figura 6.- Unidad geomorfológica duna (polígono amarillo), ubicada en las inmediaciones del A.H. Virgen del Carmen, constituida por depósitos eólicos de arena fina y caracterizada por presentar cobertura vegetal dispersa, la cual contribuye a la estabilización parcial de la superficie arenosa.

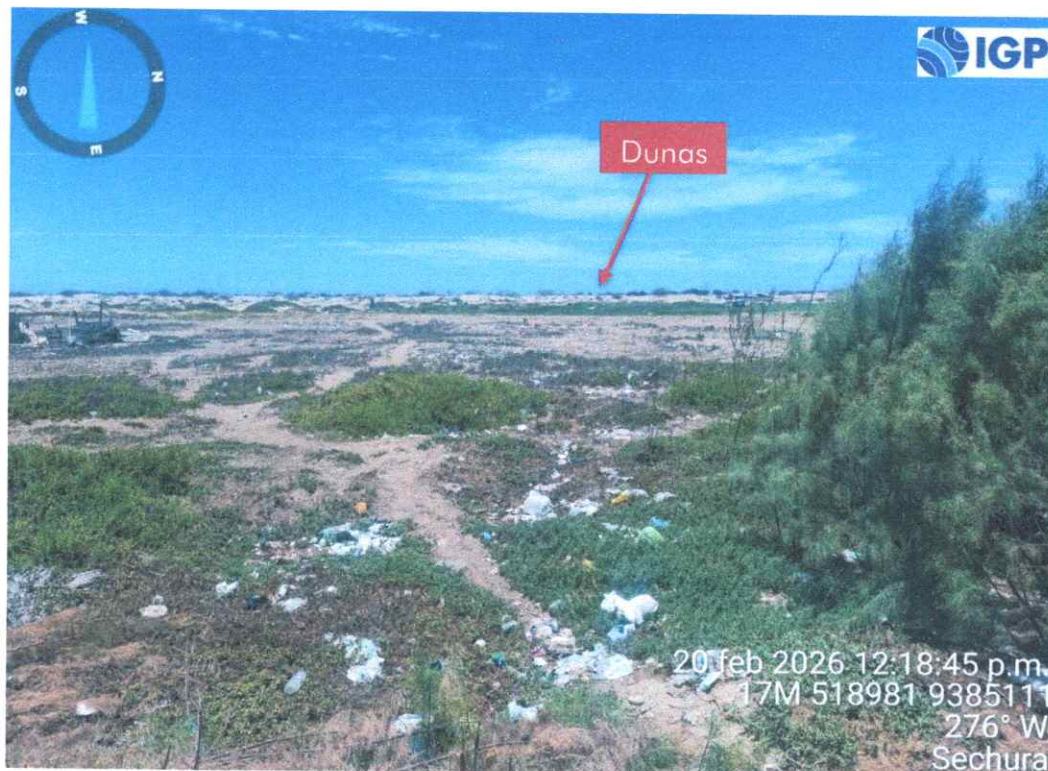
Figura 7.- Depósitos eólicos (arenas sueltas e inconsolidadas) que conforman la geoforma duna en las inmediaciones del A.H. 3 de enero

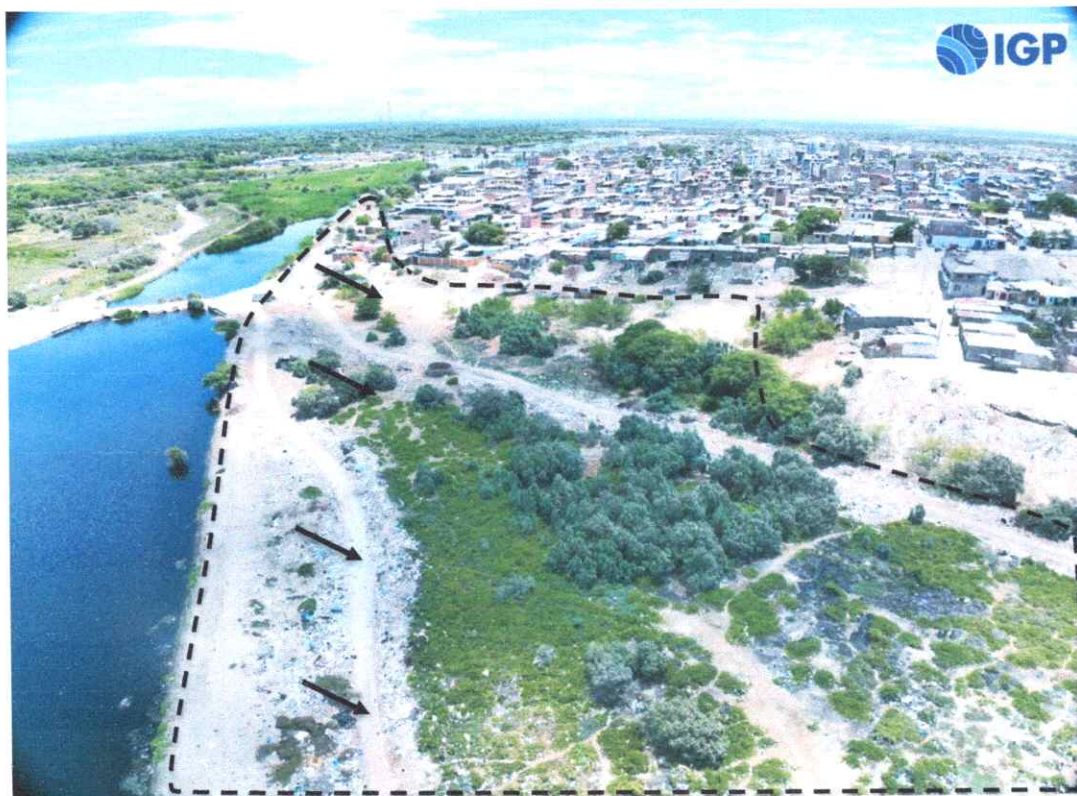
Esta unidad geomorfológica, ha sido reconocida en ambos márgenes del río Sechura y está conformada por materiales fluviales transportados por el flujo de agua y que han afectado a zonas llanas ubicadas en el margen

izquierdo del río sobre un área de 11 hectáreas: A.H. Las Peñitas y Urb. La Ribera. En este escenario fueron afectadas las vías de acceso y las viviendas sobre un área del 2% del total en estudio (Figura 8).

Figura 8.- Unidad geomorfológica llanura de inundación en el margen izquierdo del río Sechura delimitada sobre una imagen aérea que muestra posibles afectaciones sobre el extremo norte del A.H. Las Peñitas. Las flechas negras indican la dirección del flujo del agua hacia las zonas inundables.

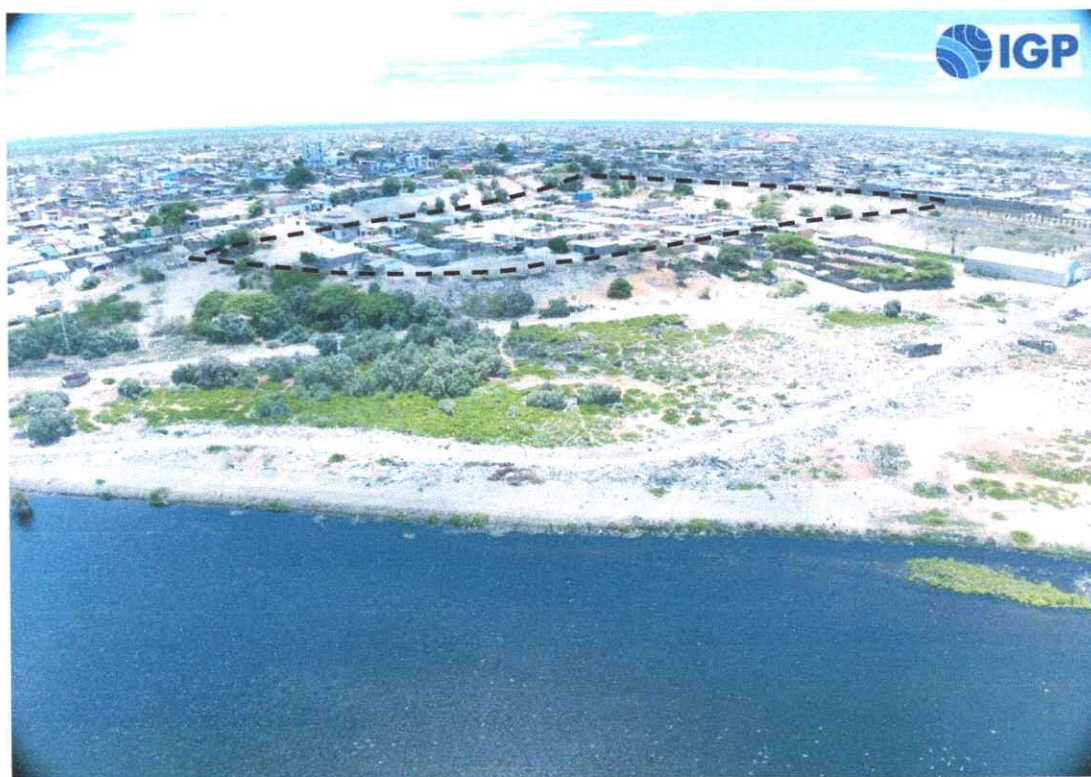
**Terraza aluvial baja:** Superficie de relieve llano, con pendientes inferiores a  $5^\circ$ , conformada predominantemente por depósitos de arena de origen eólico acumulados por la acción del viento. Estos sedimentos, de baja consolidación y alta permeabilidad, corresponden a materiales retrabajados y depositados sobre zonas de poca pendiente. Esta unidad geomorfológica ha sido reconocida en el extremo norte del área de estudio, donde se emplazan los asentamientos humanos Los Pinos, Virgen del Carmen, Cristo Rey, 3 de enero y Las Peñitas (Figura 9).

Figura 9.- Unidad geomorfológica de terraza aluvial baja (delimitada por el polígono negro), caracterizada por constituir una superficie relativamente llana que presenta un desnivel topográfico aproximado de 2 a 4 m respecto a la llanura de inundación adyacente al río Sechura. Sobre esta unidad geomorfológica se ubican los asentamientos humanos Los Pinos, Virgen del Carmen, Cristo Rey, 3 de enero y Las Peñitas.

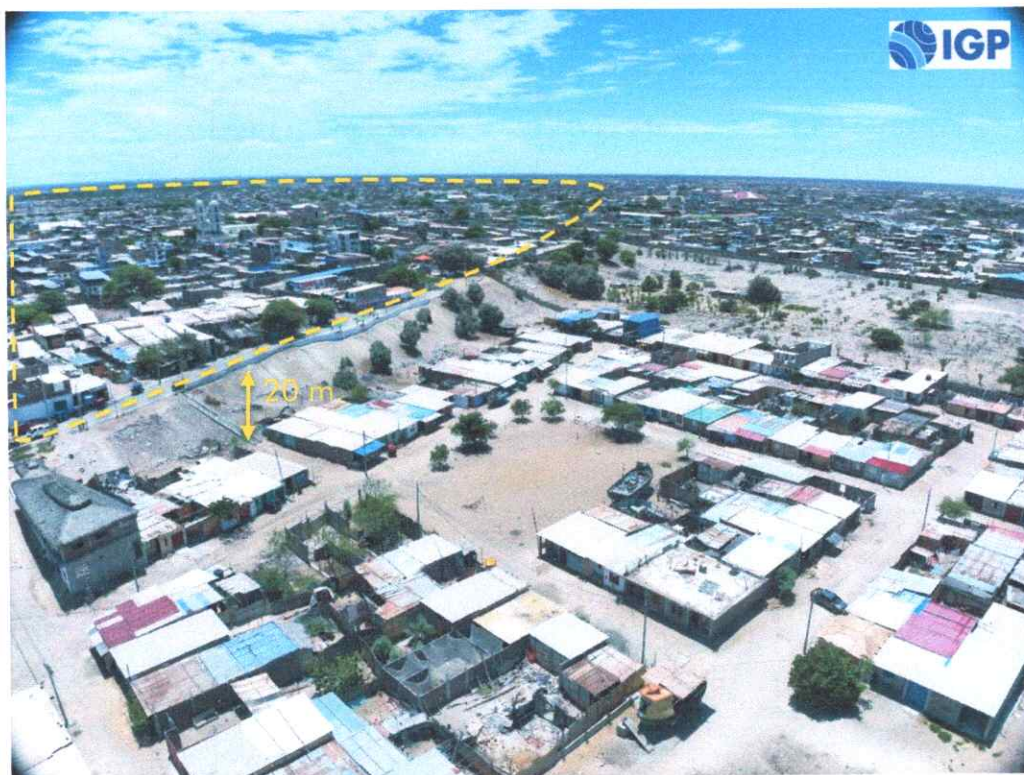
**Terraza aluvial alta:** Superficie de relieve llano, con pendientes inferiores a  $5^\circ$ , conformada predominantemente por la acumulación de materiales heterogéneos (gravas, arenas y limos) de origen aluvial, que han sido erosionados de rocas preexistentes, transportados y depositados en zonas de baja pendiente. Esta unidad geomorfológica presenta un desnivel

topográfico superior de aproximadamente 20 m., respecto a la terraza aluvial baja y ha sido reconocida en el extremo oriental del área de estudio, donde se emplaza el área urbana consolidada del distrito (Figura 10).

Figura 10.- Unidad geomorfológica de terraza aluvial alta (delimitada por el polígono amarillo), caracterizada por constituir una superficie llana que presenta un desnivel topográfico superior de 20 m.

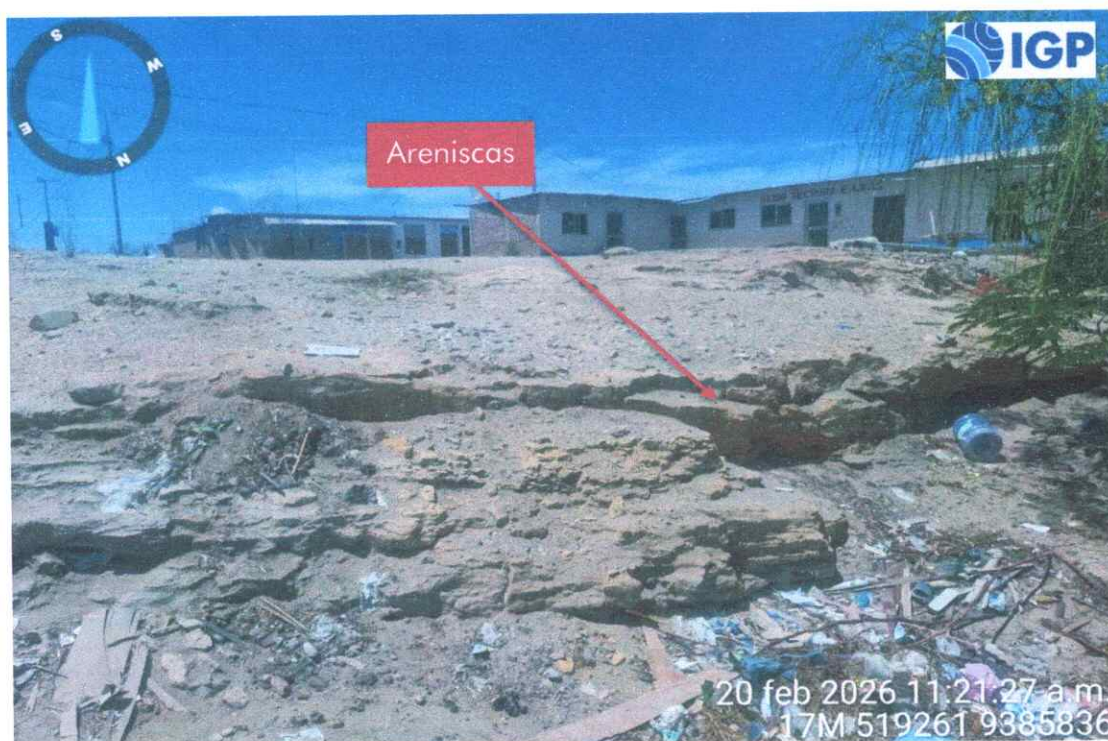
**Formación Montera (Nm-mo):** Unidad geológica conformada por areniscas amarillo gris con areniscas blanquecinas intercaladas con conglomerados, restos de conchas y calizas, afloran en el extremo norte del área de estudio, inmediaciones del A.H. Las Peñitas (Figura 14).

Figura 14.- Unidad geológica Formación Montera (Nm-mo) conformada por rocas areniscas que afloran con 2 m de espesor en las inmediaciones del A.H. Las Peñitas

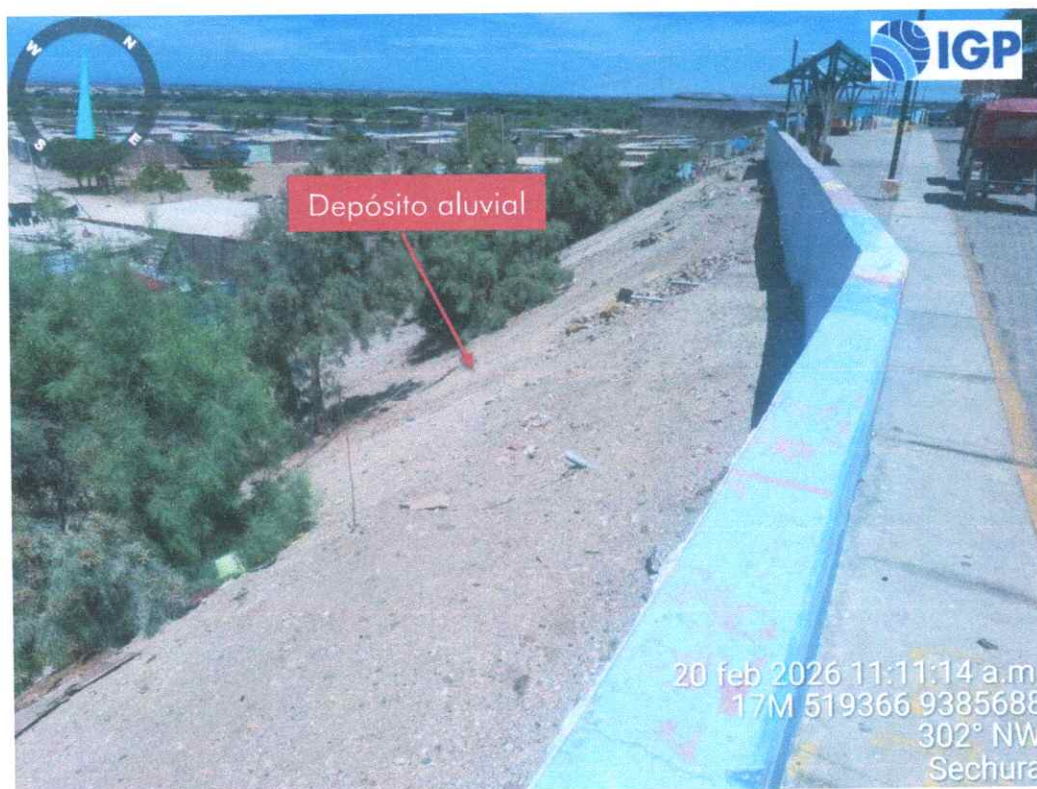
**Depósito aluvial (Qr-al):** Corresponde a materiales sueltos o inconsolidados que han resultado de la meteorización de las rocas preexistentes y que luego han sido transportados aguas abajo, hasta ser depositados en zonas de baja pendiente. Consisten en materiales heterogéneos conformados por gravas, arenas y limos, este tipo de materiales han sido reconocidos en la zona urbana de Sechura, específicamente en los asentamientos humanos Túpac Amaru y Nuevo Chulliyachi (Figura 16).

Figura 16.- Depósito aluvial compuesto predominantemente por arenas limosas con gravas aisladas, que conforman la ladera de la terraza aluvial alta, sobre el cual se ha asentado el área urbana de la ciudad de Sechura.

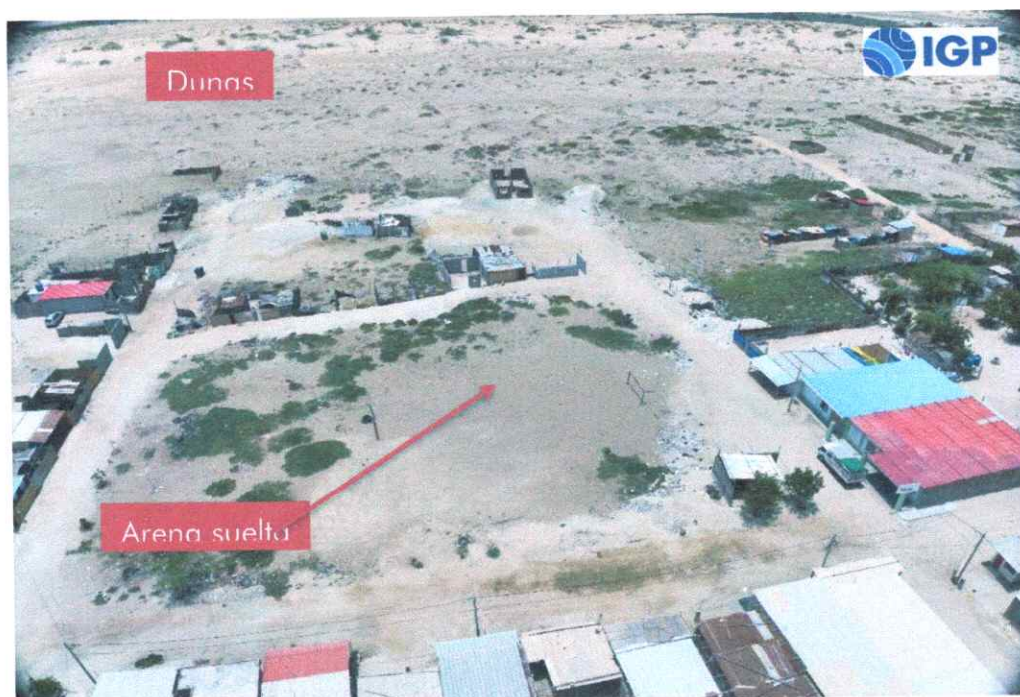
**Depósito eólico (Qh-e):** Unidad geológica conformada por arenas de grano medio a fino, color gris a beige que fueron transportadas y acumuladas por acción del viento. Esta unidad ha sido identificada en las inmediaciones de los A.H. Las Brisas, Los Pinos, Virgen del Carmen, Cristo Rey, 3 de Enero y en el extremo occidental del área de estudio (Figura 17).

Figura 17.- Depósito eólico conformado por arenas finas transportados por acción del viento que fueron reconocidas en las inmediaciones del A.H. Virgen del Carmen, donde dicha unidad geológica ha sido intervenida por el asentamiento de viviendas

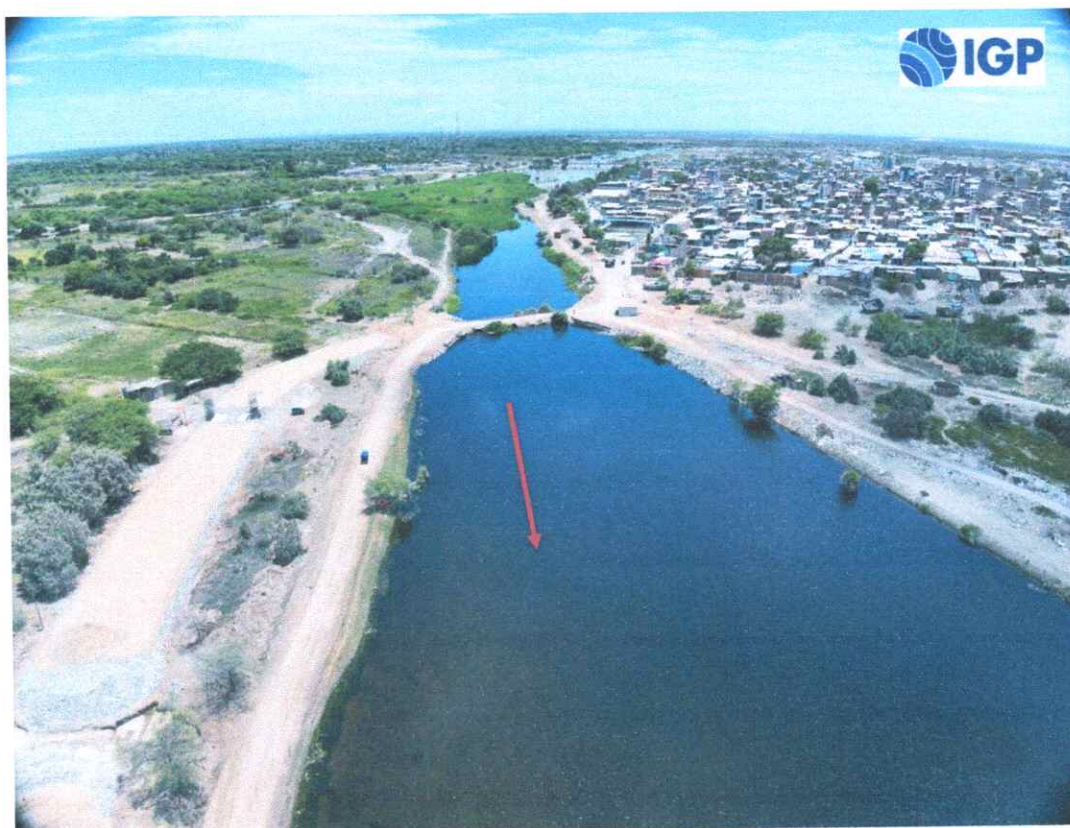
**Depósito fluvial (Qh-fl):** Consisten en materiales heterogéneos (gravas, arenas y limos) que han sido transportados a través del cauce de los ríos. Esta unidad geológica ha sido identificada en las inmediaciones del cauce y llanura de inundación del río Sechura, está conformada por arenas de grano medio y algunos clastos de grava (Figura 18).

Figura 18.- Arenas sueltas depositadas en ambos márgenes del río Sechura que conforman la unidad geológica depósito fluvial

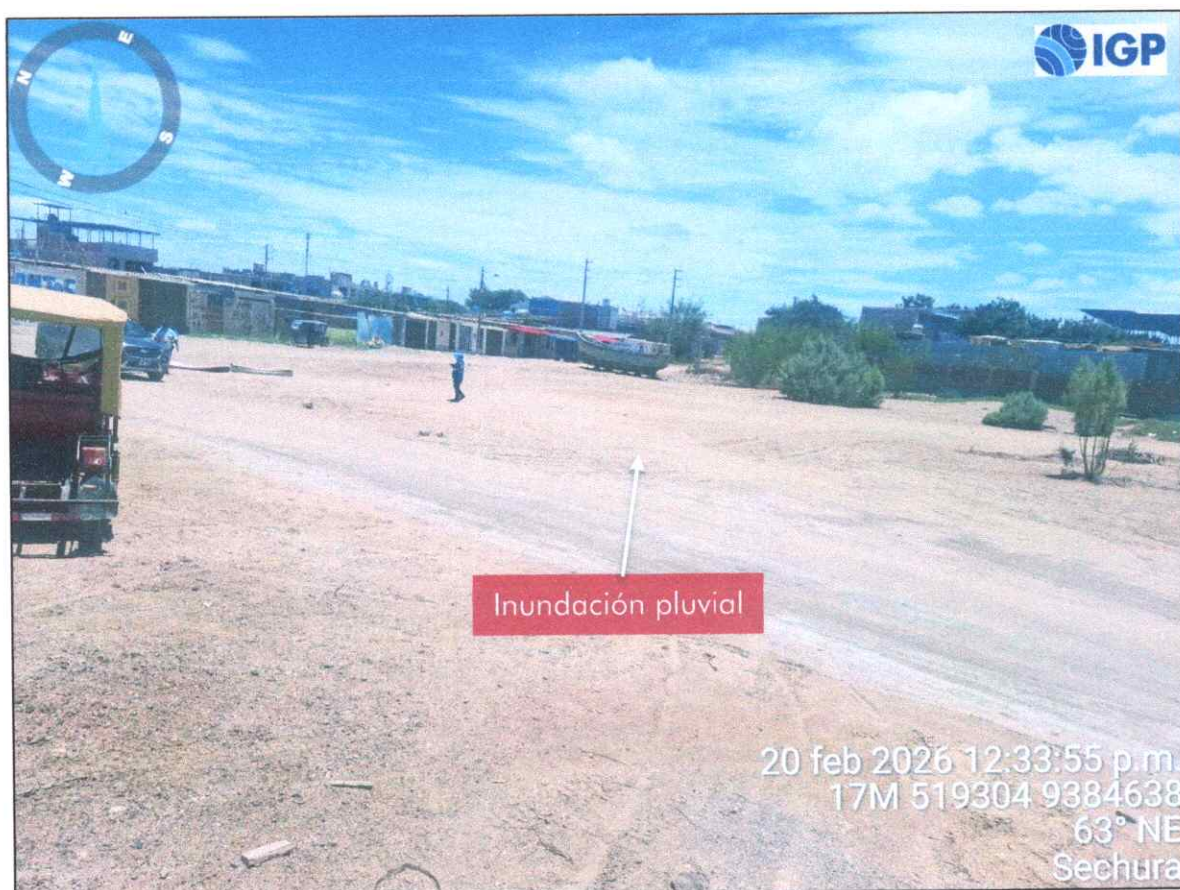
Asimismo, se identificaron zonas inundables en el A.H. Los Pinos, zona donde se acumula el agua de escorrentía con alturas mayores a 0.70 m. Esta problemática se atribuye a la falta de infraestructura de drenaje pluvial y características topográficas propias de depresiones o cuencas ciegas, (Figura 22). Otra de las zonas susceptibles a inundación pluvial se encuentra en las inmediaciones del A.H. Virgen del Carmen, donde el agua se acumula en un terreno amplio, frente a las viviendas (Figura 23).

Figura 23.- Áreas afectadas por inundación pluvial identificadas en las inmediaciones del A.H. Virgen del Carmen

- Implementar un sistema integral de drenaje pluvial en el área de estudio, a fin de evacuar las aguas pluviales durante el periodo de lluvias intensas. Asimismo, evitar el desarrollo de nuevas habilitaciones urbanas sobre geoformas de depresión natural hasta contar con estudios específicos que garanticen su seguridad física.

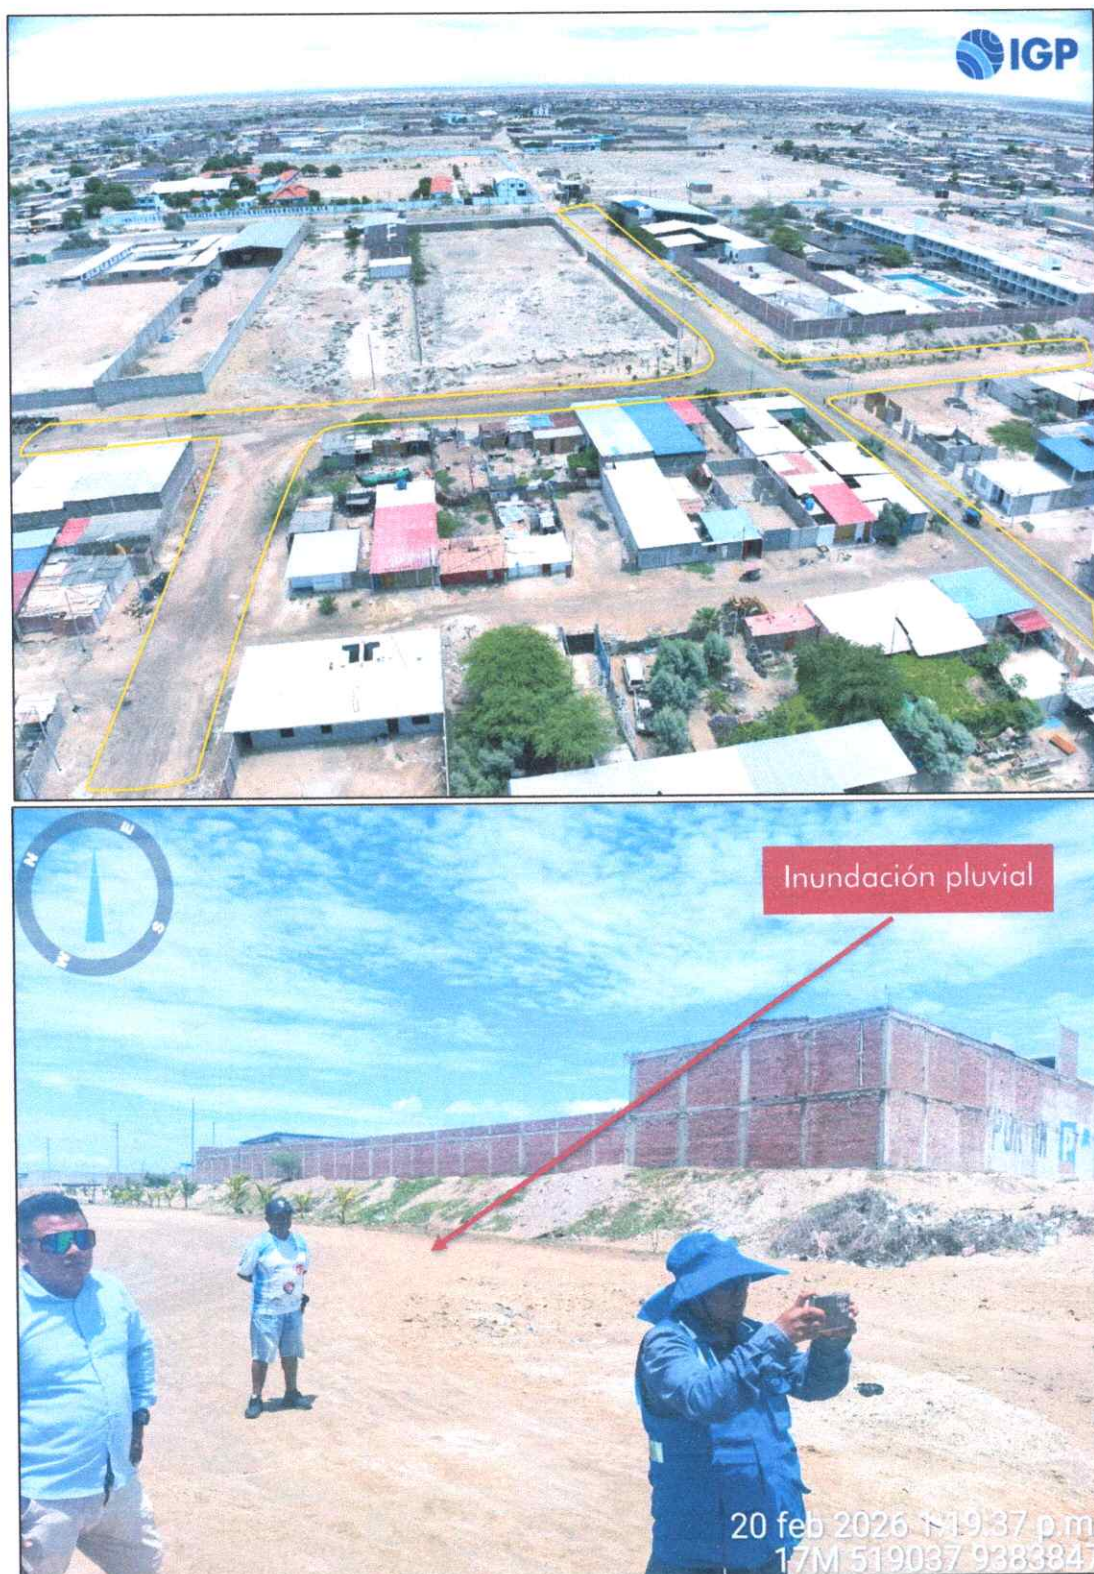
Por otro lado, durante los trabajos de campo, se encontraron evidencias de inundación pluvial en el sector Los Pinos, extremo sur del área de estudio, donde el agua podría haber alcanzado los 0.50 m. (Figura 24). Además, en el extremo sur del área de estudio, específicamente en el A.H. Las Dunas, se encontraron áreas de menor altitud que conforman depresiones susceptibles a inundaciones pluviales (Figura 25). Es importante indicar que, la ocurrencia de inundaciones pluviales comprende un área de 65,440.48 m<sup>2</sup> debido principalmente, a la deficiencia e inexistencia de infraestructura de drenaje pluvial, lo que reduce significativamente la capacidad de evacuación de las aguas de escorrentía.

Figura 24.- Zonas susceptibles a inundaciones pluviales (polígono amarillo de imagen superior) en las inmediaciones del A.H. Los Pinos

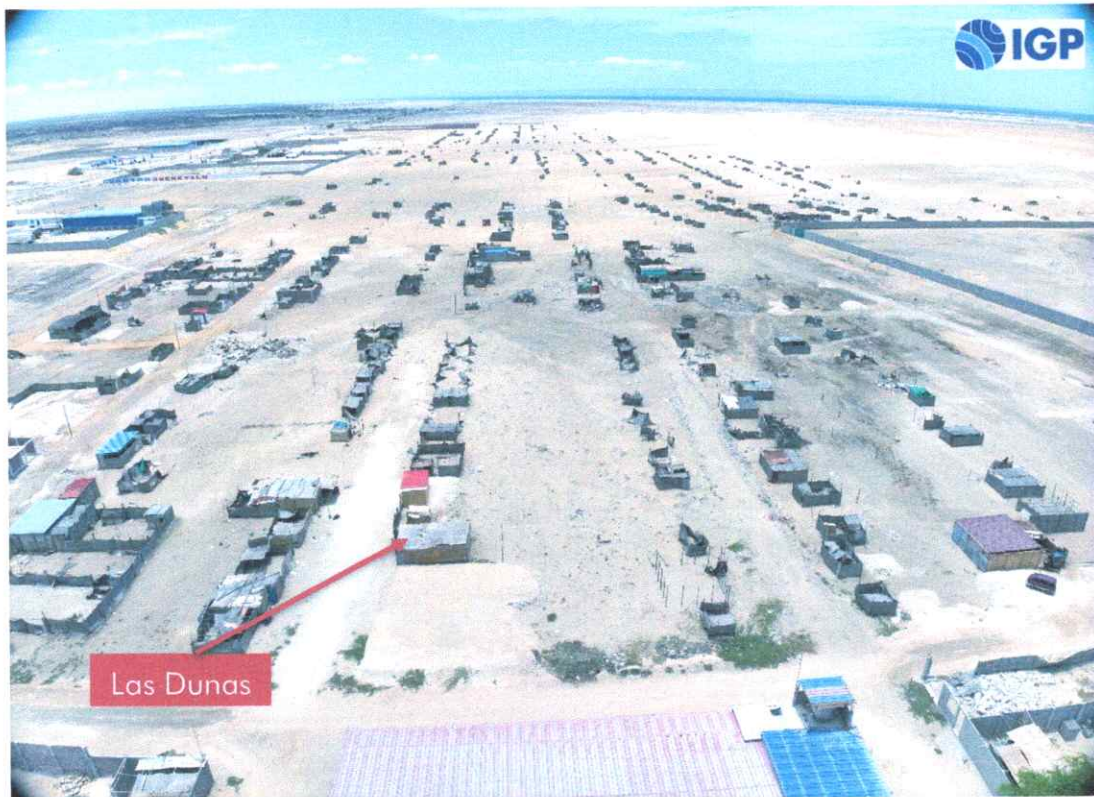
Figura 25.- Sector Las Dunas susceptible a inundaciones pluviales debido a que se asienta sobre zona de depresión
