INVESTIGACIÓN DEL DESLIZAMIENTO DE LARI

PRIMER REPORTE

ENERO 2015

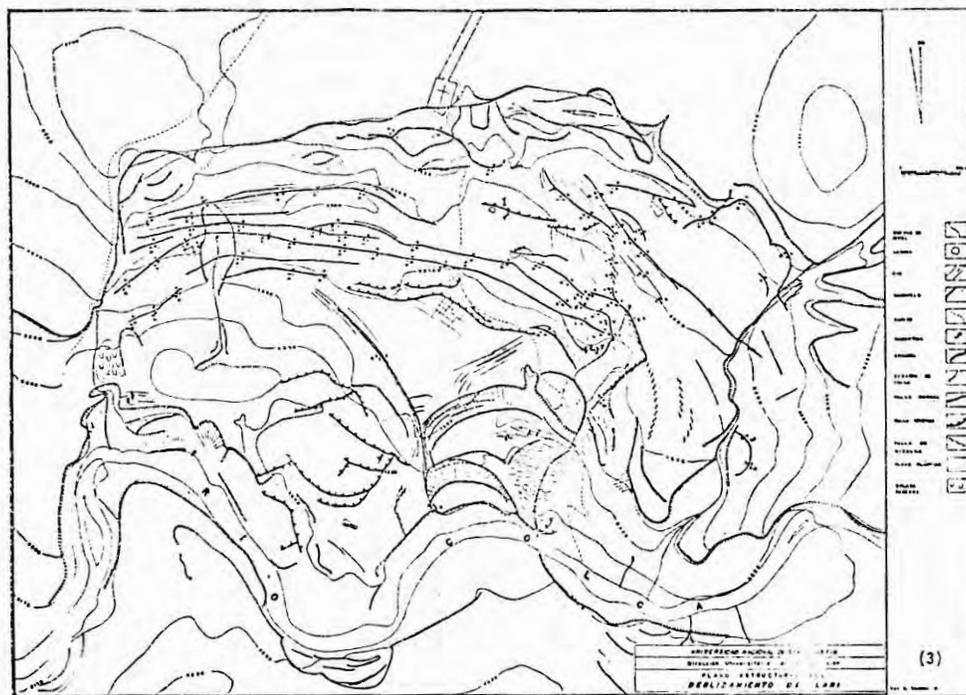
Figura 3: Esquema del deslizamiento de Lari desarrollado por Yanqui, 1983 donde muestra la importante cantidad de escarpas secundarias, grietas y fracturas asociadas al movimiento de la masa.

En 1979, Lari fue afectado por un deslizamiento caracterizado por presentar una escarpa semilunar bastante pronunciada. Yanqui en 1983, describió que al noroeste de esta escarpa se aprecian rajaduras paralelas en el bode y señala que estas podrían ser reactivadas por otro sismo (Fig.03).

En Abril de 1983, Una gran masa de suelo deslizada en forma lenta afecto extensas zonas de cultivo inutilizándolas, originando una zona de escarpa de este oeste con desplazamientos verticales de hasta 7 m de altura y horizontales hasta de 2 metros. En la presente área es común encontrar abombamientos en el terreno y depresiones por el basculamiento asociados a un deslizamiento tipo rotacional (Yanqui, 1983).

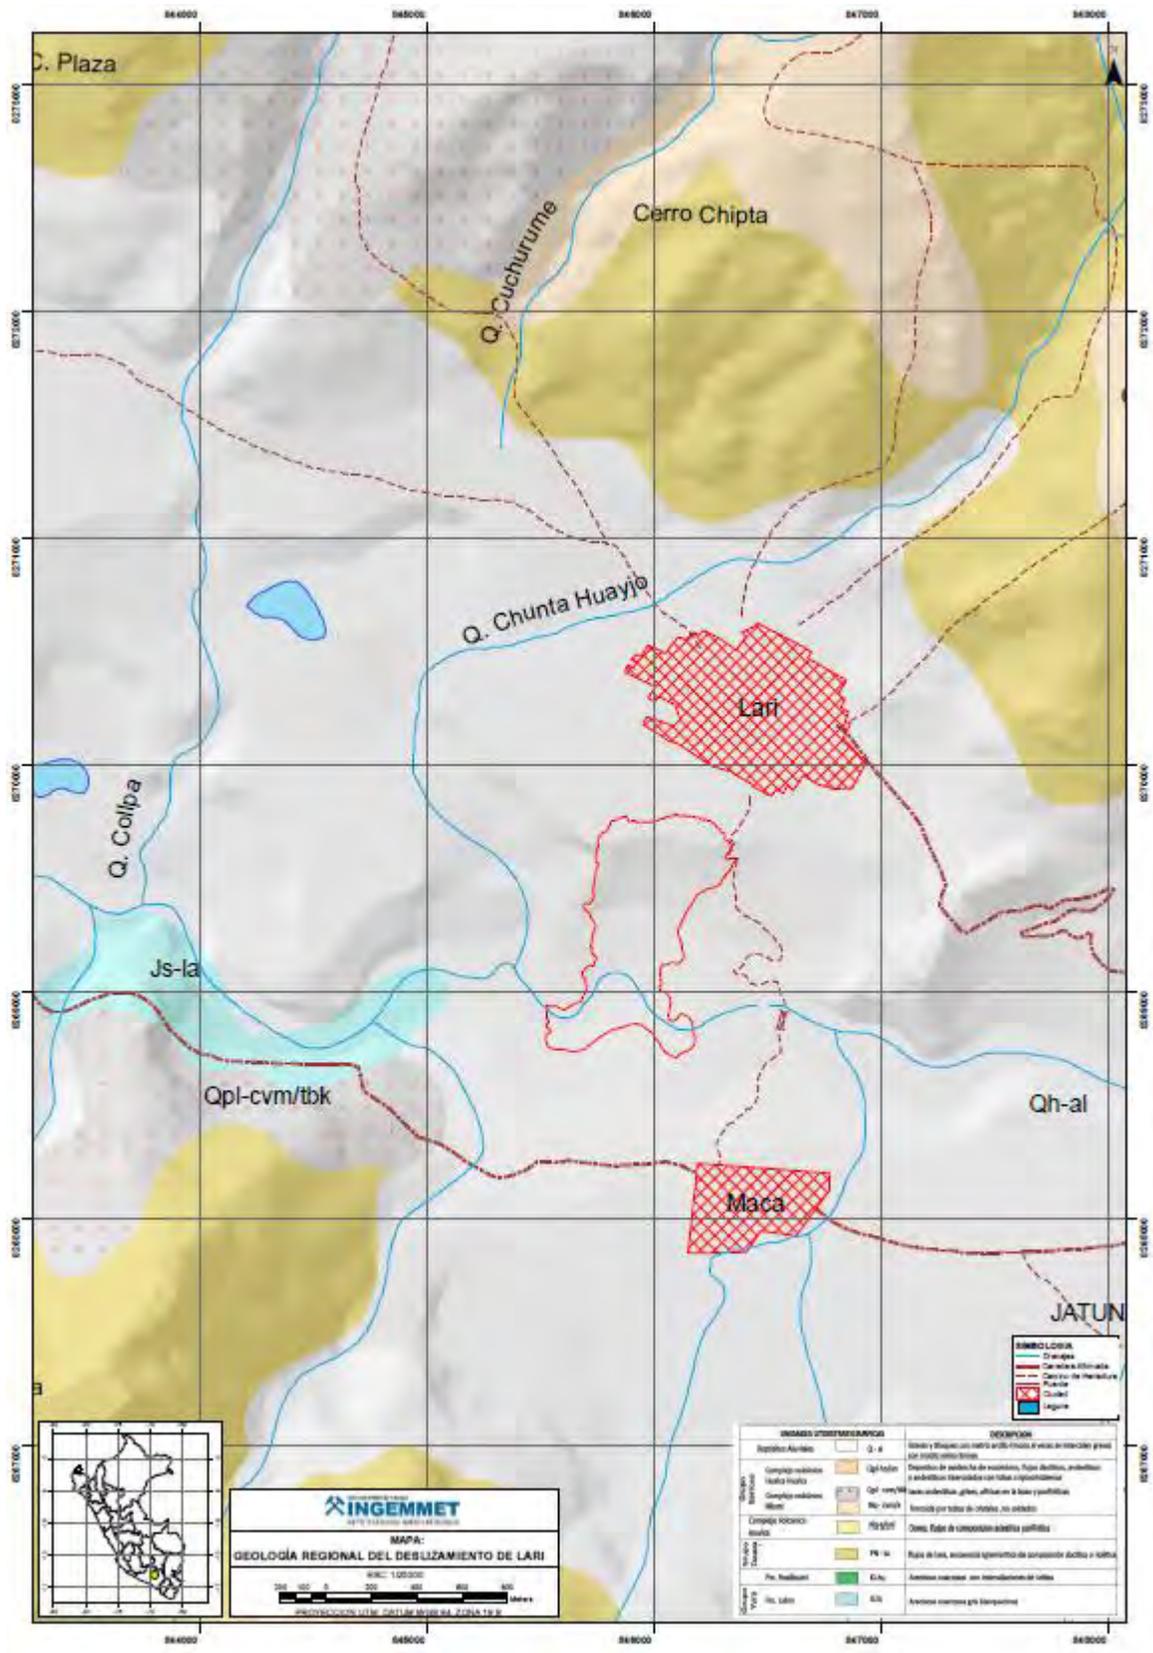
Figura 4: Mapa geológico regional del deslizamiento de Lari.

El deslizamiento de Lari geológicamente abarca edades del Jurásico Medio al Cuaternario Holoceno (Fig. 4), partiendo desde la formación Yura con una única unidad como lo es la formación Labra y terminando en depósitos cuaternarios del Holocénico. La información descrita a continuación fue tomada Quispesivana et al. 2003.

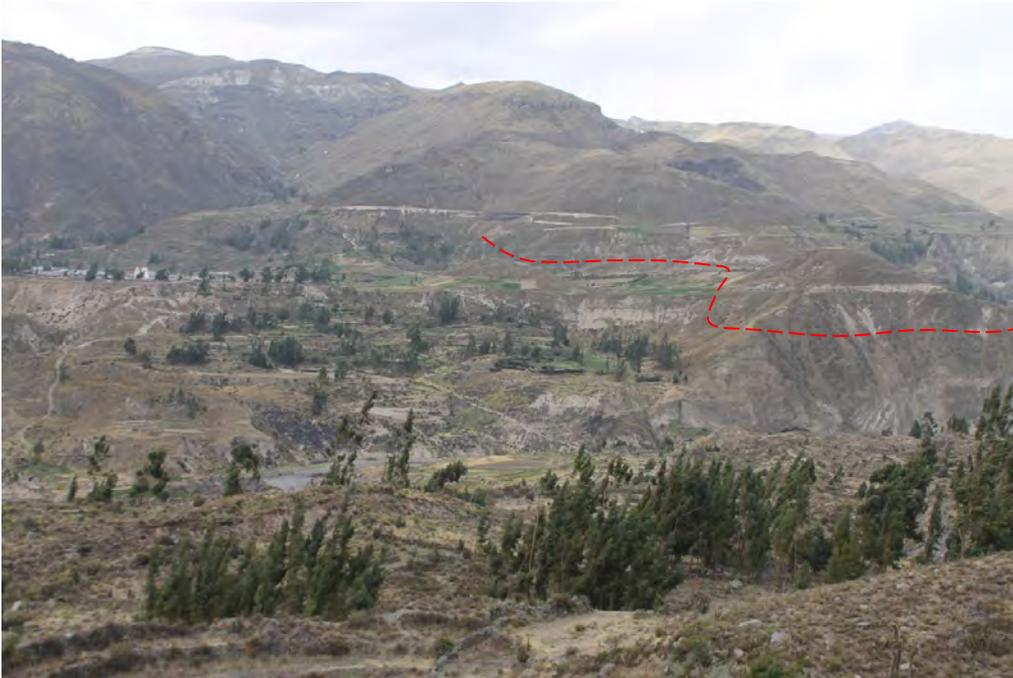
Foto 1: Depósito Lacustre Antiguo (sobre la línea entrecortada) que forma colinas ricas en vegetación silvestre.

Depósito Lacustre Antiguo (Lc-A): Ubicado al este del deslizamiento y poblado de Lari, se identifica por tener una topografía prominente respecto a sus alrededores (Foto 1). Corresponde a un nivel lacustrino más antiguo que forma colinas ricas en vegetación silvestre. Está formado por niveles decimétricos de arenas finas bien clasificadas con estratificación plana. En algunas zonas se aprecia figuras sedimentarias tipo *slum* producto de factores externos, se aprecia fallamiento y deformación por factores tectónicos regionales y locales.

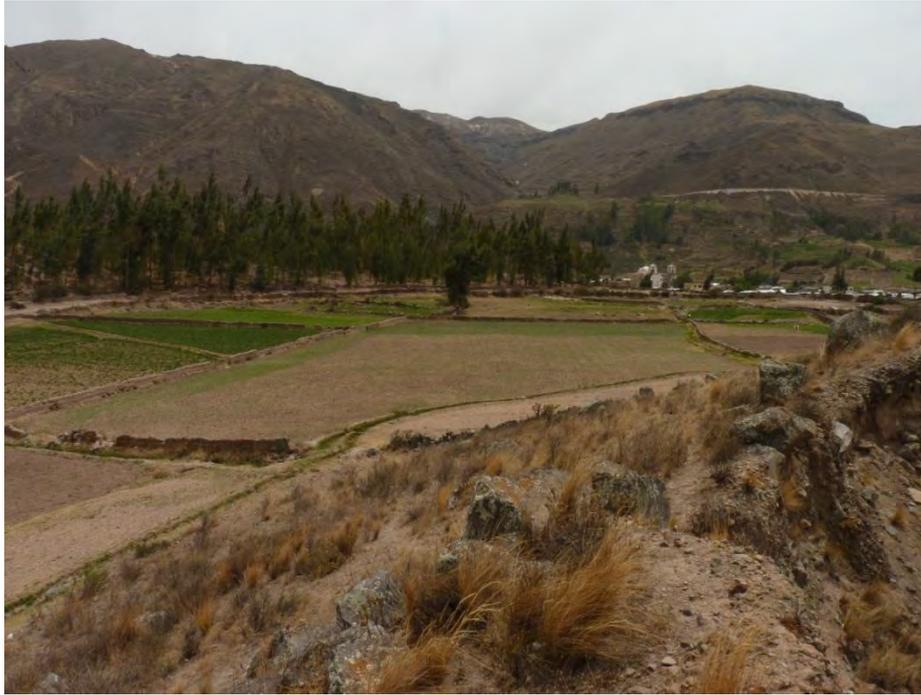
Foto 2: Poblado de Lari que se ubica sobre el depósito lacustre (Lc).

Depósito Lacustre (Lc): Localizado al norte del deslizamiento de Lari, sobre este depósito se ubica el poblado de Lari así como sus terrenos de cultivo (Foto 2), forma una gran planicie lacustre inferior al Depósito Lacustre Antiguo (Lc-A). Compuesto de arenas y

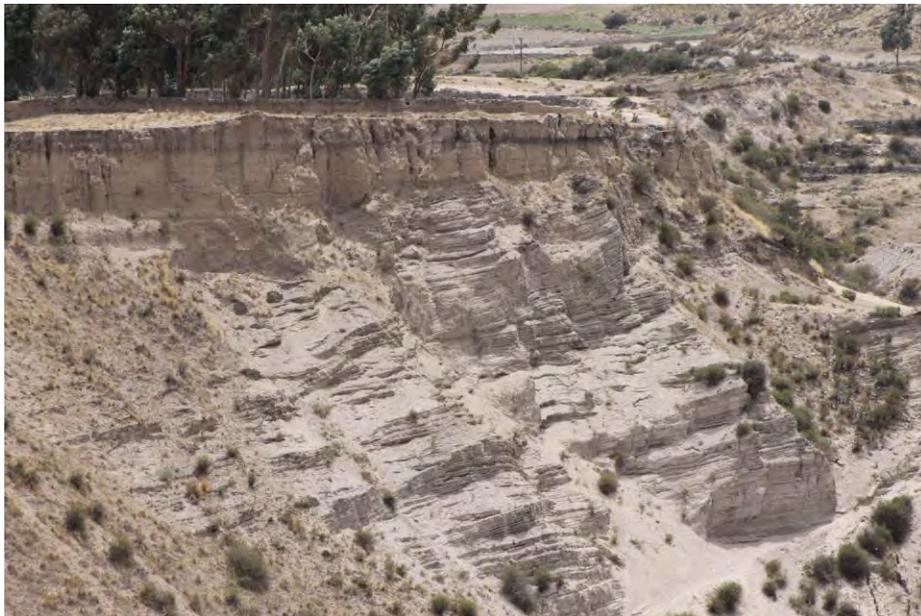
Foto 3: Depósitos lacustres expuestos en la escarpa del deslizamiento de Lari.

limos finos a medios bien clasificados subhorizontales (Foto 3) con algunas zonas de deformación por fallas y/o sismos. Su uso es básicamente como terreno de cultivo.

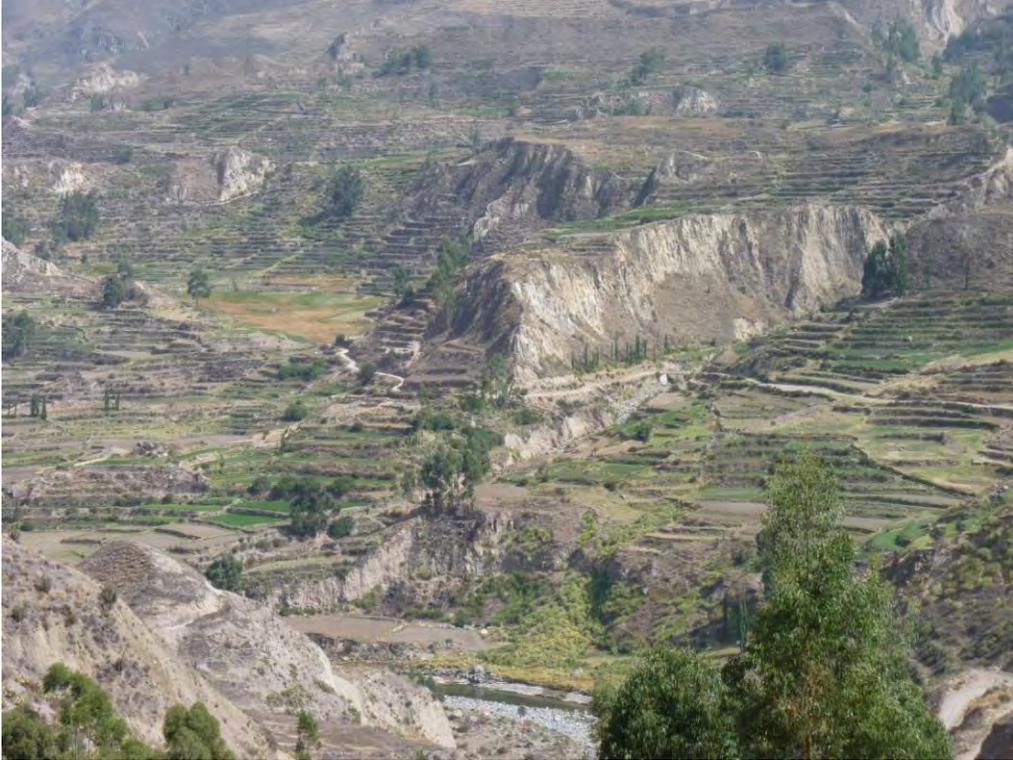
Foto 4: Deposito lacustre Lc estabilizado por andenería.

Depósito Lacustre Estabilizado (Lac-E): Corresponde al Depósito Lacustre (Lc) pero estabilizado mediante andenería y/o otras obras de prevención de deslizamientos (Foto 4). Esta andenería es muy antigua (época Inka o anterior) y la posibilidad de que ocurra un deslizamiento en esta área es menor.

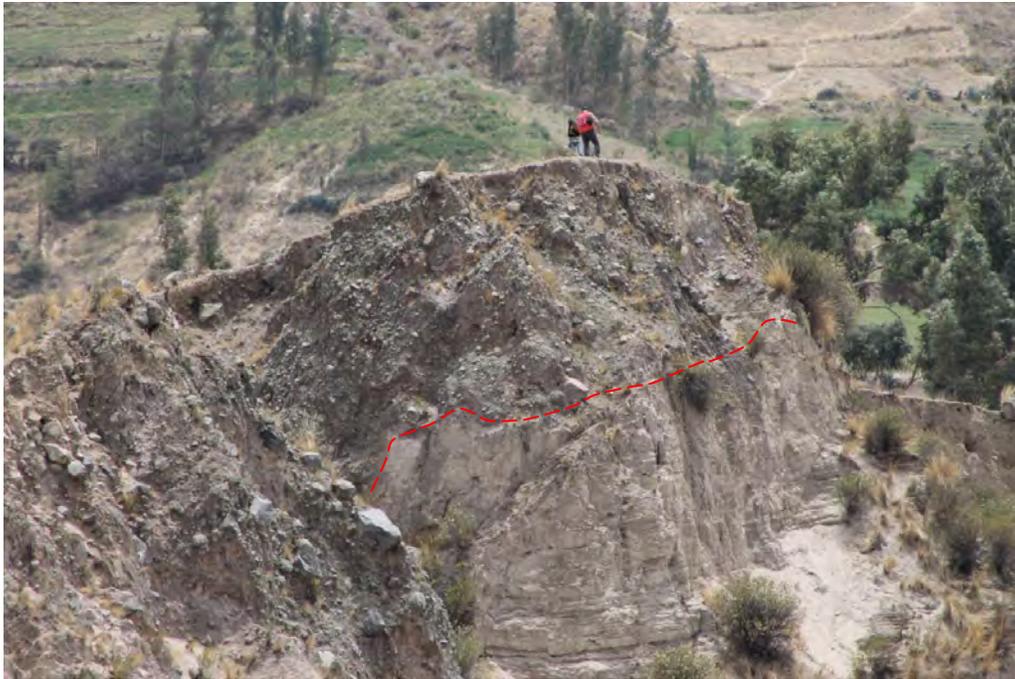
Foto 5: Depósito de avalancha de origen volcánico sobreyaciendo al depósito lacustre Lc.
La línea roja muestra el contacto de las dos unidades.

Depósito de Avalancha Volcánica (V-A): Ubicado sobre el Depósito Lacustre (Lc), corresponde a un depósito de avalancha de origen volcánico proveniente del flanco norte del río Colca. Compuesto por bloques de rocas de origen volcánicas heterogéneas, subangulosas a subredondeadas y con matriz cementada también de material volcánico (Foto 5). Se aprecia estructuras tipo *jigsaw* y de cataclasis en los bloques producto del movimiento de la masa. Este depósito se presenta formando un hummock alargado junto a la ciudad de Lari y varios hummocks menores en la escarpa e interior del deslizamiento de Lari.

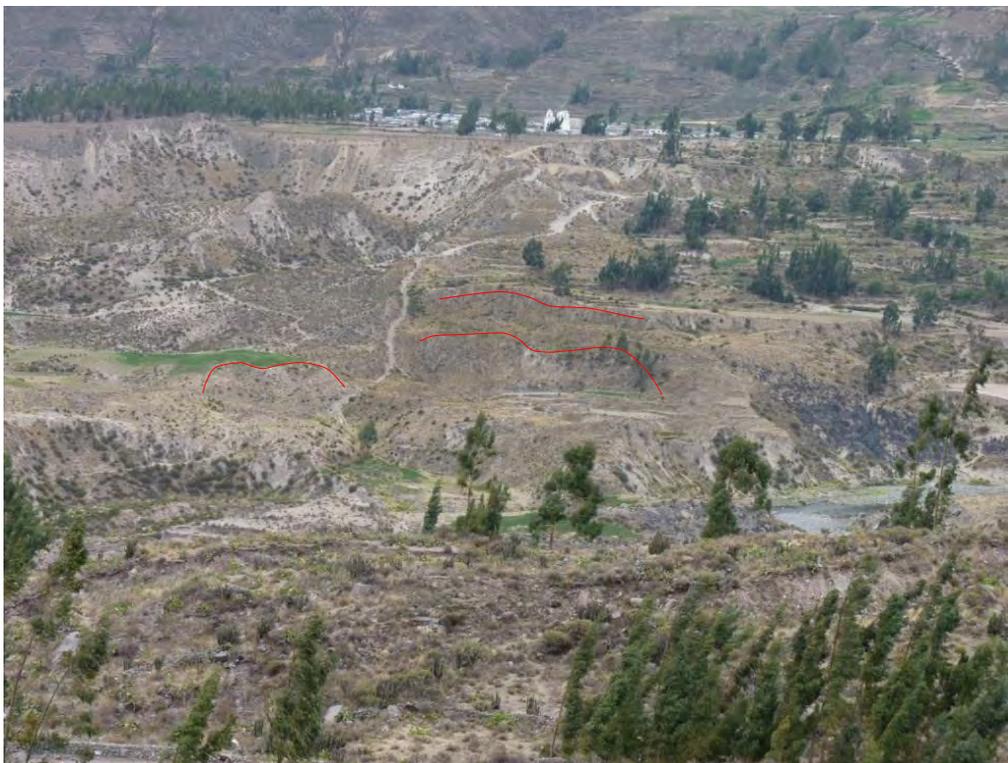
Foto 6: Deslizamientos antiguos o inactivos cerca de la zona activa mostrados en línea roja entrecortada.

Depósito de Deslizamiento Antigo- no activo (D-na): Corresponde a los depósitos de deslizamiento antiguos no activos (Foto 6) o que no presentan una fase de movimiento por lo menos durante los últimos 50 años. Está compuesto principalmente por materiales de depósitos lacustres antiguos (Lc-A). En algunos sectores de este depósito se encuentran andenerías que lo estabilizan parcialmente (Foto 7).

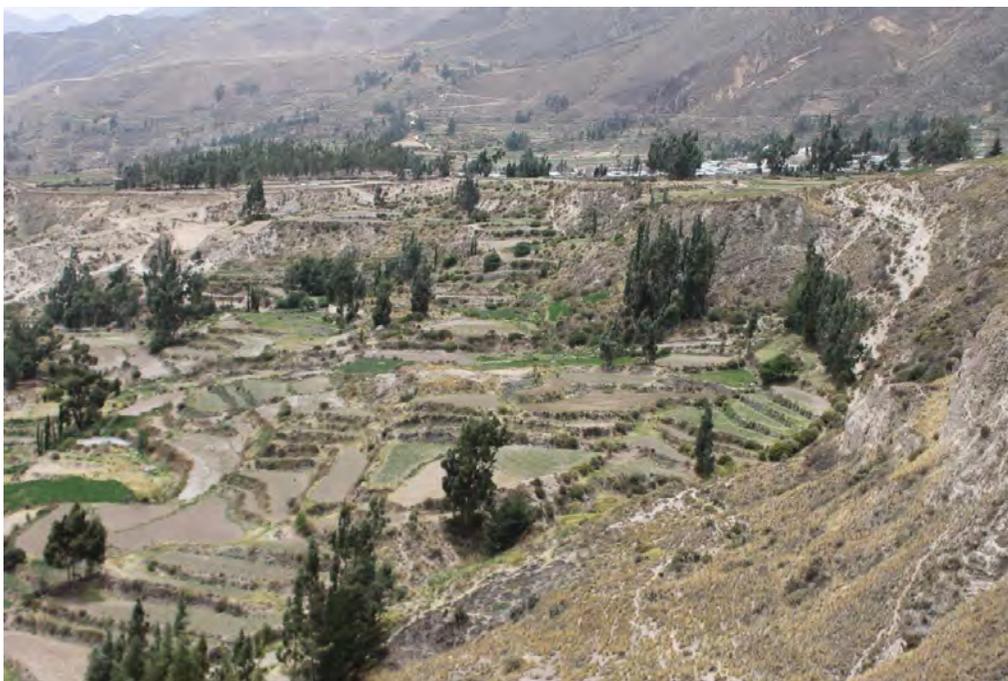
Foto 7: Andenes que estabilizan parcialmente la zona del deslizamiento antiguo.

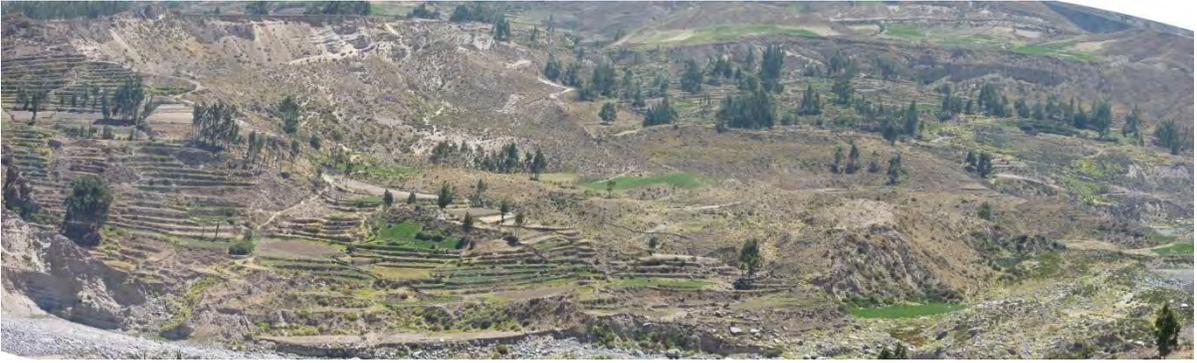
Foto 8: Vista panorámica del deslizamiento de Lari mirando al Noreste.

Depósito de Deslizamiento activo (D): Corresponde propiamente al deslizamiento de Lari (Fotos 8 y 9). Está compuesto mayormente por material lacustre (Lc) y algunos sectores de material residual del Depósito de la Avalancha Volcánica (V-A). El cuerpo del deslizamiento tiene poco más de 1.03 km de largo y 560 m de ancho mayor (a noviembre 2014) y una pendiente aproximada de 13 grados.

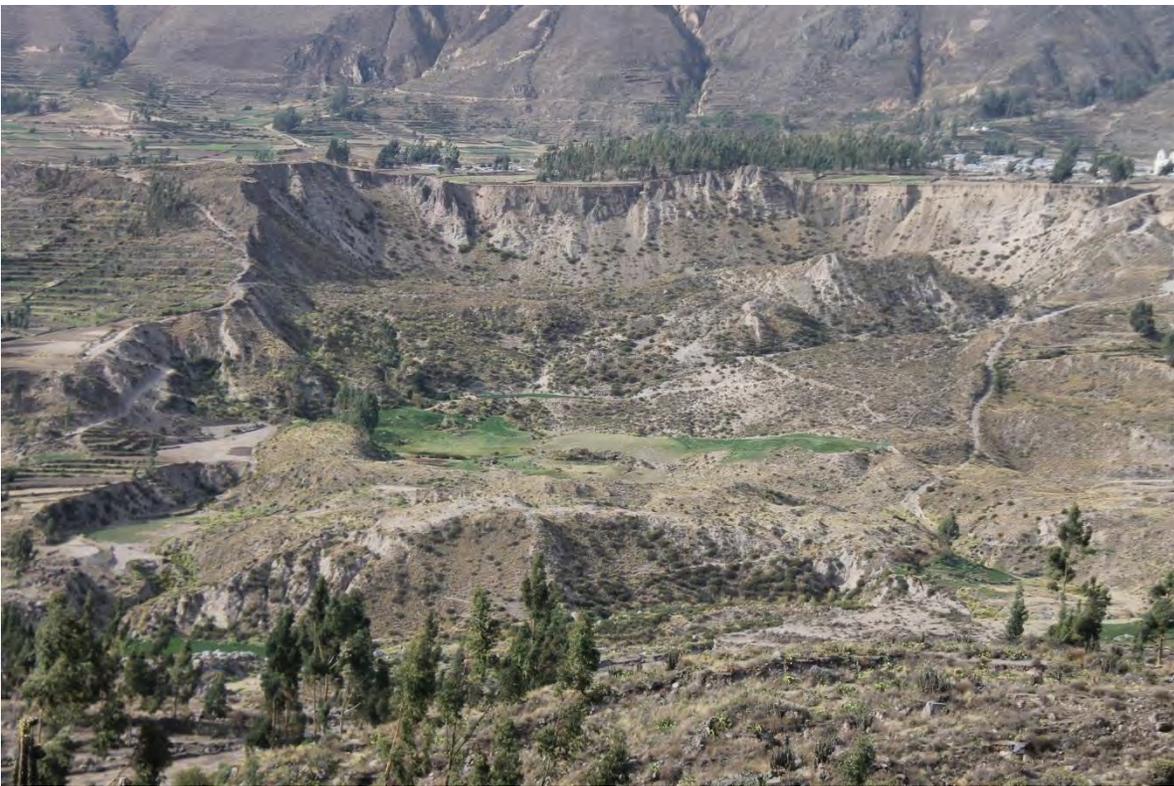
Foto 9: Vista de la parte central y frontal del deslizamiento de Lari, mirando Norte.

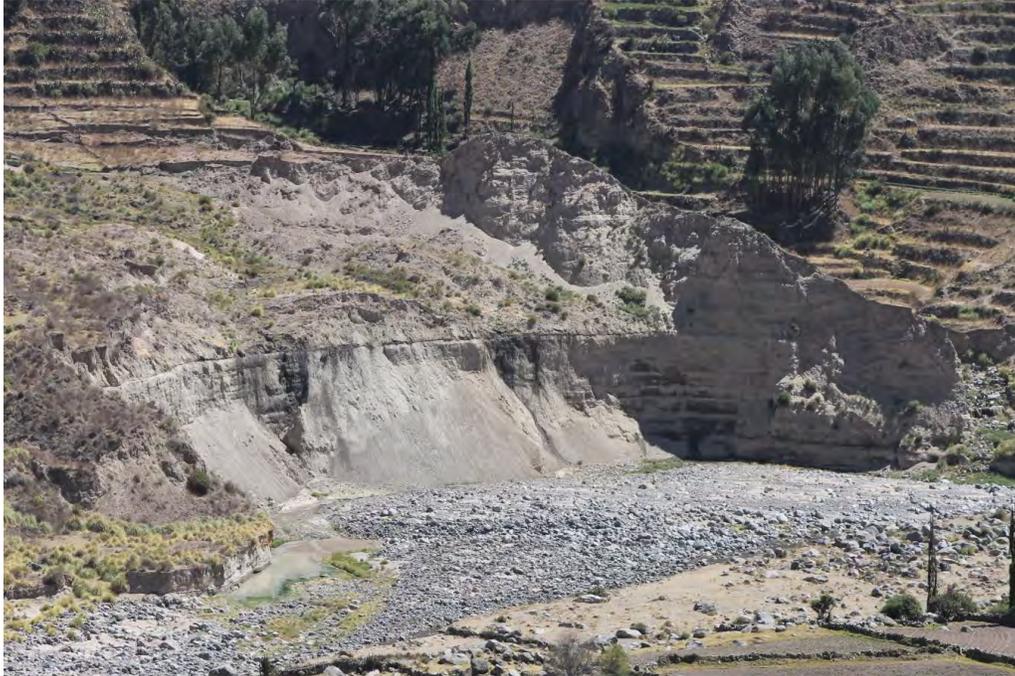
Foto 10: Zona de derrumbes ocurridos al Oeste de Lari por erosión lateral del río Colca durante sus crecidas en épocas de lluvia (Diciembre-marzo).

Zonas de erosión fluvial (Fl-e): Corresponde a las zonas afectadas por la crecida del río Colca (Fotos 10 y 11) y que sufren pequeños derrumbes por erosión fluvial, estas áreas son muy limitadas y no representan un riesgo mayor.

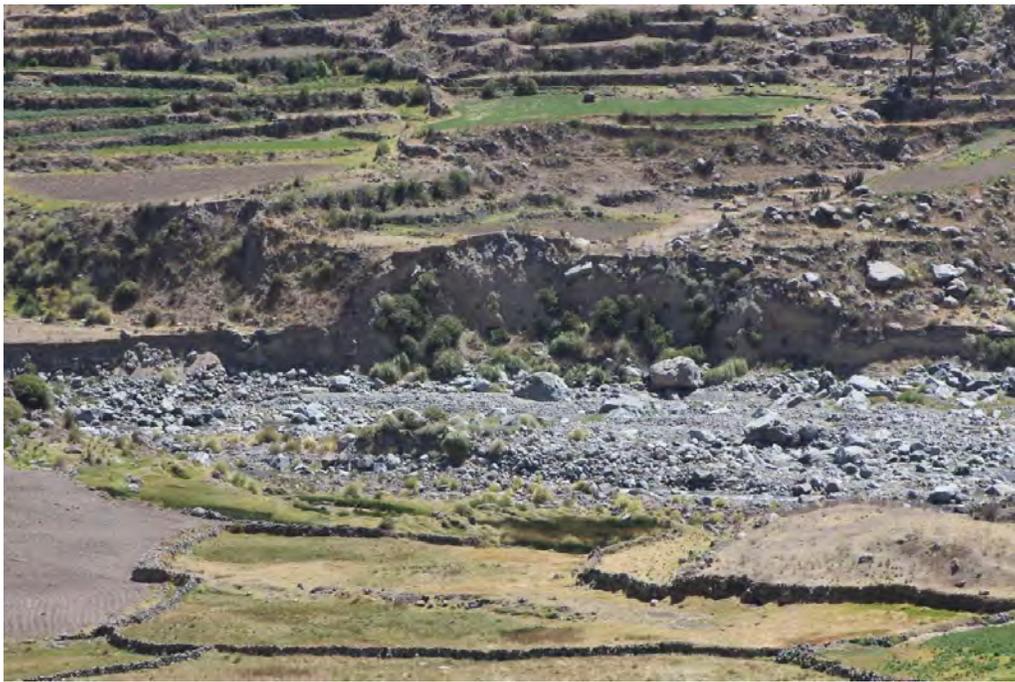
Foto 11: Zonas de erosión fluvial al Este del deslizamiento de Lari.

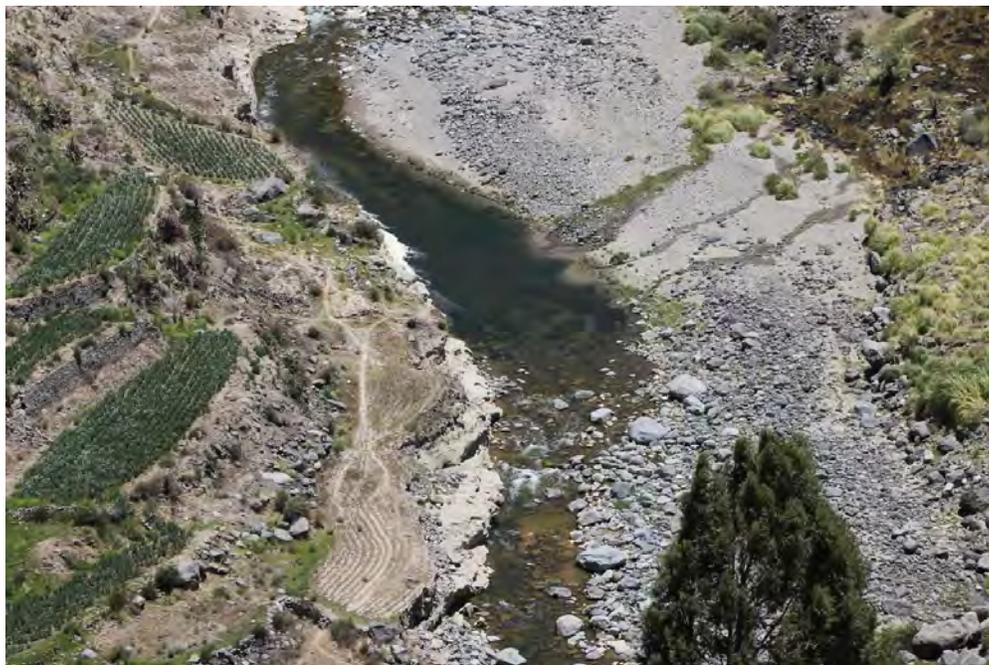
Foto 12: Cauce del río Colca lleno de arenas y gravas. Durante las épocas de crecida el río ocupe íntegramente su canal.

Correspondiente a los depósitos generados por el río Colca en sus épocas de crecidas y temporadas de secas (Foto 12), compuesto mayormente de gravas y arenas. En el cauce del río se aprecia grandes bloques de naturaleza volcánica arrastrada por el río.

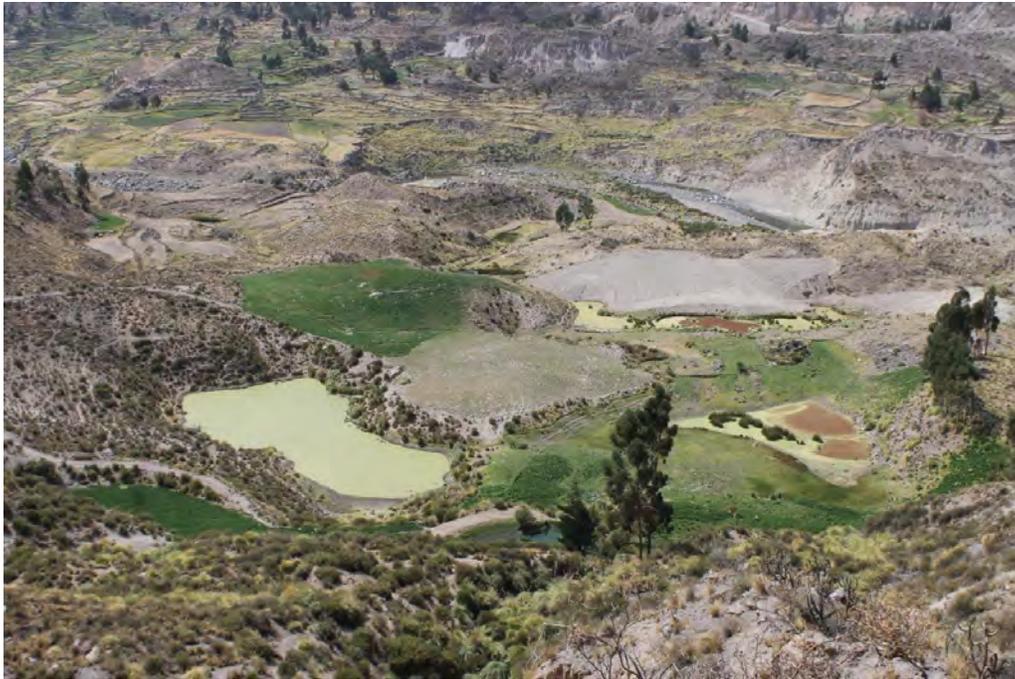
Foto 13: Lagunas de infiltración de aguas dentro del cuerpo del deslizamiento de Lari, estas a su vez siguen para regar los cultivos que se encuentran en el cuerpo del deslizamiento.

Lagunas de Infiltración: Dentro del depósito del deslizamiento de Lari (D) se aprecia varios cuerpos de aguas (Foto 13) producto de la descarga del nivel freático de la parte alta: terrenos de cultivo del poblado de Lari. Estas lagunas son permanentes y juegan un papel importante en la inestabilidad del deslizamiento.

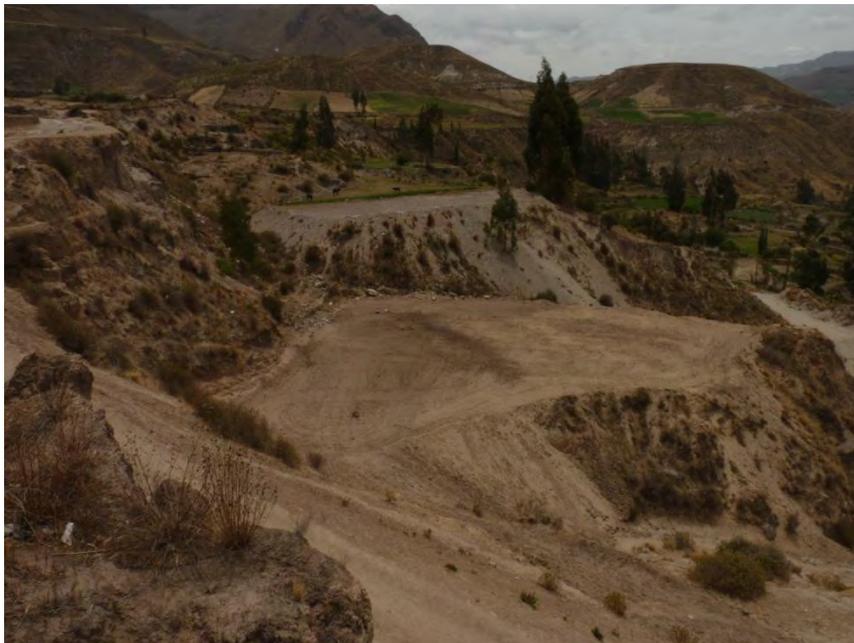
Foto 14: Terreno alterado por acción humana dentro del deslizamiento de Lari.

Terreno Alterado Antrópicamente: Dentro y en las cercanías del cuerpo del deslizamiento de Lari se encuentran varios sectores alterados antrópicamente. Uno de ellos, afirmado y aplanado por maquinaria pesada con el fin de construir una cancha deportiva (Foto 14), y otros sectores también intervenidos que los pobladores no supieron dar razón para su futuro uso.

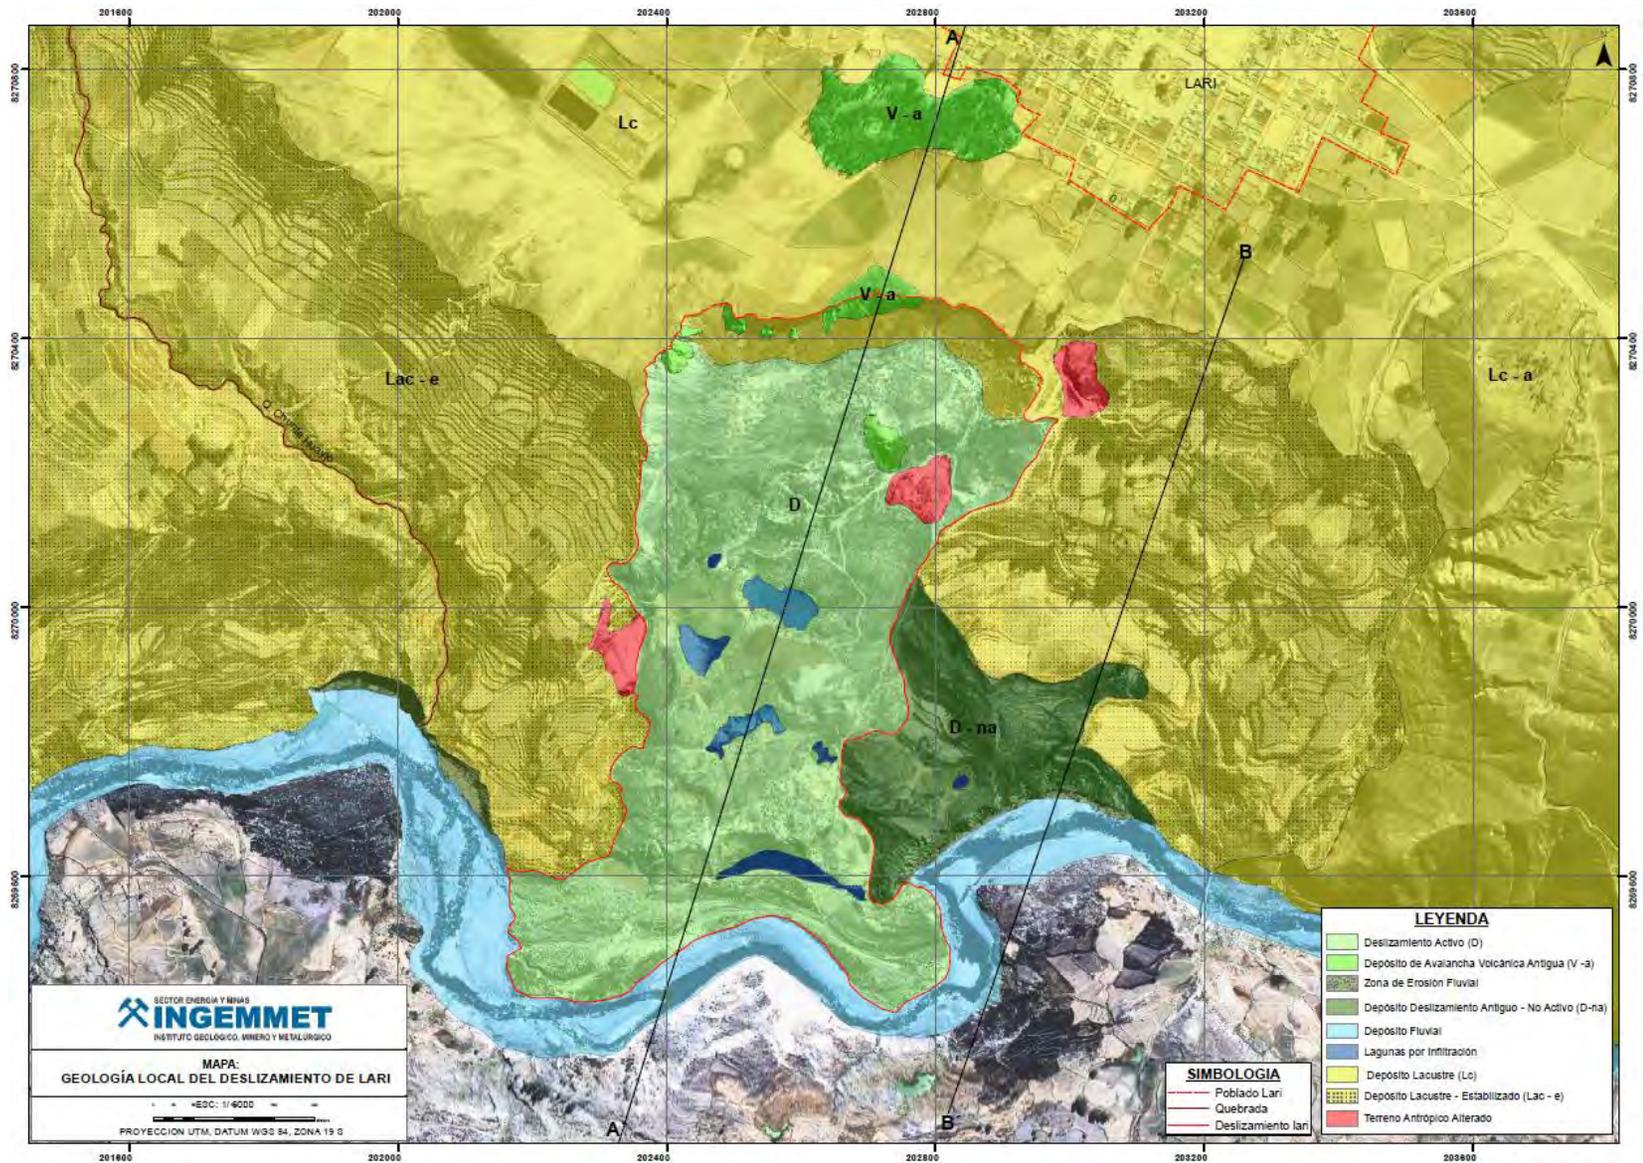
Figura 5: Mapa Geológico Local del deslizamiento de Lari.

Debido a la escala al detalle de los trabajos realizados en el deslizamiento de Lari, se requirió un nuevo mapa que caracterice la geología del deslizamiento a escala detallada (Fig. 5), a continuación se describe los diferentes depósitos identificados:

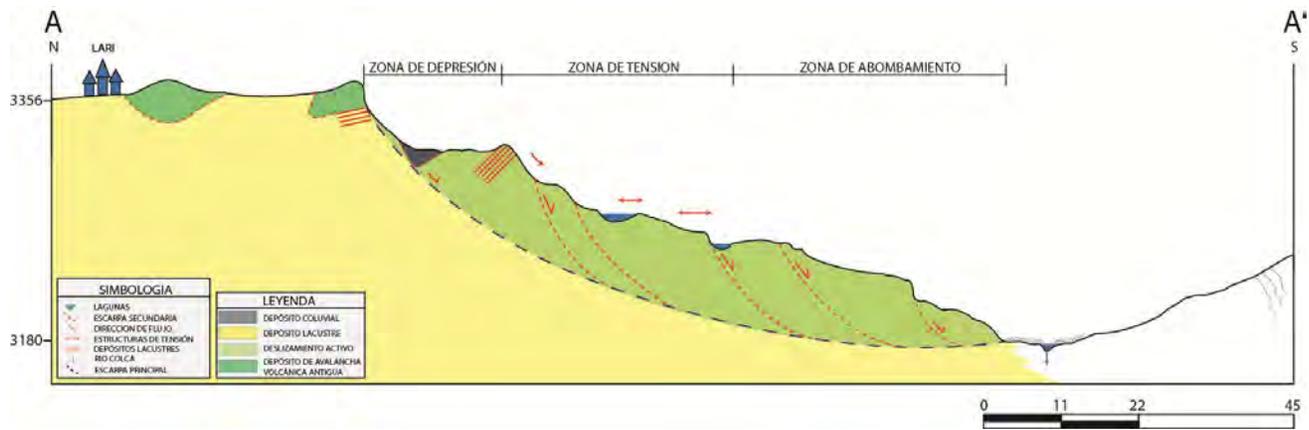
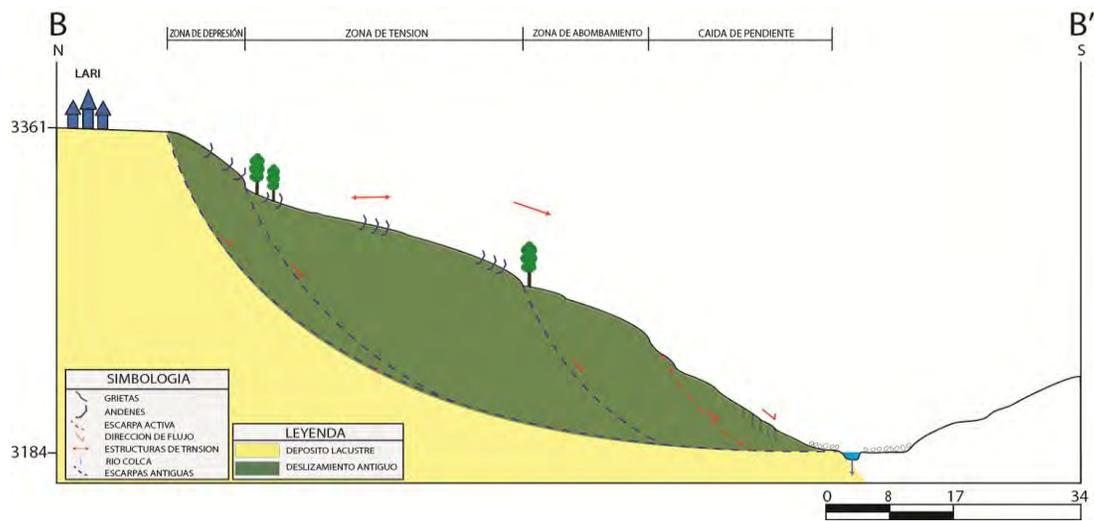
Figura 6: (A-A') Perfil transversal del deslizamiento activo de Lari. (B-B') Perfil transversal del deslizamiento antiguo en Lari.

En la figura 6, el perfil A-A' representa el deslizamiento rotacional de Lari con una longitud representativa de 1.8 Km. una pendiente de 13 grados, y dirección N-S. En la parte norte se observan los depósitos de la avalancha volcánica antigua, la cual sobreyace a los se encuentra sobre los materiales lacustres observados, geomorfológicamente está dividida en tres partes que representan el deslizamiento activo de Lari:

La zona de depresión está caracterizada por la generación de escarpa o inicio del deslizamiento, el cual a su vez está formado por una pequeña depresión que es cubierta por depósitos coluviales posteriores y esta termina con materiales lacustres estratificados que adoptan una inclinación en dirección preferente al basculamiento de la masa.

La zona de tensión se caracteriza por la presencia de lagunas de infiltración producto de fuerzas extensivas y agrietamiento, también esta zona está formada por escarpas de deslizamiento secundarias.

La zona de abombamiento se caracteriza por la acumulación de material removido en la parte baja del deslizamiento. Su principal característica es un abrupto cambio de pendiente en el depósito a la fricción de la masa con el substrato.

El perfil B-B' representa el deslizamiento rotacional antiguo al Este del deslizamiento de Lari con una longitud representativa de 1.37 Km. y una pendiente de 14.4 grados.

La zona de depresión, constituye la parte de arranque del deslizamiento rotacional, en esta se tiene la presencia de andenería antigua, la cual juega un papel importante en la estabilización de la zona.

La zona de tensión está determinada por dos escarpas antiguas y a su vez está constituido por andenes y árboles que favorecen a su estabilización. En algunos sectores, esta zona presenta agrietamientos menores posiblemente asociados a fuerzas extensivas en la zona,

La zona de abombamiento se produce saltos causados por la resistencia al movimiento (fricción) que ejerce la masa deslizada y por el brusco cambio de pendiente.

La zona de caída de pendiente es la parte final del cuerpo del deslizamiento y presenta una inclinación muy pronunciada, no se encuentra completamente estabilizada y sigue está afectada por erosión a causa del río Colca.

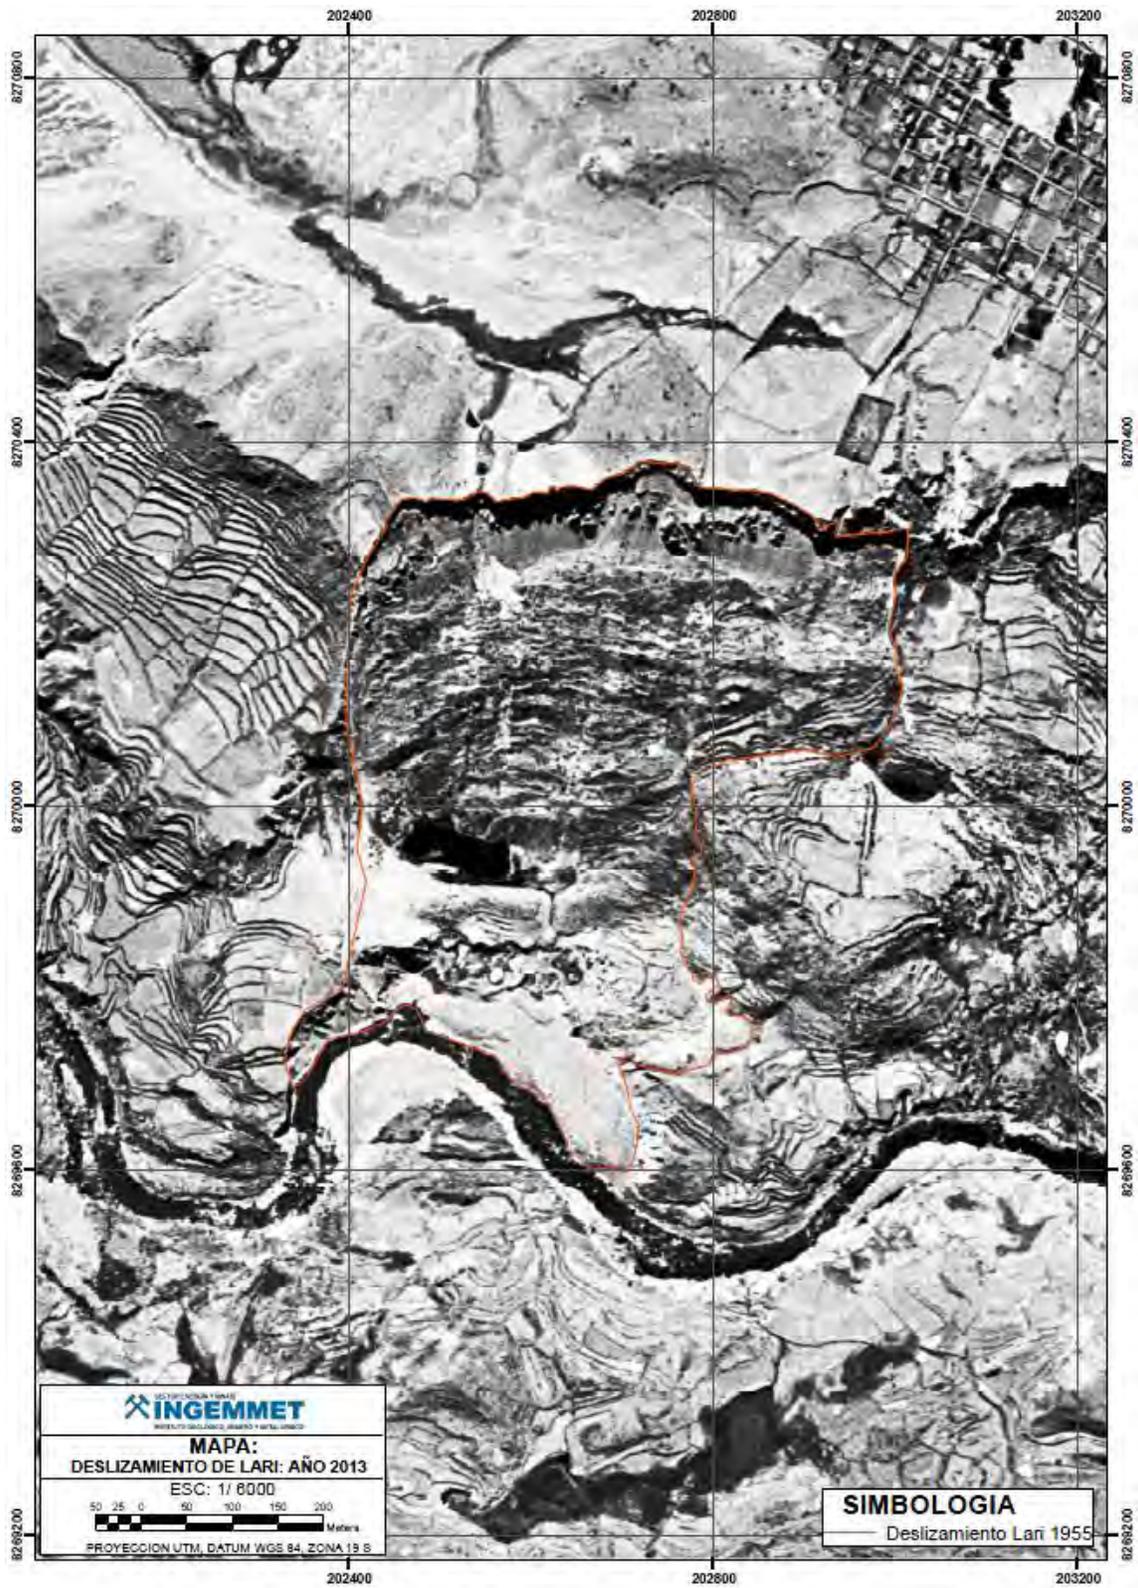
La imagen aérea ortorectificada de 1955 proporcionada por CONIDA muestra una etapa inicial del deslizamiento de Lari. Se ve claramente una escarpa ya bien definida y hasta 3 cuerpos que presentan deformación por movimiento ladera abajo (Fig. 7).

Ya se ve también, la presencia de la laguna de infiltración más grande así como la perturbación de los andenes de la parte baja (cerca al río Colca) ya abandonados para ese momento.

Pese a que para 1955 la actividad agrícola en la parte alta del deslizamiento era más limitada, debido a que el poblado de Lari era más pequeño y tenía menos habitantes, se asocia la activación – continuación del deslizamiento de Lari a una pequeña quebrada y flujo de agua que inundaba la pampa sobre la cabecera del deslizamiento. Para 1955 el área de terreno afectado por el deslizamiento en Lari es de 305 826 m² con un error de +- 25 m.

Figura 7: Estado del deslizamiento de Lari en 1955, la línea roja muestra el cuerpo del deslizamiento.

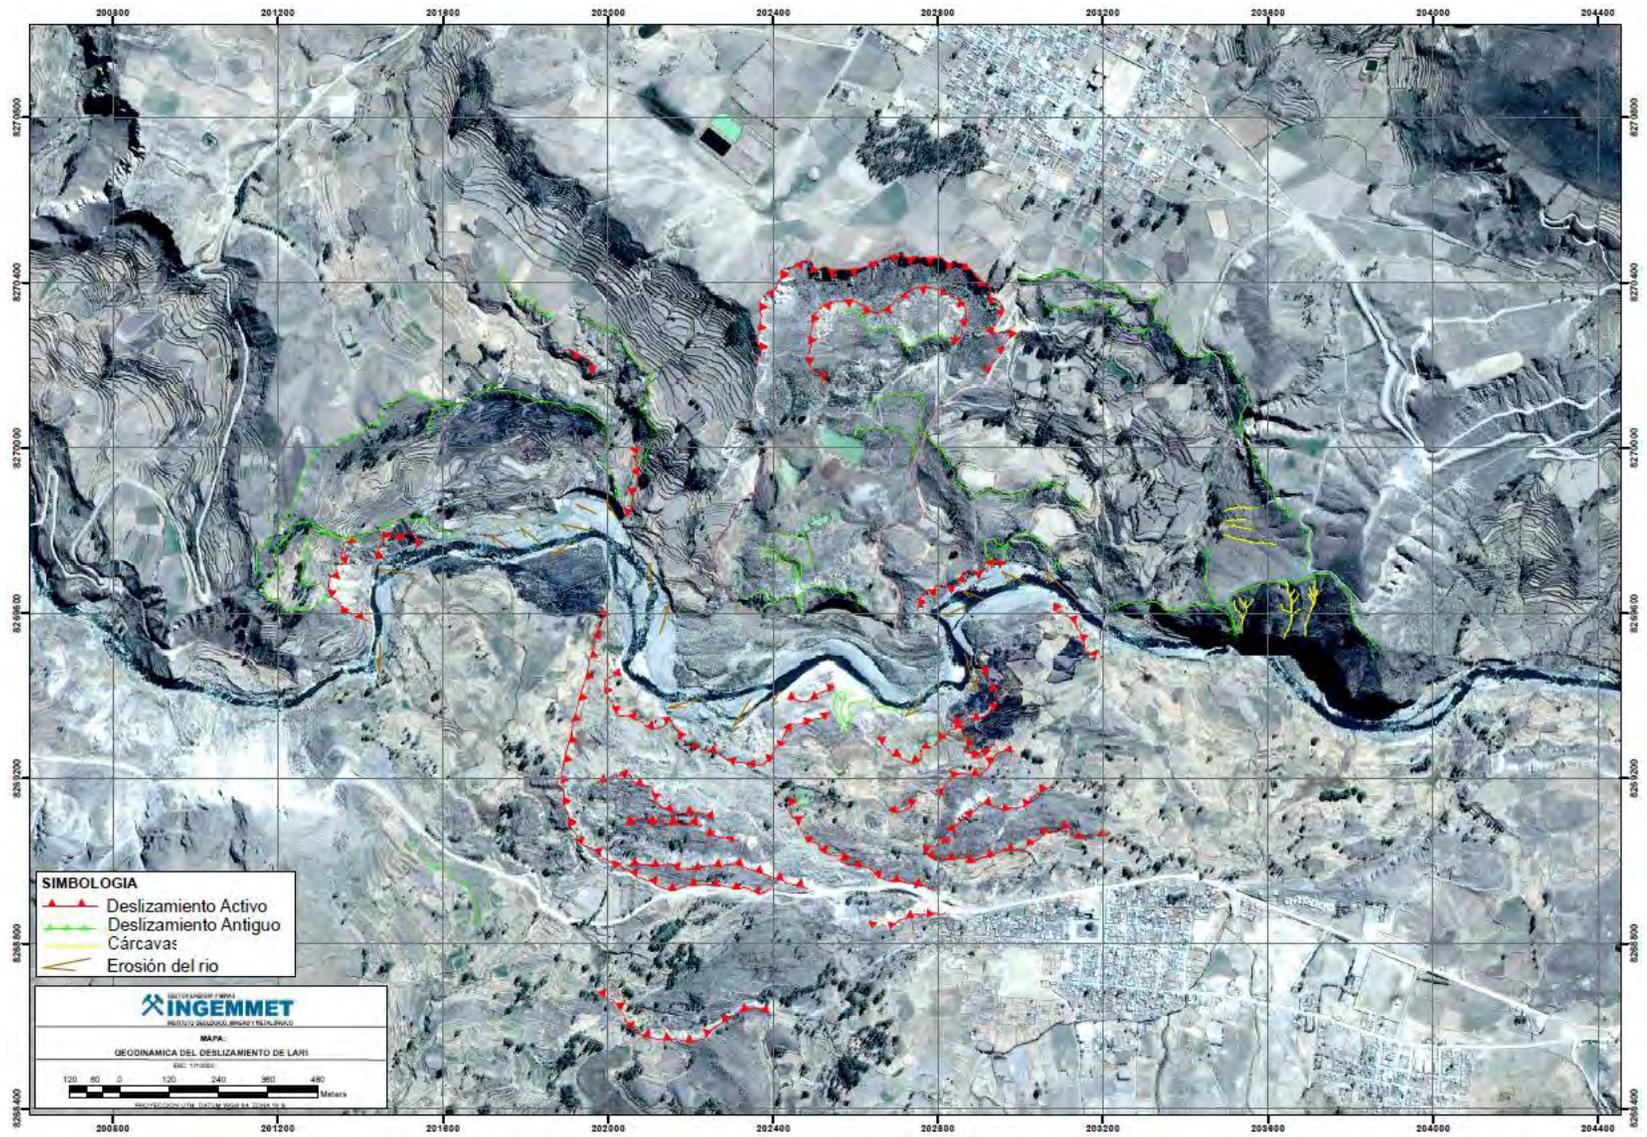
Actualmente, el deslizamiento de Lari tiene una escarpa de 937 metros de longitud, un ancho máximo de 521 y un salto promedio de 21 metros y presenta una pendiente promedio de 13 grados en el cuerpo de deslizamiento (Fig. 8).

Actualmente, se aprecian dos juegos de escarpas activas (marcadas de color rojo) y varios sistemas de escarpas no activas (color verde) que se podrían reactivarse por el aumento de agua en el cuerpo del deslizamiento, un sismo local, etc.

Figura 8: Estado actual del deslizamiento de Lari.

La comparación de las escarpas del deslizamiento de Lari en 1955 y 2013 (Fig. 8) la línea roja continua muestra la escarpa y estado actual del deslizamiento de Lari, La línea celeste continua muestra el estado y ubicación actual (2013) del cauce del río Colca. La línea amarilla entrecortada muestra la escarpa y forma del deslizamiento en 1955, mientras que línea violeta entrecortada muestra la ubicación del cauce del río Colca en 1955. Se aprecia como el deslizamiento de Lari ha movido hasta 300 metros el cauce del río Colca con dirección hacia Maca. Este movimiento se traduce directamente en la desestabilización del flanco izquierdo donde se ubica el poblado y deslizamiento de Maca.

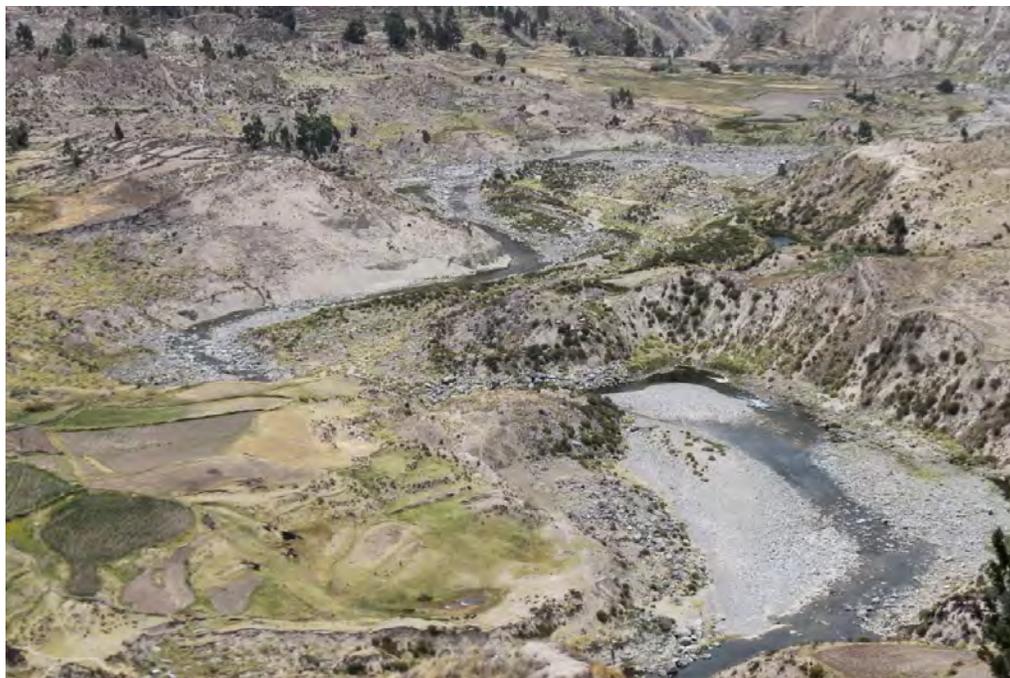
Foto 15: Vista del cauce del río Colca hacia el Oeste. Se aprecia en el flanco derecho el material desplazado por el deslizamiento de Lari y en el flanco izquierdo el material desplazado por el deslizamiento de Maca. Nótese como el deslizamiento de Lari produce un cambio brusco en la dirección del canal.
