INVESTIGACIÓN DEL DESLIZAMIENTO DE LARI

PRIMER REPORTE

ENERO 2015

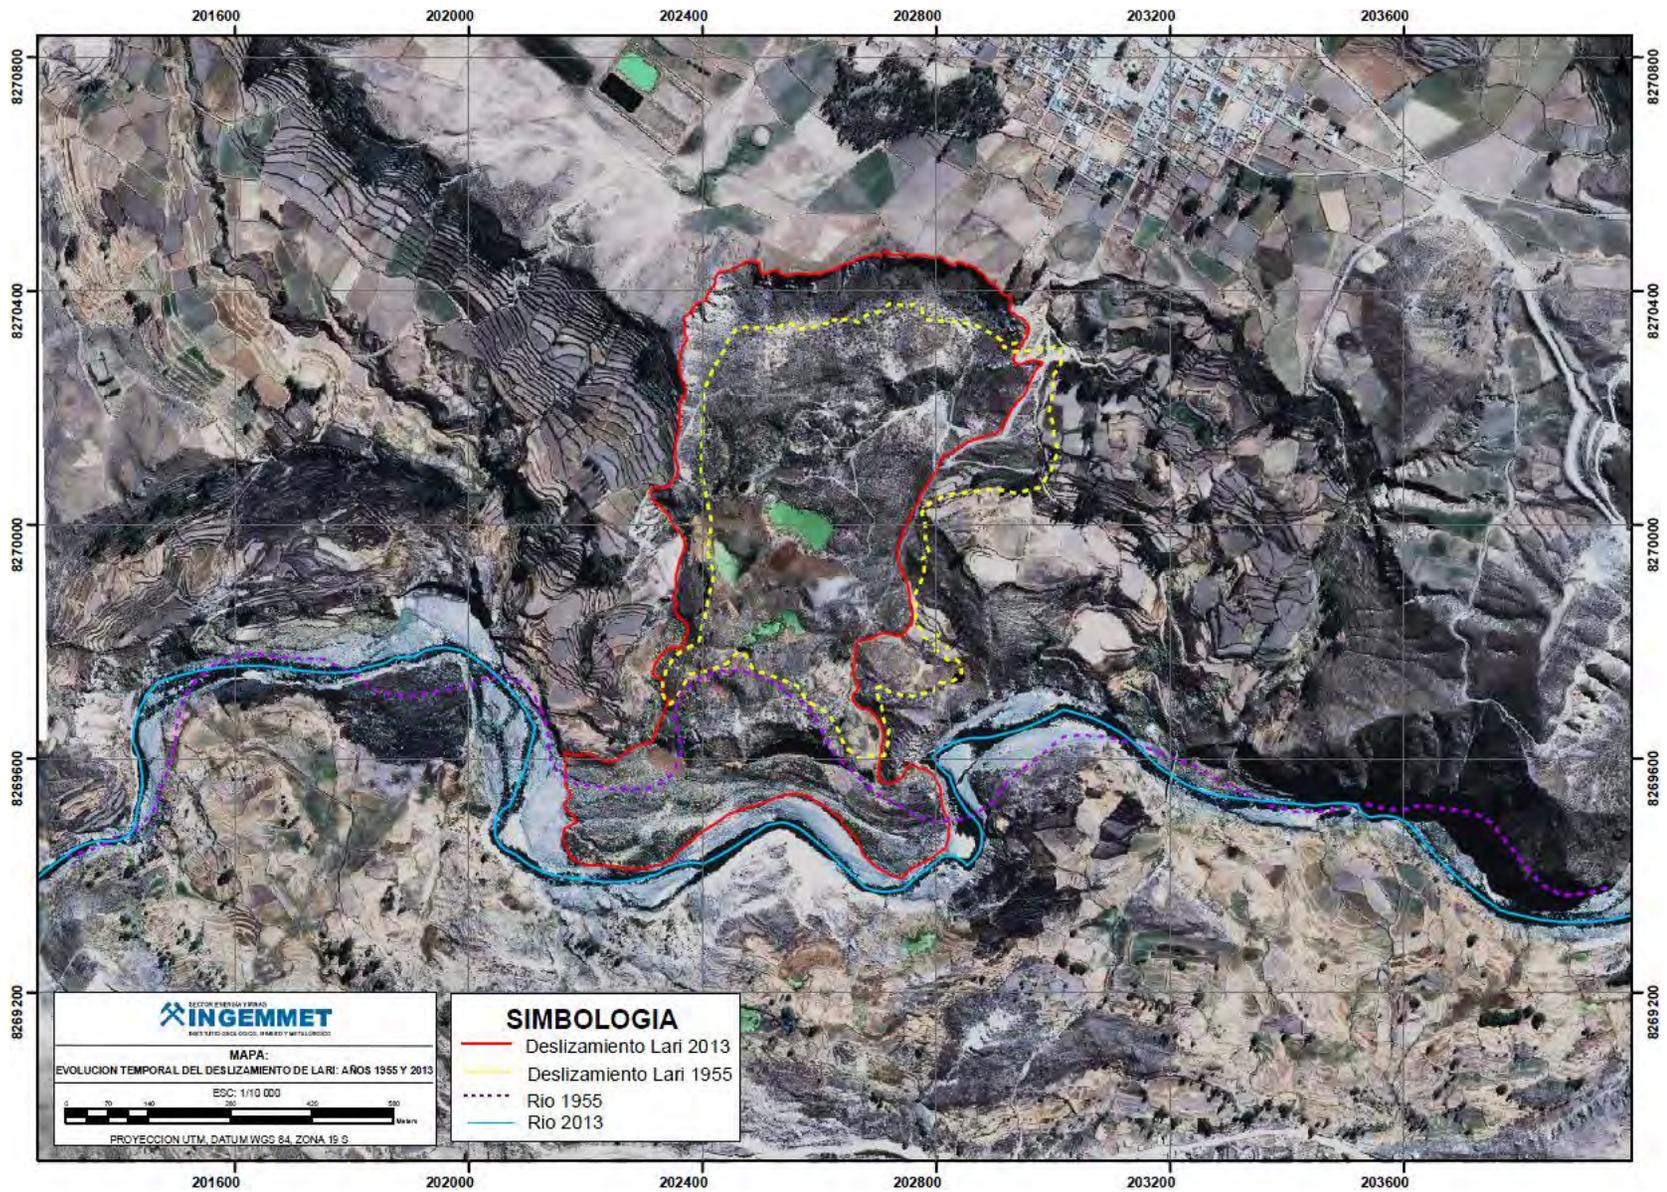
En 1955 el ancho del cauce del río Colca era de 28 metros, mientras que para el 2013 es de 19 metros, esto indica un estrangulamiento del canal de 9 metros aproximadamente, lo cual sumado al desplazamiento total por el empuje de la masa, genera importantes fuerzas erosivas en la zona de Maca (Fig. 9).

Figura 9: Comparación de las ubicaciones de los deslizamientos y los causas del río en 1955 y 2013

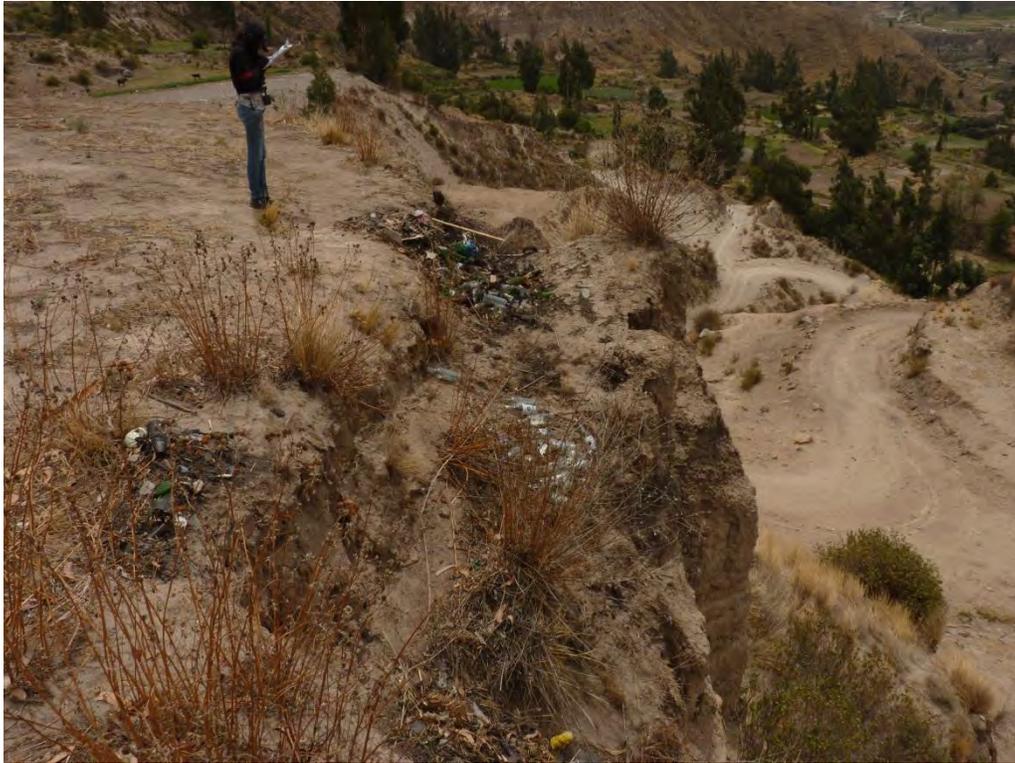
Mediante el cartografiado en la imagen de 1995 y la comparación con la imagen en la actualidad, se puede determinar que el poblado de Lari ha perdido $62\,300\text{ m}^2$ de terrenos de cultivo en los últimos 58 años, a una tasa promedio de 1.074 m^2 por año. Los terrenos que se encuentran al borde la escarpa están siendo afectados por agrietamientos y asentamientos previos a un colapso (Foto 16).

Foto 16: Agrietamientos y asentamientos en los terrenos al borde de las escarpa del deslizamiento de Lari.

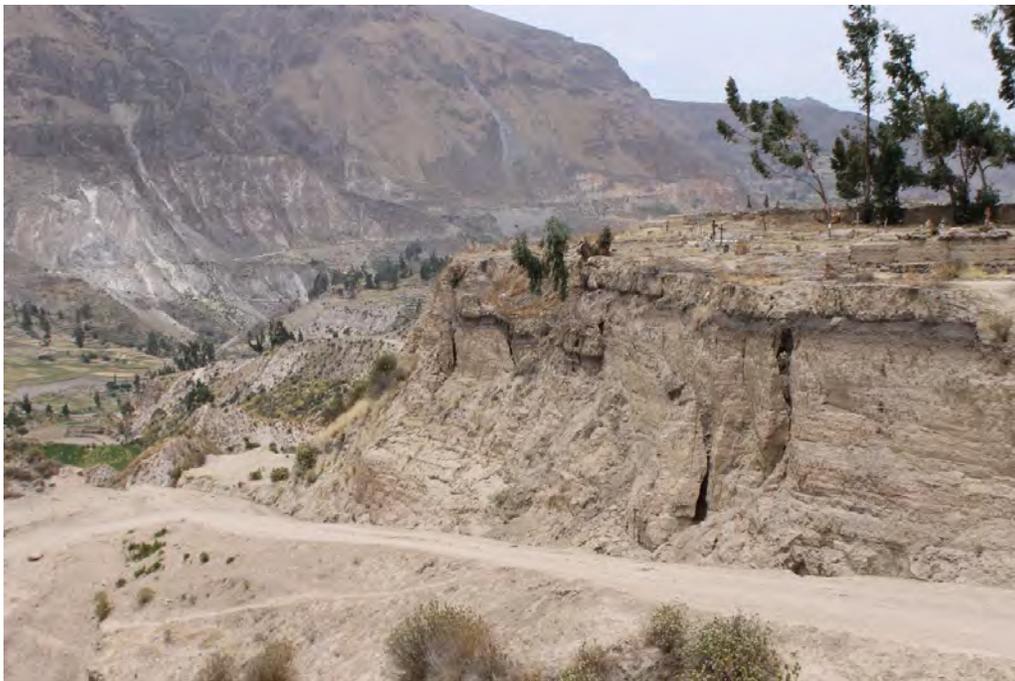
Adicionalmente, el Cementerio Municipal de Lari, que en 1955 se encontraba a 77 metros de la escarpa hoy en día se encuentra al borde de la misma y está siendo afectada por derrumbes constantes (Foto 17).

Foto 17: Vista del borde del deslizamiento en la zona del Cementerio Municipal, nótese las grandes grietas y aberturas que tiene el terreno.

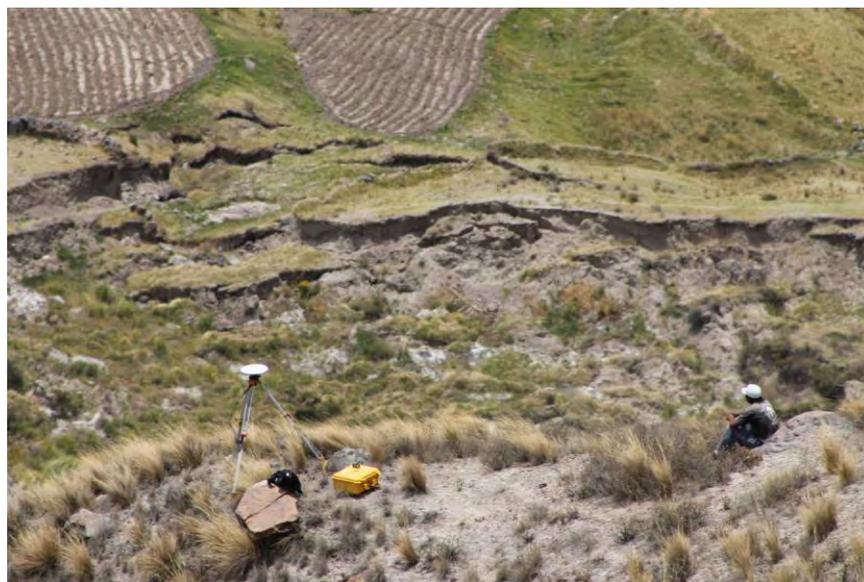
Foto 18: Instalación de una estación de GPS diferencial en el cuerpo del deslizamiento de Lari.

El monitoreo geodésico consistirá en la instalación (Foto 18) y monumentación (Foto 19) de 6 estaciones geodésicas de GPS diferencial en distintas zonas del deslizamiento, para tomar medidas de precisión hasta 4 veces por año y así obtener los vectores de deformación.

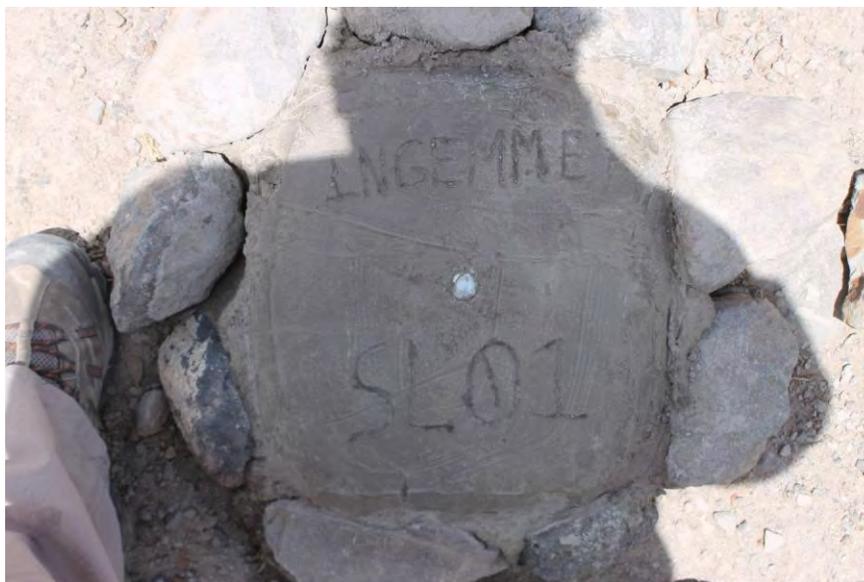
Foto 19: Monumentación de la primera estación (SL01) para el monitoreo del deslizamiento de Lari.

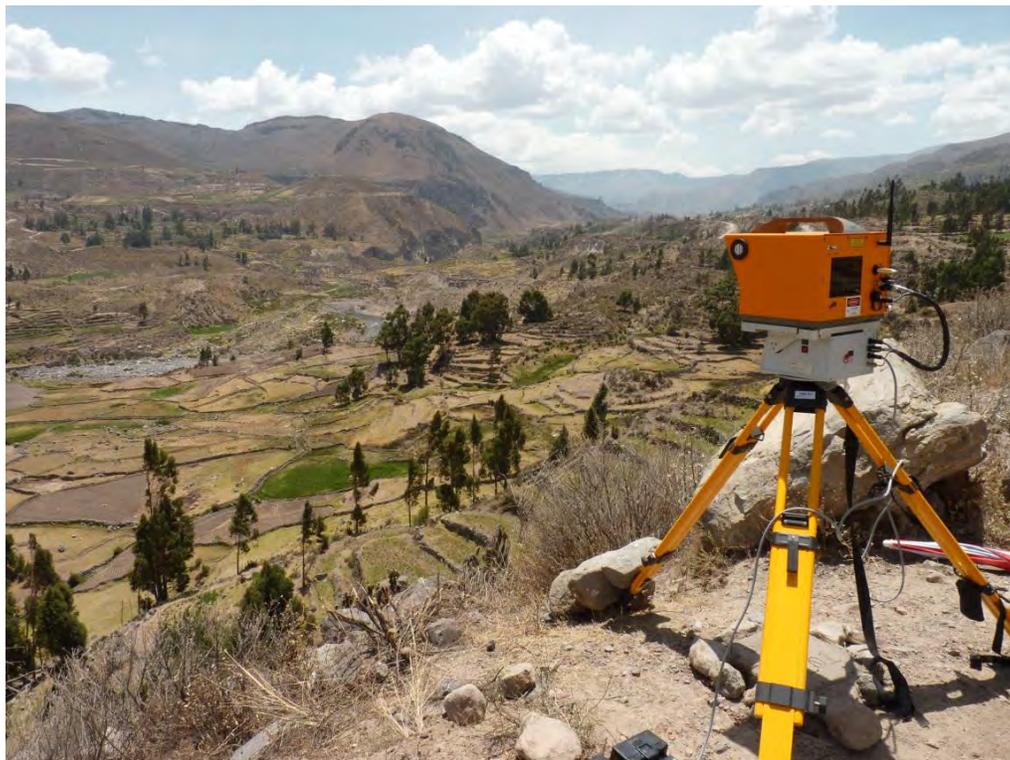
Foto 20: LiDAR instalado frente al deslizamiento de Lari, tomando las primeras de prueba y calibración del equipo.

El monitoreo de deformación se realizará con un Scanner 3D de última generación denominado LiDAR (Foto 20). Las ventajas del LiDAR sobre otras técnicas es que se podrá observar zonas que presenten un movimiento menores de 4 cm a escala global, quiere decir, que con esta técnica podremos identificar zonas de deformación que no son aparentes para el ojo humano u otros instrumentos.

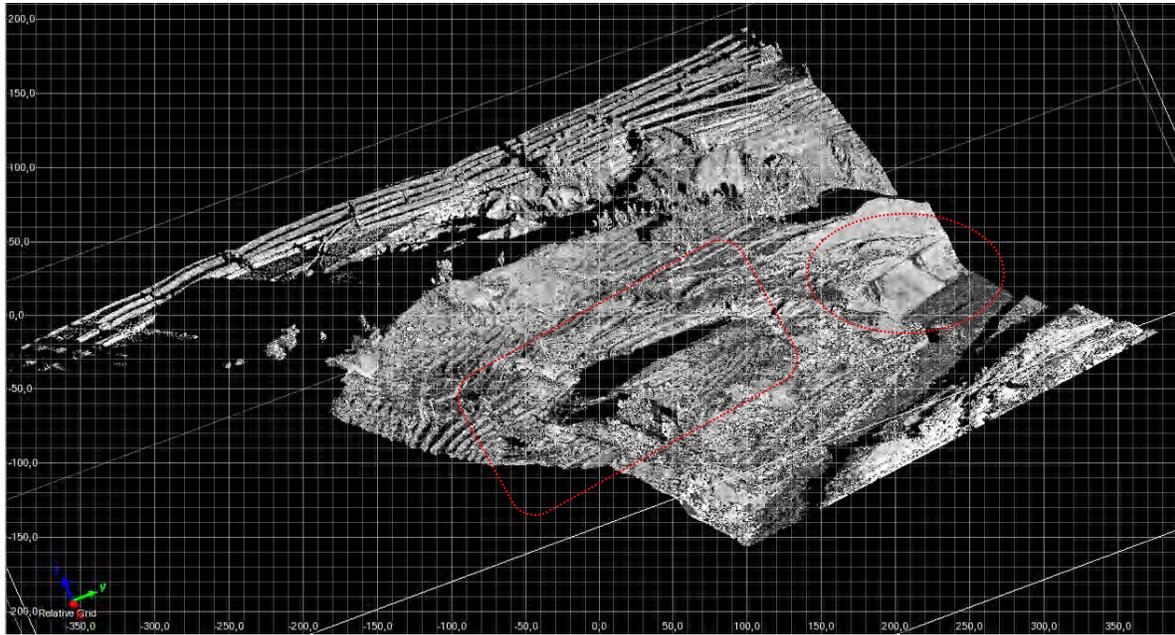
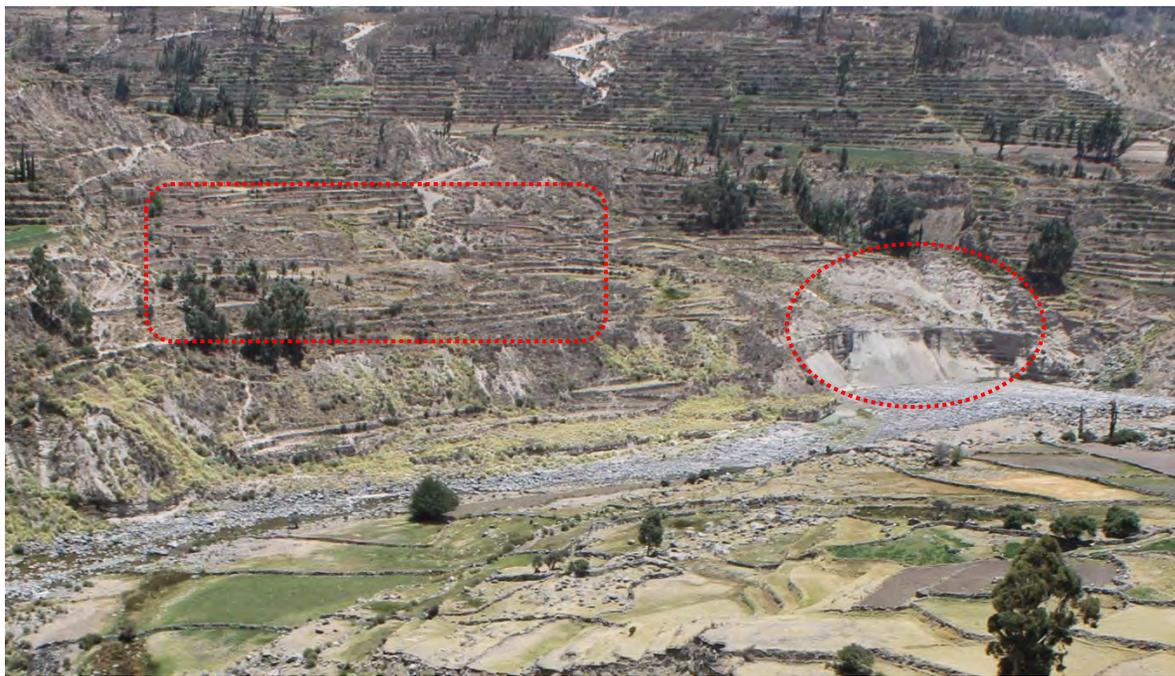
Figura 10: Vista superior: Escaneo LiDAR de parte del deslizamiento de Lari. Vista inferior: Fotografía de campo de la misma zona. El círculo rojo entrecortado muestra un derrumbe producto de la erosión fluvial del río Colca. El rectángulo rojo entrecortado muestra los andenes de la zona.

Durante el 2014 se realizó las primeras medidas de deformación sobre el deslizamiento de Lari, estas medidas servirán como línea base para el monitoreo de la deformación. Se capturó más de 4 millones de puntos que muestran con 3 cm de resolución el estado actual del deslizamiento, de ocurrir alguna variación en el área, por ejemplo, un derrumbe, un movimiento del deslizamiento, durante la siguiente captura de datos será detectado. Ejemplos de este trabajo se ven en las Figuras 10 a la Figura 14.

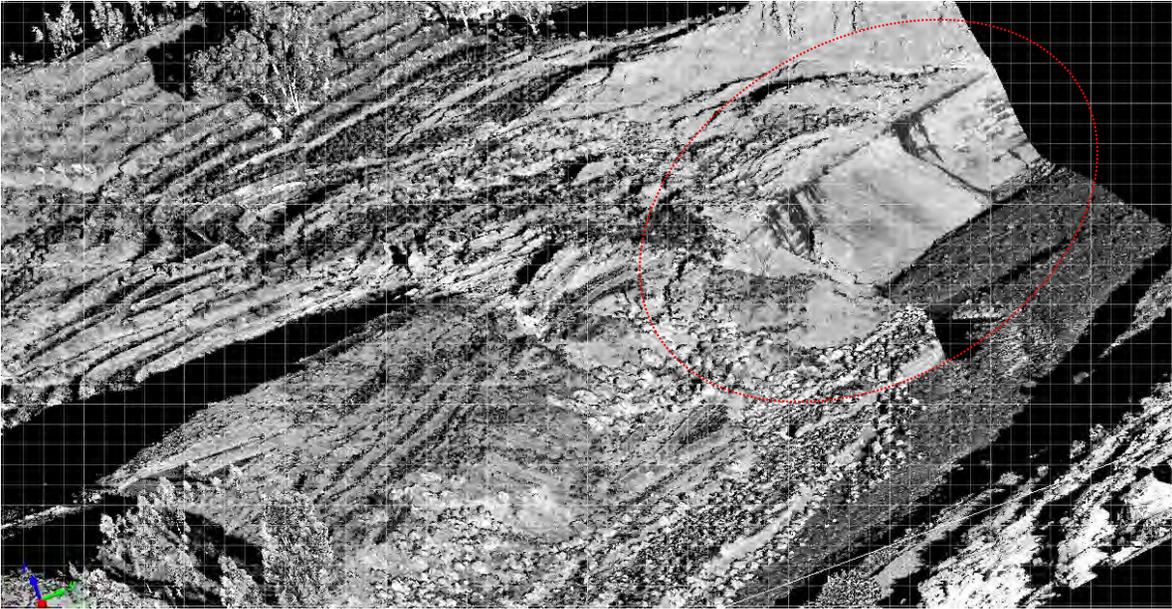
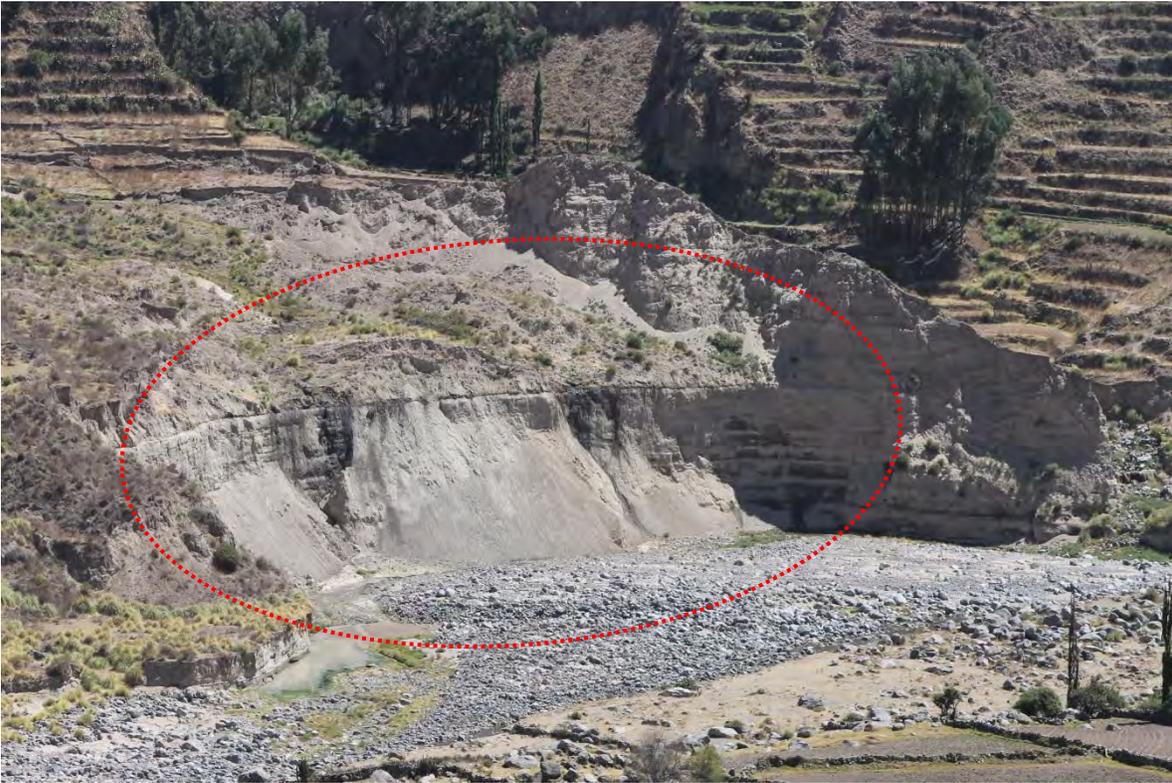
Figura 11: Detalle del derrumbe de la Figura 9. Nótese las zonas de infiltración de agua en la cara libre y la acumulación de los depósitos coluviales.

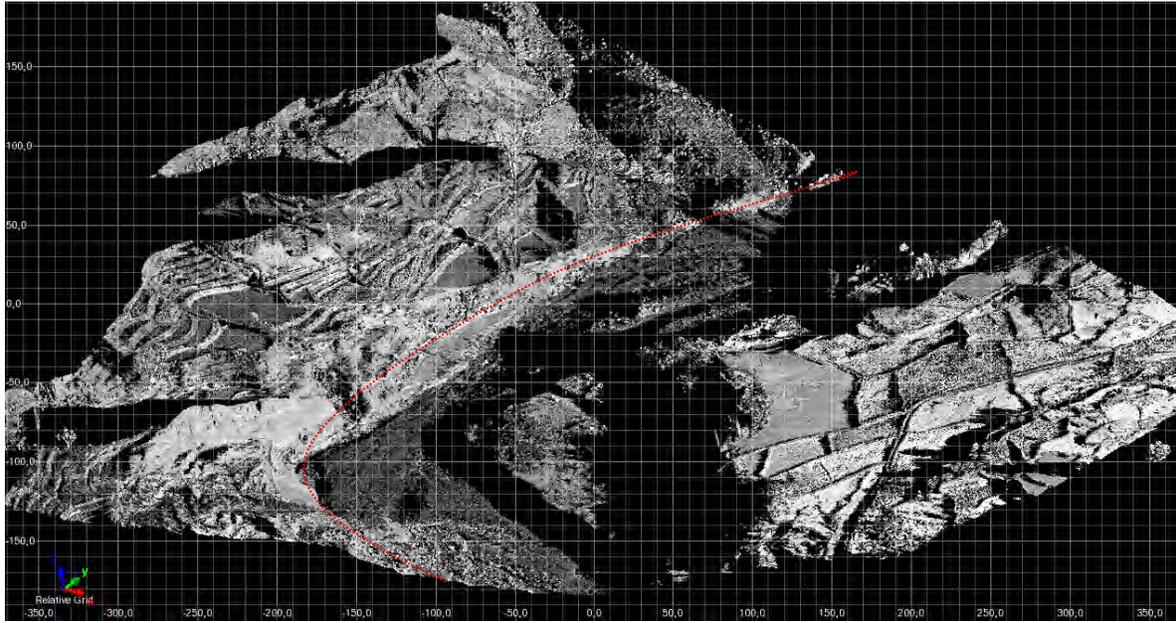
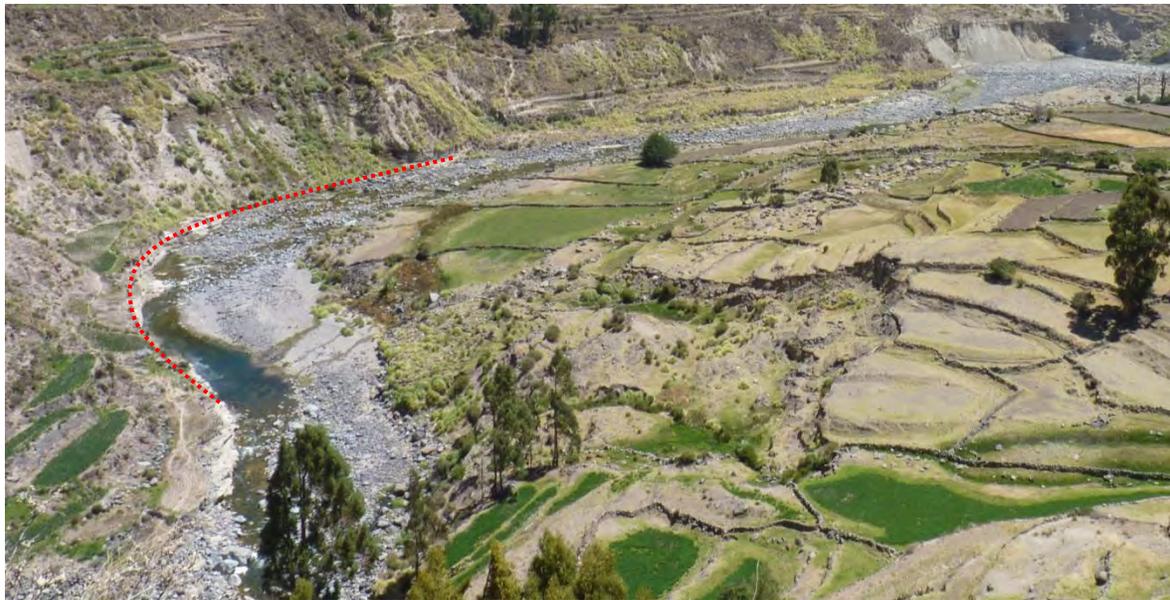
Figura 12: Cauce del río Colca y andenería superior de la zona de Lari. Los terrenos de cultivo en la parte derecha corresponden al poblado de Maca.

De los resultados preliminares del escaneo, se nota la presencia de algunos movimientos en masas antiguos posteriormente estabilizados por andenes (Figura 12) y algunas zonas con andenería que están sufriendo extensión. Estos resultados se confirmarán con escaneos laser periódicos durante los próximos años.

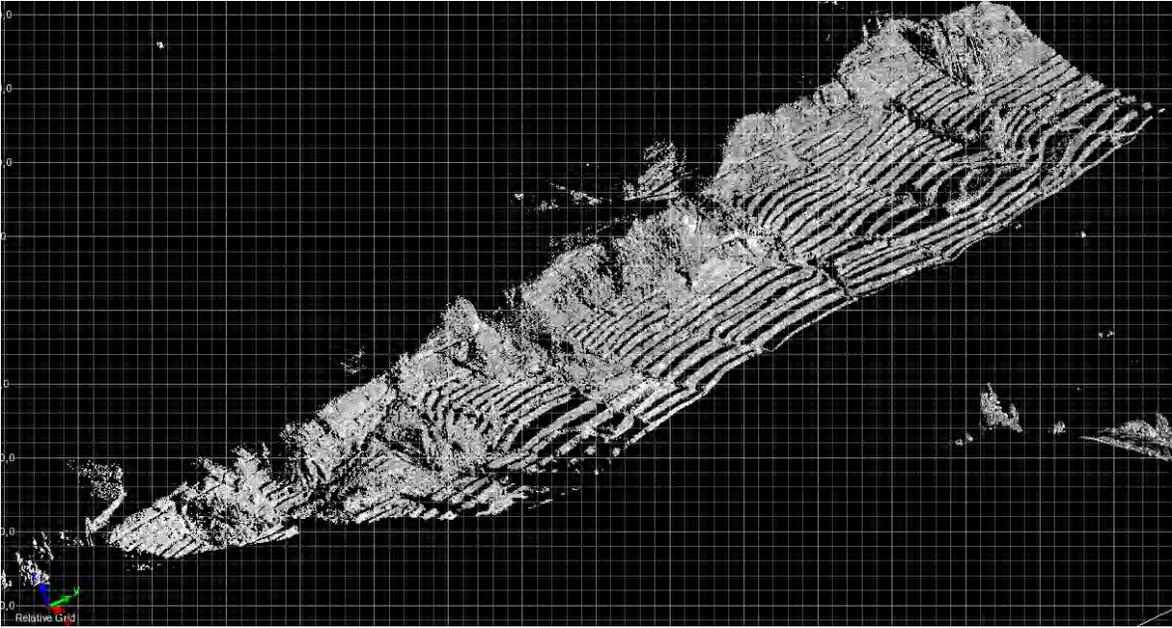
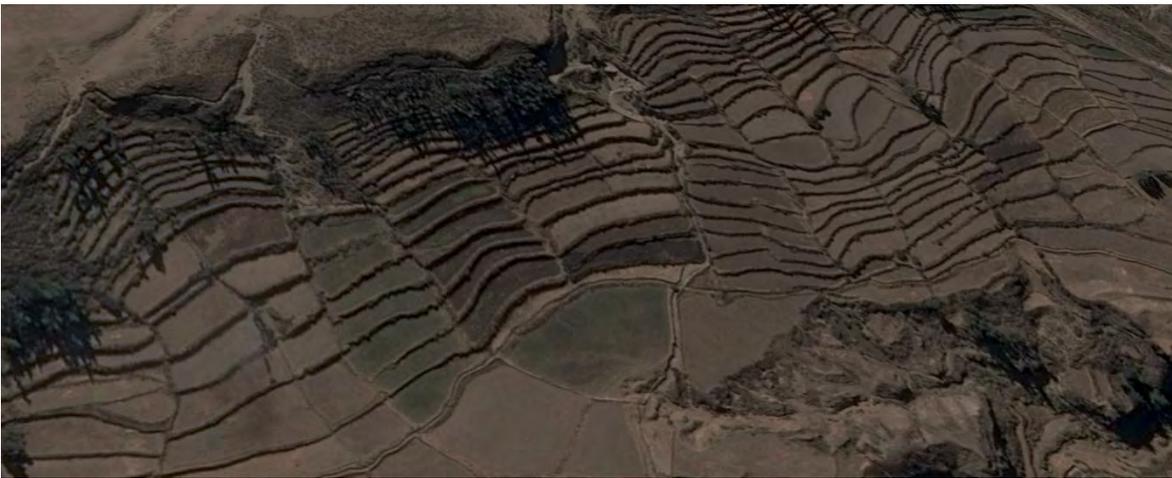
Figura 13: Escaneo LiDAR de los andenes la Oeste de Lari y su comparación con una imagen satelital inclinada actual.

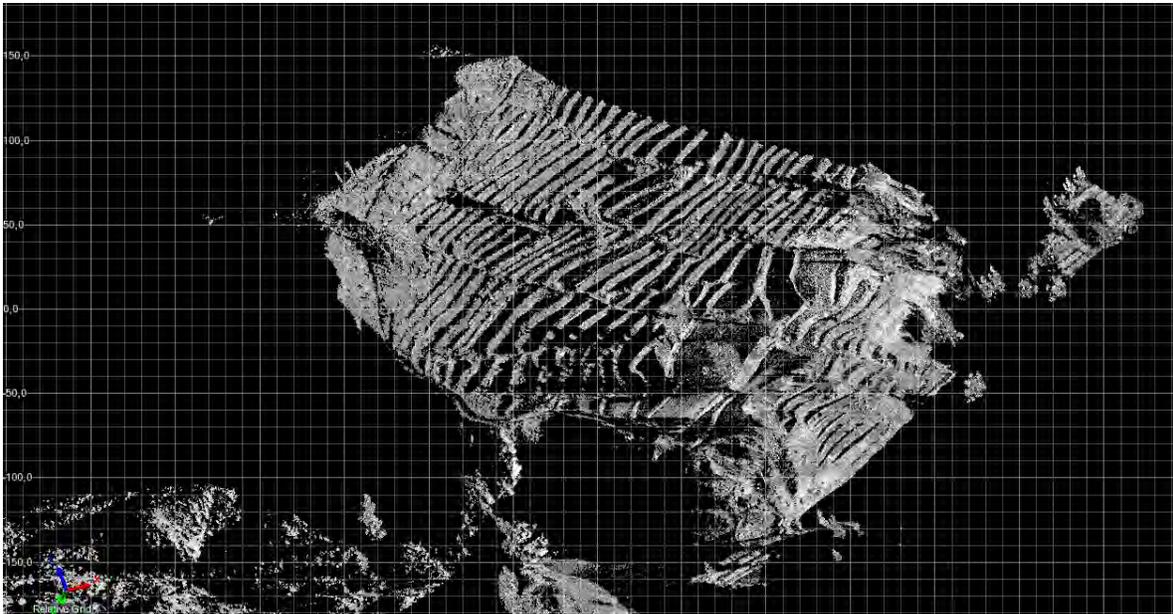
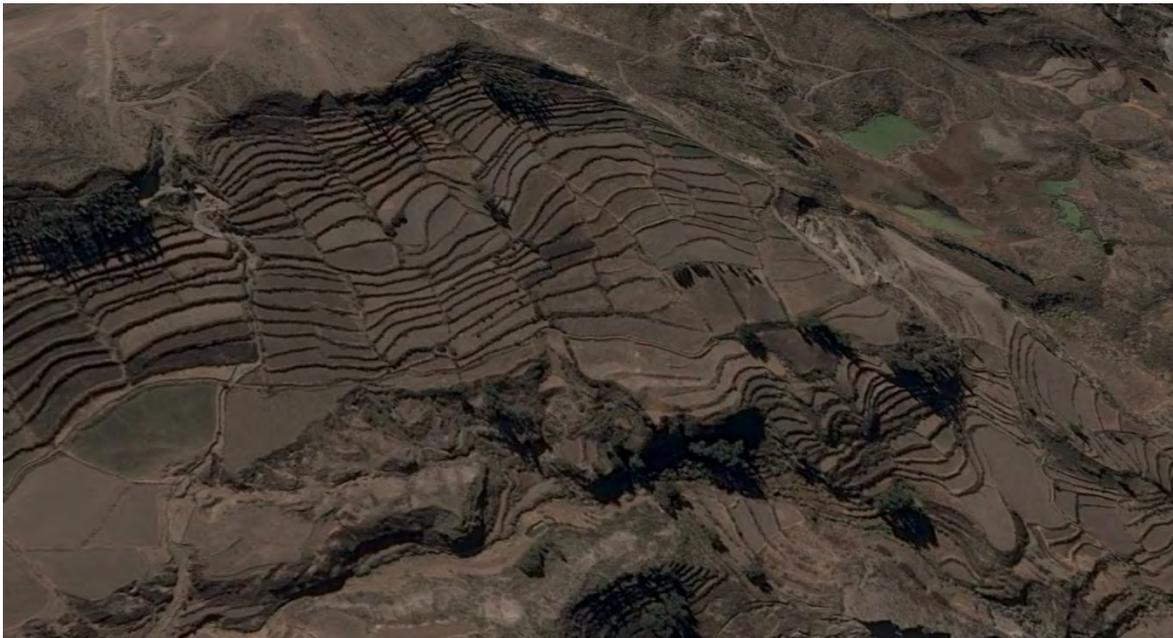
Figura 14: Escaneo LiDAR de los andenes al borde del cuerpo del deslizamiento de Lari y su comparación con una imagen satelital inclinada actual.
