**FICHA TÉCNICA REFERENCIAL DE PUNTOS CRÍTICOS PARA EL MANTENIMIENTO DE CAUCE, EN EL SECTOR CHECTA, DISTRITO DE SANTA ROSA DE QUIVES, PROVINCIA DE CANTA, DEPARTAMENTO DE LIMA**

**FTR-MC-PREV N° 0316-2026-ANA-AAA-CF-ALA-CHRL**

**PROPUESTA DE LA ACTIVIDAD:** LIMPIEZA, DESCOLMATACIÓN Y CONFORMACIÓN DE BORDOS EN LA MARGEN IZQUIERDA DEL RÍO CHILLÓN, SECTOR CHECTA, DISTRITO DE SANTA ROSA DE QUIVES, PROVINCIA DE CANTA, DEPARTAMENTO DE LIMA.

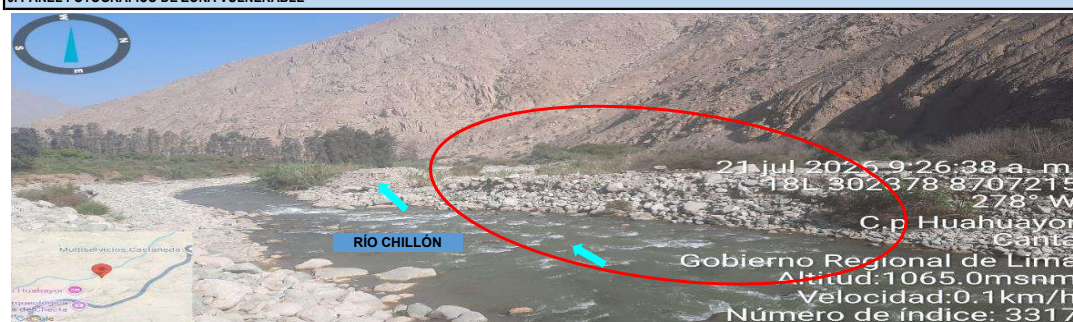
Imagen N° 1. Tramo del cauce del río Chillón, que ha sido colmatado por el material de sedimentación y vegetación densa.

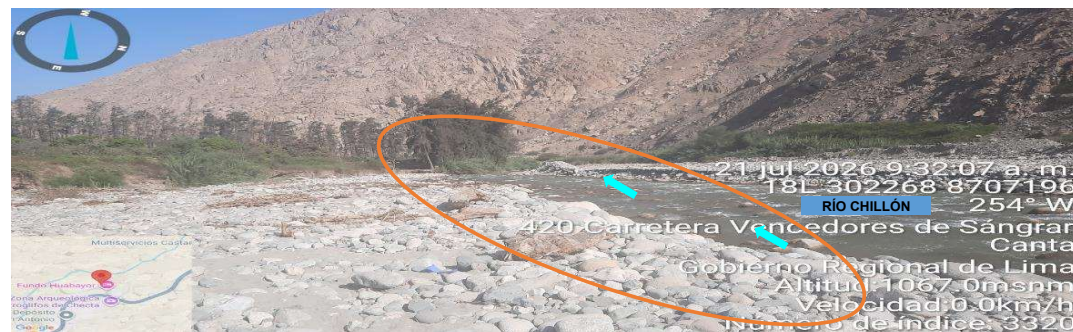
Imagen N° 2. Zona del tramo que se encuentra colmatado de sedimentación traído por el río Chillón.
