**FICHA TÉCNICA REFERENCIAL DE PUNTOS CRÍTICOS PARA EL MANTENIMIENTO DE CAUCE, EN EL SECTOR PUENTE MACAS I, DISTRITO DE SANTA ROSA DE QUIVES, PROVINCIA DE CANTA, DEPARTAMENTO DE LIMA**

**FTR-MC-PREV N° 0317-2026-ANA-AAA-CF-ALA-CHRL**

**PROPUESTA DE LA ACTIVIDAD: LIMPIEZA, DESCOLMATACIÓN Y CONFORMACIÓN DE BORDOS EN AMBAS MÁRGENES DEL RÍO CHILLÓN, SECTOR PUENTE MACAS I, DISTRITO DE SANTA ROSA DE QUIVES, PROVINCIA DE CANTA, DEPARTAMENTO DE LIMA.**

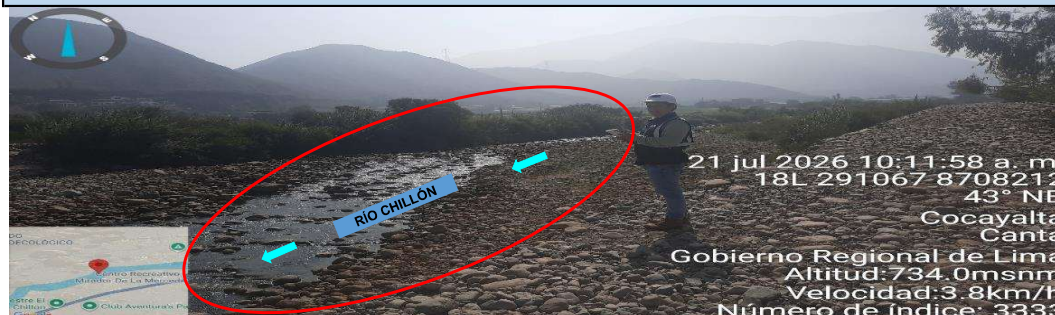
Imagen N° 1. Tramo del cauce del río Chillón, que se encuentra colmatado por el material de sedimentación.

| Tipo | Unidad de medida | Cantidad | Descripción de la propuesta | Observaciones |
|---|---|---|---|---|
| LIMPIEZA Y DESCOLMATACIÓN | Km | 0.98 | 980.00 m de Limpieza y Descolmatación en el cauce del río Chillón, en un ancho de 45.00 m con una altura de corte de 0.70 m | Se ha considerado un ancho promedio, L= 45 m. |

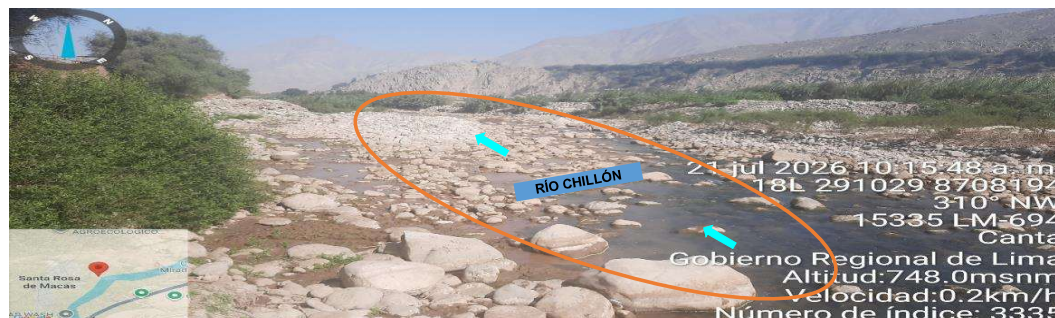
Imagen N° 2. Zona del tramo que se encuentra colmatado de semintación traído por el río Chillón, se observa en ambas márgenes del río sin protección para los cultivos.

| Tipo | Unidad de medida | Cantidad | Descripción de la propuesta | Observaciones |
|---|---|---|---|---|
| CONFORMACIÓN DE BORDOS CON MATERIAL PROPIO | Km | 1.96 | 1960.00 m, en total de Conformación de bordos, siendo 980 m, en la margen izquierda del Río Chillón, y 980 m, en la margen derecha del río Chillón. | |
