## ESTUDIO DE EVALUACIÓN DE RIESGO POR DESIZAMIENTO

**PROYECTO “MEJORAMIENTO DE LOS SERVICIOS EDUCATIVOS DEL  
INSTITUTO SUPERIOR TECNOLÓGICO PÚBLICO PISCOBAMBA EN EL  
DISTRITO DE PISCOBAMBA, PROVINCIA DE MARISCAL LUZURIAGA,  
DEPARTAMENTO DE ANCASH” CON CUI N° 2570094**

### ISSAMSAC-EVAR PISCOBAMBA-002

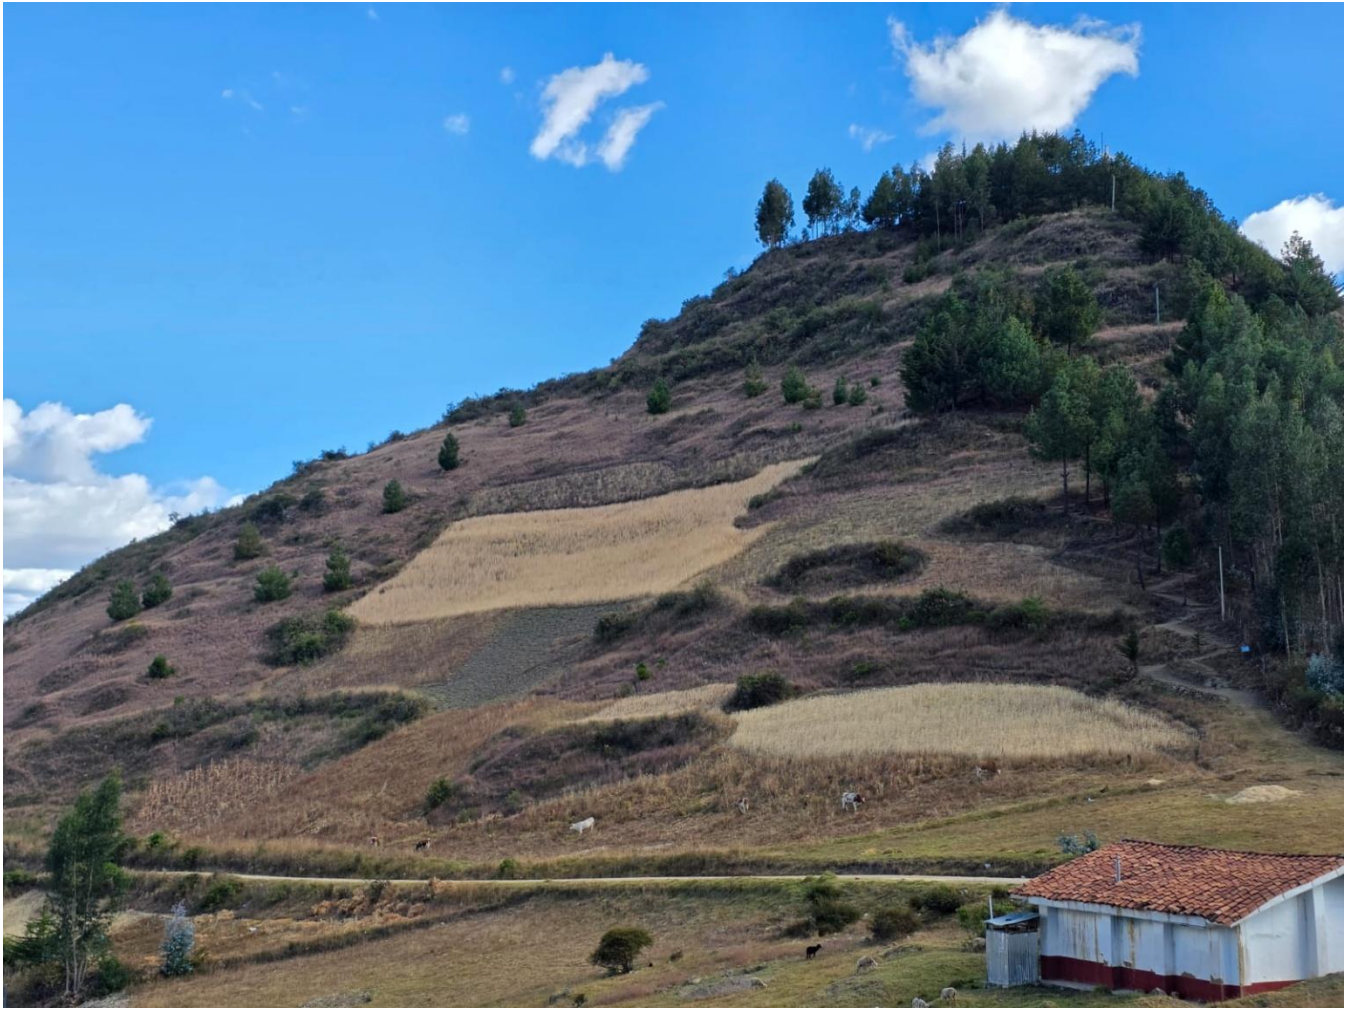
**Panel 01:** Vista panorámica del sector Huancash, mostrando la configuración de pendientes y el entorno geográfico del Instituto Piscobamba.

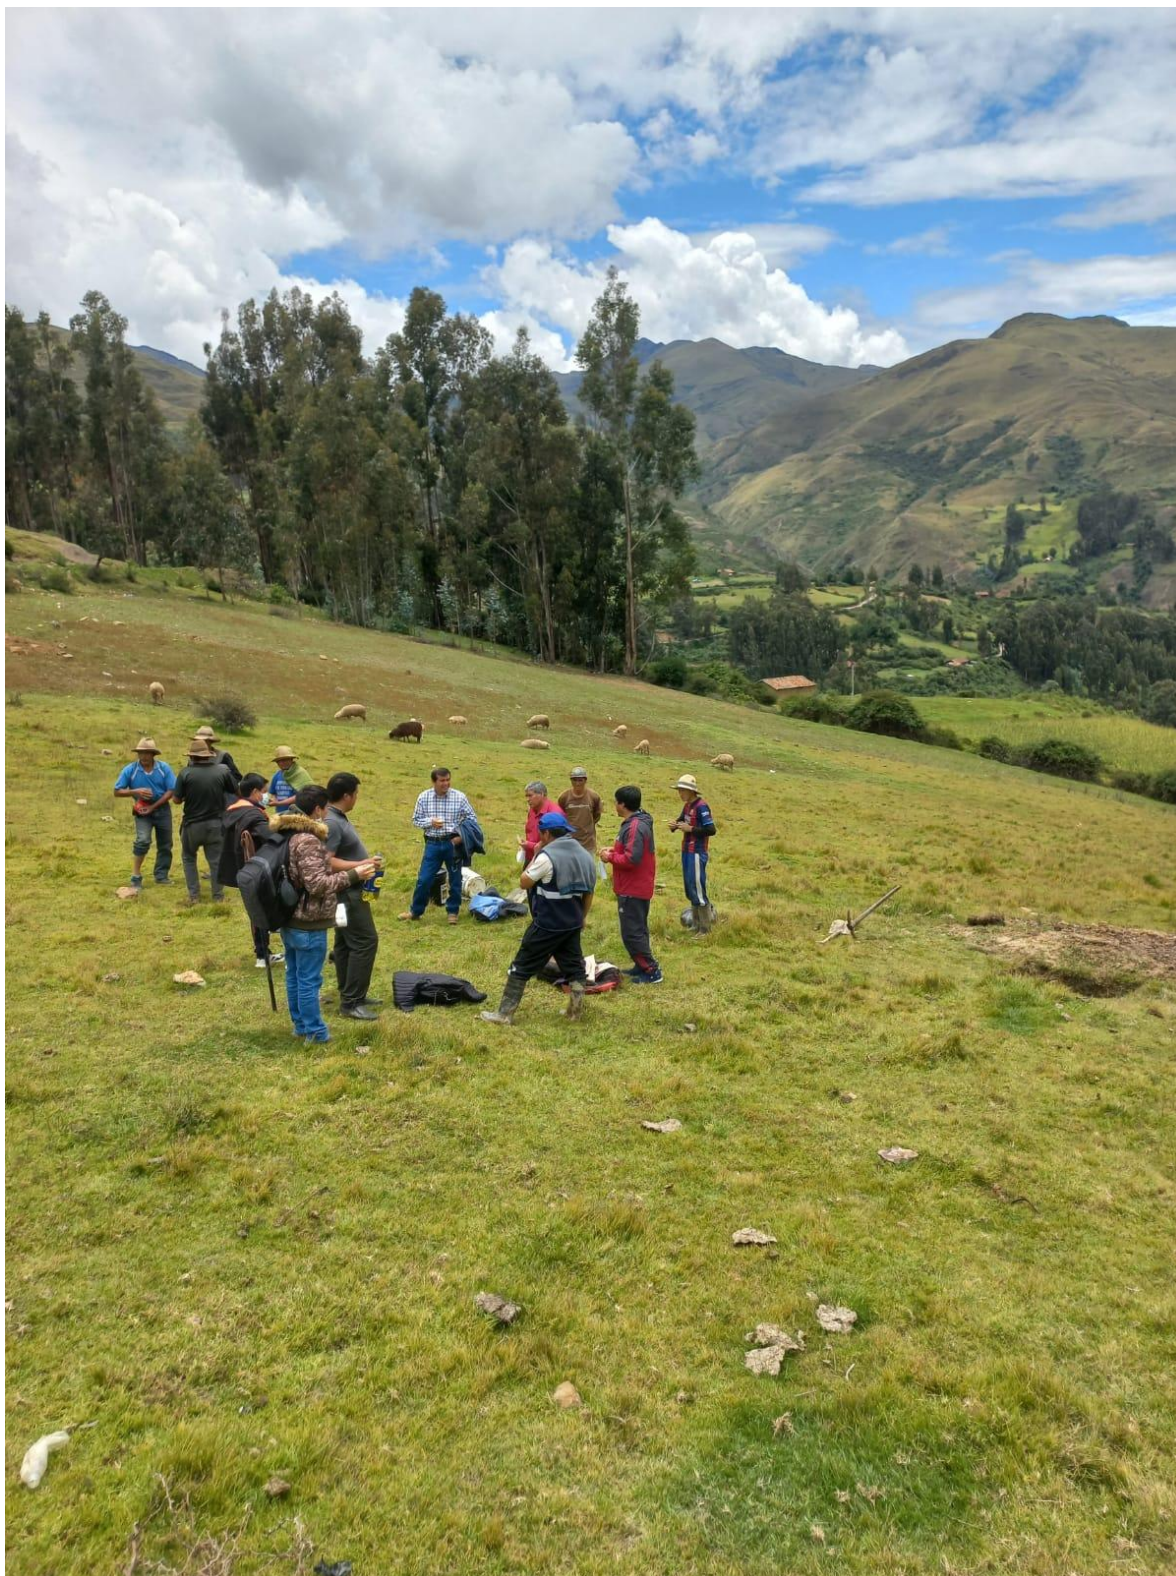
**Panel 02:** Entorno inmediato del área de intervención, identificando las zonas de talud superior evaluadas en el informe de riesgo.
