**FICHA TÉCNICA REFERENCIAL DE IDENTIFICACIÓN DE PUNTO CRÍTICO EN EL SECTOR QUEBRADA LIULI - COLLPA, DISTRITO DE PACARAOS, PROVINCIA DE HUARAL, DEPARTAMENTO DE LIMA**

FTR-MC-PREV N° 0345-2026-ANA-AAA.CF-ALA.CHH

**PROPUESTA DE LA ACTIVIDAD:** LIMPIEZA, DESCOLMATACIÓN Y CONFORMACION DE BORDOS CON MATERIAL PROPIO DEL CAUCE DE LA QUEBRADA LIULI - COLLPA, EN EL SECTOR LIULI-COLLPA, DISTRITO PACARAOS, PROVINCIA HUARAL, DEPARTAMENTO DE LIMA.

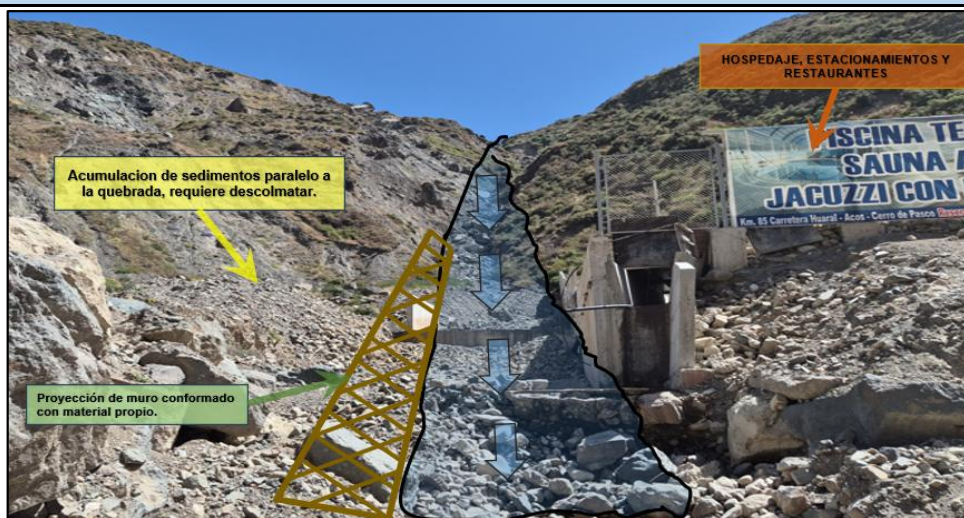
FIGURA N°01: TRAMO CRÍTICO EN LA QUEBRADA LIULI - COLLPA, DISTRITO DE PACAROS, PROVINCIA DE HUARAL - LIMA.

| Tipo | Unidad de medida | Cantidad | Descripción de la propuesta | Observaciones |
|---|---|---|---|---|
| LIMPIEZA Y DESCOLMATACIÓN | km | 0.15 | Se realizara extraccion de piedras medianas del cauce y proteger la margen derecha de la quebrada la Liuli - Collpa, con material propio para evitar desborde y causar mayores daños a las areas de cultivos. | No remover las rocas fijas, estos trabajan como disipadores de energia |
| CONFORMACIÓN DE BORDOS CON MATERIAL PROPIO | Km | 0.15 | conformacion de bordos con material propio en la margen derecha de la quebrada | - |

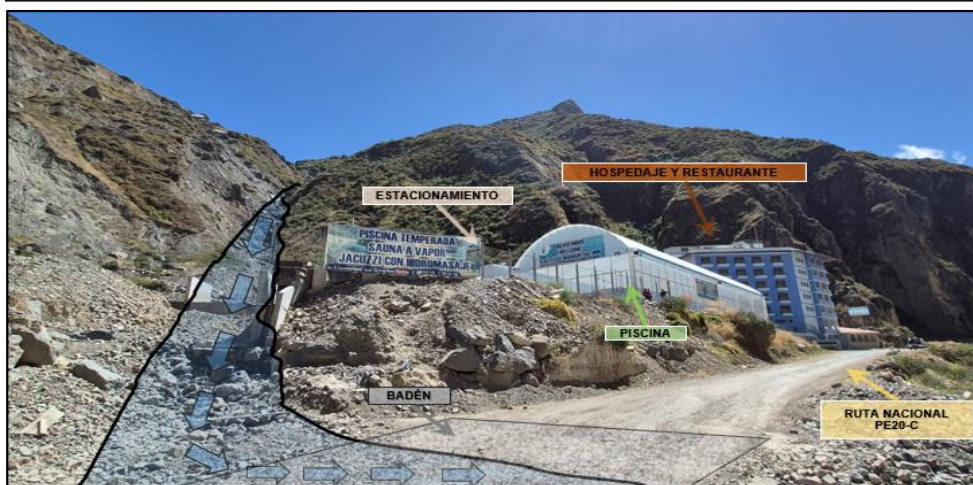
FIGURA N°03: UBICACIÓN DE ZONAS VULNERABLES EN ACTIVACIÓN DE LA QUEBRADA LIULI - COLLPA, DISTRITO DE PACAROS,
