FICHA TÉCNICA REFERENCIAL DE PUNTOS CRÍTICOS PARA EL MANTENIMIENTO DE CAUCE, EN EL SECTOR MARCARENJA, DISTRITO DE RÍO GRANDE, PROVINCIA DE PALPA - DEPARTAMENTO DE ICA

FTR-MC-PREV N° 0096-2026-ANA-AAA.CHCH-ALA.G

PROPUESTA DE LA ACTIVIDAD: LIMPIEZA, DESCOLMATACIÓN Y CONFORMACIÓN DE BORDO EN LA MARGEN IZQUIERDA DEL RÍO YANAHUANCA (RÍO GRANDE), SECTOR MARCARENJA, DISTRITO DE RÍO GRANDE, PROVINCIA DE PALPA, DEPARTAMENTO DE ICA

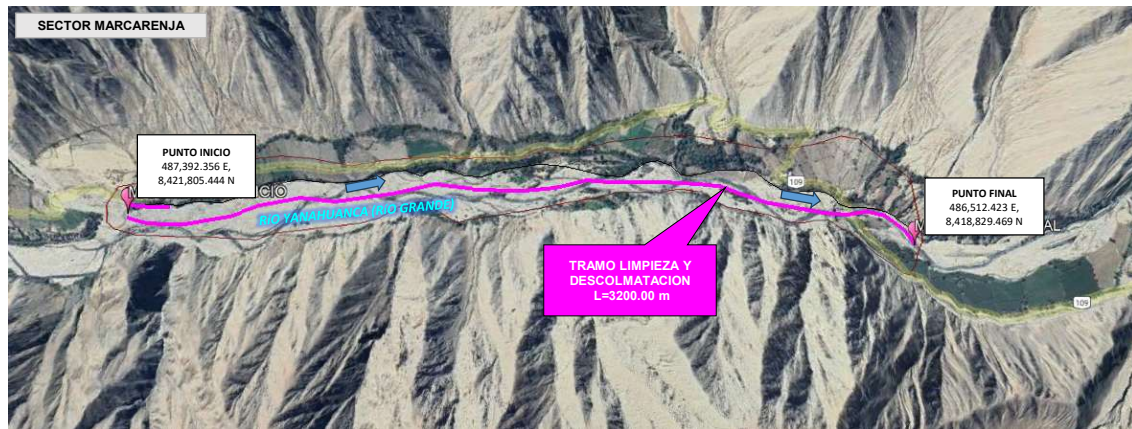
## VISTA DE PLANTA

| Tipo | Unidad de medida | Cantidad | Descripción de la propuesta | Observaciones |
|---|---|---|---|---|
| LIMPIEZA Y DESCOLMATACIÓN | Km | 3.2 | 3200.00 m de Limpieza y Descolmatación del cauce de río Yanahuanca (Río Grande) en un ancho de 32.00 m con una altura de corte de 0.90 m | |
| CONFORMACIÓN DE BORDOS CON MATERIAL PROPIO | Km | 3.2 | 3200.00 m de Conformación de bordos con material propio en la margen izquierda del río Yanahuanca (Río Grande) | |

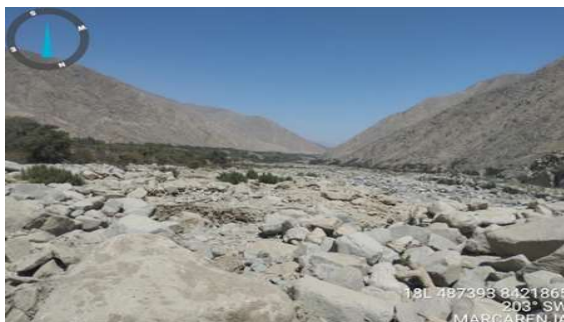
FOTOGRAFÍA N°1: SE OBSERVA LA COLMATACIÓN DEL RÍO YANAHUANCA (RÍO GRANDE) Y SE REQUIERE DE CONFORMACIÓN DE BORDO EN LA MARGEN IZQUIERDA

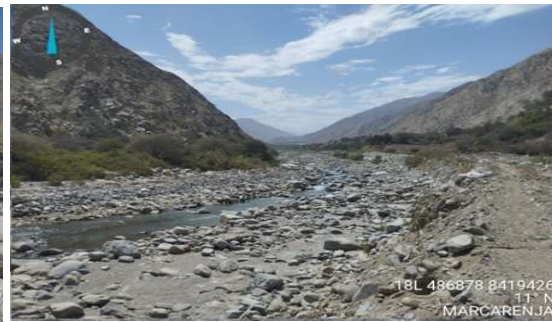
FOTOGRAFÍA N°2: SE OBSERVA QUE EL RÍO SE ENCUENTRA COLMATADO Y PARA CONFORMACIÓN DE BORDO CON MATERIAL PROPIO EN LA MARGEN IZQUIERDA

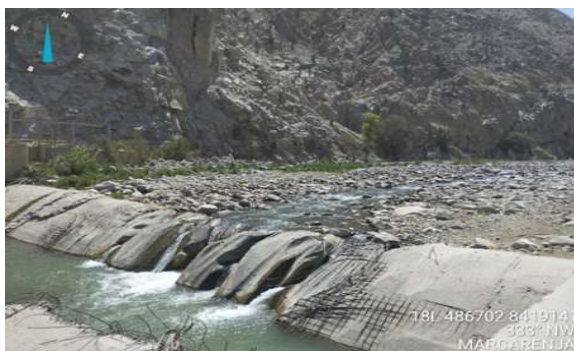
FOTOGRAFIA N°3: SE OBSERVA UN BARRAJE FIJO Y UNA BOCATOMA COLMATADA Y EROSIONADA QUE REQUIERE DE MANTENIMIENTO PARA PROTEGER LA ESTRUCTURA

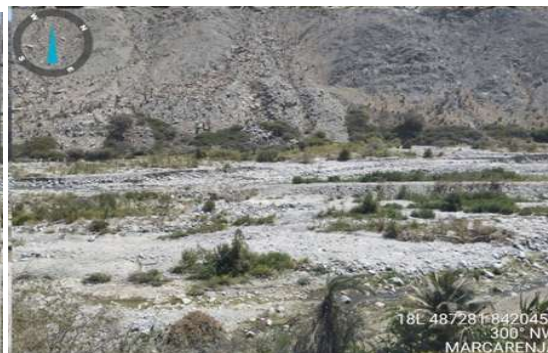
FOTOGRAFIA N°4: SE OBSERVA QUE EL ANCHO DE CAUCE ESTA COLMATADO Y SE REQUIERE CONFORMAR BORDO EN LA MARGEN IZQUIERDA.
