FICHA TÉCNICA REFERENCIAL DE PUNTOS CRÍTICOS PARA EL MANTENIMIENTO DE CAUCE, EN EL SECTOR LUCRICHI, DISTRITO DE RÍO GRANDE, PROVINCIA DE PALPA - DEPARTAMENTO DE ICA

FTR-MC-PREV N° 0097-2026-ANA-AAA.CHCH-ALA.G

PROPUESTA DE LA ACTIVIDAD: LIMPIEZA, DESCOLMATACIÓN Y CONFORMACIÓN DE BORDO EN LA MARGEN IZQUIERDA DEL RÍO YANAHUANCA (RÍO GRANDE), SECTOR LUCRICHI, DISTRITO DE RÍO GRANDE, PROVINCIA DE PALPA, DEPARTAMENTO DE ICA

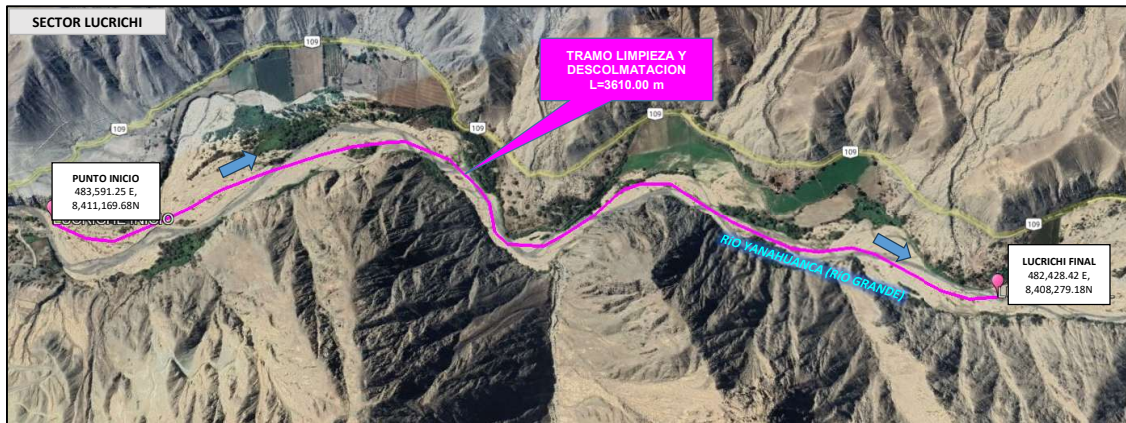
## VISTA DE PLANTA

| Tipo | Unidad de medida | Cantidad | Descripción de la propuesta | Observaciones |
|---|---|---|---|---|
| LIMPIEZA Y DESCOLMATACIÓN | Km | 3.61 | 3610.00 m de Limpieza y Descolmatación del cauce de río Yanahuanca (Río Grande) en un ancho de 27.00 m con una altura de corte de 0.80 m | |
| CONFORMACIÓN DE BORDOS CON MATERIAL PROPIO | Km | 3.07 | 3070.00 m de Conformación de bordos con material propio en la margen izquierda del río Yanahuanca (Río Grande) | Margen izquierda conformación de bordo desde la progresiva 0+220 km hasta la progresiva 1+920 km, Y desde la progresiva 2+240 km hasta la progresiva 3+610 km |

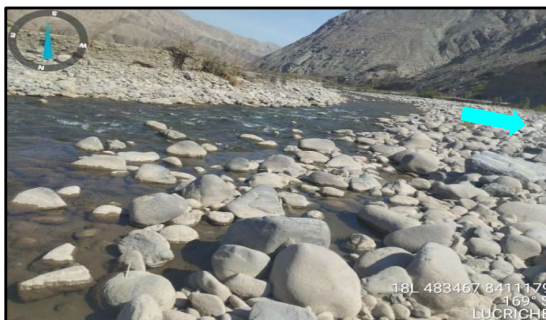
**FOTOGRAFÍA N°1:** SE OBSERVA LA COLMATACIÓN DEL RÍO YANAHUANCA (RÍO GRANDE) Y SE REQUIERE DE CONFORMACIÓN DE BORDO EN LA MARGEN IZQUIERDA

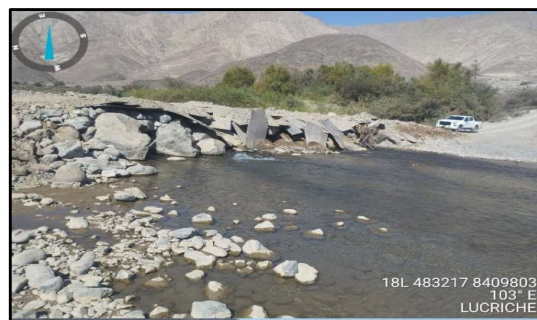
**FOTOGRAFÍA N°2:** SE OBSERVA EL RÍO SE ENCUENTRA COLMATADO Y CON DIQUE TRANSVERSAL PARA EL PASE DE VEHICULOS QUE EN UNA MÁXIMA AVENIDA EL RÍO CAMBIE SU CAUCE DESBORDÁNDOSE AGUAS ABAJO

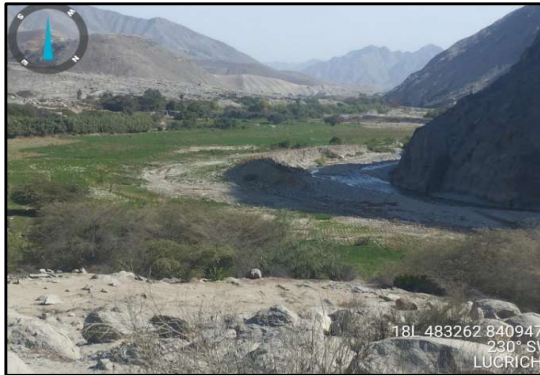
FOTOGRAFIA N°3: SE OBSERVA CULTIVOS EN LA MARGEN IZQUIERDA QUE REQUIERE DE DESCOLMATACIÓN DE CAUCE DE RÍO

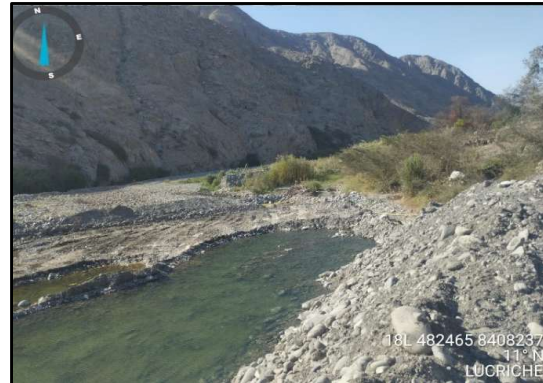
FOTOGRAFIA N°4: SE OBSERVA QUE EL ANCHO DE CAUCE COLMATADO Y SE REQUIERE CONFORMAR BORDO EN LA MARGEN IZQUIERDA Y DESCOLMATAR UNA CAJA HIDRAULICA PARA EL TRANSPORTE RAPIDO DEL AGUA
