**Opinión Técnica N° 7-2026**

## PELIGROS GEOLÓGICOS EN LOS DEPÓSITOS DE RELAVE DE LA EX UNIDAD MINERA “HUAMPAR”

Departamento Lima  
Provincia Huarochirí  
Distrito Huanza

Marzo  
2026

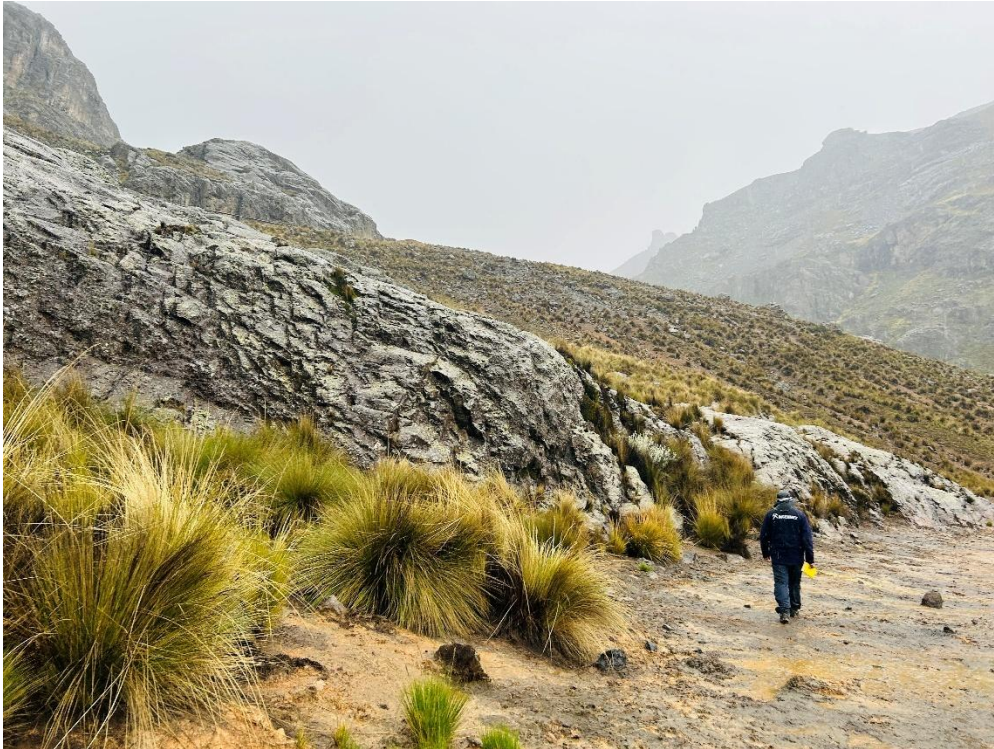
Litológicamente, en la zona de estudio se identificaron brechas piroclásticas, aglomerados y lavas grises (fotografía 1), pero también se tienen registros de secuencias de tobas de ceniza, lapilli color violáceo y verdoso. Los afloramientos se encontraron superficialmente muy fracturados y meteorizados.

**Fotografía 1.** Afloramientos de brechas piroclásticas, aglomerados y lavas grises. Coordenadas WGS 84, 18L, X: 342689 m E; Y: 8720361 m S.

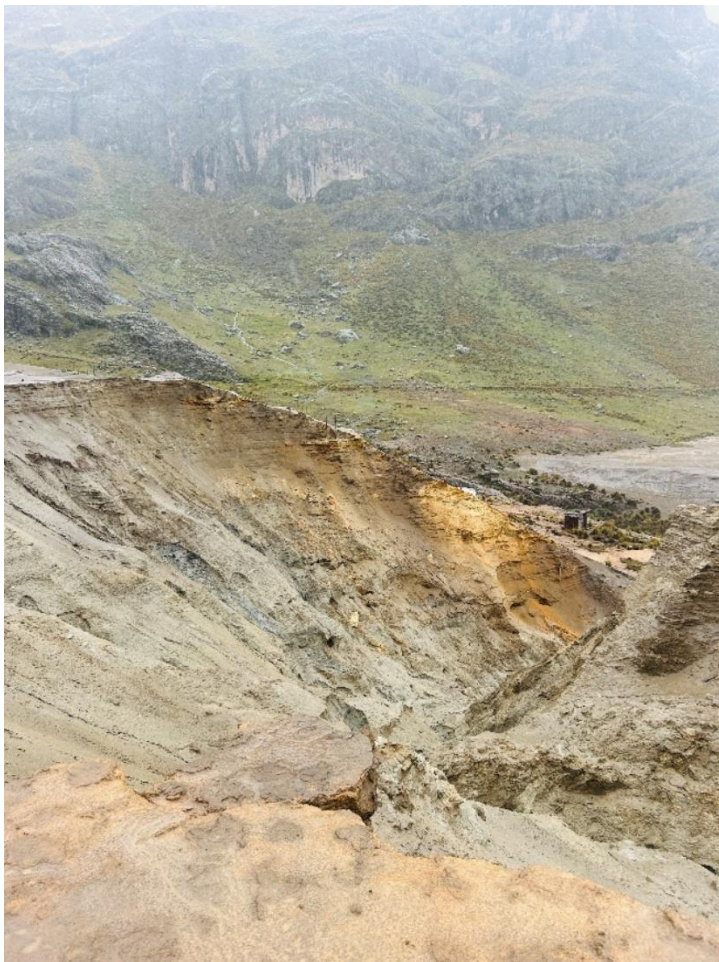
Granulométricamente, estos relaves mineros están constituidos por una mezcla de arena fina, limo y arcilla, con muy poco material grueso (fotografía 2).

**Fotografía 2.** Depósitos antrópicos constituidos por relaves de la ex unidad minera “Huampar”. Coordenadas WGS 84, 18L, X: 342684 m E; Y: 8720272 m S.

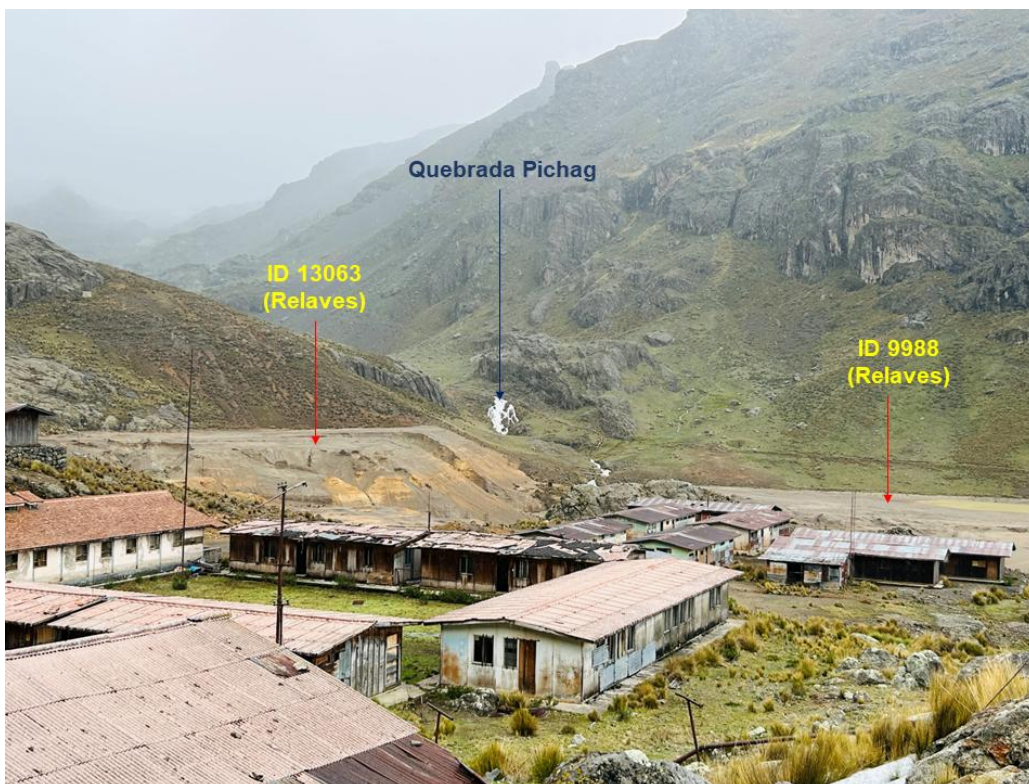
La presente opinión técnica, se centra principalmente en la inspección superficial de los depósitos de relave (ID 13063 e ID 9988<sup>2</sup>) de la ex unidad minera “Huampar” (figura 4) y la descripción de la actividad geodinámica reciente en las quebradas Pili, Pichag y Conay, a través del análisis espacial de imágenes satelitales y el registro fotográfico durante la inspección técnica. También se, consideraron los estudios previos del Ingemmet y reportes del COEN.

**Figura 4.** Vista de los depósitos de relave (ID 13063 e ID 9988) de la ex unidad minera “Huampar”.

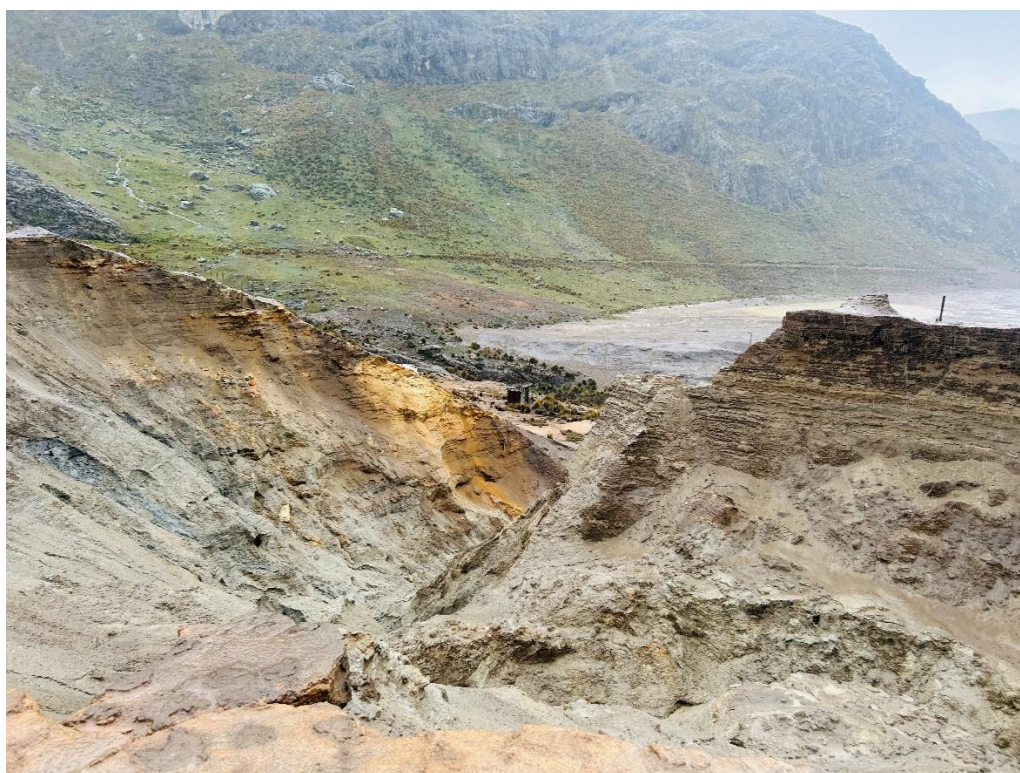
Además, los procesos de erosión de laderas generan inestabilidad en los depósitos de relaves (ID 13063 e ID 9988) de la ex unidad minera “Huampar”.

**Fotografía 4.** Procesos de erosión de laderas (cárcavas) que afectan el depósito de relave (ID 13063). Coordenadas WGS 84, 18L, X: 342684 m E; Y: 8720272 m S.

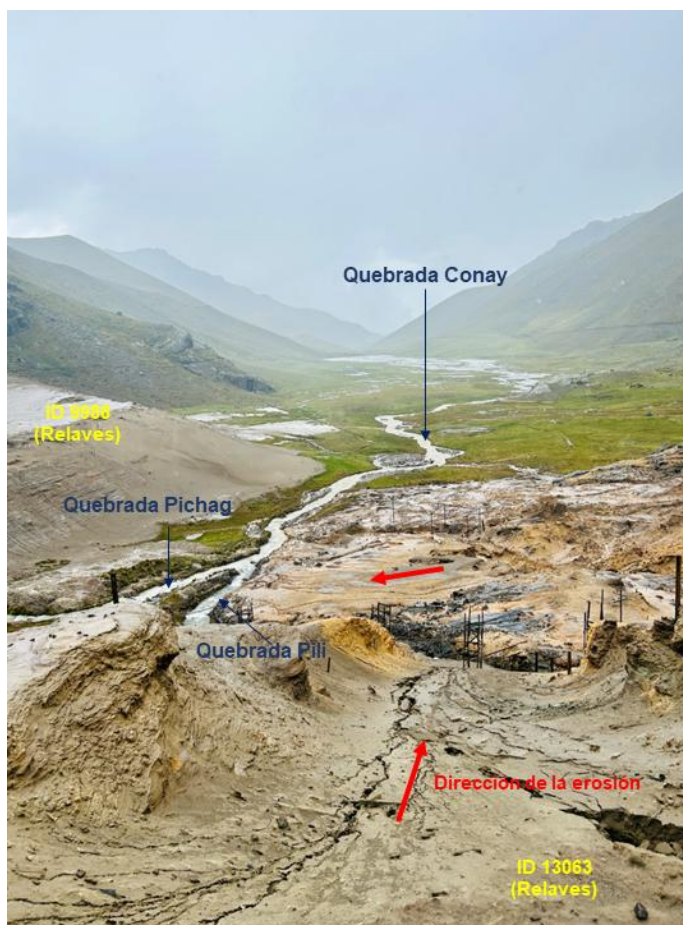
**Figura 6.** Vista de los procesos de erosión de laderas y el material de remoción, generado por la erosión, el cual se canaliza por las quebradas Pili y Pichag. Vista desde las coordenadas WGS 84, 18L, X: 342617 m E; Y: 8720264 m S.

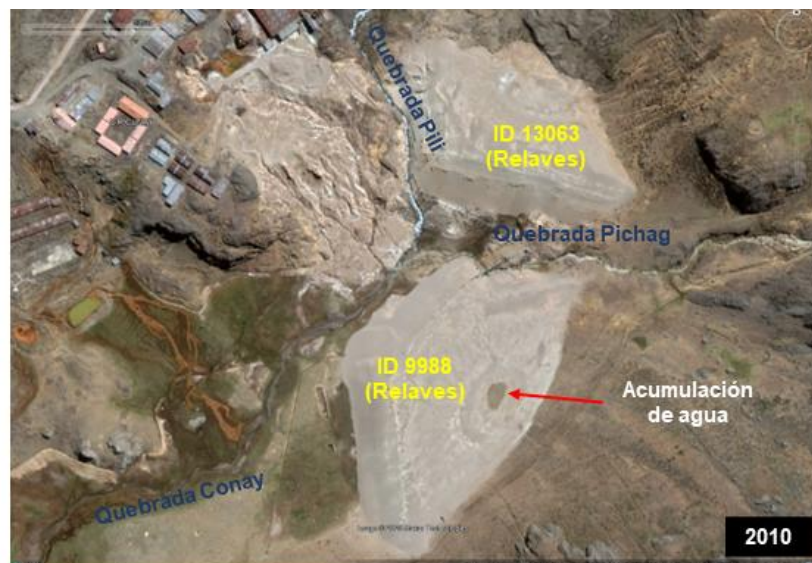
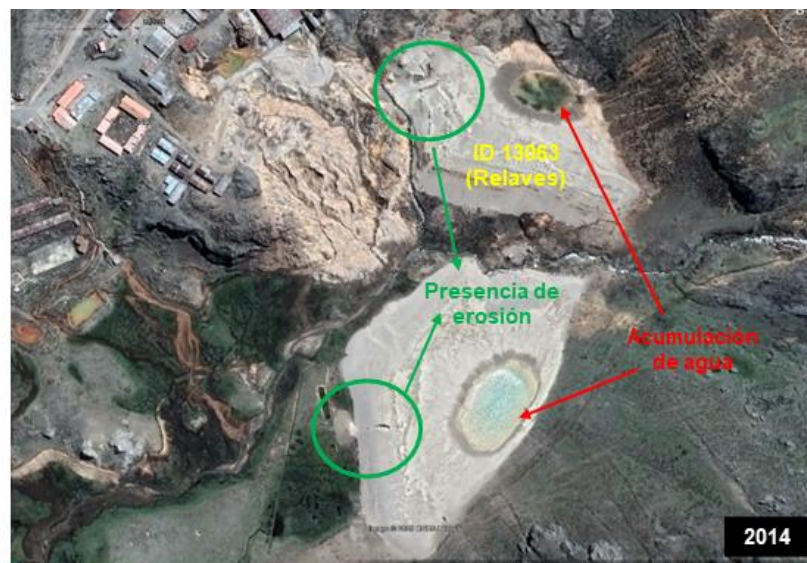
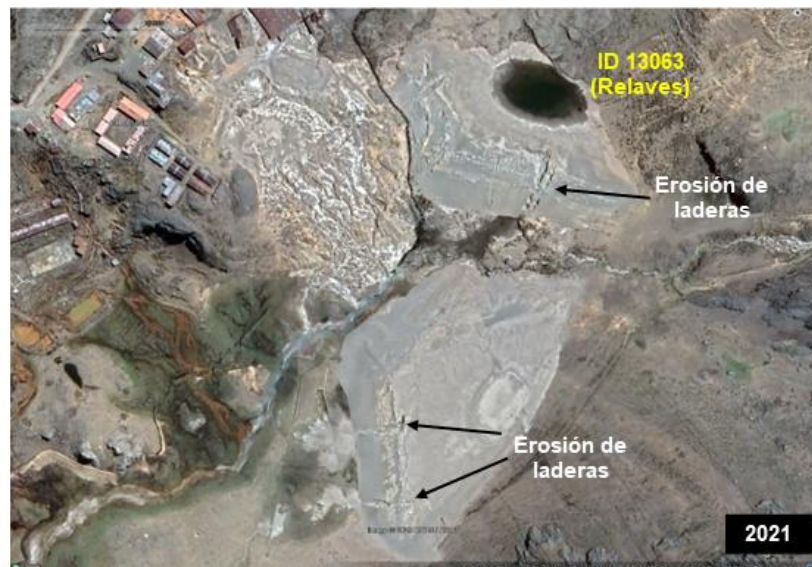
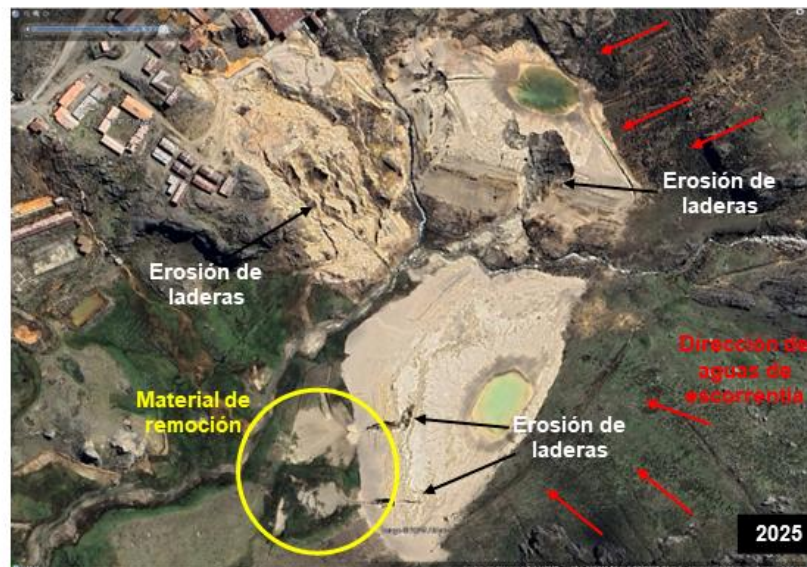
Posteriormente, en el año 2021, los procesos de erosión de laderas (surcos y cárcavas) incrementan en tamaño, generando mayor erosión de los relaves y la acumulación de material hacia la parte baja de las cárcavas.

Finalmente, de acuerdo a las imágenes del 2025, se evidencian procesos de erosión de laderas (cárcavas) de mayor dimensión, con ensanchamientos de hasta 50 metros y profundidades de hasta 20 metros. Se evidencia la dirección de acumulación de las aguas de escorrentía, la cual favorece la acumulación de agua sobre la plataforma de los relaves mineros, generando inestabilidad en los depósitos de relave.

**Figura 7.** Análisis multitemporal de los peligros geológicos en la zona de confluencia de las quebradas Pili y Pichag. Análisis correspondiente a los años 2010, 2014, 2021 y 2025.
