**FICHA TÉCNICA REFERENCIAL DE PUNTO CRÍTICO PARA EL MANTENIMIENTO DE CAUCE, EN EL SECTOR HUIÑAC 1, DISTRITO DE HUAYÁN, PROVINCIA DE HUARMEY, DEPARTAMENTO DE ANCASH**

FTR-MC-PREV N° 0401-2026-ANA-AAA.HCH-ALA.CHUARMEY

**PROPUESTA DE LA ACTIVIDAD:** LIMPIEZA, DESCOLMATACIÓN Y CONFORMACIÓN DE BORDOS EN AMBAS MÁRGENES DEL RÍO MALVAS, SECTOR HUIÑAC 1, DISTRITO DE HUAYÁN, PROVINCIA DE HUARMEY, DEPARTAMENTO DE ANCASH

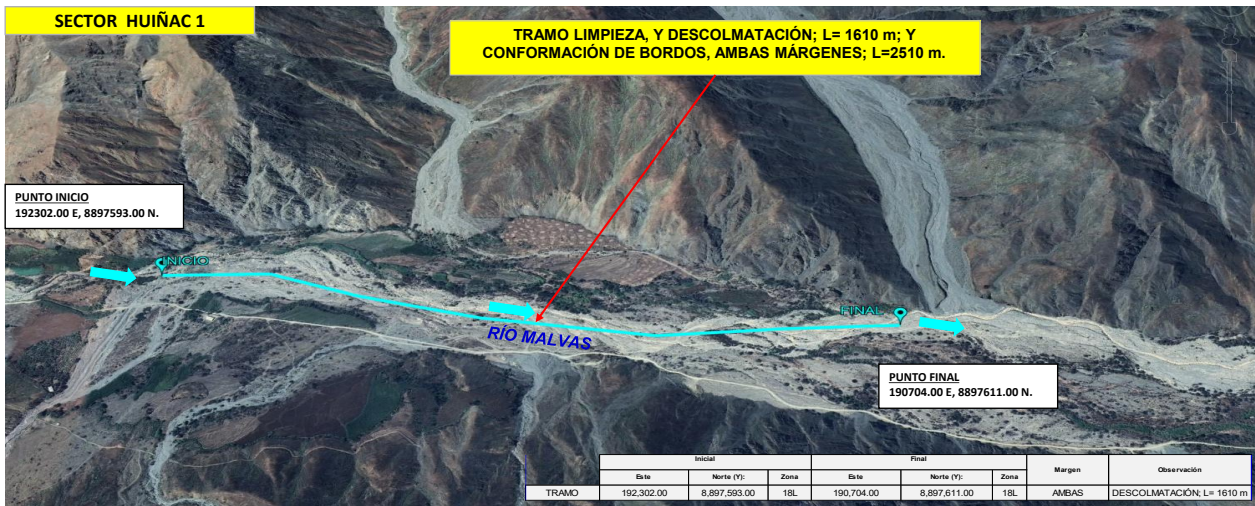
##### 4.2 VISTA DE PLANTA

##### SECTOR HUIÑAC 1

TRAMO LIMPIEZA, Y DESCOLMATACIÓN; L= 1610 m; Y  
CONFORMACIÓN DE BORDOS, AMBAS MÁRGENES; L=2510 m.

PUNTO INICIO  
192302.00 E, 8897593.00 N.

PUNTO FINAL  
190704.00 E, 8897611.00 N.

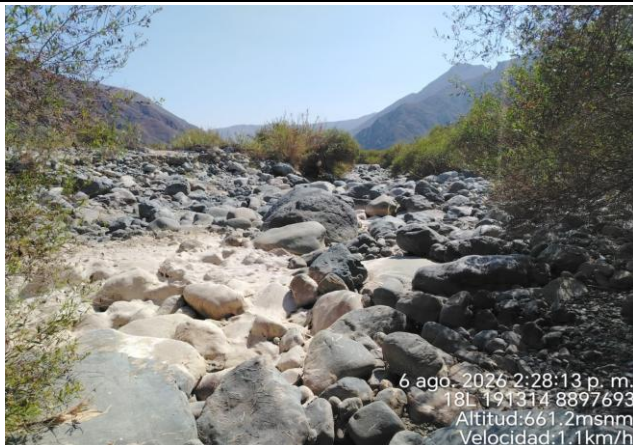
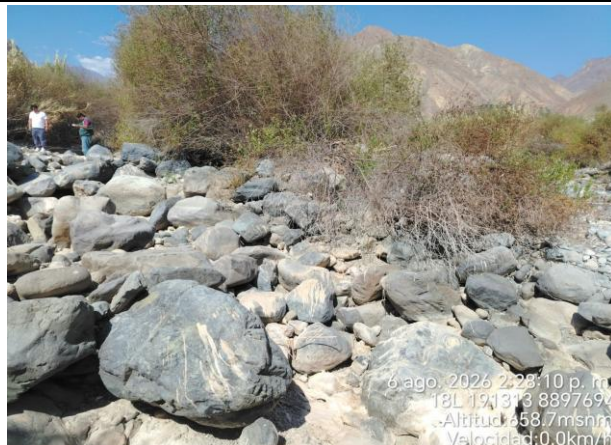
**IMÁGEN 01-02:** En estas imágenes se observa que el cauce del río Malvas se encuentra colmatado de piedras medianas; bastante material de arrastre que es canto rodado.
