Municipalidad Distrital

# ESTUDIO DE EVALUACIÓN DE RIESGO DE DESASTRES POR EROSIÓN HÍDRICA

EN LOS SECTORES DE MOLLEMOLLEYOC, MAJEÑOS DE  
SANTÍSIMA CRUZ Y CONDORCCATA, DISTRITO DE SAYLLA,  
PROVINCIA Y DEPARTAMENTO DEL CUSCO-2026

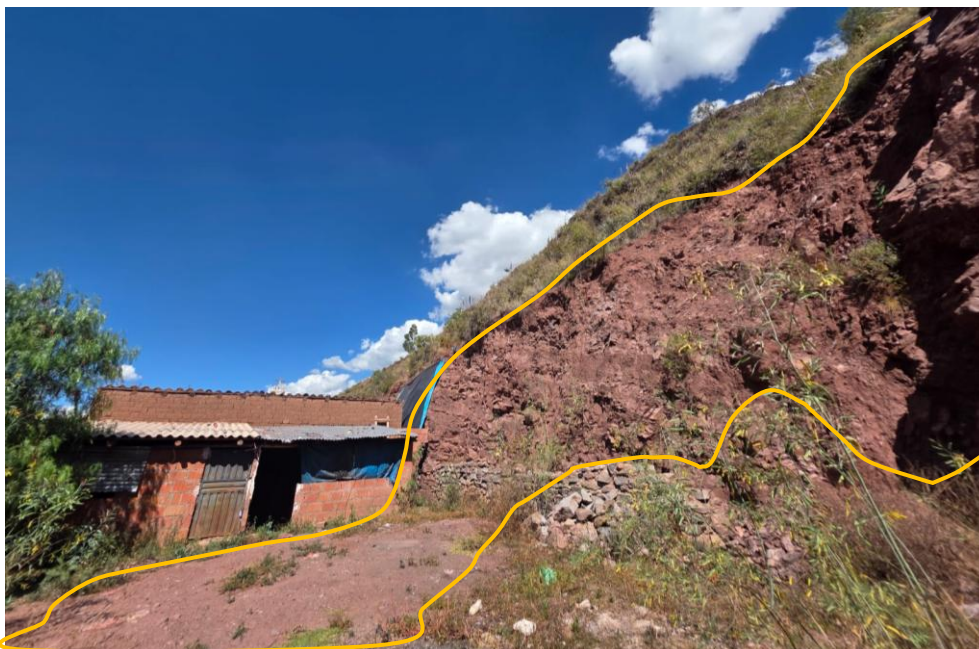
FOTOGRAFÍA 2: ÁREA CON ESCASA VEGETACIÓN EN LA PARTE ALTA DE APV. MOLLEMOLLEYOC EN EL CONTACTO ENTRE LA FORMACIÓN  
QUILQUE Y CHILCA,

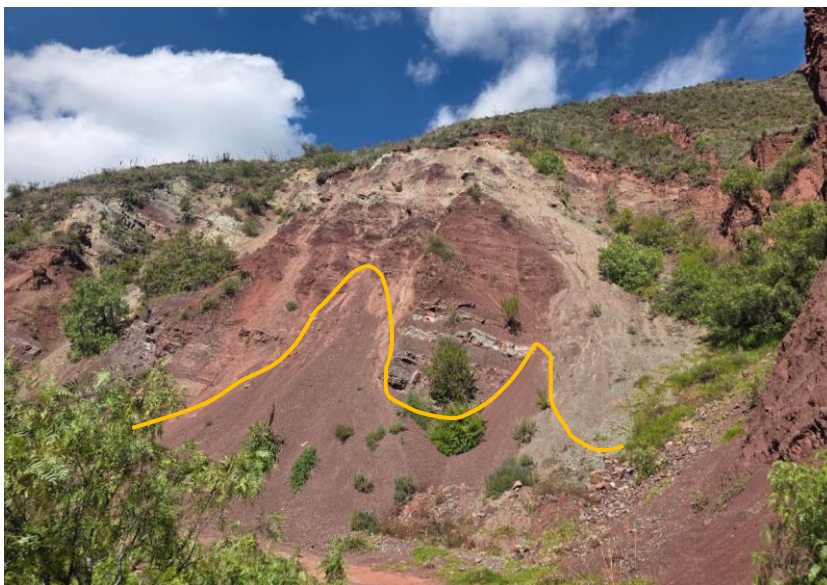
FOTOGRAFÍA 9: VERTIENTE COLUVIAL DE DETRITOS EN LA ZONA DE ESTUDIO

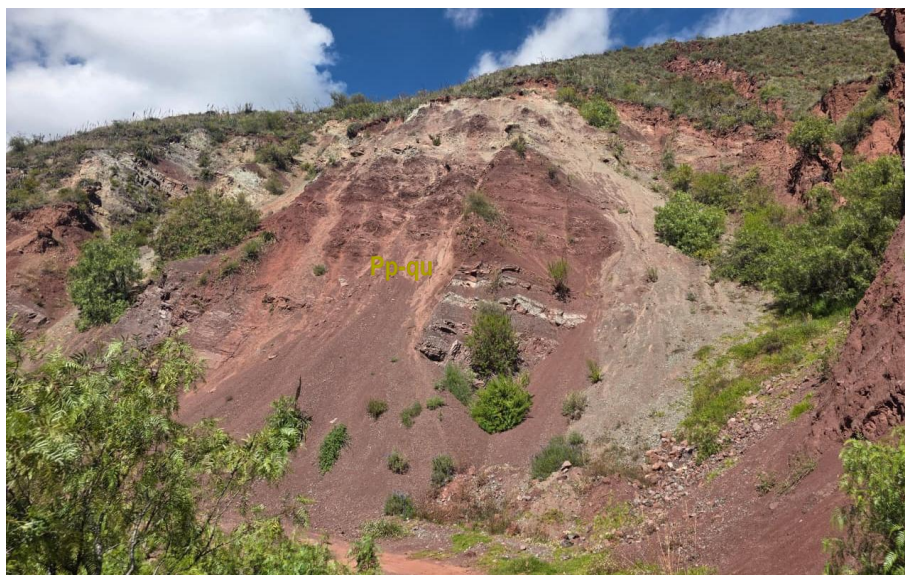
FOTOGRAFÍA 12: FORMACIÓN QUILQUE EN LA ZONA DE ESTUDIO

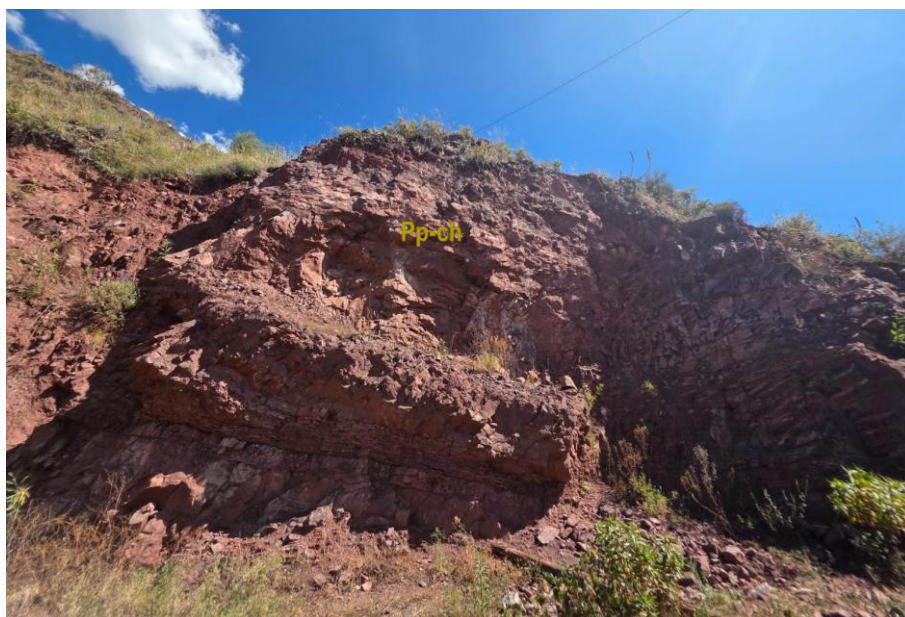
FOTOGRAFÍA 13: ARENISCAS CALCÁREAS DE COLORACIÓN ROJIZAS

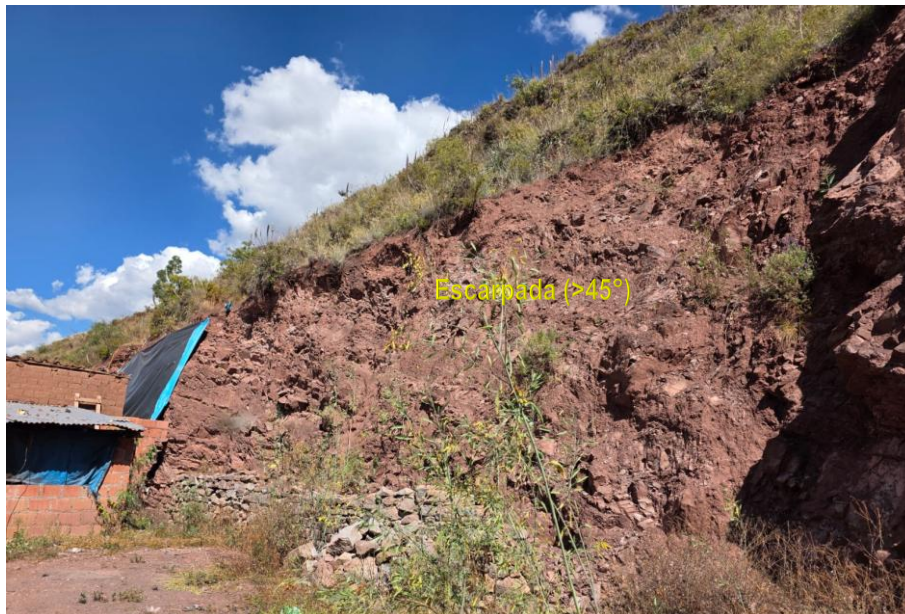
FOTOGRAFÍA 19: PENDIENTE ESCARPADA

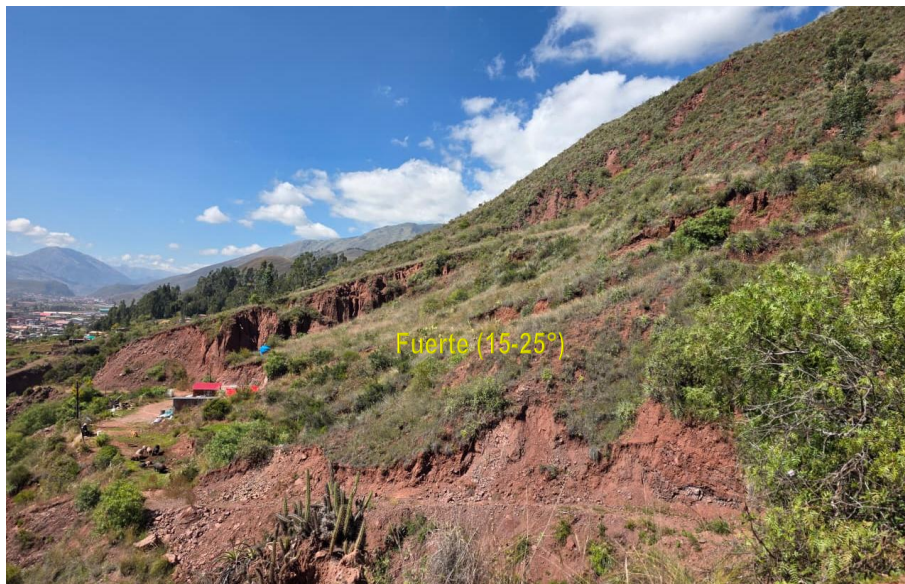
FOTOGRAFÍA 21: PENDIENTE FUERTE

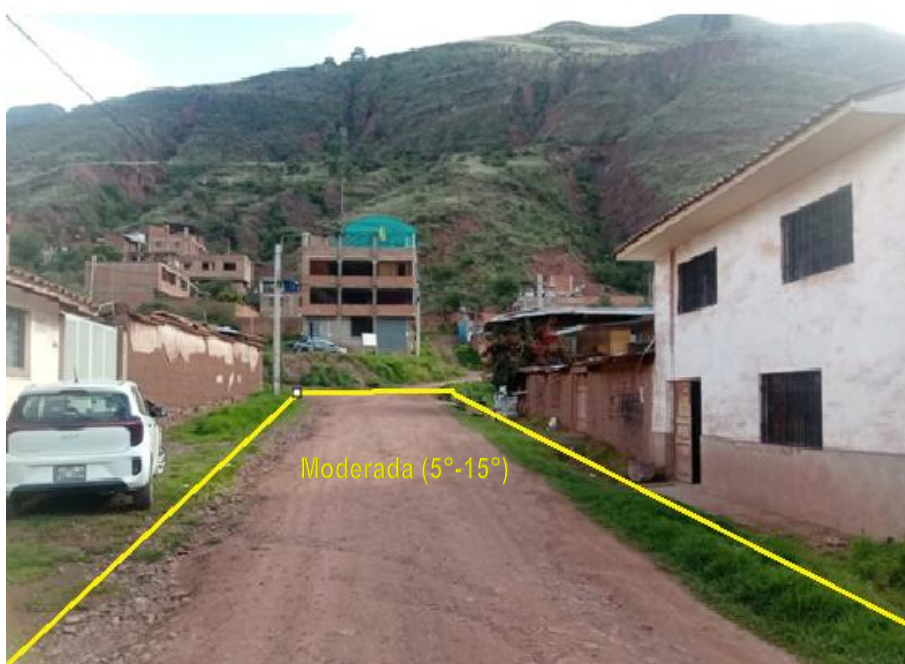
FOTOGRAFÍA 22: PENDIENTE MODERADA

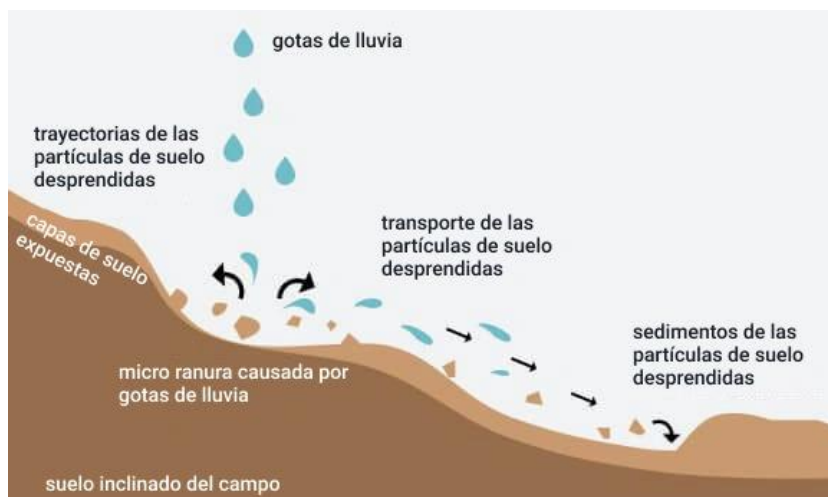
FIGURA 14: ESQUEMA DE EFECTOS DE LA EROSIÓN HÍDRICA EN SUELOS CON DESNIVEL

La erosión hídrica es el proceso de degradación del suelo ocasionado por la acción del agua de lluvia. Comprende tanto el impacto directo de las gotas sobre superficies de suelo desnudo como la acción hidráulica del escurrimiento superficial, que desprende, arrastra y transporta las partículas del suelo a lo largo de laderas y taludes.

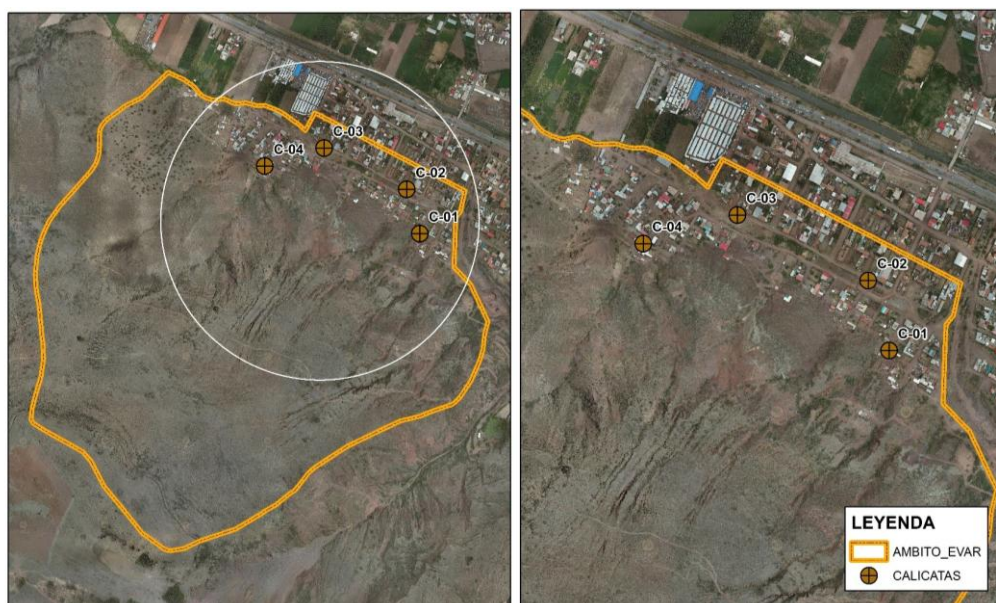
FIGURA 21: CALICATAS DE SUELOS Y ROCAS EN EL ÁMBITO DE ESTUDIO

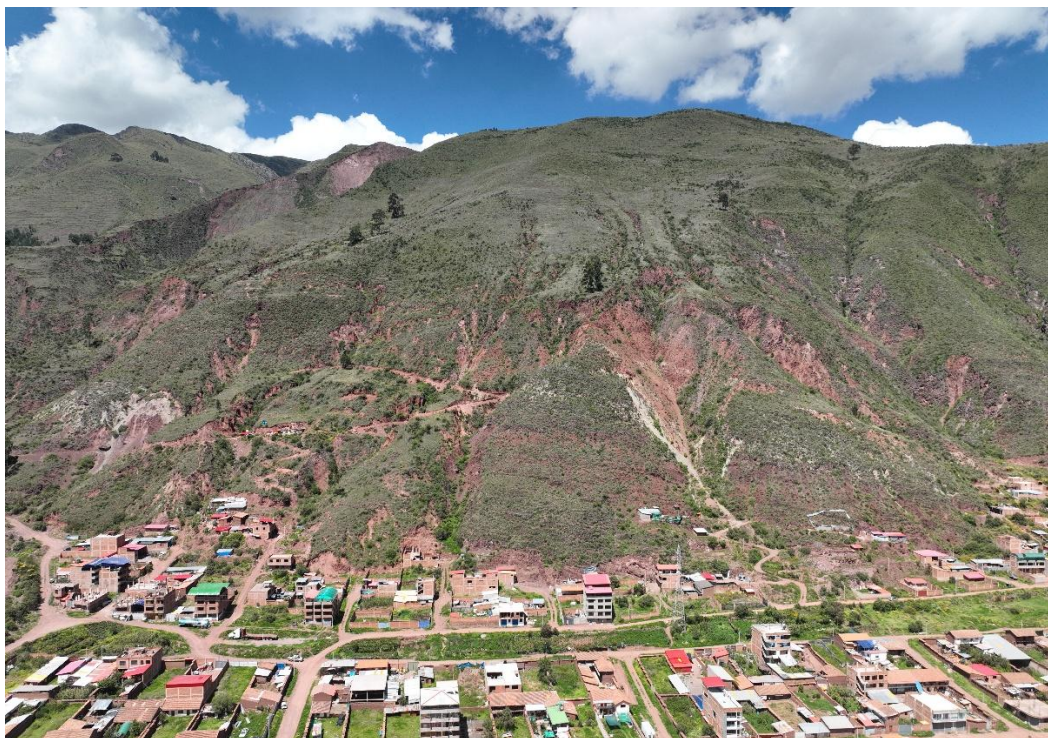
FOTOGRAFÍA 25: VISTA PANORÁMICA DE LA APV. MOLLEMOLLEYOC, DONDE SE OBSERVA UN INTENSO PROCESO DE CARCAVAMIENTO A LO LARGO DE LA LADERA.

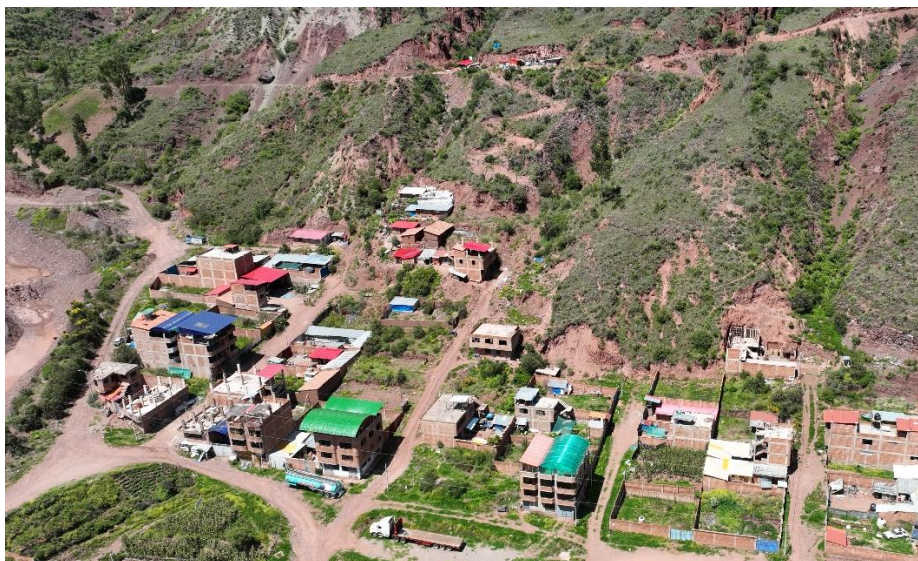
**FOTOGRAFÍA 27: MANZANA A, B, C Y D DE LA APV. MOLLEMOLLEYOC, SE OBSERVA CORTES DE ALTURA CONSIDERABLE QUE  
DESESTABILIZAN LOS TALUDES.**

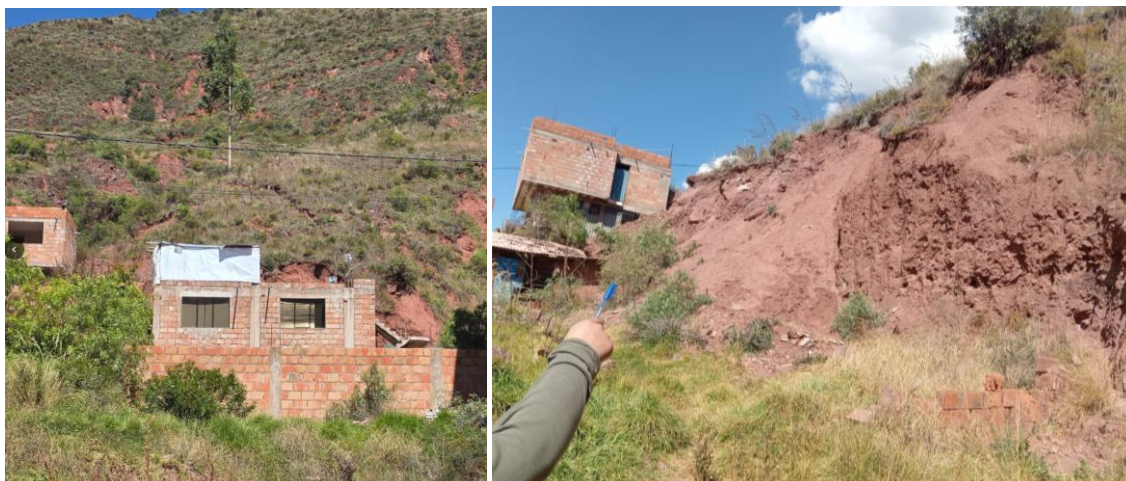
**FOTOGRAFÍA 28: LOTES Mz. C, D DE LA APV. MOLLEMOLLEYOC UBICADO EN LA PARTE BAJA DE UN DESLIZAMIENTO.**

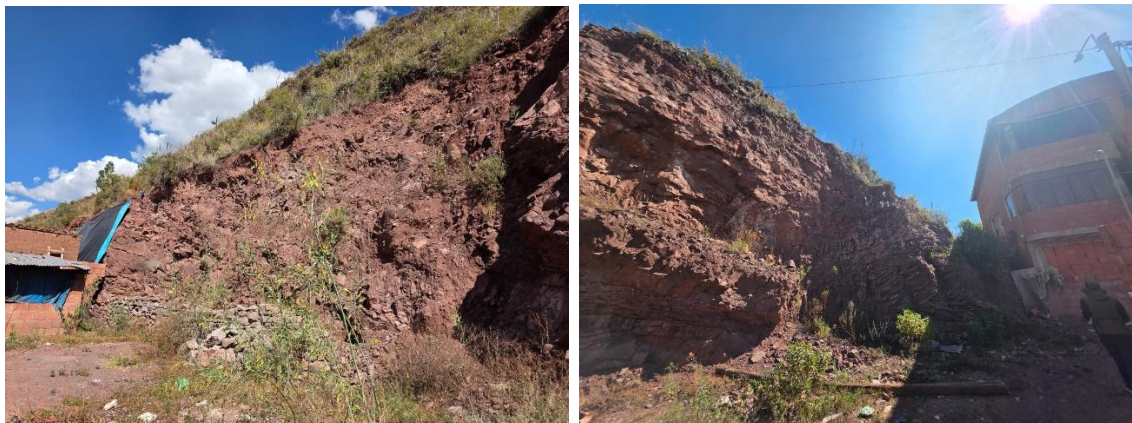
**FOTOGRAFÍA 29: VIVIENDAS UBICADAS AL PIE DEL TALUD ROCOSO, EXPUESTA A POSIBLES CAÍDAS DE ROCAS – Mz F, APV. MOLLEMOLLEYOC**

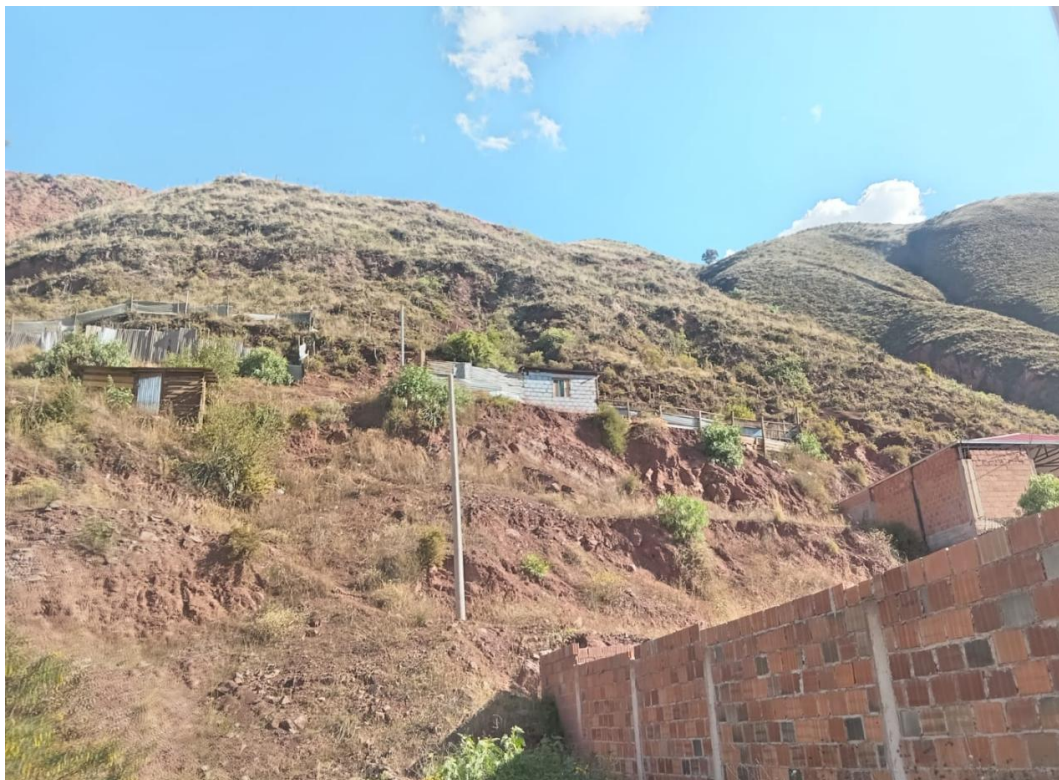
FOTOGRAFÍA 30: CORTES DE TALUD SIN NINGUNA OBRA DE SOSTENIMIENTO – Mz H, I DE LA APV MOLLEMOLLEYC.

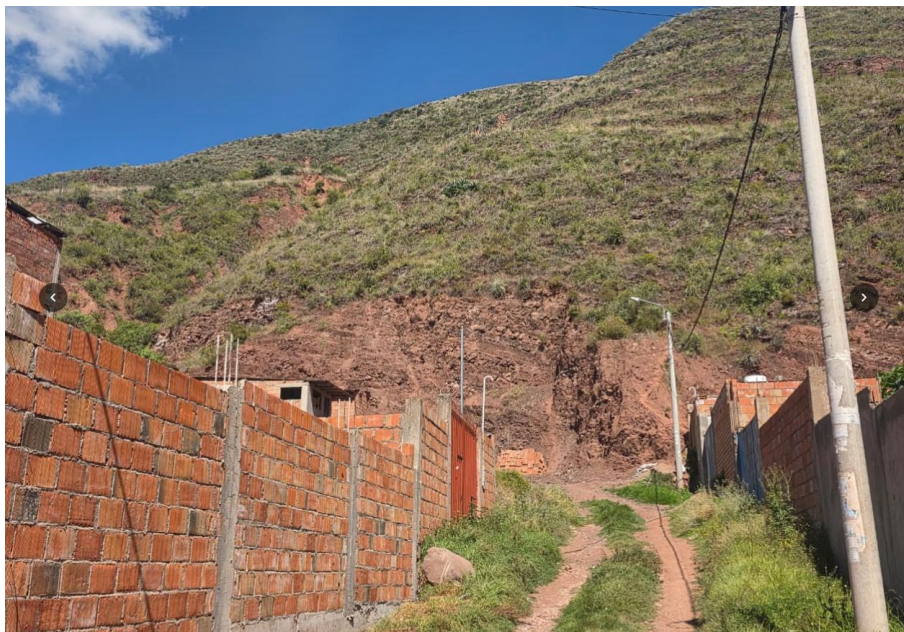
**FOTOGRAFÍA 32: CORTES DE TALUD DE ALTURA CONSIDERABLE EN LA Mz E, APV. MOLLEMOLLEYOC**

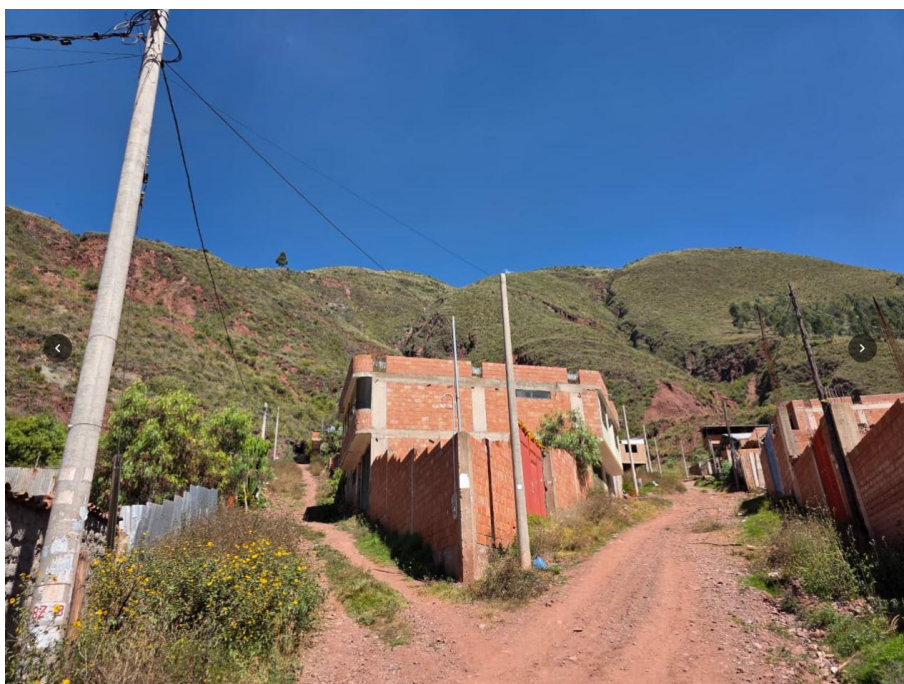
**FOTOGRAFÍA 33: VÍAS DE LA APV. MAJEÑOS DE LA SANTÍSIMA CRUZ SIN SISTEMAS DE DRENAJE PLUVIAL, POR DONDE DISCURREN LAS AGUAS  
PROVENIENTES DE LAS QUEBRADAS UBICADAS EN LA PARTE ALTA.**

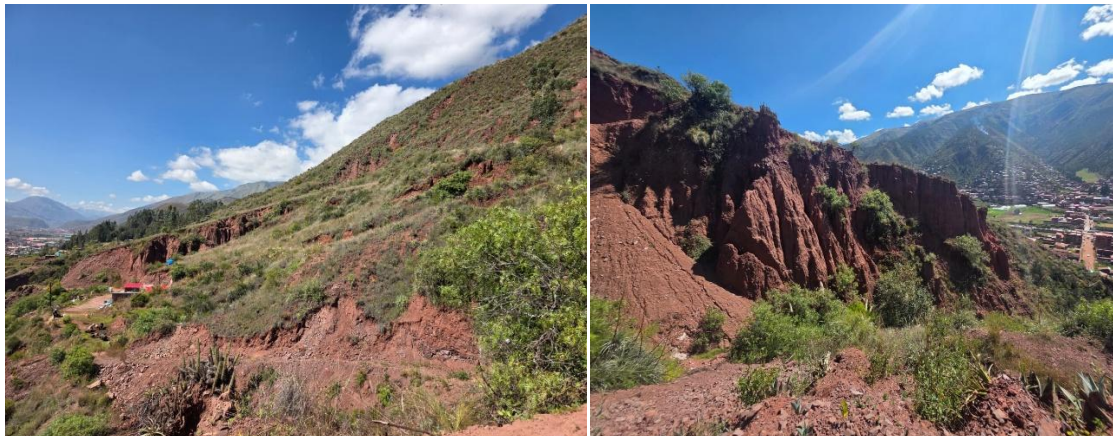
**FOTOGRAFÍA 34: ZONA AFECTADA POR PROCESOS DE CARCAVAMIENTO Y EROSIÓN SEVERA EN LA PARTE ALTA DE LA APV. MOLLEMOLLEYOC.**

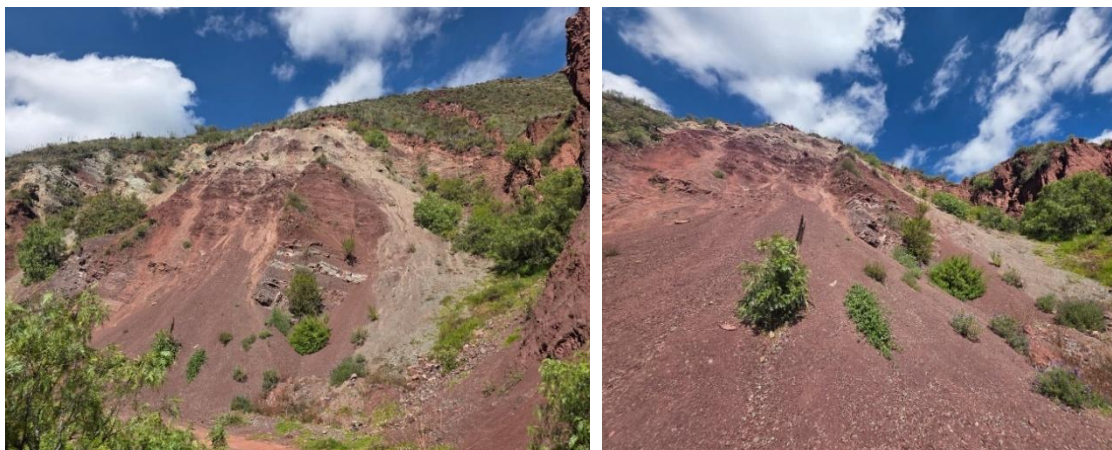
**FOTOGRAFÍA 35: ZONA AFECTADA POR PROCESOS DE CARCAVAMIENTO Y EROSIÓN SEVERA EN LA PARTE ALTA DE LA APV. MOLLEMOLLEYOC.**
