ESTUDIO DE EVALUACIÓN DEL RIESGO POR  
DESLIZAMIENTO DE COCHAS EN EL MONUMENTO  
ARQUEOLÓGICO CHAVÍN DE HUÁNTAR, DISTRITO DE  
CHAVÍN DE HUÁNTAR, PROVINCIA DE HUARI,  
DEPARTAMENTO DE ÁNCASH

### DIRECCIÓN DESCONCENTRADA DE CULTURA DE ÁNCASH

#### Ministerio de Cultura

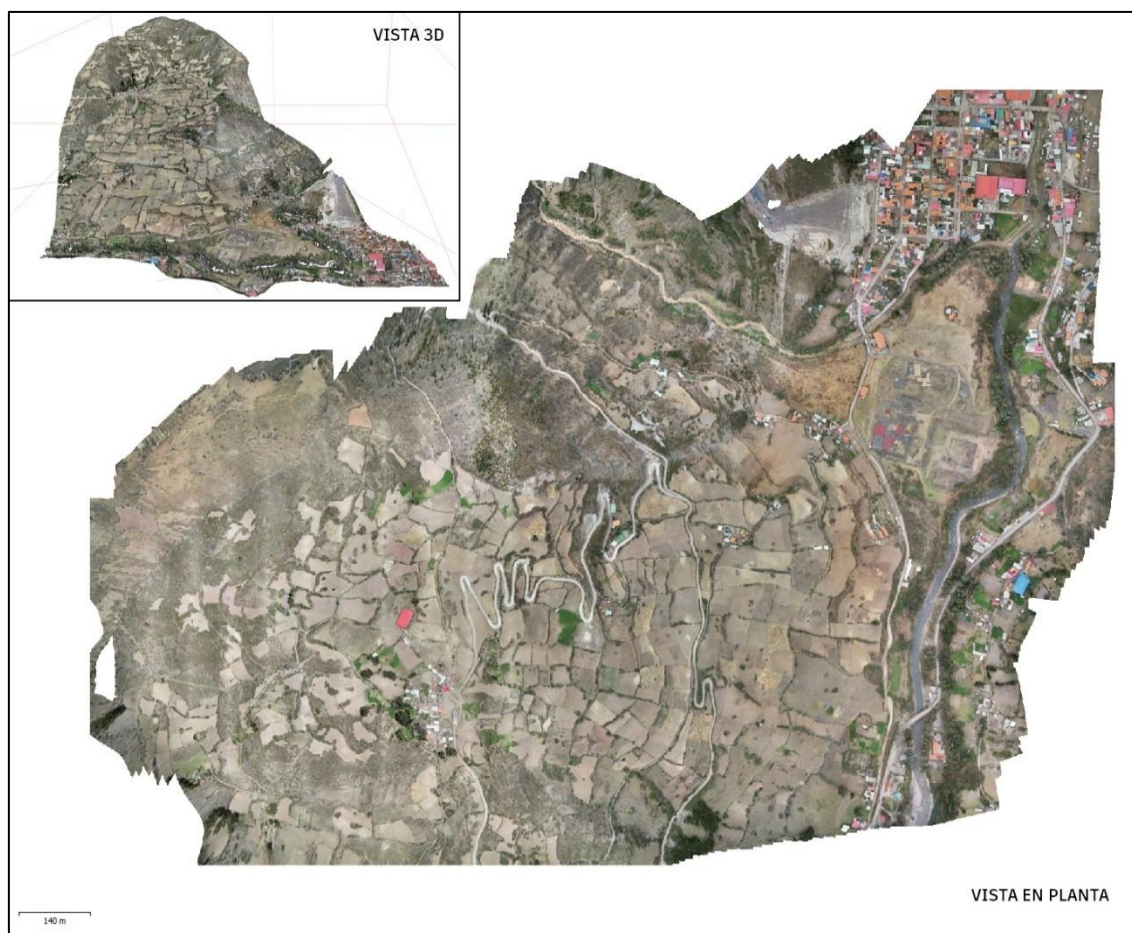
Figura 5. Ortofoto generada por fotogrametría en la zona a evaluar  
Fuente: Equipo Técnico EVAR Monumento Arqueológico Chavín de Huántar (2025)

- **Cochas:** 1,793 fotos aéreas, abarcando un área aproximada de 220 hectáreas, con resolución de terreno de 7.16 cm/pix, del cual, la zona a evaluar comprende un área de 110.53 hectáreas.

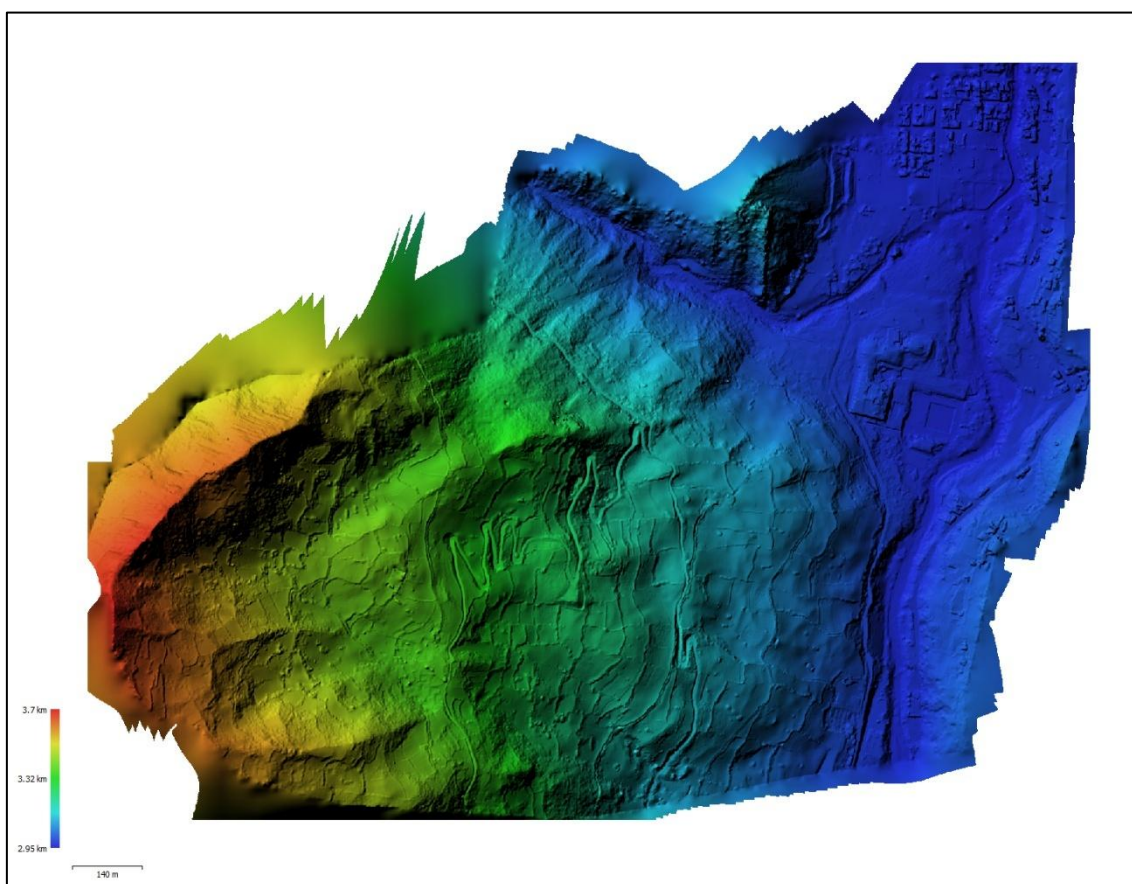
Figura 6. Modelo digital del terreno de la zona a evaluar

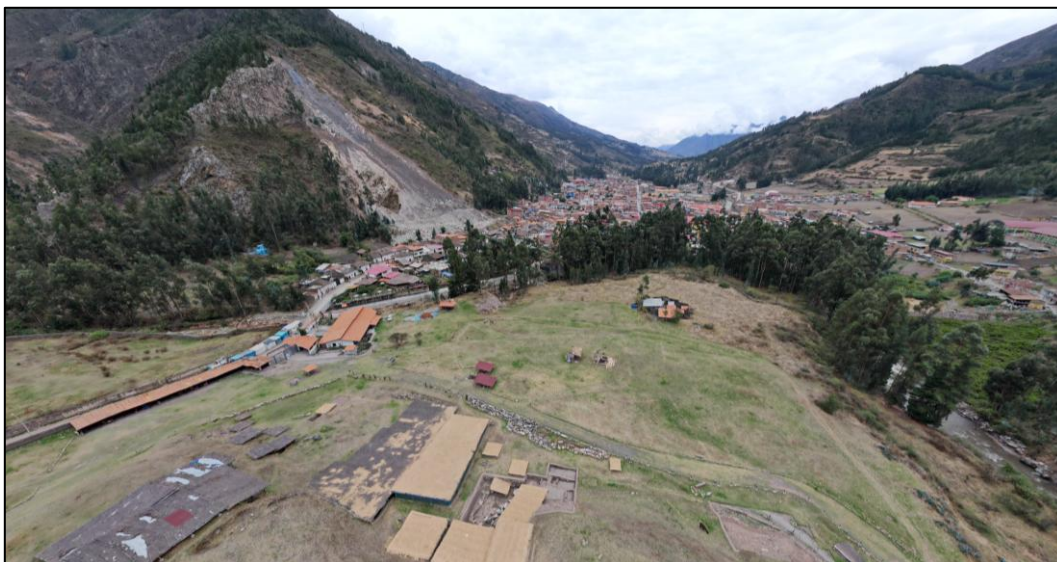
Figura 8. Vista de la confluencia del río Huachecsa hacia el río Mosna.

- **Terrenos llanos y pendiente muy baja ( $\leq 5^\circ$ ):** Corresponde principalmente a la zona de la ciudad de Chavín de Huántar y del Monumento Arqueológico Chavín de Huántar, donde se da la confluencia del río Huachecsa hacia el río Mosna.

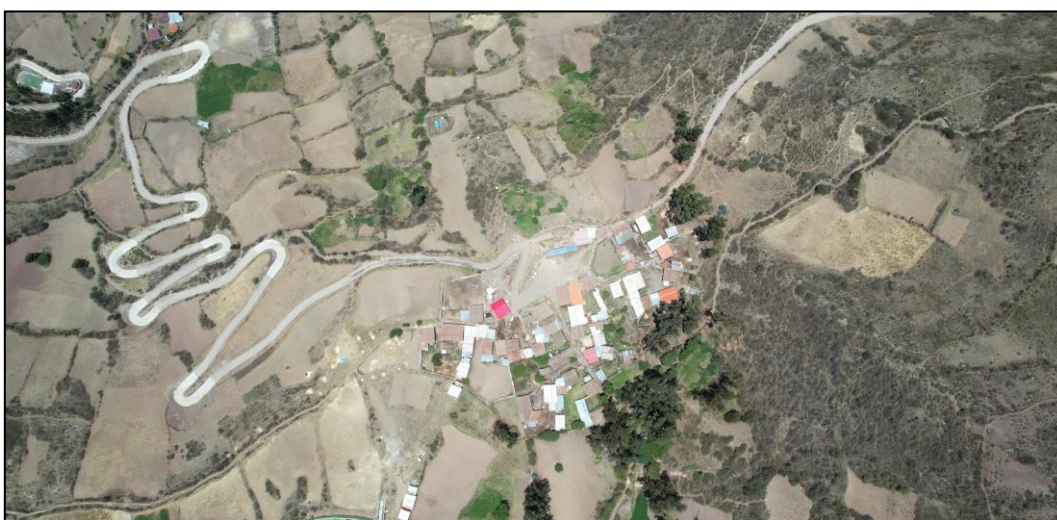
Figura 9. Vista del centro poblado de Cochas

- **Pendiente moderada ( $5^\circ$ - $15^\circ$ ):** Corresponde principalmente a la zona de la ciudad de Chavín de Huántar y del Monumento Arqueológico Chavín de Huántar, donde se da la confluencia del río Huachecsa hacia el río Mosna. Asimismo, corresponde a la zona de las viviendas del centro poblado de Cochas.

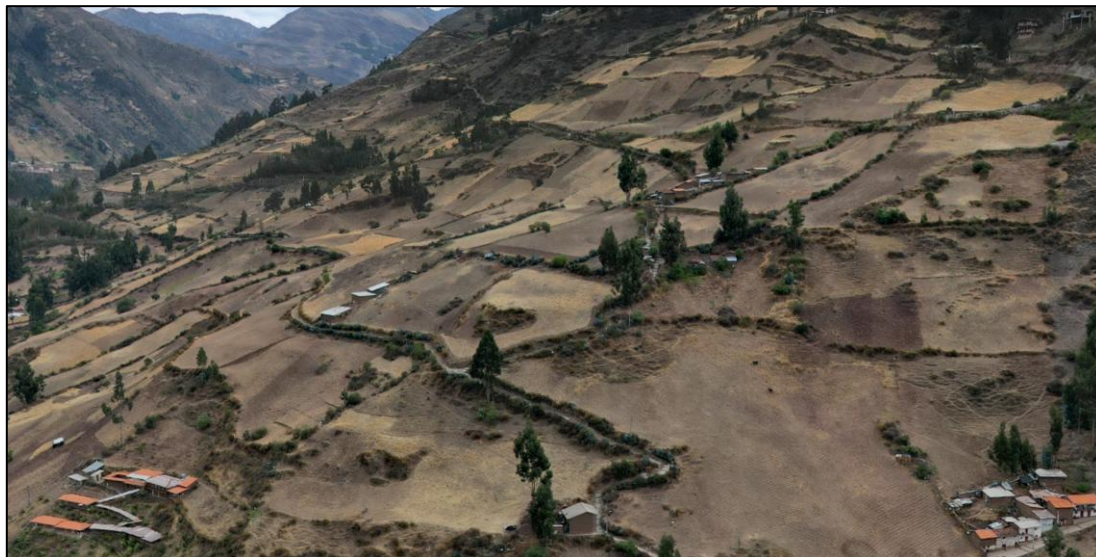
Figura 10. Vista de las laderas de cochas

- **Pendiente fuerte (15°-25°):** Corresponde principalmente en la zona de las laderas del sector de Cochas.

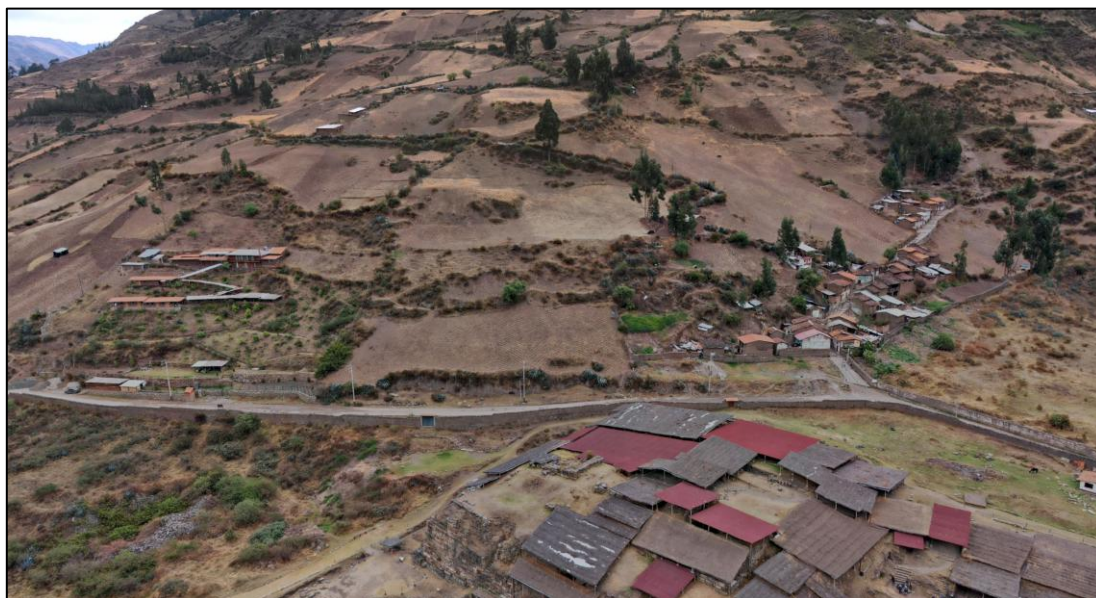
Figura 11. Vista de las zonas de pendiente muy fuerte en la zona de cochas

- **Pendiente muy fuerte o escarpado (25°-45°):** Corresponde principalmente a gran parte de las laderas del sector de Cochas.

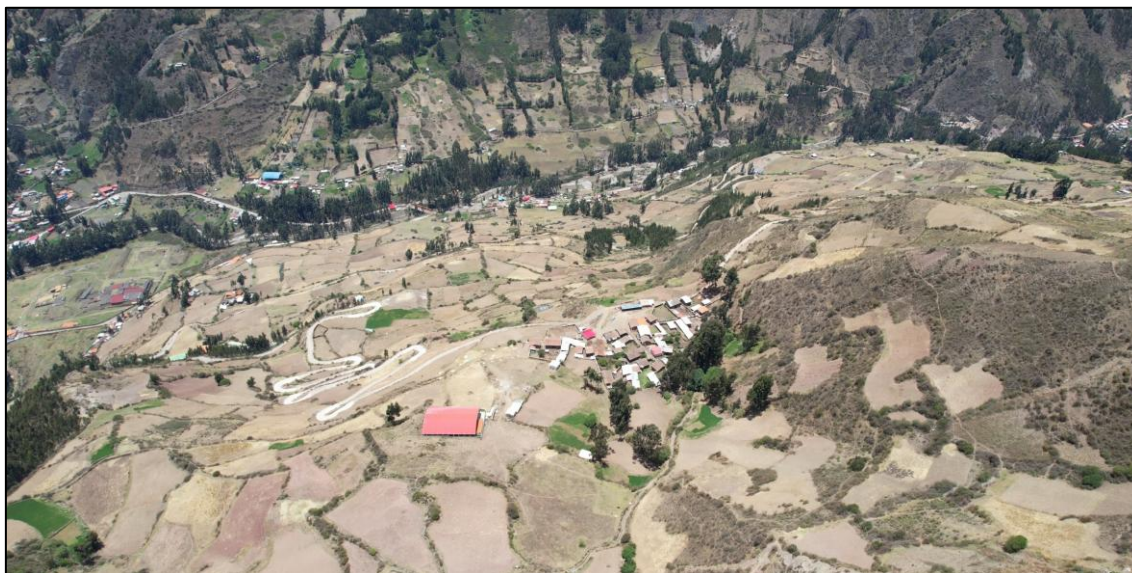
- **Pendiente muy escarpado ( $\geq 45^\circ$ ):** Es la que predomina principalmente en la zona de estudio, corresponde a la parte alta del centro poblado de Cochas y en las márgenes de los ríos Huachecsa y Mosna.

Figura 12. Vista desde la parte alta del centro poblado de Cochas  
Fuente: Equipo Técnico EVAR Monumento Arqueológico Chavín de Huántar (2025)

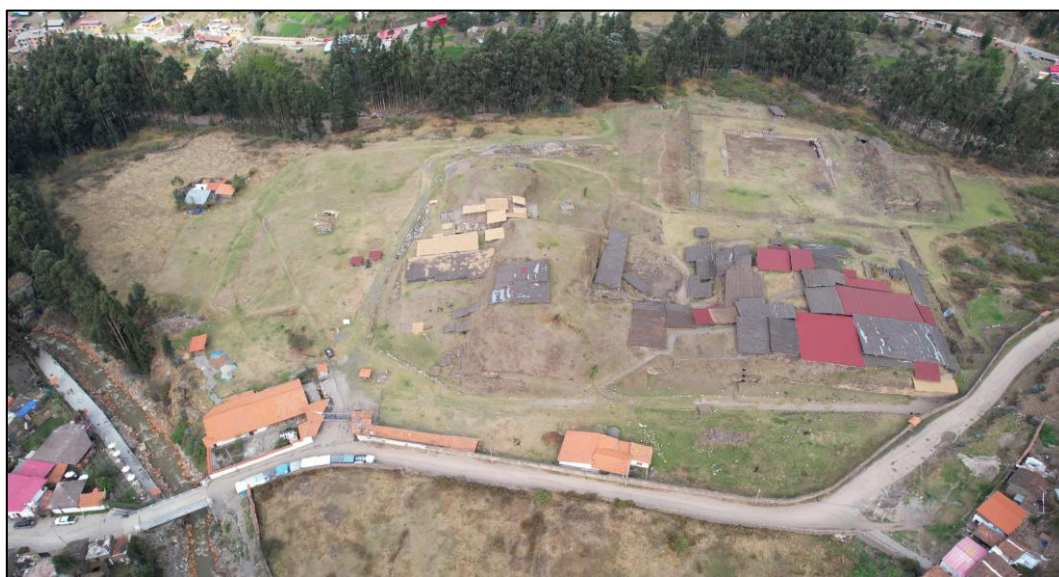
Figura 15. Vista del depósitos antropogénicos - ruinas

- **Depósitos antropogénicos – ruinas (Q-RCh, Q-RCh/al, Q-RCh/al/alv, Q-RCh/dd/alv, Q-RCh/dd):** Contreras (2007) recopila diversas excavaciones realizadas dentro del Monumento Chavín y en sus alrededores. A partir de esta información, y de lo observado durante el mapeo de campo, los depósitos antropogénicos han sido clasificados según el tipo de material que los ha cubierto, afectado o influenciado a lo largo de la historia del monumento. En este sentido, se reconocen: (i) depósitos antropogénicos de la cultura Chavín cubiertos por el aluvión de 1945, con espesores menores a 1,0 m (Q-RCh/alv); (ii) depósitos antropogénicos de la cultura Chavín cubiertos por el aluvión de 1945 y con aporte adicional de sedimentos del río Mosna (Q-RCh/al/alv); (iii) depósitos antropogénicos de la cultura Chavín con coberturas de espesores variables provenientes del flujo de tierra de Cochas (Q-RCh/dd); y (iv) depósitos antropogénicos de la cultura Chavín afectados por la influencia directa del flujo de tierra de Cochas (Q-RCh/dd). La Figura 15 muestra una vista de los depósitos antropogénicos (ruinas).

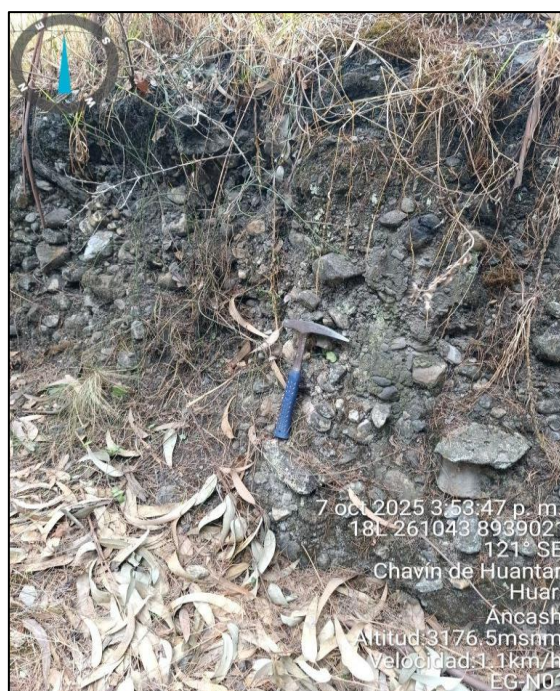
Figura 16. Depósito aluvional producido el año 1945

- **Depósito aluvional (Q-alv):** Se ubica en la desembocadura del río Huachecsa al río Mosna. Está conformado por un depósito no consolidado de gravas, bolones y matriz limosa arcillosa de coloración gris oscura. En general la botonería no sobrepasa un tamaño de 4 pulgadas debido que predomina la matriz limosa. Este depósito corresponde al aluvión ocurrido en el año 1945.

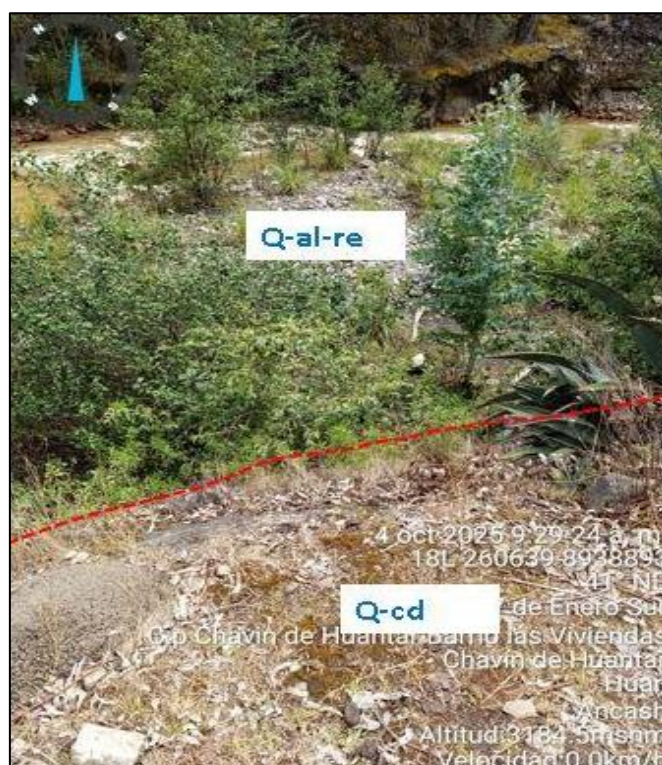
Figura 17. Depósitos aluviales recientes

- **Depósitos aluviales recientes (Q-al-re):** Conformados por bloques, bolones y gravas en matriz limoarenosa ubicados en ambas márgenes del río Huachecsa, preferentemente en aquellas zonas donde el río presenta forma meándrica (cerca de la desembocadura) permitiendo la sedimentación en una de las márgenes y la erosión en la otra. Son depósitos fácilmente removibles durante las épocas de avenida, además que se ubican en la geoforma llanura de inundación del río. Son depósitos transitorios.

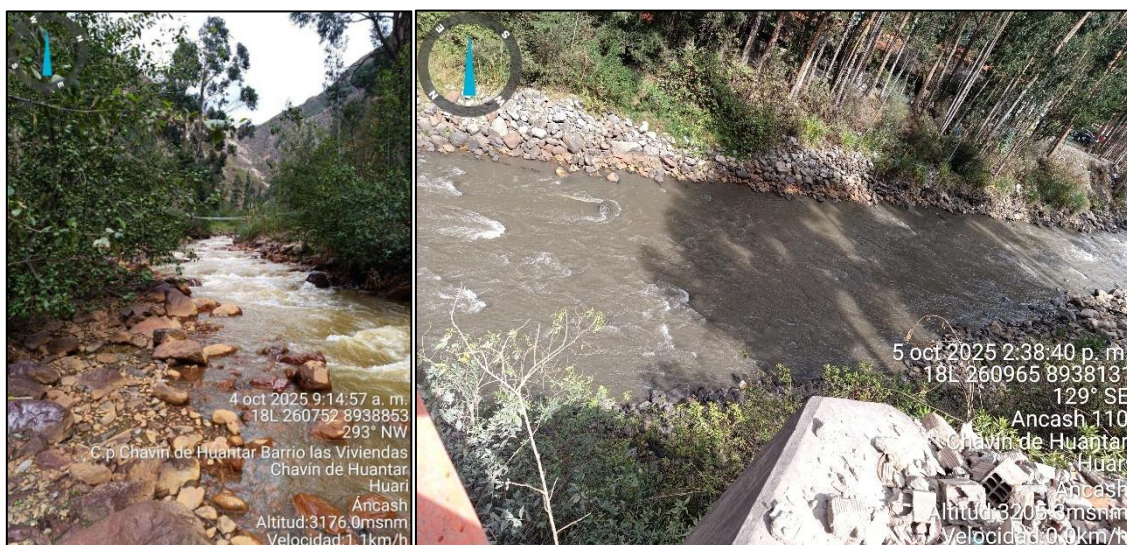
Figura 18. Depósitos fluviales del río Huachecsa (izquierda) y del río Mosna (derecha)

- **Depósito fluvial (Q-fl):** Están conformados por bolones, gravas de aristas redondeadas debido al transporte de tamaños máximos de 0.50 m con presencia de matriz limoarenosa. Estos depósitos se ubican en el cauce fijo del río Huachecsa y Mosna. Principalmente los sedimentos presentan composición de areniscas cuarzosas blanquecinas y grises, calizas grises con aisladas rocas intrusivas. Los sedimentos del río Huachecsa son cubiertos por pátinas de óxidos que acarrea el agua.

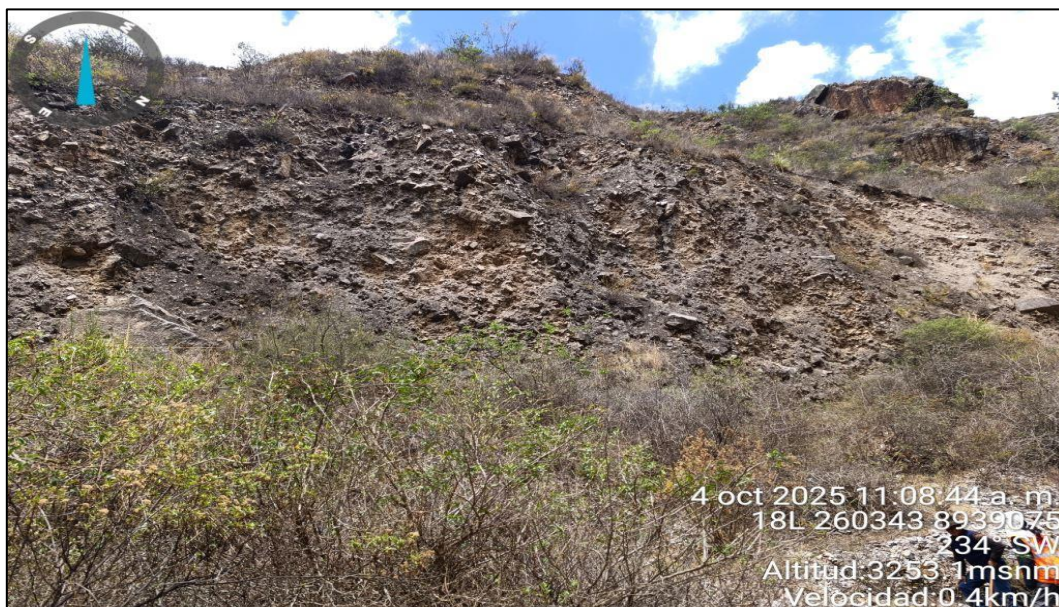
depósitos cubren ampliamente la zona de estudio al tener un origen con poca influencia de transporte, solo transporte por gravedad y aguas de escorrentía. La principal composición litológica de los clastos es la arenisca cuarzosa y en menor proporción limolitas y calizas.

Figura 20. Corte de quebrada en el río Huachecsa mostrado taludes cuasi verticales de depósitos coluvio deluviales

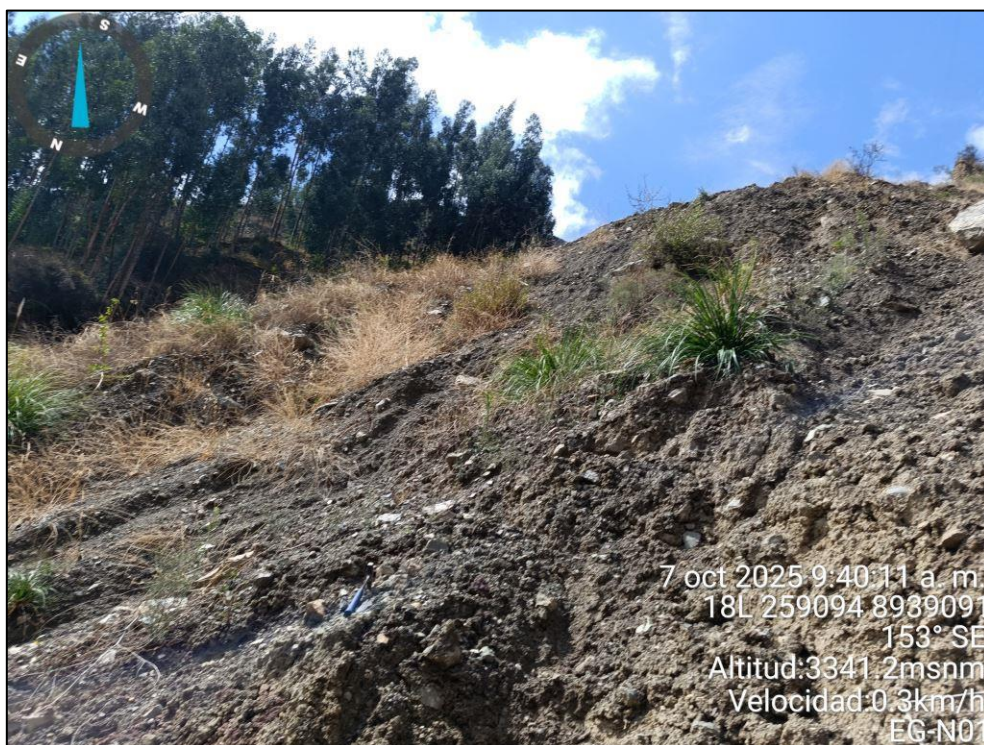
Figura 21. Depósitos de deslizamiento formando parte del cuerpo deslizante en la zona de Nunupata, próximo al río Huachecsa

- **Depósitos de deslizamiento (Q-dd):** Son depósitos de gravas angulosas de tamaños variables entre 0.05 a 0.6 de provenientes de roca arenisca o limolita, con tamaños promedio de 0.2 a 0.3 m sostenidos en una matriz limosa o arcillosa. Estos depósitos forman parte, en general, de los cuerpos de deslizamientos y derrumbes antiguos y que están actualmente activos. Son muy susceptibles a los cambios de humedad debido a su matriz fina, por tanto, suelen generar taludes inestables cuando existe altas pendientes y presencia de aguas de escorrentía producto de las precipitaciones o riego. En los cortes de vía o de la quebrada formada por el Huachecsa se ha estimado espesor de cobertura de este depósito de hasta 20 m para la zona de Nunupata y Cochás. Su movimiento aguas abajo, principalmente, hacia el río Huachecsa representa un peligro importante ya que podría embalsar el río.

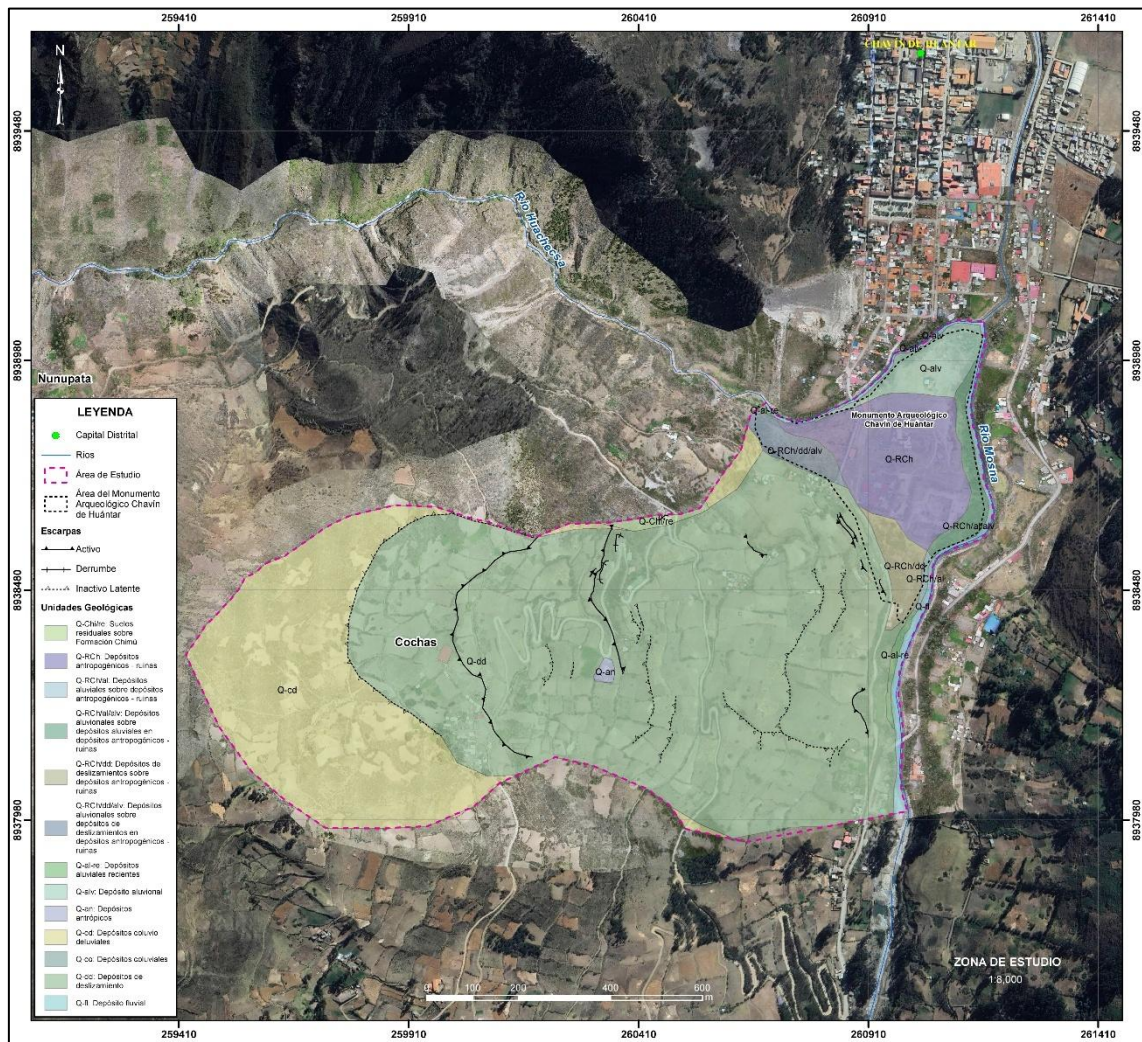
Figura 23. Mapa de unidades geológicas de la zona de estudio  
Fuente: Equipo Técnico EVAR Monumento Arqueológico Chavín de Huántar (2025)

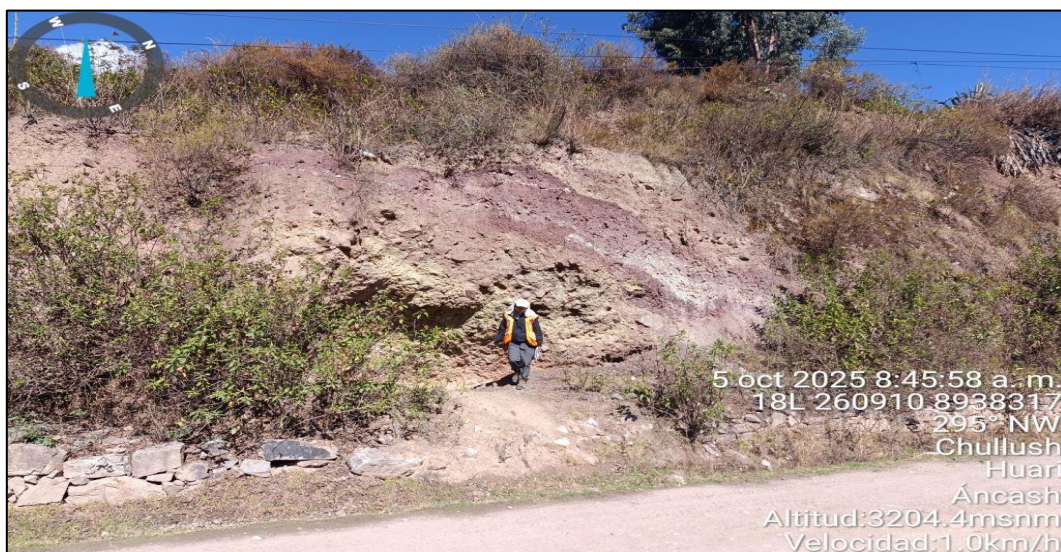
- **Vertiente coluvio deluvial (V-cd):** Esta geoforma está conformada por sedimento clástico cuya fracción gruesa presenta aristas angulosas de tamaños entre 0.05 a 0.20 m sostenidos en una matriz limo arenosa con presencia asilada de bloques de tamaños mayores de 0.20 m. Esta geoforma predomina en las laderas de las montañas modeladas en rocas sedimentarias, presentan pendientes entre 20° a 65°.

Figura 24. Geoforma vertiente coluvio deluvial en vía adyacente al Monumento Chavín  
Fuente: Equipo Técnico EVAR Monumento Arqueológico Chavín de Huántar (2025)

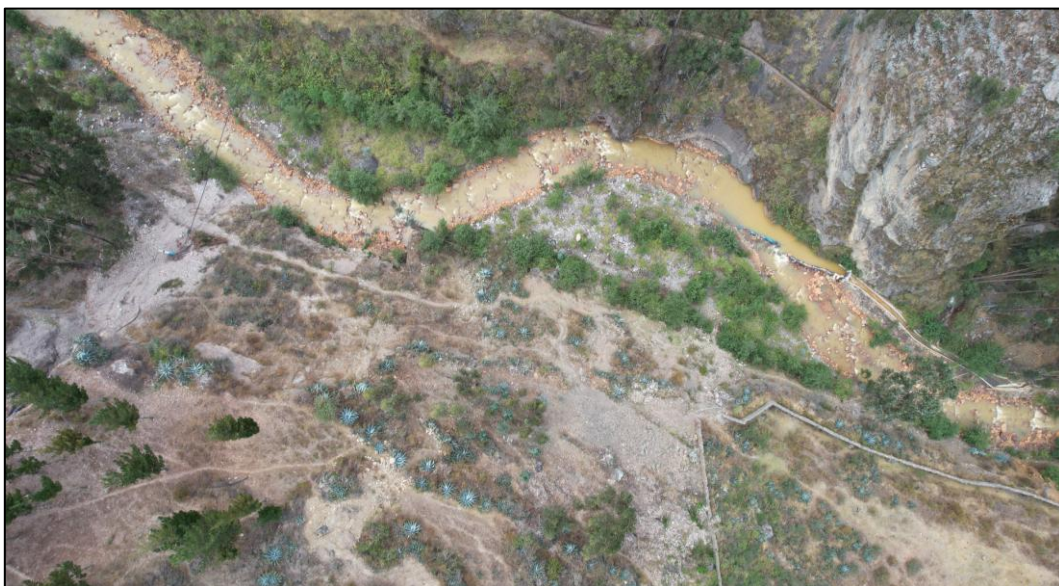
Figura 27. Depósitos coluviales en la ribera del río Huachecsa

- **Vertiente coluvial (V-co):** Son geoformas ubicadas principalmente en la ribera del río Huachecsa o zonas con pendientes altas. Principalmente esta conformados por depósitos clásticos provenientes de caída de los clastos de los macizos ubicadas en las zonas altas. En general presentan un mayor predominio de la fracción gruesa y presentan compacidades sueltas a medianamente densas.

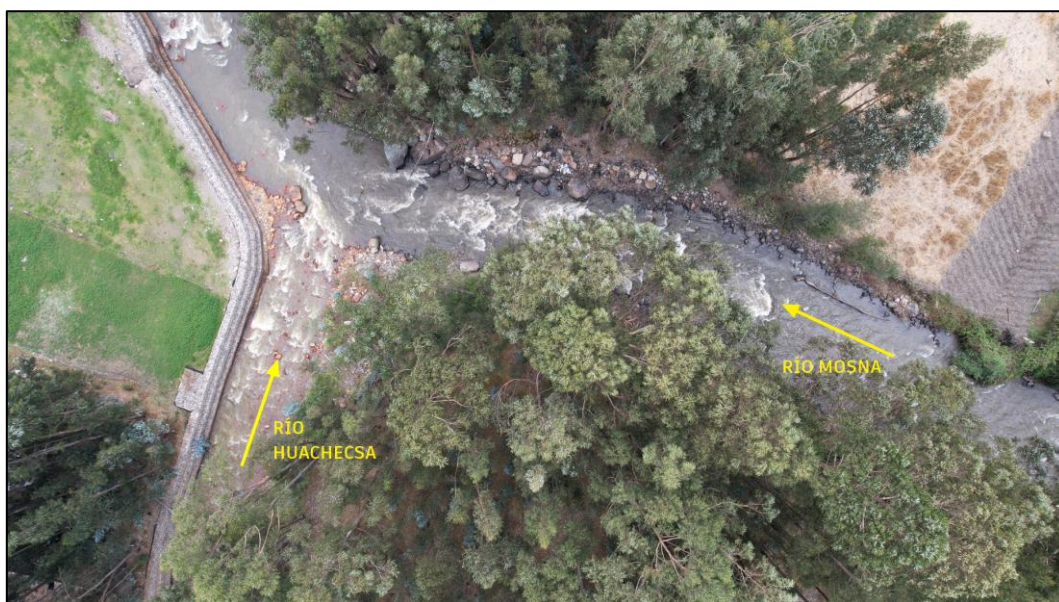
Figura 28. Llanuras de inundación en la confluencia de los ríos Huachecsa y Mosna

- **Llanura de inundación (LI-i):** Son geoformas ubicadas cerca de la confluencia del río Huachecsa con el río Mosna debido que en esta zona se amplía ligeramente el cauce y existen terrenos adyacentes casi al mismo nivel. En tiempos de avenida son inundados. Están conformados por gravas, bolones y bloques de roca transportados por el río, son susceptibles a la remoción.

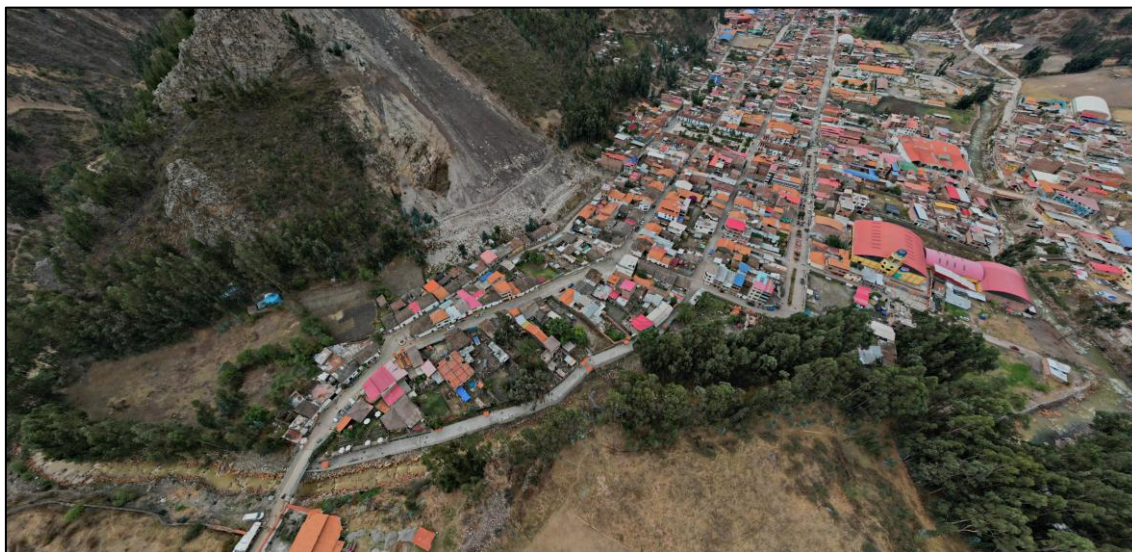
- **Terraza aluvial (T-al):** Son geoformas ubicadas en las márgenes del río Huachecsa y Mosna. Son geoformas que han tenido poco desarrollo debido que el río aún conserva un poder erosivo más que de sedimentación. Se ubican a distinto nivel del cauce del río y están conformados por sedimentos clásticos acarreados por el río como gravas, bolones envueltos en matriz limoarenosa. Suelen estar afectados por erosión de ribera del propio río.

Figura 29. Terraza aluvial en las márgenes de los ríos Huachecsa y Mosna  
Fuente: Equipo Técnico EVAR Monumento Arqueológico Chavín de Huántar (2025)

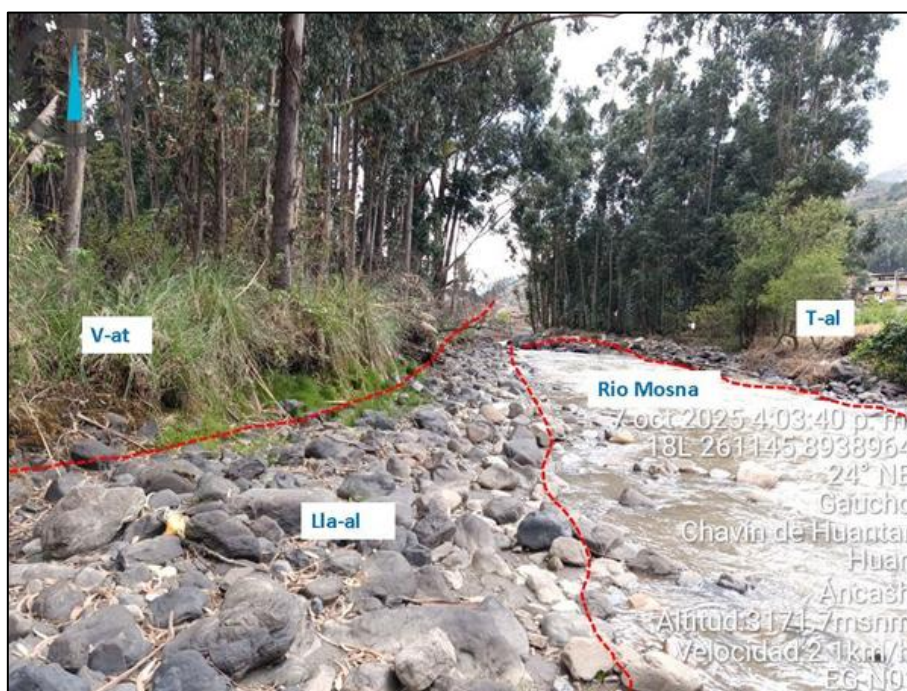
- **Vertiente aluvio torrencial (V-at):** Geoforma denudacional y/o depositacional formada por la deposición muy rápida de sedimentos transportados en eventos de flujos extraordinarios activados en tiempos de avenidas. Están conformados por una mezcla desordenada de bloques, bolones, gravas, arenas, limos y arcillas. Los sedimentos de esta geoforma presentan varios estadios de deposición, debido que las zonas más altas del río Huachecsa presenta evidencias de haber represamientos y posteriores flujos de detritos. Un ejemplo cuyo registro se tiene es el ocurrido en 1945, que se caracterizó por ser un flujo con predominio de fracción fina.

Figura 30. Geoformas como vertiente aluvio torrencial, llanura de inundación, terraza aluvial y río Mosna  
Fuente: Equipo Técnico EVAR Monumento Arqueológico Chavín de Huántar (2025)

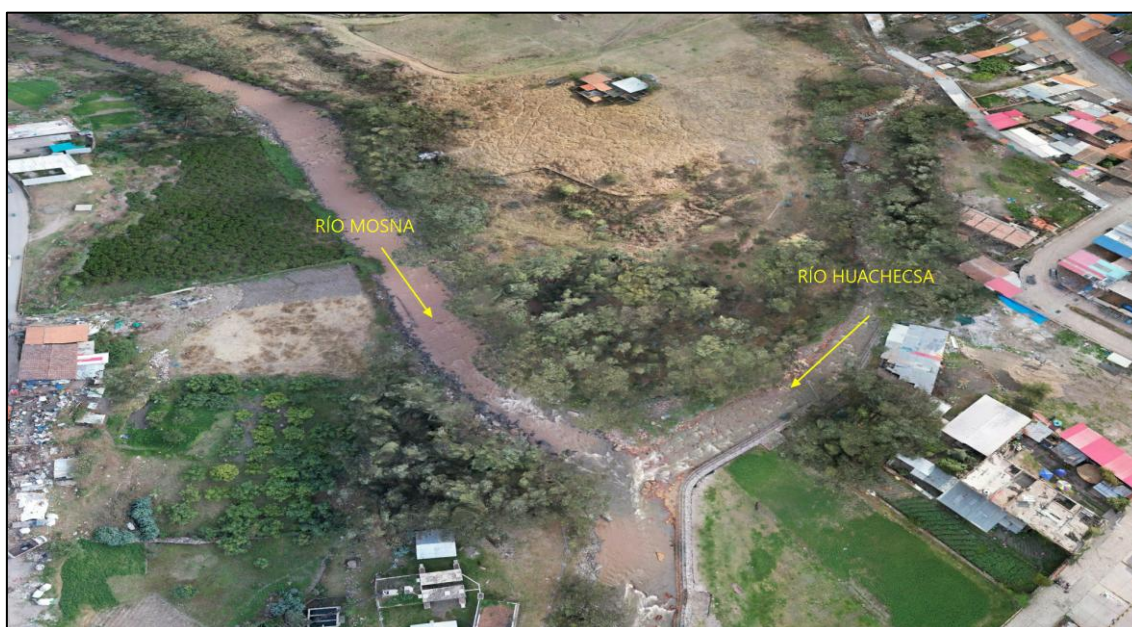
Figura 31. Ríos Huachecsa y Mosna

- **Río (Ri):** Corresponden a los cauces de los ríos Huachecsa y Mosna, los cuales son estrechos. El río Huachecsa presentan anchos entre 5 a 10 m, delimitados por las márgenes rocosas principalmente y el río Mosna presenta ancho de 15 m aproximadamente. Presentan cursos curvilíneos y presentan un solo canal.

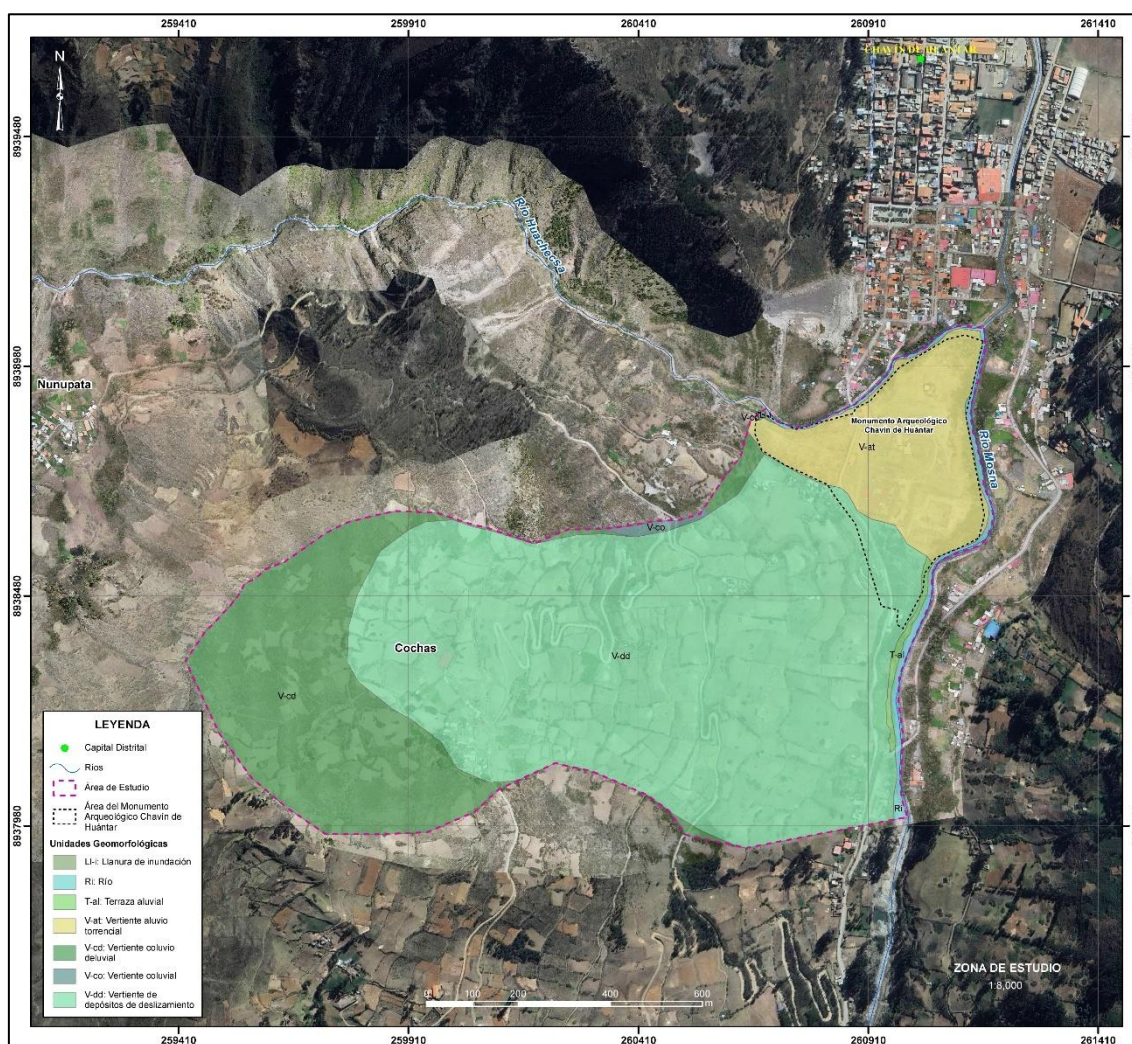
Figura 32. Mapa de unidades geomorfológicas de la zona de estudio

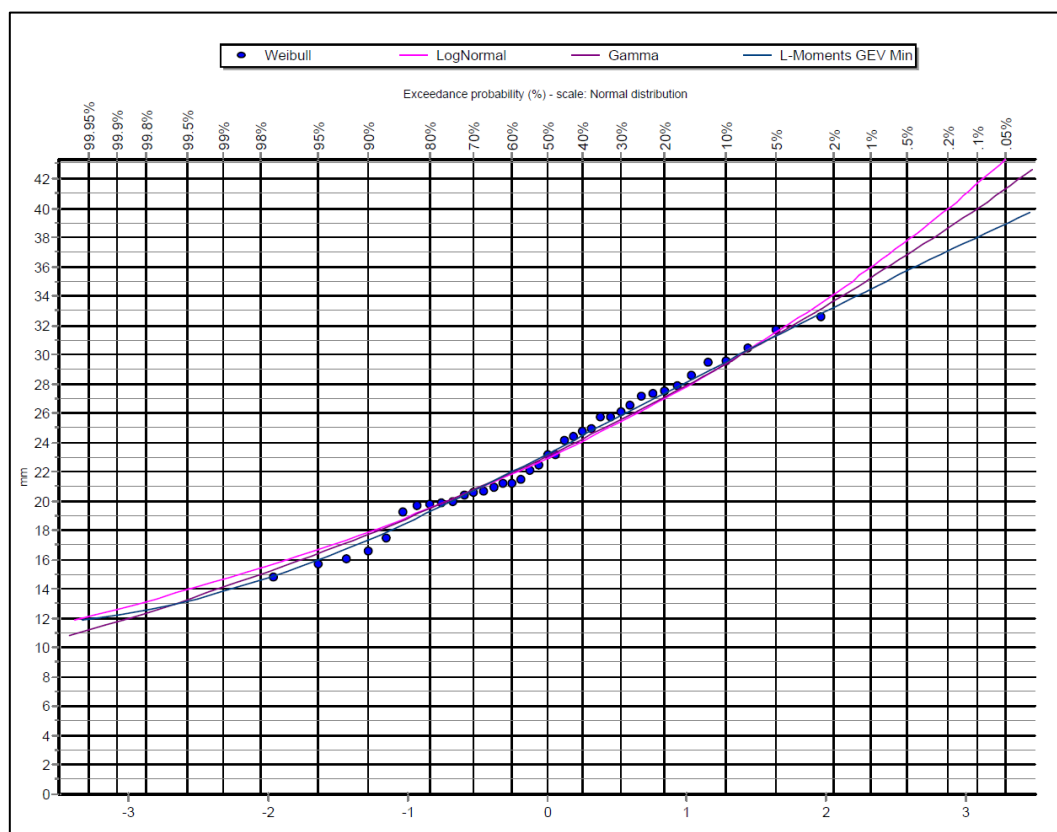
Figura 35. Análisis probabilístico de la serie de datos de la Estación Chavín de Huántar

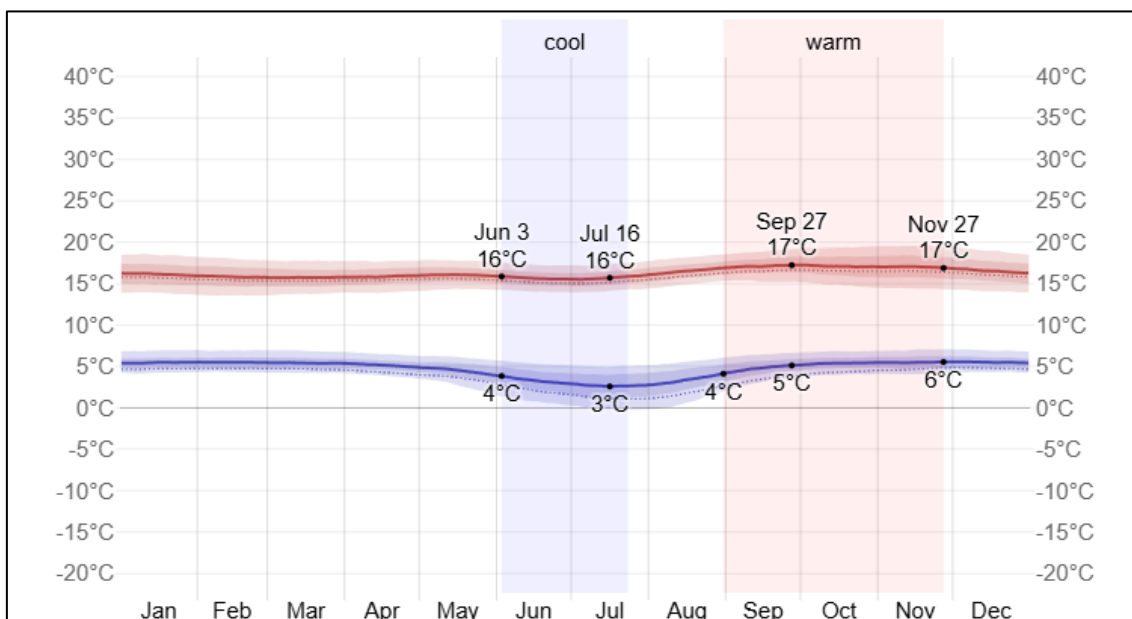
Figura 36. Temperatura máxima y mínima promedio en el distrito Chavín de Huántar

En el distrito de Chavín de Huántar, durante el transcurso del año, la temperatura generalmente varía de 5 °C a 17 °C. En la Figura 36 se muestra que los meses más calurosos del año son de septiembre a noviembre, y el mes más frío del año es entre los meses de junio a julio con una temperatura mínima de hasta 3 °C.

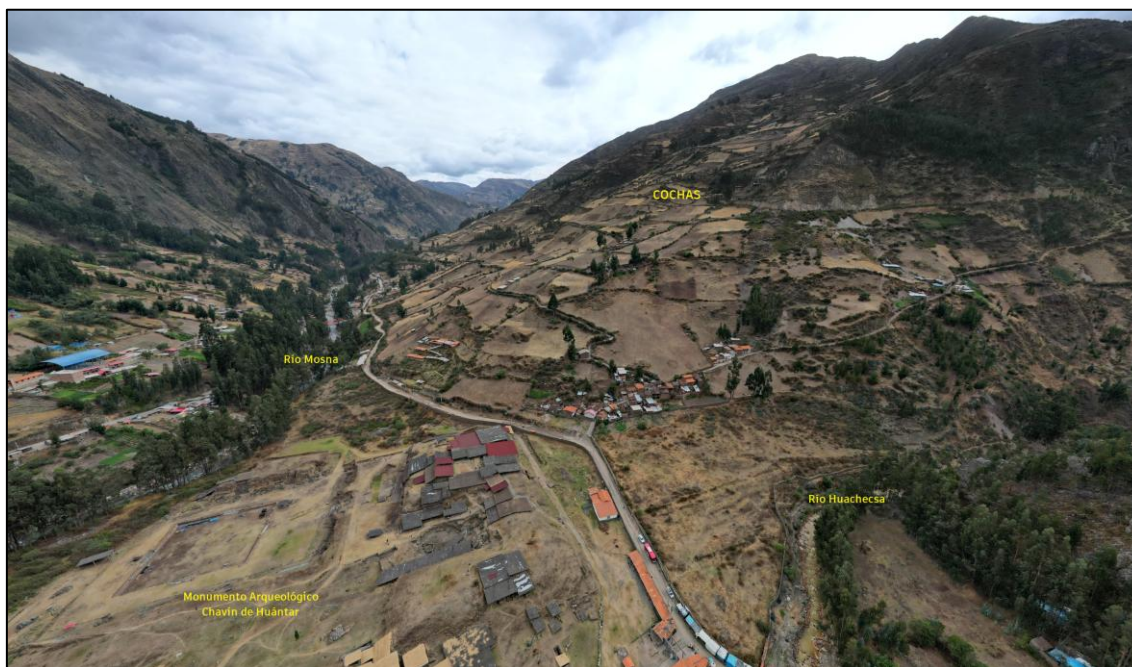
El área de estudio comprende el sector Cochas, donde se observan depósitos coluviales y materiales rocosos meteorizados. La configuración fisiográfica del territorio está condicionada por la dinámica geomorfológica propia de la cuenca alta del río Mosna, presentando una combinación de laderas, terrazas fluviales y cauces tributarios que controlan la escorrentía superficial y la evolución de los procesos de remoción en masa. Estas condiciones físicas constituyen el marco territorial sobre el cual se emplaza el Monumento Arqueológico Chavín de Huántar y determinan la necesidad de evaluar el comportamiento del deslizamiento de Cochas (ver Figura 37).

Figura 37. Sector de Cochas y el Monumento Arqueológico Chavín de Huántar  
Fuente: Equipo Técnico EVAR Monumento Arqueológico Chavín de Huántar (2025)

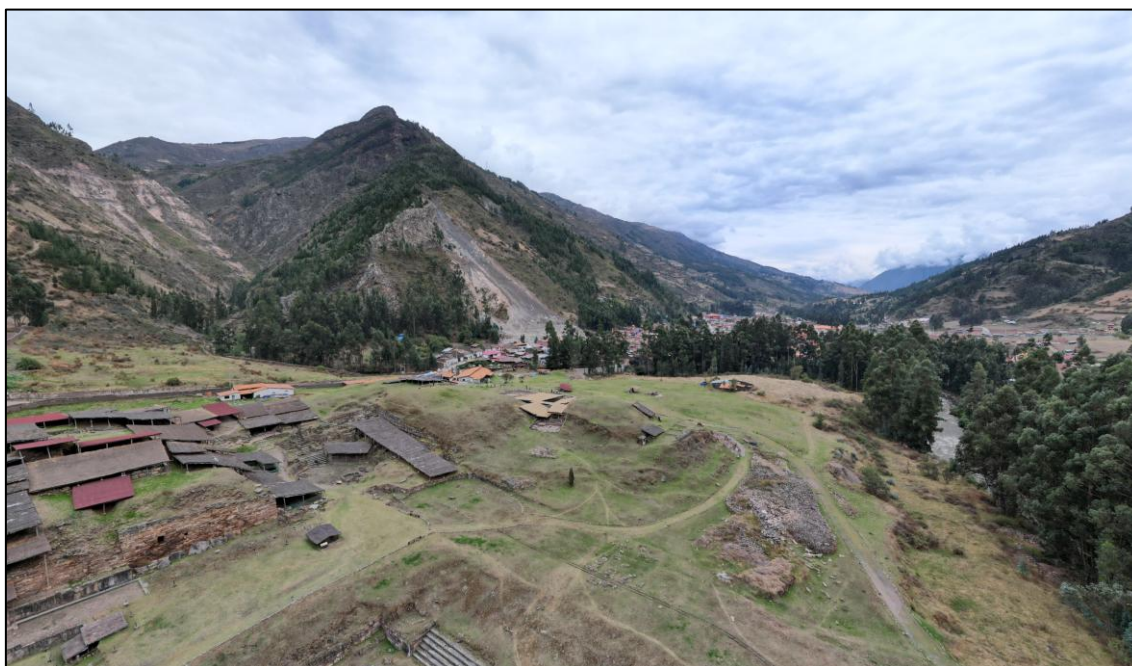
El área geográfica a evaluar forma parte de un ecosistema altoandino donde predominan áreas agrícolas, pastizales y vegetación arbustiva, asociados al valle del río Mosna y a las laderas que lo delimitan. La cobertura vegetal presenta una distribución heterogénea, disminuyendo en los sectores de mayor pendiente y en las zonas afectadas por procesos de erosión y movimientos en masa (ver Figura 38).

Figura 38. Vista del ecosistema y cobertura vegetal en el entorno del monumento arqueológico  
Fuente: Equipo Técnico EVAR Monumento Arqueológico Chavín de Huántar (2025)

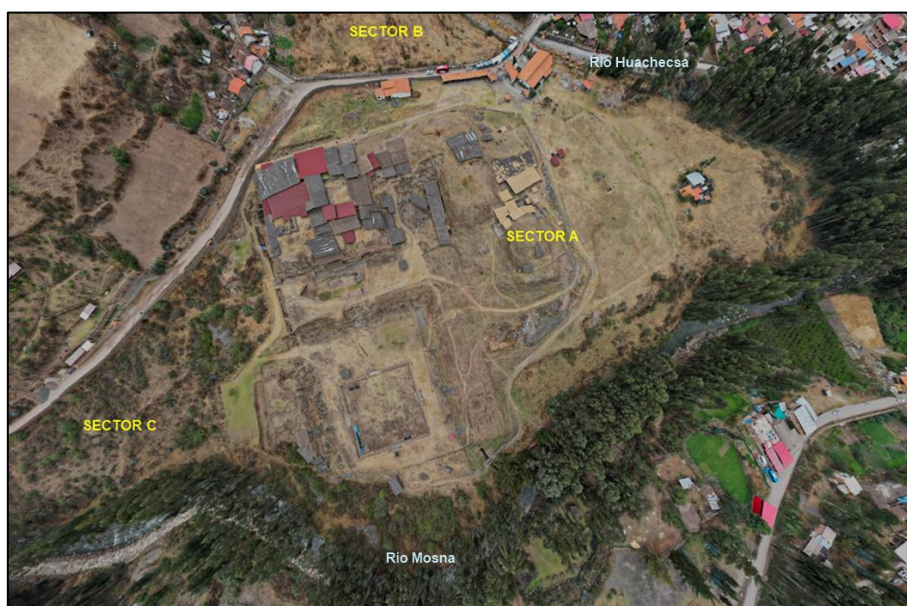
- **El Sector C**, corresponde al extremo sur del monumento arqueológico, se encuentra paralelo a la Trocha Carrozable que permite el ingreso hacia el distrito. En esta área se evidencia una mínima parte de construcciones arqueológicas en superficie. Se encuentra parcialmente afectada por construcciones de viviendas, así como el uso como terrenos agrícolas. En su interior un muro perimétrico delimita la trocha carrozable.

Figura 40. Vista de los sectores A, B y C del Monumento Arqueológico Chavín de Huántar  
Fuente: Equipo Técnico EVAR Monumento Arqueológico Chavín de Huántar (2025)

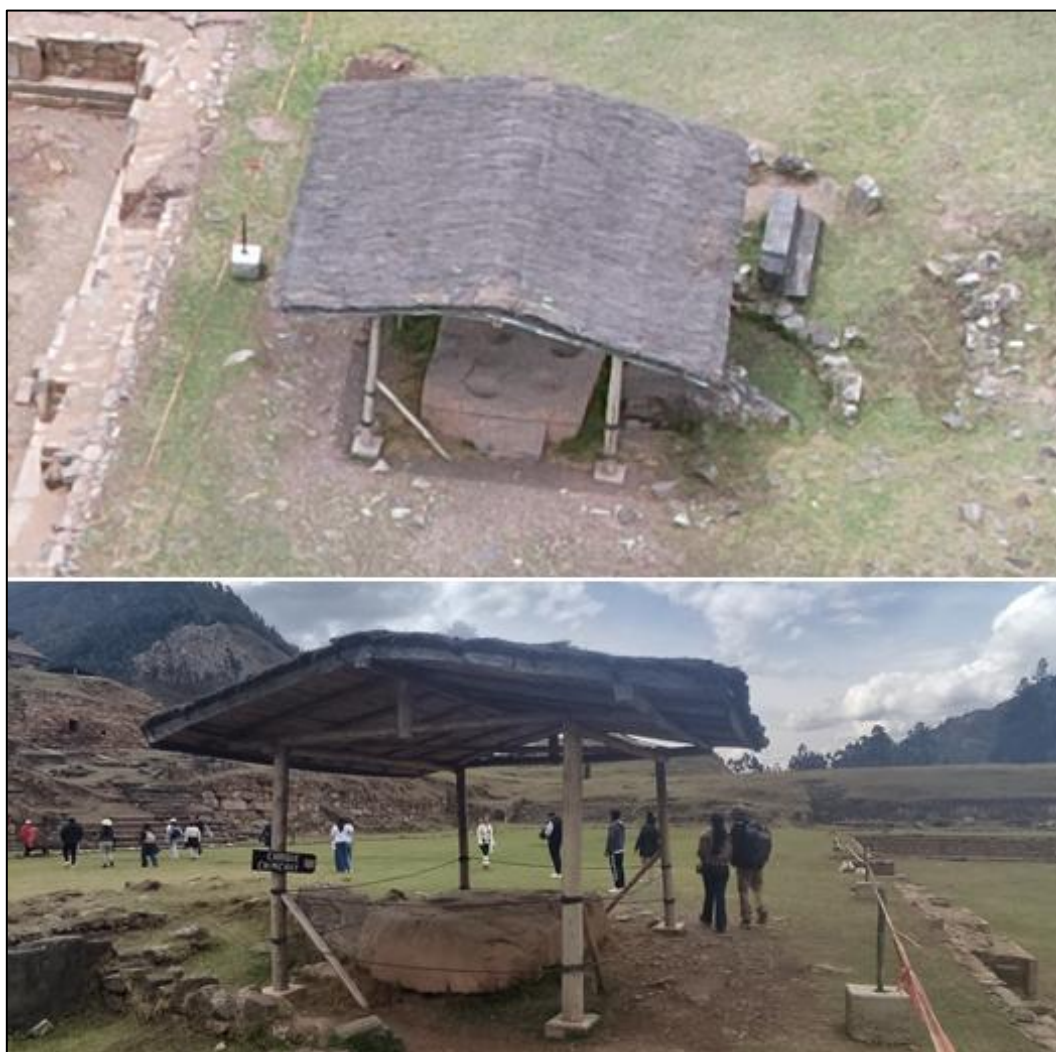
Figura 42. Vista del Altar Choque Chinchay

Corresponde al Altar Choque Chinchay, ubicado en la esquina sur oeste de la Plaza Mayor, es un bloque monolítico cúbico que presenta en su superficie siete tallas de concavidades circulares de similares dimensiones y en uno de sus lados está tallado un espacio rectangular a desnivel.
