ESTUDIO DE EVALUACIÓN DEL RIESGO POR  
DESLIZAMIENTO DE COCHAS EN EL MONUMENTO  
ARQUEOLÓGICO CHAVÍN DE HUÁNTAR, DISTRITO DE  
CHAVÍN DE HUÁNTAR, PROVINCIA DE HUARI,  
DEPARTAMENTO DE ÁNCASH

### DIRECCIÓN DESCONCENTRADA DE CULTURA DE ÁNCASH

#### Ministerio de Cultura

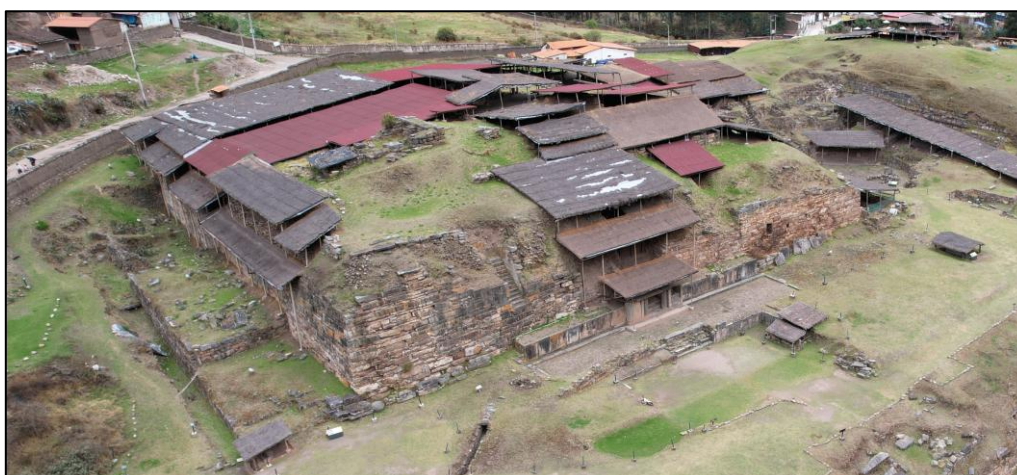
Figura 44. Vista del Edificio A

Corresponde a la plataforma central monumental con acceso de escaleras hasta su cima donde aún se aprecian restos de dos recintos cuadrangulares dispuestos paralelamente. En su fachada sur aún quedan restos de litoesculturas, cabezas clavas y aleros. En su interior existen la Galería Doble Ménsula y Galería Los Cautivos a modo de corredores con pequeños recintos a modo de celdas, donde se evidencian fallas estructurales y muros pandeados.

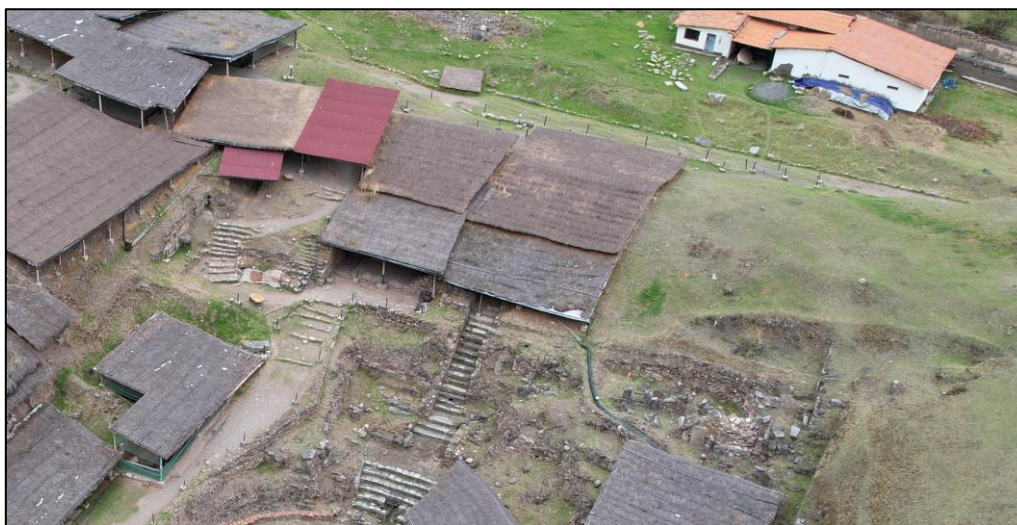
Figura 47. Vista del Edificio B

Corresponde a la plataforma central monumental con acceso de una escalera en su eje central. En su interior existe la Galería Lanzón a modo de corredores con pequeños recintos a modos de celdas, en donde se encuentra el Lanzón de Chavín, que es un gran monolito de granito con una altura de 4.54 metros y representa una deidad suprema antropomorfa. Asimismo, se evidencian fallas estructurales y muros pandeados en la Galería Lanzón.

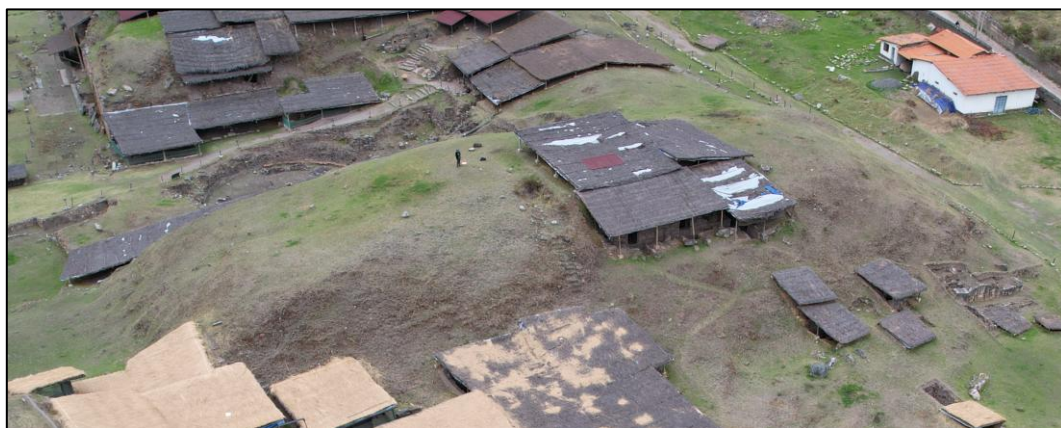
Figura 49. Vista del Edificio C

Corresponde a la plataforma lateral monumental, en su interior existe la Galería El Loco a modo de corredores con pequeños recintos a modos de celdas. No hay acceso de turistas hacia esta instalación y lo recorren al pie por el lado oeste.

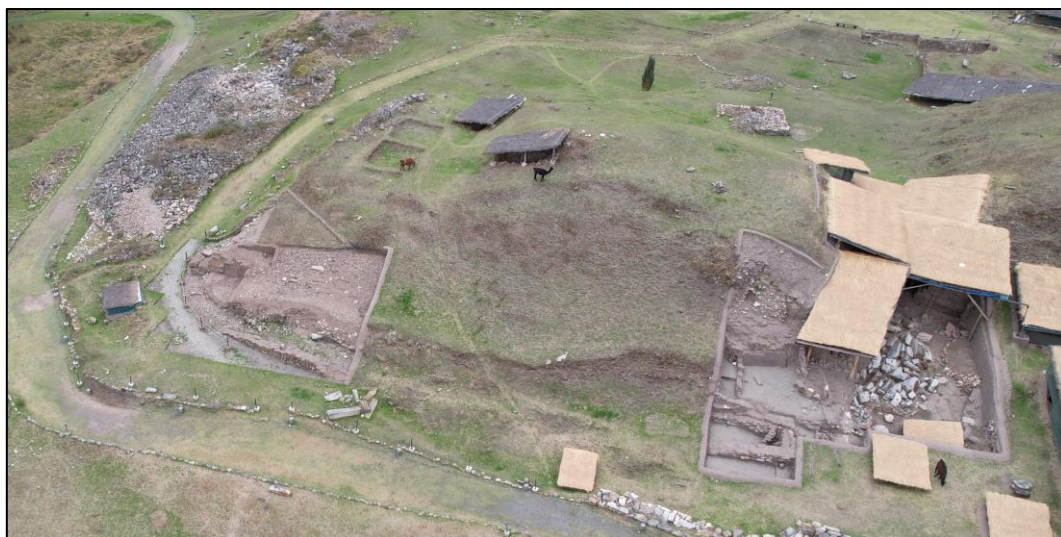
Figura 50. Vista del Edificio D

Corresponde a la plataforma lateral monumental, en su interior existen galerías a modo de corredores con pequeños recintos a modos de celdas. No hay acceso de turistas hacia esta instalación y lo recorren al pie por sus lados norte y este.

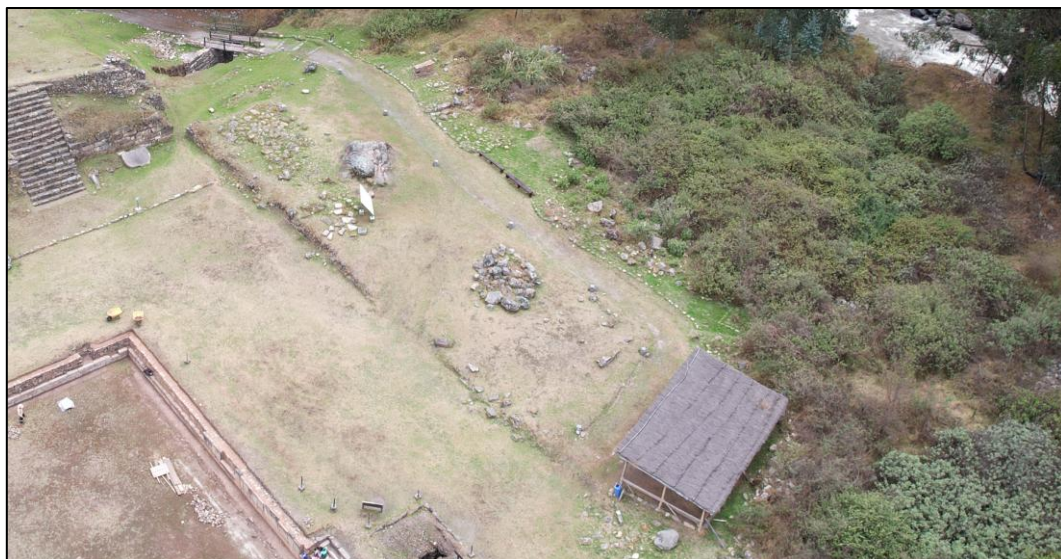
Figura 51. Vista del Edificio E

Corresponde a la plataforma central este, cuya cabecera de muros de contención se observa tenuemente en la superficie. No se puede caracterizar su infraestructura debido a que no se han realizado excavaciones arqueológicas. Los turistas lo recorren al pie de su perímetro.

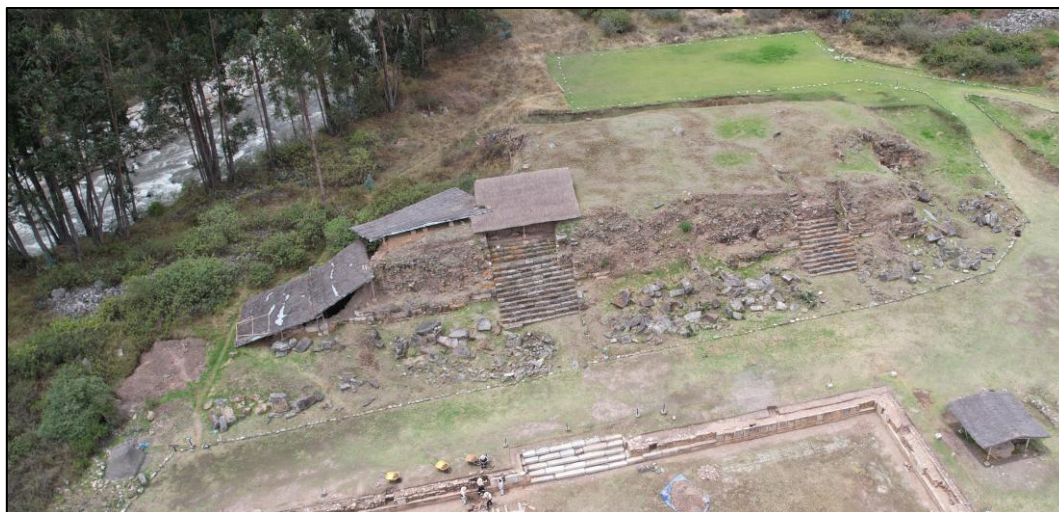
Figura 53. Vista del Edificio G

Corresponde a la plataforma lateral con acceso a través de tres escaleras encajadas en su lado norte. Los turistas lo recorren al pie de su lado norte y oeste. Se observa un corte del edificio en su extremo sureste a consecuencia del desborde del río Mosna en el año 1933.

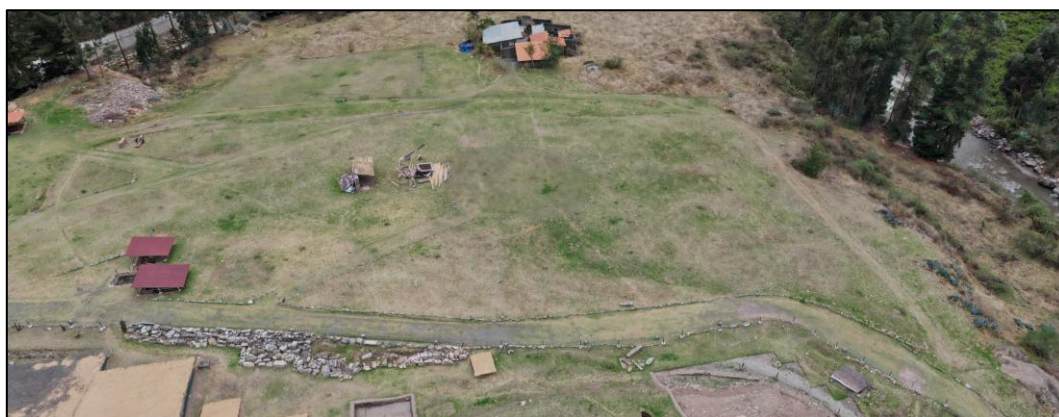
Figura 54. Vista de la Plataforma Norte

Corresponde a una plataforma de menores dimensiones, cuya cabecera de muros de contención se observan tenuemente en la superficie. No se puede caracterizar su infraestructura debido a que no se han realizado excavaciones arqueológicas y los turistas lo recorren al pie de su lado sur.

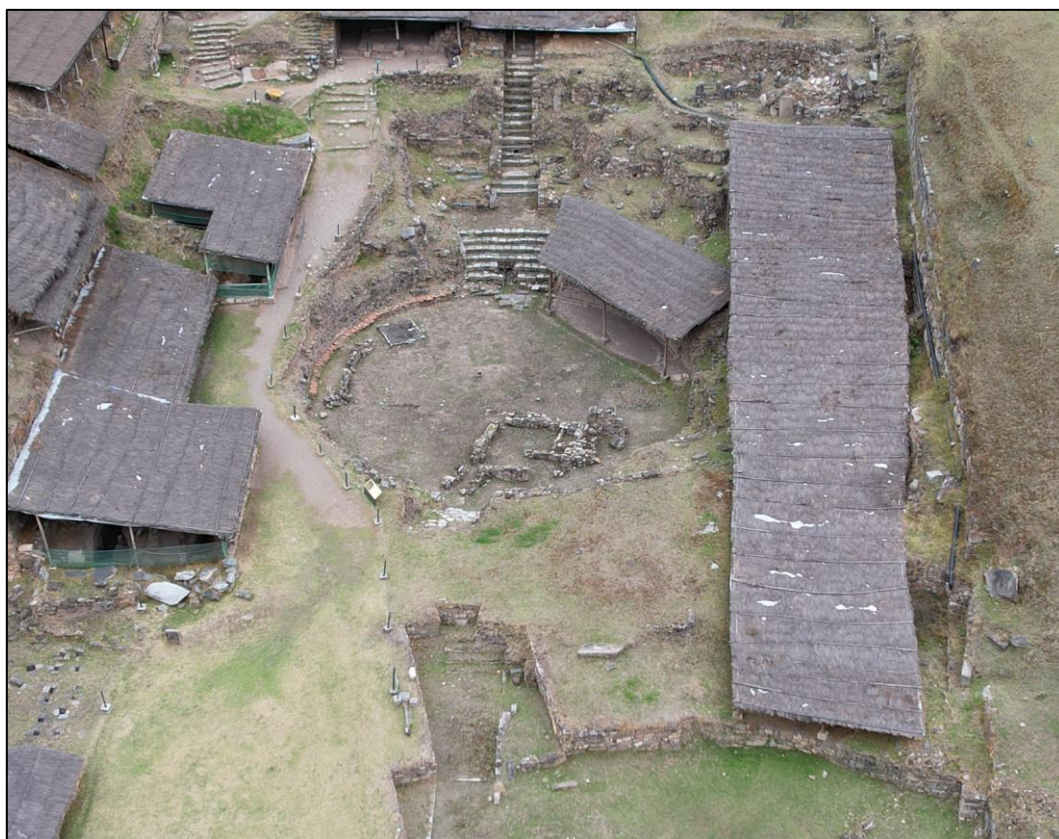
Figura 55. Vista de la Plaza Circular

Corresponde a una plaza circular a desnivel o hundida, a la que se accede por dos escaleras dispuestas en un eje este-oeste, desde el exterior y hacia la cúspide del Edificio B, respectivamente. Los muros que conforman su perímetro muestran lápidas cuadrangulares y rectangulares, estas últimas a modo de zócalos, donde se han grabado litoesculturas a plano relieve, de personajes antropomorfos y felinos dispuestos a modo de una procesión hacia la escalera oeste, respectivamente. Los turistas recorren su perímetro externo del lado sur, no ingresan a su interior.

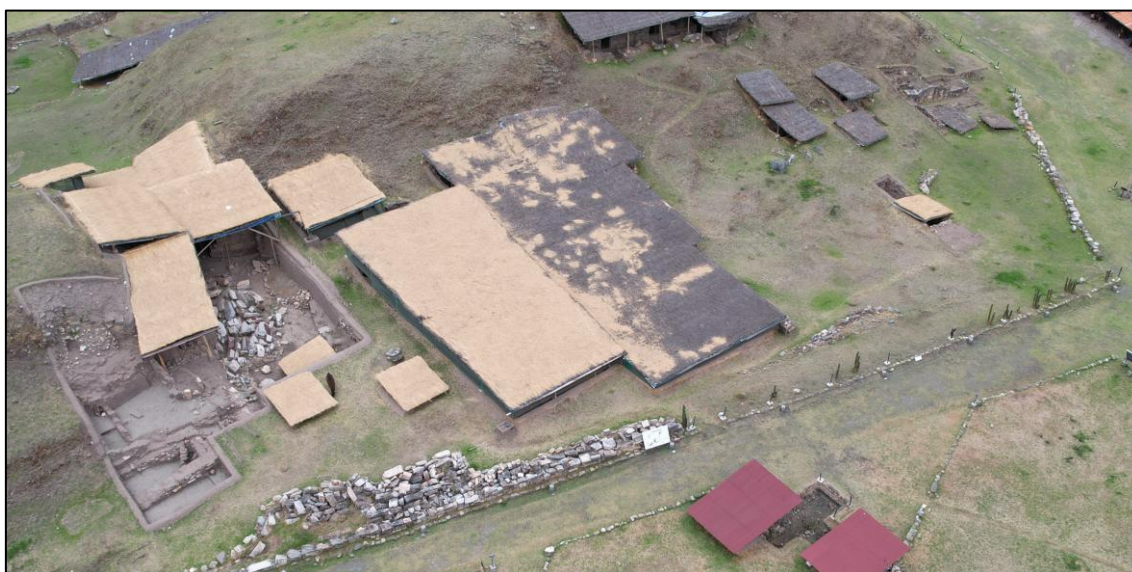
Figura 56. Vista de la Plaza de la Explanada

Corresponde a una plataforma con banquetas, canaletas superficiales y piso empedrado, en su interior existe la Galería La Explanada (descubierta en 2013) a modo de corredores con pequeños recintos a modos de celdas. No hay acceso de turistas hacia esta instalación y lo recorren al pie por el lado norte.

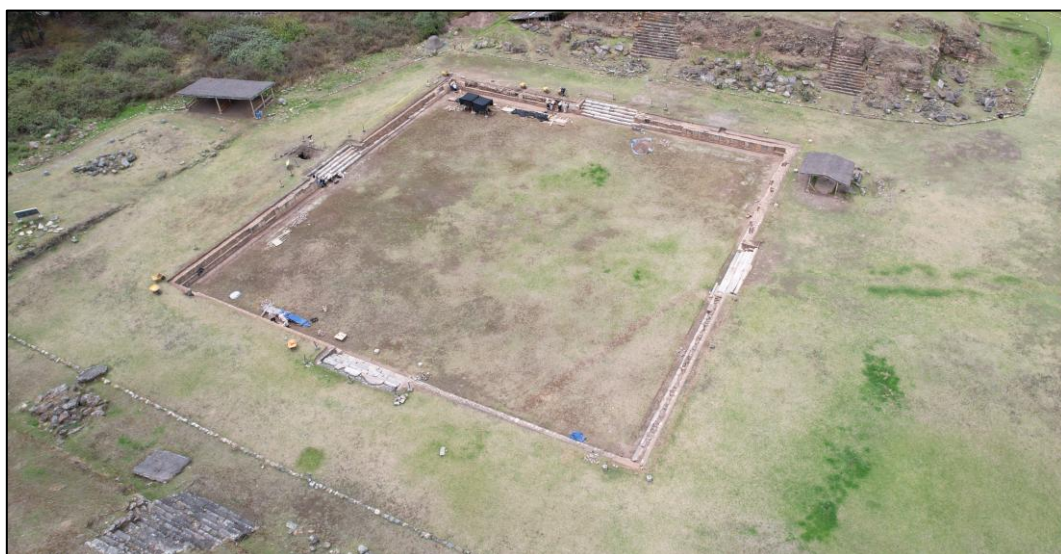
Figura 58. Vista de la Plaza Mayor

Corresponde a una plaza cuadrangular a desnivel o hundida, a la que se accede por cuatro escaleras axiales dispuestas al centro de sus cuatro lados. La Plaza Mayor está flanqueada por los edificios E, F, G y A. Los muros que conforman sus muros de contención perimétricos están compuestos de lápidas cuadrangulares y rectangulares. Los turistas recorren su perímetro externo e ingresan a su interior.

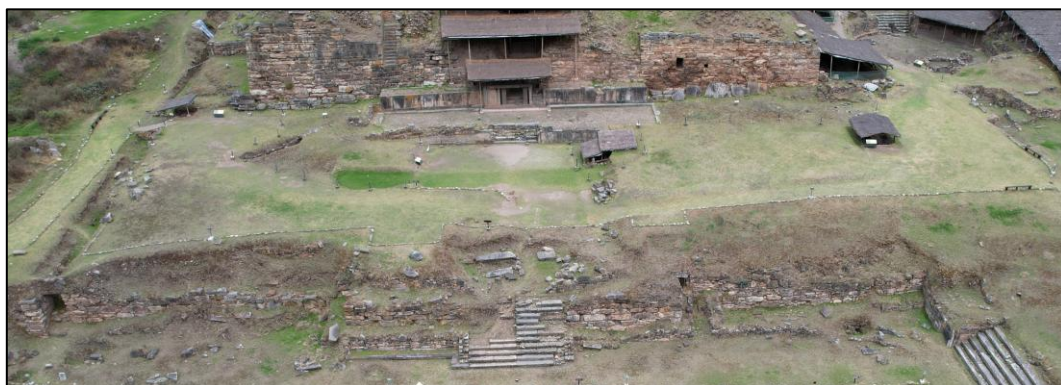
Figura 59. Vista de la Plaza Menor

Corresponde a una plaza cuadrangular, de menores dimensiones, a desnivel o hundida que se encuentra al medio de una plataforma construida al frente del frontis del Edificio A. Esta plaza muestra dos escaleras de acceso colocadas al centro de sus muros este y oeste. Estas escaleras están dispuestas en el mismo eje de las escaleras de la Plaza Mayor y del Edificio A. Los muros que conforman su perímetro muestran lápidas cuadrangulares y rectangulares pequeñas y se estima que algunas de ellas presentaban litoesculturas que ahora están expuestas en el Museo Nacional Chavín. Los turistas recorren su perímetro externo del lado sur, no ingresan a su interior.

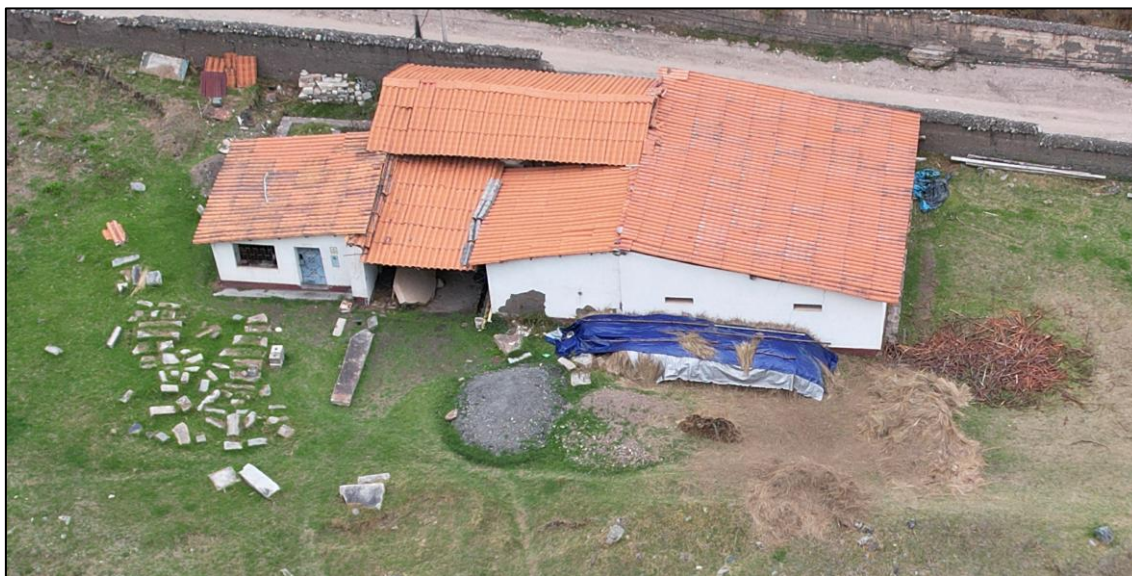
Figura 60. Vista del Almacén 1

Corresponde a una estructura de material de adobe/tapia de una sola planta, techada completamente con teja andina de fibrocemento, conformada por tres recintos adyacentes y dispuestos de sur a norte, los cuales cuentan con puertas de acceso independientes. Estos espacios sirven como almacenes de materiales arqueológicos, sobre todo litoesculturas, artefactos líticos y bloques de piedras del monumento arqueológico.

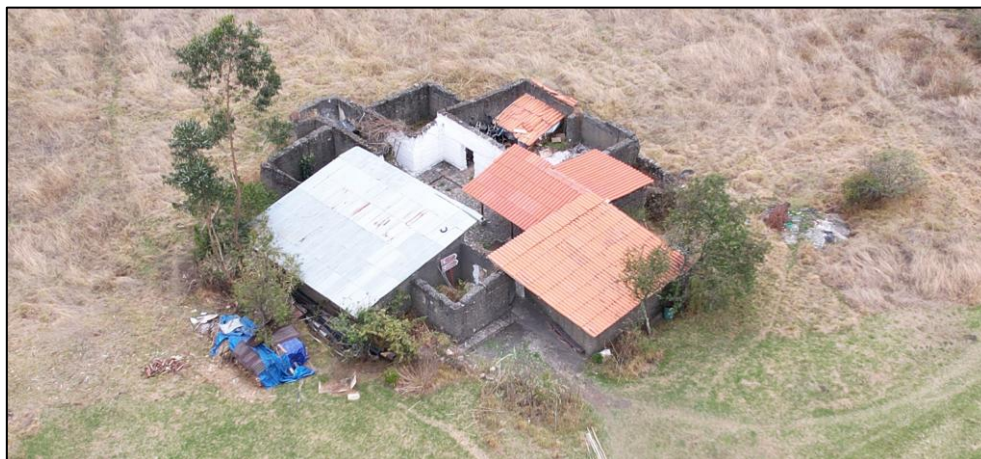
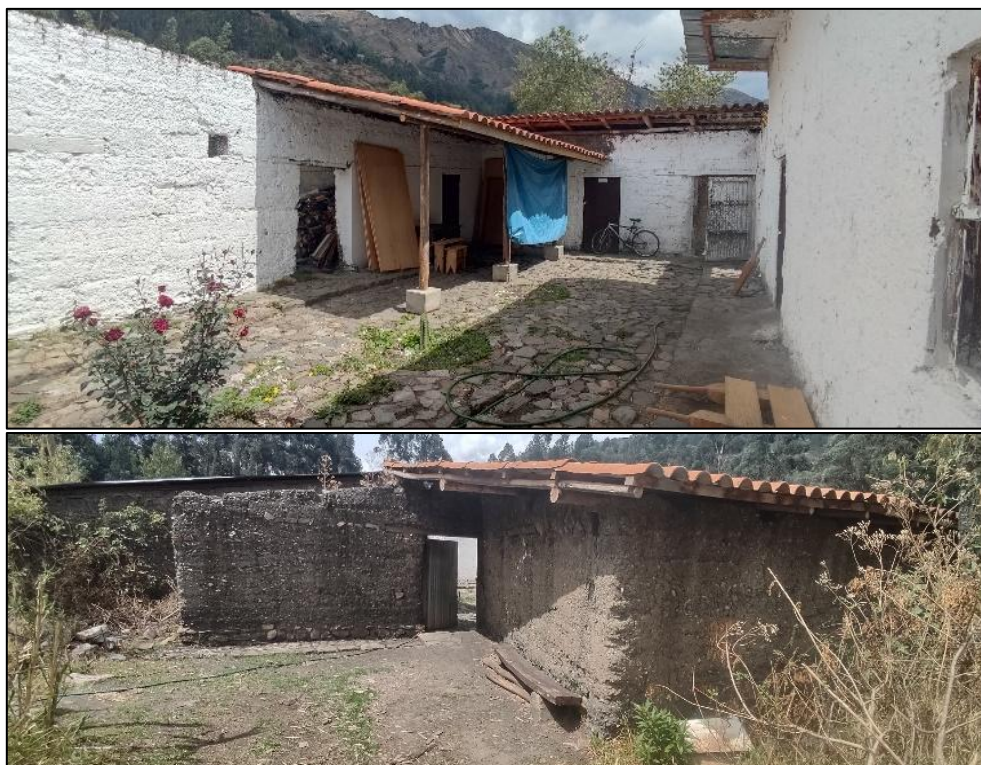
Figura 61. Vista del Almacén 2

Corresponde a una estructura de material de adobe/tapia de una sola planta, techada parcialmente con teja andina de fibrocemento y calamina, conformada por nueve recintos adyacentes y dispuestos de sur a norte, los cuales algunos cuentan con puertas de acceso independientes. Estos espacios sirven como almacenes de materiales diversos.

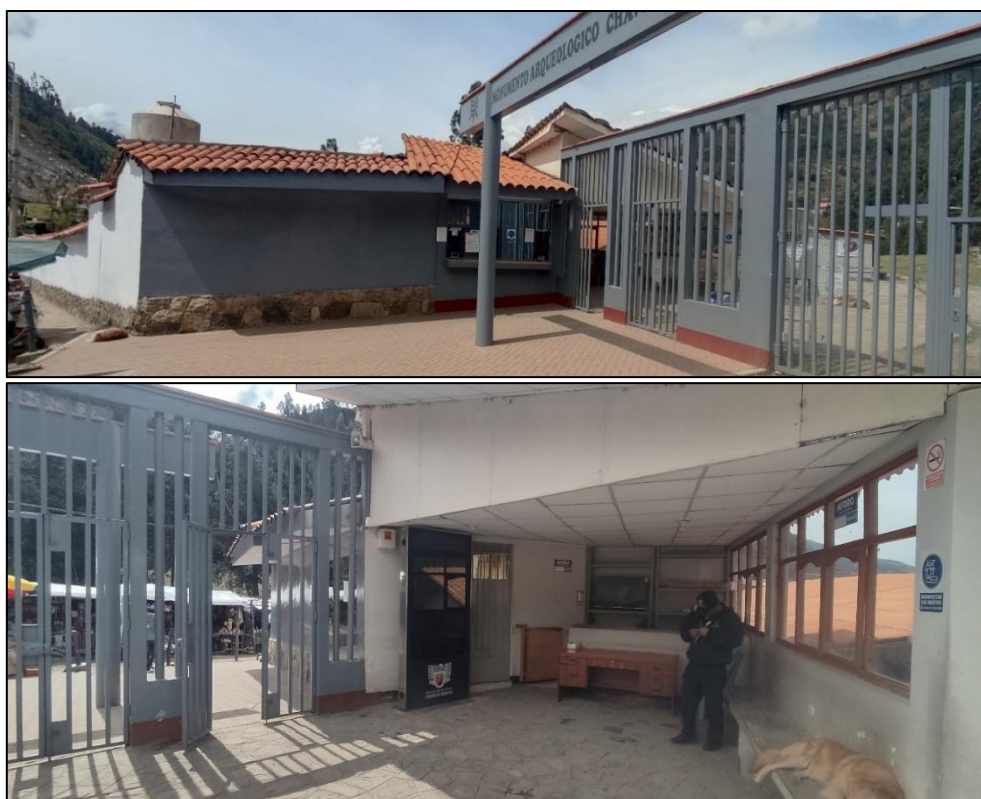
Figura 63. Vista de la Boletería

Corresponde a una estructura de material noble de una sola planta, techada con teja andina de fibrocemento y conformada por tres recintos. El primero es la boletería propiamente dicha, seguida de un área de guardarropa o equipajes adyacente a un pequeño recinto de recepción.

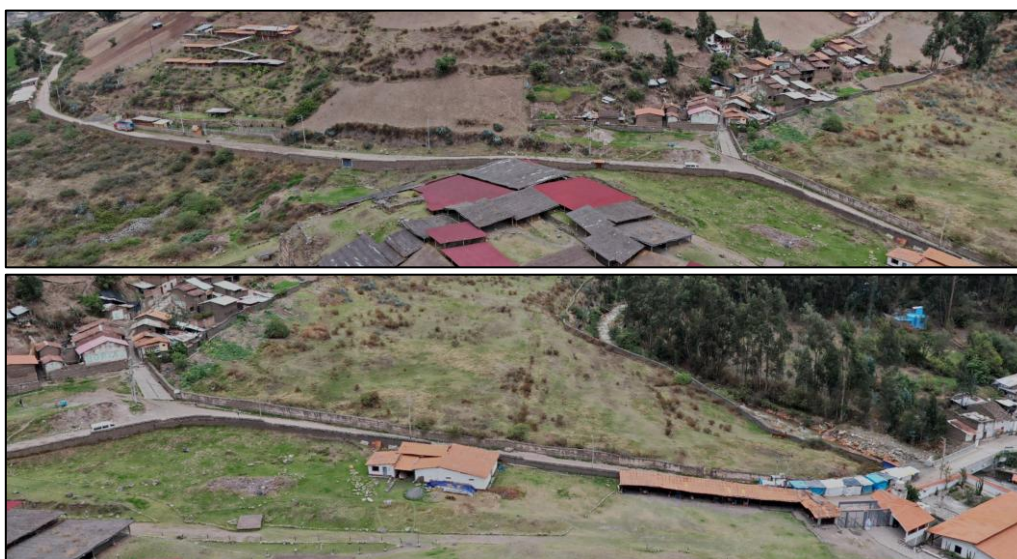
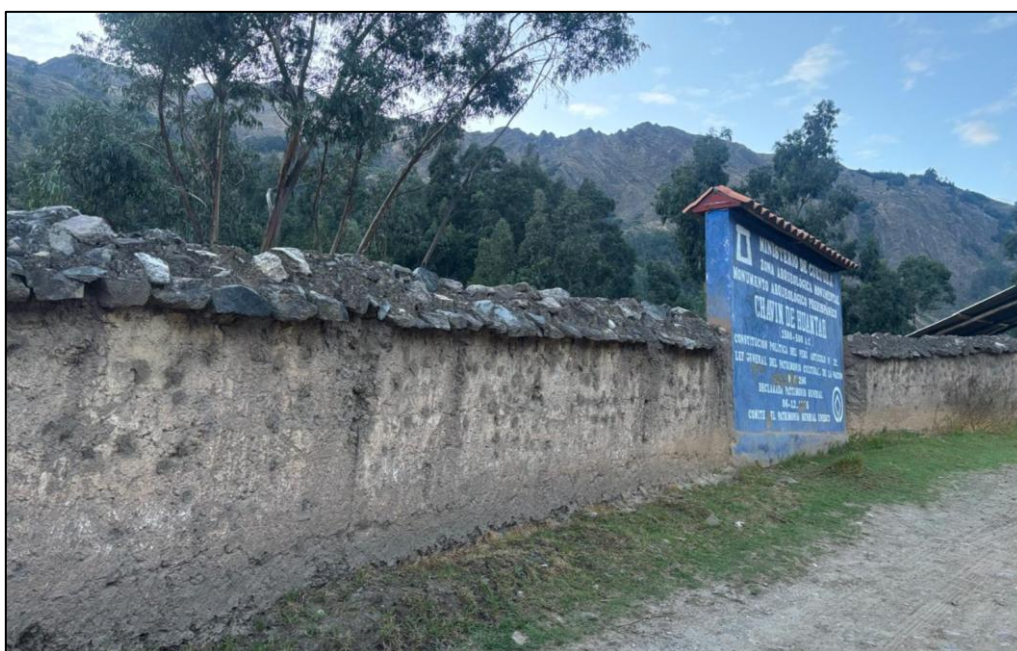
Figura 64. Vista aérea del Cerco Perimétrico

Corresponde a muros de adobe/tapial de longitud total aproximada de 1.13 km y 2 metros de altura aproximada, a excepción del lado oeste que tiene una mayor altura por el desnivel de los terrenos colindantes. Este cerco se ubica en varios de sus flancos del monumento arqueológico, a excepción del lado del río Mosna, cumpliendo la función de protección y seguridad al monumento arqueológico, limitando con ello la incursión de personas ajenas, invasores y otros que puedan atentar las infraestructuras. Debido a las condiciones climáticas de la zona, falta de un drenaje adecuado del escurrimiento pluvial y la antigüedad, el muro presenta deterioros que deben ser priorizados para su mantenimiento permanente.

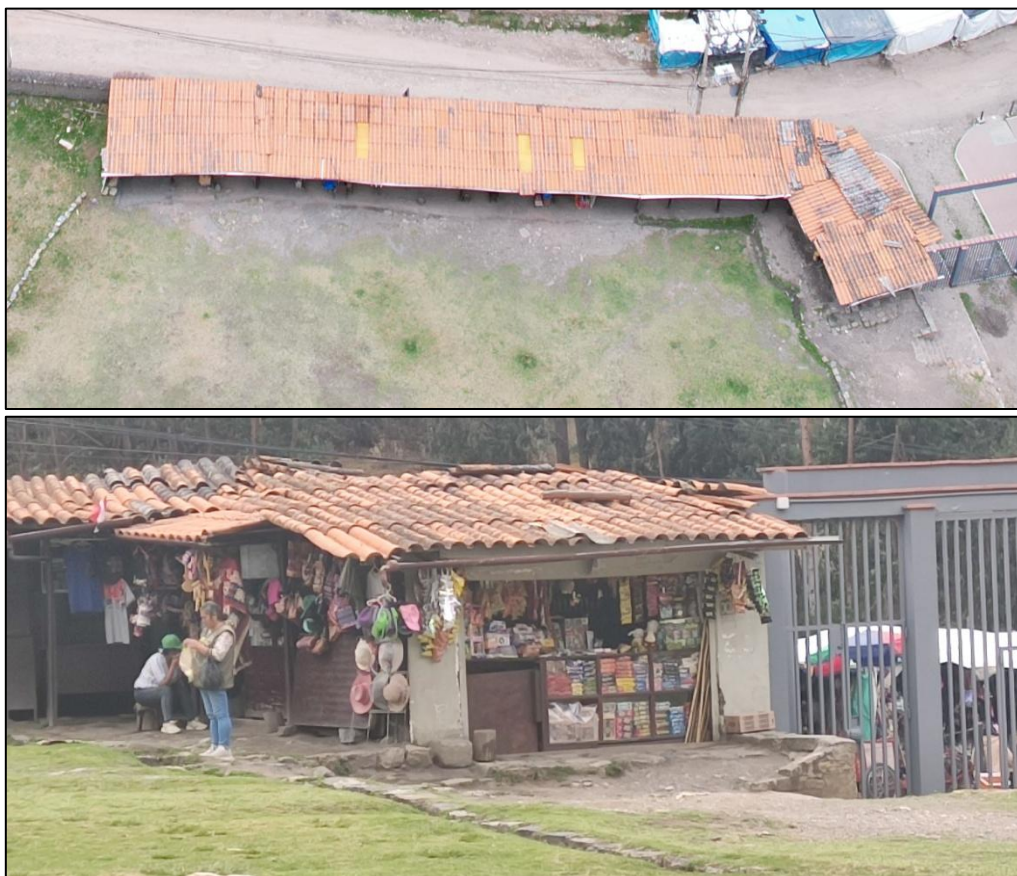
Figura 66. Vista de los Kioscos

Corresponden a pequeñas estructuras cuadrangulares de material de madera de una sola planta, techada con teja andina de fibrocemento, que sirven como kioscos de venta de artesanías y algunos productos de consumo.

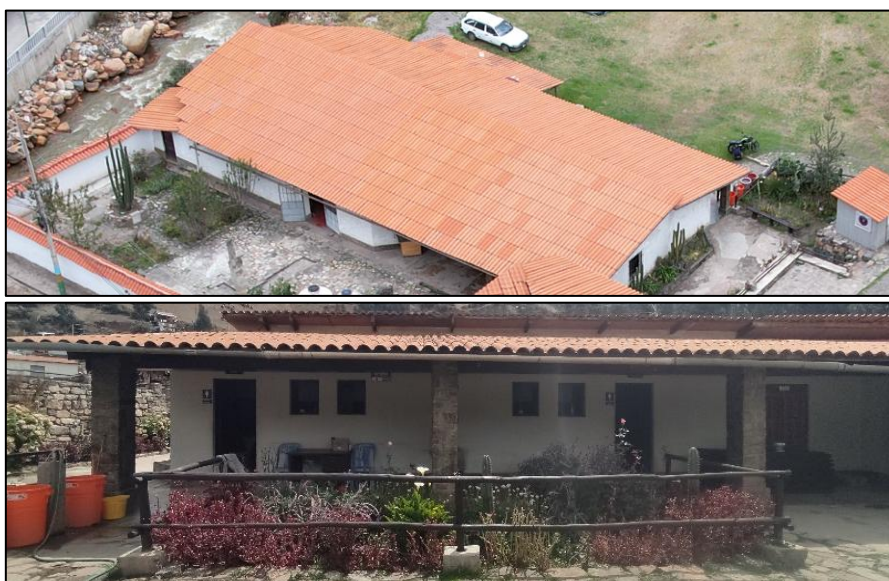
Figura 67. Vista de las Oficinas

Corresponde a una estructura de material de adobe/tapia de una sola planta, techada con teja andina de fibrocemento, conformada por tres recintos y un área de servicios higiénicos para los visitantes. De este a oeste, se tiene un amplio espacio rectangular, que anteriormente fue una sala de exhibición, seguida de una pequeña oficina y otro amplio recinto, adyacente se encuentran los servicios higiénicos.

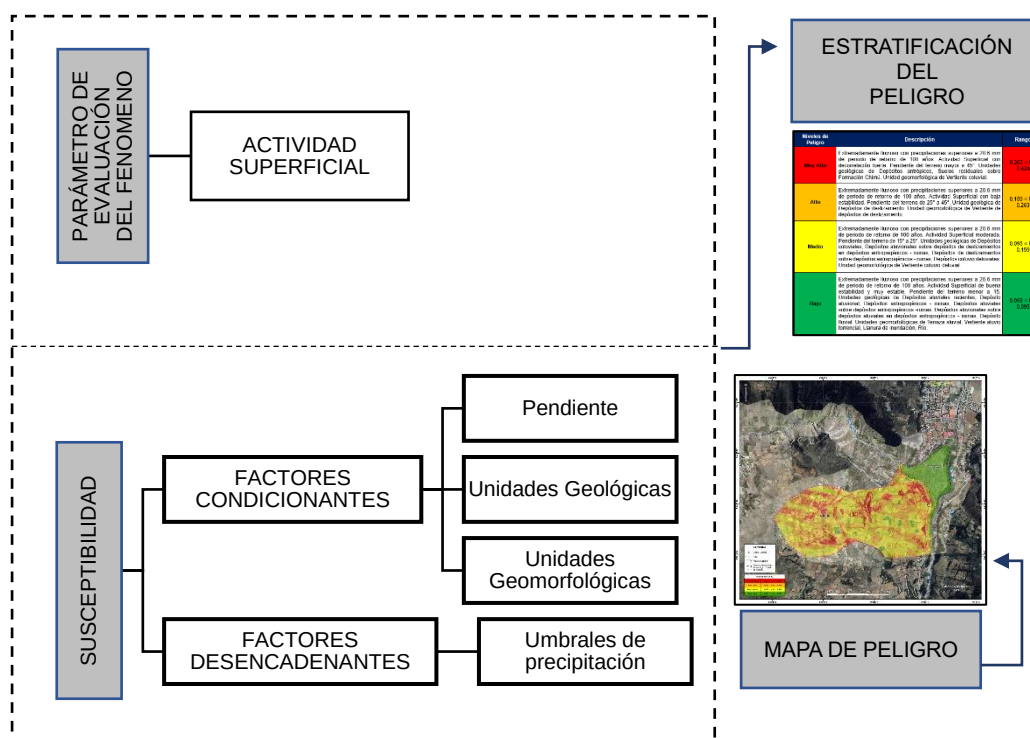
Figura 71. Flujograma para la determinación del nivel de peligro

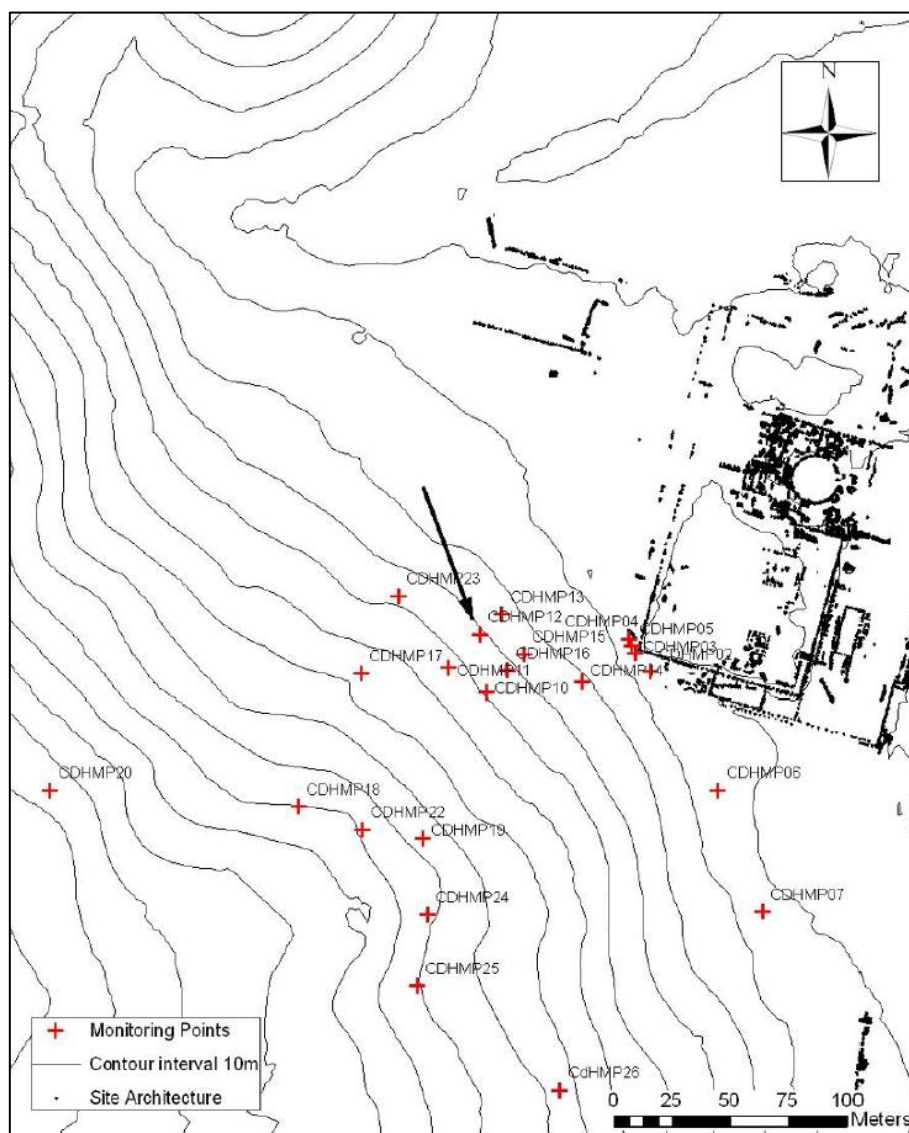
Figura 72. Monitoreo del flujo de tierras de Cochas

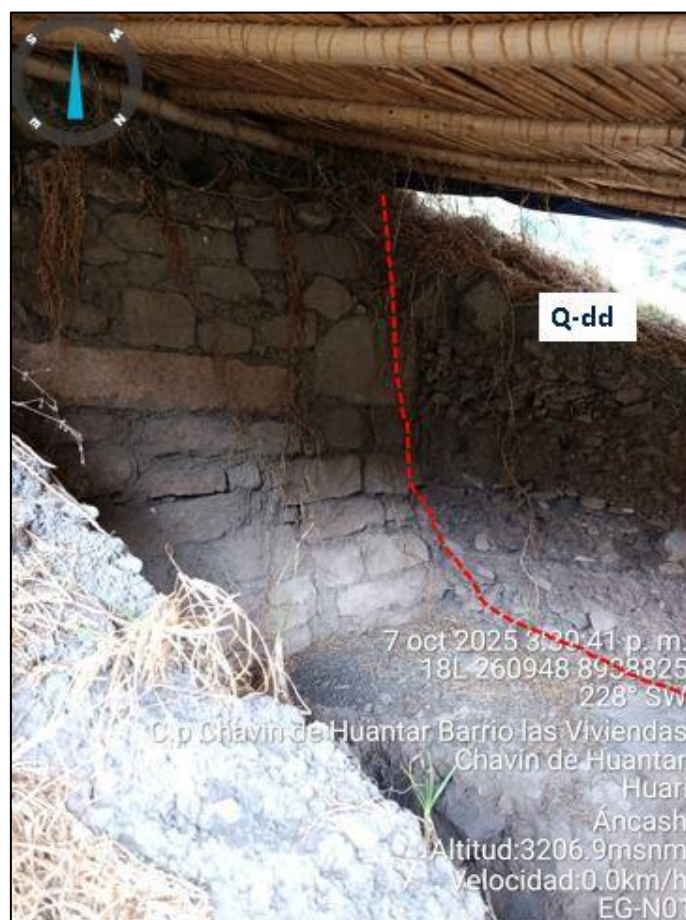
Figura 74. Depósitos coluvio deluviales sobre construcciones Chavín  
Fuente: Equipo Técnico EVAR Monumento Arqueológico Chavín de Huántar (2025)

La evidencia histórica menciona que este deslizamiento ha mostrado actividad durante el uso del monumento arqueológico Chavín de Huántar y después de su abandono, debido que existen suelos provenientes de la ladera que han cubierto parte de las construcciones del monumento arqueológico (ver Figura 74).

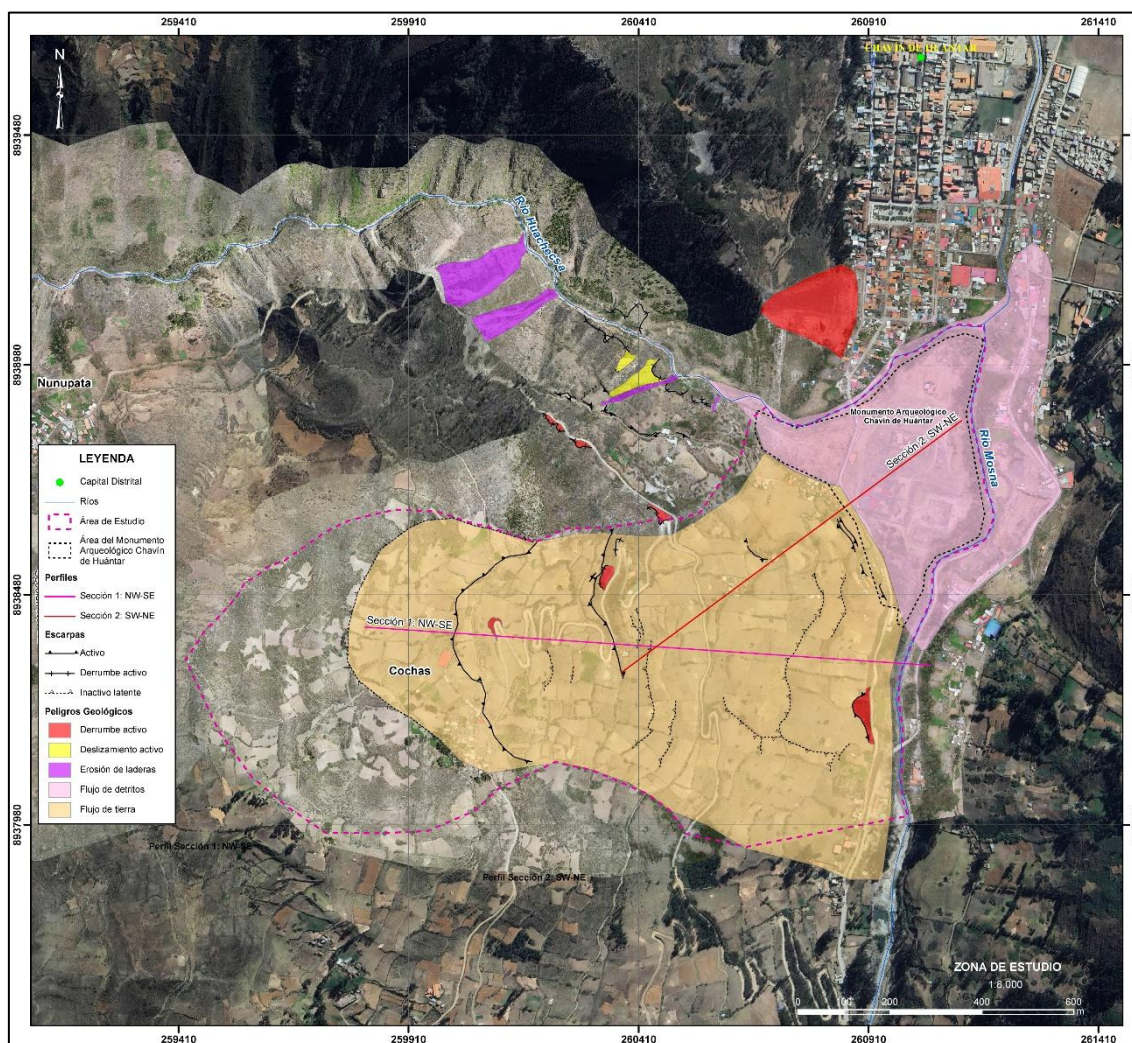
En la Figura 75 se muestra el mapa de peligros geológicos para el sector Cochas. Los peligros identificados se determinaron mediante un criterio geológico basado en la observación directa en campo (octubre 2025). Su delimitación y mapeo se sustentaron en evidencias clave, tales como: las características, ubicación y patrones de deposición de los depósitos cuaternarios; cambios en la topografía, incluyendo superficies onduladas, variaciones abruptas de pendiente y microrelieves asociados a movimientos en masa; grietas de tensión en el terreno natural; inclinaciones anómalas o cambios en la orientación de los troncos de los árboles; así como la presencia de sectores erosionados y otras manifestaciones geomorfológicas que permitieron inferir procesos activos, latentes o antiguos. Los movimientos en masa son clasificados, también, por su actividad la cual involucra tres aspectos generales: El estado, la distribución y el estilo de actividad.

Para el caso de los deslizamientos, estos son del tipo rotacional caracterizados por presentar una masa deslizante que se mueve a lo largo de una superficie de falla curva y cóncava con una escarpa principal y escarpas secundarias en el cuerpo del deslizamiento. Las caídas de rocas y suelos, conocidos como derrumbes, se caracterizan por presentarse en zonas donde hubo intervención humana que predispuso una inestabilidad al realizar cortes de talud.

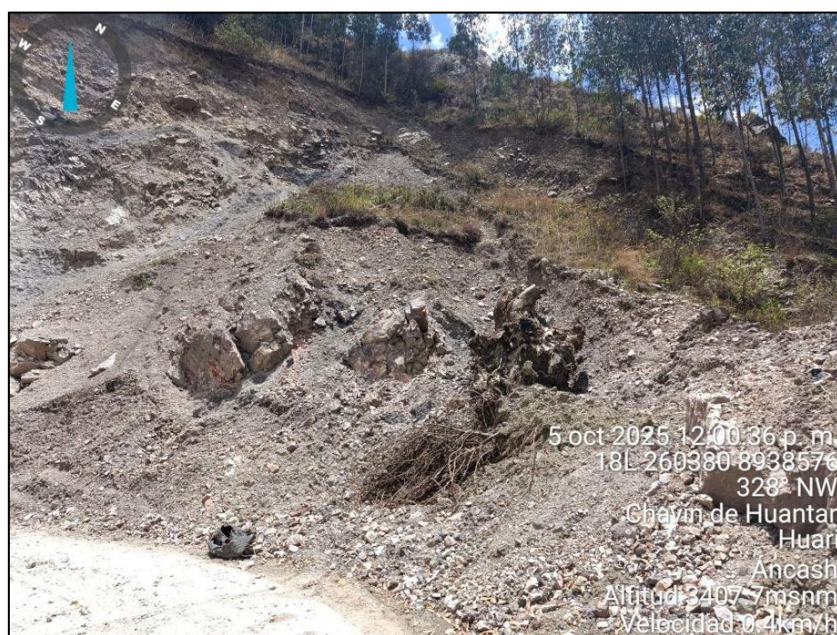
Figura 76. Derrumbe activo en la vía hacia Cochas. El derrumbe está conformado por suelo y roca en menor proporción

En el corte de la vía Chavín – Cochabambas, se presentan derrumbes (caída de suelo y roca), los materiales comprometidos en la estabilidad generalmente son una mezcla de clastos rocosos y suelo debido que son zonas de intenso fracturamiento y meteorización (ver Figura 76).

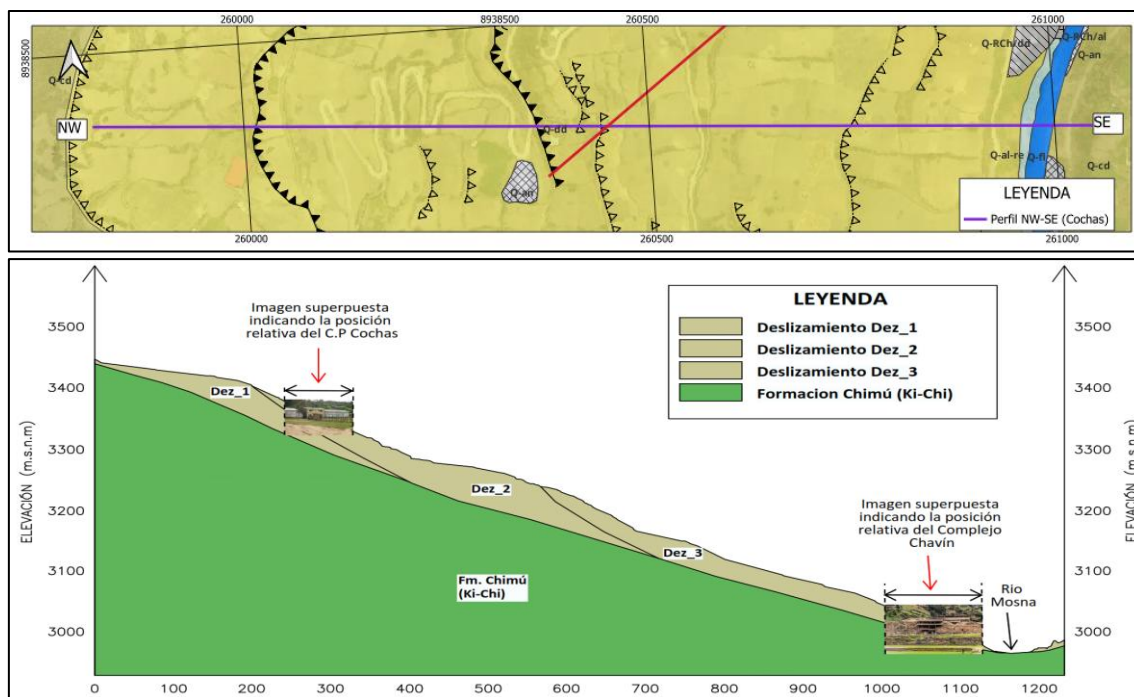
Figura 77. Planta y Perfil Geológico del flujo de tierras de Cochas NW-SE

- Factores condicionantes para la ocurrencia de flujo de tierras de Cochas:
  - Depósito coluvio deluvial de matriz fina ubicado sobre macizo rocoso estratificado muy meteorizado y fracturado.
  - Pendiente del terreno que varía principalmente entre 20° y 35°, caracterizada como fuerte.
  - Riego por aspersión en zonas de cultivo y ausencia de sistema de drenaje para captar las aguas pluviales.
- Factores desencadenantes del deslizamiento:
  - De acuerdo con el tipo de suelo, se puede observar que es susceptible a sobresaturarse y drenar muy lentamente el agua que recibe de los riegos y precipitaciones en periodo húmedo.
  - La ocurrencia de un fuerte sismo podría generar movimientos de mayor velocidad ladera abajo reactivar los deslizamientos antiguos que se ubican en el cuerpo de la masa deslizante.

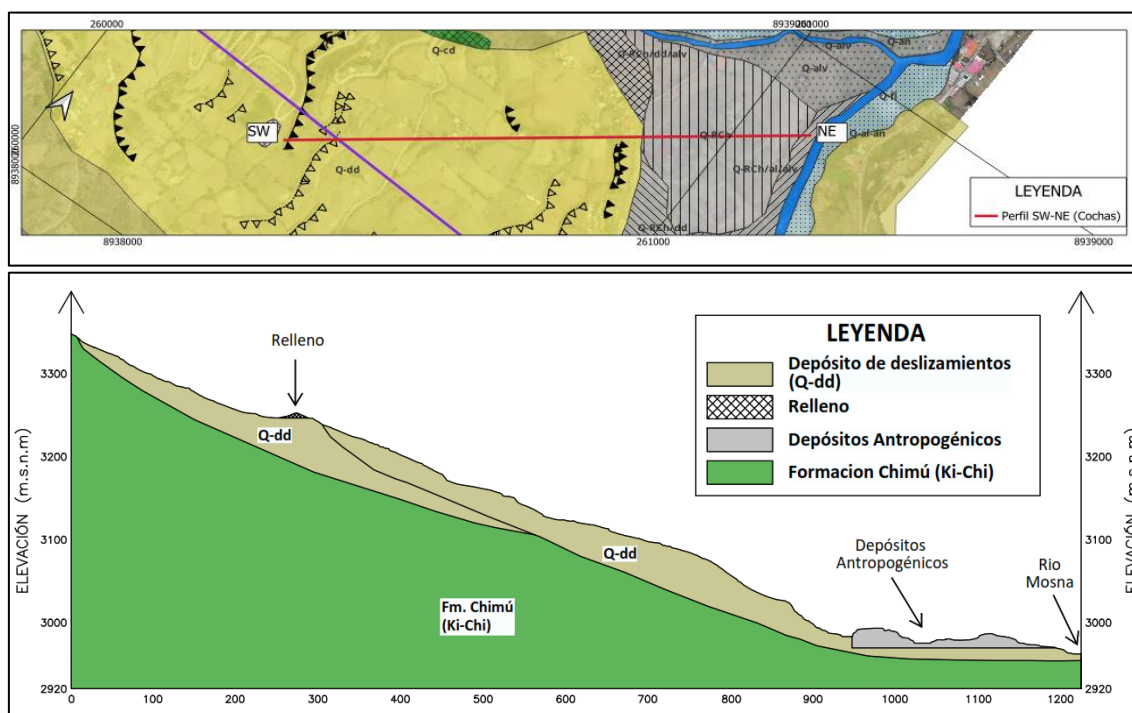
Figura 78. Planta y perfil Geológico SW-NE de la masa de flujo adyacente al Centro Arqueológico  
Fuente: INGEMMET 2023, modificado por el Equipo Técnico EVAR Monumento Arqueológico Chavín de Huántar (2025)

El tramo distal del flujo de tierras de Cochas, próximo al Monumento Arqueológico Chavín de Huántar, presenta un abultamiento del material Q-dd, indicativo de deformación lenta acumulativa. La vía construida sobre el pie del talud ha reducido la contención basal, actuando como un detonante local de inestabilidad en este sector. Los factores de seguridad obtenidos ( $FS \approx 0.86$  en estático y  $0.78-0.96$  en pseudoestático) evidencian un estado de equilibrio límite, con inestabilidad localizada, pero sin un mecanismo de falla generalizado. Esta condición es consistente con un flujo de tierras de movimiento extremadamente lento, donde pequeñas intervenciones antrópicas pueden incrementar la deformación del talud sin generar rasgos morfológicos visibles.

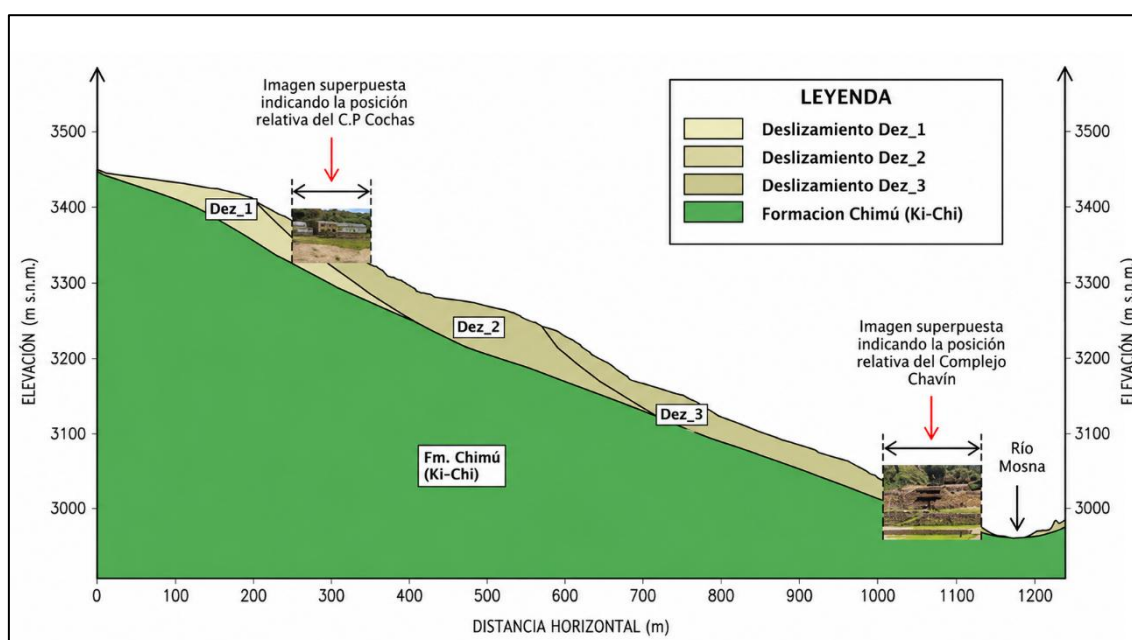
Figura 79. Sección de análisis NW-SE (CP Cochas)

El análisis de estabilidad del flujo de tierras de Cochas, realizado sobre el perfil NW–SE, evidencia sectores puntuales con inestabilidad, concordantes con las pequeñas escarpas observadas en campo. No obstante, la ausencia de grietas, surcos o manifestaciones de geodinámica superficial activa indica que el movimiento es extremadamente lento y de baja expresión morfológica. Tanto los resultados numéricos como los registros históricos de monitoreo coinciden en que el flujo se encuentra en desplazamiento continuo, aunque a velocidades muy reducidas.

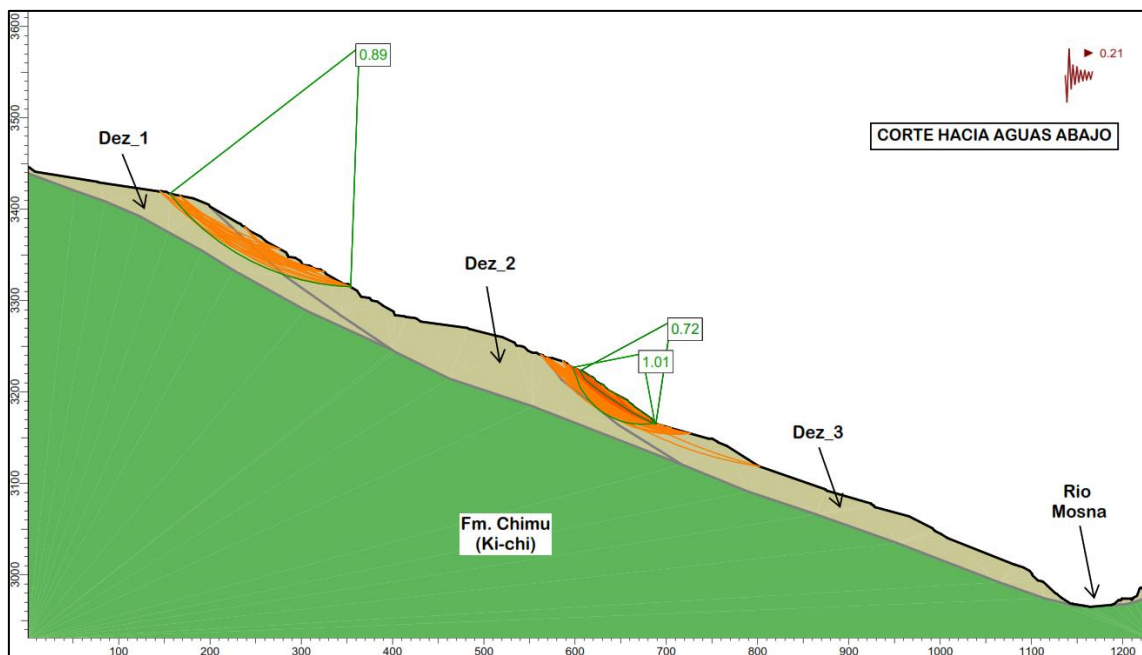
Figura 81. Resultados del análisis de la condición de estabilidad pseudo estática de la sección de análisis NW-SE (FS obtenido < 1.0)

En la condición estática, los factores de seguridad ( $FS \approx 0.94\text{--}0.80$ ) reflejan inestabilidad localizada, sin configurarse un mecanismo de falla generalizado. Este comportamiento es consistente con la naturaleza plástica, profunda y difusa del movimiento descrita por Contreras (2007), donde la deformación ocurre en un volumen amplio y no a lo largo de una superficie de ruptura única.

Por lo tanto, los análisis de estabilidad para el deslizamiento de Cochas, indican un flujo de tierras en un estado de equilibrio límite con inestabilidad localizada. **Su comportamiento corresponde a un movimiento extremadamente lento**, susceptible a deformaciones adicionales por perturbaciones antrópicas o carga sísmica, aunque sin evidencias de falla masiva.
