ESTUDIO DE EVALUACIÓN DEL RIESGO POR  
DESLIZAMIENTO DE COCHAS EN EL MONUMENTO  
ARQUEOLÓGICO CHAVÍN DE HUÁNTAR, DISTRITO DE  
CHAVÍN DE HUÁNTAR, PROVINCIA DE HUARI,  
DEPARTAMENTO DE ÁNCASH

### DIRECCIÓN DESCONCENTRADA DE CULTURA DE ÁNCASH

#### Ministerio de Cultura

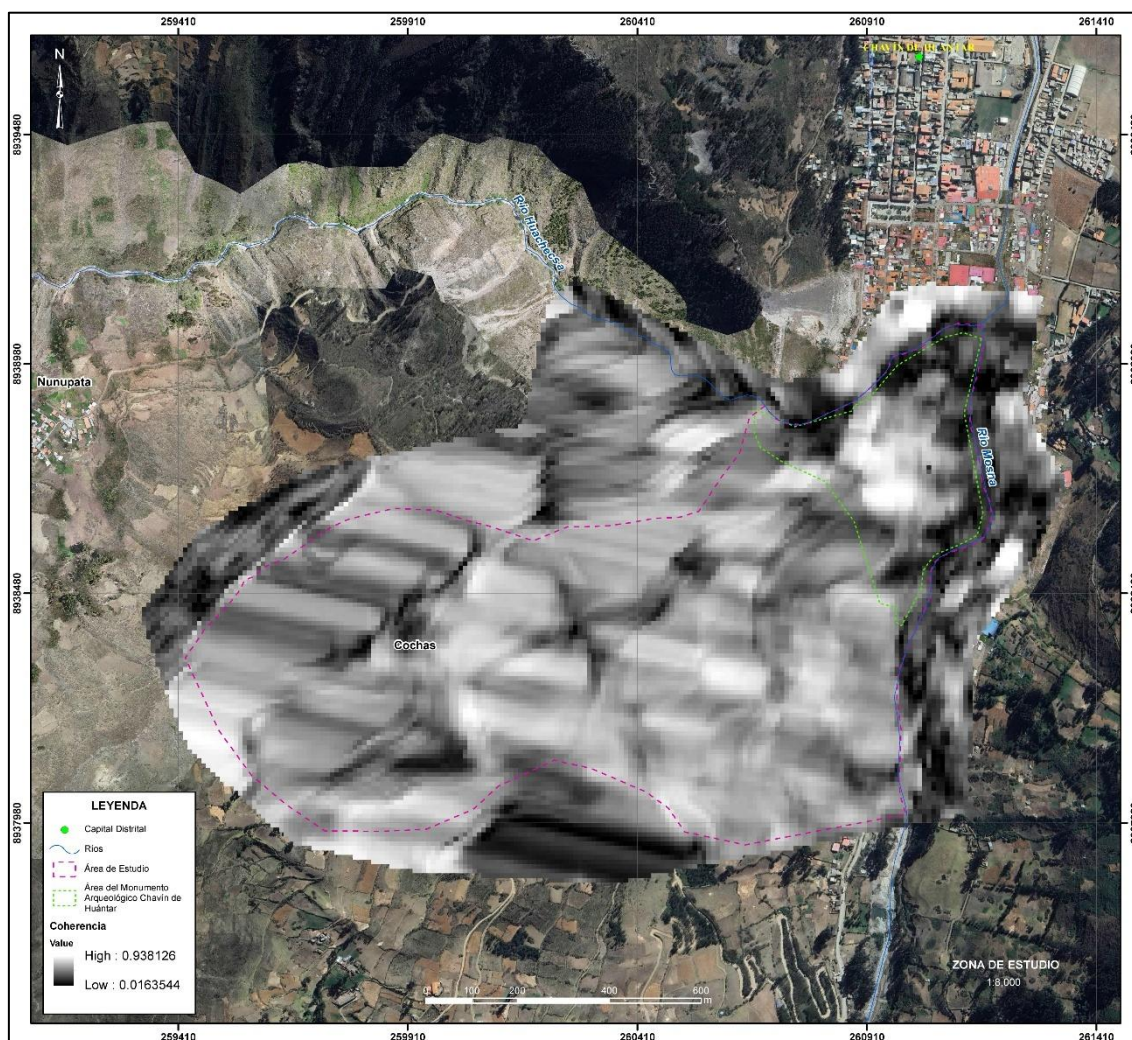
Figura 85. Mapa de coherencia interferométrica obtenido mediante imágenes Sentinel-1

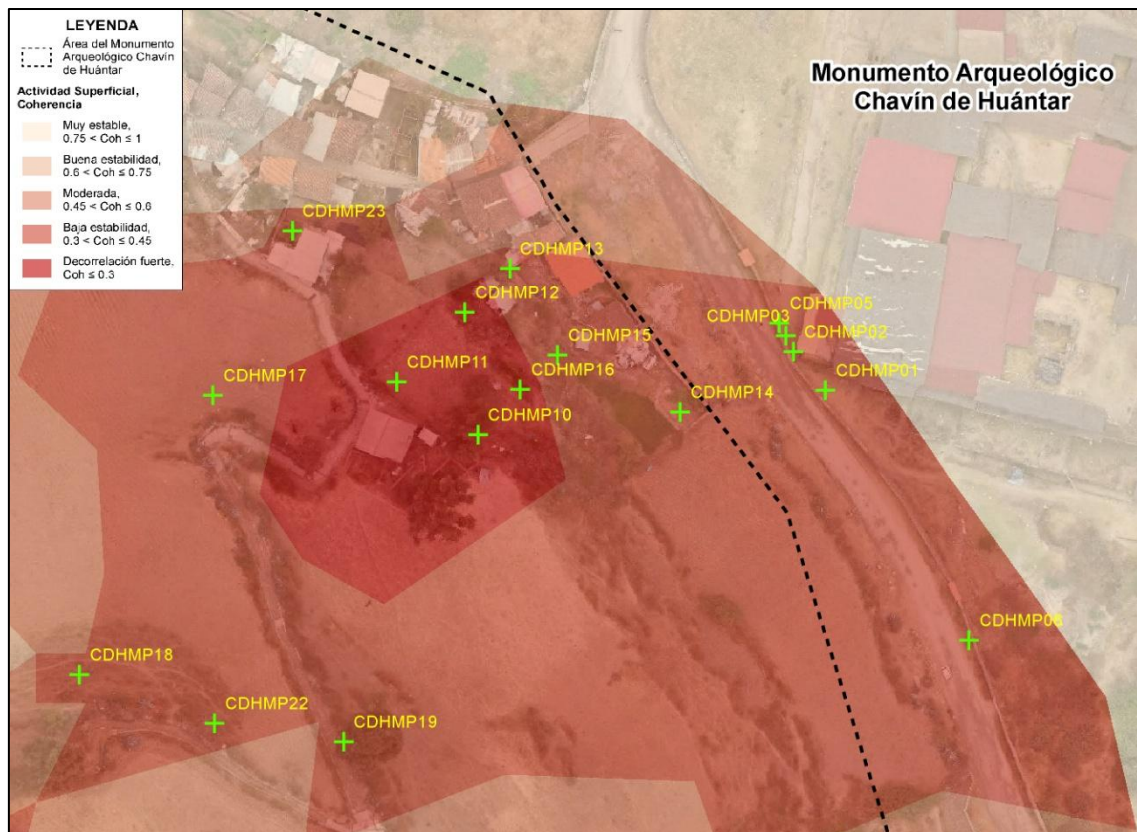
Figura 87. Validación de la Actividad Superficial con los puntos de monitoreo topográfico de Contreras  
Fuente: Equipo Técnico EVAR Monumento Arqueológico Chavín de Huántar (2025)

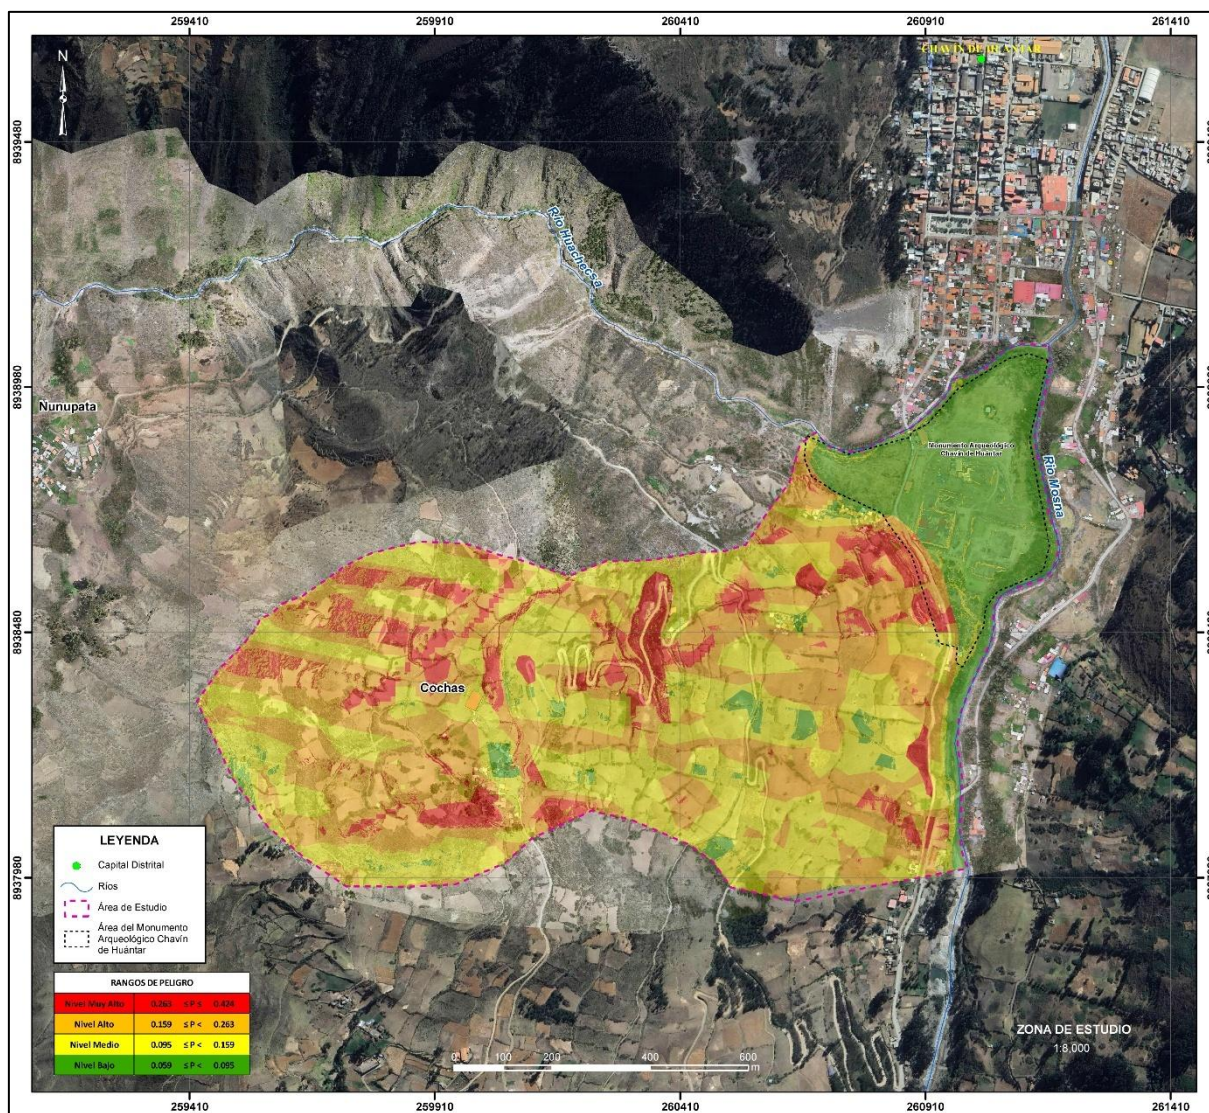
Figura 89. Mapa de niveles de peligro por deslizamiento de Cochass  
Fuente: Equipo Técnico EVAR Monumento Arqueológico Chavín de Huántar (2025)

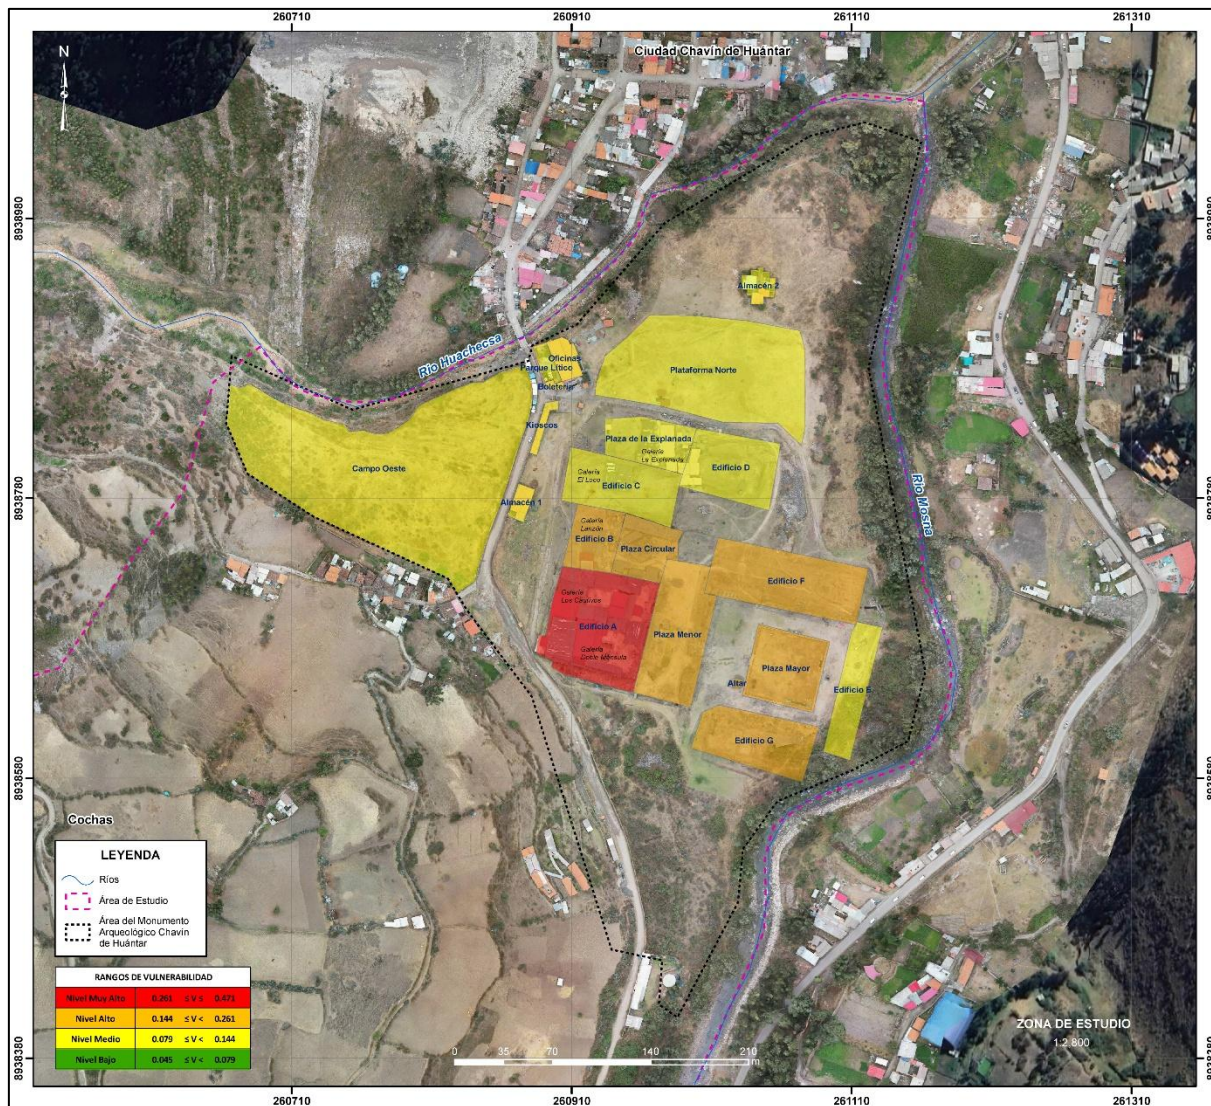
Figura 92. Mapa de niveles de vulnerabilidad

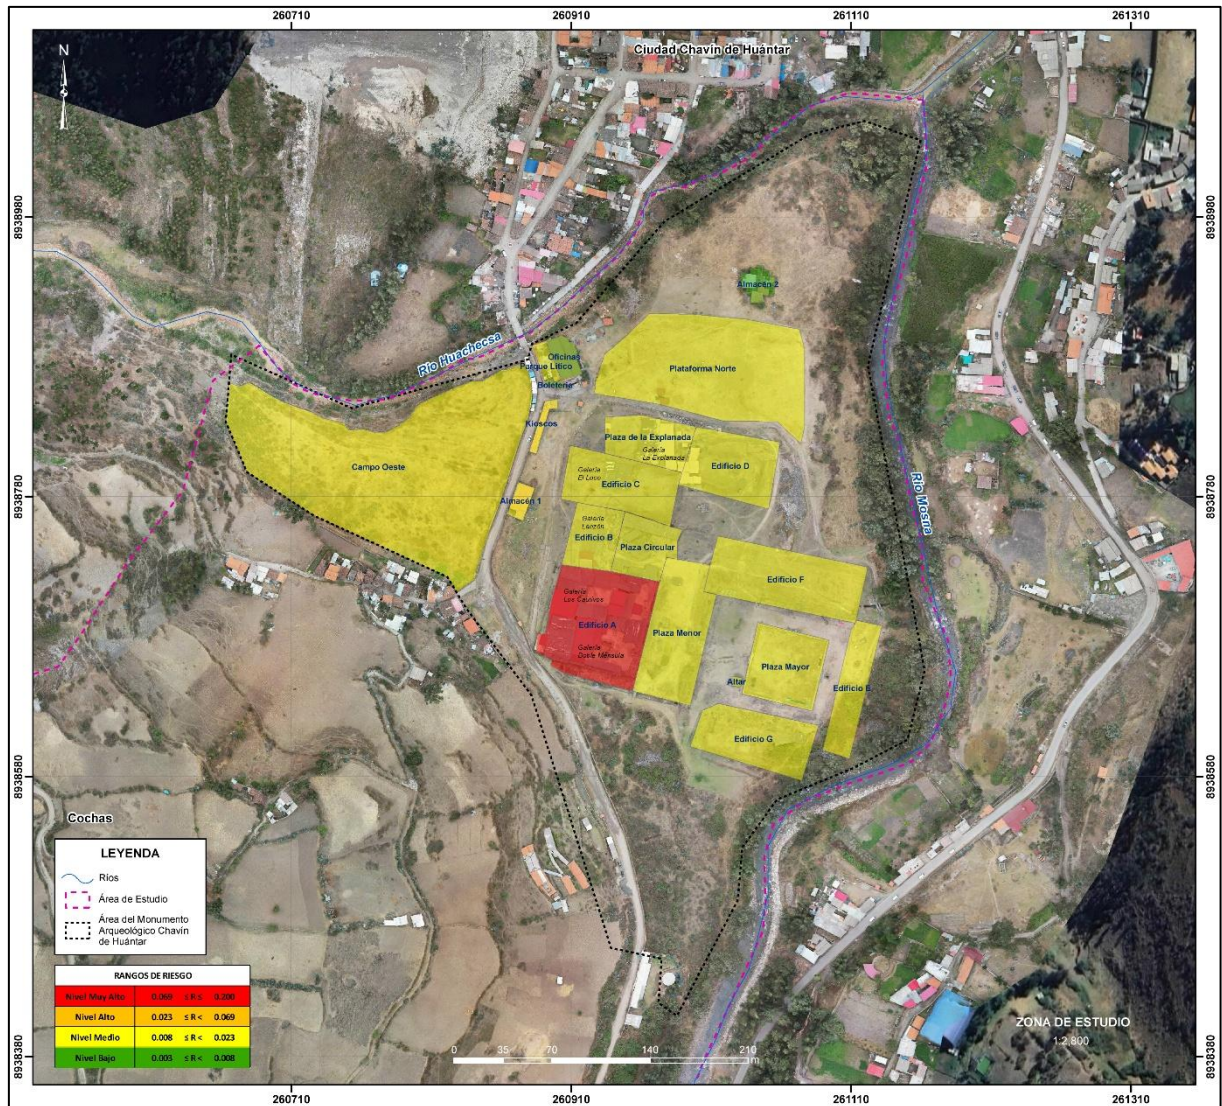
Figura 94. Mapa de niveles de riesgo por deslizamiento de Cochass  
Fuente: Equipo Técnico EVAR Monumento Arqueológico Chavín de Huántar (2025)

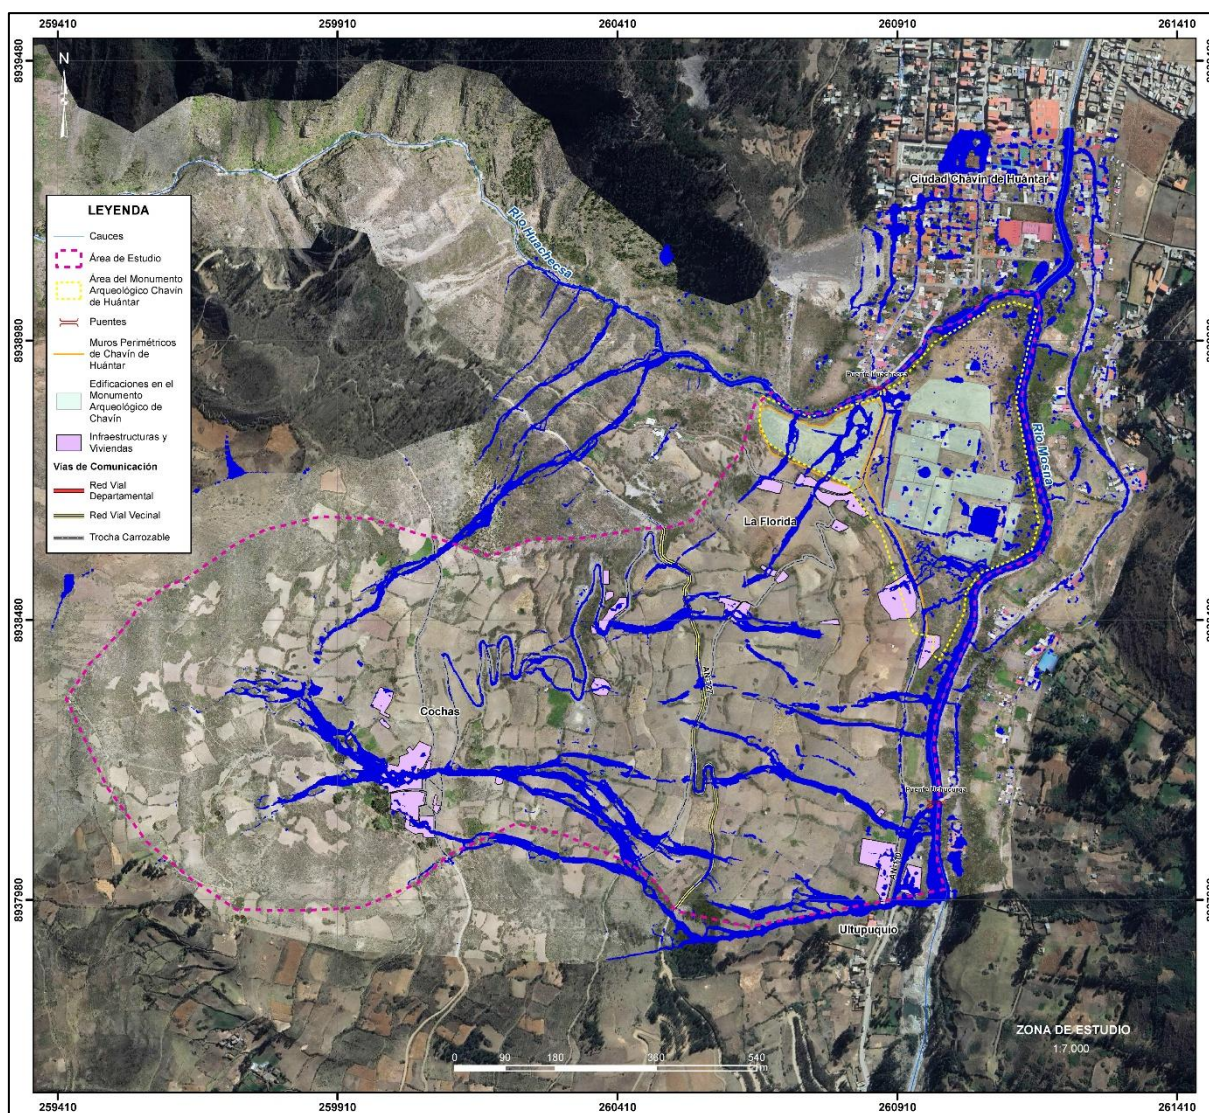
Figura 95. Mapa de dirección de escurrimiento

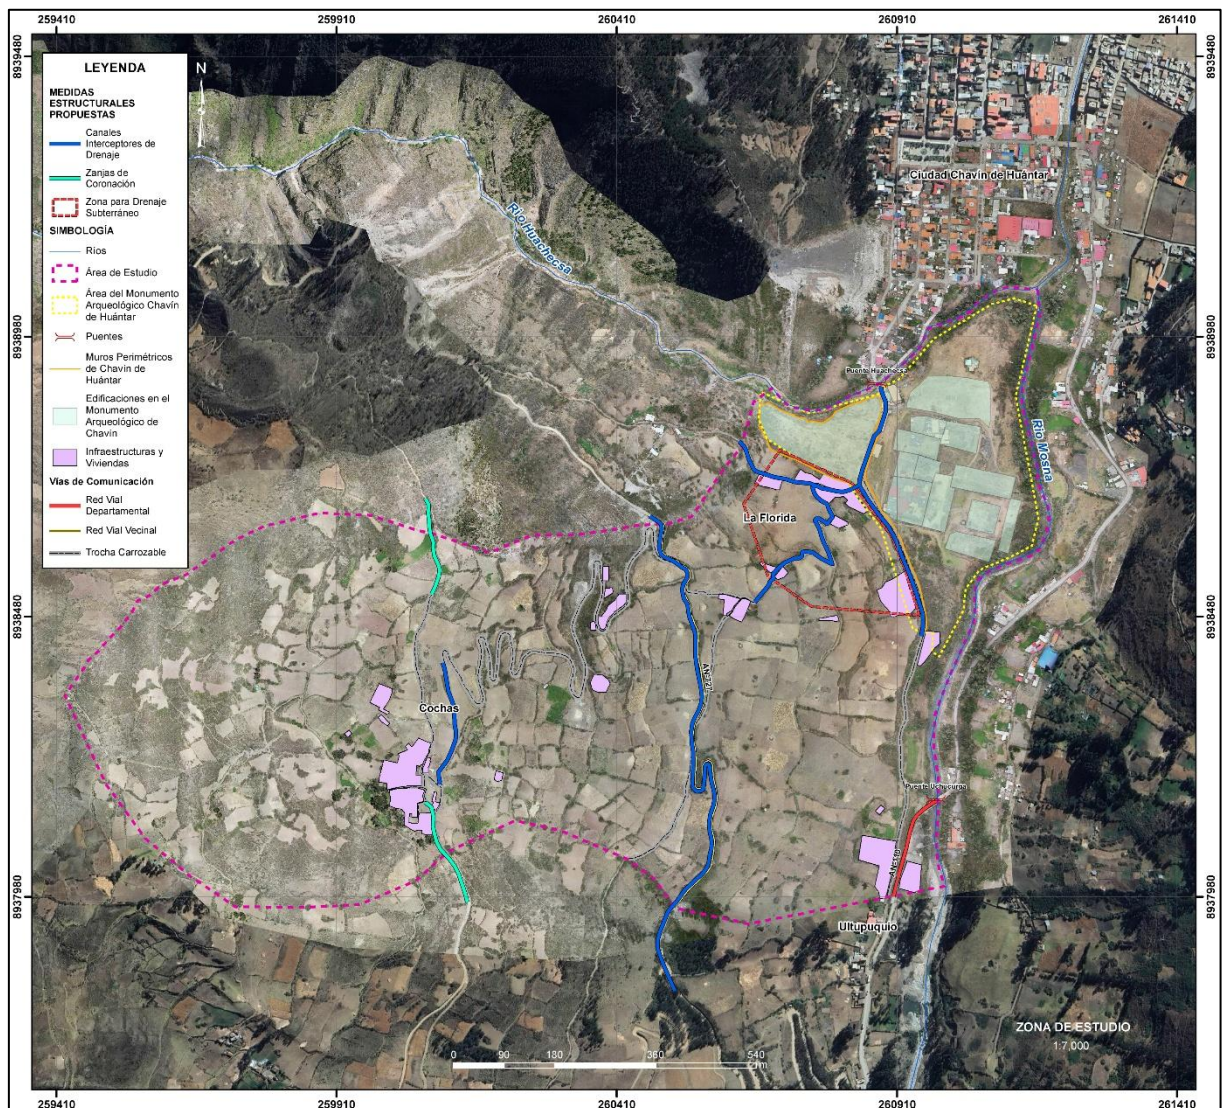
Figura 102. Propuestas de medidas estructurales de drenaje en la zona de estudio  
Fuente: Equipo Técnico EVAR Monumento Arqueológico Chavín de Huántar (2025)

- **Impermeabilización de Canales dentro del Cuerpo de Deslizamiento:** Con la finalidad de evitar que el agua de riego se infiltre directamente al suelo, se propone impermeabilizar los canales existentes en el cuerpo de deslizamiento. Así como reparar las tuberías de transporte de agua que presentan fugas de agua.

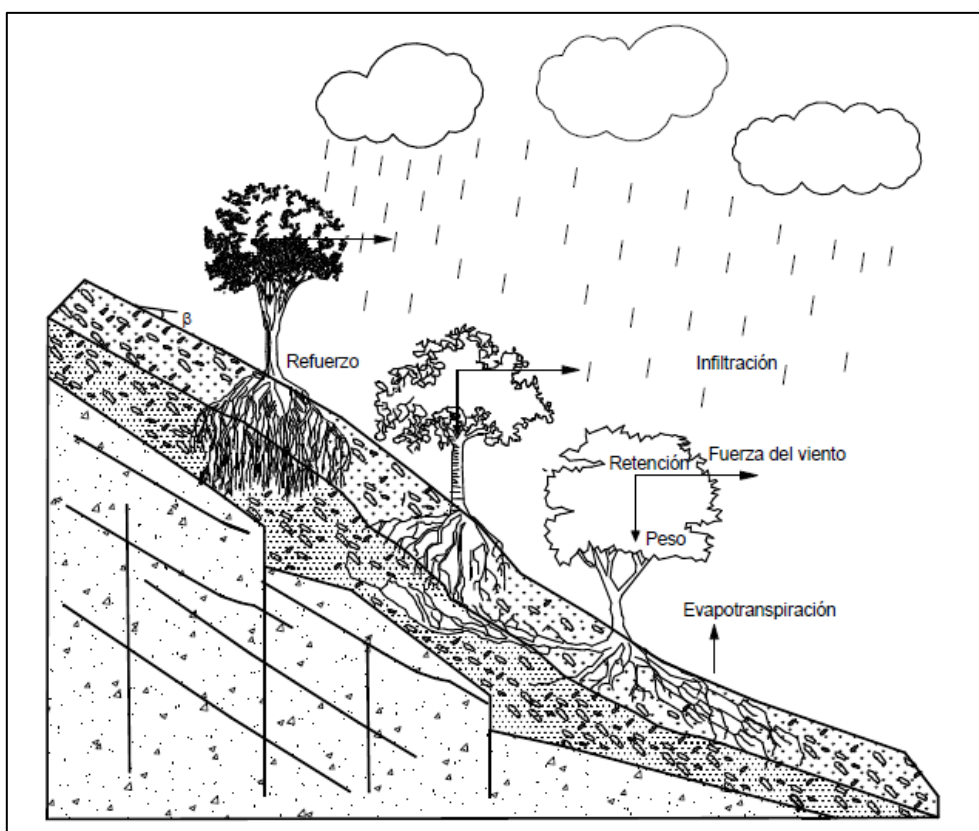
Figura 104. Esquema vegetación para el control de la erosión

- c) **Control de la erosión:** Mediante el uso de vegetación, se propone controlar la erosión del suelo, reptación y fallas subsuperficiales, en zonas del cuerpo de deslizamiento donde se evidencien deslizamientos localizados poco profundos. Los árboles y arbustos de raíz profunda aportan resistencia a los mantos de suelo más superficiales y facilitan el drenaje subterráneo, reduciendo la probabilidad de deslizamientos poco profundos. El tipo de vegetación a emplear deben ser las adecuadas para las condiciones climáticas y de terreno de la zona, y que recomienden los especialistas dedicados a la agronomía o actividad forestal.

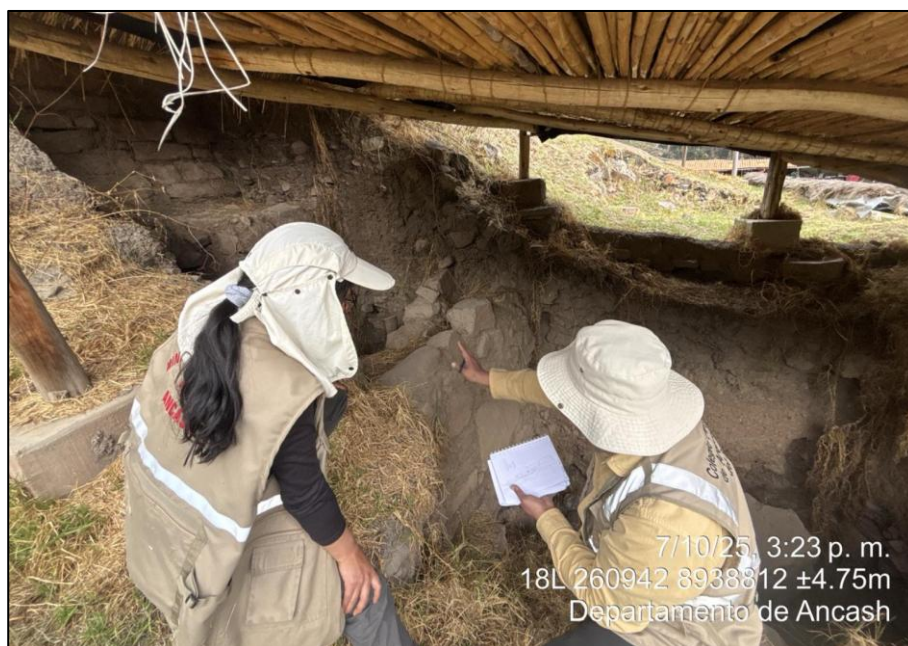
**Fotografía 4**

Evaluación de  
la estratigrafía  
en las  
excavaciones  
realizadas en  
el Monumento  
Arqueológico  
Chavín de  
Huántar.

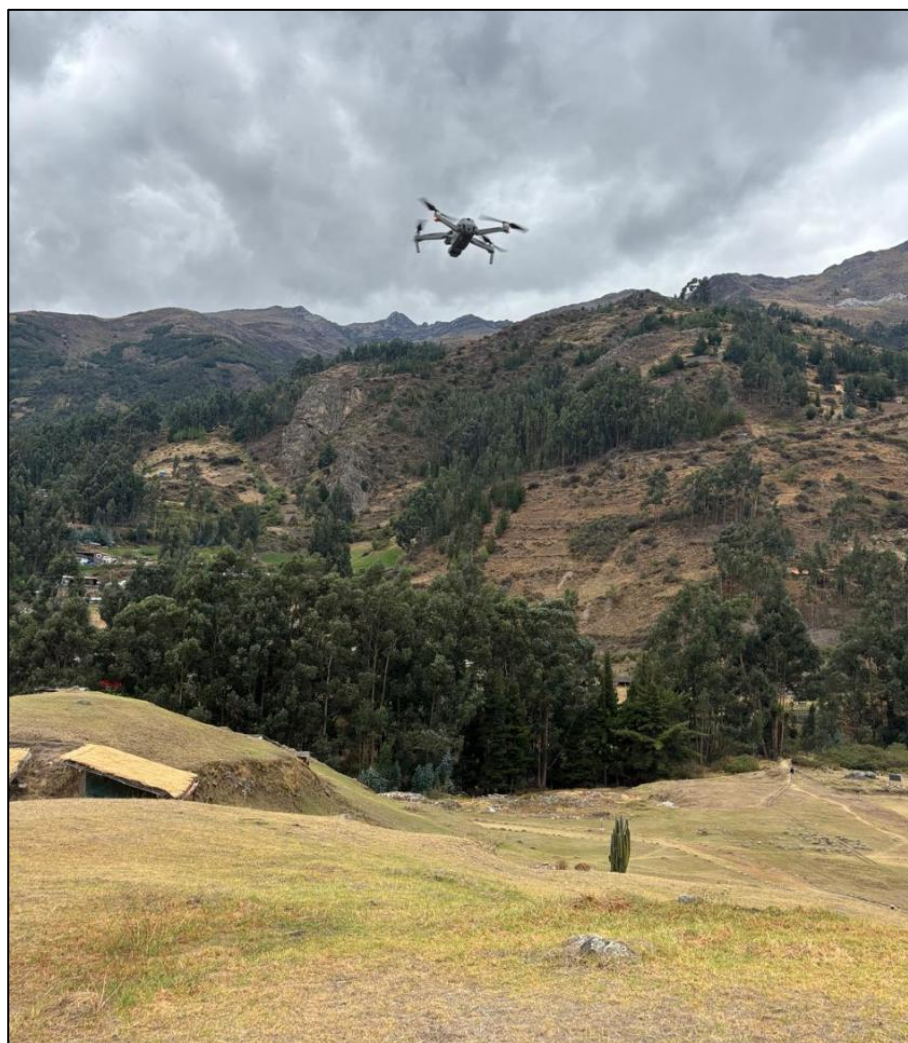
**Fotografía 6**

Vuelos drone  
realizados  
para los  
trabajos de  
fotogrametría  
en la zona de  
estudio.

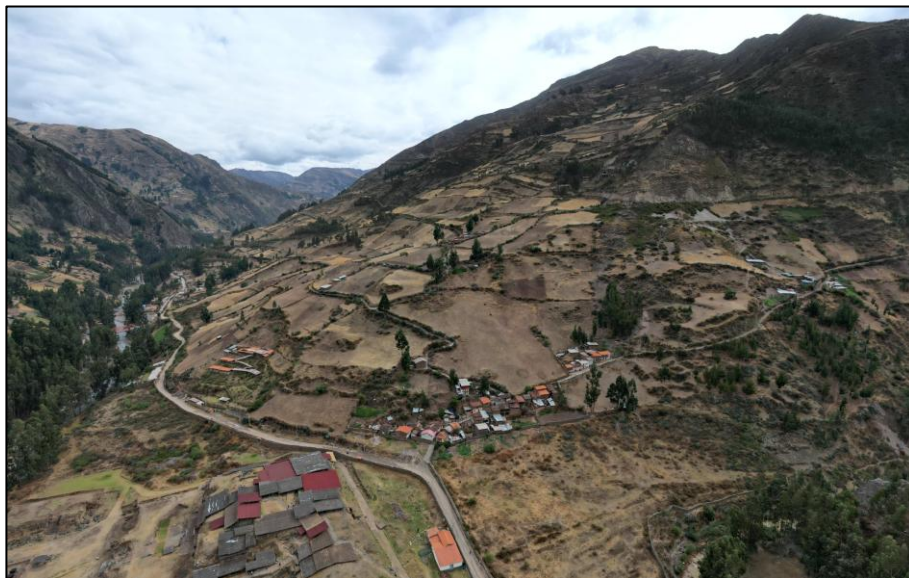
### Fotografía 7

Vista del talud de Cochas y en la parte baja del Monumento Arqueológico Chavín de Huántar.

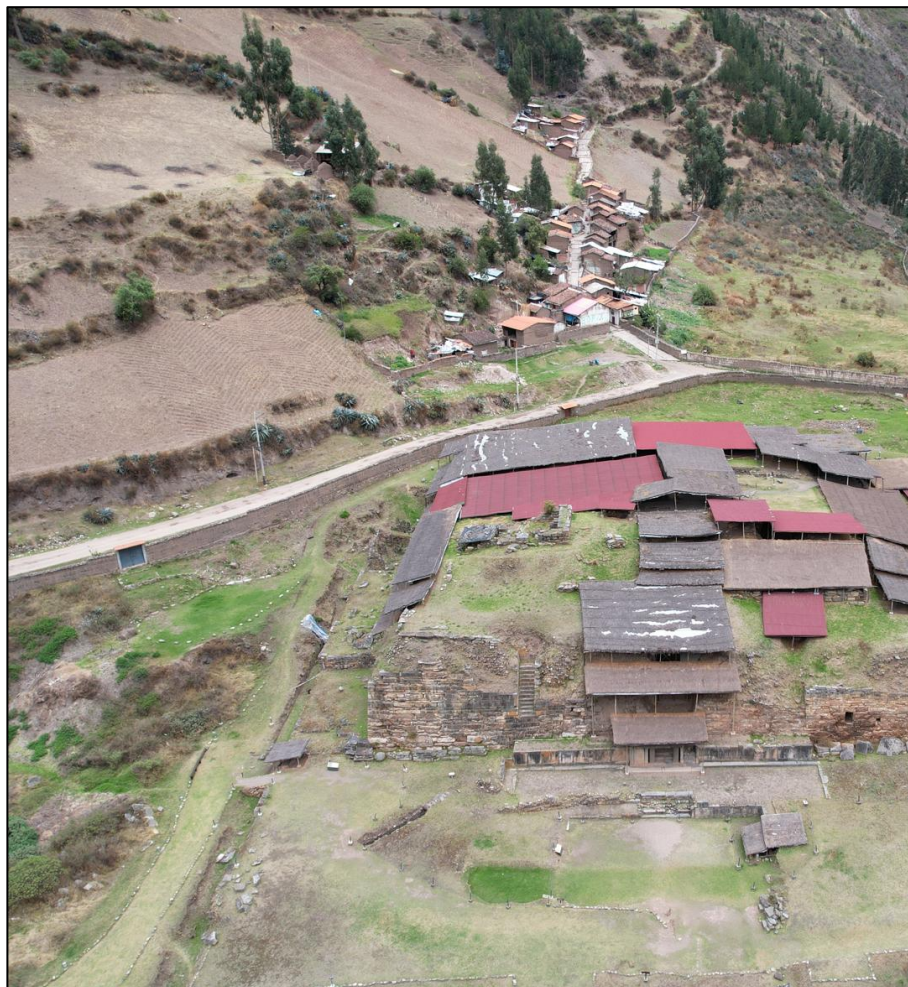
**Fotografía 9**

Vista de las  
edificaciones e  
infraestructura  
s al pie del  
talud de  
Cochas.

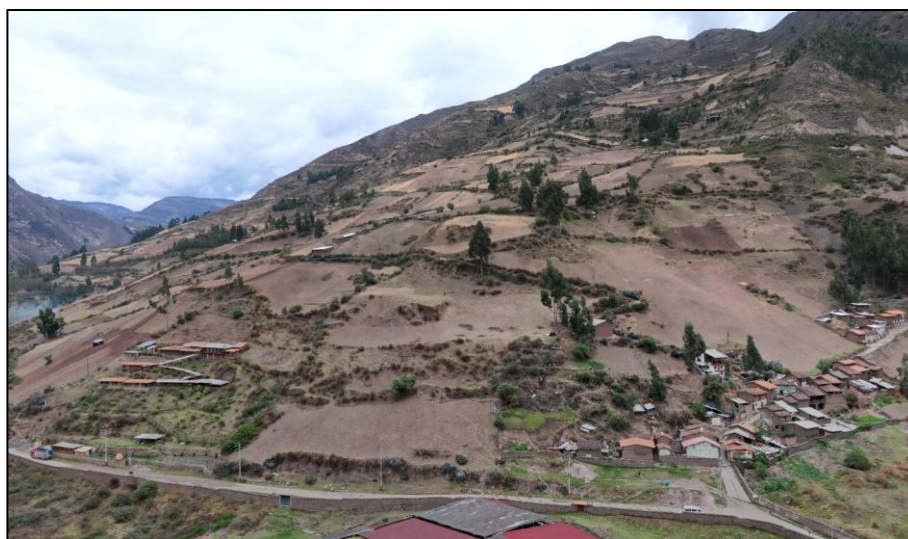
**Fotografía 10**

Vista de los  
terrenos de  
cultivo,  
viviendas e  
infraestructura  
s en el talud de  
Cochas.

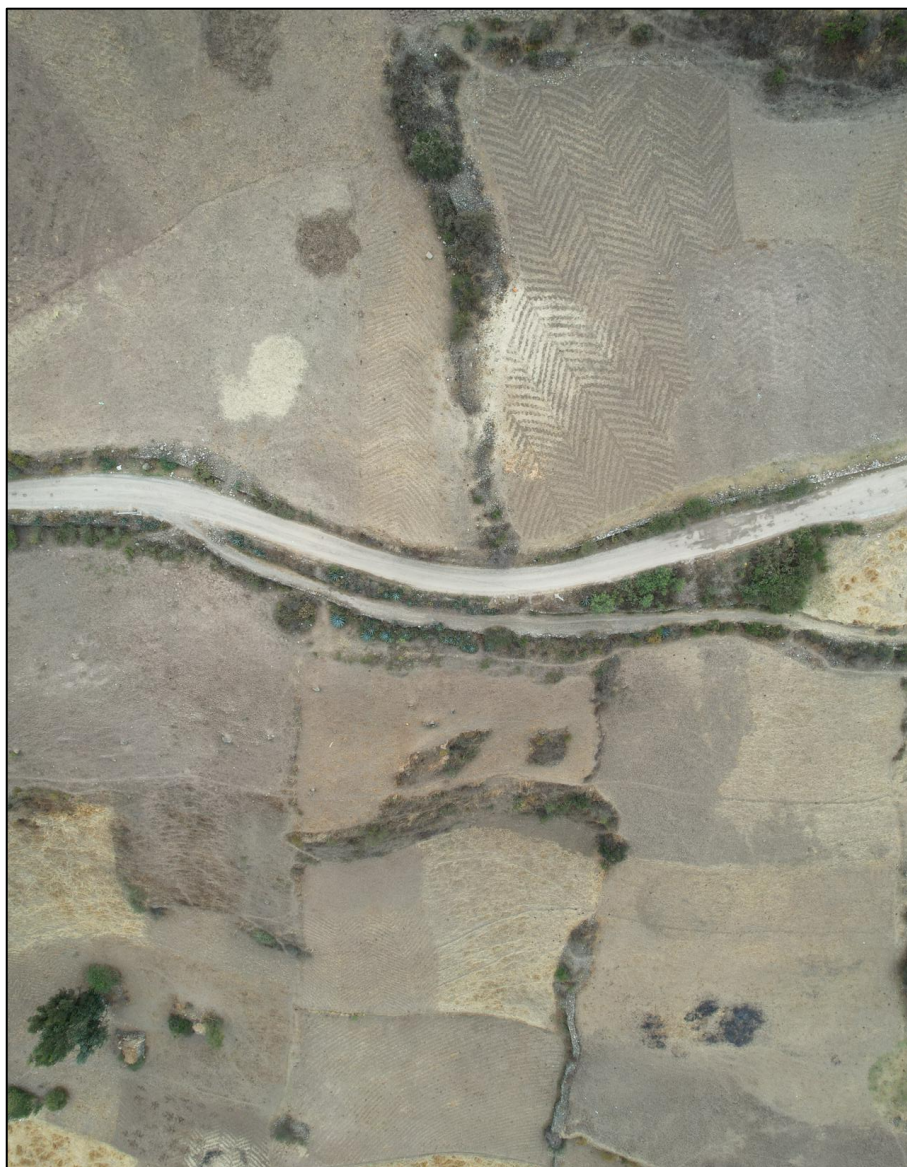
**Fotografía 12**

Características  
de los terrenos  
de cultivo con  
prácticas de  
riego por  
secano e  
inundación en  
la zona baja y  
media de  
Cochas.

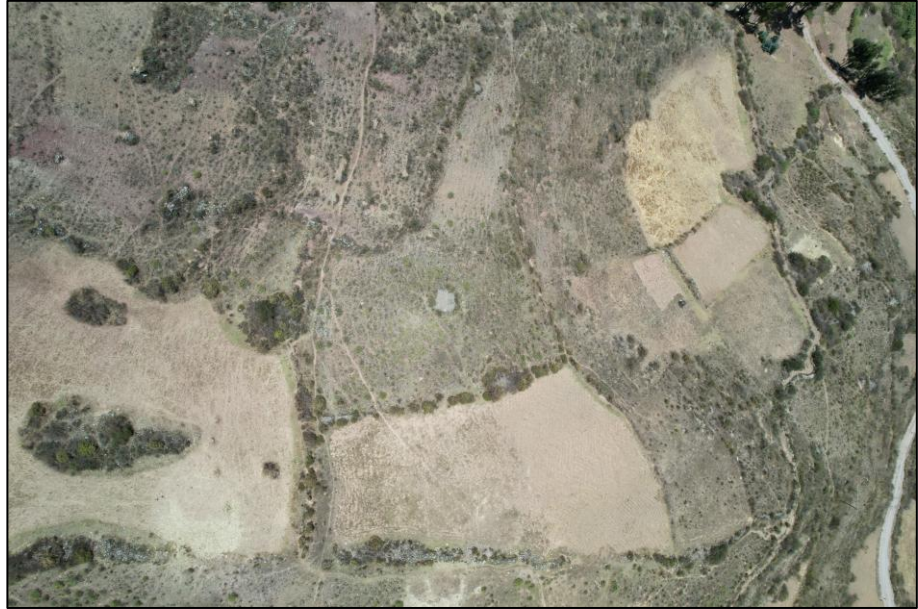
**Fotografía 13**

Características de los terrenos de cultivo con prácticas de riego por secano e inundación en la zona alta de Cochash.

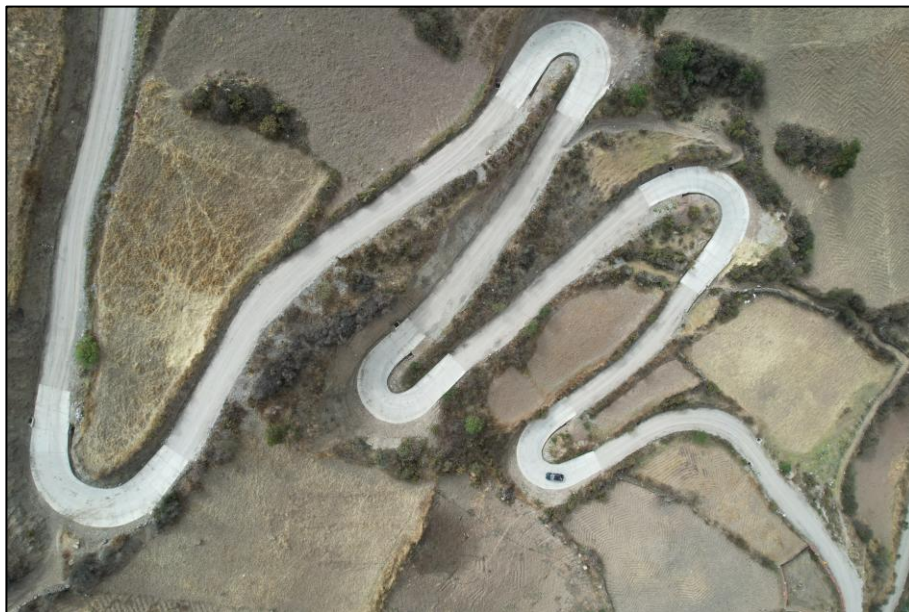
**Fotografía 15**

Vías en  
Cochas sin un  
adecuado  
drenaje pluvial.

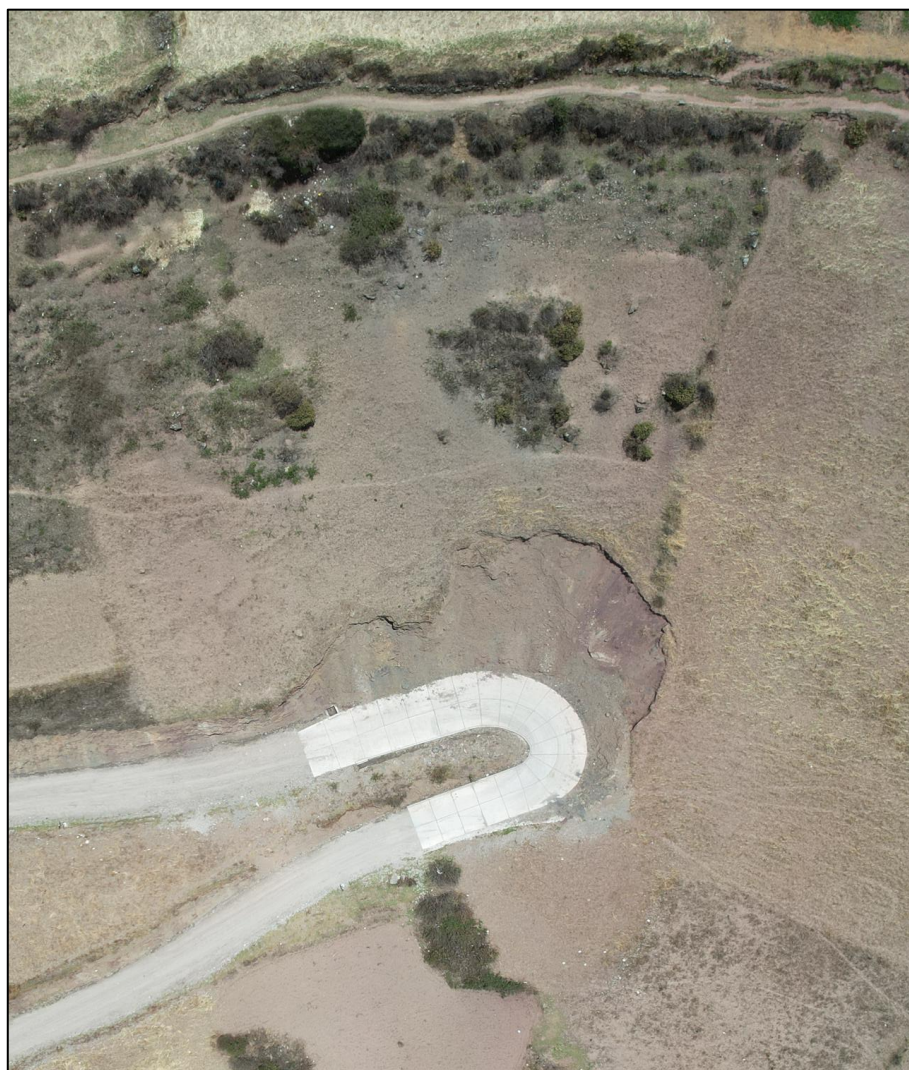
**Fotografía 16**

Erosión del  
suelo en los  
taludes de  
Cochas y falta  
de drenaje  
pluvial en las  
vías y  
caminos.

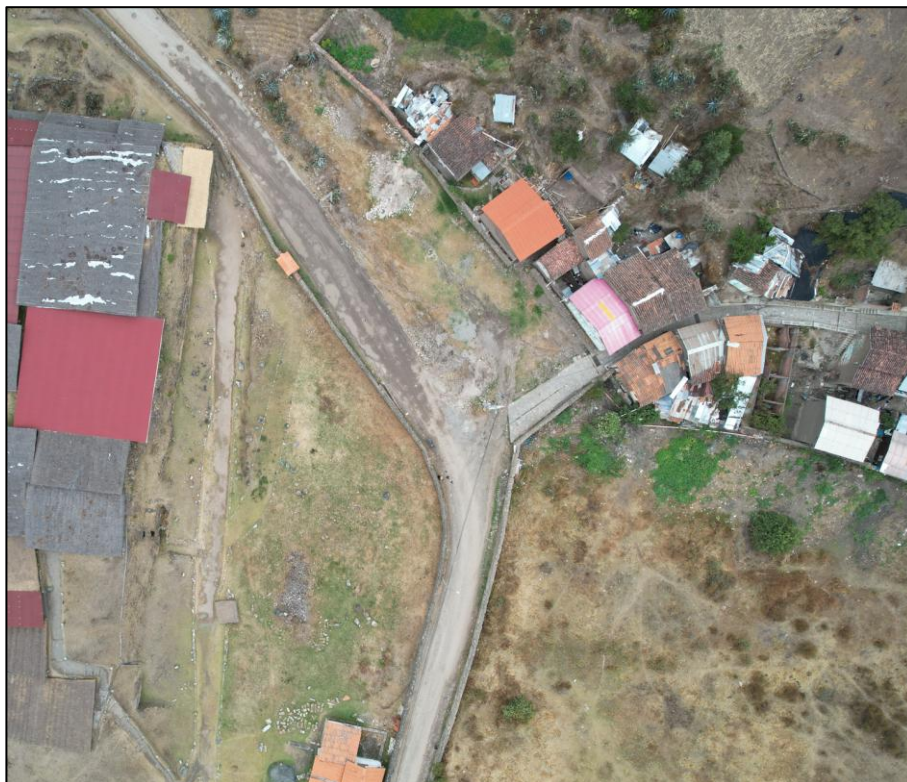
**Fotografía 17**

Falta de un sistema de drenaje pluvial en las vías, el agua pluvial se acumula en los muros del cerco perimétrico del Monumento Arqueológico Chavín de Huántar.

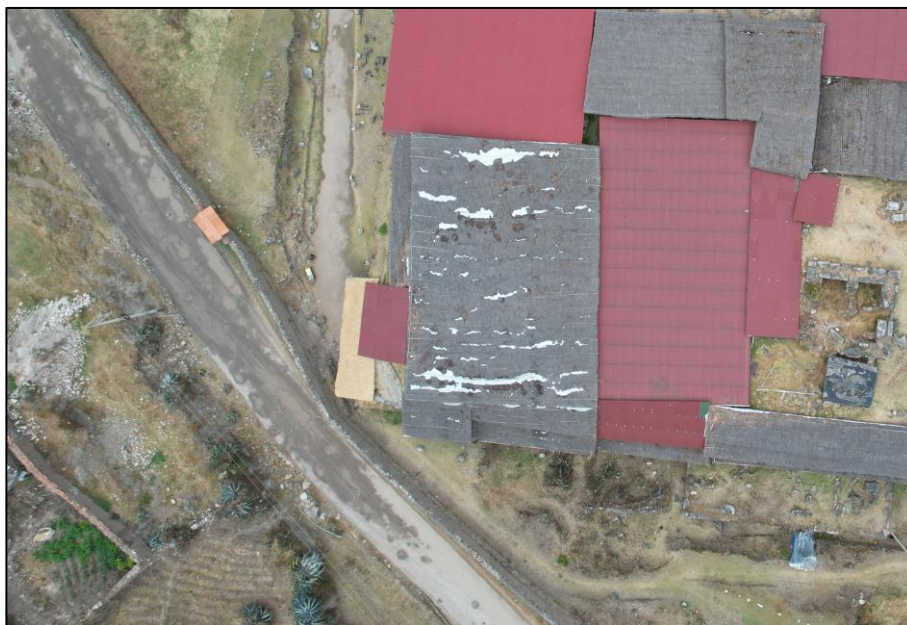
**Fotografía 18**

Acumulación de agua pluvial e infiltración directa en la vía frente al Edificio A y colindante al muro del cerco perimétrico del Monumento Arqueológico Chavín de Huántar.
