Dirección  
Desconcentrada de Cultura  
de Áncash

# ESTUDIO DE EVALUACIÓN DEL RIESGO POR FLUJO DE DETRITOS DEL RÍO HUACHECSA EN EL MONUMENTO ARQUEOLÓGICO CHAVÍN DE HUÁNTAR, DISTRITO DE CHAVÍN DE HUÁNTAR, PROVINCIA DE HUARI, DEPARTAMENTO DE ÁNCASH

DICIEMBRE 2025

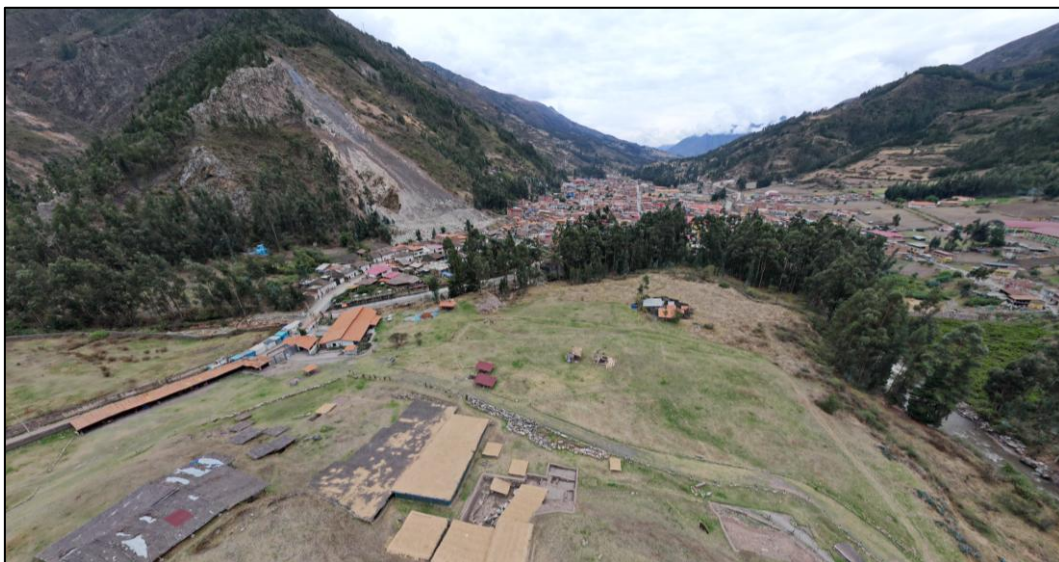
- **Terrenos llanos y pendiente muy baja ( $\leq 4^\circ$ ):** Corresponde principalmente a la zona de la ciudad de Chavín de Huántar y del Monumento Arqueológico Chavín de Huántar, donde se da la confluencia del río Huachecsa hacia el río Mosna.

Figura 10. Vista de la confluencia del río Huachecsa hacia el río Mosna.

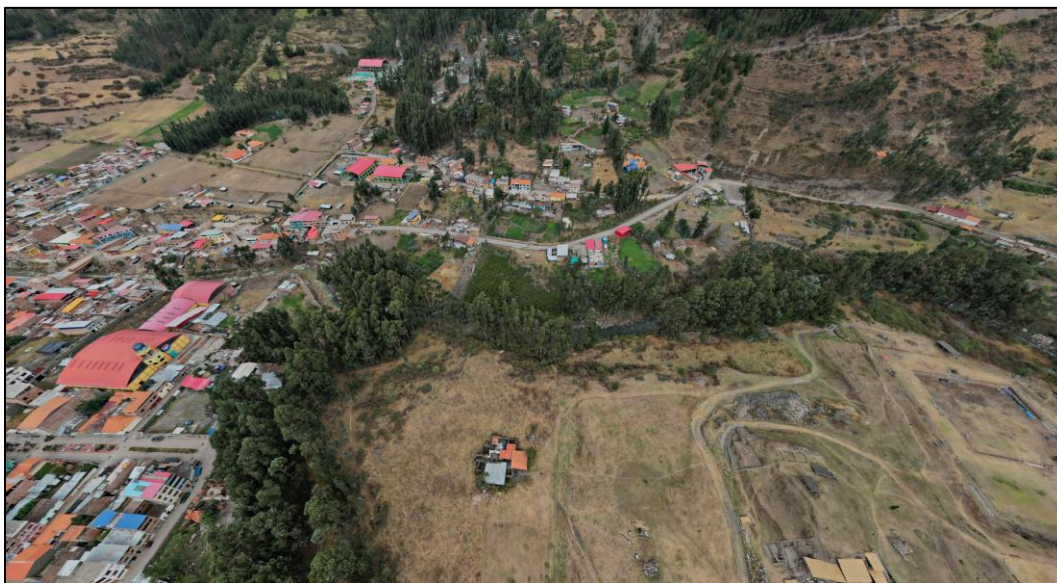
- **Pendiente baja ( $4^\circ$ - $8^\circ$ ):** Corresponde principalmente a la zona de la ciudad de Chavín de Huántar y las zonas de las plazas y explanadas del Monumento Arqueológico Chavín de Huántar.

Figura 11. Vista de la zona de ciudad de Chavín de Huántar y del monumento arqueológico

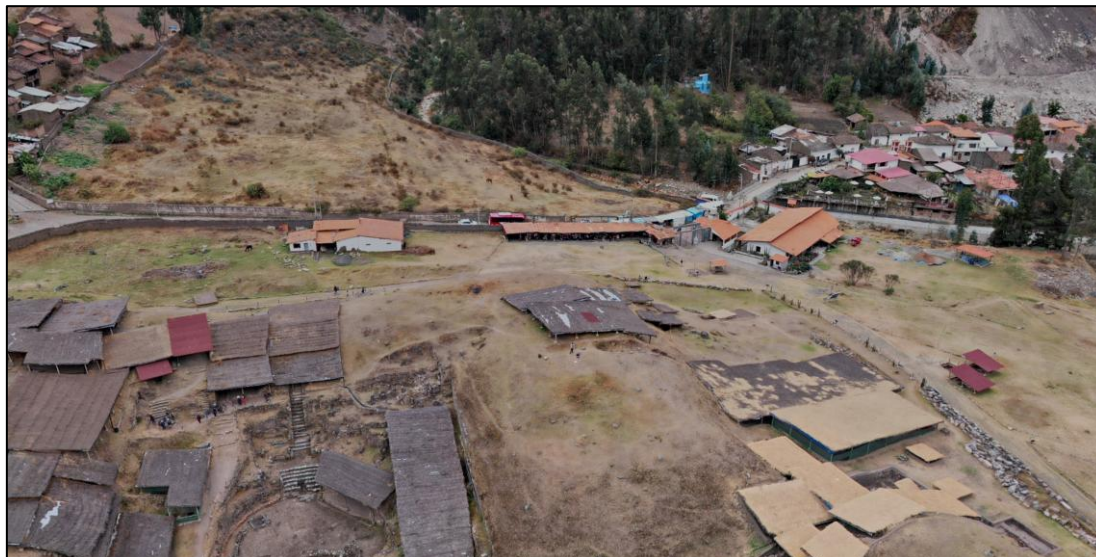
- **Pendiente moderada (8°-16°):** Corresponde principalmente a las zonas de las explanadas del lado este y oeste del Monumento Arqueológico Chavín de Huántar.

Figura 12. Vista de las explanadas este y oeste del monumento arqueológico  
Fuente: Equipo Técnico EVAR Monumento Arqueológico Chavín de Huántar (2025)

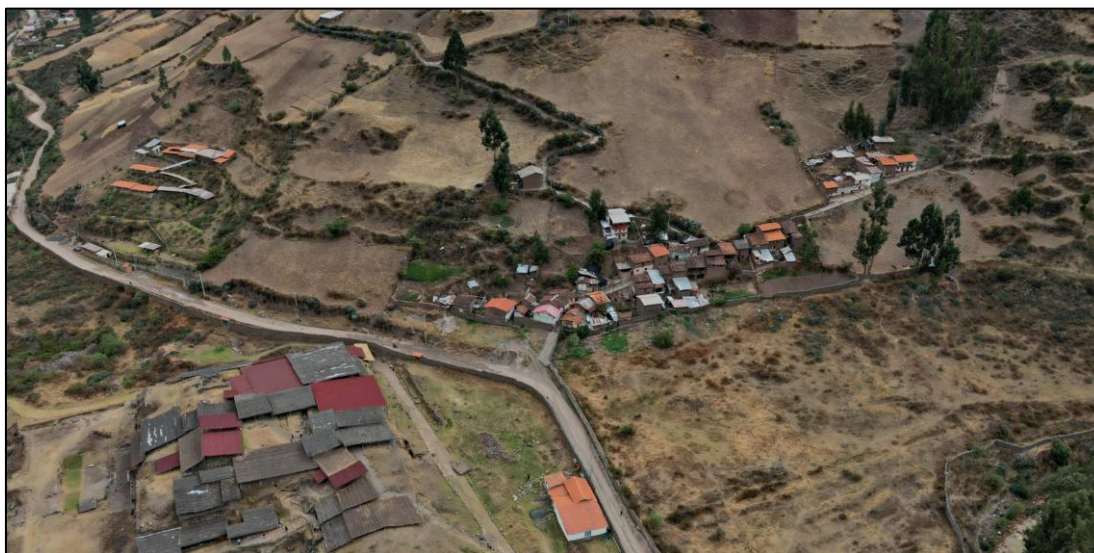
- **Pendiente fuerte (16°-35°):** Corresponde principalmente a las zonas de las laderas adyacentes al Monumento Arqueológico Chavín de Huántar.

Figura 13. Vista de las zonas de pendiente fuerte en las laderas  
Fuente: Equipo Técnico EVAR Monumento Arqueológico Chavín de Huántar (2025)

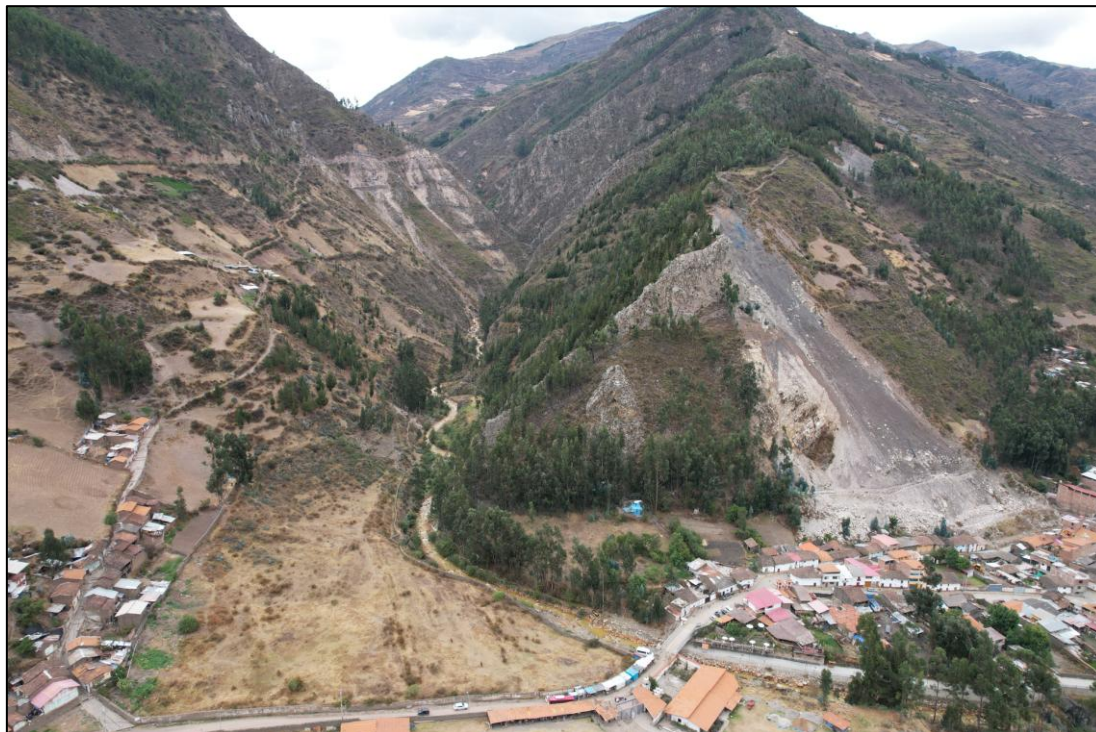
- **Pendiente muy fuerte ( $\geq 35^\circ$ ):** Es la que predomina en el sector oeste de la zona de estudio, corresponde a las márgenes del río Huachecsa.

Figura 14. Vista del río Huachecsa en su ingreso hacia la zona de Chavín de Huántar  
Fuente: Equipo Técnico EVAR Monumento Arqueológico Chavín de Huántar (2025)

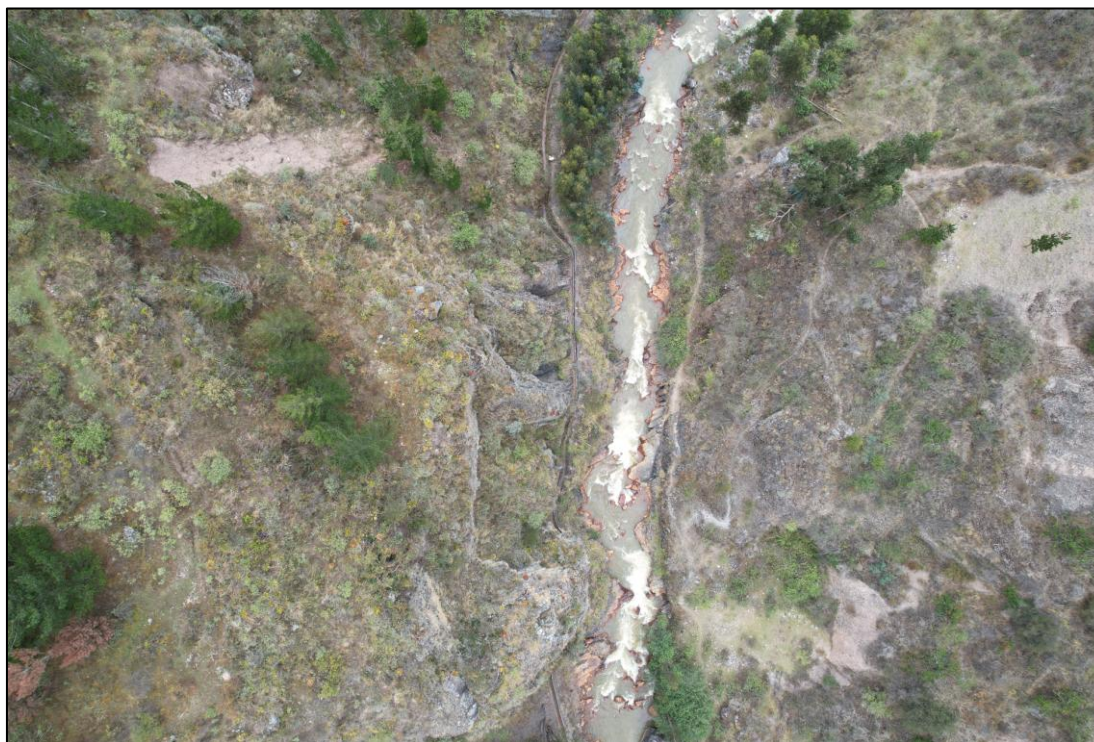
Figura 15. Vista del río Huachecsa y laderas en sus márgenes de pendiente muy fuerte  
Fuente: Equipo Técnico EVAR Monumento Arqueológico Chavín de Huántar (2025)

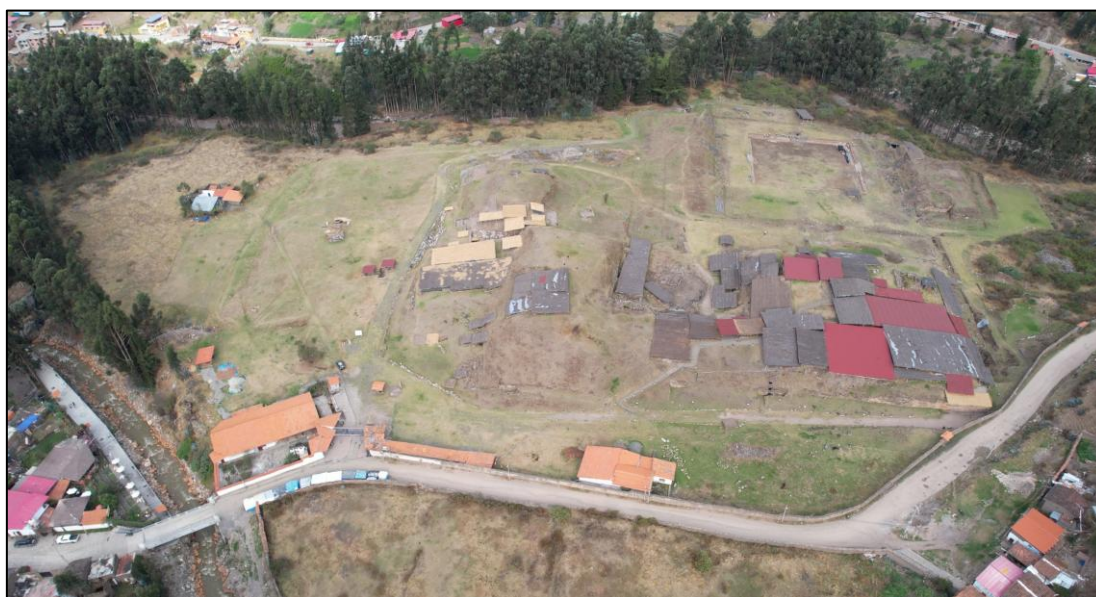
- **Depósitos antropogénicos – ruinas (Q-RCh, Q-RCh/al, Q-RCh/al/alv, Q-RCh/dd/alv, Q-RCh/dd):** Contreras (2007) recopila diversas excavaciones realizadas dentro del Monumento Chavín y en sus alrededores. A partir de esta información, y de lo observado durante el mapeo de campo, los depósitos antropogénicos han sido clasificados según el tipo de material que los ha cubierto, afectado o influenciado a lo largo de la historia del monumento. En este sentido, se reconocen: (i) depósitos antropogénicos de la cultura Chavín cubiertos por el aluvión de 1945, con espesores menores a 1,0 m (Q-RCh/alv); (ii) depósitos antropogénicos de la cultura Chavín cubiertos por el aluvión de 1945 y con aporte adicional de sedimentos del río Mosna (Q-RCh/al/alv); (iii) depósitos antropogénicos de la cultura Chavín con coberturas de espesores variables provenientes del flujo de tierra de Cochas (Q-RCh/dd); y (iv) depósitos antropogénicos de la cultura Chavín afectados por la influencia directa del flujo de tierra de Cochas (Q-RCh/dd). La Figura 17 muestra una vista de los depósitos antropogénicos (ruinas).

Figura 17. Vista del depósitos antropogénicos - ruinas

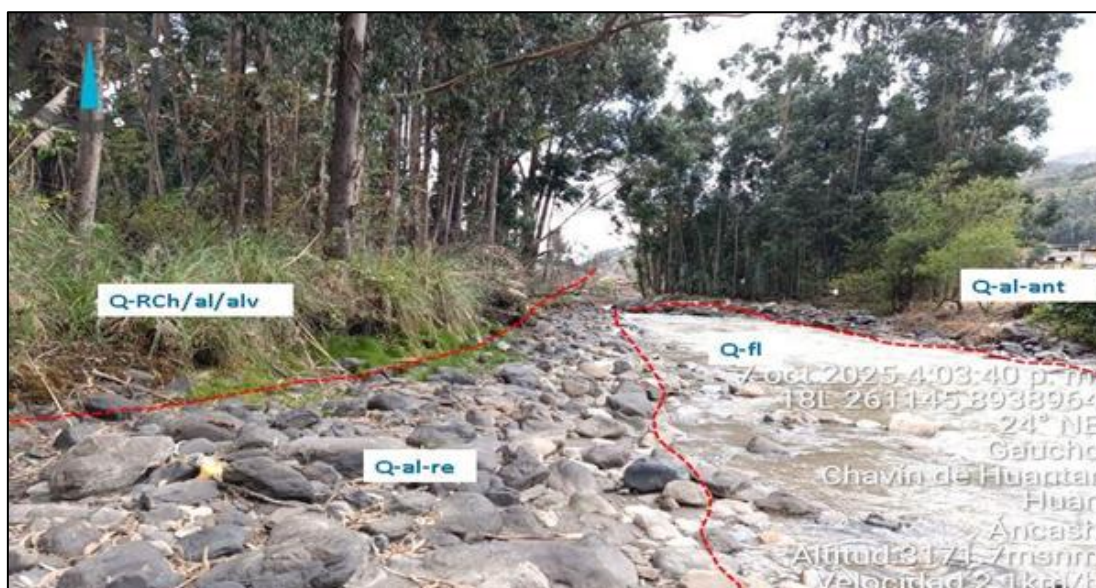
- **Depósitos aluviales antiguos (Q-al-an):** Conformados por sedimentos clásticos acarreados por el río como gravas, bolones envueltos en matriz limoarenosa. Forma terrazas en algunas márgenes de los río Huachecsa y Mosna, además conforma el suelo de fundación del pueblo Chavín. Son sedimentos anteriores del aluvión de 1945.

Figura 18. Depósitos aluviales antiguos ubicados en la margen derecha del río Mosna

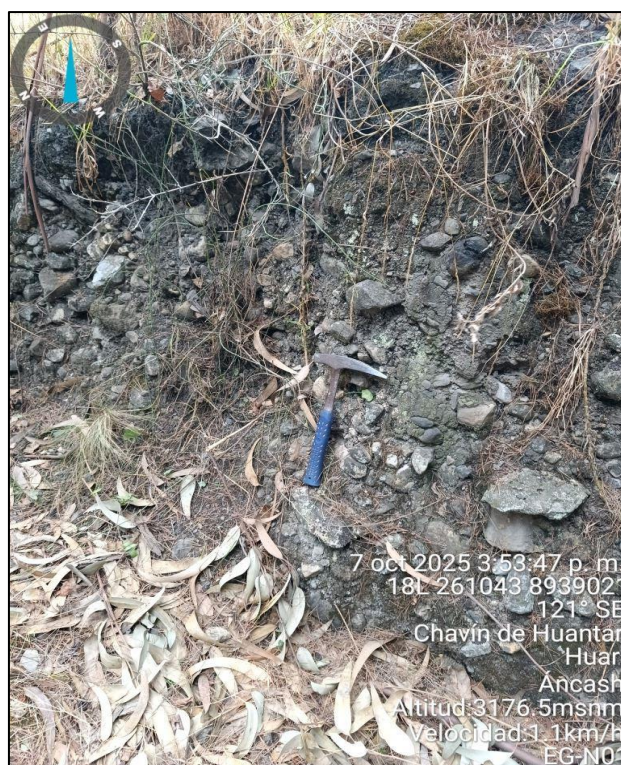
- **Depósito aluvional (Q-alv):** Se ubica en la desembocadura del río Huachecsa al río Mosna. Está conformado por un depósito no consolidado de gravas, bolones y matriz limosa arcillosa de coloración gris oscura. En general la botonería no sobrepasa un tamaño de 4 pulgadas debido que predomina la matriz limosa. Este depósito corresponde al aluvión ocurrido en el año 1945.

Figura 19. Depósito aluvional producido el año 1945

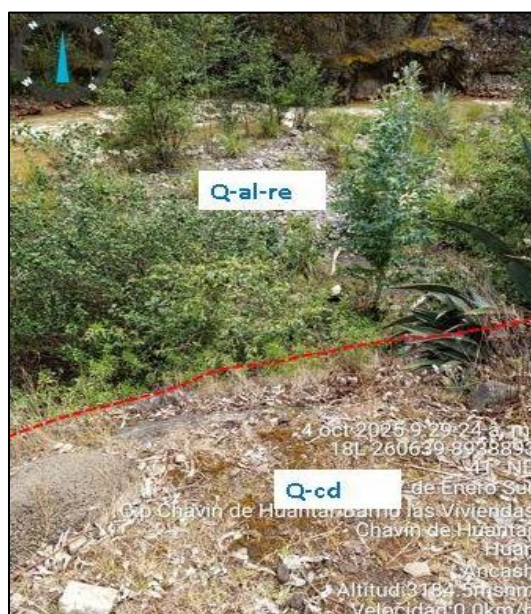
- **Depósitos aluviales recientes (Q-al-re):** Conformados por bloques, bolones y gravas en matriz limoarenosa ubicados en ambas márgenes del río Huachecsa, preferentemente en aquellas zonas donde el río presenta forma meándrica (cerca de la desembocadura) permitiendo la sedimentación en una de las márgenes y la erosión en la otra. Son depósitos fácilmente removibles durante las épocas de avenida, además que se ubican en la geoforma llanura de inundación del río. Son depósitos transitorios.

Figura 20. Depósitos aluviales recientes

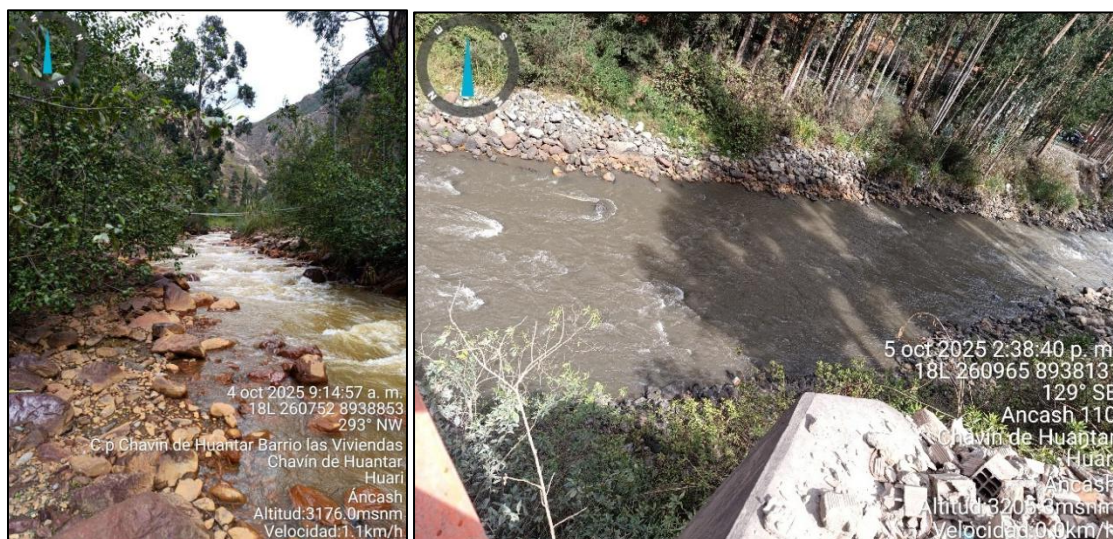
- **Depósito fluvial (Q-fl):** Están conformados por bolones, gravas de aristas redondeadas debido al transporte de tamaños máximos de 0.50 m con presencia de matriz limoarenosa. Estos depósitos se ubican en el cauce fijo del río Huachecsa y Mosna. Principalmente los sedimentos presentan composición de areniscas cuarzosas blanquecinas y grises, calizas grises con aisladas rocas intrusivas. Los sedimentos del río Huachecsa son cubiertos por pátinas de óxidos que acarrea el agua.

Figura 21. Depósitos fluviales del río Huachecsa (izquierda) y del río Mosna (derecha)

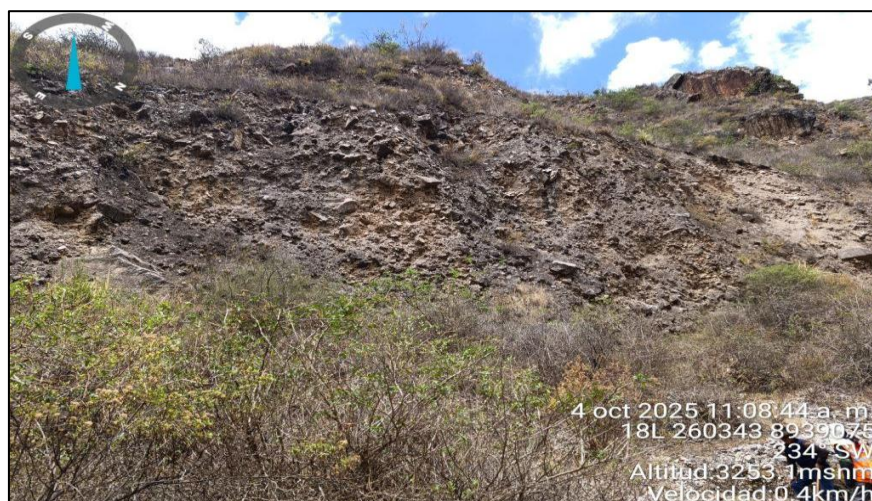
- **Depósitos coluvio deluviales (Q-cd):** Son depósitos de grava limosa (GM) compuesto por clastos angulosos de tamaños entre 0.05 a 0.20 m soportadas por una matriz limoarenosa, presenta compacidad densa la cual permite mantener taludes casi verticales en ciertos tramos poco afectados por la geodinámica externa. Se observan clastos de tamaños mayores a 0.20 m de manera aislada. Estos depósitos cubren ampliamente la zona de estudio al tener un origen con poca influencia de transporte, solo transporte por gravedad y aguas de escorrentía. La principal composición litológica de los clastos es la arenisca cuarzosa y en menor proporción limolitas y calizas.

Figura 23. Corte de quebrada en el río Huachecsa mostrado taludes cuasi verticales de depósitos coluvio deluviales

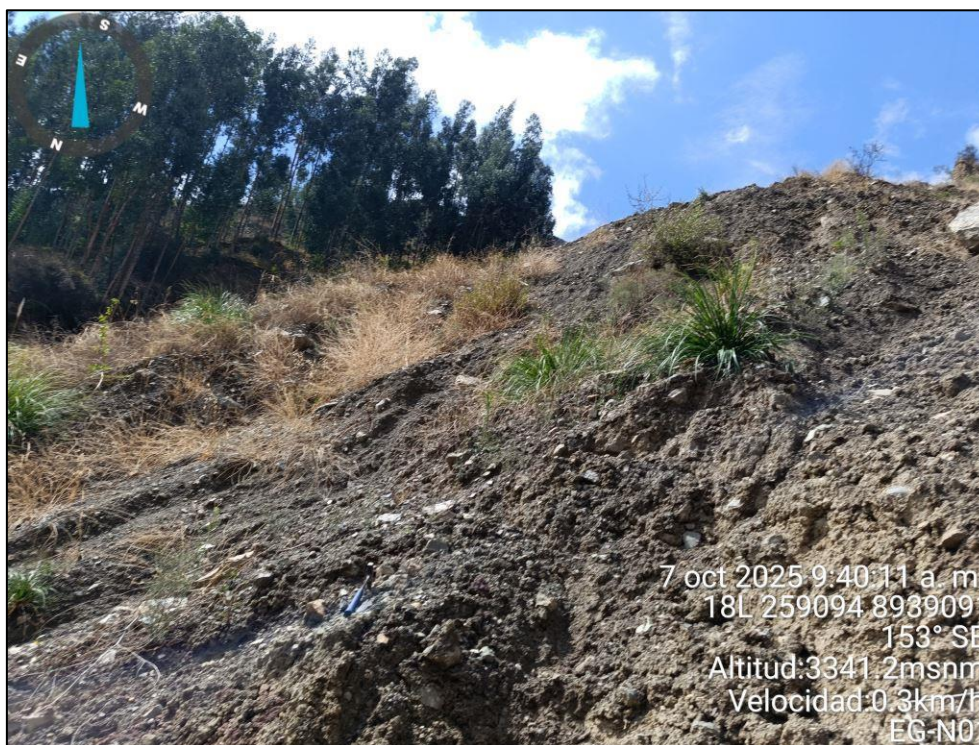
- **Depósitos de deslizamiento (Q-dd):** Son depósitos de gravas angulosas de tamaños variables entre 0.05 a 0.6 de provenientes de roca arenisca o limolita, con tamaños promedio de 0.2 a 0.3 m sostenidos en una matriz limosa o arcillosa. Estos depósitos forman parte, en general, de los cuerpos de deslizamientos y derrumbes antiguos y que están actualmente activos. Son muy susceptibles a los cambios de humedad debido a su matriz fina, por tanto, suelen generar taludes inestables cuando existe altas pendientes y presencia de aguas de escorrentía producto de las precipitaciones o riego. En los cortes de vía o de la quebrada formada por el Huachecsa se ha estimado espesor de cobertura de este depósito de hasta 20 m para la zona de Nunupata y Cochas. Su movimiento aguas abajo, principalmente, hacia el río Huachecsa representa un peligro importante ya que podría embalsar el río.

Figura 24. Depósitos de deslizamiento formando parte del cuerpo deslizante en la zona de Nunupata, próximo al río Huachecsa

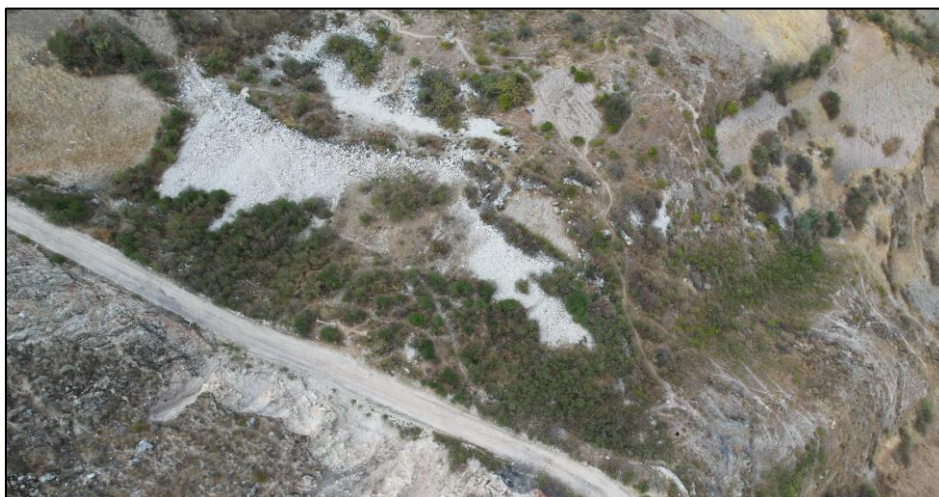
- **Depósitos coluviales (Q-co):** Son acumulaciones de sedimentos clásticos angulosos de tamaños variables. Transportados por la gravedad. Presentan compacidad de suelta a medianamente densa.

Figura 25. Depósitos coluviales al pie de las laderas, tramo Cochas - Nunupata  
Fuente: Equipo Técnico EVAR Monumento Arqueológico Chavín de Huántar (2025)

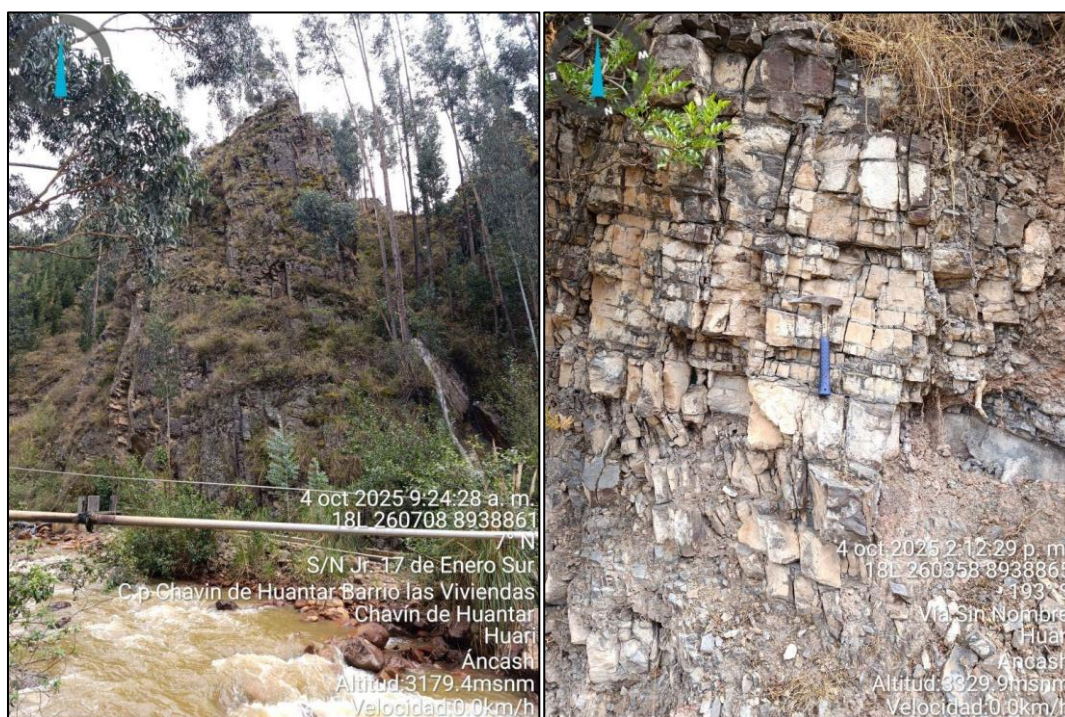
- **Formación Chimú (Ki-Chi):** Se encuentra en contacto con la formación Oyón. Está conformado por secuencias de areniscas cuarzosas blanquecinas intensamente fracturadas a fracturadas con niveles de carbón de espesores menores a 1.0 m. La secuencia presenta bancos de 0.20 m en promedio, las caras de diaclasamiento y estratificación se ven manchadas con pátnas de oxidación. Presenta un RQD menor de 25%, con rellenos limpios. El rumbo de la estratificación es de N5°E y buzamiento 25°SE. Aflora predominantemente en las márgenes del río Huachecsa. El intenso fracturamiento de zonas localizadas origina derrumbes hacia el río. En la zona de Cochabambas (Vía Chavín – Nunupata se observan suelos residuales (Q-chi/re) de la formación Chimú compuestos por suelo limoso y fragmentos angulosos de rocas areniscas.

Figura 27. Secuencia sedimentaria de la formación Chimú

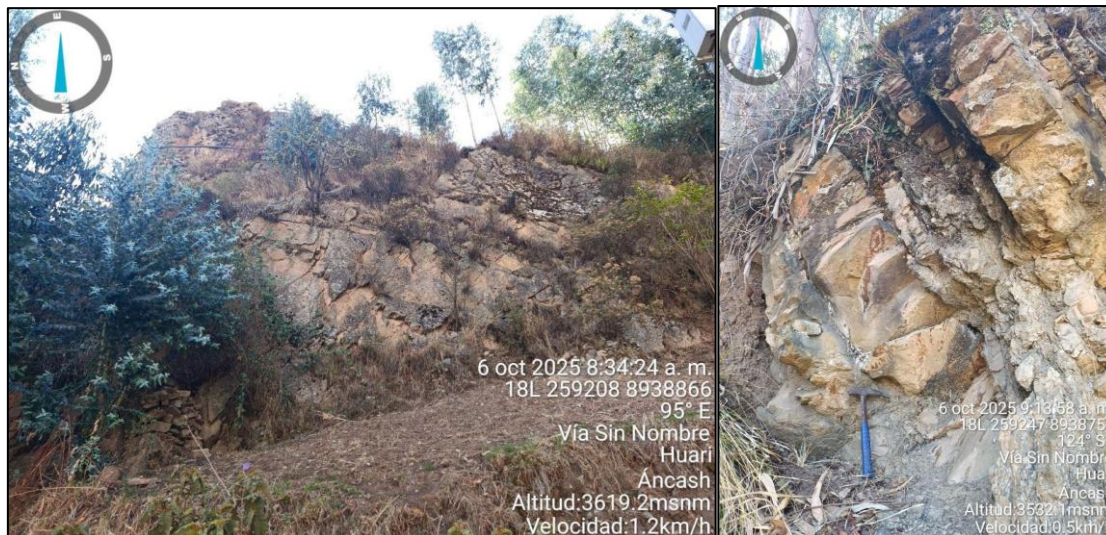
- **Formación Carhuaz (Ki-Ca):** Aflora en los flancos del cerro donde se asienta Nunupata. Está conformado por areniscas grises en bancos de 10 a 40 cm, moderadamente fracturada con rellenos limpios o con presencia de limos, ligeramente meteorizados. La estratificación presenta un rumbo de N10°W y buzamiento de 65°SW. Se estima una resistencia a la compresión uniaxial entre 80 a 100 MPa. En zonas puntuales se ha observado la presencia de intercalaciones de

Figura 28. Formación Carhuaz aflorando en la ladera de Nunupata  
Fuente: Equipo Técnico EVAR Monumento Arqueológico Chavín de Huántar (2025)

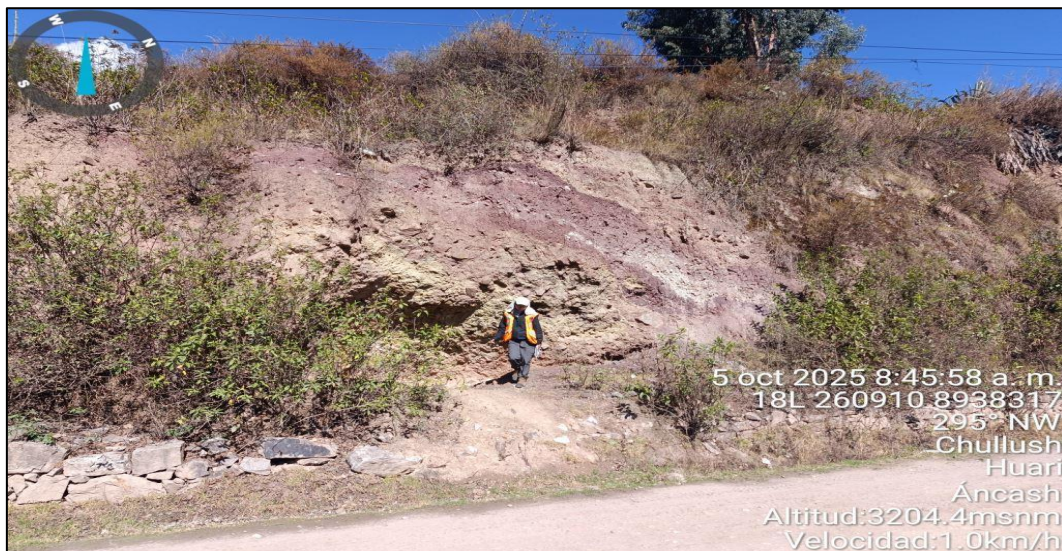
- **Vertiente coluvio deluvial (V-cd):** Esta geoforma está conformada por sedimento clástico cuya fracción gruesa presenta aristas angulosas de tamaños entre 0.05 a 0.20 m sostenidos en una matriz limo arenosa con presencia asilada de bloques de tamaños mayores de 0.20 m. Esta geoforma predomina en las laderas de las montañas modeladas en rocas sedimentarias, presentan pendientes entre 20° a 65°.

Figura 32. Geoforma vertiente coluvio deluvial en vía adyacente al Monumento Chavín  
Fuente: Equipo Técnico EVAR Monumento Arqueológico Chavín de Huántar (2025)

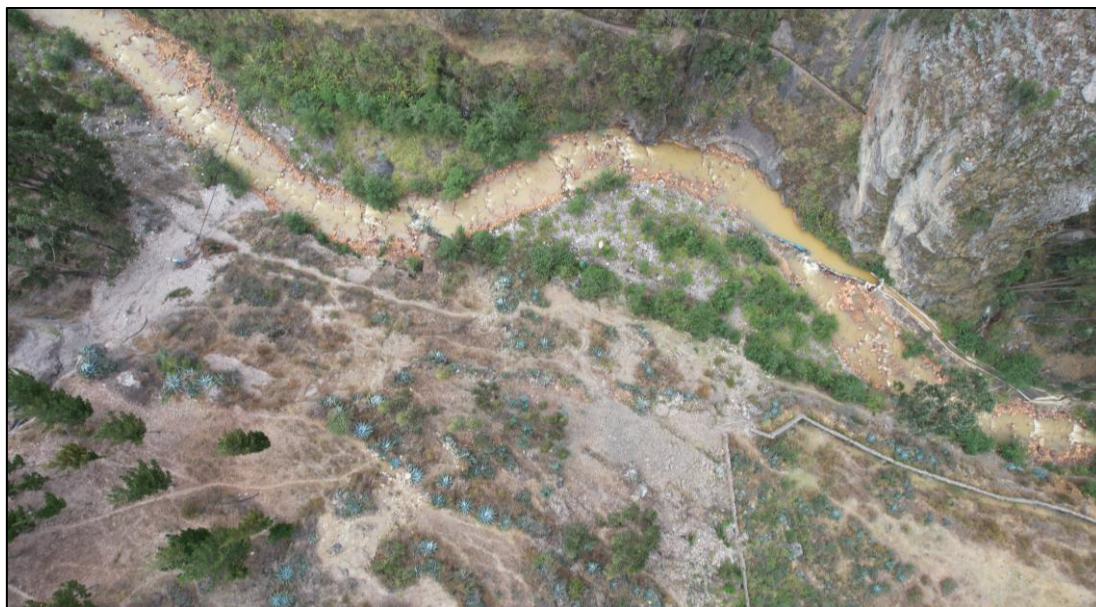
- **Vertiente coluvial (V-co):** Son geoformas ubicadas principalmente en la ribera del río Huachecsa o zonas con pendientes altas. Principalmente esta conformados por depósitos clásticos provenientes de caída de los clastos de los macizos ubicadas en las zonas altas. En general presentan un mayor predominio de la fracción gruesa y presentan compacidades sueltas a medianamente densas.

Figura 35. Depósitos coluviales en la ribera del río Huachecsa

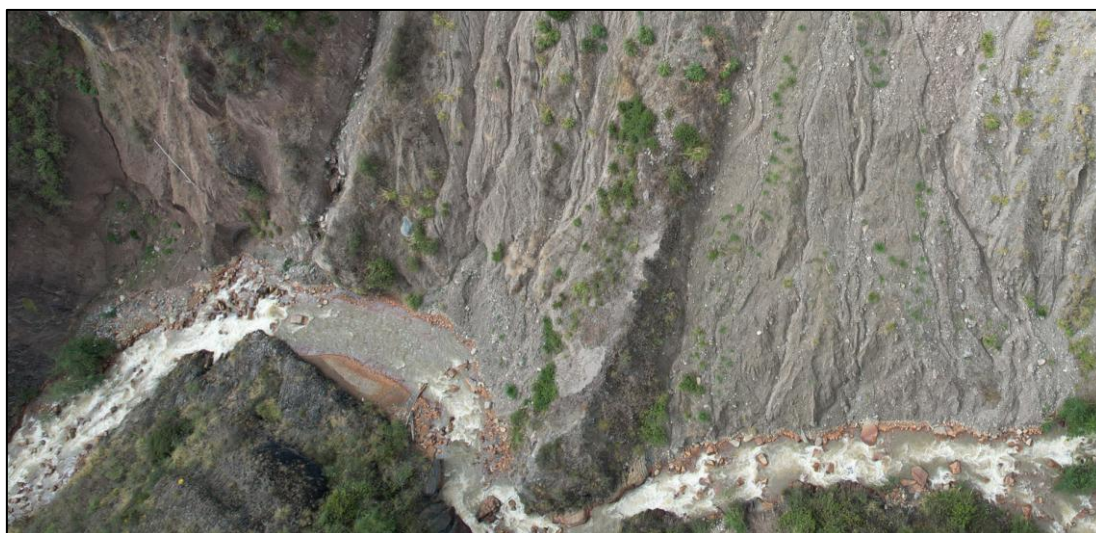
Figura 36. Depósitos coluviales en la ribera del río Huachecsa, sector deslizamiento Nunupata

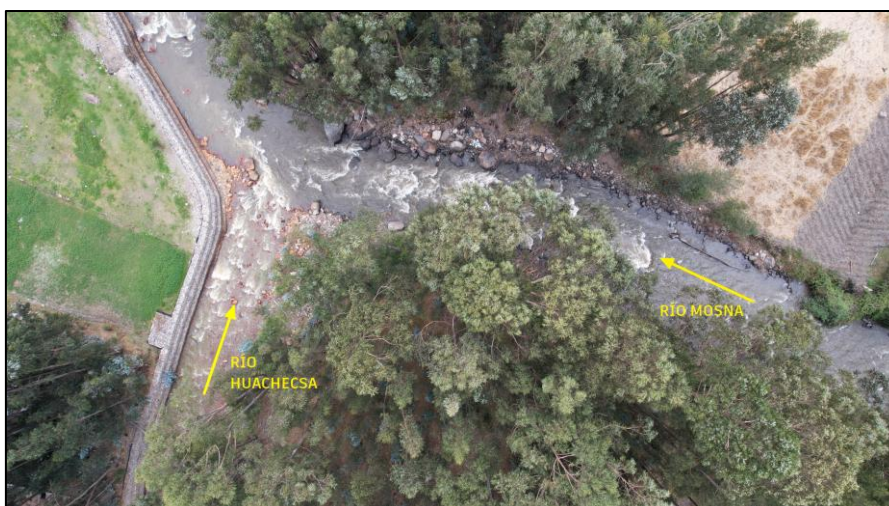
- **Llanura de inundación (LI-i):** Son geoformas ubicadas cerca de la confluencia del río Huachecsa con el río Mosna debido que en esta zona se amplía ligeramente el cauce y existen terrenos adyacentes casi al mismo nivel. En tiempos de avenida son inundados. Están conformados por gravas, bolones y bloques de roca transportados por el río, son susceptibles a la remoción.

Figura 37. Llanuras de inundación en la confluencia de los ríos Huachecsa y Mosna  
Fuente: Equipo Técnico EVAR Monumento Arqueológico Chavín de Huántar (2025)

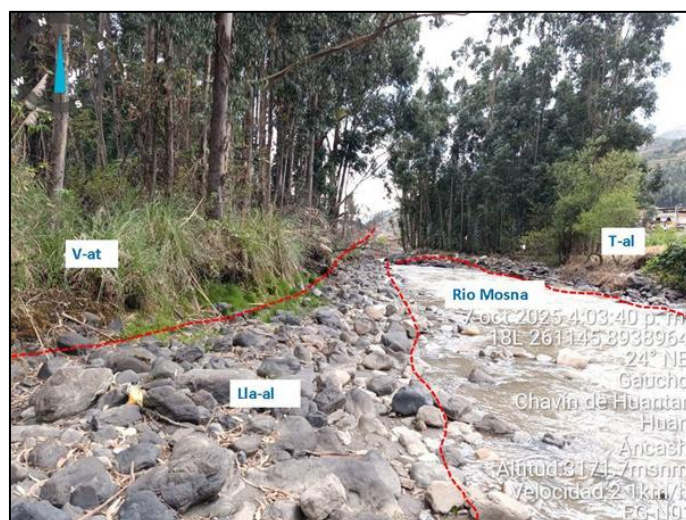
- **Vertiente aluvio torrencial (V-at):** Geoforma denudacional y/o depositacional formada por la deposición muy rápida de sedimentos transportados en eventos de flujos extraordinarios activados en tiempos de avenidas. Están conformados por una mezcla desordenadas de bloques, bolones, gravas, arenas, limos y arcillas. Los sedimentos de esta geoforma presentan varios estadios de deposición, debido que las zonas más altas del río Huachecsa presenta evidencias de haber represamientos y posteriores flujos de detritos. Un ejemplo cuyo registro se tiene es el ocurrido en 1945, que se caracterizó por ser un flujo con predominio de fracción fina.

Figura 39. Geoformas como vertiente aluvio torrencial, llanura de inundación, terraza aluvial y río Mosna  
Fuente: Equipo Técnico EVAR Monumento Arqueológico Chavín de Huántar (2025)

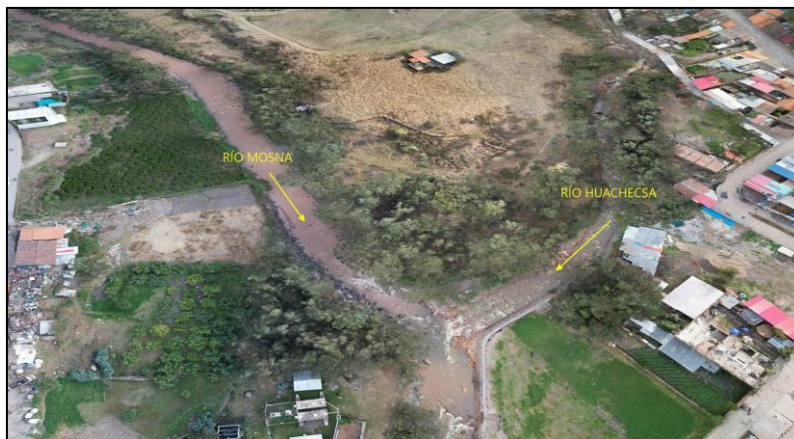
- **Río (Ri):** Corresponden a los cauces de los ríos Huachecsa y Mosna, los cuales son estrechos. El río Huachecsa presentan anchos entre 5 a 10 m, delimitados por las márgenes rocosas principalmente y el río Mosna presenta ancho de 15 m aproximadamente. Presentan cursos curvilíneos y presentan un solo canal.

Figura 40. Ríos Huachecsa y Mosna

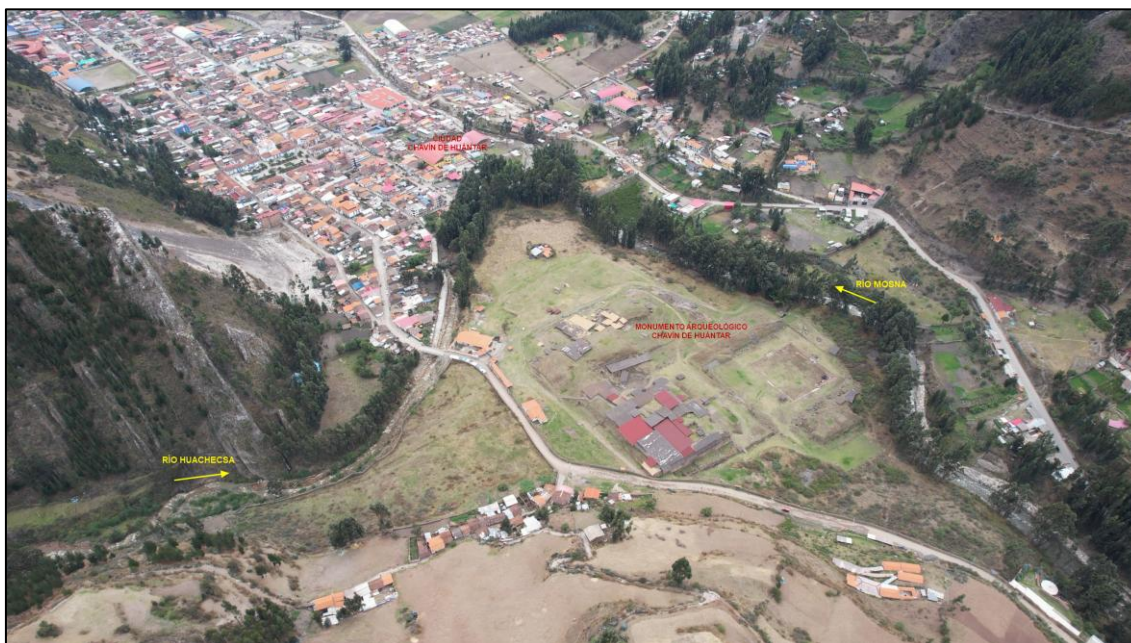
El área de estudio comprende el río Huachecsa en la zona del Monumento Arqueológico Chavín de Huántar y su entorno, donde se observan depósitos aluviales y materiales rocosos meteorizados. La configuración fisiográfica del territorio está condicionada por la dinámica geomorfológica propia de la cuenca del río Huachecsa, presentando una combinación de laderas de gran pendiente e inestables. Estas condiciones físicas constituyen el marco territorial sobre el cual se emplaza el Monumento Arqueológico Chavín de Huántar y determinan la necesidad de evaluar el comportamiento del flujo de detritos del río Huachecsa (ver Figura 47).

Figura 47. Vista del río Huachecsa y el Monumento Arqueológico Chavín de Huántar

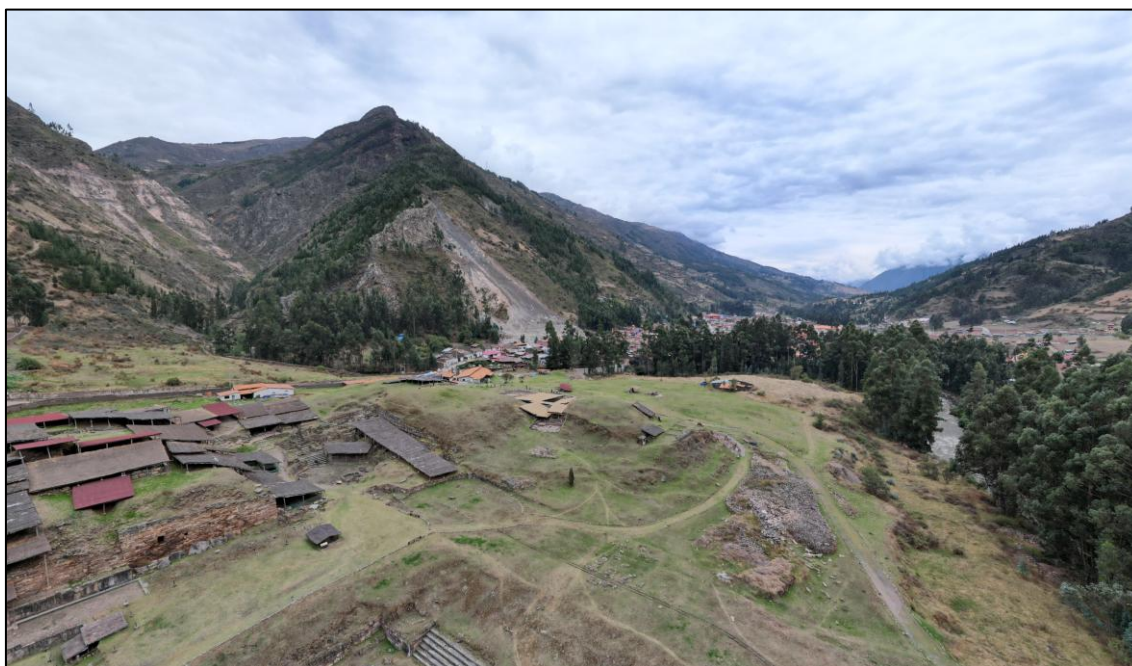
El área geográfica a evaluar forma parte de un ecosistema altoandino donde predominan áreas agrícolas, pastizales y vegetación arbustiva, asociados al valle del río Mosna y a las laderas que lo delimitan. La cobertura vegetal presenta una distribución heterogénea, disminuyendo en los sectores de mayor pendiente y en las zonas afectadas por procesos de erosión y movimientos en masa (ver Figura 48).

Figura 48. Vista del ecosistema y cobertura vegetal en el entorno del monumento arqueológico  
Fuente: Equipo Técnico EVAR Monumento Arqueológico Chavín de Huántar (2025)

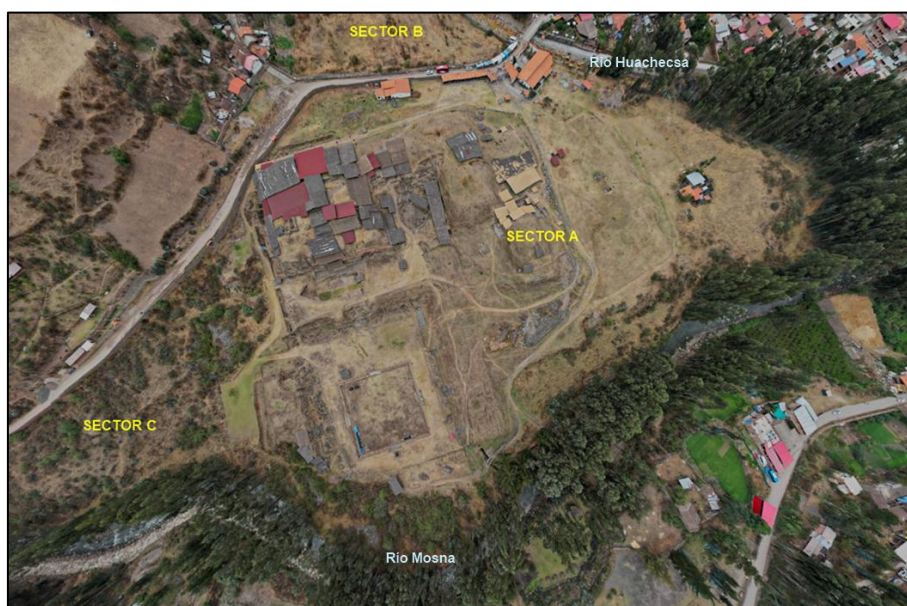
- **El Sector C**, corresponde al extremo sur del monumento arqueológico, se encuentra paralelo a la Trocha Carrozable que permite el ingreso hacia el distrito. En esta área se evidencia una mínima parte de construcciones arqueológicas en superficie. Se encuentra parcialmente afectada por construcciones de viviendas, así como el uso como terrenos agrícolas. En su interior un muro perimétrico delimita la trocha carrozable.

Figura 50. Vista de los sectores A, B y C del Monumento Arqueológico Chavín de Huántar  
Fuente: Equipo Técnico EVAR Monumento Arqueológico Chavín de Huántar (2025)

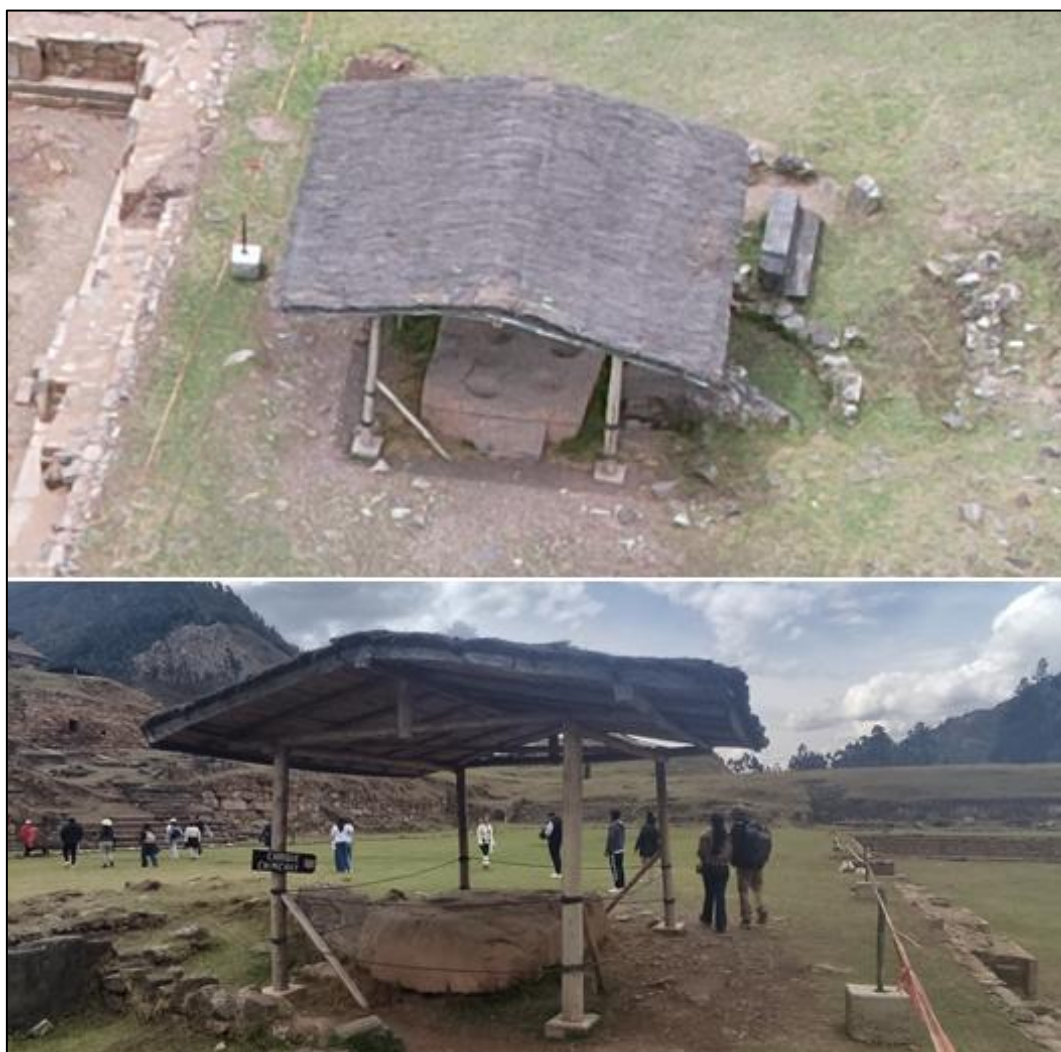
Corresponde al Altar Choque Chinchay, ubicado en la esquina sur oeste de la Plaza Mayor, es un bloque monolítico cúbico que presenta en su superficie siete tallas de concavidades circulares de similares dimensiones y en uno de sus lados está tallado un espacio rectangular a desnivel.

Figura 52. Vista del Altar Choque Chinchay

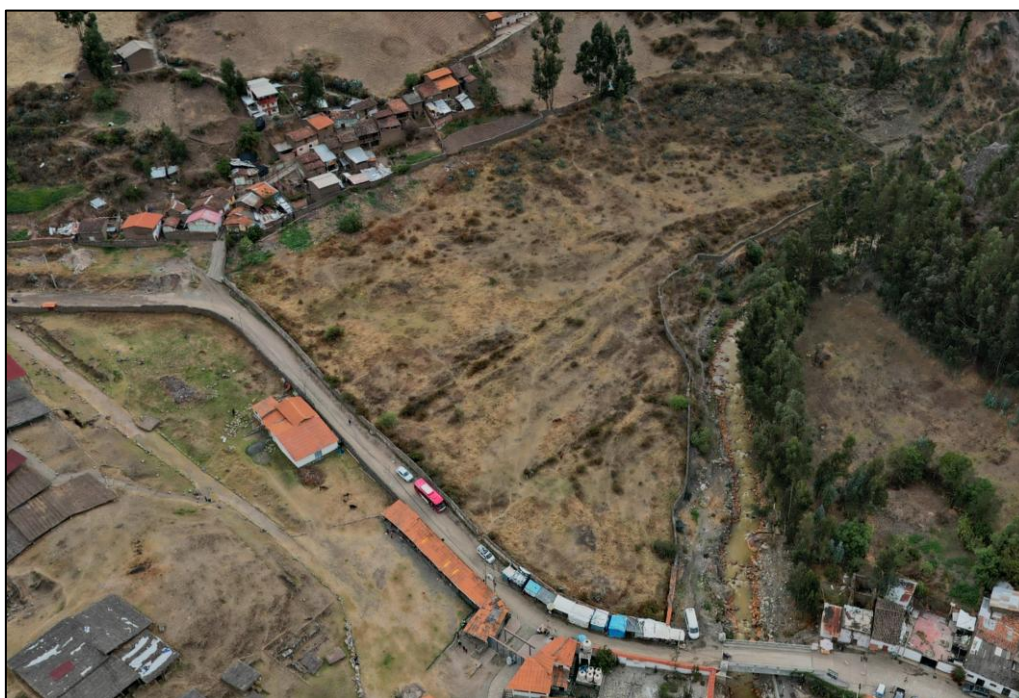
Corresponde a una Plataforma, cuyas cabeceras de muros de contención se observan tenuemente en su superficie. No se puede caracterizar su infraestructura debido a que no se han realizado excavaciones arqueológicas y se encuentra delimitado por muros perimétricos. No hay acceso a los turistas.

Figura 53. Vista del Campo Oeste

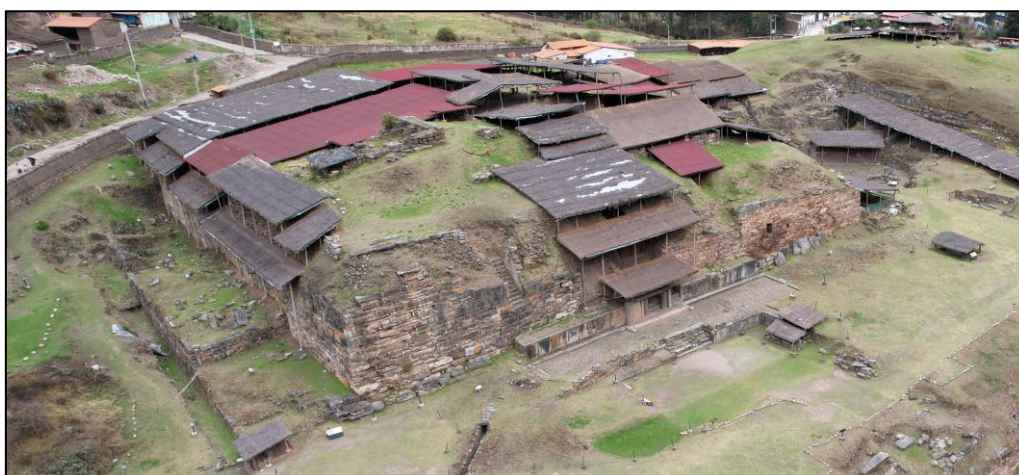
Corresponde a la plataforma central monumental con acceso de escaleras hasta su cima donde aún se aprecian restos de dos recintos cuadrangulares dispuestos paralelamente. En su fachada sur aún quedan restos de litoesculturas, cabezas clavadas y aleros. En su interior existen la Galería Doble Ménsula y Galería Los Cautivos a modo de corredores con pequeños recintos a modo de celdas, donde se evidencian fallas estructurales y muros pandeados.

Figura 54. Vista del Edificio A

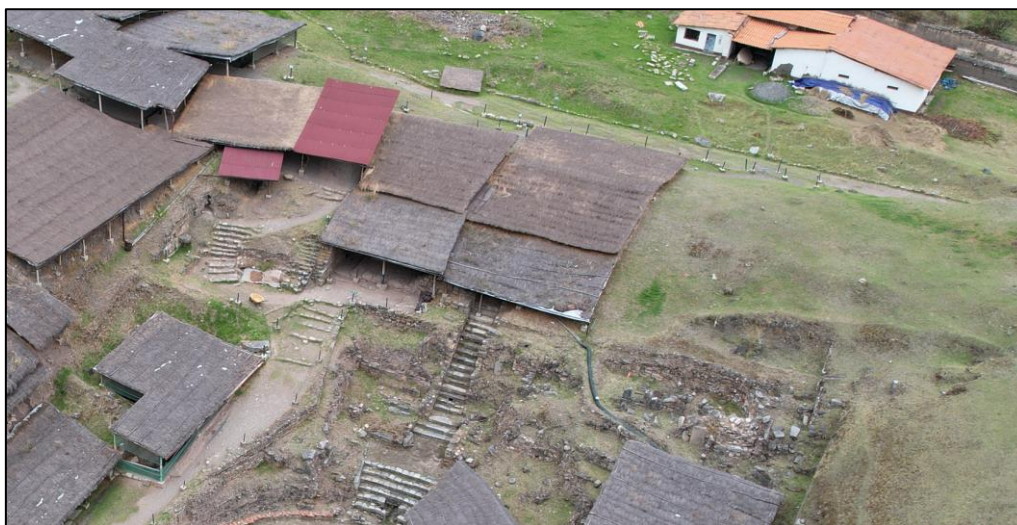
Corresponde a la plataforma central monumental con acceso de una escalera en su eje central. En su interior existe la Galería Lanzón a modo de corredores con pequeños recintos a modos de celdas, en donde se encuentra el Lanzón de Chavín, que es un gran monolito de granito con una altura de 4.54 metros y representa una deidad suprema antropomorfa. Asimismo, se evidencian fallas estructurales y muros pandeados en la Galería Lanzón.

Figura 57. Vista del Edificio B

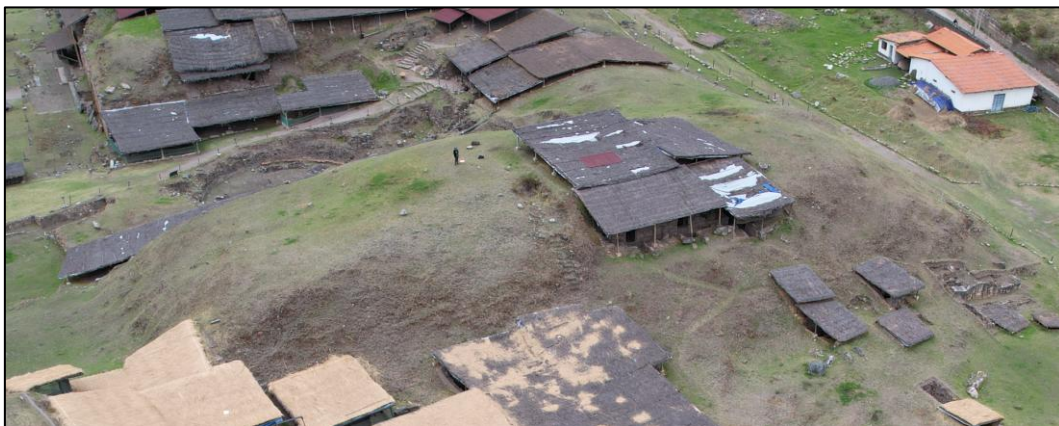
Corresponde a la plataforma lateral monumental, en su interior existe la Galería El Loco a modo de corredores con pequeños recintos a modos de celdas. No hay acceso de turistas hacia esta instalación y lo recorren al pie por el lado oeste.

Figura 59. Vista del Edificio C

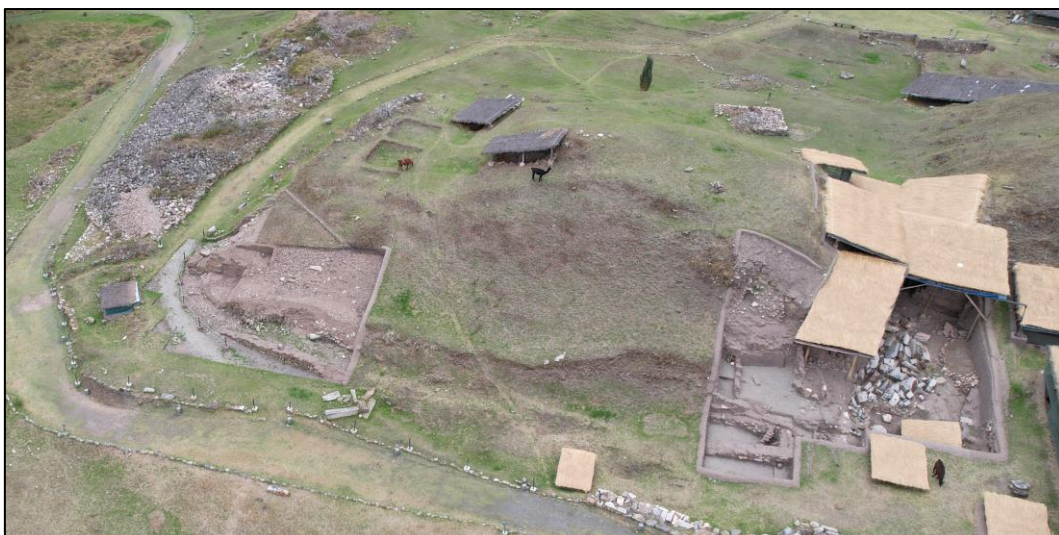
Corresponde a la plataforma lateral monumental, en su interior existen galerías a modo de corredores con pequeños recintos a modos de celdas. No hay acceso de turistas hacia esta instalación y lo recorren al pie por sus lados norte y este.

Figura 60. Vista del Edificio D
