Dirección  
Desconcentrada de Cultura  
de Áncash

# ESTUDIO DE EVALUACIÓN DEL RIESGO POR FLUJO DE DETRITOS DEL RÍO HUACHECSA EN EL MONUMENTO ARQUEOLÓGICO CHAVÍN DE HUÁNTAR, DISTRITO DE CHAVÍN DE HUÁNTAR, PROVINCIA DE HUARI, DEPARTAMENTO DE ÁNCASH

DICIEMBRE 2025

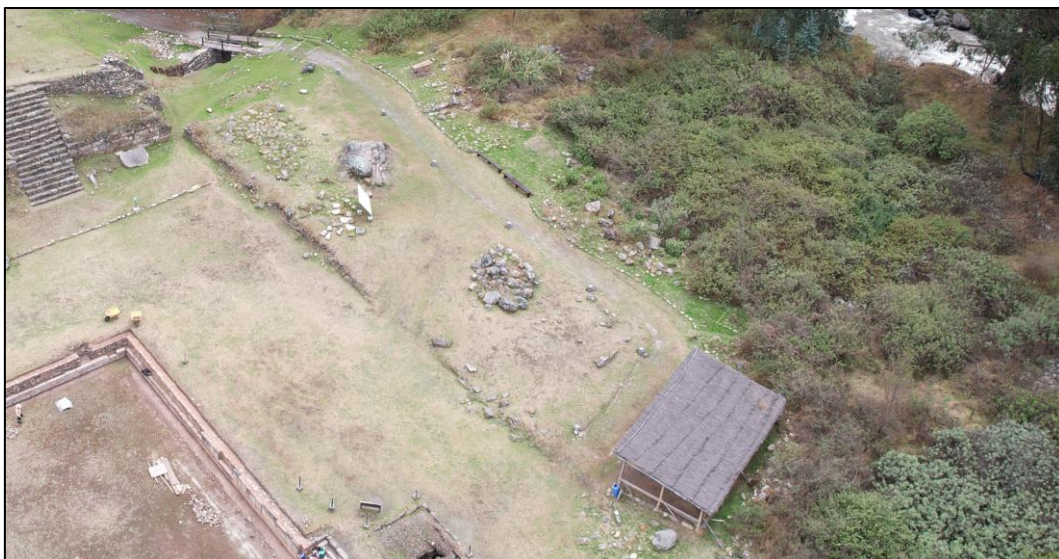
Corresponde a la plataforma central este, cuya cabecera de muros de contención se observa tenuemente en la superficie. No se puede caracterizar su infraestructura debido a que no se han realizado excavaciones arqueológicas. Los turistas lo recorren al pie de su perímetro.

Figura 61. Vista del Edificio E

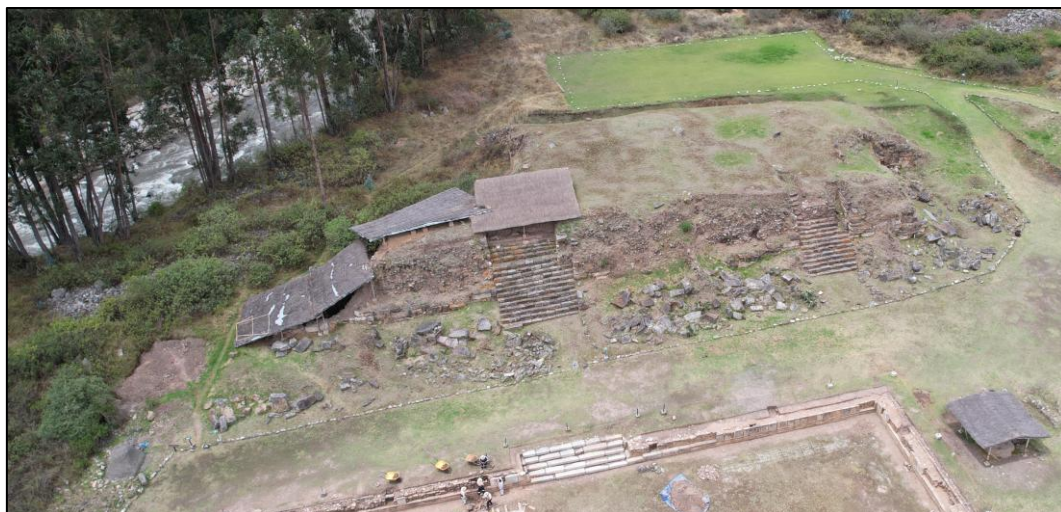
Corresponde a la plataforma lateral con acceso a través de tres escaleras encajadas en su lado norte. Los turistas lo recorren al pie de su lado norte y oeste. Se observa un corte del edificio en su extremo sureste a consecuencia del desborde del río Mosna en el año 1933.

Figura 63. Vista del Edificio G

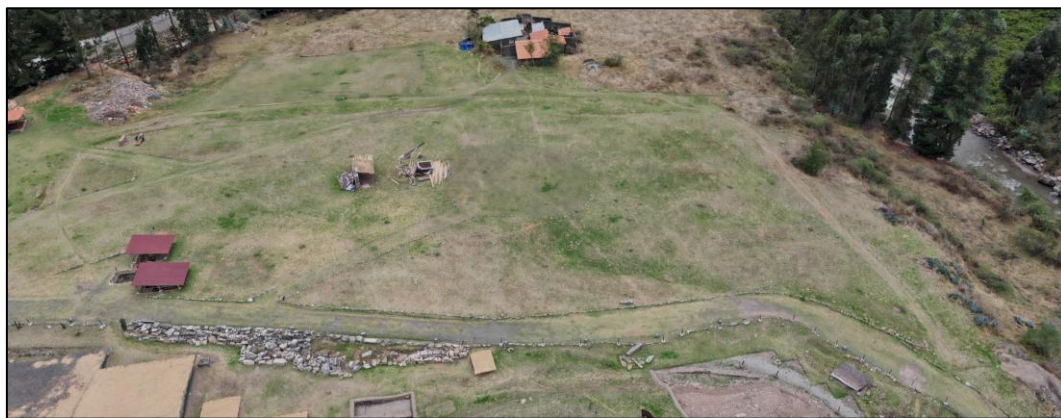
Corresponde a una plataforma de menores dimensiones, cuya cabecera de muros de contención se observan tenuemente en la superficie. No se puede caracterizar su infraestructura debido a que no se han realizado excavaciones arqueológicas y los turistas lo recorren al pie de su lado sur.

Figura 64. Vista de la Plataforma Norte

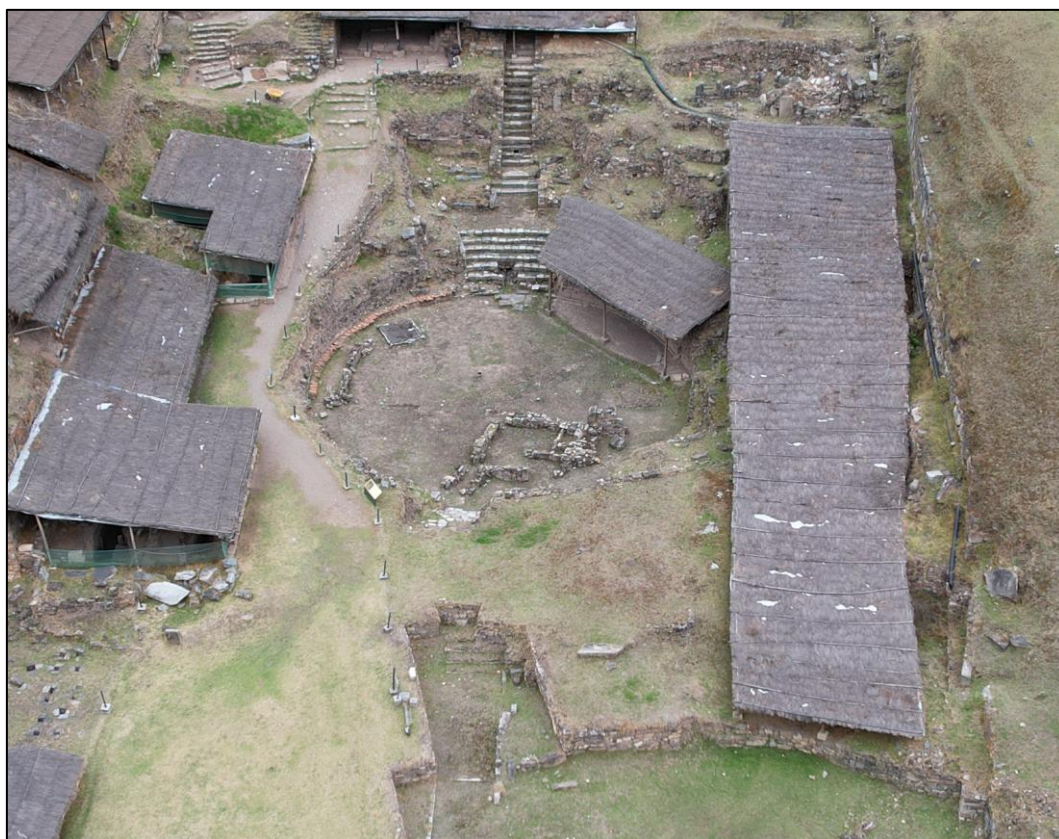
Corresponde a una plaza circular a desnivel o hundida, a la que se accede por dos escaleras dispuestas en un eje este-oeste, desde el exterior y hacia la cúspide del Edificio B, respectivamente. Los muros que conforman su perímetro muestran lápidas cuadrangulares y rectangulares, estas últimas a modo de zócalos, donde se han grabado litoesculturas a plano relieve, de personajes antropomorfos y felinos dispuestos a modo de una procesión hacia la escalera oeste, respectivamente. Los turistas recorren su perímetro externo del lado sur, no ingresan a su interior.

Figura 65. Vista de la Plaza Circular

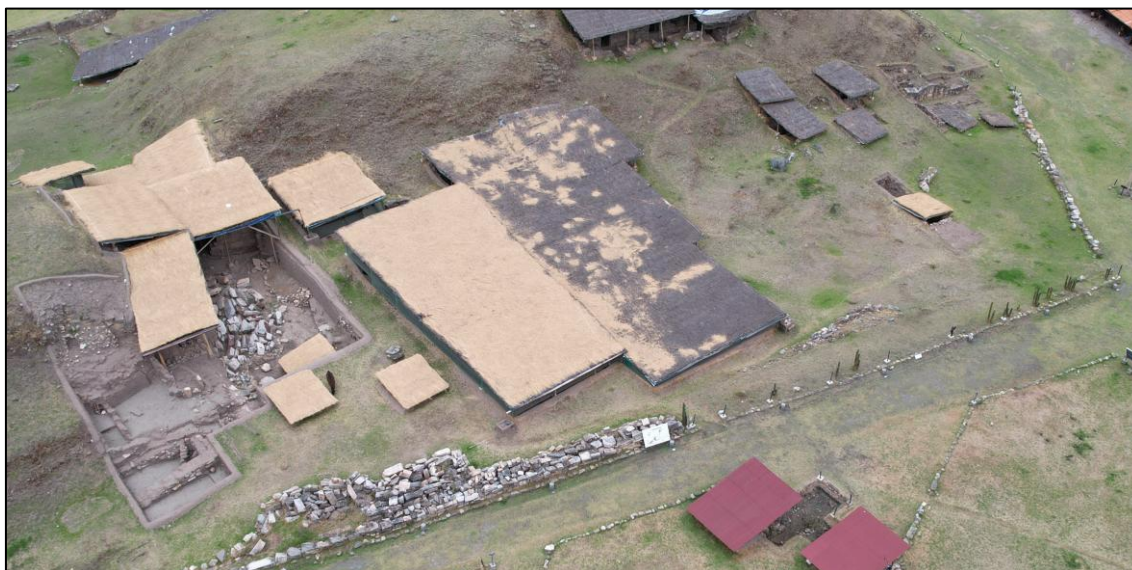
Corresponde a una plataforma con banquetas, canaletas superficiales y piso empedrado, en su interior existe la Galería La Explanada (descubierta en 2013) a modo de corredores con pequeños recintos a modos de celdas. No hay acceso de turistas hacia esta instalación y lo recorren al pie por el lado norte.

Figura 66. Vista de la Plaza de la Explanada

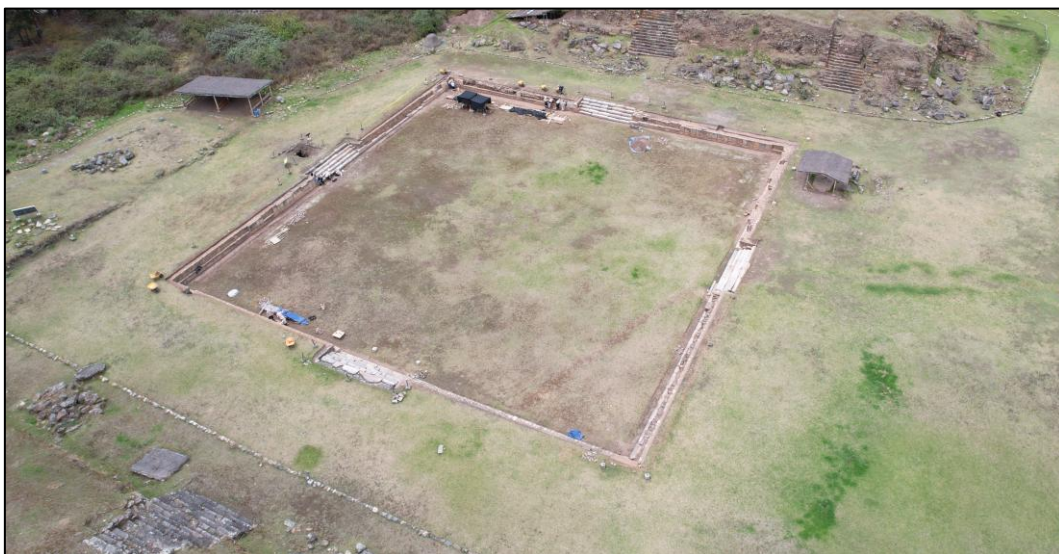
Corresponde a una plaza cuadrangular a desnivel o hundida, a la que se accede por cuatro escaleras axiales dispuestas al centro de sus cuatro lados. La Plaza Mayor esta flanqueada por los edificios E, F, G y A. Los muros que conforman sus muros de contención perimétricos están compuestos de lápidas cuadrangulares y rectangulares. Los turistas recorren su perímetro externo e ingresan a su interior.

Figura 68. Vista de la Plaza Mayor

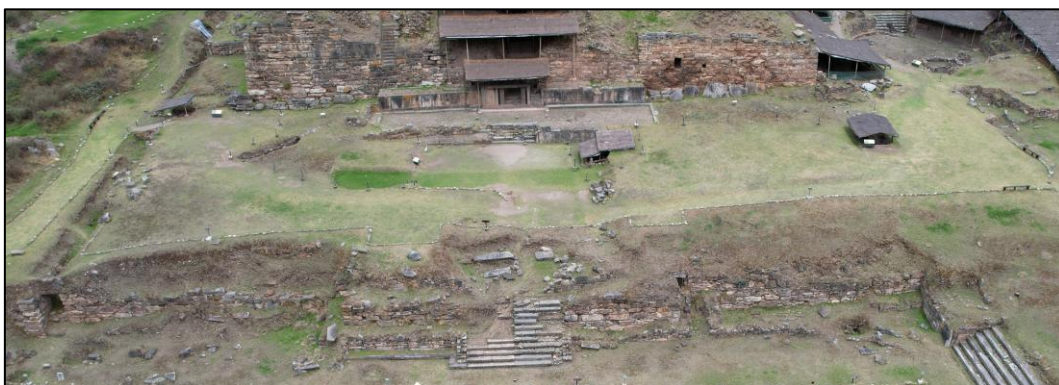
Corresponde a una plaza cuadrangular, de menores dimensiones, a desnivel o hundida que se encuentra al medio de una plataforma construida al frente del frontis del Edificio A. Esta plaza muestra dos escaleras de acceso colocadas al centro de sus muros este y oeste. Estas escaleras están dispuestas en el mismo eje de las escaleras de la Plaza Mayor y del Edificio A. Los muros que conforman su perímetro muestran lápidas cuadrangulares y rectangulares pequeñas y se estima que algunas de ellas presentaban litoesculturas que ahora están expuestas en el Museo Nacional Chavín. Los turistas recorren su perímetro externo del lado sur, no ingresan a su interior.

Figura 69. Vista de la Plaza Menor

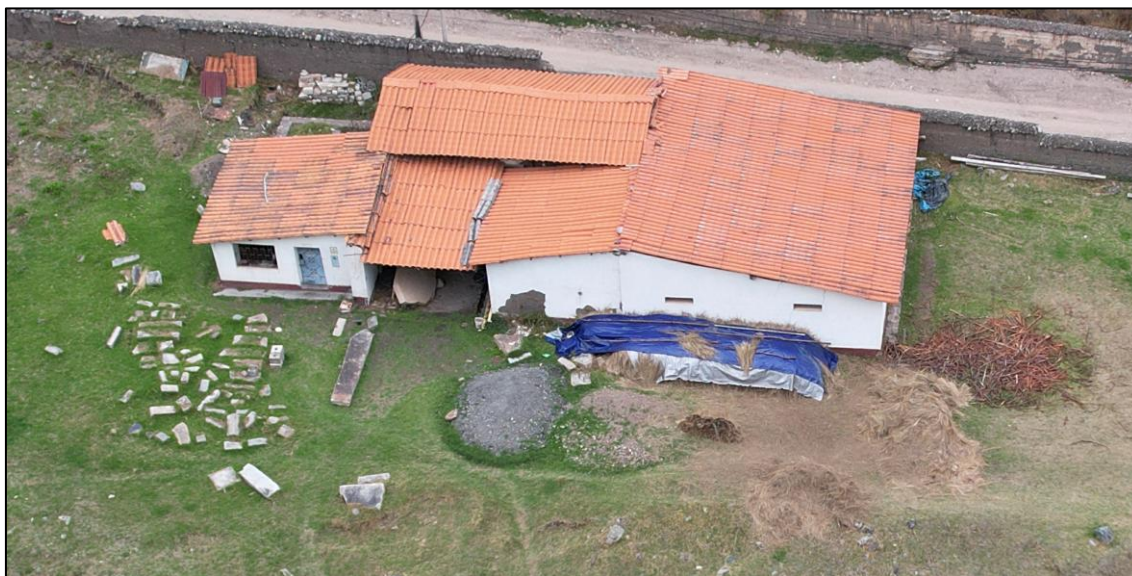
Corresponde a una estructura de material de adobe/tapia de una sola planta, techada completamente con teja andina de fibrocemento, conformada por tres recintos adyacentes y dispuestos de sur a norte, los cuales cuentan con puertas de acceso independientes. Estos espacios sirven como almacenes de materiales arqueológicos, sobre todo litoesculturas, artefactos líticos y bloques de piedras del monumento arqueológico.

Figura 70. Vista del Almacén 1

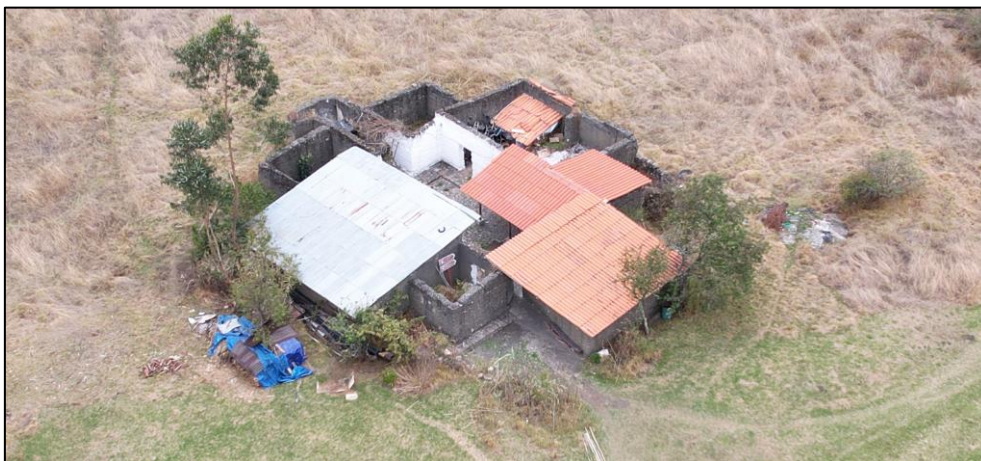
Corresponde a una estructura de material de adobe/tapia de una sola planta, techada parcialmente con teja andina de fibrocemento y calamina, conformada por nueve recintos adyacentes y dispuestos de sur a norte, los cuales algunos cuentan con puertas de acceso independientes. Estos espacios sirven como almacenes de materiales diversos.

Figura 71. Vista del Almacén 2

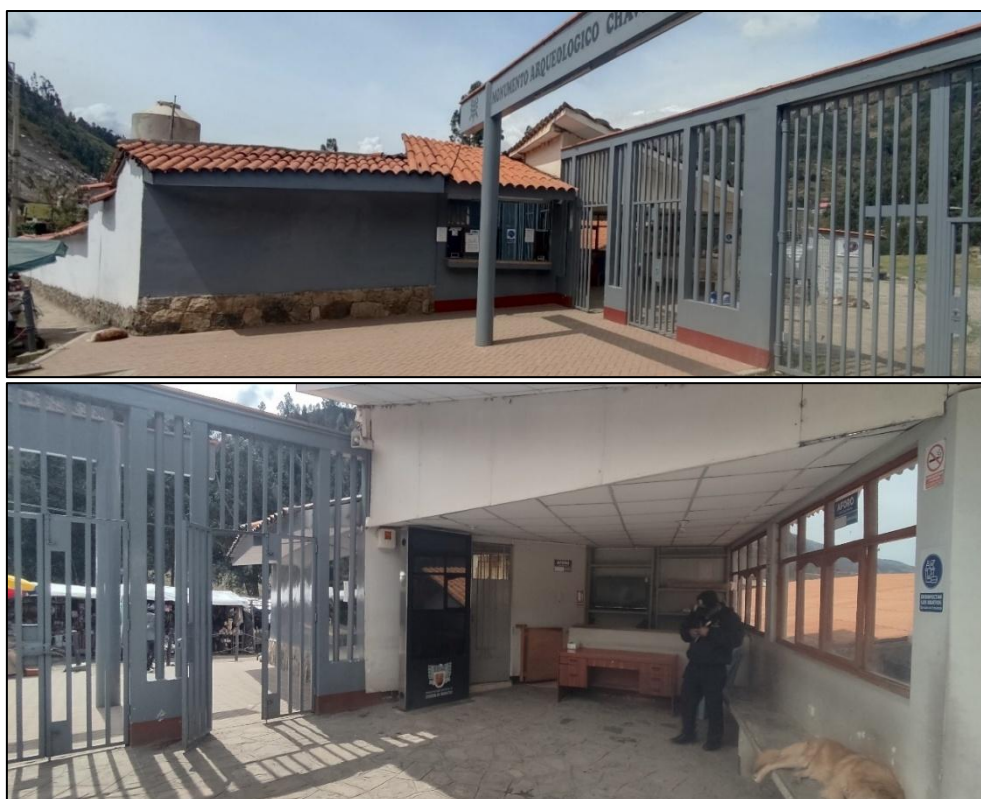
Corresponde a una estructura de material noble de una sola planta, techada con teja andina de fibrocemento y conformada por tres recintos. El primero es la boletería propiamente dicha, seguida de un área de guardarropa o equipajes adyacente a un pequeño recinto de recepción.

Figura 73. Vista de la Boletería

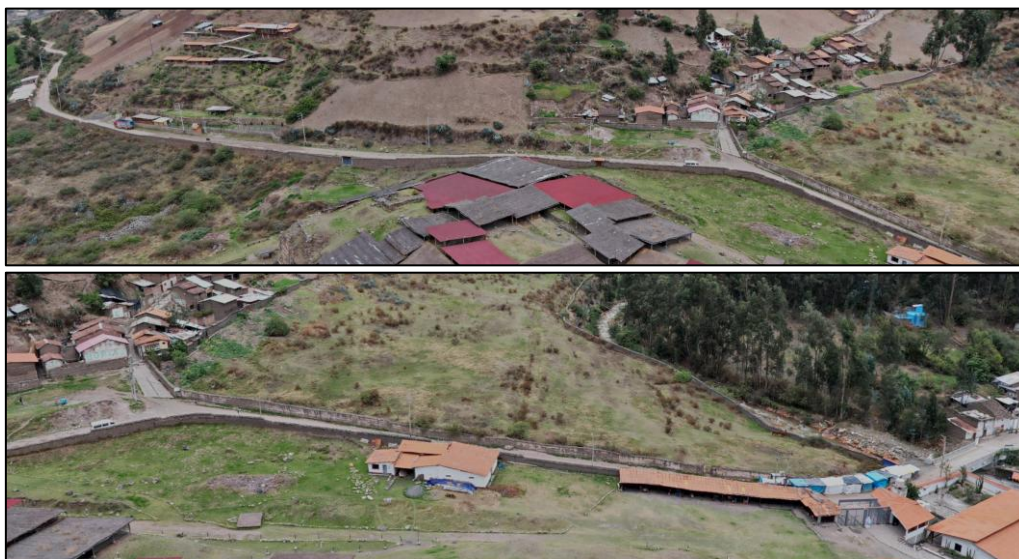
Corresponde a muros de adobe/tapial de longitud total aproximada de 1.13 km y 2 metros de altura aproximada, a excepción del lado oeste que tiene una mayor altura por el desnivel de los terrenos colindantes. Este cerco se ubica en varios de sus flancos del monumento arqueológico, a excepción del lado del río Mosna, cumpliendo la función de protección y seguridad al monumento arqueológico, limitando con ello la incursión de personas ajenas, invasores y otros que puedan atentar las infraestructuras. Debido a las condiciones climáticas de la zona, falta de un drenaje adecuado del escurrimiento pluvial y la antigüedad, el muro presenta deterioros que deben ser priorizados para su mantenimiento permanente.

Figura 74. Vista aérea del Cerco Perimétrico

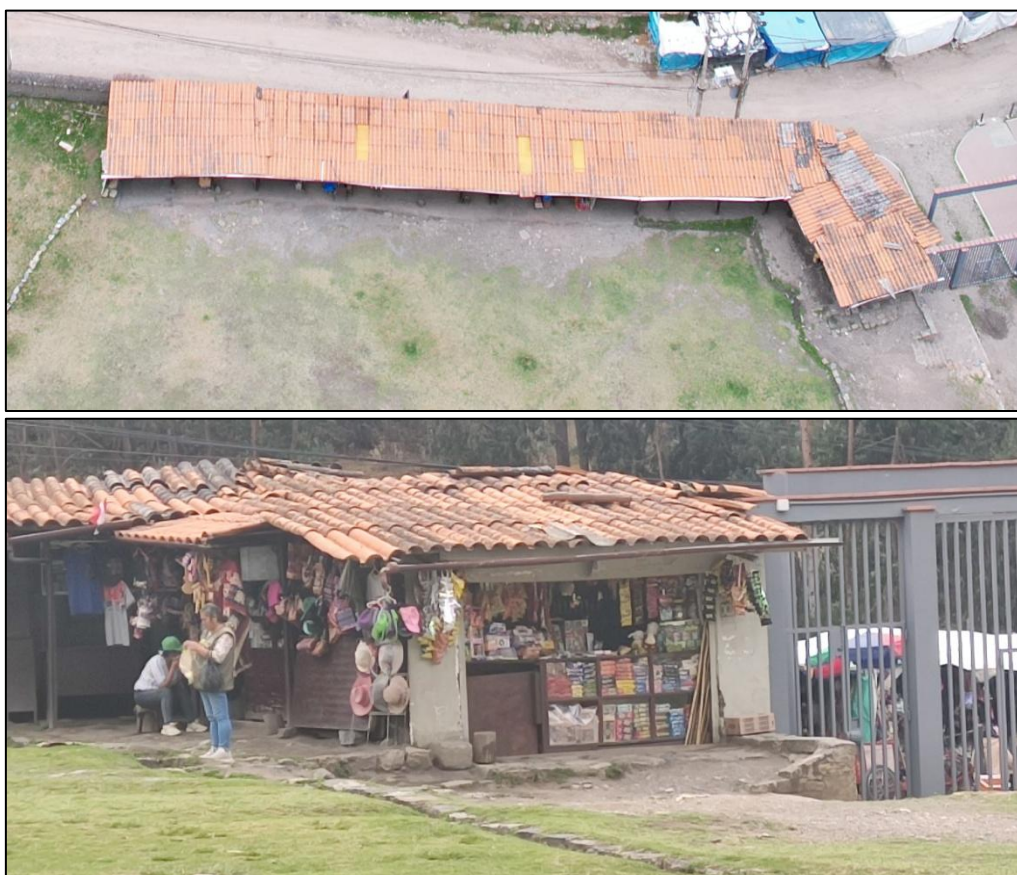
Corresponden a pequeñas estructuras cuadrangulares de material de madera de una sola planta, techada con teja andina de fibrocemento, que sirven como kioscos de venta de artesanías y algunos productos de consumo.

Figura 76. Vista de los Kioscos

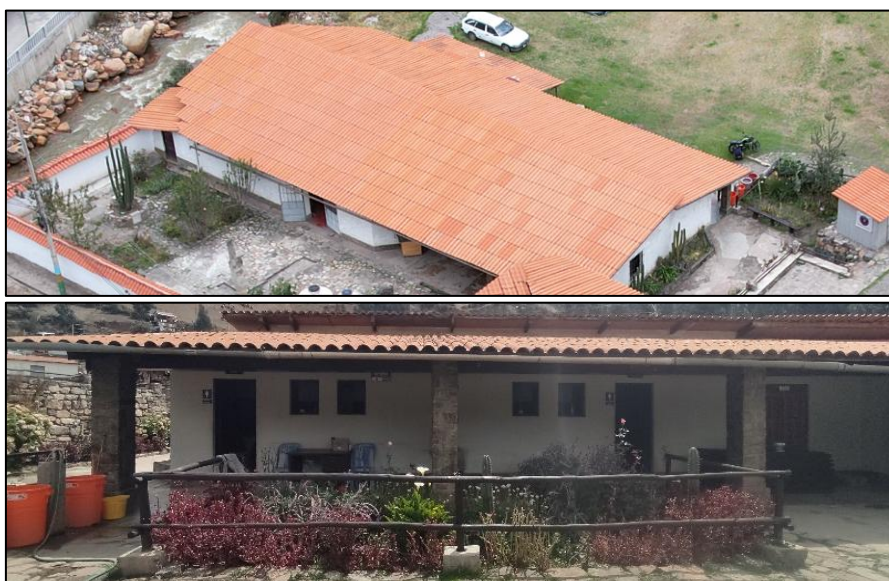
Corresponde a una estructura de material de adobe/tapia de una sola planta, techada con teja andina de fibrocemento, conformada por tres recintos y un área de servicios higiénicos para los visitantes. De este a oeste, se tiene un amplio espacio rectangular, que anteriormente fue una sala de exhibición, seguida de una pequeña oficina y otro amplio recinto, adyacente se encuentran los servicios higiénicos.

Figura 77. Vista de las Oficinas

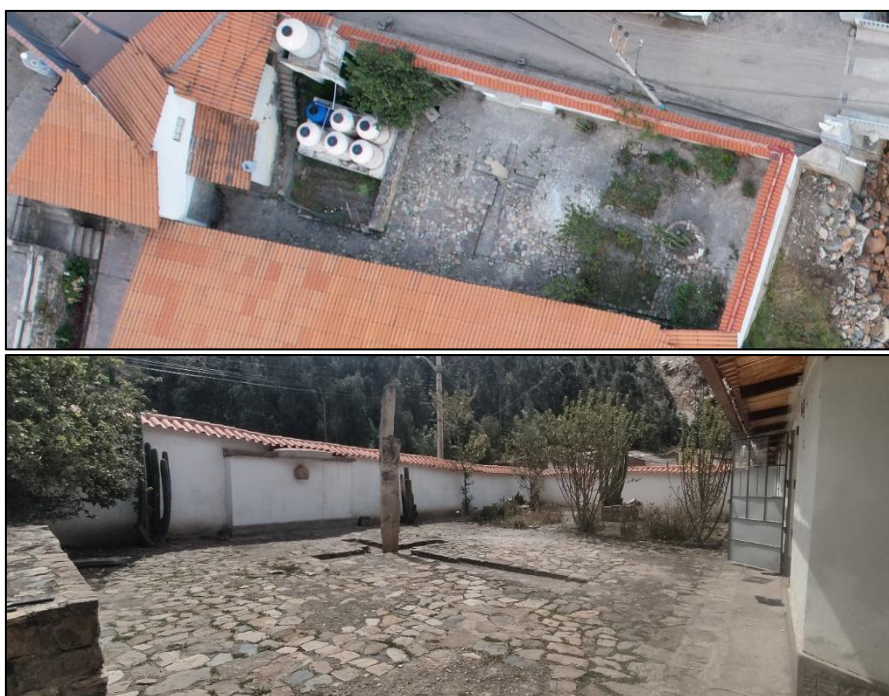
Corresponde a un amplio patio rectangular, cercado a cielo abierto, construido de material de adobe/tapia y piedra, en cuyo interior se encuentran algunas réplicas de las litoesculturas más emblemáticas de Chavín de Huántar. Además, presenta jardines y es un área de recreo para los visitantes.

Figura 78. Vista del Parque Lítico

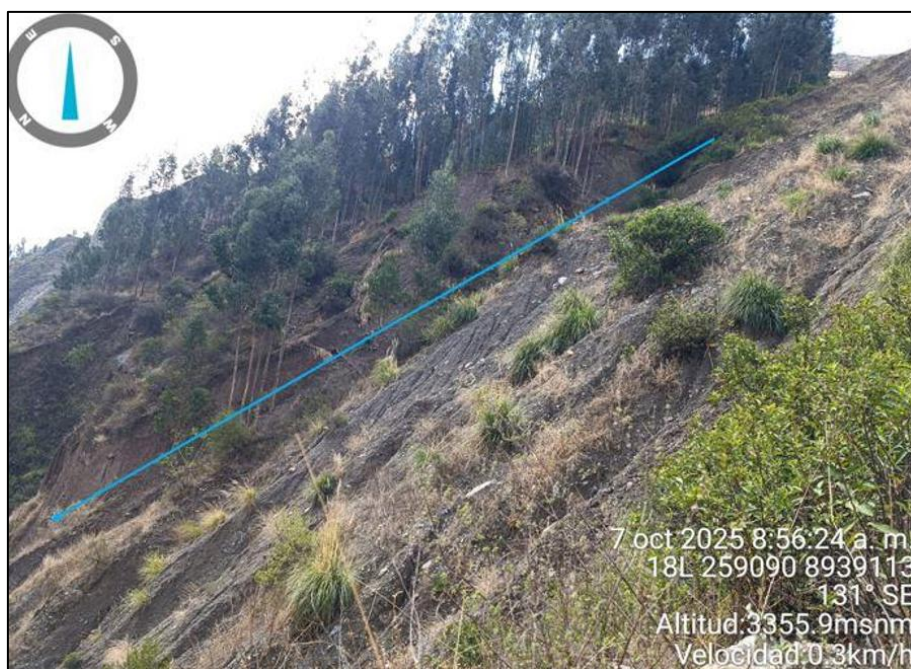
Con respecto a la avalancha de rocas, este peligro se identifica puntualmente en las partes altas del centro poblado de Nunupata, y corresponde a la caída de fragmentos rocosos desde la ladera. Por otro lado, la erosión de laderas constituye un fenómeno de tipo hidrometeorológico, caracterizado por la remoción y transporte de materiales de la ladera debido a la acción de aguas de escorrentía producto del riego y las precipitaciones que aceleran e intensifican este proceso. Este peligro ha sido observado en el talud inferior del centro poblado de Nunupata, donde las aguas que erosionan la ladera drenan directamente hacia el río Huachecsa (ver Figura 87).

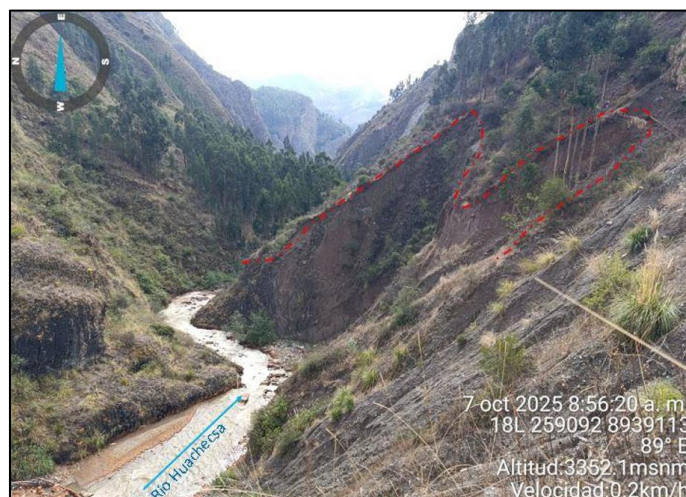
La caída de suelo y roca (derrumbes), se suelen presentar en las márgenes del río Huachecsa y en los cortes de la vía Chavín – Nunupata. Los materiales comprometidos en la estabilidad generalmente son una mezcla de clastos rocosos y suelo debido que son zonas de intenso fracturamiento y meteorización (ver Figura 88).

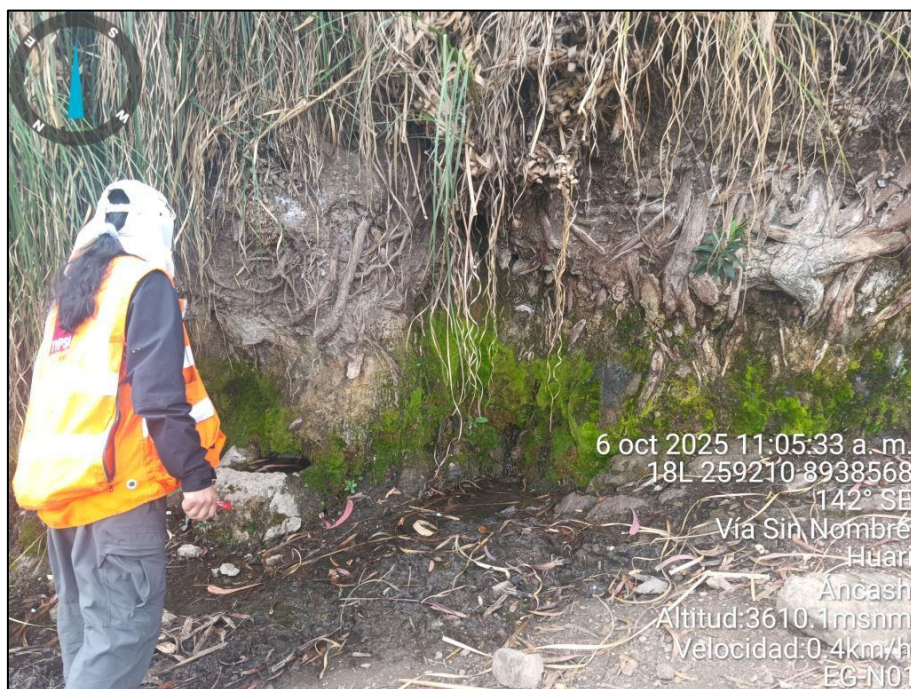
- Estado de la actividad: Inactivo latente
- Superficie de rotura inferida: Rotacional
- Forma de la escarpa: Semicircular
- Estilo de la escarpa: Única
- Longitud de la escarpa principal: 145 m
- Desnivel entre la escarpa principal y el pie del deslizamiento: 334 m
  - Salto principal o desplazamiento vertical (DV): menor a 2.5 m
  - Longitud de la masa desplazada: 640 m
  - Ancho de la masa desplazada: 60 m a 140 m.
  - Ancho en el pie del evento: 100 m
  - Área de deslizamiento: 62 460 m<sup>2</sup> (6 ha)
  - El avance del deslizamiento: retrogresivo

Figura 90. Escarpa lateral derecha del deslizamiento con surgencia de agua  
Fuente: Equipo Técnico EVAR Monumento Arqueológico Chavín de Huántar (2025)

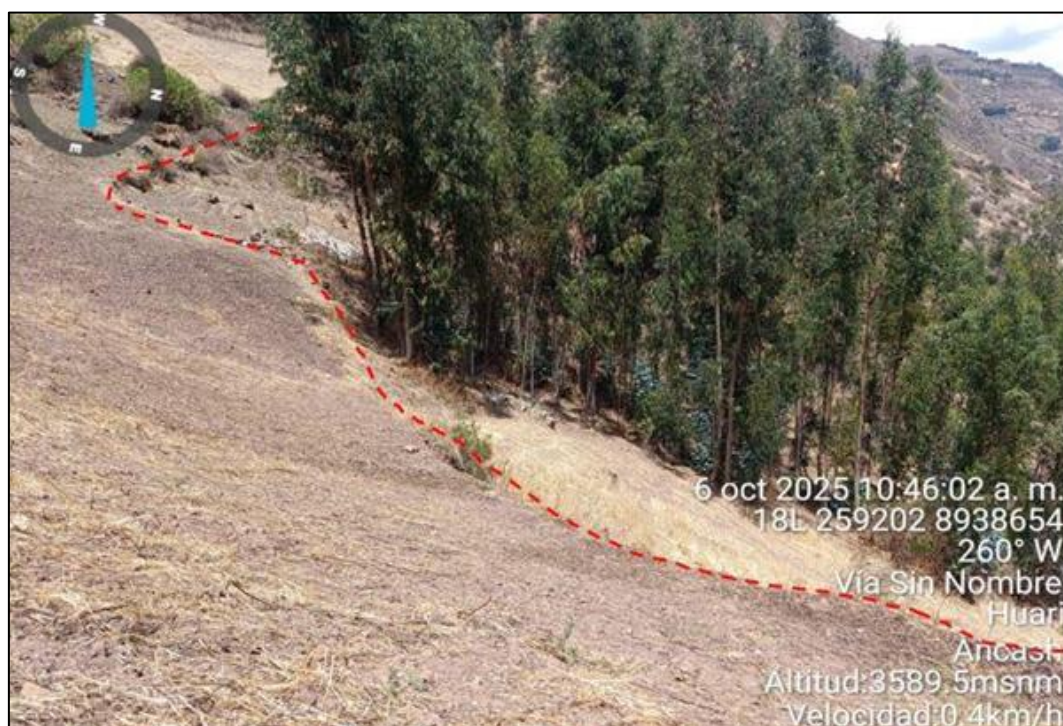
- Estado de la actividad: Inactivo latente
- Superficie de rotura inferida: Rotacional
- Forma de la escarpa: Semicircular - elongado
- Estilo de la escarpa: Única
- Longitud de la escarpa principal: 170 m
- Desnivel entre la escarpa principal y el pie del deslizamiento: 256 m
  - Salto principal o desplazamiento vertical (DV): 5 m
  - Longitud de la masa desplazada: 550 m
  - Ancho de la masa desplazada: 130 m a 200 m.
  - Ancho en el pie del evento: 24 m
  - Área de deslizamiento: 100 577 m<sup>2</sup> (10 ha)
  - El avance del deslizamiento: retrogresivo

Figura 91. Vista de la escarpa principal del deslizamiento Dez\_2

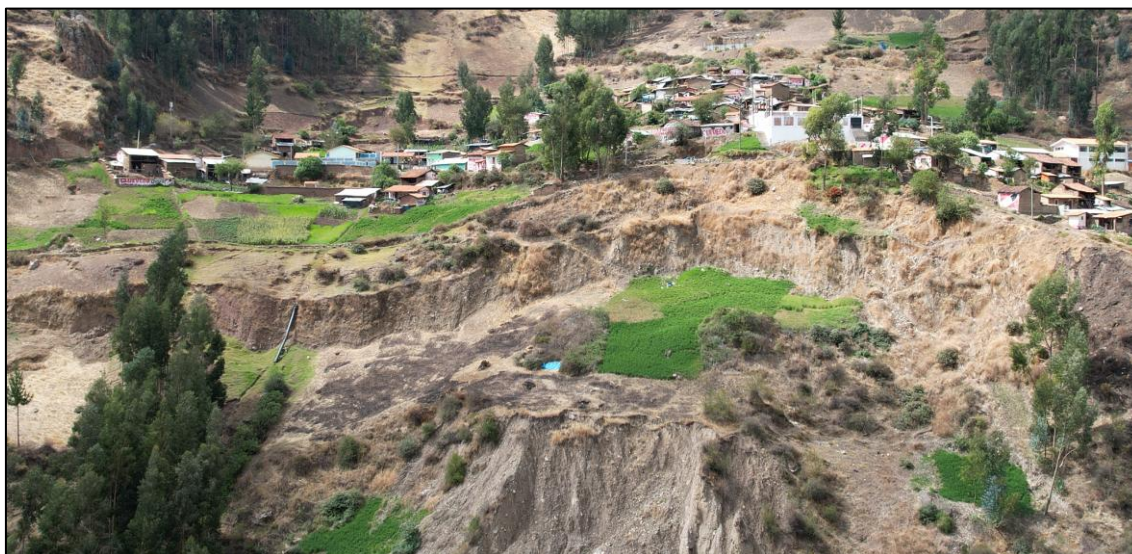
- Estado de la actividad: Activo
- Superficie de rotura inferida: Rotacional
- Forma de la escarpa: Semicircular - elongado
- Estilo de la escarpa: Única
- Longitud de la escarpa principal: 237 m
- Desnivel entre la escarpa principal y el pie del deslizamiento 140 m
  - Salto principal o desplazamiento vertical (DV): 10 m
  - Longitud de la masa desplazada: 170 m
  - Ancho de la masa desplazada: 130 m a 200 m.
  - Ancho en el pie del evento: 190 m
  - Área de deslizamiento: 18 185 m<sup>2</sup> (2 ha)
  - El avance del deslizamiento: retrogresivo

Figura 92. Vista del deslizamiento Dez\_3

Según el informe “Opinión Técnica N°018-2024” el **deslizamiento Dez\_3** mantiene un movimiento vertical progresivo, evidenciado por la exposición del tubo de riego que en el 2024 sobresalía 1.8 m respecto a su posición en 2022, cuando aún permanecía cubierto. INGEMMET señala que la escarpa del deslizamiento, de aproximadamente 7 m de altura, presenta agrietamientos continuos a lo largo de toda su base, coincidentes con los reportados en la inspección de 2022, lo cual confirma que el movimiento sigue activo. Asimismo, observa en el cuerpo del deslizamiento —en la zona posterior al Dez\_4— un levantamiento del terreno asociado a esfuerzos desestabilizadores provenientes de la ladera superior. Adicionalmente, INGEMMET identifica filtraciones de agua y saturación del suelo hacia el este de la tubería, producto del riego agrícola, condición que incrementa la susceptibilidad a la reactivación o avance del deslizamiento.

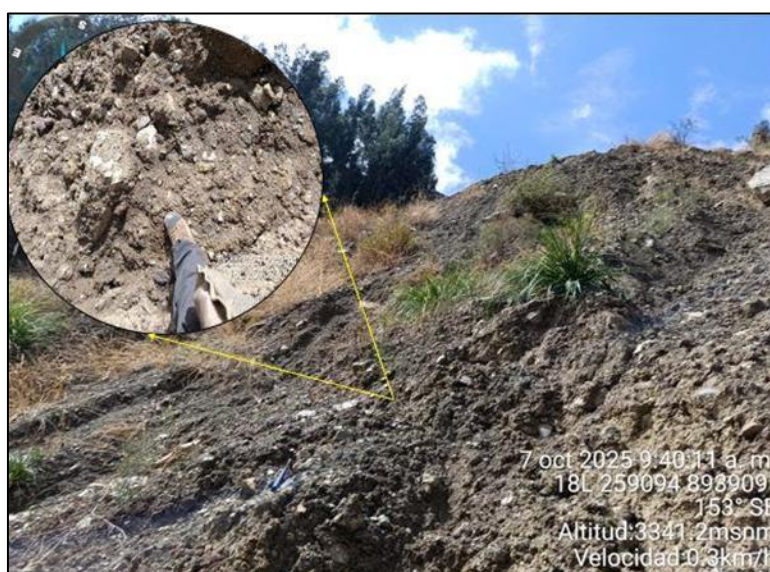
Figura 95. Vista del depósito del Des\_4 conformado por gravas angulosas sostenidos en una matriz limo arcillosa

Finalmente, con respecto al **deslizamiento Dez\_4**, éste presenta una pendiente promedio de  $35^\circ$  y la escarpa presenta una pendiente de  $67^\circ$ . El depósito que lo conforma se encuentra muy suelto y húmedo y están conformado por gravas angulosas de tamaños variables entre 0.05 m y 0.60 m de composición principal de areniscas y limolitas. La matriz es limoarcillosa de consistencia blanda. Podría clasificar como GC o SM con gravas (ver Figura 95). Este deslizamiento se encuentra activo y presenta las siguientes características visuales:

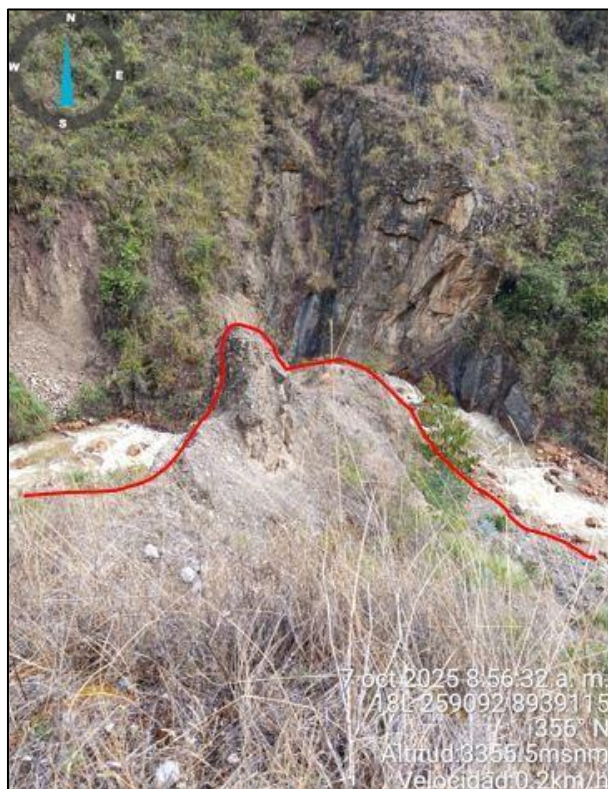
Figura 96. Relicto de depósito de deslizamiento antiguo (posiblemente del Dez\_2) dentro del cuerpo de deslizamiento Dez\_4

Con base en la presencia de este depósito antiguo y su altura topográfica a la que se encuentra con respecto al río y con base a cálculos de movimientos de masa se estima que, de ocurrir un deslizamiento conjunto de aquellos deslizamientos activos mapeados, cercanos al cauce del río Huachecsa, **la altura del dique de represamiento podría alcanzar hasta 24 m con respecto al cauce del río. Se estima que los deslizamientos movilizarán un volumen aproximado de 823,500 m<sup>3</sup>.**

En las márgenes del río, al pie del deslizamiento se nota la presencia de afloramiento rocoso, la cual evita que el río continúe erosionando el material suelto del pie del deslizamiento.

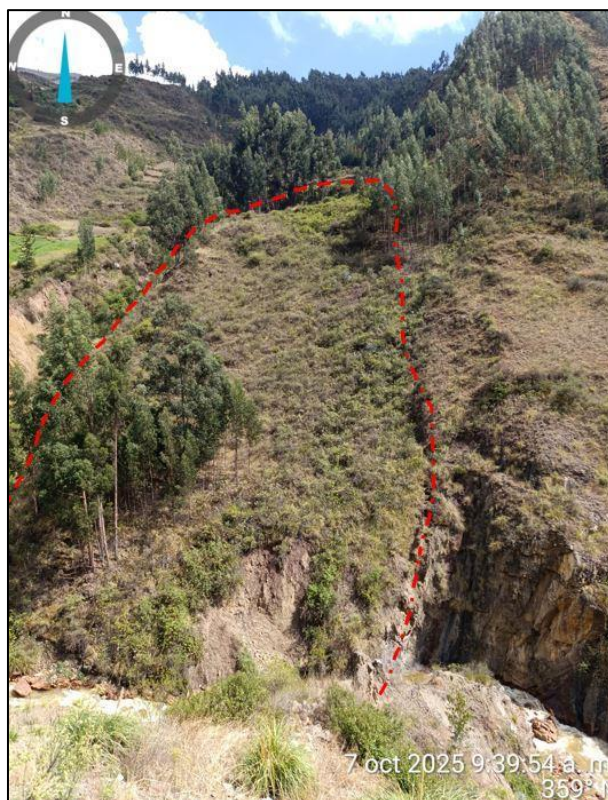
Figura 97. Escarpa, cuerpo de deslizamiento activo al frente del poblado de Nunupata  
Fuente: Equipo Técnico EVAR Monumento Arqueológico Chavín de Huántar (2025)

Por otro lado, se ha observado la presencia de un deslizamiento activo (ver Figura 97) en la margen izquierda del río Huachecsa.

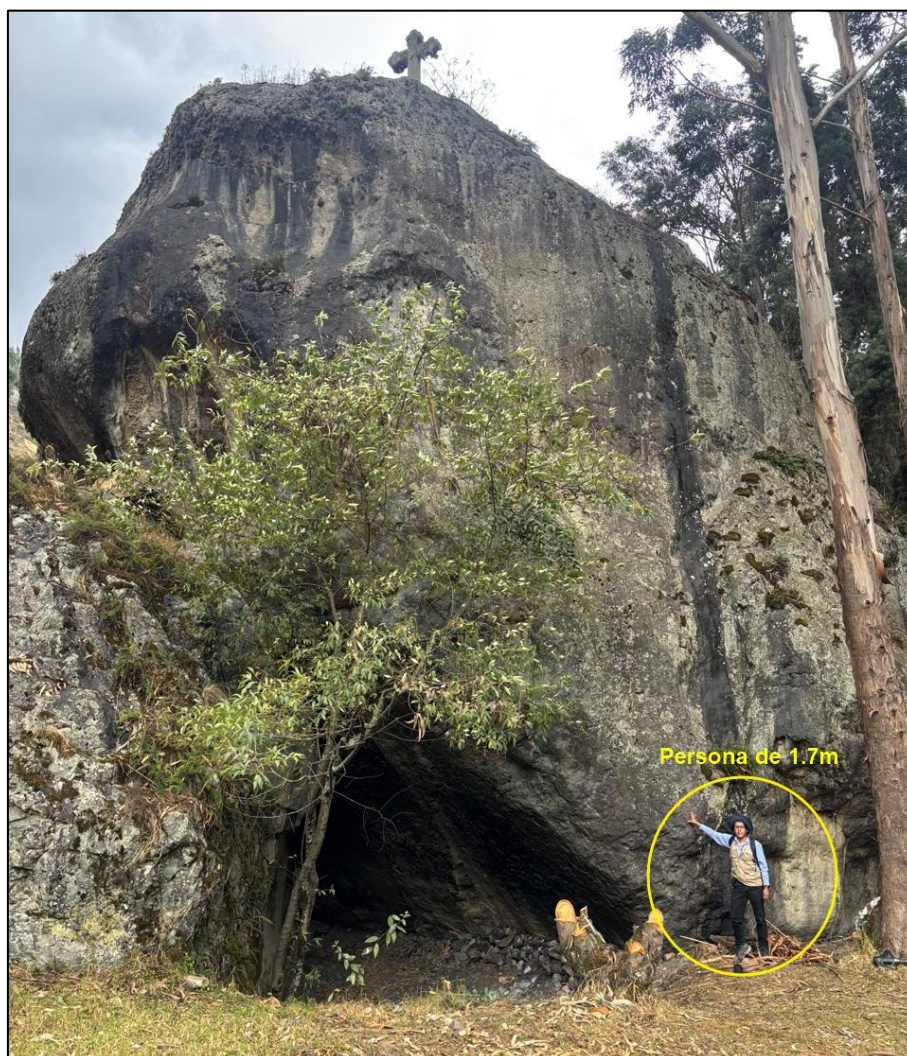
Figura 109. Bloque rocoso de grandes dimensiones transportado por el aluvión de 1945  
Fuente: Equipo Técnico EVAR Monumento Arqueológico Chavín de Huántar (2025)

Además, en el modelo hidráulico se ha considerado un bloque rocoso de grandes dimensiones, de aproximadamente 11 m, ubicado en la margen derecha del río Huachecsa, dentro de los límites del Monumento Arqueológico Chavín de Huántar, el cual fue transportado hasta ese lugar por el aluvión de 1945 (ver Figura 109). Asimismo, se ha incorporado la infraestructura del puente sobre el río Huachecsa (ver Figura 110), debido a que ambos elementos constituyen condiciones físicas que pueden modificar la dinámica, dirección de propagación y distribución del flujo de detritos en la zona de estudio.

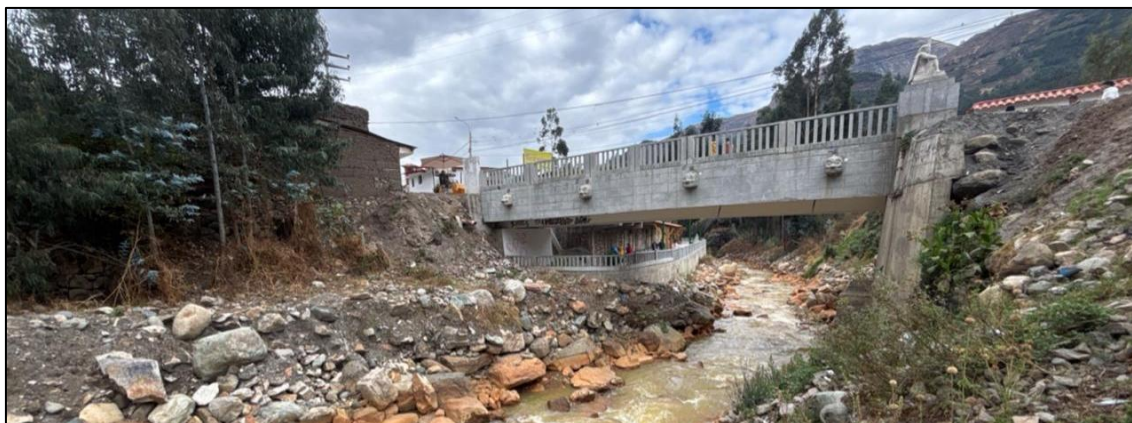
Figura 110. Infraestructura del puente sobre el río Huachecsa

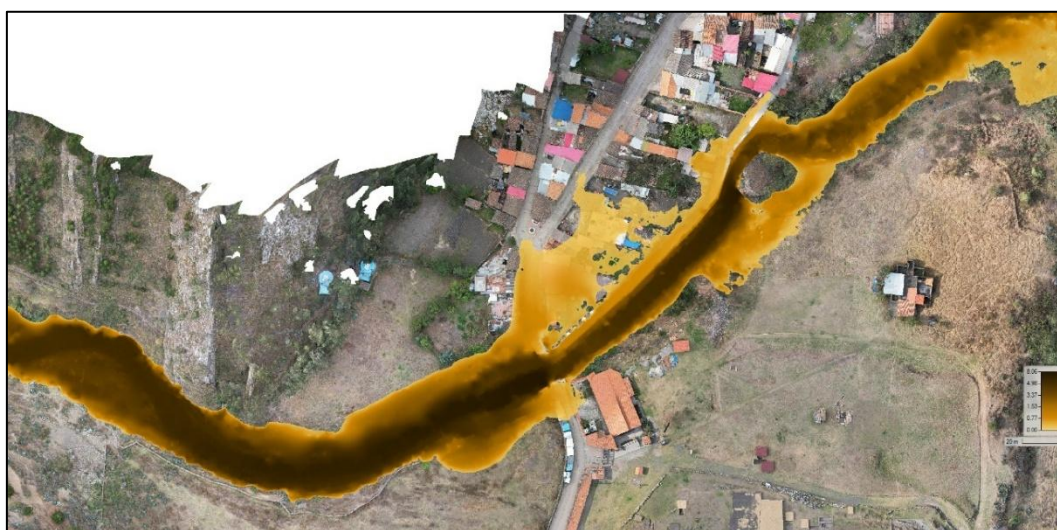
Figura 113. Altura máxima del flujo de detritos en la zona norte y oeste del monumento arqueológico  
Fuente: Equipo Técnico EVAR Monumento Arqueológico Chavín de Huántar (2025)

En las Figuras 112 y 113 se muestran, respectivamente, las alturas máximas alcanzadas por el flujo de detritos del río Huachecsa en la zona de estudio y en el tramo correspondiente los sectores norte y oeste del monumento arqueológico, donde se ubican el puente y el bloque rocoso de grandes dimensiones.

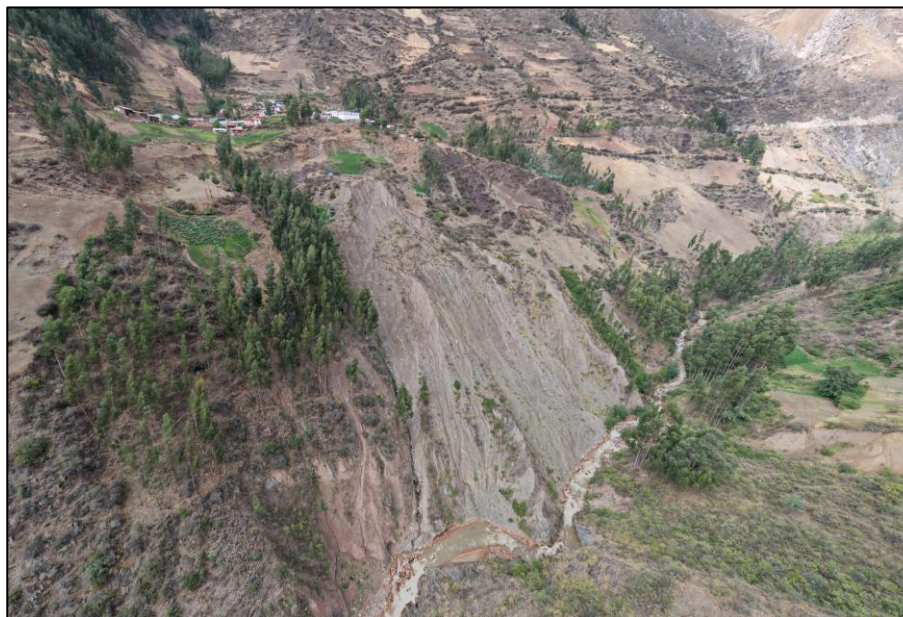
**Fotografía 9**

Vista del talud de  
Nunupata y el río  
Huachecsa.

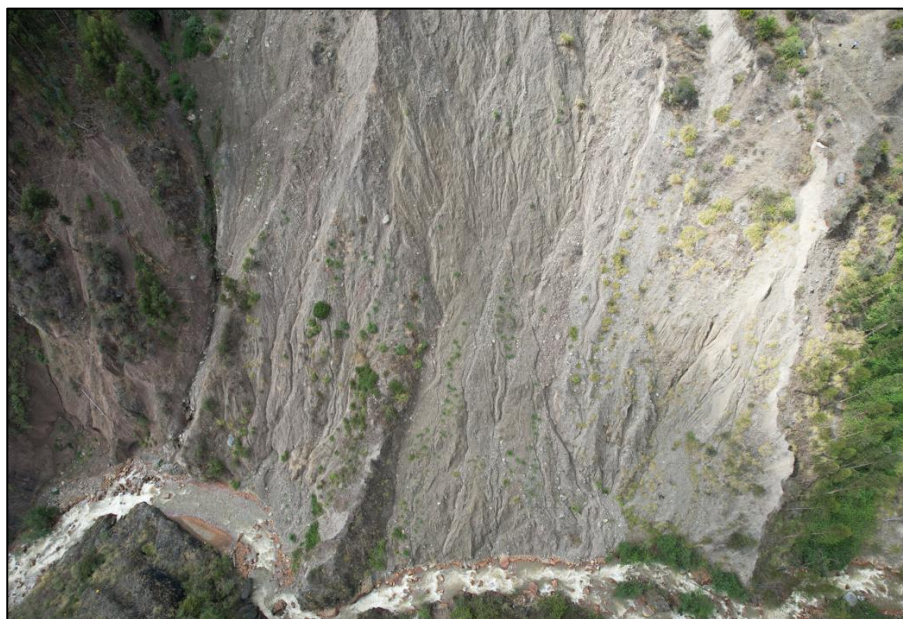
**Fotografía 10**

Vista de la  
magnitud de la  
zona activa del  
deslizamiento de  
Nunupata.

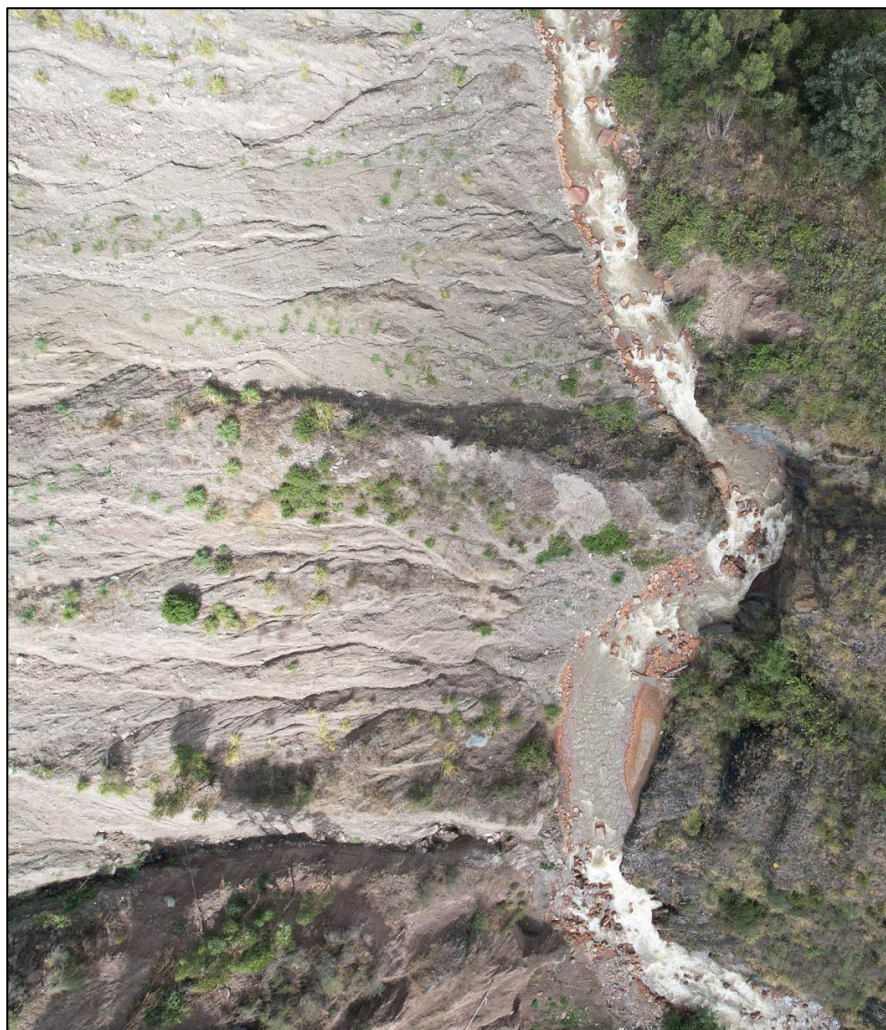
**Fotografía 11**

Vista de la zona activa del deslizamiento de Nunupata y el río Huachecsa.

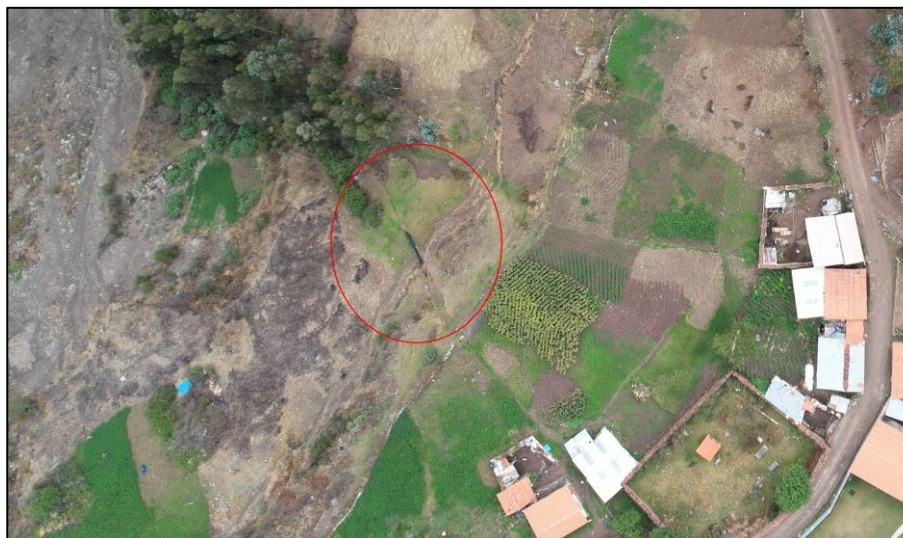
**Fotografía 16**

Terrenos de cultivo en la zona activa de deslizamiento de Nunupata y exposición de tubería.

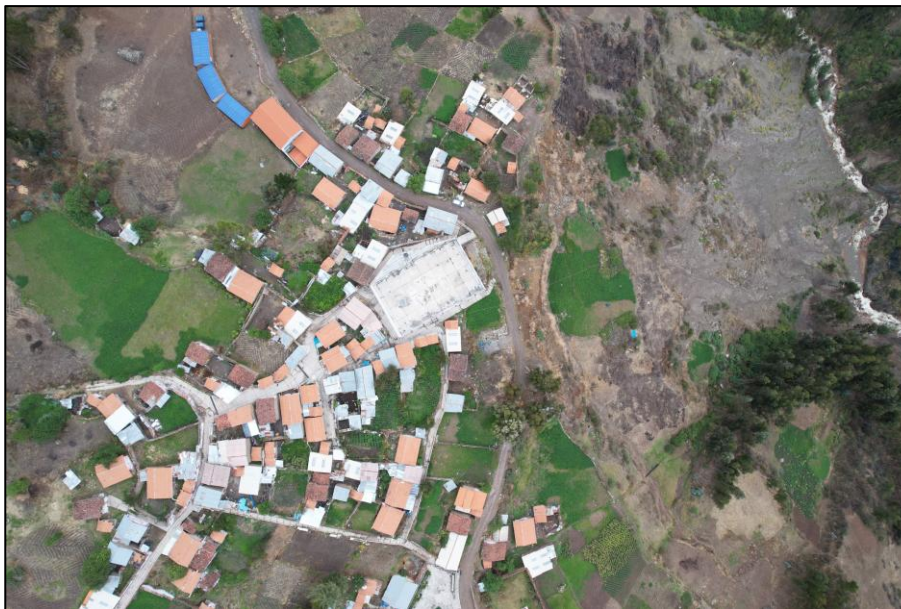
**Fotografía 17**

Zonas de infiltración directa al suelo de la escorrentía superficial y terrenos de cultivos en la zona de Nunupata. No se observa un sistema de evacuación de las aguas pluviales.

- **Impermeabilización de Canales dentro del Cuerpo de Deslizamiento:** Con la finalidad de evitar que el agua de riego se infiltre directamente al suelo, se propone impermeabilizar los canales existentes en el cuerpo de deslizamiento. Así como reparar las tuberías de transporte de agua que presentan fugas de agua.

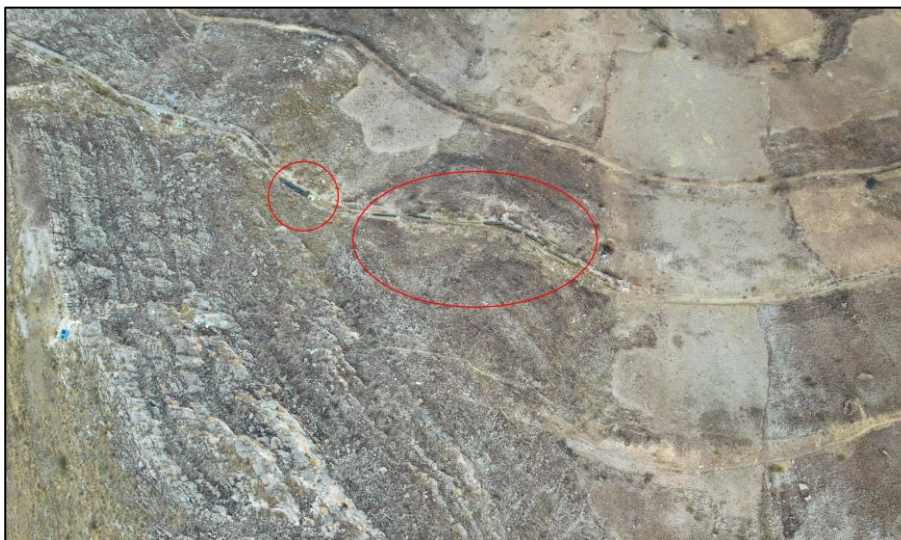
**Fotografía 18**

Caminos en la parte alta del cuerpo de deslizamiento de Nunupata y vista de tuberías. No se observa un sistema de evacuación de las aguas pluviales.
