Dirección  
Desconcentrada de Cultura  
de Áncash

# ESTUDIO DE EVALUACIÓN DEL RIESGO POR FLUJO DE DETRITOS DEL RÍO HUACHECSA EN EL MONUMENTO ARQUEOLÓGICO CHAVÍN DE HUÁNTAR, DISTRITO DE CHAVÍN DE HUÁNTAR, PROVINCIA DE HUARI, DEPARTAMENTO DE ÁNCASH

DICIEMBRE 2025

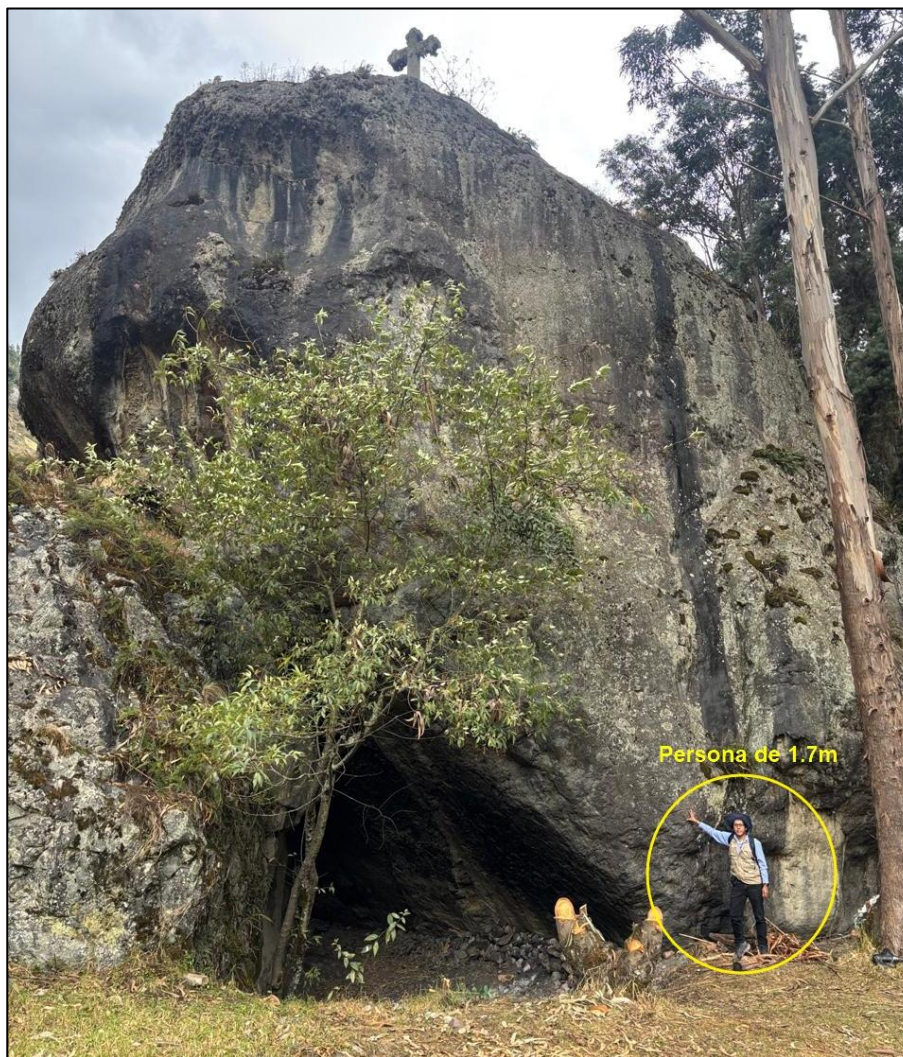
**Fotografía 19**

Bloque rocoso de grandes dimensiones, de aproximadamente 11 m, ubicado en la margen derecha del río Huachecsa, dentro de los límites del Monumento Arqueológico Chavín de Huántar, el cual fue transportado hasta ese lugar por el aluvión de 1945.

Además, en el modelo hidráulico se ha considerado un bloque rocoso de grandes dimensiones, de aproximadamente 11 m, ubicado en la margen derecha del río Huachecsa, dentro de los límites del Monumento Arqueológico Chavín de Huántar, el cual fue transportado hasta ese lugar por el aluvión de 1945 (ver Figura 109). Asimismo, se ha incorporado la infraestructura del puente sobre el río Huachecsa (ver Figura 110), debido a que ambos elementos constituyen condiciones físicas que pueden modificar la dinámica, dirección de propagación y distribución del flujo de detritos en la zona de estudio.
