**FICHA TÉCNICA REFERENCIAL DE PUNTOS CRÍTICOS PARA EL MANTENIMIENTO DE CAUCE, EN EL SECTOR POCTAO CHICO, DISTRITO DE YAUTAN, PROVINCIA DE CASMA, DEPARTAMENTO DE ANCASH**

FTR-MC-PREV N° 0540-2026-ANA-AAA.HCH-ALA.CHUARMEY

**PROPUESTA DE LA ACTIVIDAD:** LIMPIEZA, DESCOLMATACION PARA EL MANTENIMIENTO DE CAUCE DEL RIO YAUTAN, SECTOR POCTAO CHICO, DISTRITO DE YAUTAN, PROVINCIA DE CASMA, DEPARTAMENTO DE ANCASH

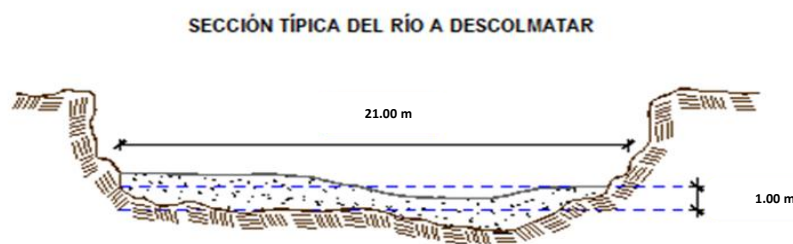
##### VISTA DE PERFIL

| Tipo | Unidad de medida | Cantidad | Descripción de la propuesta | Observaciones |
|---|---|---|---|---|
| LIMPIEZA Y DESCOLMATACIÓN | km | 1.30 | 1,300.00 m de limpieza y descolmatación del cauce de río Yautan en un ancho de cauce de 21.00 y una altura de corte de terreno de 1.00 m | Rocas de diámetro mayores a 1.50 m, malezas y restos de arbustos |
| CONFORMACIÓN DE BORDO CON MATERIAL PROPIO | Km | 2.60 | 2,600.00 de conformación de bordos con material propio en ambas márgenes, para encausamiento del río Yautan. | |

h media = 1.00 m  
B = 21.00 m

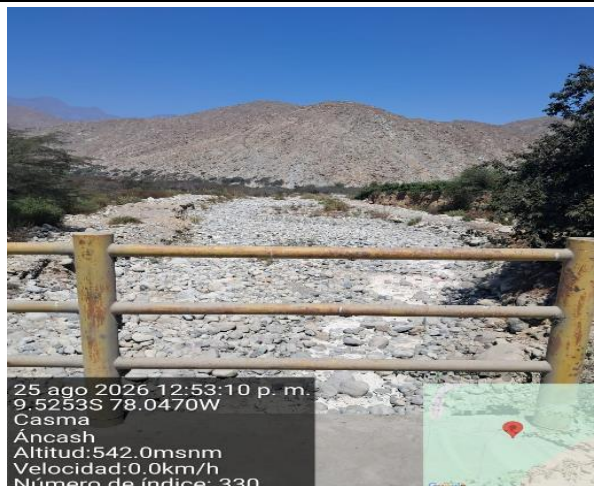
**FIGURA N°01:** TRAMO CRÍTICO EN EL RIO YAUTAN SE OBSERVA MATERIAL DE BOLONERIA Y EROSIÓN EN LAS MARGENES

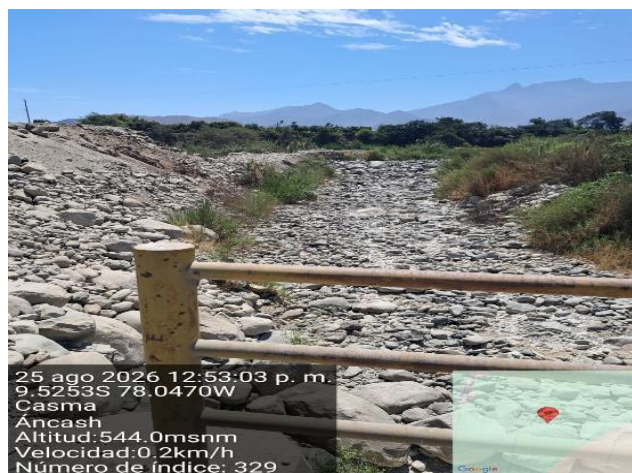
**FIGURA N°02:** SE REQUIERE DE LIMPIEZA DEL CAUCE Y CONFORMACIÓN DE BORDOS EN TRAMOS DE AMBAS MARGENES DEL RIO YAUTAN COMO SE OBSERVA EN EL PUENTE CUCHIPURO
