ESTUDIO DE TRATAMIENTO DE CAUCE PARA EL CONTROL DE INUNDACIONES EN LOS RÍOS PRIORIZADOS EN LA AAA JEQUETEPEQUE – ZARUMILLA: OLMOS

JUNIO, 2016

INVESTIGACIONES GEOLOGICAS Y GEOTECNICAS EN EL RIO MOTUPE

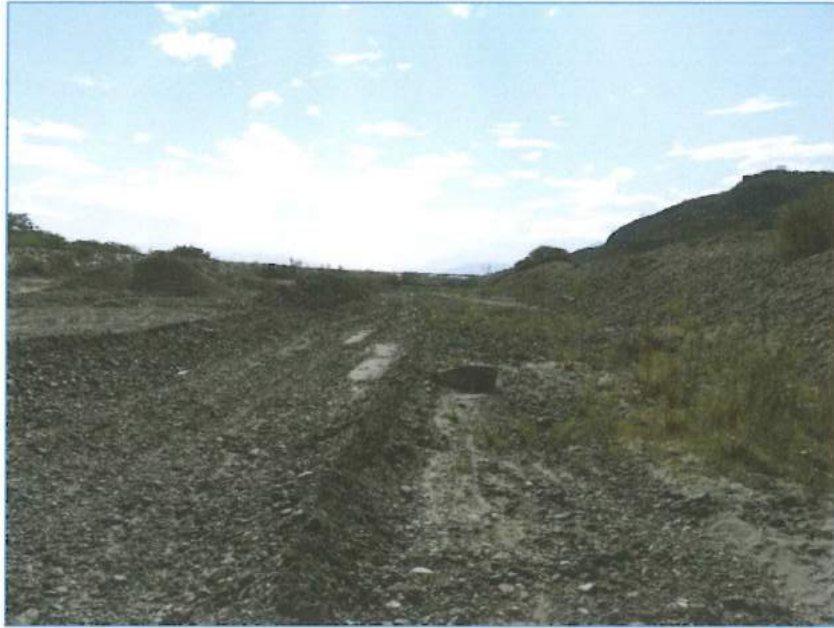
Figura 03.- Vista panorámica tomada aguas arriba del río Olmos. Se puede observar depósitos fluviales en el cauce del río compuesto principalmente de gravas, arenas y limos.

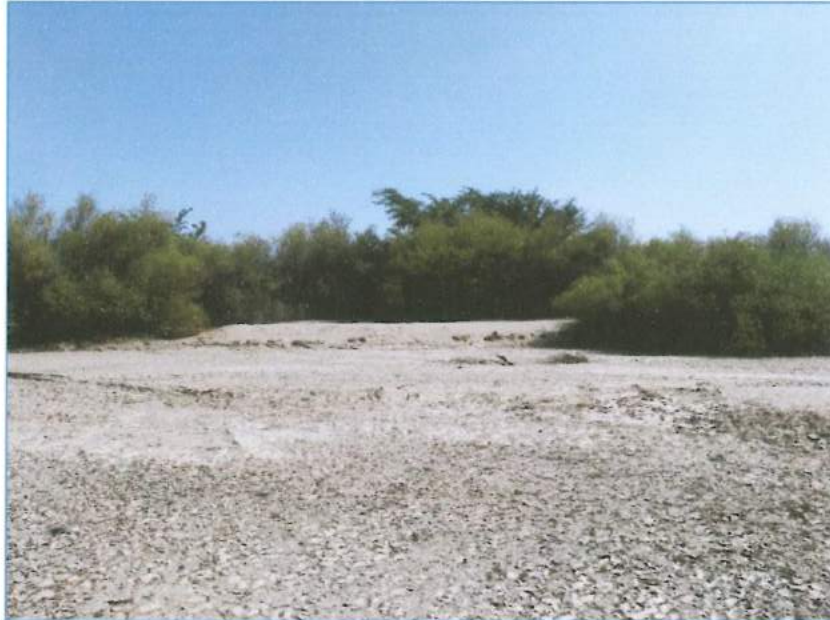
pierda capacidad de arrastre de material grueso y se produzcan mayormente la precipitación de material fino.

Figura 04.- Se observa cauce del río Olmos sin la presencia de material fluvial grueso como gravas.

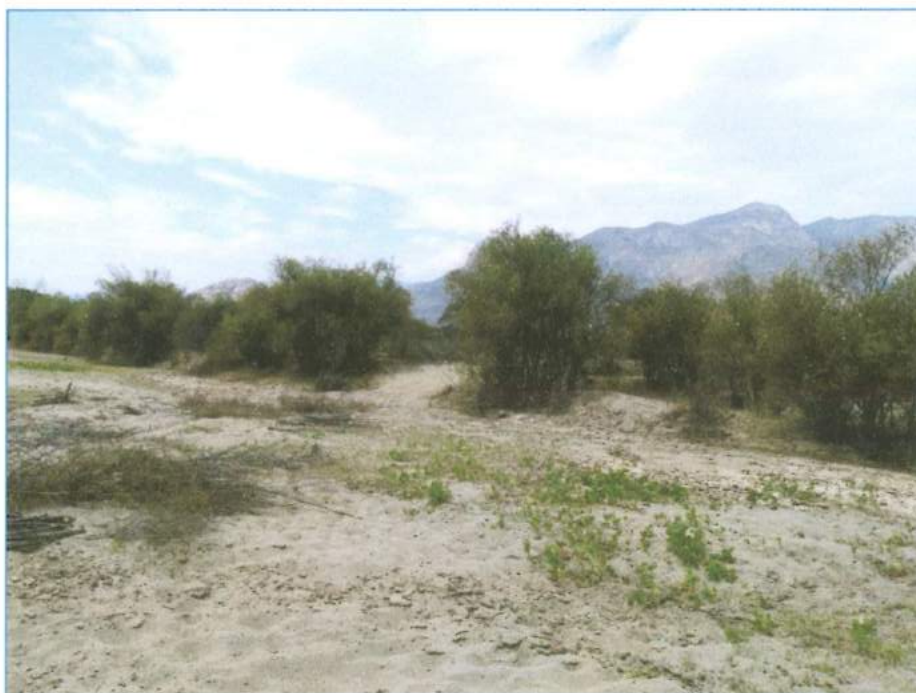
Figura 05.- Sector cerca a la ubicación de la calicata CRO-02 en donde se observa margen derecha del río Olmos compuesta principalmente de arenas. En esta zona se necesita construir obras de encauzamiento y limpieza de cauce.

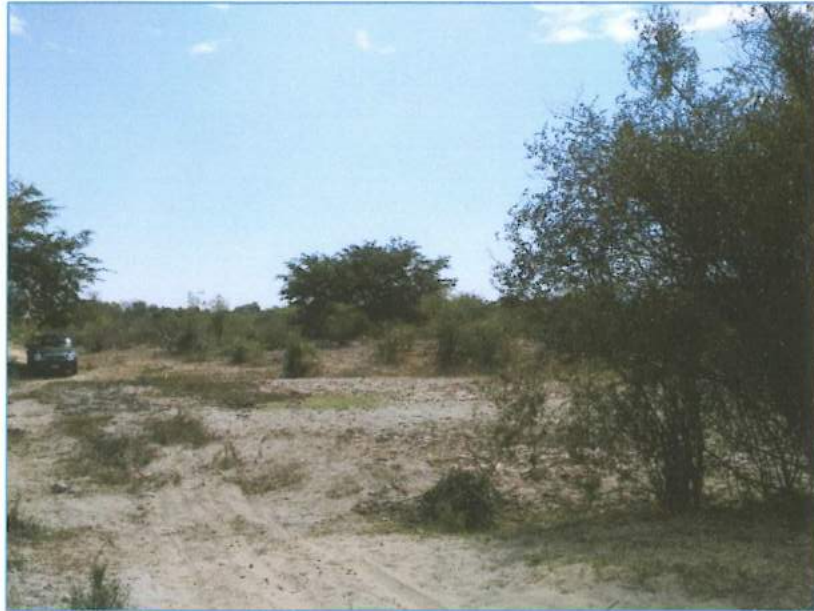
Figura 06.- Sector cerca a la calicata CRO – 04 en donde se observa que la margen derecha del río no presenta terrenos de cultivo que proteger. Solo existe vegetación nativa y el suelo está siendo cubierto por arenas eólicas.

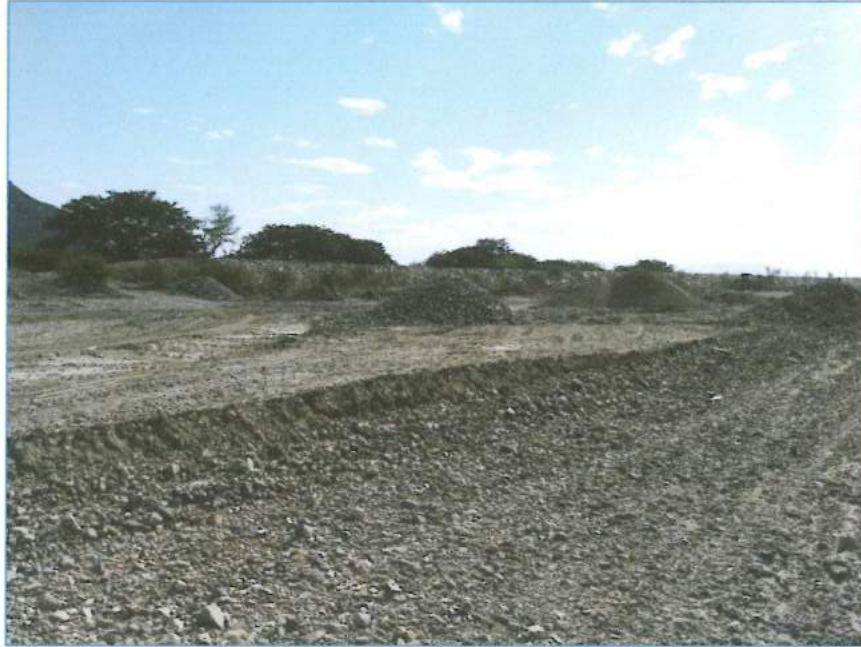
Figura 07.- Dique de enrocado construido en la margen derecha del río Olmos cerca de la ubicación de la calicata CRO-01

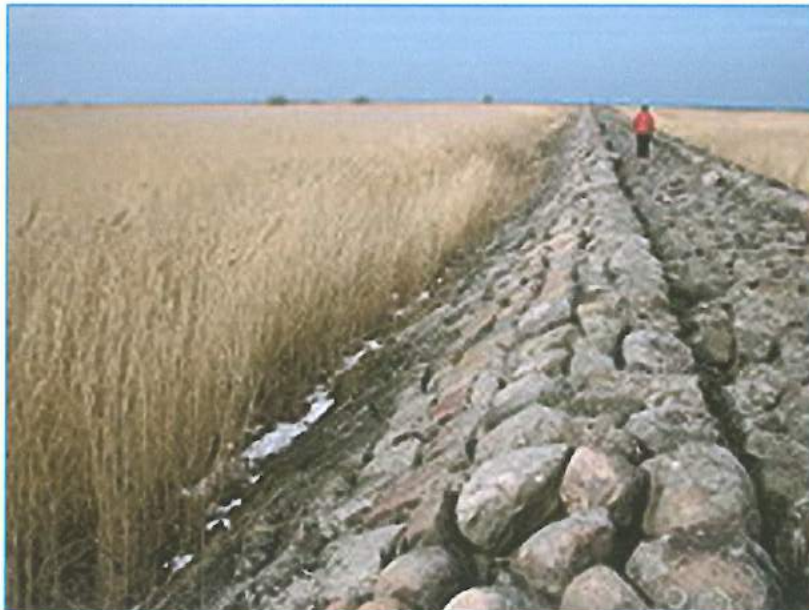
Figura 08.- Dique de enrocado típico. Fuente Internet.

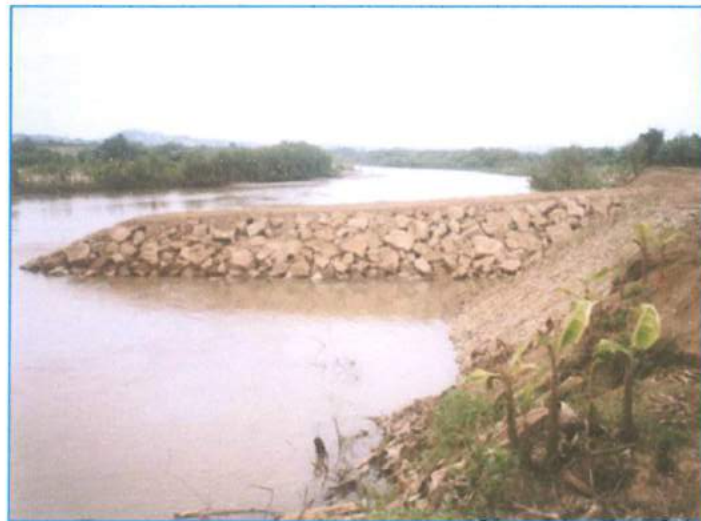
Figura 10.- Espigón. Sector Plateros II Tumbes. Fuente PERPEC.

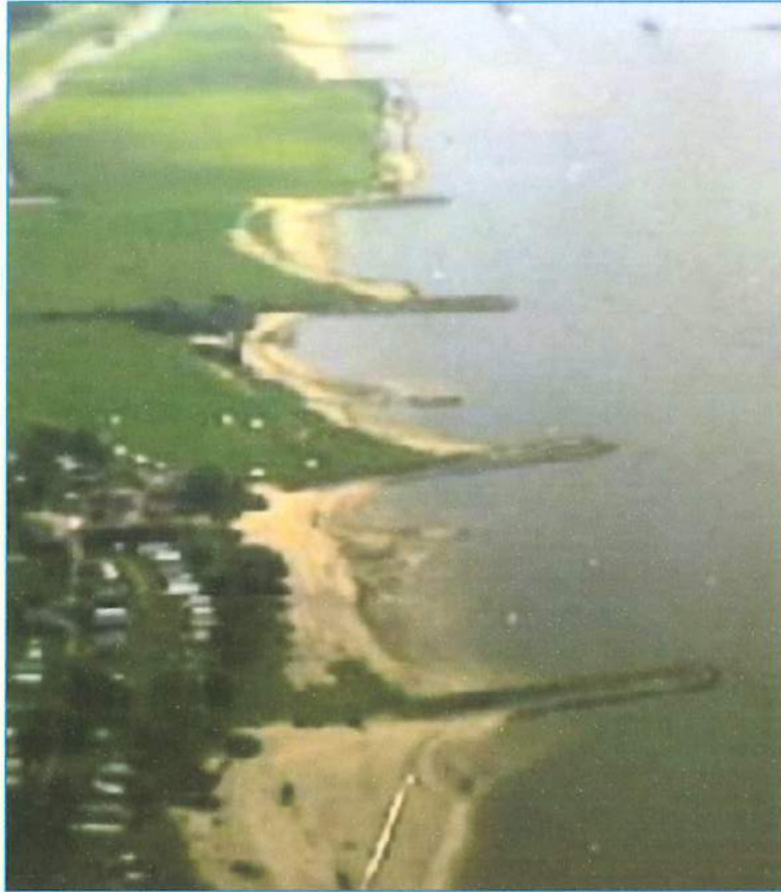
Figura 11.- Espigones en donde se puede observar la acumulación de sedimentos entre ellos – Fuente Internet.

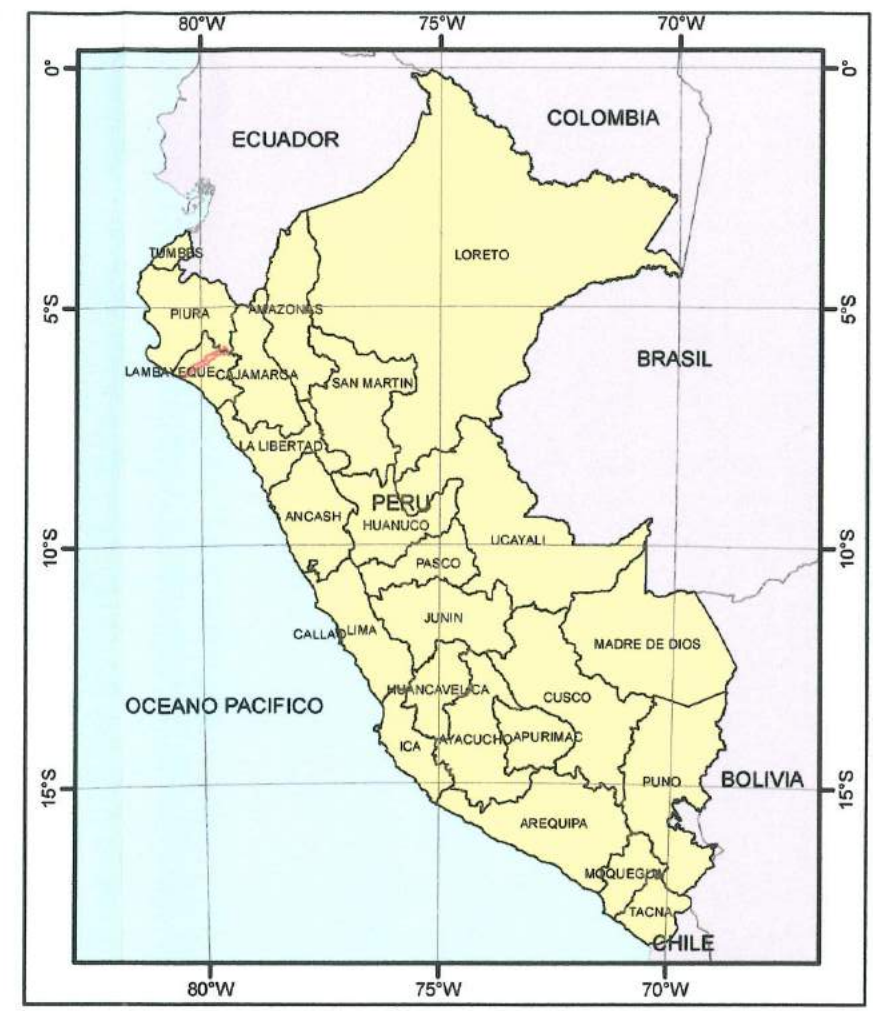
ESTUDIO:
 "Estudio de tratamiento de cauce para el control
 de inundaciones de los ríos priorizados en la
 AAA Jequetepeque - Zarumilla"
Mapa de peligros geológicos
Cuenca del río Olmos

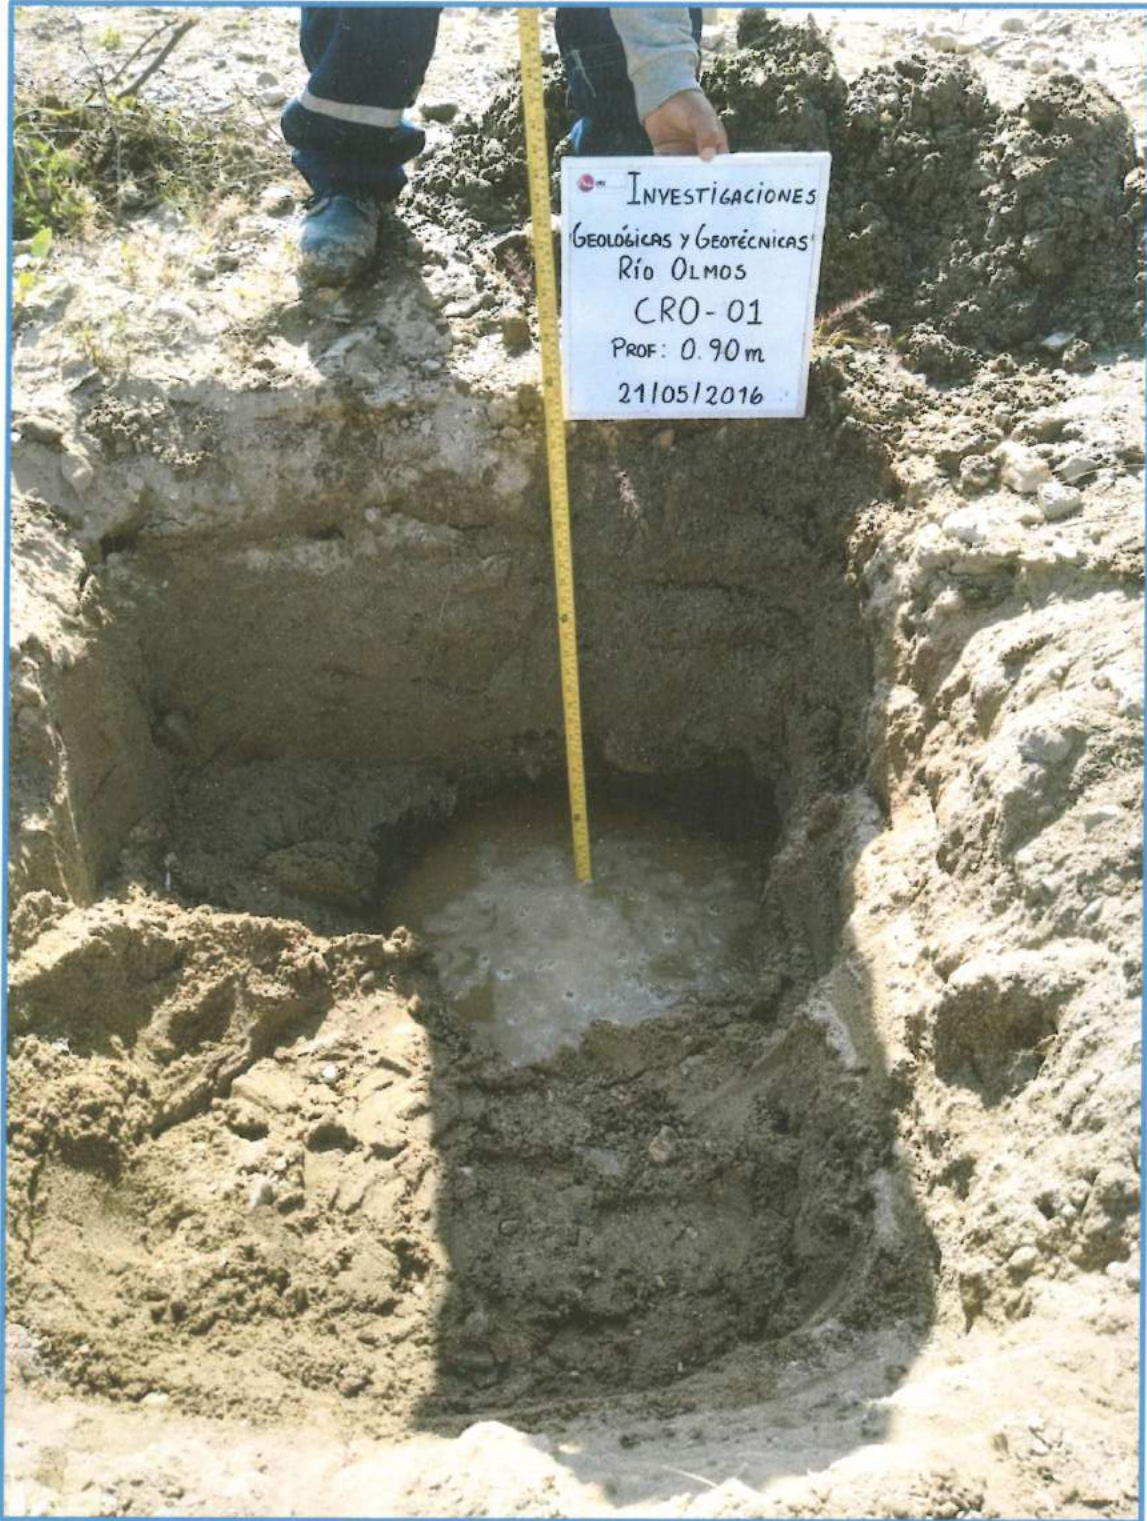
Figura 14.- Calicata CRO-01. Se observa nivel freático alto.

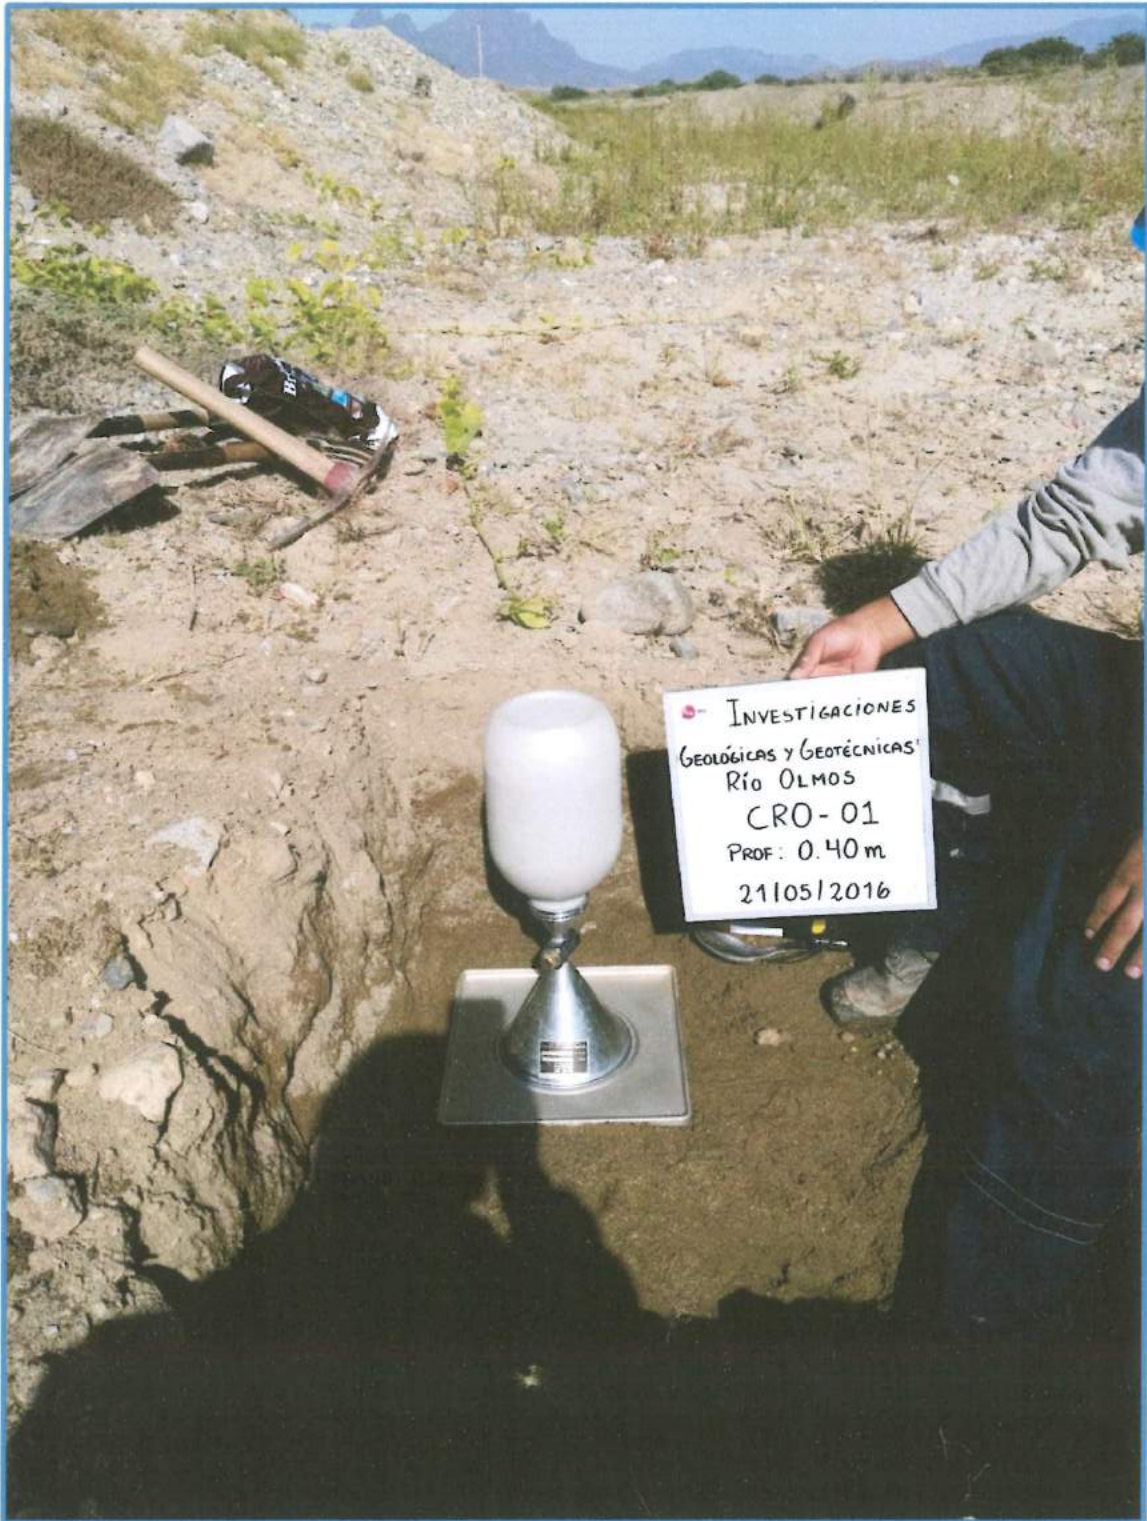
Figura 15.- Calicata CRO-01. Realizando prueba de densidad natural de campo.

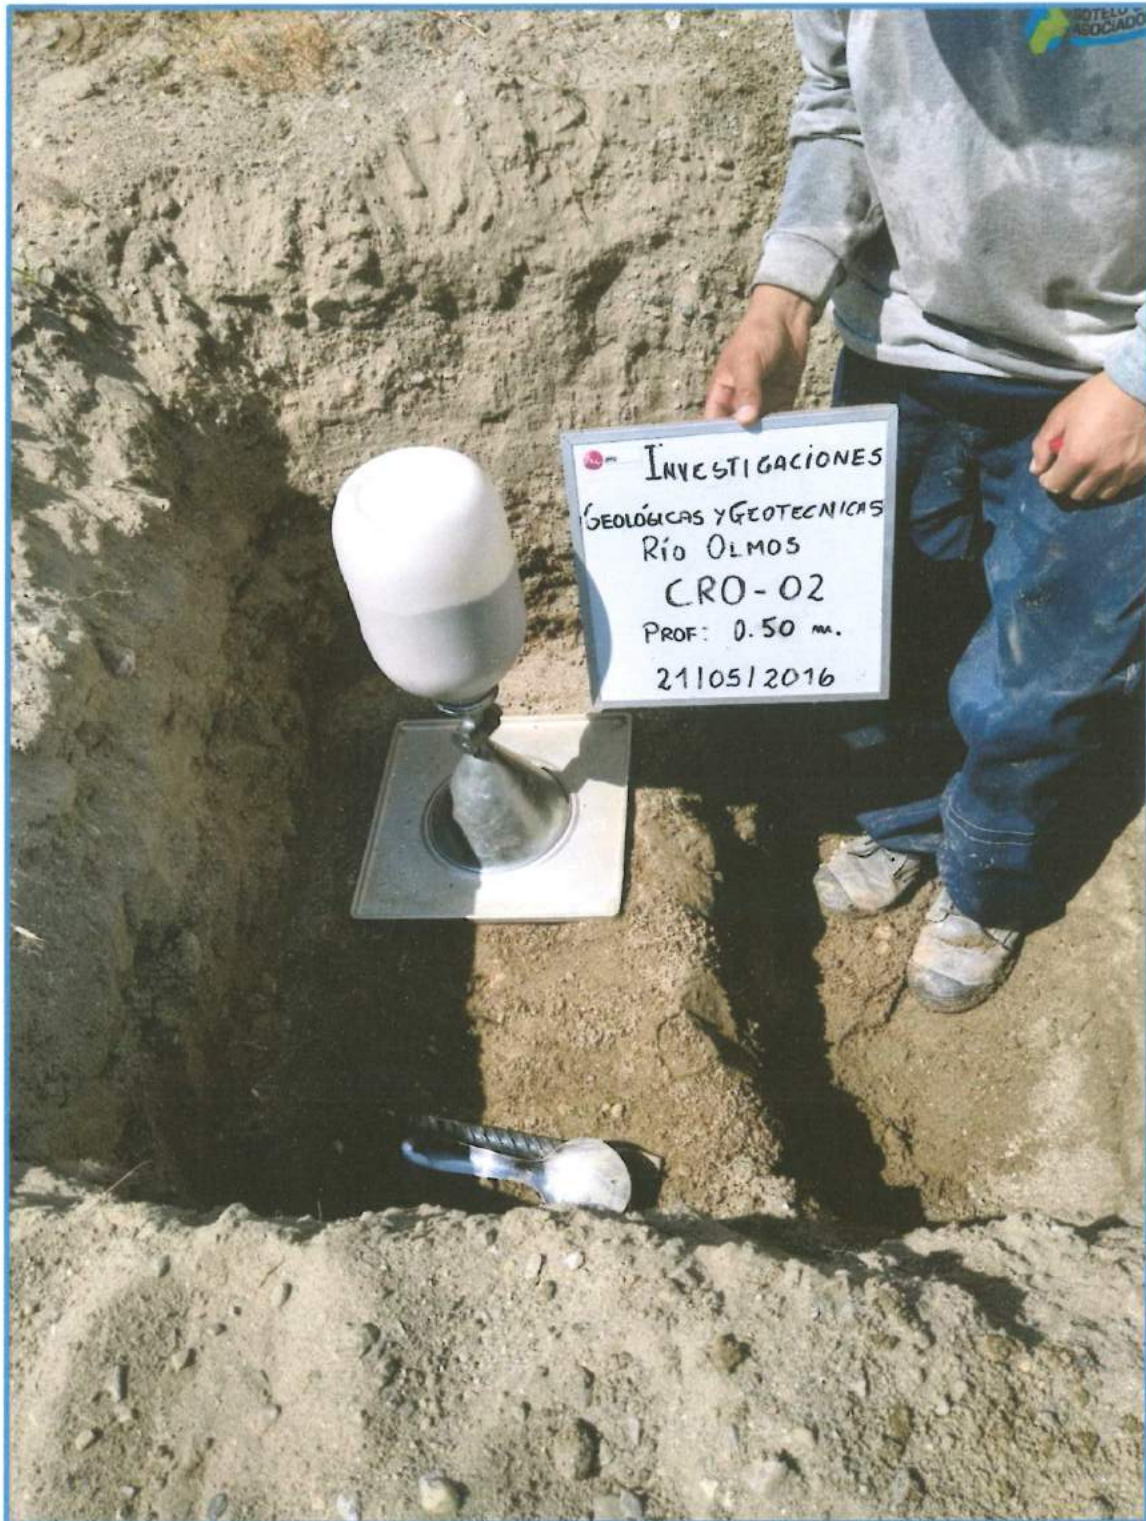
Figura 17.- Calicata CRO-02. Haciendo prueba de densidad natural.

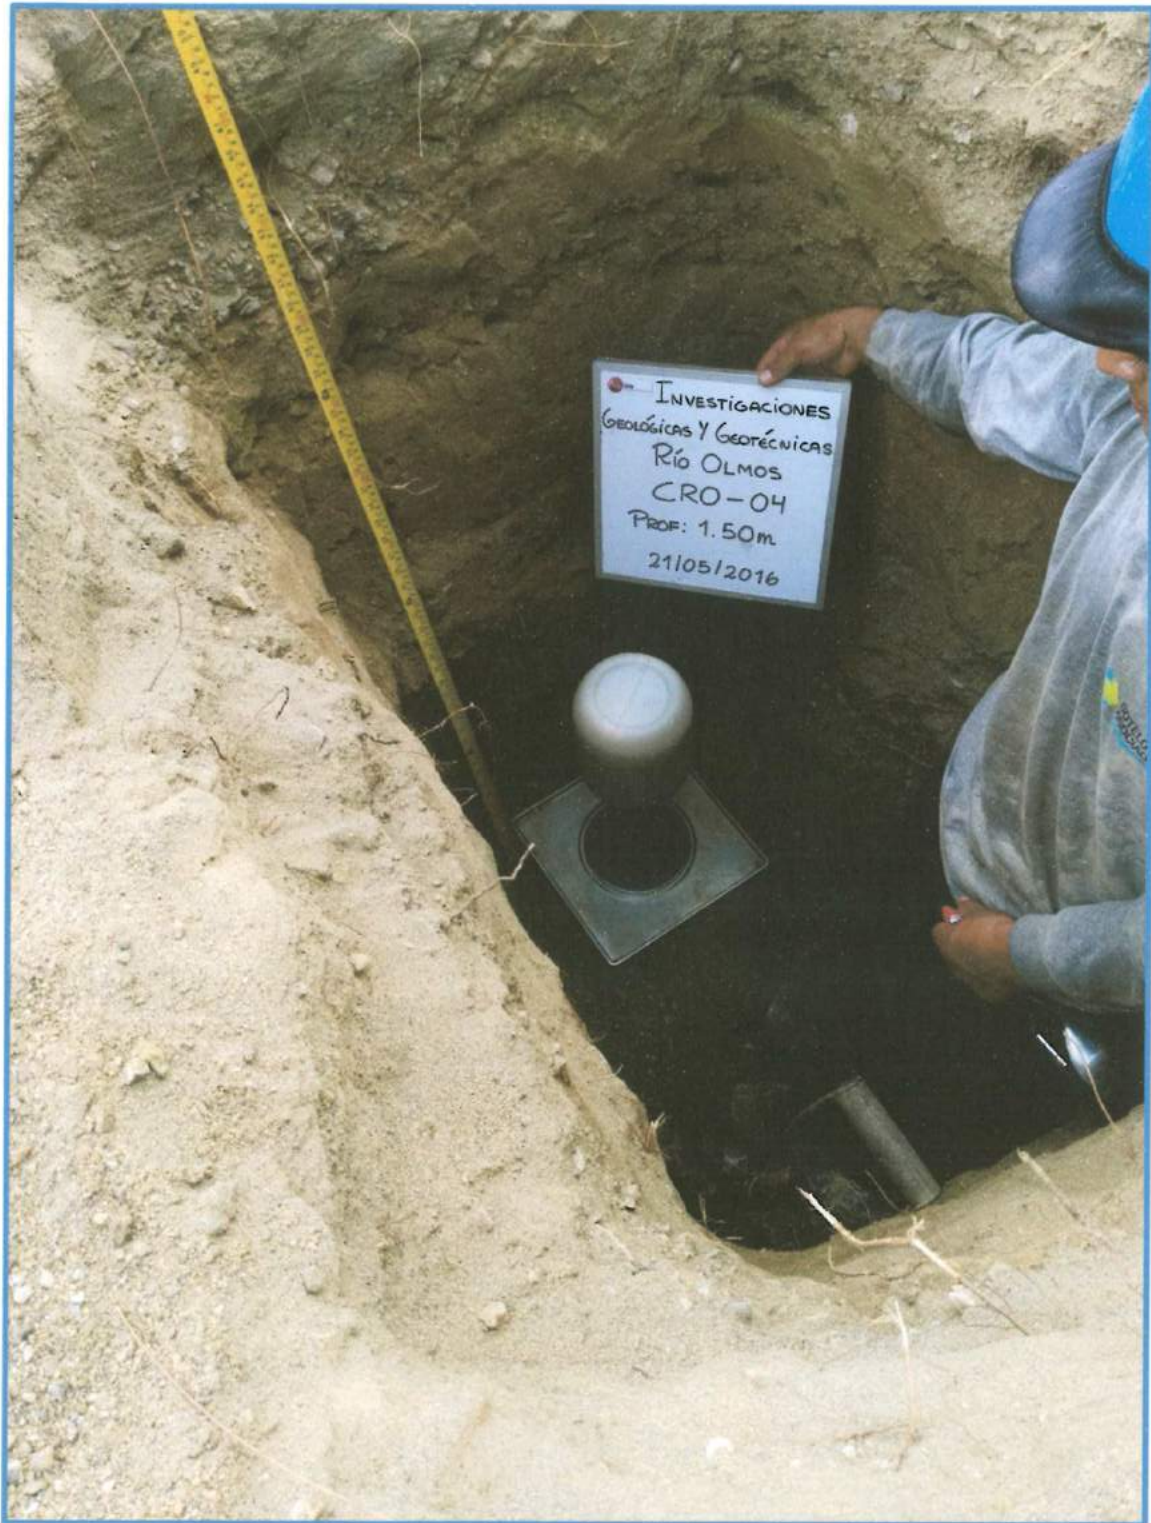
Figura 21.- Calicata CRO-04 Haciendo prueba de densidad natural.

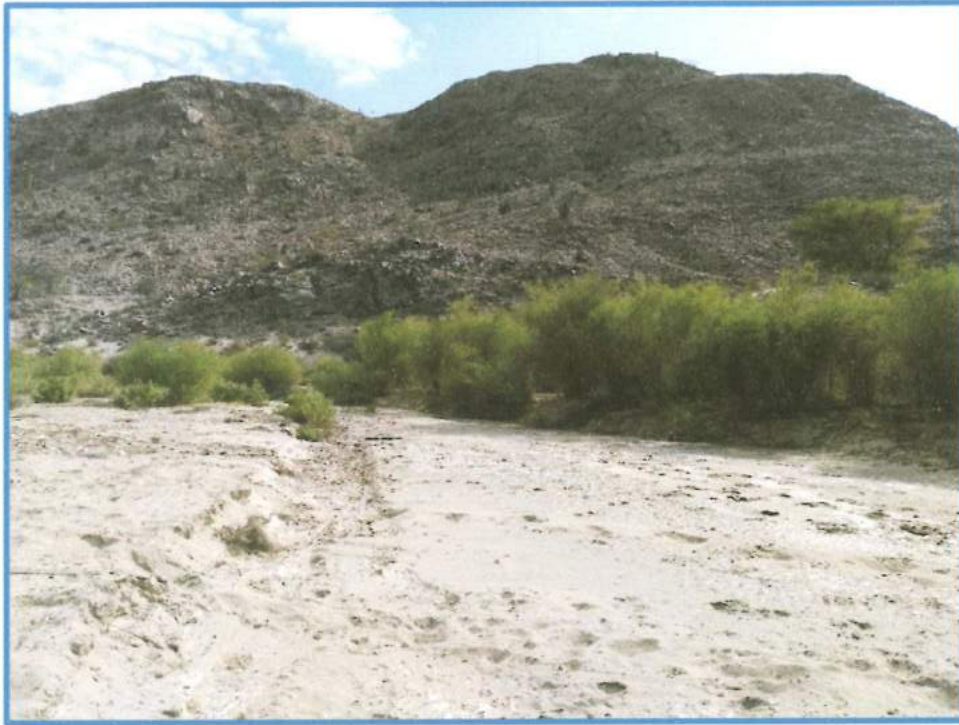
Figura 29.-Cantera de rocas, cerca al cerro Pañala Grande. Afloramiento de rocas cuarcíticas perteneciente a la Formación Goyllarisquizga. Rocas muy duras.

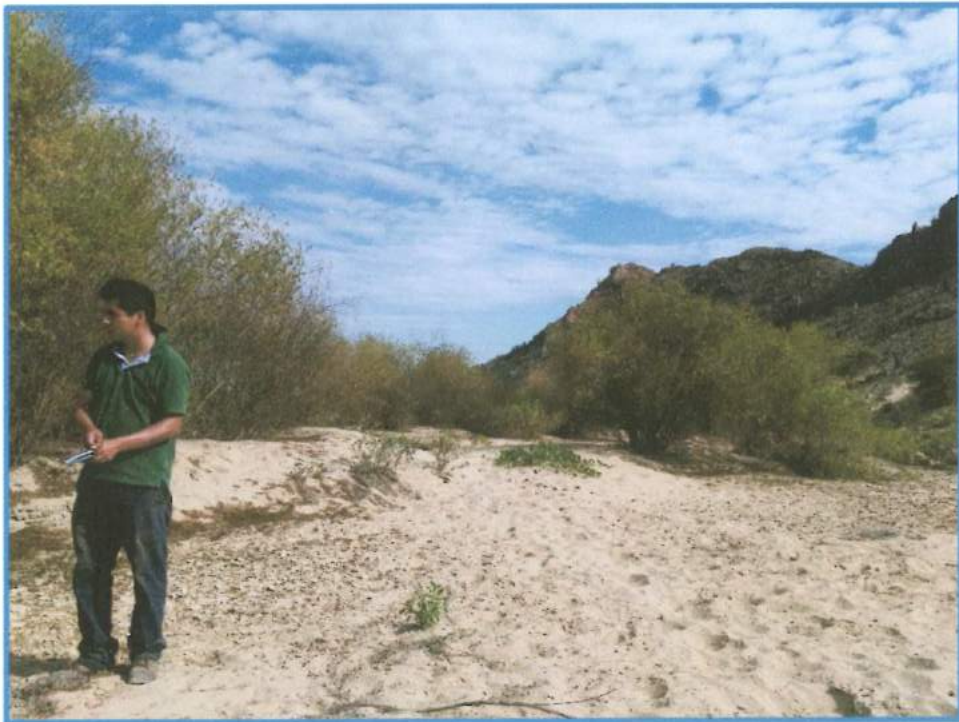
Figura 30.- Al fondo se observa la Cantera de rocas 01. Rocas cuarcíticas, masivas de la Formación Goyllarisquizga. Planicie aluvial cubierta parcialmente por arenas eólicas

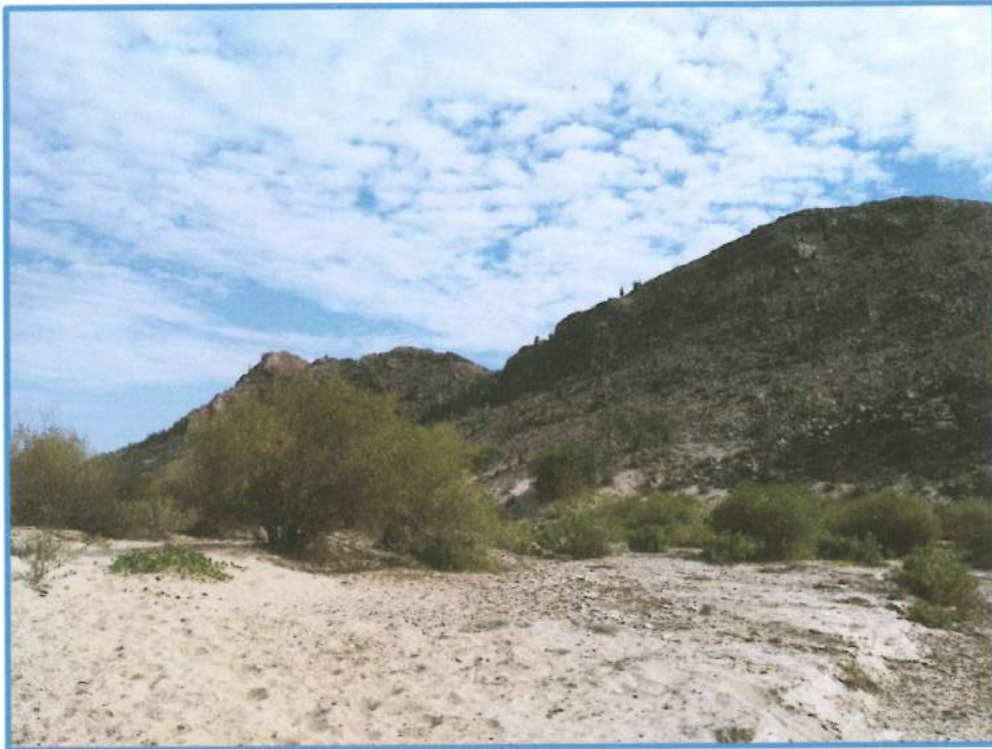
Figura 31.- Al fondo se observa la Cantera de rocas 01. Rocas cuarcíticas, masivas de la Formación Goyllarisquizga. Al pie del cerro se observa dunas pequeñas en crecimiento. La llanura aluvial se encuentra cubierta parcialmente por arenas eólicas.

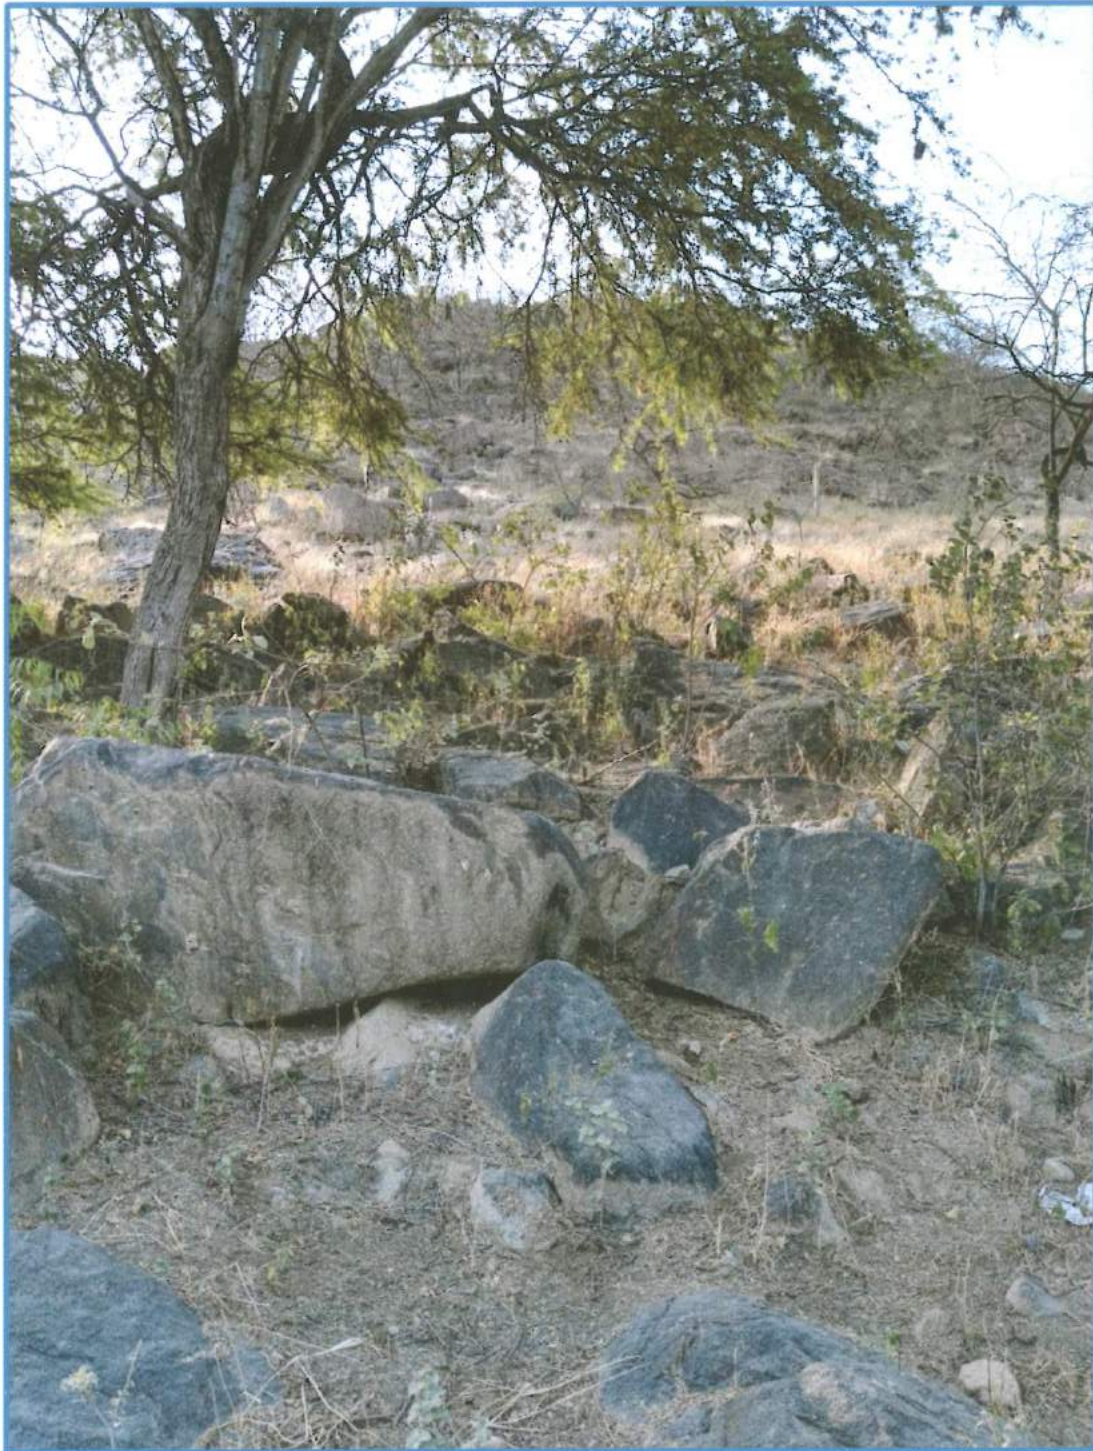
Figura 32.- Cantera de Rocas 02 que está formando parte de los afloramientos rocosos del Volcanico Porculla, compuesto principalmente de rocas dacíticas. Compactas, muy duras.
