# ESTUDIO DE TRATAMIENTO DE CAUCE PARA EL CONTROL DE INUNDACIONES EN LOS RÍOS PRIORIZADOS EN LA AAA JEQUETEPEQUE – ZARUMILLA: CHIRA

JUNIO, 2016

## INVESTIGACIONES GEOLOGICAS Y GEOTECNICAS EN EL RIO CHIRA

### Estudio de Tratamiento de cauce para el control de inundaciones en los ríos priorizados en la AAA Jequetepeque – Zarumilla: Chira

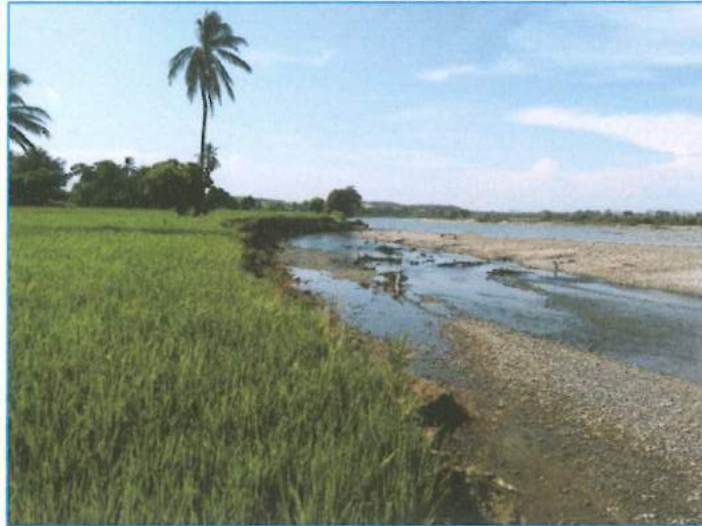
**Figura 02.-** Terraza aluvial en el río Chira. Cauce del río con depósitos fluviales.

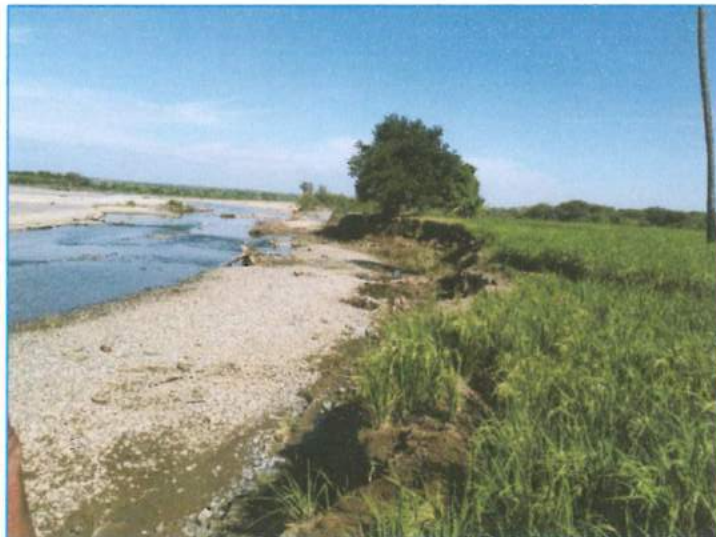
**Figura 03.-** Vista panorámica tomada aguas abajo del río Chira. Se puede observar depósitos fluviales compuesto de gravas y arenas. En la margen derecha se observa la erosión ribereña producida por el río durante las crecidas.

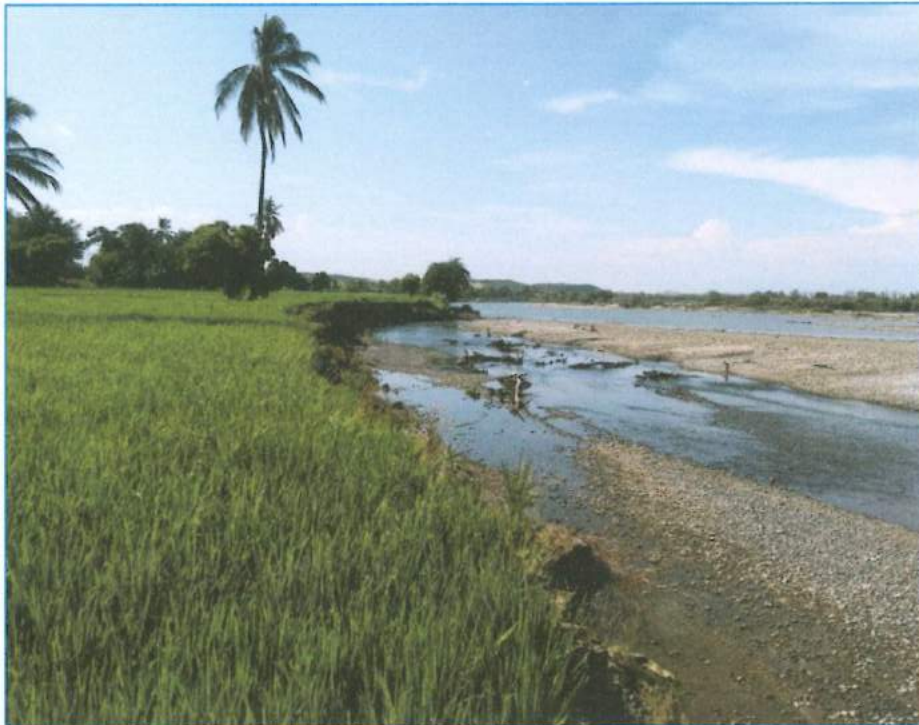
**Figura 04.-** Sector en donde se observa la erosión de la ladera de la margen derecha del río Chira.

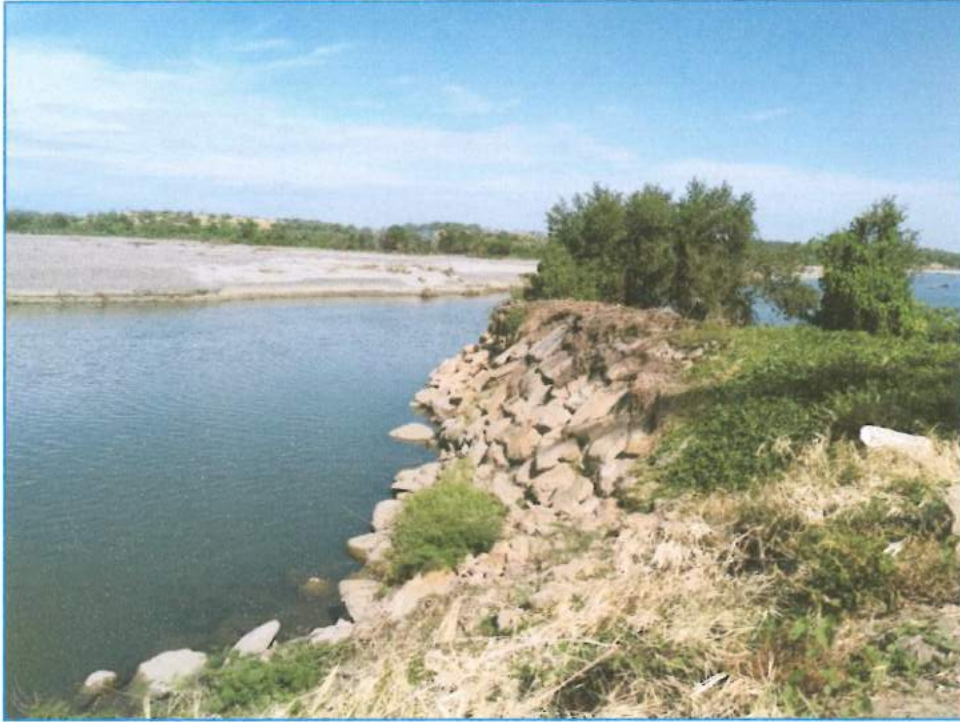
**Figura 05.-** Sector en donde se observa muro de enrocado construido a fin de evitar la erosión de laderas e inundación. Este lugar se encuentra aguas abajo de la Presa de Poechos. Se observa la roca de arenisca grande colocada al volteo.

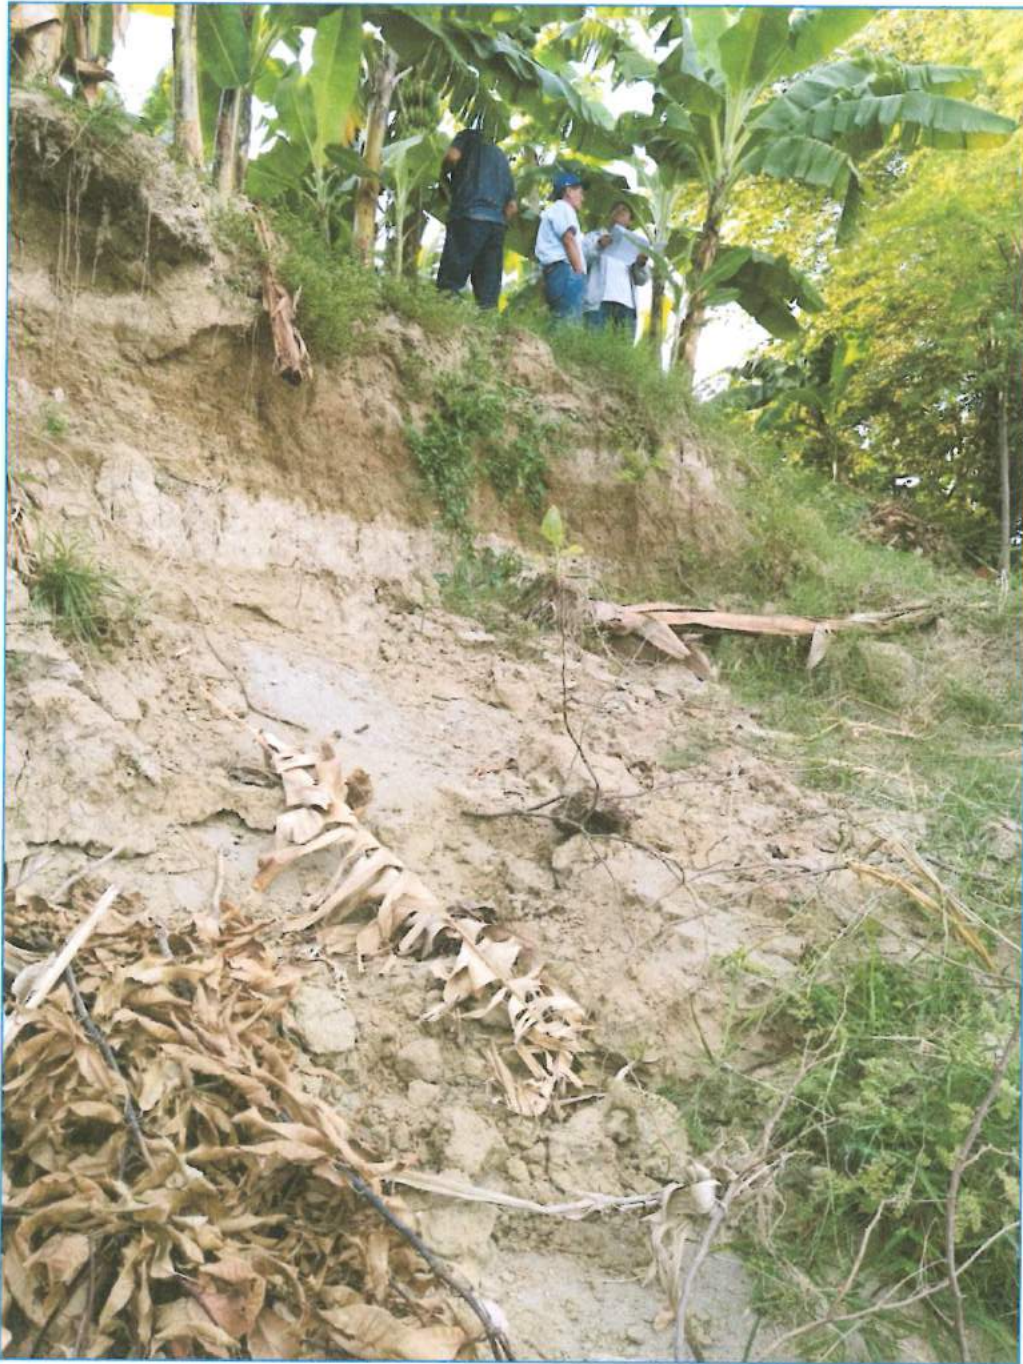
**Figura 06.-** Sector del río en donde se observa la terraza alta con fuerte erosión ribereña que la ha escarpado. Se puede observar que esta está compuesta de suelos finos limo arcilloso de color gris claro a beige. Esta toma está localizada en la margen derecha y aguas abajo del curso del río, a la altura de la calicata CRCH-02

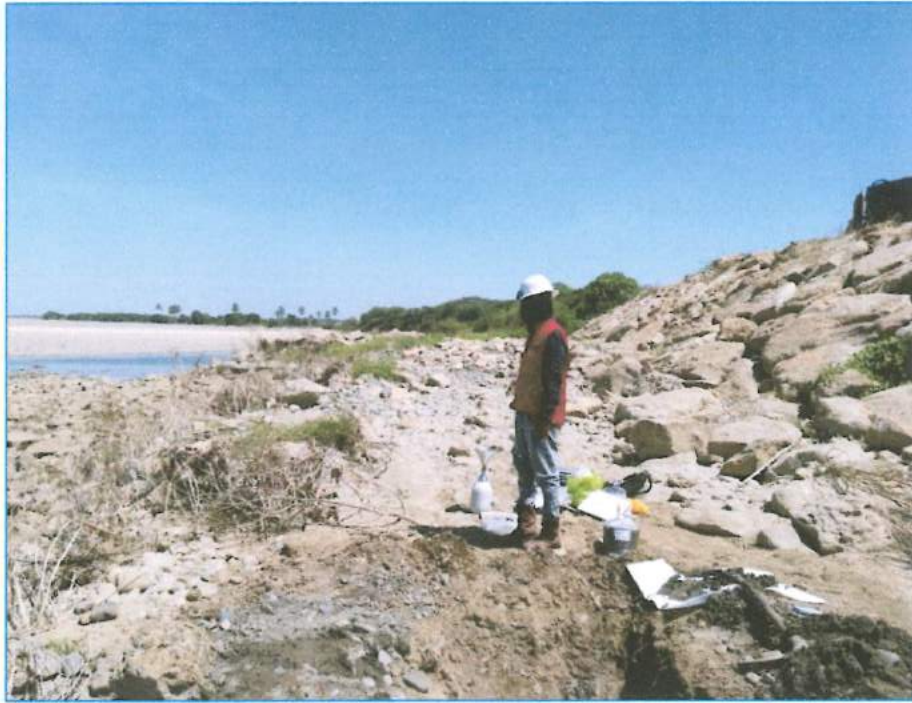
**Figura 08.-** Dique de enrocado construido en la margen derecha del río Chira, aguas abajo de la Presa Poechos.

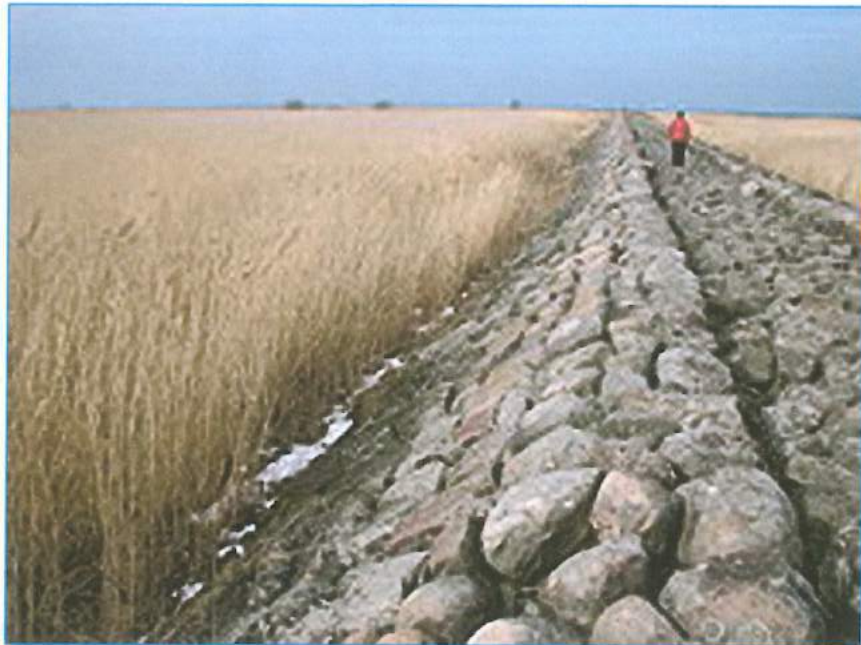
Figura 10.- Dique de enrocado. Fuente internet.

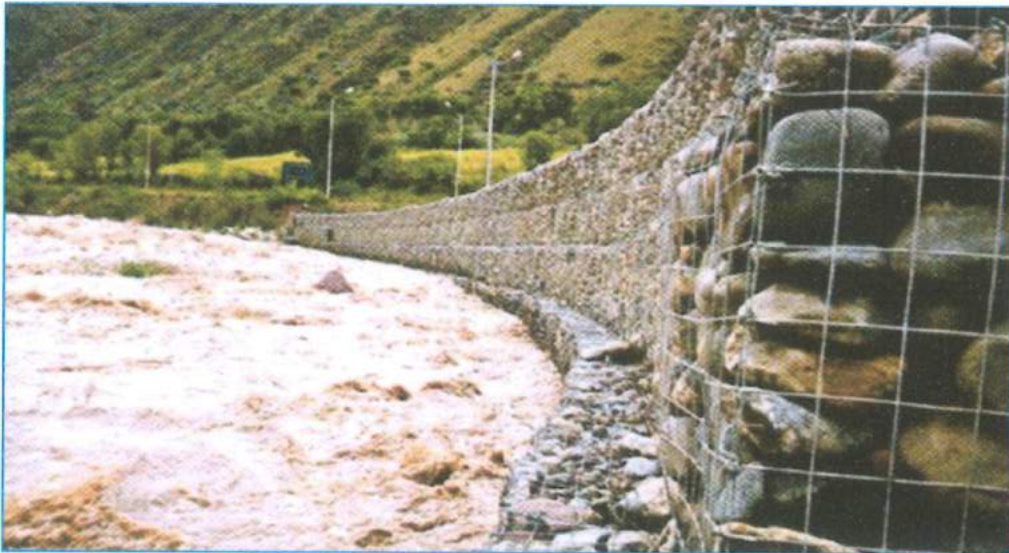
**Figura 12.-** la protección de las riberas rectas de las terrazas bajas erosionadas, se recomienda gaviones en caja con colchones reno para impedir la socavación. Construir estos en donde exista gravas que se encuentren en el lecho del río.

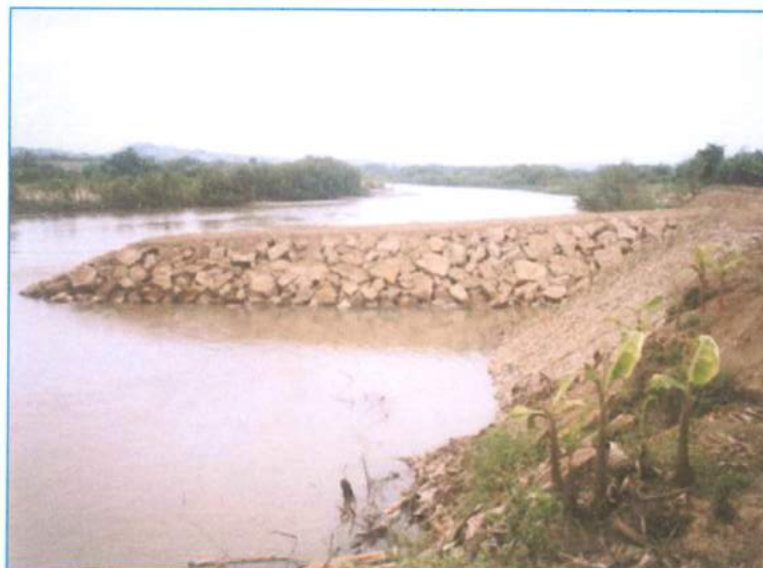
**Figura 13.-** Espigón. Sector Plateros II Tumbes. Fuente PERPEC.

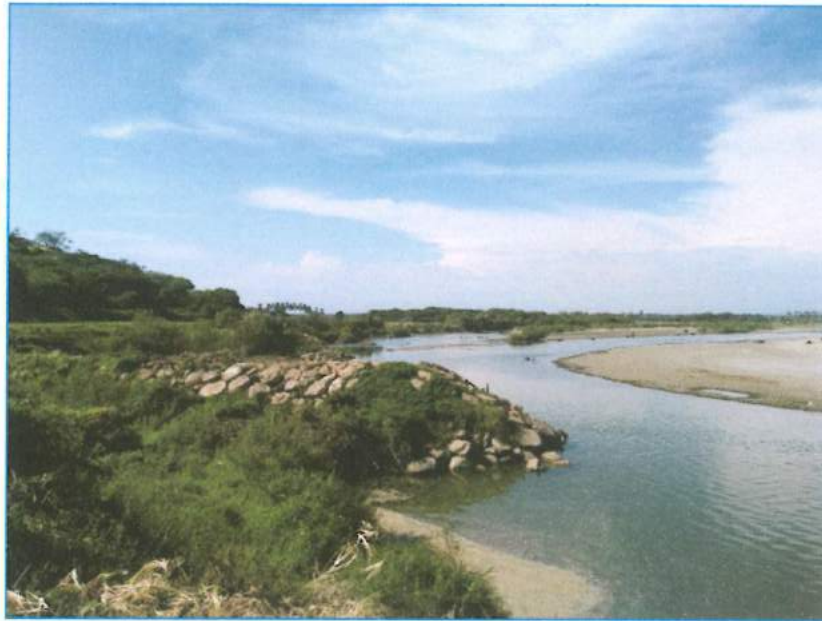
**Figura 14.-** Se observa espigón parcialmente erosionado. Toma tomada aguas arriba de la calicata CRCH-01

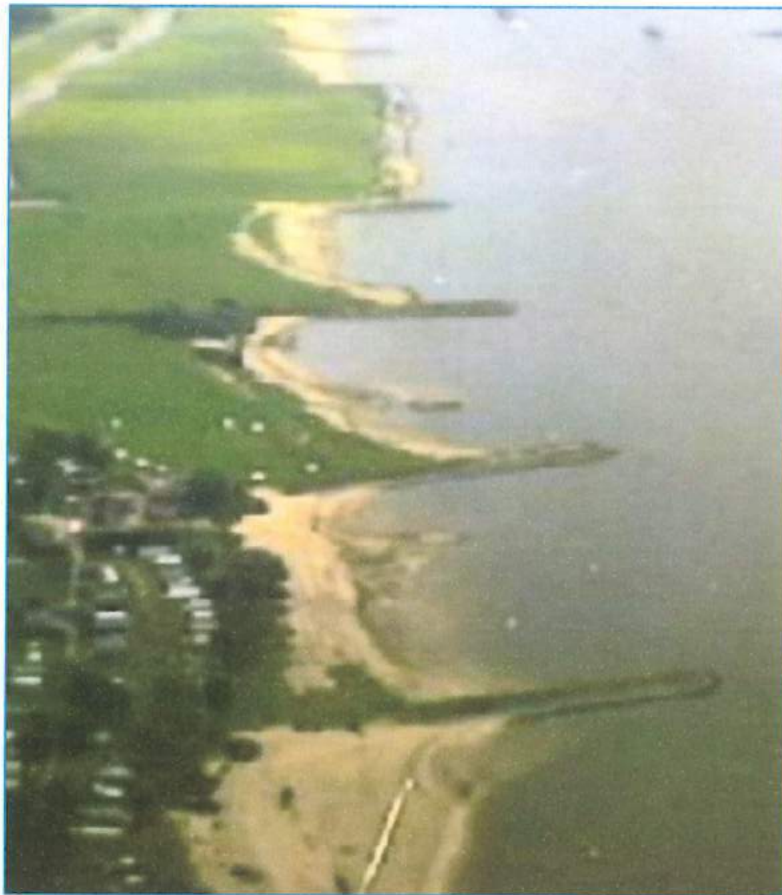
**Figura 15.** Espigones en donde se puede observar la acumulación de sedimentos entre ellos – Fuente Internet.

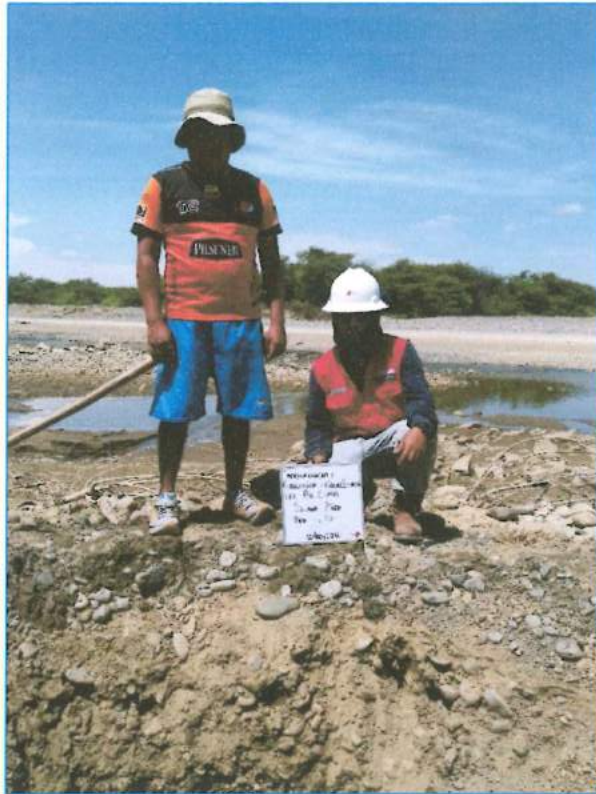
**Figura 18.-** Calicata CRCH-01 Cerca de la Presa Poechos

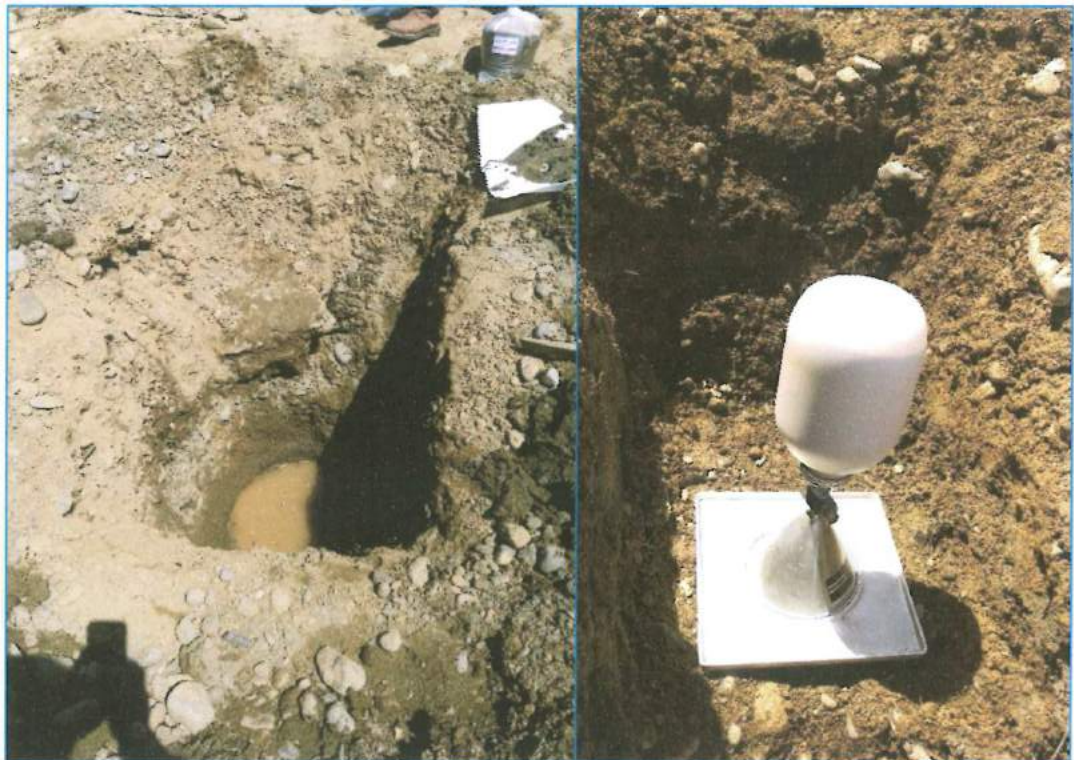
**Figura 19.-** Calicata CRCH-01. Se observa nivel freático somero

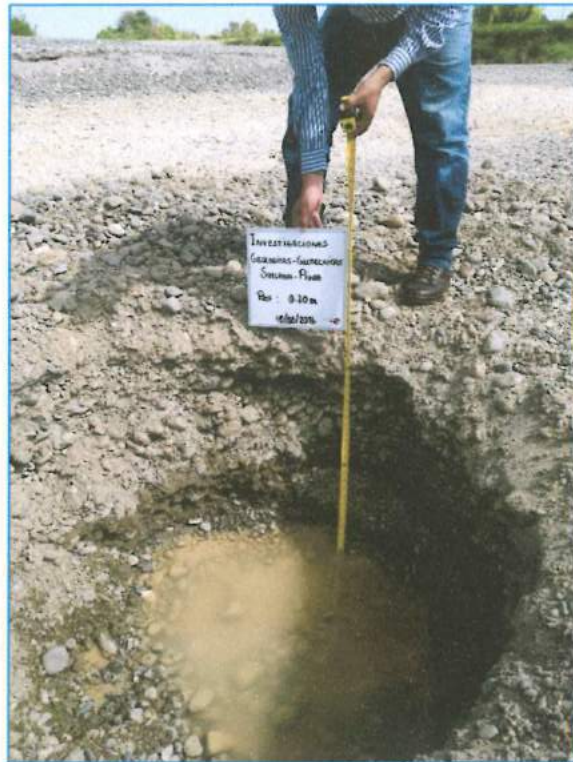
**Figura 20.-** Calicata CRCH-02 Depósito de Gravas arenosas con nivel freático somero.

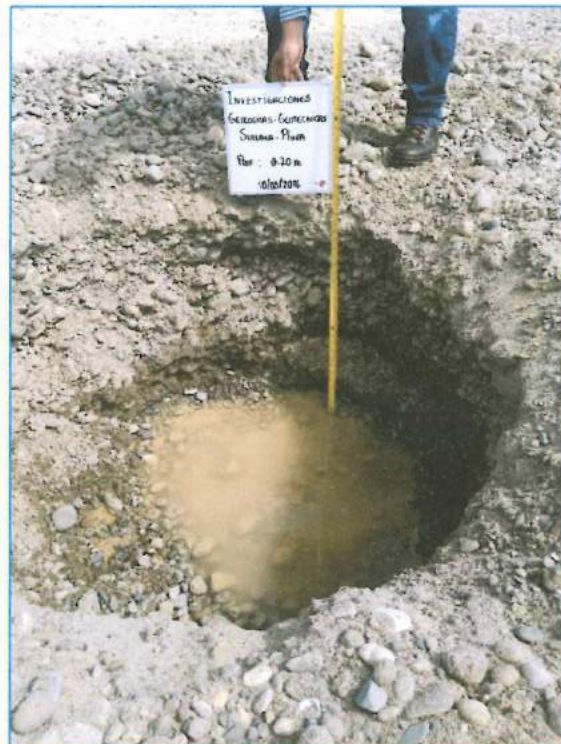
**Figura 21.-** Calicata CRCH-02. Depósito de gravas. NF somero.

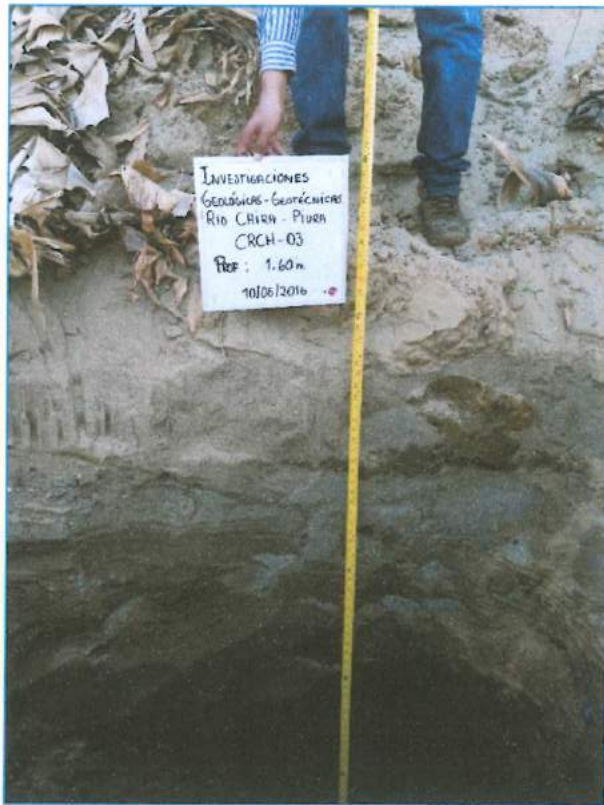
Figura 22.- Calicata CRCH-03. Arena fina a media en la parte superior.

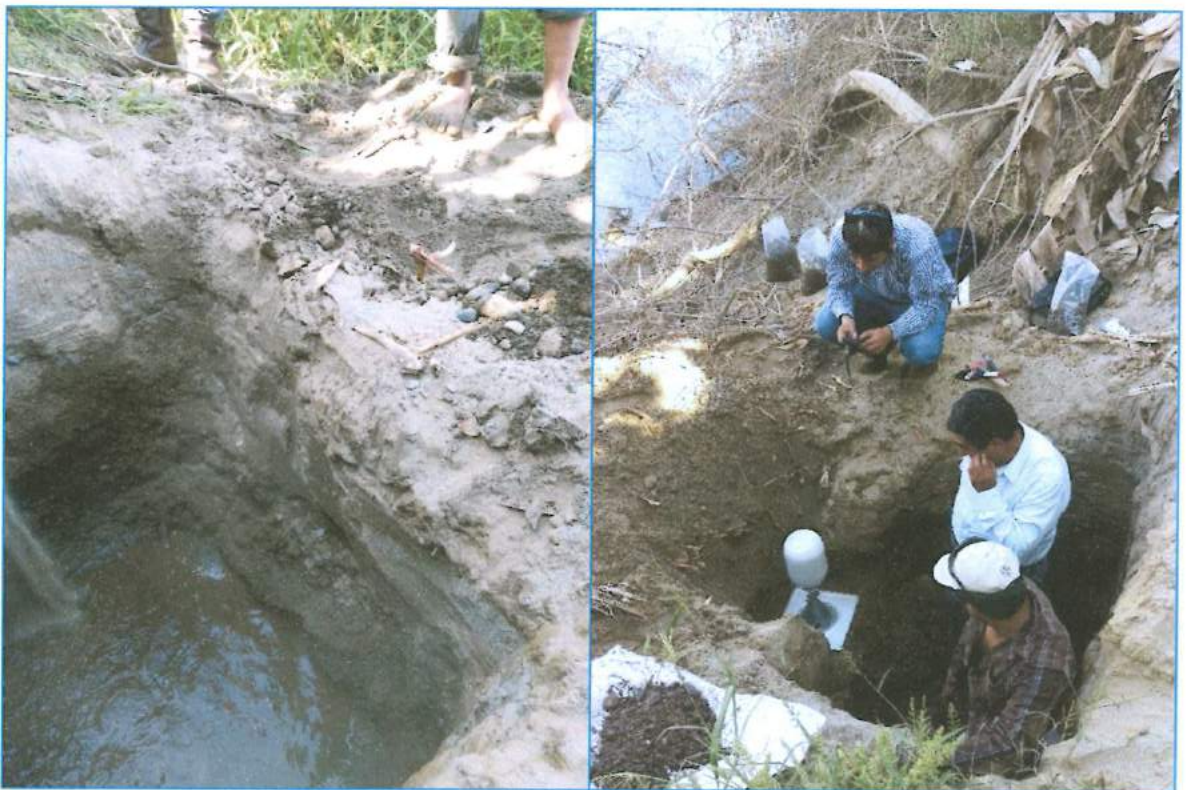
Figura 23.- Calicata CRCH-03 Hacia la base se observa grava arenosa

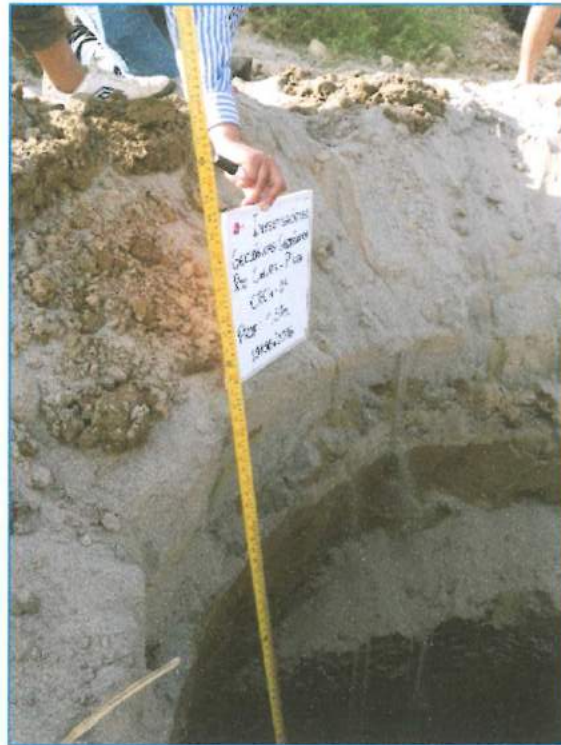
**Figura 24.-** Calicata CRCH-04 Hacia el tope se observa arena limo arcillosa

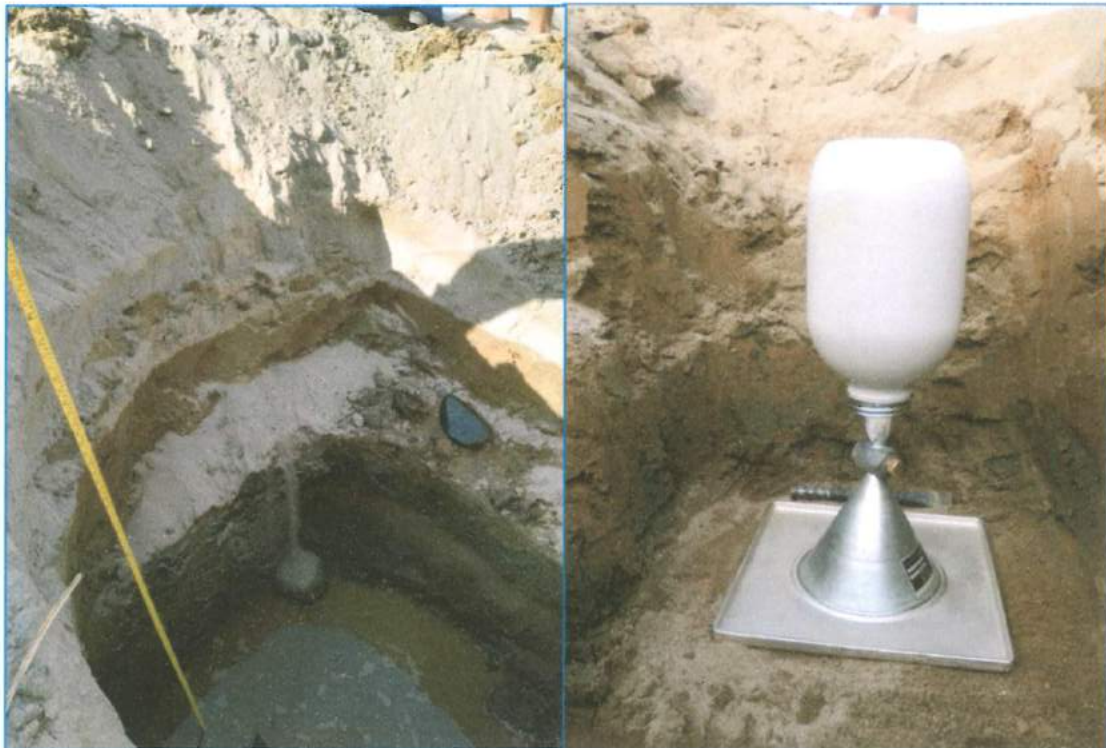
**Figura 25.-** Calicata CRCH-04 Hacia la base se observa arena gravosa.

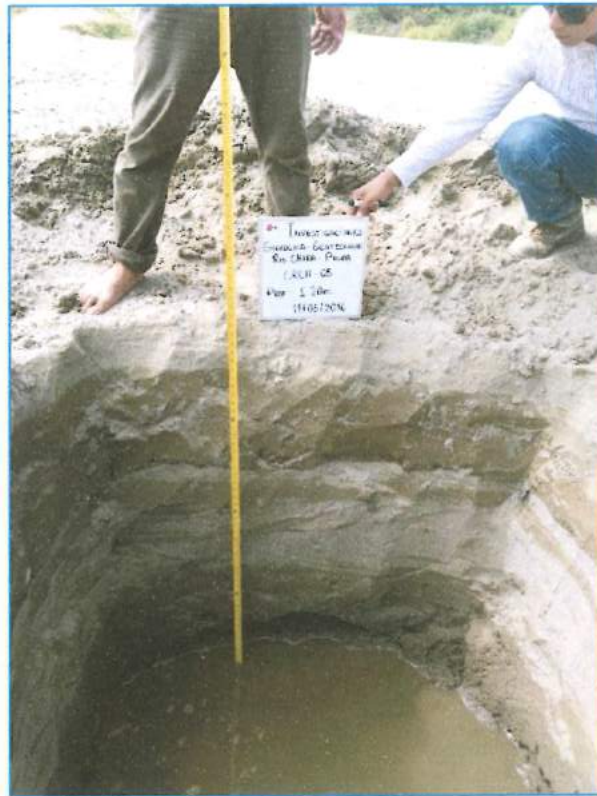
Figura 26.- Calicata CRCH-05 Arena arcillo limosa

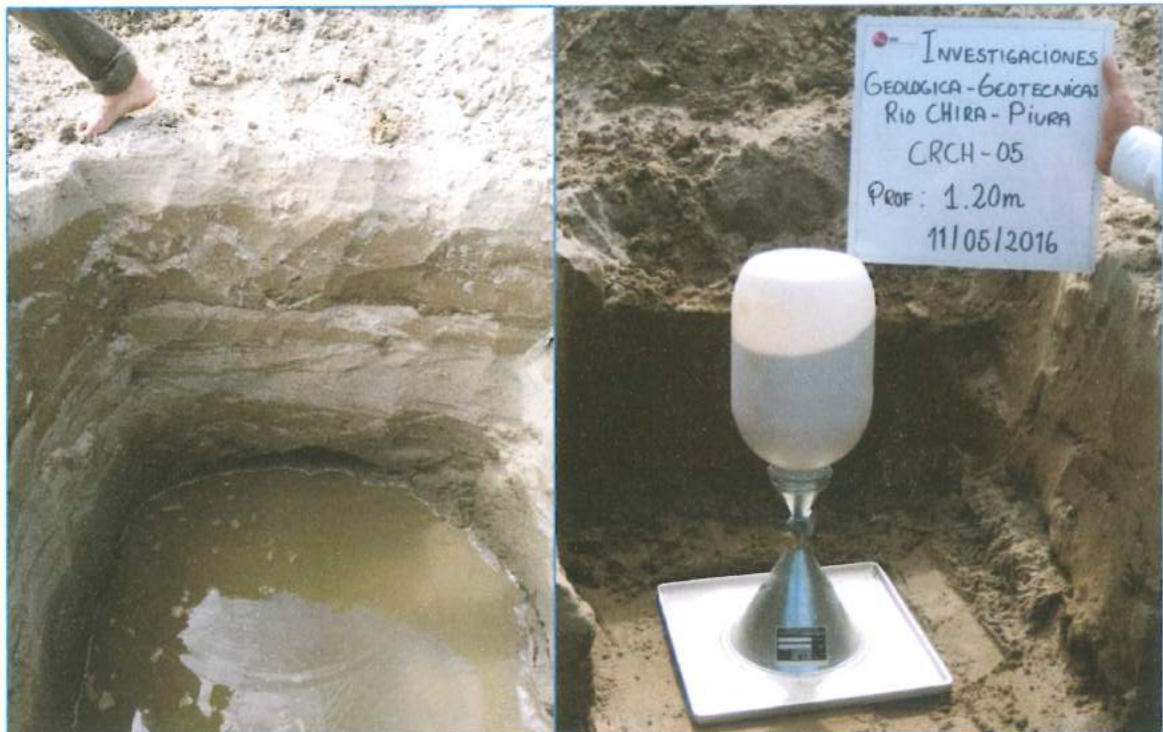
Figura 27.- Calicata CRCH-05 Arena arcillo limosa

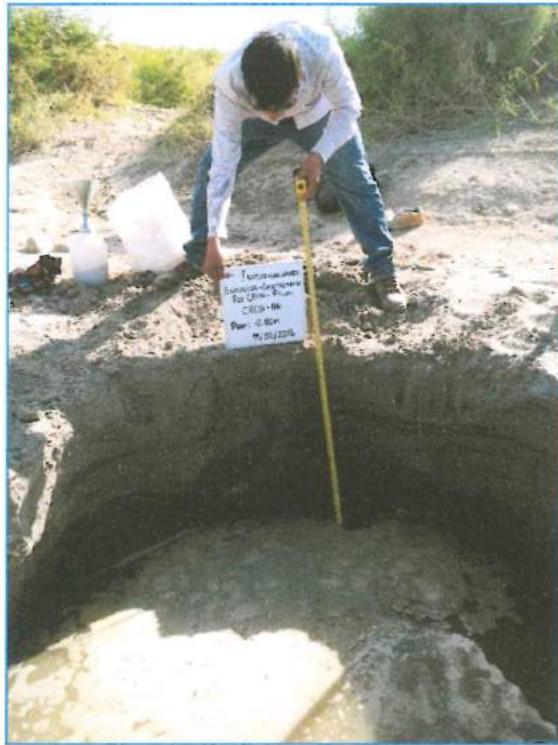
Figura 28.- Calicata CRCH-06 Arena fina a media

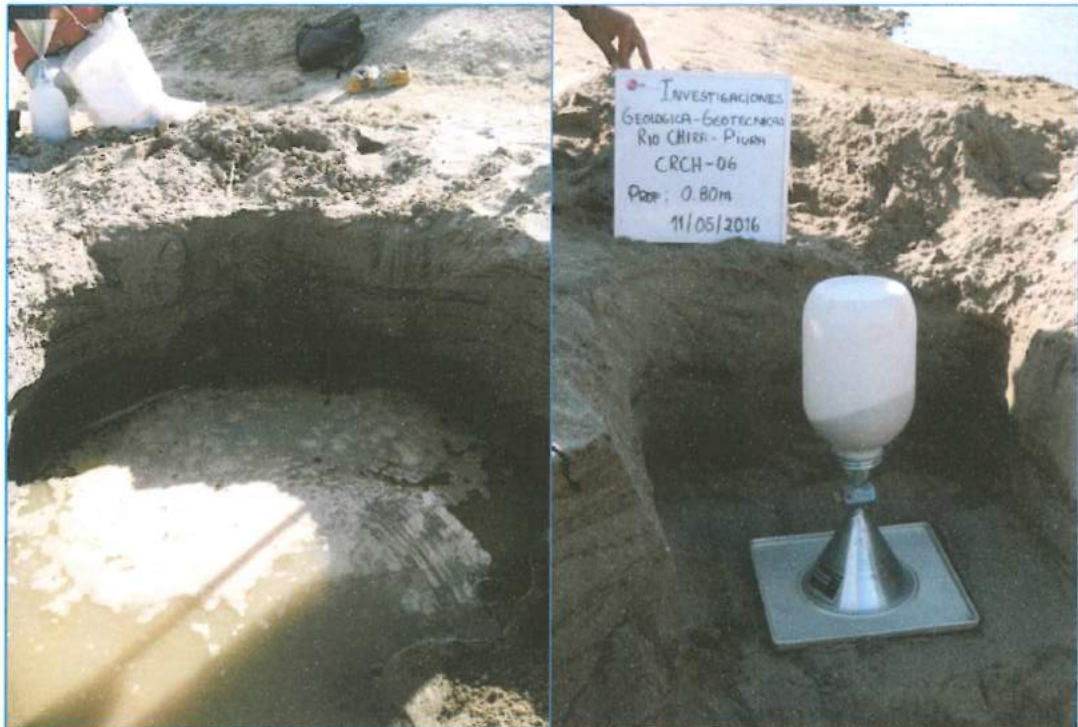
Figura 29.- Calicata CRCH-06 Arena fina a media

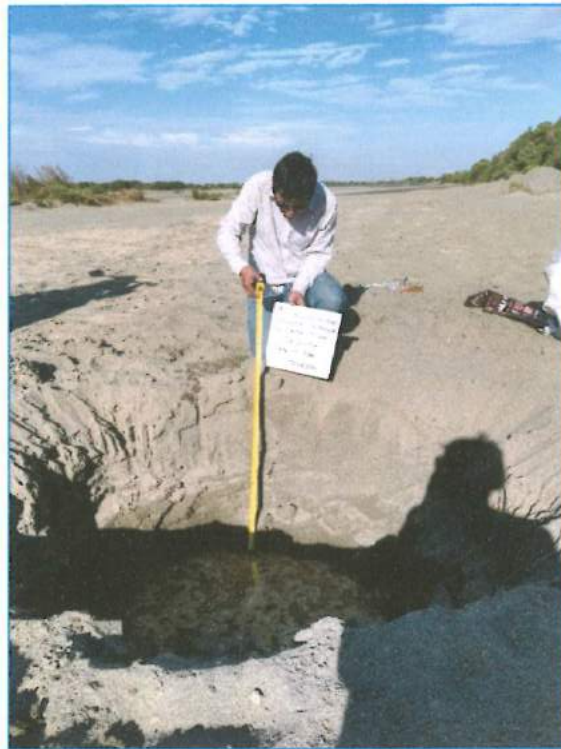
Figura 30.- Calicata CRCH-07 Arena fina.

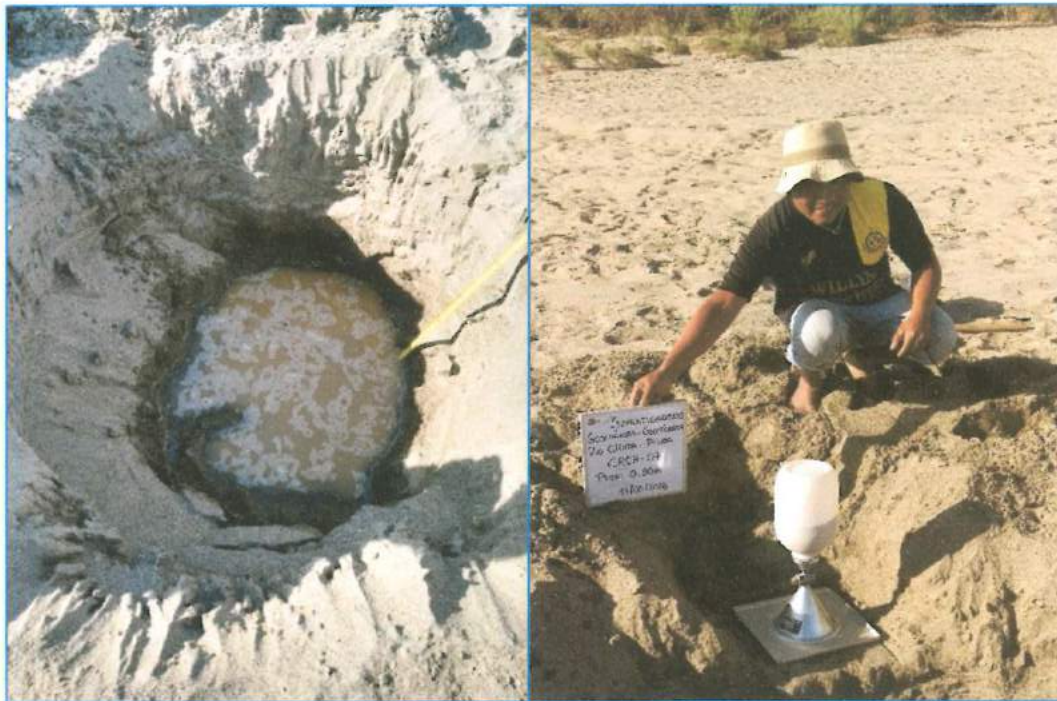
Figura 31.- Calicata CRCH-07 Arena fina.

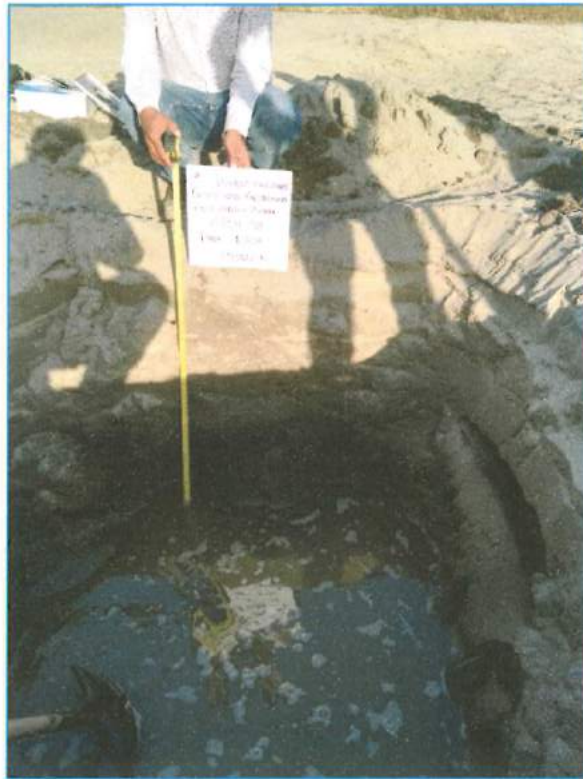
Figura 32.- Calicata CRCH-08 Arena fina a media.

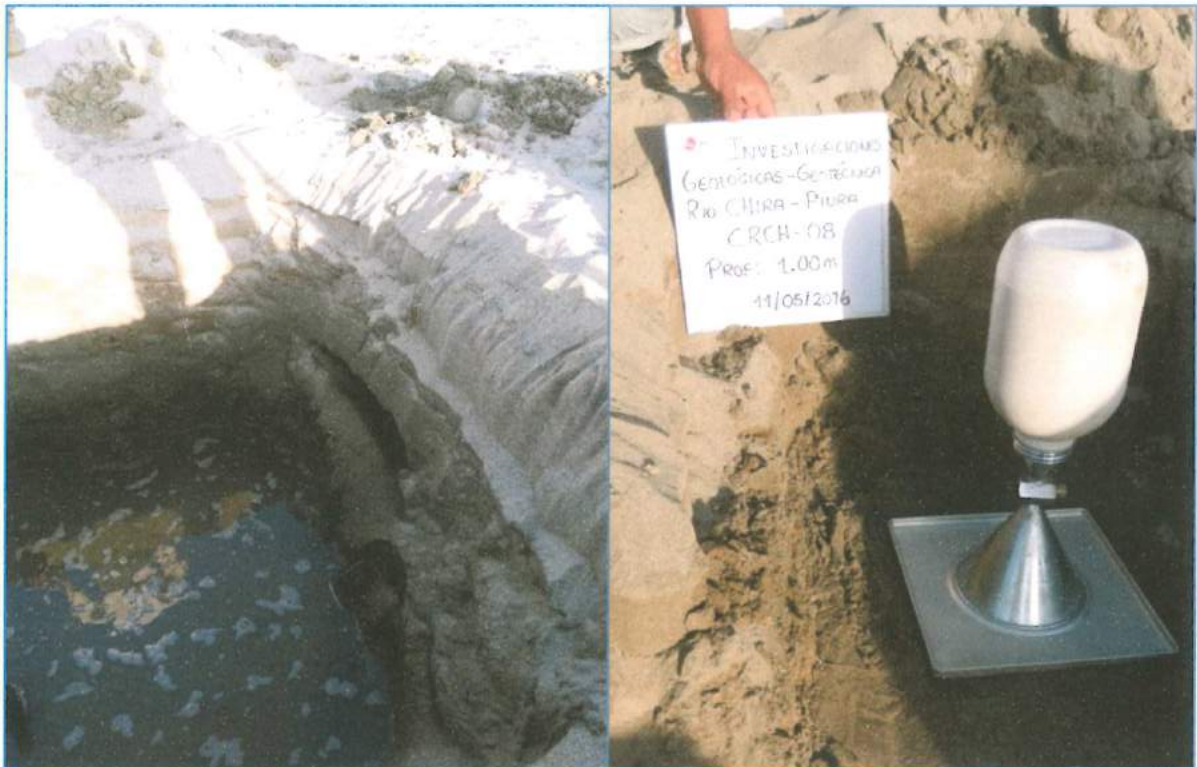
Figura 33.- Calicata CRCH-08 Arena fina a media

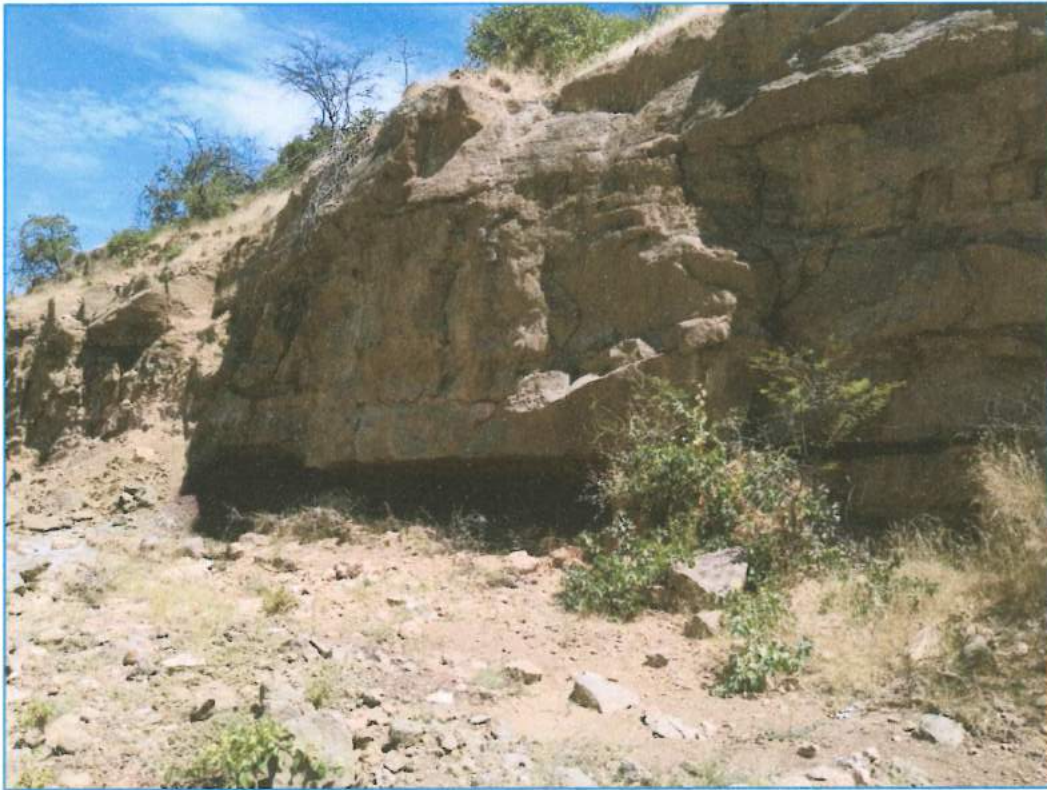
**Figura 34.-**Cantera de rocas La Peña. Areniscas medianamente compactadas.

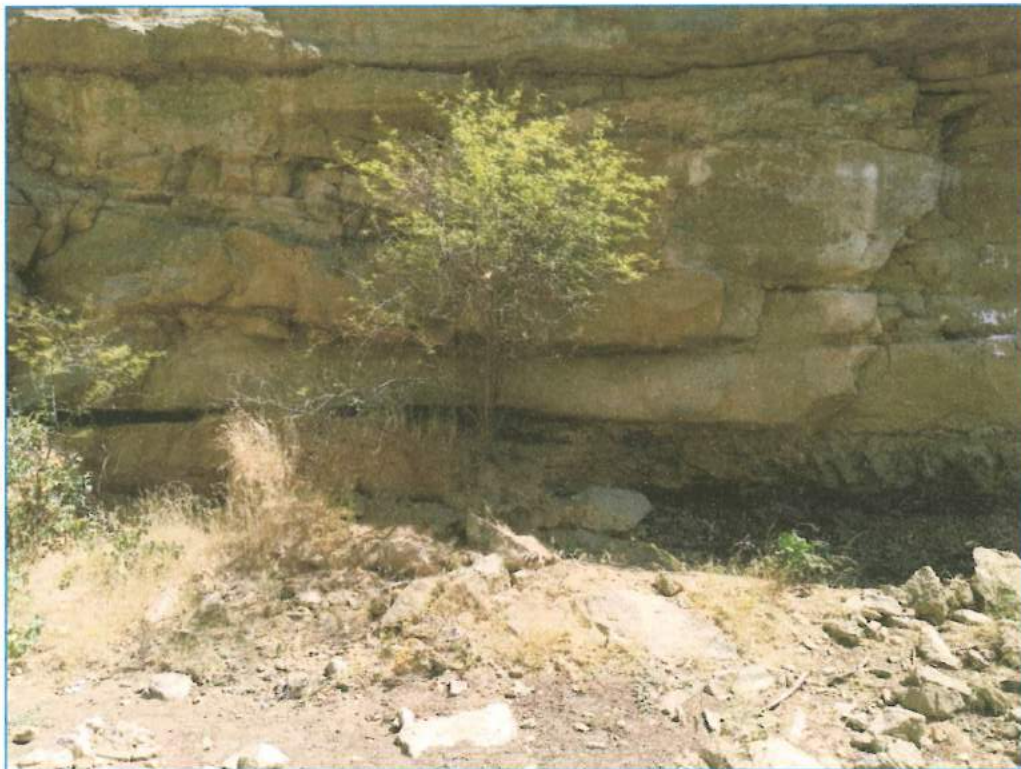
**Figura 35.-**Cantera de rocas La Peña. Areniscas medianamente compactadas.

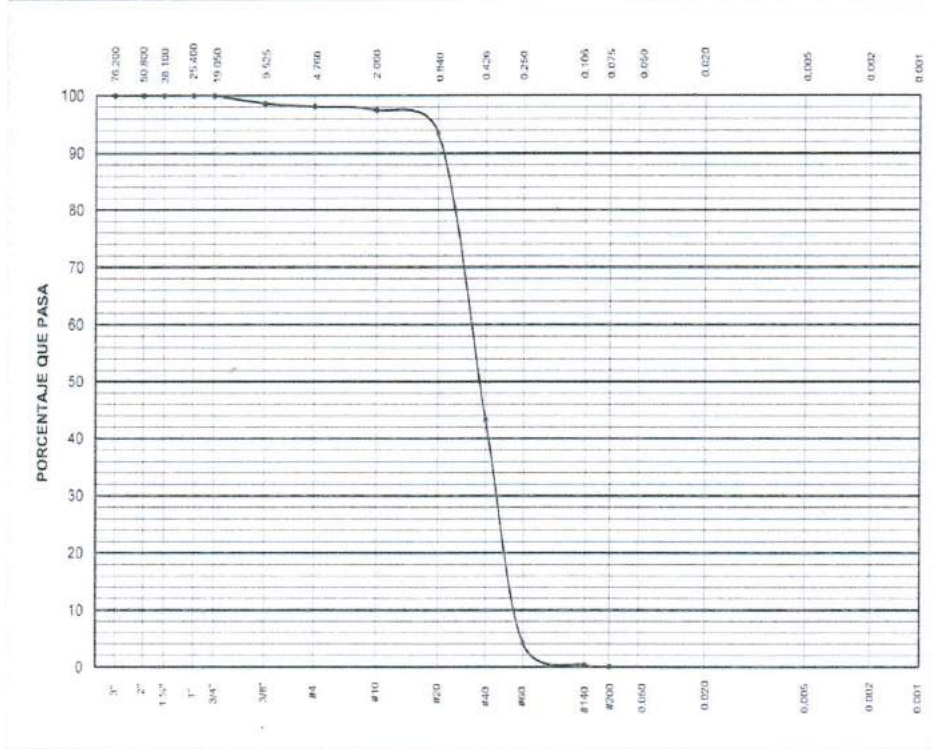
Solicitante : HERNANDEZ MUCHAYPIÑA JAVIER ZENÓN	Expediente 16-104
Proyecto : INVESTIGACIONES GEOLÓGICAS GEOTÉCNICAS RIO CHIRA	Fecha : 25-may-2016
Muestra : CRCH-07	Profundidad: 0.00-0.90 m

Tamiz ASTM	Porcentaje que pasa	Diámetro en mm	Porcentaje que pasa	LL = NP	LP = NP	IP = ...	CLASIFICACIÓN
3"	100.0	-----	-----	-----	-----	-----	SUCS SP
2"	100.0	-----	-----	-----	-----	-----	AASHTO -----
1 1/2"	100.0	-----	-----	-----	-----	-----	
1"	100.0	-----	-----	-----	-----	-----	
3/4"	100.0	-----	-----	-----	-----	-----	
3/8"	98.6	-----	-----	-----	-----	-----	
#4	98.1	-----	-----	-----	-----	-----	
#10	97.5	-----	-----	-----	-----	-----	
#20	93.5	-----	-----	-----	-----	-----	
#40	43.2	-----	-----	-----	-----	-----	
#60	4.2	-----	-----	-----	-----	-----	
#140	0.4	-----	-----	-----	-----	-----	
#200	0.0	-----	-----	-----	-----	-----
