**PROGRAMA PRESUPUESTAL 068 REDUCCIÓN DE VULNERABILIDAD
Y ATENCIÓN DE EMERGENCIAS POR DESASTRES**

IDENTIFICACIÓN DE ZONAS VULNERABLES ANTE INUNDACIONES EN RÍOS Y QUEBRADAS 2016

Lima, Octubre 2016

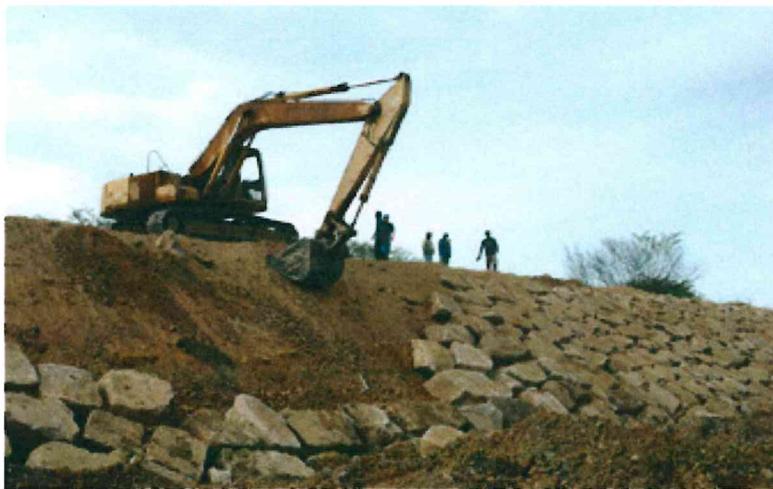
**Imagen 10:
Conformación de dique enrocado**

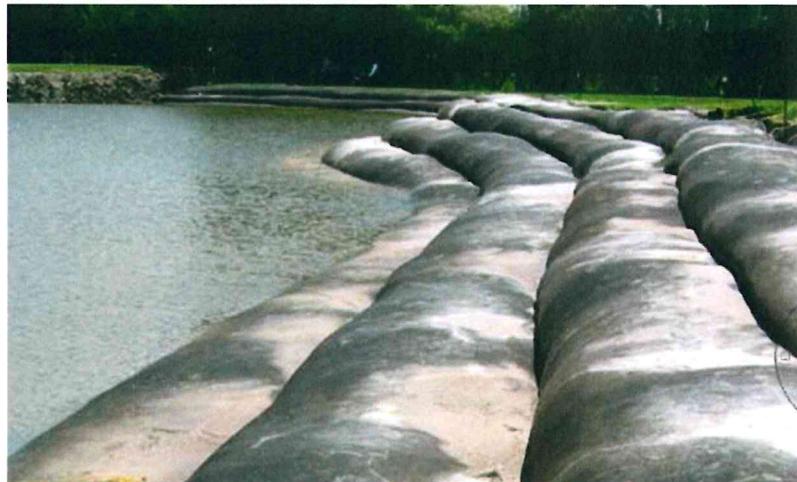
**Imagen N° 11:
Protección con geotubos**

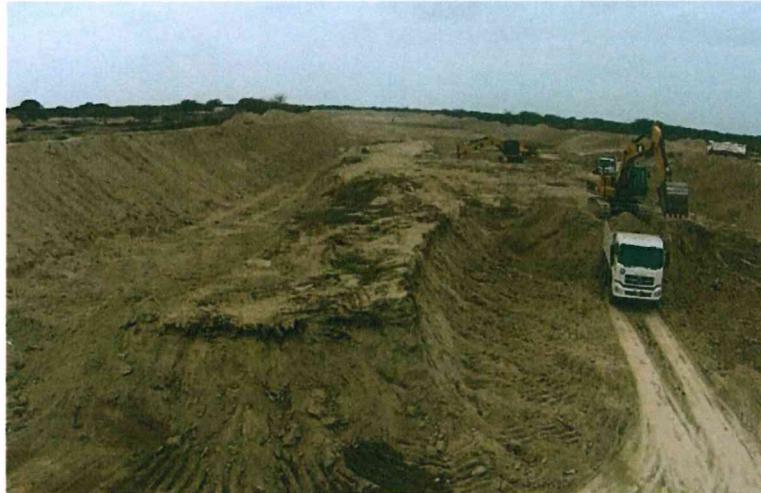
Esta actividad consiste en la extracción del material que es transportado por el río en la temporada de lluvias, el cual se deposita en el cauce del mismo, reduciendo la caja hidráulica de la misma.

Imagen N° 20:
Extracción de material sedimentado de cauce

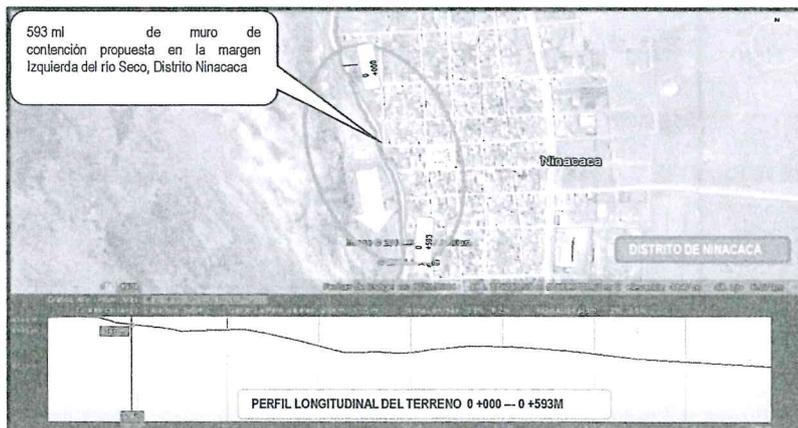
VISTA EN PLANTA Y PERFIL

Medidas estructurales y/o no estructurales.
 Construcción de una estructura de defensa ribereña con muro de contención se construirá en el río Seco en la margen izquierda en el Distrito de Ninacaca. Se necesita construir 593ml. de muro de contencion a una altitud de 3 mt

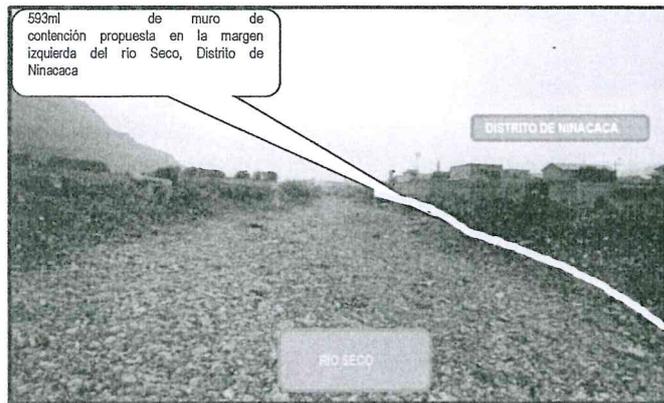
4.3.- DESCRIPCIÓN DEL EVENTO Y DAÑOS OCURRIDOS
1. Punto Crítico: Margen izquierda del Río Seco en el Distrito de Ninacaca capital, en una longitud de 593 ml, ubicado en las coordenadas UTM: 378116.97 E, 8800023.22 N (punto de inicio) y 378273.46 E, 8799475.06 N (punto final).
Los daños evitados respecto a este punto crítico es la infraestructura vial, viviendas y un centro educativo.

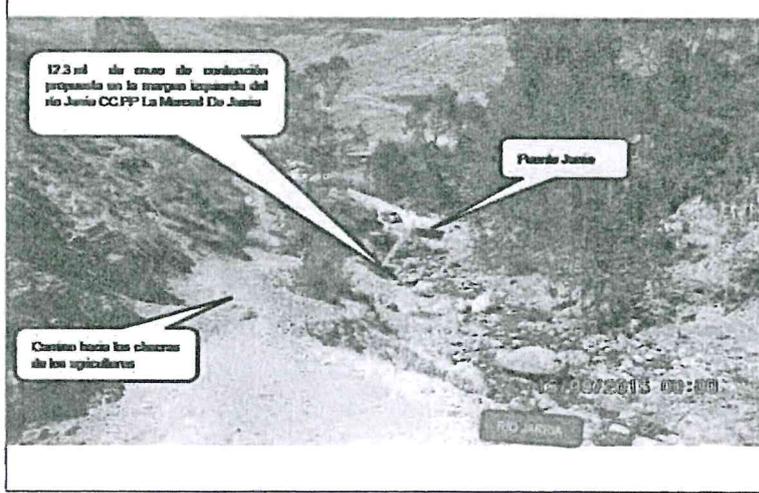
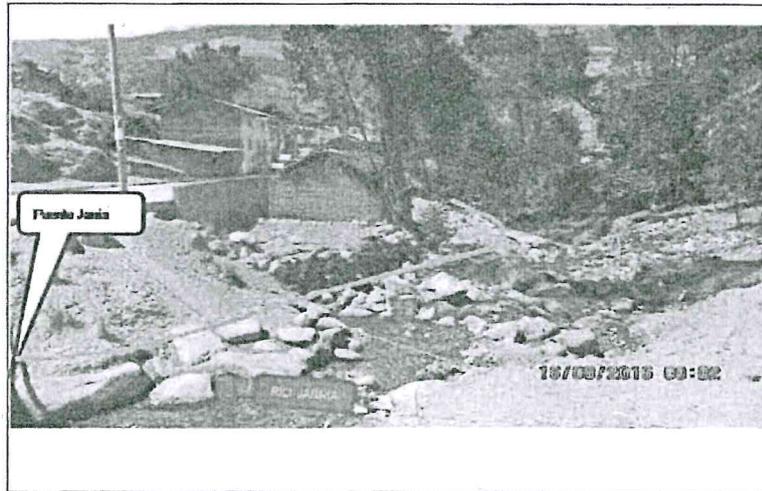
1. Punto Crítico: Margen izquierda del Río Jarría en el centro poblado La Merced De Jarría del distrito de Pallanchacra en una longitud de 12.3 ml, ubicado en las coordenadas UTM: 362813.14E, 8843391.36 N (punto de inicio) y 362820.64 E, 8843381.52 N (punto final). Seguido después del puente denominado Jarría, en una longitud de 28.7ml en las coordenadas UTM: 362825.78 E, 8843371.24 N (punto de inicio) y 362847.52 E, 8843355.40 N (punto final). Los daños evitados respecto a este punto crítico son 01 puente, infraestructura vial, 06 viviendas y pequeños terrenos de cultivo.

1.- PUNTO CRÍTICO: INUNDACIÓN POR ACCIÓN DE RIO JARRIA

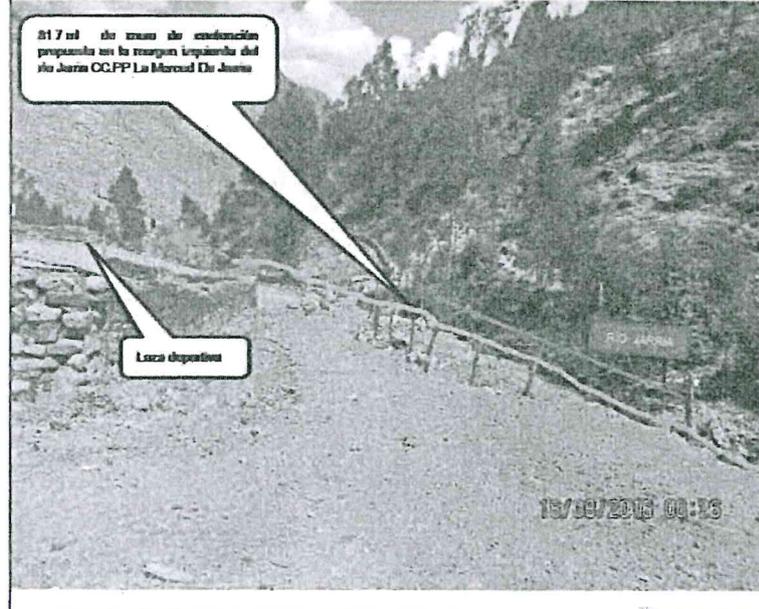
2. Punto Crítico: Margen izquierda del Río Jarría en el centro poblado La Merced De Jarría del distrito de Pallanchacra en una longitud de 81.7ml, ubicado en las coordenadas UTM: 3362884.70E, 8843270.28N (punto de inicio) y 362869.18E, 8843192.36N (punto final). Los daños evitados respecto a este punto crítico son 01 puente peatonal, 01 loza deportiva y terrenos de cultivos agrícolas.

2.- PUNTO CRÍTICO: INUNDACION POR ACCION DE RIO JARRIA

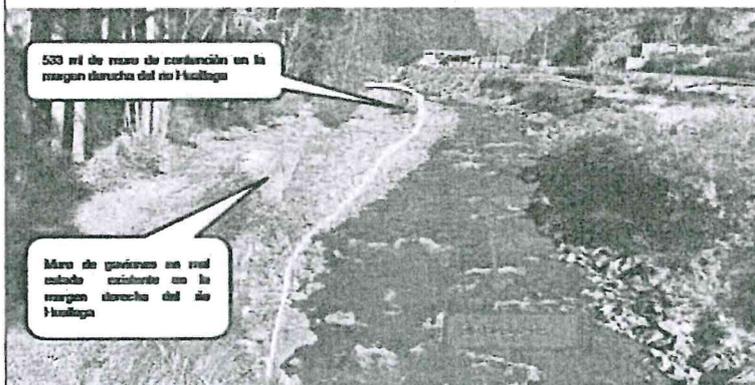
1. Punto Crítico: Margen derecho del Río Huallaga en el Sector Huanag Chaca del distrito de Huariaca en una longitud de 533ml, ubicado en las coordenadas UTM: 368988.18 E, 8847743.05 N (punto de inicio) y 368722.18 E, 8848142.71 N (punto final). Los daños evitados respecto a este punto crítico son 01 puente, 02 viviendas y áreas de cultivo.

1.- PUNTO CRÍTICO: PROPUESTA DE MURO DE CONTENCIÓN EN EL MARGEN DERECHO DEL RIO HUALLAGA

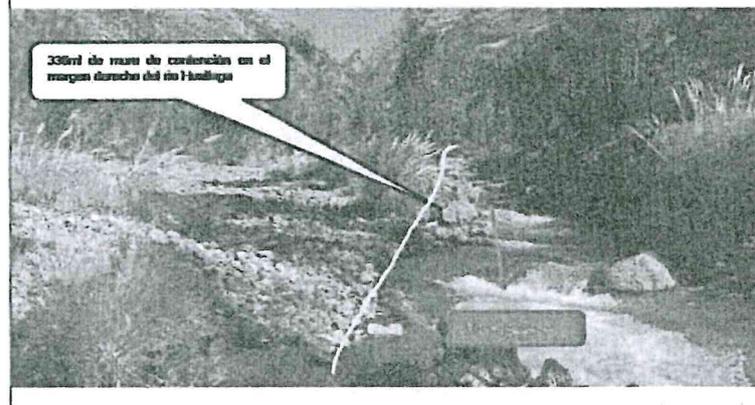
2. Punto Crítico: Margen derecho del Río Huallaga en el Sector Huanag Chaca del distrito de Huariaca en una longitud de 336ml, ubicado en las coordenadas UTM: 369133.80 E, 8846883.42 N (punto de inicio) y 369241.36 E, 8847292.10 N (punto final). Los daños evitados respecto a este punto crítico son 01 puente, 01 viviendas, 01 recreo turístico y áreas de cultivo.

2.- PUNTO CRÍTICO: PROPUESTA DE MURO DE CONTENCIÓN EN EL MARGEN DERECHO DEL RIO HUALLAGA

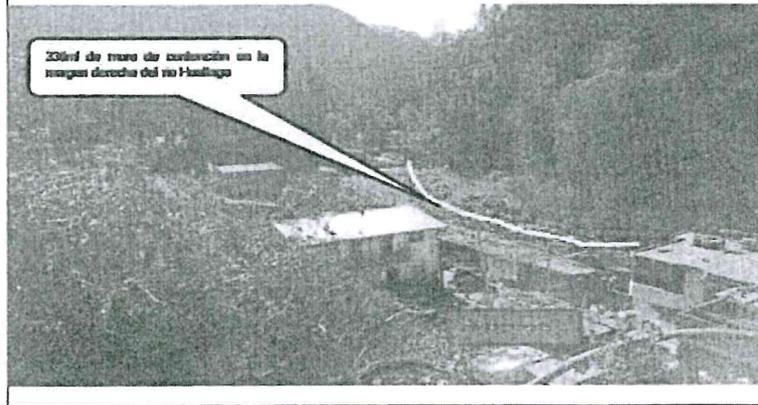
3. Punto Crítico: Margen derecho del Río Huallaga en el Sector Yanacocha Bajo del distrito de Huariaca en una longitud de 296ml, ubicado en las coordenadas UTM: 369732.08 E, 8845988.08 N (punto de inicio) y 369552.52 E, 8846160.94 N (punto final). Los daños evitados respecto a este punto crítico son 01 viviendas y áreas de cultivo.

3.- PUNTO CRÍTICO: PROPUESTA DE MURO DE CONTENCIÓN EN EL MARGEN DERECHO DEL RIO HUALLAGA

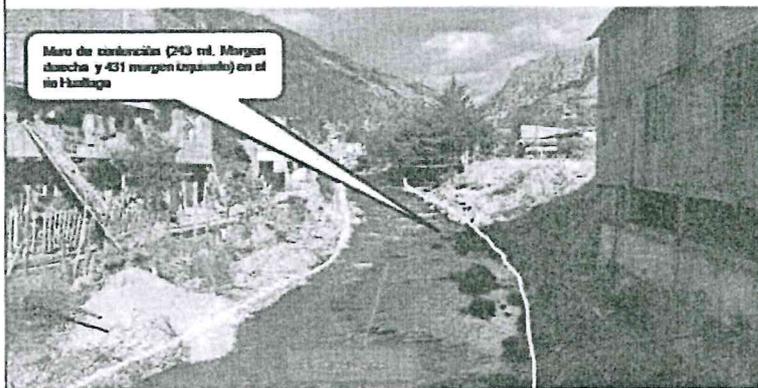
4. Punto Crítico: Margen derecho del Río Huallaga en el Sector Cochatupe del distrito de Huariaca en una longitud de 243ml, ubicado en las coordenadas UTM: 370457.30 E, 8844935.80 N (punto de inicio) y 370278.88 E, 8845084.57 N (punto final). Los daños evitados respecto a este punto crítico son 12 viviendas, 01 lca deportiva, 02 puentes y áreas de cultivo. Margen izquierdo del Río Huallaga en el Sector Cochatupe del distrito de Huariaca en una longitud de 431ml, ubicado en las coordenadas UTM: 370456.48 E, 8844905.43 N (punto de inicio) y 370151.84 E, 8845197.04 N (punto final). Los daños evitados respecto a este punto crítico son 14 viviendas y 02 puentes.

4.- PUNTO CRÍTICO: PROPUESTA DE MURO DE CONTENCIÓN EN AMBOS MARGENES DEL RIO HUALLAGA

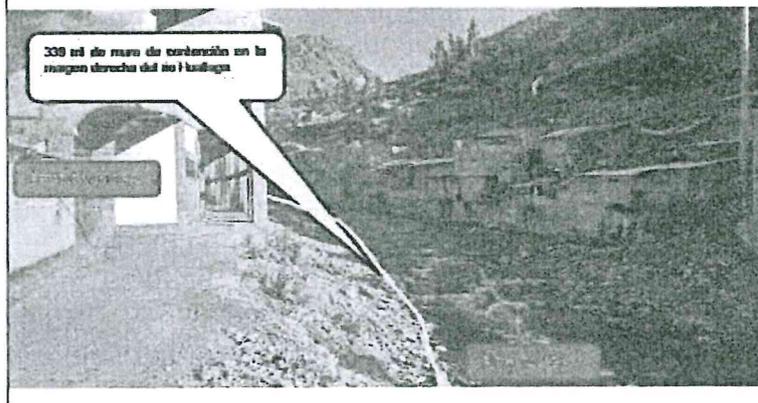
5. Punto Crítico: Margen derecho del Río Huallaga en el Sector Catalina Huanca del distrito de Huariaca en una longitud de 339ml, ubicado en las coordenadas UTM: 370872.31 E, 8844295.90 N (punto de inicio) y 370725.50 E, 8844579.75 N (punto final). Los daños evitados respecto a este punto crítico son 07 viviendas y 01 estadio municipal.

5.- PUNTO CRÍTICO: PROPUESTA DE MURO DE CONTENCIÓN EN LA MARGENES DERECHA DEL RIO HUALLAGA

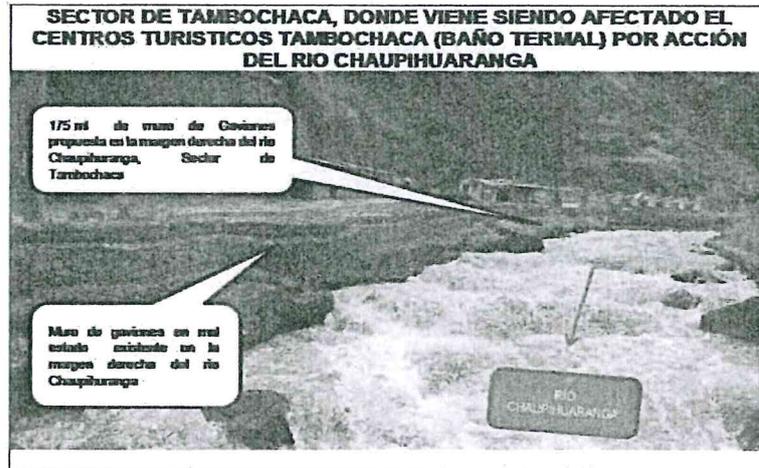
1. Punto Crítico: Margen izquierda del Río Chaupihuaranga en el Sector Villo del distrito de Yanahuanca en una longitud de 117 ml., ubicado en las coordenadas UTM: 330710.48 E, 8839827.02 N (punto de inicio) y 330754.05 E, 8839840.57 N (punto final).
Los daños evitados respecto a este punto crítico son 01 puente peatonal, 05 viviendas y 01 centro turístico (baño termal)
2. Punto Crítico: Margen Derecha del Río Chaupihuaranga en el Sector Tambochaca del distrito de Yanahuanca en una longitud de 175 ml., ubicado en las coordenadas UTM: 330629.15 E, 8839677.79 N (punto de inicio) y 330726.59 E, 8839814.57 N (punto final).
Los daños evitados respecto a este punto crítico son 01 puente peatonal y 01 centro turístico (baño termal).

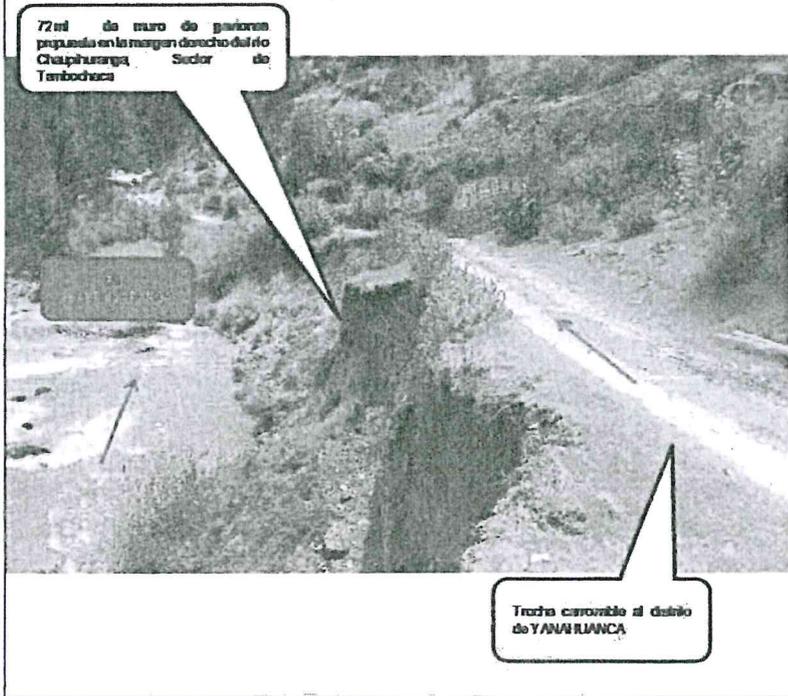
1. Punto Crítico: Margen derecho del Rio Chauphuaranga en el sector de Tambochaca del distrito de Yanahuanca en una longitud de 72 m, ubicado en las coordenadas UTM: 330921.19 E, 8840019.43 N (punto de inicio) y 330969.34 E, 8840064.38 N (punto final). Los daños evitados respecto a este punto crítico es la infraestructura vial (trocha carrozable al Distrito de Yanahuanca).

SECTOR DE TAMBOCHACA, DONDE VIENE SIENDO AFECTADO LA TROCHA CARROZABLE POR ACCIÓN DEL RIO CHAUPIHUARANGA

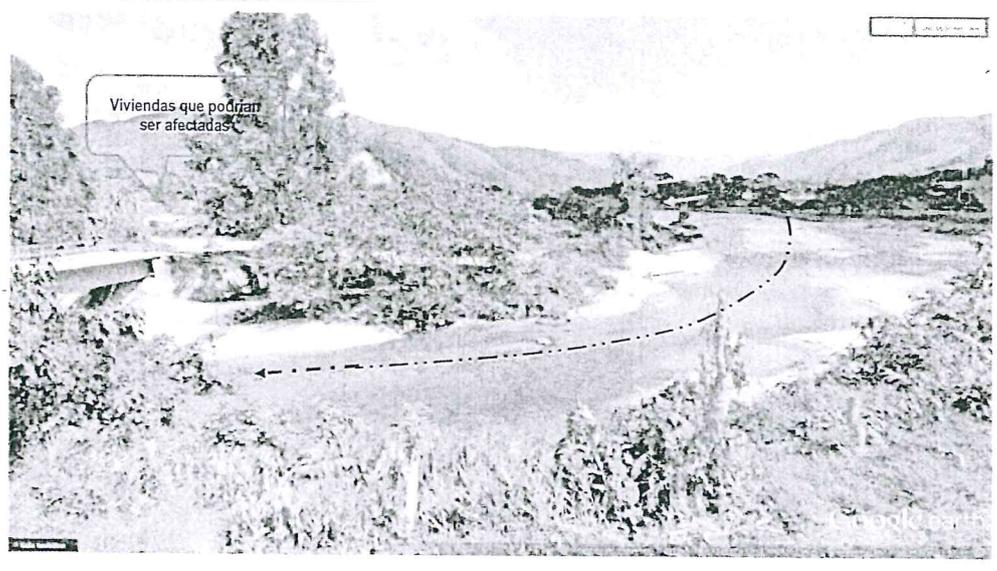
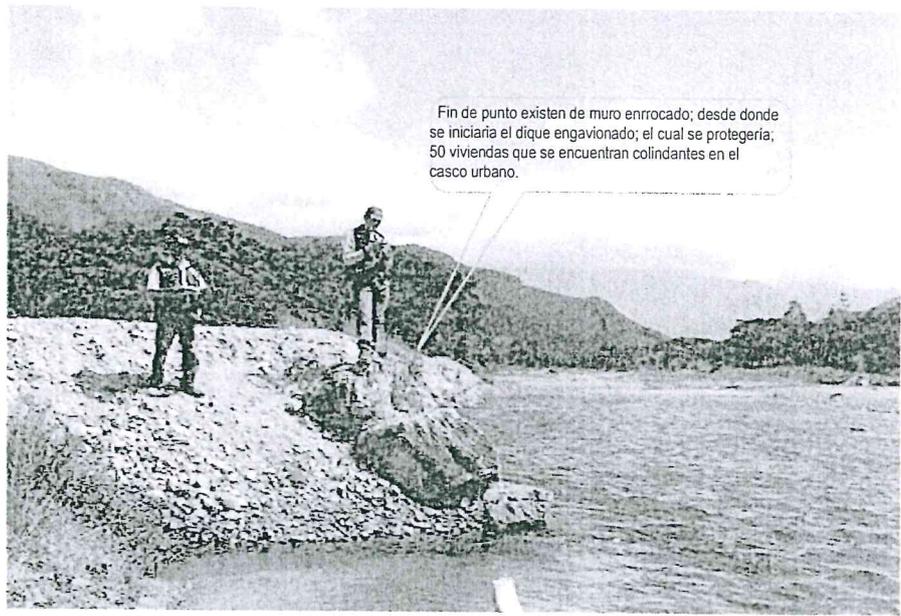
XIII.- PANEL FOTOGRÁFICO DE ZONA VULNERABLE:

En el cauce del Río Chontabamba, en el Sector denominado "Churumazu", distrito de Chontabamba, Provincia de Oxapampa, zona donde se ejecutará la actividad, de acuerdo con el diagnóstico situacional actual realizado, existe un riesgo de desborde del río e inundación en la Margen derecha lo que ocasionaría daños a la población del distrito de Chontabamba debido a la Vulnerabilidad de la ribera porque se ha colapsado de los diques de gaviones existentes en la margen derecha del río Chontabamba en una longitud de 456,5 metros en la margen derecha. La presencia de alguna avenida extraordinaria ocasionaría daños a unas 50 viviendas y una vía que conecta a los anexos de Chontabamba.
