**PROGRAMA PRESUPUESTAL 068 REDUCCIÓN DE VULNERABILIDAD  
Y ATENCIÓN DE EMERGENCIAS POR DESASTRES**

# **IDENTIFICACIÓN DE ZONAS VULNERABLES ANTE INUNDACIONES EN RÍOS Y QUEBRADAS 2016**

**Lima, Octubre 2016**

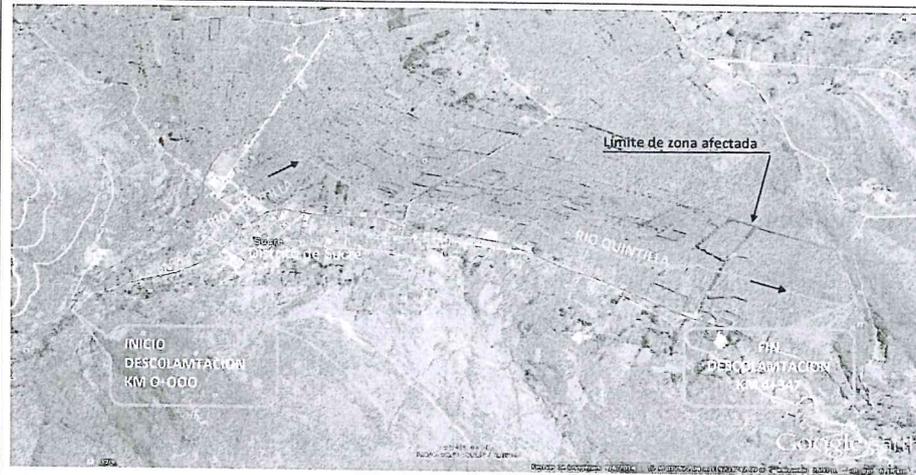
XII. IMAGEN SATELITAL DE ZONA VULNERABLE(GOOGLE EARTH)

ZONAS DE DESBORDE DEL RIO QUINTILLA.  
HAY QUE SEÑALAR QUE EN EL AÑO 2009 Y 2012, EL RIO SE DESBORDO, INUNDANDO TODOS LOS TERRENOS ALEDAÑOS AL MISMO.

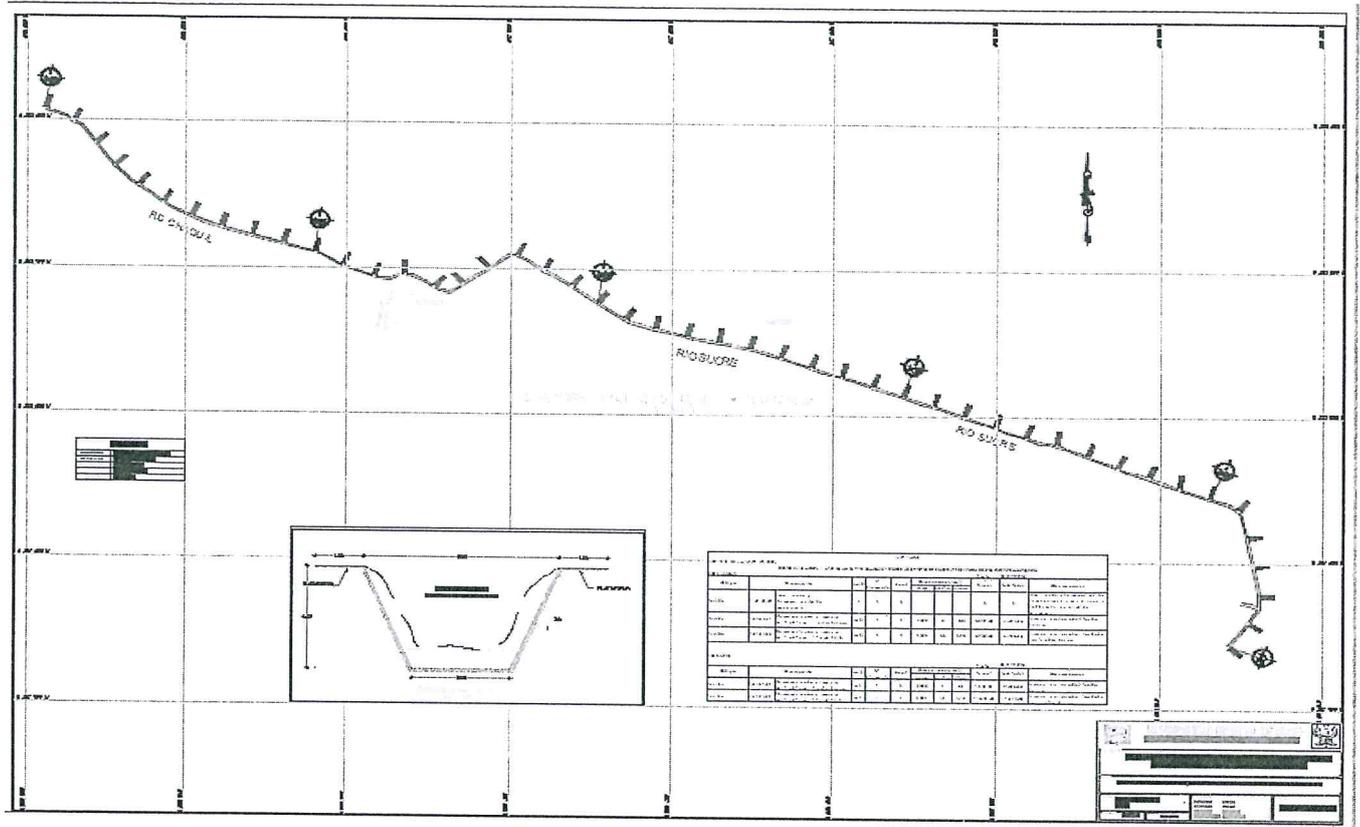
VISTA EN PLANTA

LAS VIVIENDAS Y TERRENOS ALEDAÑOS AL RIO CHAQUIL-SUCRE SE ENCUENTRAN EXPUESTOS A INUNDACION SEVERA DEBIDO AL DESBORDE DEL RIO, PRODUCTO DE LAS FUERTES LLUVIAS OCURRIDAS DURANTE LOS MESES DE ENERO A ABRIL. LA CAPACIDAD DEL CAUCE NATURAL ESTA DISMINUIDO DEBIDO A LA COLMATACION EXISTENTE Y SE ESTIMA QUE ANTE UN PROBABLE FENOMENO DE EL NIÑO SE DESBORDE Y AFECTE LAS ZONAS DE PASTURAS Y VIVIENDAS CERCANAS AL RIO. EXISTEN YA ANTECEDENTES DE DESBORDE DE ESTE RIO CON INUNDACIONES SEVERAS COMO SE APRECIA EN LAS IMAGENES DEL PANEL FOTOGRAFICO. POR LO QUE ES NECESARIA LA INTERVENCION EN ESTE RIO, MEDIANTE SU LIMPIEZA Y DESCOLMATACION PARA PREVENIR POSIBLES DESBORDES E INUNDACIONES EN SU TRAMO CRITICO DE 4 580 METROS DE LONGITUD CON UN VOLUMEN DE 35 037 M3 DE MATERIAL COLMATADO.

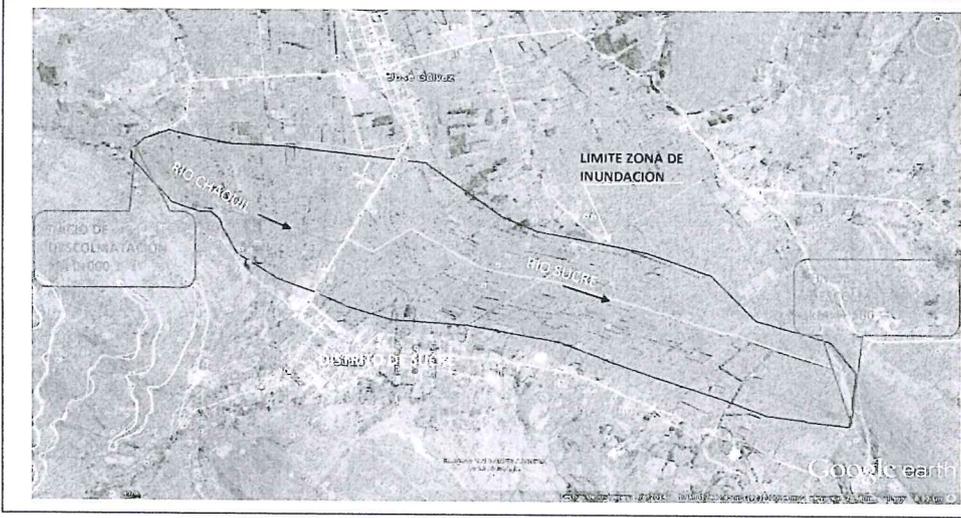
XII. IMAGEN SATELITAL DE ZONA VULNERABLE(GOOGLE EARTH)

ZONAS DE POSIBLE DESBORDE DEL RIO CHAQUIL - SUCRE. HAY QUE SEÑALAR QUE EN EL AÑO 2009 Y 2012, EL RIO SE DESBORDO INUNDANDO TODOS LOS TERRENOS ALEDAÑOS AL MISMO.

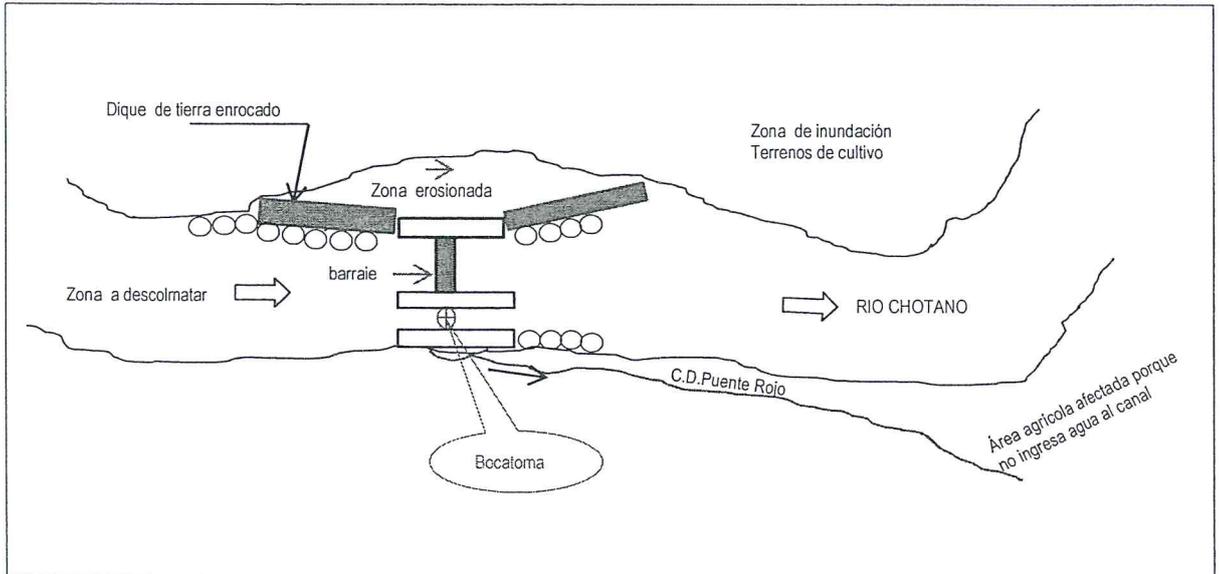
### XI.- ESQUEMA DE PROPUESTA TECNICA

Consiste en descolmatar el cauce aguas arriba de la captación para direccionar el flujo de agua hacia la bocatoma que ha quedado colgada por la margen izquierda. Con el material de la descolmatación se conformara un dique por la margen izquierda, el mismo que en su cara de aguas se protegerá con un enrocado. Así mismo, aguas abajo y en la poza de disipación, se hará un enrocado hacia ambas márgenes de la ribera del río Chotano, para protegerla de la erosión de los remolinos que se forman por el salto de agua. En los trabajos de descolmatación, se propone maquinaria pesada – excavadora de 240 a 260 HP.

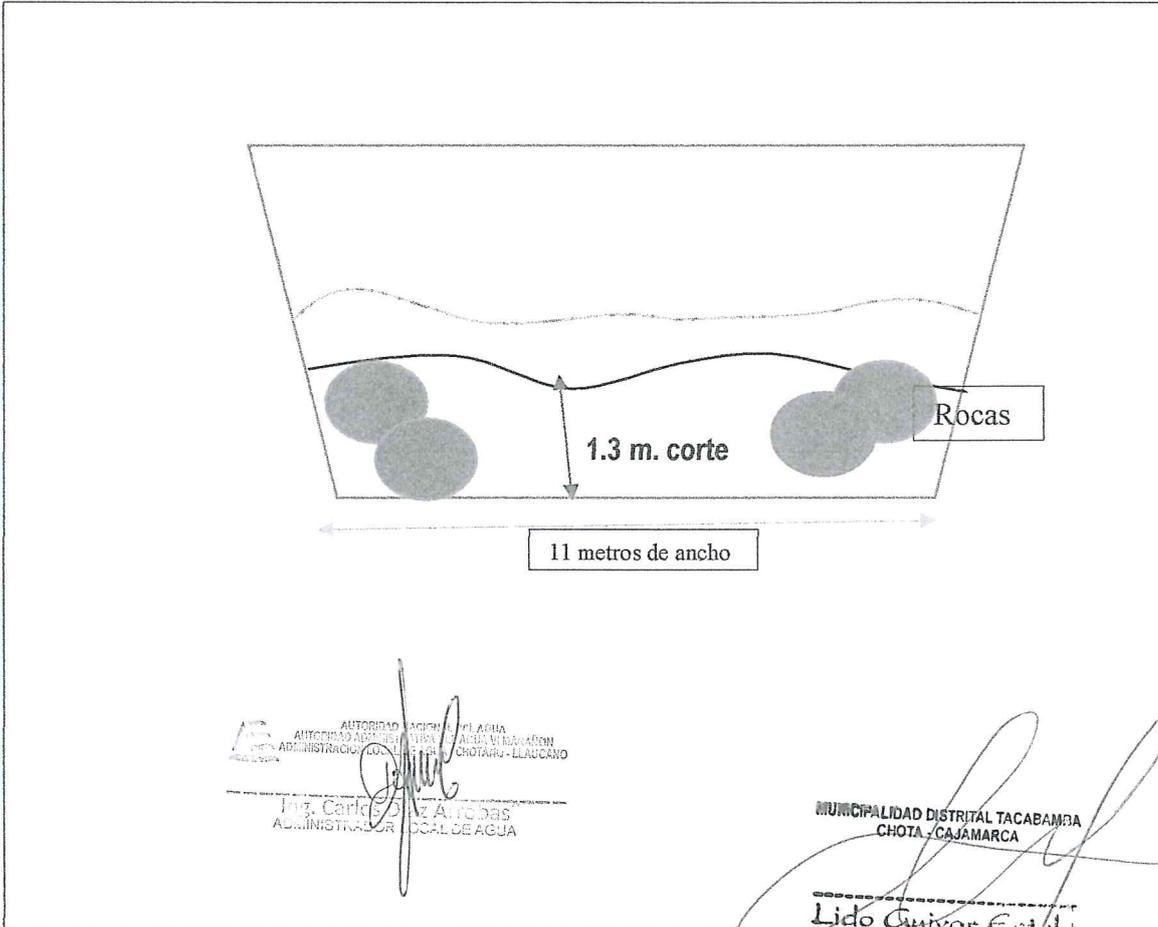
### XI.- ESQUEMA DE PROPUESTA TECNICA

Limpieza y descolmatación de 6.50 km del rio Tuspon, ubicado en el distrito de Tacabamba, provincia de Chota, departamento de Cajamarca

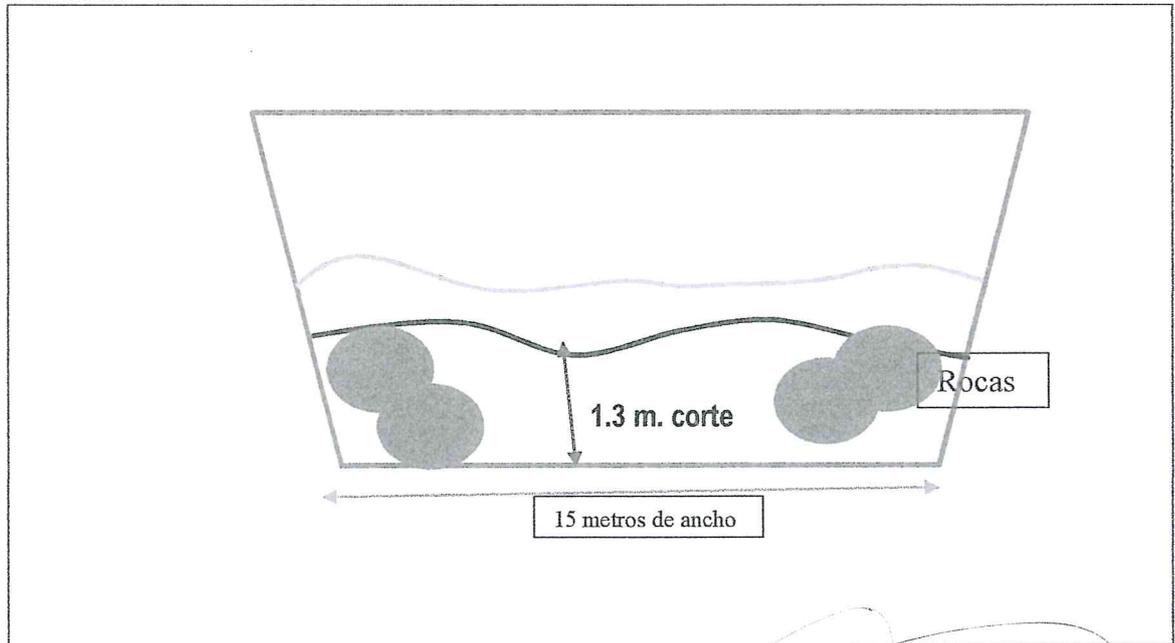
### XI.- ESQUEMA DE PROPUESTA TECNICA

Limpieza y descolmatación de 1.302 km del rio Jalqueño, ubicado en el distrito de Lajas, provincia de Chota, departamento de Cajamarca

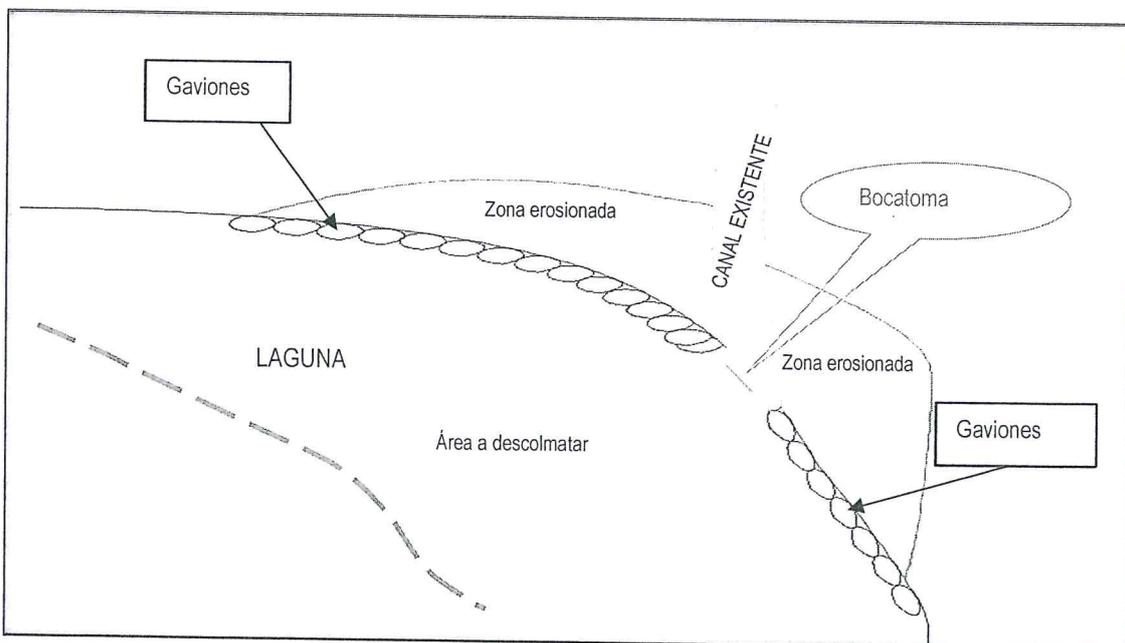
### XI.- ESQUEMA DE PROPUESTA TECNICA

Se realiza la limpieza y descolmatación del cauce de la quebrada Laguna Algarrobal y protección de las Bocatomas de los canales Paquillas I, II, II, con 300 m de longitud, 20 de ancho, 1.50 de alto, y se realizaran trabajos en las bocatomas para su protección mediante el uso de gaviones, para que la erosión de las aguas no afecten ya que dichas captación son de material rustico, En los trabajos de descolmatación, se propone maquinaria pesada – excavadora tractores de oruga de 310 hp en un número de 3.

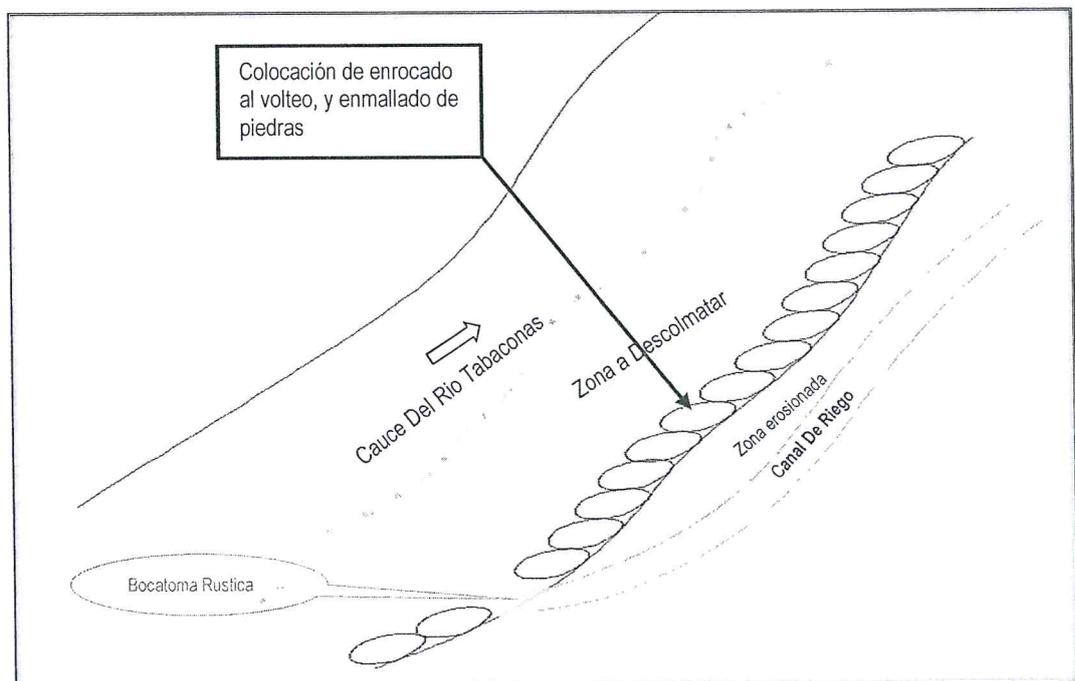
### XI.- ESQUEMA DE PROPUESTA TECNICA

Se considera el refinado y perfilando el talud del río Tabaconas, para la colocación y acomodo de roca al volteo en el talud como defensa ribereña.
