MINISTERIO  
DE AGRICULTURA  
Y RIEGO

**PROGRAMA PRESUPUESTAL 068 REDUCCIÓN DE VULNERABILIDAD  
Y ATENCIÓN DE EMERGENCIAS POR DESASTRES**

# **IDENTIFICACIÓN DE ZONAS VULNERABLES ANTE INUNDACIONES EN RÍOS Y QUEBRADAS 2016**

**Lima, Octubre 2016**

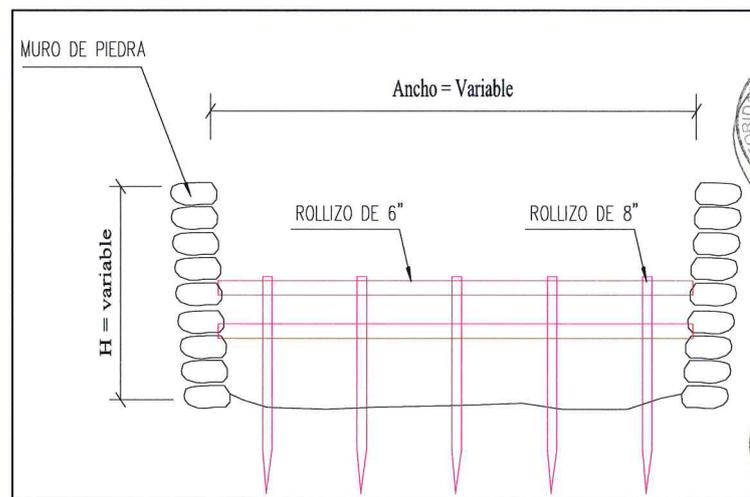
**Imagen N° 19:**  
**Vista frontal de Disipadores de Energía.**

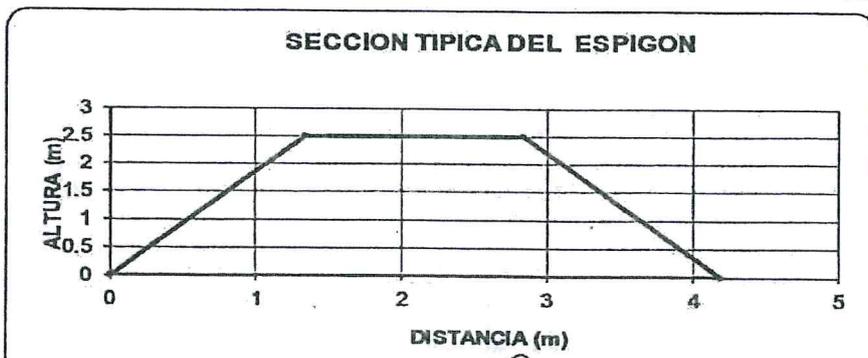
**SECCION TIPICA DEL ESPIGON**

ALTURA PROMEDIO DE DIQUE (m) =	0.56	2.50 m
ALTURA PROMEDIO DE ENROCADO (m) =		2.50 m
ANCHO DE CORONA (m) =		1.50
TALUD :	H	V
Cara Humeda	0.54	: 1
Cara seca	0.54	: 1
AREA (m <sup>2</sup> ) =		5.23

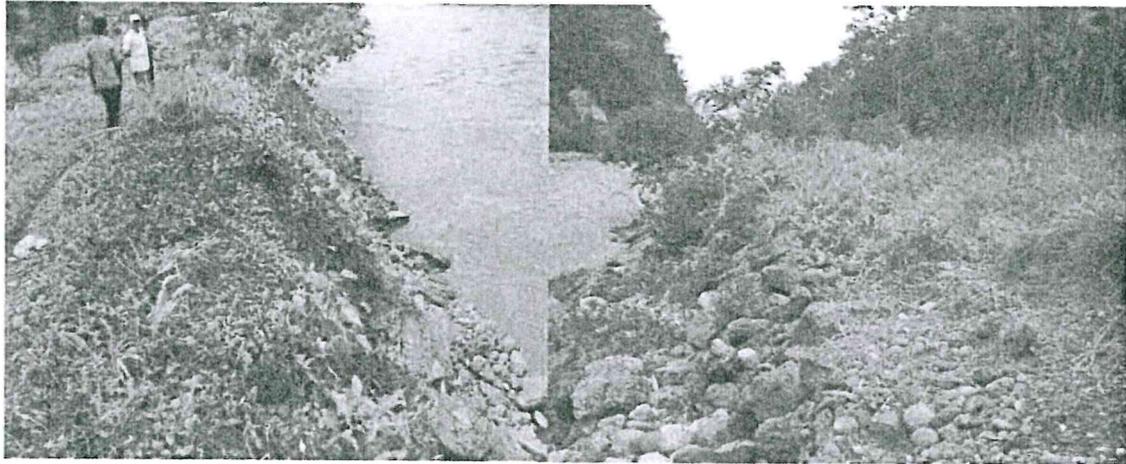
Dique colapsado, nótese la baja altura que presenta, y el desprendimiento de rocas en la en cara húmeda en un ancho de 1.50 metros

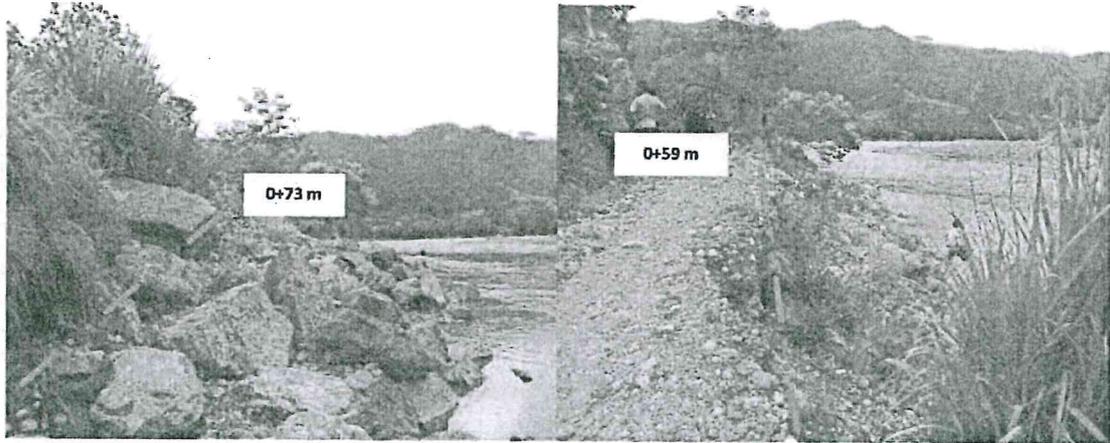
Muro con rocas de revestimiento desprendidos, y ancho de corona destruido hasta 2 metros sin revestimiento

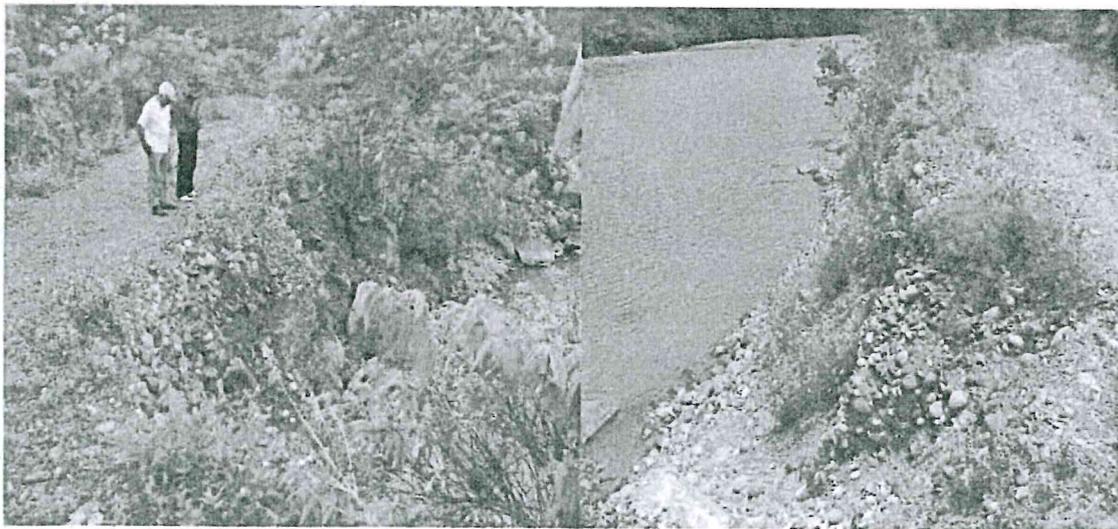
Sección del dique ha colapsado el revestimiento de roca en su cara húmeda

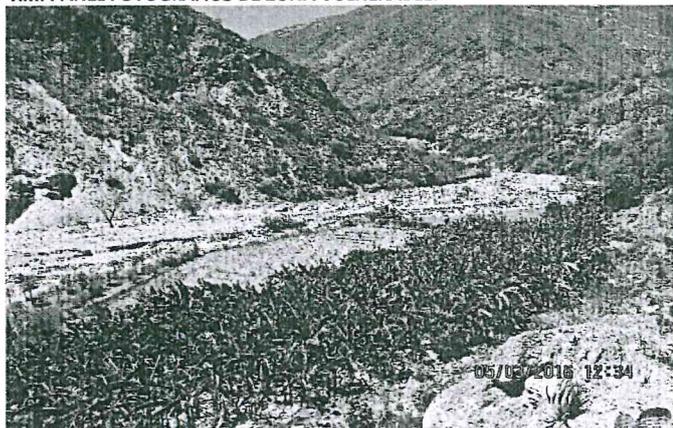
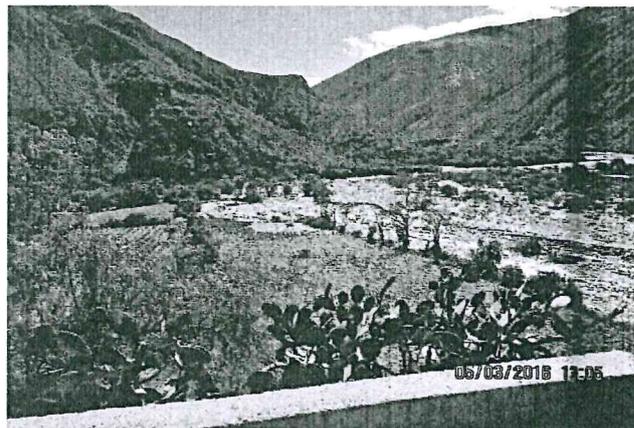
**XIII. PANEL FOTOGRAFICO DE ZONA VULNERABLE:**

Los daños ocurridos se han suscitado en un tramo de la quebrada Yupan donde por erosión por escorrentía y arrastre de material y desborde del río deteriorando las riberas de la quebrada, en la margen izquierda ocasionando riesgo en los terrenos agrícolas de los agricultores de la Zona de Neocolca. Este tramo se encuentra desprotegido sin una defensa ribereña en ambas margenes del río. Según se comenta en este río se presenta crecidas con caudales que año a año erosionan y causan la erosión del cauce del río amenazando con incrementar los desbordes en los centros agrícolas de la zona, donde se tiene una producción de leguminosas y frutales en las margenes del río que suman en total unas 12 has con cultivos.

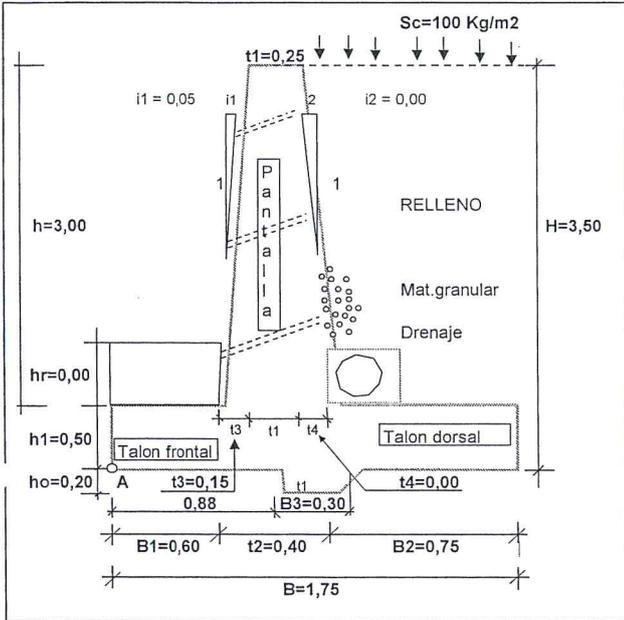
#### PREDIMENSIONAMIENTO

Peso específico del relleno	$\gamma_s$	2100,00 Kg/m3
Peso específico del concreto	$\gamma_c$	2400,00 Kg/m3
Calidad diseño de concreto	$f_c$	175,00 Kg/cm2
Ang.fricc.Intern. suelo a contener	$\phi$	36,00 °
Capacidad portante del terreno	$\sigma_t$	0,90 Kg/cm2
Coef. de fricción concreto-terreno	$f_2$	0,600
Espesor de recubrimiento del acero	$r$	0,05 m
Esfuerzo de fluencia del acero	$f_y$	4200,00 Kg/cm2

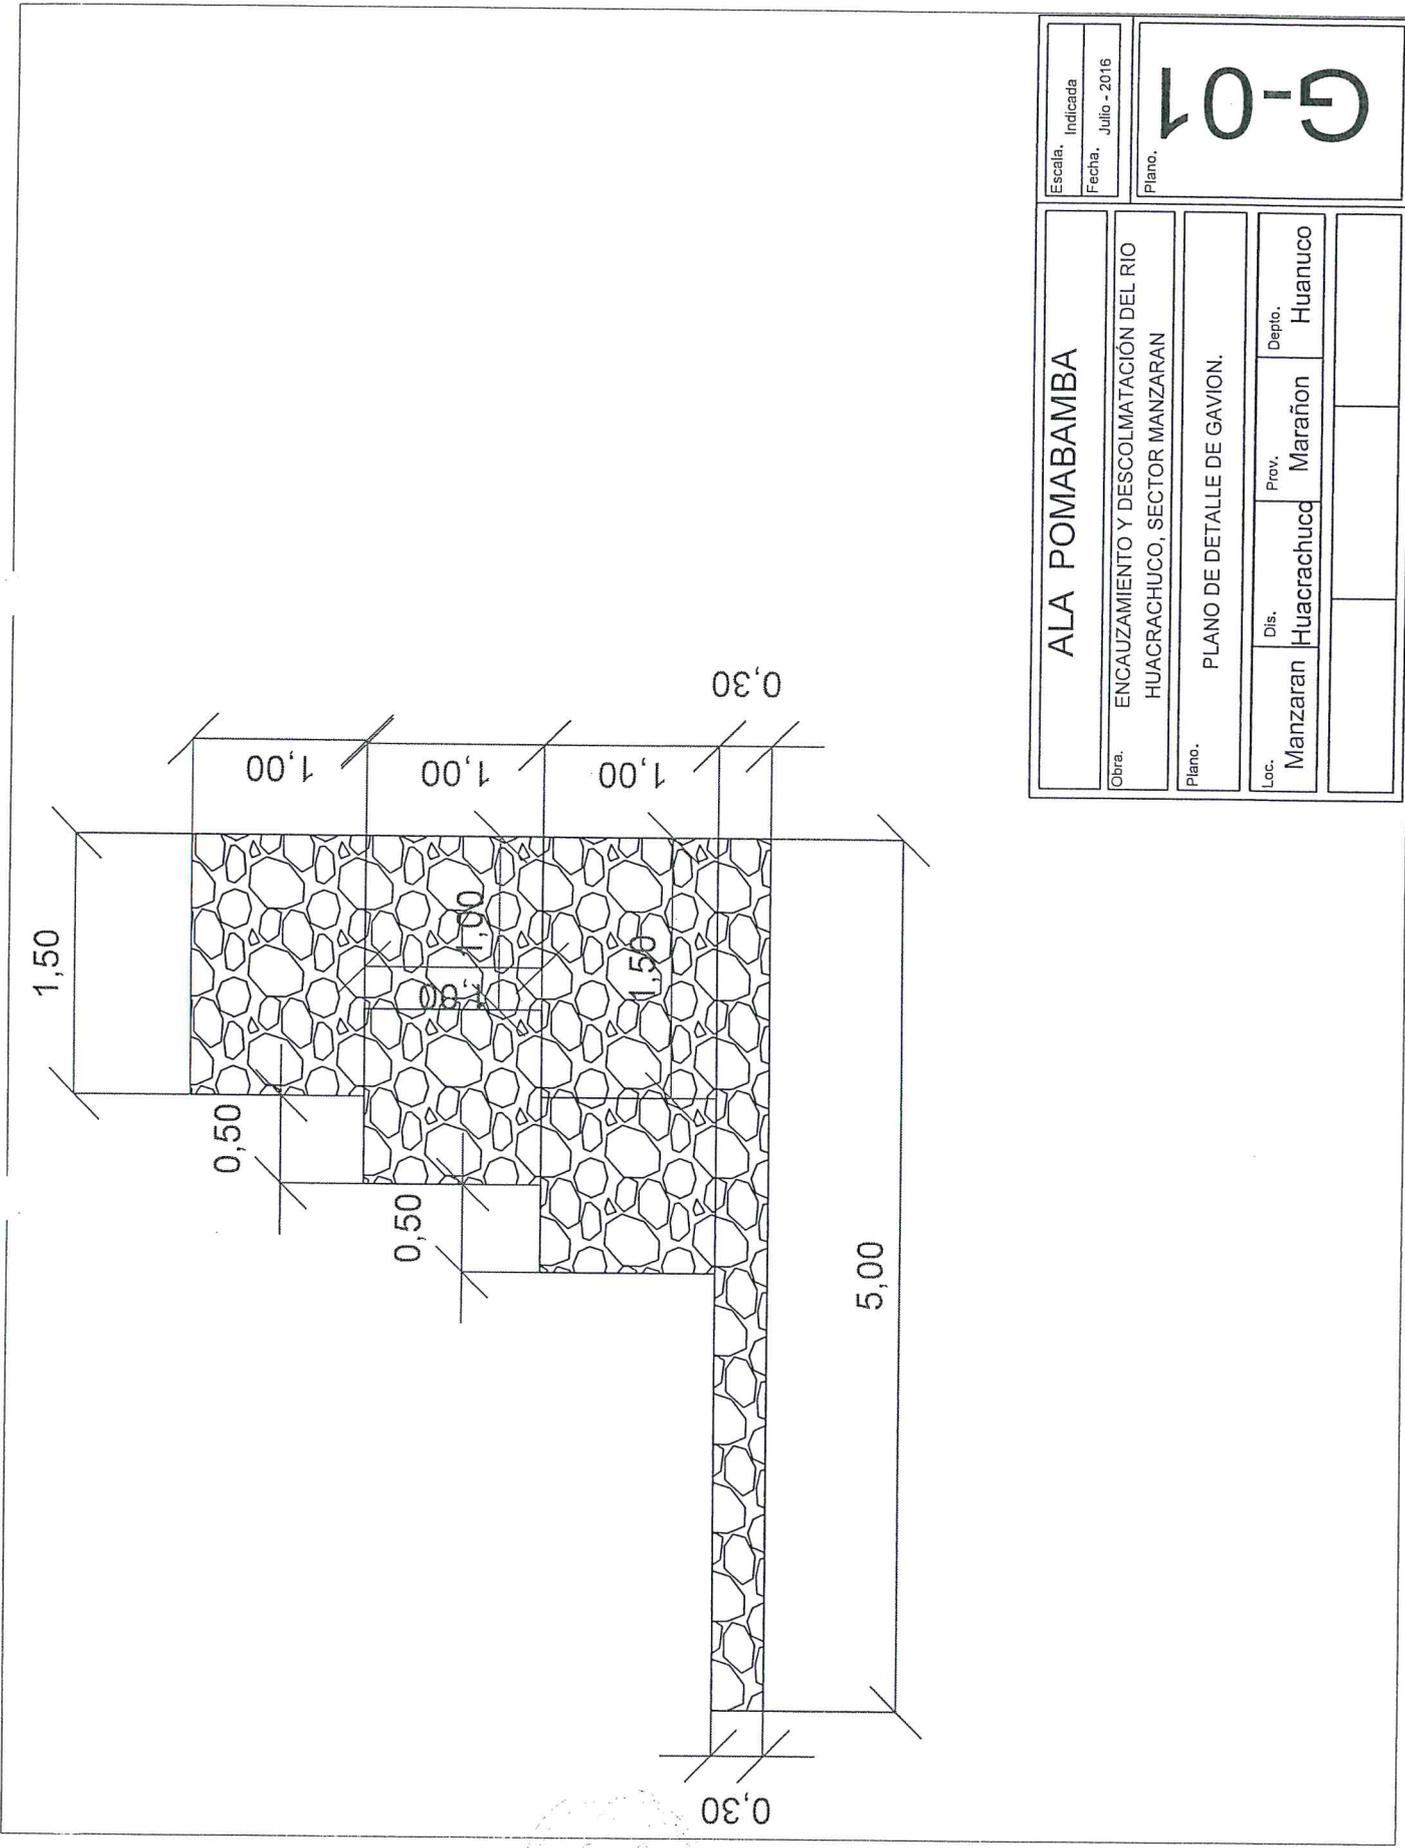
Escala. Indicada	
Fecha. Julio - 2016	
<b>G-01</b>	
Plano.	
<b>ALA POMABAMBA</b>	
Obra. ENCAUZAMIENTO Y DESCOLMATACION DEL RIO HUACRACHUCO, SECTOR MANZARAN	
Plano. PLANO DE DETALLE DE GAVION.	
Loc. Manzanar	Dis. Huacrachuco
Prev. Marañon	Depto. Huanuco

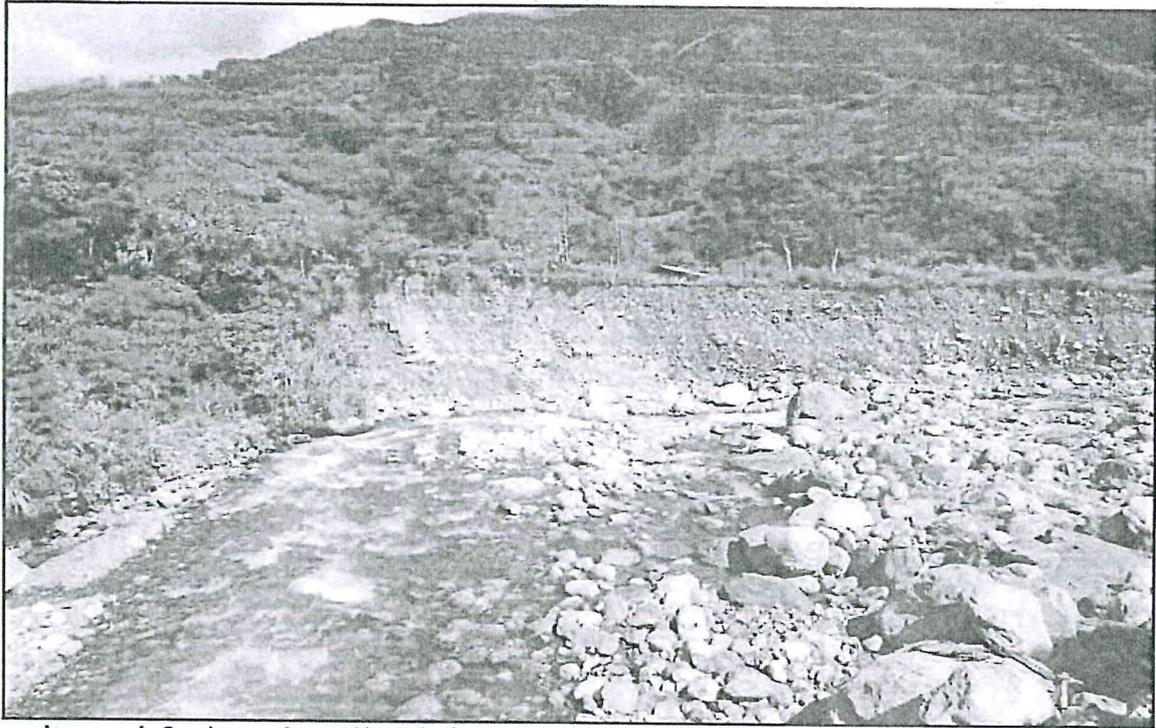
**Imagen 1.** Se observa la erosión del talud de los terrenos hacia la margen izquierda del cauce del río Cuchiragra, en donde se ubica el CP de Chipaquillo

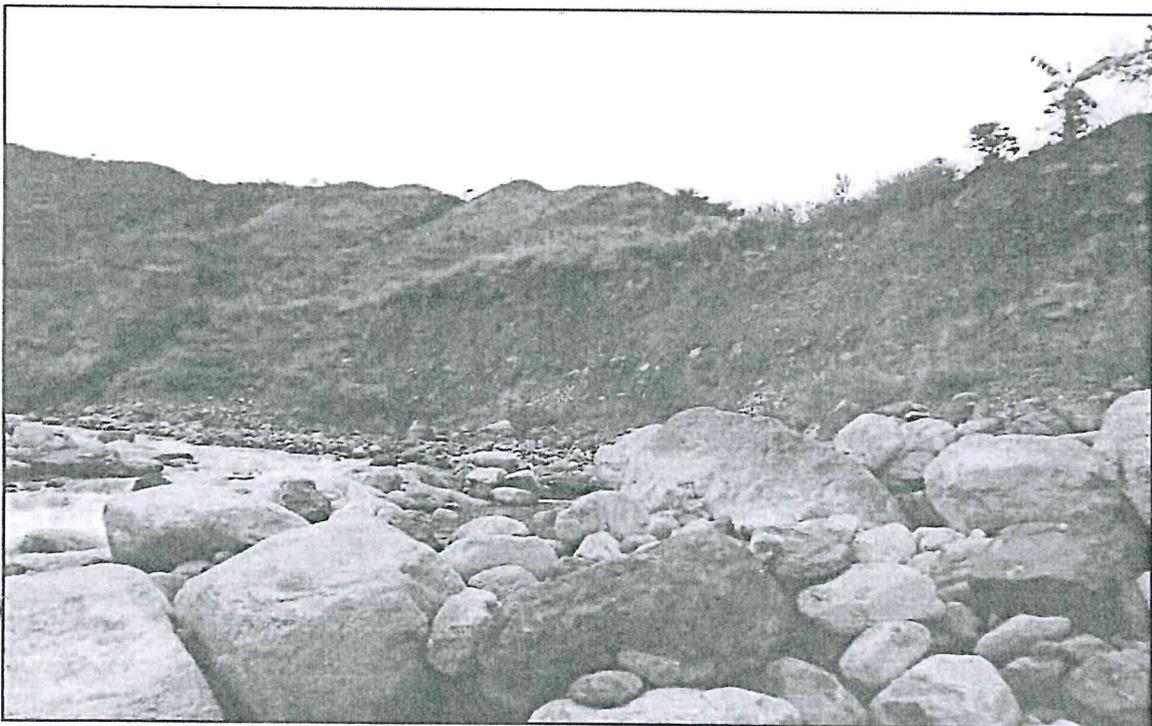
**Imagen 02.** Se observa el depósito de material de arrastre en el eje central del cauce del río Cuchiragra, lo que ocasiona que la sección hidráulica del río sea inestable y genere erosión en las márgenes

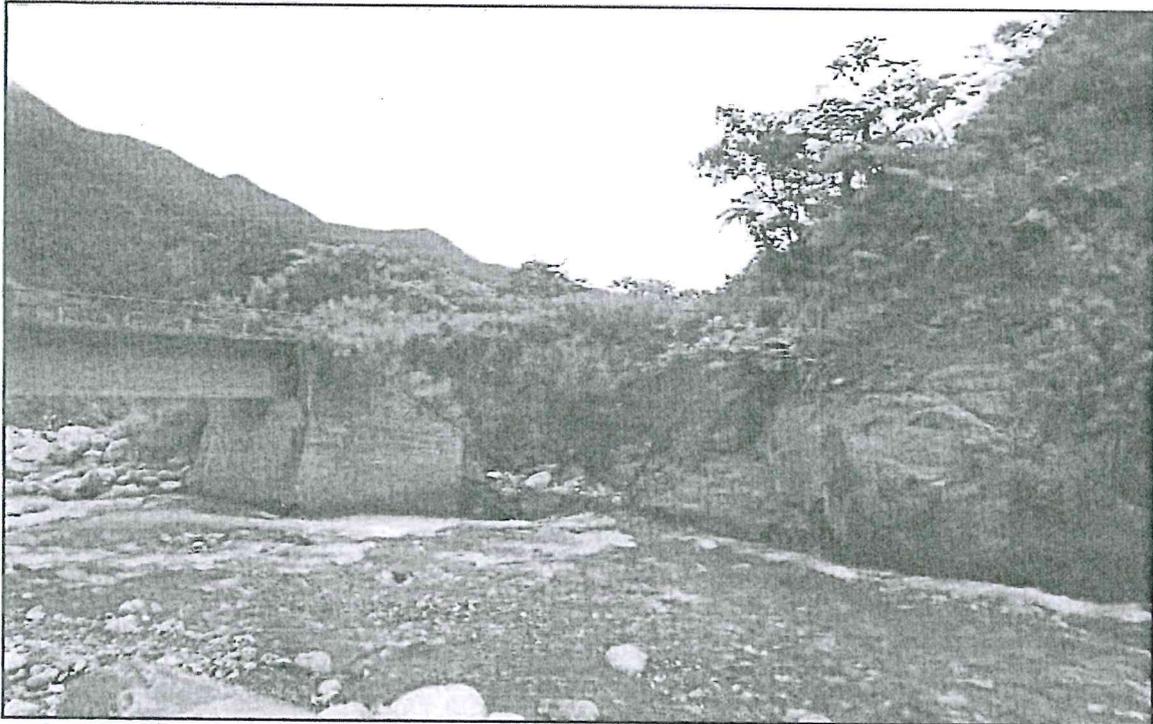
Imagen 5. Imagen de la infraestructura de socioeconómica: Puente sobre el cauce del río Cuchiragra que esta está siendo afectada en sus pilares por las máximas avenidas

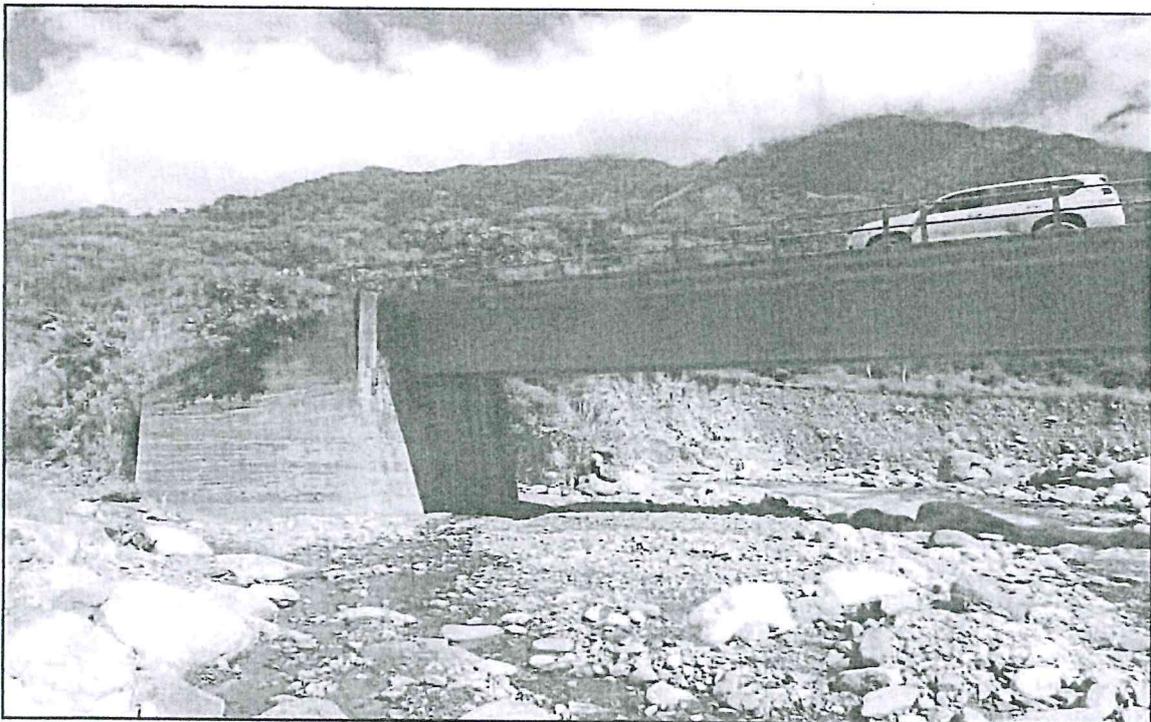
Imagen 6. Imagen de la infraestructura de socioeconómica: Puente sobre el cauce del río Cuchiragra que esta está siendo afectada en sus pilares por las máximas avenidas
