Informe Técnico N° A6670

DESLIZAMIENTO CCOCHALLA

Región Ayacucho, Provincia de Lucanas,

Anexo Santa Rosa de Ccochalla

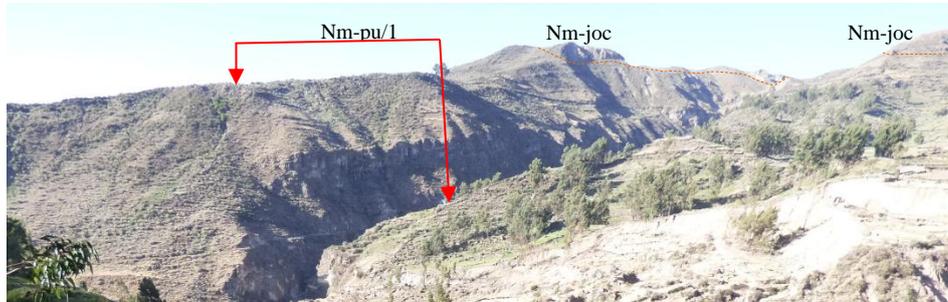
Foto 1. Afloramientos de tobas subhorizontales de la Formación Puquio (Nm-pu/1) y depósitos de flujos piroclásticos del Centro Volcánico Jocachayoc (Nm-joc). Ubicado al noroeste del poblado Ccochalla.

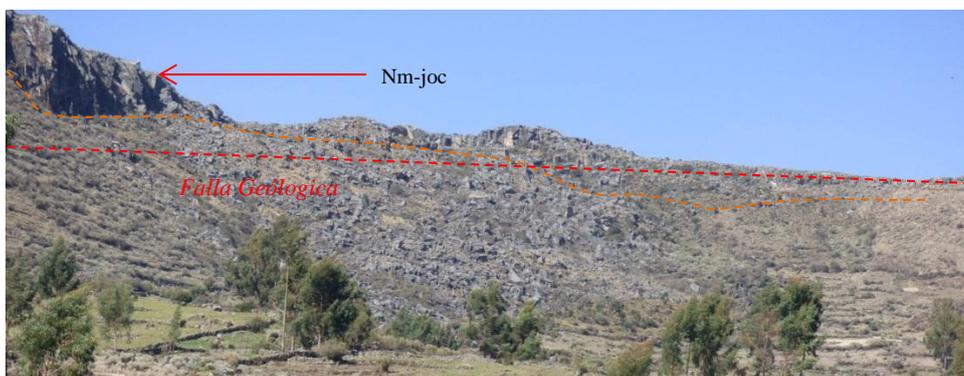
Foto 2. Afloramiento de flujos piroclásticos (disyunción columnar) correspondientes al Centro Volcánico Jocachayoc en contacto con depósitos coluvio-deluvial: Además en este sector se infiere una falla que afecta estas unidades volcánicas. Ubicado al noreste del poblado Ccochalla.

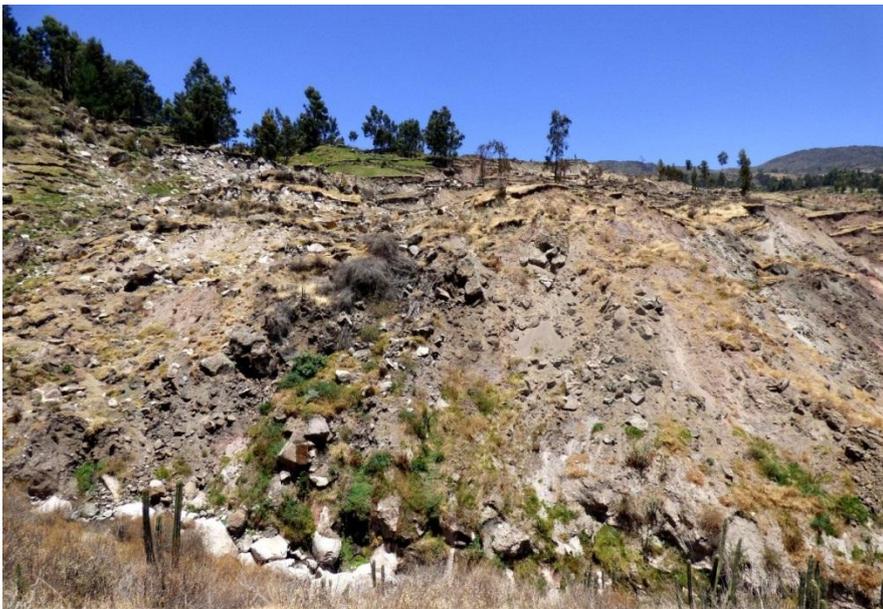
Están conformados por material grueso de naturaleza heterogénea (foto 3) provenientes de las formaciones Castrovirreyna y Puquio, mezclados con materiales finos como arena, limo y arcilla. Su distribución es caótica y constituyen depósitos de piedemonte.

Foto 3. Depósitos coluviales originados por el deslizamiento Ccochalla ubicado en confluencia de río Chilques con la quebrada Jeñuamoyo.

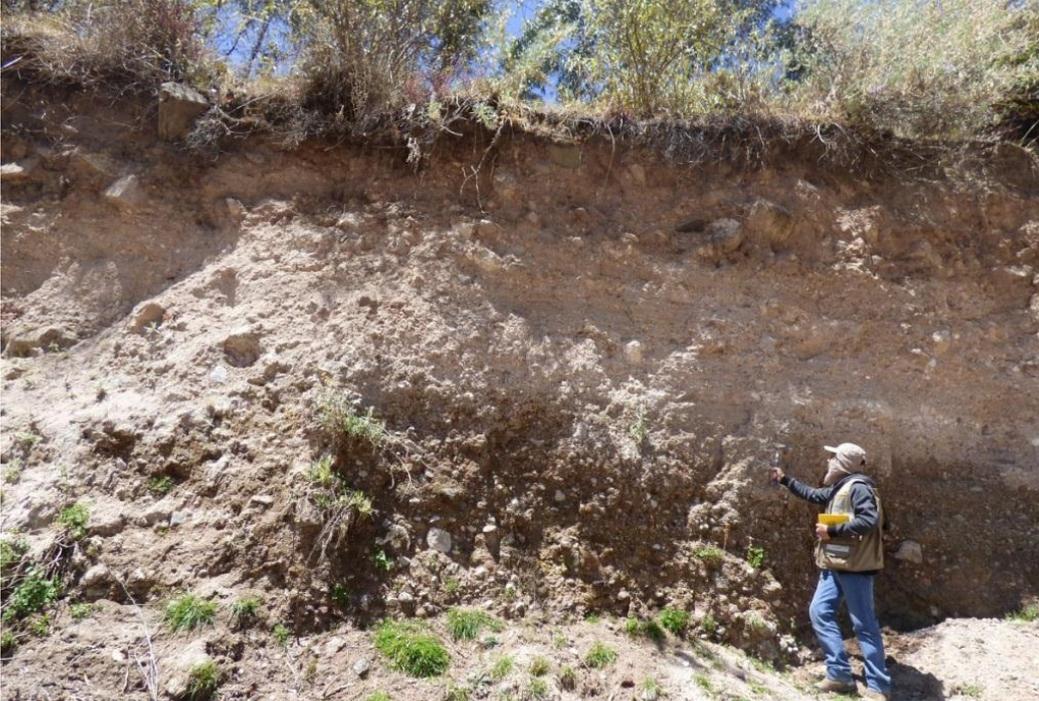
Los depósitos deluviales están referidos a acumulaciones de depósitos de vertiente con taludes suaves a moderados, su origen está asociado a flujos no canalizados. Se les encuentra como capas de suelo fino y arcillas arenosas con inclusiones de fragmentos rocosos pequeños y redondeados. Foto 4.

Foto 4. Depósito deluvial conformado por clastos soportados en matriz compuesta de arena, limo y escasa presencia de arcilla.

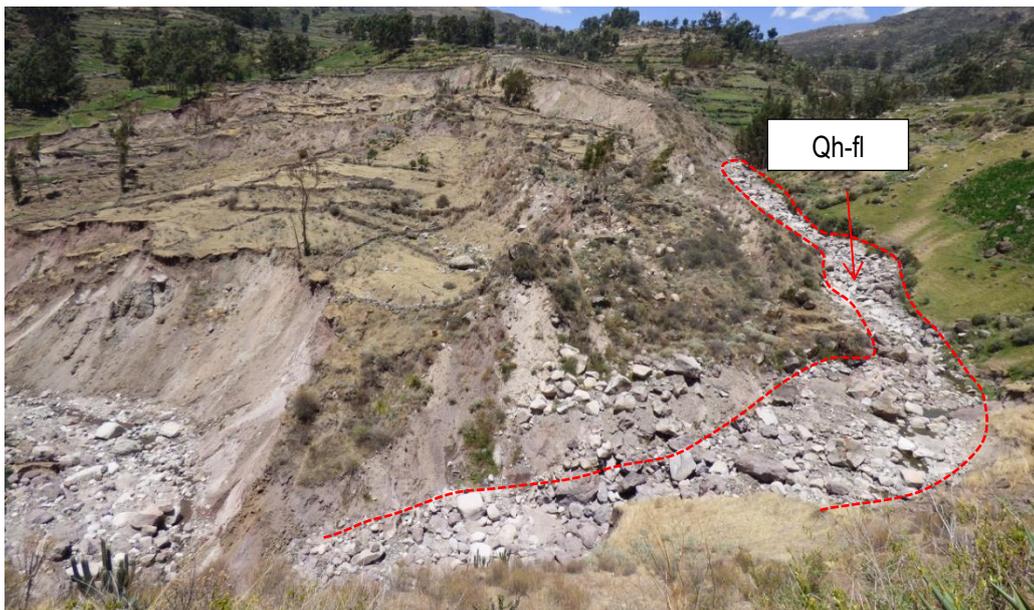
Se les denomina a materiales transportados y depositados por la dinámica de los ríos Chilques (foto 5) y cauce de la quebrada Jeñuamoyo. Están constituidos principalmente por bloques, cantos rodados, gravas y escasa presencia de arenas.

Foto 5. Depósito fluvial en el río Chilques. Vista tomada en el cauce del río Chilques.

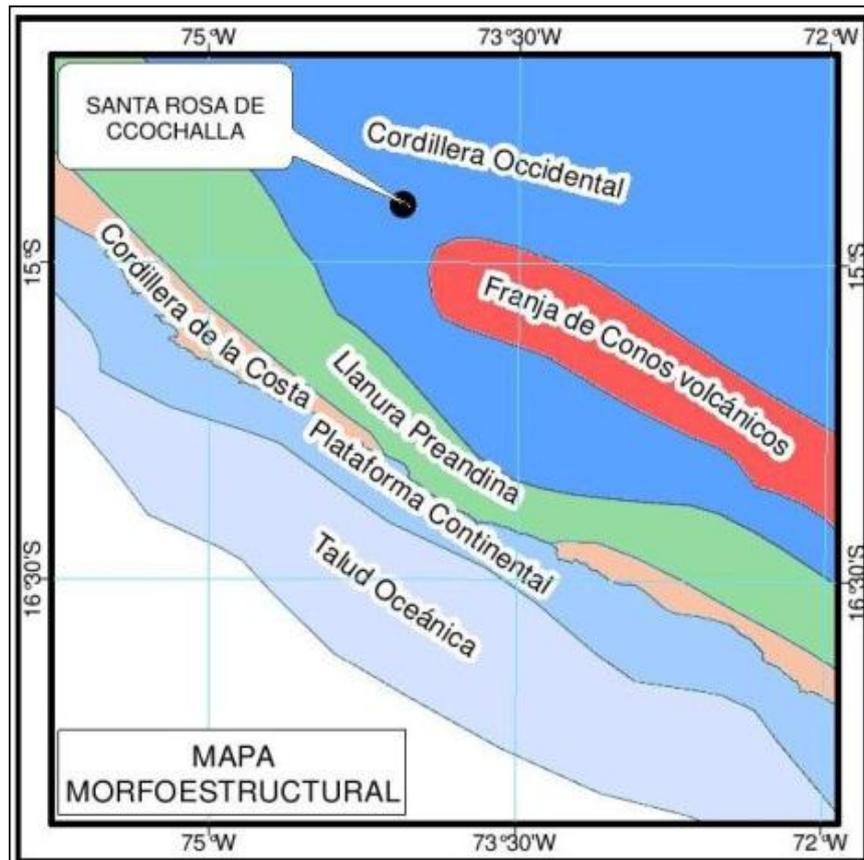
En general, desde el punto de vista morfoestructural regional, el área de estudio se ubica en la Cordillera Occidental (figura 2), la cual se encuentra disectada por varios cursos de ríos y quebradas.

Figura 2. Mapa Morfoestructural

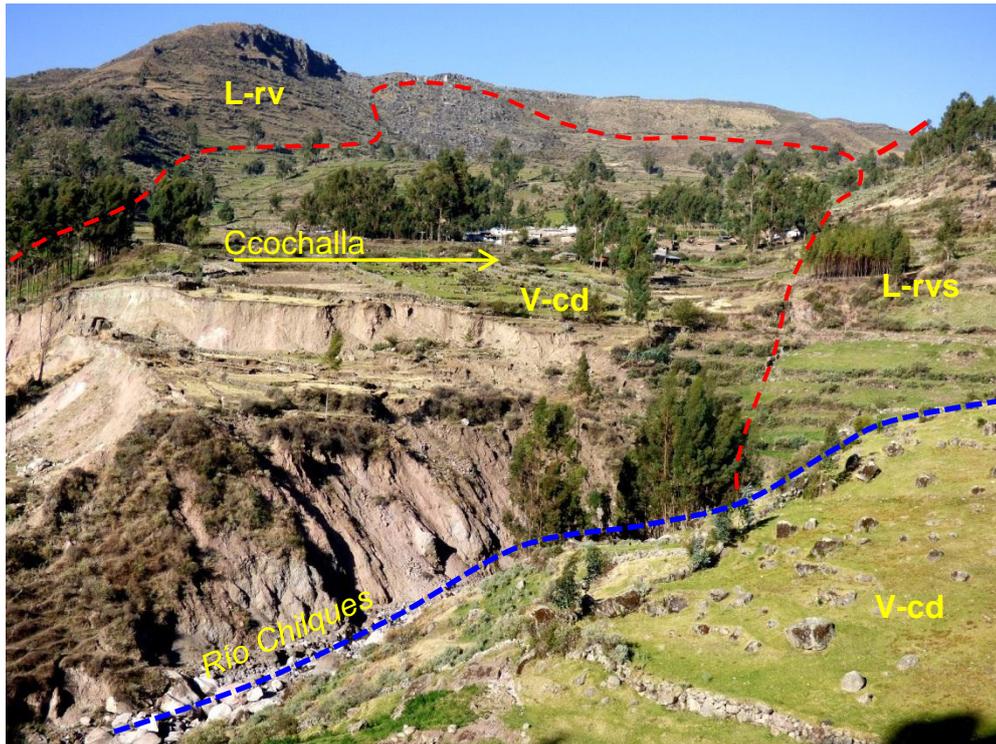
Sobre esta unidad geomorfológica se asienta las viviendas del Anexo Santa Rosa de Ccochalla. Ver foto 6.

Foto 6. Vista panorámica de vertiente o piedemonte coluvio-deluvial (V-cd) ubicada en ambos lados del río Chilque y en los alrededores del anexo Ccochalla. Además se observa las unidades laderas modeladas en roca volcánica (L-rv) y en roca volcánico-sedimentario (L-rvs).

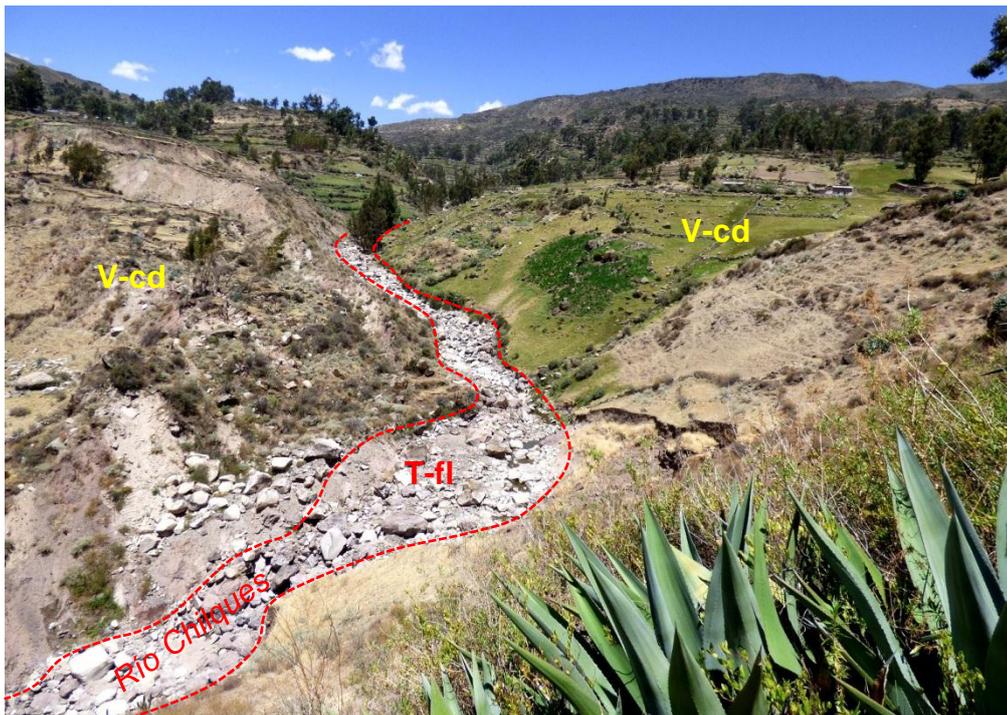
Se caracterizan por presentarse dentro del curso de río Chilques y el cauce de la quebrada Jeñuamoyo. Litológicamente está compuesto por fragmentos rocosos heterogéneos (bloques, bolos, cantos gravas, arenas, etc.) y heterométricos, que son transportados principalmente por la corriente de agua a grandes distancias. Se depositan formando terrazas bajas de carácter temporal. Foto 7.

Foto 7. Terraza fluvial (T-fl) ubicada en el cauce del río Chilques. Además se observa vertientes o piedemonte coluvio-deluviales (V-cd)

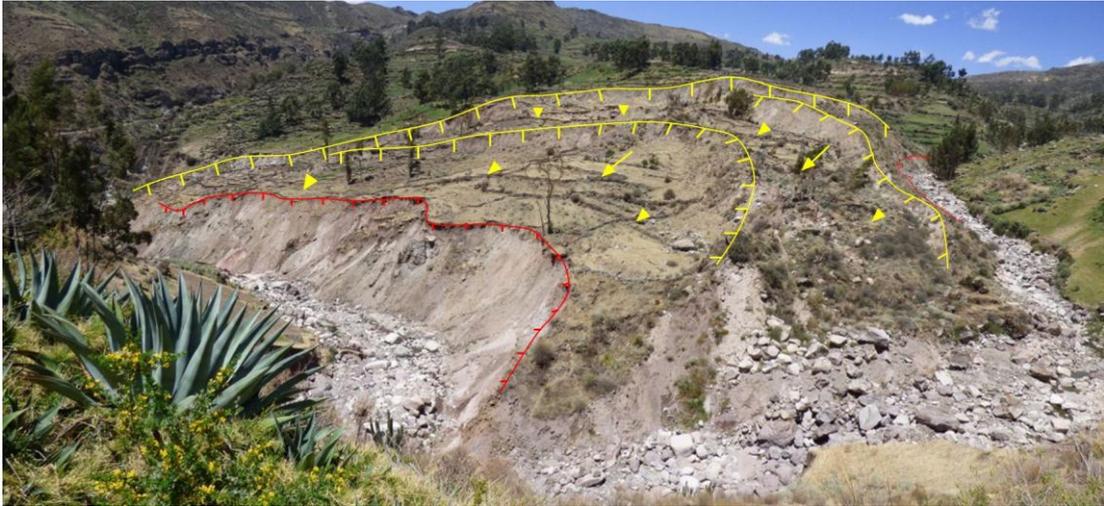
El “Deslizamiento Ccochalla”, por las características observadas y la clasificación propuesta por el PMA: GCA (2007) es de tipo compuesto, retrogresivo y activo (reactivado en el cuerpo de un movimiento en masa antiguo. Ver foto 8.

La corona del “Deslizamiento Ccochalla” tiene una forma rectilínea, continua y ligeramente irregular. El escarpe principal en la zona reactivada tiene una altura que varía entre 20 a 30 m con forma más o menos recta en una parte e irregular en la otra (foto 9). Sobre la masa deslizada se observa múltiples escarpas longitudinales a la escarpa principal, cuyas alturas varían de 2 a 20 m, además se observan grietas con diferentes longitudes y diversas direcciones (foto 10). El área estimada del deslizamiento es aproximadamente 14 ha.

Foto 8. Se observa delimitada con línea amarilla las escarpas múltiples del “Deslizamiento Ccochalla y con líneas rojas las zonas de derrumbe ocasionadas por la erosión fluvial del río Chilques.

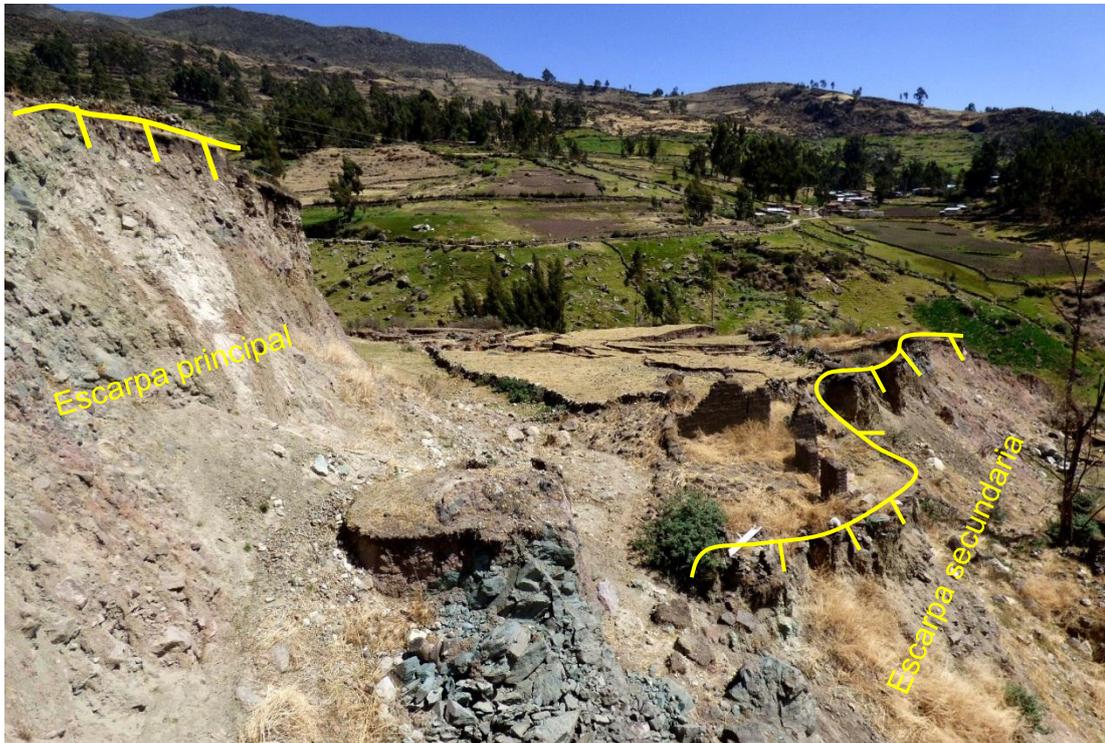
Foto 9. Se aprecia la escarpa principal y la secundaria del deslizamiento activo de Ccochalla.

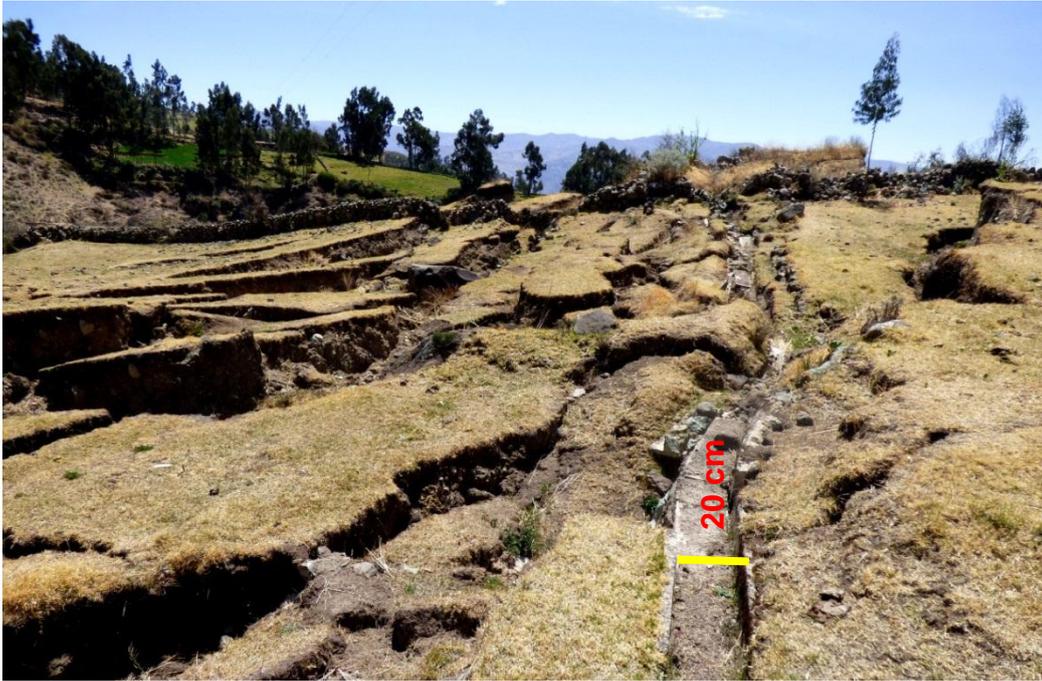
Foto10. Se observa la presencia grietas en diferentes direcciones, sobre la masa deslizada del deslizamiento de Ccochalla; saltos diferenciales formando bloques en forma de graben o horst.

Debido a que dentro de la masa deslizada se observas grietas anchas (0.50 a 1 m) y profundas (1 a 1.5 m), no se debe permitir el ingreso de persona y animales.

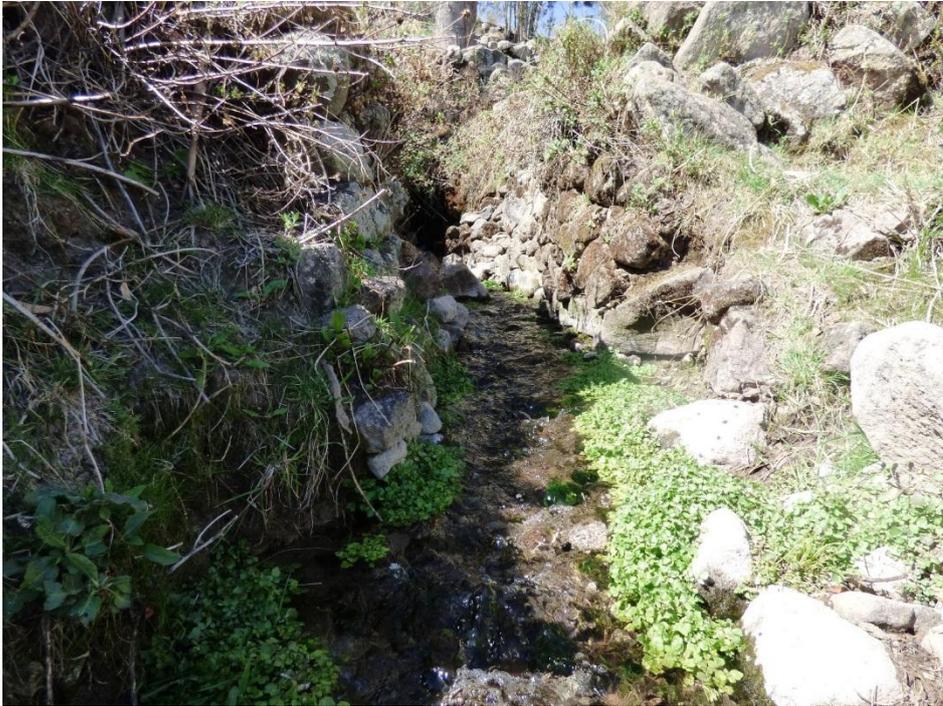
- Captación de aguas subterráneas y sistema de riego deficiente (figura 3). En la parte alta de la zona poblada del anexo Santa Rosa de Ccochalla, se ha observado la presencia de surgencias (foto 11) de agua que son captadas y depositadas en estanques sin revestimiento (foto 12), además el agua es canalizada por los pobladores para el riego por inundación de sus cultivos. La mayoría de los canales de riego (foto 13) no están revestidos. Aspectos que contribuyen a la sobresaturación de los materiales del antiguo deslizamiento y provoca reactivaciones, como ha sido el caso del “Deslizamiento Ccochalla”.

Foto 11. Surgencia de agua

7.1 Construir un sistema de drenaje de concreto armado para reducir la infiltración aguas subterráneas y pluviales

1. Construir un sistema de drenaje de concreto armado para reducir la infiltración aguas subterráneas y pluviales. Hacer canales de coronación (ver anexo 2), para impedir la filtración de aguas pluviales hacia el cuerpo del deslizamiento, específicamente encima de la zona reactivada y derivarlas hacia la quebrada Jeñuamoyo y el río Chilques.

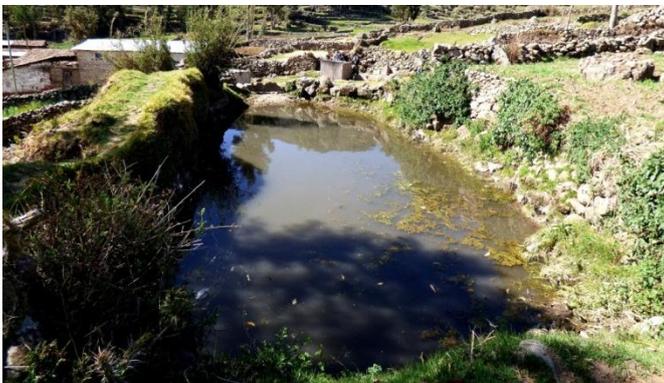
Foto 12. Estanque de agua sin revestimiento

Para reducir la infiltración de agua al subsuelo, se debe cambiar el tipo de riego que actualmente usan los comuneros de Anexo Ccochalla (riego por inundación) a uno tecnificado (riego por aspersión o goteo). Además se debe cultivar alimentos que requieren poca agua.

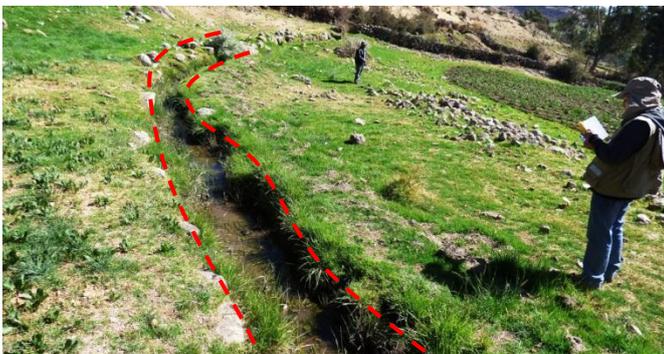
Foto 13. Canal de agua sin revestimiento usado para riego de cultivos.

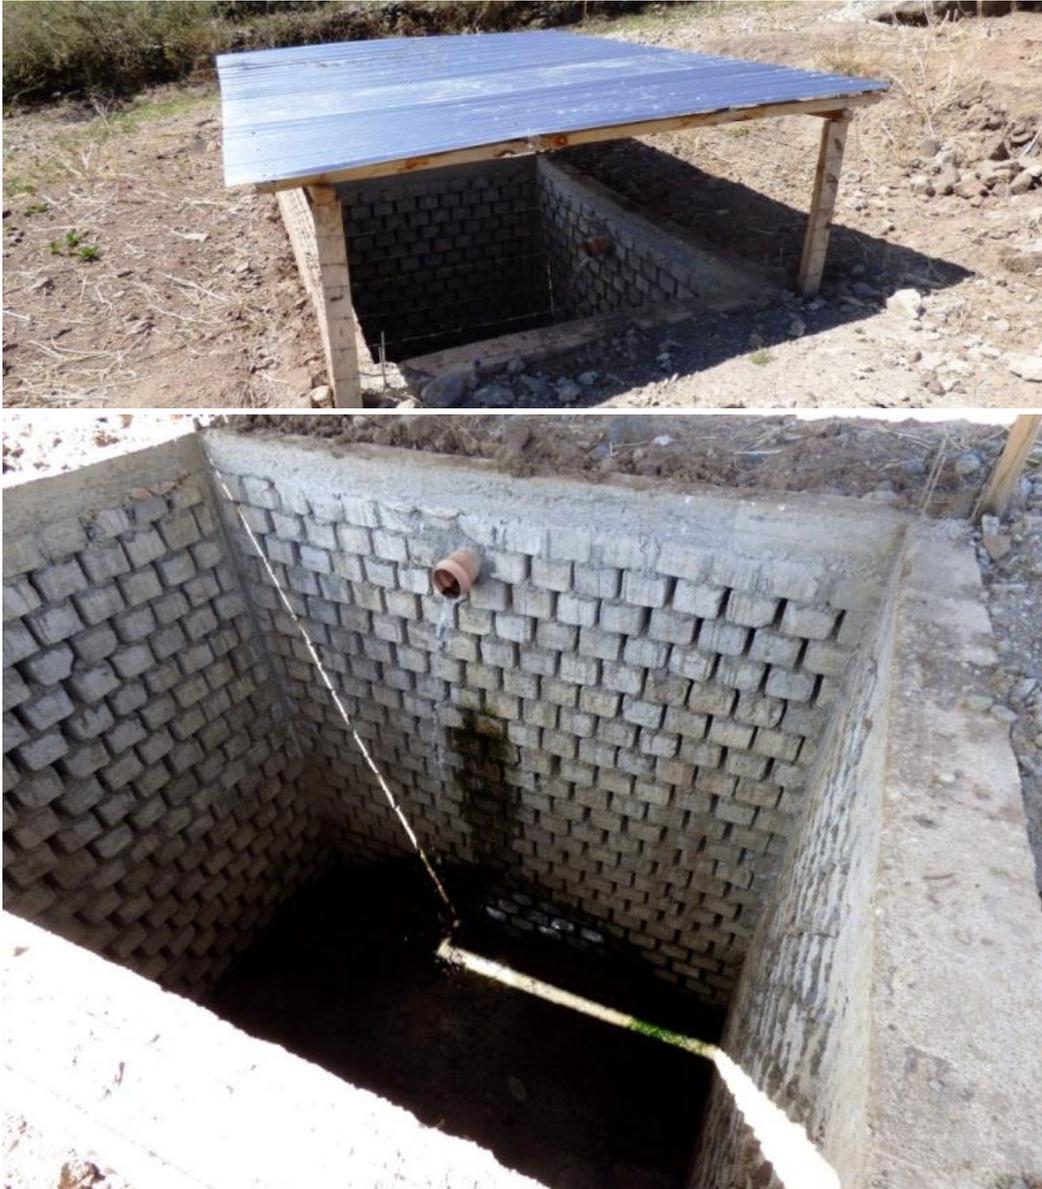
Durante la inspección técnica, se ha observado que después de la ocurrencia del “Deslizamiento Ccochalla” han construido una poza de infiltración (foto 14) para infiltrar las aguas servidas tratadas del anexo Santa Rosa de Ccochalla (versión de los pobladores del sector). El agua infiltrada afecta directamente a

los depósitos de deslizamiento antiguo y podría provocar la reactivación de nuevos deslizamientos. Además, dicha poza de infiltración se ubica a 250 m de la escarpa principal deslizamiento (mapa 3).

Foto 14. Poza de infiltración de aguas servidas tratadas ubicada a 250 metros de “Deslizamiento Ccochalla”.

7.3 Derivar las aguas servidas tratadas directamente al cauce de río.

Las aguas servidas tratadas deben ser derivadas mediante tuberías subterráneas directamente al río para evitar su infiltración en suelos de antiguo deslizamiento.

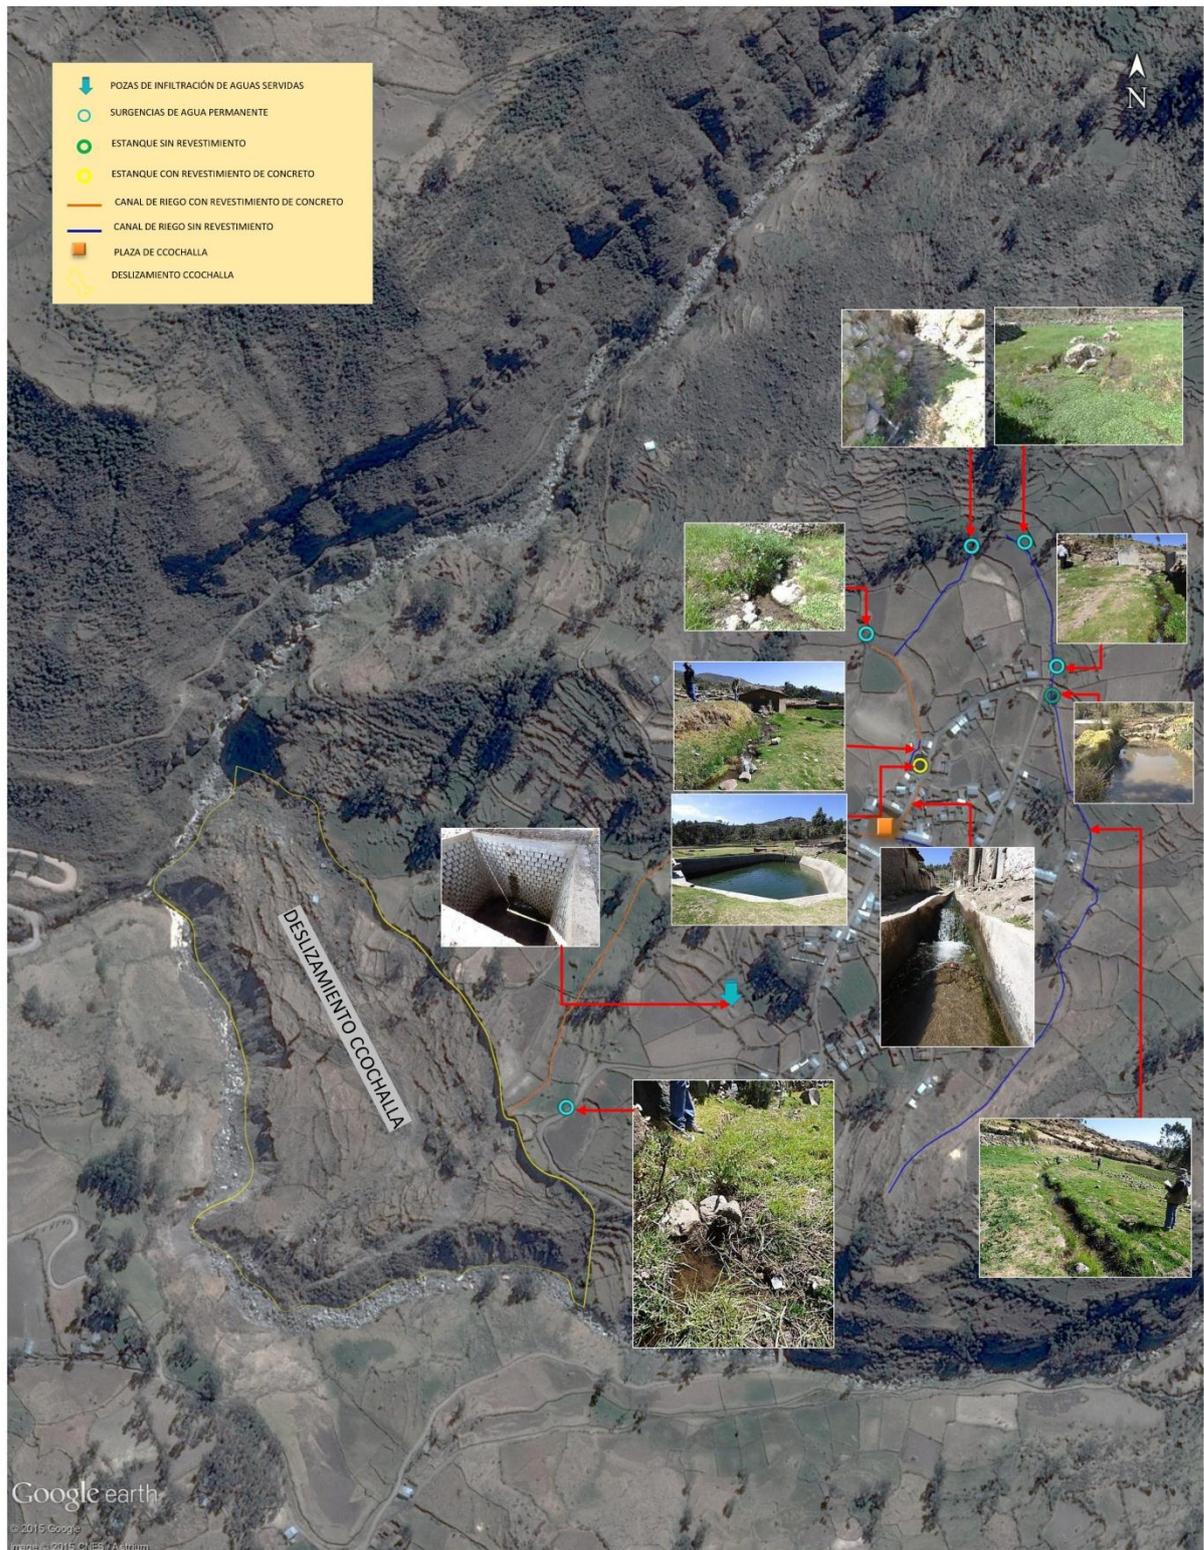
Figura 3. Croquis del sistema de drenaje de aguas subterráneas del Anexo Santa Rosa de Ccochalla (Imagen Google earth de fecha, julio 2013).
