**PROGRAMA PRESUPUESTAL 068 REDUCCIÓN DE VULNERABILIDAD
Y ATENCIÓN DE EMERGENCIAS POR DESASTRES**

IDENTIFICACIÓN DE ZONAS VULNERABLES ANTE INUNDACIONES EN RÍOS Y QUEBRADAS 2016

Lima, Octubre 2016

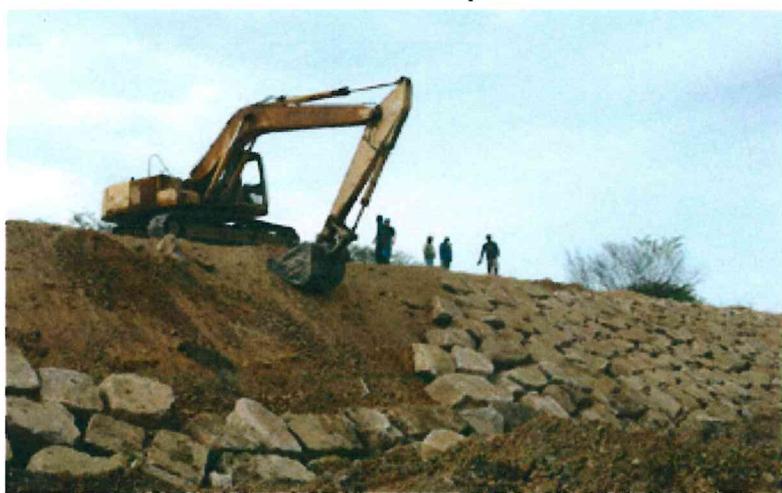
Imagen 10:
Conformación de dique enrocado

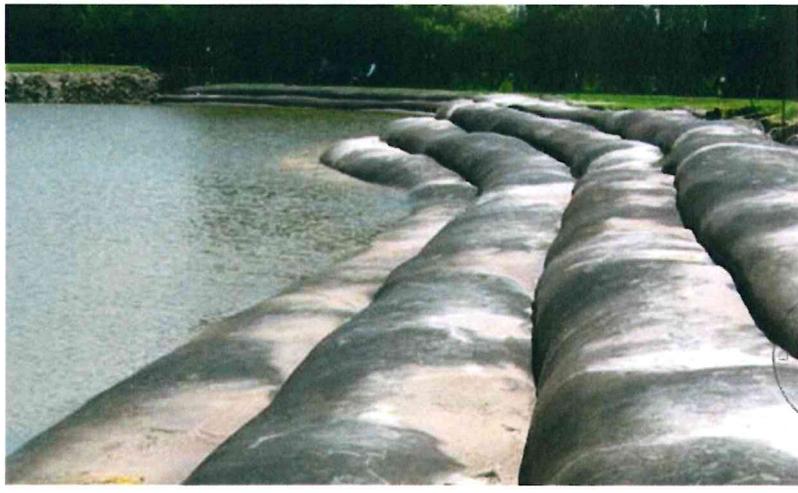
Imagen N° 11:
Protección con geotubos

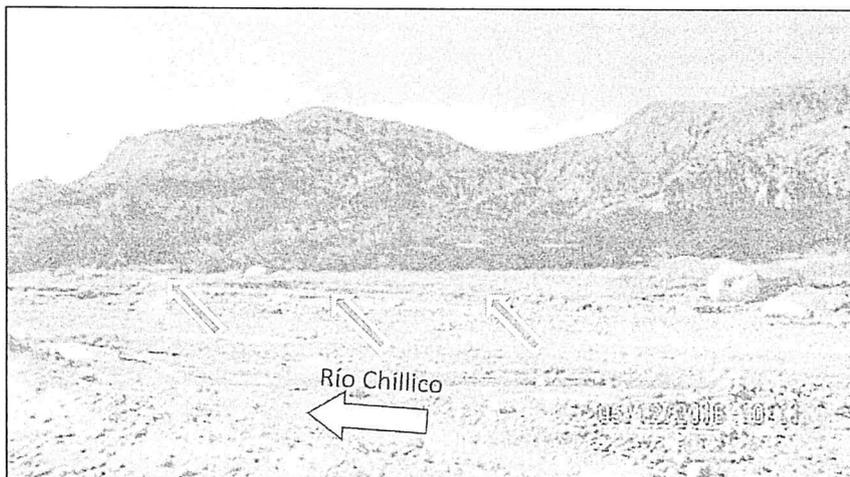
Vista hacia la margen derecha del cauce, donde se muestra que el cauce del río Chillico está colmatado habiendo una diferencia de altura entre el nivel del terreno y el thalweg es menor a 1.00m. Asimismo, se observa que existe vegetación conformado por arbustos, que detrás de éstas se tiene áreas agrícolas.

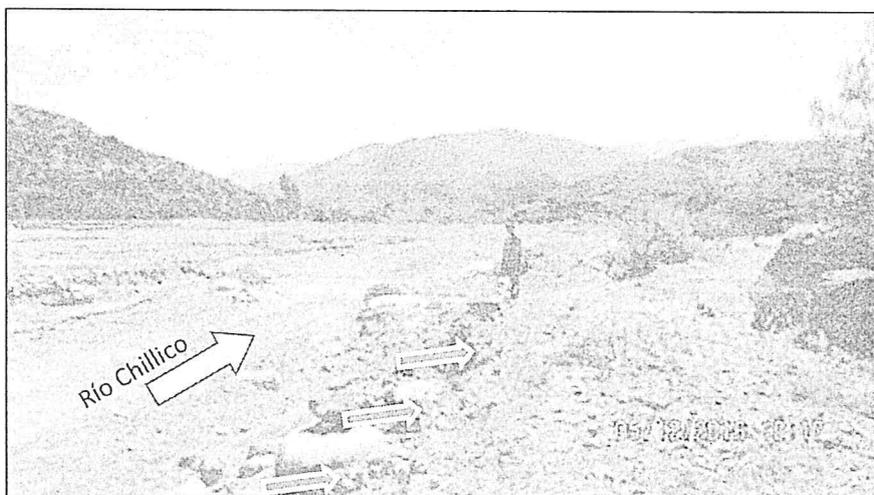
En la vista hacia abajo, se muestra el nivel del cauce, que está a menos de 1.00m por debajo del nivel del terreno agrícola, donde la probabilidad de desborde es alta.

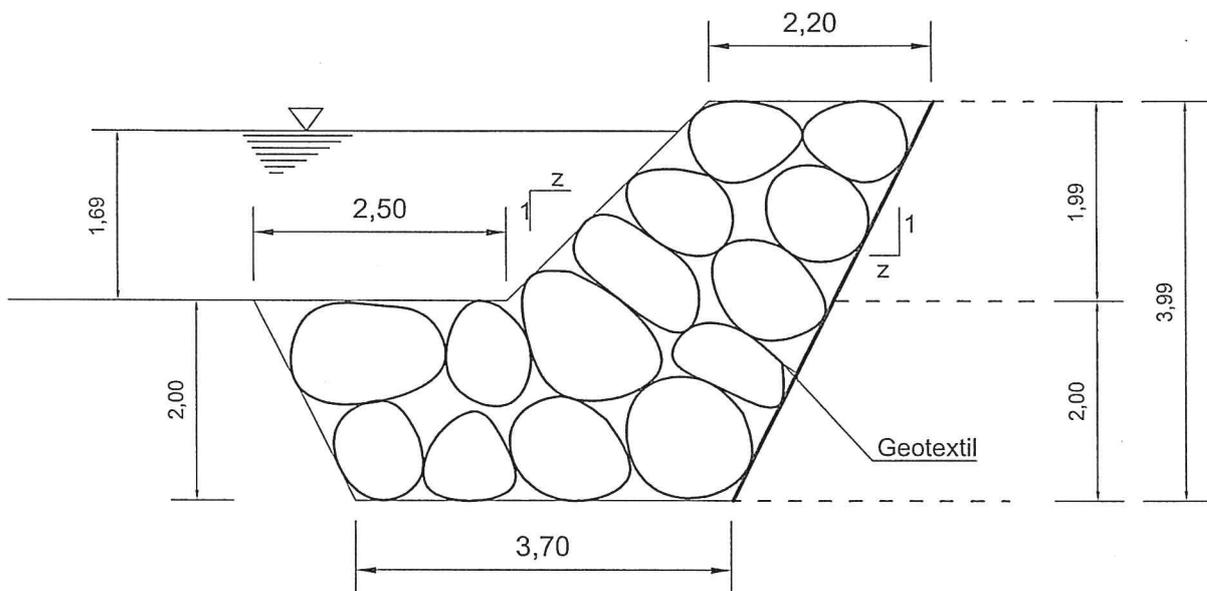
SECCIÓN TRANSVERSAL

1. roca sólida no deleznable, resistnete a la abrasión, según determinado en el "Ensayo de los Ángeles".
2. De diversos tamaños, con diámetro nominal variable entre 0.60 y 1.20m.
3. Forma, será irregular, con cara plana que quedará expuesta, evitando rocas de tipo redondeado.

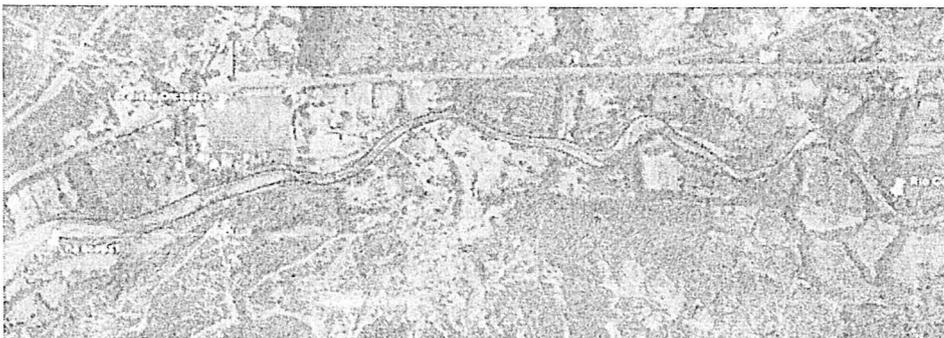
Vista en planta:
Enrocado en
ambas márgenes

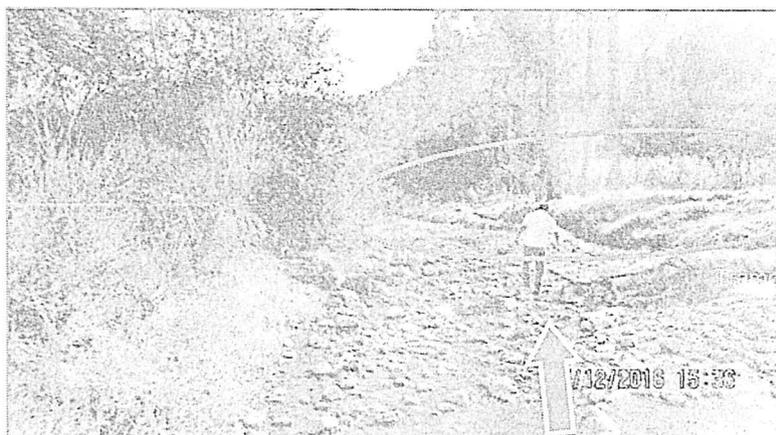
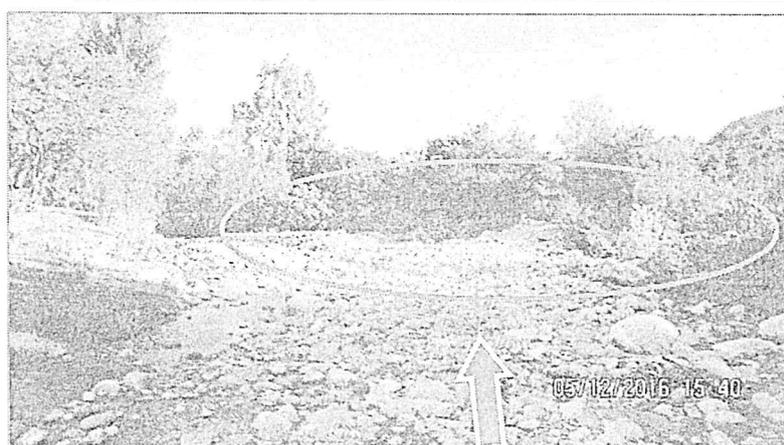
Curva hacia la izquierda del cauce del río, ubicada en las coordenadas UTM 584 974E, 8 555 937N, donde en la margen derecha se tiene área agrícola, desprotegida y el cauce colmatado de material de acarreo, que en el recorrido se observó el desnivel entre el thalweg y las áreas ribereñas de aproximadamente 0.50m.

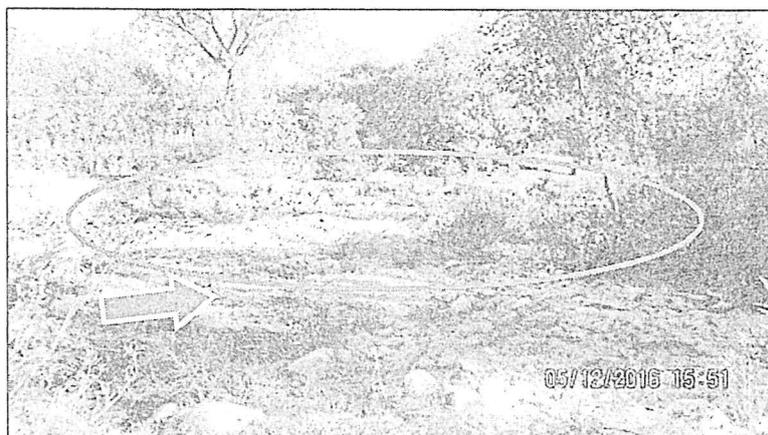
Curva hacia la izquierda del cauce del río, ubicada en las coordenadas UTM 584 983E, 8 555 876N, donde en la margen izquierda se tiene área agrícola, desprotegida y el terreno de fundación socavada por el flujo de las aguas. Donde el desnivel existente entre el thalweg y las áreas ribereñas de aproximadamente 0.50m

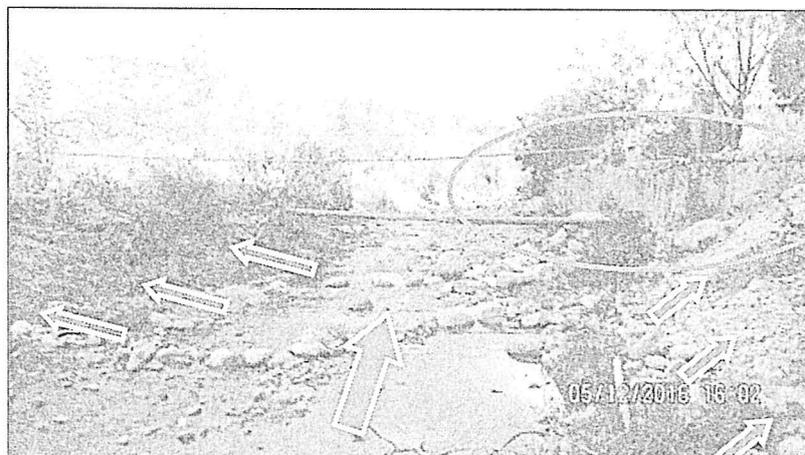
Ubicación de muro perimétrico de vivienda en la margen derecha del cauce y en la huella máxima, construida con material de tierra,

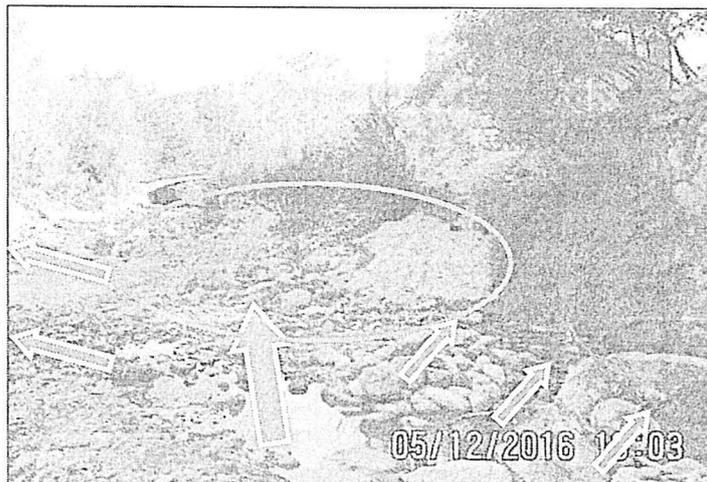
Vista hacia cotas abajo, en las coordenadas UTM 584 699E 8 555 405N se tiene el puente peatona Orcasitas, con losa arqueada, con altura medida desde el thalweg de aprox. 2.50m.

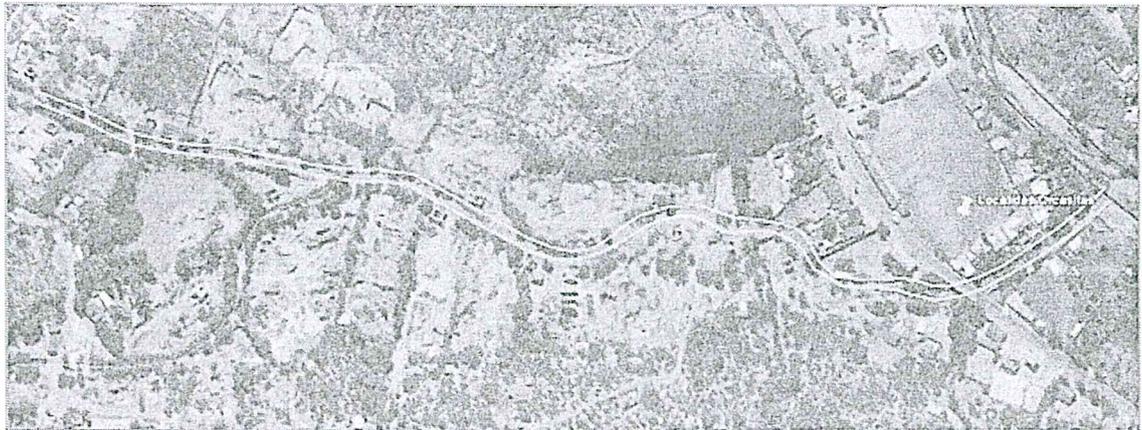
En Planta:

Perfil longitudinal, donde el nivel del lugar en que se instalará el enrocado tiene este perfil, debido a los cambios de relieve realizados por los pobladores de la zona.

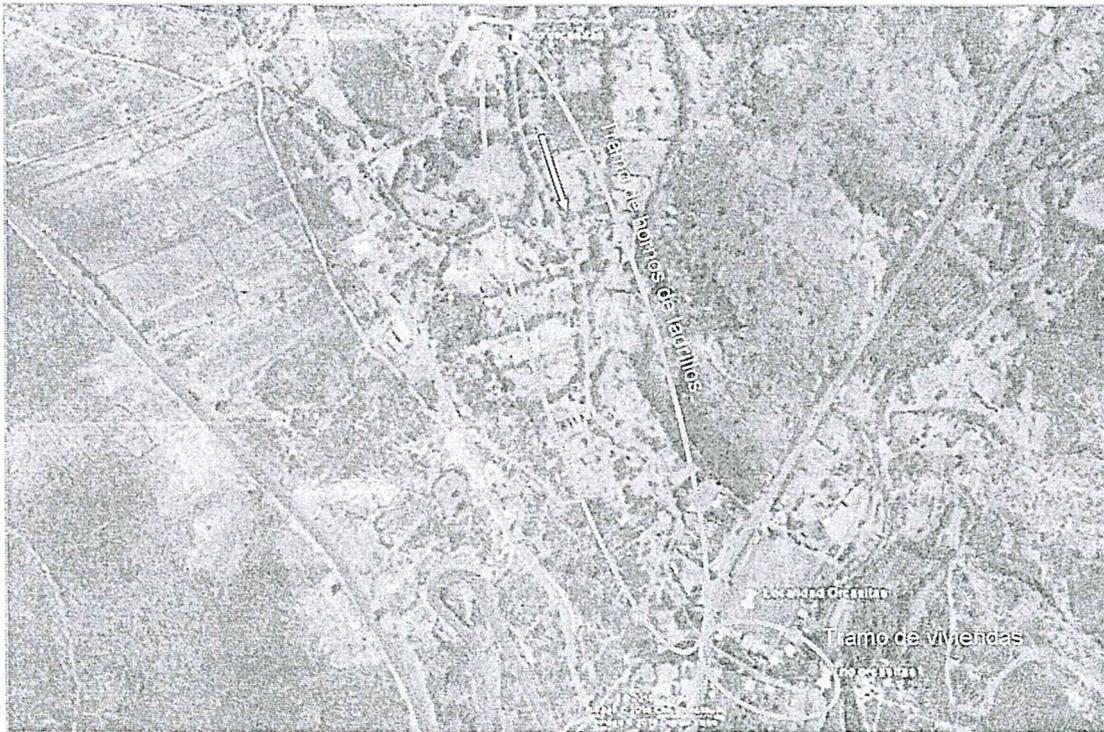
Tramo crítico del cauce del río Orcasitas.

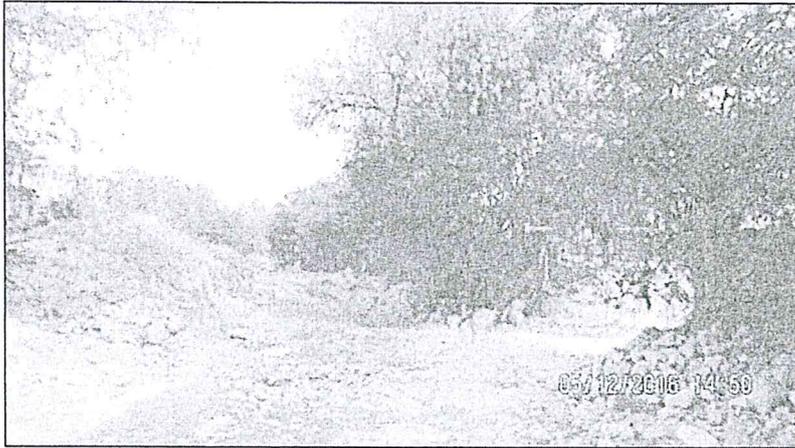
Cauce del río Orcasitas, utilizado como vía de tránsito vehicular, debido a que el flujo de agua es solo durante la estación lluviosa.

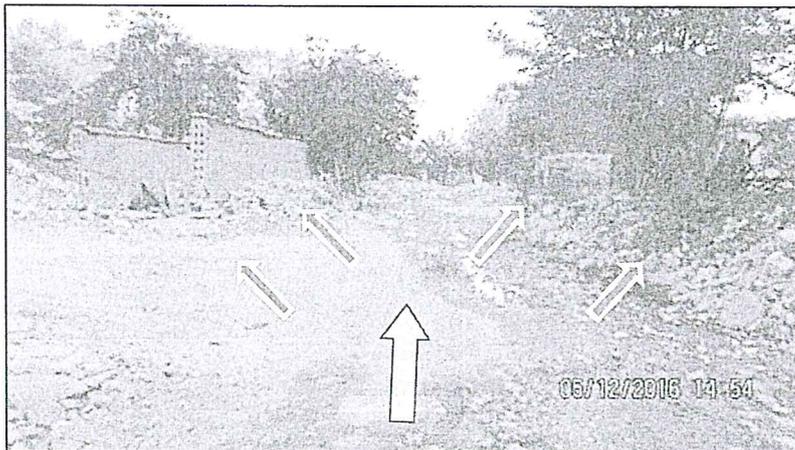
Vista hacia abajo, donde en ambas márgenes están apiladas ladrillos preparados y cocidos, así como el cauce es utilizado de vía de tránsito vehicular.

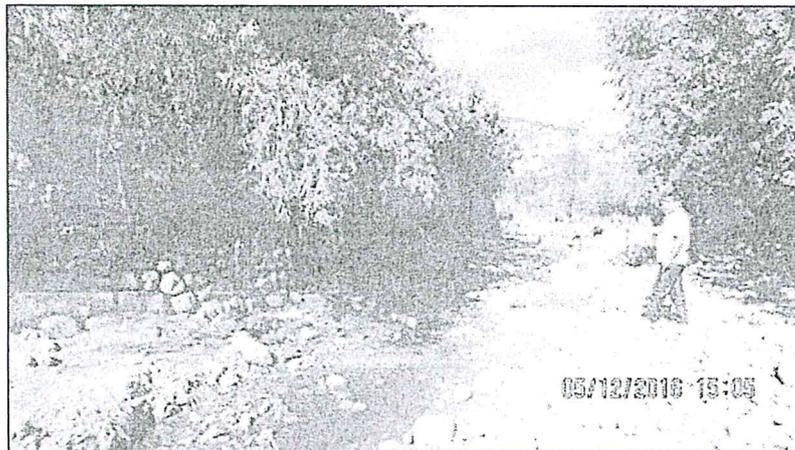
Vista hacia cotas abajo, donde en ambas márgenes se tiene muros de viviendas, construidos con material de adobe, donde el nivel del cimiento es aproximadamente el mismo del thalweg.

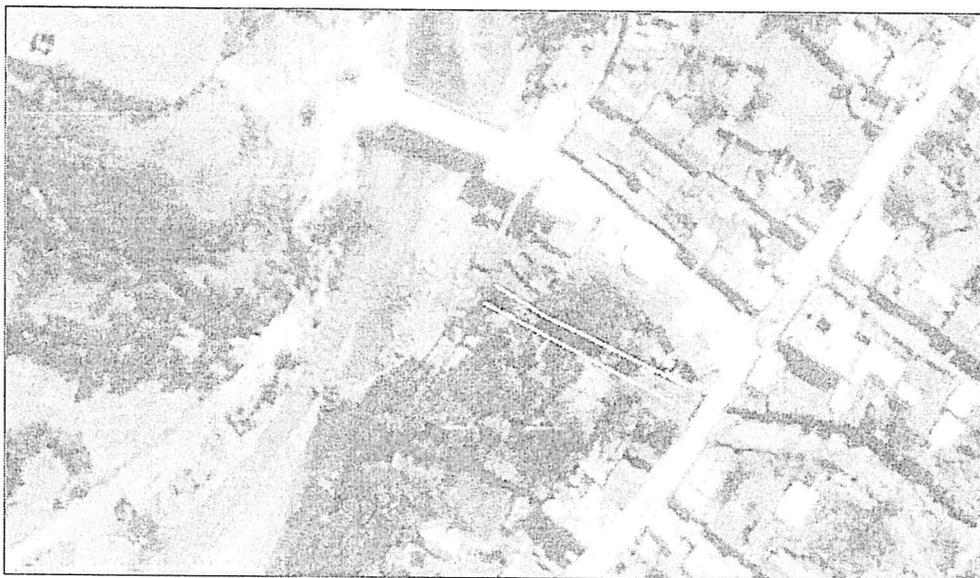
Perfil longitudinal: en esta vista se observa el desnivel generado por los pobladores ribereños, respecto a la pendiente que modificaron su pendiente y aumenta el riesgo de inundación.

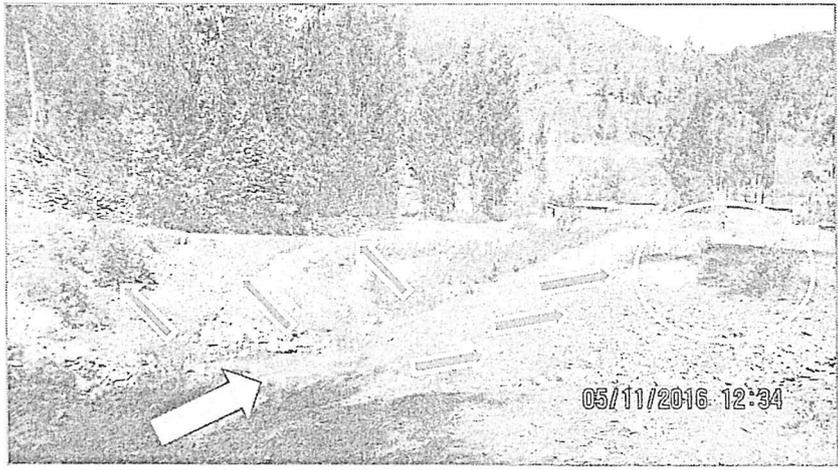
El desborde en caso de caudal extraordinario se realizará hacia ambas márgenes, donde se ubican viviendas.

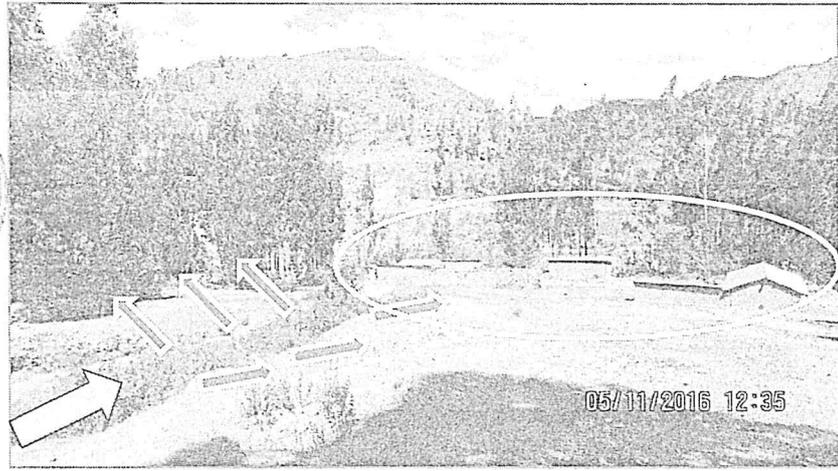
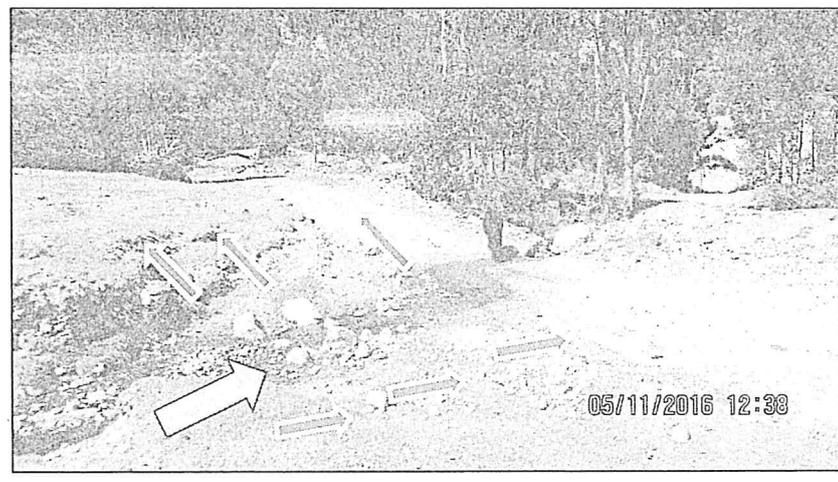
Carretera afirmada Vinchos-Comunidad Itanayocc que cruza esta quebrada, es tributante del río Vinchos, que ingresa por la margen derecha.

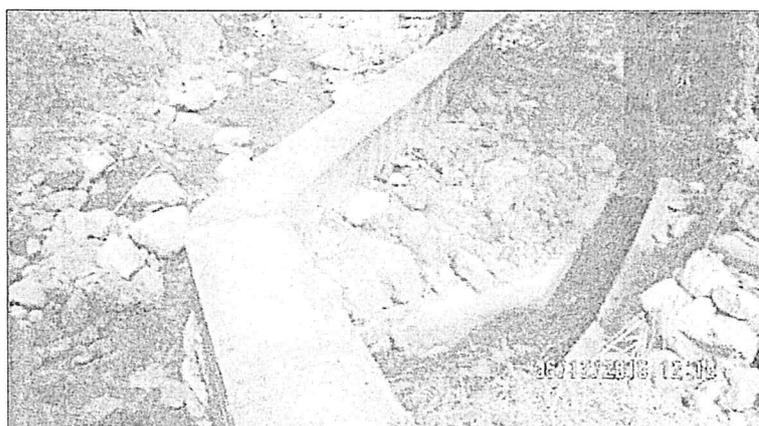
Otra estructura de captación y muro de encauzamiento, ubicado en la margen derecha del cauce de esta quebrada, en estado operativo, al servicio de los regantes de la localidad Paquecc.

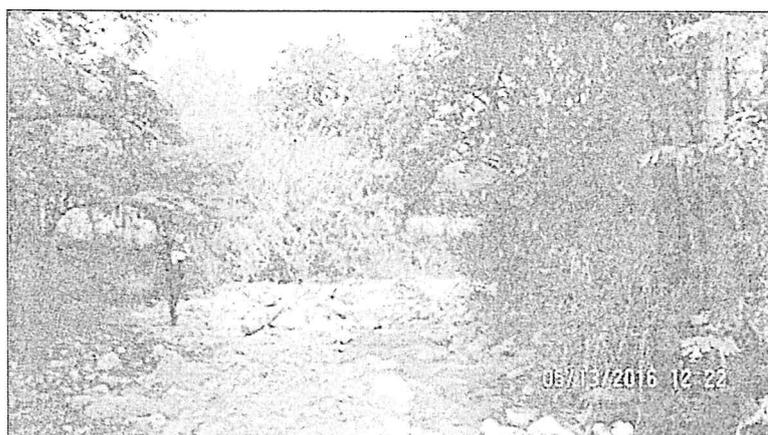
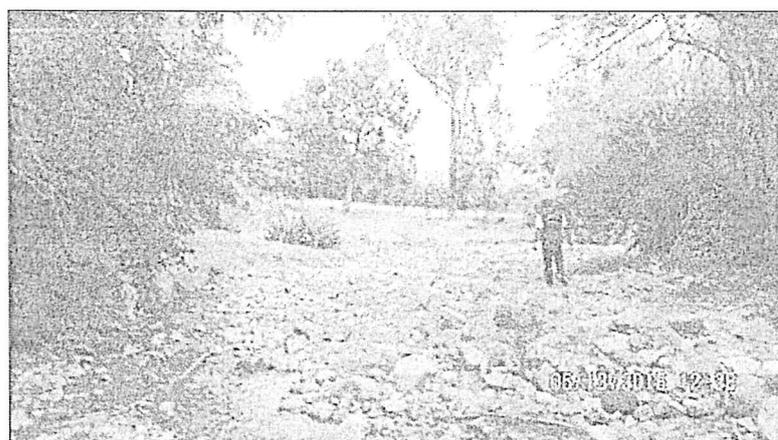
Cotas debajo de la captación identificada, se continua observando áreas agricolas a nivel del thalweg,

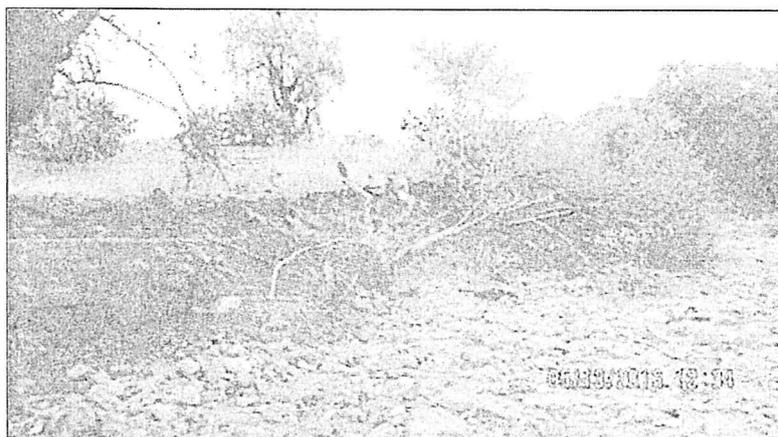
Socavación en la margen derecha de este cauce, donde existe un árbol caído hacia el cauce.

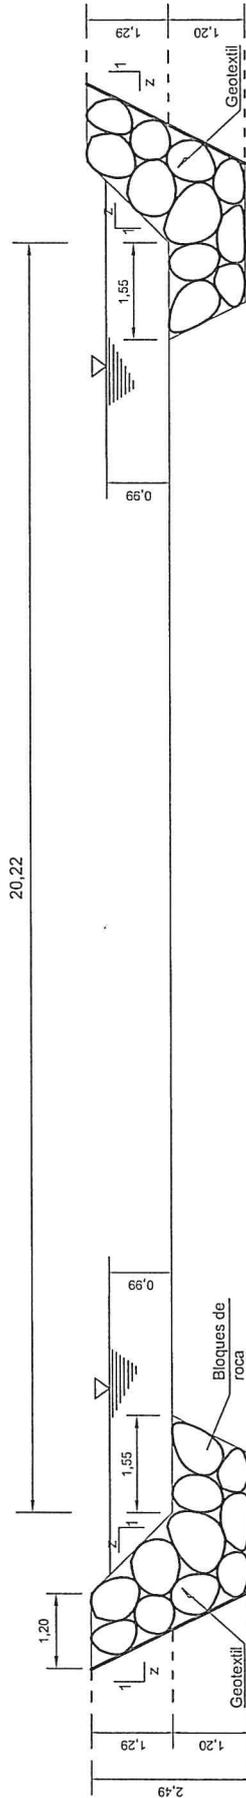
SECCIÓN TRANSVERSAL DE CAUCE CON
ENROCADO EN AMBAS MÁRGENES

1. roca sólida no deleznable, resistente a la abrasión, según determinado en el "Ensayo de los Angeles".
2. De diversos tamaños, con diámetro nominal variable entre 0.60 y 1.20m.
3. Forma, será irregular, con cara plana que quedará expuesta, evitando rocas de tipo redondeado.

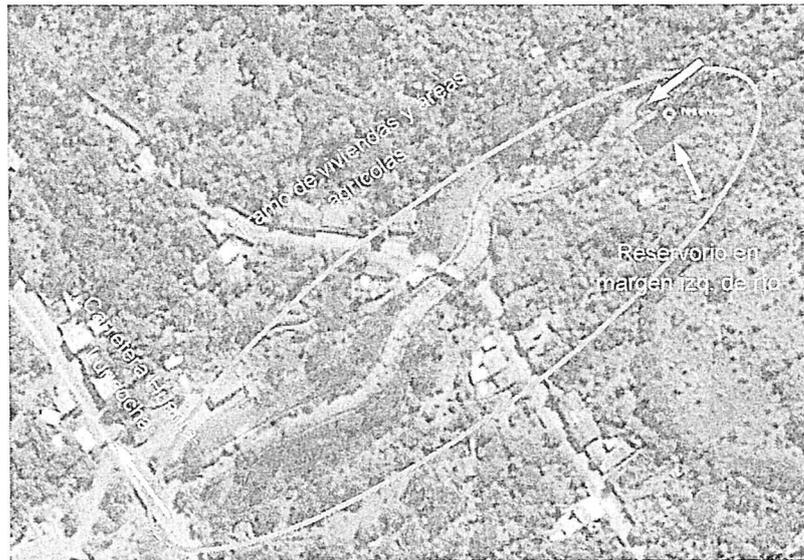
Tramo crítico del cauce del río Opanccay

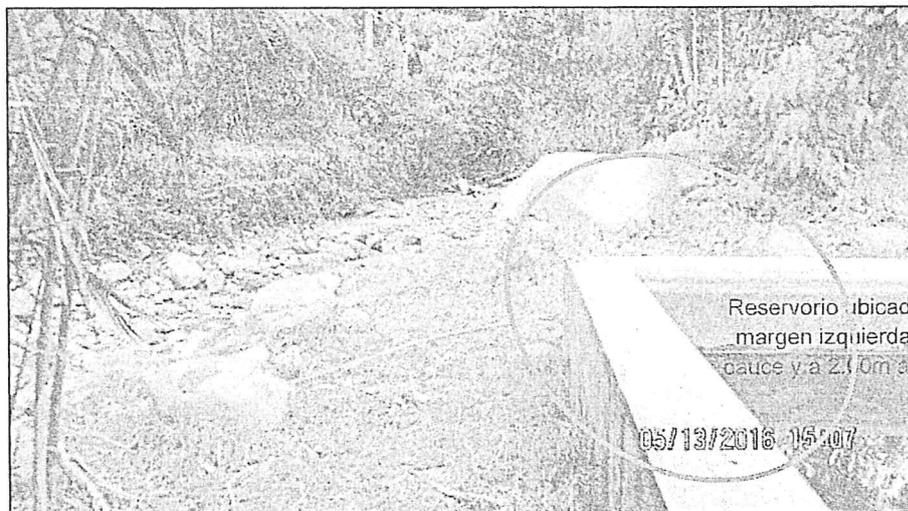
Reservorio ubicado en margen izquierda del cauce y a 2.00m aprox.

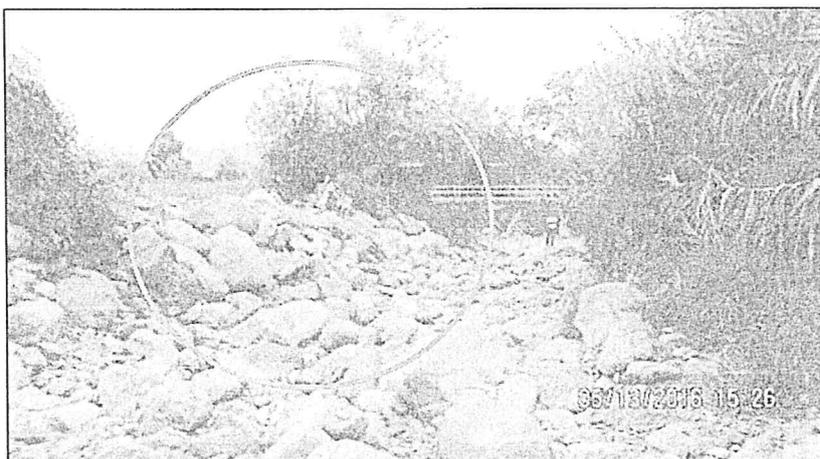
Vista hacia cotas abajo, donde en ambas márgenes continúa muros de viviendas, construidos con material de adobe, donde el nivel del cimientto es aproximadamente el mismo del thalweg.

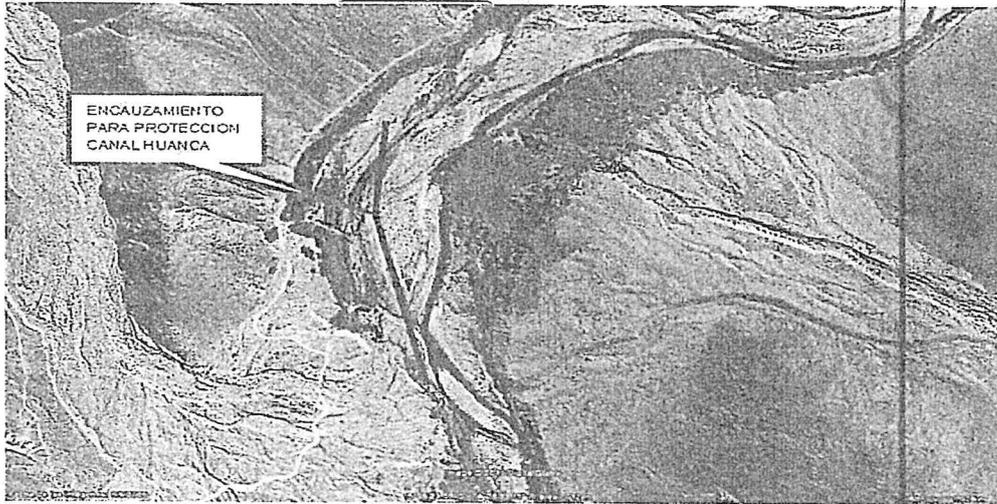
ENCAUZAMIENTO
PARA PROTECCION
CANAL HUANCA
