**ANA**  
Autoridad Nacional del Agua

**PROGRAMA PRESUPUESTAL 068 REDUCCIÓN DE VULNERABILIDAD  
Y ATENCIÓN DE EMERGENCIAS POR DESASTRES**

# **IDENTIFICACIÓN DE ZONAS VULNERABLES ANTE INUNDACIONES EN RÍOS Y QUEBRADAS 2016**

**Lima, Octubre 2016**

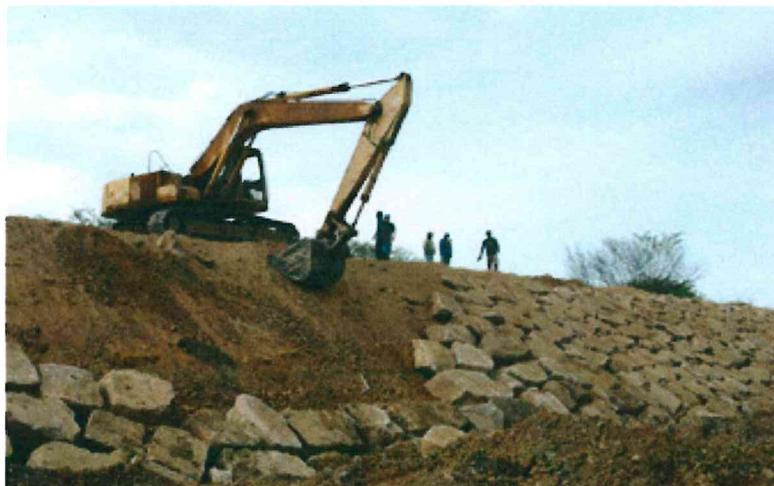
**Imagen 10:  
Conformación de dique enrocado**

Esta actividad consiste en la protección de un sector del río a fin de evitar el desborde y erosión a causa del flujo del agua. La protección se podría realizar con: rocas, gaviones, concreto, geobolsas, geotubos y otros.

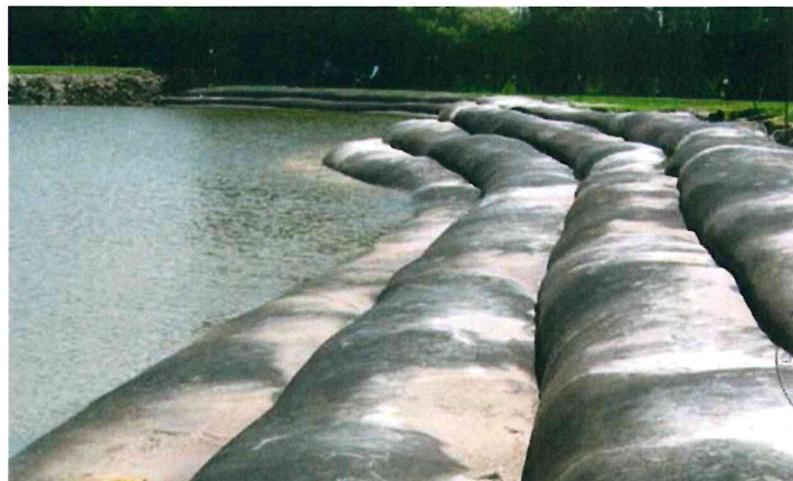
**Imagen N° 11:  
Protección con geotubos**

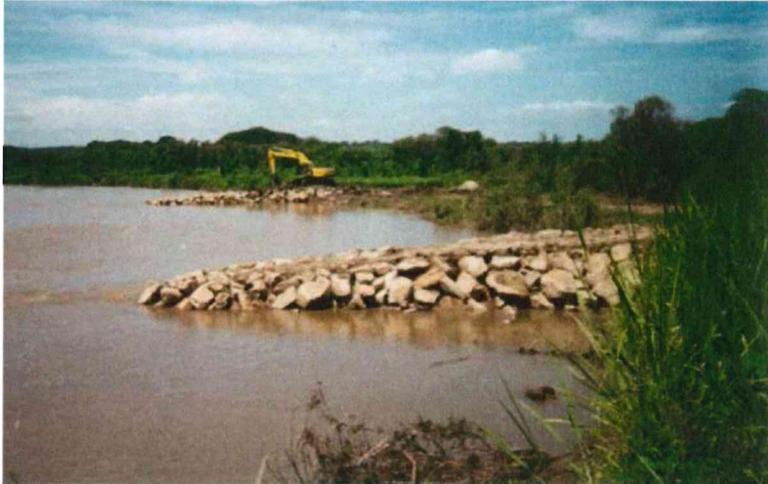
**Imagen N° 15:  
Protección con espigones de gaviones**

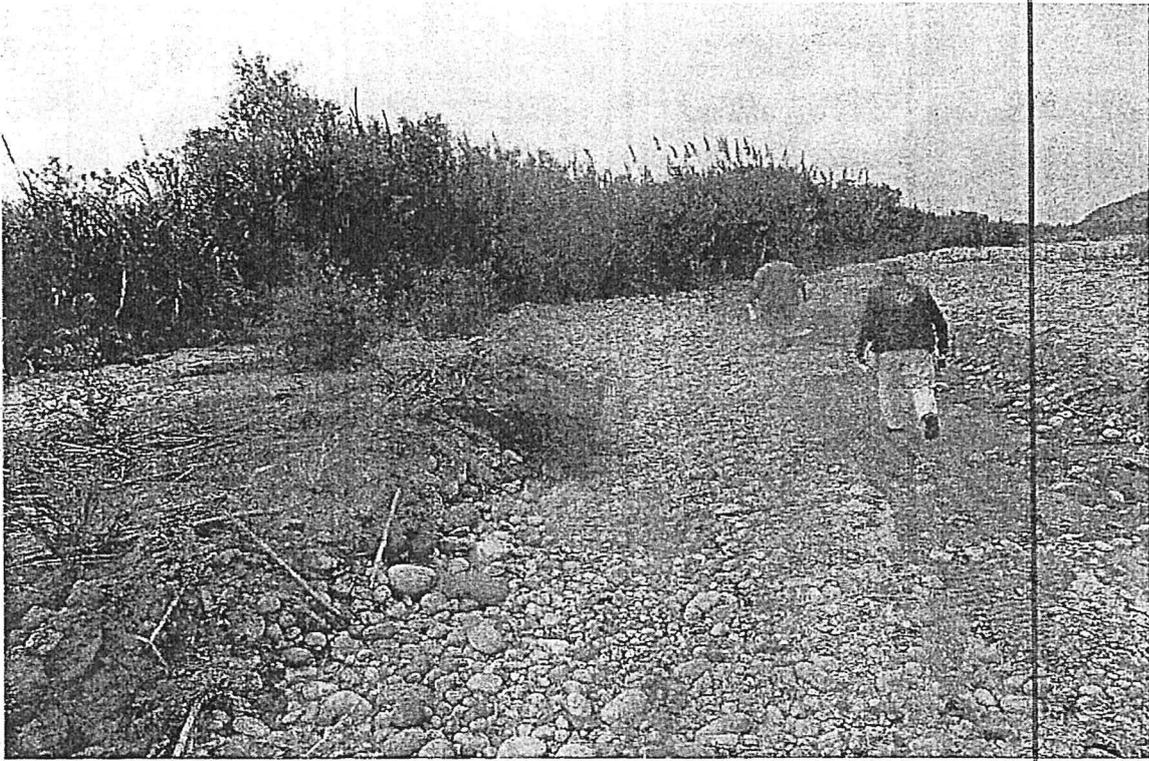
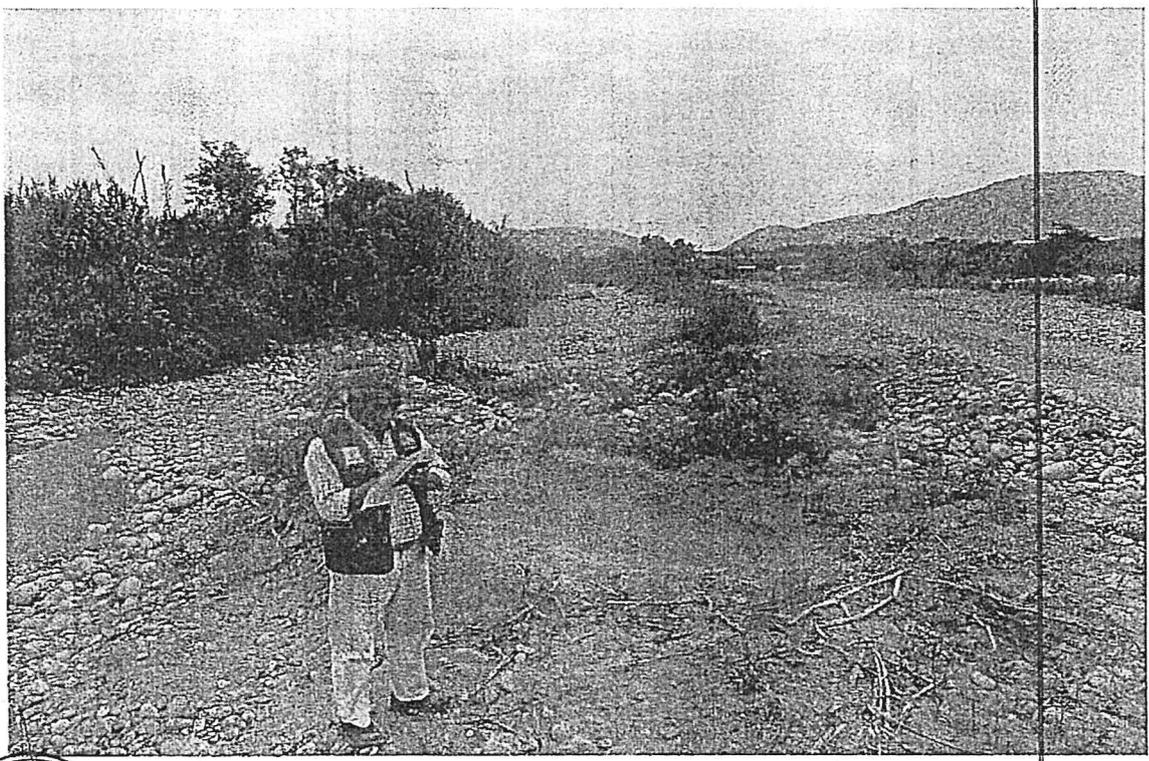
XIII.-PANEL FOTOGRAFICO DE ZONA VULNERABLE :

4.3.- DESCRIPCIÓN DEL EVENTO Y DAÑOS OCURRIDOS :  
 El cauce del río Chico, en el sector Conta 1, distrito Alto Laran, se encuentra totalmente colmatado principalmente con piedras de canto rodado, se propone realizar la limpieza y descolmatación del cauce del río para construir con este mismo material el dique seco en su margen izquierda en una longitud de 1,000 ml; con la realización de esta actividad se encauzara el río a su eje y se podrá recuperar la caja hidráulica del mismo, esto permitirá el paso libre de las aguas durante las próximas avenidas estacionales, en este sector existe un gran riesgo de inundación de terrenos de cultivo, alledaños, camino carrozable y la infraestructura hidráulica de la zona.

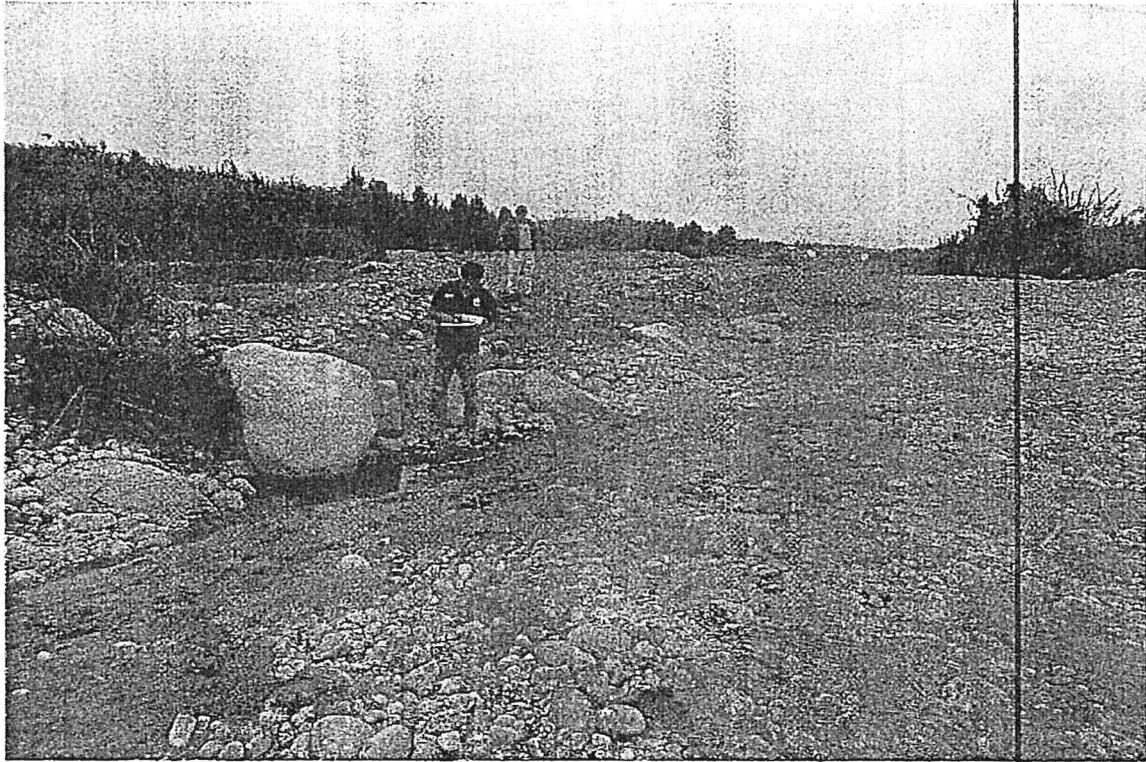
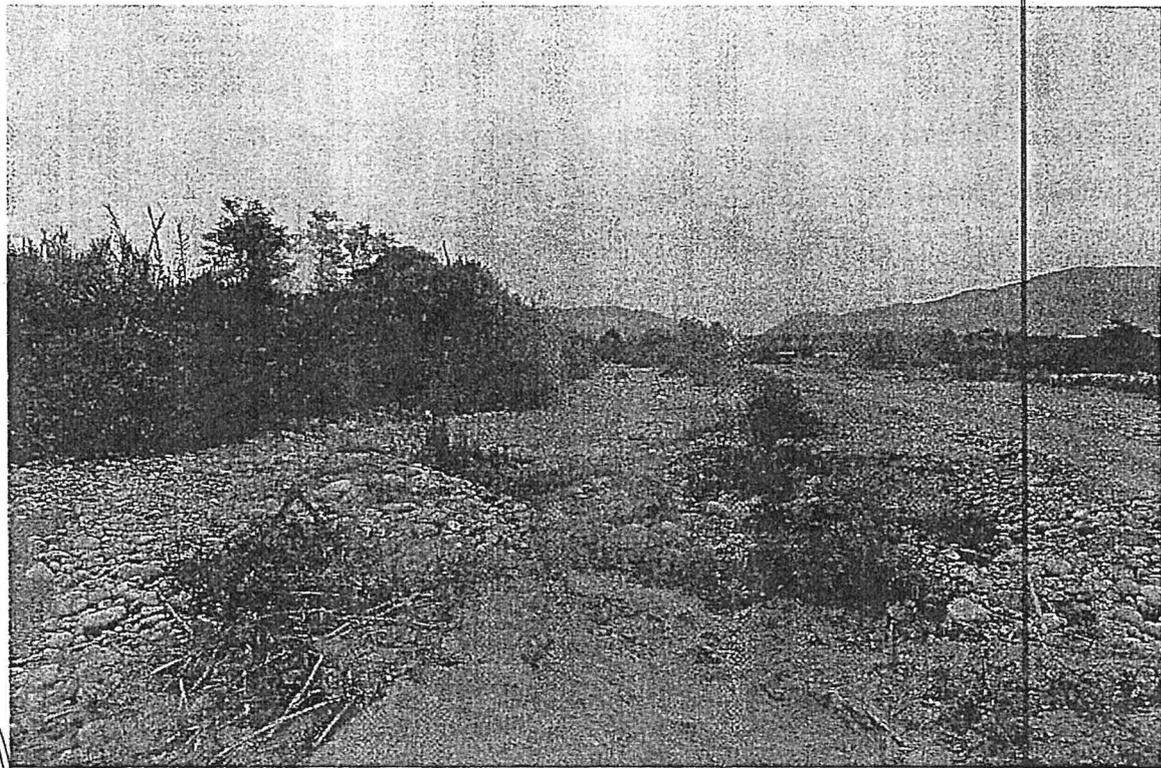
XIII.-PANEL FOTOGRAFICO DE ZONA VULNERABLE :

**4.3.- DESCRIPCIÓN DEL EVENTO Y DAÑOS OCURRIDOS :**  
 El cauce del río Chico, en el sector Huamanpali, distrito Alto Laran, se encuentra colmatado principalmente con piedras de canto rodado, se propone realizar la limpieza y descolmatación del cauce del río para construir con este mismo material el dique seco en su margen izquierda en una longitud de 1,500 ml; con la realización de esta actividad se encauzara el río a su eje y se podra recuperar la caja hidraulica del mismo, esto permitira el paso libre de las aguas durante las proximas avenidas estacionales, en este sector existe un gran riesgo de inundación de terrenos de cultivos aldeaños, camino carrozable, colegio y la infraestructura hidraulica de la zona.

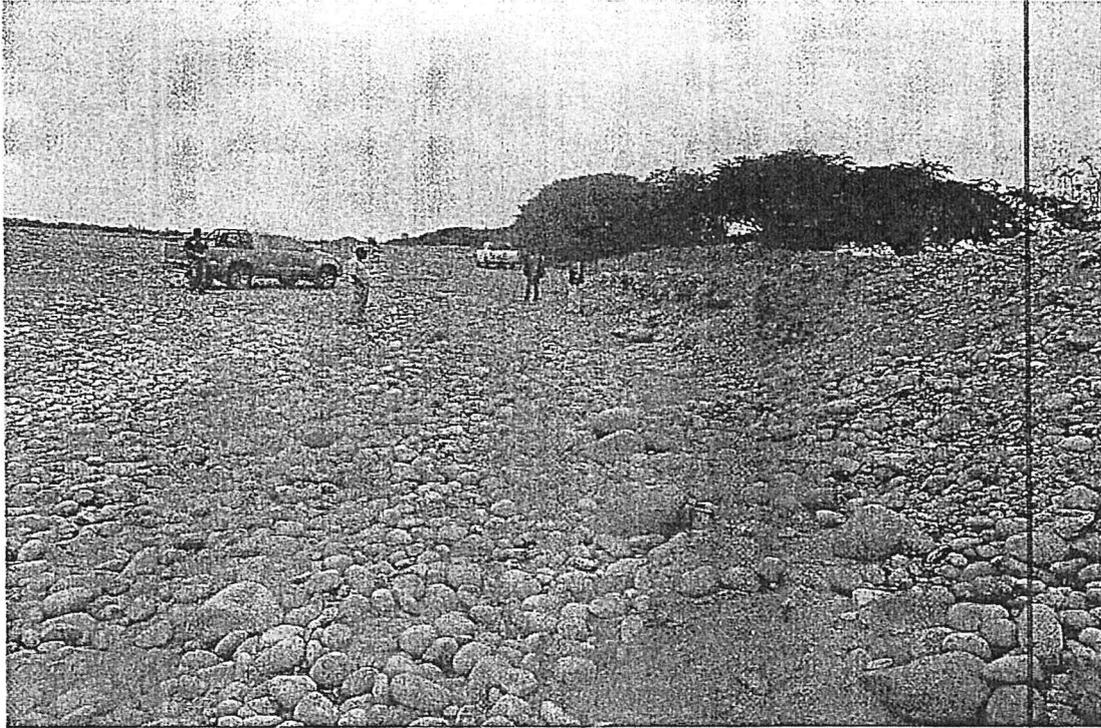
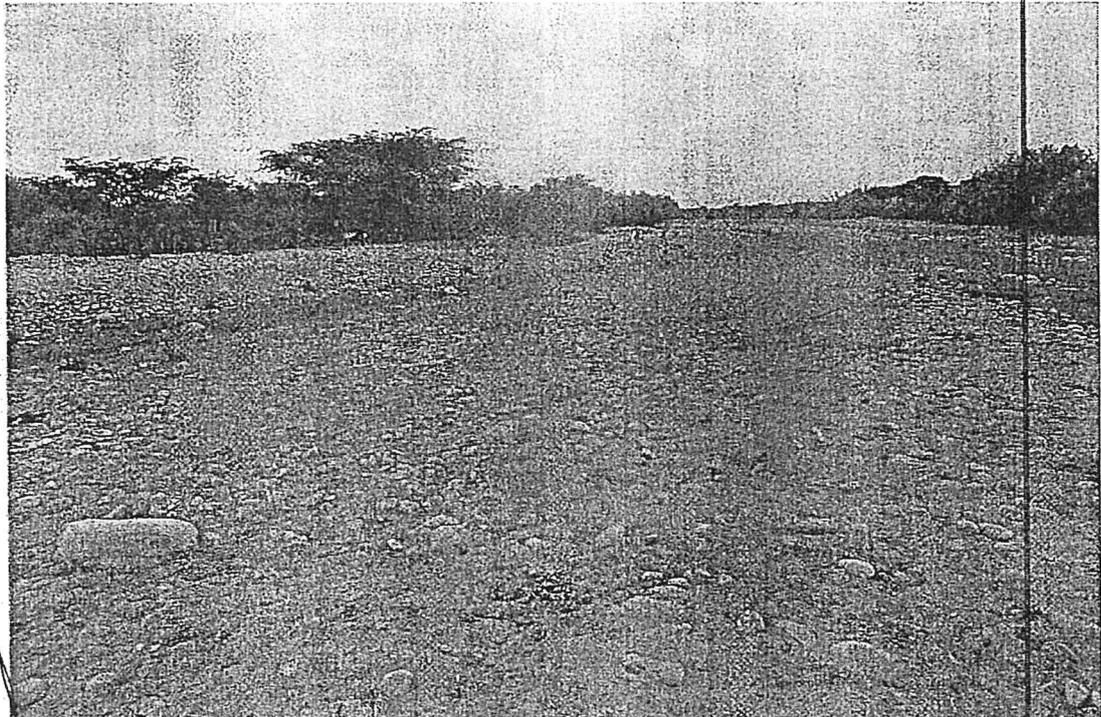
XIII.-PANEL FOTOGRAFICO DE ZONA VULNERABLE :

El cauce del río Chico, en el sector El Taro, distrito Alto Laran, se encuentra colmatado principalmente con piedras de canto rodado, se propone realizar la limpieza y descolmatación del cauce del río para construir con este mismo material el dique seco en su margen derecha en una longitud de 1,000 ml; con la realización de esta actividad se encauzará el río a su eje y se podrá recuperar la caja hidráulica del mismo, esto permitirá el paso libre de las aguas durante las próximas avenidas estacionales, en este sector existe un gran riesgo de inundación de terrenos de cultivos aledaños, camino carrozable y la infraestructura hidráulica de la zona.

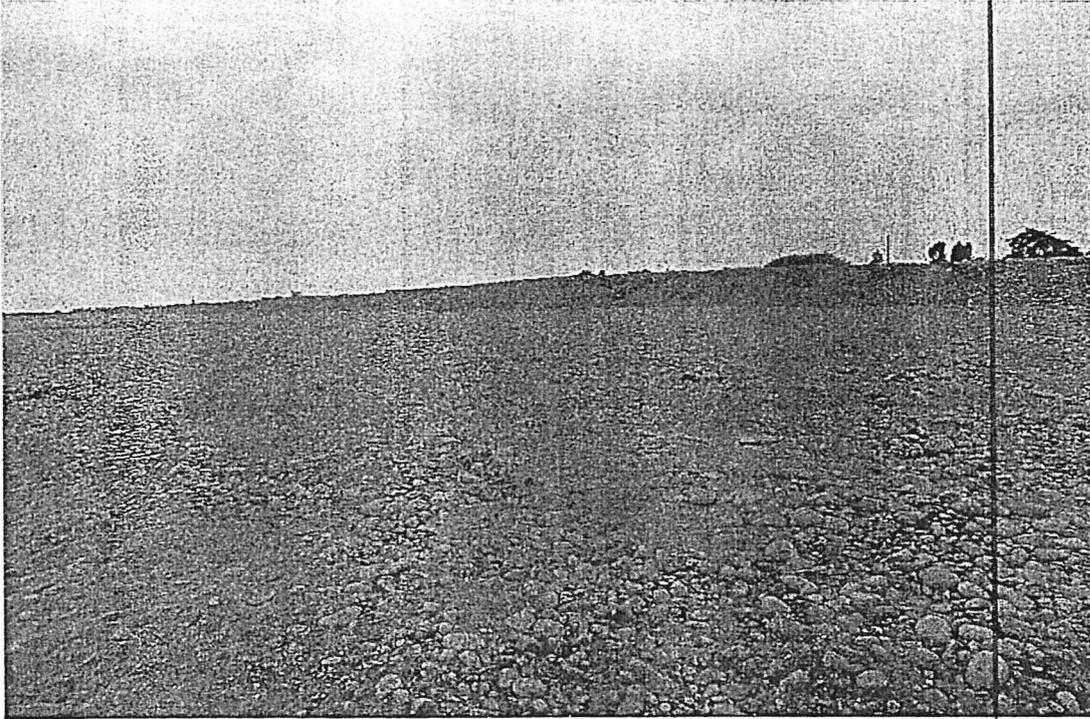
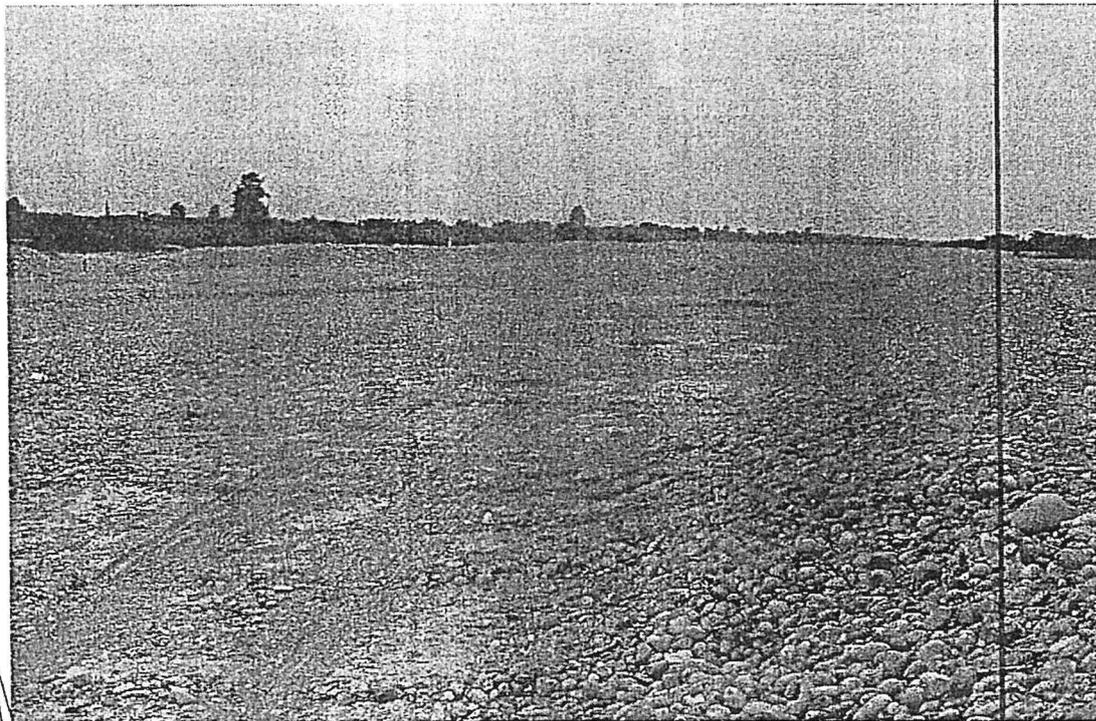
XIII.-PANEL FOTOGRAFICO DE ZONA VULNERABLE :

El cauce del río Chico, en el sector Hornillo Alto, distrito Alto Laran, se encuentra colmatado principalmente con piedras de canto rodado, se propone realizar la limpieza y descolmatación del cauce del río para construir con este mismo material el dique seco en su margen izquierda en una longitud de 2,500 ml; con la realización de esta actividad se encauzara el río a su eje y se podrá recuperar la caja hidráulica del mismo, esto permitira el paso libre de las aguas durante las proximas avenidas estacionales, en este sector existe un gran riesgo de inundación de terrenos de cultivos aledaños, camino carrozable y la infraestructura hidráulica de la zona.

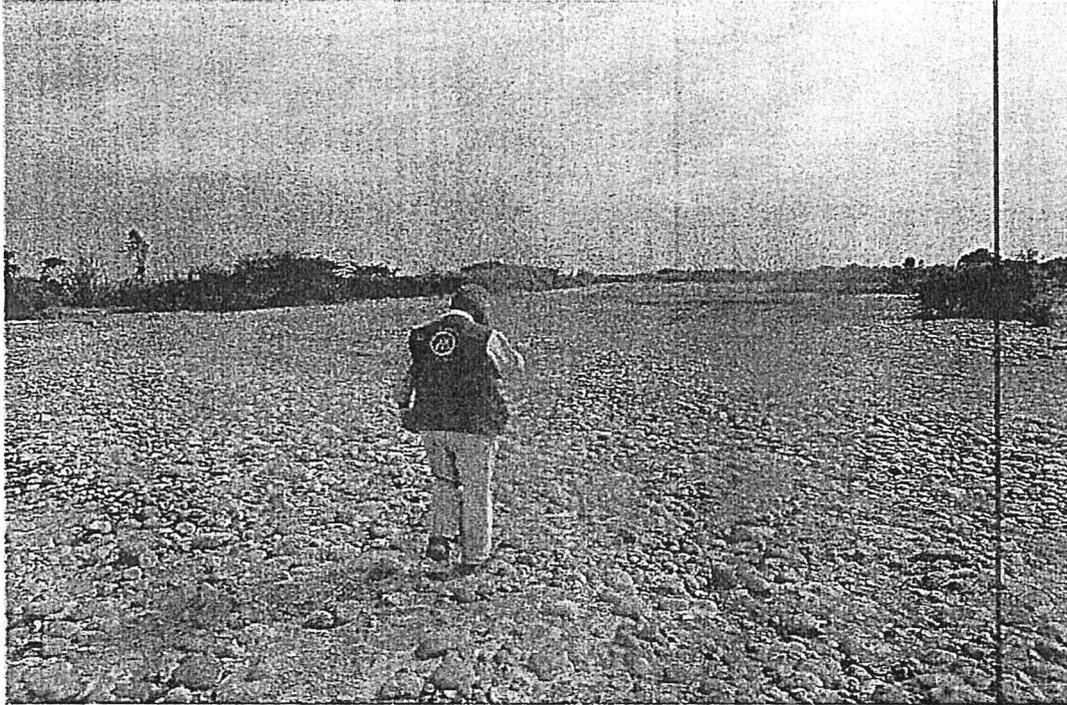
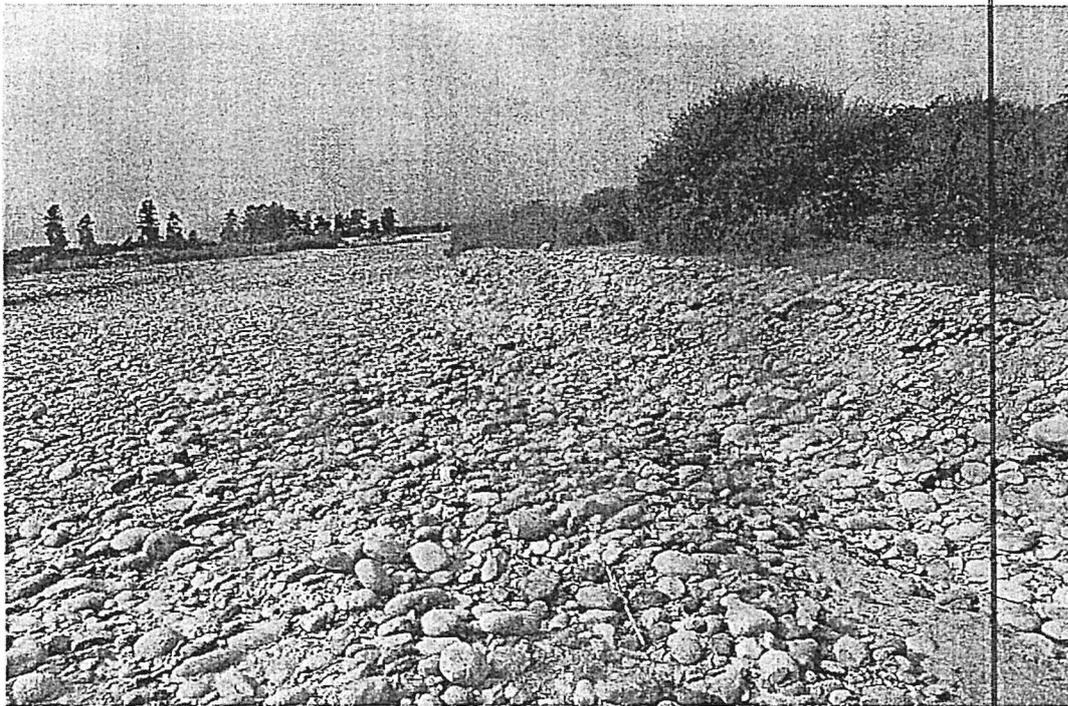
XIII.-PANEL FOTOGRAFICO DE ZONA VULNERABLE :

El cauce del río Chico, en el sector Hornillo Bajo, distrito Alto Laran, se encuentra colmatado principalmente con piedras de canto rodado, se propone realizar la limpieza y descolmatación del cauce del río y construir con este mismo material el dique seco en su margen izquierda en una longitud de 2,500 ml; con la realización de esta actividad se encauzará el río a su eje y se podrá recuperar la caja hidráulica del mismo, esto permitirá el paso libre de las aguas durante las próximas avenidas estacionales, existe un gran riesgo de inundación de terrenos de cultivos aledaños, camino carrozable, colegio y la infraestructura hidráulica de la zona.

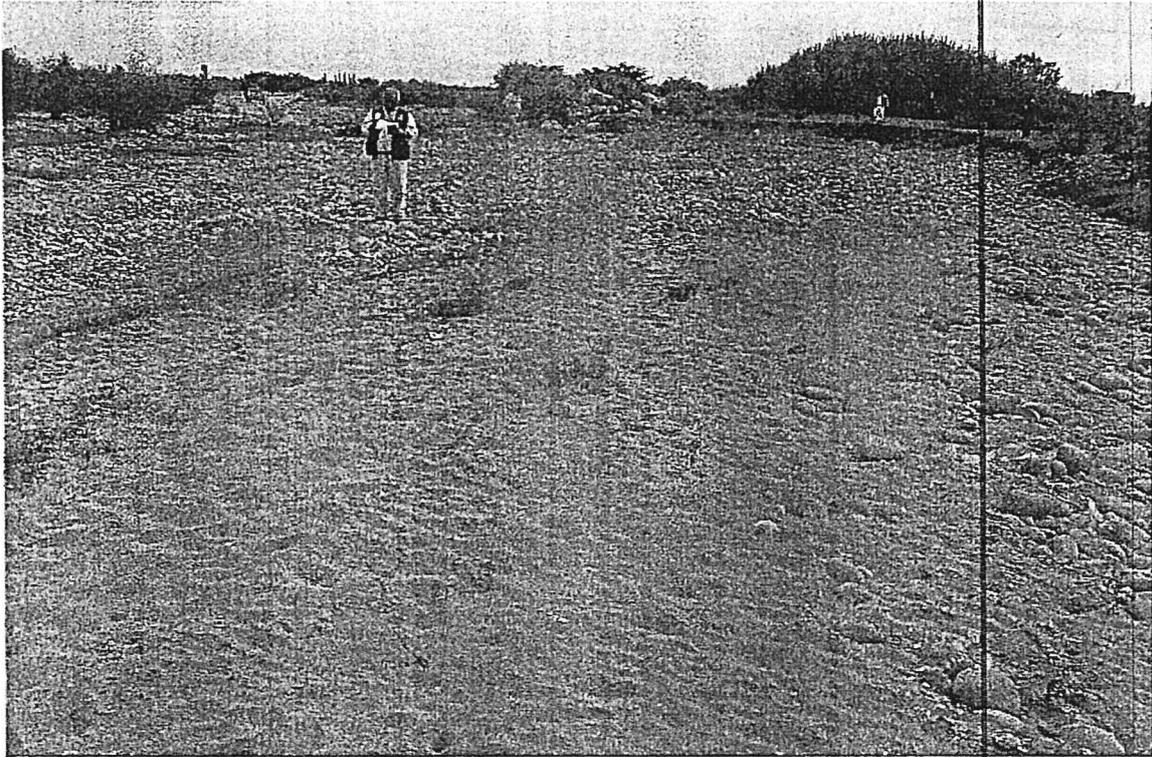
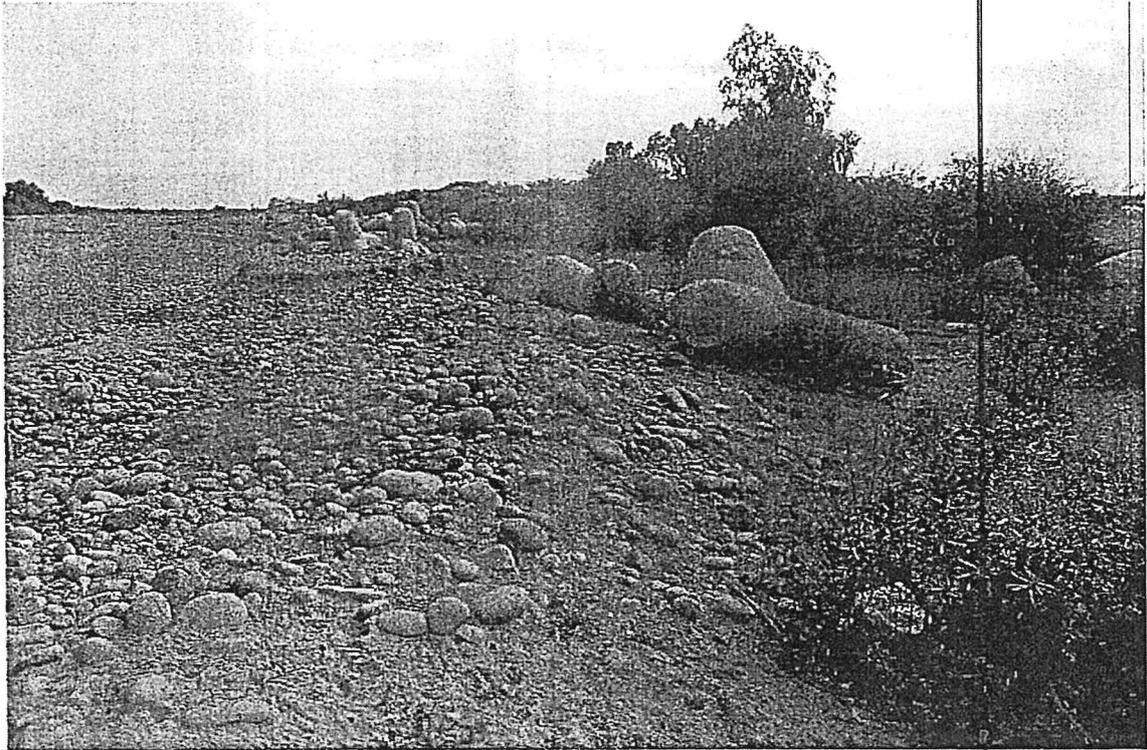
XIII.-PANEL FOTOGRAFICO DE ZONA VULNERABLE :

El cauce del río Chico, en el sector, distrito Alto Laran, se encuentra colmatado principalmente con piedras de canto rodado, se propone realizar la limpieza y descolmatación del cauce del río para construir con este mismo material el dique seco en su margen derecha en una longitud de 2,000 ml; con la realización de esta actividad se encauzara el río a su eje y se podrá recuperar la caja hidráulica del mismo, esto permitira el paso libre de las aguas durante las proximas avenidas estacionales, en este sector existe un gran riesgo de inundación de terrenos de cultivos aledaños, camino carrozable y la infraestructura hidraulica de la zona.

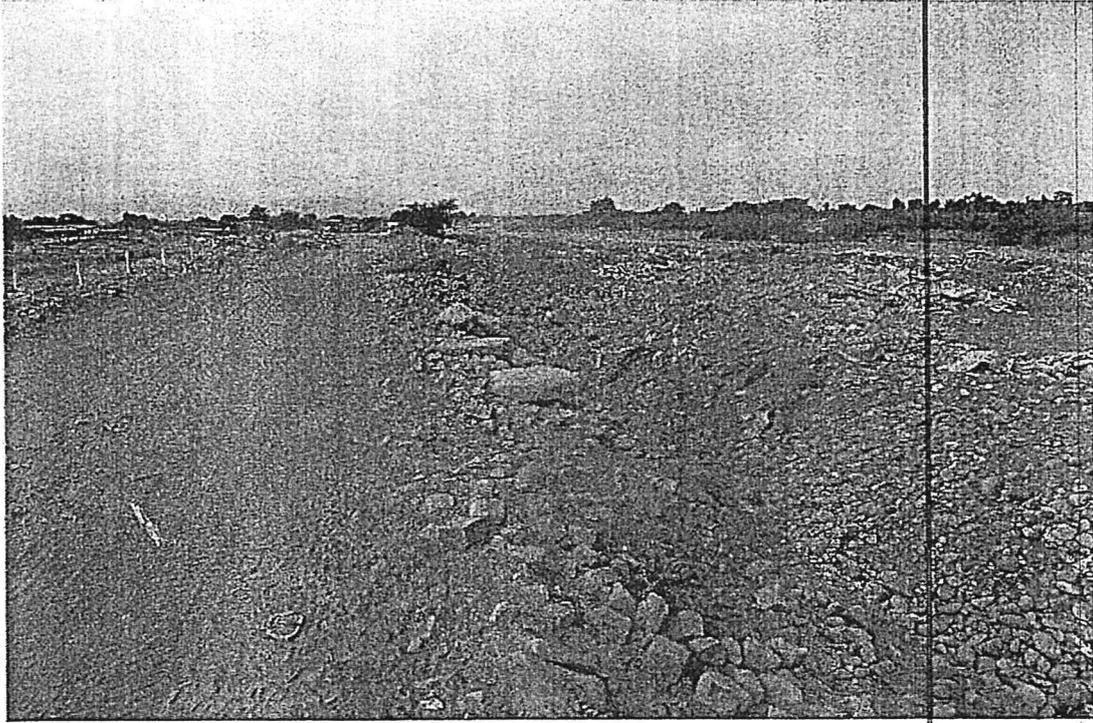
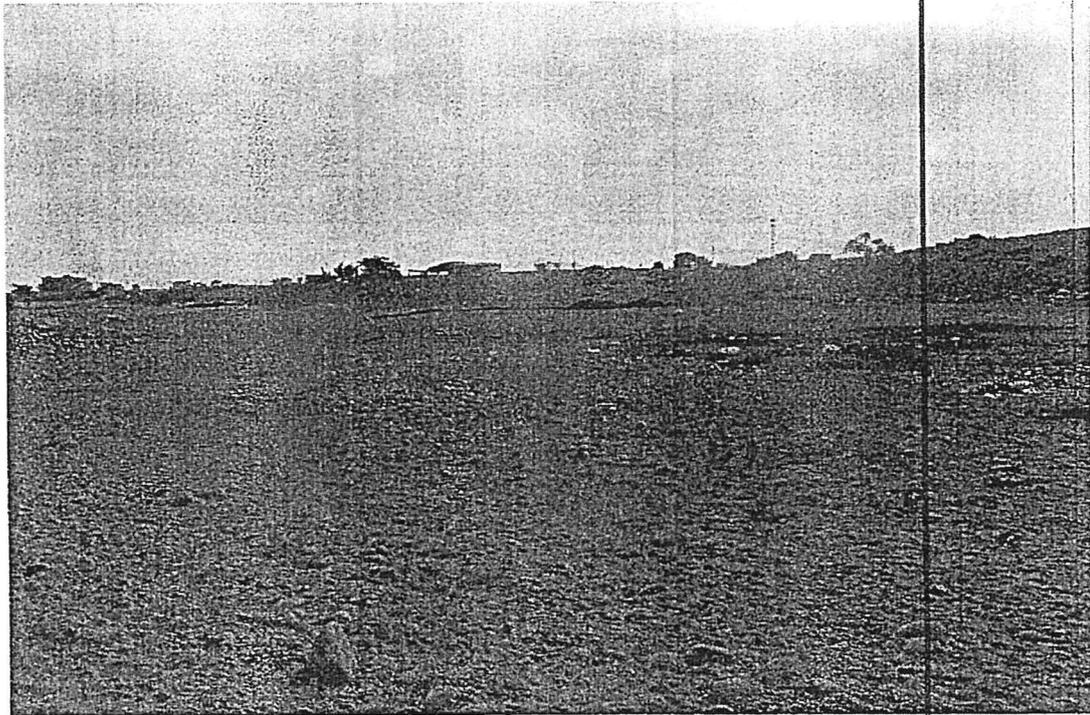
XIII.-PANEL FOTOGRAFICO DE ZONA VULNERABLE :

El cauce del río Chico, en el sector Guanabano Bajo, distrito Chíncha Baja, se encuentra totalmente colmatado con piedras de canto rodado, se propone realizar la limpieza y descolmatación del cauce del río para construir con este mismo material el dique seco en su margen derecha en una longitud de 1,000 ml; con la realización de esta actividad se encauzara el río a su eje y se podrá recuperar la caja hidráulica del mismo, esto permitirá el paso libre de las aguas durante las próximas avenidas estacionales, en este sector existe un gran riesgo de inundación de terrenos de cultivos aledaños, camino carrozable y la infraestructura hidráulica de la zona.

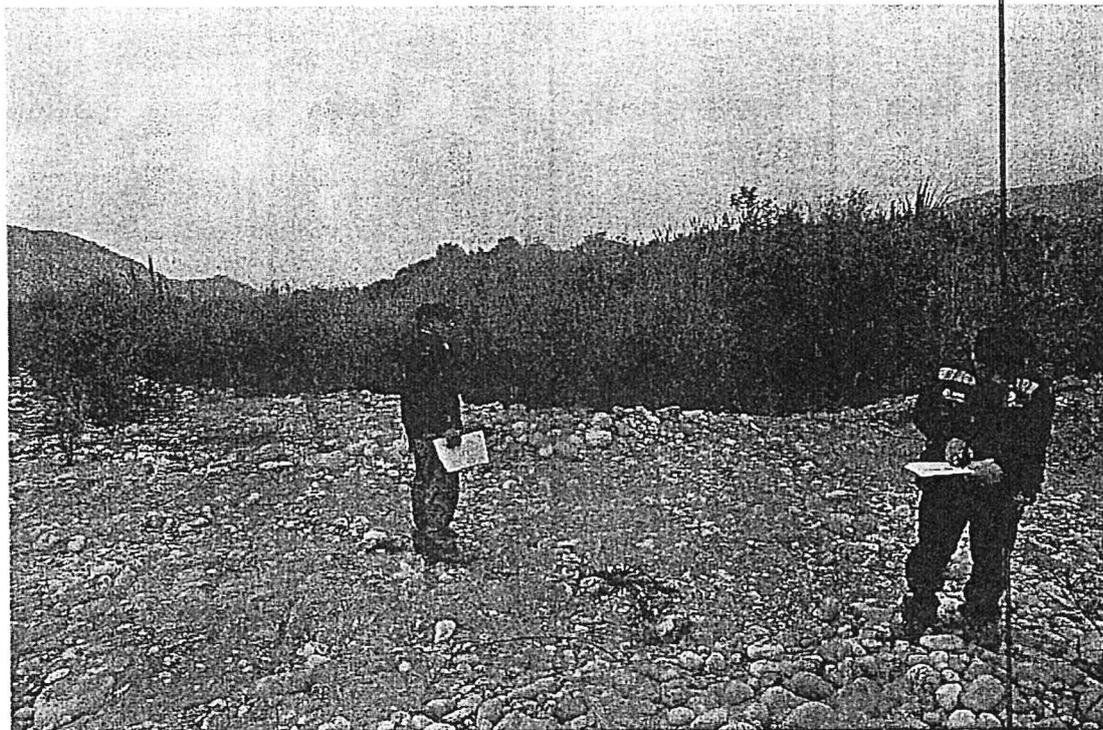
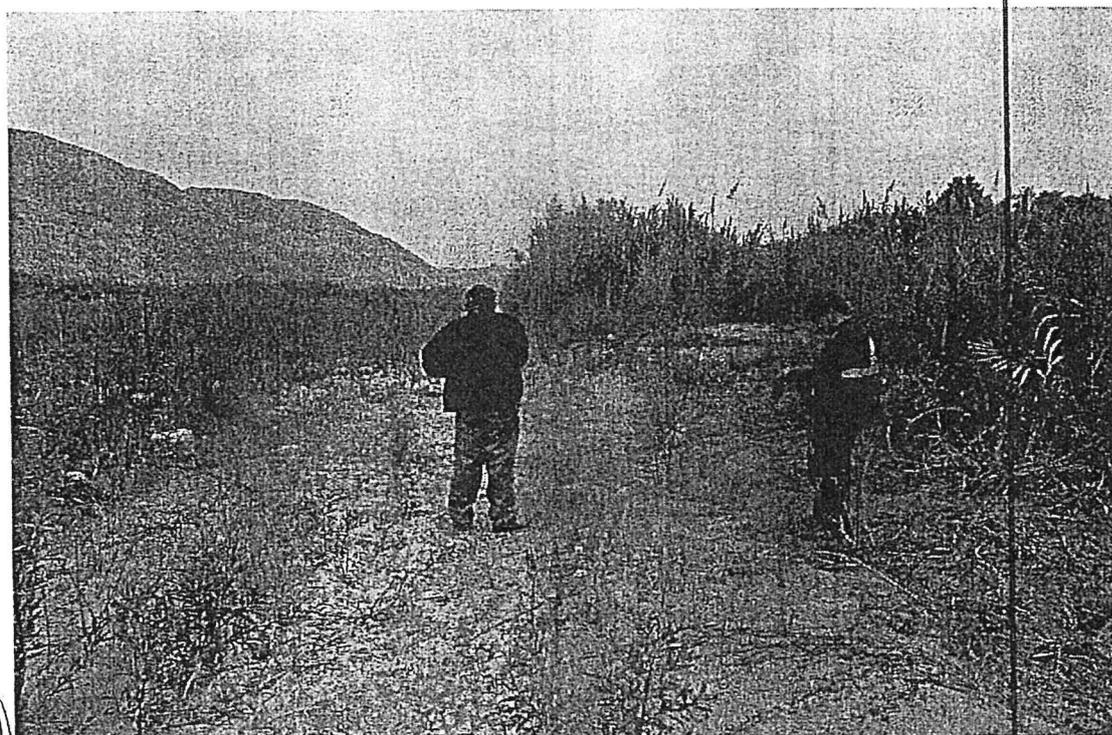
XIII.-PANEL FOTOGRAFICO DE ZONA VULNERABLE :

**4.3.- DESCRIPCIÓN DEL EVENTO Y DAÑOS OCURRIDOS :**  
 El cauce del río Matagente, en el sector La Pelota 1, se encuentra totalmente colmatado principalmente con piedras de canto rodado, se propone realizar la limpieza y descolmatación del cauce del río y la construcción de dique seco en su margen derecha en una longitud de 1500 ml; con lo cual se encauzara el río a su eje y se podrá recuperar la caja hidráulica del mismo, esta actividad realizada permitirá el paso libre de las aguas durante las proximas avenidas, en este sector existe un gran riesgo de inundación de terrenos de cultivos aledaños, camino carrozable y la infraestructura hidráulica de la zona.

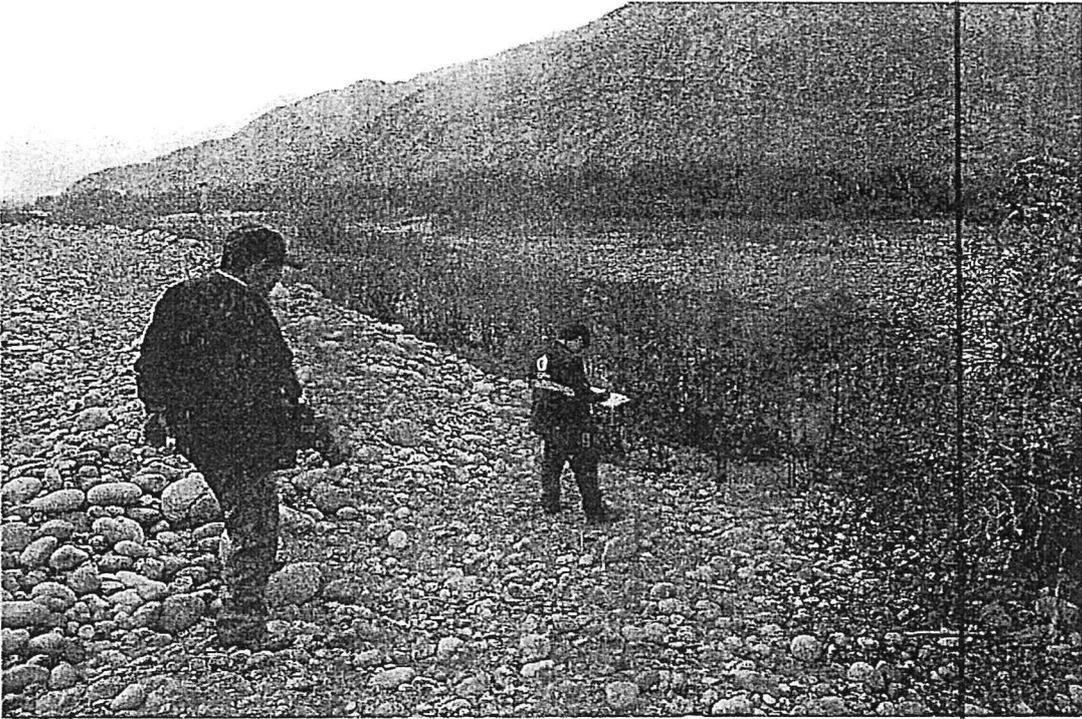
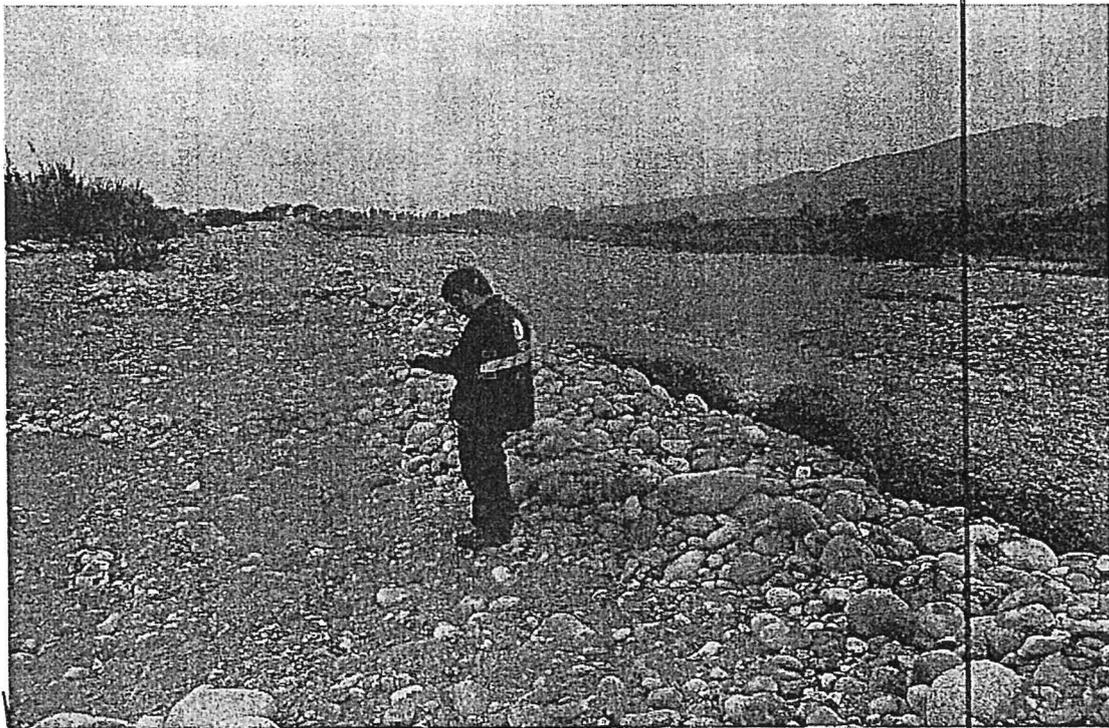
XIII.-PANEL FOTOGRAFICO DE ZONA VULNERABLE :

4.3.- DESCRIPCIÓN DEL EVENTO Y DAÑOS OCURRIDOS :  
El cauce del río Matagente, en el sector La Pelota 2, distrito El Carmen, se encuentra totalmente colmatado principalmente con piedras de canto rodado, se debe realizar la actividad de limpieza y descolmatación del cauce del río y la construcción del dique seco en su margen izquierda en una longitud de 1500 mt; con lo cual se encauzara el río a su eje y se podrá recuperar la caja hidráulica del mismo, esto va a permitir el paso libre de las aguas durante las proximas avenidas de las aguas estacionales, en este sector existe un gran riesgo de inundación de terrenos de cultivos aledaños, camino carrozable y la infraestructura hidráulica de la zona.

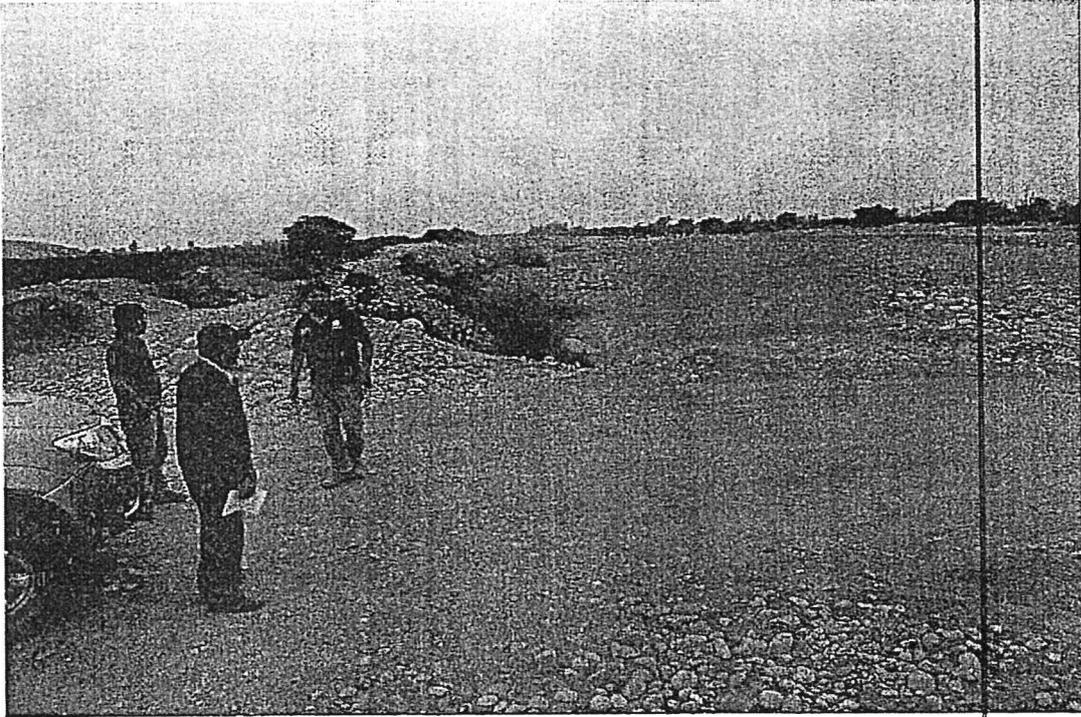
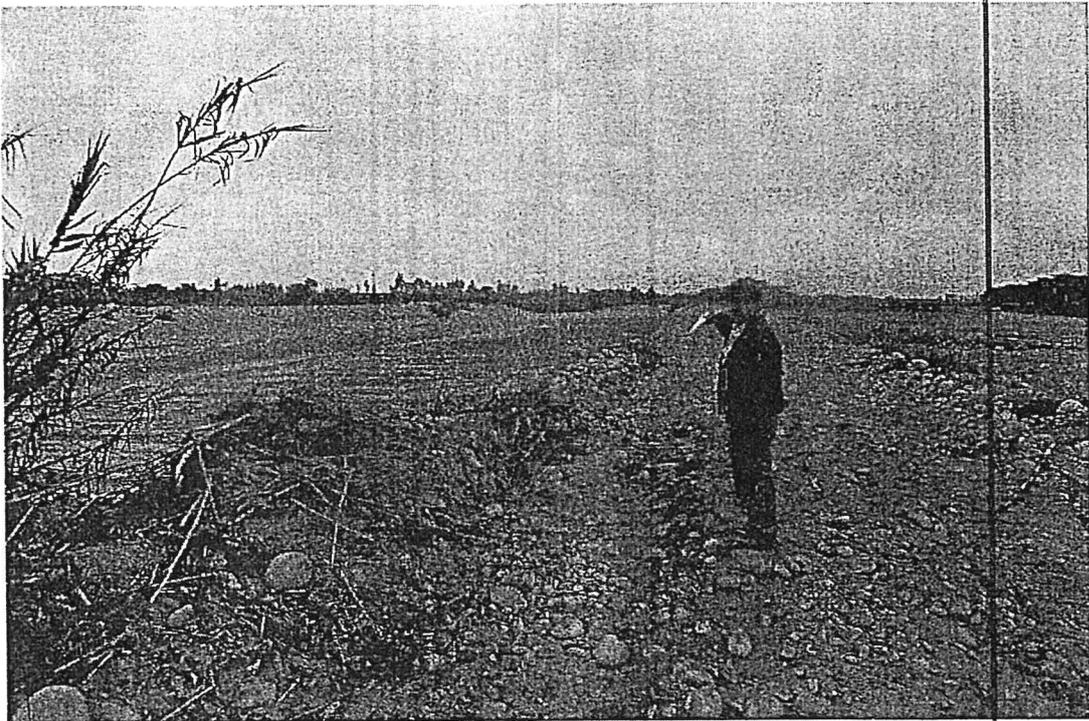
XIII.-PANEL FOTOGRAFICO DE ZONA VULNERABLE :

El cauce del río Matagente, sector Viña Vieja, distrito El Carmen, se encuentra totalmente colmatado principalmente con piedras de canto rodado, se propone realizar la limpieza y descolmatación del cauce del río y construir el dique seco en su margen izquierda en una longitud de 1,500 ml; con la realización de esta actividad se encauzará el río a su eje y se podrá recuperar la caja hidráulica del mismo, esto permitirá el paso libre de las aguas por el cauce durante las próximas avenidas estacionales, en este sector existe un gran riesgo de inundación de terrenos de cultivos aledaños, camino carrozable, posta médica, colegios y la infraestructura hidráulica de la zona.

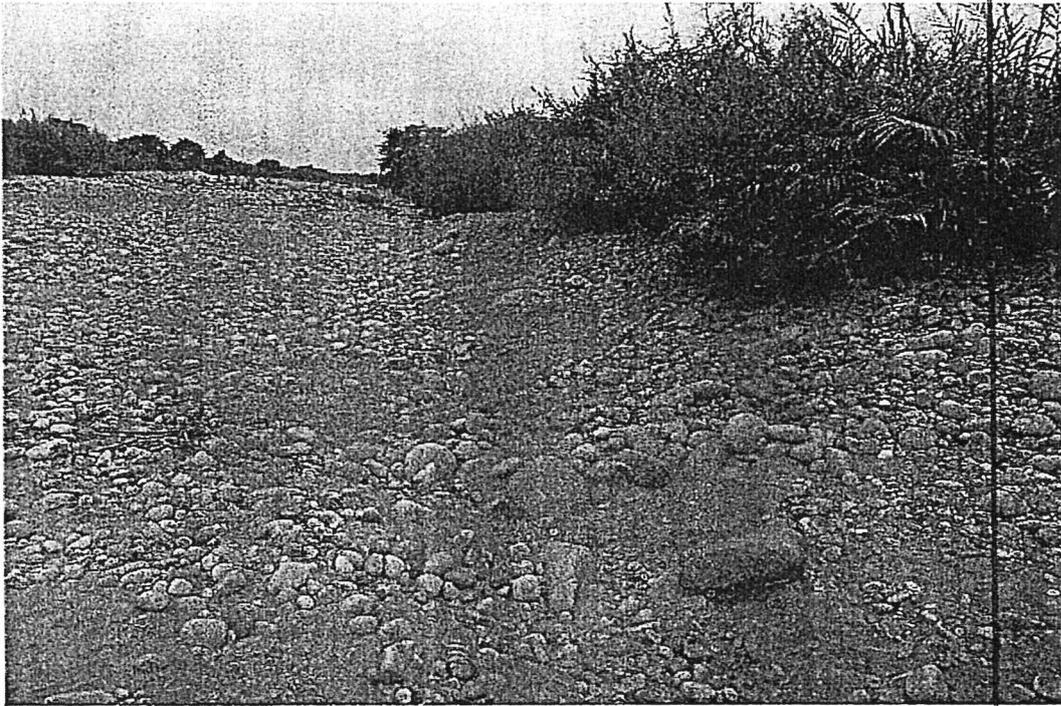
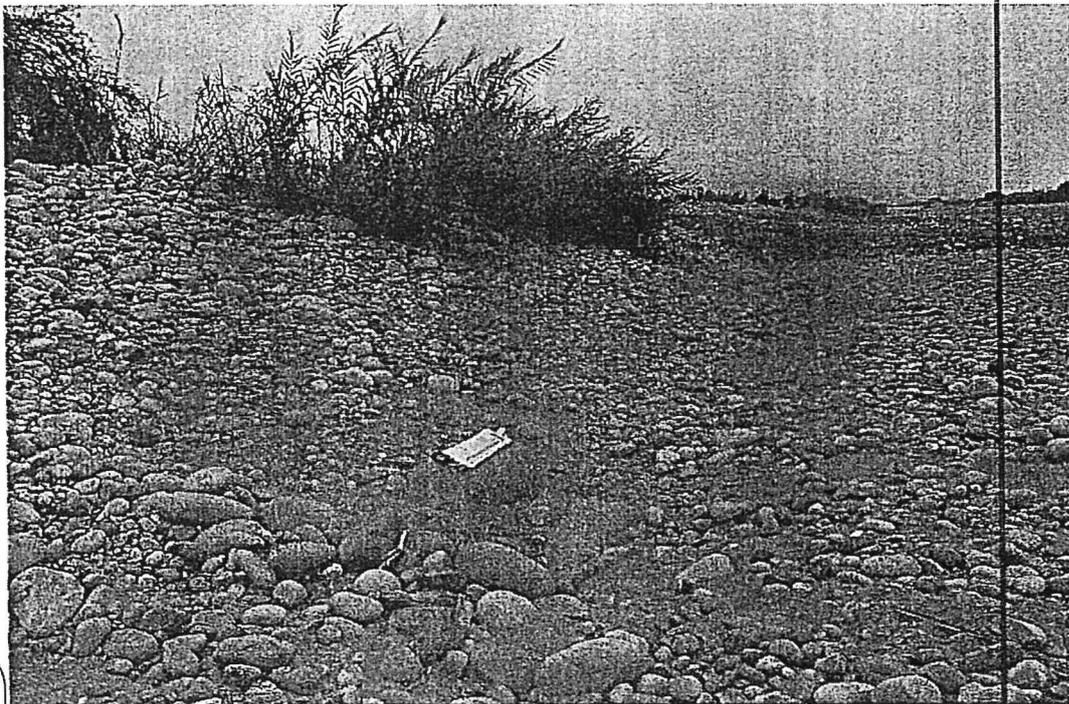
XIII.-PANEL FOTOGRAFICO DE ZONA VULNERABLE :

El cauce del río Matagente, en el sector Punta La Isla, distrito El Carmen, se encuentra totalmente colmatado principalmente con piedras de canto rodado, se propone realizar la limpieza y descolmatación del cauce del río y construir el dique seco en la margen derecha en una longitud de 2,500 m, esta actividad permitirá encauzar al río hacia su eje recuperando la caja hidráulica del mismo, y se permitirá el paso libre de las aguas durante las próximas avenidas estacionales, en este sector existe un gran riesgo de inundación de terrenos de cultivos aledaños, camino carrozable, colegios y la infraestructura hidráulica de la zona.

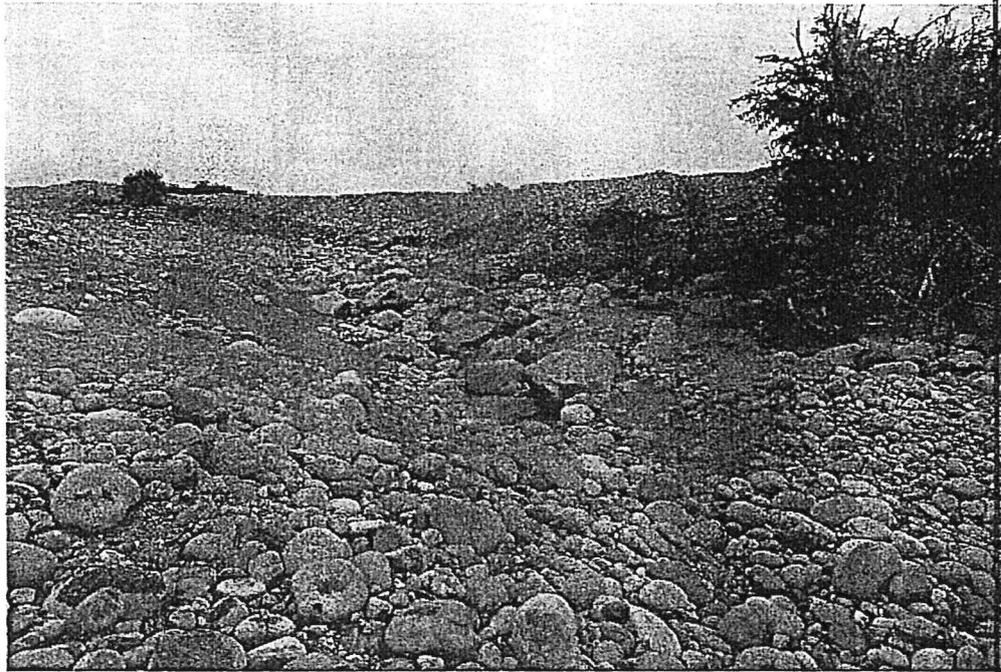
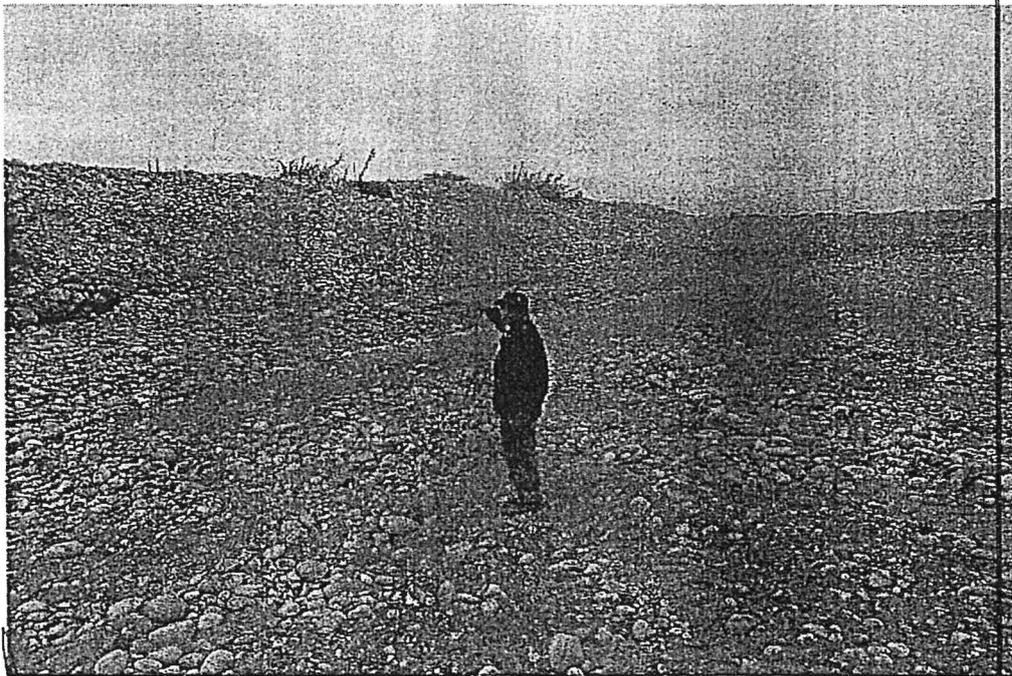
XIII.-PANEL FOTOGRAFICO DE ZONA VULNERABLE :

El cauce del río Matagente, en el sector Guayabo, se encuentra totalmente colmatado principalmente con piedras de canto rodado, por lo que es necesario realizar la limpieza y descolmatación del cauce del río y construir el dique seco en su margen izquierda en una longitud de 2500 m; y, permitirá encauzar el río a su eje y se podrá recuperar la caja hidráulica del mismo, la actividad realizada podrá permitir el paso libre de las aguas durante las próximas avenidas a presentarse, en este sector existe un gran riesgo de inundación de terrenos de cultivos aledaños, colegios, camino carrozable y las infraestructuras hidráulica de la zona.
