**ANA**  
Autoridad Nacional del Agua

**PROGRAMA PRESUPUESTAL 068 REDUCCIÓN DE VULNERABILIDAD  
Y ATENCIÓN DE EMERGENCIAS POR DESASTRES**

# **IDENTIFICACIÓN DE ZONAS VULNERABLES ANTE INUNDACIONES EN RÍOS Y QUEBRADAS 2016**

**Lima, Octubre 2016**

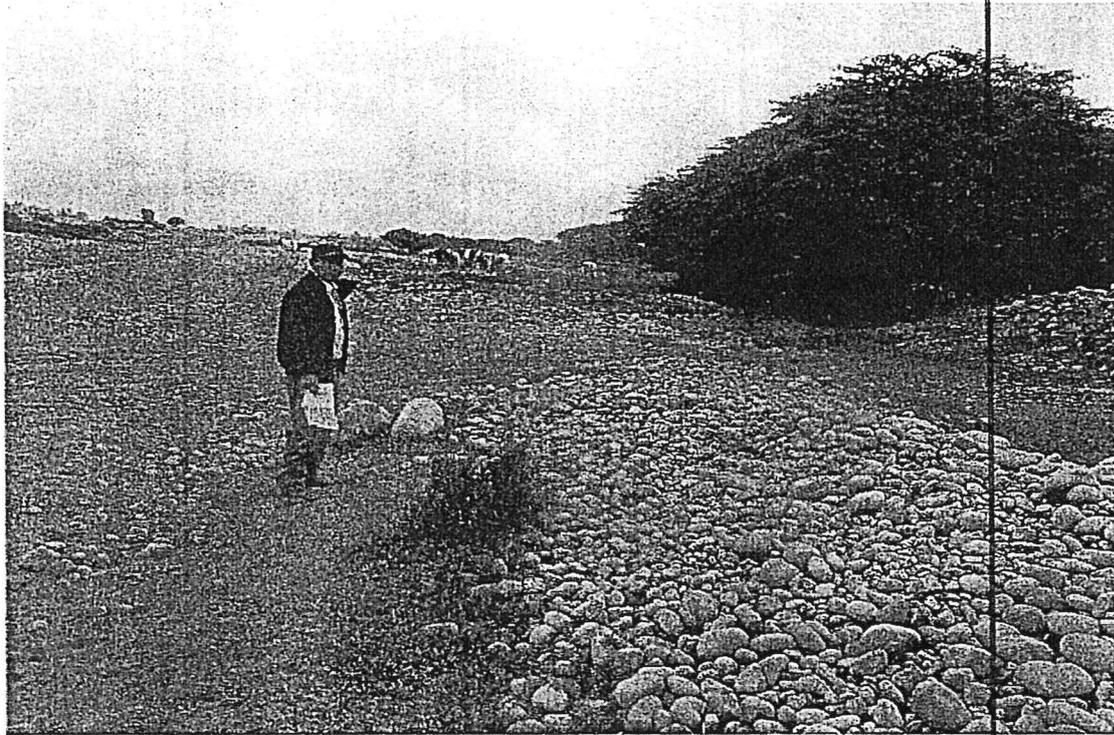
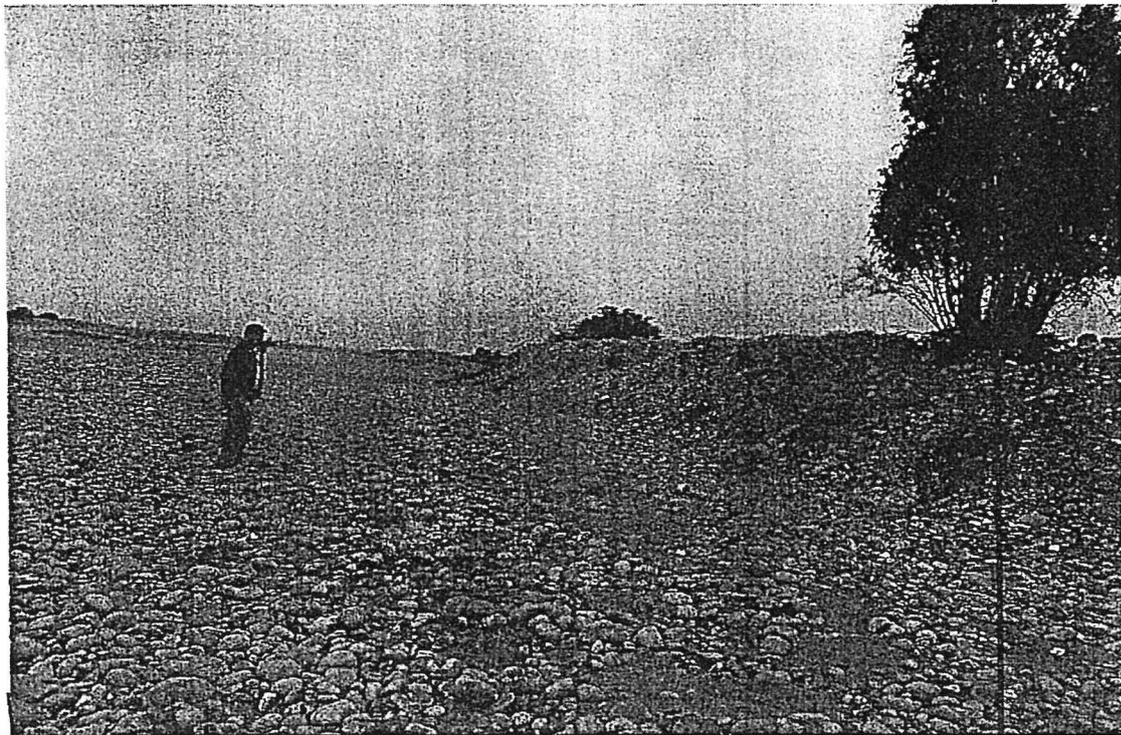
XIII.-PANEL FOTOGRAFICO DE ZONA VULNERABLE :

El cauce del río Matagente, sector Roncero Alto, distrito El Carmen, se encuentra totalmente colmatado principalmente con piedras de canto rodado, se propone realizar la limpieza y descolmatación del cauce del río y la construcción del dique seco en su margen derecha en una longitud de 2,500 ml; con la ejecución de esta actividad se encauzará el río a su eje y se recuperará la caja hidráulica del mismo, el cual permitirá el paso libre de las aguas durante las próximas avenidas estacionales, en este sector existe un gran riesgo de inundación de terrenos de cultivos aledaños, camino carrozable, colegios, centro de salud y la infraestructura hidráulica de la zona.

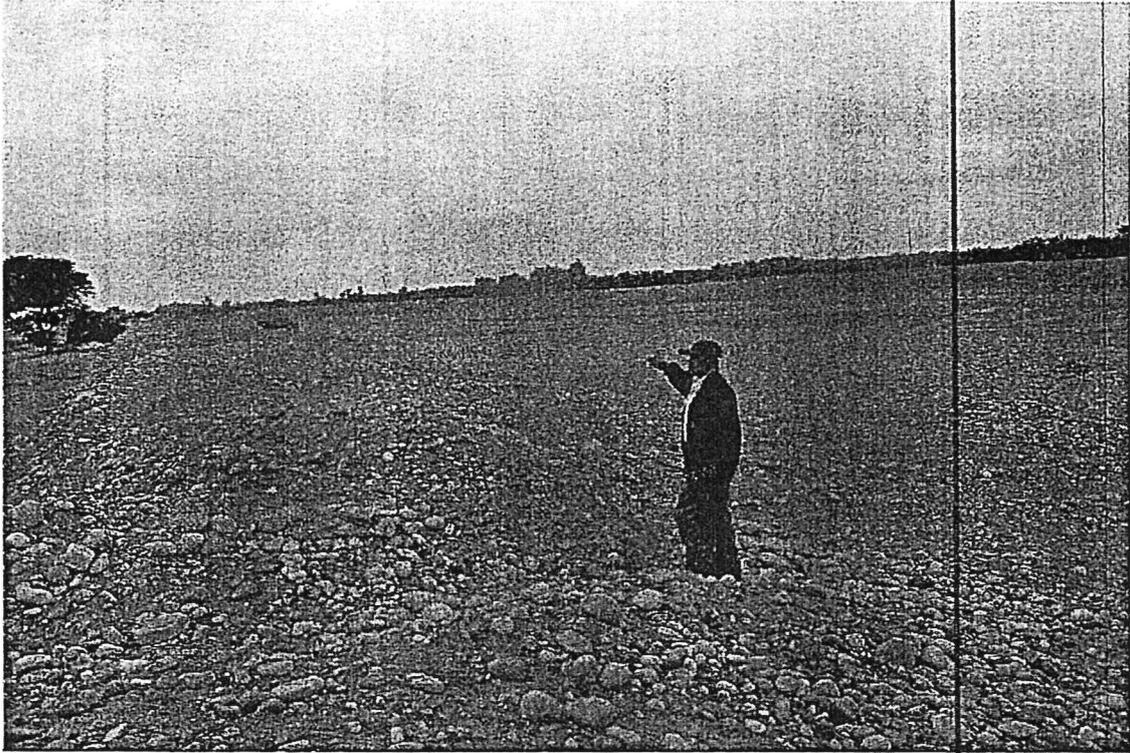
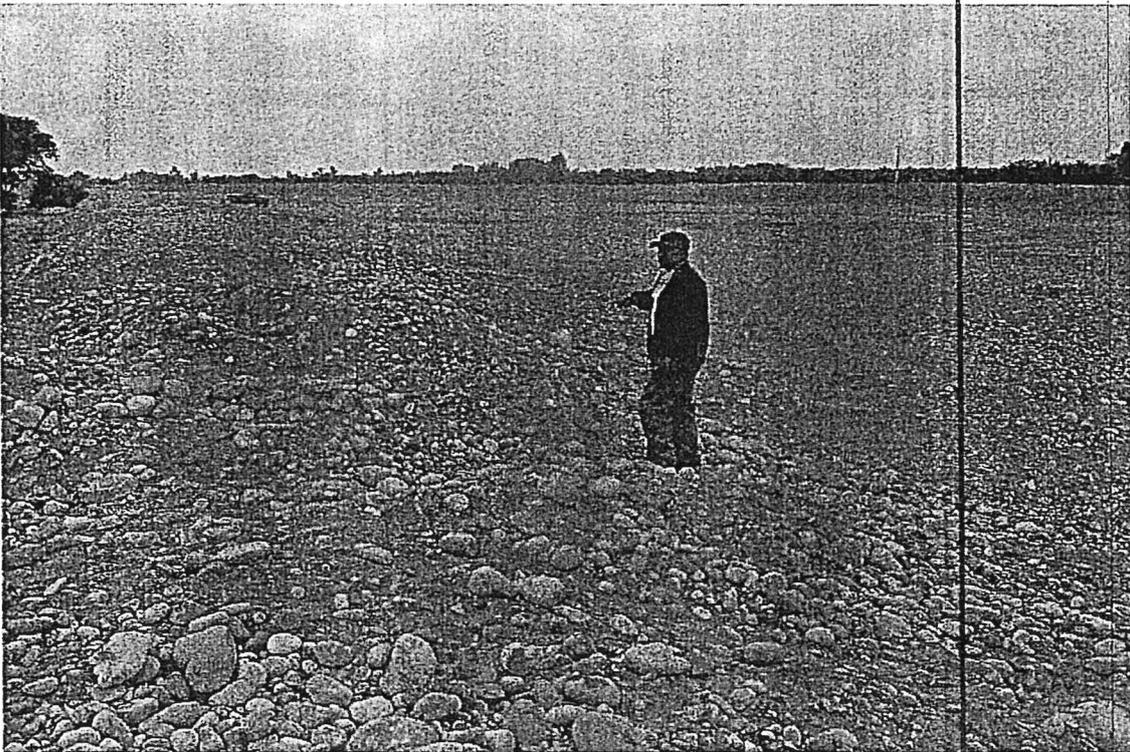
XIII.-PANEL FOTOGRAFICO DE ZONA VULNERABLE :

**4.3.- DESCRIPCIÓN DEL EVENTO Y DAÑOS OCURRIDOS :**  
 El cauce del río Matagente, en el sector Atahualpa del distrito El Carmen, se encuentra totalmente colmatado principalmente con piedras de canto rodado, se propone realizar la limpieza, descolmatación del cauce del río y la construcción del dique seco en su margen derecha en una longitud de 2000 ml; con estos trabajos se encauzara el río a su eje y se podrá recuperar la caja hidráulica del mismo, el cual permitirá el paso libre de las aguas durante las próximas avenidas, en este sector existe un gran riesgo de inundación de terrenos de cultivos aledaños, Viviendas, Colegio, Centro de Salud, trocha carrozable y la infraestructura hidráulica de la zona.

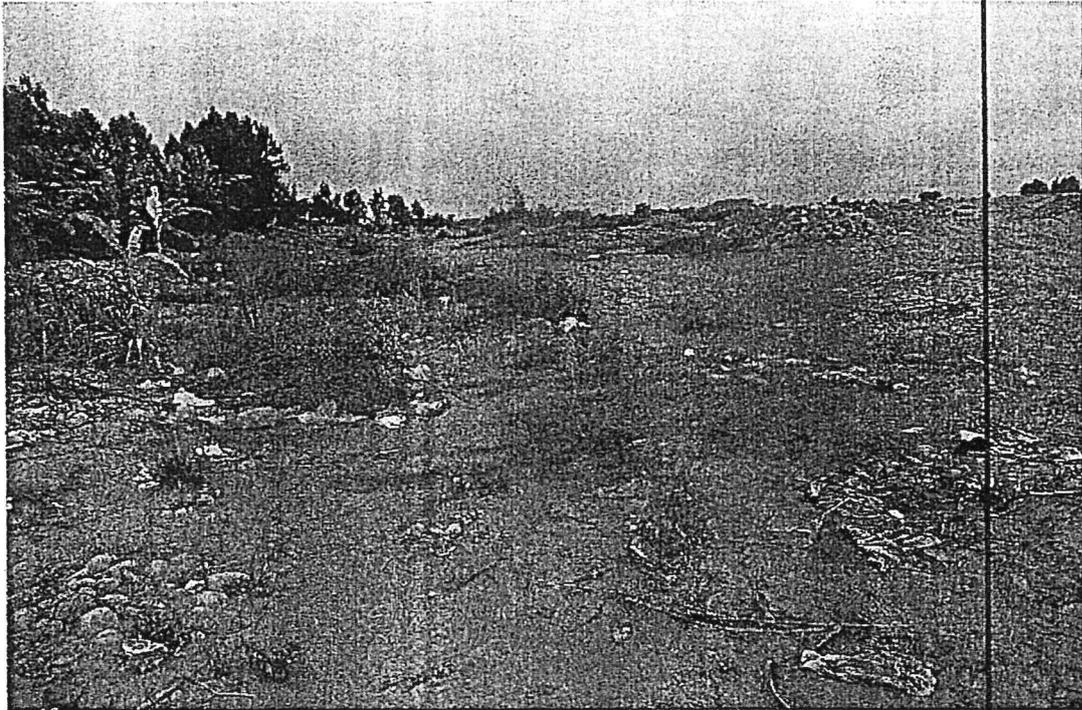
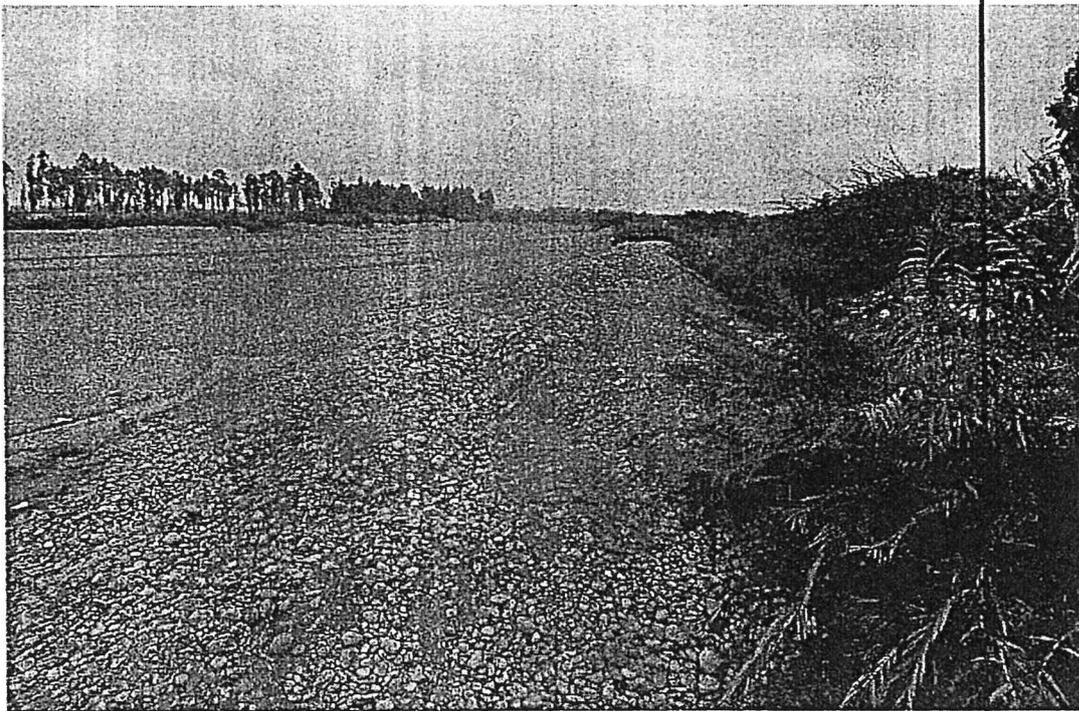
XIII.-PANEL FOTOGRAFICO DE ZONA VULNERABLE :

El cauce del río Matagente, en el sector Chamorro, distrito El Carmen, se encuentra totalmente colmatado principalmente con piedras de canto rodado, en este sector se debe realizar la limpieza y descolmatación del cauce del río y la construcción del dique seco en la margen izquierda en una longitud de 1500 ml; con la ejecución de esta actividad se encauzará el río a su eje y se podrá recuperar la caja hidráulica del mismo, asimismo, permitirá el paso libre de las aguas durante las próximas avenidas, en este sector existe un gran riesgo de inundación de terrenos de cultivos aledaños, viviendas, colegio, centro de salud, camino carrozable y la infraestructura hidráulica de la zona.

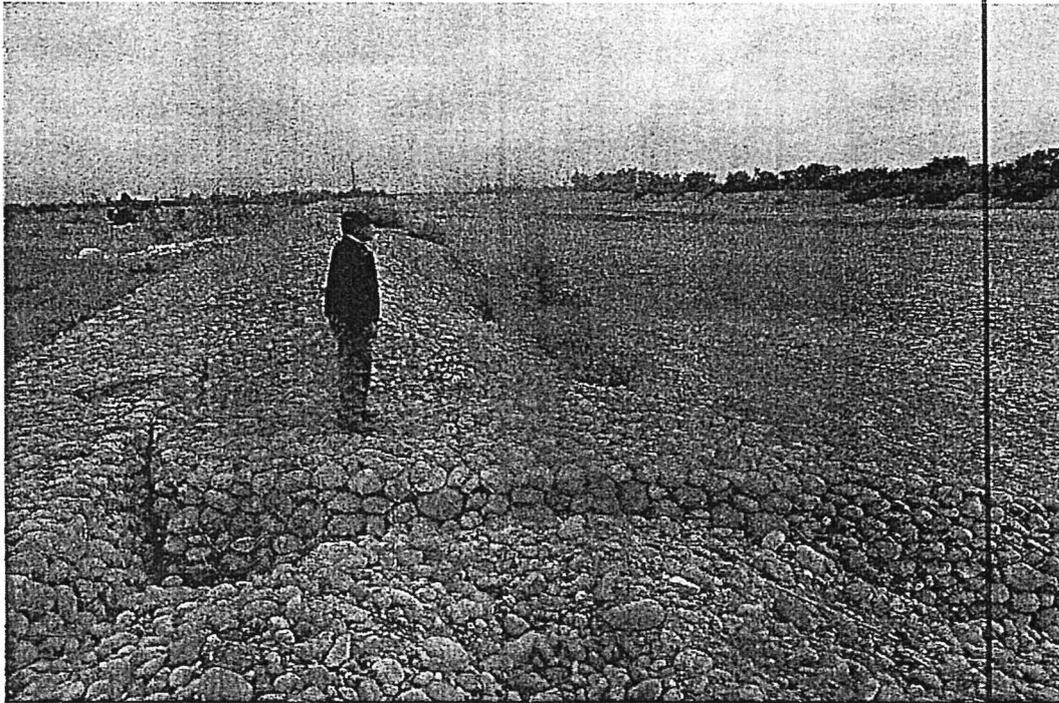
XIII.-PANEL FOTOGRAFICO DE ZONA VULNERABLE :

El cauce del río Matagente, en el sector Chacarilla, distrito El Carmen, se encuentra totalmente colmatado principalmente con piedras de canto rodado, se propone realizar la limpieza y descolmatación del cauce del río para con el mismo material construir el dique seco en la margen derecha en una longitud de 2000 ml; lo cual permitirá encauzar el río a su eje y se podrá recuperar la caja hidráulica del mismo, el trabajo a realizar podrá permitir el paso libre de las aguas durante las próximas avenidas, en este sector existe un gran riesgo de inundación de terrenos de cultivos aledaños, viviendas, colegio, trocha carrozable y la infraestructura hidráulica de la zona.

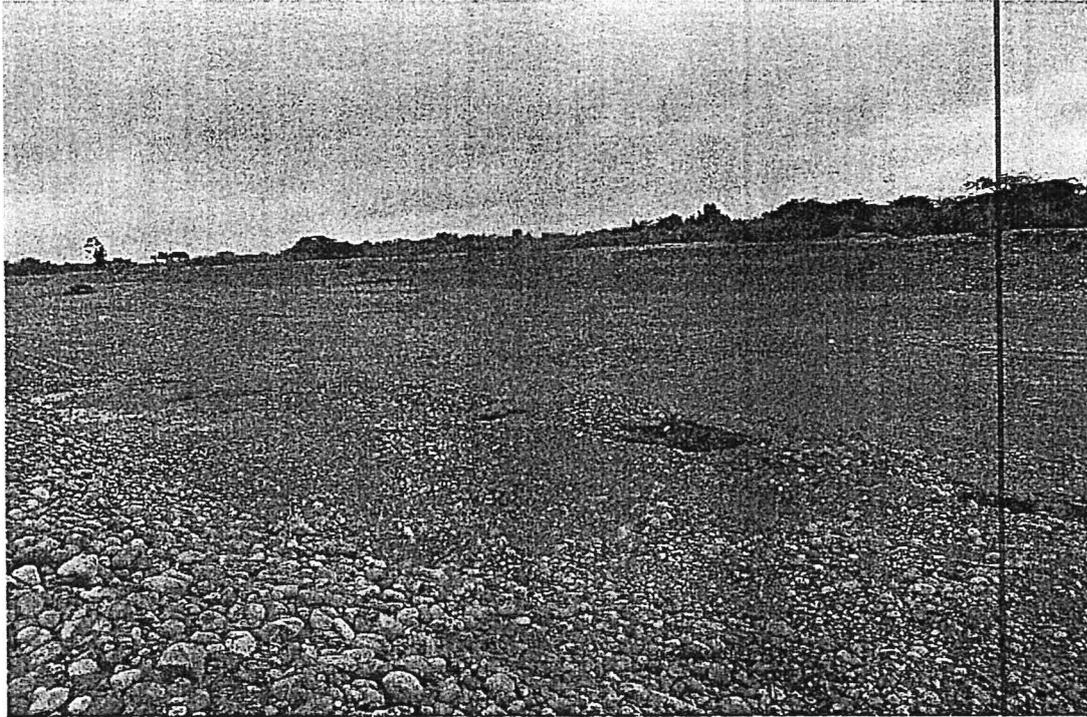
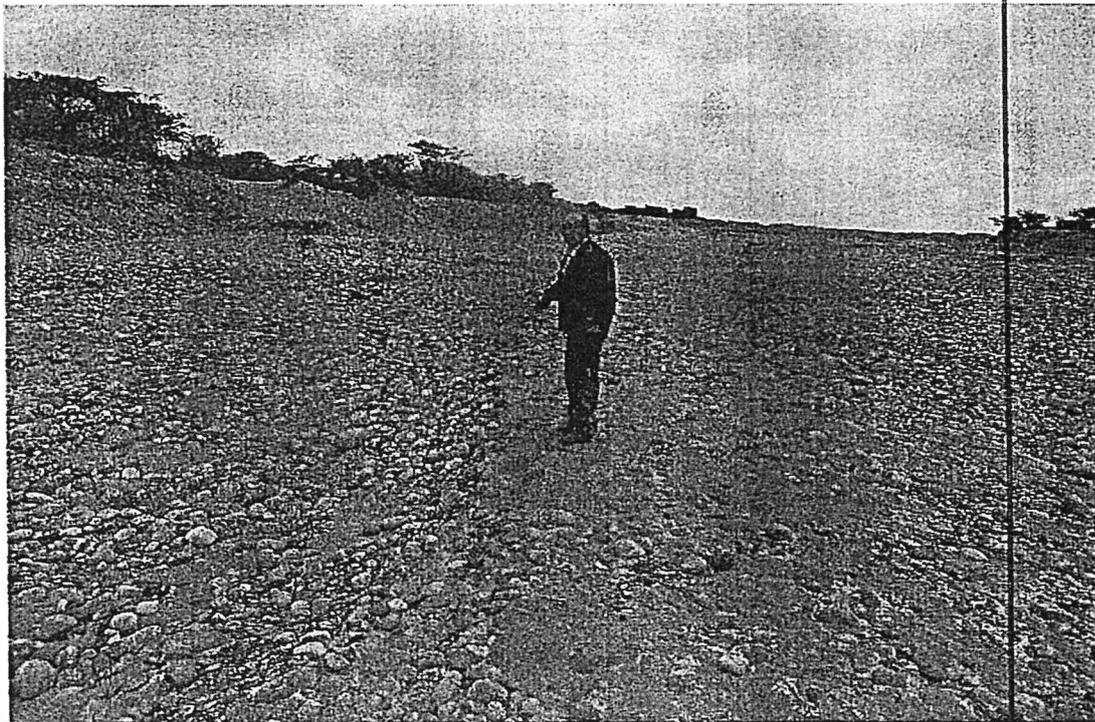
XIII.-PANEL FOTOGRAFICO DE ZONA VULNERABLE :

El cauce del río Matagente, sector Puquio Santo Margen Izquierda, distrito Chíncha Baja, se encuentra totalmente colmatado con piedras de canto rodado, se propone realizar la limpieza y descolmatación del cauce del río y construcción del dique seco en su margen izquierda en una longitud de 2,500 m; con lo cual se encauzara el río a su eje y se recuperará la caja hidráulica del mismo, esta actividad a realizar permitirá el paso libre de las aguas durante las próximas avenidas estacionales, en este sector existe un gran riesgo de inundación de terrenos de cultivos aledaños, caminos carrozables, colegios y la infraestructura hidráulica de la zona.

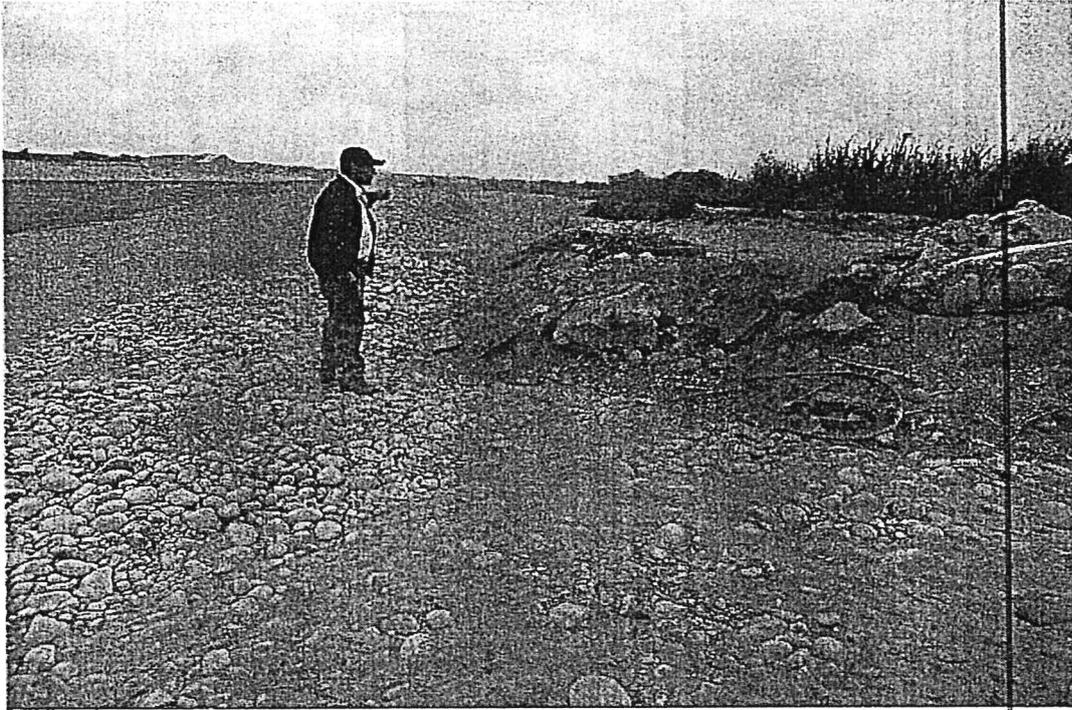
XIII.-PANEL FOTOGRÁFICO DE ZONA VULNERABLE :

**4.3.- DESCRIPCIÓN DEL EVENTO Y DAÑOS OCURRIDOS:**  
 El cauce del río Matagente, sector Valencia, distrito Chíncha Baja, se encuentra totalmente colmatado principalmente con piedras de canto rodado, se propone realizar la limpieza y descolmatación del cauce del río y construir el dique seco en su margen izquierda en una longitud de 2,500 ml; con la realización de esta actividad se encauzara el río a su eje y se podrá recuperar la caja hidráulica del mismo, lo que permitirá el paso libre de las aguas durante las próximas avenidas estacionales, en este sector existe un gran riesgo de inundación de terrenos de cultivos aledaños, camino carrozable y la infraestructura hidráulica de la zona.

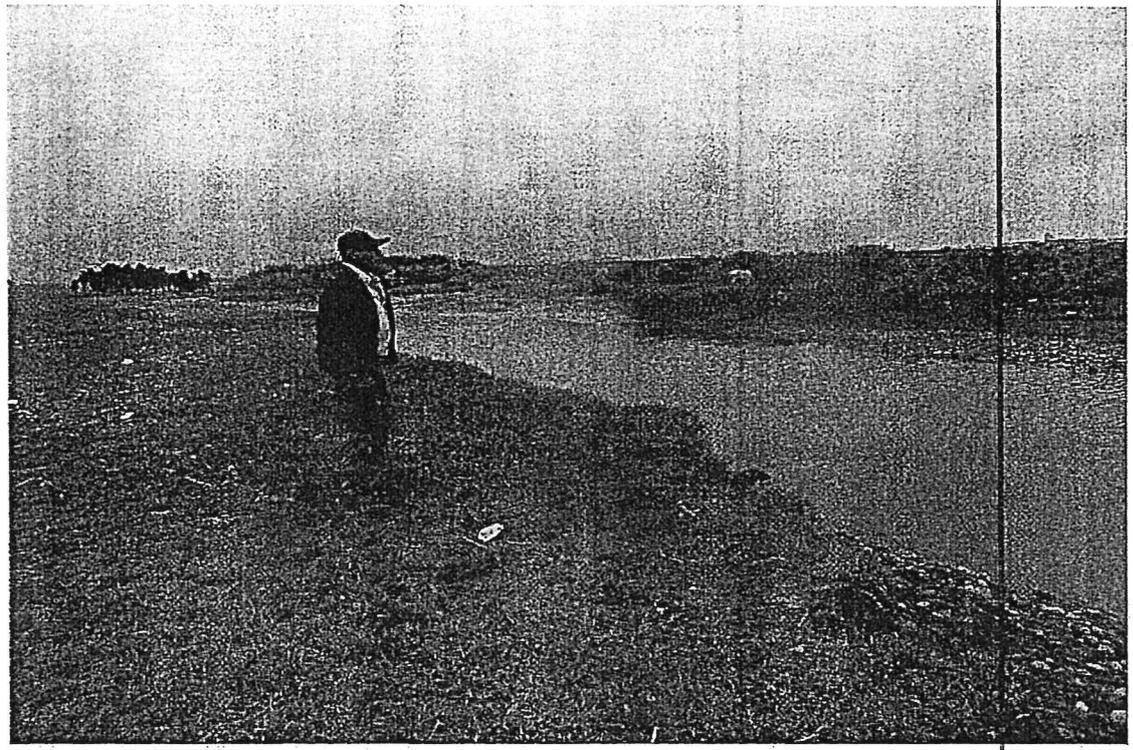
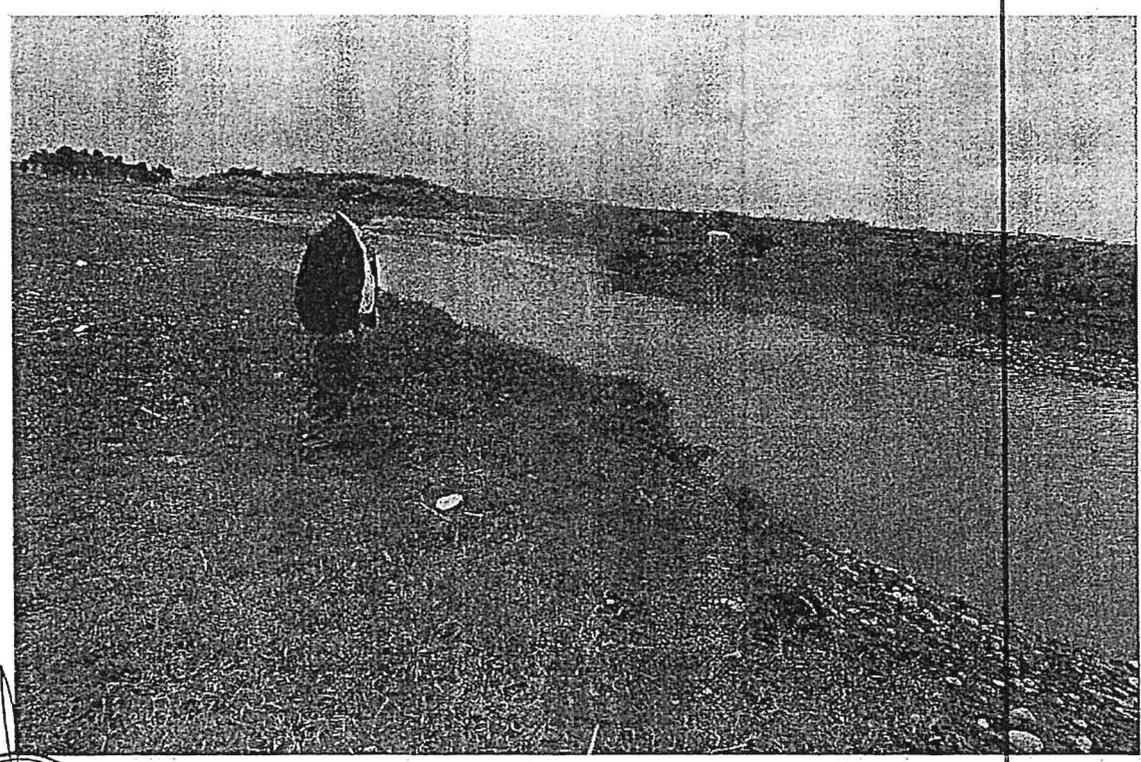
XIII.-PANEL FOTOGRAFICO DE ZONA VULNERABLE :

El cauce del río Matagente, en este sector se encuentra colmatado principalmente con piedras de canto rodado, por lo que es necesario que se realice la limpieza y descolmatación del cauce del río, así como la construcción del dique seco en su margen derecha en una longitud de 1500 ml; con lo cual se encauzara el río a su eje y se podrá recuperar la caja hidráulica del mismo, permitiendo el paso libre de las aguas durante las próximas avenidas, dado que en este sector existe un gran riesgo de inundación de terrenos de cultivos aledaños así como del camino carrozable y la infraestructura hidráulica de la zona.

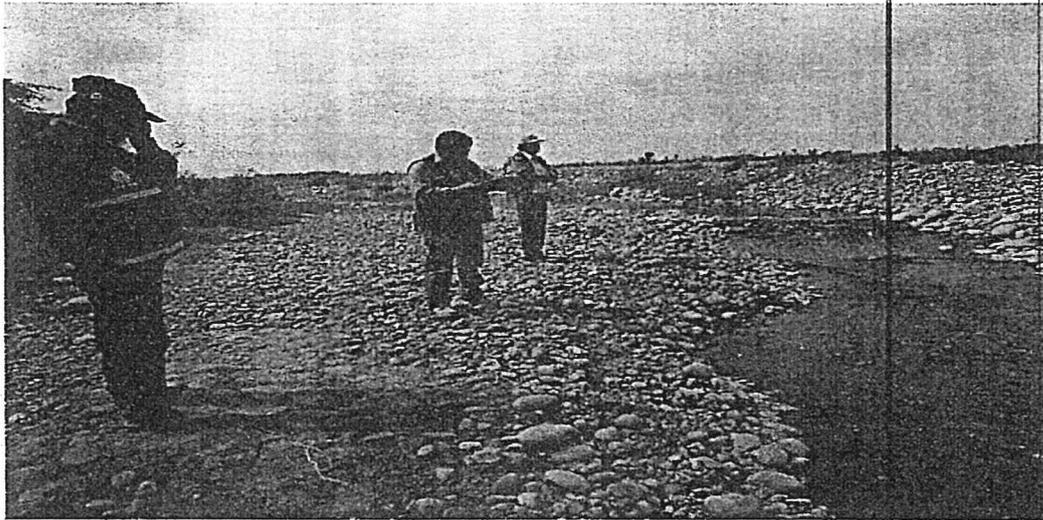
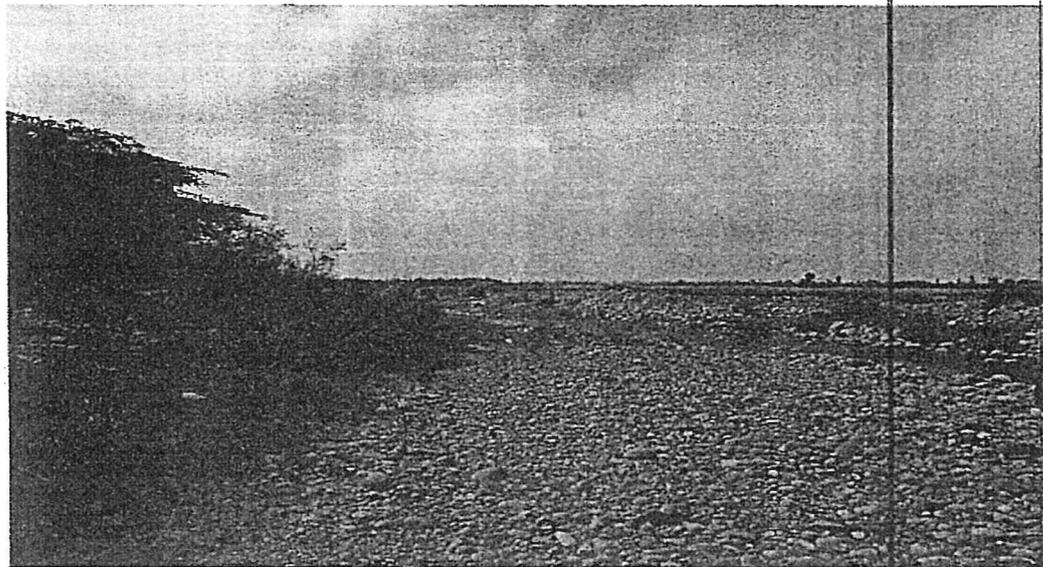
XIII.- PANEL FOTOGRÁFICO DE ZONA VULNERABLE:

En el cauce del Río Pisco, en el Sector denominado "Manrique Aguas Abajo", distrito de Independencia, Provincia de Pisco, zona donde se ejecutará la actividad, de acuerdo con el diagnóstico situacional actual realizado, existe un riesgo de desborde del río e inundación en la Margen derecha lo que ocasionaría daños a las parcelas y cercanas al Sector de riesgo, debido a la Vulnerabilidad de la rívera por la falta de dique en una longitud de 0.65 Km., en la margen derecha. La presencia de alguna avenida extraordinaria ocasionaría daños a unas 30 ha., aproximadamente de cultivos como maíz y algodón, afectando directamente a 35 familias que tienen a la agricultura como único medio de sustento.

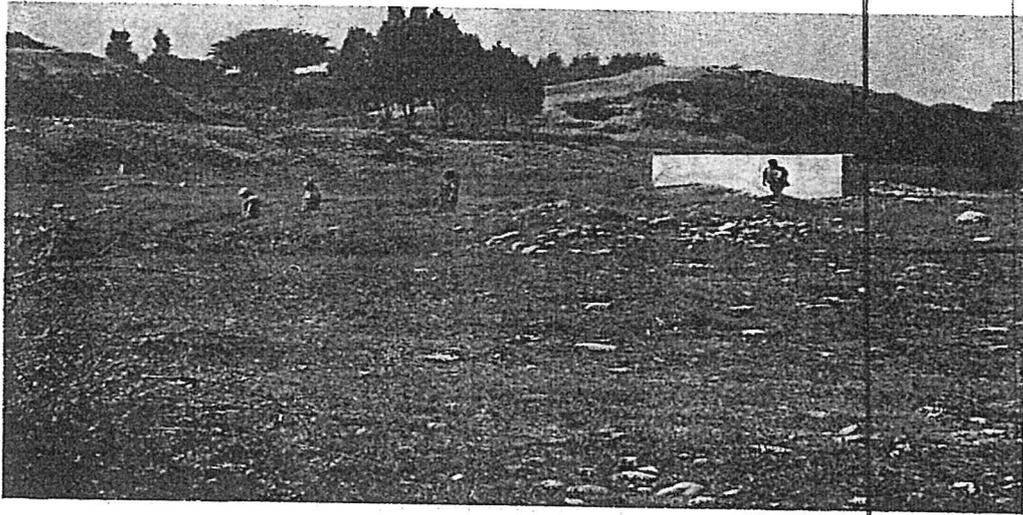
XIII.- PANEL FOTOGRÁFICO DE ZONA VULNERABLE:

En el cauce del Río Pisco, en el Sector denominado "Manrique Aguas Arriba", distrito de Independencia, Provincia de Pisco, zona donde se ejecutará la actividad, de acuerdo con el diagnóstico situacional actual realizado, existe un riesgo de desborde del río e inundación en la Margen derecha lo que ocasionaría daños a las parcelas y cercanas al Sector de riesgo, debido a la Vulnerabilidad de la rívera por la falta de dique en una longitud de 0.15 Km., en la margen derecha. La presencia de alguna avenida extraordinaria ocasionaría daños al Canal de Derivación Montalvan; así como a las tuberías de gas de la empresa PERU LNG. Las áreas de cultivos sobre los cuales se desarrolla vegetación característica de la zona, constituyen áreas de importancia económica así como también la infraestructura de riego principal y vías de acceso.

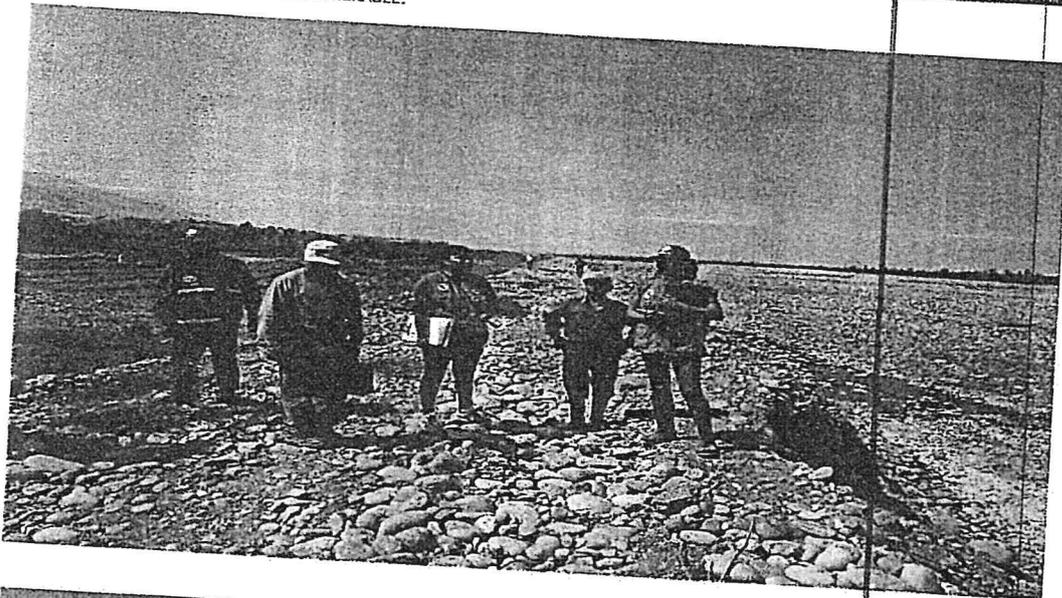
XIII.- PANEL FOTOGRÁFICO DE ZONA VULNERABLE:

En el cauce del Rio Pisco, en el Sector denominado "Dos Palmas", en la prolongacion del enrocado, distrito de Independencia, Provincia de Pisco, zona donde se ejecutara la actividad, de acuerdo con el diagnostico situacional actual realizado, existe un riesgo de desborde del rio e inundacion en la Margen derecha lo que ocasionaria danos a las parcelas y cercanas al Sector de riesgo, debido a la Vulnerabilidad de la rivera por la falta de dique en una longitud de 0.16 Km., en la margen derecha. La presencia de alguna avenida extraordinaria ocasionaria danos a unas 11 ha., aproximadamente de cultivos como maiz y algodón, afectando directamente a 20 familias que tienen a la agricultura como unico medio de sustento. Las areas de cultivos sobre los cuales se desarrolla vegetacion caracteristica de la zona, constituyen areas de importancia economica asicomo tambien la infraestructura de riego principal y vias de acceso.

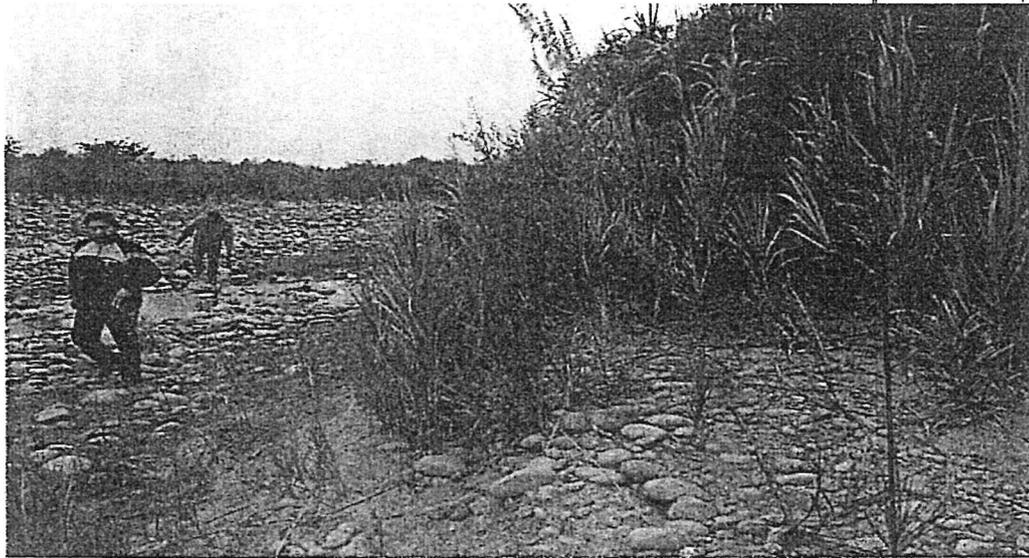
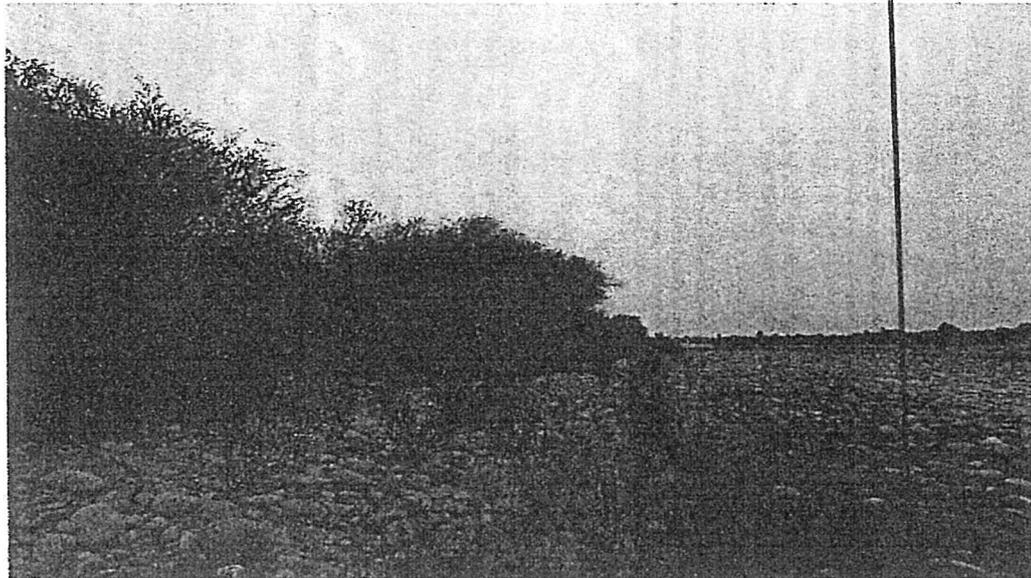
XIII.- PANEL FOTOGRÁFICO DE ZONA VULNERABLE:

En el cauce del Rio Pisco, en el Sector denominado "Cuchilla Nueva", distrito de Humay, Provincia de Pisco, zona donde se ejecutará la actividad, de acuerdo con el diagnóstico situacional actual realizado, existe un riesgo de desborde del río e inundación en la Margen izquierda lo que ocasionaría daños a las parcelas y cercanas al Sector de riesgo, debido a la Vulnerabilidad de la rívera por la falta de dique en una longitud de 1.20 Km., en la margen izquierda. La presencia de alguna avenida extraordinaria ocasionaría daños a unas 52 ha., aproximadamente de cultivos como maíz y algodón, afectando directamente a 45 familias que tienen a la agricultura como único medio de sustento. Las áreas de cultivos sobre los cuales se desarrolla vegetación característica de la zona, constituyen áreas de importancia económica así como también la infraestructura de riego principal y vías de acceso.

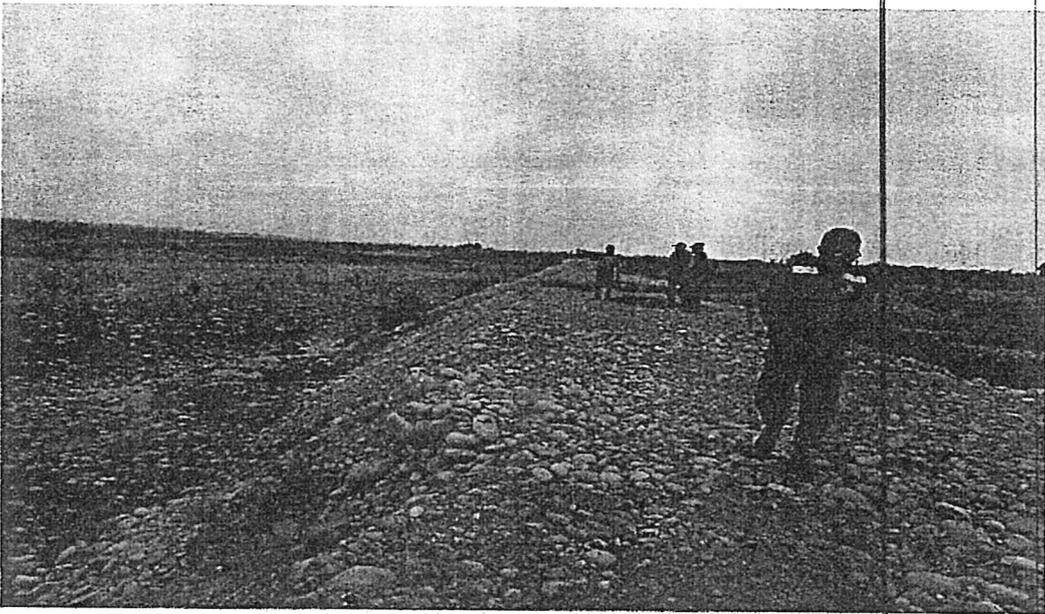
XIII.- PANEL FOTOGRÁFICO DE ZONA VULNERABLE:

En el cauce del Río Pisco, en el Sector denominado "Cuchilla Vieja", distrito de Humay, Provincia de Pisco, zona donde se ejecutará la actividad, de acuerdo con el diagnóstico situacional actual realizado, existe un riesgo de desborde del río e inundación en la Margen izquierda lo que ocasionaría daños a las parcelas y cercanas al Sector de riesgo, debido a la Vulnerabilidad de la rivera por la falta de dique en una longitud de 0.12 Km., en la margen izquierda. La presencia de alguna avenida extraordinaria ocasionaría daños a unas 4 ha., aproximadamente de cultivos como maíz y algodón, afectando directamente a 20 familias que tienen a la agricultura como único medio de sustento. Las áreas de cultivos sobre los cuales se desarrolla vegetación característica de la zona, constituyen áreas de importancia económica así como también la infraestructura de riego principal y vías de acceso.

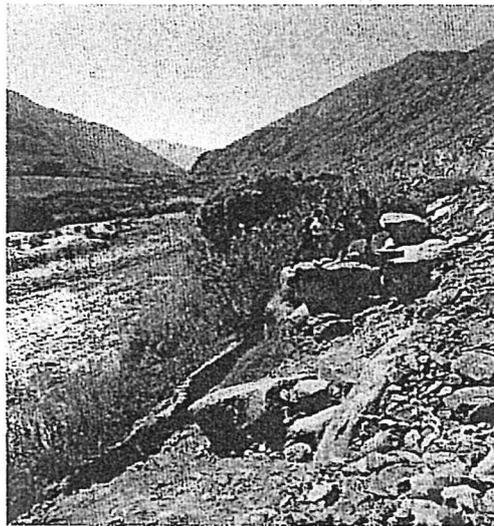
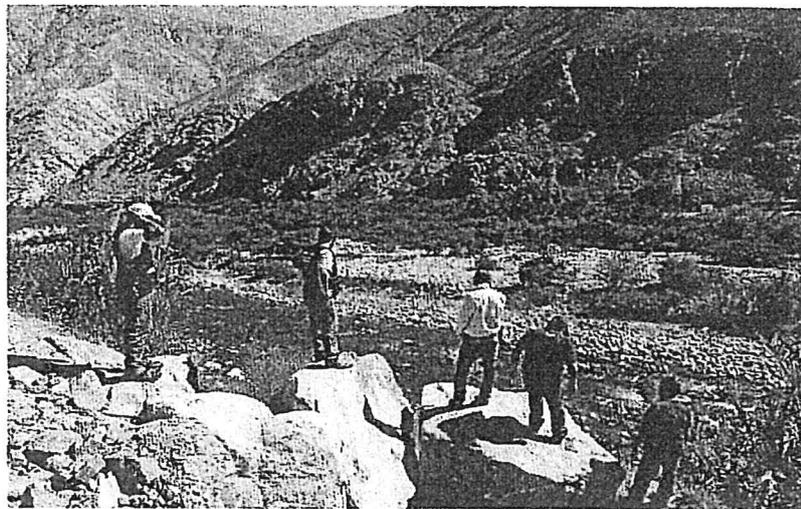
XIII.- PANEL FOTOGRÁFICO DE ZONA VULNERABLE:

En el cauce del Río Pisco, en el Sector denominado "San Vicente Bajo", distrito de Huancano, Provincia de Pisco, zona donde se ejecutará la actividad, de acuerdo con el diagnóstico situacional actual realizado, existe un riesgo de desborde del río e inundación en la Margen Izquierda lo que ocasionaría daños al canal denominado San Vicente y a las parcelas y ubicadas aguas abajo, debido a la Vulnerabilidad de la rívera por la falta de dique en una longitud de 0.818 Km., en la margen izquierda. La presencia de alguna avenida extraordinaria ocasionaría daños a unas 10 has., aproximadamente de cultivos como maíz y frejol, afectando directamente a 30 familias que tienen a la agricultura como único medio de sustento. Las áreas de cultivos sobre los cuales se desarrolla vegetación característica de la zona, constituyen áreas de importancia económica así como también la infraestructura de riego principal y vías de acceso.

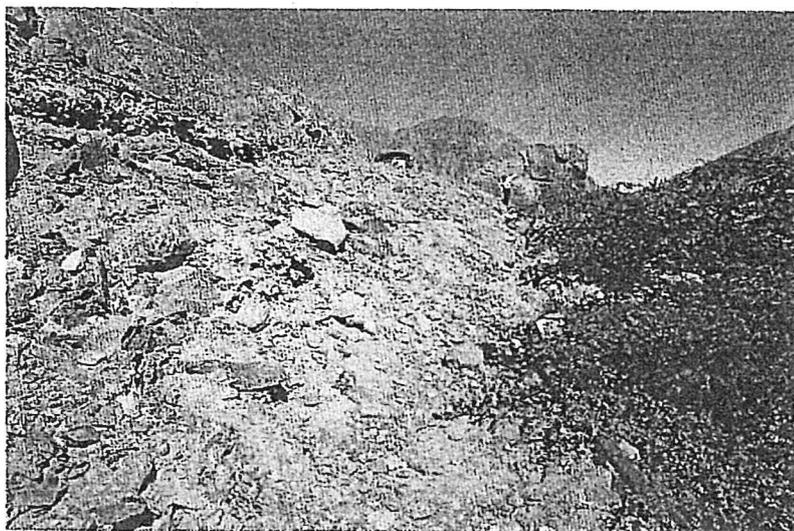
XIII.- PANEL FOTOGRÁFICO DE ZONA VULNERABLE:

En el cauce del Rio Pisco, en el Sector denominado "Cocamazana", distrito de Huancano, Provincia de Pisco, zona donde se ejecutará la actividad, de acuerdo con el diagnóstico situacional actual realizado, existe un riesgo de desborde del río e inundación en la Margen izquierda lo que ocasionaría daños a la tubería de conducción de agua potable para uso poblacional de las localidades de Quitasol, San Vicente y San Vicente Bajo, quienes se quedarían sin agua potable. También estaría en peligro la carretera Via Libertadores Huancano. La falla que se prevé es del talud donde se encuentra la tubería y abarcaría la estabilidad de la carretera que se encuentra adyacente a la tubería. Esta tubería se encuentra anclada al terreno de manera precaria con cables de acero.

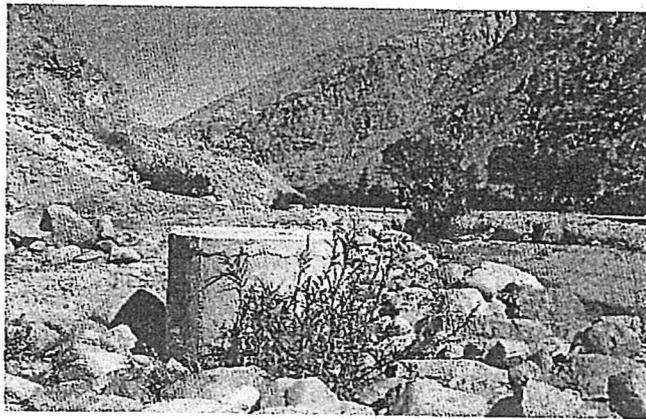
XIII.- PANEL FOTOGRÁFICO DE ZONA VULNERABLE:

En el cauce del R. o Pisco, en el Sector denominado "Cocamanzana", distrito de Huancano, Provincia de Pisco, zona donde se ejecutará la actividad, de acuerdo con el diagnóstico situacional actual realizado, existe un riesgo de crecida del río Pisco en la Margen Izquierda lo que ocasionaría daños a la infraestructura de la captación, crea en las galerías de captación de agua potable y a tubería de conducción, dejando sin agua potable a más de 30 familias y 150 pobladores del caserío de los sectores de Quitasol, San Vicente Bajo y San Vicente Alto.

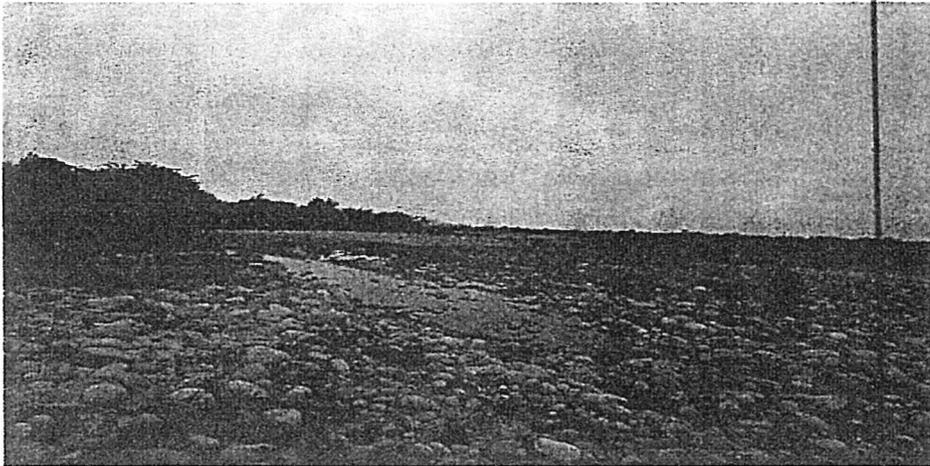
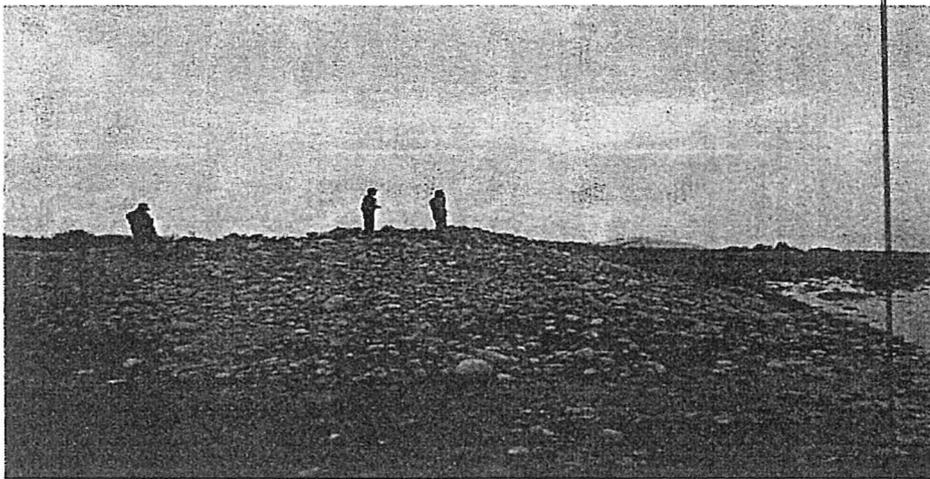
XIII.- PANEL FOTOGRÁFICO DE ZONA VULNERABLE:

En el cauce del Río Pisco, en el Sector denominado "Mata Buey", distrito de Humay, Provincia de Pisco, zona donde se ejecutará la actividad, de acuerdo con el diagnóstico situacional actual realizado, existe un riesgo de desborde del Río Pisco e inundación en la Margen Izquierda, lo que ocasionaría daños a las parcelas con cultivos de Maíz y Algodón, que se encuentran cercanas al sector de riesgo; esto debido a la Vulnerabilidad en este sector de la ribera del mencionado Río por la falta de dique en una longitud de 0.50 Km., en la margen izquierda. La presencia de alguna avenida extraordinaria ocasionaría daños a unas 07 ha., perjudicando los mencionados cultivos instalados, afectando directamente económicamente a 20 familias que dependen de la agricultura como único medio de sustento para su familia.  
Las áreas de cultivos sobre los cuales se desarrolla vegetación característica de la zona, constituyen áreas de importancia económica así como también la infraestructura de riego principal y las vías de acceso.

Río Pisco donde se realizara trabajos de descolmatacion y la construccion del Dique

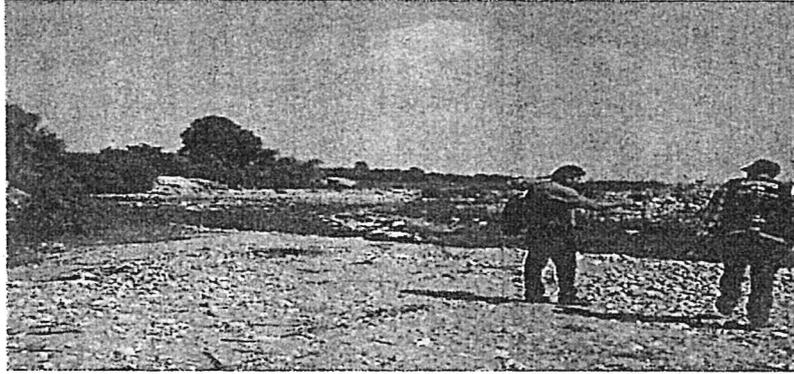
XIII.- PANEL FOTOGRÁFICO DE ZONA VULNERABLE:

En el cauce del Río Pisco, en el Sector denominado "Casaconcha Huarangal", distrito de Humay, Provincia de Pisco, zona donde se ejecutará la actividad, de acuerdo con el diagnóstico situacional actual realizado, existe un riesgo de desborde del Río Pisco e inundación en la margen izquierda lo que ocasionaría daños a las parcelas con cultivos de Maíz y Algodón que se encuentran cercanos al sector de riesgo; debido a la vulnerabilidad de la ribera del Río por la falta de dique en una longitud de 1.00 Km., en la margen izquierda. La presencia de alguna avenida extraordinaria ocasionaría daños a unas 15.0 ha., afectando directamente a 30 familias que tienen a la agricultura como único medio de sustento para su familia. Las áreas de cultivos sobre las cuales se desarrolla vegetación característica de la zona, constituyen áreas de importancia económica así como también la infraestructura de riego principal y vías de acceso.

Río Pisco donde se realizara trabajos de descolmatación y la construcción del Dique

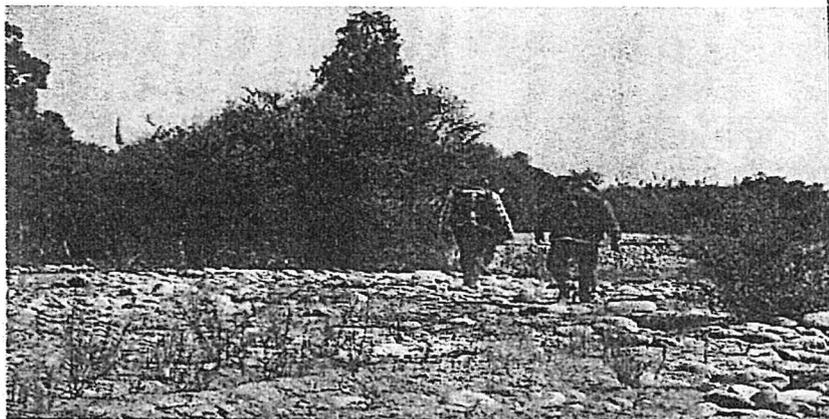
XIII.- PANEL FOTOGRÁFICO DE ZONA VULNERABLE:

En el cauce del Río Pisco, en el Sector denominado "Palmar", Distrito de Humay, Provincia de Pisco, zona donde se ejecutará la actividad, de acuerdo con el diagnóstico situacional actual realizado, existe un riesgo de desborde del Río e inundación en la margen izquierda lo que ocasionaría daños a las parcelas y cercanas al Sector de riesgo, debido a la Vulnerabilidad de la ribera por la falta de dique en una longitud de 1.50 Km., en la margen izquierda. La presencia de alguna avenida extraordinaria ocasionaría daños a unas 16 ha., las cuales se encuentran instalados los cultivos de Maíz y Algodón, afectando económicamente directamente a 30 familias que tienen a la agricultura como único medio de sustento para su familia. Las áreas de cultivos sobre los cuales se desarrolla vegetación característica de la zona, constituyen áreas de importancia económica así como también la infraestructura de riego principal y vías de acceso.

Río Pisco donde se realizara trabajos de descolmatación y la construcción del Dique

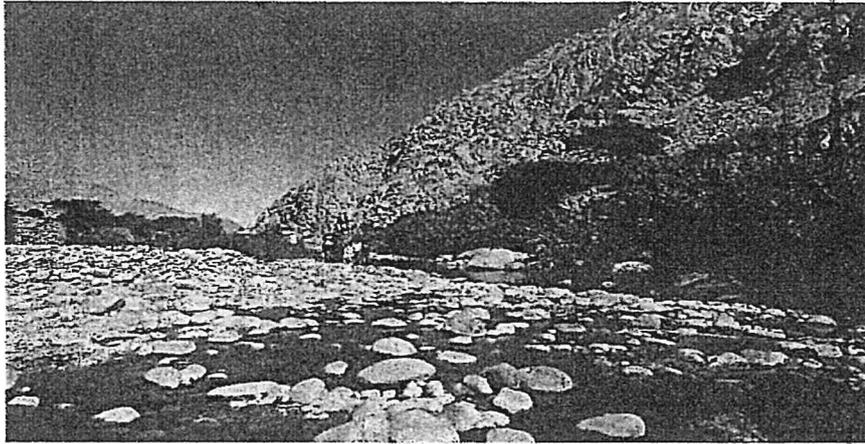
XIII- PANEL FOTOGRÁFICO DE ZONA VULNERABLE:

En el cauce del Río Pisco, en el Sector denominado "Puente la Quingá", Distrito de Humay, Provincia de Pisco, zona donde se ejecutará la actividad, de acuerdo con el diagnóstico situacional actual realizado, existe un riesgo de desborde del Río Pisco e inundación en la Margen Derecho lo que ocasionaría daños a las parcelas cultivadas de Alfalfa y Maíz que se encuentran cercanas al sector de riesgo, debido a la vulnerabilidad de la ribera por la falta de dique en una longitud de 0.05 Km., en la margen derecho. La presencia de alguna avenida extraordinaria ocasionaría daños a unas 6 ha., aproximadamente a los mencionados cultivos, afectando económicamente directamente a 3 familias que tienen a la agricultura como único medio de sustento para su familia. Las áreas de cultivos sobre los cuales se desarrolla vegetación característica de la zona, constituyen áreas de importancia económica así como también la infraestructura de riego principal y vías de acceso.

Río Pisco donde se realizara trabajos de descolmatación y la construcción del Dique

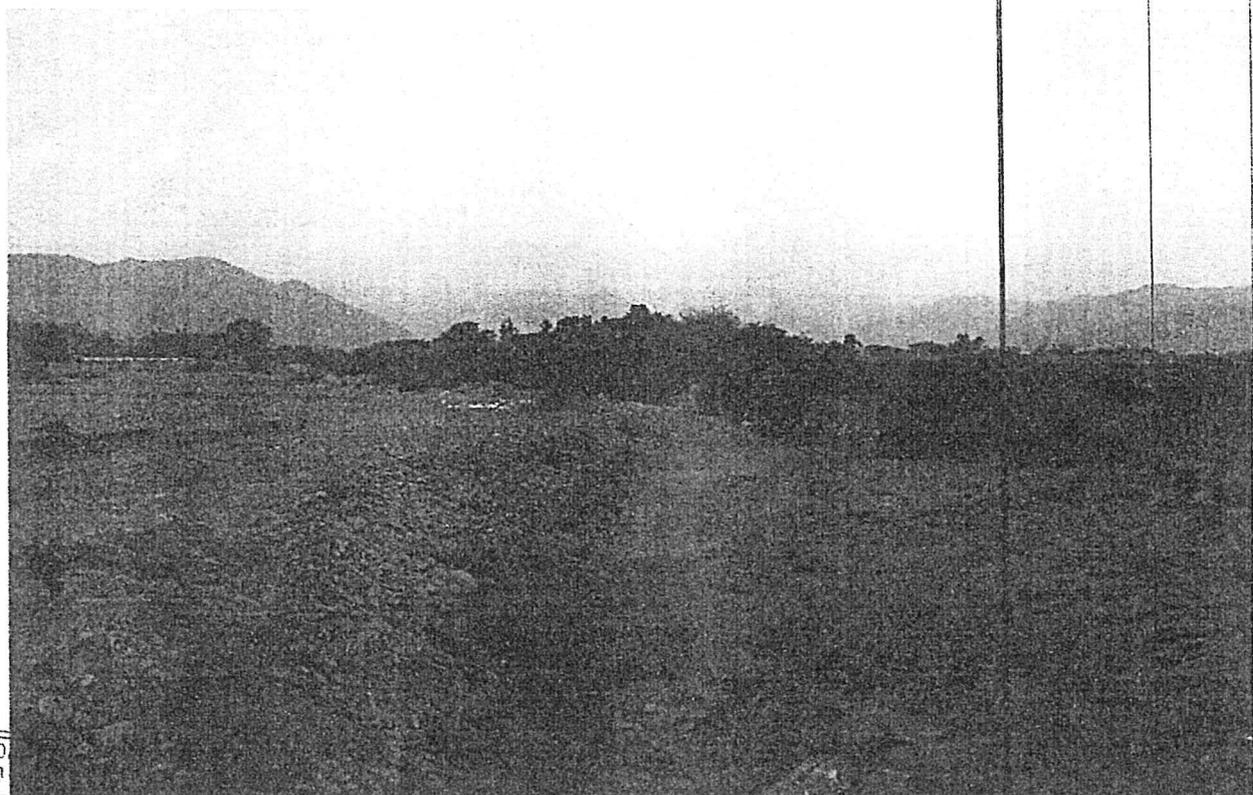
XIII.-PANEL FOTOGRAFICO DE ZONA VULNERABLE :

**4.3.- DESCRIPCIÓN DEL EVENTO Y DAÑOS OCURRIDOS :**  
 El río Aja, se encuentra colmatado de arena y principalmente con piedras de canto rodado, se debe eliminar 112,500 m<sup>3</sup> de dichos sedimentos, en una longitud de 2,250 ml x 50 ml de ancho y una altura promedio de corte de 1.00 ml; ; como consiguiente, la recuperación de la caja hidráulica del río, que permita el paso libre de las aguas de avenidas toda vez que existen riesgos de inundación.
