**ANA**  
Autoridad Nacional del Agua

**PROGRAMA PRESUPUESTAL 068 REDUCCIÓN DE VULNERABILIDAD  
Y ATENCIÓN DE EMERGENCIAS POR DESASTRES**

# **IDENTIFICACIÓN DE ZONAS VULNERABLES ANTE INUNDACIONES EN RÍOS Y QUEBRADAS 2016**

**Lima, Octubre 2016**

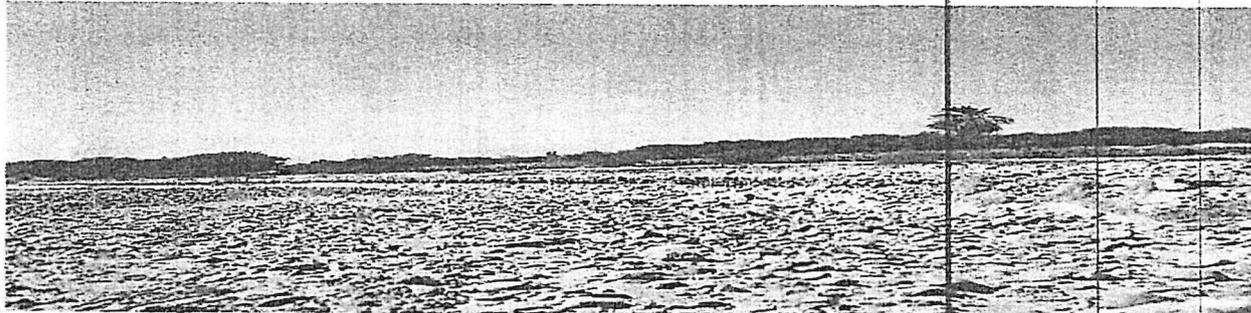
VISTA EN PLANTA

XI.- ESQUEMA DE PROPUESTA TECNICA :

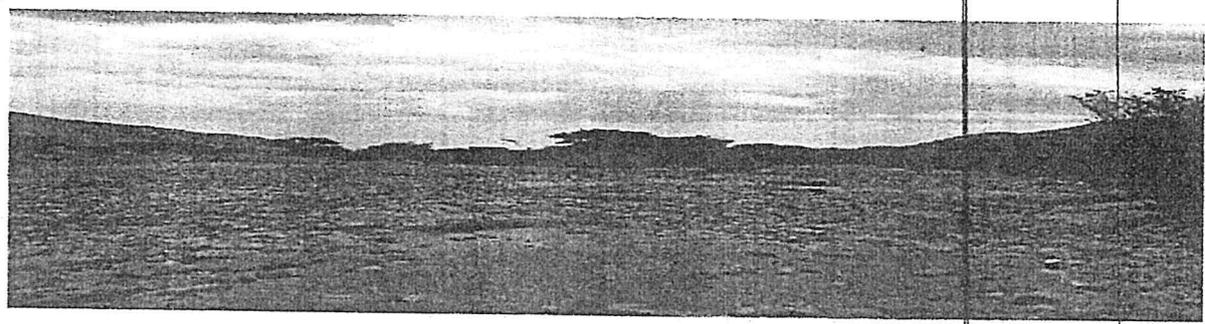
VISTA EN PLANTA

XI.- ESQUEMA DE PROPUESTA TECNICA :

4.3.- DESCRIPCIÓN DEL EVENTO Y DAÑOS OCURRIDOS :  
El río Trancas, se encuentra colmatado de arena y principalmente con piedras de canto rodado, se debe eliminar 54,000 m3, de dichos sedimentos , en una longitud de 1,200 ml x 45 ml de ancho y una altura promedio de corte de 1.00 ml; ; como consiguiente, la recuperación de la caja hidráulica del río, que permita el paso libre de las aguas de avenidas toda vez que existen riesgos de inundación.

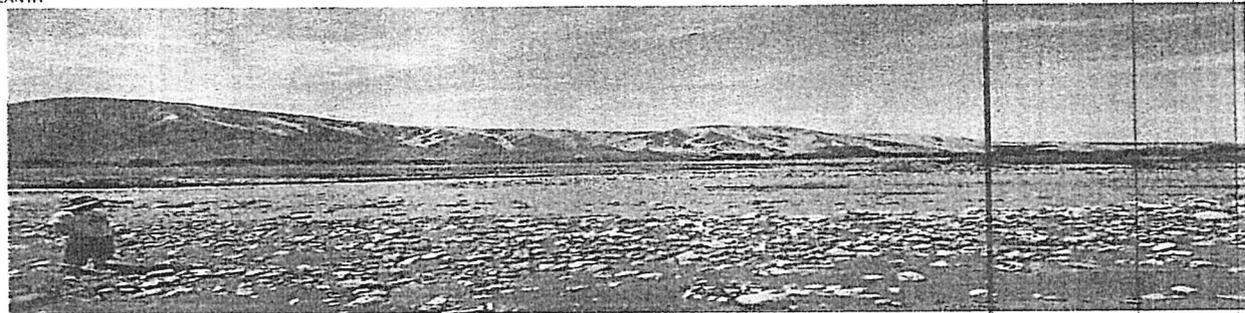
VISTA EN PLANTA

**XI.- ESQUEMA DE PROPUESTA TECNICA :**

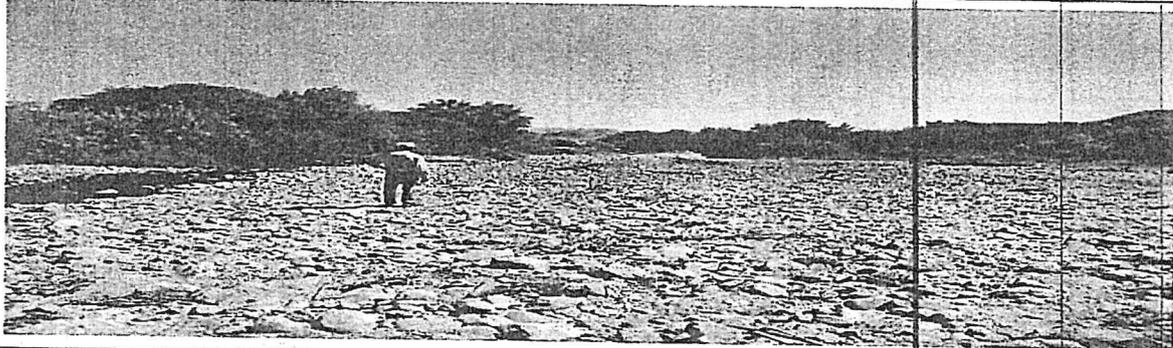
VISTA EN PLANTA

**XI.- ESQUEMA DE PROPUESTA TECNICA :**

**4.3.- DESCRIPCIÓN DEL EVENTO Y DAÑOS OCURRIDOS :**  
 El río Tierras Blancas, se encuentra colmatado de arena y principalmente con piedras de canto rodado, se debe eliminar 99,000 m3, de dichos sedimentos , en una longitud de 2,200 ml x 45 ml de ancho y una altura promedio de corte de 1.00 ml ; como consiguiente, la recuperación de la caja hidráulica del río, que permita el paso libre de las aguas de avenidas toda vez que existen riesgos de inundación.

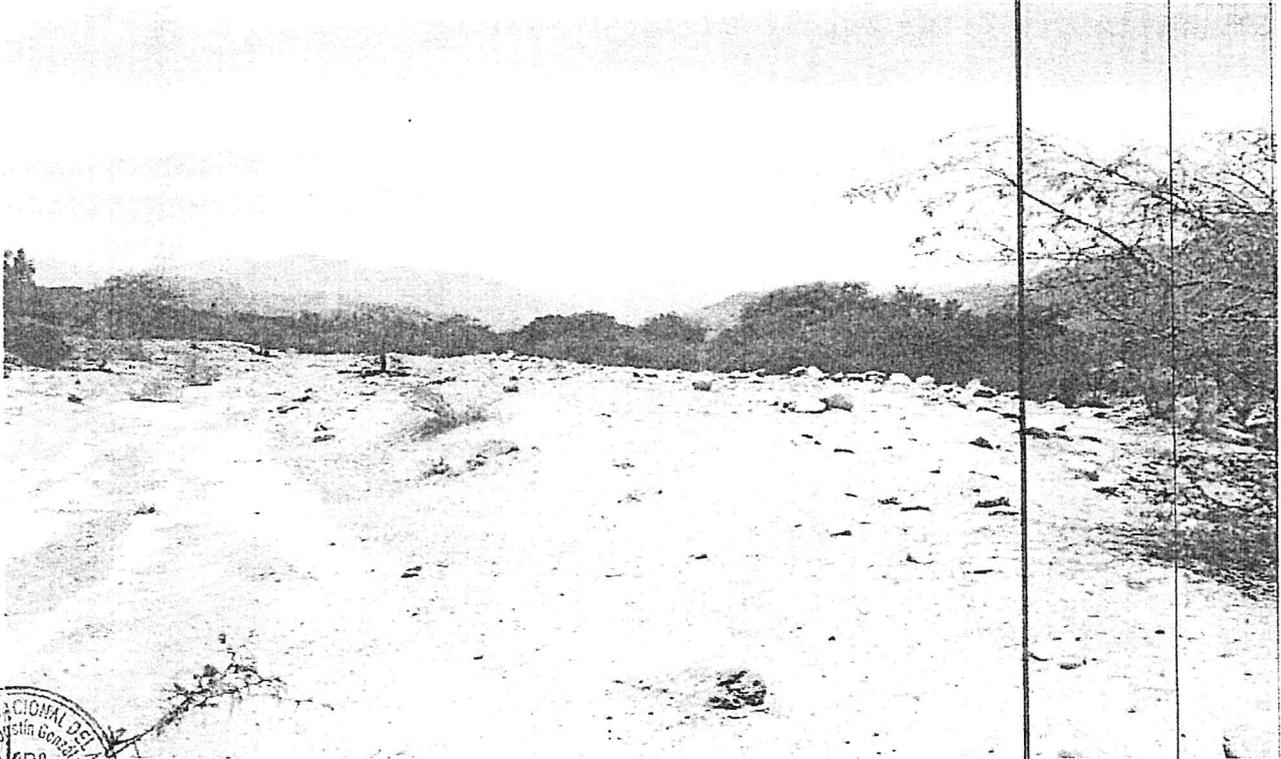
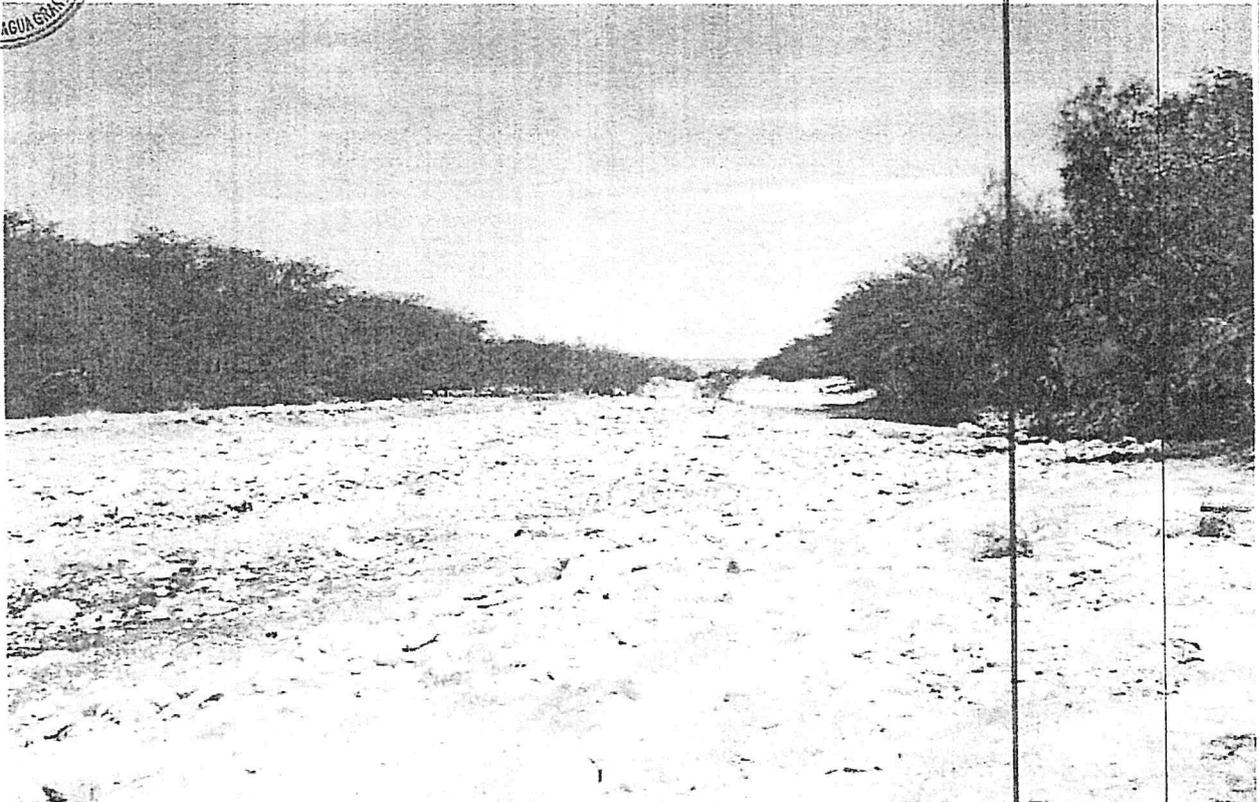
XIII.-PANEL FOTOGRAFICO DE ZONA VULNERABLE :

**4.3.- DESCRIPCIÓN DEL EVENTO Y DAÑOS OCURRIDOS :**  
 El río Tierras Blancas, se encuentra colmatado de arena y principalmente con piedras de canto rodado, se debe eliminar 55,000 m3, de dichos sedimentos , en una longitud de 1,100 ml x 50 ml de ancho y una altura promedio de corte de 1.00 ml; ; como consiguiente, la recuperación de la caja hidráulica del río, que permita el paso libre de las aguas de avenidas toda vez que existen riesgos de inundación.

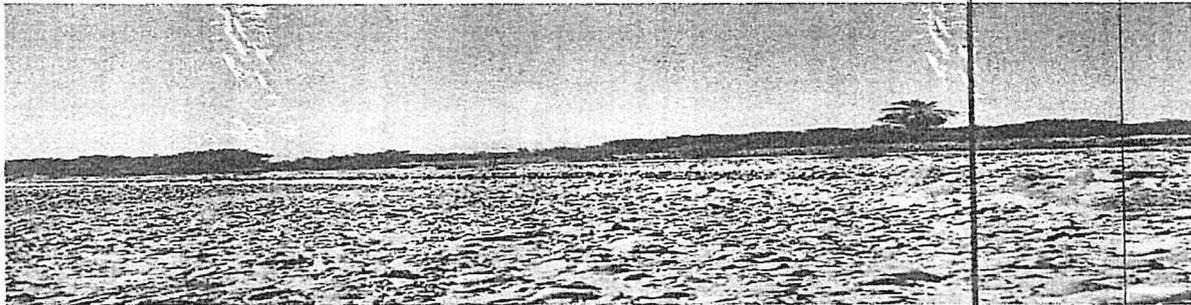
**VISTA EN PLANTA**

**XI.- ESQUEMA DE PROPUESTA TECNICA :**

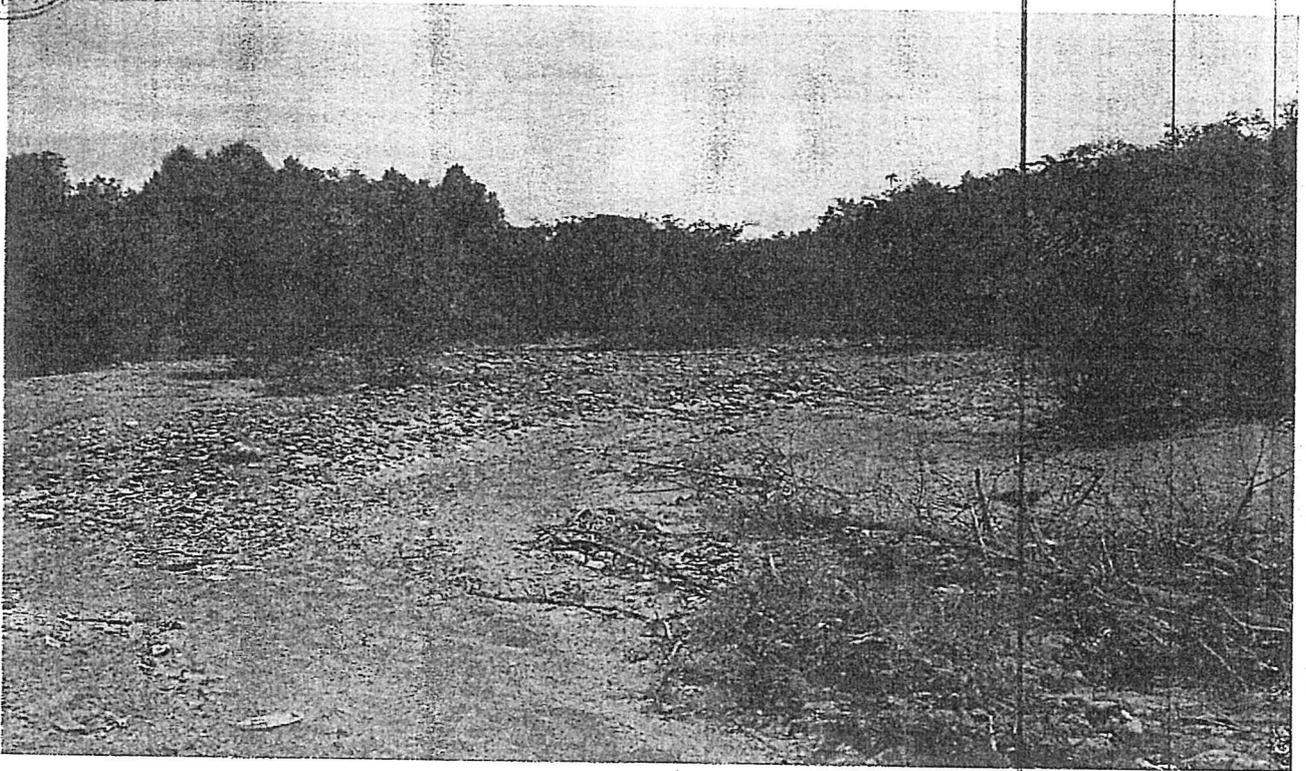
XIII.-PANEL FOTOGRAFICO DE ZONA VULNERABLE :

**4.3.- DESCRIPCIÓN DEL EVENTO Y DAÑOS OCURRIDOS :**  
 El río Nasca, se encuentra coímatado de arena y principalmente con piedras de canto rodado, se debe eliminar 62,400 m<sup>3</sup> de dichos sedimentos , en una longitud de 1,300 ml x 40 ml de ancho y una altura promedio de corte de 1.20 ml ; como consiguiente, la recuperación de la caja hidraulica del río, que permita el paso libre de las aguas de avenidas toda vez que existen riesgos de inundación.

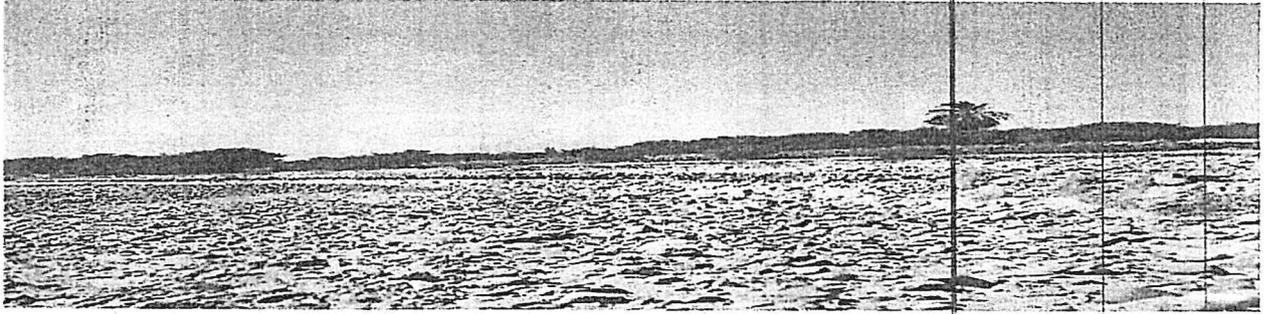
VISTA EN PLANTA

**XI.- ESQUEMA DE PROPUESTA TECNICA :**

**4.3.- DESCRIPCIÓN DEL EVENTO Y DAÑOS OCURRIDOS :**  
 El río Nasca, se encuentra colmatado de arena y principalmente con piedras de canto rodado, se debe eliminar 80,000 m<sup>3</sup> de dichos sedimentos, en una longitud de 1,600 ml x 50 ml de ancho y una altura promedio de corte de 1.00 ml; ; como consiguiente, la recuperación de la caja hidráulica del río, que permita el paso libre de las aguas de avenidas toda vez que existen riesgos de inundación.

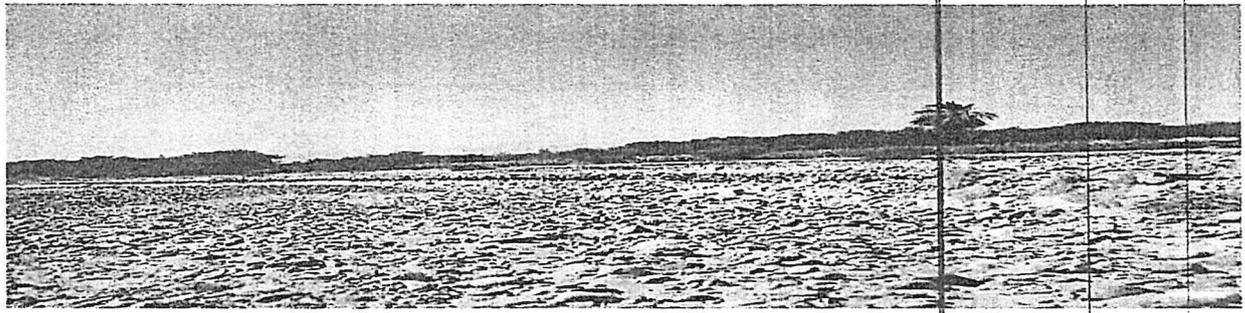
VISTA EN PLANTA

**XI.- ESQUEMA DE PROPUESTA TECNICA :**

**4.3.- DESCRIPCIÓN DEL EVENTO Y DAÑOS OCURRIDOS :**  
 El río Nasca, se encuentra colmatado de arena y principalmente con piedras de canto rodado, se debe eliminar 70,000 m<sup>3</sup>, de dichos sedimentos, en una longitud de 1,400 ml x 50 ml de ancho y una altura promedio de corte de 1 ml; ; como consiguiente, la recuperación de la caja hidráulica del río, que permita el paso libre de las aguas de avenidas toda vez que existen riesgos de inundación.

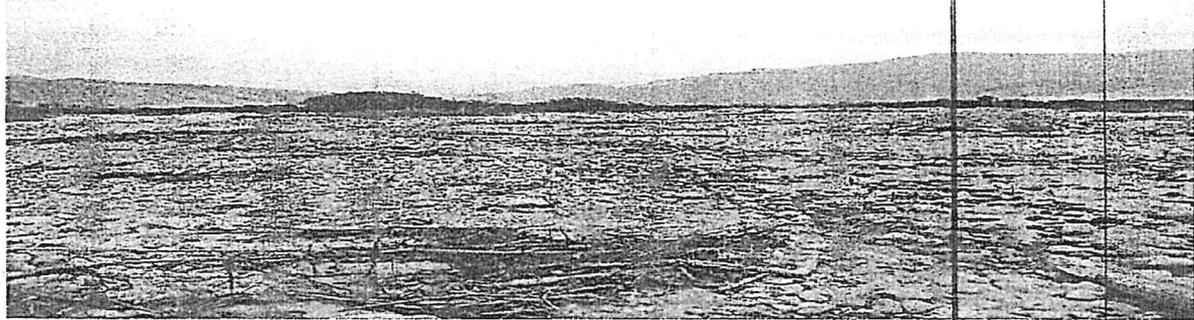
VISTA EN PLANTA

**XI.- ESQUEMA DE PROPUESTA TECNICA :**

**4.3.- DESCRIPCIÓN DEL EVENTO Y DAÑOS OCURRIDOS :**  
 El río Taruga, se encuentra colmatado de arena y principalmente con piedras de canto rodado, se debe eliminar 70,200 m<sup>3</sup>, de dichos sedimentos , en una longitud de 1,300 ml x 45 ml de ancho y una altura promedio de corte de 1.20 ml; ; como consiguiente, la recuperación de la caja hidráulica del río, que permita el paso libre de las aguas de avenidas toda vez que existen riesgos de inundación.
