**PROGRAMA PRESUPUESTAL 068 REDUCCIÓN DE VULNERABILIDAD
Y ATENCIÓN DE EMERGENCIAS POR DESASTRES**

IDENTIFICACIÓN DE ZONAS VULNERABLES ANTE INUNDACIONES EN RÍOS Y QUEBRADAS 2016

Lima, Octubre 2016

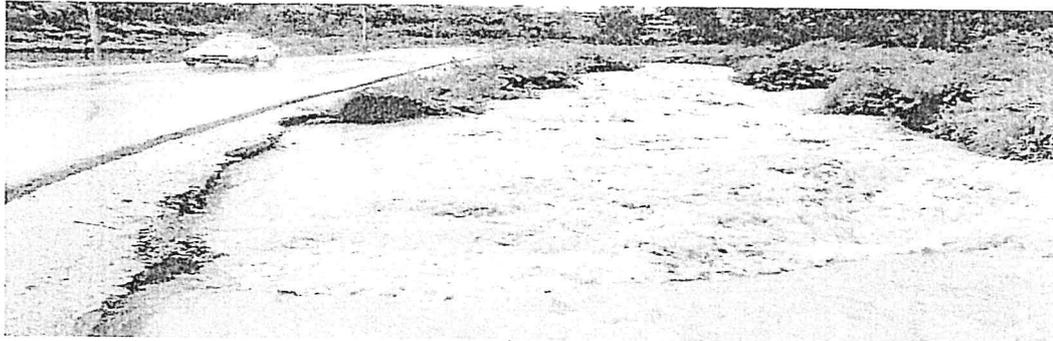
XIII.- PANEL FOTOGRÁFICO DE ZONA VULNERABLE:

En el cauce del Río Palcamayo, en el Sector denominado Shiquipampa, distrito de Palcamayo, Provincia de Tarma, zona donde se ejecutará la actividad, de acuerdo con el diagnóstico situacional actual realizado y por los antecedentes presentados en épocas de avenidas del río Palcamayo, existe un riesgo de desborde del río e inundación en ambas Margenes que ocasionaría daños a las parcelas y a los centros poblados cercanos, así como a la infraestructura de riego y vial de la zona. debido a la existencia de meandros en el río los cuales interrumpen el pase del flujo del agua del río orientando el agua hacia las márgenes Vulnerables en una longitud de 1.78 Km. La presencia de alguna avenida extraordinaria ocasionaría daños a unas 78.8 Has de diversos cultivos hortícolas y flores como son arveja, zanahoria, epinaca, lechuga y flores como gladiolo, alehili, gypsophila entre otros, afectando directamente a más de 80 familias que tienen a la agricultura como único medio de sustento.

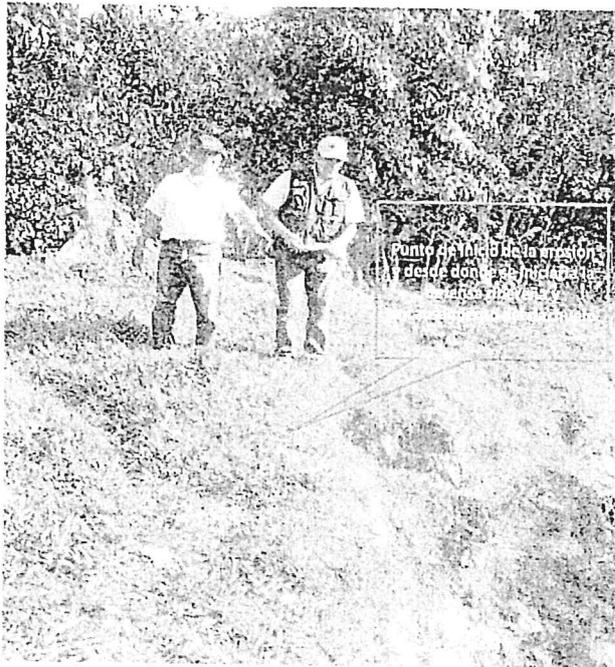
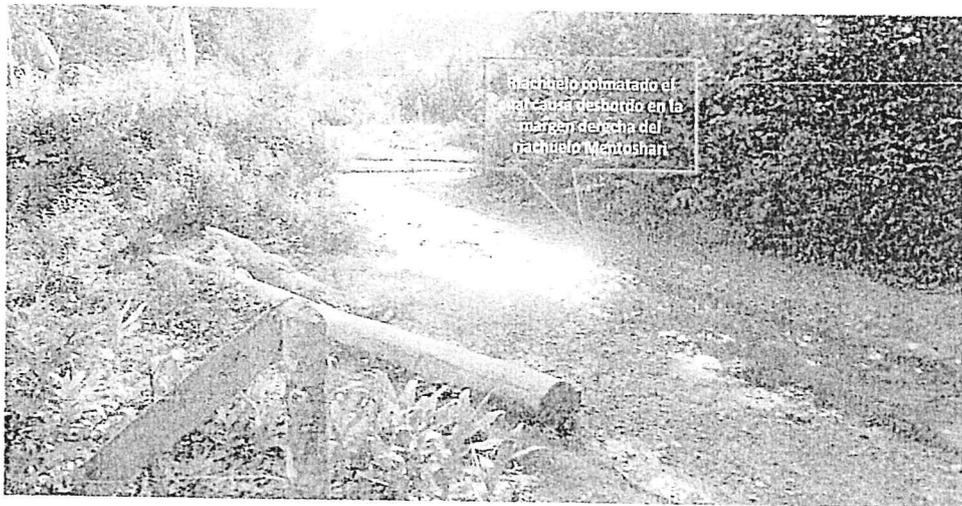
XIII.- PANEL FOTOGRÁFICO DE ZONA VULNERABLE:

En el cauce del Riachuelo Mentoshari, en el Sector denominado "Mentoshari", distrito de Llaylla, Provincia de Satipo, zona donde se ejecutará la actividad, de acuerdo con el diagnóstico situacional actual realizado, existe un riesgo de desborde del Riachuelo e inundación en la Margen derecha lo que ocasionaría daños a la población del anexo de Mentoshari debido a la Vulnerabilidad de la ribera y la cota del eje del río con la cota de la población del anexo de Menotshari en la margen derecha del río Mentoshari en una longitud de 314,94 metros en la margen derecha. La presencia de alguna avenida extraordinaria ocasionaría daños a unas 30 viviendas que asciende una población de 190 personas y una vía que conecta a el distrito de Llaylla y la provincia de Satipo

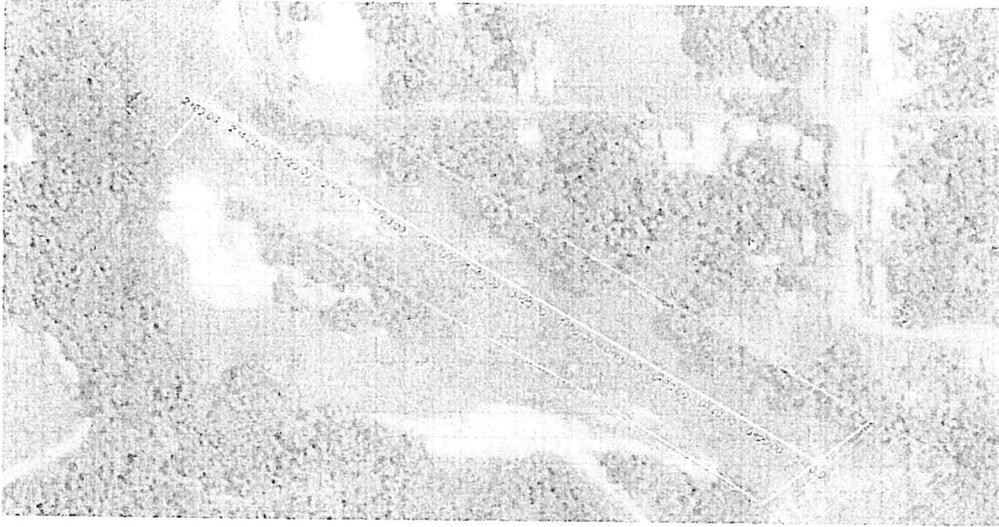
VISTA EN PLANTA

En el cauce del Río Sonomoro, en la comunidad nativa de Santa Clara, distrito de Mazamari, Provincia de Satipo, zona donde se ejecutará la actividad, de acuerdo con el diagnóstico situacional actual realizado, existe un riesgo de desborde del río e inundación en la Margen izquierda lo que ocasionaría daños a la población de la Comunidad Nativa de Santa Clara debido a la Vulnerabilidad de la ribera porque debido a la extracción antitécnica de material de acarreo se ha desviado las aguas hacia la margen izquierda es por ello que se propone realizar la descolmatación en una longitud de 260 metros lineales a una profundidad de 2,8m con un talud de 1 a 2, ya que presencia de alguna avenida extraordinaria ocasionaría daños a unas 80 viviendas de la Comunidad Nativa.

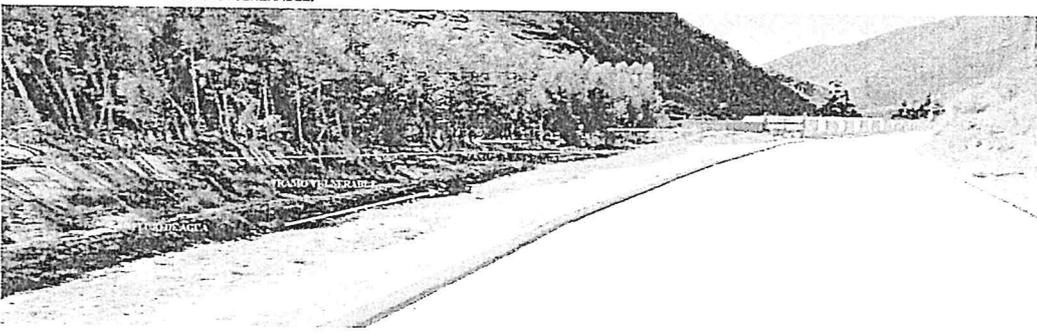
XIII.- PANEL FOTOGRÁFICO DE ZONA VULNERABLE:

En el cauce del Río Huasahuasi, en el Sector denominado Estadio y Colegio Agropecuario, distrito de Huasahuasi, Provincia de Tarma, zona donde se ejecutará la actividad, de acuerdo con el diagnóstico situacional actual realizado y por los antecedentes presentados en épocas de avenidas del río Huasahuasi, existe un riesgo de desborde del río e inundación en ambas Margenes que ocasionaría daños a las parcelas agrícolas que se ubican en la margen izquierda y en la margen derecha se ubican la infraestructura educativa "Colegio Agropecuario San Martín de Porras" y Estradio Municipal del distrito de Huasahuasi. debido a la existencia de meandros y topografía con poca pendiente, el río se interrumpe el pase del flujo del agua del río orientando el agua hacia las márgenes Vulnerables en una longitud de 727m. La presencia de alguna avenida extraordinaria ocasionaría daños a unas 10.0 Has y la infraestructura educativa así como al estadio del distrito de Huasahuasi.
