### CONVENIO ESPECÍFICO DE COOPERACIÓN INTERINSTITUCIONAL ENTRE EL CENTRO NACIONAL DE ESTIMACIÓN, PREVENCIÓN Y REDUCCIÓN DEL RIESGO (CENEPRED) Y LA UNIVERSIDAD NACIONAL DE INGENIERÍA "EVALUACIÓN DEL RIESGO SISMICO DEL DISTRITO DE BREÑA

#### INFORME No. 4: PRODUCTO No.4

## **INFORME No. 4- ESTUDIO DE RIESGO SÍSMICO Y RESUMEN INTEGRAL**

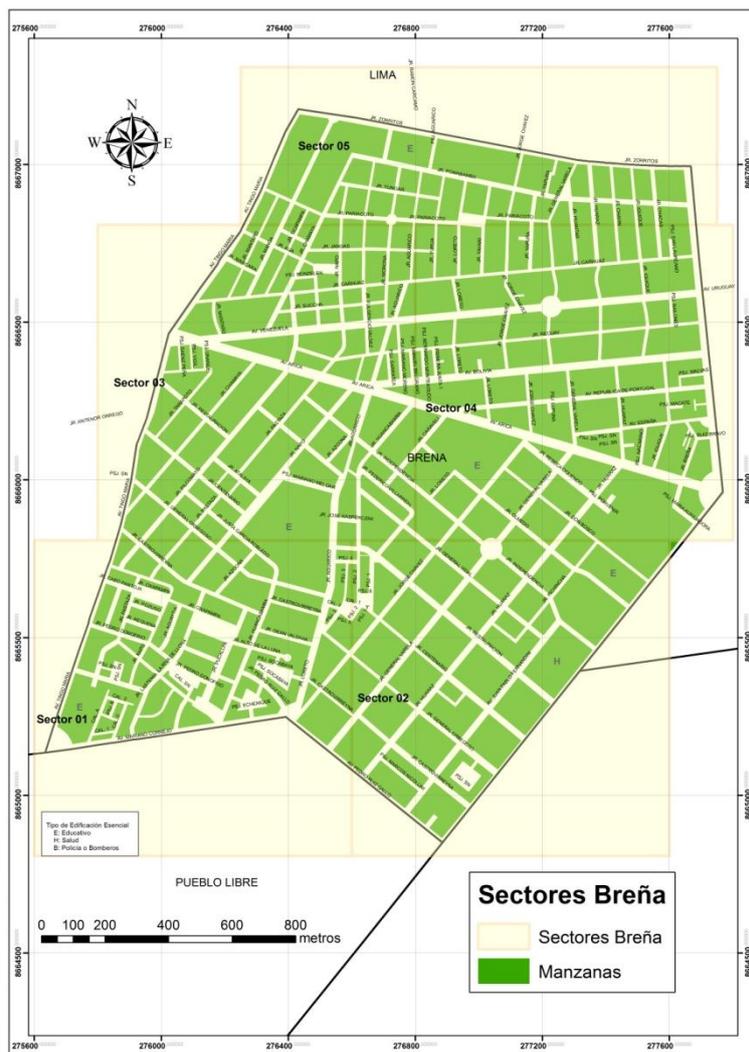
La sectorización del distrito se muestra en la Figura 2, que se adjunta a continuación, en donde son identificados los 5 sectores en que se dividió el distrito de Breña.

Figura 2. Sectores del distrito de Breña.

- a) Preparación de planos para la toma de datos: Basado en la información de planos georeferenciados del INEI del último censo de vivienda del año 2007, se imprimieron los planos para la elaboración de los trabajos de campo en la zona de estudio. A partir de la información suministrada por la municipalidad el distrito está dividido en 5 sectores, tal como se muestra en el mapa No. E-01.

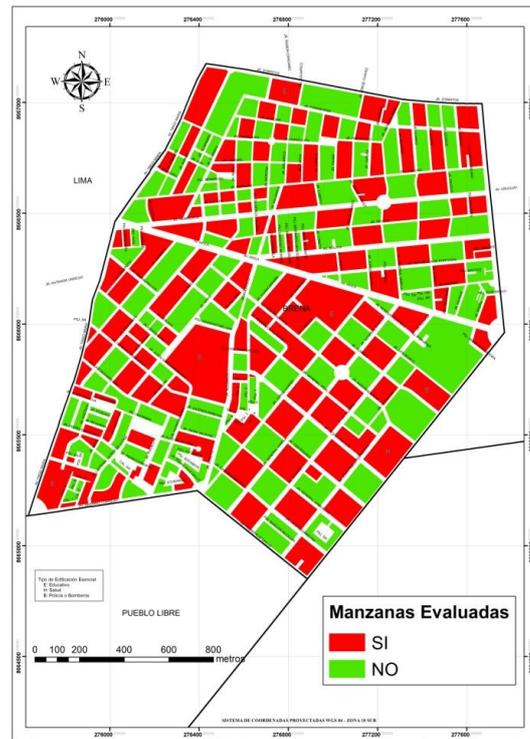
Es decir, si bien la ubicación de la distribución sigue un valor aleatorio tanto para las coordenadas Norte como Este, en un sistema de referencia UTM, esta ubicación tiene límites de borde, los cuales son los límites del distrito que son respetados al momento de generar las coordenadas de la selección de las manzanas. Es así que se generaron números aleatorios que siguen una distribución uniforme. En la Figura 3 se presenta el total de las 267 manzanas del distrito, y en color rojo las evaluadas y en color verde las no evaluadas. Se presentan las 126 manzanas evaluadas en color rojo y las no evaluadas en color verde. El porcentaje de manzanas a evaluar es de 47%, lo cual hace una muestra significativa. En el Mapa E-02 del Anexo I se presenta en detalle las manzanas que fueron evaluadas.

Figura 3. Manzanas totales (267) versus manzanas seleccionadas (126).

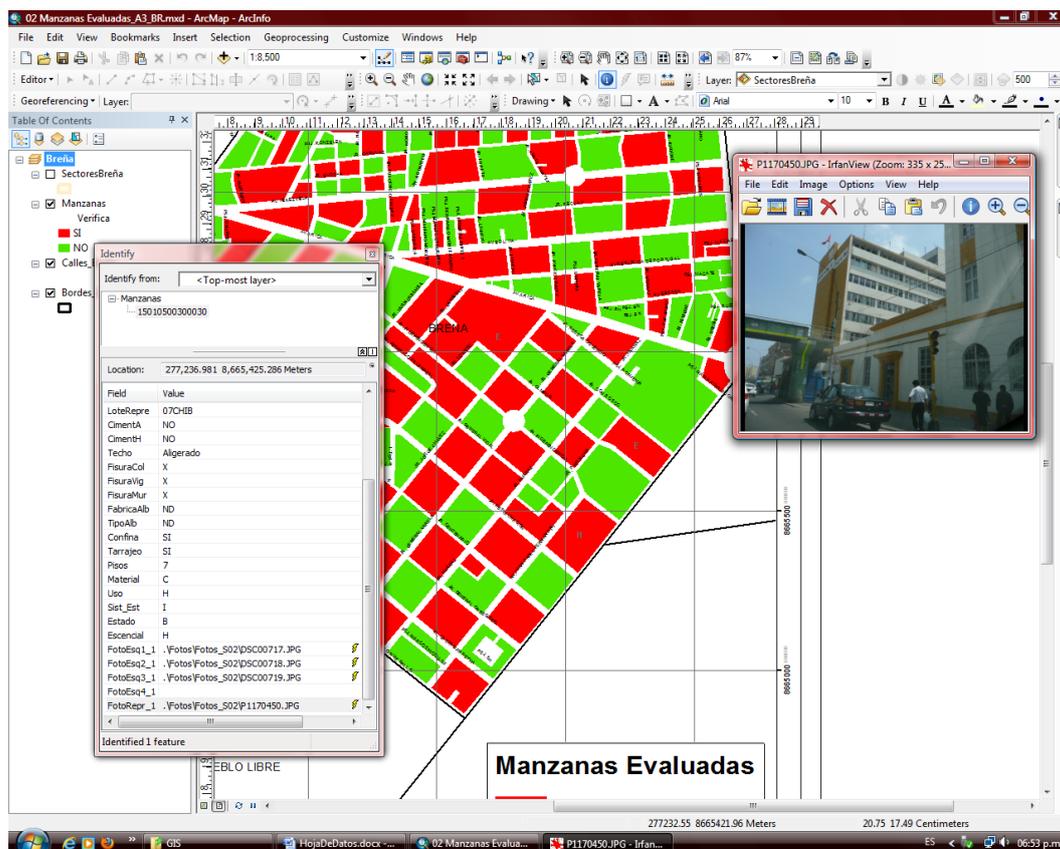
La Figura 5 muestra el detalle de los datos de una manzana evaluada. Como se puede apreciar en esta base de datos geo-espacial se ha integrado una imagen de satélite, obtenida desde Google Earth, la información cartográfica de los bordes de las manzanas y dentro de la base de datos descriptiva además de la información levantada en campo se encuentra la información procesada. Adicionalmente, se han integrado fotografía de las manzanas evaluadas por medio de hipervínculos a los archivos que contienen a estas fotos.

Figura 5. Base de datos Geo-espacial, integración de información cartográfica, descriptiva y procesamiento.

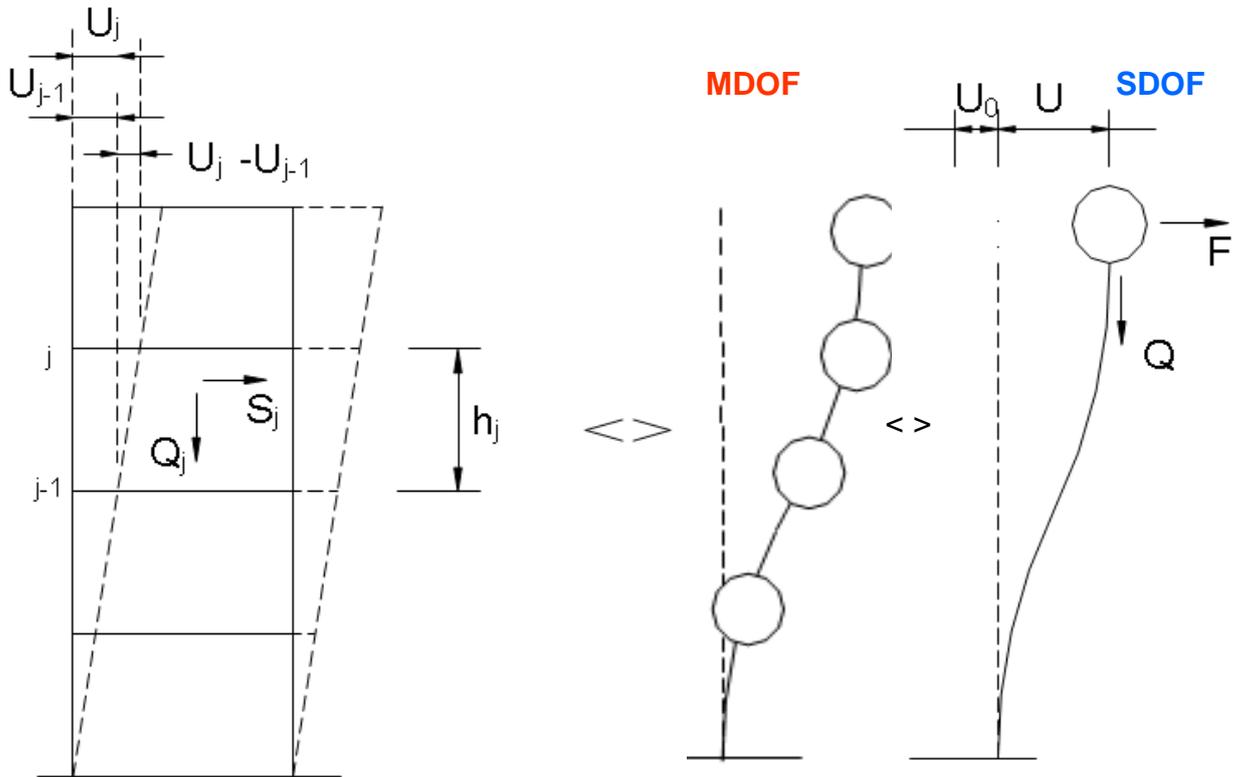
Las edificaciones en general (viviendas, edificios y edificaciones esenciales) pueden ser idealizadas como sistemas de masa y resorte donde la masa es una función del área del lote y del número de pisos, mientras que la rigidez de las estructuras es dependiente del sistema estructural, material predominante y estado de conservación. En este estudio se han utilizado sistemas masa resorte equivalentes que son identificados por el periodo de vibración predominante en la estructura, el mismo que es una función del número de pisos y material predominante. Un esquema de esta idealización se muestra en la Figura 6.

Figura 6: Sistema masa resorte equivalente

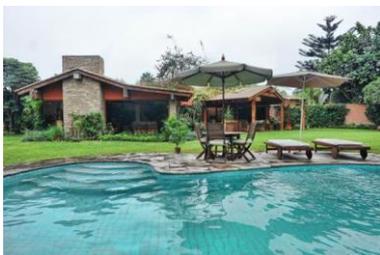
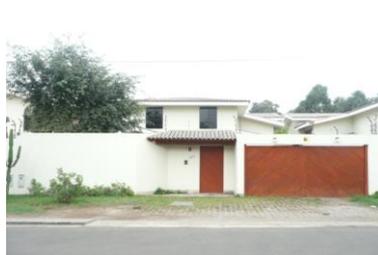
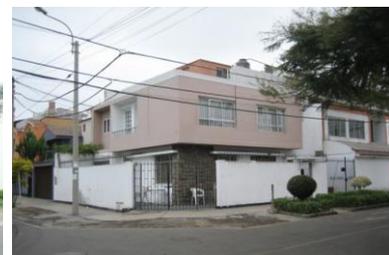
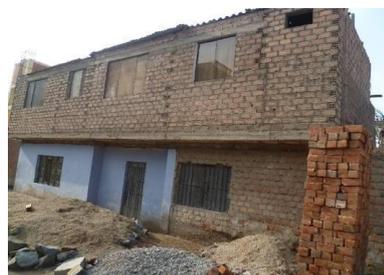
Asimismo, ya que los diversos tipos de edificación se encuentran ligados a un nivel socio económico y tomando como base el Estudio de Microzonificación y Riesgo Sísmico de Seis Distritos de Lima, desarrollado en convenio entre Ministerio de Vivienda Construcción y Saneamiento con CISMID-FIC-UNI, se identifica en las edificaciones el nivel socio económico de sus ocupantes, basado en la información del Censo Nacional de Población y Vivienda, desarrollado por el Instituto Nacional de Estadística e Informática. De esta forma puede identificarse viviendas de diversos niveles socioeconómicos tal como se muestra en la Figura 7.

Nivel - A

Nivel - B

Nivel - C

Nivel - D

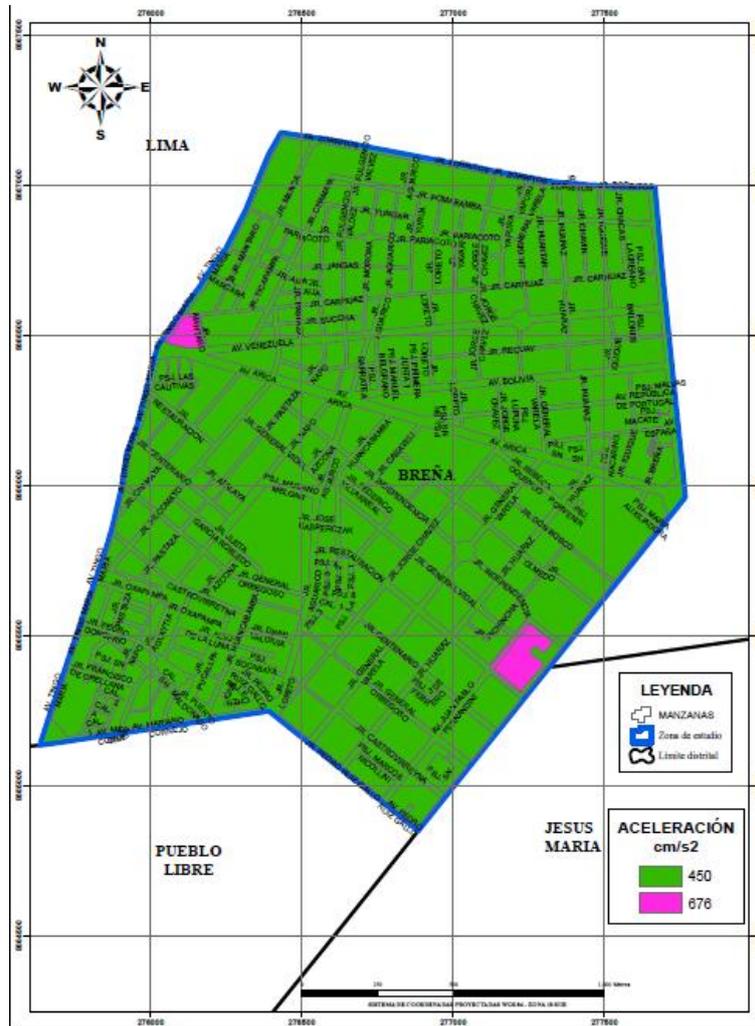
El diagnóstico de la respuesta sísmica de las edificaciones, considerando las aceleraciones máximas del terreno según los resultados del estudio del peligro sísmico presentado en la evaluación de la Microzonificación Sísmica presentada en el Informe No. 3 y el catálogo de tipologías de edificaciones representativas del distrito, levantadas en campo, que fue presentado en dicho informe. Con este propósito se consideran variables claves como aceleración de demanda sísmica, material de la edificación, número de pisos, sistema estructural predominante y otros datos recabados en el levantamiento de campo del lote representativo de las manzanas que conforman la muestra. Para el distrito de Breña se calculó las aceleraciones presentadas en la Figura 8.

**Figura 8:** Aceleraciones máximas en sismo severo.

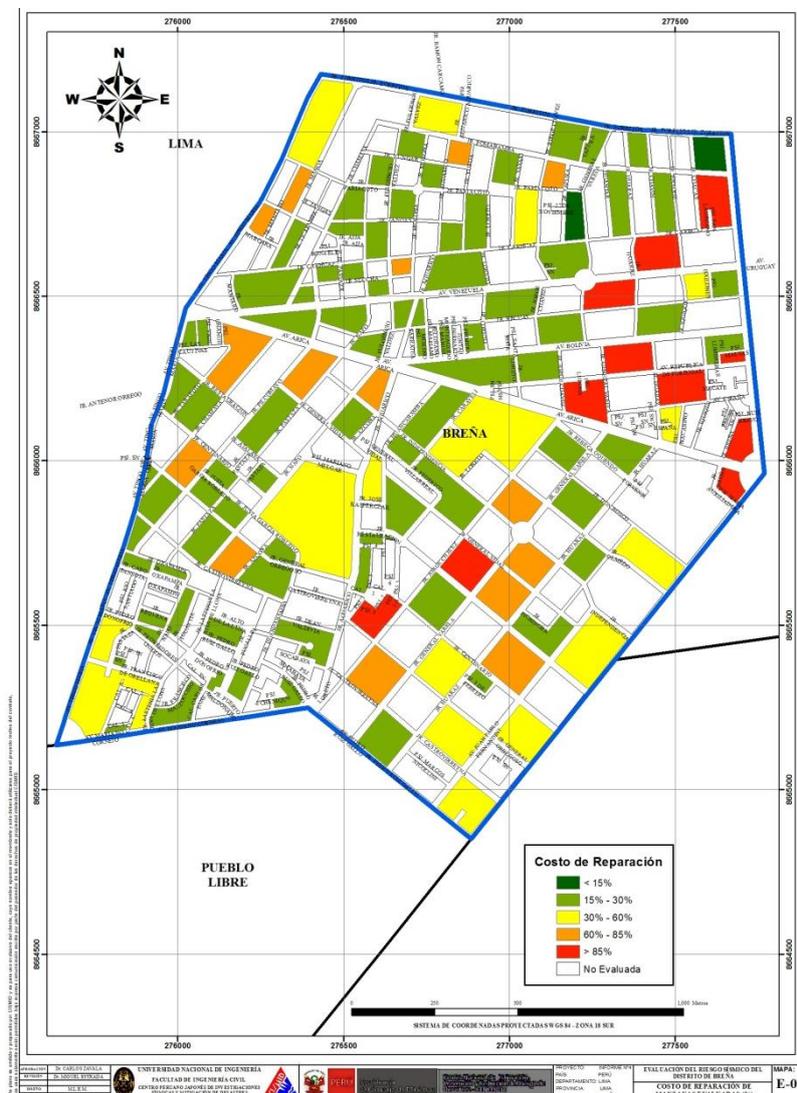
El distrito de Breña cuenta con 267 manzanas, tal que basados en la información de campo se evaluaron 126 manzanas con los datos de sus lotes representativos, dando como resultado el mapa de costo de reparación mostrado en la Figura 10.

**Figura 10.** Resultado del cálculo del costo de reparación para las manzanas evaluadas.

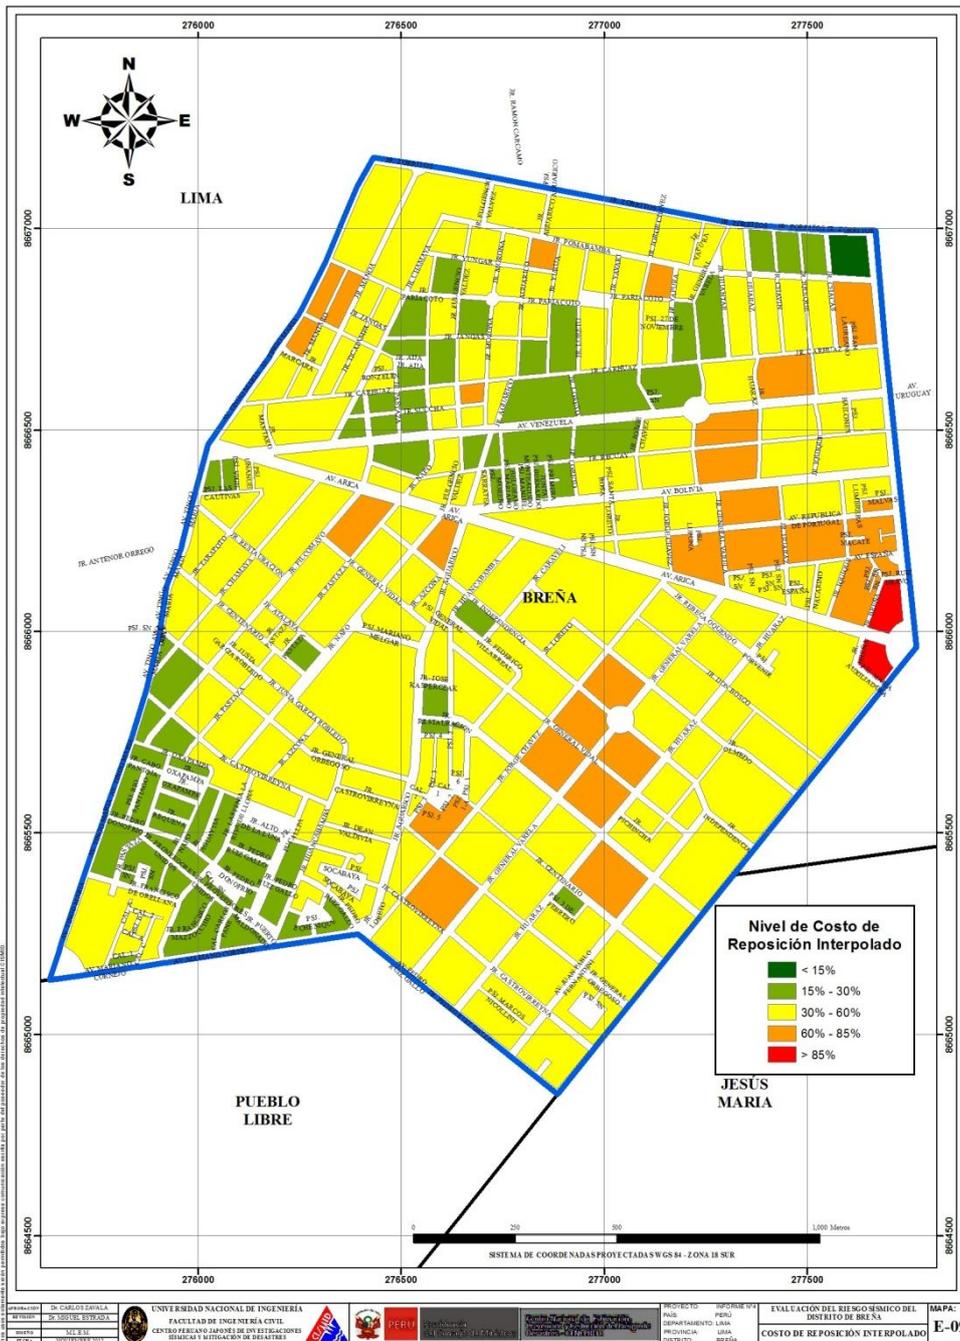
Una vez calculado el costo de reparación para las manzanas evaluadas se genera, a través del método de interpolación IDW (Inverse Distance Weighted) un archivo de imagen (raster) donde el valor de cada pixel es el valor del costo de reparación para una edificación construida sobre ese terreno. La resolución

espacial de este archivo es de 5 metros, es decir que cada pixel cubre un área de 25 metros cuadrados de terreno.

La Figura 11 muestra el resultado de la interpolación de los valores del costo de reparación sobre todo el distrito de Breña.

**Figura 11. Mapa del costo de reposición interpolado (método IDW)**

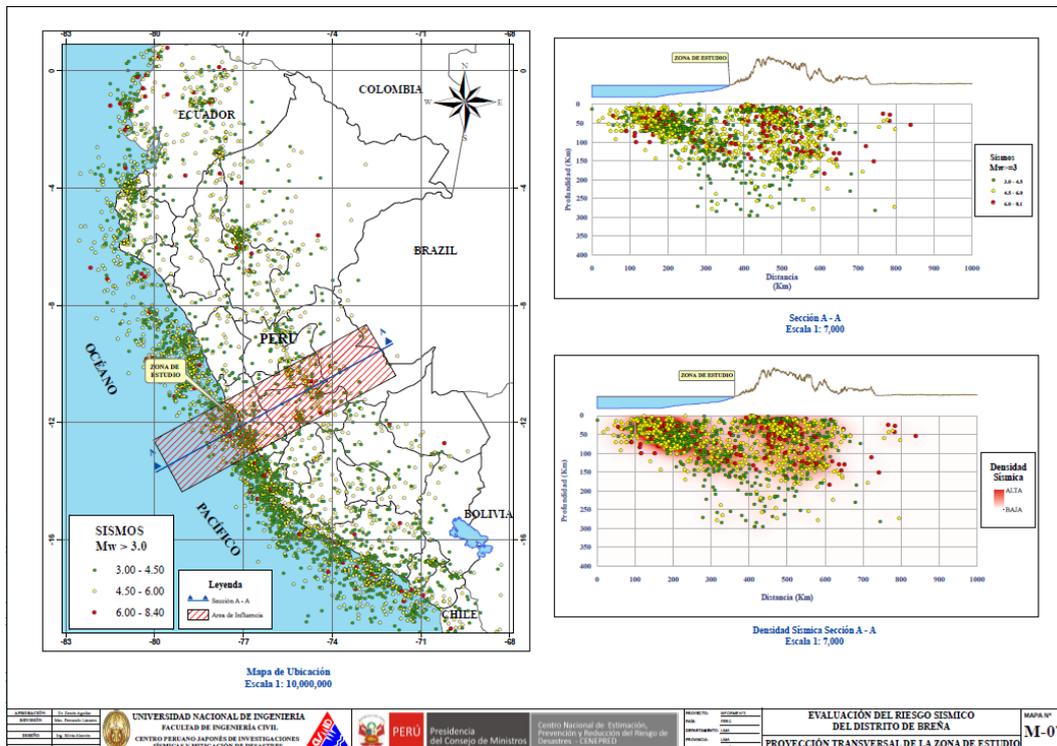
Este trabajo se ha desarrollado mediante la determinación del peligro sísmico probabilístico (Apéndice A y
Figura R1), las características geotécnicas, y dinámicas del suelo; las cuales son plasmadas en los
mapas de Microzonificación Geotécnica (Apéndice B) e Isoperiodos (Apéndice C) respectivamente y
como resultado final el Mapa de Microzonificación Sísmica presentado en este informe.

Figura R1: Sísmos en la zona de estudio para una fuente de subducción.

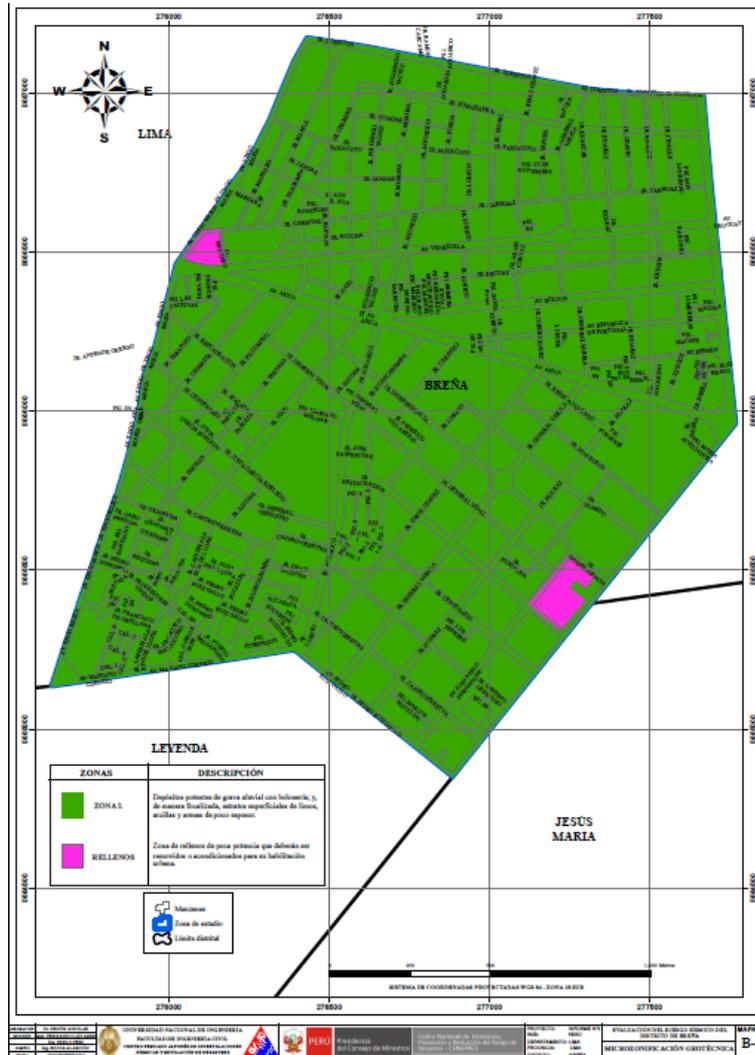
Las características geotécnicas fueron determinadas mediante exploraciones de campo y ensayos de
laboratorio, los cuales permitieron identificar los diferentes tipos de suelo presentes en el área de estudio,
así como también sus propiedades mecánicas, los cuales son presentados en detalle en el Apéndice B,
mostrando en el mapa de microzonificación geotécnica en le Figura R2.

**Figura R2:** Mapa de Microzonificación Geotécnica.

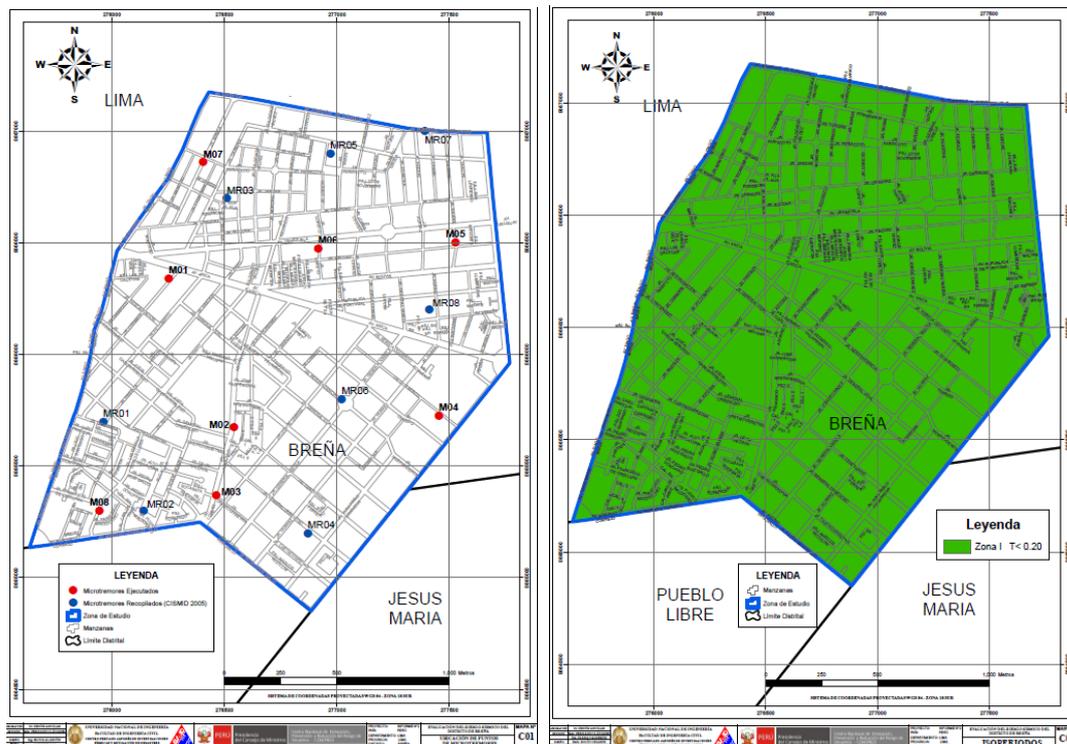
Por otro lado, las características dinámicas, fueron determinadas a partir de mediciones de la vibración del suelo y su posterior análisis mediante métodos descritos en el Apéndice C.

Mapa R3: Microtrepidaciones y Mapa de Isoperiodos

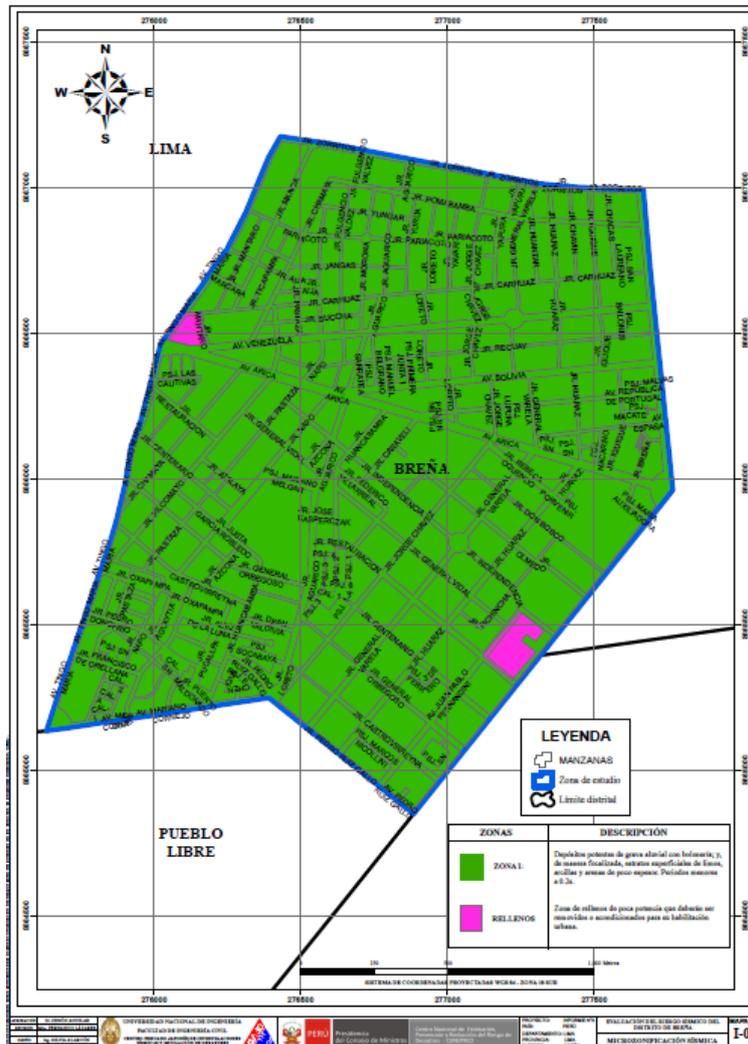
En función de los mapas de microzonificación geotécnica (Apéndice B) y de Isoperiodos (Apéndice C) se ha identificado dos áreas en el Mapa de Microzonificación Sísmica. La Zona I que refleja el comportamiento sísmico del suelo que predomina en el área de estudio y que corresponde a un suelo rígido y la Zona II en donde se ubican material de relleno.

Para determinar el comportamiento de un suelo ante la ocurrencia de un sismo, se tienen que tomar en cuenta las características mecánicas y dinámicas que presentan los diferentes materiales del terreno. Estas características han sido determinadas para el distrito de Breña y representadas en los mapas de Microzonificación Geotécnica (Mapa B-4, Apéndice B) y de Isoperiodos (Mapa C-03, Apéndice C) respectivamente. Los resultados de estos mapas son superpuestos en la superficie del área de estudio, permitiendo identificar dos áreas en el Mapa de Microzonificación Sísmica (I-02). A continuación se describen estas zonas:

**Figura R4: Mapa de Microzonificación Sísmica**

De acuerdo a la Norma E-050 de Suelos y Cimentaciones (1997), no está permitido cimentar sobre un relleno heterogéneo, por lo cual en lugares como este no es posible estimar la capacidad de carga para cimentaciones. Así mismo estos materiales presentan una mala respuesta frente a un evento sísmico. Por lo cual se ha demostrado en la experiencia que edificaciones cimentadas sobre este tipo de suelo sufren grandes asentamientos y daño severo.

Los rellenos podrían ser reemplazados por material competente, esto podrá ser posible siempre y cuando se ejecuten estudios específicos de mecánica de suelos, que respalden técnicamente esta decisión.

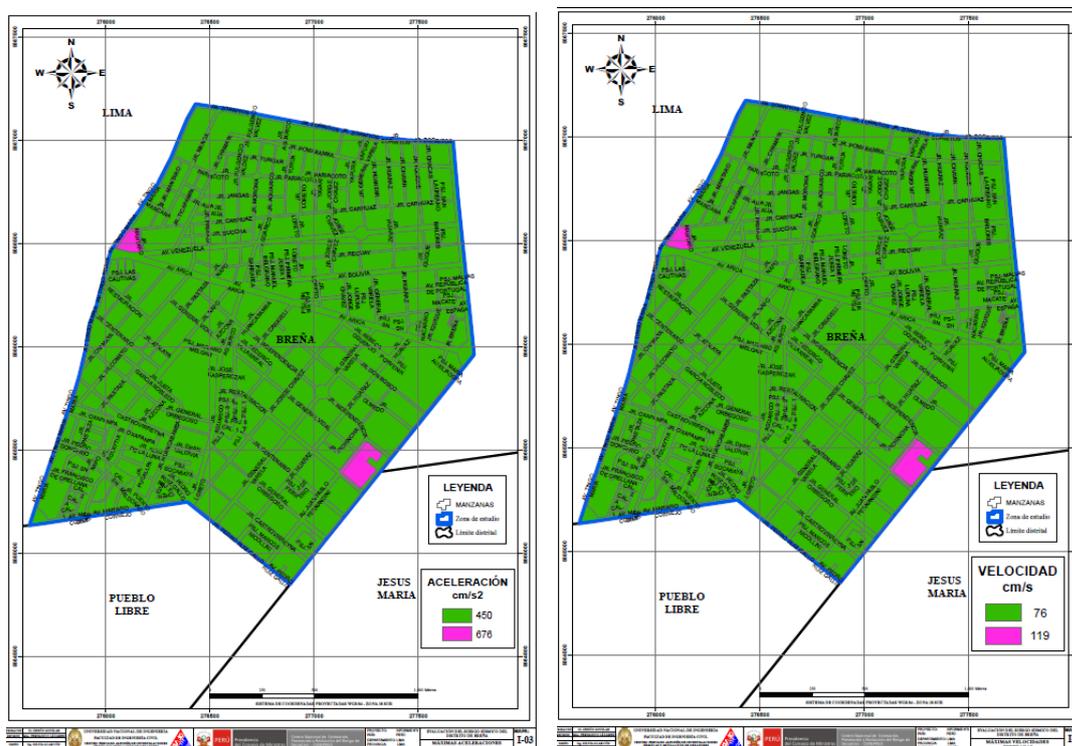
**Figura R5: Aceleraciones y Velocidades en sismo severo del distrito de Breña**

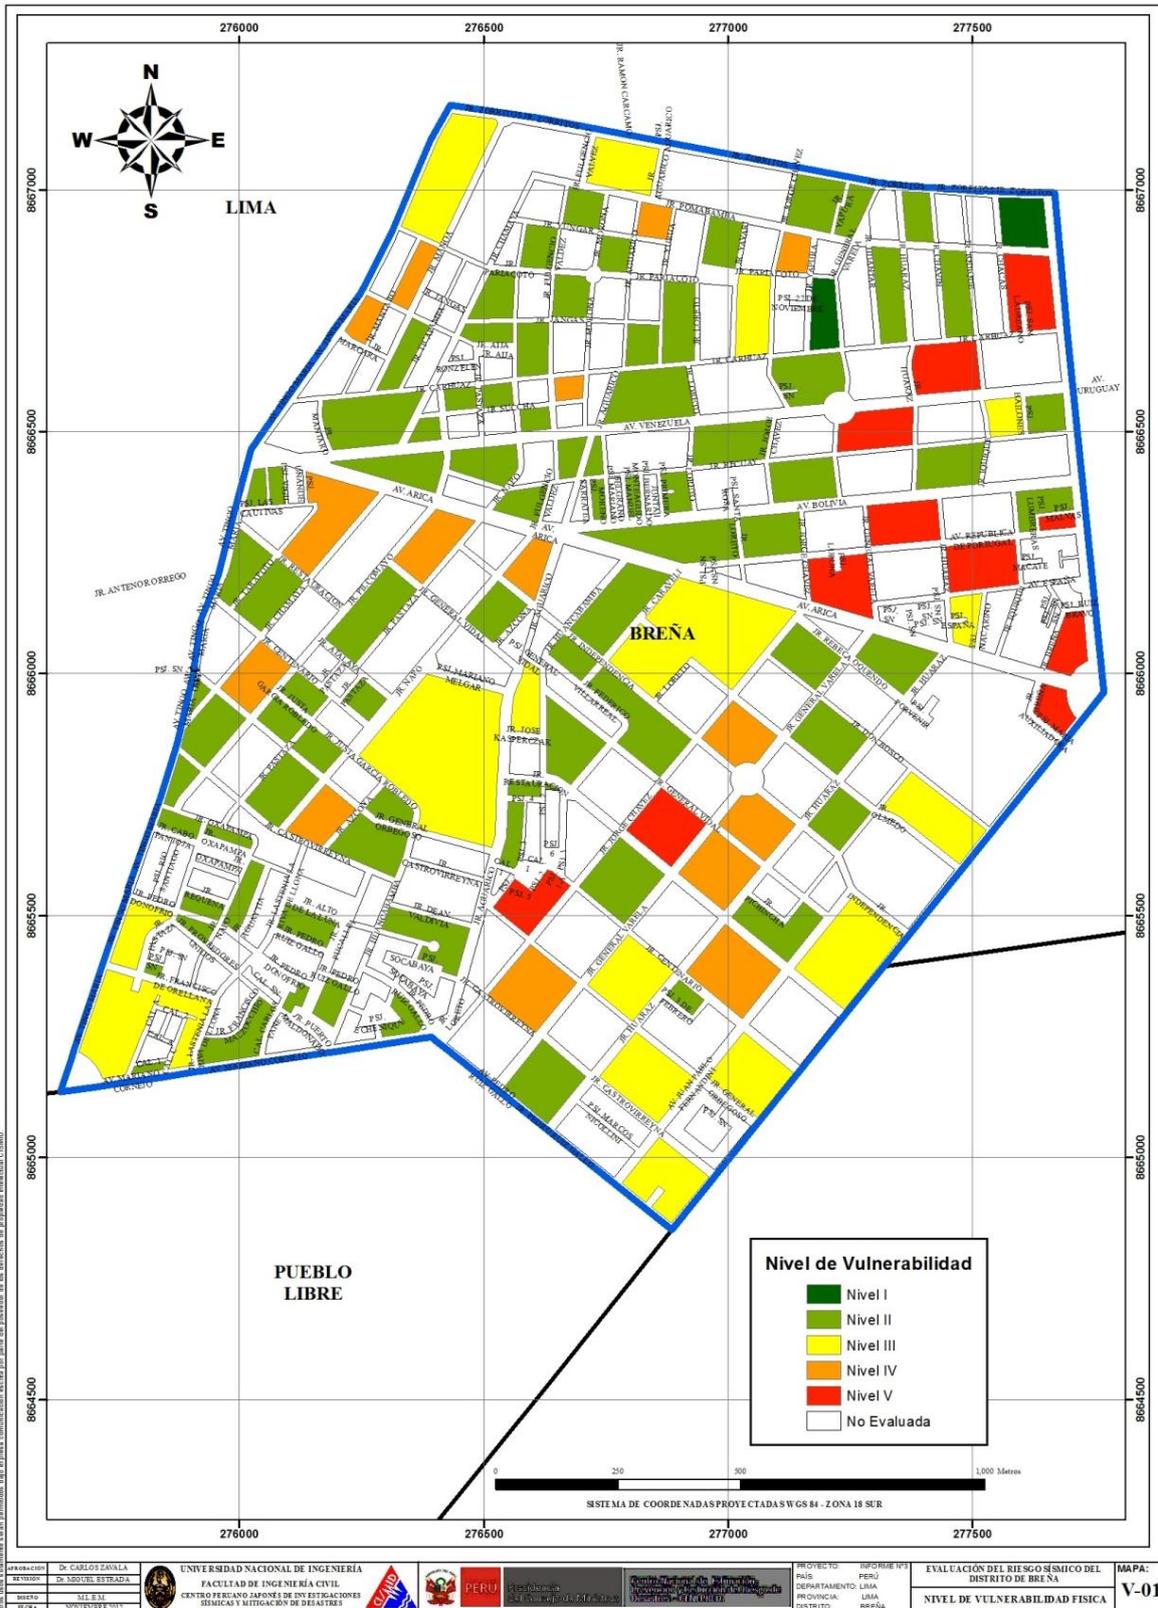
Se evaluó el 47% de las manzanas del distrito 267 edificaciones representativas, siendo el material predominante la albañilería, con presencia en el 68% de las manzanas. En las viviendas de mampostería, sean éstas de 1 piso (14%), 2 pisos (51%), 3 pisos (27%) y 4 pisos (5%). De acuerdo a lo observado en algunos casos, las construcciones son realizadas con intervención de maestros de obra y personal obrero, sin tener la asesoría técnica de un profesional de la especialidad. Asimismo, existe un 17% de albañilería informal, donde la deficiencia se acentúa con el uso de ladrillo pandereta como portante. Del total de lotes inspeccionados, el 54% de ellos tienen techos aligerados de ladrillo con viguetas de concreto armado.

Figura R6: Vulnerabilidad de Viviendas

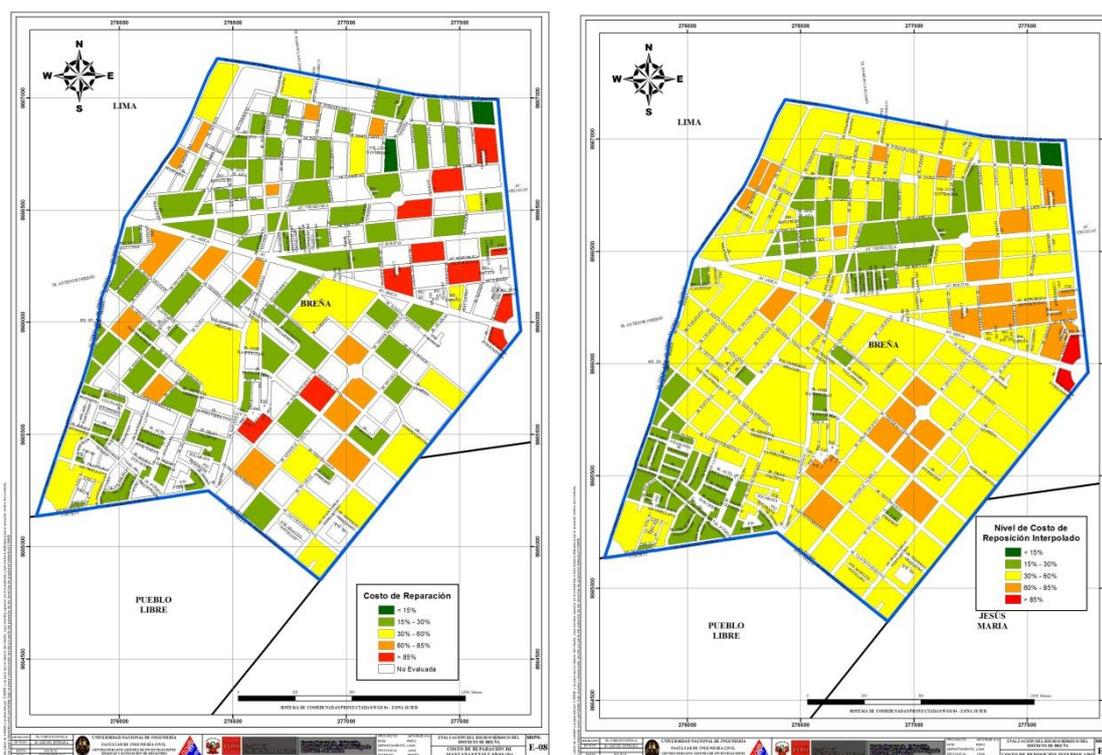
En el caso especial de las edificaciones esenciales (Colegios, Establecimientos de Salud, Cuartel de Bomberos, Comisarias) que en caso de un evento sísmico severo deben de seguir funcionando luego del evento, se estima que el 14% no tendrían daño o daño muy leve, 86% tendrían un daño moderado, como se muestra en la Figura R7.

**Figura R7: Riesgo Evaluado y Riesgo interpolado**

Para la determinación del riesgo sísmico del distrito de Breña, se ha utilizado el método de aproximación al valor de reparación de una vivienda expresado como porcentaje del costo de la edificación. Conocida la respuesta sísmica de las edificaciones, se estimó el nivel de distorsión máxima considerando el escenario sísmico propuesto en el estudio de peligro sísmico, que induce una aceleración máxima en el suelo de 675.6 cm/seg<sup>2</sup>. Conocido el nivel de distorsión es posible estimar el nivel de daño por tipo de sistema estructural, para el lote representativo de la manzana en estudiada. Se encontró que el 75% de las edificaciones tendrían daño leve o permanecerían sin daño en el evento severo. El 7 % de las edificaciones poseerían un daño moderado, mientras que el 14% de las edificaciones tendrían un daño severo, mientras que el 5% de las edificaciones colapsarían.

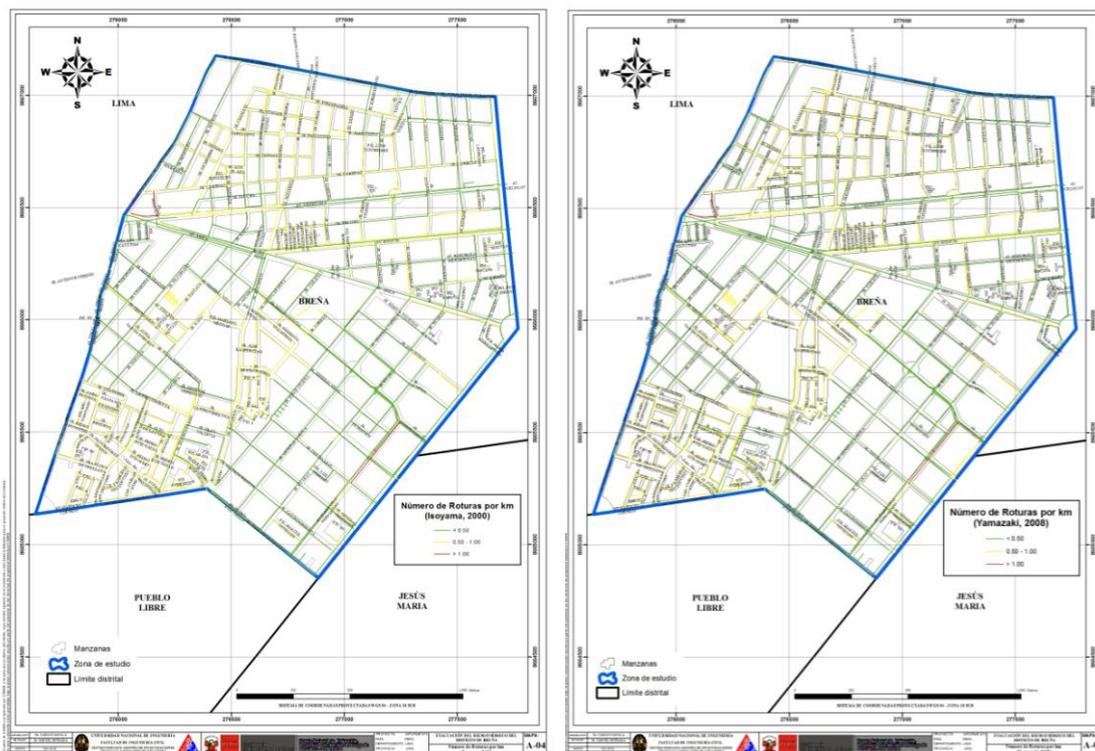
Considerando la metodología planteada por investigadores japoneses, se tomaron las curvas de Yamazaki e Isoyama para diagnosticar el número de roturas en la línea de conducción de agua del distrito de Breña en función del diámetro y tipo de material. Se encontró que en el caso de un evento severo 12 locaciones con tuberías de asbesto cemento sufrirían roturas, mientras que existirían 12 locaciones en tuberías de PVC con roturas y 8 locaciones con roturas en tubos de fierro fundido. Debe notarse que las condiciones del suelo con altas velocidades producen movimientos sumamente severos en el escenario de sismo severo propuesto.

En cuanto a zonas de mayor concentración de daño por roturas de los sistemas de agua y alcantarillado del distrito de Breña, podemos afirmar que los sectores ubicados en la parte sur del distrito experimentarían una concentración de daño con roturas promedio de 0.57 por kilómetro, tal como se muestra en la Figura R8.

Figura R8: Vulnerabilidad de Sistemas de Agua, método de Yamazaki y método de Isoyama
