Informe Técnico N° A6741

MONITOREO GEODÉSICO Y ESTUDIO GEODINÁMICO DEL DESLIZAMIENTO DE MACA

Región Arequipa
Provincia Caylloma
Distrito Maca

ENERO
2017

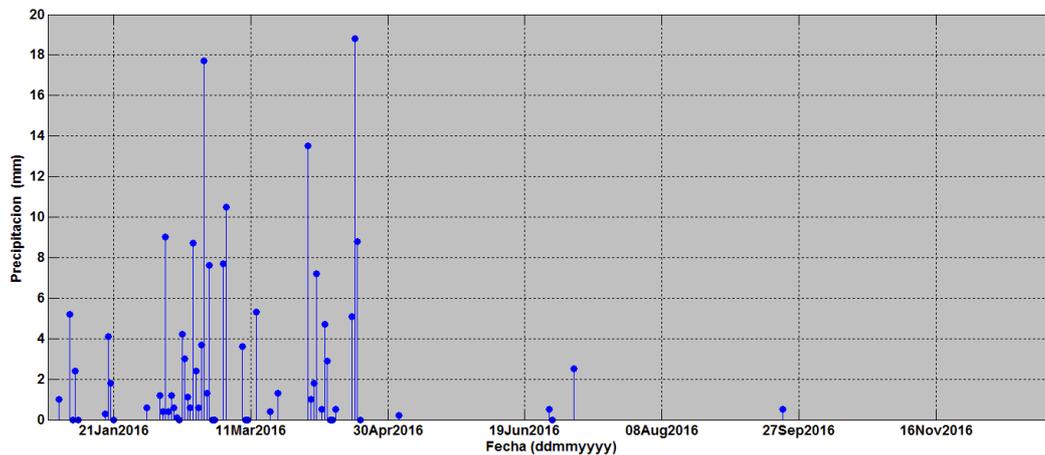
Figura 1. Precipitación mensual acumulada en la estación meteorológica Chivay, ubicado a ~18 km. del deslizamiento de Maca.

La ubicación geográfica del deslizamiento de Maca, hace que los periodos lluviosos y de sequía se diferencien claramente. El periodo de precipitaciones corresponde a los meses entre diciembre y abril, mientras el periodo de estiaje a los meses entre mayo a octubre. En el presente informe se recopilieron datos pluviométricos de la estación CHIVAY (con código 000758) administrado por el Servicio Nacional de Meteorología e Hidrología del Perú (SENAMHI) que corresponde al periodo 2016, los valores de precipitación acumulada es muy variable que corresponde al total mensual expresado en mm (Figura 1); el SENAMHI registró cuatro eventos con mayor tasa de precipitación una el 23 de febrero con 17.70 mm/mes, el día 2 de marzo registro 10.50 mm/mes y los días 1 y 18 de abril la precipitación alcanzo un total mensual de 13.50 y 18.80 mm, finalmente el periodo lluvioso alcanzo un valor notable elevado máximo mensual acumulado de 18.80mm.

2. De acuerdo los registros del SENAMHI el valor total de lluvia acumulada mensual máxima fue de 18.80 mm y coincide con el periodo de mayor desplazamiento del deslizamiento.

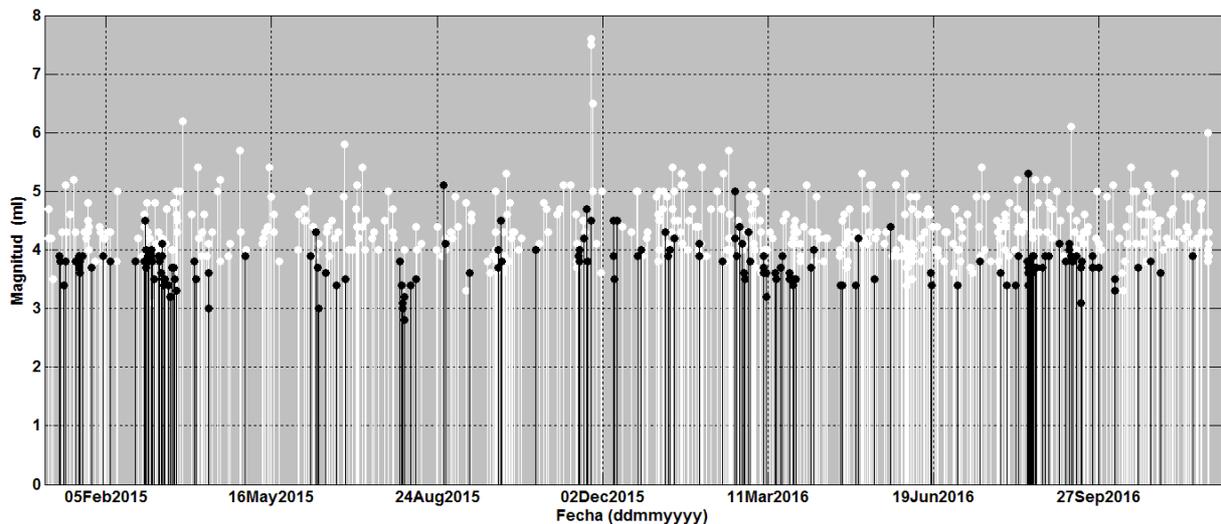
Figura 2. Catálogo sísmico 2015-2016, barras negras son sismos próximos a Maca.

La Figura 2 muestra la frecuencia de ocurrencia y magnitud de los sismos, mientras que la figura 5 muestra la ubicación de los sismos ocurridos en el ámbito de 25 km a la redonda del poblado de Maca. Se resalta los eventos más importantes registrados por el IGP, durante el periodo mencionado, destacando el sismo el día 28 de agosto de 2015 con magnitud de 5.1 ML, en el 2016 se registraron dos sismos uno el 19 de febrero de 2016 de magnitud 5.0 ML y el día 14 de agosto de 2016 se produjo un sismo de 5.3 ML (5.6 MW) que generó importantes pérdidas debido con la intensidad que se sintió entre VI – V (fuente IGP).

Así mismo, son alrededor de 30 sismos con magnitudes entre 4.0 a 5.0ML los que ocurrieron en el ámbito del valle del Colca, que de manera directa o indirecta pudieron afectar el deslizamiento.

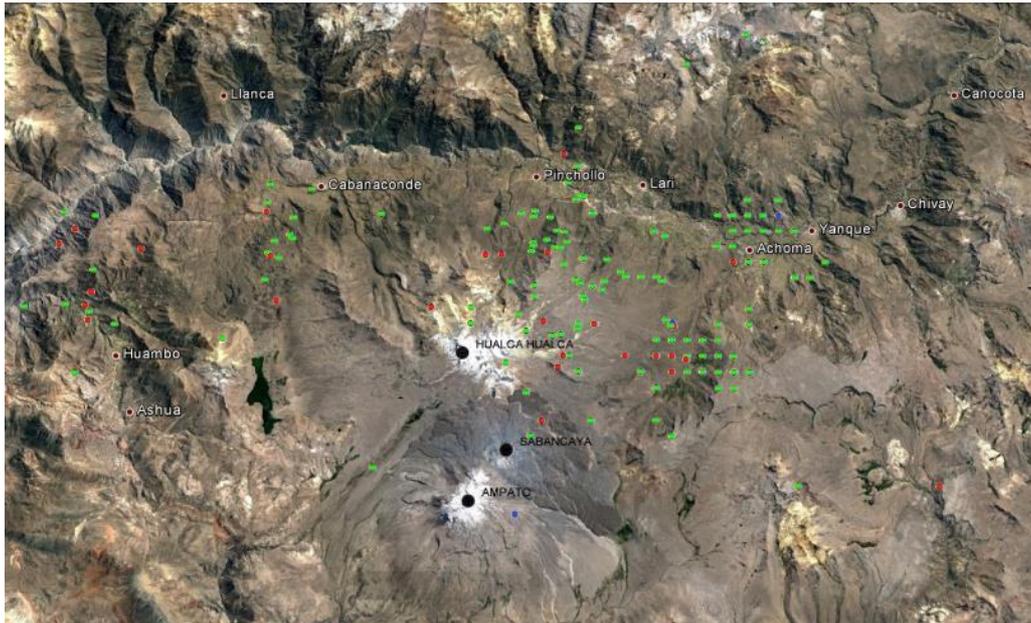
Figura 3. Ubicación de los sismos sentidos próximos al distrito de Maca, los puntos color verde corresponde a sismo con magnitud de 2 a 3 ML, puntos color rojo a sismos menores a 4 ML y puntos color azul sismos mayores a 4.0 ML.

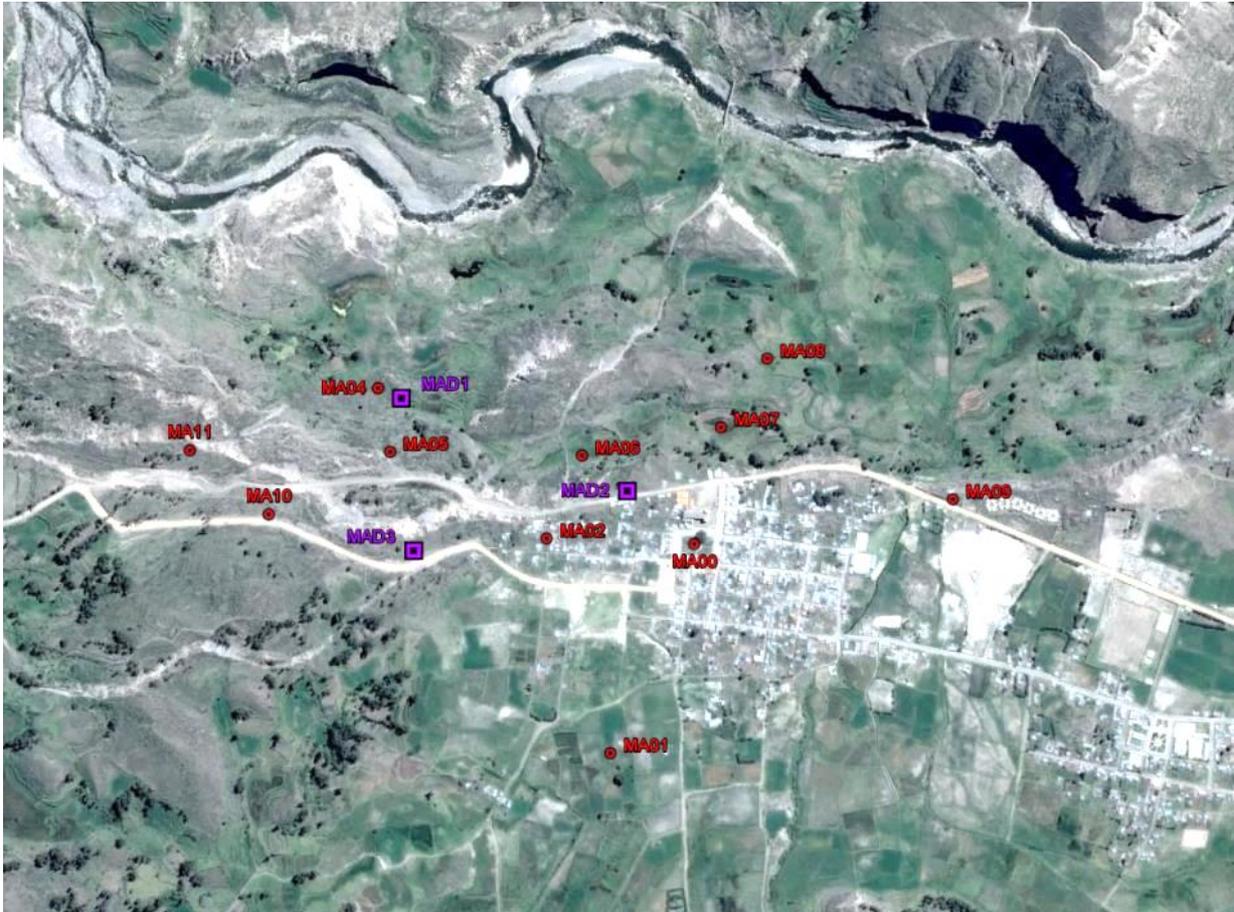
Figura 4. Distribución de puntos de monitoreo geodésico en el deslizamiento de Maca; los símbolos de color rojo son puntos de monitoreo temporal y símbolos color violeta, son estaciones GPS permanente.

Método que permite conocer y cuantificar la magnitud, velocidad y dirección del desplazamiento en puntos específicos. Para desarrollar esta técnica se tiene distribuido 11 puntos de monitoreo, los mismos que son controlados y corregidos con una estación permanente (MADM). Así mismo se cuenta con tres estaciones GPS permanentes para una continua observación en los cambios del desplazamiento. En Figura 4 se observa la red de monitoreo mediante GPS.

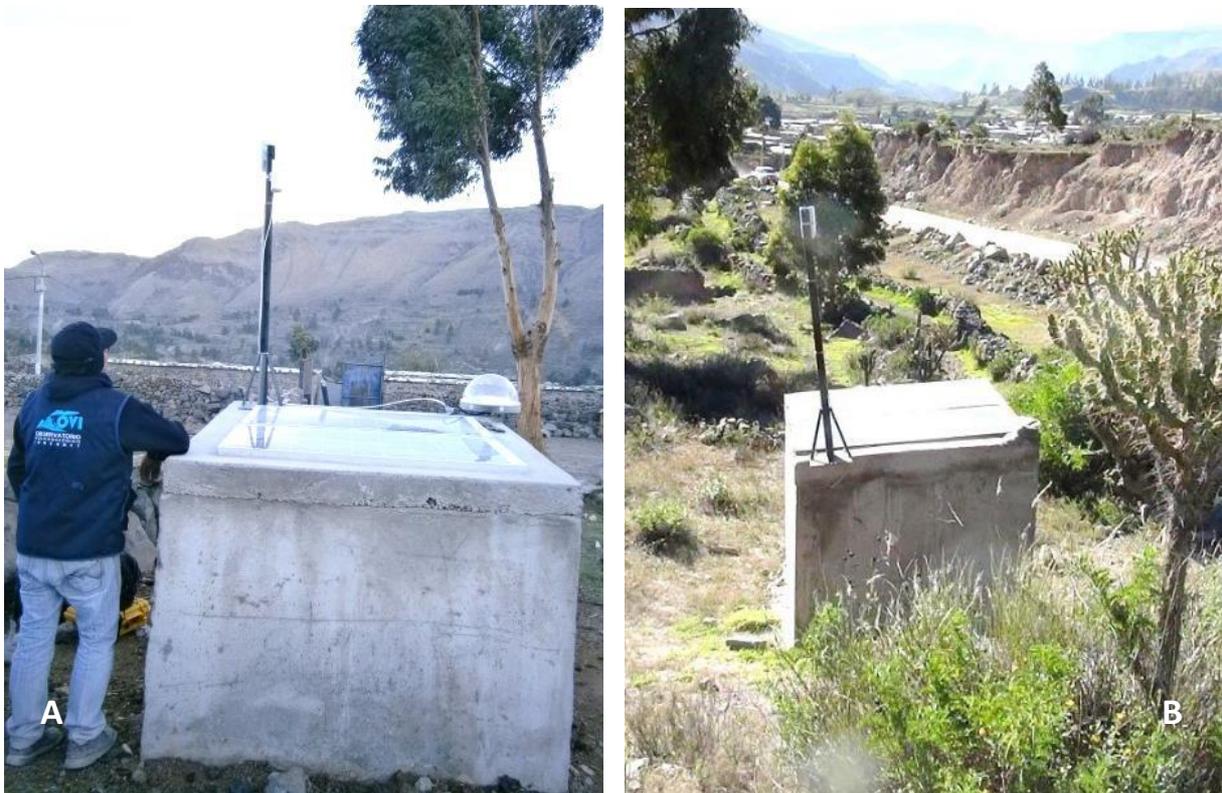
Figura 5. Estaciones GPS de monitoreo permanente con sistema de trasmisión de datos en tiempo casi real mediante WI-FI, A). Estación GPS MADM, B). Estación GPS MAD1

Los equipos empleados son receptores GPS de última generación y de alta precisión con un sistema de seguridad de alta performance. Los equipos GPS de monitoreo se listan en la Tabla 2, la antena de las estaciones GPS permanentes se ubica en la columna de concreto de la estructura de seguridad (Figura 5).

El sistema de monitoreo permanente cuentan con el sistema de transmisión de datos en tiempo real, único en América Latina (para el monitoreo de deslizamientos), que trasmite sus datos vía WIFI desde las tres estaciones de monitoreo permanente MAD1, MADM y MAD3 hacia la Municipalidad de Maca y desde aquí se retrasmiten hacia la

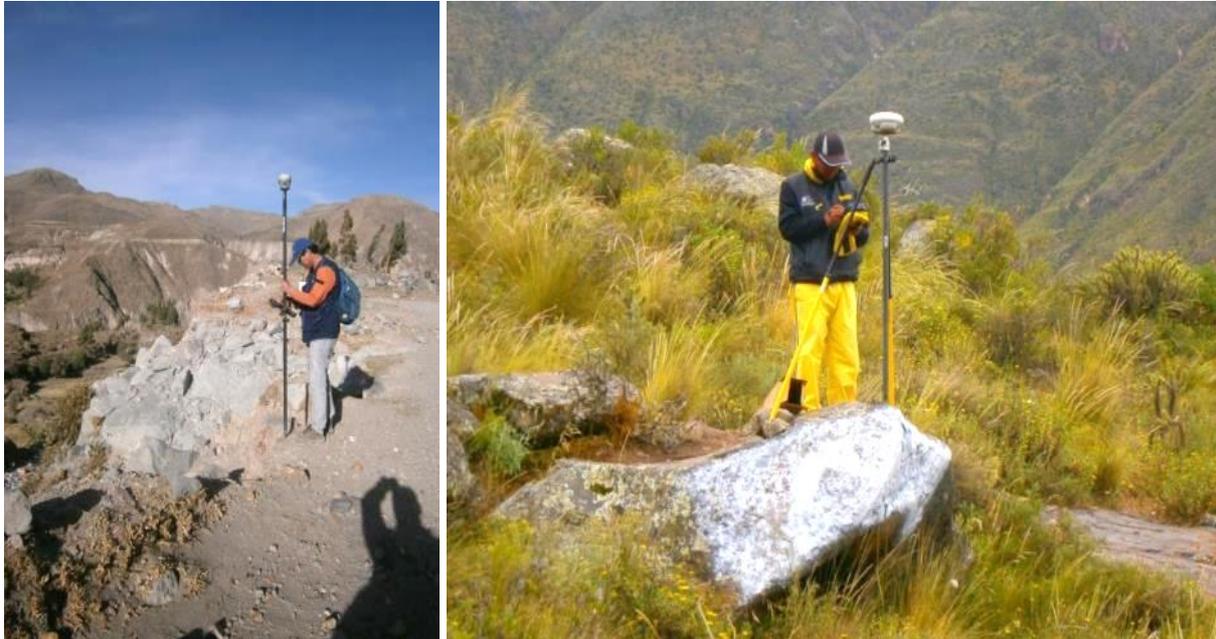
Figura 6. Método de medición mediante el sistema RTK sobre los puntos de monitoreo temporal.

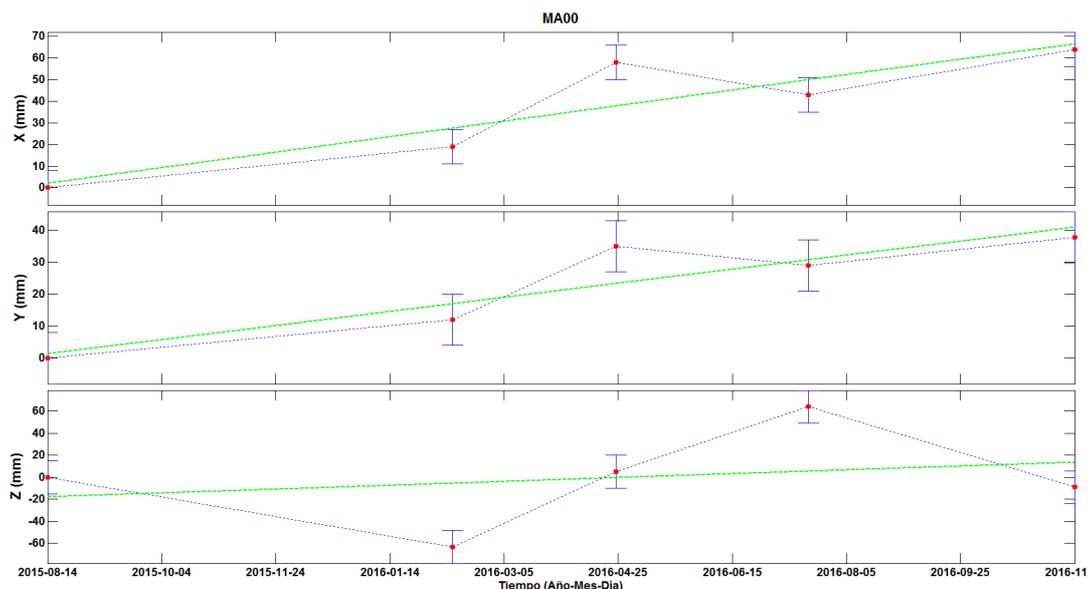
Figura 7. Series temporales de las componentes X, Y y Z para el punto MA00.

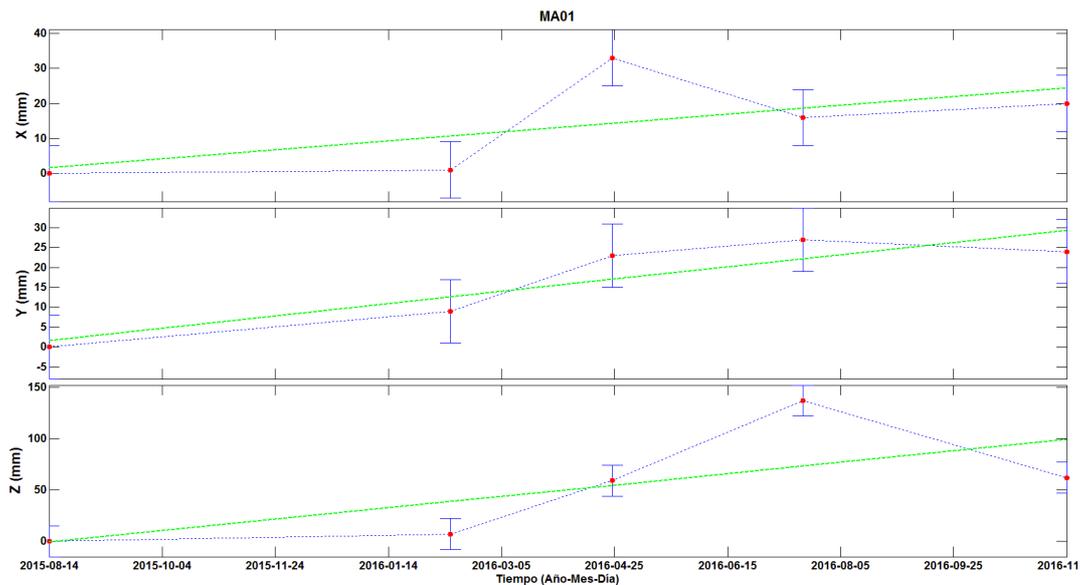
Figura 8. Series temporales de las componentes X, Y y Z para el punto MA01.

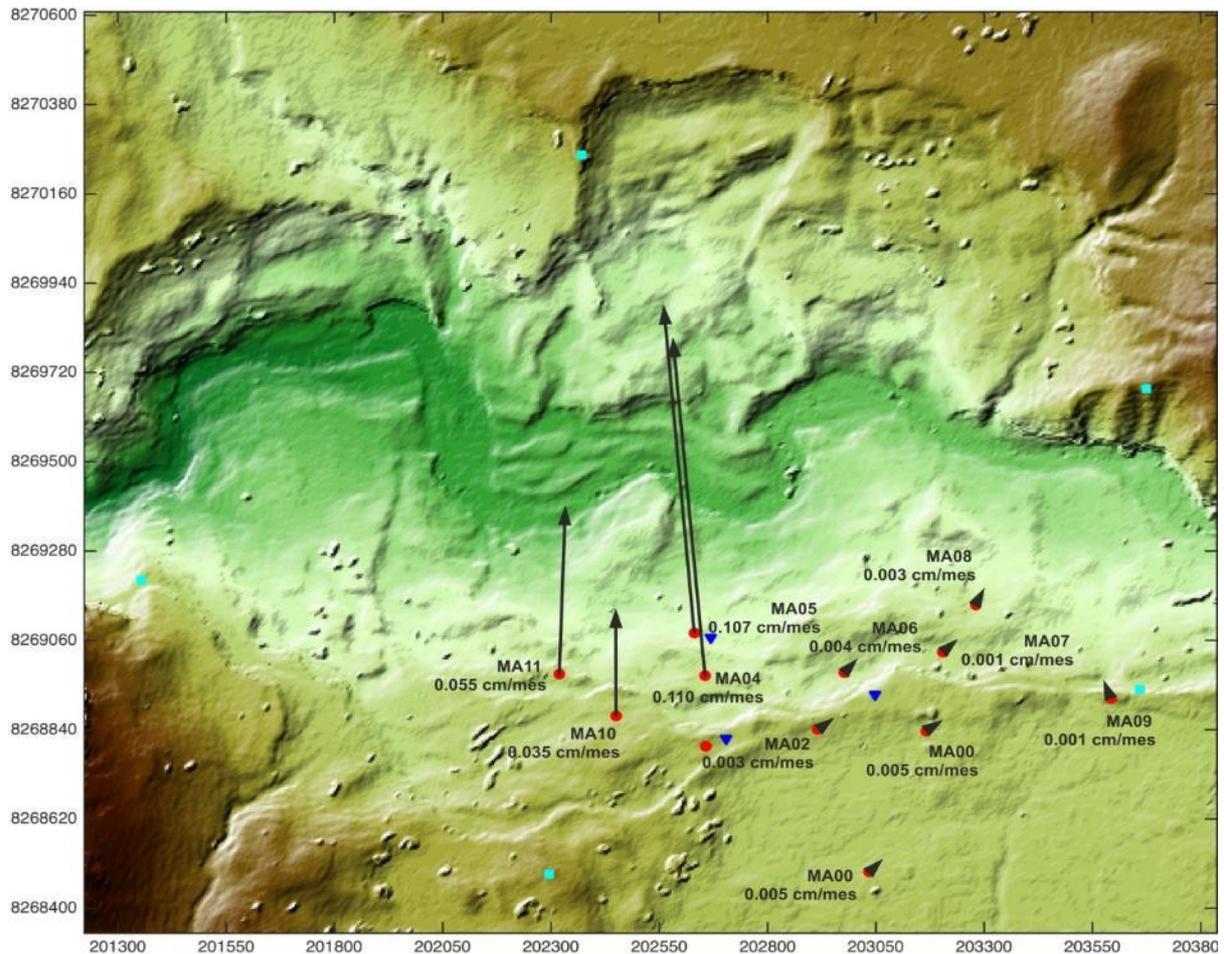
El mapa en la Figura 9, presenta la tasa de velocidad y de desplazamiento para un periodo de 15.1 meses es decir desde el 14 de agosto de 2015 al 15 de noviembre de 2016.

La velocidad de movimiento del deslizamiento de Maca es determinado a partir del vector desplazamiento, donde el punto MA04 presenta un desplazamiento de 1.611 metros a una velocidad de 0.107 cm/mes y el punto MA05 un desplazamiento de 1.666 metros a una velocidad de 0.110 cm/mes. Esto significa mayor deformación horizontal y vertical, indica además que existe un cambio de posición de los puntos respecto al inicio de monitoreo, la dirección de desplazamiento para ambos puntos es en sentido norte, es decir en el sentido de la pendiente de la ladera, así mismo el punto MA10 experimento un desplazamiento de 0.524 metros a una velocidad de 0.035 cm/mes y el punto MA11 se desplazó 0.837 metros a una velocidad de 0.055 cm/mes. Por otro lado, los puntos distribuidos en extremo oriental, MA00, MA01, MA02, MA06, MA07, MA08 y MA09 presentan desplazamientos de 1.3 a 7.4 cm, lo cual corresponden a un área más estable con dirección preferente de desplazamiento hacia el noreste (figura 9).

Figura 9. Desplazamiento y velocidad, obtenidos para el deslizamiento de Maca para un periodo de monitoreo de 15.1 meses.

- Sector Occidental: Comprende un área con mayor tasa de deformación y desplazamiento medidos a través de cuatro puntos de monitoreo MA04, MA05, MA10 y MA11.

- Sector Oriental: Comprende al área más estable del deslizamiento que se monitorea en base a siete puntos de control, MA00, MA01, MA02, MA06, MA07, MA08 y MA09, que incluye al Distrito de Maca.

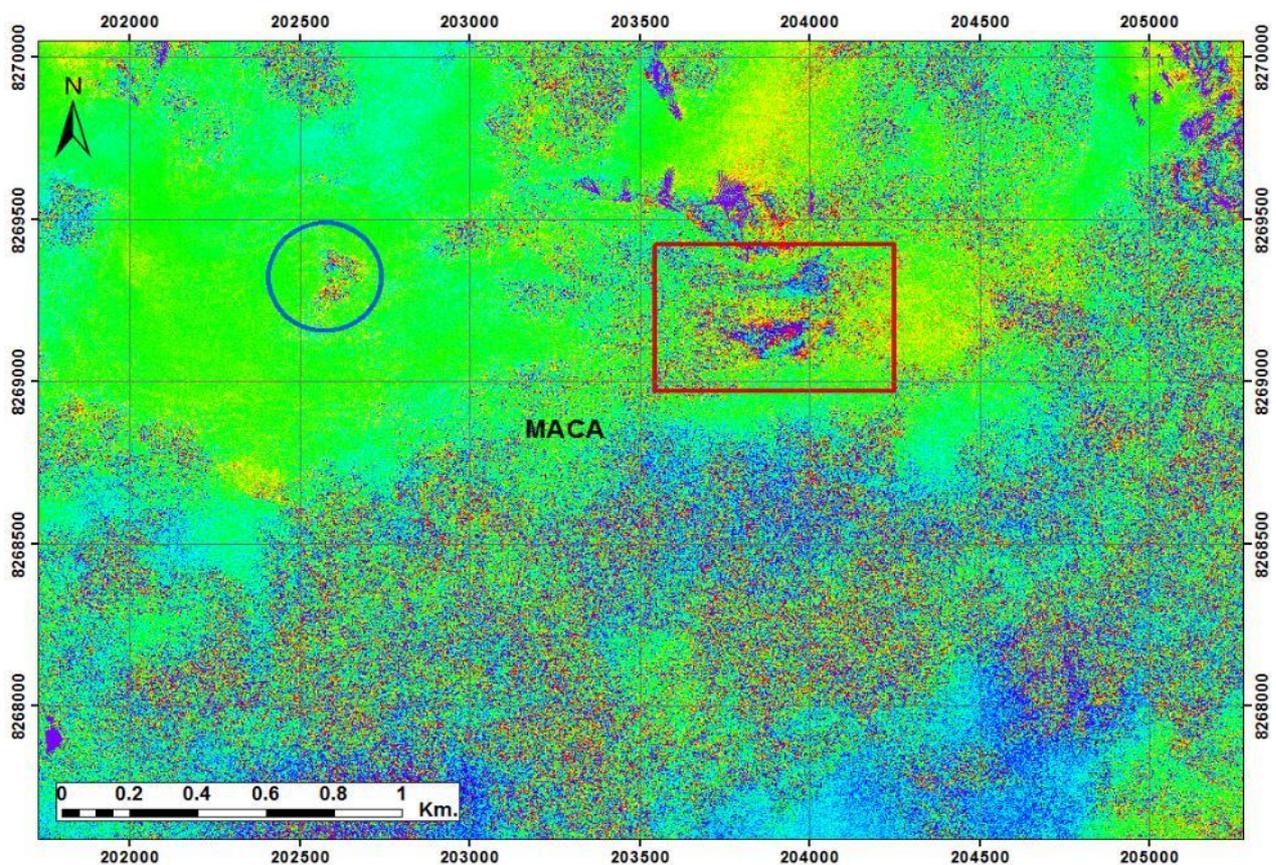
En la Figura 10, se observa el área de deformación demarcado a través de un rectángulo color rojo, que se ubica al noreste del pueblo de Maca, con una variación máxima de dos ciclos de onda, sobre un área de 300x120 metros aproximadamente; correspondería a un desplazamiento en dirección perpendicular a la geometría de vista del satélite (*LOS*) de aproximadamente de 3 cm, en dirección del río o la pendiente de la ladera del

deslizamiento, que corresponde a una nueva zona de desplazamiento, para lo cual se sugiere implementar puntos de GPS de monitoreo temporal.

El interferograma no ha detectado deformación en el área de mayor desplazamiento de acuerdo a los resultados GPS el área occidental del deslizamiento. Se atribuye este efecto a que la ventana de tiempo es de un mes y esta se encuentra dentro de la época de inicio de lluvias; es decir que el desplazamiento es mínimo las magnitudes estarían por debajo de la precisión de los interferogramas, sin embargo, la deformación encontrada al norte del pueblo de Maca es interesante, ya que no estaría siendo medida por el efecto *aliasing* espacial del método GPS, por lo que pensamos implementar dos puntos de reiteración en esa zona.

Figura 10. Interferograma obtenido del par de imágenes radar 30574-31075, para el deslizamiento de Maca a través de "Imágenes satelitales TERRASAR-X proporcionadas por el CNOIS, en el marco del Convenio OFFSET Perú-AIRBUS D&S y procesadas por el **INGEMMET**".

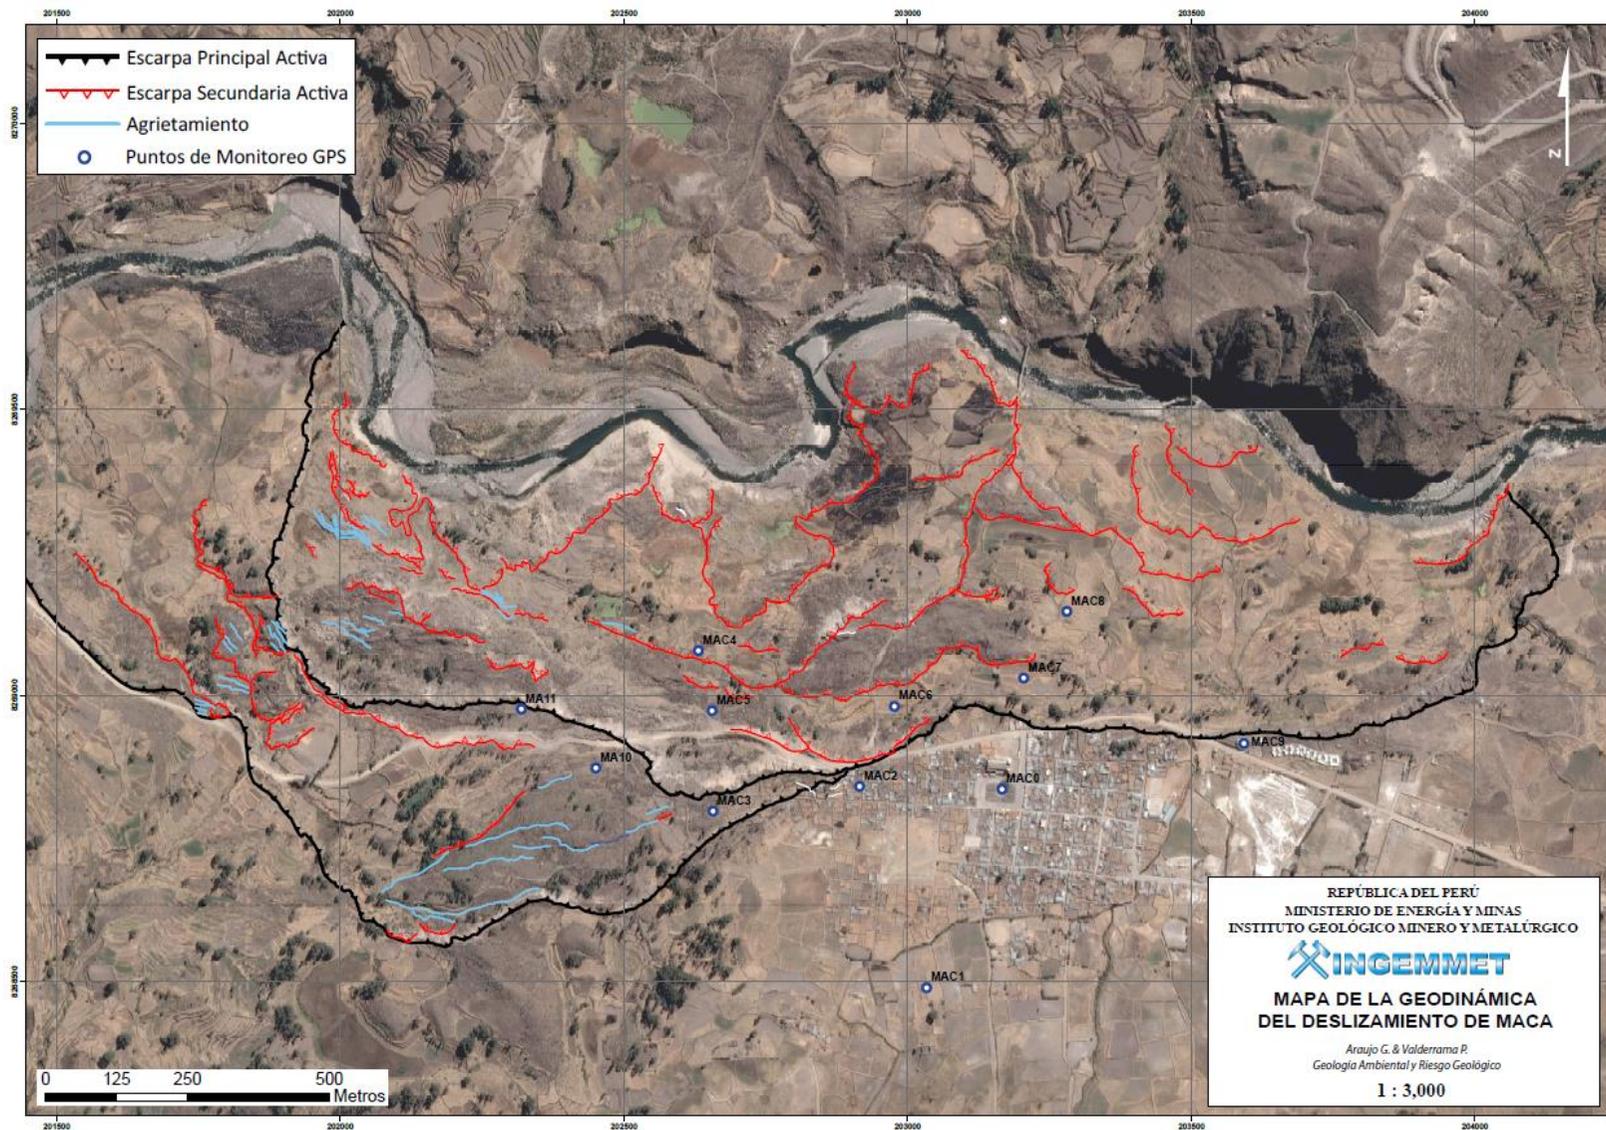
Este mapa muestra los principales sistemas de escarpas y agrietamientos asociados al movimiento del deslizamiento de Maca. Las **Escarpas Principales** corresponden a aquellas que coronan el deslizamiento y muestran saltos mayores a 2 metros de altura. Las **Escarpas Secundarias** son zonas de deformación dentro de la masa del deslizamiento, están asociadas a saltos que varían entre 1 a 2 metros y zonas de compresión y extensión; en algunos casos se muestra un “basculamiento” o inclinación de las escarpas en sentido opuesto a la dirección del movimiento, típico de un deslizamiento de tipo rotacional.

Figura 11: Geodinámica en el deslizamiento de Maca indicando puntos de control, escarpas principales y secundarias.

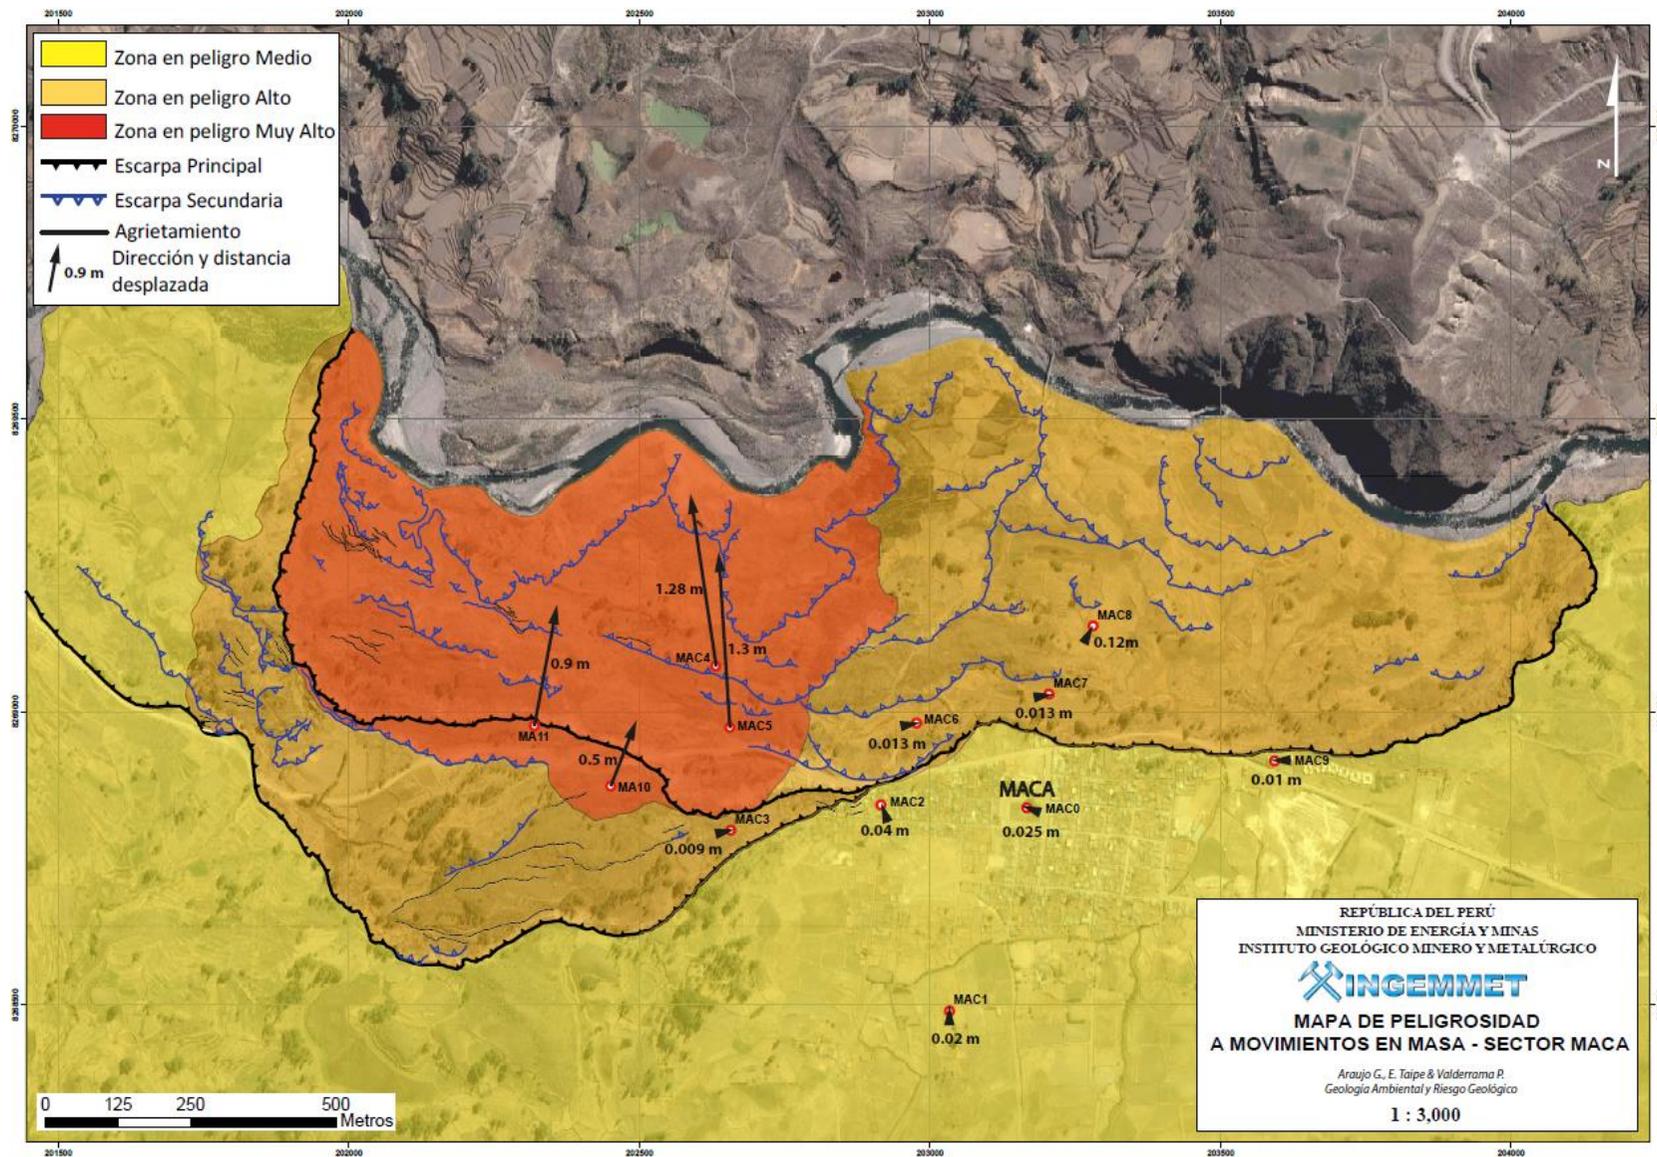
En este mapa se aprecia la zonificación del sector Maca de acuerdo a su grado de peligrosidad, diferenciándose tres sectores:

ZONA		CARACTERÍSTICAS
	Peligro Muy Alto	Corresponde a la zona de mayor deformación y la que es actualmente la más afectada por el deslizamiento. Se caracteriza por tener una superficie irregular, con escarpas secundarias y grietas importantes y la presencia de zonas de emanación de agua de infiltración permanentes, que constituye el principal detonante del deslizamiento. Las estaciones de monitoreo han registrado desplazamientos importantes, llegando a 1.3 m al año (Periodo 2015-2016).
	Peligro Alto	Corresponde al resto del cuerpo del deslizamiento; presenta también una superficie ondulada con saltos y escarpas secundarias. Zona que muestra una deformación importante, principalmente en épocas de lluvias o cuando se producen inundaciones asociadas a la agricultura. La presencia de zonas de emanación de agua de infiltración es limitada en época de estiaje, pero abundante en época de lluvia. Las estaciones de monitoreo han reportado pequeños desplazamientos menores en esta área que oscilan entre 0.5cm a 2cm por año.

Peligro Medio	Representa el área alrededor del deslizamiento de Maca, tanto aguas abajo, como aguas arriba de la escarpa principal del deslizamiento. Esta zona puede ser incorporada al deslizamiento por la acción de un detonante externo, caso de un sismo de regular intensidad. Presenta tasas de movimiento menores a 1cm por año, sin embargo, esta condición podría cambiar de incrementarse el agua de infiltración en el terreno, por un fenómeno de lluvias extremas, por ejemplo.
--	----------------------	--

Figura 12: Mapa de Peligrosidad a Movimientos en Masa, sector Maca.

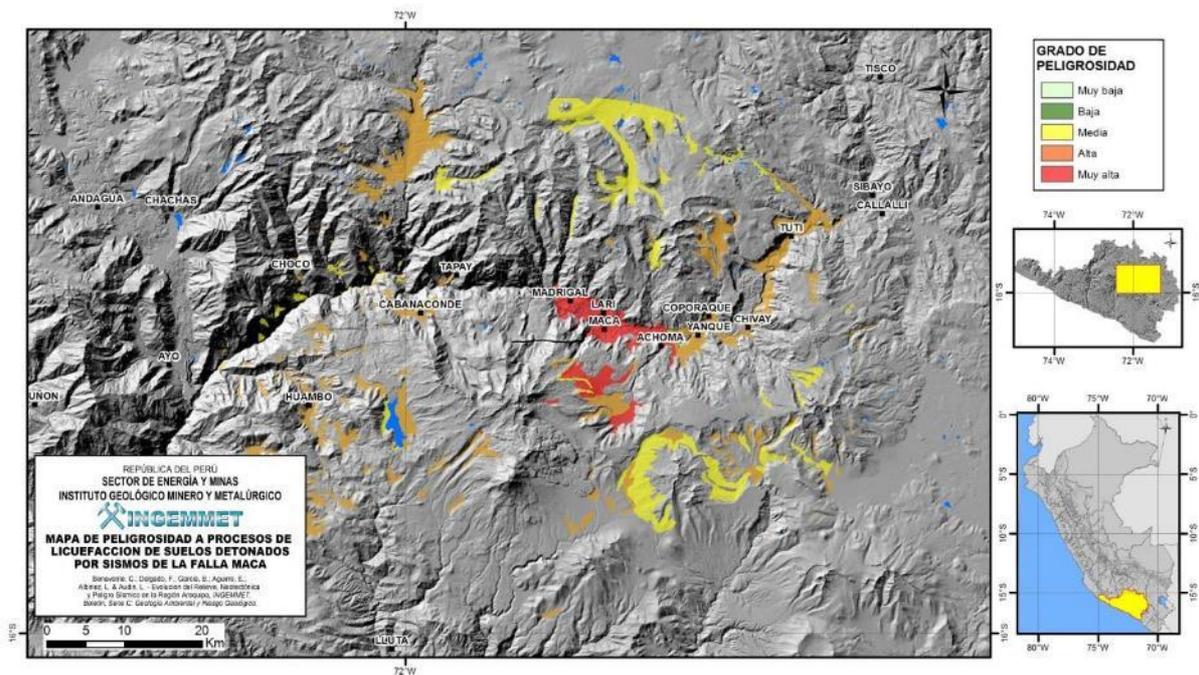
Figura 13: Mapa de Peligrosidad a procesos de licuefacción de suelos asociados a la Falla Maca.

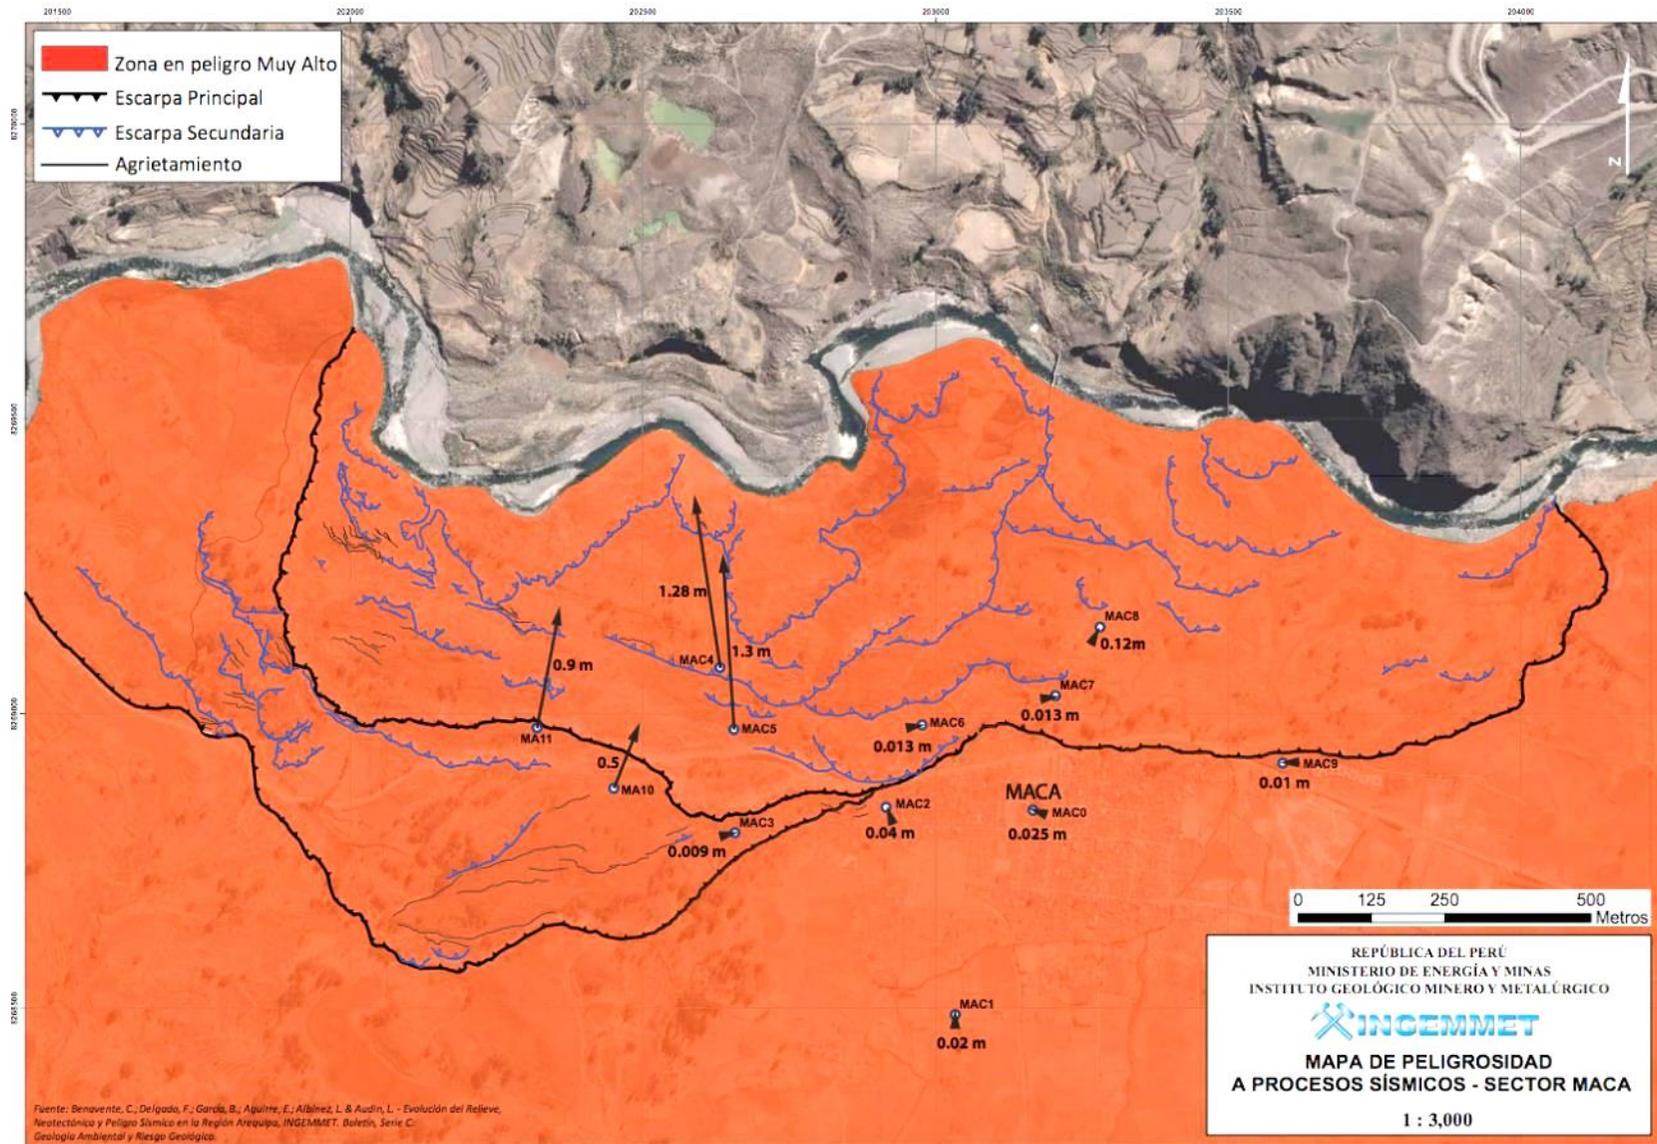
Este mapa muestra el grado de afectación que sufrirá el sector Maca ante la ocurrencia de un sismo local, originado por la reactivación de una falla geológica activa que discurre cerca de la localidad de Maca, o por un sismo tectónico de intensidad considerable (sismo de subducción).

Se puede notar que todo el sector está en la **Zona de Peligro Muy Alto**, esto debido principalmente a las características geológicas del suelo, que lo hacen muy susceptible a generar **procesos de licuación de suelos** durante un sismo que produciría el colapso de viviendas en la zona.

Figura 14. Mapa de Peligrosidad a Procesos Sísmicos

Un acercamiento de la zona de mapa se muestra en la Figura 14.

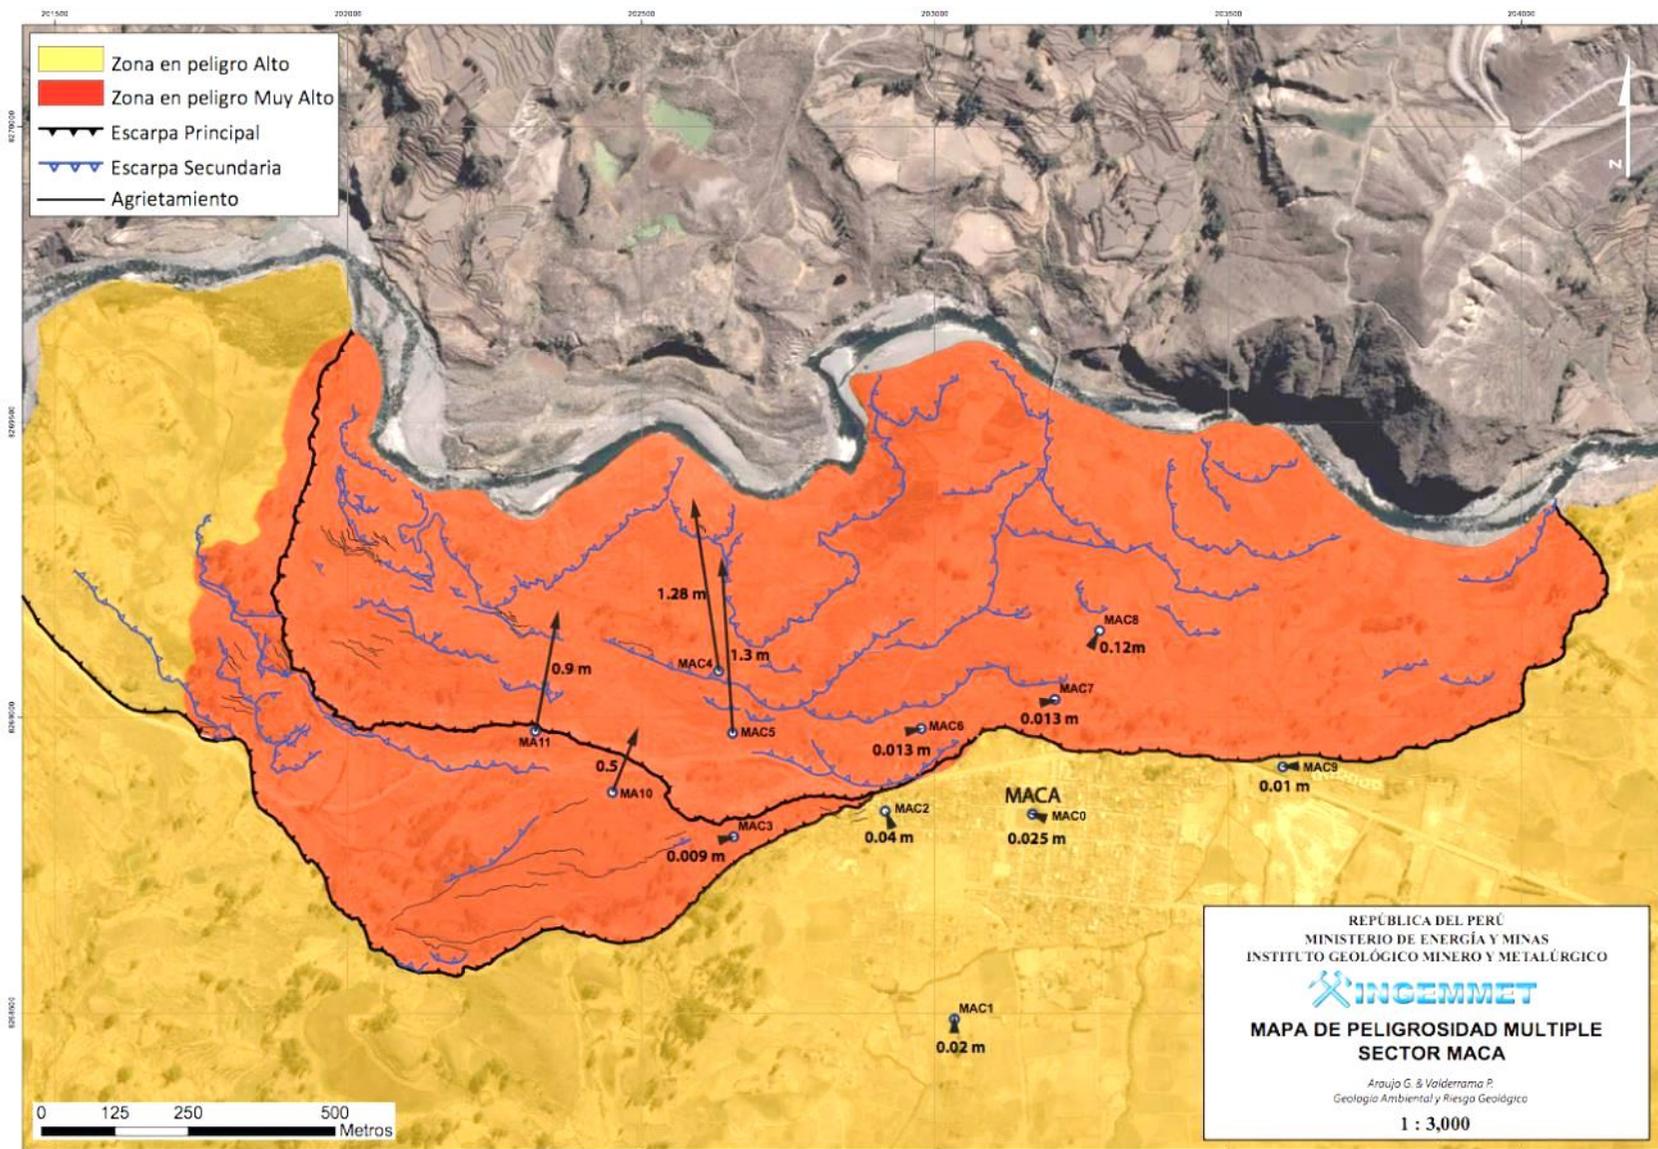
El mapa de peligrosidad múltiple muestra cómo el sector de Maca está expuesto a la ocurrencia de fenómenos geológicos.

Para este caso se consideran dos zonas:

- I) **Zona de Peligro Muy Alto**, que engloba las escarpas y cuerpo del deslizamiento activo, ya que está en constante movimiento y este se podría ver acelerado por la ocurrencia de un sismo, una temporada extrema de lluvia teniendo en cuenta su intensidad y duración (lluvias de baja intensidad pero de larga duración o prolongadas, o lluvias cortas pero de gran intensidad), la rotura de un canal de regadío, etc.
- II) **Zona de Peligro Alto**, corresponde a los alrededores del deslizamiento, esta zona, donde se ubica el poblado de Maca, puede ser afectada tanto por deslizamientos activos como por los procesos asociados a un sismo: licuación de suelos, agrietamiento del terreno, derrumbes locales, etc.

Es importante aclarar que en este mapa solo se evalúa el deslizamiento de Maca como proceso que afecta este sector; otros procesos adyacentes como los que se encuentran en la margen derecha, caso los deslizamientos de Lari y Madrigal, no se evalúa la influencia sobre Maca.

Figura 15: Mapa de Peligrosidad Múltiple del sector de Maca.

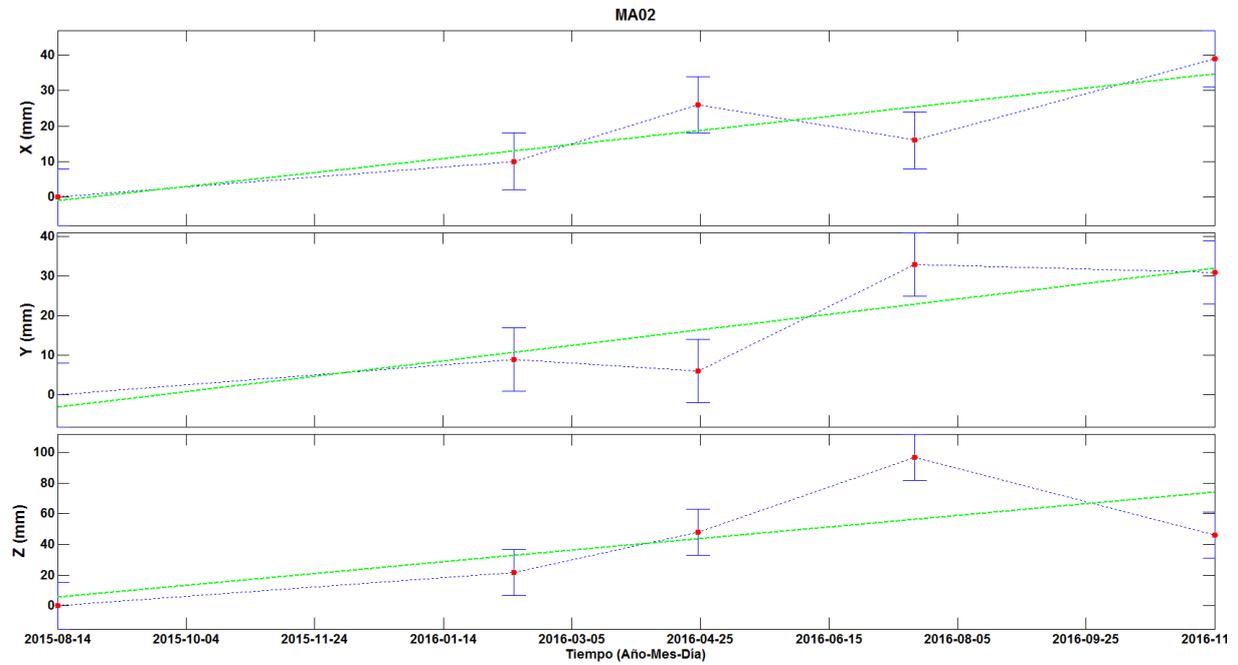
Figura A1. Series temporales de las componentes X, Y y Z para el punto MA02.

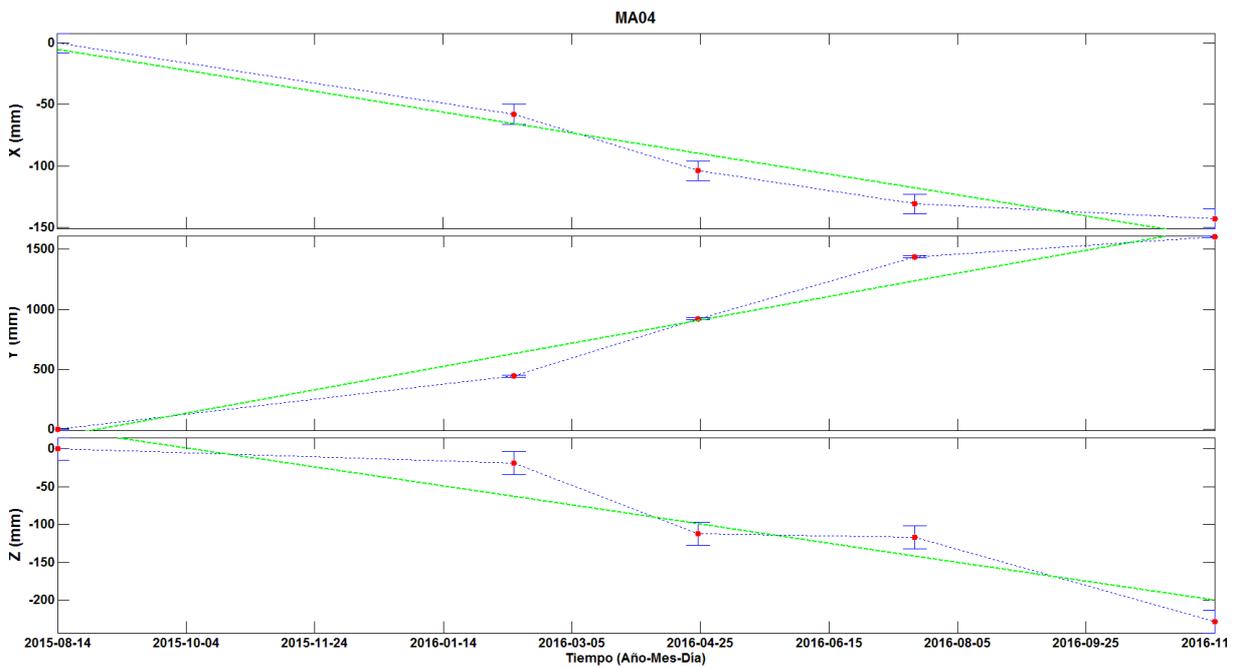
Figura A2. Series temporales de las componentes X, Y y Z para el punto MA04.

Los desplazamientos en mayor magnitud ocurrieron durante el periodo del 11/02/2016 al 24/04/2016 donde el punto MA04 se desplazó 0.480 metros y el punto MA05 se desplazó 0.632 metros a una velocidad entre 0.22 y 0.30 cm/mes, este proceso de aceleración en el desplazamiento estaría asociado directamente al sismo del 19/02/2016 de magnitud 5.0 MI

La Tabla 3, muestra en promedio la magnitud de desplazamiento para cada punto. El hito MA04 se desplazó 1.611 metros a una velocidad de 10.7 cm/mes, el punto MA05 de desplazó 1.666 metros con una velocidad de 11.0 cm/mes, siendo estos dos puntos los de mayor velocidad. Los puntos MA10 presenta un desplazamiento de 0.524 m a 3.5 cm/mes, mientras que el punto MA11 se desplazó 0.837; estos dos puntos corresponden al sector occidental, el segundo en velocidad de desplazamiento. Mientras que, el sector oriental se considera la zona o área más estable del deslizamiento, ya que los puntos de monitoreo presentan valores de desplazamiento menores a 5 mm/mes.

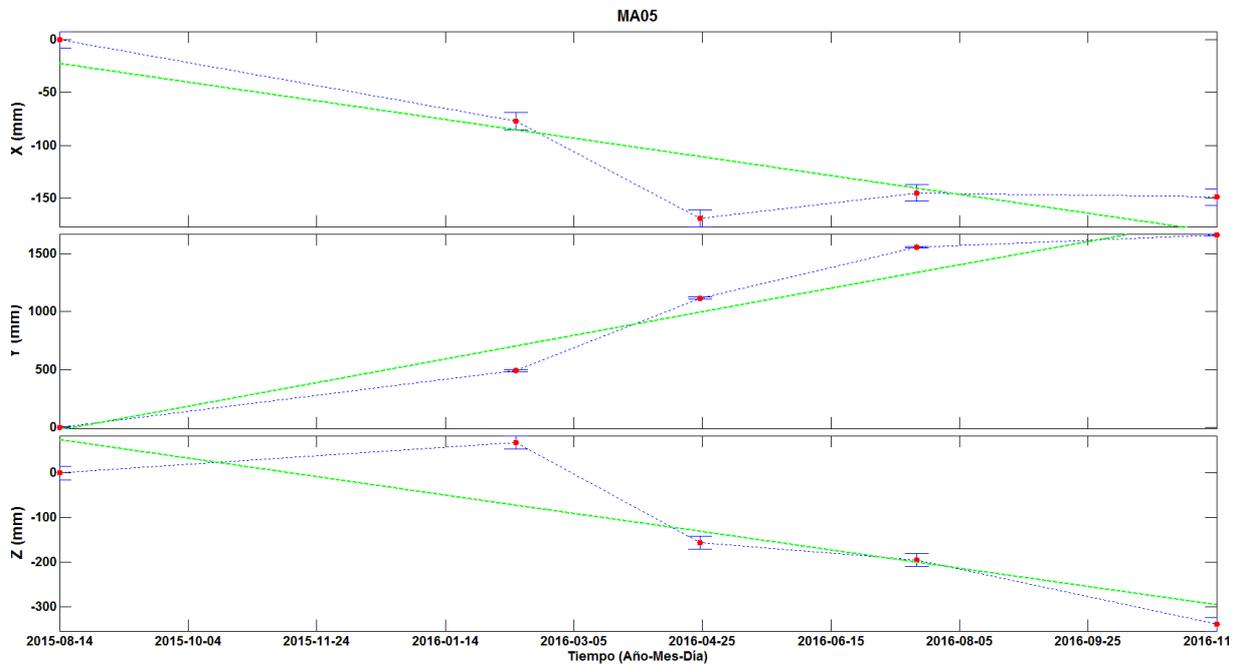
Figura A3. Series temporales de las componentes X, Y y Z para el punto MA05.
