Informe Técnico N° A6741

MONITOREO GEODÉSICO Y ESTUDIO GEODINÁMICO DEL DESLIZAMIENTO DE MACA

Región Arequipa
Provincia Caylloma
Distrito Maca

ENERO
2017

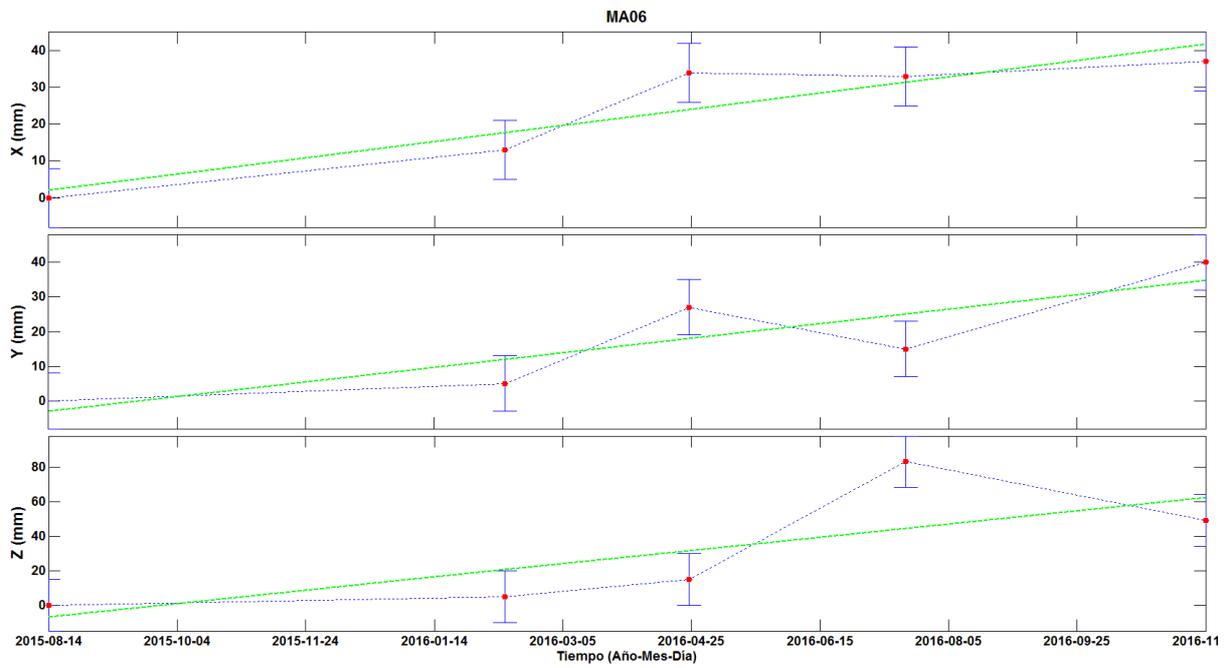
Figura A4. Series temporales de las componentes X, Y y Z para el punto MA06.

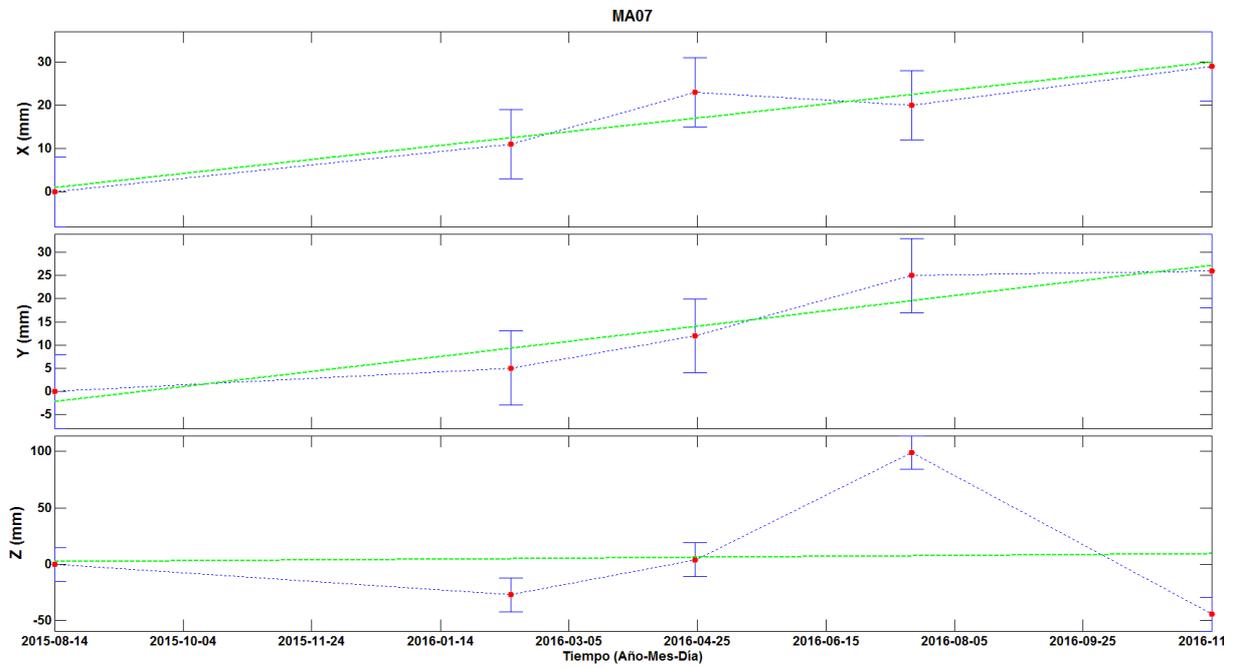
Figura A5. Series temporales de las componentes X, Y y Z para el punto MA07.

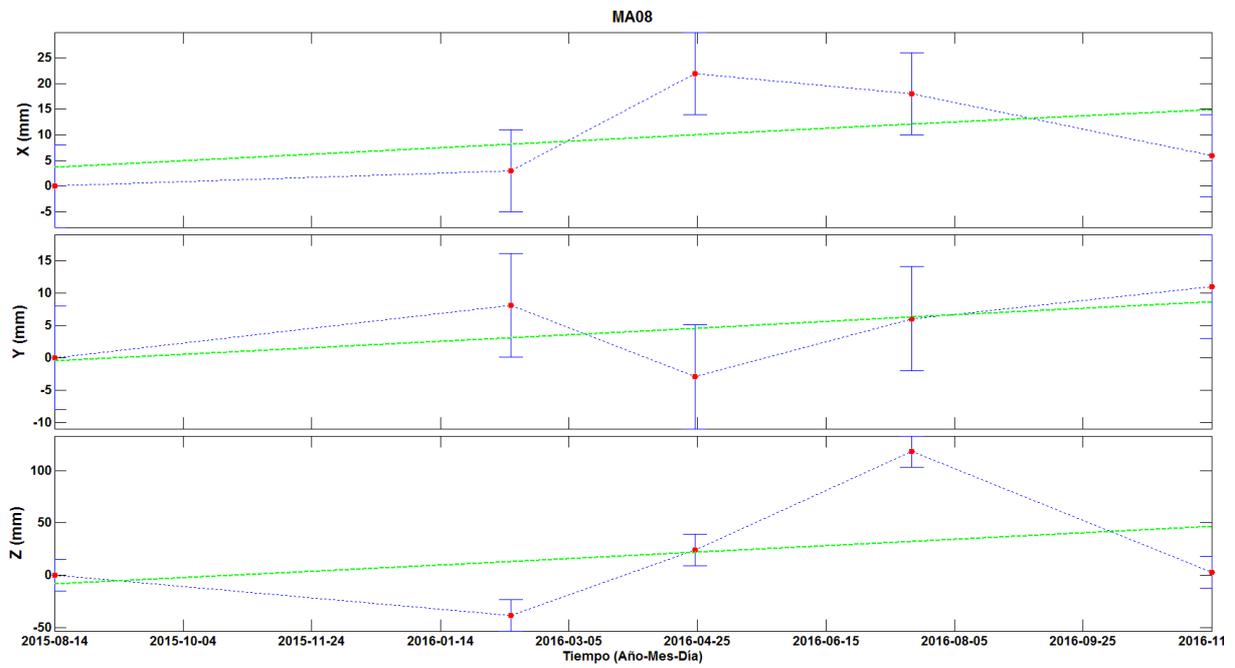
Figura A6. Series temporales de las componentes X, Y y Z para el punto MA08.

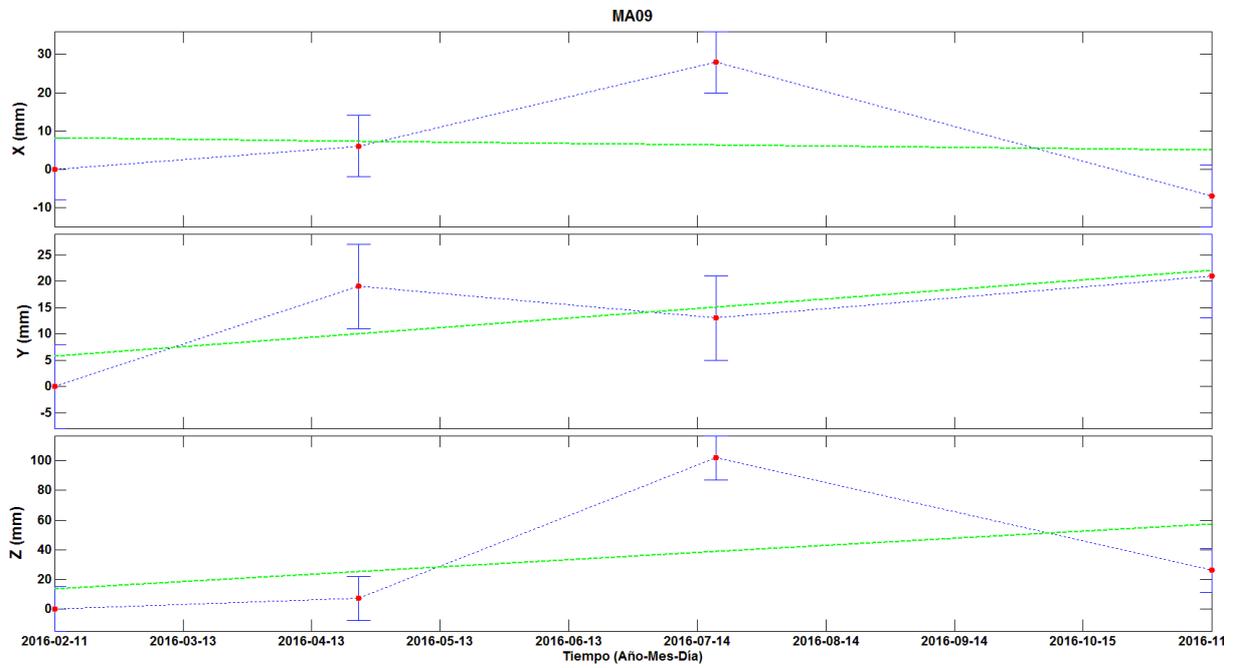
Figura A7. Series temporales de las componentes X, Y y Z para el punto MA09.

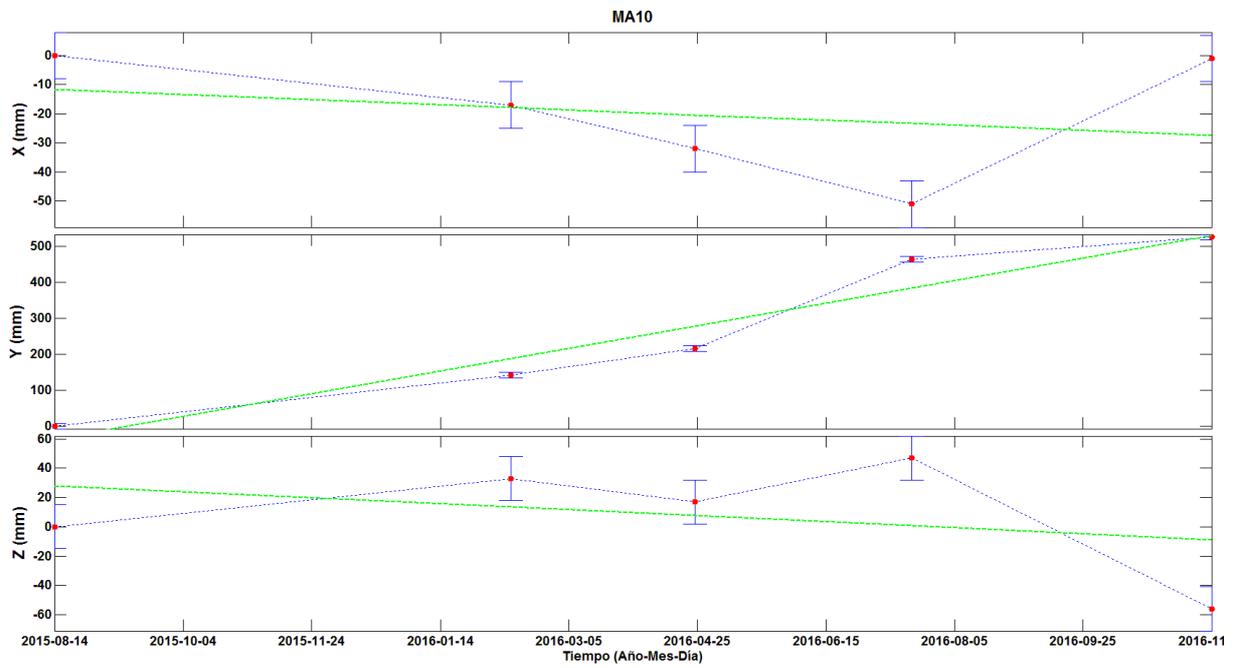
Figura A8. Series temporales de las componentes X, Y y Z para el punto MA10.

Por el contrario, los puntos MA10 y MA11 presentan un desplazamiento entre 0.248 a 0.328 metros, para un periodo de análisis de 24/04/2016 al 19/07/2016 con una tasa de hundimiento mucho menor a los meses anteriores, por lo que ambas secciones del deslizamiento se mueven a diferentes velocidades en distintas épocas, lo cual geológicamente presentaría una composición muy diferente respecto a los puntos MA04 y MA05, por lo tanto el lado occidental del deslizamiento de acuerdo a los resultados es la más activa.

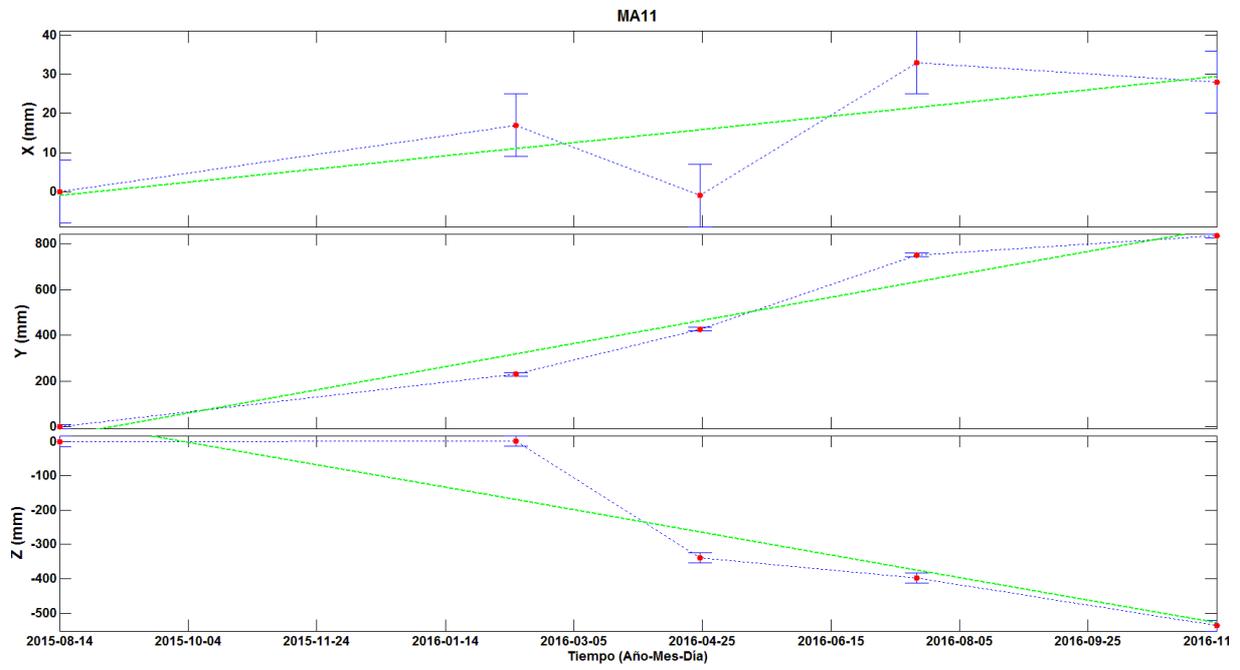
Figura A9. Series temporales de las componentes X, Y y Z para el punto MA11.
