Informe de Evaluación del Riesgo por Flujo de detritos en el Centro Poblado de Mirave

**Distrito de Ilabaya, Provincia de Jorge Basadre,
Región Tacna**

**TACNA - PERÚ
JUNIO 2016**

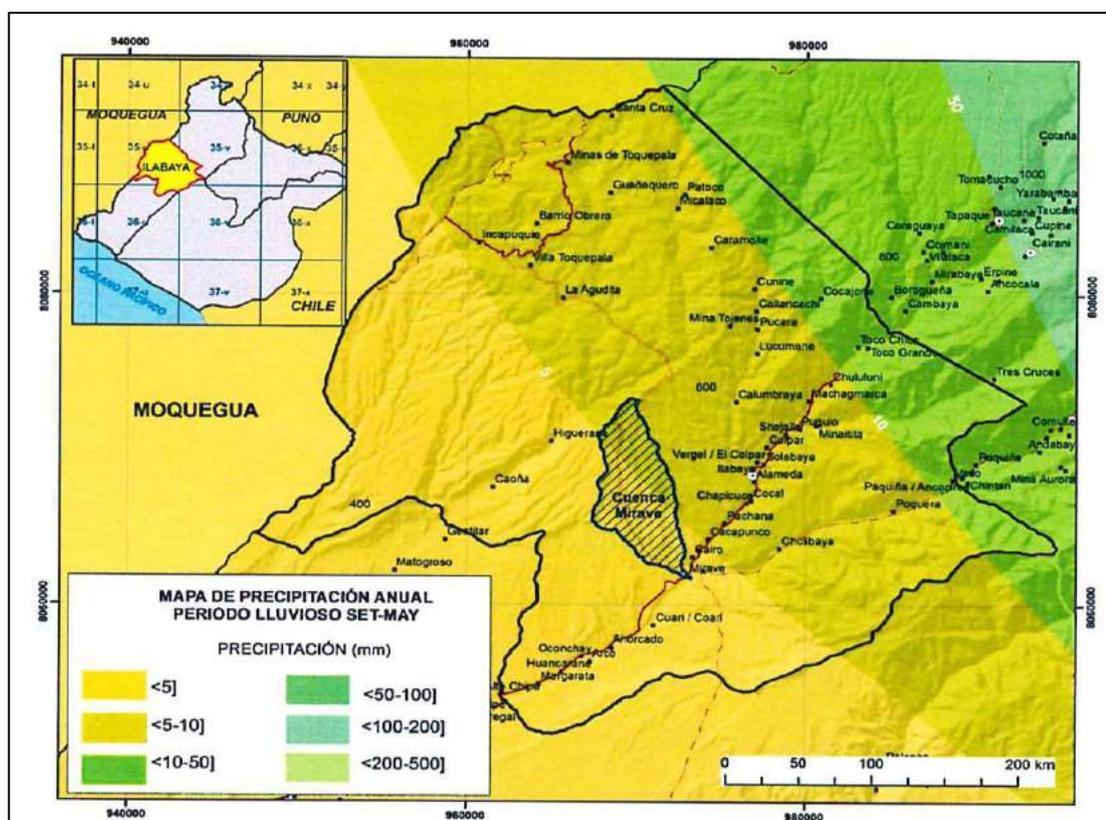
Mapa N° 3: Mapa de precipitación acumulada durante el periodo de lluvioso normal

Según SENAMHI (2010), la precipitación acumulada durante el periodo lluvioso normal para la microcuenca de Mirave se encuentra en el rango de 5 a 10mm.

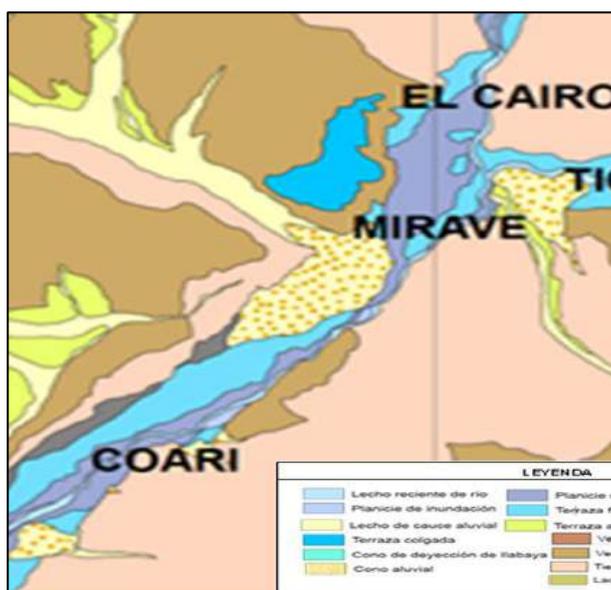
Mapa N° 8. Clasificación geomorfológica de los Sectores Ilabaya y Mirave

En la zona se exhibe tres explanadas con vertientes escarpadas o pendientes modeladas en rocas sedimentarias; los cauces de los ríos descienden con pendiente moderada hacia la vertiente del pacífico.

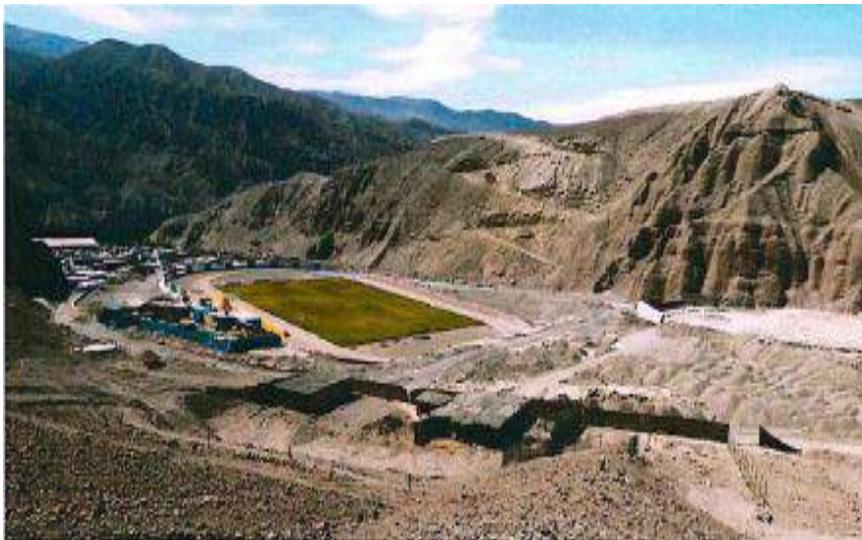
Foto N°1. Relieve de colinas y Lomadas modeladas en rocas sedimentarias, margen derecha de la quebrada Mirave.

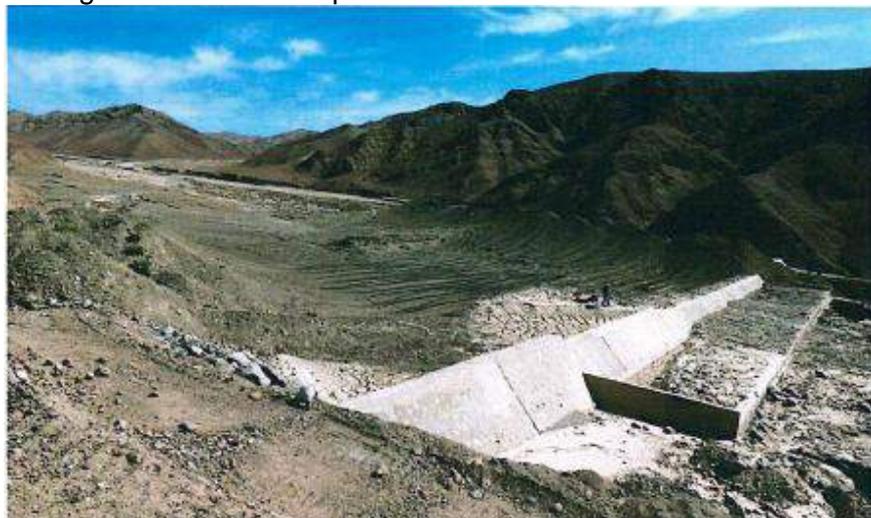
Foto N° 2. Relieve de colinas y Lomadas modeladas en rocas sedimentarias, margen derecha de la quebrada Mirave.

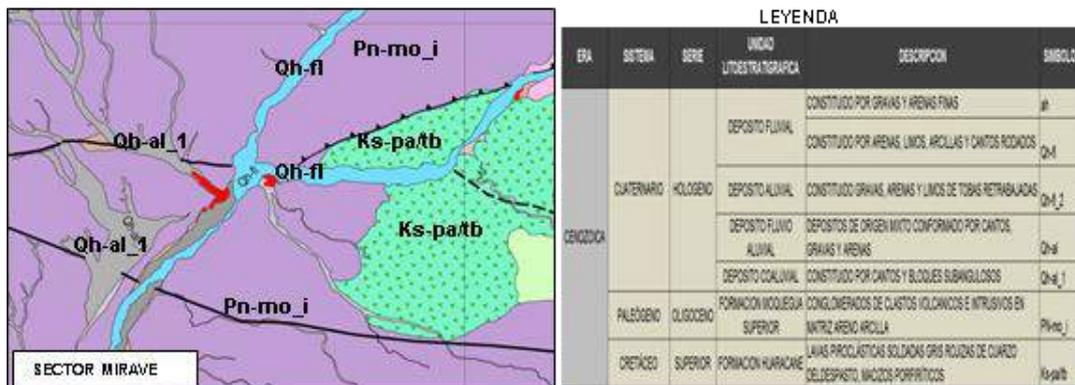
Mapa N° 12. Clasificación geológica del sector de llabaya y Mirave

- Mesozoico: Cretácico Inferior, constituido por una secuencia volcánica de composición andesítica, denominada Fm. Matalaque (Ki-ma). Cretácico Superior Grupo Toquepala dividido en cuatro formaciones: Huaracane, Inogoya, Paralaque y Quellaveco.
- Cenozoico Paleógeno, afloran la formación Quellaveco, la formación sotillo, la formación Moquegua inferior, la formación Moquegua superior.
- Cenozoico Neógeno, afloran la formación huaylillas y la formación millo.
- Cuaternario, consistente en los depósitos aluviales y morrenas.

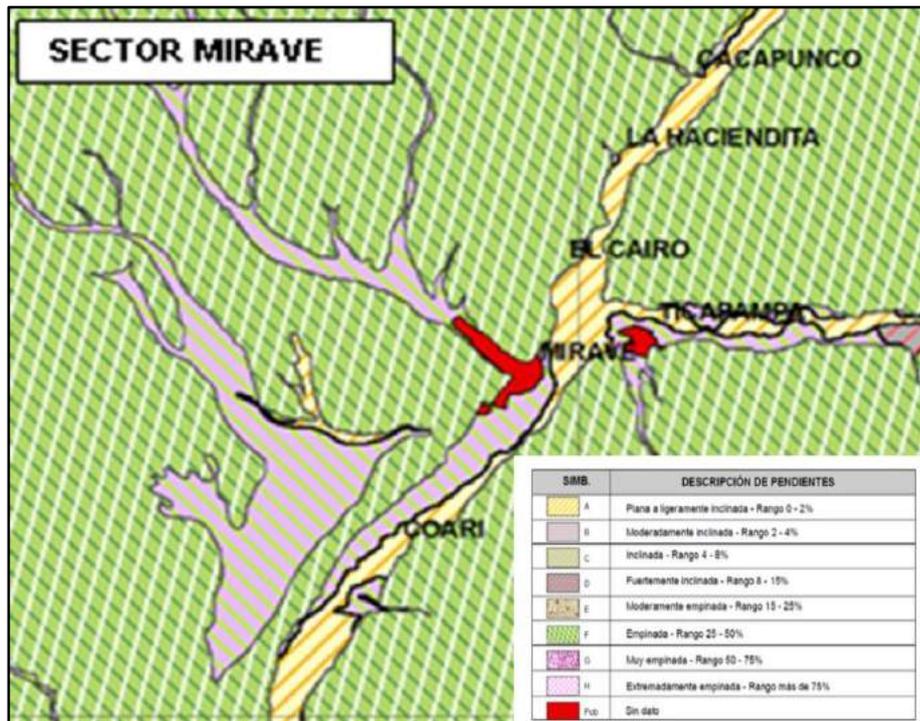
Mapa N° 14. Clasificación de las pendientes en los sectores de Ilabaya y Mirave

- Plana o ligeramente inclinada en las zonas agrícolas de Mirave y Ticapampa, presenta una pendiente de 0-2%.
- Pendientes moderadamente inclinada en las zonas urbanas de Mirave y Ticapampa, zona denominada Mesa Chica, presenta una pendiente de 2-4%.
- Pendiente Empinada ubicado a los costados de la quebrada Mirave y Gallinazos así como a los costados de la zona agrícola, presenta una pendiente entre 25-50%.

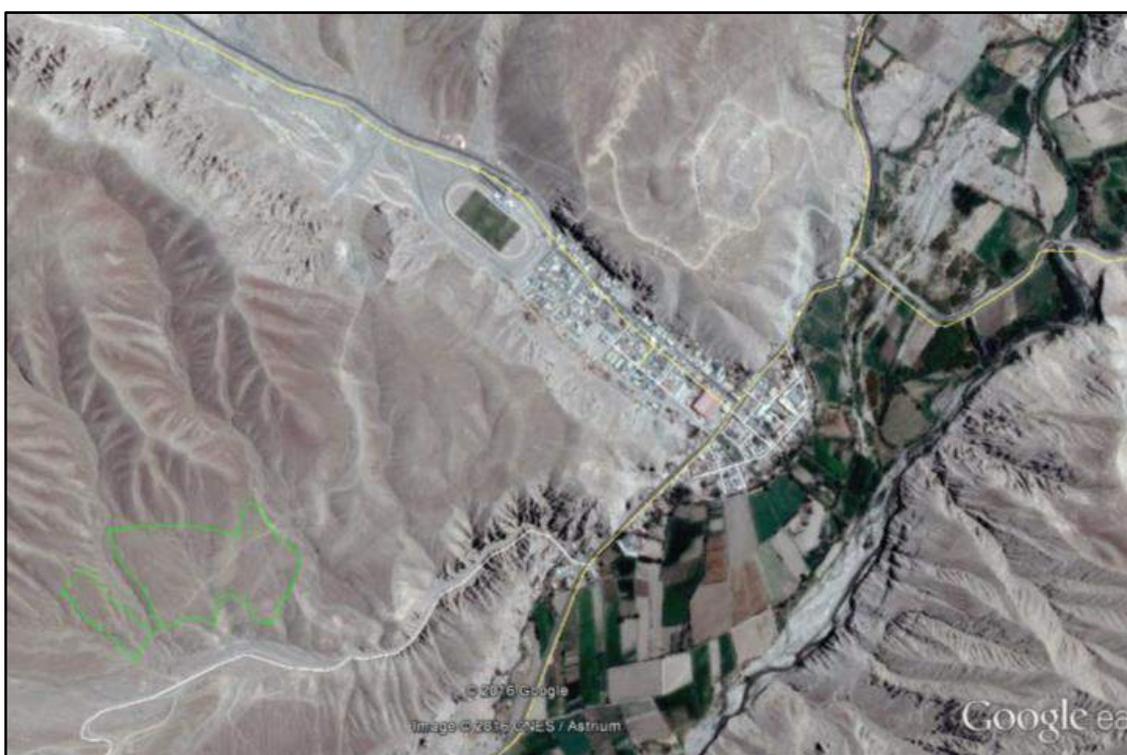
Imagen N° 1. Centro poblado de Mirave y croquis de Nuevo Mirave

La identificación del área de influencia se basa en un cartografiado detallado de los depósitos de flujos antiguos y recientes en el área evaluada. La zona de estudio, está compuesta por conglomerados redondeados y subredondeados con clastos polimícticos, que representan una superposición de materiales al suroeste, incrementándose la matriz arenosa con reducción de materiales gruesos en esta dirección.

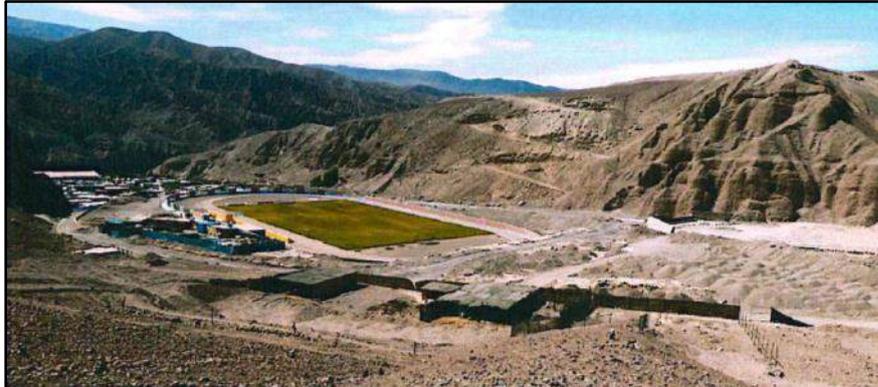
Corresponde a afloramiento de roca sedimentaria, residuos por procesos denudativos, se encuentran conformando elevaciones alargadas, con laderas disectadas y de pendiente moderada a baja.

Foto 5. Relieve de colina y lomadas modeladas en rocas sedimentarias, ubicadas en la margen derecha de la quebrada Mirave

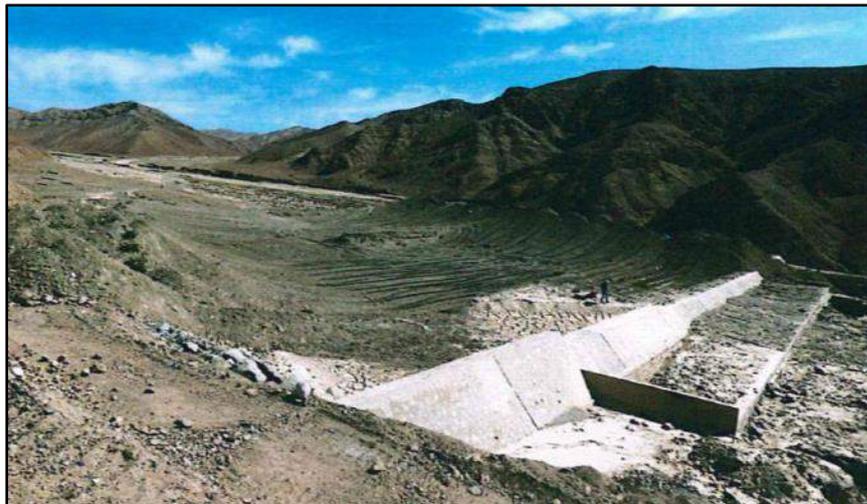
Foto 6. Relieve de colina y lomadas modeladas en rocas sedimentarias, ubicadas en la margen izquierda de la quebrada Mirave

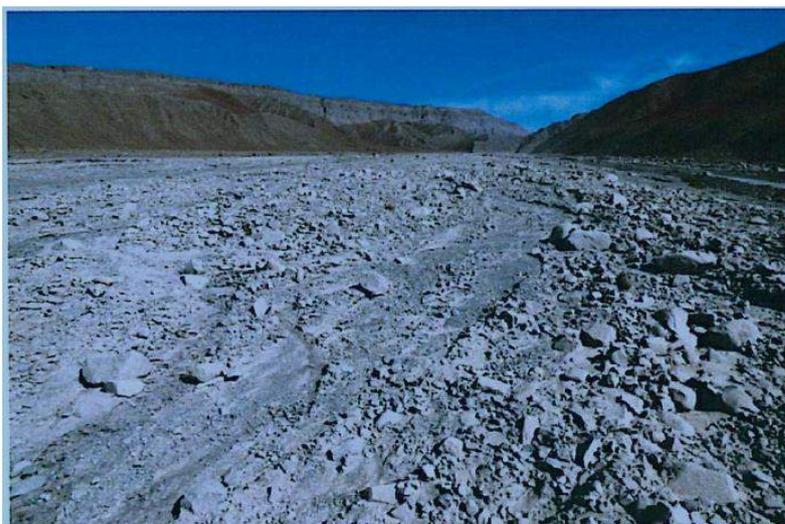
Foto 7: Depósitos de flujos antiguos en quebrada de MIRAVE

Geológicamente, el Centro Poblado de Mirave se encuentra asentado sobre depósitos proluviales compuestos por fragmentos rocosos polimícticos y heterométricos (bloques, bolos y detritos) soportados en matriz limoarenarcilloso. El origen de los depósitos corresponde a antiguas ocurrencias de flujos de detritos y de lodo proveniente de los afloramientos sedimentarios de la Formación Moquegua Inferior.

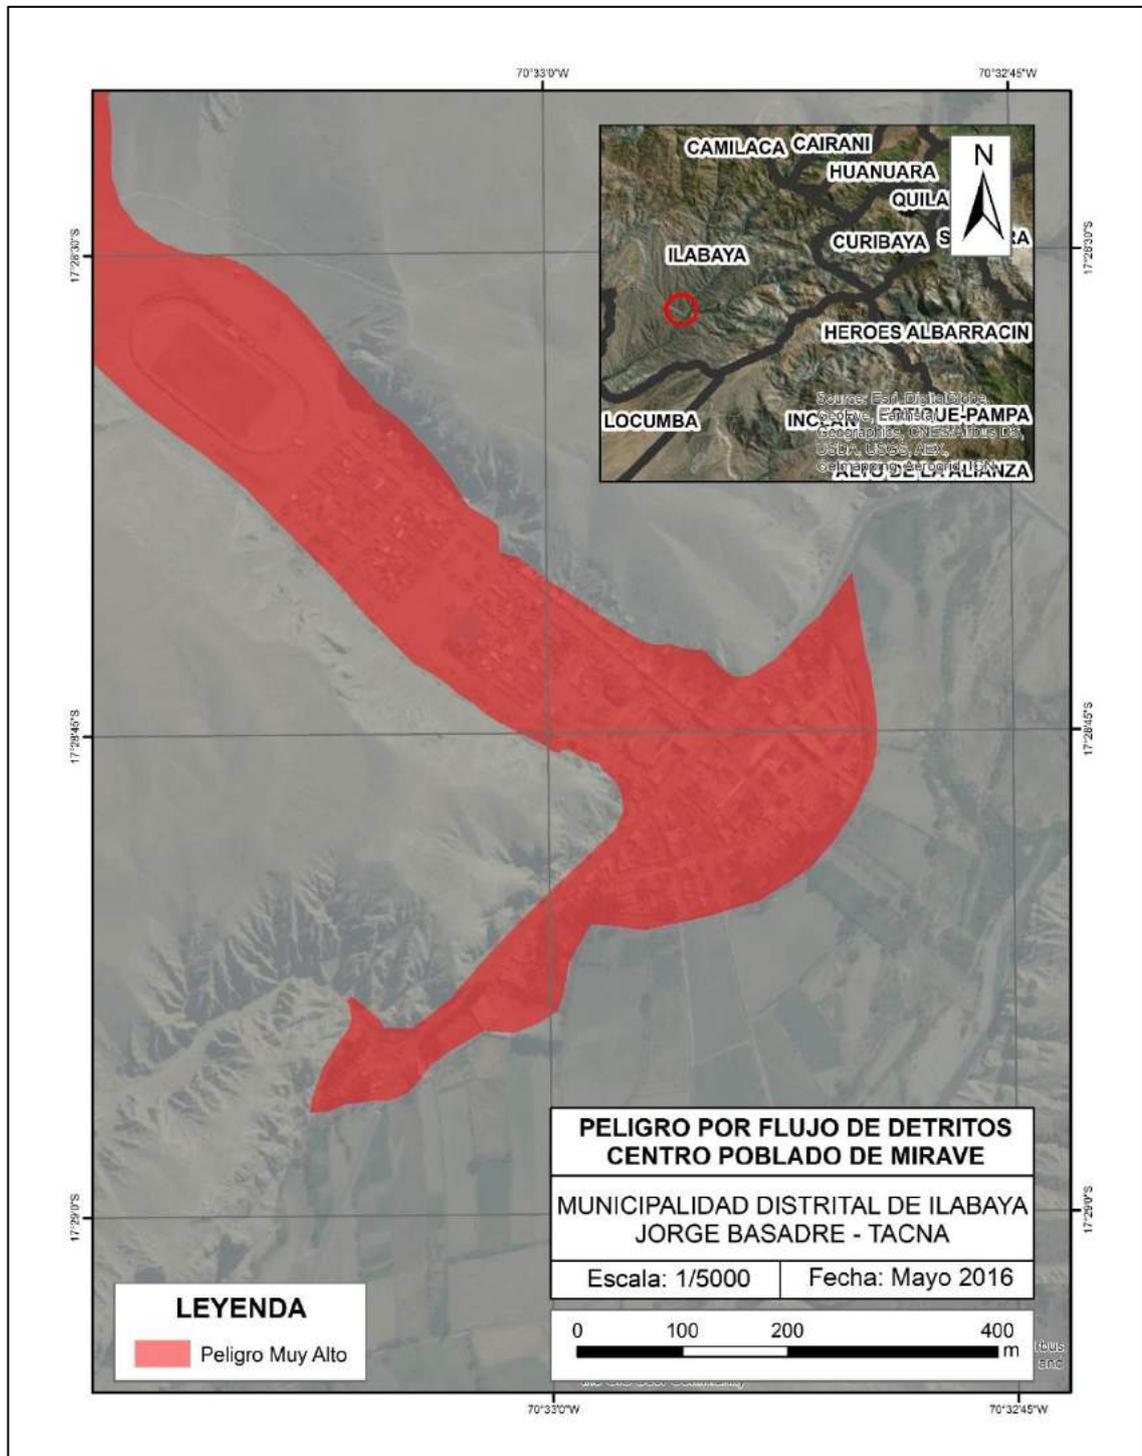
Mapa N° 24. Mapa de peligros por flujos de detritos en el centro poblado de Mirave

“Ante la presencia de lluvias intensas, la pendiente fuerte y alta presencia de materiales inconsolidados en laderas y cauces así como derrumbes en las cabeceras en la quebrada desembocadura de Mirave, se producirían la formación de flujos de detritos de tal magnitud que ocasionaría daños a los elementos expuestos a nivel social, económico y ambiental en el Centro Poblado de Mirave, distrito de Ilabaya”.
