CENTRO PERUANO-JAPONÉS DE INVESTIGACIONES
SÍSMICAS Y MITIGACIÓN DE DESASTRES
LABORATORIO DE ESTRUCTURAS

ESTUDIO DE LAS PROPIEDADES MECANICAS DE LA ALBAÑILERIA DE LADRILLO PANDERETA SIN REFORZAR Y REFORZADA

INFORME TÉCNICO

DICIEMBRE - 2014

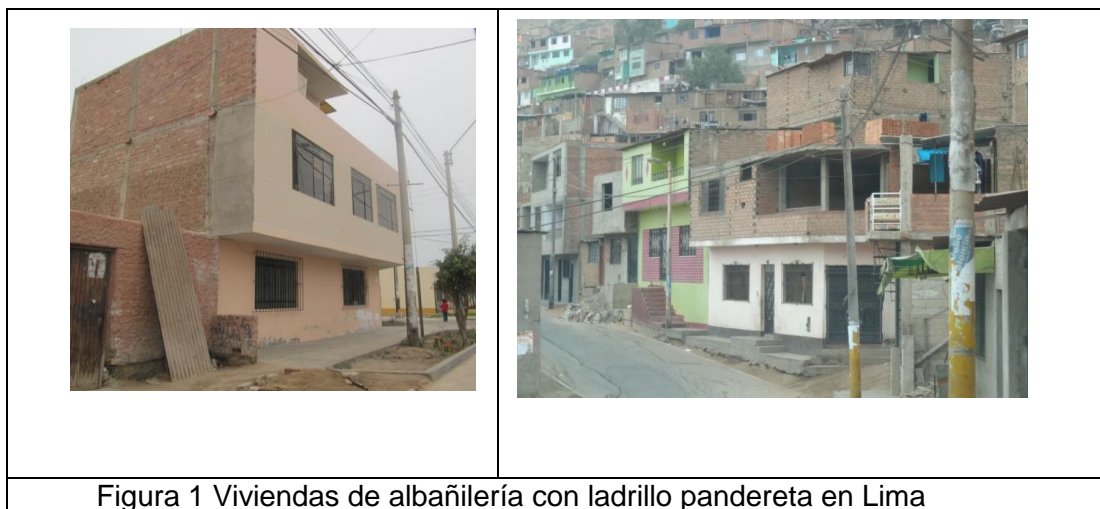
En la ciudad de Lima, la albañilería con ladrillo pandereta es muy usado en edificaciones de vivienda como se aprecia en la Figura 1. En algunos casos se construye el primer piso con ladrillo artesanal o industrial sólido y los pisos superiores se construyen con ladrillo pandereta.

Figura 1 Viviendas de albañilería con ladrillo pandereta en Lima

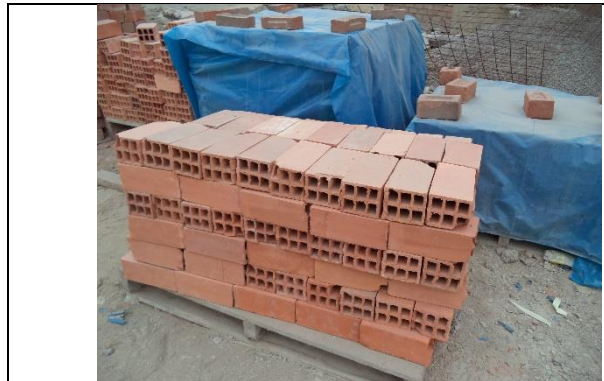
Para este estudio se ha utilizado unidades tubulares lisos industriales de dos fábricas diferentes tal como se ve en la Figura 2. Las fábricas fueron seleccionadas contemplando su productividad y consultando a albañiles y propietarios de tiendas de venta de materiales de construcción.

Figura 2 Ladrillos pandereta

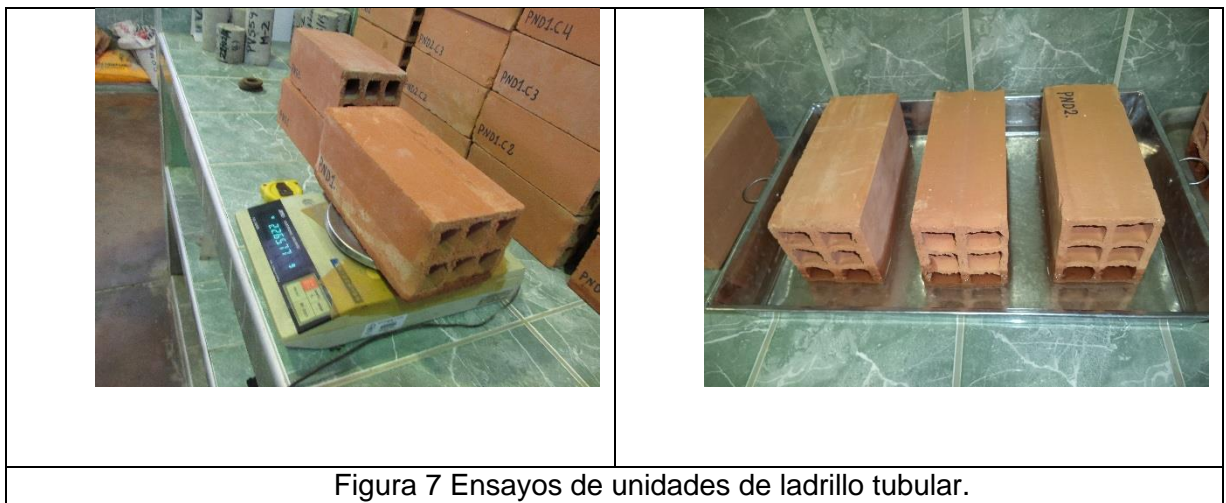
Considerando las propiedades físicas de las unidades, se realizaron ensayos de succión, porcentaje de vacíos y densidad tal como se ve en la Figura 7.

Figura 7 Ensayos de unidades de ladrillo tubular.

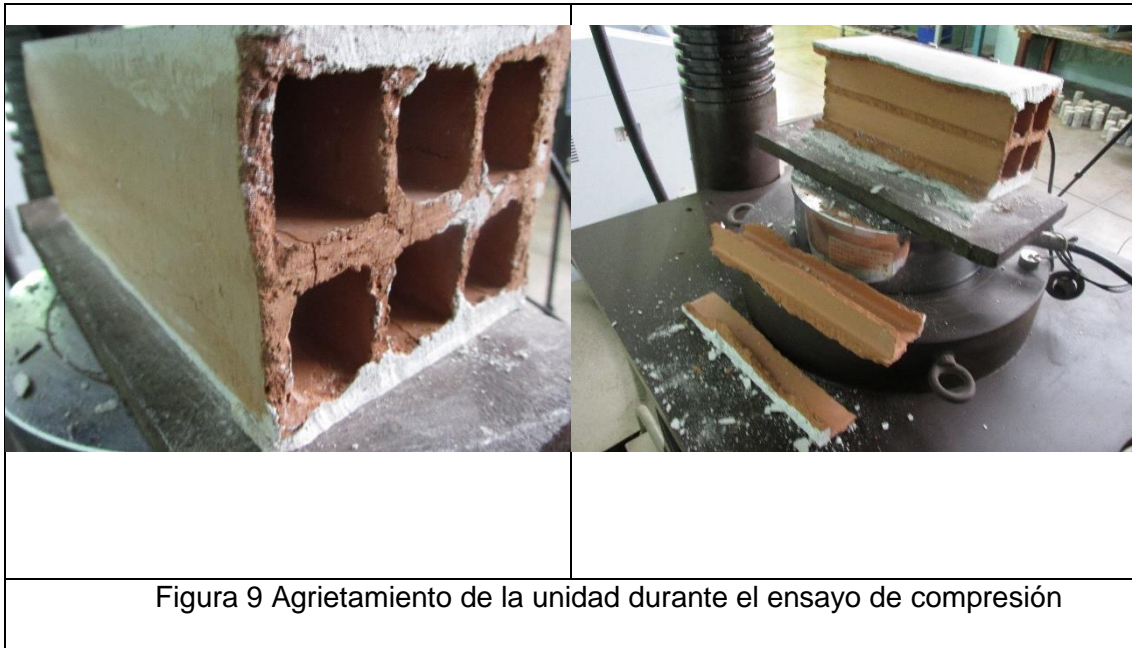
bruta de la unidad. Para PND1 Se obtuvo un valor característico de 26.40 kg/cm² y para PND2 se obtuvo un valor de 19.82 kg/cm² tal como se ve en la Tabla 4. Para ambos tipos de ladrillo, la resistencia a la compresión que se obtuvo es menor a la indicada por la norma peruana para unidades de arcilla. Durante el ensayo se observó que las fisuras se producen inicialmente en las uniones internas de las láminas horizontales y verticales de las unidades, las grietas van incrementándose y provocan el desprendimiento de las láminas verticales externas de las unidades tal como se ve en la Figura 9.

Figura 9 Agrietamiento de la unidad durante el ensayo de compresión

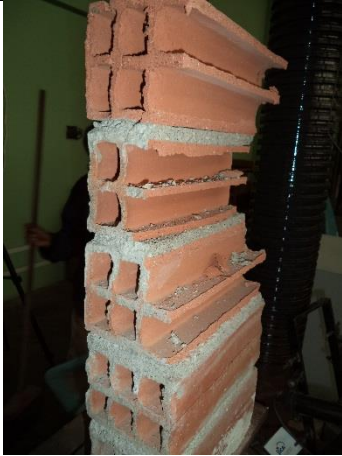
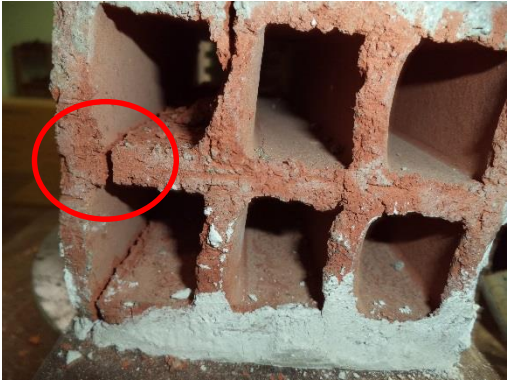
Durante los ensayos de las pilas sin reforzar, se observó que las fisuras aparecen a partir del 50% de la carga máxima aproximadamente. Estas fisuras (que provocan la separación de las láminas) se forman en las uniones internas de las láminas horizontales y verticales de las unidades, las grietas van incrementándose y provocan el desprendimiento de las láminas verticales externas de las unidades. Ver Figura 15.

<p>Desprendimiento de láminas verticales de las unidades.</p>	<p>Separación vertical en las uniones de láminas horizontales y verticales.</p>

Figura 15 Tipos de fallas en pilas

Durante los ensayos de las pilas sin reforzar, se observó que las fisuras aparecen a partir del 50% de la carga máxima aproximadamente. Estas fisuras se forman en las uniones internas de las láminas horizontales y verticales de las unidades.

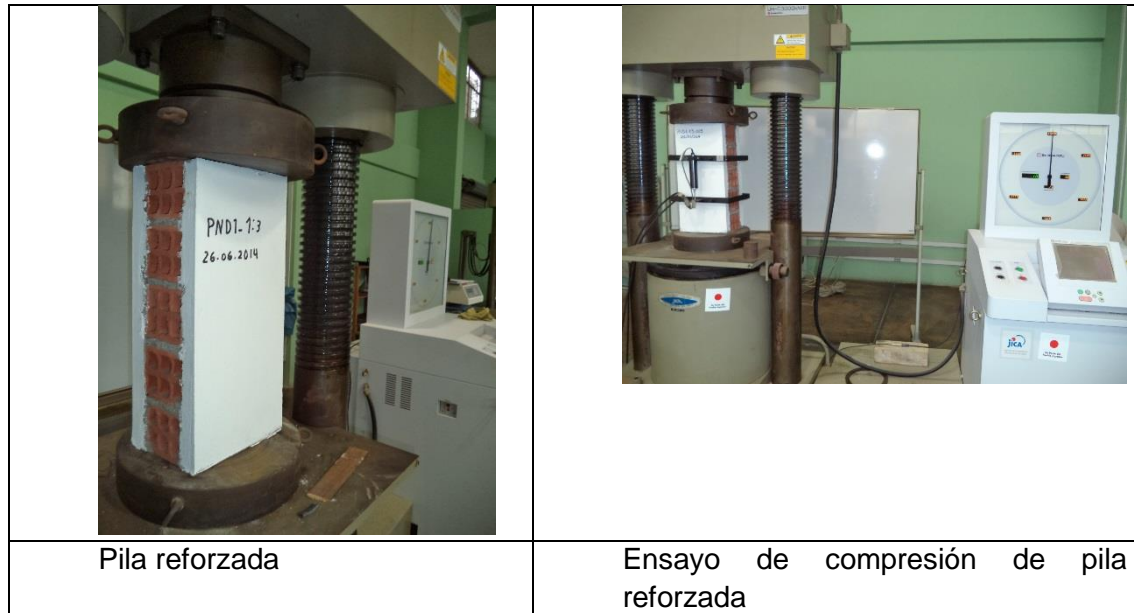
Con el refuerzo con malla electrosoldada se obtiene valores de resistencia a la compresión mayores al indicado para pilas de ladrillo artesanal (f_m característico de 35 kg/cm^2). En los ensayos de pilas para mortero con proporción de mezcla 1:3 se obtuvo un valor de resistencia en compresión característico de 51.75 kg/cm^2 y en el caso de proporción de mezcla 1:5 se obtuvo un valor de resistencia en compresión característico de 37.85 kg/cm^2 . Asimismo el refuerzo impide la falla violenta en compresión de la pila.

Figura 16 Ensayo de pilas reforzadas

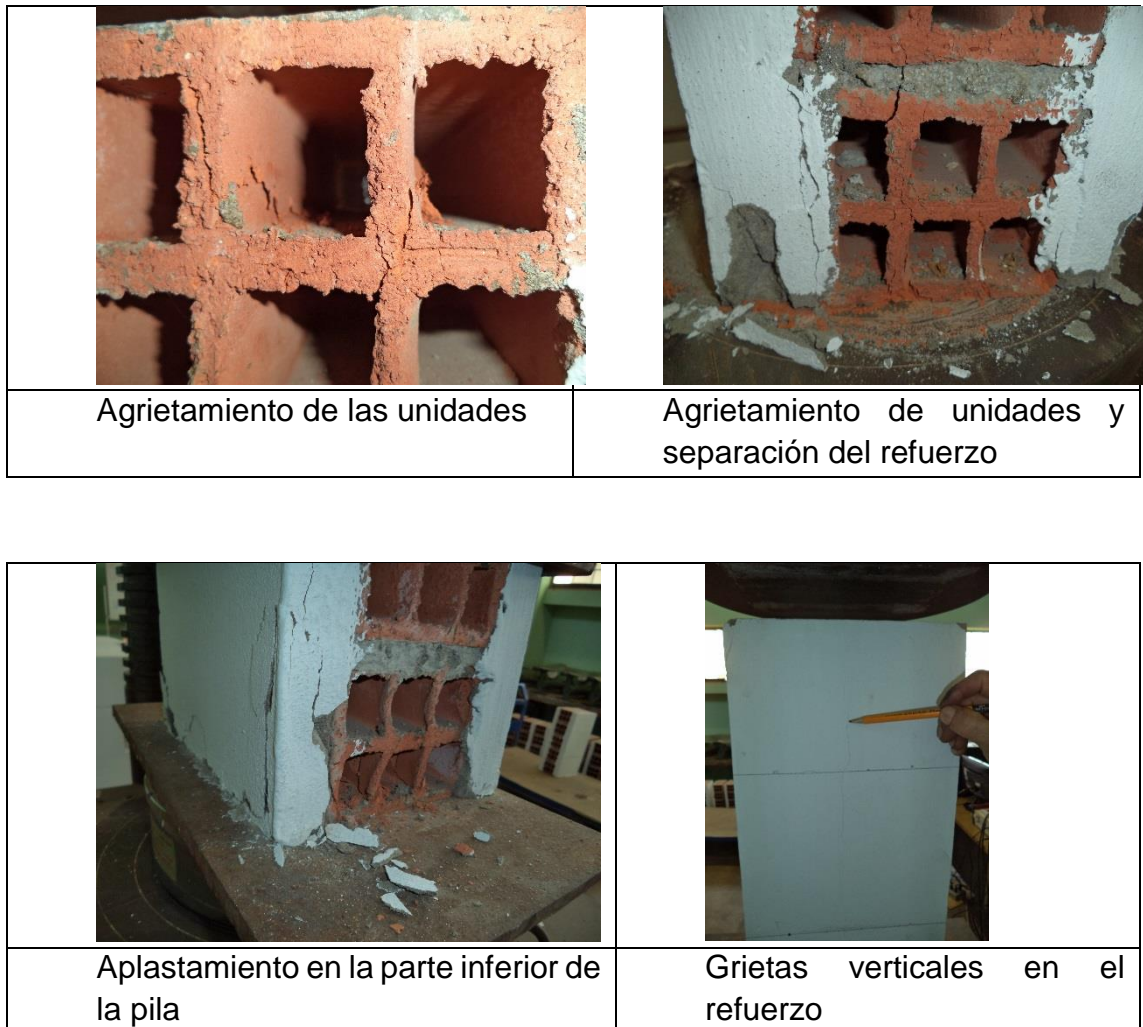
En el caso de las pilas reforzadas se observó que las fisuras en las unidades aparecen a partir del 40% de la carga máxima aproximadamente. Luego empieza a aparecer las fisuras verticales en las caras del refuerzo y el aplastamiento en ambos extremos del espécimen, estas fallas se pueden ver en la Figura 17.

Figura 17 Fallas de las pilas reforzadas

En el caso de las pilas reforzadas se observó que las fisuras en las unidades aparecen a partir del 40% de la carga máxima aproximadamente. Luego empieza a aparecer las fisuras verticales en las caras del refuerzo y el aplastamiento en ambos extremos del espécimen.

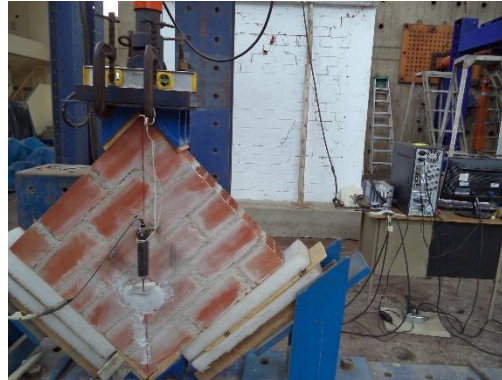
Este ensayo fue desarrollado para medir de una manera más precisa la tensión diagonal de la albañilería. El espécimen se carga en compresión a lo largo de una de sus diagonales provocando la falla por tensión diagonal en la dirección de aplicación de la carga. Para este ensayo se ha utilizado una gata de 50 toneladas de capacidad para la aplicación de la carga, para medir las deformaciones se ha utilizado sensores LVDT y un sistema de adquisición de datos.

Figura 19 Ensayo de tracción diagonal
