Informe Técnico N° A6693

# EVALUACIÓN DE PELIGROS GEOLÓGICOS EN EL TERRENO DE LA POLICIA NACIONAL DEL PERÚ

Región Arequipa  
Distrito de Chiguata

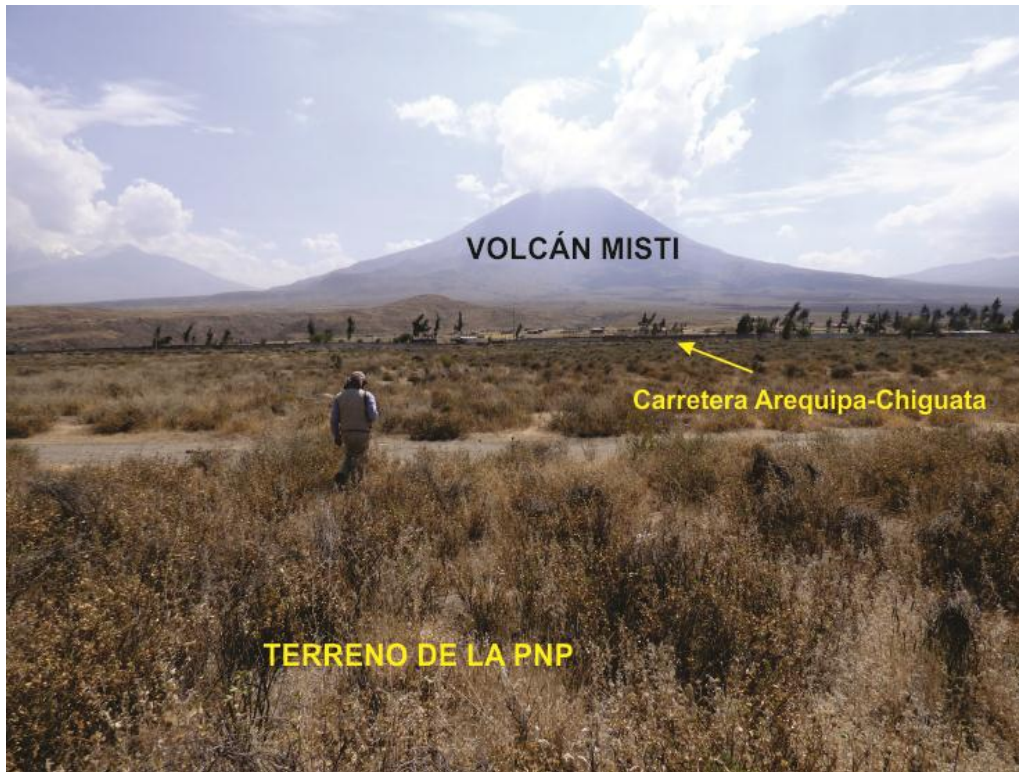
*Foto 1: Vista del terreno de la PNP ubicado al pie del flanco suroeste del volcán Misti.*

El predio está ubicado en el distrito de Chiguata, provincia de Arequipa, departamento de Arequipa. Geográficamente se ubica a 11.5 km al suroeste del volcán Misti, en las coordenadas UTM-WGS 8185570 N y 238646 E (*Figura 1 y Foto 1*) a una altitud de 2875 m.s.n.m. Se accede por la carretera Arequipa-Chiguata.

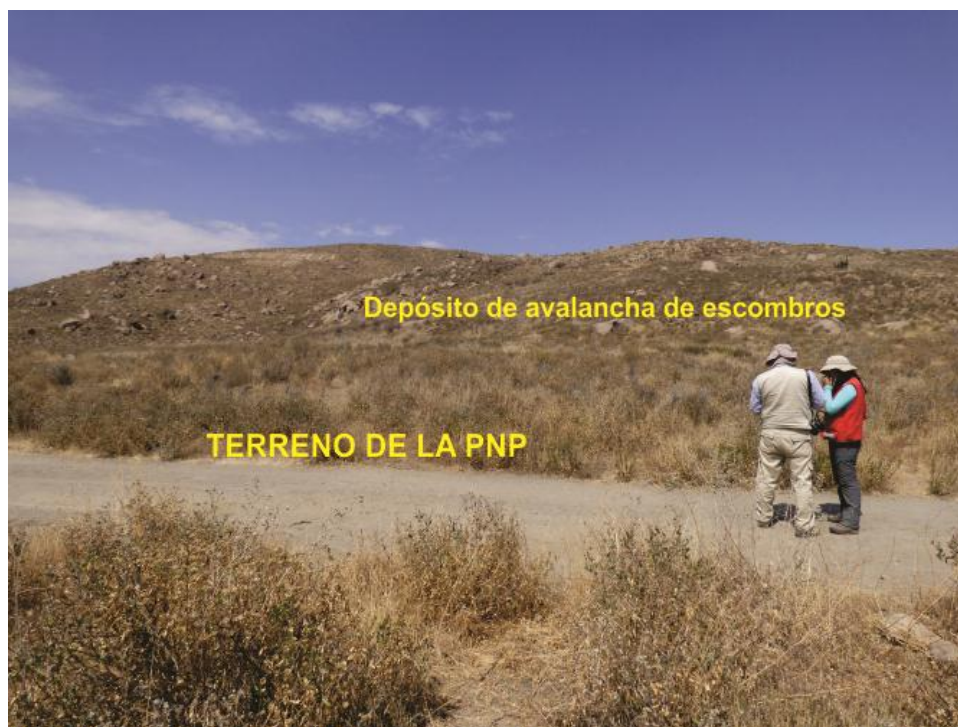
El terreno de la PNP se encuentra sobre el depósito de avalancha de escombros del volcán Pichu Pichu (*Figura 3*). Este depósito forma colinas o *Hummocks* (*Foto 2*), tienen hasta 60 m de espesor y están constituidos por fragmentos de rocas volcánicas de composición heterogénea, englobados dentro de una matriz limo-arenosa. El depósito es suelto de coloración amarillenta, rojiza y gris. Los fragmentos líticos son angulosos a subangulosos, en su mayoría bastante alterados e hidrotermalizados. Los tamaños varían desde bloques centimétricos a más de 3 m diámetro. Estos se originaron debido a un colapso sectorial del volcán Pichu Pichu ocurrido hace aproximadamente 1 Ma (Legros et al., 2000).

*Foto 2: Colinas que corresponden al depósito de avalancha de escombros del volcán Pichu Pichu.*

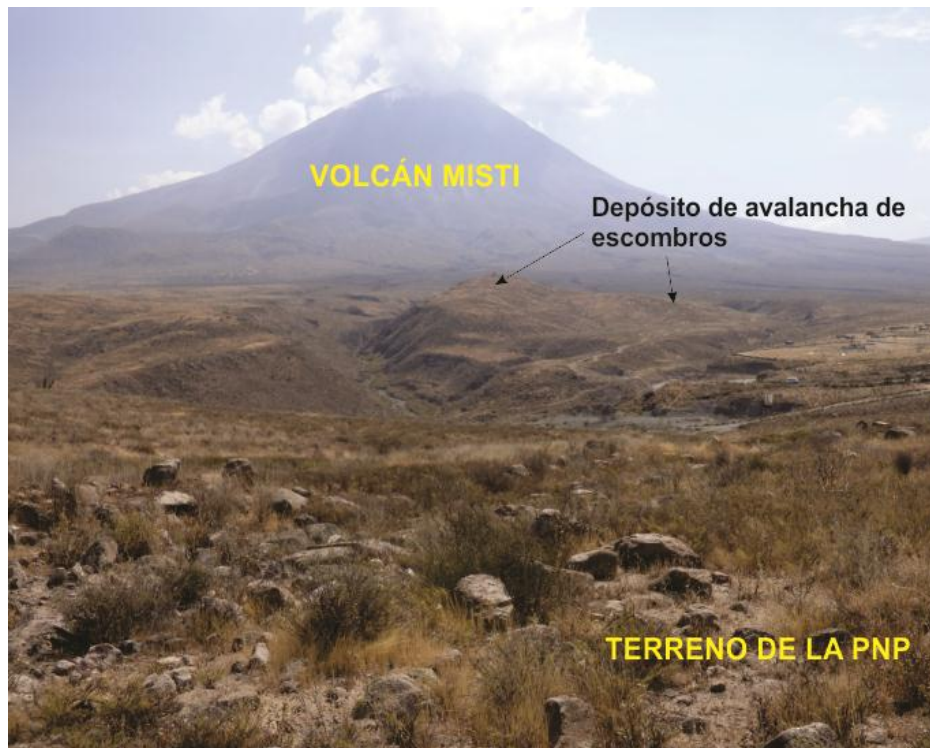
Otro depósito de avalancha de escombros ligado a un colapso del volcán Misti aflora entre 0.5 y 1 km al noroeste del terreno de la PNP (*Figura 3* y *Foto 3*). El depósito está constituido por fragmentos de roca volcánica de composición heterogénea, de tamaño métrico, incluido dentro de una matriz areno-limosa. Los fragmentos se hallan bastante fracturados. Estos depósitos provienen del colapso de una parte del volcán Misti, la cual fue posteriormente cubierta por los flujos de lava más recientes.

*Foto 3: Vista del depósito de avalancha de escombros del volcán Misti, forma lomadas, localizadas al norte del área de estudio.*

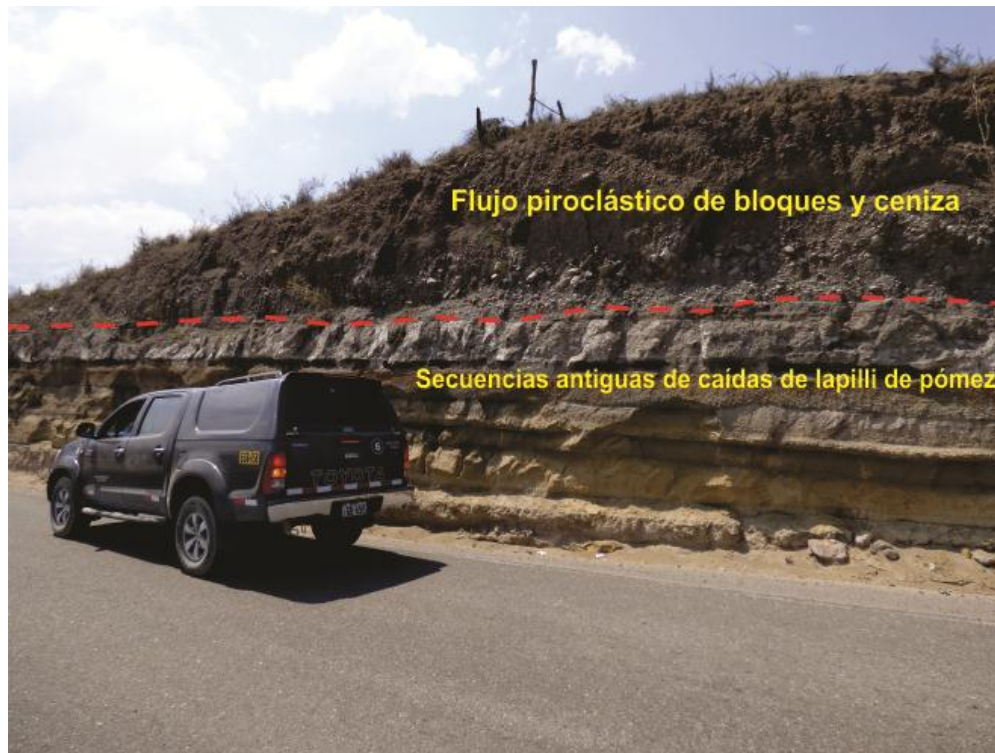
El depósito de flujo piroclástico de bloques y cenizas aflora a 120 m al este del terreno de la PNP (*Figura 3*). Este depósito es masivo, poco consolidado y de color café oscuro. Tiene alrededor de 5 m de espesor y los bloques juveniles que contiene en su interior son de composición andesítica (*Foto 4*).

**Foto 4:** Depósito de flujo piroclástico de bloques y cenizas del volcán Misti que cubre una secuencia de depósitos de caída de lapilli de pómez emplazados por el volcán Misti.

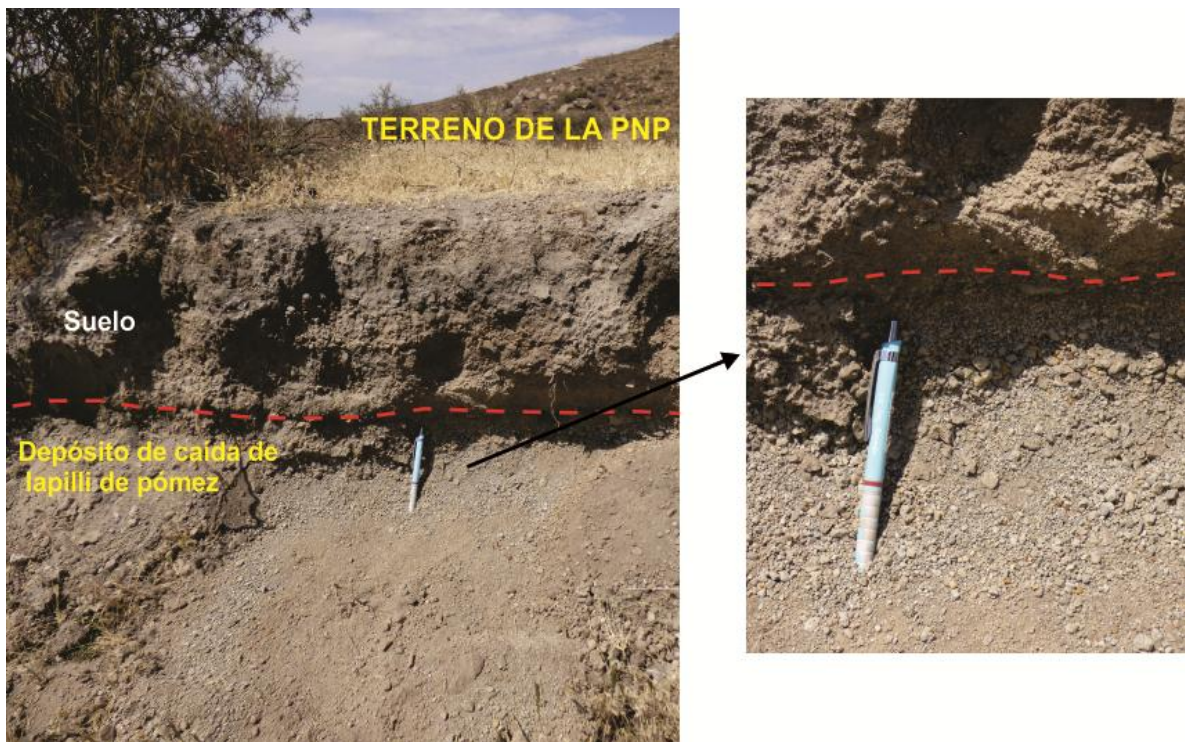
El terreno de la PNP se encuentra sobre el depósito de caída de lapilli de pómez del volcán Misti (CP-m2), (*Figura 3* y *Foto 5*). Este depósito sobreyace a los flujos piroclásticos de bloques y cenizas del Misti (FPB-m) y al depósito de avalancha de escombros del volcán Pichu Pichu (DA-pi). El depósito de caída de pómez posee granulometría fina y se caracteriza por presentar una concentración de líticos en la parte media e inferior del depósito (*Foto 5*). La pómez es de color amarillenta y tiene diámetros de hasta 1 cm.

*Foto 5: Depósito de caída de lapilli de pómez del volcán Misti.*
