Informe Técnico N° A6627

Inspección Técnica Geológica en los centros poblados de Accollasca y Marcayllo en la microcuenca de Aguatario

Distrito de Locroja, provincia de Churcampa,
departamento de Huancavelica

ABRIL 2013

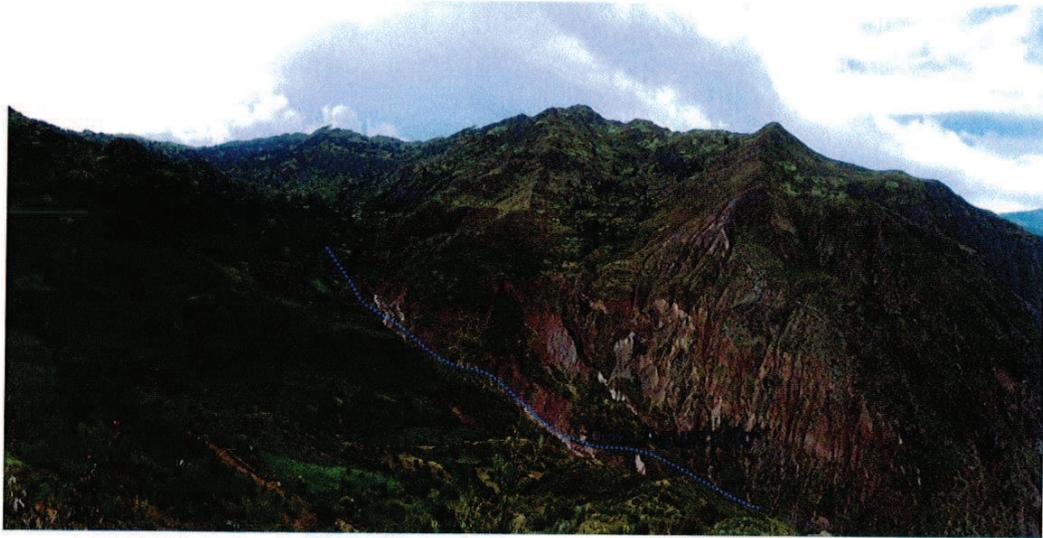
Foto3. Vista frontal de valle fluvio juvenil de la microcuenca Aguatario.

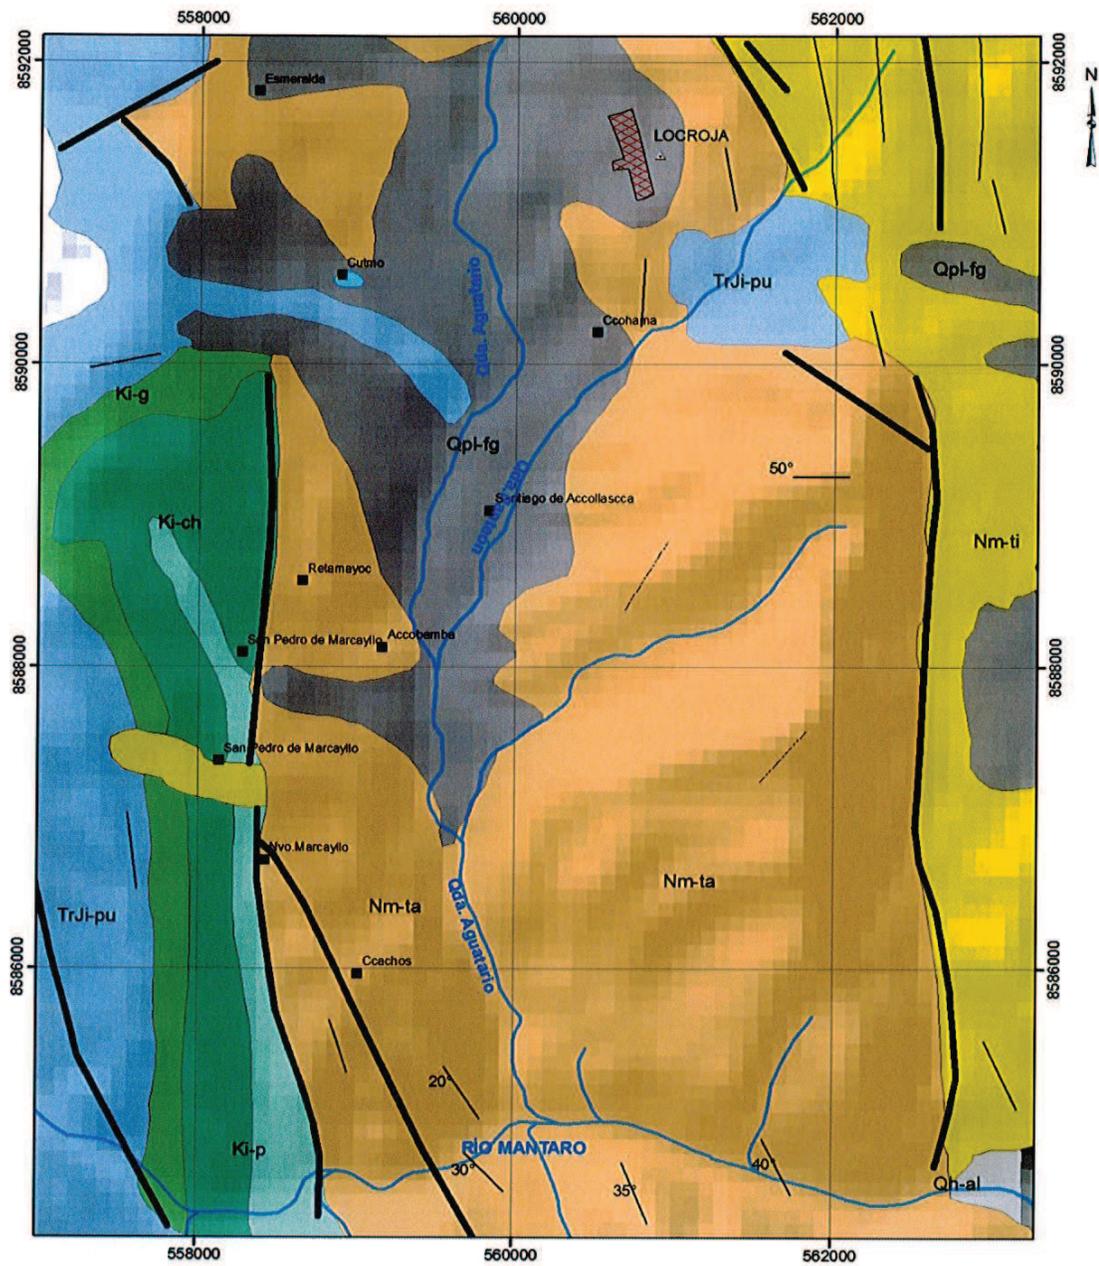
En la zona aflora una gruesa secuencia sedimentaria- volcánica, las que se encuentran distribuidas y formando largas y amplias franjas que van desde el Mesozoico al Cenozoico (Figura2).

Figura 2. Mapa geológico y estructural en la zona de estudio.

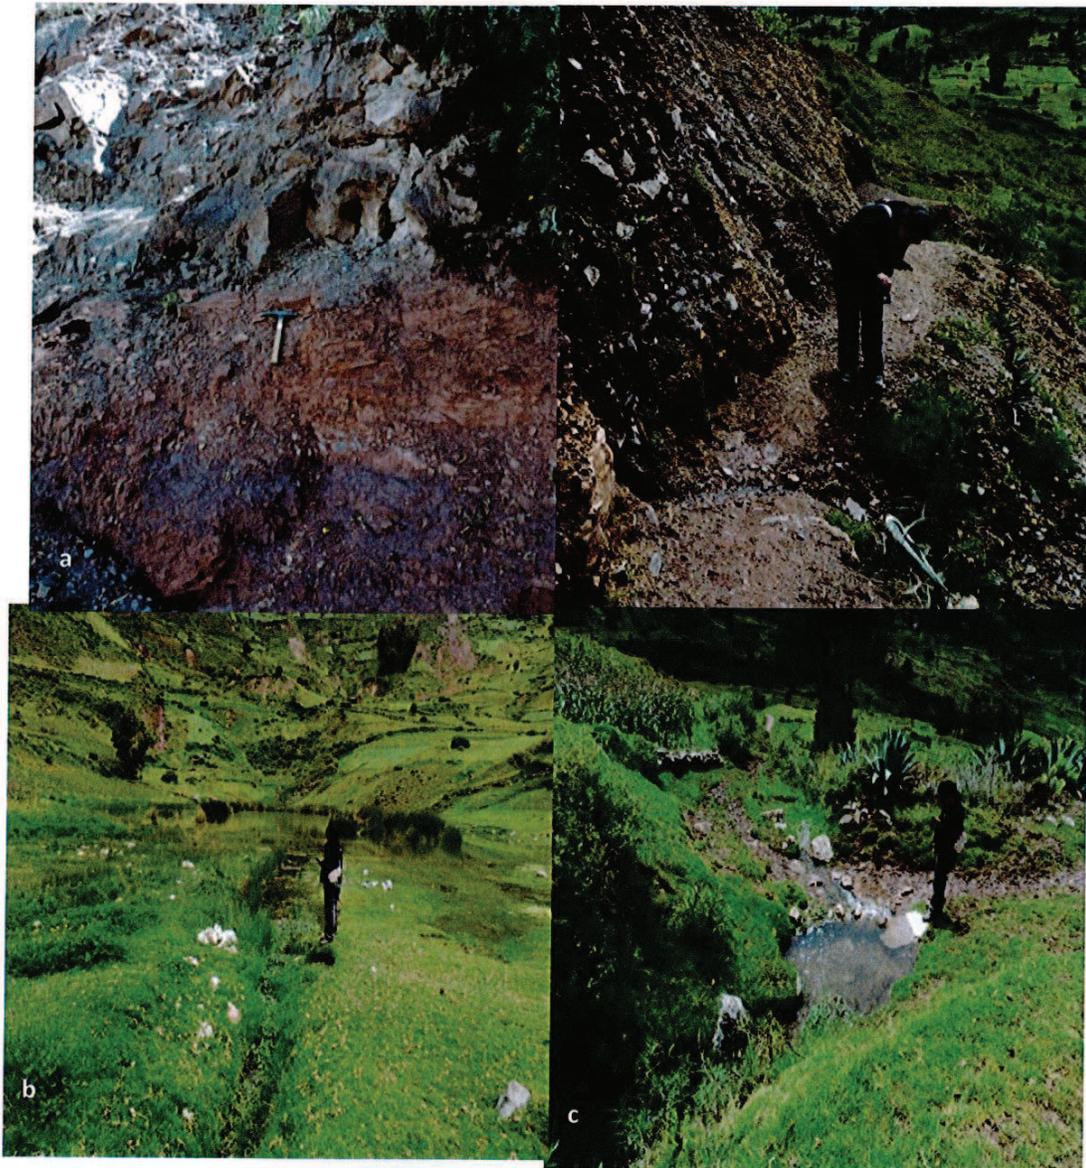
La ocurrencia de estos procesos están condicionados por factores del sitio, del entorno geográfico y actividad antrópica (Foto 4)

- Relacionadas a características intrínsecas del terreno: como calidad y resistencia del substrato rocoso, condicionados por el grado de alteración de sus componentes, fracturamiento y foliación de los estratos.

- Las rocas sedimentarias y volcánicas de los miembros de la Formación Huanta compuestos por limoarcillitas rojizas, conglomerados polimicticos, areniscas, lodolitas y subordinadas cantidades de tobas y chert, aunados a patrones estructurales y litológicos condicionan la infiltración de aguas, que incrementan la meteorización y/o alteración de las mismas, generando suelos arcillosos inestables.

El inadecuado y precario sistema de regadío en los sectores de Cutmo-Asnacocha por inundación y el insuficiente sistema de desagüe y alcantarillado de las poblaciones en el centro poblado, se consideran principales factores antrópicos que contribuyen a la inestabilidad de las laderas.

Foto4. a) Substrato de limoarcillitas rojizas, areniscas y lavas muy alteradas y fracturadas, b) Infiltraciones naturales de laguna Cutmo. c) Sistema de riego inadecuado.

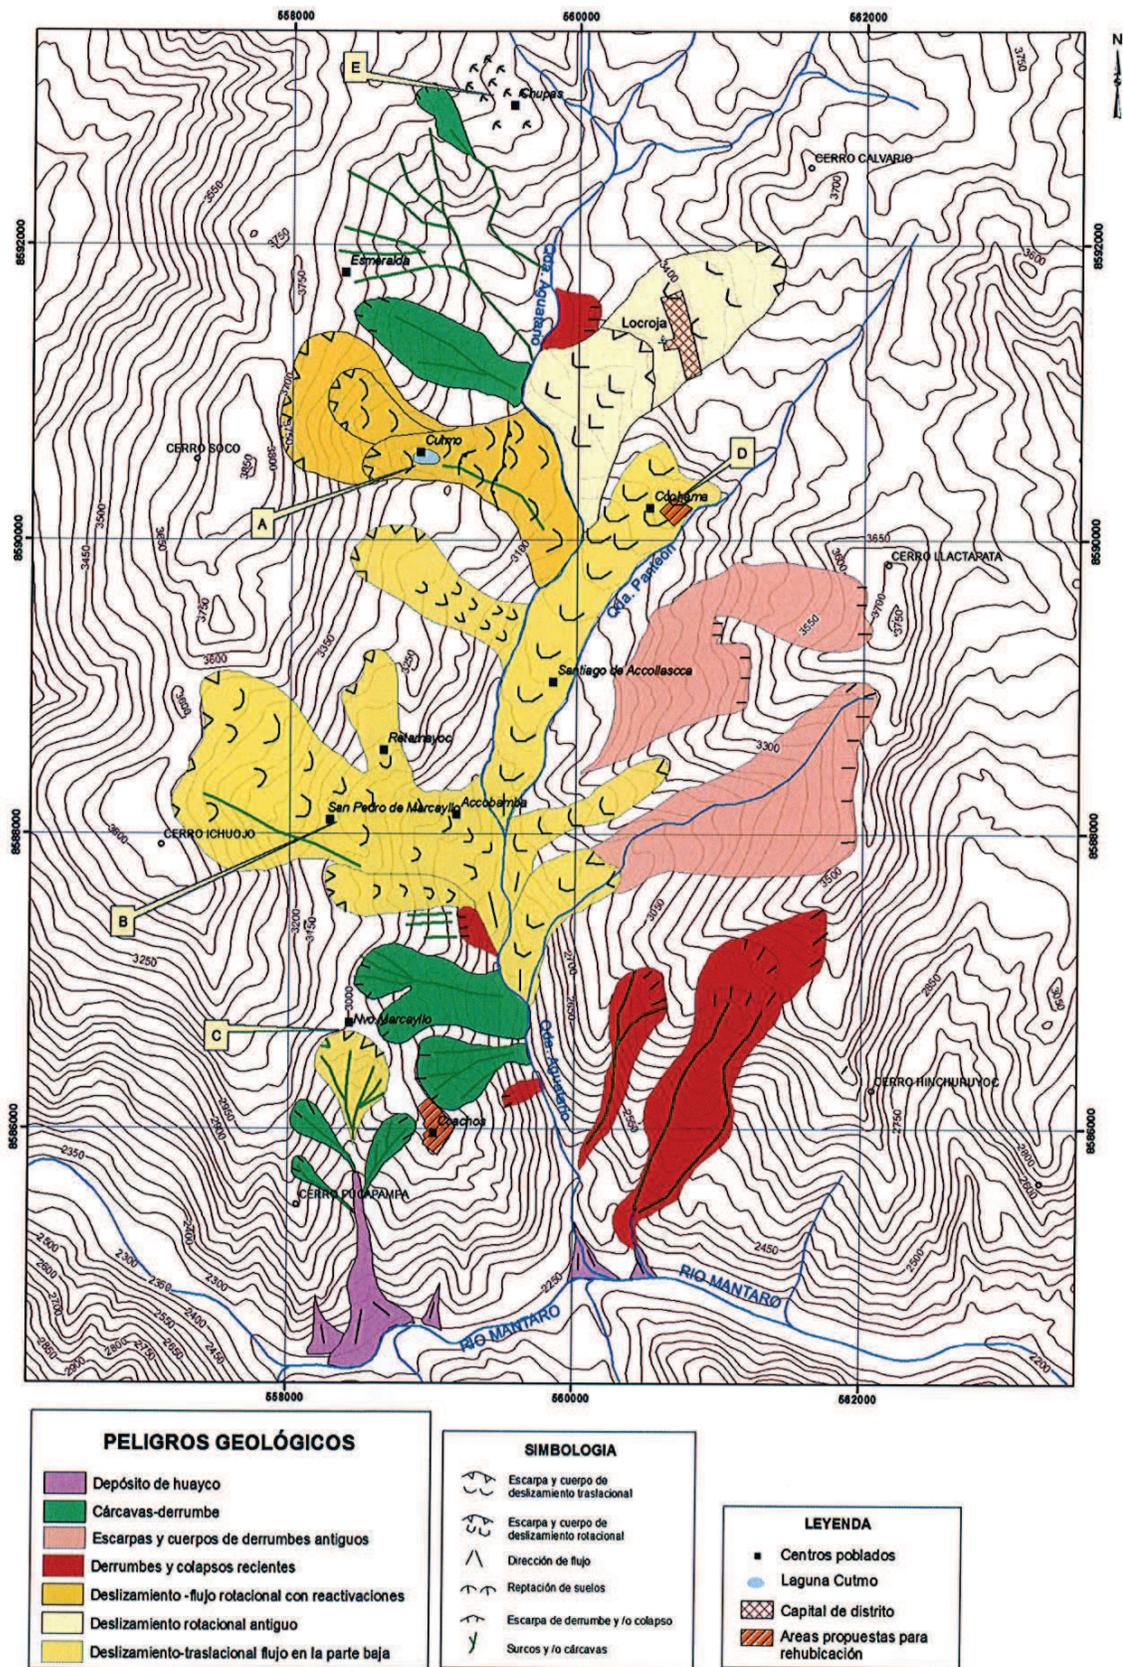
Figura 3. Mapa de peligros geológicos inventariados en la microcuenca Aguatario.

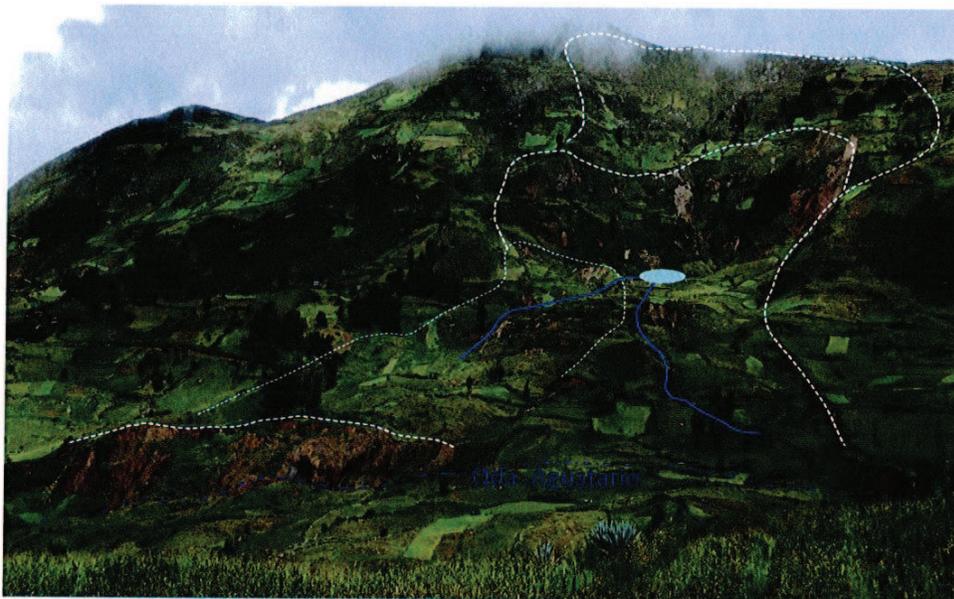
El antiguo megadeslizamiento rotacional – flujo de detritos cartografiado en el sector de Cutmo, como se aprecia en la foto5, comprende alrededor de 1.47 km² de superficie removida.

En la parte alta de donde se desprende la masa deslizada, sobre el cual pasa la escarpa del deslizamiento, se ubica una laguna de aproximadamente 0.015 km² la cual genera infiltraciones naturales, en forma de bofedales y charcos, en los suelos removidos que forman parte de los depósitos de escombros del cuerpo del deslizamiento compuestos por fragmentos de rocas calizas y areniscas en matriz arcillo – limosas.

Foto5. Deslizamiento rotacional de escarpas múltiples y sucesivas en el sector Yanayacu- Cutmo

El deslizamiento y cuerpo de deslizamiento presenta 03 escarpas principales.

La principal de forma semicircular antigua sobre la cual se están presentando reactivaciones a manera de pequeños derrumbes. Seguidamente en la parte media, bajo la laguna de cutmo se evidencian asentamientos y agrietamientos de 70cm – 1.20m de ancho por 1m- 1.5 m de alto con saltos o avances del deslizamiento progresivos.

- Instalación de canales perimetrales de drenaje y recogida de escorrentía alrededor del sector de Cutmo y Asnacocha.
- Para los terrenos de cultivo estacionales, evitar el riego en exceso, utilizar reservorios y/o canales revestidos para evitar la saturación del terreno.
- Afianzar el pie de los taludes, mediante la instalación de gaviones o escolleras permeables que permitan incrementar su peso a la vez que favorezcan su drenaje. Es muy importante que estos muros tengan un drenaje adecuado, con el fin de evitar "la acumulación de agua tras de sí, que incrementen su carga hidráulica. En definitiva, deben diseñarse como "muros drenantes" (figura 4).

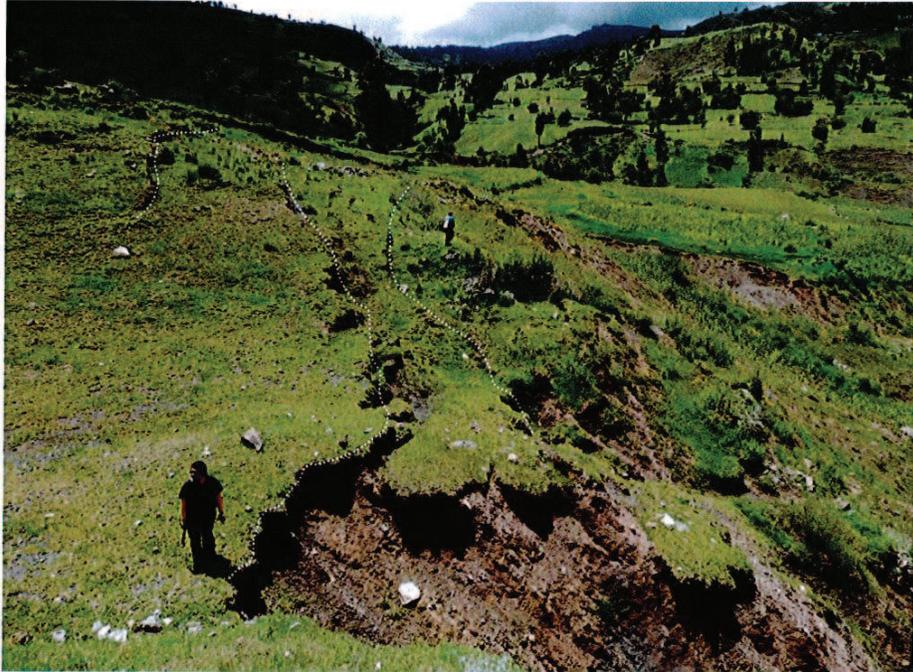
Foto 6. Asentamientos y agrietamientos de remoción de suelos recientes en la parte baja del sector Cutmo-Asnaccocha

A lo largo de la ladera se evidencian filtraciones en el terreno tanto por el canal o ramal de riego de la laguna cutmo como por infiltraciones naturales de la laguna en los depósitos de conglomerados polimicticos en matriz limo-arcillosa

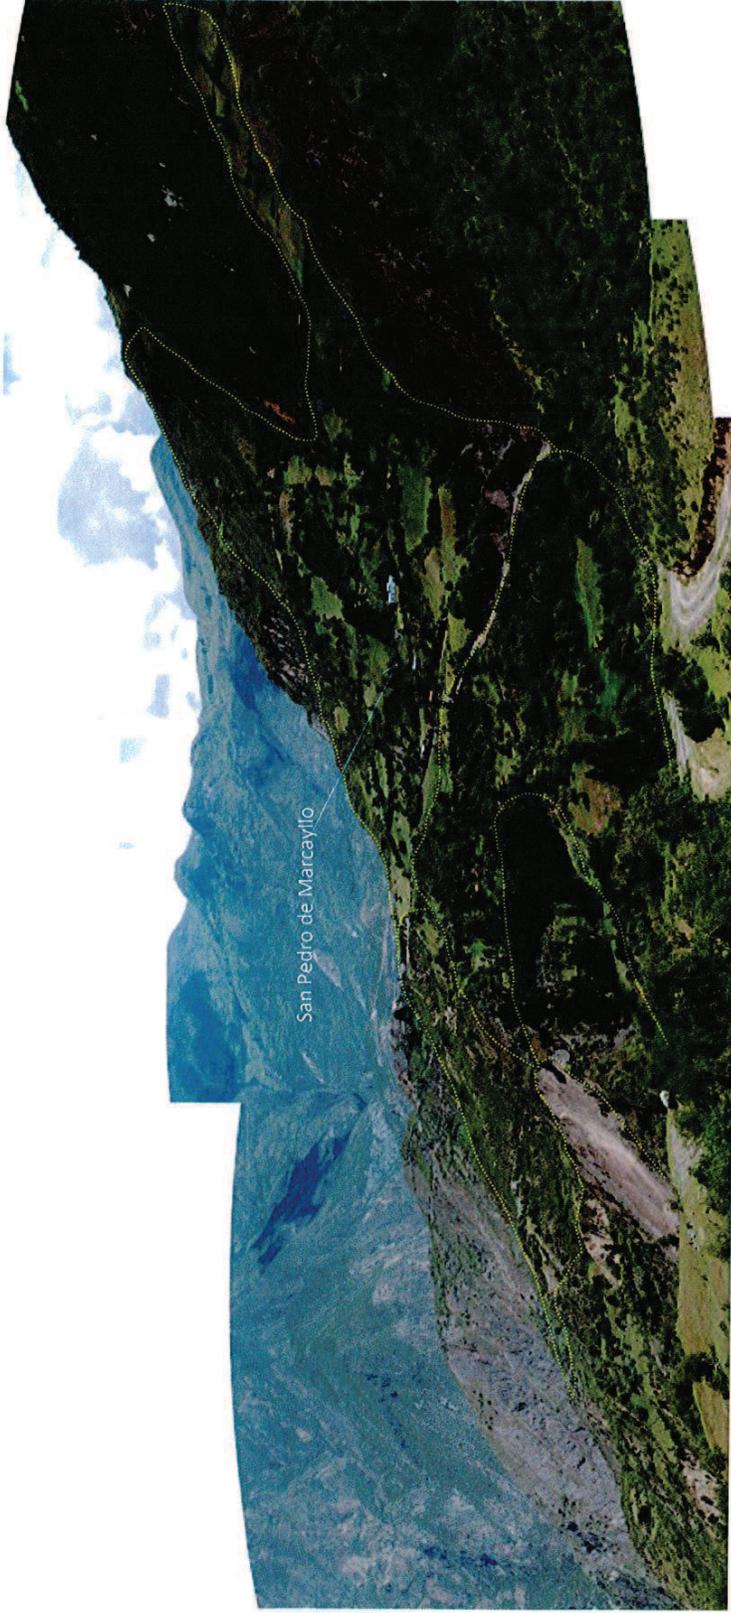
La ladera de pendiente moderada de 40-50° favorece el desplazamiento de material a favor de la pendiente con escarpas progresivas que avanzan hacia la quebrada Aguatarío (foto7).

En la parte baja se presentan reactivaciones tipo derrumbes recientes que van agrietando y removiendo los suelos en el sector.

Foto7. Vista de perfil de escarpas y cuerpos de deslizamientos traslacionales antiguos, con reactivaciones tipo derrumbes en la parte baja

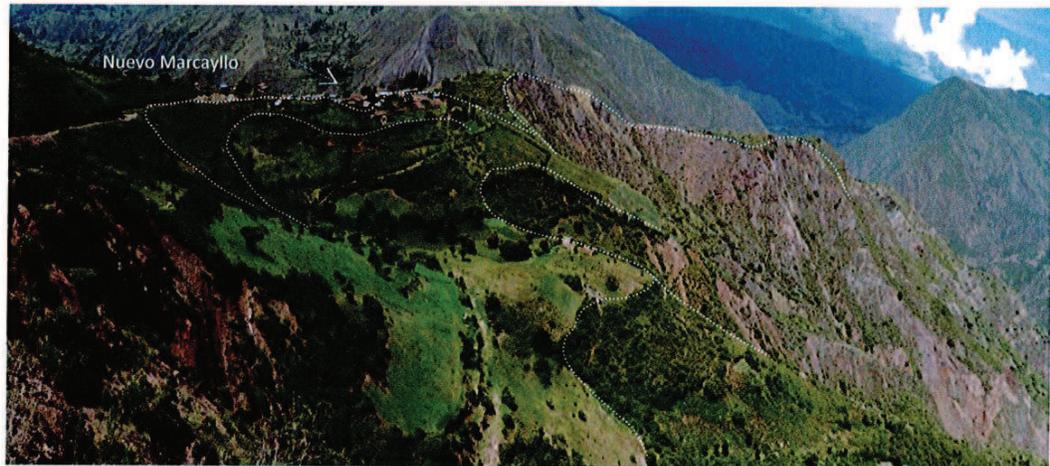
En la foto 8 se puede apreciar incisiones y asentamientos traslacionales y superficiales que van acrecentándose a manera de agrietamientos retrogresivos, provocando en algunos casos fisuramiento en las paredes y cimientos de algunas viviendas del sector de Nuevo Marçayllo (foto10). Zona crítica.

Foto8. Vista de perfil de escarpas de deslizamientos traslacionales en Nuevo Marçayllo

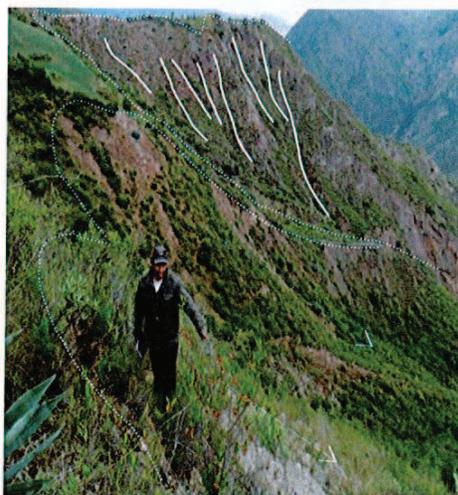
Foto9. Escarpas y dirección de surcos y cárcavas

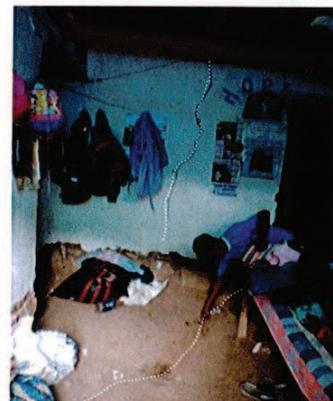
Foto10. Fisuramiento en paredes

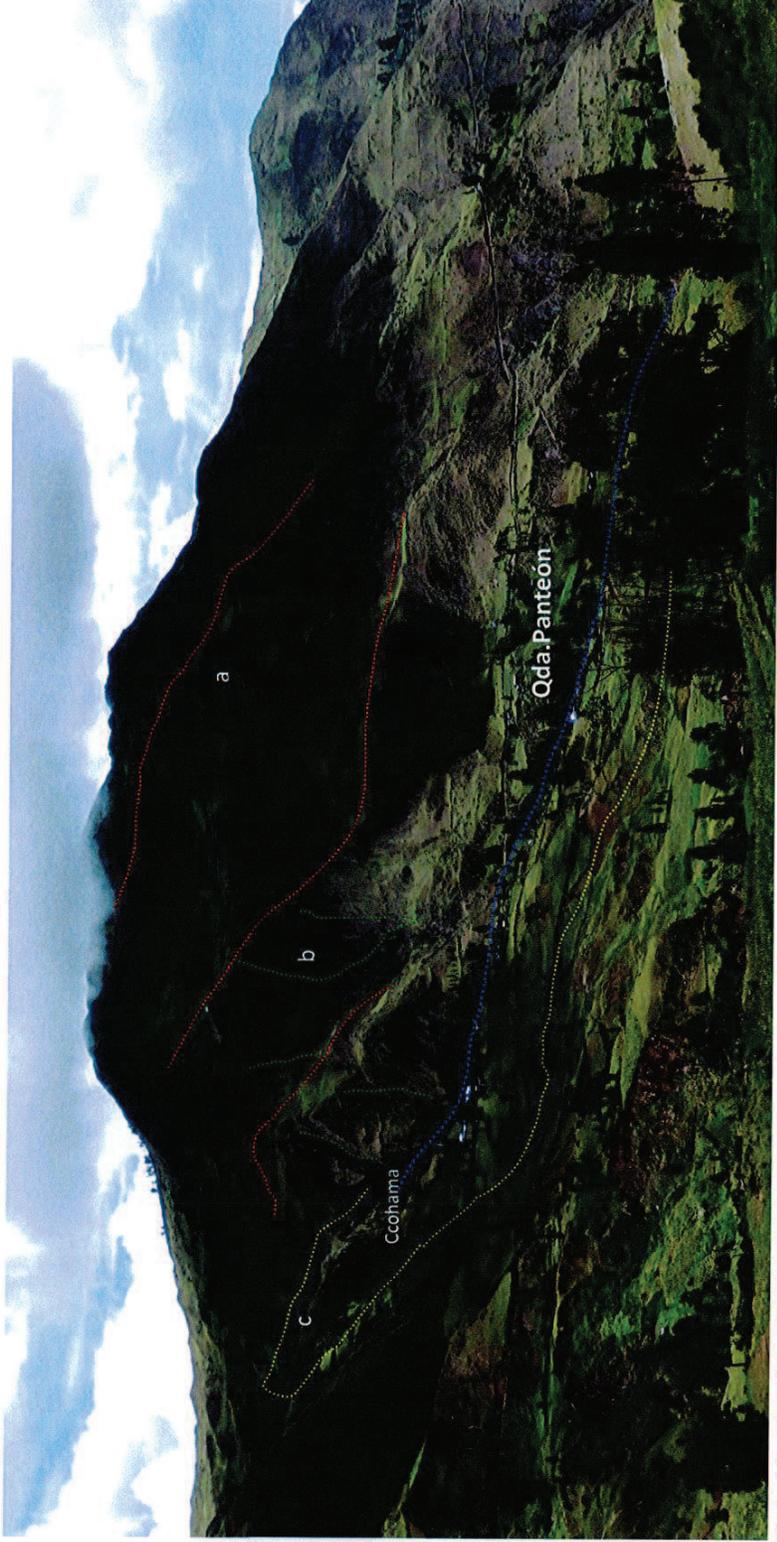
Foto11. Deslizamiento traslacional - flujo antiguo, en el sector de Ccohama. En el punto a) líneas de continuidad de estructuras litológicas, b) Surcos y/o cárcavas y c) Escarpa y cuerpo de deslizamiento traslacional-flujo antiguo

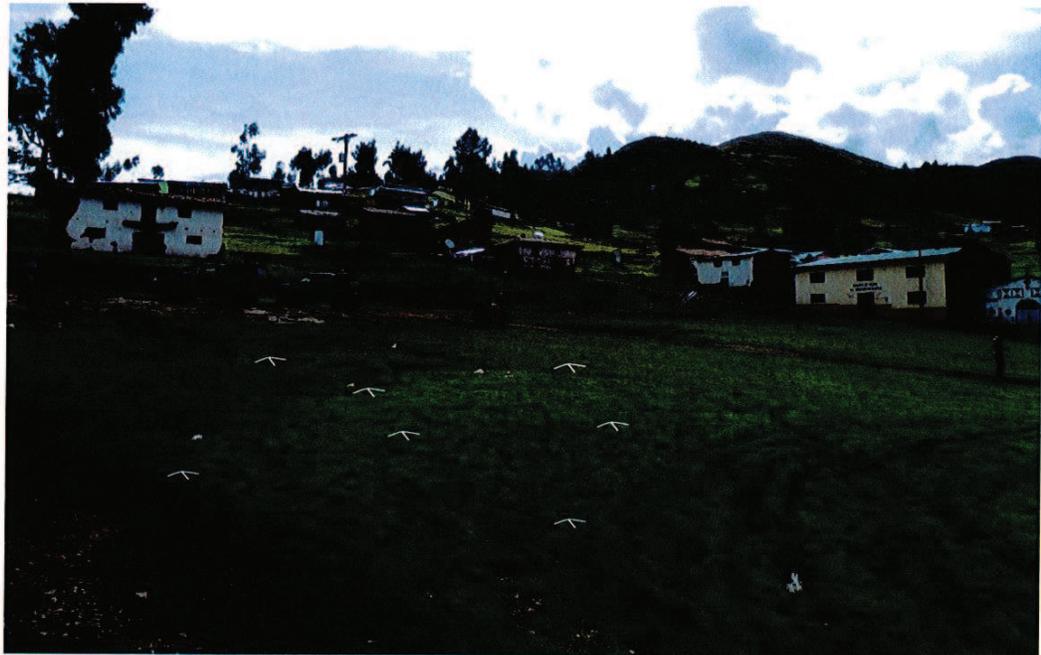
Como se puede evidenciar en la foto 12 en las laderas de pendiente suave no mayores a 20°, las saturaciones por infiltraciones en el terreno de precipitaciones intensas y el inadecuado sistema de desagüe y alcantarillado en el sector de Chupas, forman bofedales y charcos de agua en la parte media y baja del sector; principales condicionantes de la remoción lenta de los suelos (reptación de suelos).

Dicha remoción, además de remover cobertura vegetal, desestabiliza los cimientos apareciendo pequeños agrietamientos en paredes y cimientos, que en algunos casos han sido detonantes para el colapso de paredes y estructuras de adobe en su totalidad.

Foto12. Reptación de suelos en laderas de pendientes suaves no mayores a 20.

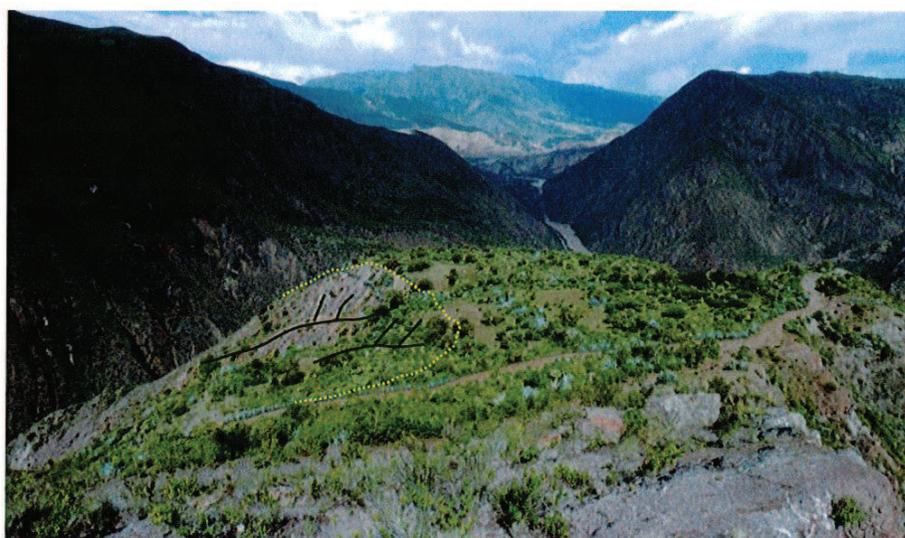
En la Foto 14 se puede apreciar el área del denominado Ccachos, que forma parte de una lomada de pendiente suave cubierta por pastizales y arbustos naturales. La parte llana, puede ser utilizada para el asentamiento poblacional. Sin embargo es necesario considerar algunas restricciones y medidas para sanear la reubicación: como la presencia, a ambos lados de la vertiente, de erosión de laderas en proceso en forma de pequeñas incisiones tipo surcos y cárcavas que inestabilizan la ladera. Estos se solucionan con programas de reforestación y planes de control de cárcavas. Se recomienda, para la reubicación definitiva y construcción de infraestructura social, realizar estudios de mecánica de suelos para conocer el comportamiento de los mismos.

Foto14. Vista de perfil del sector Ccahos, propuesto para reubicación de San Pedro de Mar cayllo y Nuevo Mar cayllo. Se aprecian pequeñas escarpas e incisiones en laderas tipo cárcavas.

2. Para la reubicación de la población en el sector Ccachos: topográfica y geológicamente presenta buenas condiciones para el asentamiento poblacional; pero es importante considerar las restricciones de la ocupación con respecto a la cercanía de los bordes u acantilados del terreno ya que estas presentan incisiones y surcos tipos cárcavas que pueden ir profundizándose si no se considera un buen sistema de desagüe / alcantarillado y programas de forestación en el sector.

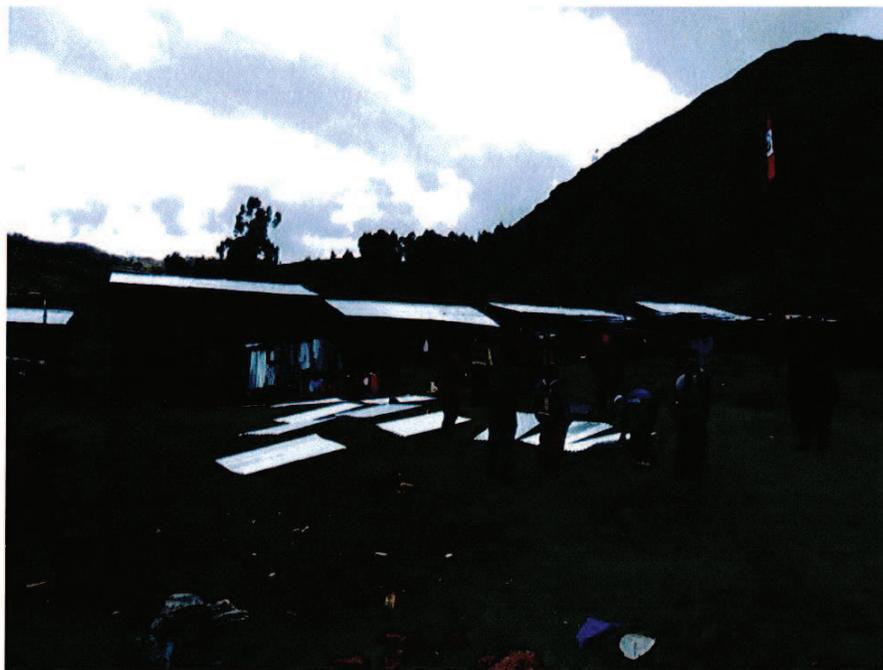
El sector de Ccohama como se puede apreciar en la foto 15 ya cuenta con asentamientos poblacionales de aproximadamente 12 viviendas ; sin embargo a pesar de encontrarse en la parte alta, por donde pasa la escarpa de un antiguo deslizamiento- flujo antiguo es necesario tener en cuenta el comportamiento de las continuidades estructurales y litológicas existentes (foto11), monitorear el comportamiento de dichas estructuras, e instruir a la población para la comunicación de la presencia ocasional de agrietamientos discontinuos en el terreno.

El cuerpo de deslizamiento-flujo antiguo sobre el que se ha asentado la población de Accollasca, denominado actualmente Ccohama, geológicamente se encuentra compuesto por depósitos de remoción antiguos de conglomerados polimicticos de areniscas arcóscicas y limoarcillitas rojizas semiestables que cubren superficies altoandinas de pendientes suaves menores a 5°.

Foto 15. Nuevo asentamiento poblacional de pobladores de Accollasca en el sector de Ccohama. A la actualidad son 12 las familias instaladas en la zona.

3. Debido a que el asentamiento poblacional de Accollasca en el sector denominado Ccohama ya se encuentra en proceso de reubicación en su totalidad, es necesario tener en cuenta algunas características como: la presencia y el comportamiento de las continuidades estructurales y litológicas que pasan por la parte alta del sector (foto11); monitorear su comportamiento y recomendar a la población su pronta comunicación ante la aparición de agrietamientos discontinuos en el terreno. En cuanto a las medidas preventivas, es necesario considerar sistemas de desagüe y alcantarillado para evitar la saturación de los terrenos.

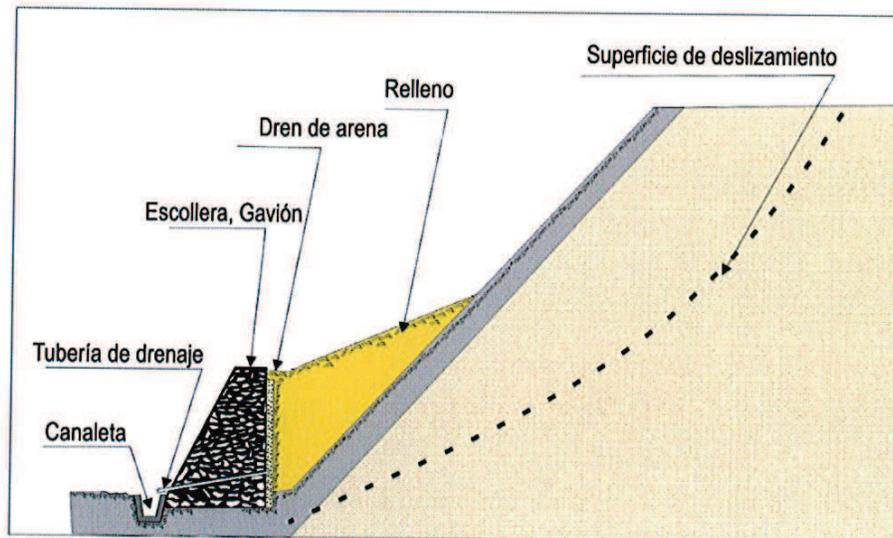
Figura 4. Muro permeable al pie del talud de una zona con deslizamiento.

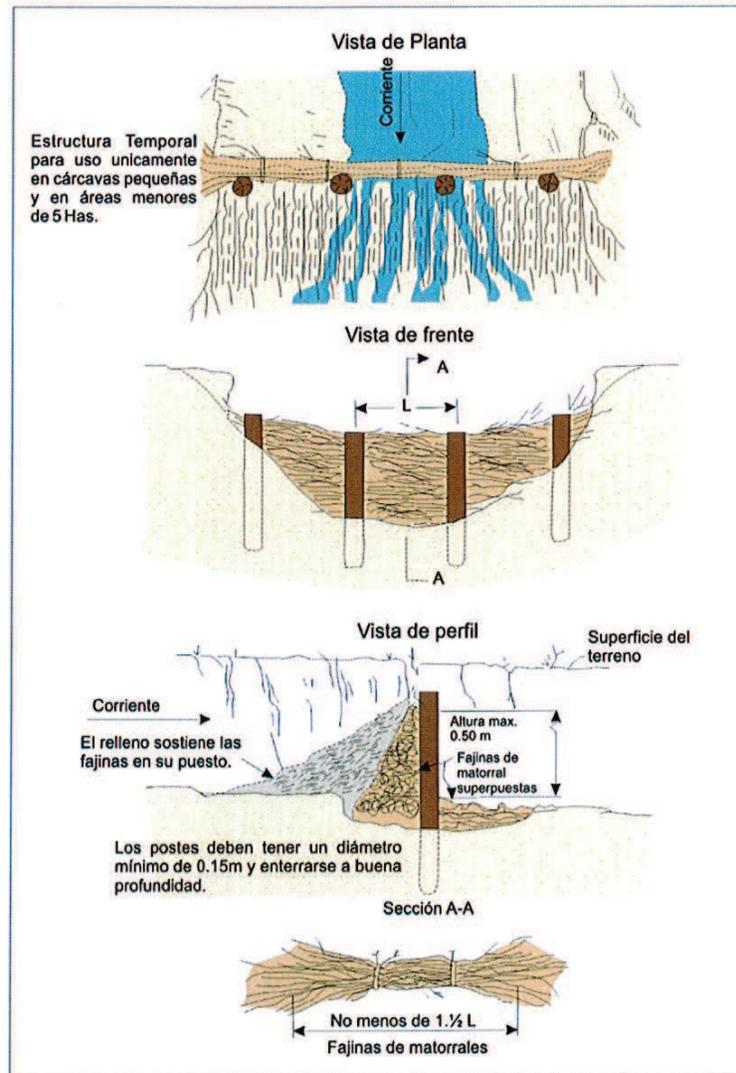
Figura 5. Trinchos transversales de troncos y fajinas de matorrales para proteger áreas de la erosión de laderas (modificado de Valderrama y otros, 1964).

- Empleo de zanjas de infiltración y desviación entre las principales.
- Construcción de diques o trinchos transversales constituidos con materiales propios de la región, como troncos, ramas, etc. (figura 5).
- Zanjas de infiltración articuladas.
- Realizar prácticas de conservación y regeneración de la cobertura vegetal conformada por pastos, malezas y arbustos, con fines de estabilizar el terreno y controlar la erosión. En la selección de árboles a utilizarse debe contemplarse
