**INFORME DE IMPLEMENTACIÓN DE MEDIDAS DE PREVENCIÓN Y
REDUCCIÓN DE RIESGOS POR DERRUMBES EN EL ASENTAMIENTO
HUMANO TAHUANTINSUYO**

Distrito de Chaupimarca, Provincia Pasco
Región Pasco

ENERO 2017

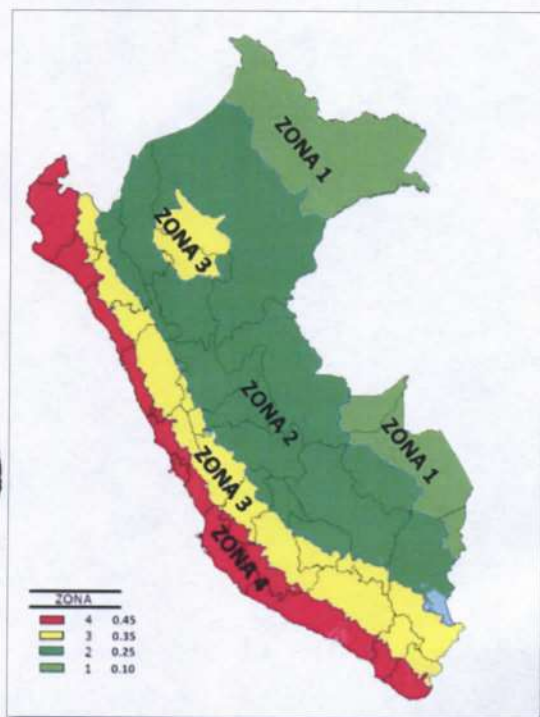
MAPA 04: Mapa de Zonificación Sísmica

ZONA	Z
4	0.45
3	0.35
2	0.25
1	0.10

FACTOR	DESCRIPCIÓN CUALITATIVA
Geodinámica Interna (Sismos, Fallas)	<p>Según el mapa de zonificación sísmica del Perú (Mapa N° 4), el Asentamiento Humano Tahuantinsuyo, se encuentra en la Zona Sísmica 3, con un factor de Zona $Z = 0.35$. Este factor se interpreta como la aceleración máxima horizontal en suelo rígido con una probabilidad de 10 % de ser excedida en 50 años. El factor Z se expresa como una fracción de la aceleración de la gravedad</p> <p>Fuente: D.S. N° 03-2016-VIVIENDA (24.01.2016)</p> <p>Falla longitudinal de Cerro de Pasco, se extiende por el Norte, buza 60-65' al Este, atraviesa el tajo abierto y es paralelo al plegamiento regional, en la parte baja a 100 metros al Este y en la parte alta a 300 metros al Este.</p>

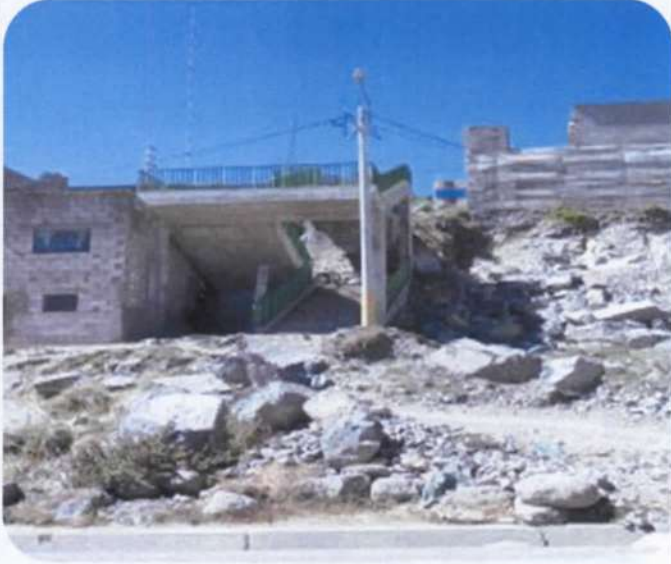
4.1 DE CARÁCTER ESTRUCTURAL		
MEDIDA	DESCRIPCION	UBICACIÓN Y REFERENCIA FOTOGRAFICA
ELIMINACIÓN DE MASAS INESTABLES EN LADERAS.	Implementación de plataforma y escaleras de concreto como elemento estabilizador de ladera, que tienen como objetivo reducir los riesgos de deslizamiento.	Utm :10° 41' 12.76" / 76° 14' 30.69

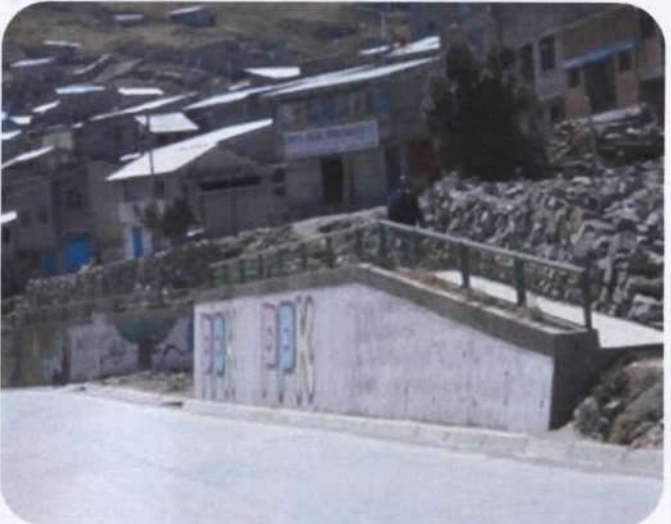
ELIMINACIÓN DE MASAS INESTABLES EN LADERAS. REDUCCIÓN DE LA ALTURA DEL TALUD	Ejecución de plataforma rampas y muros de concreto como elemento estabilizador de laderas.	UTM : 10° 41' 14.73" / 76° 14 31.09"

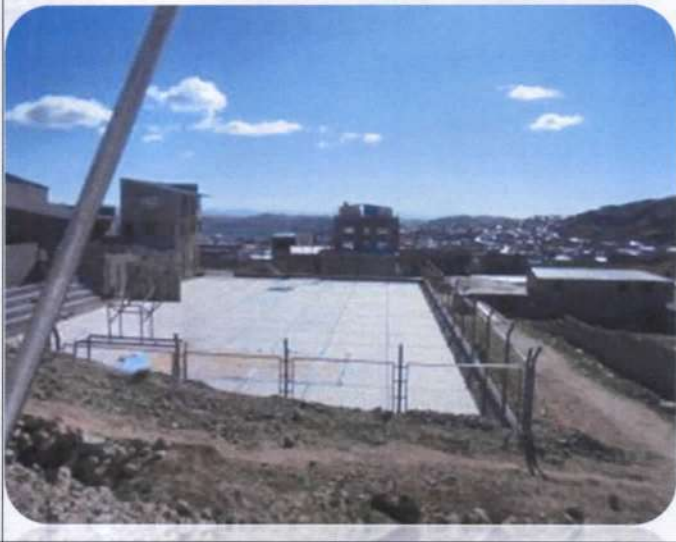
<p>ELIMINACIÓN DE MASAS INESTABLES EN LADERAS.</p> <p>REDUCCIÓN DE LA ALTURA DEL TALUD</p>	<p><i>Instalación de escalinatas de concreto armado, presencia de columnas y remoción de material excedente confirman las acciones de orden estructural para reducir riesgo de movimiento de masas de suelos.</i></p>	<p>UTM : 10° 41' 14.71" / 76° 14' 34.09"</p>  
<p>ELIMINACIÓN DE MASAS INESTABLES EN LADERAS.</p> <p>REDUCCIÓN DE LA ALTURA DEL TALUD</p>	<p><i>La pendiente del terreno y su contenido de agua son factores desencadenantes, los mismos que no se aprecian en la zona, por lo tanto el riesgo de deslizamiento es mínimo.</i></p>	<p>UTM : 10° 41' 14.70" / 76° 14' 33.09"</p>

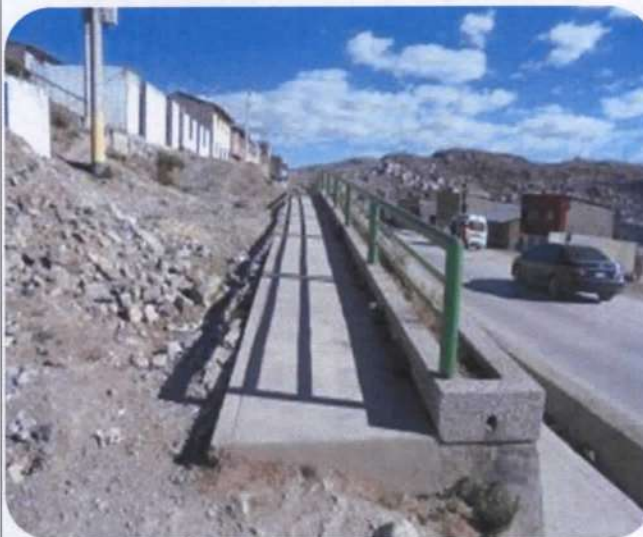
Implementación de plataforma y escaleras de concreto como factor mitigante de deslizamientos de masas en laderas así con medio de protección ante volcaduras de rocas.

UTM : 10° 41' 15.73" / 76° 14' 28.10"

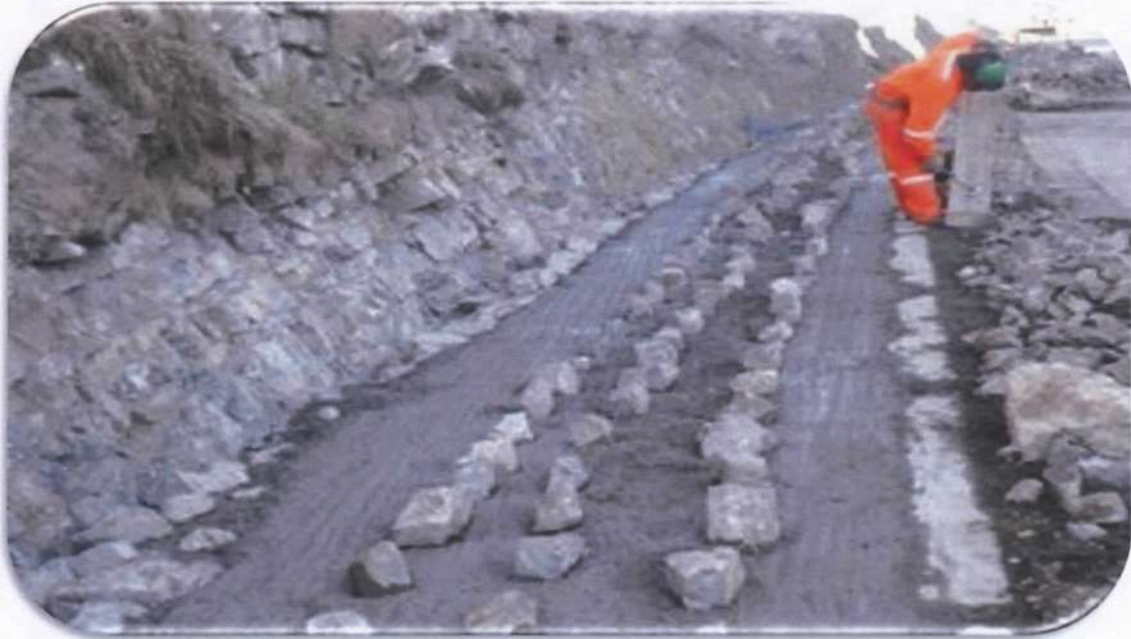
ESTABILIZACION DE TALUDES CON MUROS DE CONCRETO, PARA SOSTENIMIENTO DE ROCAS FRACTURADAS.

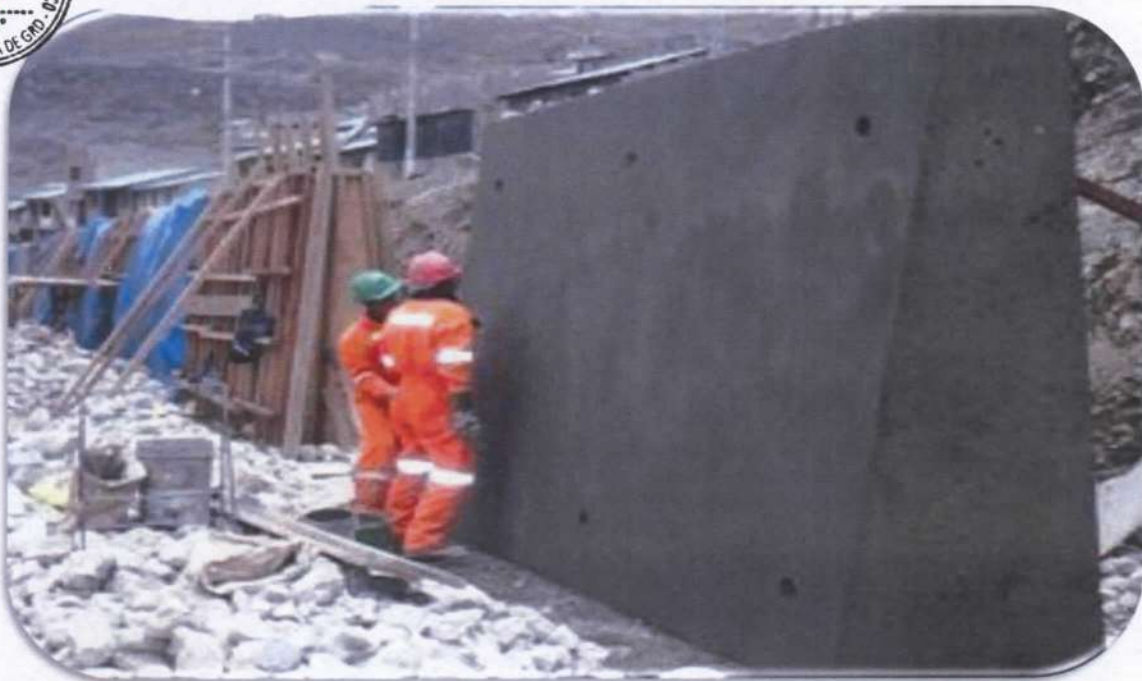
MUROS DE CONCRETO ARMADO CON DESAGÜES DE PVC DE 2 PULGADAS, PARA DRENAJE DE AGUAS PLUVIALES.

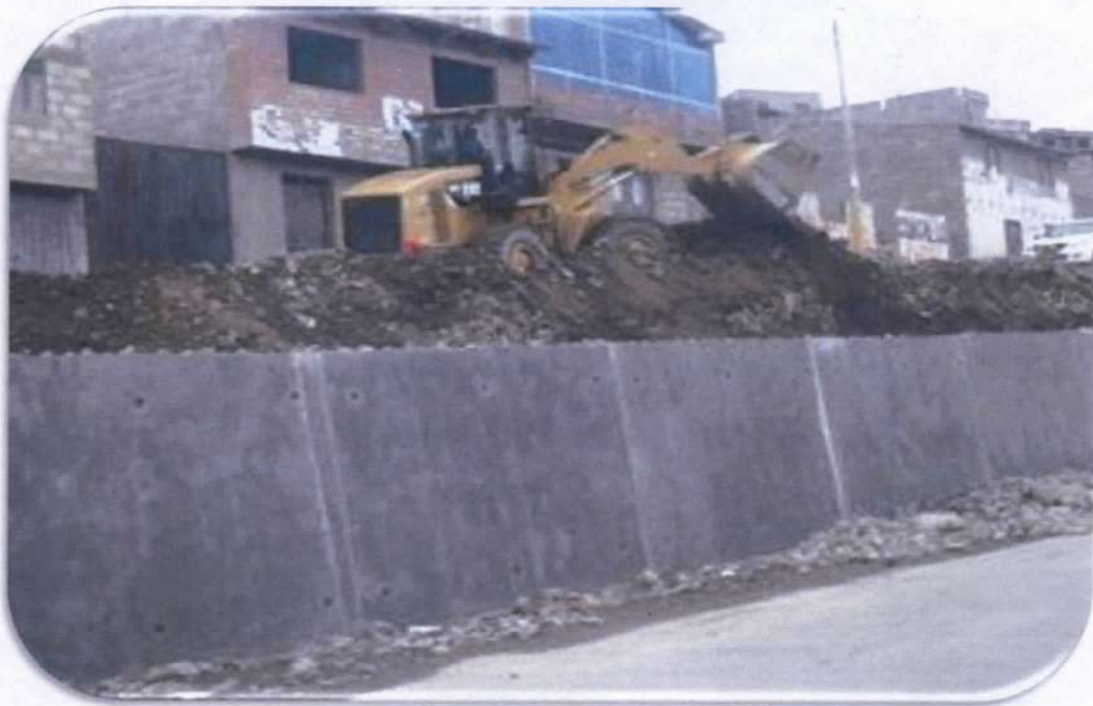
EQUIPO PESADO RELLENANDO Y COMPACTANDO TERRENO PARA ESTRABILIZACION DE TALUD.

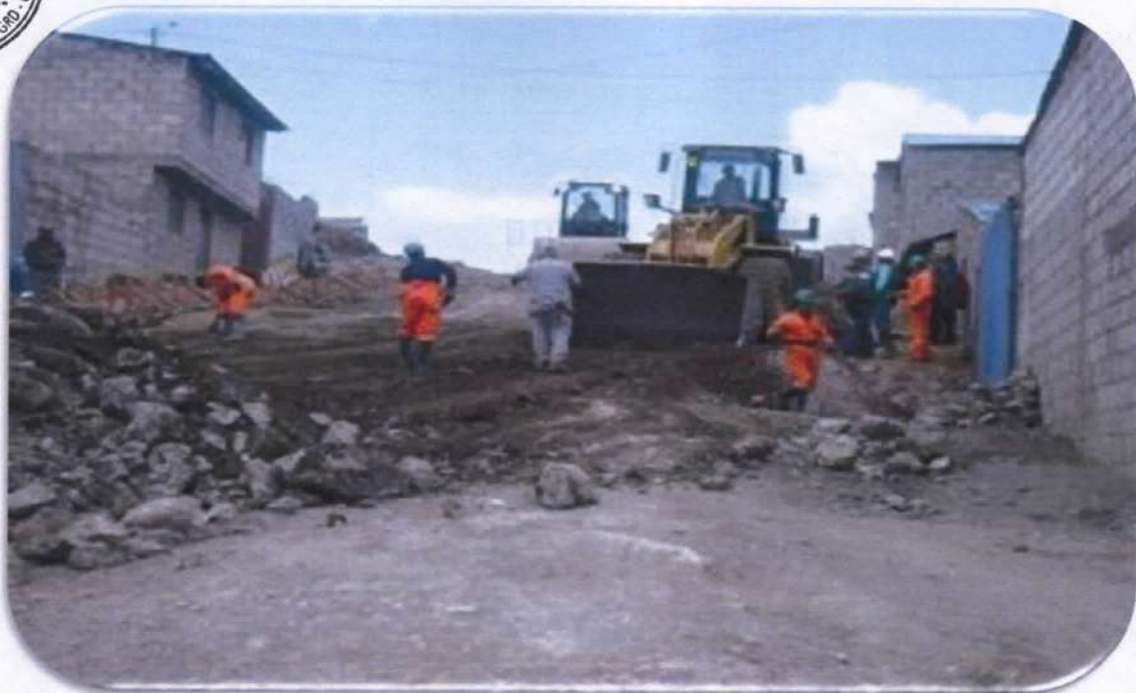
MAQUINARIA PESADA NIVELANDO Y COMPACTANDO TERRENO PARA IMPLEMENTACION OBRAS DE REDUCCION DE RIESGOS.

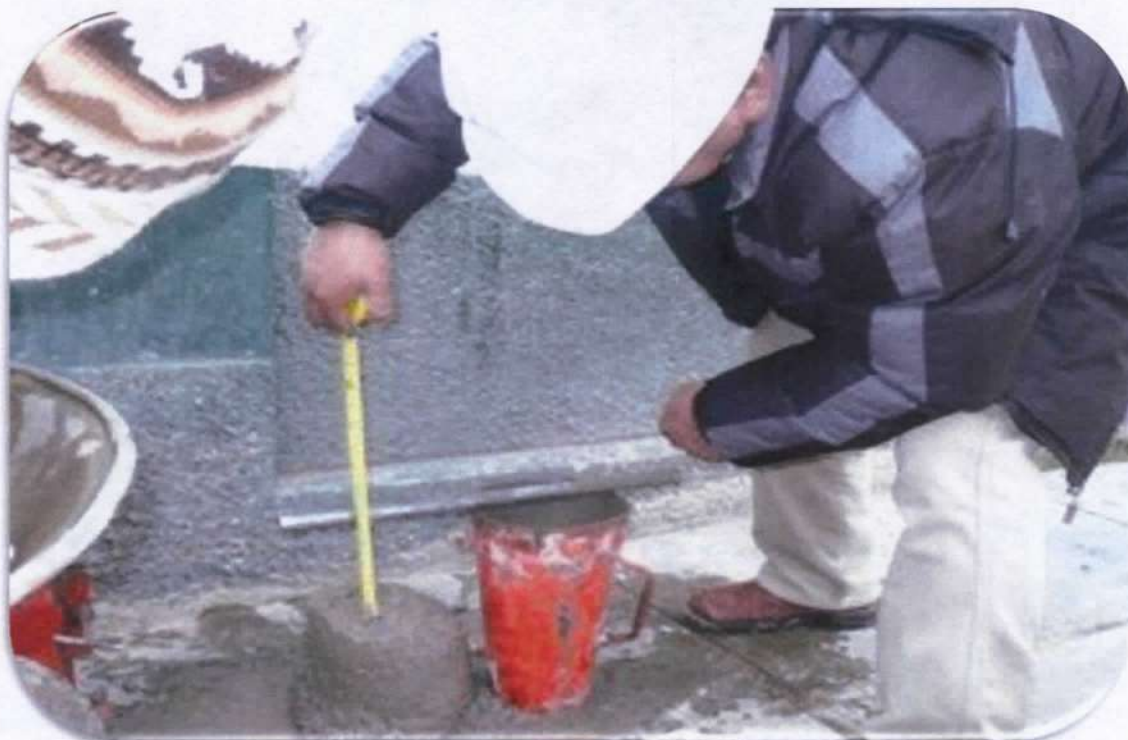
PROFESIONAL REALIZANDO TOMA DE MUESTRAS PARA ANALISIS DE SUELO

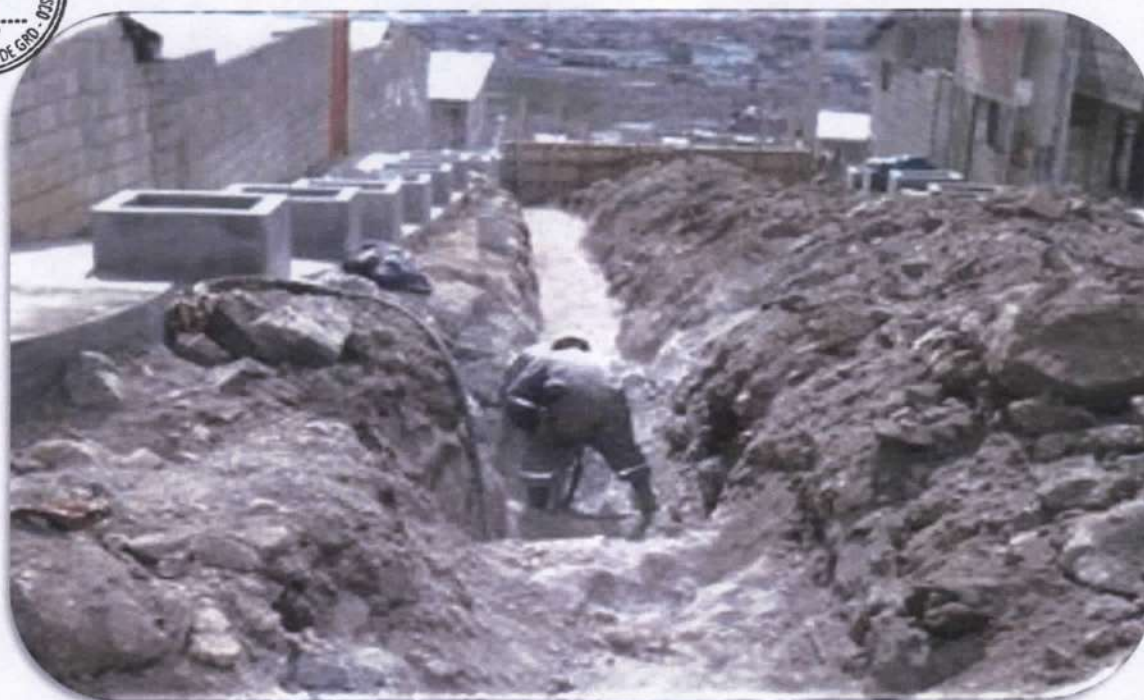
TRABAJOS PREVIOS PARA LA REALIZACION DE GRADERIAS DE CONCRETO ARMADO, DRENAJE PLUVIAL, OBJETIVO ESTABILIZAR LADERAS.

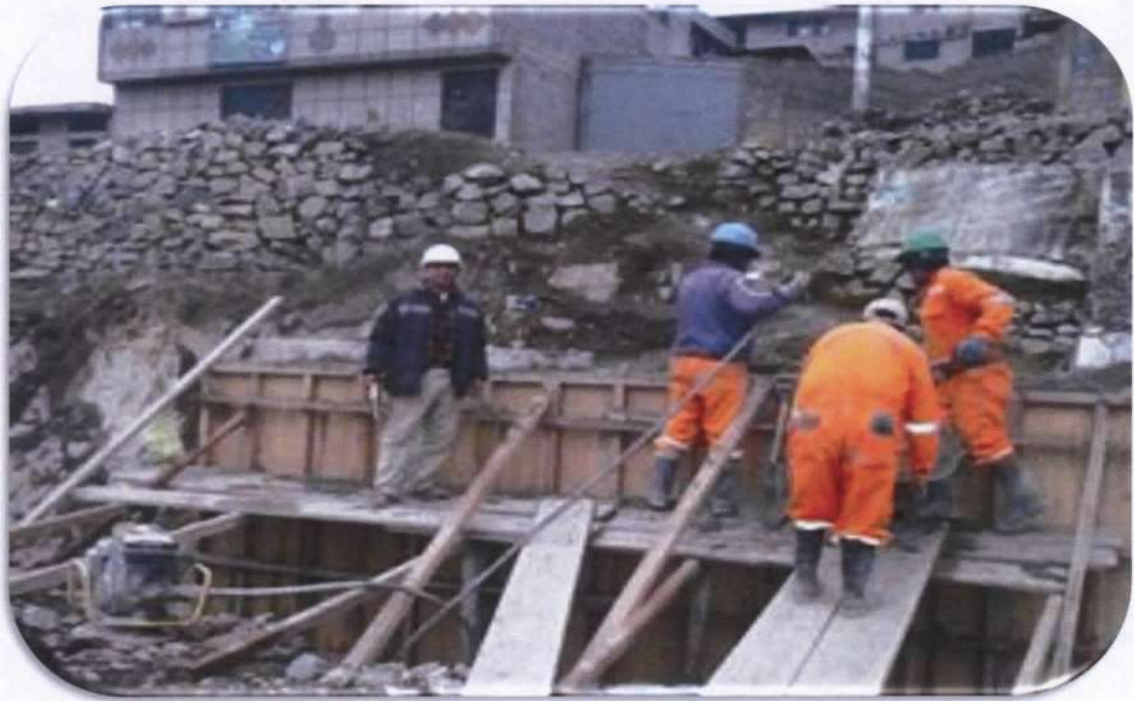
MURO DE SOSTENIMIENTO CON CONCRETO ARMADO PARA REDUCIR ALTURA DE TALUD.

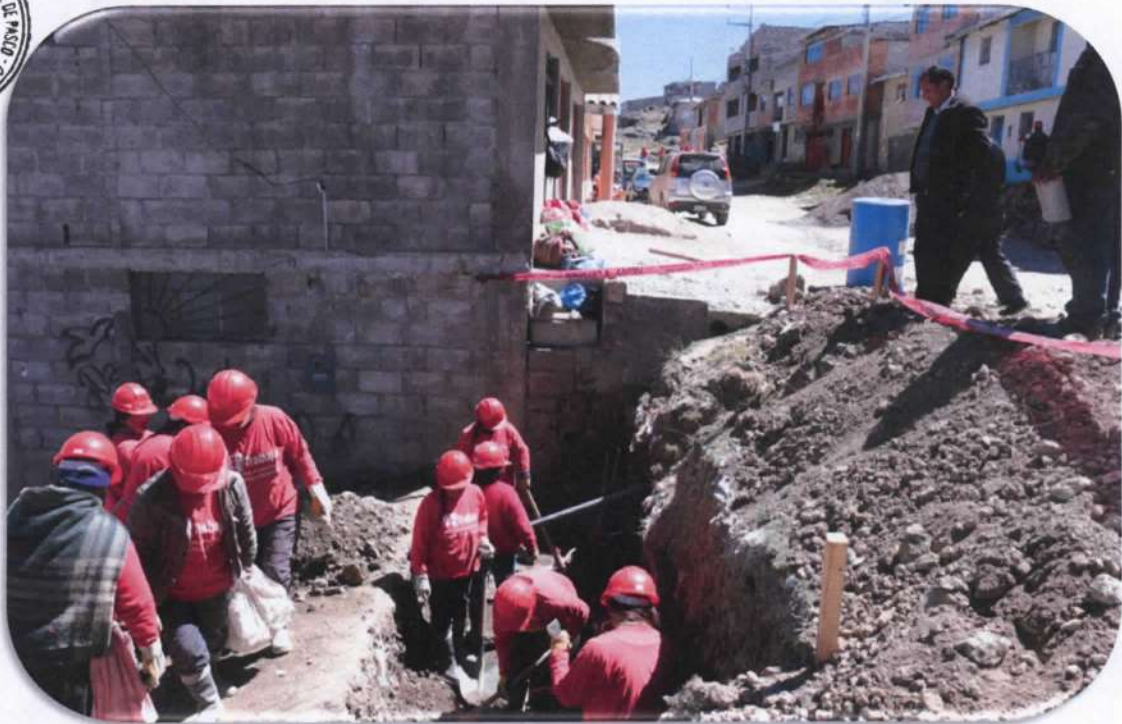
CONTINUAN OBRAS DE MEJORAMIENTO DE CALLES CON GRADERIA Y JARDINES DEL PASAJE PACHACUTEC Y ATAHUALPA AA.HH. TAHUANTINSUYO.

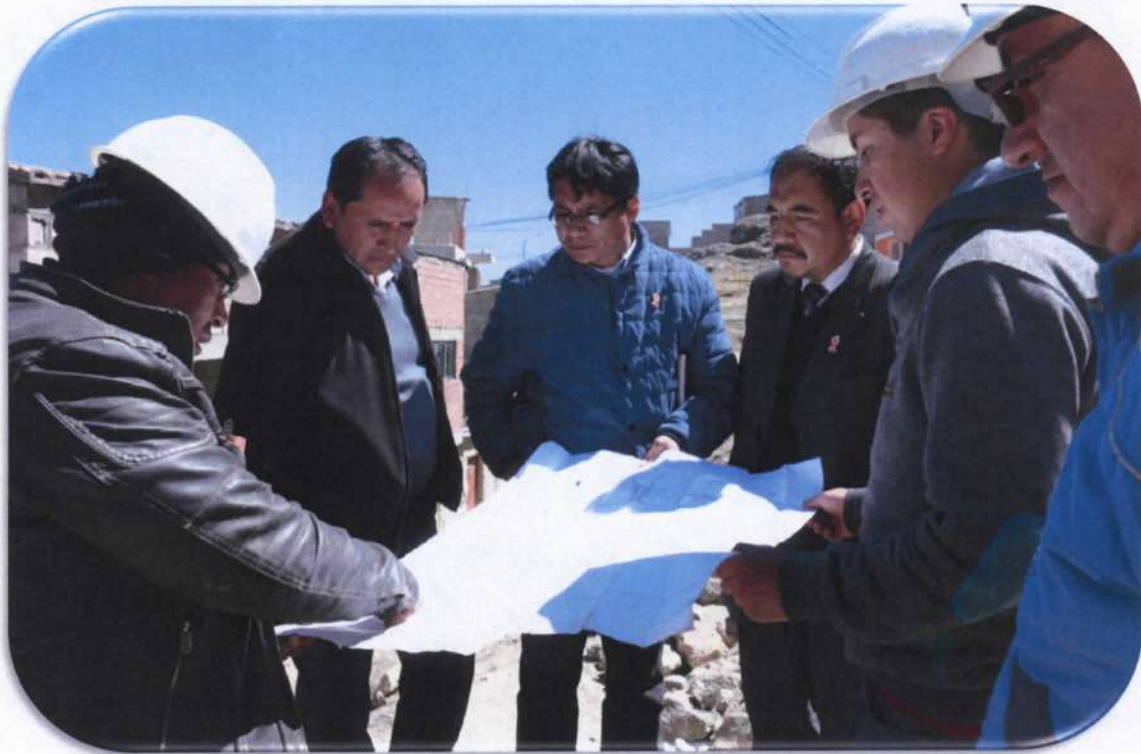
ALCALDE PROVINCIAL Y FUNCIONARIOS EN EL AA.HH. TAHUANTINSUYO, OBRA DE PAVIMENTACION DE CALLES Y SOSTENIMEINETO DE TALUDES.

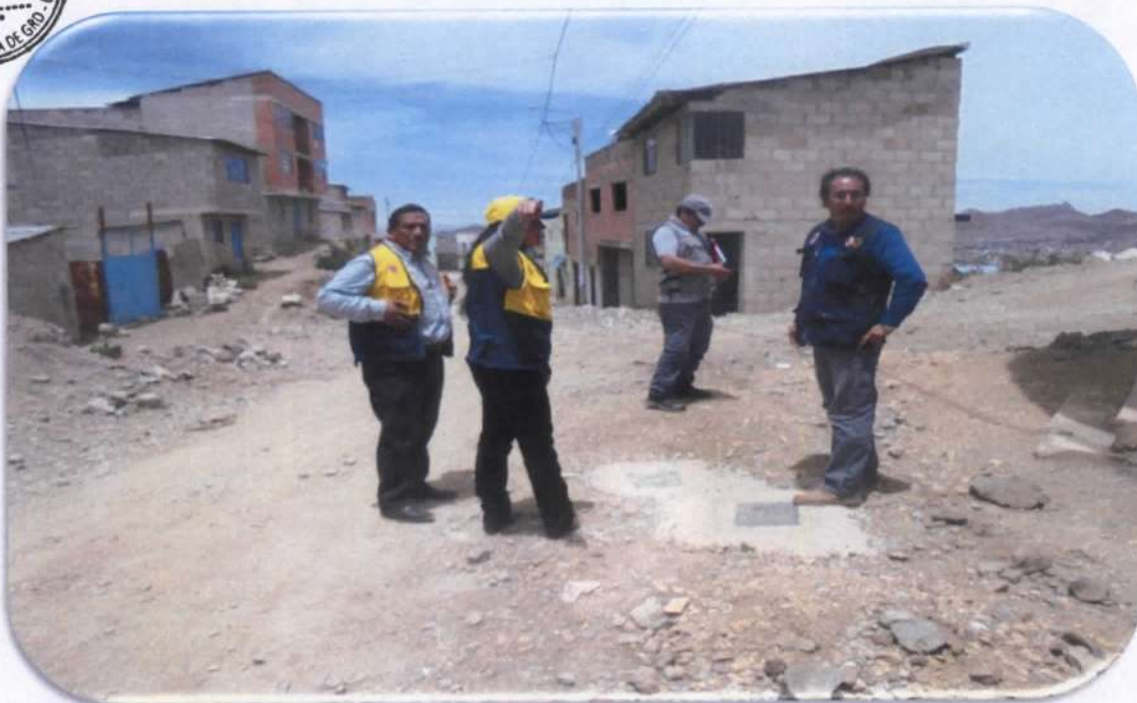
EQUIPO TECNICO DEL CENPRED Y LA HMPP, EN TRABAJO DE CAMPO (15 -16/11/16) CONSTATANDO LA IMPLEMENTACION DE OBRAS DE ORDEN ESTRUCTURAL.

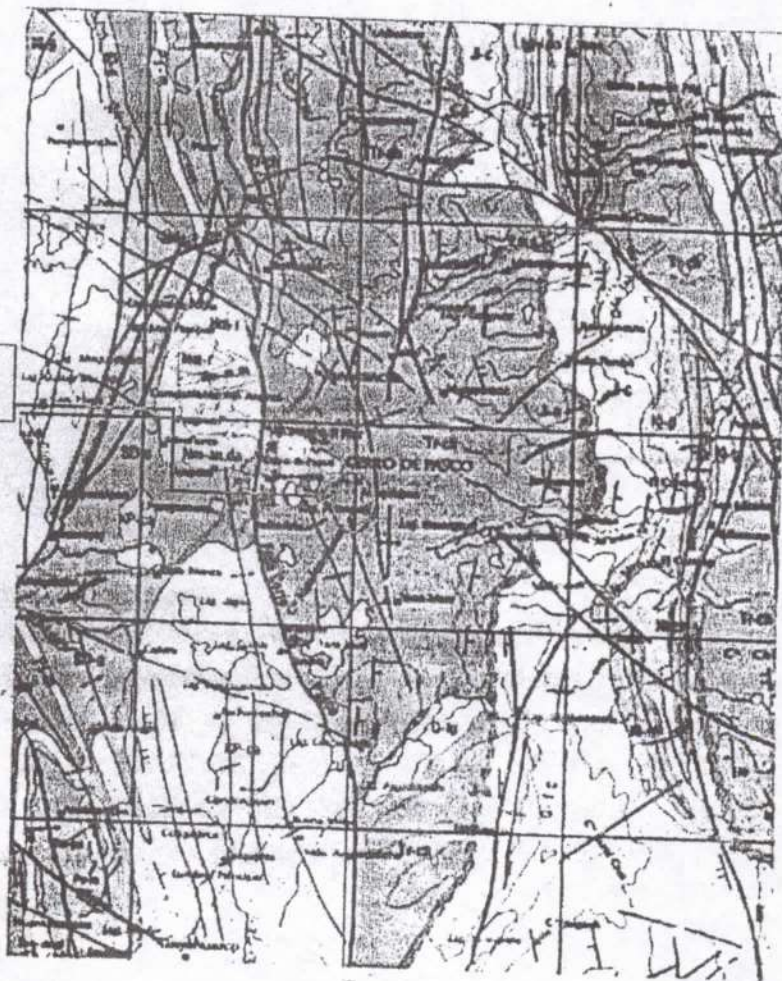
MAPA GEOLOGICO DEL CUADRANGULO DE CERRO DE PASCO

ERA	SISTEMA	SERIE	UNIDAD LITOESTRATIGRAFICA
MESOZOICO	JURASICO Y TRIASICO	SUPERIOR	Formación Chambará, Grupo Pucara..

AA:HH
 Tahuantinsuyo
