**EVALUACIÓN INGENIERO – GEOLÓGICA DE LA ZONA DE
CARHUACOTO**

REASENTAMIENTO DEL DISTRITO DE MOROCOCHA

(PROVINCIA DE YAULI, REGIÓN JUNÍN)

INFORME DE INSPECCIÓN

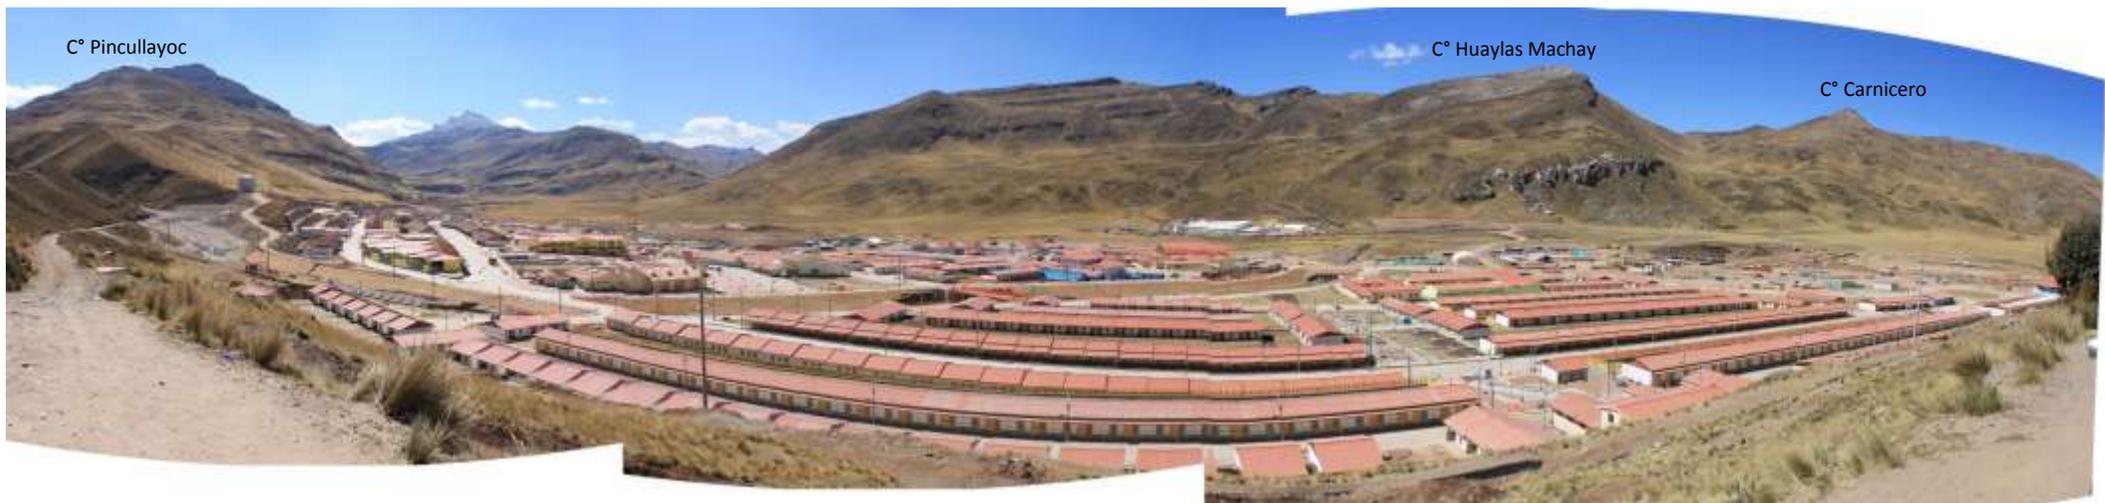
Figura 2: Vista panorámica del reasentamiento de la ciudad de Morococha. Se aprecia el valle glaciar en “U” y las laderas del valle. Estas últimas estables, presentándose en algunos sectores pequeños derrumbes y desprendimientos de rocas, como el que se aprecia al pie del C° Huaylas Machay.

Morfológicamente el área de estudio presenta rasgos geomorfológicos correspondiente a valles de típico modelado glaciar y zonas de altas cumbres. Las geoformas que destacan corresponden a valles colgados, superficies estriadas, circos glaciares y lagunas glaciares. Ver Figura 2.

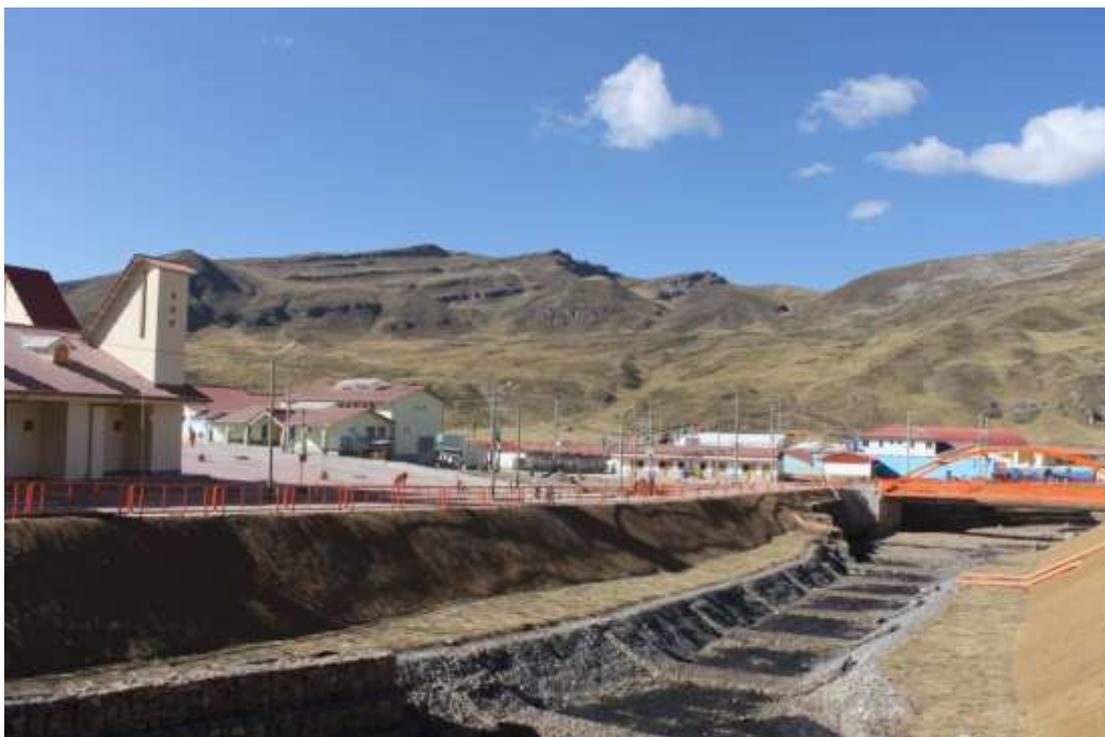
Foto 1: Ladera SO del C° Huaylas Machay, al NE del reasentamiento de Morococha. Obsérvese el estado de las laderas, de pendiente media y alta en las cumbres.

- a) Movimientos en masa: Se ha evaluado las laderas que rodean a Nueva Morococha, las cuales presentan aceptable estabilidad natural, salvo pequeños derrumbes y caídas de rocas en algunos sectores de las laderas de los cerros del valle. Destacando el derrumbe de la ladera SO del C° Huaylas Machay. Así como también pequeños flujos de tierra en la ladera Este del C° Pincullayoc.

Estos procesos no comprometen la seguridad física de la nueva ciudad de Morococha. Ver Fotos 1, 2, 3 y 4

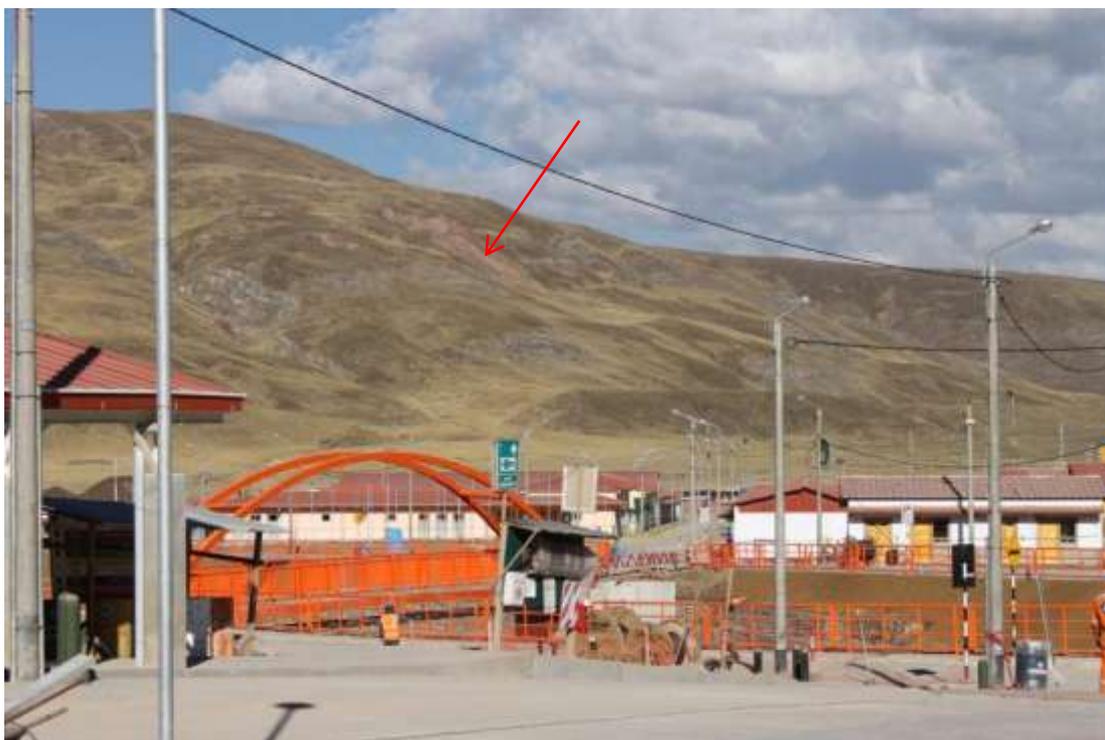
Foto2: Ladera NE del C° Pincullayoc, al Este del reasentamiento de Morococha. Laderas de pendiente media a alta. Observese un pequeño flujo de tierra que no compromete la estabilidad de la ladera.

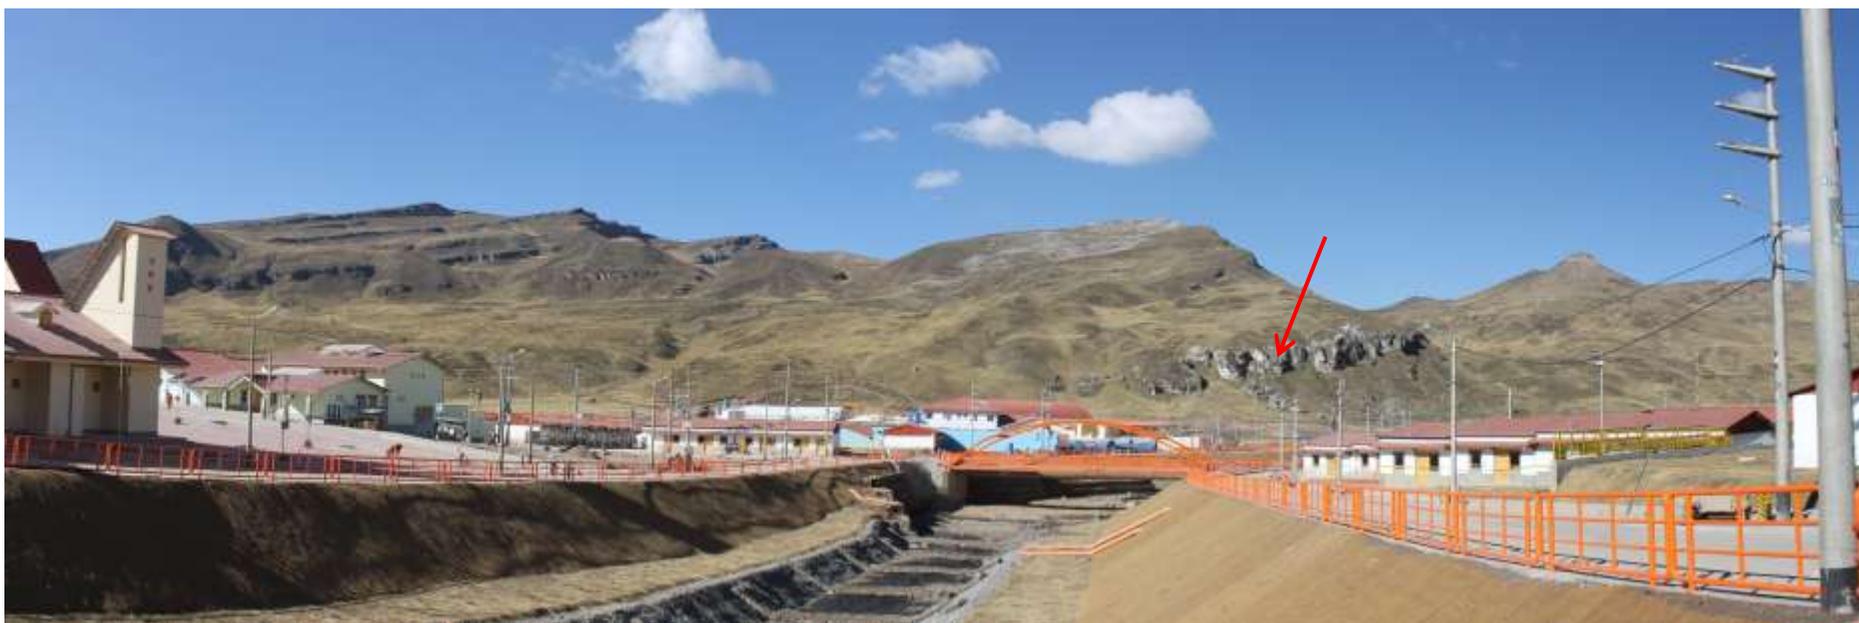
Foto 3: Otra vista de la ladera SO del C° Huaylas Machay, al NE del reasentamiento de Morococha. A la derecha el C° Calvario. Obsérvese el pequeño derrumbe en rocas calcáreas, en la margen izquierda del río Pucará que no comprometen la seguridad física de la nueva ciudad.

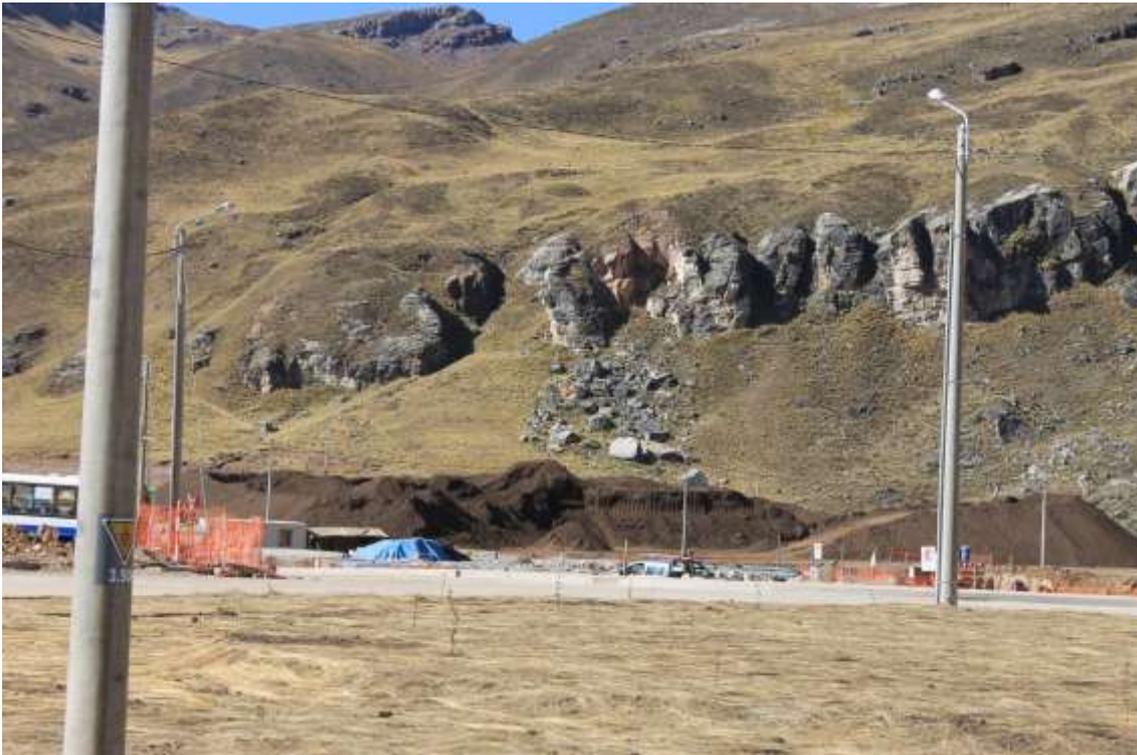
Foto 4: Detalle del derrumbe al NE de la nueva ciudad de Morococha. Ver Foto 3.

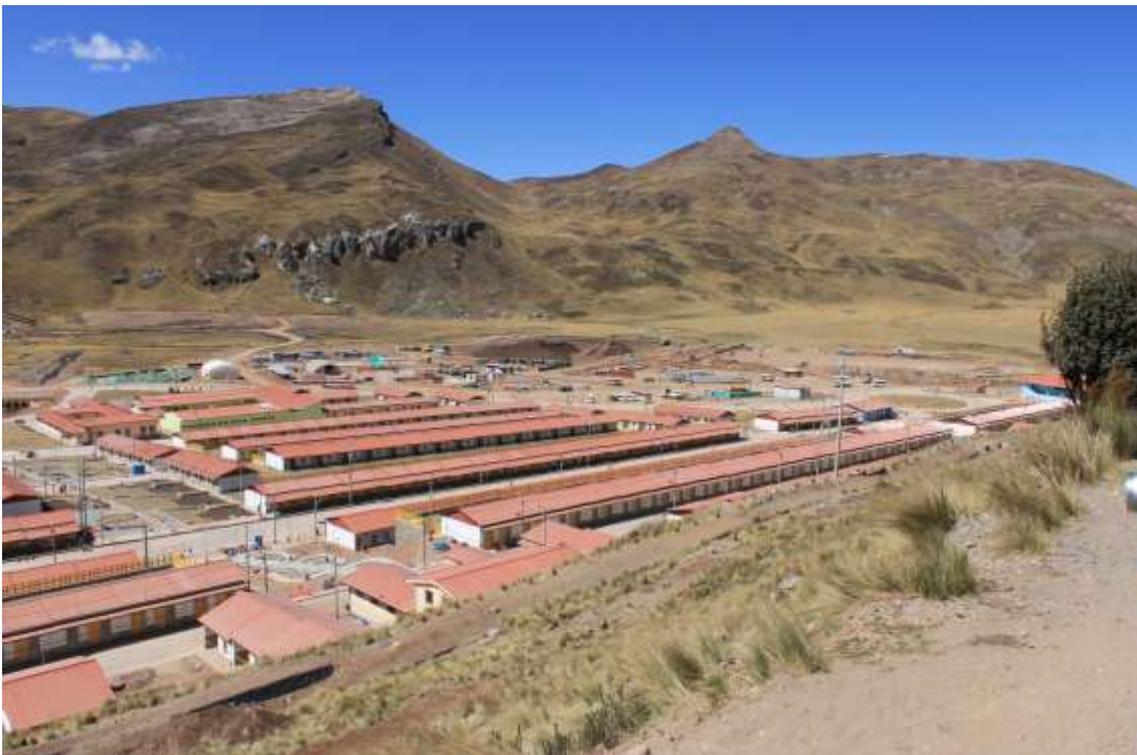
Foto 5: localización de la nueva ciudad de Morococha, en la margen derecha del río Pucara. Obsérvese, al fondo, el cauce y la zona de inundación del río Pucara.

- b) Posibilidad de desborde e inundación del río Pucará y quebrada Huascacocha, fenómenos que han sido identificados en el EIA y tomados en cuenta en la disposición de la nueva ciudad. Es así que la nueva ciudad se ubica en la margen izquierda del río, contemplándose el diseño y construcción de canalizaciones y defensas rivereñas. Con las obras realizadas, la nueva ciudad de Morococha no presentará problemas por este tipo de peligros. Ver Fotos 5.

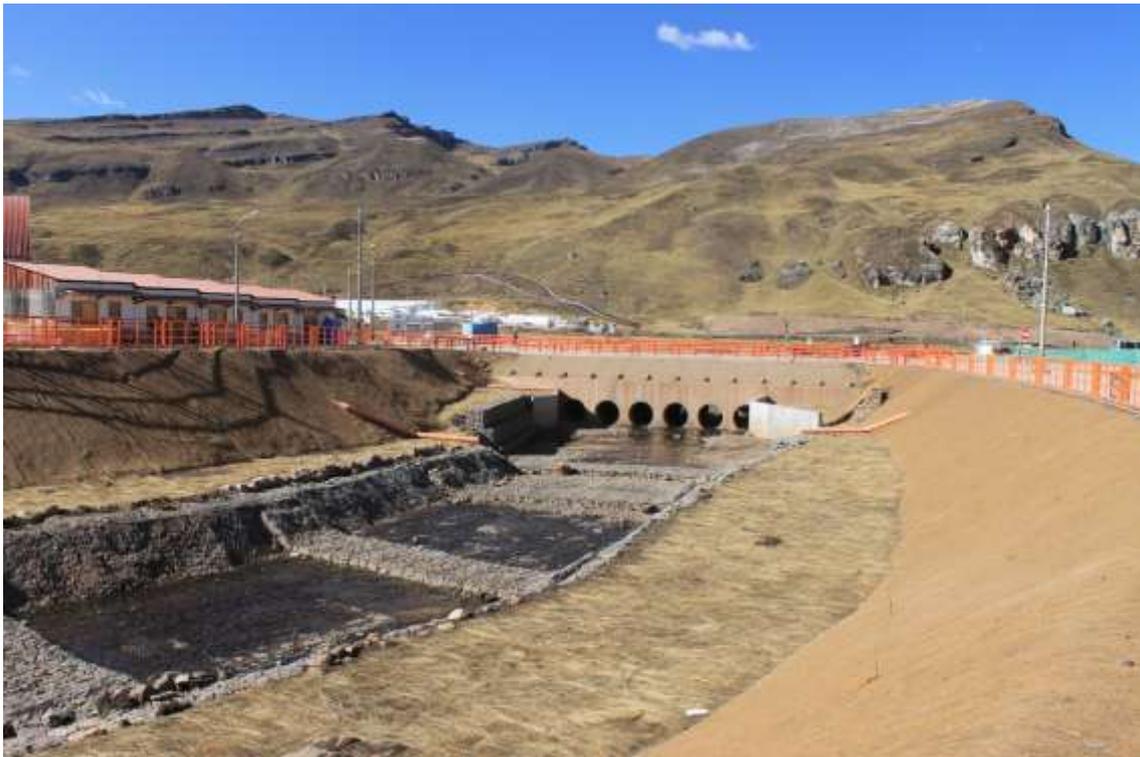
Foto 6: Vistas de la quebrada Huascacocha, cerca a su desembocadura al río Pucara y las obras de protección y contención ante una posible descarga violenta producto de una supuesta ruptura de la presa de Huascacocha.

La posibilidad de ruptura de la presa de Huascacocha (peligro antrópico) también se considera en el EIA. En vista de esta posibilidad, se ha recomendado la canalización de la quebrada Huascacocha hasta su desembocadura en el río Pucará. Disminuyendo de esta manera, posibles daños en las viviendas ante la remota probabilidad de ruptura de la presa. Ver Fotos 6, 7, 8 y 9.

De la misma manera se ha manejado las posibles inundaciones en la qda. Huascacocha (incluyendo la posibilidad de ruptura de presa). Ver Figuras 3 y 4. Fotos 6, 7, 8 y 9.

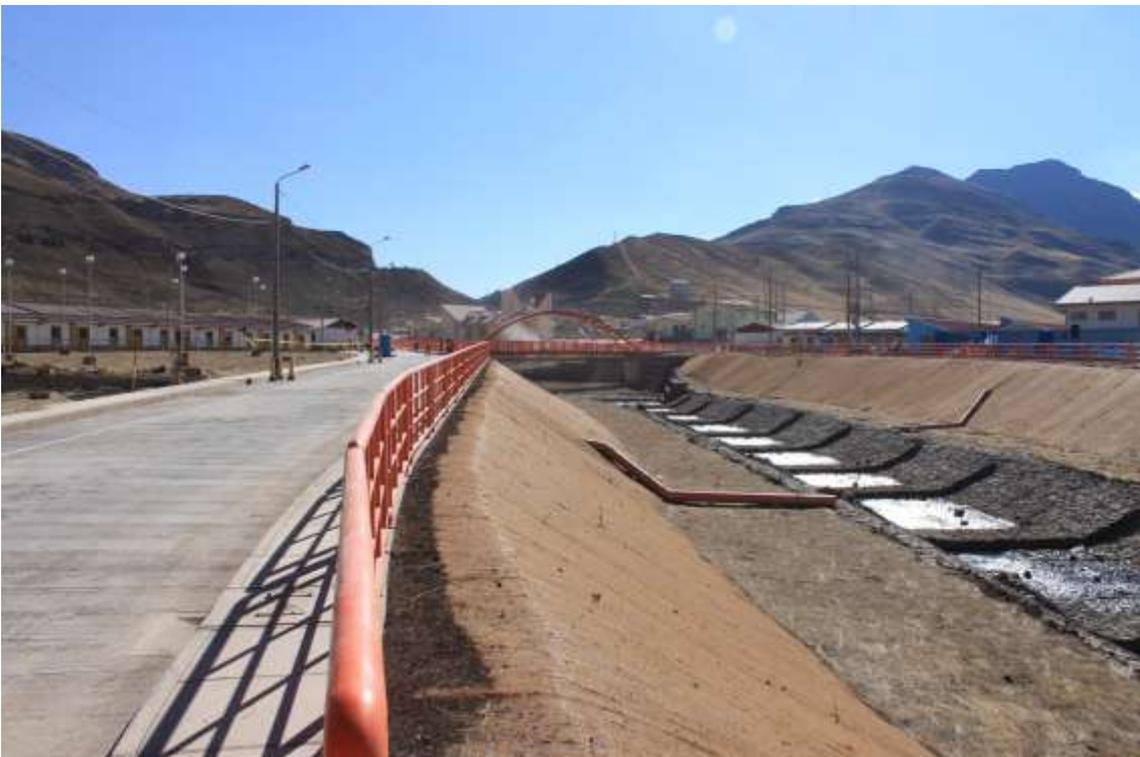
Foto 7: Vista de la quebrada Huascacocha, aguas arriba de la Foto 6. Detalle de las obras de contención realizadas. Vista al SSO.

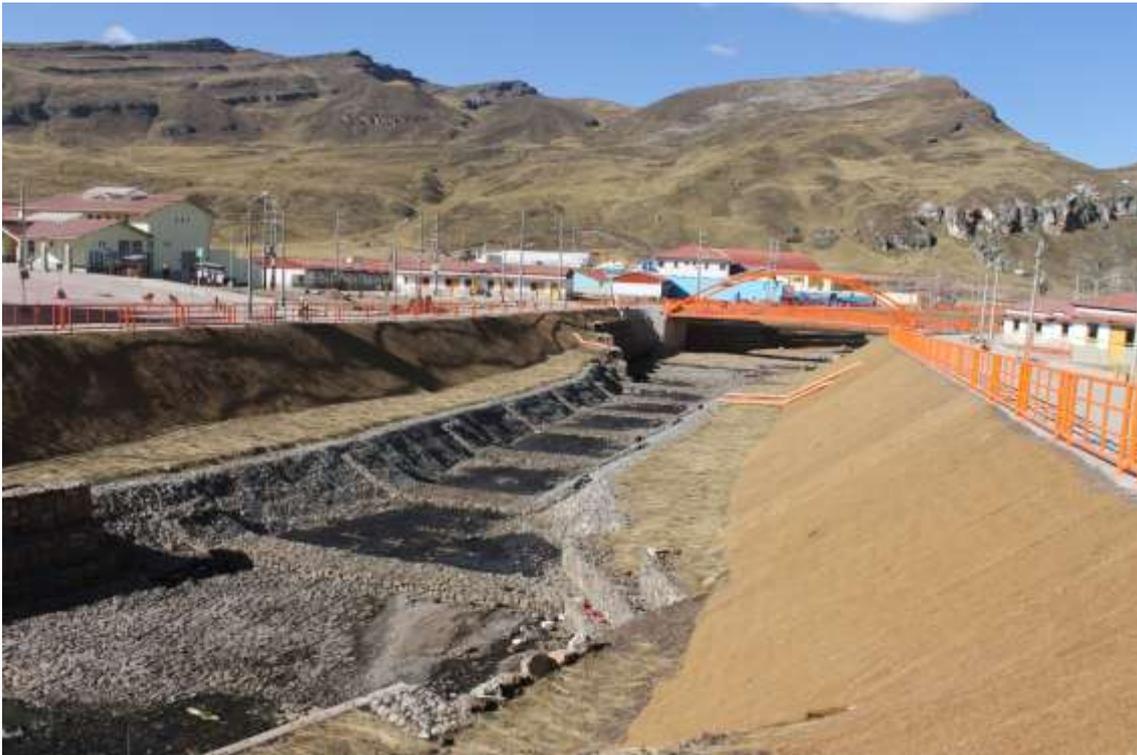
Foto 8: Quebrada de Huascacocha, en su paso por la nueva ciudad de Morococha. Detalle de las obras de contención. Vista agias arriba de la Foto 7. Vista al NE

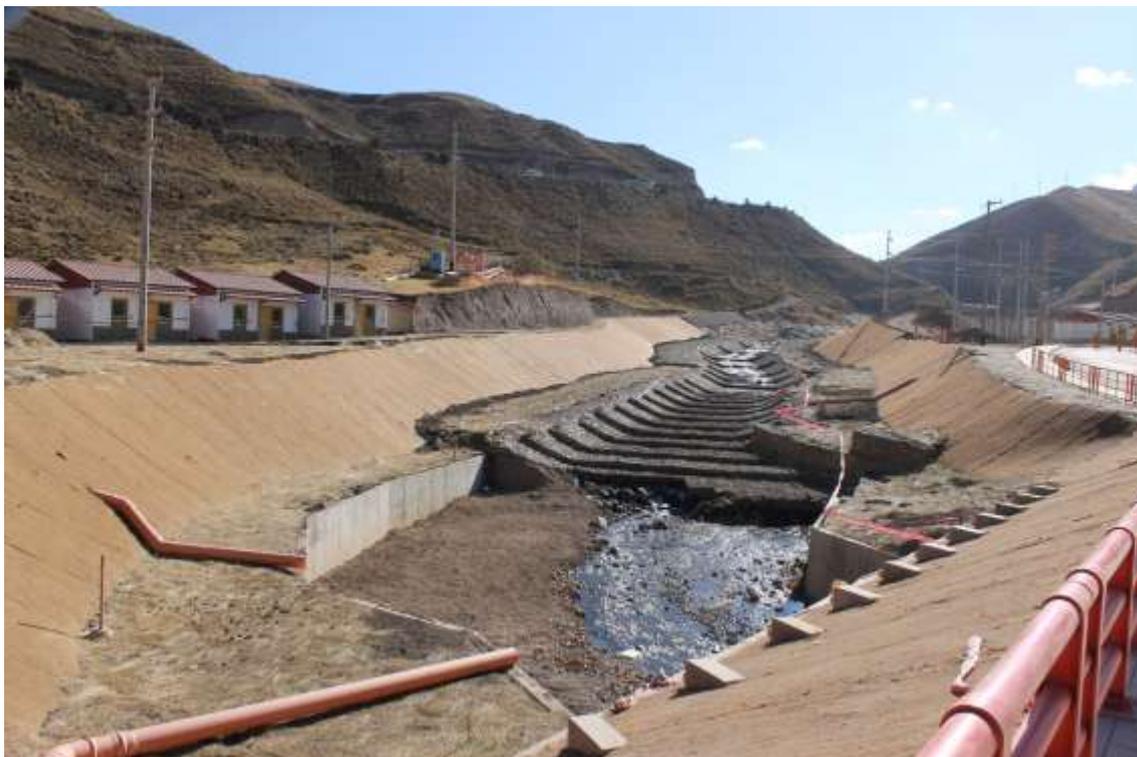
Foto 9: Quebrada Huascacocha. Vista al SO. Detalle de las obras de contención y prevención construidas.

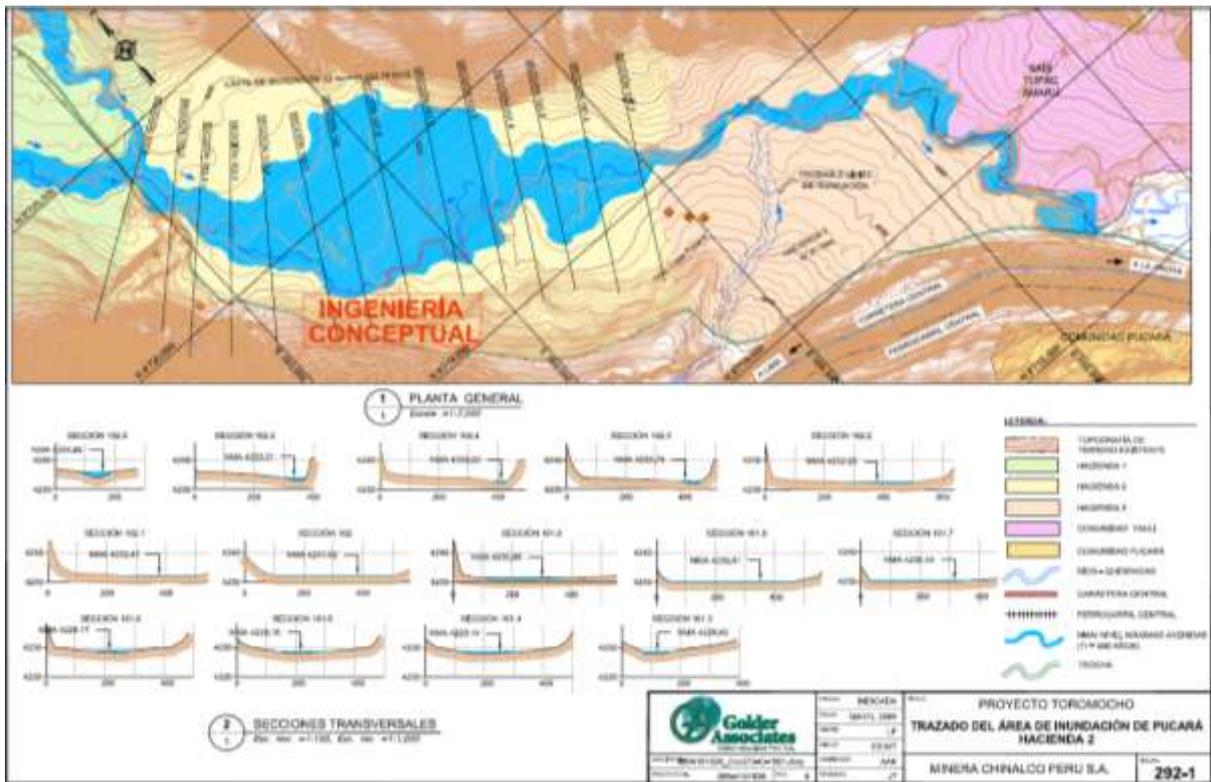
El área de inundación del río Pucará, en la zona de estudio, ha sido modelada por Golder 2009, con un nivel máximo de avenidas con un tiempo de retorno de 500 años (muy adecuado para estos casos): posibles inundaciones fluviales de origen pluvial (originadas por precipitaciones extraordinarias). Ver Figura 3.

Figura 3: Resultado del modelado de las zonas de inundación con un nivel máximo de avenidas y periodo de retorno de 500 años (Golder, 2009)

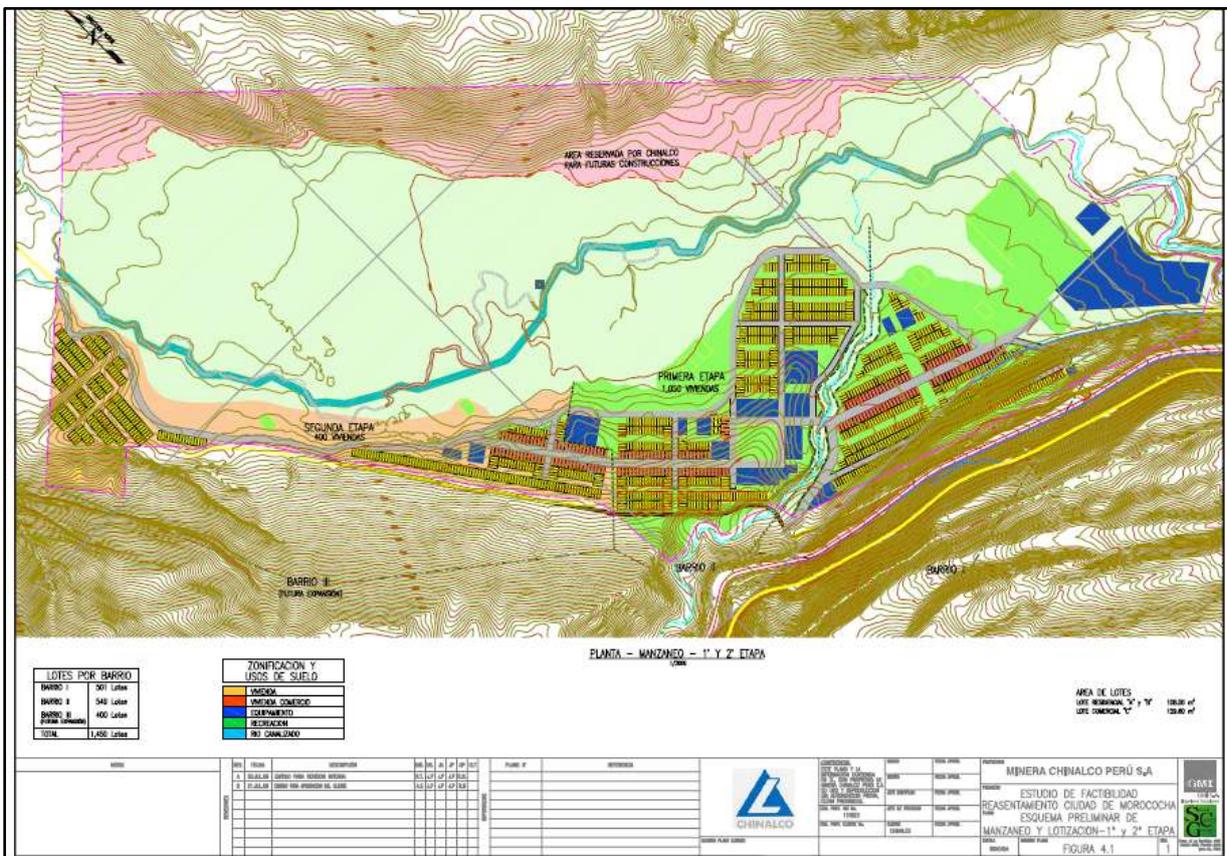
Con estos datos se trabajó el MANZANEO Y LOTIZACIÓN del reasentamiento de la ciudad de Morococha, evitando la construcción de viviendas y otra infraestructura en el área de inundación del río Pucará. De esta manera disminuyendo el riesgo de este peligro. Ver Figura 4.

Figura 4: Manzaneo y lotización del área de reasentamiento de la ciudad de Morococha (Knight Piésold, 2009)

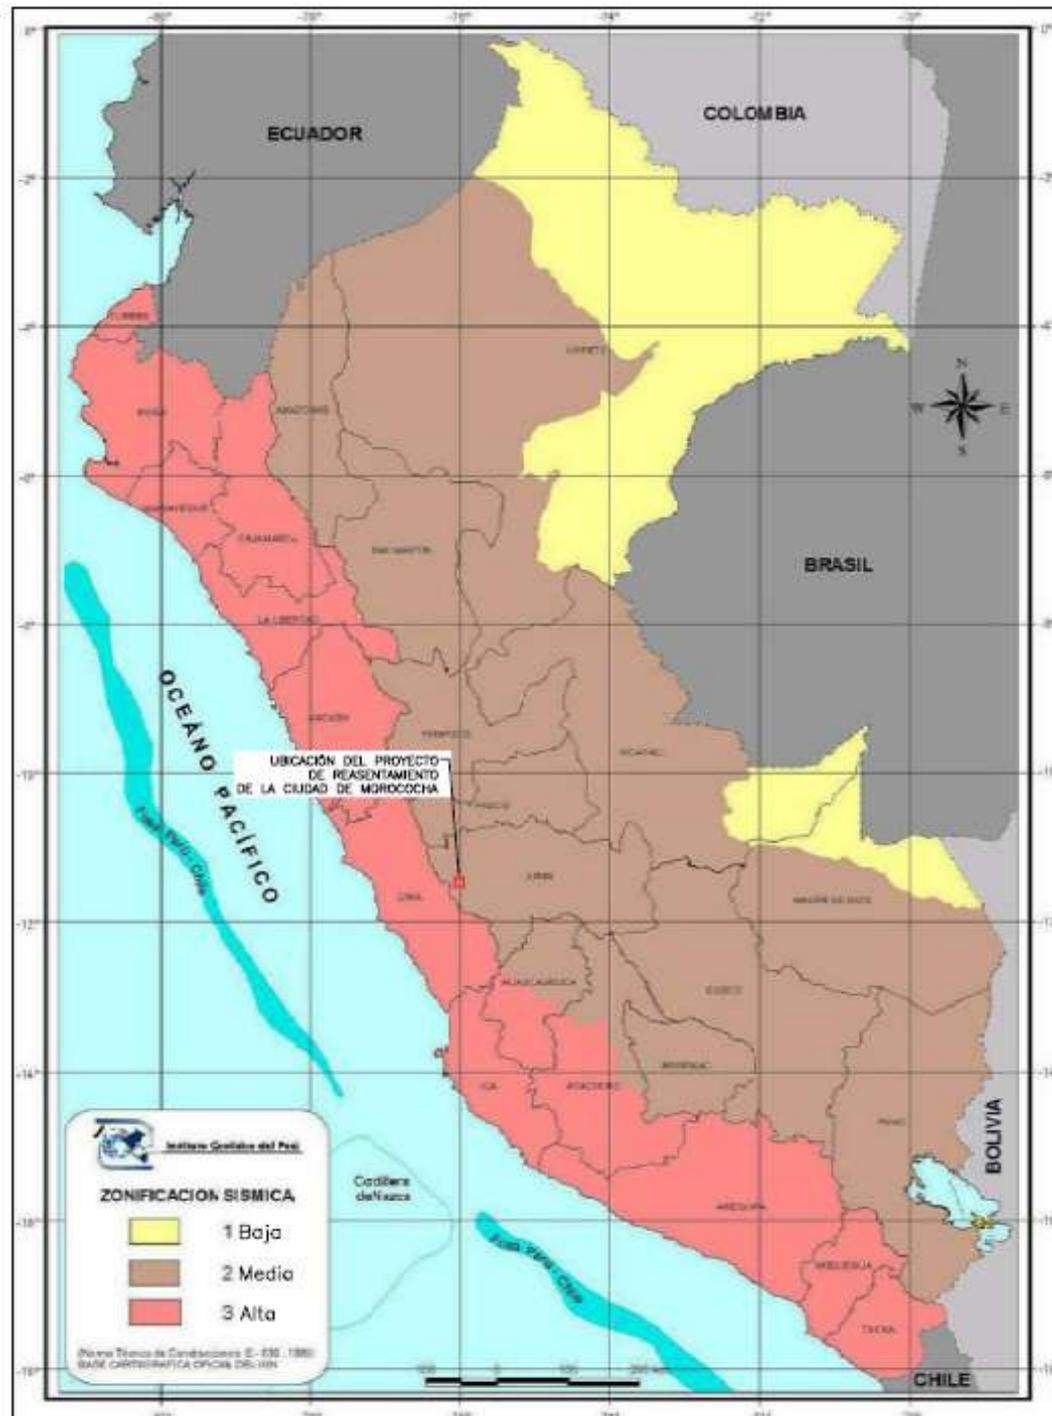
En el caso de la sismicidad, la Nueva Norma de Diseño Sismorresistente E.030, del Reglamento Nacional de Edificaciones (MVCS, 2006), han establecido en el territorio peruano diversas zonas sísmicas, las cuales presentan diferentes características de acuerdo con la mayor o menor ocurrencia de sismos. La zonificación propuesta se basa en la distribución espacial de la sismicidad observada, las características generales de los movimientos sísmicos y la atenuación de éstos con la distancia epicentral, así como en información neotéctica. En virtud a esta norma, el área de reasentamiento se ubica en la zona 2, que corresponde a una zona con sismicidad media, cuyo factor de zona (Z) corresponde a 0,33, valor que se interpreta como la aceleración máxima horizontal con una probabilidad de 10% de ser excedida en 50 años. Ver Figura 5.

Figura 5: Zonificación sísmica del Perú, preparada por el Instituto Geofísico del Perú – IGP. Se observa que la zona de ubicación del reasentamiento de la ciudad de Morococha se localiza en la **Zona Media**.

De acuerdo a las consideraciones anteriores, analizaremos si en la zona de estudio encontramos los factores principales (arenas finas y flojas; arenas y limos mal graduados; y nivel freático superficial). El factor detonante (terremoto) disminuye en probabilidad, ya que nos encontramos fuera de la Zona Sísmica 1 (ALTA SISMICIDAD). Ver Figura 5

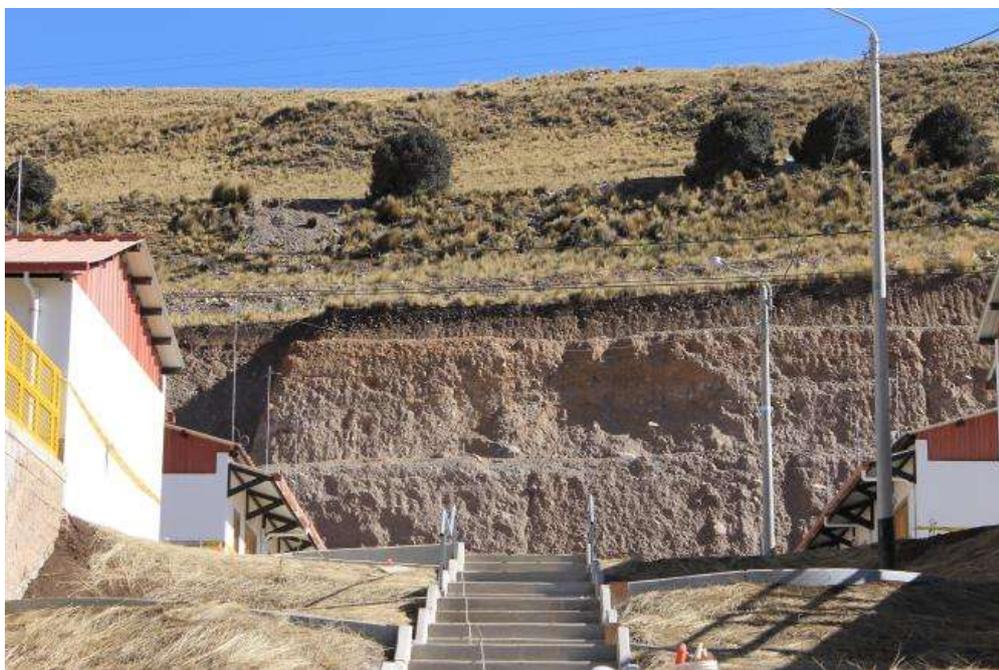
- Zona geotécnica (ZG-I): Esta zona se encuentra en las laderas de los cerros del área estudiada, y está conformada en superficie principalmente por suelos blandos y muy blandos con material orgánico y cuyo espesor varía entre 0,5 y 1,0 m. Seguido de este estrato se encuentran gravas arenosas y gravas arcillosas de plasticidad media a alta, medianamente densa, con humedades que

varían entre 12% y 24%. Esta zona geotécnica representa el 26% del área estudiada. Ver Foto 10 y Figura 7.

Foto 10: Detalle del tipo de suelo en que se asienta parte de la nueva ciudad de Morococha. Ladera NE del C° Pincullayoc. Al SO de la Nueva Ciudad. Gravas arenosas y grabas arcillosas medianamente densas.

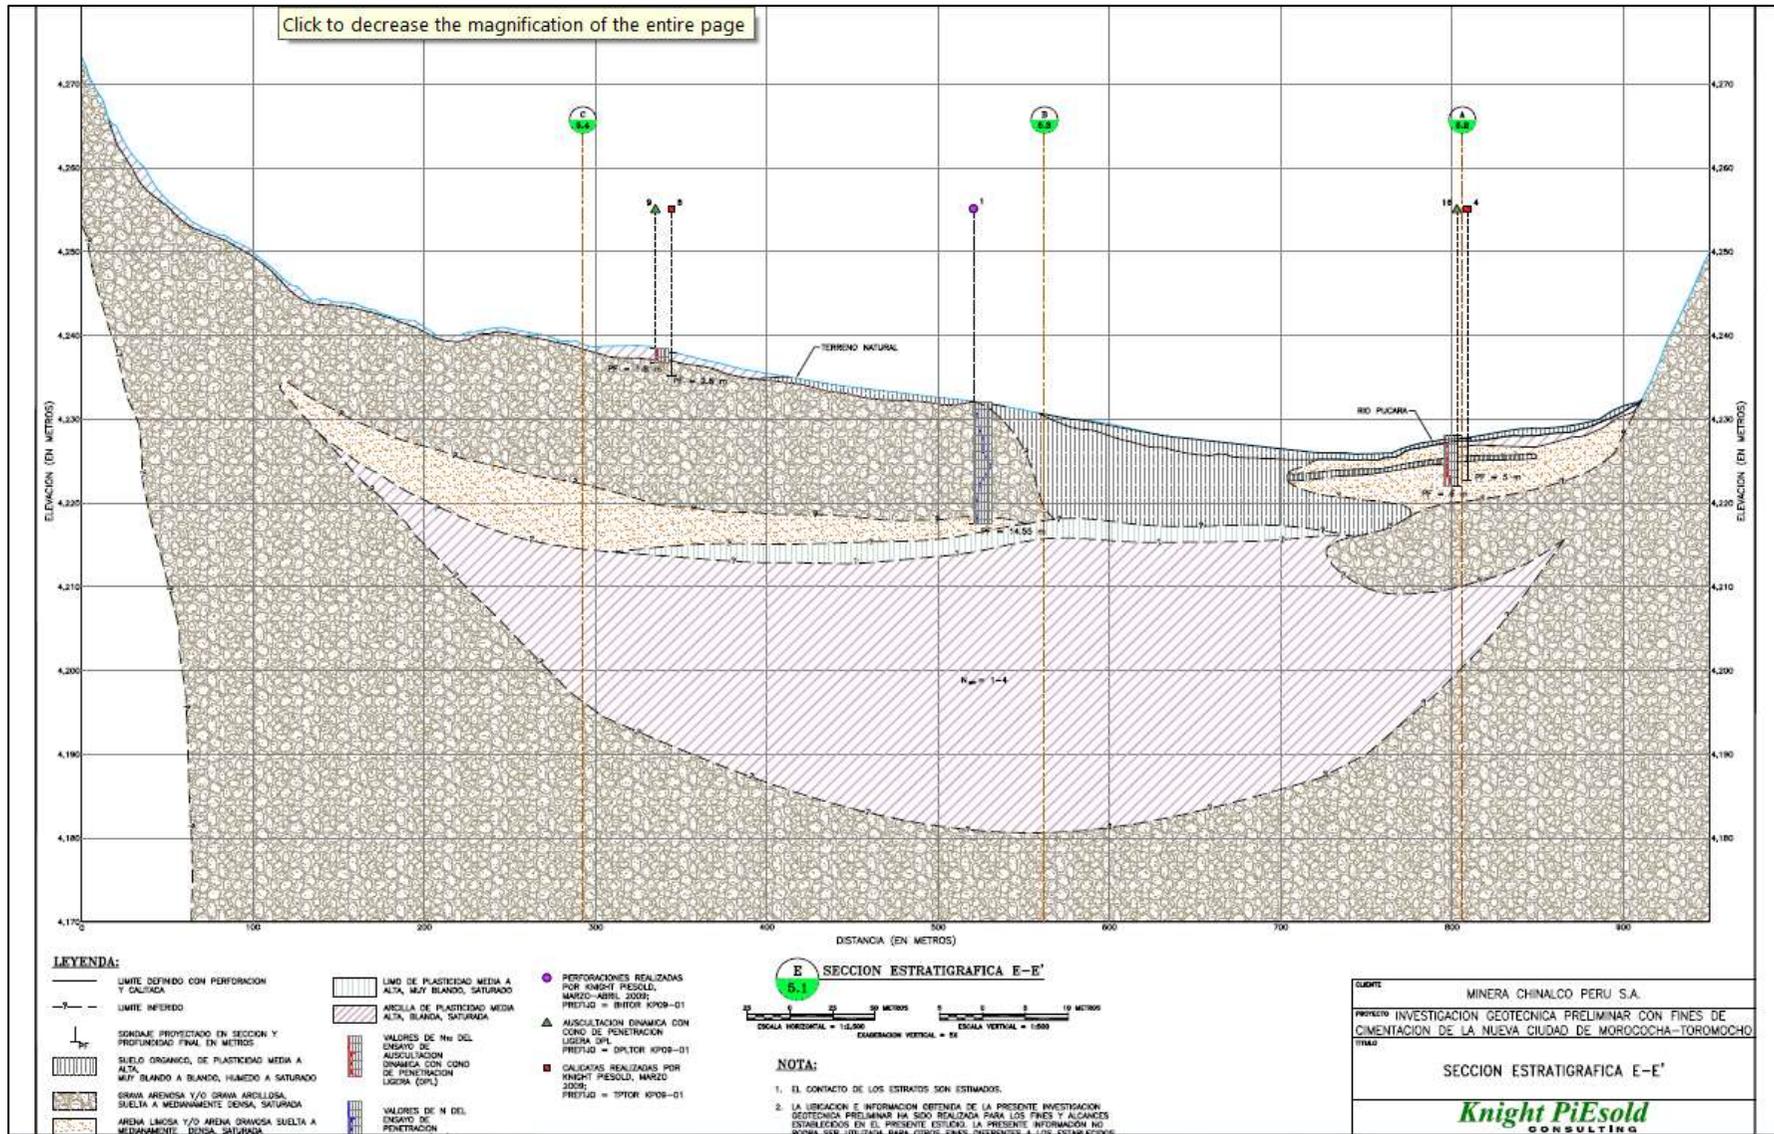
Los suelos encontrados en el área del reasentamiento de Morococha, según la clasificación de suelos en el sistema SUCS (Sistema Unificado de Clasificación de Suelos), son clasificados en su mayoría como arcillas de plasticidad media a alta (CH y CL) y gravas arcillosas y limosas (GC y GM) y en menor proporción como arenas arcillosas y limosas (SM y SC) y arcillas y limos orgánicos de plasticidad alta (OH). Como se podrá apreciar no se reporta la presencia de suelos arenosos (SP) susceptibles a ser licuados. Ver Figura 6 en donde se aprecia la Sección E-E' (Figura 7), en el área del reasentamiento de la ciudad.

Figura 6: Sección E-E', para determinar el tipo de suelo de cimentación en el área de reasentamiento de la nueva ciudad de Morococha. Ver Leyenda en Figura 6a.

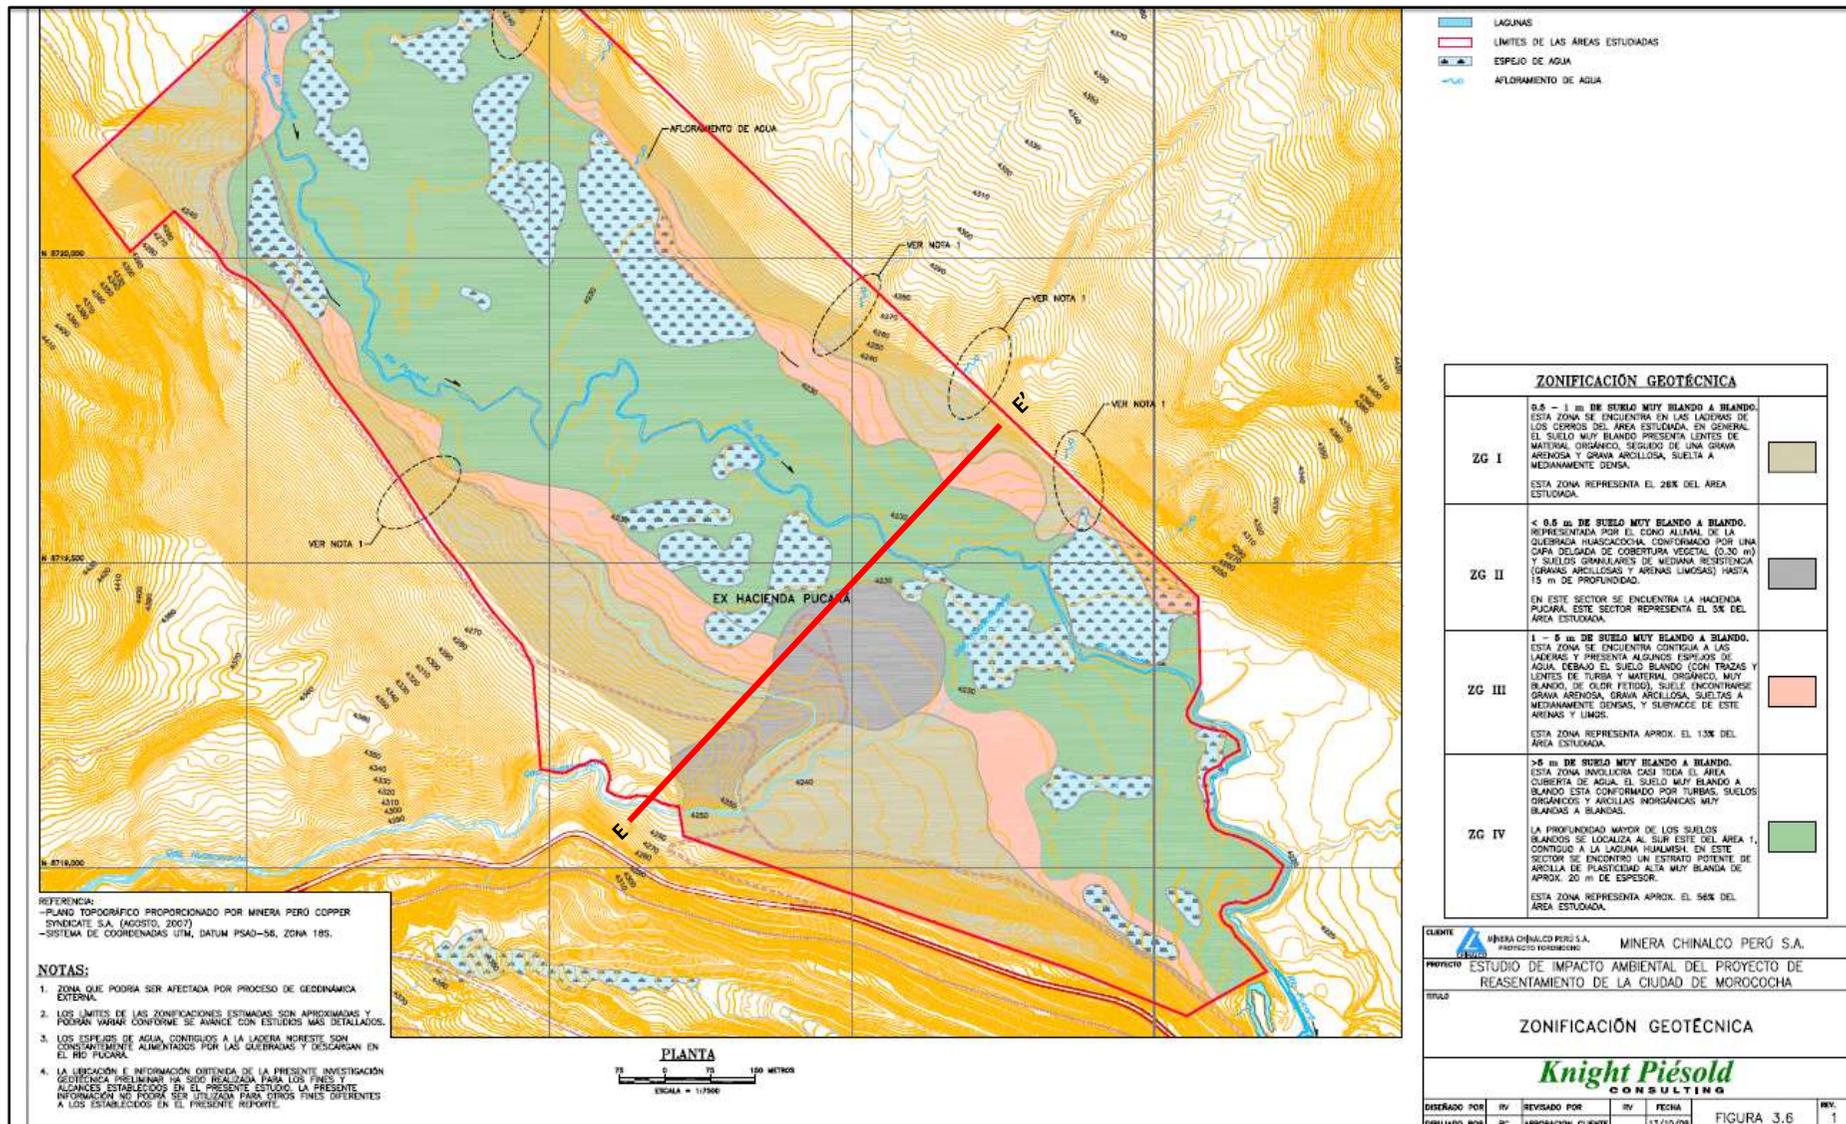
Desde el punto de vista de comportamiento geotécnico, las zonas escogidas para el *manzaneó* y *lotización* del reasentamiento de la ciudad de Morococha, se localizan en las zonas geotécnicas ZG-1 y ZG-2 (Knight Piésold, 2009), las cuales se describen a continuación:

- Zona geotécnica (ZG-II): Representada por el cono aluvial de la quebrada de Huascacocha. Esta zona geotécnica está conformada en superficie principalmente por suelos blandos y muy blandos con material orgánico de espesor menor a 0,5 m. Subyace a estos suelos blandos gravas arcillosas y arenas limosas de mediana resistencia, hasta los 15 m de profundidad, luego se presentan arenas gravosas en condiciones sueltas y saturadas hasta la profundidad explorada (>15 m). Esta zona geotécnica representa el 5% del área estudiada. Ver Figura 7

Figura 7: Zonificación Geotécnica en el área de reasentamiento de la Ciudad de Morococha.

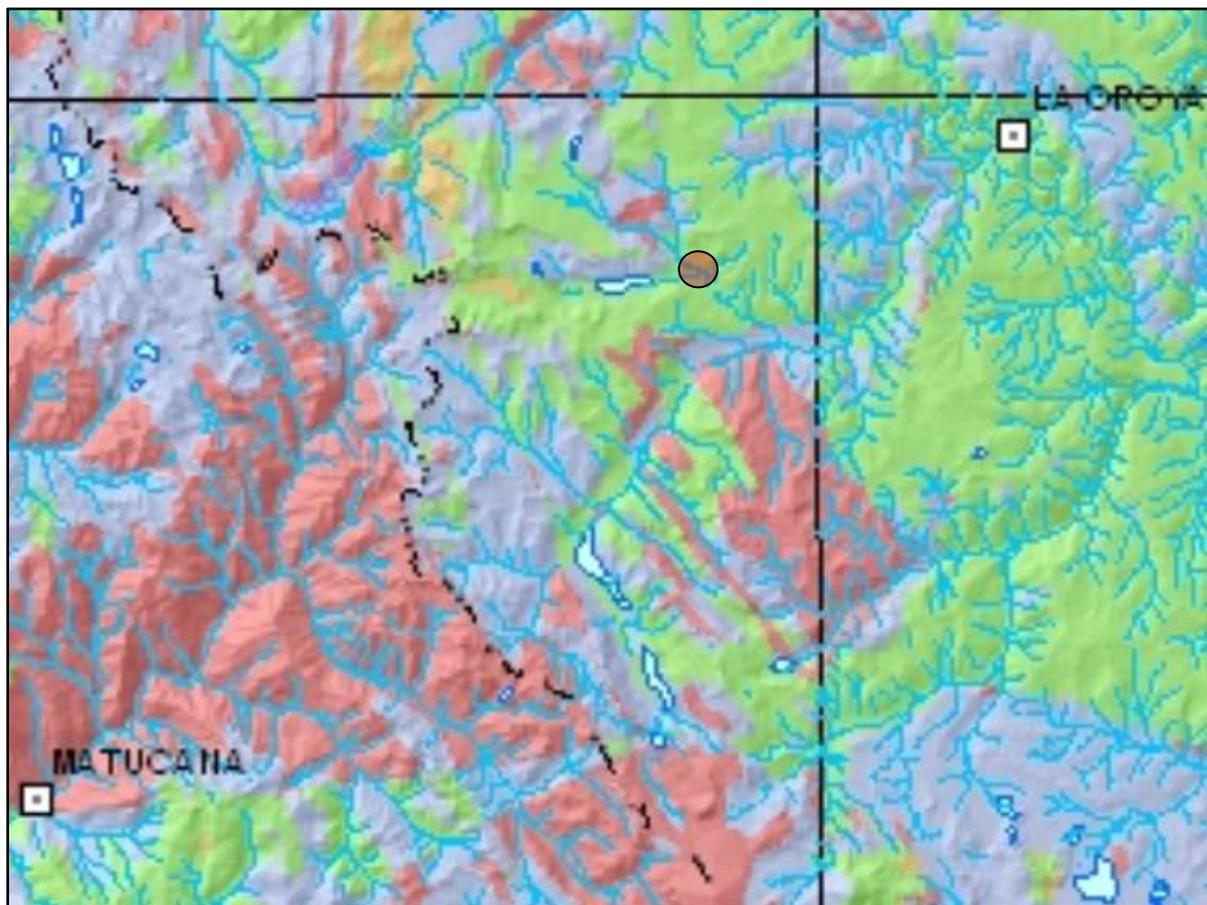
SUSCEPTIBILIDAD A LOS MOVIMIENTOS EN MASA EN LA FRANJA 4. EN CIRCULO LA UBICACIÓN DE LA ZONA DE REASENTAMIENTO DE LA CIUDAD DE MOROCOCHA.

- En el Estudio “Riesgo Geológicos en la Franja N° 4”, Boletín N° 29 Serie C INGEMMET (2005); la zona de estudio se ubica en la Zona de Moderada a Baja Susceptibilidad a los Movimientos en Masa, es decir la ocurrencia de deslizamientos, caídas de rocas, derrumbes, reptación de suelos y huaycos es moderada a baja (de moderada probabilidad). Así como también la Susceptibilidad a las Inundaciones es baja. (INGEMMET, 2005). Ver Anexo
- En la actualidad se está trabajando en las regiones Lima, Pasco y Junín, y en la zona de estudio se ha identificado la presencia de caídas de rocas y derrumbes que no comprometen la seguridad física del área de la Nueva Morococha.
